## 4.4 監測井巡查、修繕、維護及廢井

延續臺中市近年對轄區內監測井（含場置性及區域性）之外觀維護與內部評估作業，至少每半年進行轄區內所有監測井巡查，今年度上半年於 2 月中旬至 3 月底已完成上半年度之巡查作業，下半年度巡查作業於 7 月至 8 月底完成，針對現有地下水水質監測井功能、井況維護管理，並調查轄區既設地下水水質監測井之數量、位置、用途、勘用與否等，以利辦理監測井相關作業之依據。

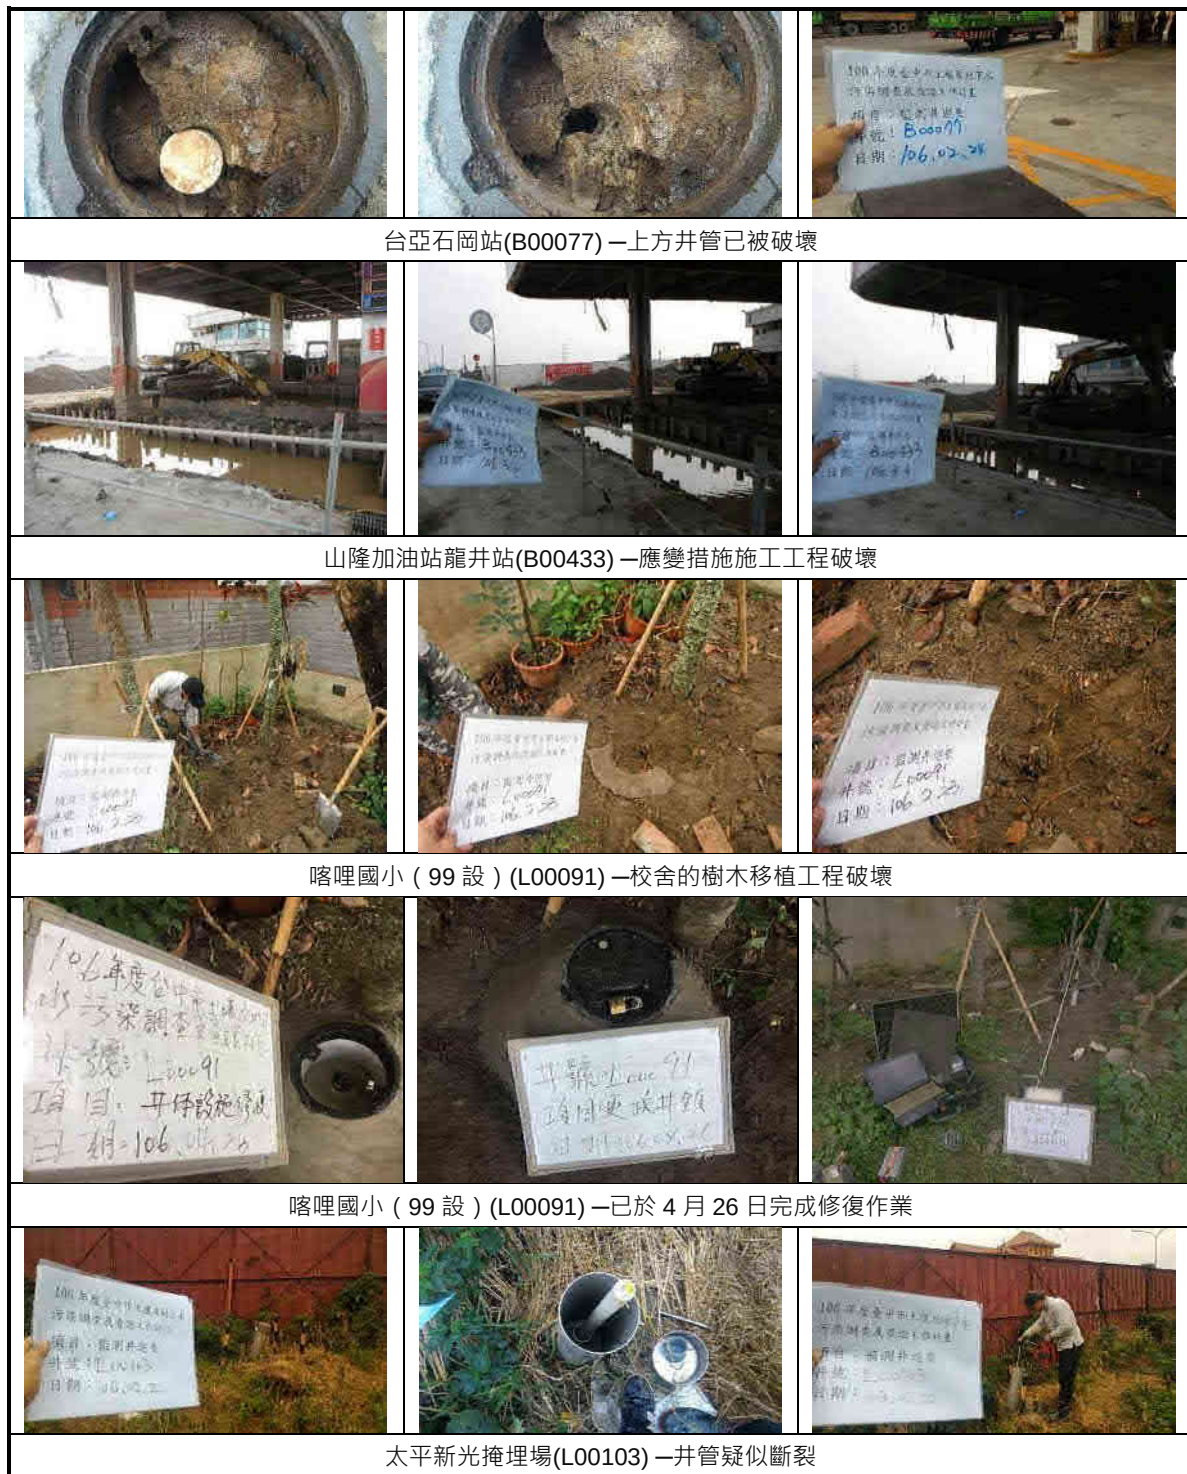
圖 4.4.1-1 上半年監測井巡查作業發現損毀及修繕過程相片

- 一、巡查 198 口監測井作業中，計有 4 口監測井疑似遭到破壞；另有 4 口監測井為過去廢除區域性監測井井號；另有 5 口為上期計畫下半年巡查時發現異常之監測井作複查，相關結果彙整於表 4.4.1-1 所示，疑似遭破壞之監測井照片如圖 4.4.1-1 所示。
- 二、上半年監測井外觀巡查結果有缺失之監測井數量統計如表 4.4.1-2 所示，各監測井外觀巡查成果各項目列表則整理於表 4.4.1-3。

| 監測井分類 | 現況說明 | | 數量 | 後續做法 |
|---|---|---|---|---|
| 106 年度上半年遭破壞監測井 | 台亞石岡站 (B00077) | 站方無法明確說明監測井遭破壞之原因 | 4 | 嘗試進行修復，若可修復則進一步進行井況評估，了解井中概況；由於該處加油站仍在營運，若無法修復或修復後井況不佳，無法達正常監測功用，則建議要求站方重設一口監測井作為地下水監測之用。 |
| | 山隆加油站龍井站(B00433) | 站方進行緊急應變開挖工程 | | 建議後續改善工程完成後，要求站方於原井址或鄰近區域另設置一口監測井。 |
| | 喀哩國小( 99 設 ) (L00091) | 校方進行校舍樹木移植工程 | | 於 4 月 26 日完成監測井修繕維護作業，並一併進行井況評估、再完井與異物排除作業，此監測井已恢復正常監測功能。 |
| | 太平新光掩埋場 (L00103) | 該區域無人管理，無法確認原因 | | 嘗試進行修復，若可修復則進一步進行井況評估，了解井中概況；由於該區域所掩埋的廢棄物尚未完全清除，若無法修復或修復後井況不佳，無法達正常監測功用，建議於原井址或附近重設一口監測井，作為地下水監測之用。 |

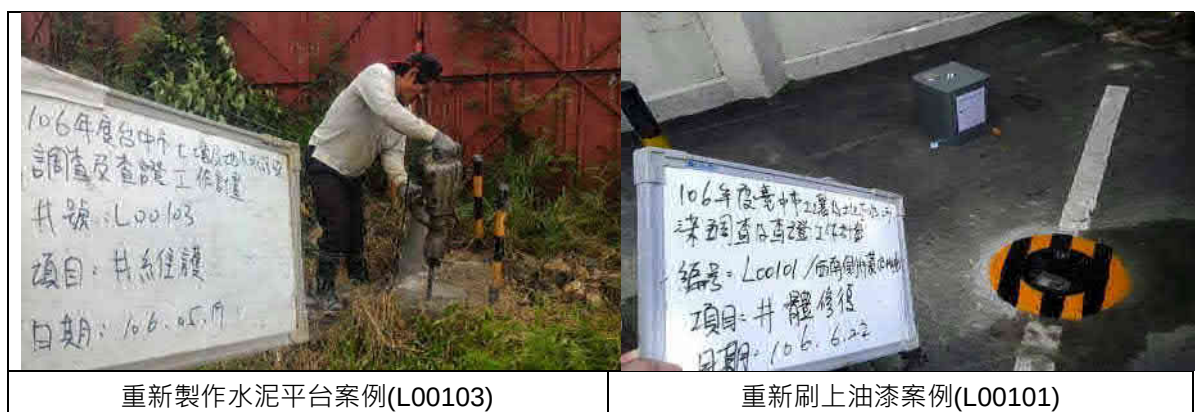
部分損壞嚴重的井如 B00007、B00077、L00005、L00091、L00101、L00112、L00173 等監測井，已重新製作井體基座及水泥平台（如下圖），耗時較久，並於施作完成後重新刷上保護油漆（如下圖），以警示人員或車輛勿再次破壞監測井設施。今年度修復作業內容摘要彙整如下表 4.4.2-3。

重新製作水泥平台案例(L00103)

重新刷上油漆案例(L00101)

| 項次 | 井號 | 井名 | 監測井外觀現況 | 井體設施修復規劃 |
|---|---|---|---|---|
| 10 | L00103 | 太平新光掩埋場 | 1. 平台損壞、碎裂<br>2. 警示柱損壞，傾斜，遺失 (1 根)<br>3. 保護套管傾斜<br>4. 監測井井管歪斜 | 嘗試修復<br>1. 先確認是否僅是上方井管歪斜造成貝勒管無法下去，若僅是平台破損歪斜所導致上方井管歪斜，請重新製作平臺，並將井管喬正<br>2. 修復後井況評估<br>3. 量測井頂高程<br>4. 更新井牌 |

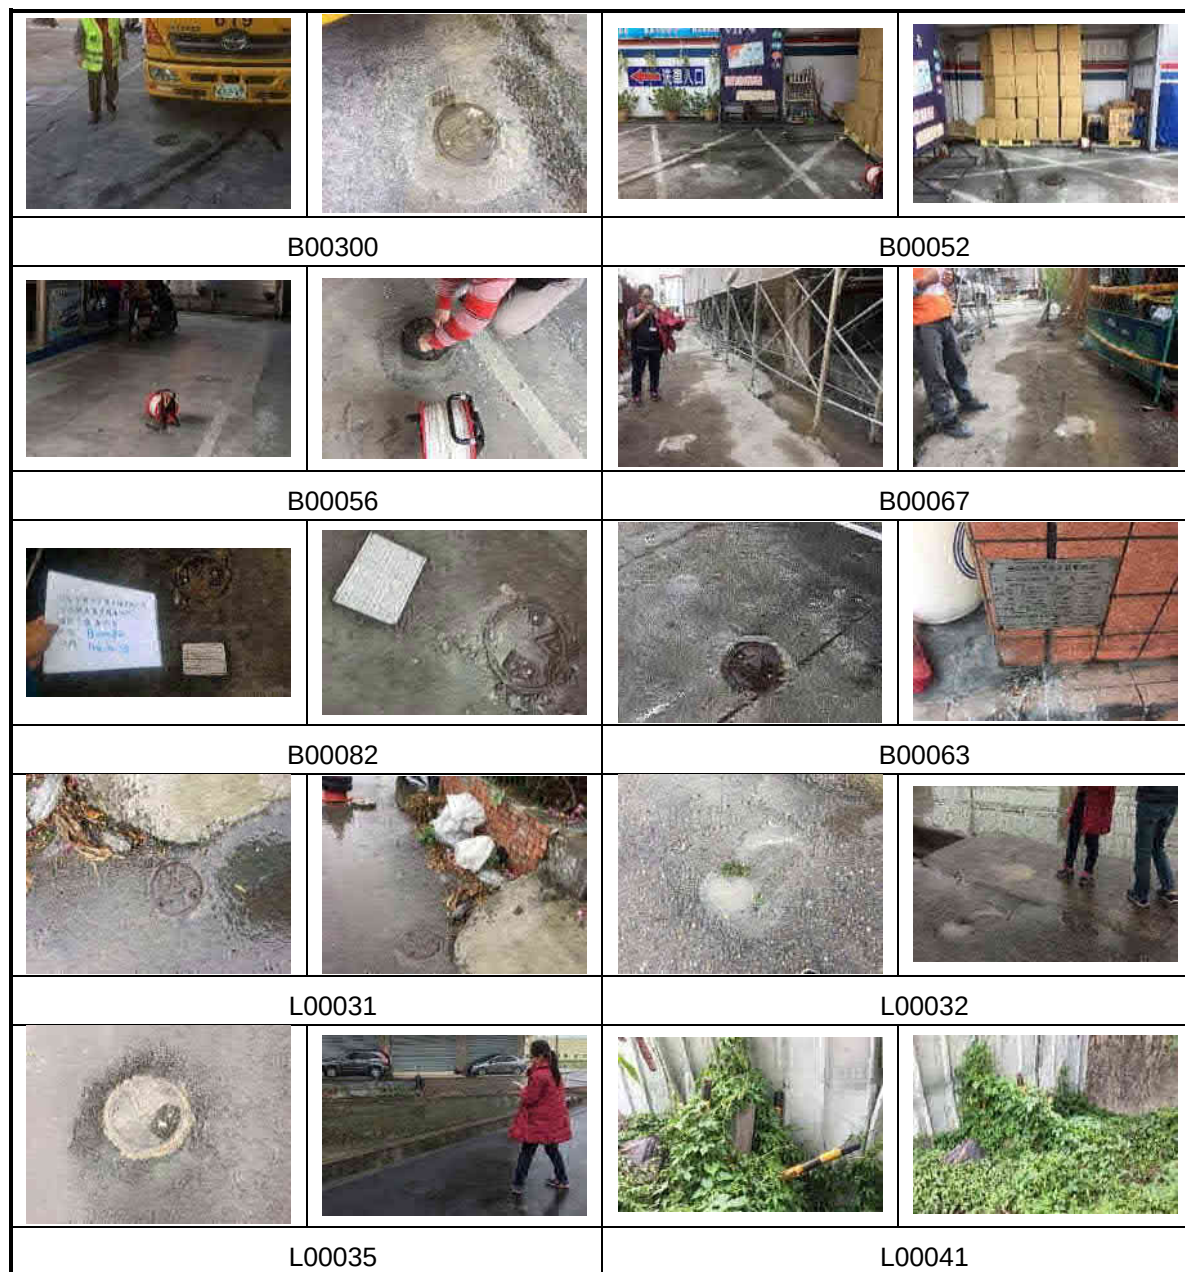
圖 4.4.8-11 各監測井會勘照片

- 【井號 B00300】：此監測井位於加油站外側加油島與馬路之間，常有大型車輛經過碾壓，經表 1 與現勘後評估已無監測之目的，為避免該井成為污染直接通道，故於 106 年 4 月 17 日執行廢井作業，現勘照片如圖 4.4.8-11 所示，相關廢井現況如表 4.4.8-2 所示。
- 【井號 B00052 與 B00056】：B00052 位於黎明加油站洗車通道上，B00056 位於站屋與加油島之間，經表 1 與現勘後評估已無監測之目的，為避免該井成為地下水污染直接通道，故於 106 年 4 月 17 日執行廢井作業，現勘照片如圖 4.4.8-11 所示，相關廢井現況如表 4.4.8-2 所示。

- 【井號 L00032 與 L00035】：此兩口井皆位於大甲幼獅工業區西側，L00032 位於長壽東西三路上，因該處路面重新鋪設，故監測井高度較路面低，形成一低窪處，雨天易積水；L00035 位於長壽路上，該處路面亦重新鋪設過，故 L00035 監測井上方有部分遭柏油覆蓋，經表 4.4.8-1 與現勘後評估已無監測之目的，為避免該井成為地下水污染直接通道，故於 106 年 4 月 12 日執行廢井作業，現勘照片如圖 4.4.8-11 所示，相關廢井現況如表 4.4.8-2 所示。

- 【井號 L00041】：該井位於長億高中圍牆外側，於現勘時發現監測井平台已歪斜，並覆滿雜草，經表 1 與現勘後評估已無監測之目的，為避免該井成為地下水污染直接通道，故於 106 年 4 月 14 日執行廢井作業，現勘照片如圖 4.4.8-11 所示，相關廢井現況如表 4.4.8-2 所示。

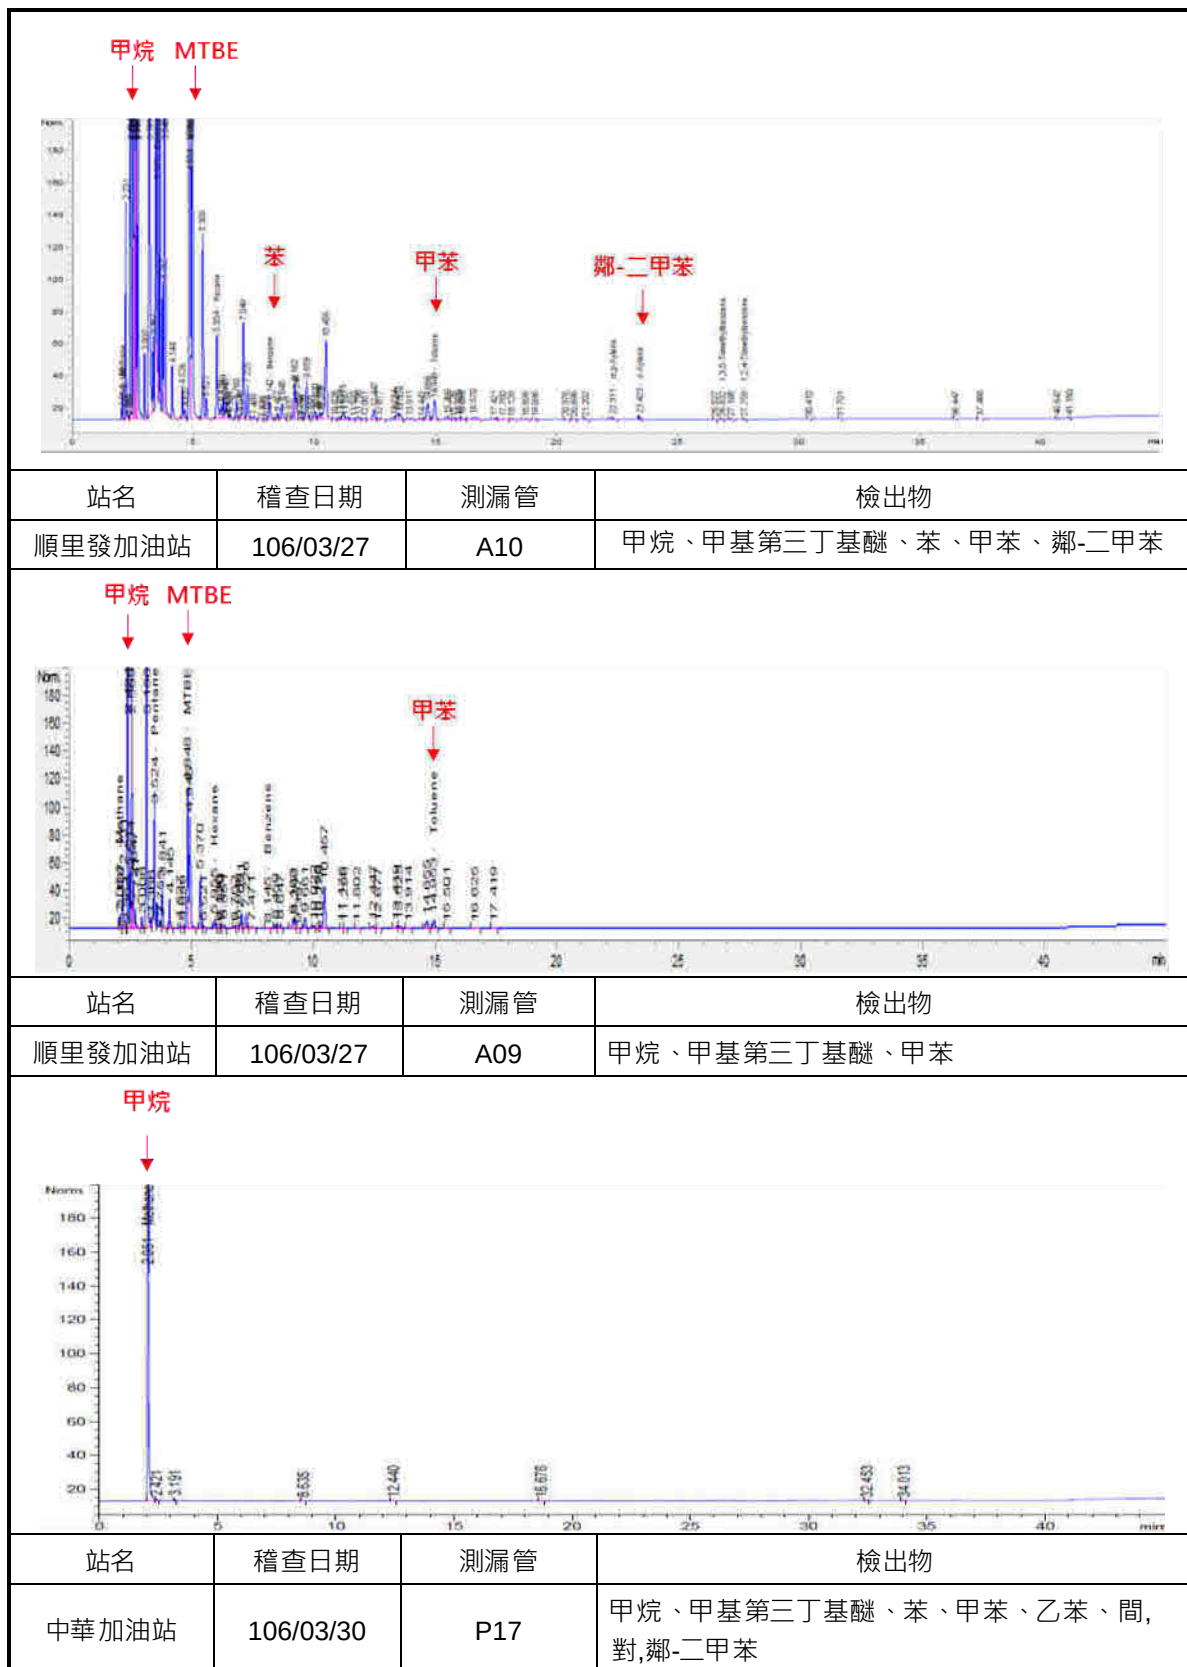
圖 4.5.3-1 106 年第 1 次地下儲槽查核加油站 GC 圖譜

第一次查核中華加油站 P17 測漏管 GC 圖譜檢出高濃度甲烷測值為 5,410 ppmV 且有立即熄火之情形，疑有油品洩漏之虞。本站初篩分級為第 2 級，且因 GC 檢出甲烷定量值高於 2,000 ppmV，進一步分級為 B1 級，依地下儲槽潛勢分級後續管理原則，建議後續追蹤檢測土壤氣體油氣。

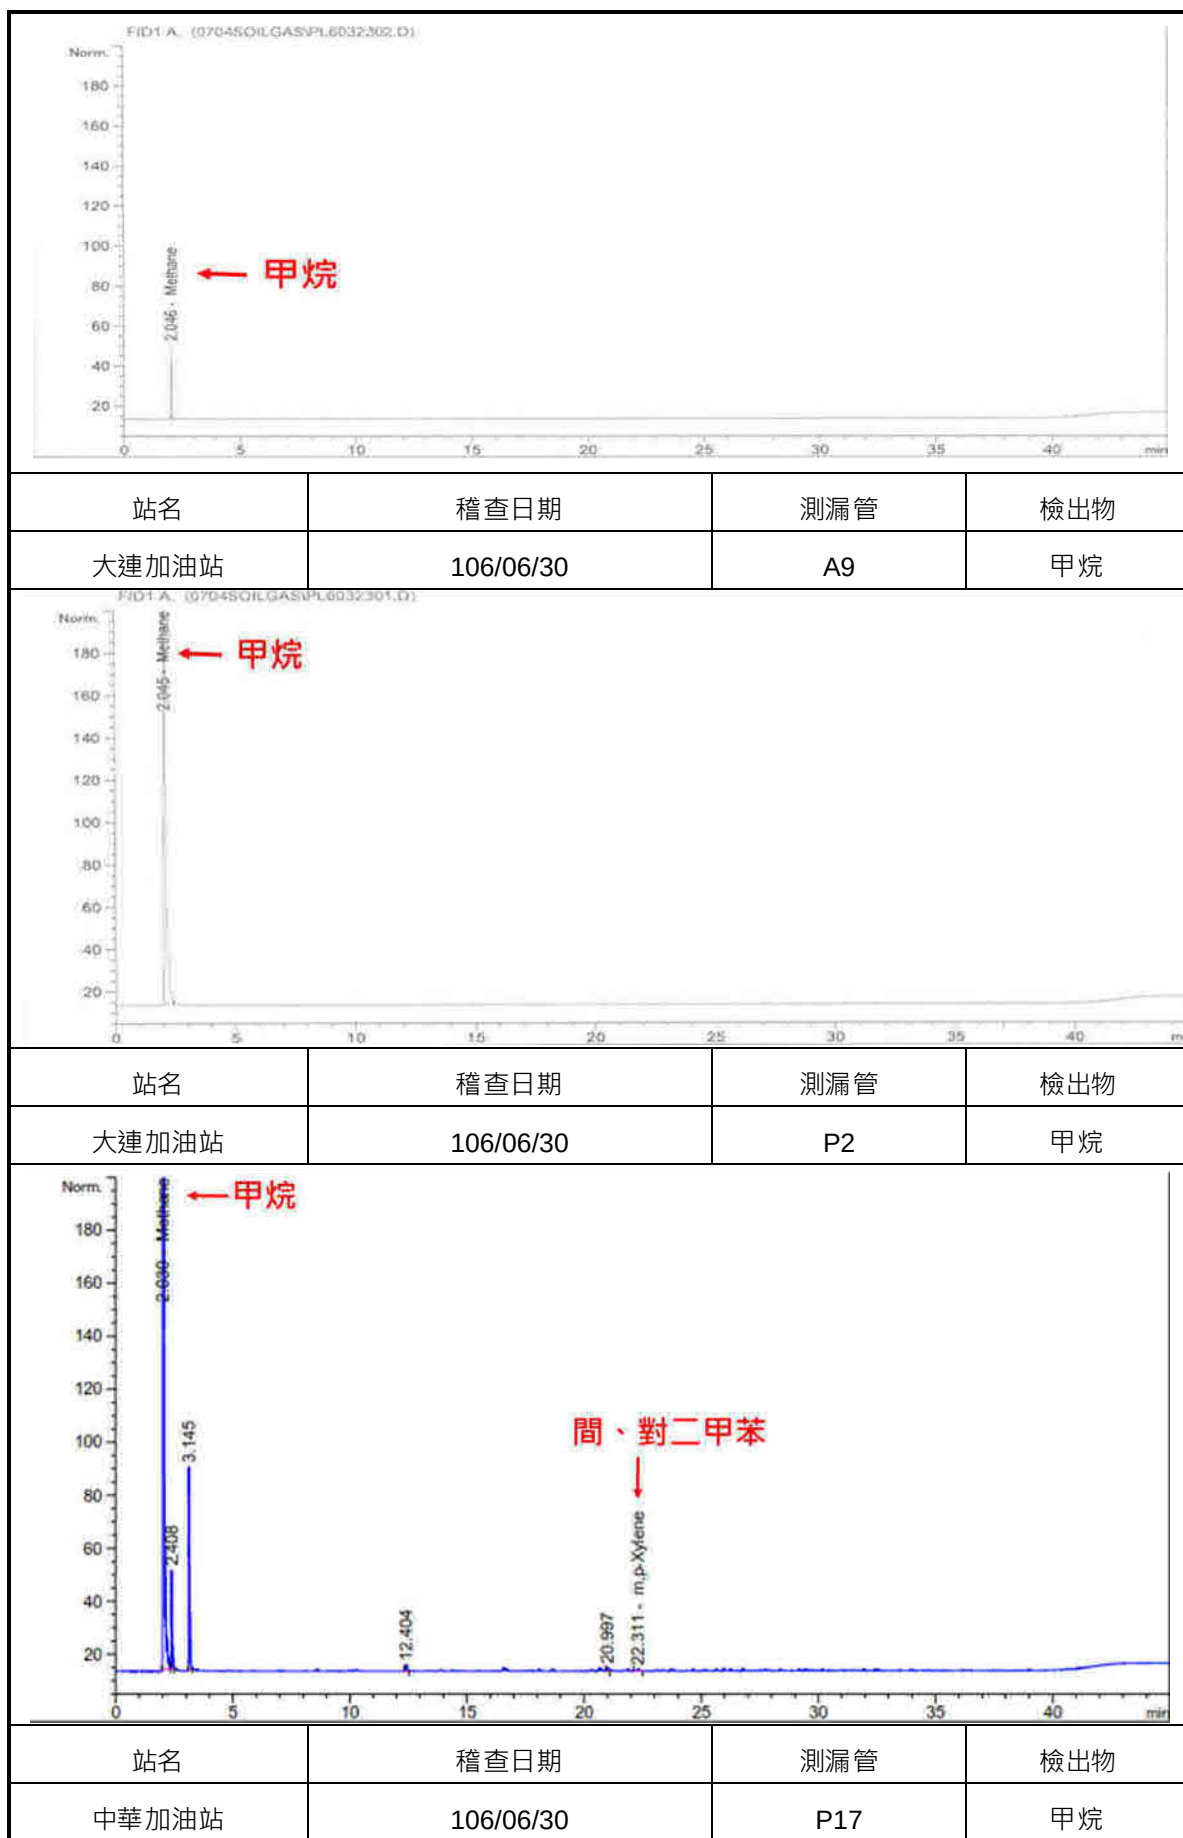
圖 4.5.3-2 106 年第 2 次地下儲槽查核加油站 GC 圖譜

第二次查核中華加油站 P17 測漏管 GC 圖譜檢出高濃度甲烷測值為 14,100 ppmV、C1~ C5 訊號強度為 6,010、C6~ C14 訊號強度為 223，並且有偵測到對二甲苯 ( m, p-Xylene ) 但低於偵測極限 ( < 4.59 ppmV )，本站初篩分級為第 2 級，且因 GC 檢出甲烷定量值高於 2,000 ppmV，進一步分級為 B1 級，根據環保署分級後續管制說明，於 B1 分級者若土壤氣體測值連續兩次達法規警戒值 500 ppmV，應進場進行調查。另外，中華加油站土壤氣體 FID 及 GC 測值均有明顯增加趨勢，FID 測值增加 4 倍、GC 檢出甲烷測值增加 2.6 倍，參考環保署「加油站土壤及地下水污染調查計畫」成果中提到，土壤氣體中倘若除甲烷外，亦檢測出 BTEX 或正癸烷 等污染物，則屬於柴油污染場址類型之污染潛勢較高，恐涉及土壤或地下水污染之虞，另外成果報告中亦提到若發現測漏管內存在浮油情形，即將此類事業單位列為進場調查對象。再依循土水法第 12 條第 1 項：「各級主管機關對於有土壤或地下水污染之虞之場址，應即進行查證，並依相關環境保護法規管制污染源及調查環境污染情形」，因此建請啟動土壤或地下水緊急應變調查，以釐清加油站是否污染土壤或地下水，並避免污染擴散。

大連加油站 A9 測漏管土壤氣體 GC 結果顯示測得甲烷 205 ppmV、C1~ C5 訊號強度為 87.7；P2 測漏管土壤氣體 GC 結果則測得甲烷 25,700 ppmV、C1~ C5 訊號強度為 10,100，本站初篩分級為第 1 級，因 GC 檢出甲烷定量值高於 2,000 ppmV，依環保署分級為 A 級。根據環保署分級後續管制說明，於 A 級者應進行土壤或地下水調查，且參考環保署「加油站土壤及地下水污染調查計畫」成果報告，其中提及若於土壤氣體中僅測出甲烷時，可能為一疑似柴油洩漏之污染場址或地下生物厭氧分解產出，屬於高污染潛勢。再依循土水法第 12 條第 1 項「各級主管機關對於有土壤或地下水污染之虞之場址，應即進行查證，並依相關環境保護法規管制污染源及調查環境污染情形」，因此建議啟動土壤緊急應變調查，以釐清加油站是否污染土壤或地下水，並避免污染擴散。

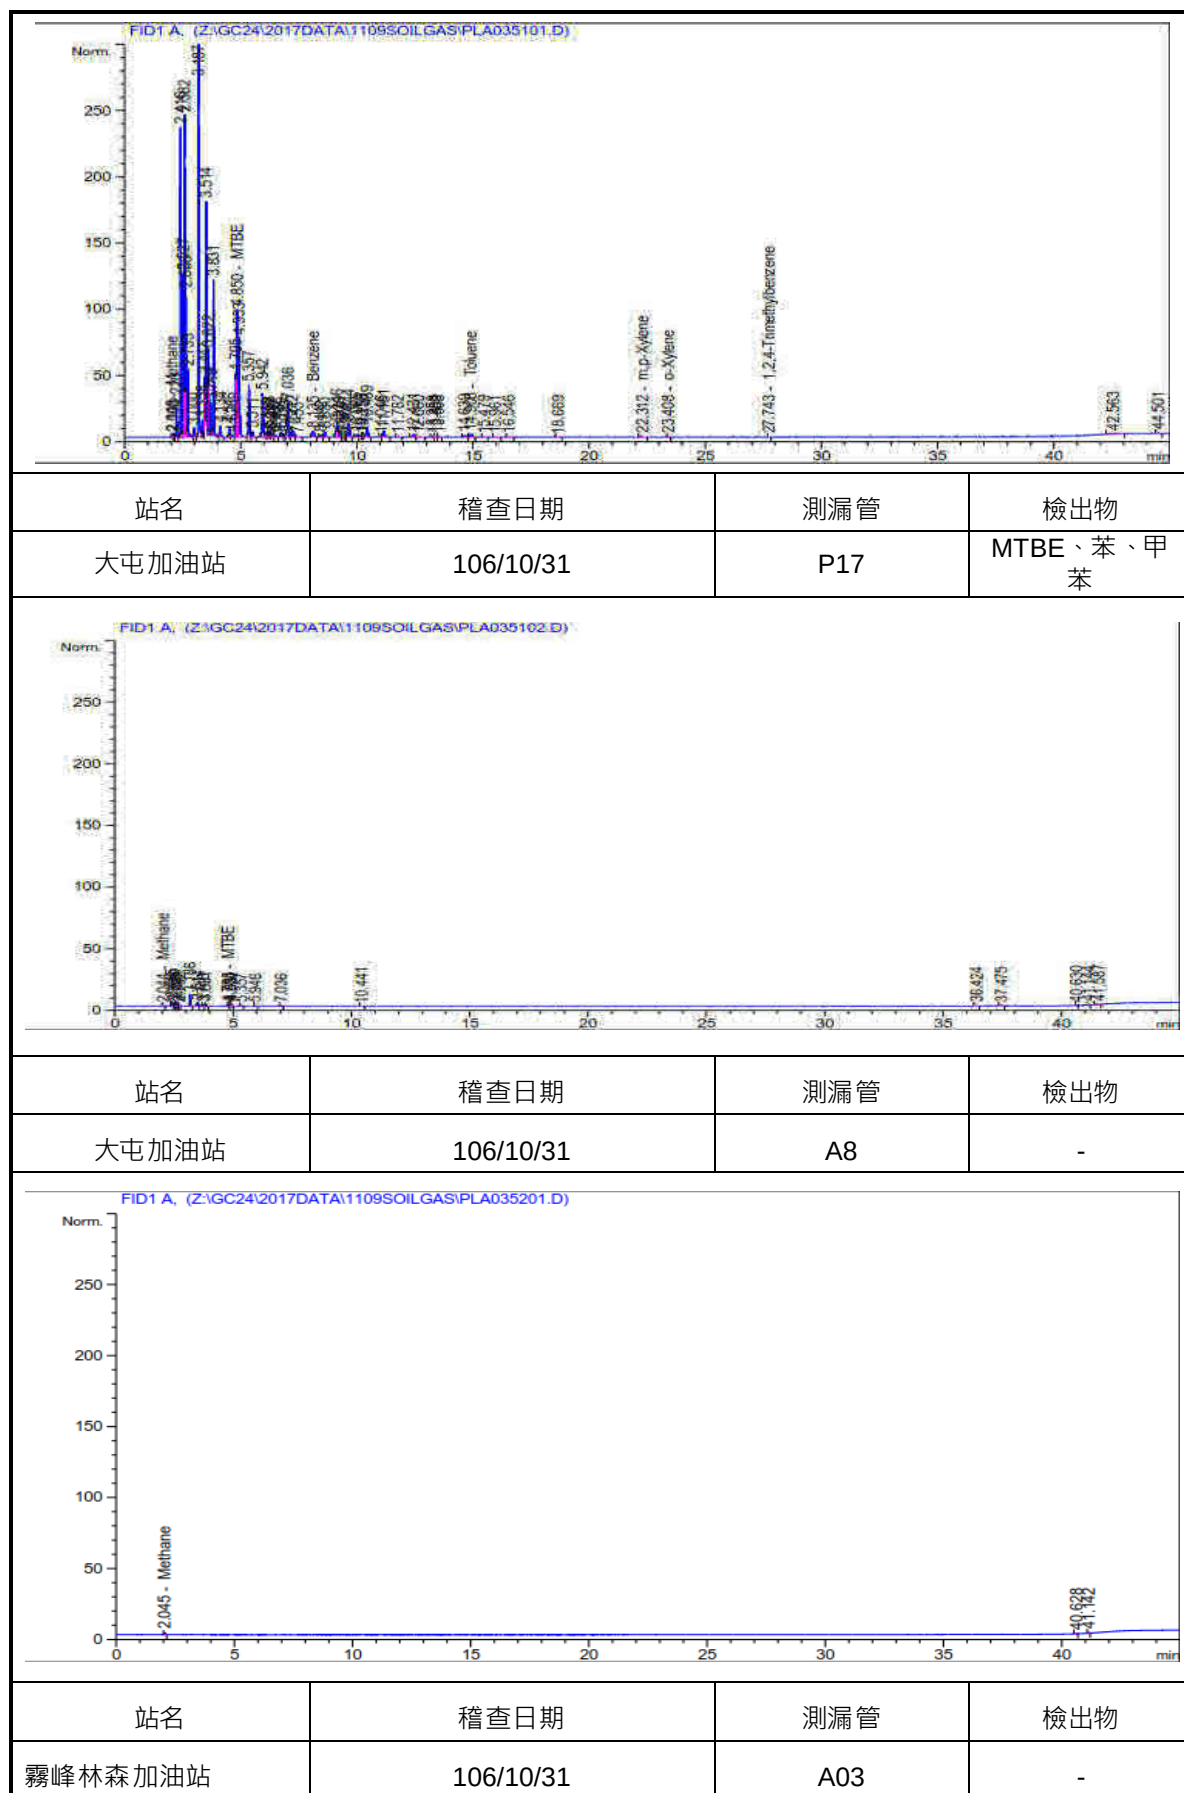
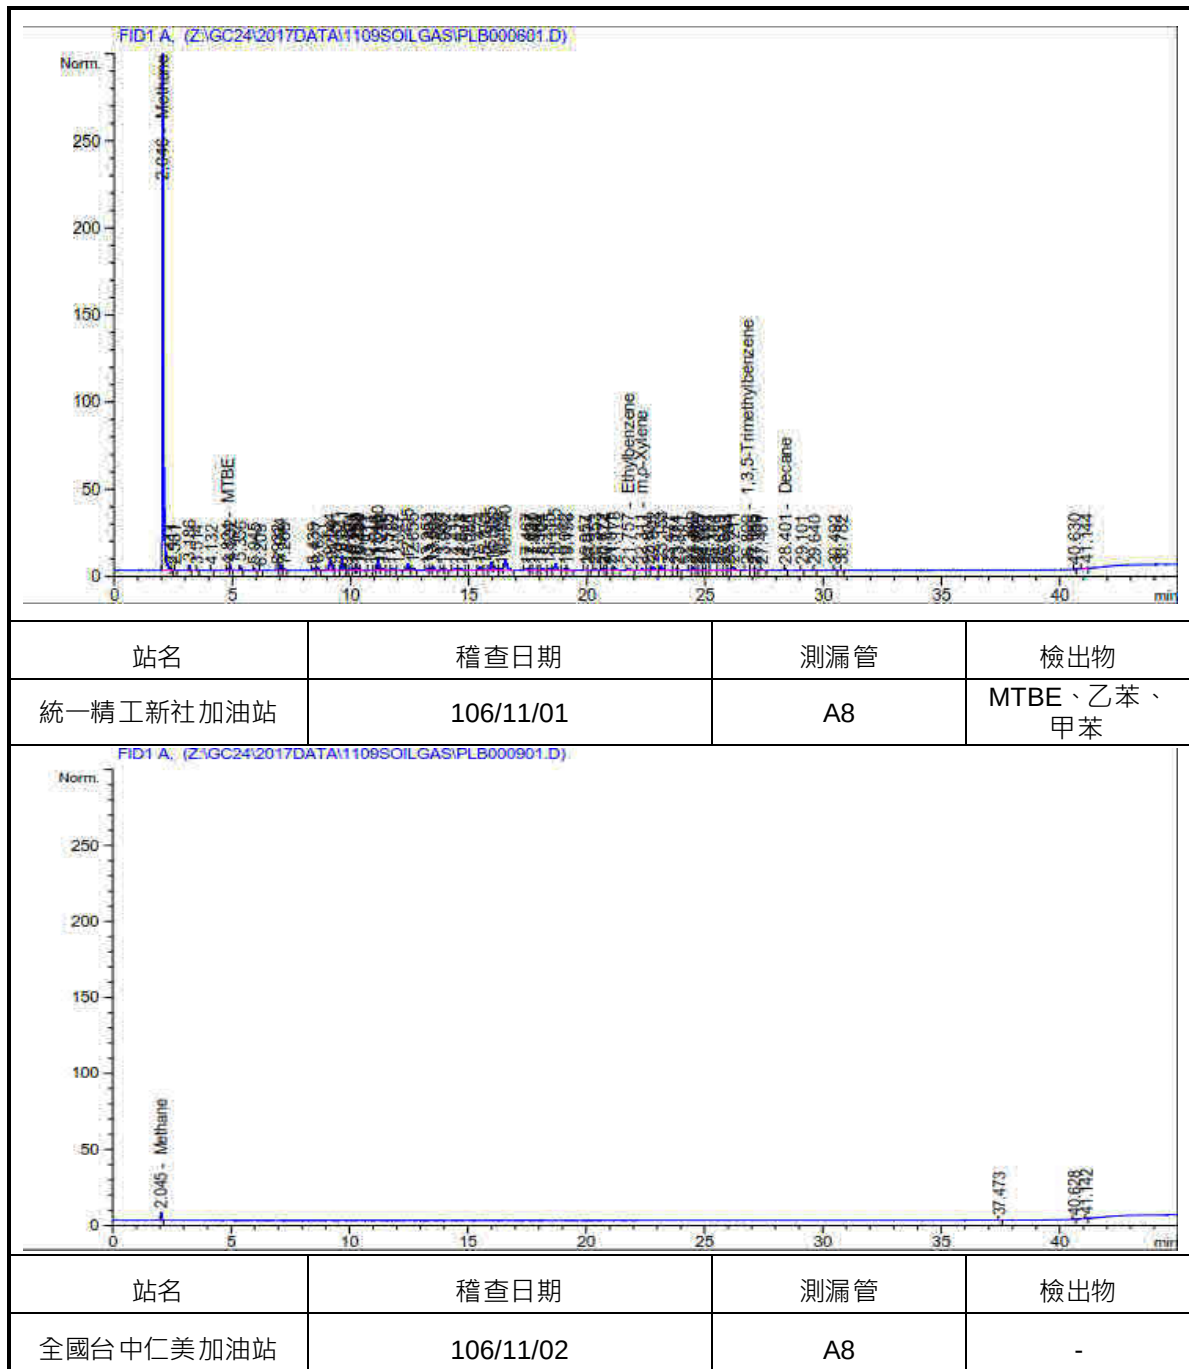
圖 4.5.3-3 106 年第 3 次地下儲槽查核加油站 GC 圖譜(1/2)

大屯加油站現場查核時站方表示，最東側泵島於設置時期曾有 92 汽油為量滲漏，站方立即挖除該區域土壤，後續使用 SVE 以每月一次平率進行抽除，本次查核時 P17 測漏管 PID、FID 測值仍高於警戒值，因此進行 GC 分析，P17 測漏管土壤氣體 GC 結果顯示甲基第三丁基醚為 205 ppmV、苯 11.9 ppmV、甲苯 7.6 ppmV、C1~C5 訊號強度為 3,870、C6~14 訊號強度為 1,820，本站初篩分級為 2 級，依環保署分級為 B1 級，依地下儲槽潛勢分級後續管理原則，建議後續追蹤檢測土壤氣體油氣。

統一精工新社加油站 A8 測漏管土氣 GC 結果顯示甲烷為 8,220 ppmV、甲基第三丁基醚為 2.94 ppmV、乙苯為 3.16 ppmV、C1~C5 訊號強度為 3,660，本站初篩分級為 2，但因 GC 檢出甲烷高於 2,000 ppmV，進一步分級為 A 級，依地下儲槽潛勢分級後續管理原則，建議提報環保局緊急應變進場調查。

全國台中仁美加油站 A8 測漏管土氣 GC 結果顯示甲烷為 16.7 ppmV，本站初篩分級為 2，初篩分級為 B2，根據環保署分級後續管制說明，建議後續追蹤檢測土壤氣體油氣。
