## 4.6 場址監督、查核及驗證

依據本計畫招標文件補充投標須知工作內容，執行轄內既有或新增污染列管場址之監督、查核及驗證等工作。場址監督及查核工作除定期辦理現場巡查外，亦協助環保局辦理場址報告審查，進以掌握場址污染狀況及污染改善執行情形；另針對污染改善完成者，並協助環保局辦理相關驗證規劃及進場驗證工作。整體場址監督查核作業並依循 Plan-Do-Check-Action ( 簡稱 PDCA ) 作為品質管理循環，針對場址監督查核與驗證等工作按規劃、執行、查核與行動擬訂策略，以確保契約目標之達成，並進而促使品質持續改善，期使場址監督更臻完善，相關 PDCA 管理流程如圖 4.7-1 所示。

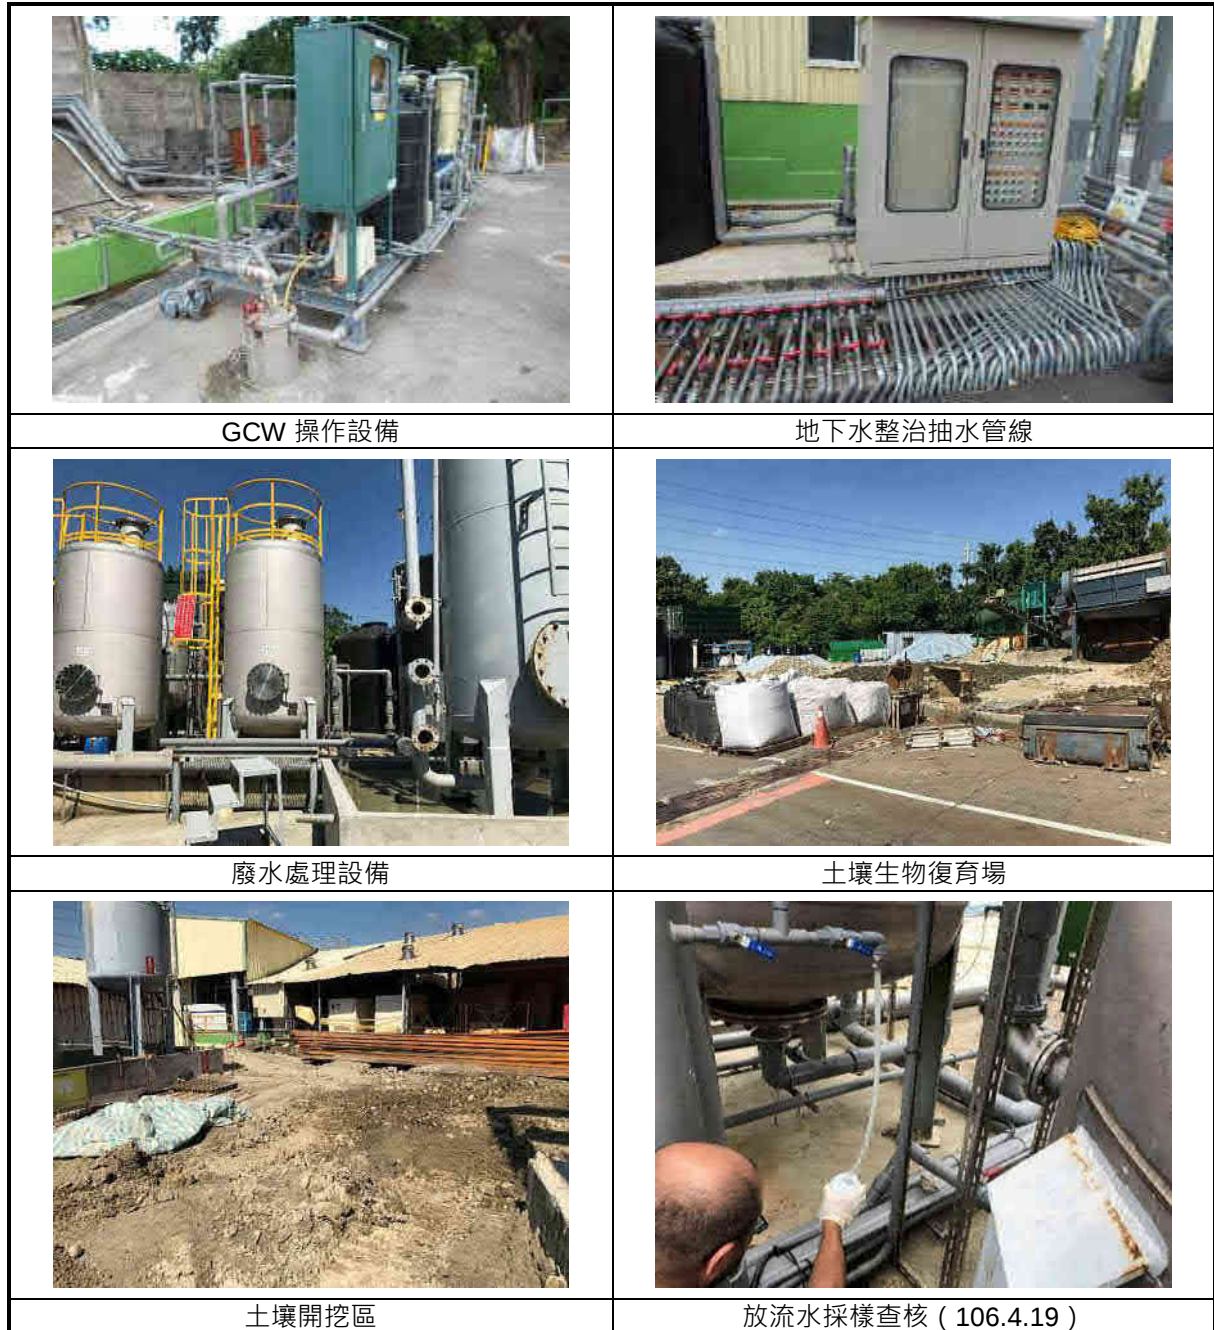
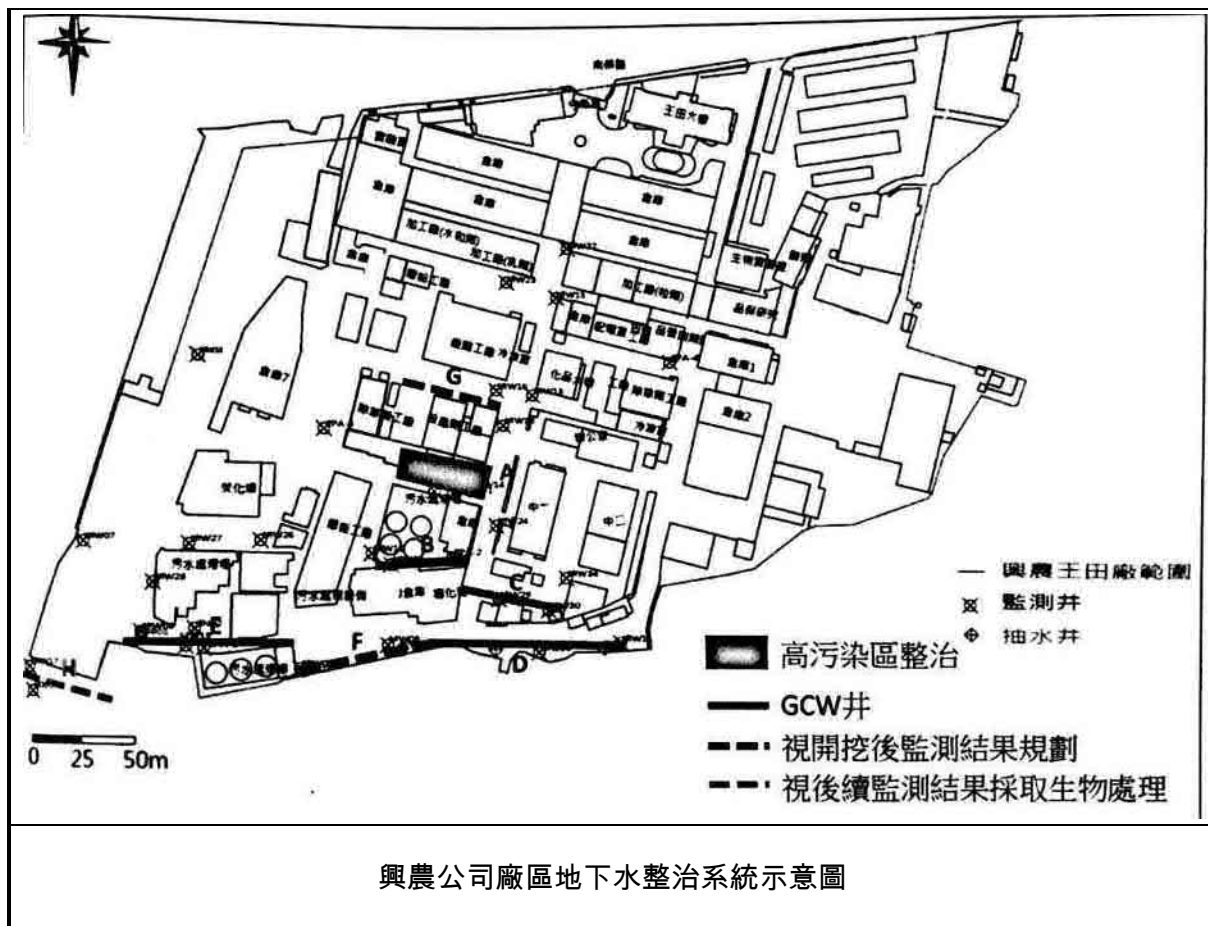
圖 4.6.2.1-3 興農公司場址執行污染改善照片(1/2)

位於大肚區興農公司王田廠外西南側 L00141 監測井 103 年苯與氯苯測值為歷年最高，顯示於該場區內污染物已擴散至廠外，已要求優先針對地下水執行應變處理，根據歷年地下水監測結果顯示廠外污染團已受控制。整體整治執行進度部分區域因場區火災事件尚未復原致有進度延宕，且因土壤尚未能進行離場，故興農公司

於民國 106 年 4 月提出微調工作項目期程，總期程不變，環保局於民國 106 年 4 月 17 日同意變更備查，現階段地下水抽出處理持續操作，並搭配進行現地好氧生物整治中，土壤部分污染區域亦已開挖完成並回填。後續工作包含土壤整治區Ⅲ3 區完成整治地下水 A~E 區持續抽出處理，H 區觀測生物整治水質及污染物濃度變化，彙整本場址巡查照片（如圖 4.6.2.1-2）。

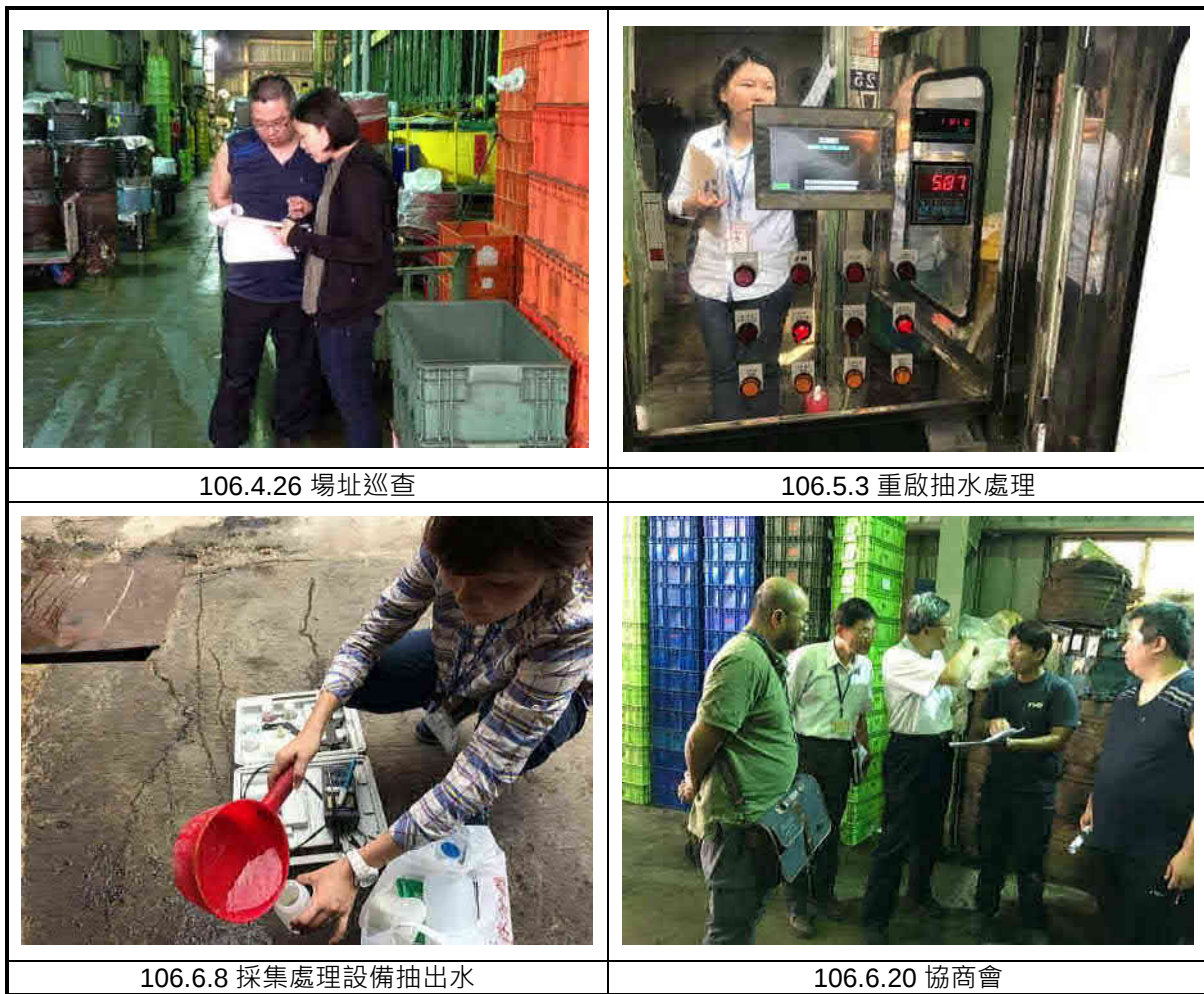
圖 4.6.2.2-1 正佑公司現場查核

民國 106 年 3 月提送第 1 次執行進度報告發現地下水處理設備放流水超過地下水管制標準，且場址巡查時發現場址暫停地下水抽出處理作業，立即會同環保局人員共同辦理查核，並增加稽查頻率。於 5 月 3 日會同環保局人員當日進行監測井 MW2 地下水採樣，檢測數據結果為 1.08 mg/L，超過 2 倍管制標準，並於當日正佑公司重新啟動抽水處理，並要求場址人員提供放流水快篩照片提供給環保局做污染追蹤。民國 106 年 6 月 20 日會同環保署參事及環保局科長前往正佑公司召開協商會，請正佑公司檢視電鍍槽體防溢設備否則改善作業只在於防止污染擴散非污染改善，隨後正佑公司每月檢視電鍍設備，避免滲漏之虞。民國 106 年 6 月 1 日針對正佑公司未依據核定控制計畫書執行放流水檢測及土壤改善作業等事項違反土污法第 38 條第 2 項第 3 款規定處分，民國 106 年 8 月 7 日針對放流水檢測化學需氧量超過放流水標準進行裁處。污染土壤改善部分，因正佑公司現為營運中電鍍工廠，電鍍槽體下方土壤需將工廠遷移後再執行污染調查及改善作業，現階段針對作業區及走道進行土壤穩定法，並每半年進行土壤 3 點次監測採樣分析。

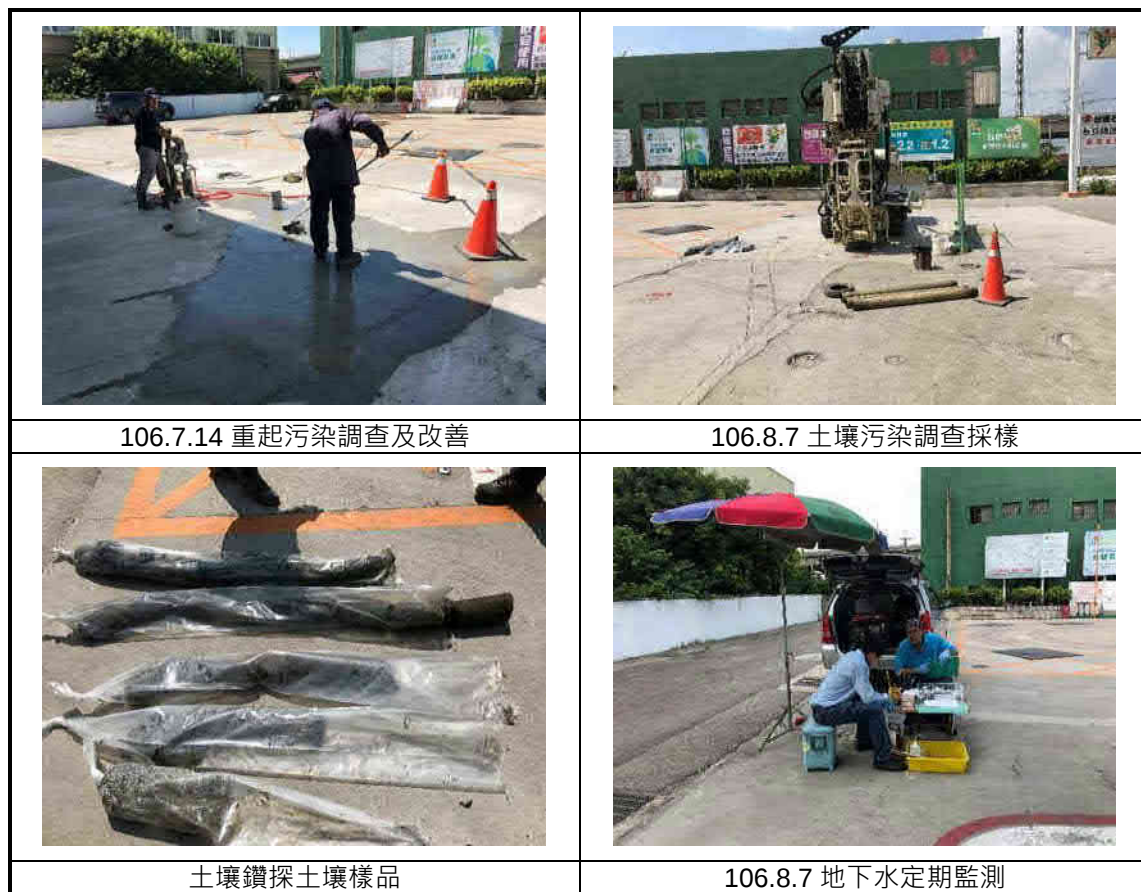
圖 4.6.2.2-4 台亞関連場址巡查照片

環保局再於民國 105 年 6 月 17 日核定台亞關連站所提出之變更控制計畫書，於執行期程不變更下，變更油槽區的污染改善方式由界面活性劑沖排法改為開挖方式利用化學氧化法改善。民國 105 年 12 月 28 日提出改善完成報告，然民國 106 年 1 月 25 日現場查核仍有整治行為，於油槽及泵島區間進行地下水加藥，於 2 月 21 日巡查發現加油站入口處進行夯實，提醒場址人員不可挖除土壤，3 月 22 日發現加油站南側堆置 50 多包太空包裝載土壤且有油味，命須提出土壤處置計畫書經環保局同意後才可外運。由於環保局判定台亞關聯加油站尚未完成改善，台亞關連加油站於民國 106 年 7 月 14 日依原核定工法與期程重啟污染改善作業，並於全場區進行污染補充調查，後續執行地下水雙相抽除法及土壤化學氧化法。

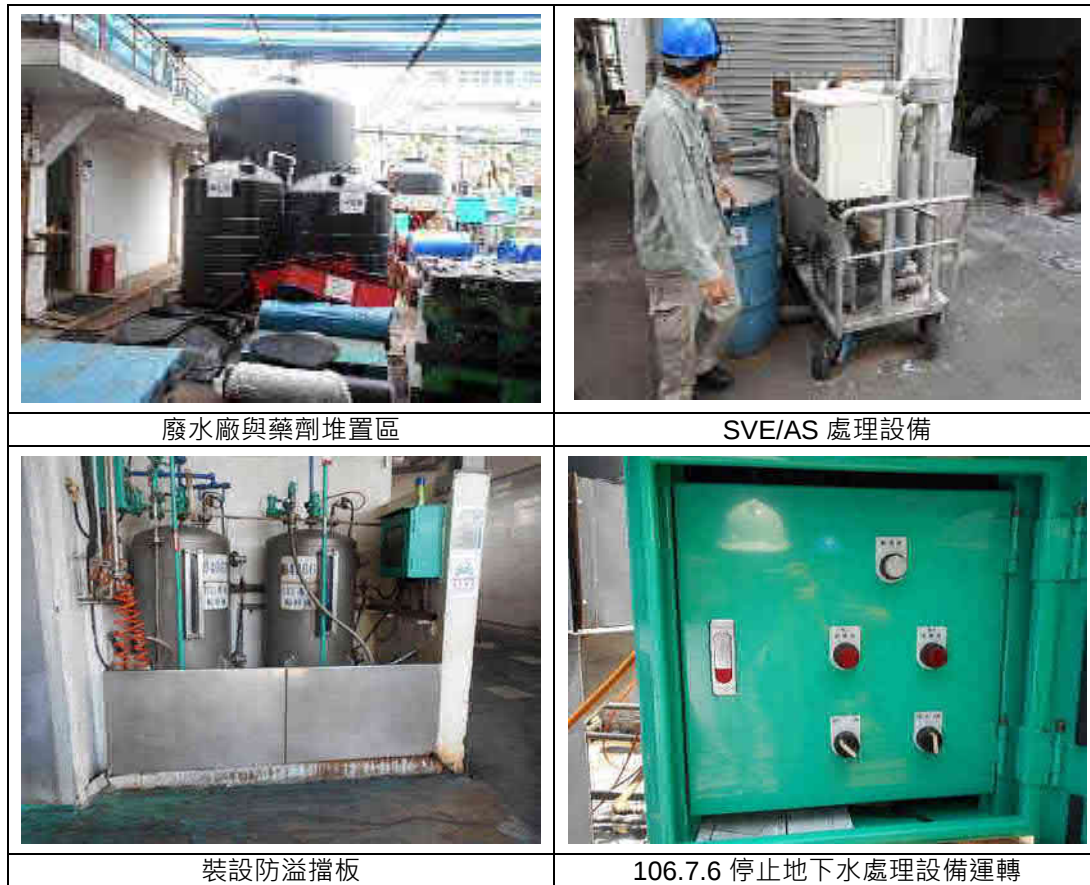
圖 4.6.2.2-9 永日化學執行改善照片

中，主要採行生物復育與地下水抽注循環處理。於民國 106 年 2 月 23 日召開審查第四次執行進度報告，審查結論為暫停地下水處理設備，持續監測地下水水質，本團隊巡查場址照片如圖 4.6.2.2-9。

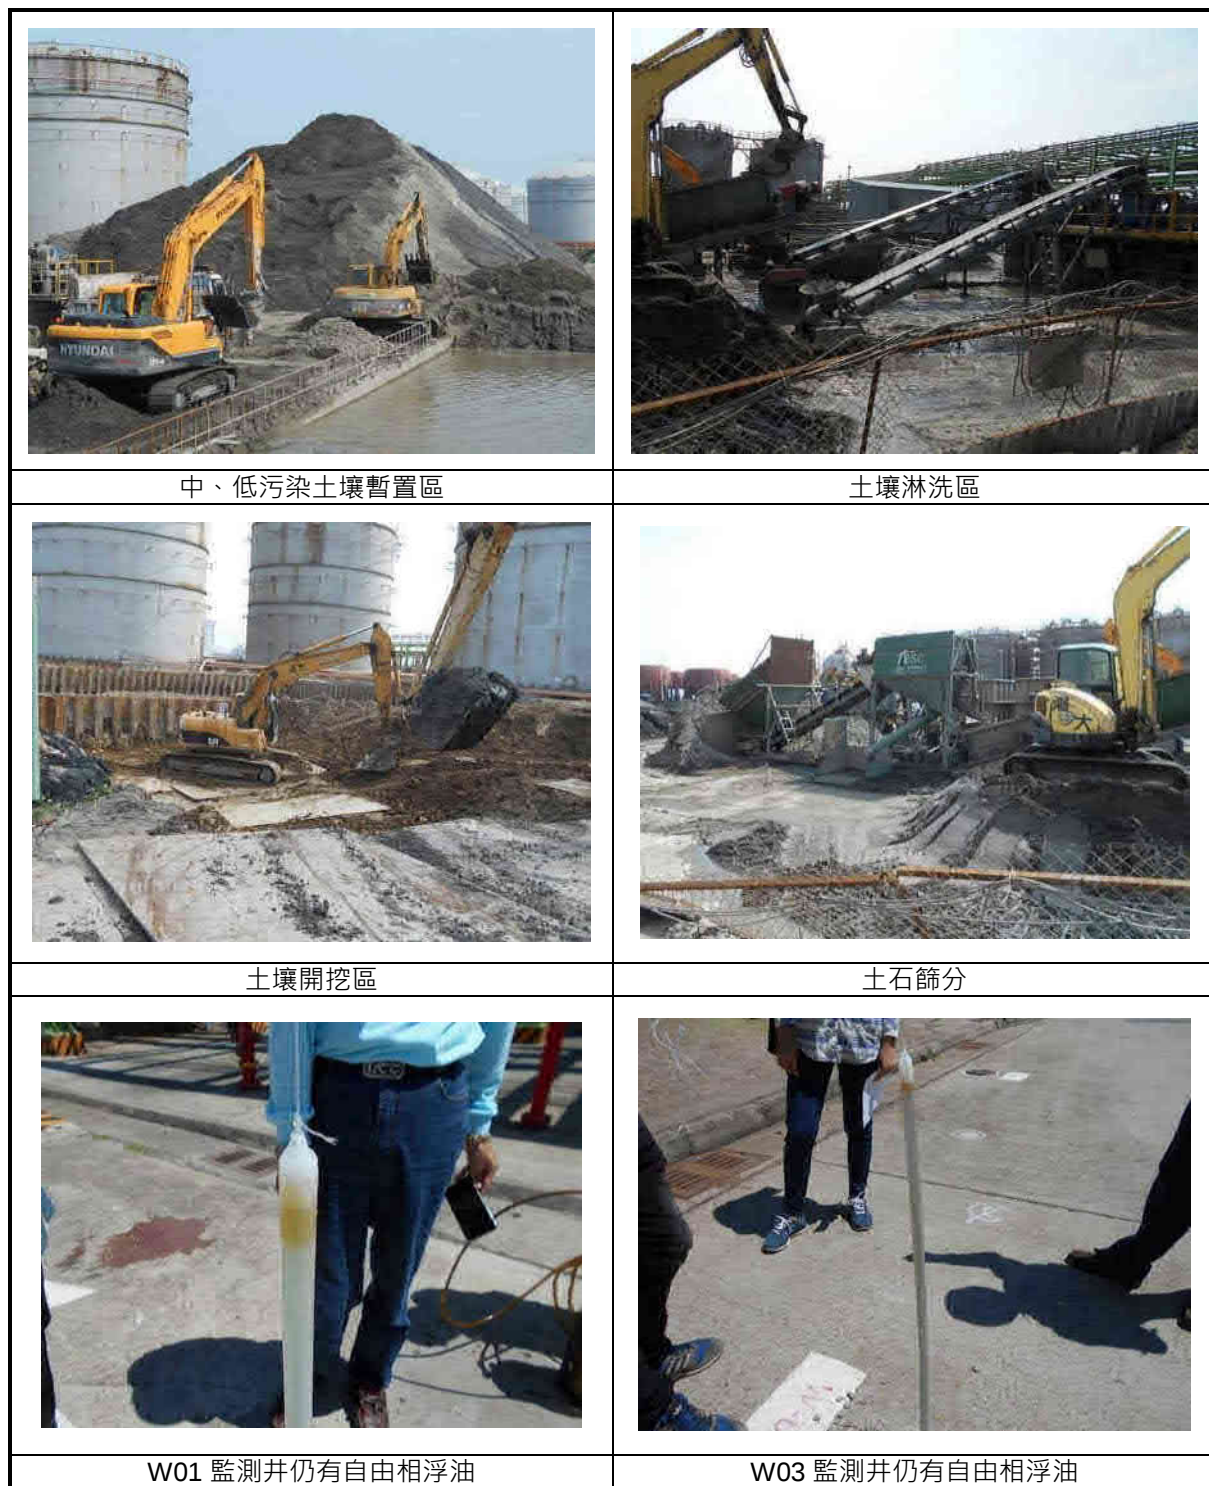
圖 4.6.2.2-11 中華全球石油公司場址查核照片

於民國 106 年 8 月 10 日場址巡查結果，現場已完成土壤淋洗作業並執行開挖區土壤回填及防溢堤內土壤自行驗證，淋洗後未能低於管制標準之高污染土壤採取排土出場，中華全球公司研討防溢堤外污染土壤改善工法，必要時將提出變更計畫，另一方面，地下水改善雙相抽除法期程已啟動，但因中華全球公司待法院委託第三方採樣檢測確認污染範圍，現尚未設置雙相抽除井，已列為持續追蹤查核項目要求改善，並增加巡查頻率追蹤改善進度，現況照片如圖 4.6.2.2-11。

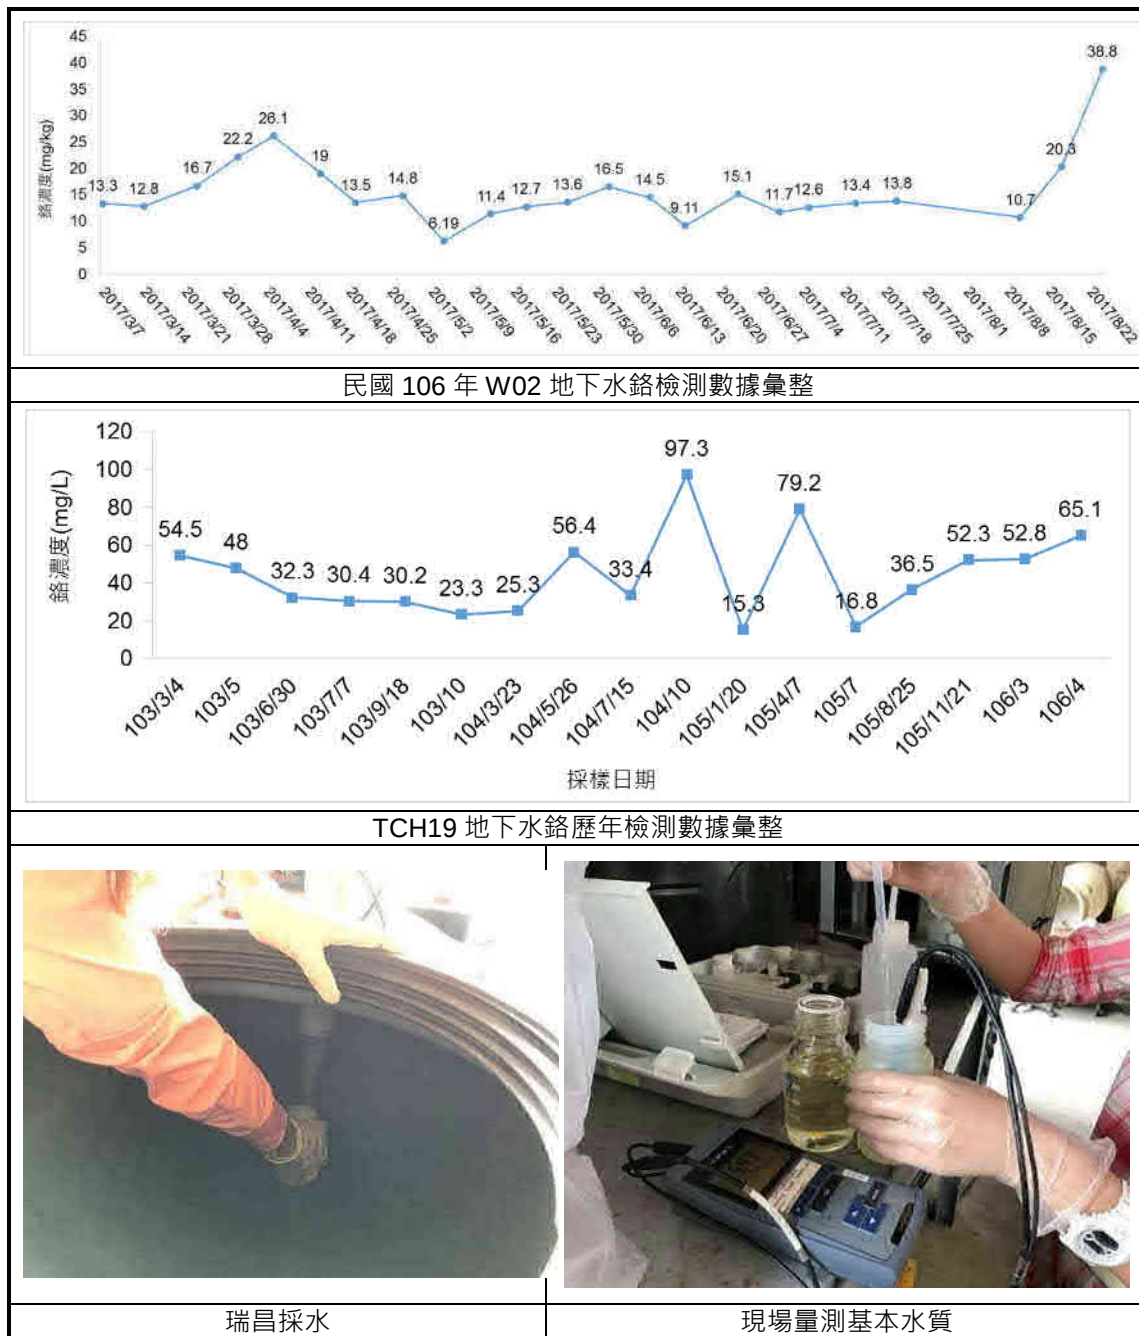
圖 4.6.2.2-13 瑞昌彩藝公司場址查核照片

除法，建議環保局要求改善廠商應有完整地質資料與確實進行抽水試驗，並考量上游場址污染改善可能之影響，進一步評估地下水抽除法所需最佳抽水量，使不飽和層土壤中污染物淋洗後能完全藉由地下水抽除法補集，否則污染物可能藉由淋洗持續向下游流動擴散，TCH19 或 W02 地下水中鉻濃度可能持續增加。

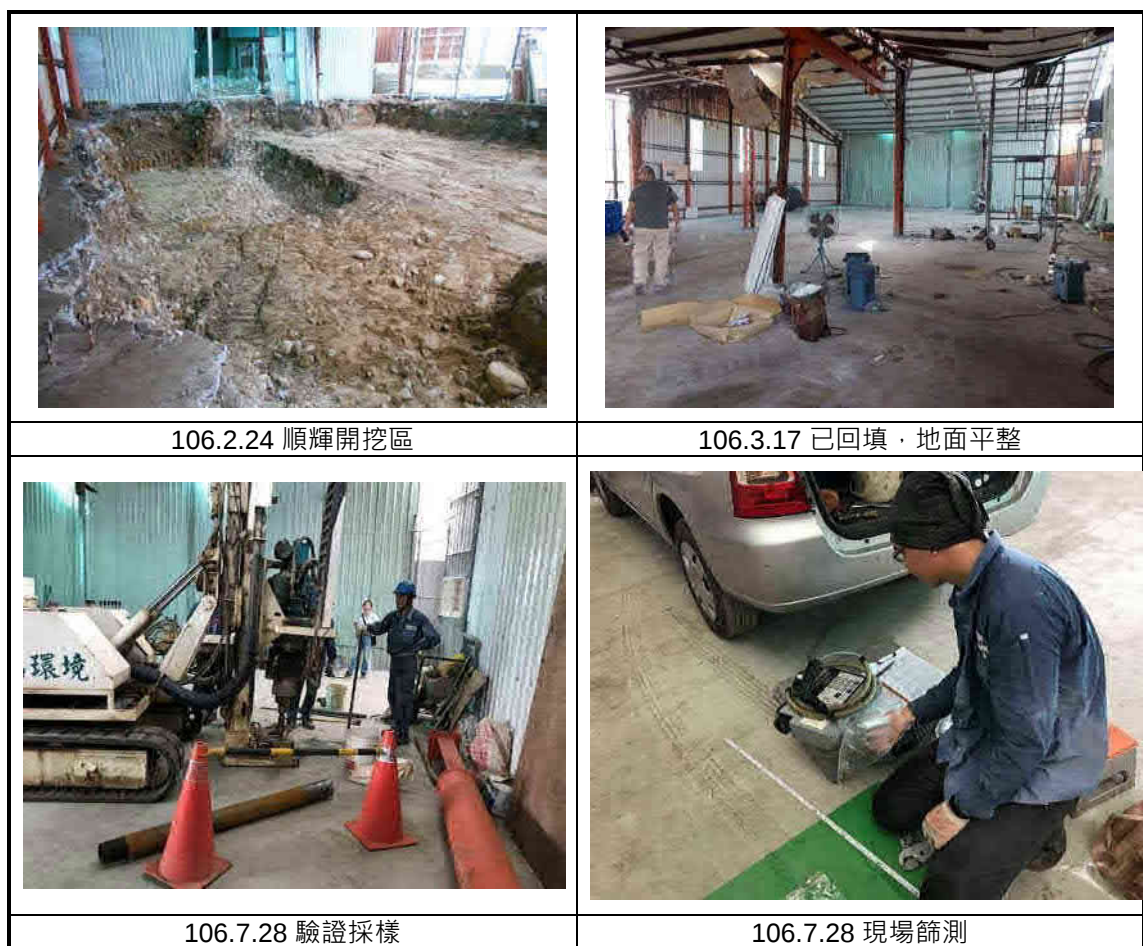
圖 4.6.2.2-14 順輝公司場址查核照片

總石油碳氫化合物 56,700 mg/Kg，均超過管制標準，續於民國 104 年 9 月 9 日依法公告為土壤污染控制場址，其控制計畫並已於 105 年 5 月核定，執行期程至民國 106 年 5 月 2 日，主要污染改善工法為採用排客土法及土壤離場處理，現場巡查發現場址工廠已停止運作，於民國 106 年 4 月提出改善完成報告，並於民國 106 年 7 月 28 日進場執行驗證採樣作業，查證出一點 TPH 超過管制標準，因此建議環保局持續公告為控制場址，並通知本場址提出控制計畫變更。現場照片如圖 4.6.2.2-14。

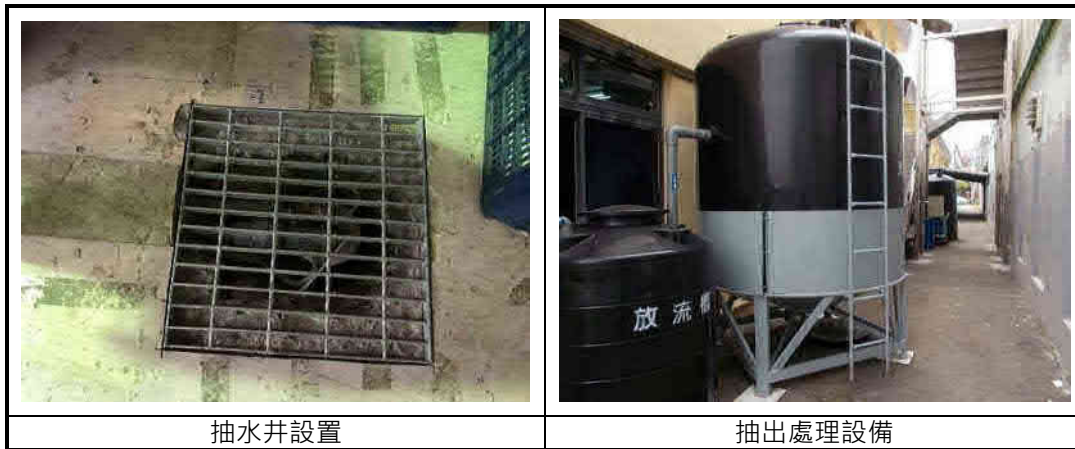
圖 4.6.2.2-15 長伸公司現場查核照片

環保局於民國 106 年 3 月 30 日進行場址內監測井 B00383 地下水監測，檢測

結果三氯乙烯高達 4.46 mg/L，經檢查發現，場內自來水管線破裂，且場內無使用三氯乙烯原料推測因自來水洩漏導致原殘留土壤之污染物溶出，長伸公司加強抽水並緊急修復自來水管線。環保局民國 106 年 8 月 3 日檢測結果濃度降為 0.146 mg/L。

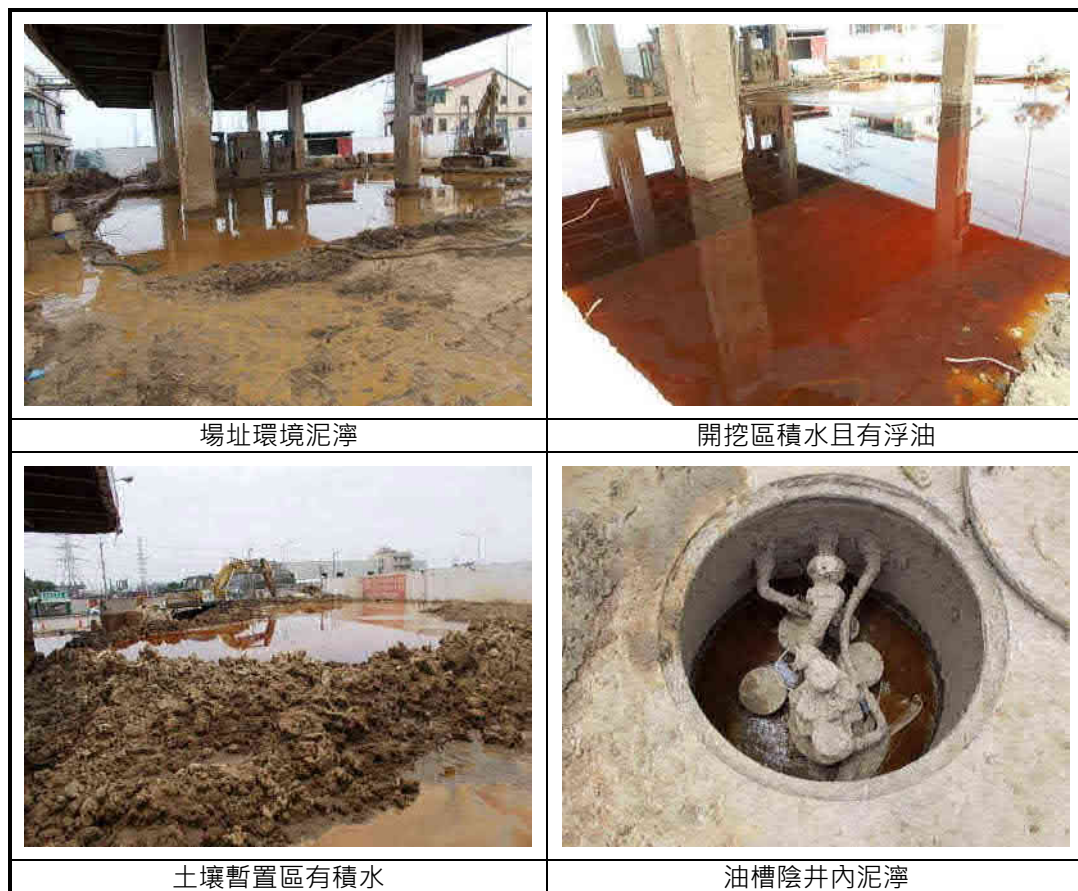
圖 4.6.2.2-16 山隆龍井加油站現場照片

民國 106 年 5 月 12 日巡查發現山隆龍井加油站執行開挖及翻拌做業，且週遭環境因開挖翻拌泥濘，環保局命山隆龍井加油站於兩週內地面回填，避免有工安問題及污染擴散之疑慮。106 年 9 月 7 日發現站方正在架設油管，環保局依據土污法第 17 條命其停工，現場照片如圖 4.6.2.2-16。

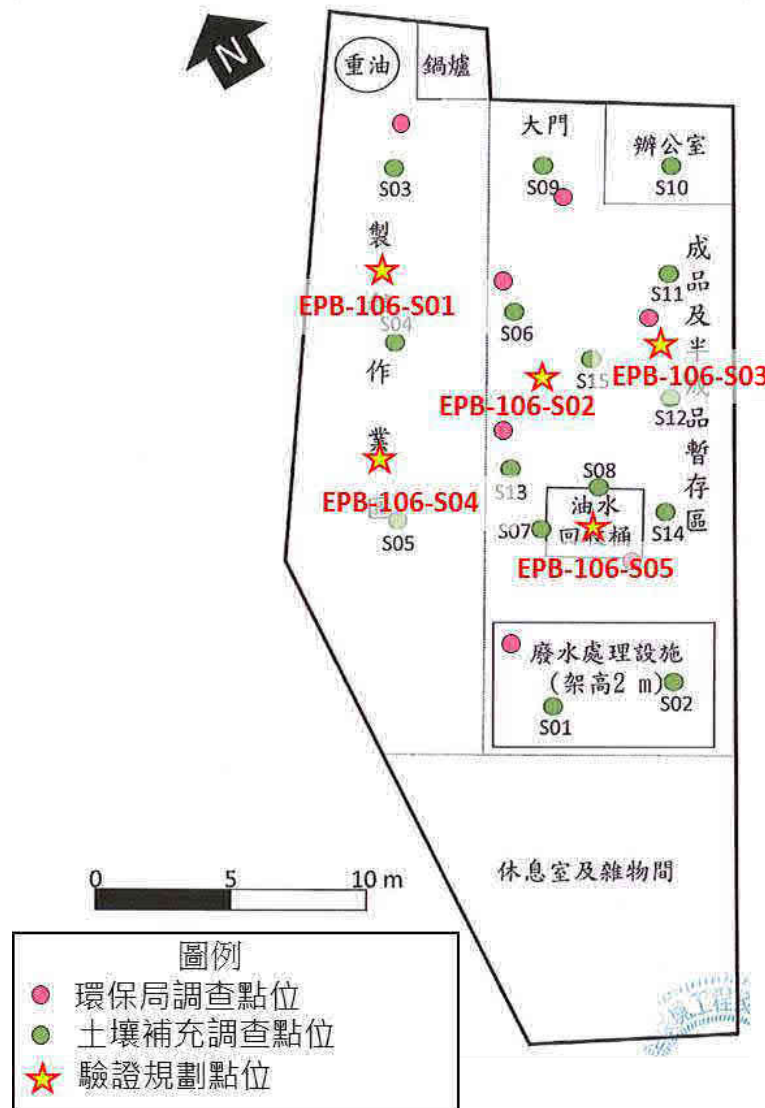
圖 4.6.3.4-2 環保局驗證順輝公司採樣點位分佈

現場採樣點為分佈如圖 4.6.3.4-2，原先 EPB-106-S01 佈在重油鍋爐區域，因現場高度不足 4 公尺，無法用鑽堡採樣，現場經環保局轄區承辦同意後，EPB-106-S01 往南移約 5 公尺。EPB-106-S02 採樣深度約 0.5 公尺時遇到礫石，無法採集土壤樣品，EPB-106-S02 往東南移約 45 公分進行採樣，採樣深度為 2 公尺，並規劃：

本場址目前為停止營運工廠，研判應無新的污染洩漏來源，推測原因為順輝公司污染調查深度只到 1.5 公尺，而重油污染物已下滲至 1.5 公尺以下，依土壤及地下水污染整治法第十二條建議環保局維持原公告本場址為土壤污染控制場址，並請順輝公司提送變更控制計畫書。

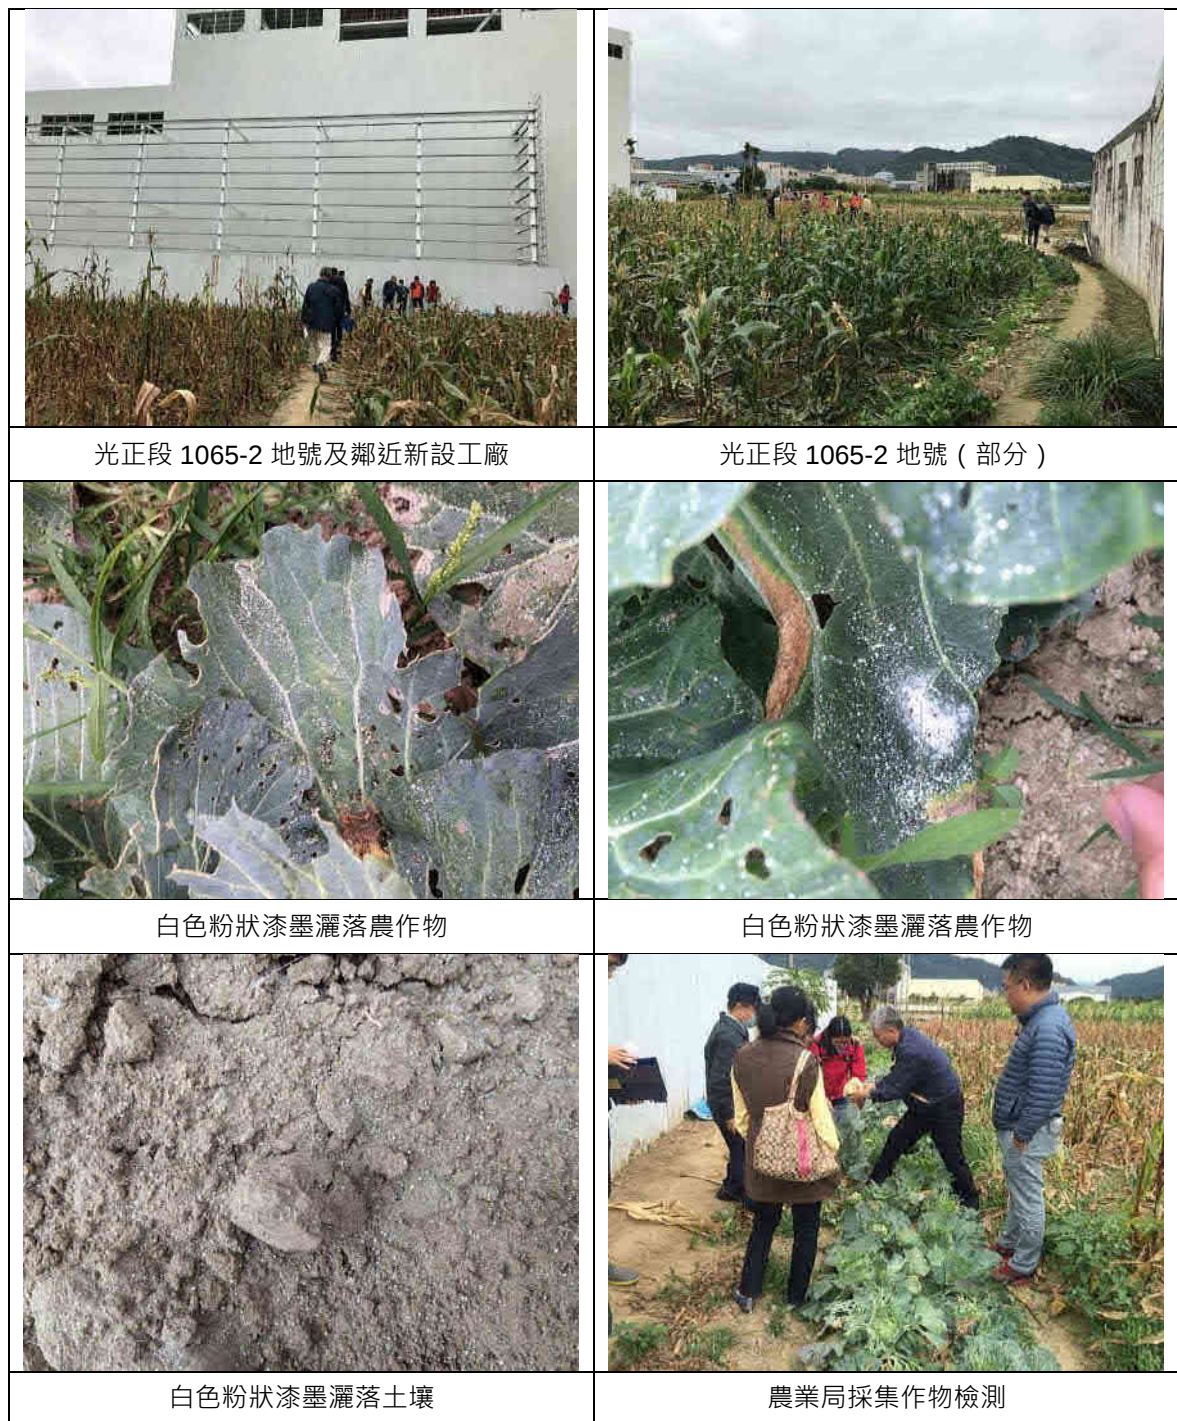
圖 4.8.3-1 大里區光正段 1065-2 地號 ( 部分 ) 會勘照片

本團隊接獲臺中市政府農業局會勘通知後，於民國 106 年 2 月 9 日及會同環保局水保科前往現勘了解農地現況及周遭環境，發現該筆農地緊鄰工廠，灌溉引用地下水，農地現為耕種玉米，靠近工廠邊界種植高麗菜，因土壤表面散佈白色粉末漆墨，農地土壤疑似遭受污染情形明顯，農地可能遭受污染之影響範圍從緊鄰工場邊界向外南方擴散。為確認農地土壤遭受污染，規劃進行農地土壤採樣，以確認農地土壤品質現況。

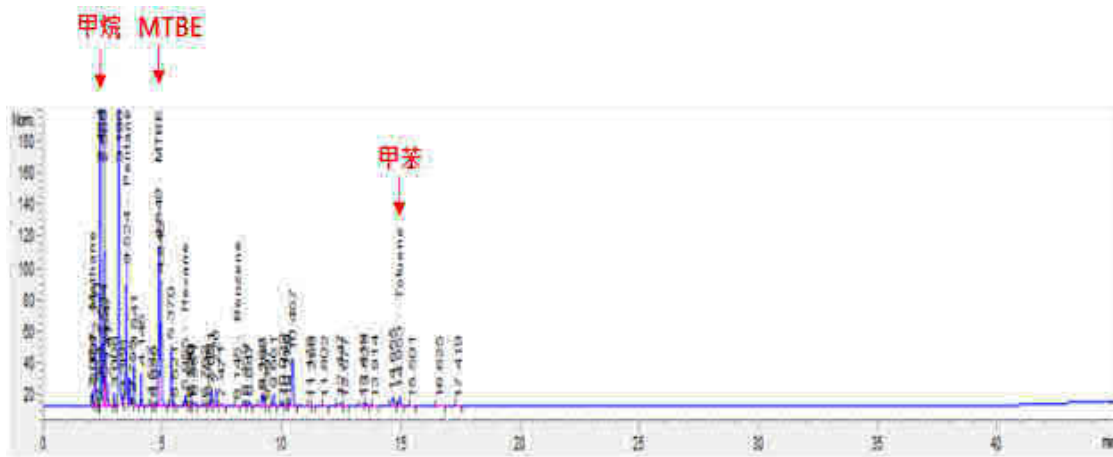
圖 4.8.7-2 A9 測漏管 GC 圖譜

本計畫依據 105 年第三次初篩分級結果順里發加油站屬第 3 級，因此於民國 106 年 3 月 27 日進行基本資料及全站測漏管土壤氣體 PID、FID 檢測查核，順里發加油站平面配置如圖 4.8.7-1 所示。現場查核結果表 4.8.7-1 所示，順里發加油站有 4 支測漏管 FID 值大於 500 ppmV，分別為 A11 的 1,140 ppmV、A10 的 20,400 ppmV、A9 的 5,673 ppmV 及 A8 的 983 ppmV，現場評估篩選以 A10（靠近 98 油槽處）與 A9（靠近 92 油槽處）測漏管 FID 測值較高，因此進一步採集土壤氣體以 GC 分析其成份，GC 分析結果除檢出甲烷外，測漏管土壤氣體中且有檢出甲基第三丁基醚（Methyl Tert-Butyl Ether，簡稱 MTBE）及甲苯或苯、二甲苯（GC 圖譜詳如圖 4.8.7-2 及圖 4.8.7-3，原始檢測數據如附件二），MTBE 為無鉛汽油之添加劑成分，苯與二甲苯則為汽油的成分，因此恐有油槽發生洩漏污染土壤或地下水之虞，初步判定污染情節需進一步調查確認，且將本次查核結果以環保署之地下儲槽分級制度進行分級，順里發加油站屬於 A 級高污染潛勢，再依據環保署建議地下儲槽潛勢分級後續管理原則，污染潛勢為 A 級之加油站應辦理進場土壤或地下水污染調查作業，另依循土污法第 12 條第 1 項：「各級主管機關對於有土壤或地下水污染之虞之場址，應即進行查證，並依相關環境保護法規管制污染源及調查環境污染情形」，因此建議啟動土壤及地下水緊急應變調查，以釐清加油站是否污染土壤或地下水，並避免污染擴散。

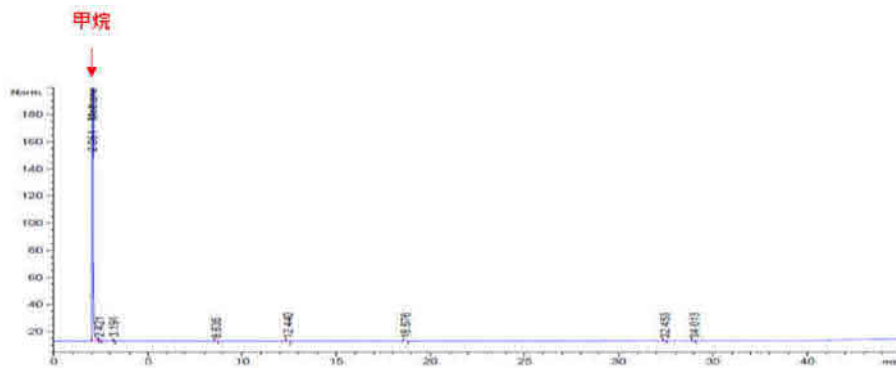
圖 4.8.9-2 P17 測漏管 GC 檢測圖譜 ( 106 年 3 月 28 日 )

本計畫依據 105 年第三次出篩分級結果，中華加油站有 2 支測漏管 ( A10、A4 ) FID 值大於 250 ppmV，遂於 106 年 3 月 28 日進行基本資料及全站測漏管土壤氣體檢測查核，中華加油站平面配置如圖 4.8.9-1 所示，現場土壤氣體結果顯示 P17 測漏管 FID 測值大於警戒值 ( 500 ppmV ) 為 1,380 ppmV，根據出篩分級已達 2 級，進一步採集土壤氣體以 GC 分析成份，分析結果顯示甲烷測值為 5,410 ppmV ( GC 圖譜詳如圖 4.8.9-2，原始檢測數據如附件七 )，依環保署分級為 B1。依 B1 級後續管制措施，於 106 年 6 月 30 日進行第二次現場查核，結果顯示 P17 測漏管 FID 測值仍大於警戒值且有升高的趨勢 ( 5,761 ppmV )，進一步以 GC 分析採集的土壤氣體，結果顯示甲烷測值為 14,100 ppmV ( GC 圖譜詳如圖 4.8.9-3，原始檢測數據如附件七 )，依環保署分級為 B1。彙整現場查核土氣及 GC 數據如表 4.8.9-1 所示。根據環保署分級後續管制說明，於 B1 分級者若土壤氣體測值連續兩次達法規警戒值 500 ppmV，則應進行土壤或地下水調查。另依循土污法第 12 條第 1 項：「各級主管機關對於有土壤或地下水污染之虞之場址，應即進行查證，並依相關環境保護法規管制污染源及調查環境污染情形」，因此建議啟動土壤及地下水緊急應變調查，以釐清加油站是否污染土壤或地下水，並避免污染擴散。

本團隊依據 106 年第一、二次查核結果，檢測出異常值之測漏管 ( P17 ) 在泵島區中間，介於柴油加油機及汽油加油機之間，連續兩次 GC 皆檢驗出高甲烷值，並且在第二次查核中可從圖譜中驗出小於偵測極限之對二甲苯，為 MTBE 其中一項，經初步判定可能有柴油污染情勢需進一步調查確認，將針對 P17 測漏管周圍進行土壤及地下水調查，以下分別針對土壤及地下水應變調查規劃做說明。

6 月 30 日查核 GC 檢測中有分析到甲烷及對二甲苯，建議環保局告知站方應持續注意測漏管檢測、油氣回收以及積水抽除之作業，若測漏管測值持續異常則應採取適當儲槽檢視修復作業，避免可能之污染疑慮。若持續測漏管檢測異常卻無油品滲漏，建議站方評估是否重建該口測漏管。

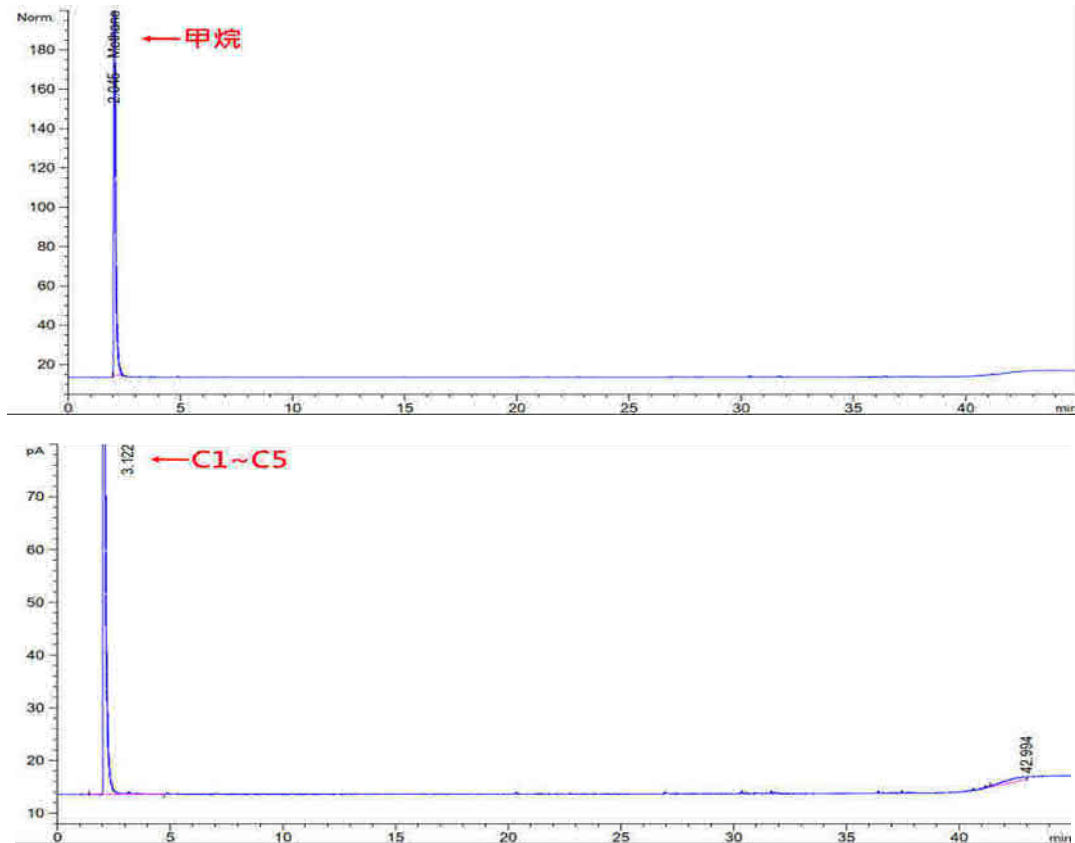
圖 4.8.10-3 P2 測漏管 GC 檢測圖譜（106 年 6 月 30 日）

初篩分級已達 1 級，進一步採集上述測漏管之土壤氣體以 GC 分析成份，分析結果顯示 A9 測漏管測得甲烷 205 ppmV、C1~C5 訊號強度為 87.7；P2 測漏管測得甲烷 25,700 ppmV、C1~C5 訊號強度為 10,100 (GC 圖譜詳如圖 4.8.10-3、圖 4.8.10-4，原始檢測數據如附件七)，依環保署分級為 A 級。根據環保署分級後續管制說明，於 A 級者應進行土壤或地下水調查，且參考環保署「加油站土壤及地下水污染調查計畫」成果報告，其中提及若於土壤氣體中僅測出甲烷時，可能為一疑似柴油洩漏之污染場址或地下生物厭氧分解產出，屬於高污染潛勢。再依循土污法第 12 條第 1 項：「各級主管機關對於有土壤或地下水污染之虞之場址，應即進行查證，並依相關環境保護法規管制污染源及調查環境污染情形」，因此建議啟動土壤緊急應變調查，以釐清是否污染土壤或地下水，避免污染擴散。

本團隊依據 106 年第二次查核結果，檢測出異常值之測漏管分布在柴油油槽左側 ( A6 ~ A9 )，以及泵島區柴油加油機周圍 ( P1 ~ P4、P6 )，油槽區及泵島區取最高值測漏管進行 GC 分析，結果檢驗出高甲烷值 ( P2 : 25,700 ppmV、A9 : 205 ppmV )，並且在輕質烷類 ( C1 ~ C5 ) 的偵測上亦有強訊號的表現 ( P2 : 10,100 ; A9 : 87.7 )，初步判定可能有柴油污染情勢需進一步調查確認。本次緊急應變調查規劃進行 3 點次土壤採樣，針對泵島區 FID 異常值最高且為第一第二泵島 ( 皆為柴油加油機 ) 油管入口區域的 P2 測漏管旁邊作佈點 ( EPB-I-S01 )；於儲槽區測漏管異常 ( A6 ~ A9 ) 處佈設兩處土壤採樣點位 ( EPB-I-S02、EPB-I-S03 )，其中 S02 在 A9 測漏管旁之二次阻隔層外，S03 在 A6 及 A7 中間二次阻隔層外，為避免誤擊油槽或管線，因此未直接設置採樣點於阻隔層內測漏管旁，調查儲槽是否有阻隔層外之洩漏情勢。一般加油站管線埋設深度約地表下 1 ~ 1.5 公尺，因此規劃 S01 採樣深度為 3.0 公尺可涵蓋管線底部，自地表試挖 1 公尺後以 PID/FID 每 0.5 公尺進行一次篩測取最高值送樣；油槽區採樣點位 S02 及 S03 則根據一般 50 公秉油槽高約 3.5 公尺，因此規劃採樣深度為 5 公尺可至油槽底部，自地表試挖 1 公尺後以 PID/FID 每 0.5 公尺篩測一點取最高值送樣，分析項目為總石油碳氫化合物 ( 以下簡稱 TPH )、揮發性有機化合物 ( 以下簡稱 VOCs )，各採樣點位規劃如圖 4.8.10-5 所示。

本次應變調查結果符合土壤污染管制標準，然而建議環保局告知站方應持續注意油槽區之測漏管檢測、油氣回收以及積水抽除之作業，若測漏管測值持續異常則應採取適當儲槽檢視修復作業，避免可能之污染疑慮。

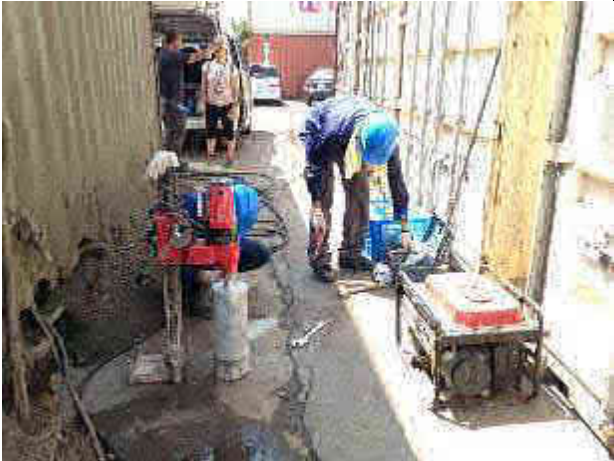
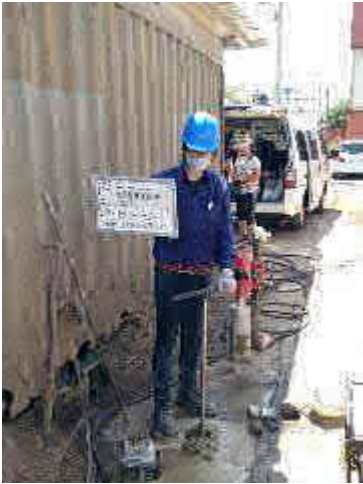
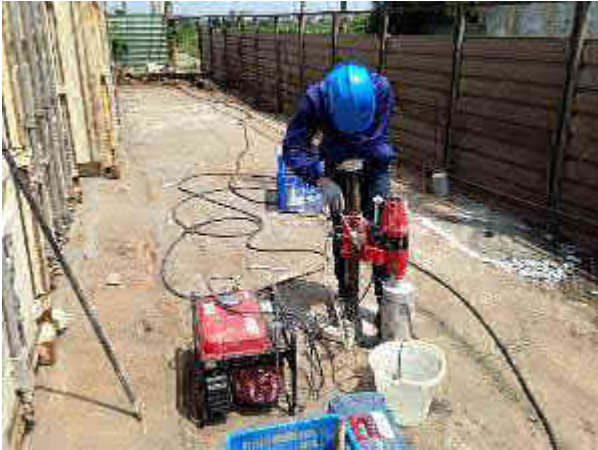
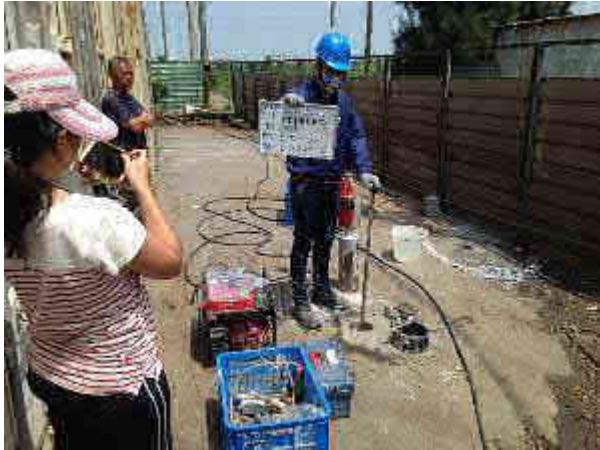
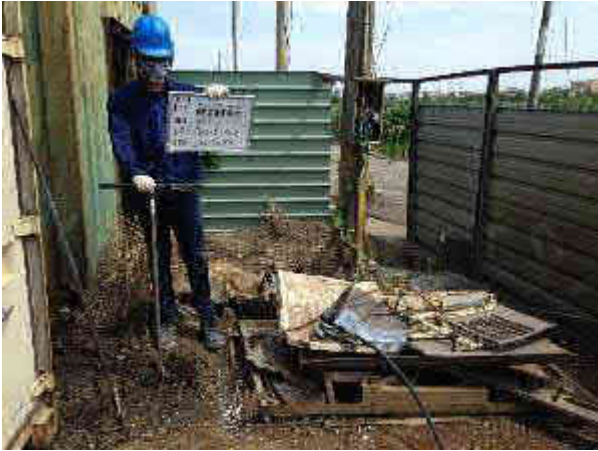
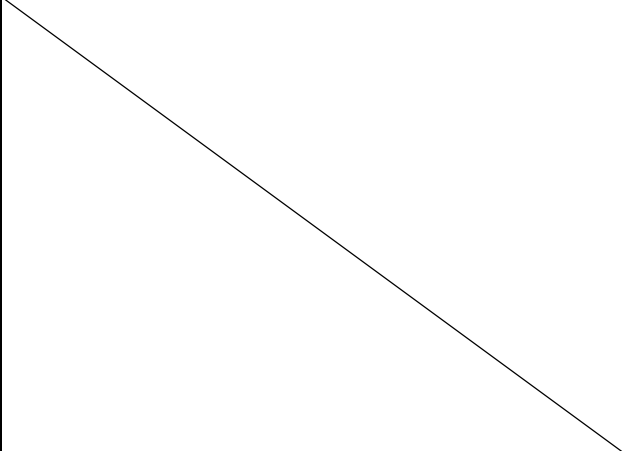
圖 4.8.11-3 土壤採樣現場照片

S01 點位在設備鐵皮屋旁積水處，現場採樣時考量地下疑似有管線經過因此略微往北移動；S02 點位主要積水區且參考中區督察大隊採樣位置 (中督 B-土-1060626B-01)，現場施作時由於地表水泥厚度已餘 50 公分還未能觸及土壤，因此往北移動點位；S03 則為積水趨向外溢流口及堆置廢棄物角落，現場為避免影響電線桿基座因此向西微幅移動。現場施作照片如圖 4.8.11-3 所示，採樣前進行地表水泥鋪面破除，採樣深度為地破除後 0 ~ 30 公分，樣品進行八項重金屬(砷、

檢測結果彙整如表 4.8.11-2 所示，本次調查結果 EPB-I-S03 重金屬砷、鎘、鉻、銅、鎳、鉛、鋅污染物超過土壤污染管制標準，重金屬汞雖無超過監測標準但有微量檢出。
