場址驗證、民陳及緊急應變作業

108 年度臺中市土壤及地下水污染調查及應變措施工作計畫

靖業工程顧問股份有限公司

第五章 場址驗證、民陳及緊急應變作業

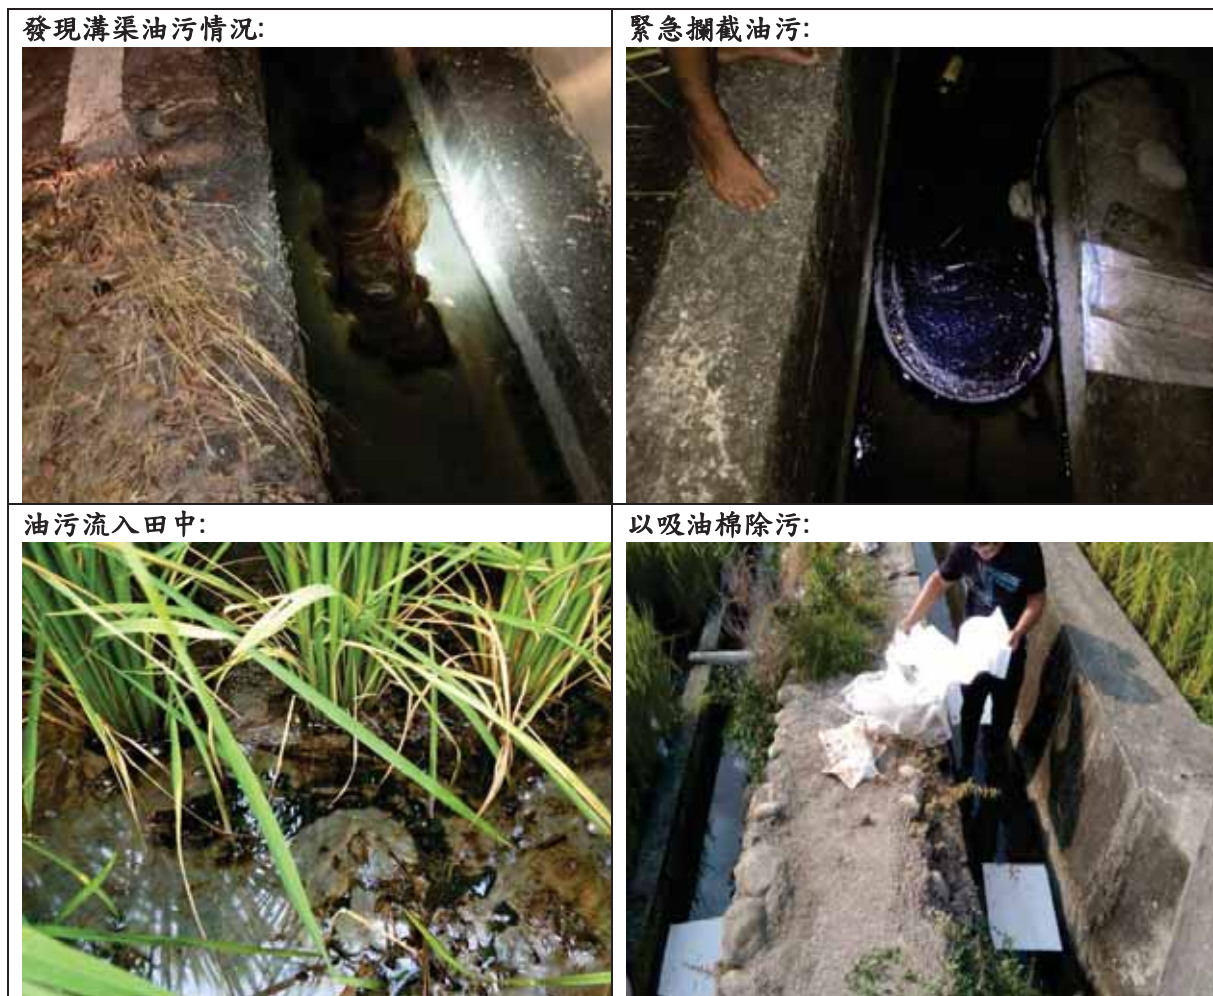
圖 5.1.2-2 霧峰區 107 年農地現場緊急污染應變處理

臺中市政府環境保護局(以下簡稱環保局)稽查大隊於 107 年 10 月 8 日，接獲民眾陳情，通報霧峰區農地遭受廢油污染，即前往稽查，經現場循圳渠向上游追查，發現黑色油污水體來自上游耀順工業股份有限公司(以下簡稱耀順公司)廠區後方，並查獲該公司因製程添加操作不慎，導致製程添加劑(植物提煉油)洩漏，油污流入廠區後

方溝渠內，污染水體。現場勘查估算受油污影響之水體沿圳向下游溝渠綿延約 3 公里，沿線農地主要為稻作，部分農地於當日進行引灌作業，以致油品流入田中，環保局立即督導進行緊急污染應變處理，請參見圖 5.1.2-2，降低污染程度，耀順公司亦於事發後即增設溢油槽。

環保局依據調查結果，遂依據土壤及地下水污染整治法第七條第五項，於 107 年 12 月 5 日命耀順公司執行應變必要措施，執行土壤污染改善作業。

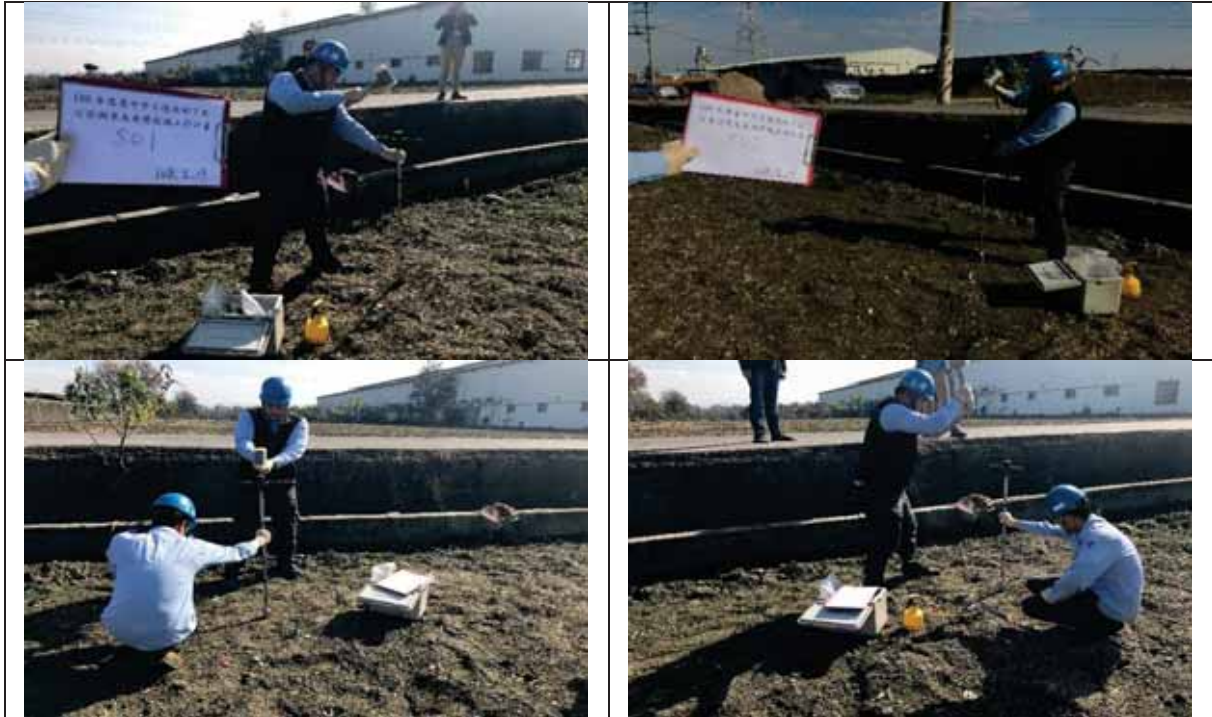
圖 5.1.2-3 霧峰區丁台三段 0375-0000(部分)地號採樣過程紀錄

本場址已於 108 年 2 月 13 日會同環保局承辦單位、耀順公司負責人及採樣檢測單位，於前述佈點位置執行土壤採樣作業(圖 5.1.2-3)，驗證深度為地表下 0.15 公尺，檢測項目為總石油碳氫化合物，相關調查結果請參照表 5.1.2-3。

霧峰區丁台三段 0375(部分)地號驗證結果顯示，總石油碳氫化合物均低於土壤污染管制標準，爰此，建議依據土壤及地下水污染整治法相關規定，予以辦理後續行政管制措施。

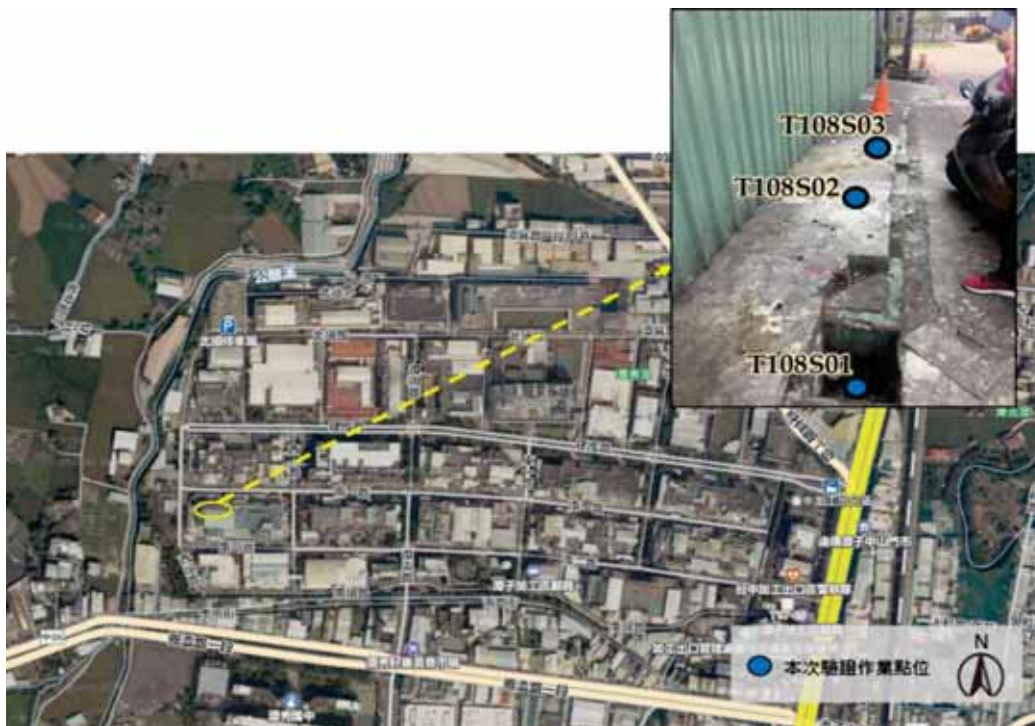
圖 5.1.3-3 本場址驗證作業調查點位圖

由於本案件為驗證作業，可根據主觀判斷採樣 (Judgmental sampling) 之專業判斷直接於定點採樣，以節省採樣及分析成本，惟其結果不適合作統計分析。主要規劃於本場址污染區域(表 5.1.3-2)內進行佈點驗證，參考歷次調查記錄與調查結果作為採樣點位置與鑽探深度的依據。尤其靠近本場址放流口西側的局部區域為歷次土壤污染調查數據最高之處，需要進行驗證作業，以確認場址改善後之土壤品質狀況。各點次規劃驗證佈點與深度分別說明如下：

1. T108S01：主要確認本場址廢水廠放流口東側之土壤品質現況。參考本區域歷次調查結果，污染達地表下 4 公尺，建議此點驗證深度至少應達地表下 5 至 6 公尺。將視現場鑽探狀況而定，遇礫石層回收率不佳時則停鑽，鑽探深度實作實算。

2. T108S02：主要確認本場址廢水廠放流口西側之土壤品質現況。此佈點位

置主要針對本場址歷次最高污染之處進行驗證，以確認污染控制之改善成效。本區域歷次污染達地表下 4.8 公尺，建議此點驗證深度至少應達地表下 5 至 6 公尺。將視現場鑽探狀況而定，遇礫石層回收率不佳時則停鑽。

3. T108S03：主要確認本場址廢水廠放流口西側到陰井之間的土壤品質現況。此佈點位置亦是針對本場址次高污染區域進行驗證作業，以確認污染控制之改善成效。本區域歷次污染達地表下 4.5 公尺，建議此點驗證深度至少應達地表下 5 至 6 公尺，將視現場鑽探狀況而定，遇礫石層回收率不佳時則停鑽。

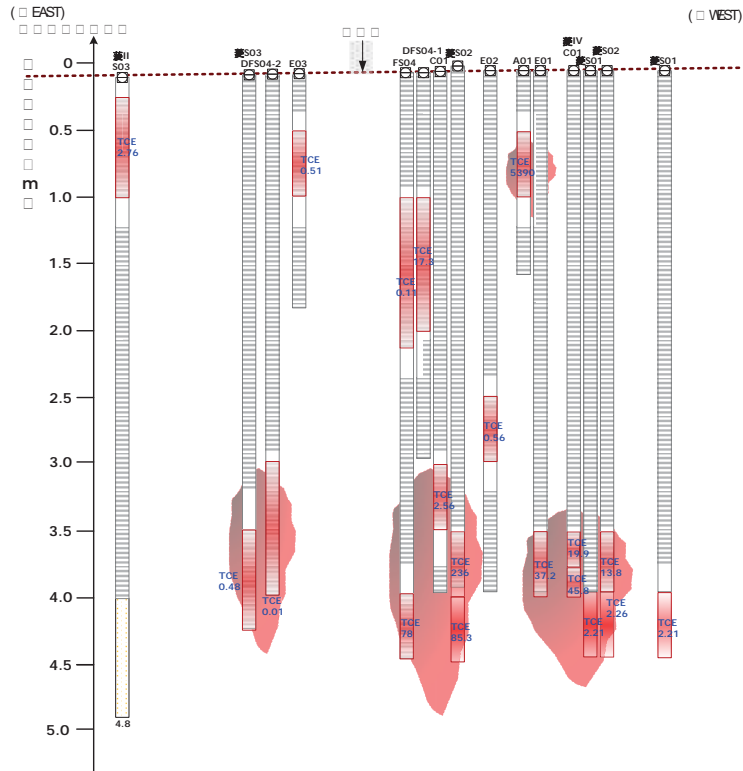
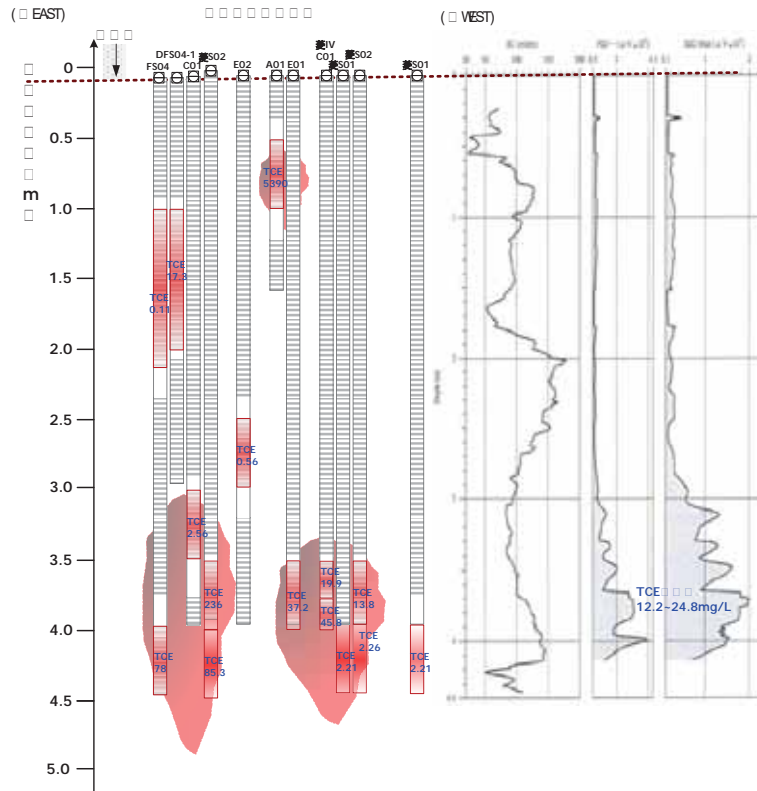
圖 5.1.3-2 本場址歷次調查結果垂直分布示意圖

參考本場址歷年調查資料以及控制計畫之調查、改善與驗證結果，本團隊將前述歷次調查結果以垂直縱向分布方式繪製成剖面圖，以利觀察污染物分布區間，並將本場址自行調查之 MIP 剖面分布圖彙整於 5.1.3-2(a)及(b)，由此可觀察出本場址大致有三處污染團，分別位於放流口東側與西側位置，而污染深度的分布，土壤含三氯乙烯濃度較高之區間主要分布在地表下 3 公尺至 5 公尺區間，而 MIP 之 XSD 亦是以地下 3 至 4.5 公尺有相對較高值。綜合而論，地下表 3 至 5 公尺為本場址驗證工作之深度重點。水平驗證佈點方式主要為主觀判斷法，另依據本計畫之採樣容量，可規劃分配本場址驗證工作至少可執行三點次土壤採樣與檢測作業，詳細佈點位置如圖 5.1.3-3，相關佈點原則及採樣點位說明如下：

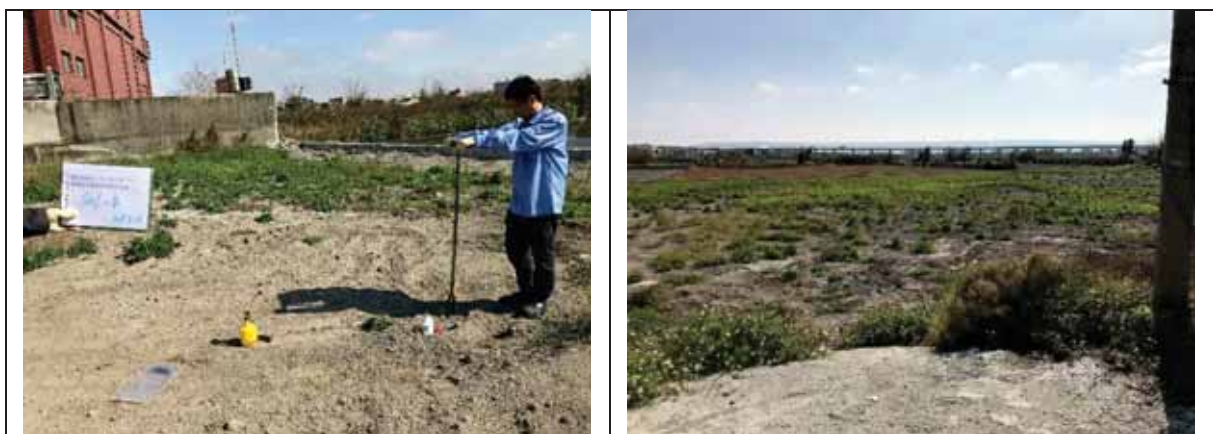
圖 5.2.4-3 清水區高西段 943(部分)及 955 地號應變調查過程紀錄

本計畫於 2 月 12 日會同承辦人員及協力檢測公司至高西段 955 地號執行採樣作業，現場再次與業者確認後，填土位置有涉及清水段高西段 943(部分)地號，另現場高西段 955 地號兩塊坵塊間田埂已被破壞無法辨識，故與環保局承辦人員確認後，調整於高西段 943(部分)地號及 955 地號，以中心點及坵塊 4 個角點一公尺距離，五點次混樣式執行採樣作業，共計一樣品執行檢測，檢測項目為六項重金屬、pH 及 EC。本次調查結果如表 5.2.4-1，其中土壤重金屬銅含量為 227 mg/kg，超過食用作物農地管制標準，重金屬鋅為 2,330 mg/kg，超過食用作物農地管制標準及土壤污染管制標準；土壤重金屬鎘含量則為 3.07 mg/kg，超過食用作物農地監測標準。環保局於 108 年 4 月 16 日要求採取應變必要措施，改善完成後由本計畫協助驗證工作，各項檢測值皆未超過法規規範，並以於 108 年 8 月 26 日解除列管。

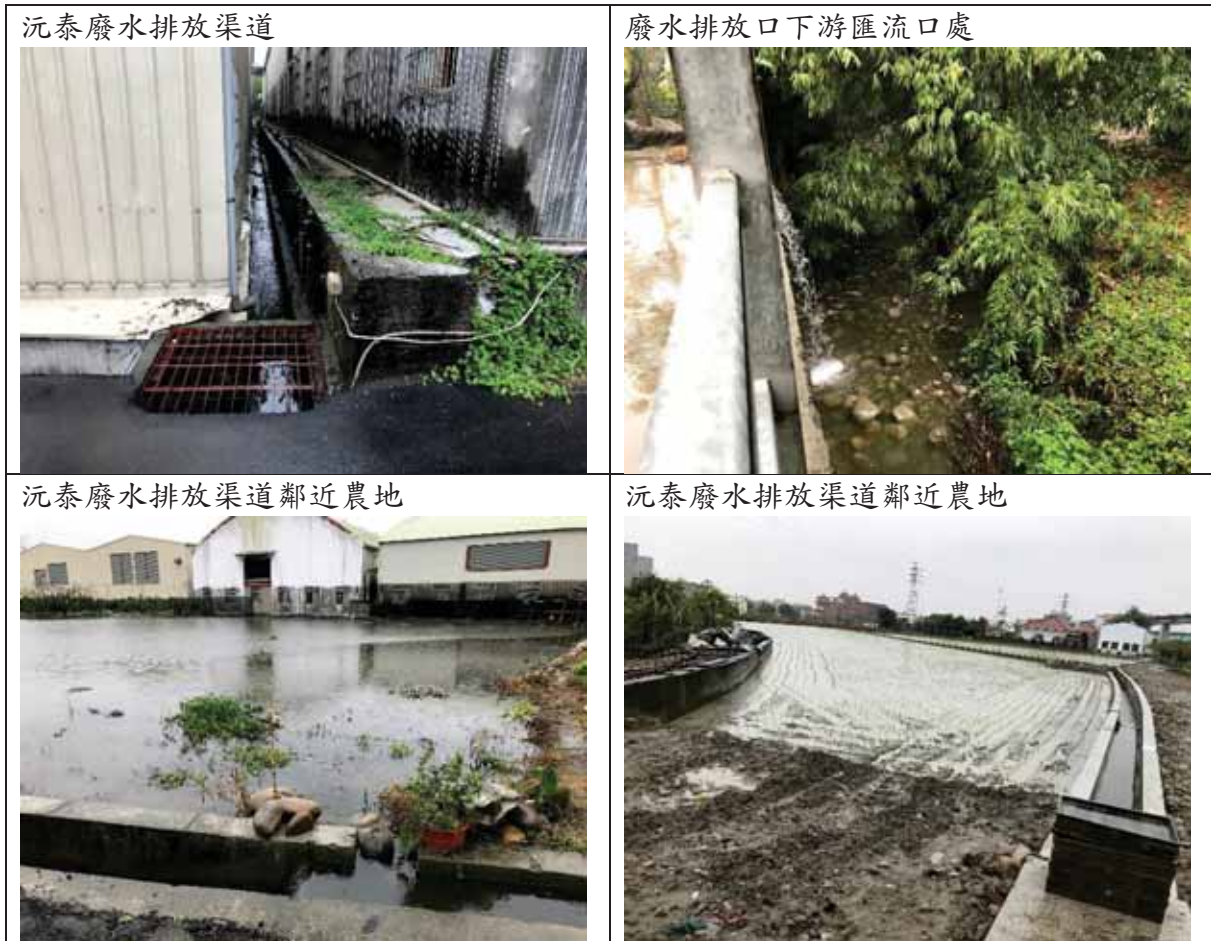
圖 5.2.5-2 神岡區沅泰公司應變調查現場勘查過程紀錄

本團隊於 108 年 3 月 7 日進行現場勘查作業，顯示該區域鄰近農地主要分布於沅泰公司東南側及西南側，其中以西南側農地最靠近沅泰公司偷排廢水排放渠道，惟初步勘查發現下游鄰近農地與沅泰公司廢水排放於雨排處為不同灌溉水源，且距沅泰廢水排放之渠道下游約 70 公尺處，各渠道匯流後流向約有 2 至 3 公尺高程差之大排，顯示此匯流處水源來源多，且周邊工廠林立，鄰近農地主要分布於此區域工廠下游約 300 公尺處，故經過本次勘查後，發現下游農地調查結果無法判定是否即為沅泰公司所為，但為避免該區域農民以抽水或其他方式，不慎引灌渠道廢水，因此，建議鄰近農地可執行土壤品質確認作業，現場勘查結果情形請參照圖 5.2.5-2。

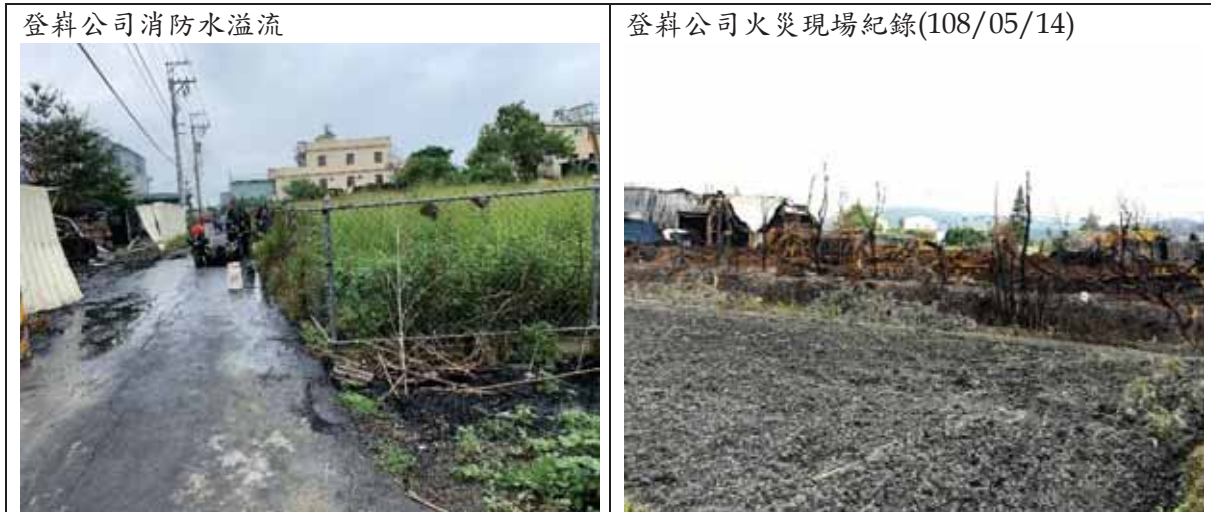
圖 5.2.6-1 后里區登崙公司火災事件現場勘查過程彙整

后里區登崙有限公司(登崙公司)位於臺中市后里區安眉路 16 號，地籍登載位於后里區七塊厝段三八九之一地號，該公司登記項目係從事橡膠製品製造業(現場製程為廢輪胎處理作業：破碎、分選、切割)，現址為廢輪胎貯存場，因管理不當，於民國 108 年 5 月 7 日發生重大火警，造成廠區外堆置之大量廢輪胎燃燒，產生明顯大量粒狀污染物及異味散佈於空氣中，尤下風處瀰漫燃燒塑膠味、輪胎等味道瀰漫，另登崙公司週遭多為稻田，並因滅火作業產生大量消防廢水，灌渠下游有部分農田消防廢水流溢流至稻田中，現場紀錄彙整請參閱圖 5.2.6-1。

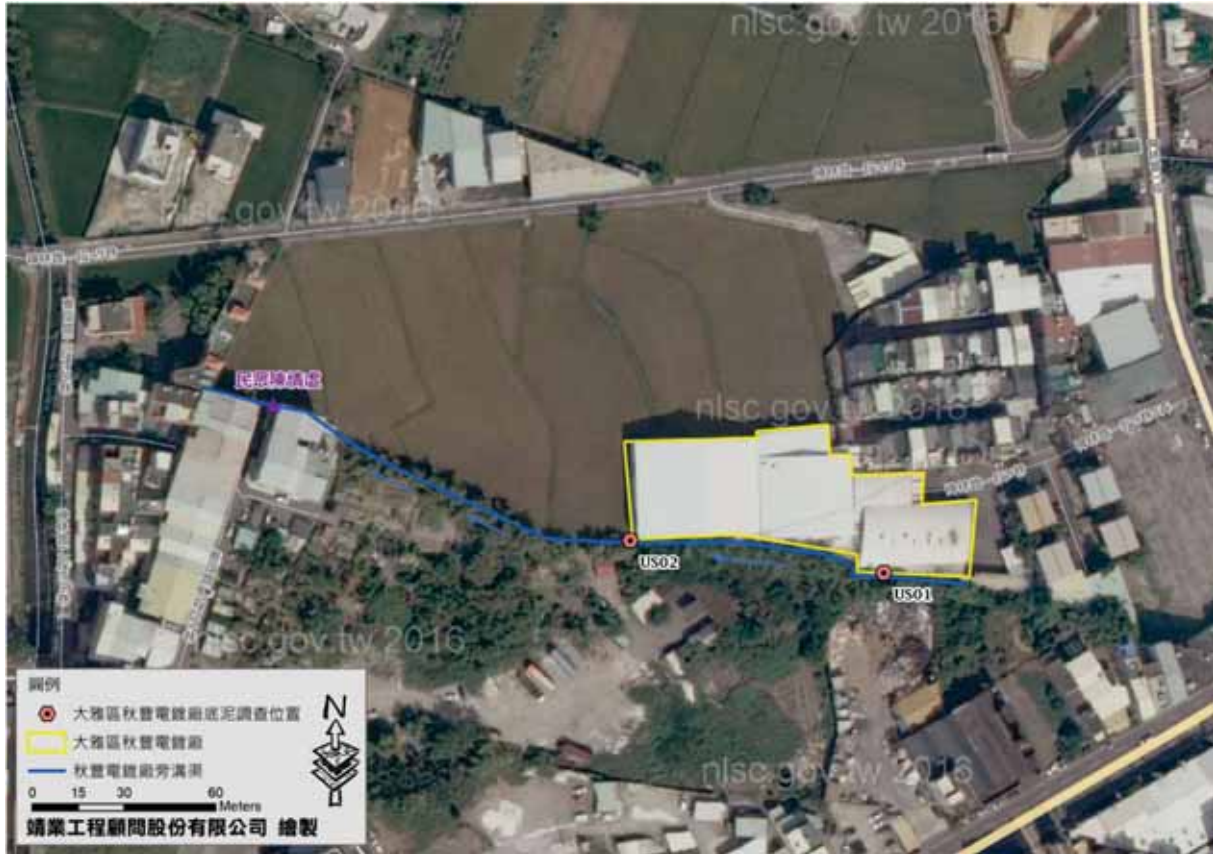
圖 5.2.8-2 秋豐電鍍股份有限公司廢水排放緊急應變事件採樣位置圖

有鑑於上述，為瞭解秋豐公司排放廢水於地面水體含有總鉻超過放流水標準一案，環保局於 108 年 7 月 16 日會同警政署保安警察第七總隊、環境稽查大隊至進行現場勘查作業，結果顯示該廠製程部分區域物品堆置，以多個塑膠桶盛裝不明廢水並隨意堆置，另現場發現該廠廢水處理設施操作過程中，pH 值中和槽持續滿溢，廢水溢流至廠區地面並流入地下排溝，另環保局於廠區原放流口發現有黃色廢水滴漏情況，現場採集確認含重金屬鉻，另現場量測 pH 值約 3.3，疑似為廢水處理設施管線破裂所造成，本次現勘結果顯示該廠操作管理不善，可能造成土壤或地下水污染之虞。

力，顯然有偏高酸度的廢水流入所致，且該採樣點的導電度破萬，建議環保局應慎重重新調查該廠逕流廢水的流佈與排放途徑是否有參雜到原廢水。當天採樣位置如圖 5.2.7-2 所示。
