## 第三章 高污染潛勢工廠追蹤與污染預防輔導作業

## 3.2 高污染潛勢工廠追蹤輔導執行成果

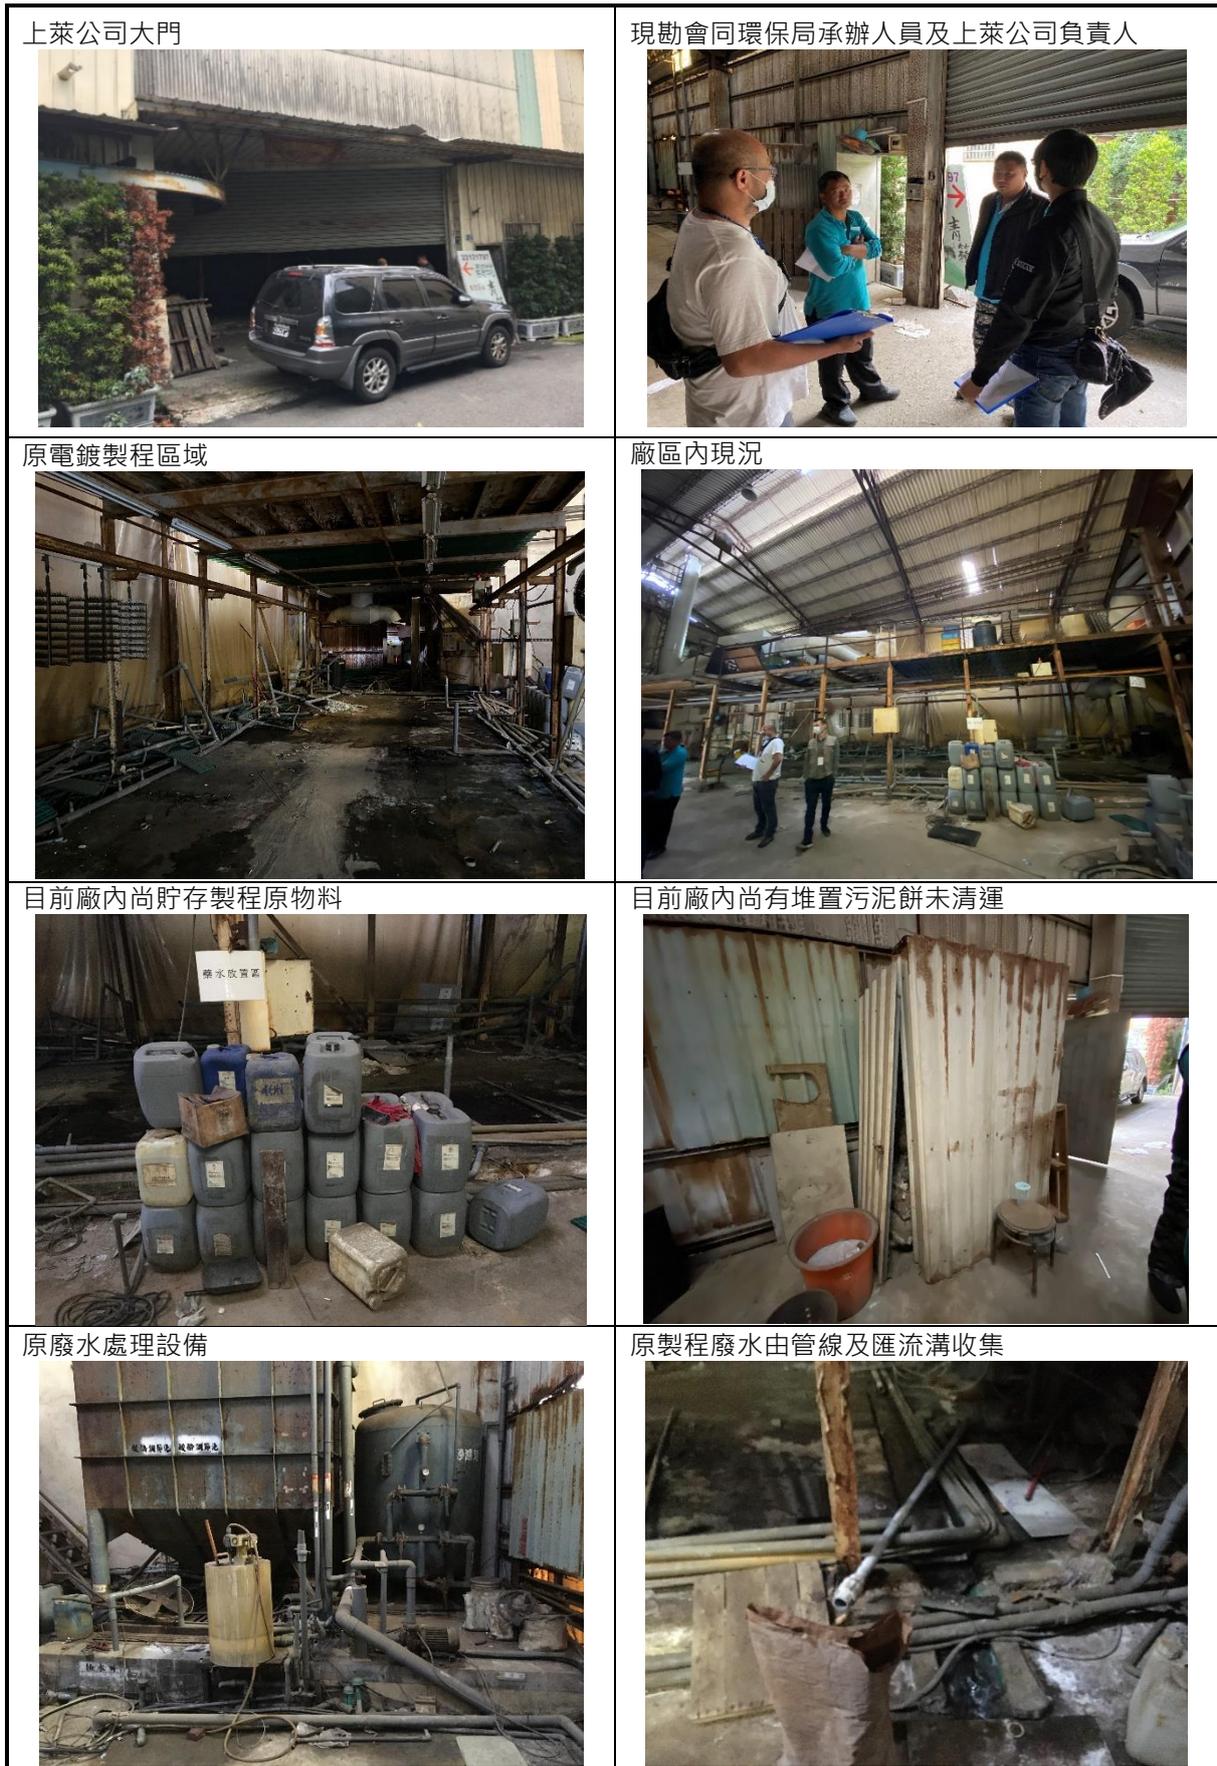
圖 3.2.1-1 上萊公司現勘過程及狀況

本計畫基於環保署轉呈之高污染潛勢工廠之污染追蹤、釐清及預防工作，於 109 年 03 月 05 日會同環保局承辦人員前往上萊公司執行現勘作業，並依照前章節所提之第一階段 ESA 進行訪談工作，現勘時該廠區無使用跡象，電鍍相關設備已拆除，僅剩原廢水處理設備、空污設備及原辦公室，現勘過程中發現廠內尚有存放製程原物料及疑似廢水處理之污泥餅，且原廢水處理設備之地下槽體尚有貯存廢水，廠區環境方面，地坪多處有鏽蝕及 RC 鋪面多處破損，整體污染潛勢高，各別說明上萊公司高污染潛勢項目如表 3.2.1-1，另現勘當日情形請參考圖 3.2.1-1。

5	其他	<ol style="list-style-type: none"> <li>1. 工廠設置年代超過 20 年以上。</li> <li>2. 過去曾有開單告發紀錄。</li> <li>3. 位於敏感區域或周遭有敏感受體，西側 200 公尺為旱溪。</li> </ol>	<ul style="list-style-type: none"> <li>● 經輔導與訪談後，上萊公司負責人無復工意願，將辦理歇業申請。</li> </ul>
<p><b>污染潛勢評估：</b></p> <ul style="list-style-type: none"> <li>● 廠內地坪為 RC 鋪面，現勘時發現廠區範圍內多處地坪破損，尤其靠近製程區及地面匯流溝等區域，含重金屬廢水滲入土壤可能性高，具高污染潛勢。</li> <li>● 廢水處理廠之地下槽體深約 2 m，其外觀老舊。且槽體內仍含有廢水，不排除槽體裂隙造成廢水洩漏之可能，污染潛勢高。</li> <li>● 由於廠房設計限制，製程區地坪有墊高約 50 cm 之 RC，且與屋頂相隔不到 3 m，並不適合採樣重機具進出，未來於調查規劃時需特別注意。</li> </ul>

於 109 年 03 月 05 日現場勘查時業者表示無復工經營的規劃，本廠已達土污法第九條第五項無繼續生產、製造、加工之事實，爰此本計畫站在輔導業者自主管理的方向上，輔導業者依法辦理歇業相關事宜。環保局並要求業者於 109 年 06 月 30 日前依據廢棄物相關法規內容，委託合法清運業者清除廠內剩餘原物料、廢水及污泥餅等廢棄物，待清運完成後，依據《土污法》第九條第五項辦理土壤檢測相關事宜，以完成歇業程序，提報土壤污染評估調查及檢測報告，確認污染潛勢。

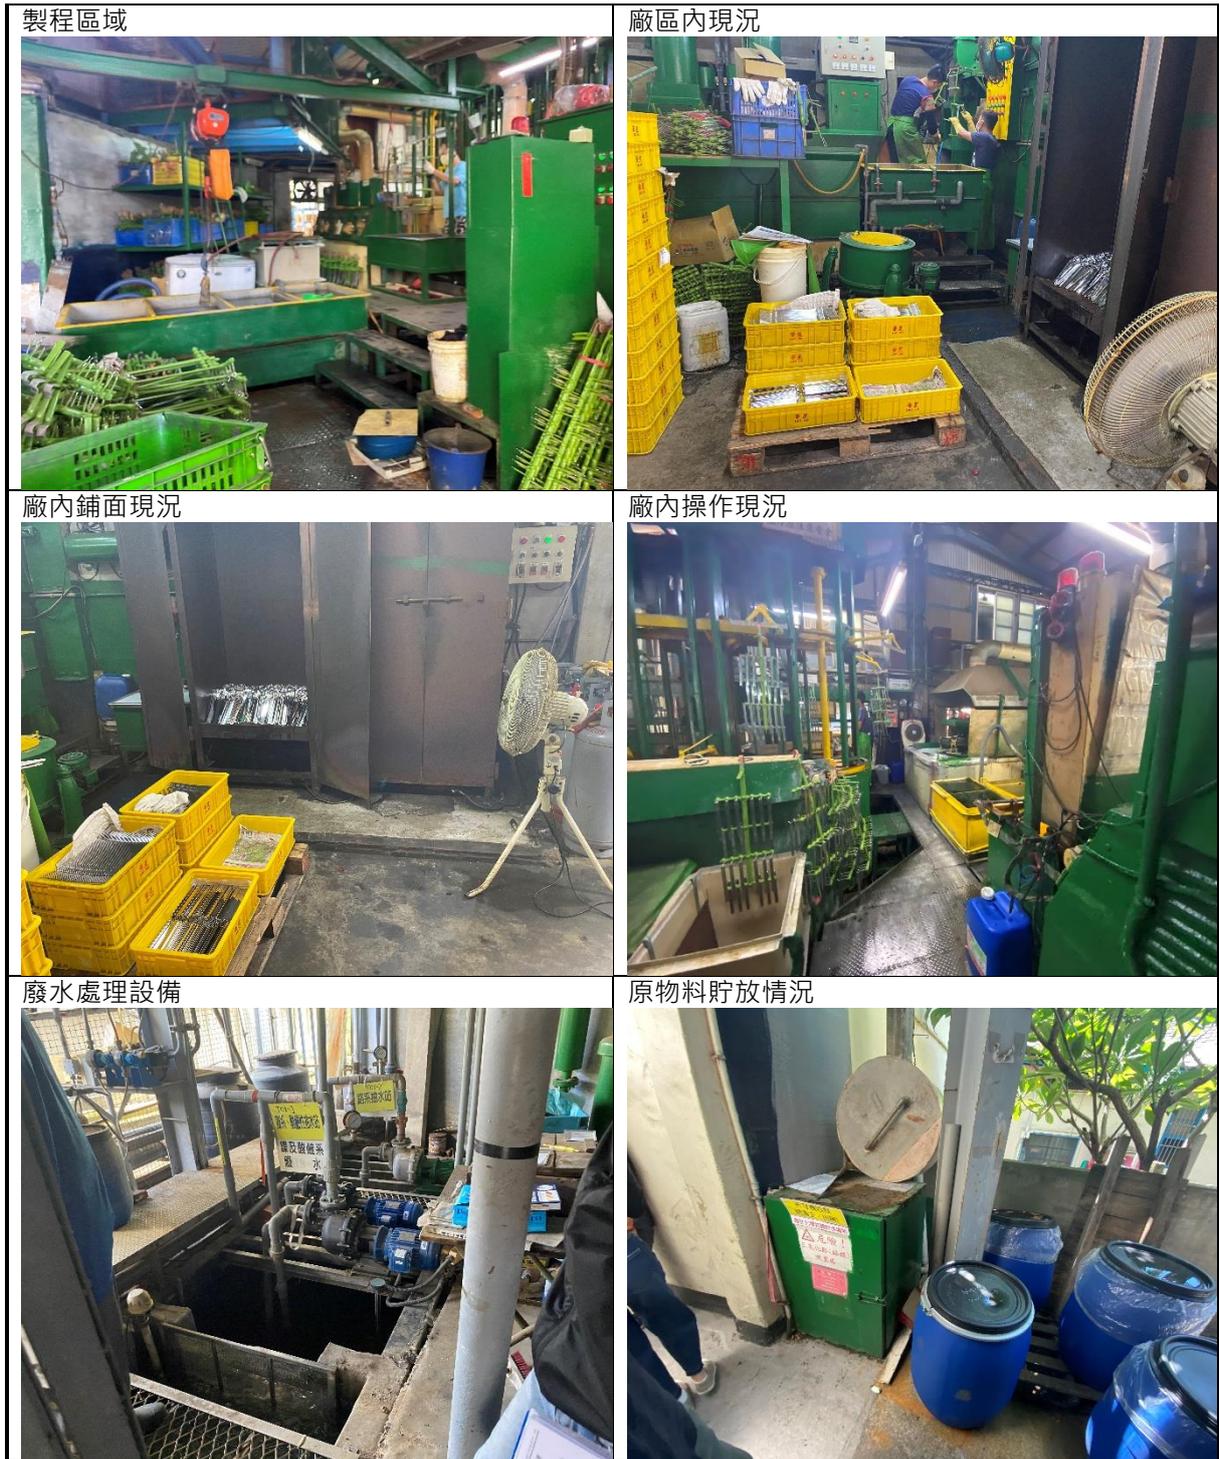
圖 3.2.2-2 華星樂器製造公司現勘過程及狀況

本計畫基於環保署轉呈之高污染潛勢工廠之污染追蹤、釐清及預防工作，於 109 年 7 月 21 日會同環保局承辦人員前往華星樂器公司執行現勘作業。本廠以金屬鼓架零件生產及組裝為主，重要製程設備包括電鍍設備、廢水處理設備等。鼓架組件中的金屬管會先進行脫脂、電解及中和酸洗處理程序，接續進行電鍍作業，包括鍍鎳及鍍鉻等程序，最後進行組裝及包裝工作，皆以人工批次方式作業。電鍍廠廢水以匯流溝至地下管路，接送至廢水處理廠，廢水處理廠距電鍍廠約 200 公尺。華星公司高污染潛勢項目如表 3.2.2-1，另現勘當日情形請參考圖 3.2.2-2。

約 200 公尺)導到他處的廢水處理單元，距離過長且地下管路設施已埋設約 30 餘年未曾測漏，針對此點已輔導廠家務必即早檢修，並於地下管路兩端裝設水錶，以確認進出污水量是否平衡。

針對電鍍製程區域，地表鋪面有破損經重複覆蓋情況，另有部分鋪面材質不完整的現象，經訪談過程，廠家說明近年有針對鋪面破損地方重新塗裝玻璃纖維塗料，但僅有片面塗佈，非連續重新覆蓋鋪面。針對此點輔導廠商有心要塗佈玻璃纖維，應該暫時停工，將相關設備挪開，重新完整的塗佈，以求鋪面的縝密與連續性。

另外，製程區操作過程污水有滿溢出防溢堤外的現象，堤外即是一般混凝土鋪面，長期維持這種狀況，容易增加滲漏的風險，現場亦輔導廠商改善操作問題。於訪談現勘過程，已清楚將前述問題反映給廠家瞭解，並要求進行改善作業。

本計畫建議本廠後續辦理再次進場查核改善狀況，執行頻率為半年 1 次，輔導重點應該包括本計畫今年度訪查作業成果中，前述各項缺失情況，包括地表鋪面破損、地下管線維護確認及操作過程產生之電鍍污泥之清運紀錄等，應皆列為下次追蹤查核的觀察重點，後續持續確認。

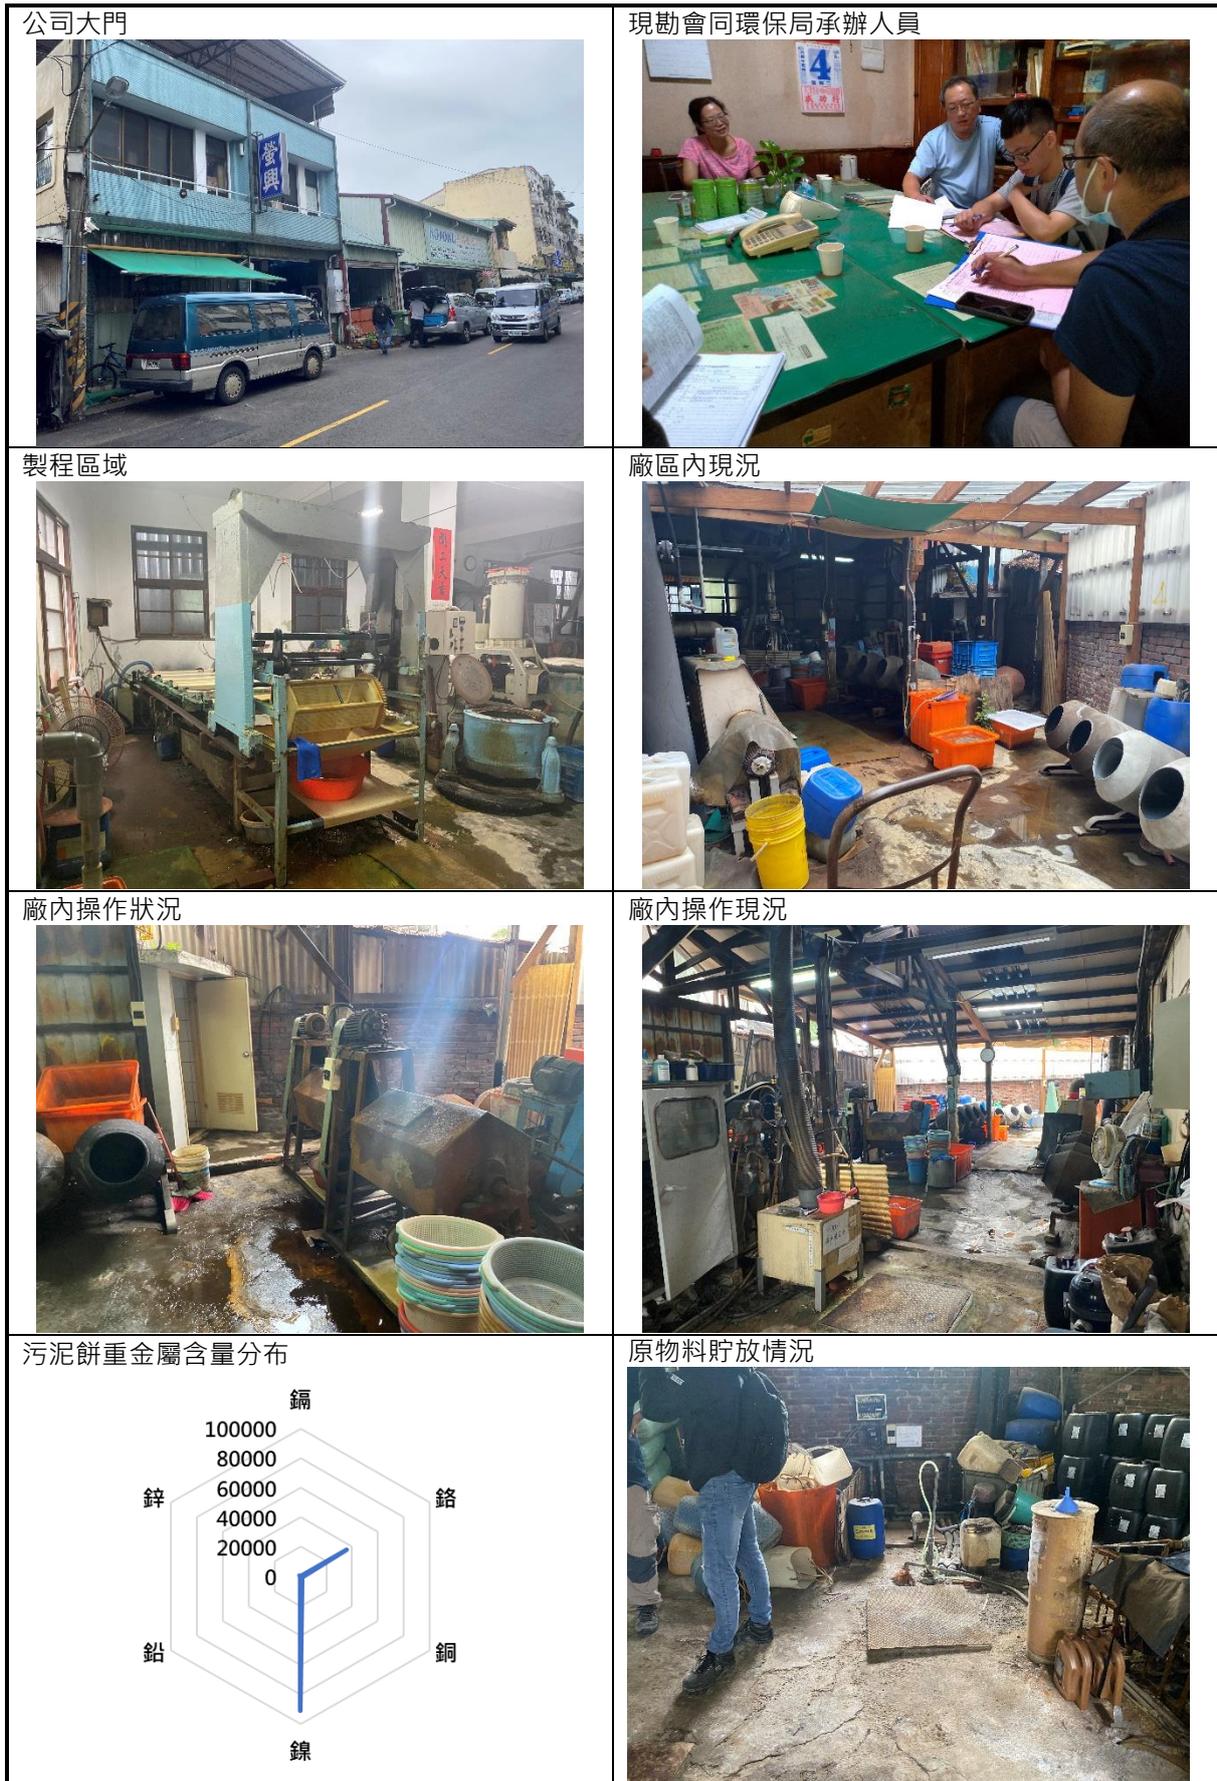
圖 3.2.2-2 螢興電鍍五金工業公司現勘過程及狀況

本廠主要使用毒性化學物質為三氧化鉻，使用於鍍鉻程序，現勘檢視其相關原料及申報情形並無明顯異常。本廠設置 40 餘年，然經現場污染防治設備及場區管理較不理想，有部分地面破損情況，製程用水均溢流到地面後收集至污水暫存池，暫存池地下槽體深度約 1.5~2 公尺，再至廢水處理區處理。綜合評估現勘結果及相關運作特性，初步研判本場址土壤及地下水污染潛勢相對較高，此外，於現場勘查當日現場採集放流水，重金屬鎳濃度有接近放流水標準情況，建議本廠除納入輔導、觀察等稽查措施外，同時為釐清與鄰近監測井(B00471、B00472)重金屬鎳檢測值異常之關聯性，故辦理本場址土壤查證調查作業。

於 109 年 8 月 4 日現場勘查過程，發現該廠污水於地表漫流後收集至地下暫存後，再至廢水處理區處理。本廠自民國 66 營運已 40 餘年，廠內地下槽體未曾測漏，經確認本廠地下槽體深度約 2.1 公尺，而東區地下水位較低(約 3 公尺)，若槽體有破損情況對於地下水影響較大，針對此點已輔導廠家務必即早檢修確認。

針對電鍍製程區域，地表鋪面有多處破損經重複覆蓋情況，加上本廠為設置年代較為久遠，且廠方無法說明或提出地表鋪面翻修之紀錄，製程操作區域地表狀況並不理想。另外，製程區地表有部分積水及漫流情況，製程區域為一般混凝土鋪面，若長期維持這種狀況，容易增加滲漏的風險，現場亦輔導廠商改善操作問題。

於 109 年 9 月 17 日土壤查證作業，位於廠房東南側邊界(靠近元永光公司)點位超過土壤重金屬鎳超過土壤污染管制標準值(200 mg/kg)，而重金屬鉻接近監測標準(175 mg/kg)，且周圍鄰近鉻系及鎳系地下管線，現場製程 RC 鋪面多處破損，研判造成土壤異常情況，本場址已於 109 年 11 月 9 日公告須執行應變必要措施，後續建議於執行列管場址巡查作業時，一併確認該廠地下管線檢修、維護及清運等事宜。
