第五章 地下儲槽申報審查及篩檢查核作業

5.1 地下儲槽系統定期申報審查作業

5.2 轄區加油站進場查核與油氣篩檢作業

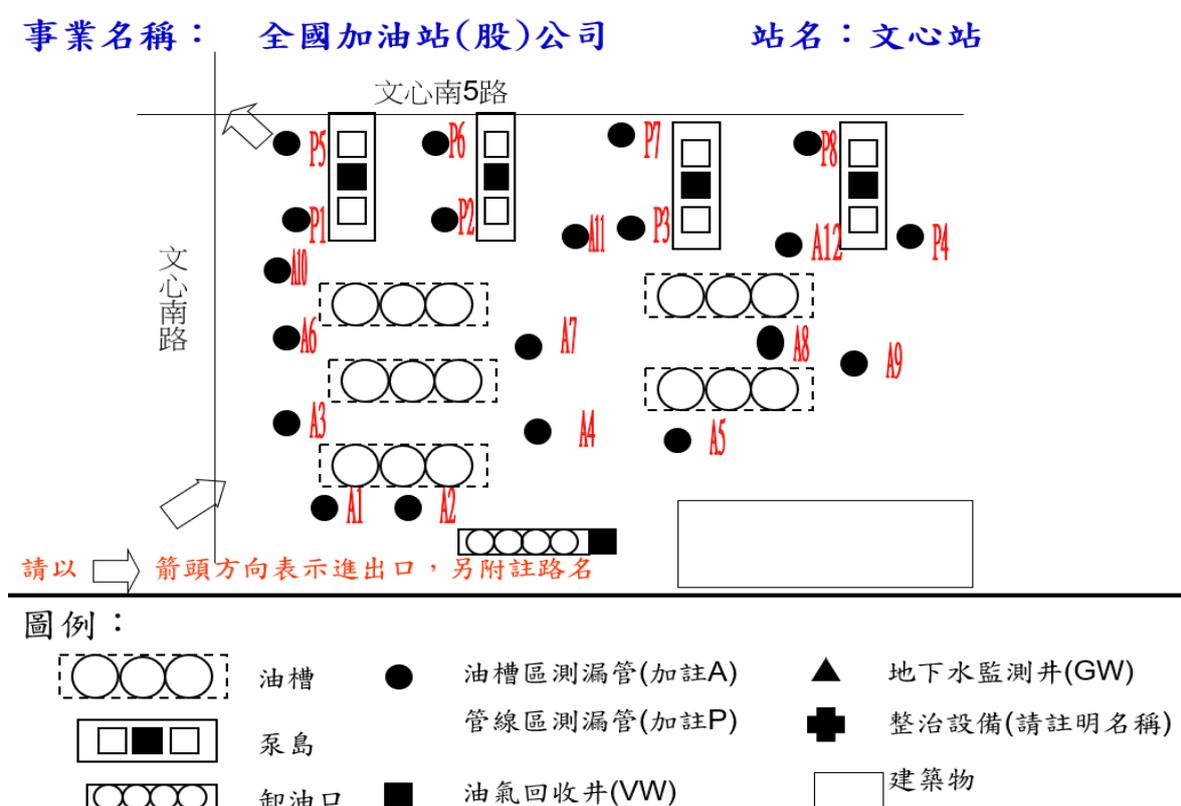
圖 5.2.3-1 全國文心加油站站區配置圖

為「107 年度臺中市土壤及地下水污染調查及應變措施工作計畫」調查異常站次，由前期計畫於 108 年辦理追蹤查核作業，共累計有 3 次土壤氣體測值達法規警戒值，其中儲槽區編號 A10 測漏管持續檢測出異常情況，PID/FID 濃度最高達 300/9,150 ppmV，而土壤間隙氣體亦檢測出 BTEX、MTBE 等物質。依照現行環保署地下儲槽分級管制原則歸類為 A 級，建議環保局直接進行土壤污染查證作業。本計畫為審慎起見，建議本站業者執行管線密閉測試作業以瞭解目前管路現況，並將本站列入本次查核作業名單以確認目前污染潛勢，並作為未來相關調查查證作業之污染判識參考，本站測漏管位置請參閱圖 5.2.3-1。

全國文心加油站於 108 年執行 3 次定期追蹤作業成果顯示有多次異常情況，檢測出儲槽區 A1、A7 及 A10 測漏管檢測值有異常情形，其中 A10 測漏管 FID 檢測值達 9,150 ppmV。本計畫調查同主要於儲槽區有異常，A3、A6 及 A10 測漏管檢測值超過警戒值。考量本站曾針對 A10 測漏管進行土壤間隙氣體分析，A6 測漏管位於 A10 測漏管旁，故本次篩選於 A3 測漏管採集土壤間隙氣體至實驗室分析檢測，了解目前加油站狀況。於 A3 檢測出主要物質為甲烷及甲基第三丁基醚，濃度分別為 57.3 及 112 ppm，初步研判可能為汽油管路或儲槽區的問題，列為未來調查重點區域。依土壤氣體含量分級管理表，污染潛勢高，已將本站列為 A 級，請參閱表 5.2.3-7。本站定期監測方式為土壤氣體監測作業，非選擇密閉測試方式，現場與站長確認本站自行檢測作業內容，於 108 年 8 月曾針對輸油管、油氣回收管及卸油管線執行密閉測試，調查結果圓盤圖有密合以及壓力變化率均為正常，儲槽部分則未曾執行過密閉測試作業，本站站齡超過 20 年，並且屬於發油量之大站別，研判可能因為儲槽設施老化造成洩漏情況。綜合上述調查結果，本計畫今年度執行土及地下水查證作業，相關調查作業成果另請參閱第 4.2 章說明。

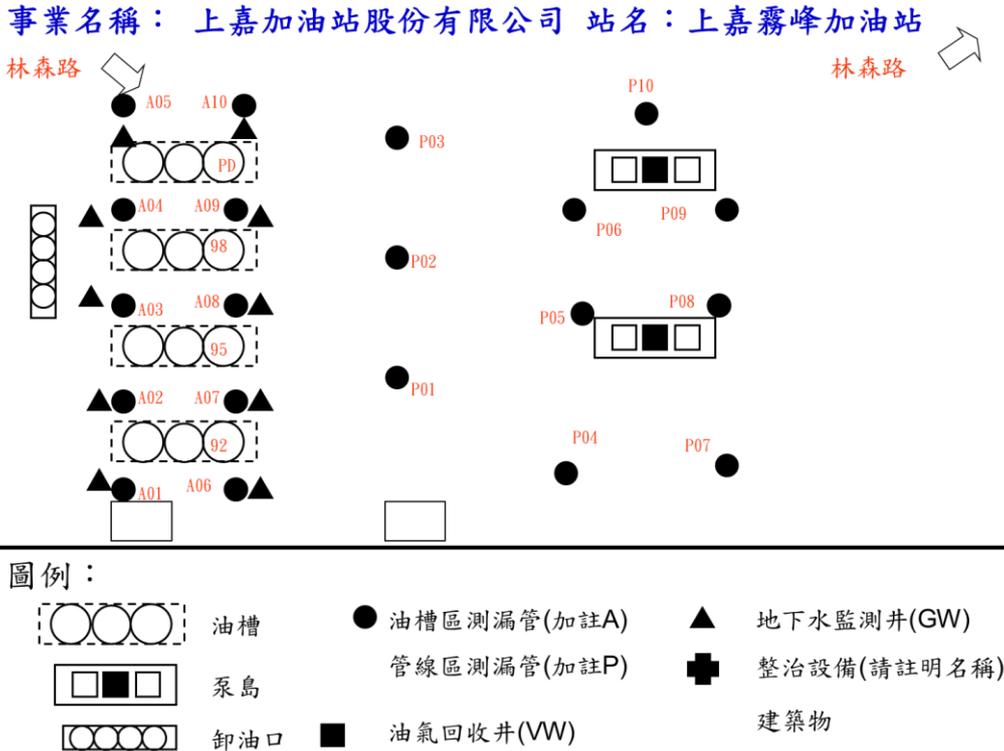
圖 5.2.3-2 上嘉霧峰加油站站區配置圖

上嘉霧峰加油站則為定期申報異常名單，於儲槽區及管線區測漏管篩測結果均有異常情況，篩測值最高為儲槽區 A02 測漏管，FID 篩測值為 446 ppmV，本計畫執行測漏管檢測作業時，儲槽區除 A1 測漏管外，其餘 9 支測漏管均有檢測值異常情況，最高值達 A3 測漏管支 FID 值為 38,240 ppmV，經與該站確認，最近一次卸油作業為執行調查前一天，受油罐車卸油作業影響檢測結果之可能性較低，因本站於儲槽區測漏管除 A01 外均有異常情況，為了解儲槽區兩側測漏管土壤間隙氣體情況(請參閱圖 5.2.3-2)，現場篩選並採集兩側點位中篩測值最高之 A02 及 A08 測漏管土壤間隙氣體，至實驗室進行 GC-MS 分析，分析結果如表 5.2.3-8 及表 5.2.3-9。儲槽區 A02 檢出甲基第三丁基醚(以下簡稱 MTBE)達 90.4 ppm，甲烷為 510 ppm 外，亦檢測出苯、甲苯、乙苯及二甲苯(以下簡稱 BTEX)，顯示本場有疑似汽油洩漏情況；A08 檢出 MTBE 及甲烷檢測值分別達 3460 ppm 及 1,183 ppm，另檢出苯、二甲苯及微量甲基苯。本計畫公告事業用地調查單元針對本站執行土壤調查查證作業，另請參閱第 4.3 節。另建議依據土壤查證結果，調整本站是否列入追蹤查核作業名單。

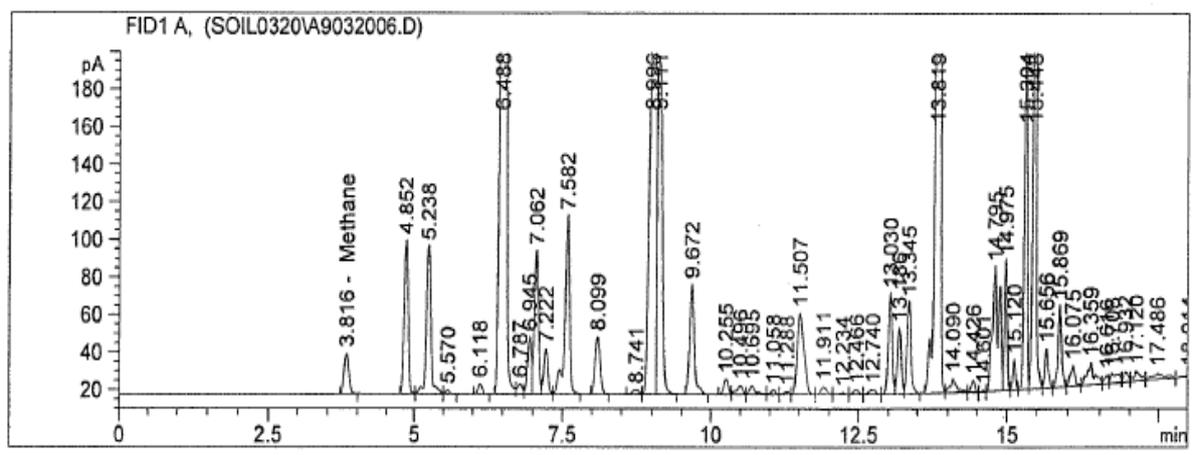
土壤間隙氣體 GC 圖譜

站名	全國文心加油站	
測漏管編號	A3	
檢測日期	109/03/18	
現場檢測值	LEL(%)	0
	PID(ppmV)	372
	FID(ppmV)	3248
GC-FID 圖譜檢測結果 (ppm)	甲基第三丁基醚	112
	苯	<1.01
	甲苯	<0.976
	乙苯	<1.00
	間,對-二甲苯	<1.00
	鄰-二甲苯	<1.00
	正癸烷	<0.855
	萘	<0.943
	甲烷	57.3
土壤氣體污染潛勢分級	A

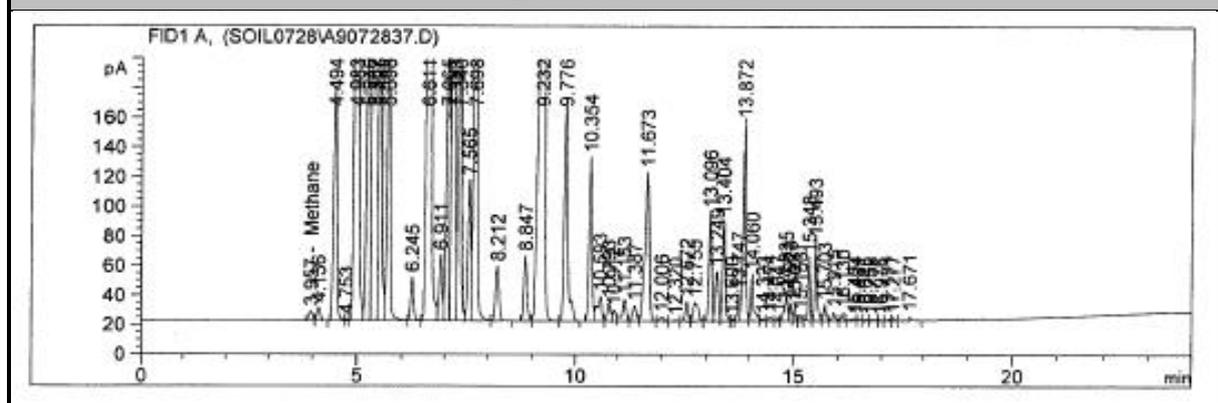
土壤間隙氣體 GC 圖譜

站名	上嘉霧峰加油站	
測漏管編號	A02	
檢測日期	109/08/24	
現場檢測值	LEL(%)	0
	PID(ppmV)	338
	FID(ppmV)	>1067
GC-FID 圖譜檢測結果 (ppm)	甲基第三丁基醚	90.4
	苯	7.81
	甲苯	1.62
	乙苯	<0.999
	間,對-二甲苯	1.21
	鄰-二甲苯	1.42
	1,3,5-三甲基苯	<0.993
	1,2,4-三甲基苯	<0.999
	正癸烷	<0.845
	萘	<0.938
	甲烷	510
	土壤氣體污染潛勢分級	A

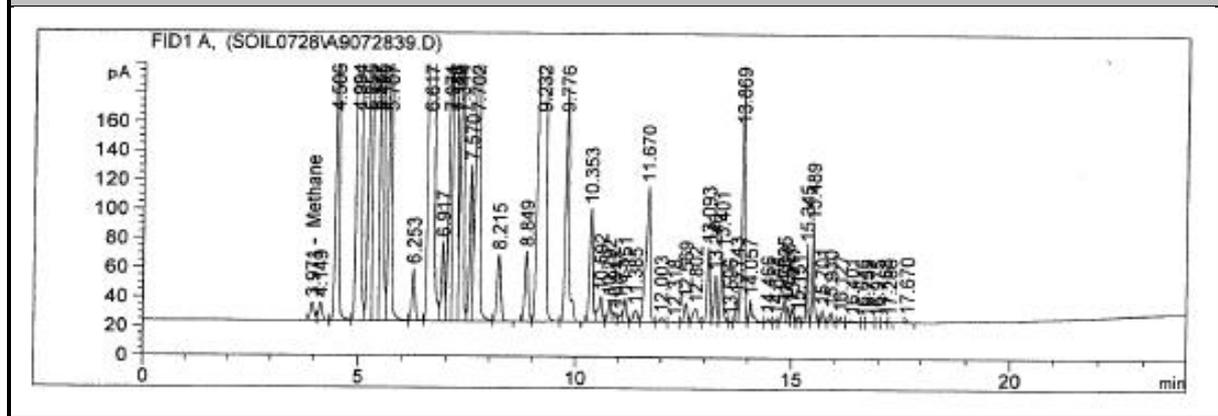
土壤間隙氣體 GC 圖譜

站名	上嘉霧峰加油站	
測漏管編號	A08	
檢測日期	109/08/24	
現場檢測值	LEL(%)	0
	PID(ppmV)	299
	FID(ppmV)	529
GC-FID 圖譜檢測結果 (ppm)	甲基第三丁基醚	3.46×10 ³
	苯	73.4
	甲苯	<0.998
	乙苯	<0.999
	間,對-二甲苯	6.89
	鄰-二甲苯	21.0
	1,3,5-三甲基苯	6.73
	1,2,4-三甲基苯	1.80
	正癸烷	<0.845
	萘	<0.938
	甲烷	1,183
土壤氣體污染潛勢分級	A

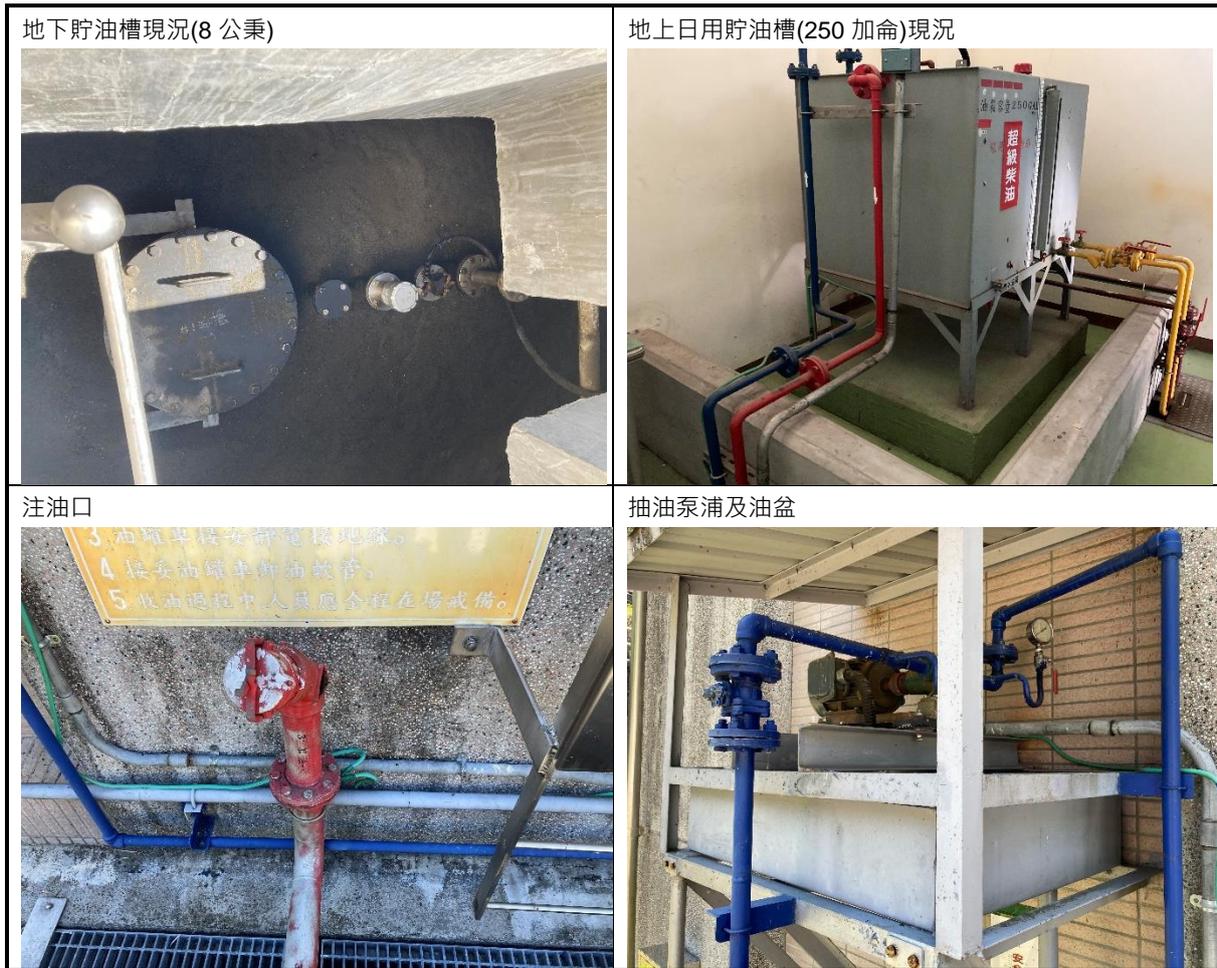
圖 5.3-1 臺電大甲溪發電廠-谷關分廠現場勘查紀錄

臺灣電力股份有限公司大甲溪發電廠-谷關分廠(下稱臺電大甲溪發電廠-谷關分廠)位於和平區東關路，本計畫於 10 月 28 日執行現場勘查作業。經與事業單位李先生現執行場勘查作業，目前該廠共有 3 座貯存設施，於民國 99 年設置，均貯存柴油，容量分別為兩座 1.5 公秉油槽及一座 0.8 公秉油槽，貯存設施材質為鋼材，並且設有二次阻隔層，管線型式屬吸取式。

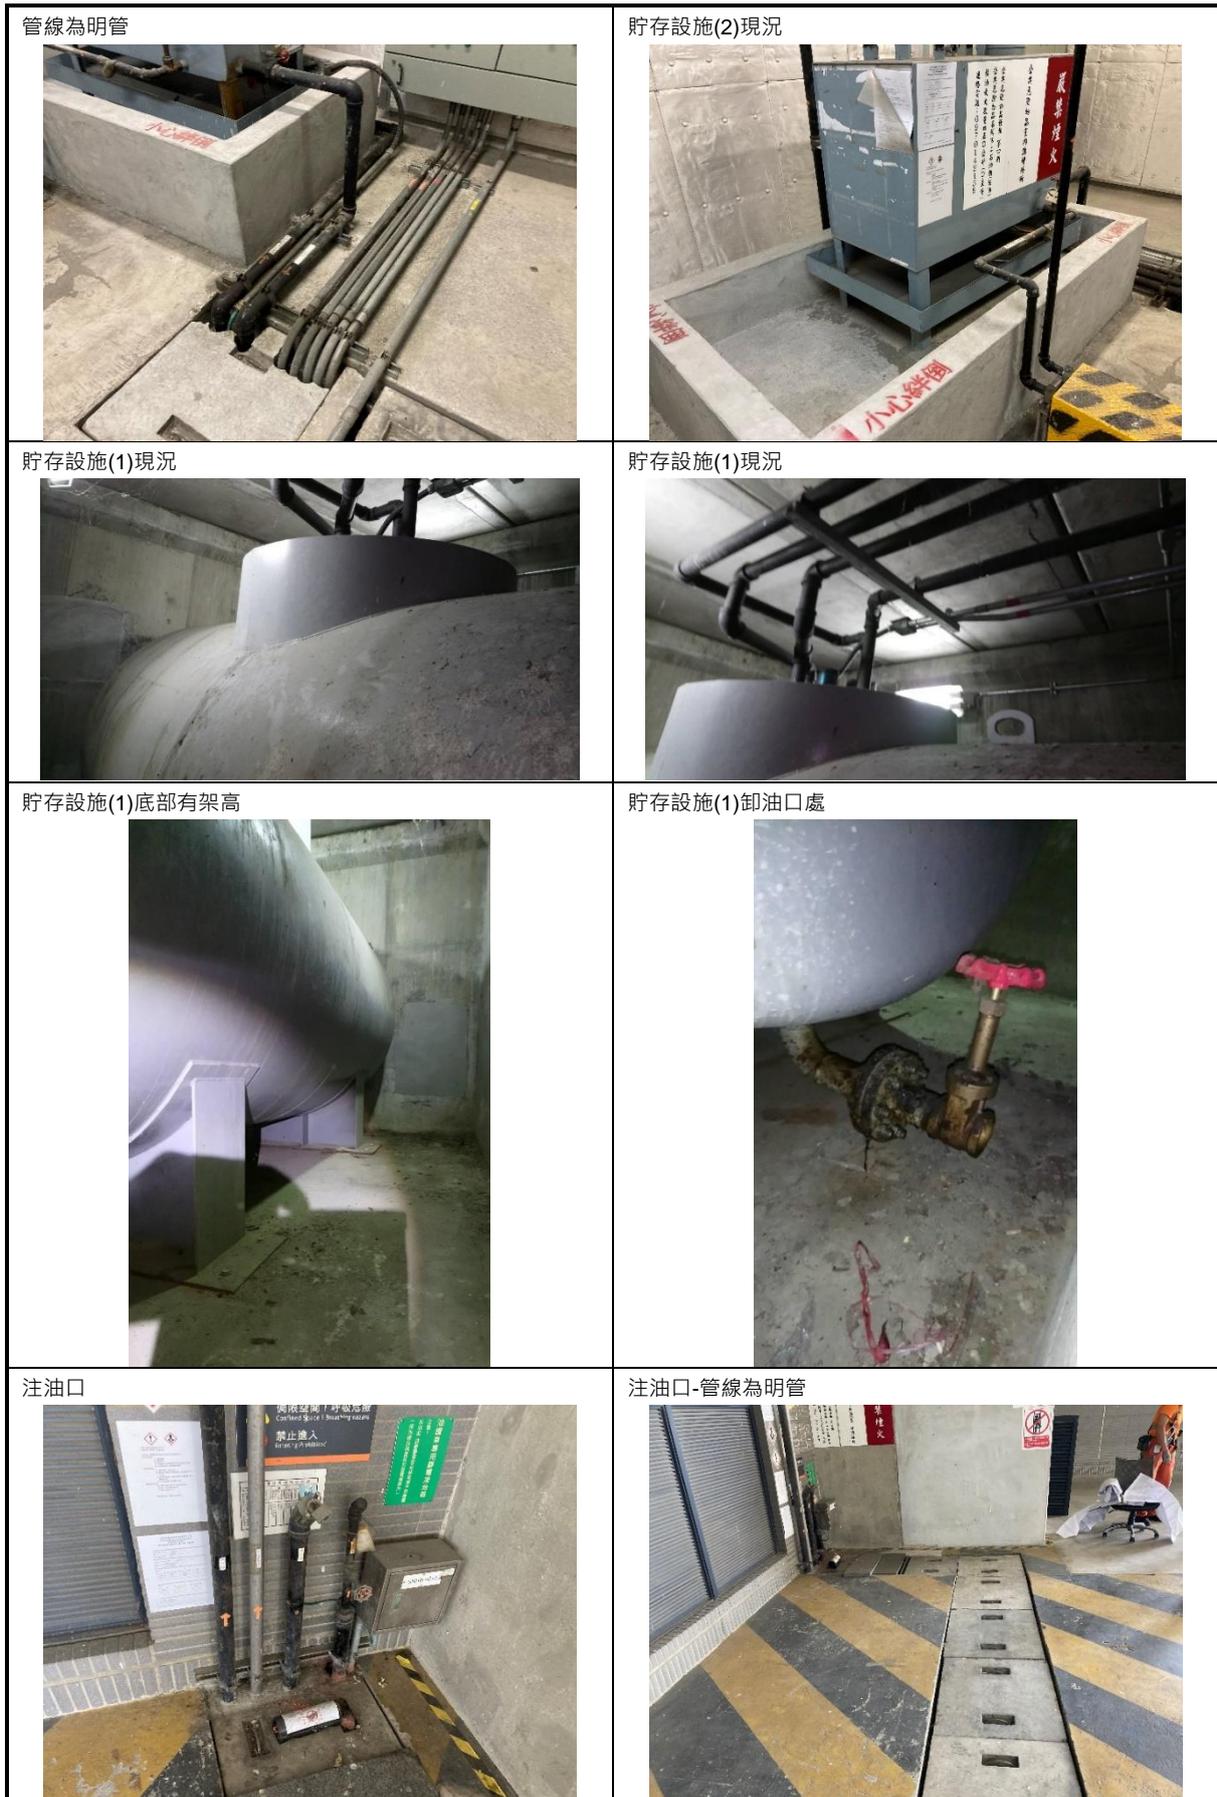
圖 5.3-2 高鐵臺中站現場勘查紀錄

臺灣高速鐵路股份有限公司(下稱高鐵臺中站)位於烏日區站區 2 路，本計畫於 10 月 29 日執行現場勘查作業。目前該廠共有 2 座貯存設施，均貯存超級柴油，容量分別為 8 公秉及 0.45 公秉，其中一為發電機備用油槽。事業單位現場檢附更新設置計畫書及完工報告書供現場確認，設施設置日期為民國 96 年，經與事業單位蔡小姐現執行場勘查作業，該單位儲槽目前均有架高，設施材質為鋼材，並且有使用二次阻隔層，有設置油槽自動液面計，油品輸送管線均以明管方式設置，管線型式為吸取式，貯存容量 8 公秉之貯槽其卸油口未有防護措施。

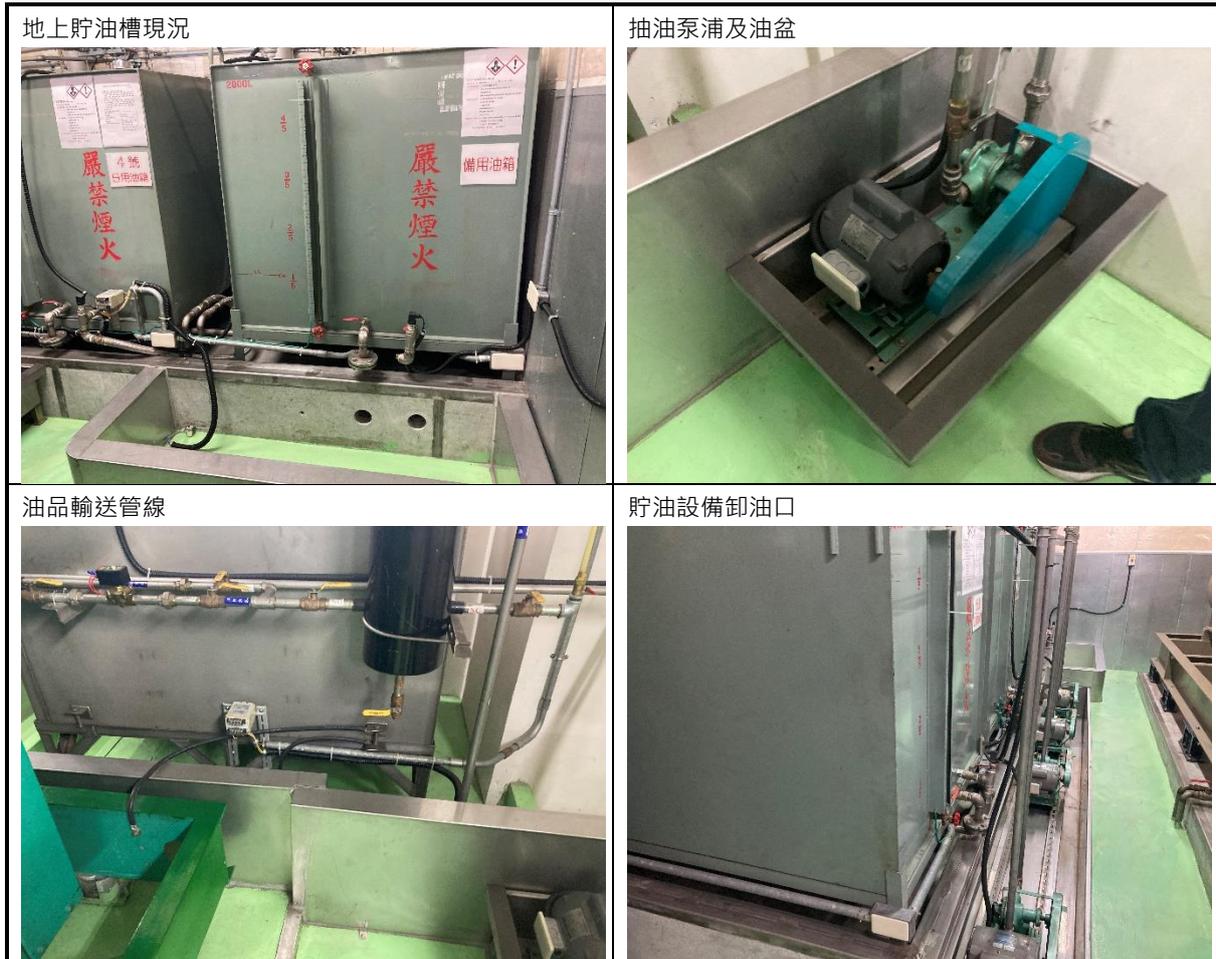
圖 5.3-3 中華電信數據分公司-台中數據大樓現場勘查紀錄

中華電信數據分公司-台中數據大樓位於南屯區文心路一段，本計畫於 10 月 28 日執行現場勘查作業。經與事業單位蔣先生現執行場勘查作業，目前該廠共有 12 座貯存設施，於民國 91 年設置均貯存超級柴油，容量分別為四座 11.3 公秉、一座 22.6 公秉及 7 座 2 公秉油槽。設施設置日期為民國 91 年，設施材質為鋼材，管線型式為吸取式，其油槽注油口未設置防溢堤。

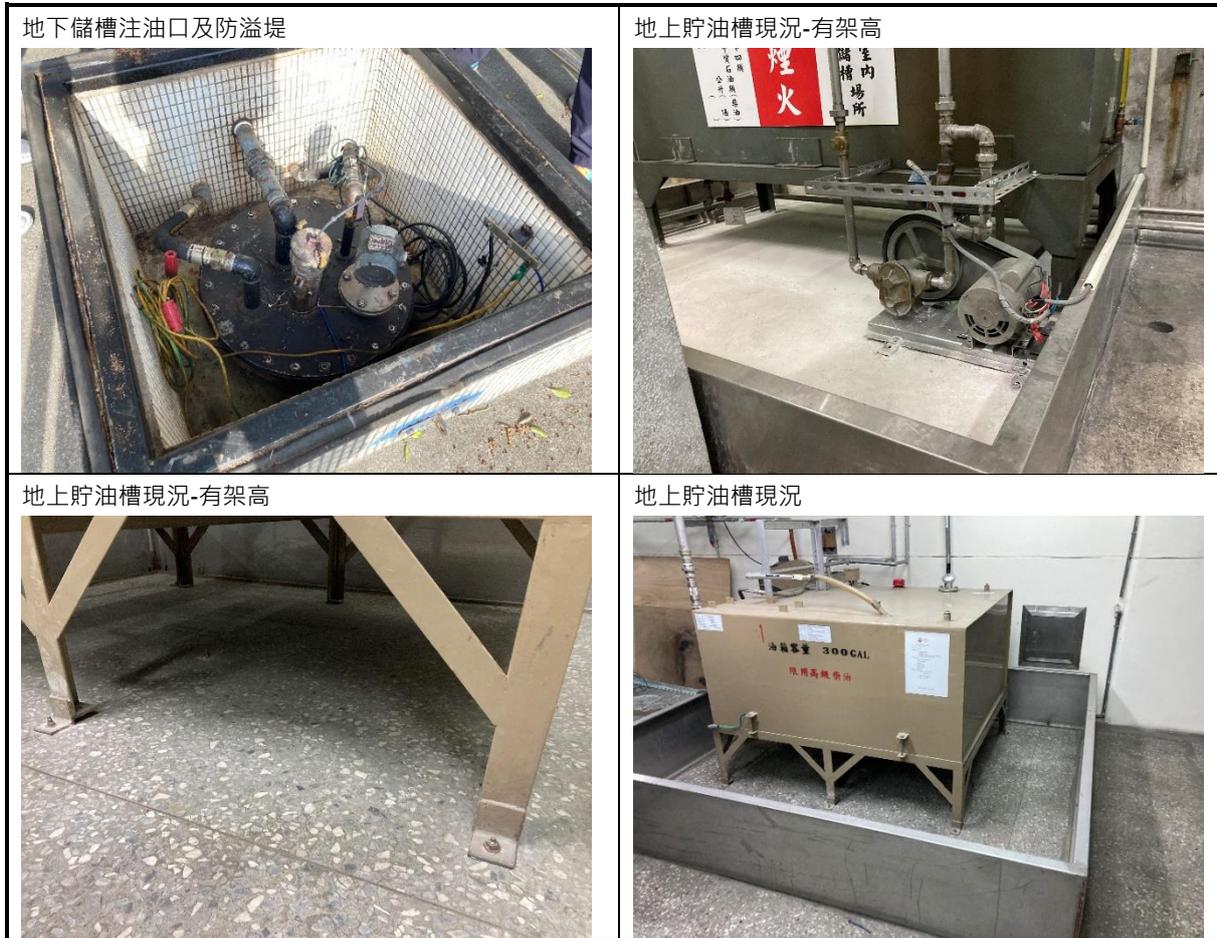
圖 5.3-4 中華電信股份有限公司行動通信分公司台中營運處公館機房現場勘查紀錄

中華電信股份有限公司行動通信分公司台中營運處公館機房(以下簡稱行動通信分公司-台中營運處公館機房)位於西區公館路，本計畫於 11 月 2 日執行現場勘查作業。經與事業單位鄧先生現執行場勘查作業，目前該廠共有 5 座貯存設施，於民國 88 年設置，均貯存柴油，容量分別為一座 11 公秉、兩座 1.2 公秉及兩座 1.5

公秉油槽，貯存設施材質為鋼材，管線型式屬吸取式。，相關現勘過程紀錄請參閱圖 5.3-4。

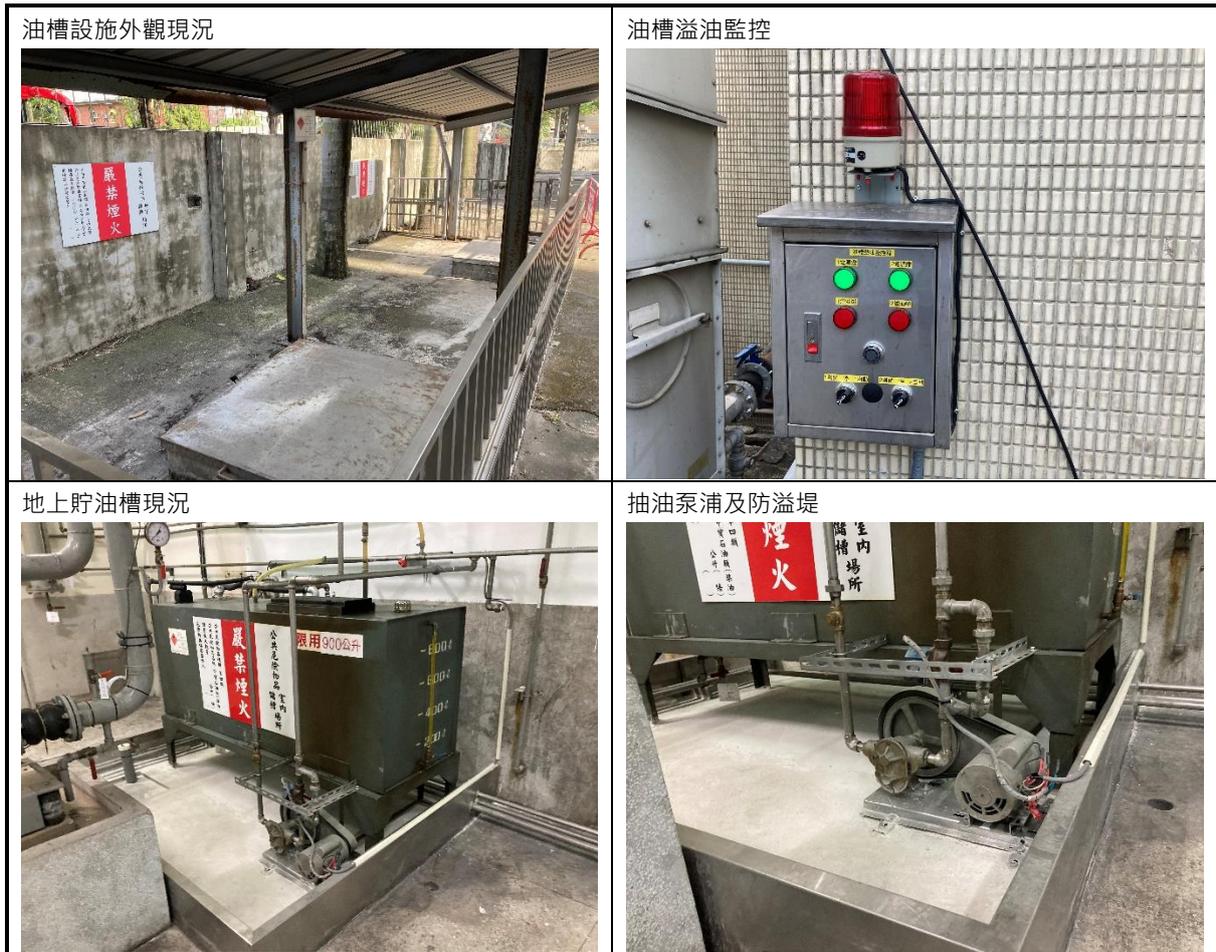
圖 5.3-5 中華電信臺中營運處公館機房現場勘查紀錄

中華電信股份有限公司行動通信分公司台中營運處公館機房(以下簡稱行動通信分公司-台中營運處公館機房)位於西區公館路，本計畫於 11 月 2 日執行現場勘查作業。經與事業單位劉先生現執行場勘查作業，目前該廠共有 3 座貯存設施，於民國 90 年設置，均貯存柴油，容量分別為兩座 8 公秉及一座 0.9 公秉油槽，貯存設施材質為鋼材，管線型式屬吸取式，相關現勘過程紀錄請參閱圖 5.3-5。

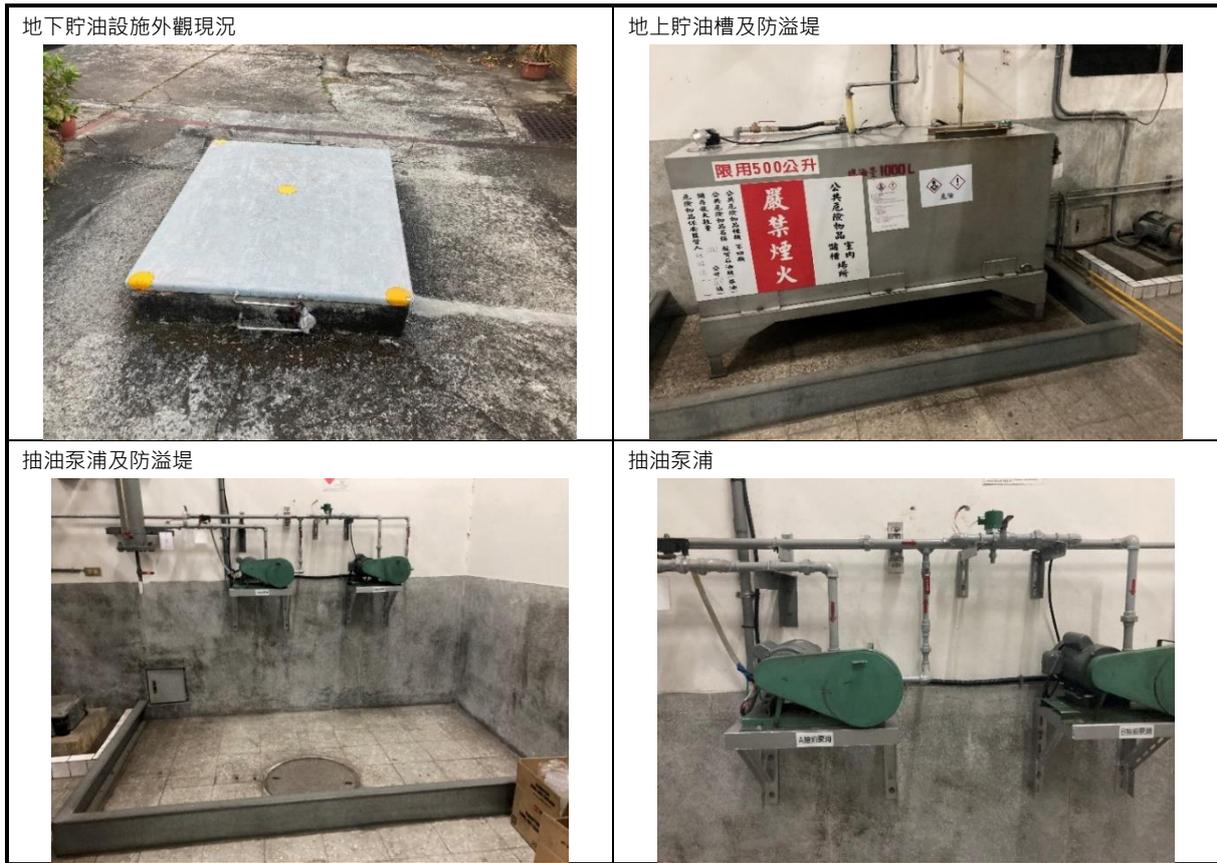
圖 5.3-6 中華電信南區分公司臺中營運處南門機房現場勘查紀錄

中華電信南區分公司台中營運處南門機房位於南區臺中路，本計畫於 10 月 30 日執行現場勘查作業。經與事業單位陳先生現執行場勘查作業，目前該廠共有 2 座貯存設施，於民國 92 年設置，均貯存柴油，容量分別為 8 公秉及 0.5 公秉，貯存設施材質為鋼材，管線型式屬吸取式，相關現勘過程紀錄請參閱圖 5.3-6。

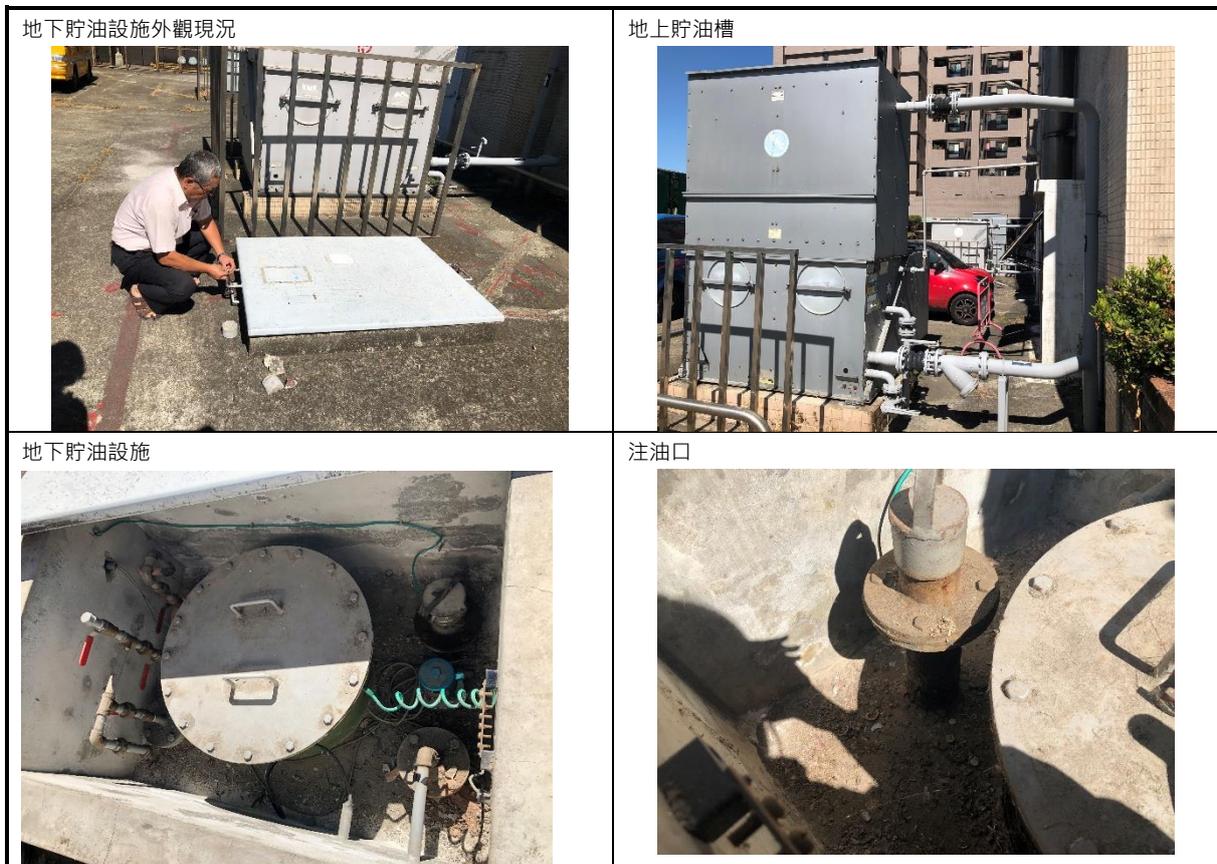
圖 5.3-7 中華電信南區分公司臺中營運處建成機房現場勘查紀錄

中華電信南區分公司台中營運處南門機房位於南區臺中路，本計畫於 11 月 12 日執行現場勘查作業。目前該廠共有 2 座貯存設施，於民國 92 年設置，均貯存柴油，容量為 8 公秉，貯存設施材質為鋼材並包覆環氧樹脂，且有設置二次阻隔層，管線型式屬吸取式，儲槽加注口有設置放防止濺溢設施，相關現勘過程紀錄請參閱圖 5.3-7。
