# 第八章 高污染潛勢工廠追蹤與污染預防輔導

## 8.2 南\*工業有限公司

## 8.3 松\*國際企業股份有限公司

## 8.4 華\*樂器製造股份有限公司

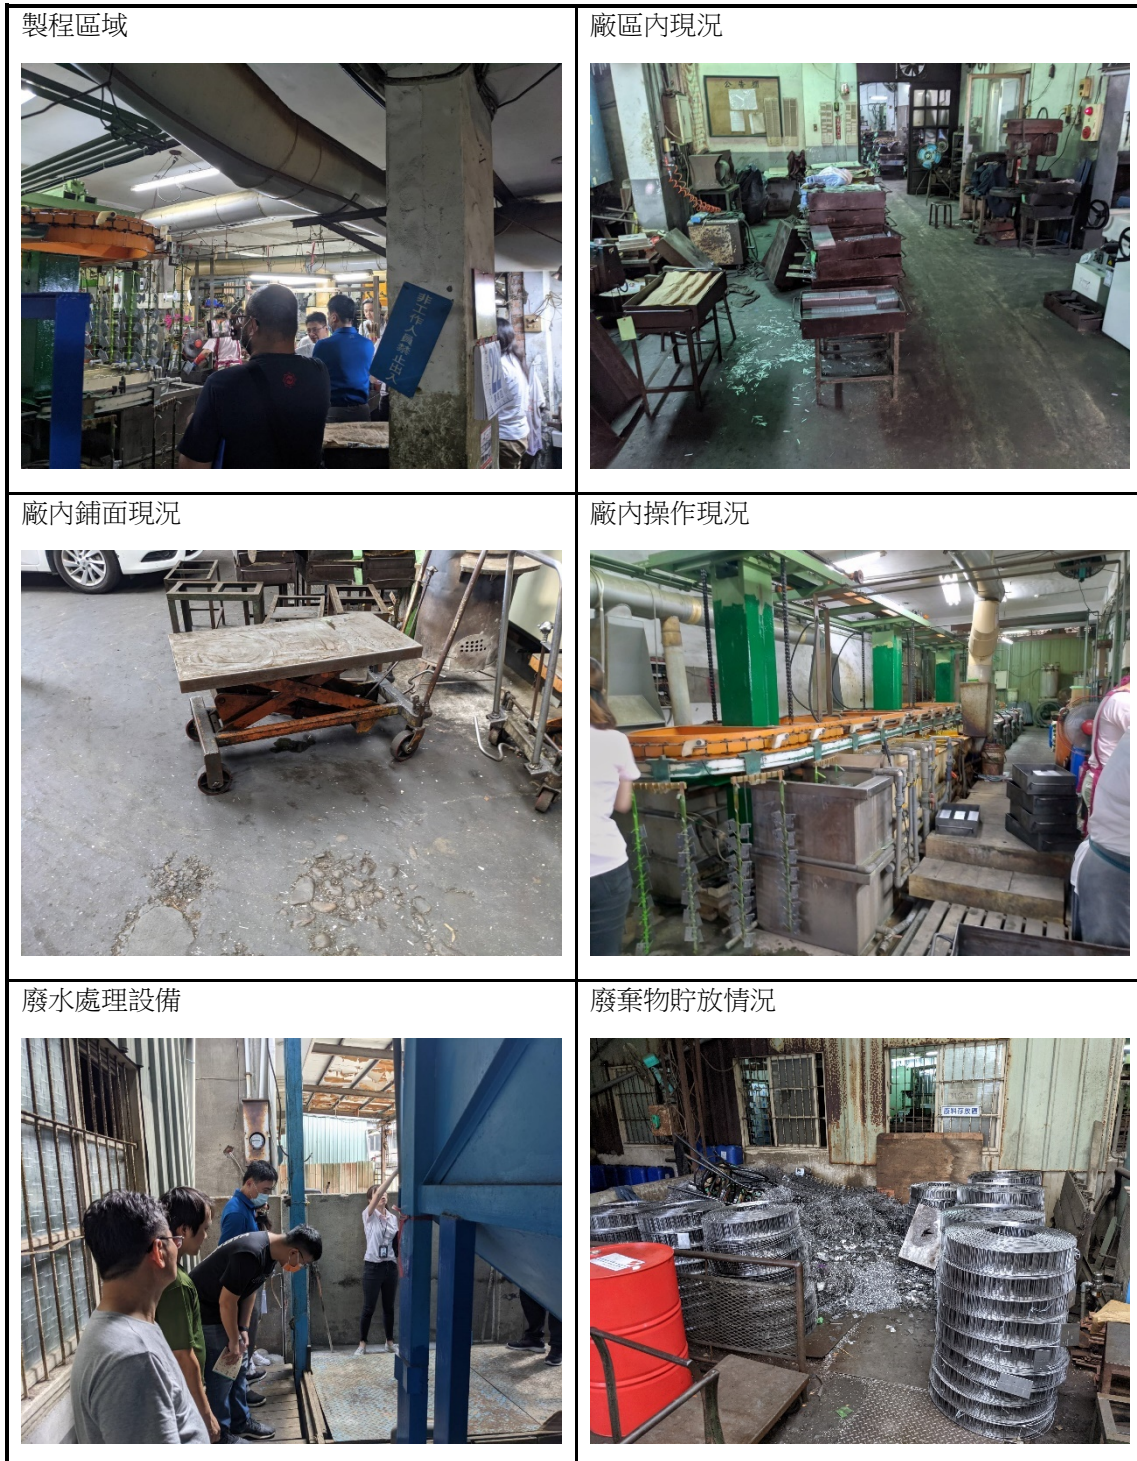
圖 8.2-2 南\*公司現勘輔導過程及狀況

本計畫於 4 月 22 日會同環保局承辦人員及兩位老師前往南\*公司執行現場勘查及污染預防輔導作業，現場勘查輔導照片如圖 8.2-2 所示，南\*公司主要生產物品為針車機台相關零件，主要製程設備包括沖床、鉻系與鎳系兩條電鍍製程及廢水處理設施；廢水收集主要透過廠房內管溝架設廢水管線收集至半地下室槽體，再將原廢水暫存槽；分為氰系廢水、鉻系廢水及 pH 調整槽，再抽取至二樓廢水處理區處理後排放，現勘過程發現場只鋪面因未設置年限已久多處有破損以及油污油漬痕跡，在電鍍製程位置不排除廢水收集管溝沿線或暫存槽可能因地震或結構劣化產生裂痕滲漏造成土壤及地下水污染。

本廠主要使用毒性化學物質為三氧化鉻，使用於鍍鉻程序，現勘檢視其相關原料及申報情形並無明顯異常。由於本廠設置超過 40 年，經現勘發現在場區內鋪面多處有破損情形在廢棄物放置區域明顯有潤滑油漬於鋪面上，在電鍍製程區域廢水收集管溝因為設廠年限已久不排除可能有滲漏情形，另外原廢水收集槽為半地下室槽體亦相同不排除可能會有發生滲漏導致污染土壤地下水情形。

- (一) 建議廢水收集槽應裝設液位計並定期檢視是否有滲漏情形。
- (二) 場區鋪面針對製程區及廢棄物存放區域皆有發現破損情形，建議更新鋪設。
- (三) 毒性化學物質氰化物及鉻酸應分開放置並清楚標示。

改善事項已於現場告知業者並說明後續將進行現場複查改善情形，由於該場鋪面破損情形嚴重且設置年限較久，南\*公司於 7 月 13 日發函環保局說明後續廠區改善規劃書及期程說明，環保局經審查於

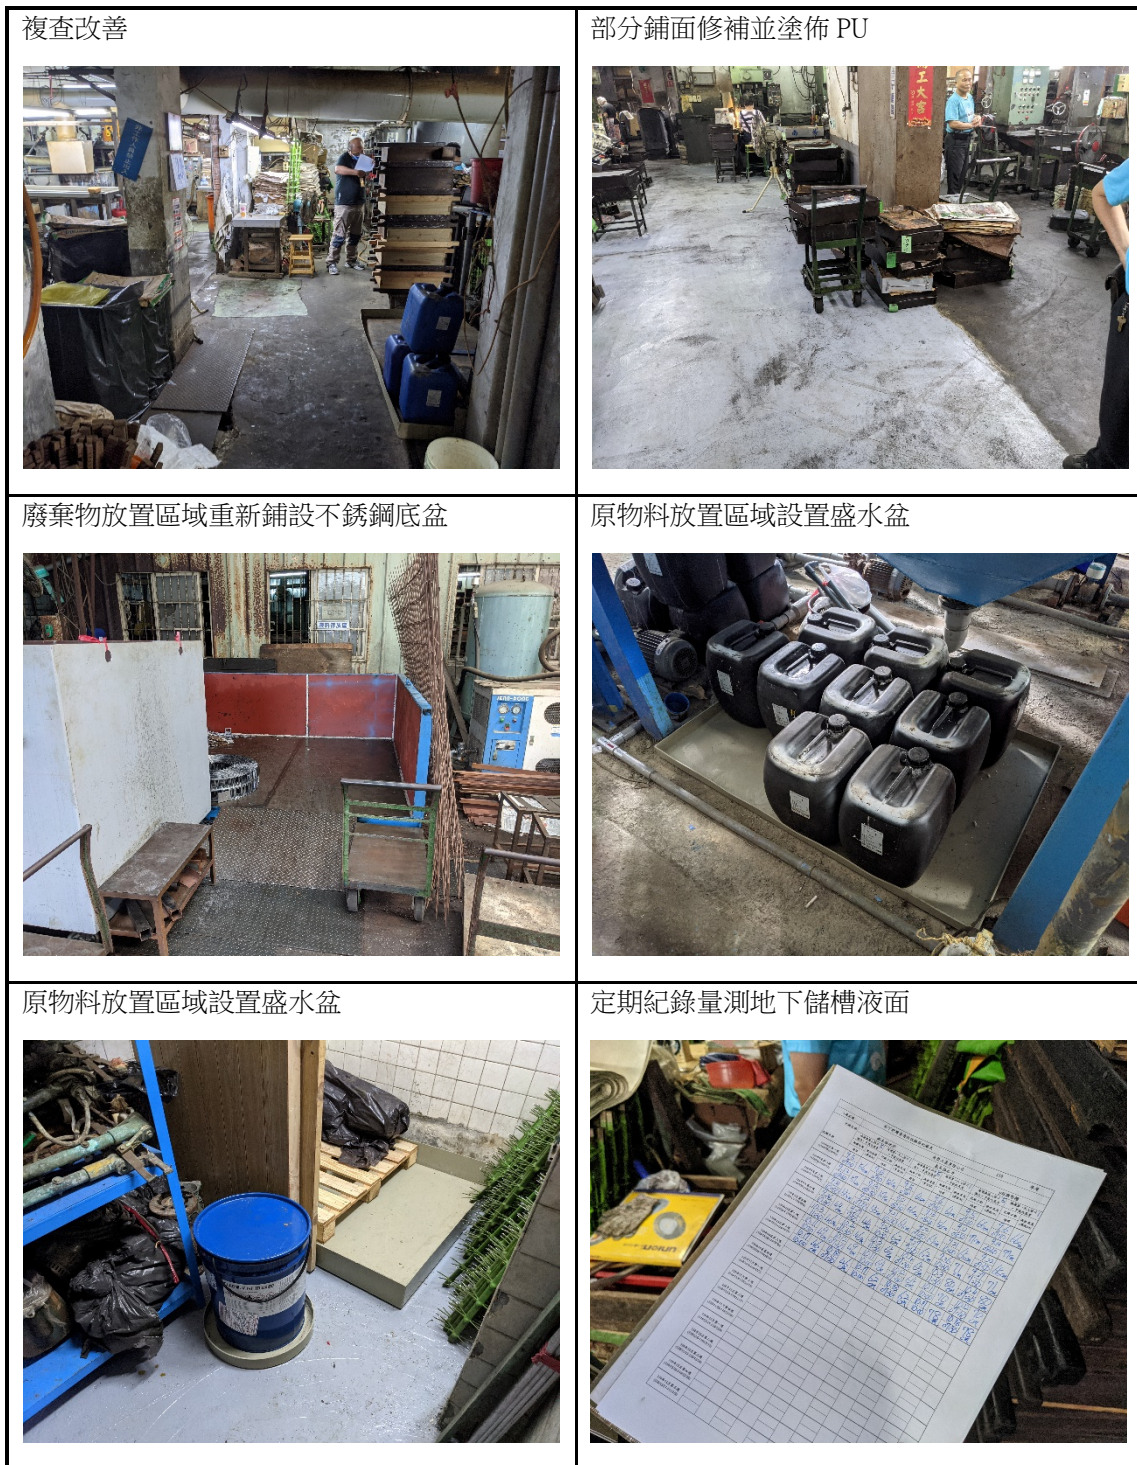
圖 8.2-4 南\*公司 110 年 10 月改善複查及輔導成果

本計畫於 10 月 20 日會同轄區承辦辦理複查作業，南\*公司已依據所提期程規劃完成發包並執行部分鋪面修補並塗佈 PU、廢棄物放置區域重新鋪設不銹鋼底盆、以及原物料放置區域設置盛水盆，避免廢棄物油漬滴落鋪面導致污染，並定期紀錄量測地下儲槽液面，輔導改善照片如圖 8.2-4 所示。建議後續每半年定期追蹤查核持續確認。

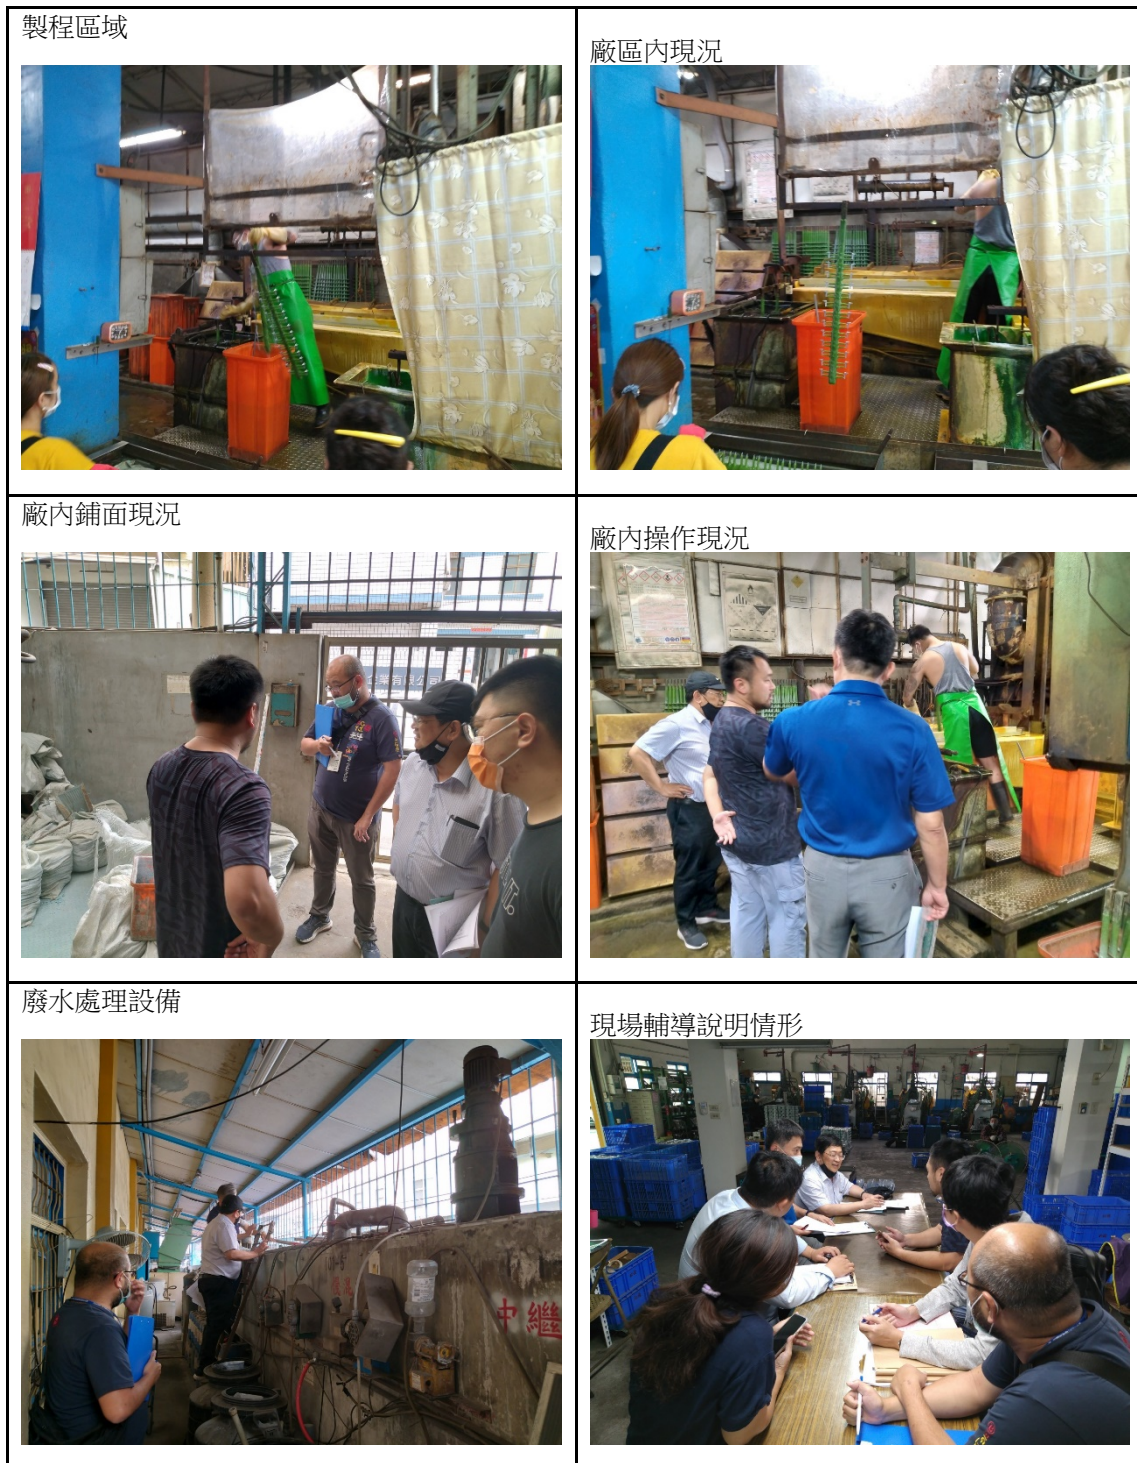
圖 8.3-2 松\*公司現勘輔導過程及狀況

本計畫於 4 月 22 日會同環保局承辦人員及兩位老師前往松\*公司執行現場勘查及污染預防輔導作業，現場勘查輔導照片如圖 8.3-2 所示，松\*公司主要生產物品為腳踏車零組件相關零件，主要從事零件鋅合金壓鑄及電鍍硬鉻，製程使用關切土壤及地下水管制物質為三氧化鉻及鋅等。經現勘視察，該製程線於電鍍前處理及電鍍過程，皆使用地下水進行，槽體下方設置防液堤，內部鋪設 FRP，清洗及電鍍廢水採地表排溝及管線匯流蒐集至廠區東南側地下式陰井，檢視其相關原料、貯放場地以及申報情形並無明顯異常。

綜合評估現勘結果及相關運作特性，廠區環境管理尚佳初步研判土壤及地下水污染潛勢區域，主要為廢水處理區域之原廢水收集槽及製程作業區。

- (一) 製程區域雖有鋪設混凝土鋪面，惟清洗廢水直接流至鋪面到收集位置，建議更新鋪面以不透水材質為佳。
- (二) 廢水處理後污泥應有專屬放置並且清楚標示。
- (三) 針對廢水收集槽應定期測漏以避免滲漏污染土壤及地下水。

松\*公司經現勘及專家學者輔導判定污染潛勢較低，業者環境管理尚佳且廢水處理設施雖為地下儲槽形式但內壁有以 FRP 披覆，輔導業者建議定期檢視廢水收集槽水位以及定期檢視槽壁是否有破損裂隙，該廠追蹤輔導作業至此暫結。

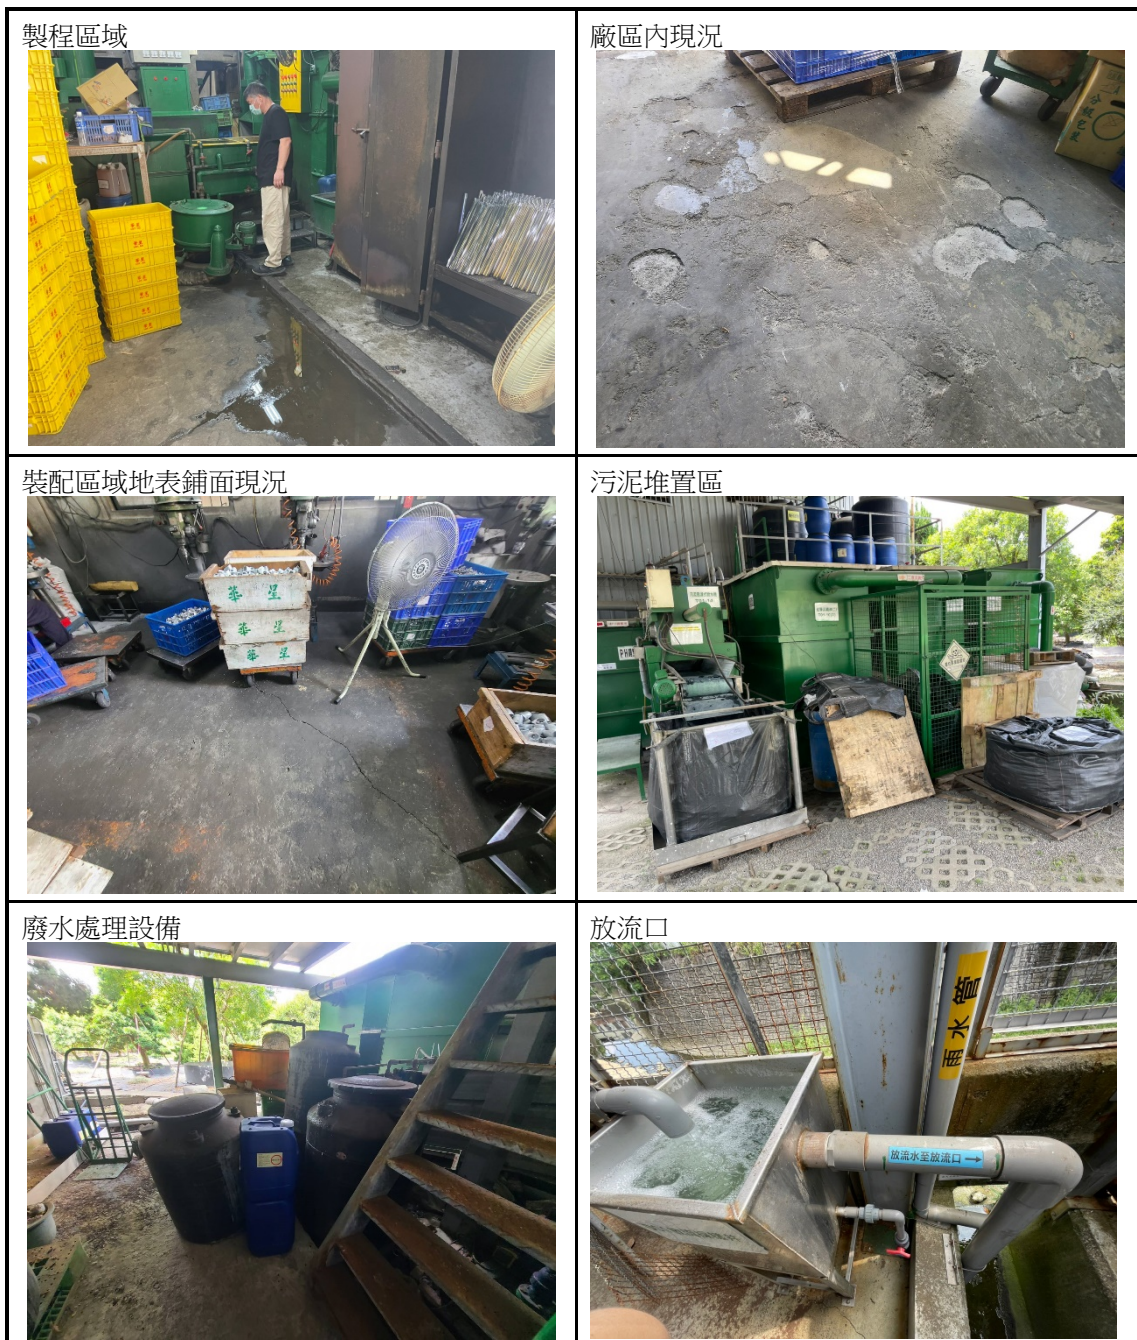
圖 8.4-2 華\*樂器現勘輔導過程及狀況

本計畫於 10 月 7 日會同環保局轄區承辦辦理現場複查及污染預防輔導作業，現場勘查輔導照片如圖 8.4-2 所示，發現電鍍製程區域地表鋪面仍有破損情況，另有部分鋪面材質不完整的現象，製程區堤外仍是一般混凝土鋪面，部分製程作業區可發現有液體漫流情形，裝配廠區地面為混凝土鋪面，部分區域有明顯裂隙。電鍍廠廢水以匯流溝至地下管路，管路埋設深度約地下 50 公分，接送至廢水處理廠，廢水處理廠距電鍍廠約 200 公尺，距離過長且地下管路設施已埋設約 30 餘年未曾測漏。廢水處理廠外污泥堆置區域地面未有任何鋪設材質，孔隙消防磚下即為土壤，若廢水處理廠有漫流廢水流出時可能造成該區土壤污染。

本廠主要使用毒性化學物質為三氧化鉻，使用於鍍鉻程序，現勘檢視其相關原料及申報情形並無明顯異常。廠內地坪為 RC 鋪面，現勘時發現廠區範圍內多處地坪破損，尤其靠近製程區及地面匯流溝等區域，含重金屬廢水滲入土壤可能性高，具高污染潛勢；電鍍廠及廢水處理廠距離較遠，並以地下管線傳送，自設廠後廢水管線均未有更新及維護紀錄；廢水處理廠外污泥堆置區域地面未有任何鋪設材質，孔隙消防磚下即為土壤，不排除設備故障或管線破裂可能導致污染土壤地下水情形。

- (一) 製程組裝加工區鋪面有明顯裂縫，應加強維護管理。
- (二) 針對電鍍製程區域，地表鋪面有破損經重複覆蓋情況，另有部分鋪面材質不完整的現象，廠家說明每年均會針對鋪面破損地方重新塗裝玻璃纖維塗料，但僅有片面塗佈，非連續重新覆蓋鋪面。針對此點輔導廠商有心要塗佈玻璃纖維，應該暫時停工，將相關設備挪開，重新完整的塗佈，以求鋪面的縝密與連續性。
- (三) 原水匯流溝經地下管線製廢水處理區約 200 公尺，距離過長

且地下管路設施已埋設約 30 餘年未曾測漏，應即早檢修，並於地下管路兩端水錶每日進行進出污水量平衡確核。

本廠複查結果已依 109 年度輔導建議於廢水管線加裝水錶，但廠內鋪面及環境管理仍未完善，經與環保局討論針對該廠持續進行輔導改善作業，故今年度未辦理查證工作，建議明年度複查若業者仍無完全改善完成，可辦理土壤及地下水污染查證作業。
