## 第七章 加油站篩檢及查核作業

### 7.1 加油站功能測試及油氣檢測作業名單

## 7.2 加油站測漏管功能測試及油氣檢測作業程序

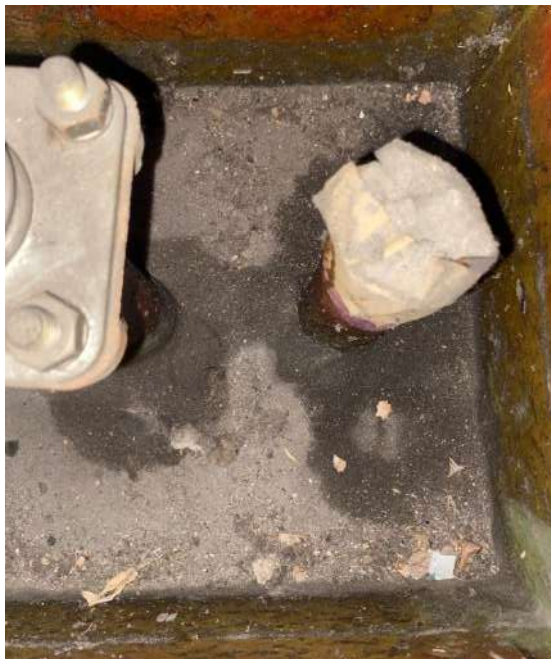
P1 點位旁加油機盛油盆現況

此外，1 站次有檢出異常情況，為興○路加油站，於泵島區 P1 點位土壤氣體監測井 PID 篩測值為 309 ppmV，FID 篩測值為 557 ppmV，超過警戒值 500 ppmV，經現場與站長訪談，參考該站管線及油槽配置圖，顯示篩測異常點位旁泵島設置 92、95、98 無鉛汽油之加油設備，並有 1 組高級柴油備用管線及油氣回收管，另勘查該座加油機下方盛油盆，亦有明顯油漬殘留情形，現場查核異常情況請參閱圖 7.4-1。本計畫依「地下儲槽系統土壤氣體監測標準作業程序」，現場立即採取 P1 點位土壤氣體，並送至認證實驗室進行 GC-FID 分析，分析結果請參閱表 7.4-3，檢測出甲烷 1.07 ppm，惟 MTBE 及 BTEX 項目全量分析均低於檢量線最低值，初步研判非屬新鮮汽油洩漏所造成。另進一步參考 GC-FID 圖譜，顯示主要以 C6~C14 高碳數揮發性有機化合物為主，而低碳數 C1~C5 幾乎無訊號值產生，研判該站可能屬柴油油品洩漏至土壤中，並經一段時間風化，導致土壤有受油品污染之虞。比對加油站土壤氣體含量分級管理表（表 7.3-1）及地下儲槽分級後管理追蹤方式（表 7.3-2）屬 B2 級，因此，後續以每 3 個月定期執行土壤氣體檢測 1 次，且連續監測 4 次。本計畫現場已輔導站方人員須進行洩漏源的調查及阻絕，並立即改善。今年度加油站土壤氣體監測井功能測試與油氣檢測結果請參閱表 7.4-2。

追蹤興○路加油站（土壤氣體含量分級 B2 級）是否有油品滲漏造成土壤污染之虞以及土壤氣體含量變化趨勢，本計畫於 110 年 9 月 28 日執行興○路加油站第 1 次追蹤，現場與站長訪談，經本計畫查核輔導後站方執行自主檢查發現土壤氣體檢測異常點位周邊油氣回收管線有裂損之情況，已於 8 月前修復完成，因此該加油站土壤氣體第 1 次追蹤結果，各項篩測值均低於警戒值 500 ppmV，後續須每 3 個月追蹤 1 次，並再連續追蹤 3 次，若連續監測 4 次皆未達法規警戒值，則可解除追蹤，目前追蹤情況請參閱表 7.4-4。

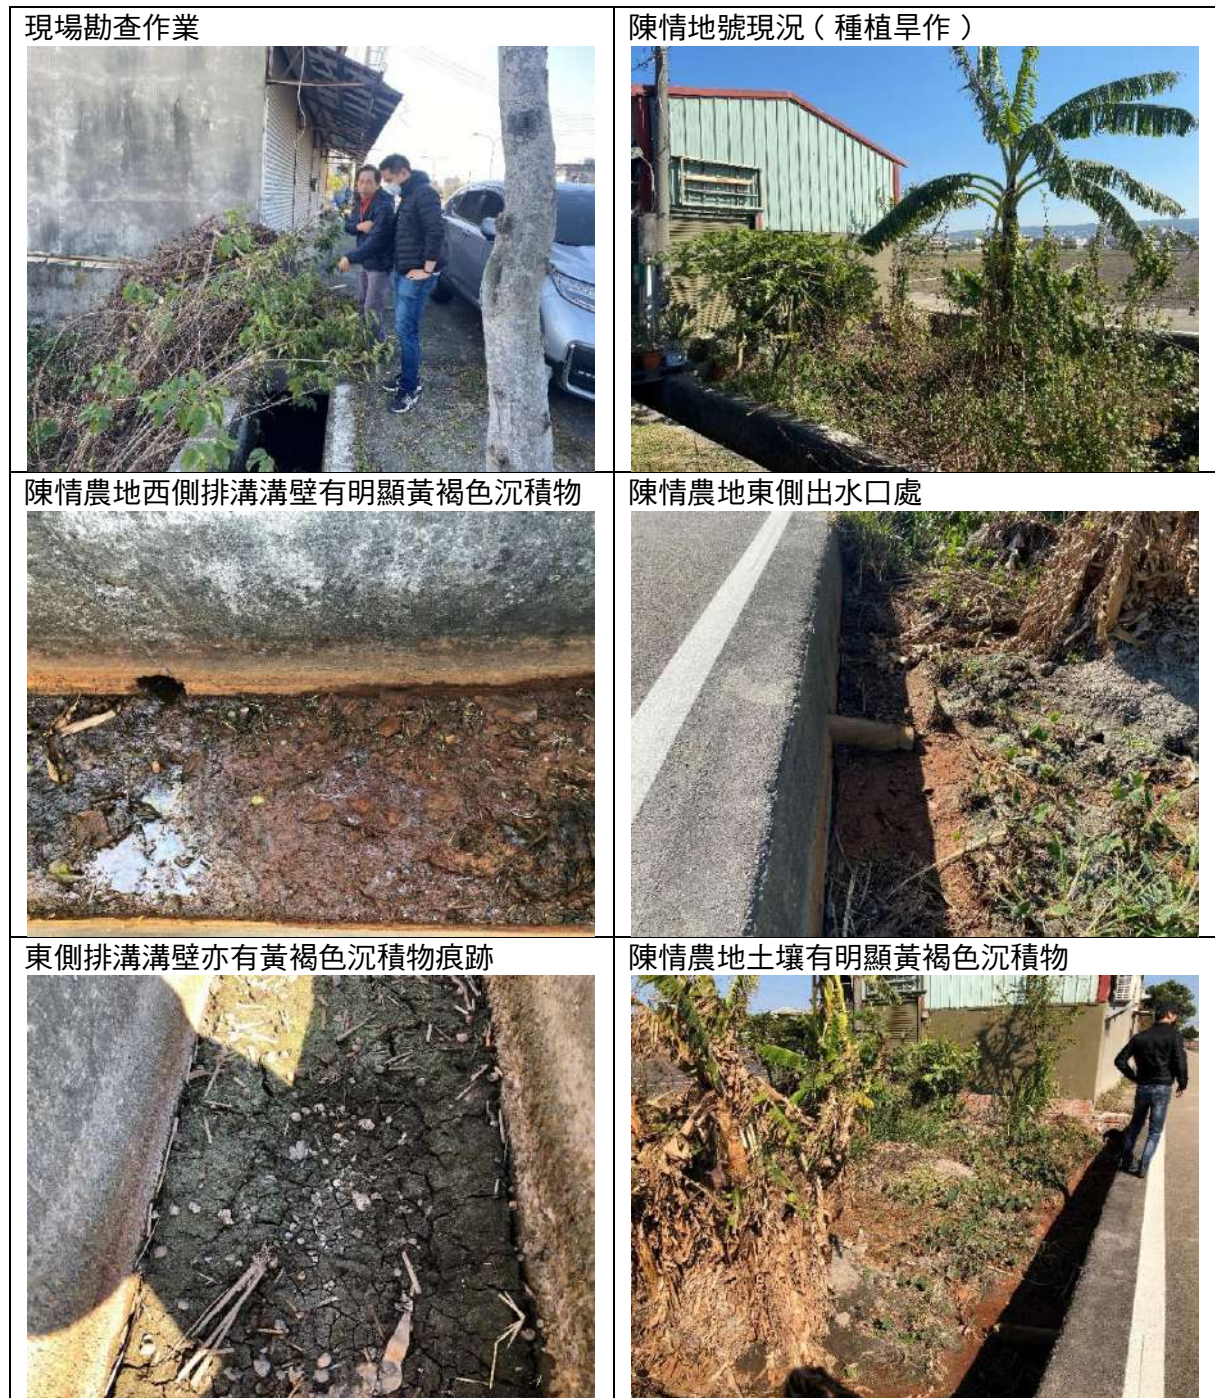
圖 8.3.2-1 龍井區農地受排放廢水影響民陳事件現勘過程紀錄

本計畫於 110 年 1 月 14 日會同環保局承辦人員及陳情人，至陳情地號及周圍渠道執行勘查作業。經查該地號為私有地，以種植香蕉、芋頭及木瓜等旱作為主，西側緊鄰一般道路，北側及南側以民宅及小型工廠居多，東側皆為農地，種植作物為稻米，周邊渠道水文流向大致上為南南西方向北北東方流。據陳情人表示本次陳情位置周圍排溝數月前多次遭農地南側工廠排放大量黃褐色廢水，影響周邊農地以及東側灌溉渠道與西側排溝。經現場勘查顯示，於陳情農地東側灌溉渠道及西側排溝中，可明顯觀察到黃褐色廢水痕跡殘留於溝壁上，高度約 30 公分，陳情地號之土壤亦有黃褐色沉積物，與周界原生土壤顏色有異，故本計畫現場建議陳情人於後續調查作業尚未完成前，勿摘取食用該農地作物，現場勘查作業過程請參閱圖 8.3.2-1。

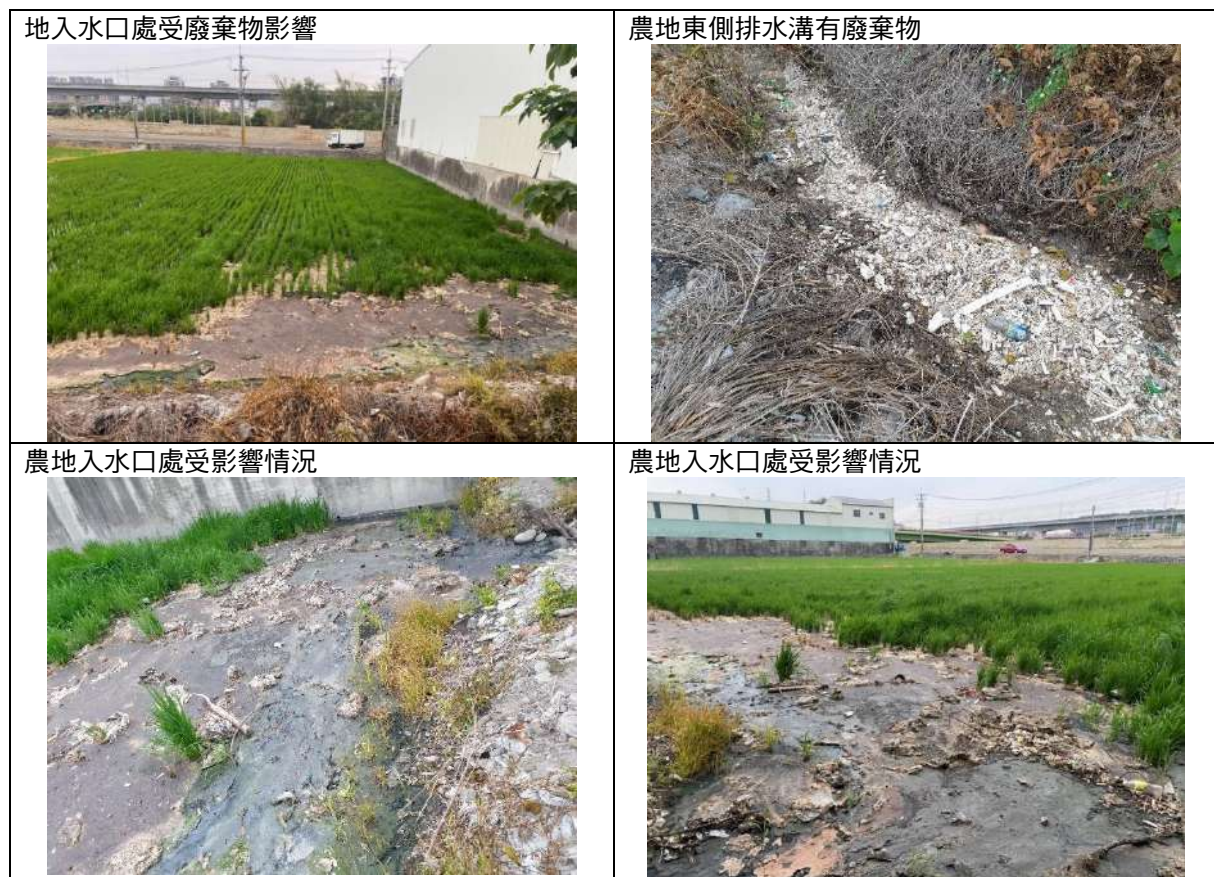
圖 8.3.3-1 環保局於南屯區新○段民眾陳情農地現場勘查紀錄 ( 110/3/22 )

環保局稽查大隊於 110 年 3 月 22 日及 3 月 23 日下午 15 時會同議員與水利局等機關，至受陳情地號農地執行現場勘查作業。於陳情農地東側入水口附近，發現土壤表面佈有油脂皂化塊及保麗龍碎屑等廢棄物，於東側排渠上游處為工廠凱○國際餐飲事業股份有限公司(下稱凱○公司)，經訪談結果，凱○公司為魚○場公司內承租戶，該公司因未妥善清理油脂截留槽及廢水處理設施，導致含油脂廢水排放至下游的排水溝，使排水溝內及農田入水口有油脂塊及保麗龍碎屑，魚○場公司污水集中處理後排放至西側筏子溪，並取得環保局核發水污染防治許可證，現場稽查污水處理廠未排水，故當日依廢棄物清理法相關規定對凱○公司進行裁處，現場勘查狀況請參閱圖 8.3.3-1。

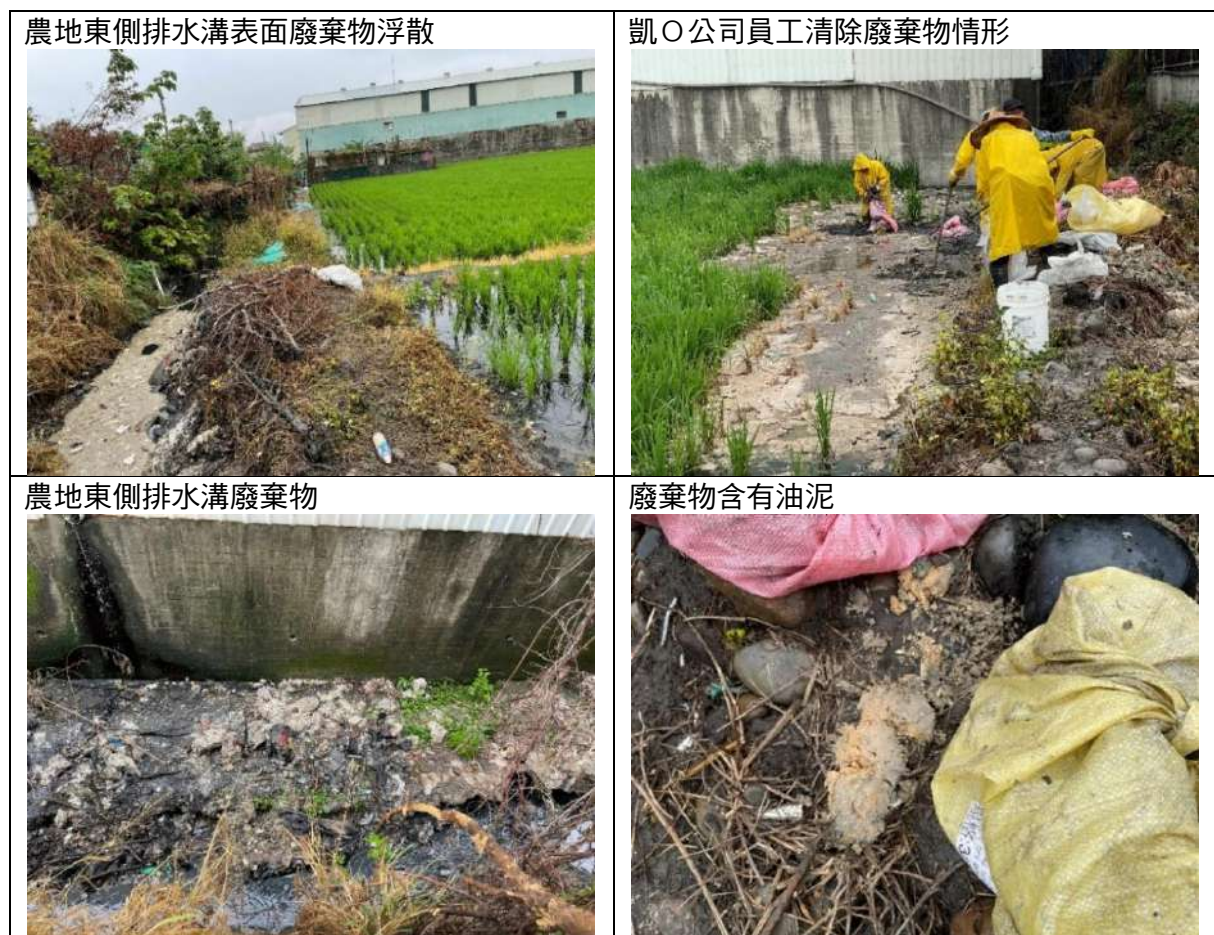
圖 8.3.3-3 南屯區新○段民陳農地現場勘查紀錄-1 ( 110/3/24 )

本計畫於 110 年 3 月 24 日至陳情地點執行現場勘查作業，民陳農地共劃分為北側及南側 2 筆坵塊。現場目視可觀察到農地土壤呈灰黑色，於北側坵塊入水口處及東側排水溝均佈滿保麗龍碎屑，及油脂經皂化反應後所產生之結塊，農地表面覆有油泥及果蠅，現場瀰漫腐臭味，且鄰近入水口處秧苗有枯萎現象，勘查當日凱○公司派約 4-5 名人員，於農地北側入水口處執行廢棄物清除作業。

北側坵塊引水自東側排溝，鄰近入水口處污染影響情況較為顯著，而南側坵塊因受到灌溉水漫淹引灌亦有污染之虞，皆可觀察到保麗龍碎屑，研判此現象已經維持一段時間，故進一步勘察東側排水溝相對上游處之狀況，溝內周圍堆積大量保麗龍碎屑及灰黑色泥狀物，透過地表逕流移動進入農地，導致土壤表層因受到污染物覆蓋，使秧苗無法吸收養分影響生長情形，相關現勘過程請參閱圖 8.3.3-3。

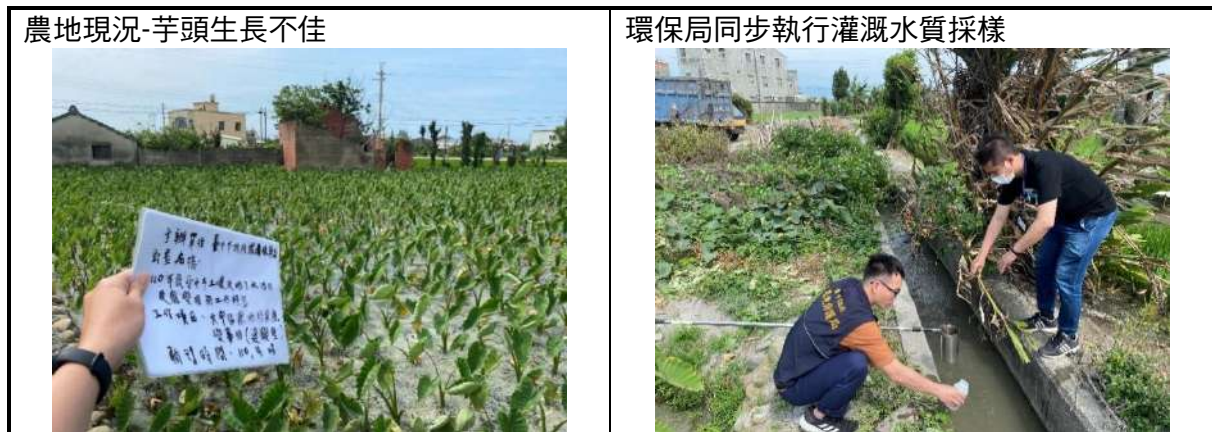
圖 8.3.4-3 大甲區農地污染民陳事件現場勘查紀錄(2/2)

農地作物部分，經現場觀察作物（芋頭）植株均明顯生長情況不佳、塊莖明顯發育不良且葉片呈捲曲狀等情況，現場與鄰近未使用渠道水灌溉之芋頭作物比較，受影響農地作物明顯矮小。另有發現農地土壤表層及芋頭根部周圍均附有些許白色物質，農民表示過去未曾有發生類似情況，並且白色物質難以去除，部分農地入水口處作物有明顯枯萎。農地旁渠道部份，近期灌溉水均有異常情況，渠道水面上會浮有明顯白色泡沫，並停留數小時。現場勘查當日灌溉水水質混濁，農民表示過去未有此情況發生。水質及土壤保護科水股人員，現場同時針對土壤調查坵塊入水口旁渠道進行水質採樣，共 5 筆坵塊之灌溉渠道水，現場量測渠道水導電度均達 2,000  $\mu\text{S}/\text{cm}$  以上，明顯高於灌溉用水水質標準（750  $\mu\text{S}/\text{cm}$ ），現場勘查農地位置如圖 8.3.4-2，現勘作業過程請參閱圖 8.3.4-3。

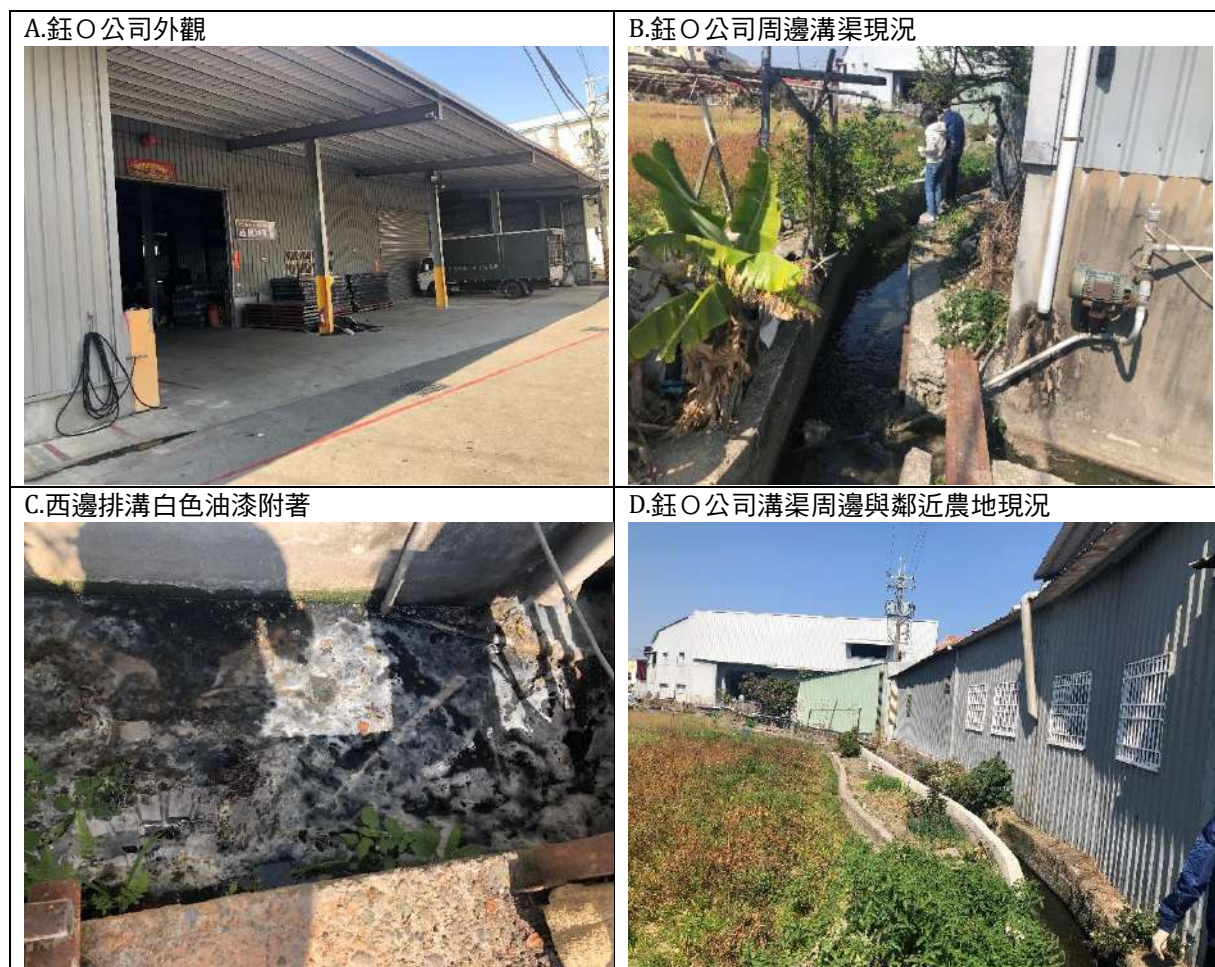
圖 8.3.5-1 鈺○科技沖壓公司民陳事件現勘及採樣過程記錄

本計畫於 110 年 2 月 22 日會同環保局承辦人員前往鈺○公司西側溝渠進行現場勘查及渠道水質採樣，確認溝渠水質受到油漆影響之程度，於現場仍有觀察到些微白色油漆殘留現象，進一步向下游農田周邊灌溉渠道進行勘查，目視水質清澈透明，無明顯顏色異常之情況，並將水質樣品送至環檢科檢驗分析重金屬，經檢測分析結果無異常，符合放流水標準，相關現勘過程紀錄請參閱圖 8.3.5-1。

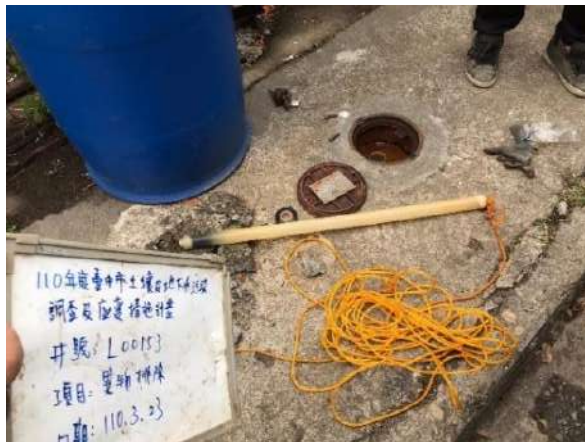
C.順利將井底異物取出

本計畫於 110 年 3 月 23 日依據核定規劃書內容，至潭子區 L00153 監測井執行異物排除作業，當日順利將井底異物（貝勒管及繩子）取出，並於異物取出後執行再完井作業，並於 4 月 16 日完成井中攝影及微水試驗作業。由井中攝影結果確認已將井底異物取出，惟本監測井位於加工出口臺中園區內，受到周邊場址地下水改善工法影響，經再完井後井壁仍殘留部分髒污無法完整去除。微水試驗結果部分，本次水力傳導係數檢測結果為 0.02901 cm/s，顯示此井目前監測功能正常，相關執行過程請參閱圖 8.4.2-2。
