## ■ 大甲區

#### (一)XRF 篩測

# 4.2.4 渠道水質連續監測

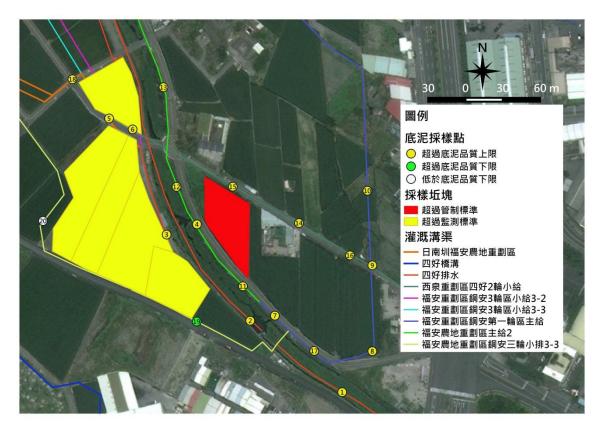
本年度大甲區 20 點渠道底泥 XRF 篩測結果彙整如表 4.2.3-10·本次檢測顯示 18 點底泥超過上限值·約佔本次調查點數 90%; 有 1 點底泥篩測值介於下限值與上限值間·約佔本次調查點數 5%; 有 1 點底泥篩測值低於下限值·約佔本次調查點數 5%·如圖 4.2.3-17·由本次檢測結果可知大甲區底泥受重金屬污染潛勢高·超出上限重金屬以鎳最多·其次為鋅。

圖 4.2.3-17 大甲區底泥 XRF 調查分布情形

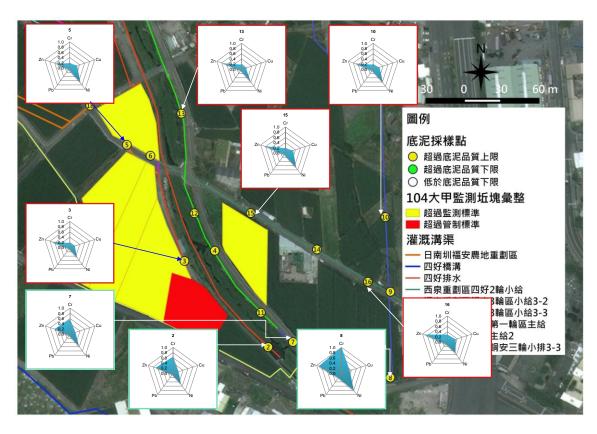
圖 4.2.3-18 為大甲區底泥雷達趨勢圖,由圖可知大部分底泥以鋅凸出最為明顯,具有相似特徵,惟編號 2、7、8 點位底泥係以鉻、鎳、鋅特徵較為顯著,表示本區底泥除主要受鋅污染潛勢高外,不排除會受到鉻、鎳污染。

圖 4.2.3-18 大甲區底泥 XRF 雷達趨勢圖

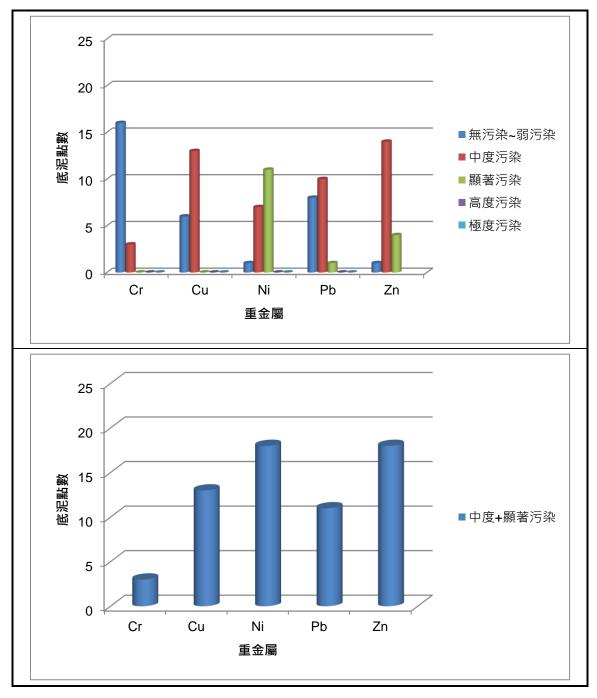
根據大甲區富集因子評估結果可知·屬顯著污染以鎳污染潛勢最高(11點);屬中度污染則以鋅最高(14點)·其次為銅(13點)·若將中度污染與顯著污染數量相加·以鋅與鎳污染潛勢最高(18點)·計算結果如表4.2.3-11及圖4.2.3-19·點位分布如圖4.2.3-20。

圖 4.2.3-19 大甲區底泥富集因子統計成果

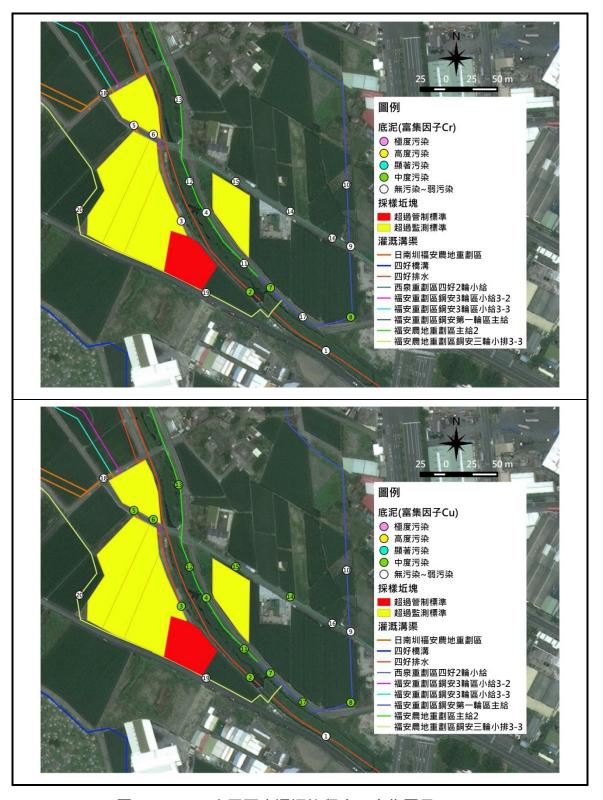
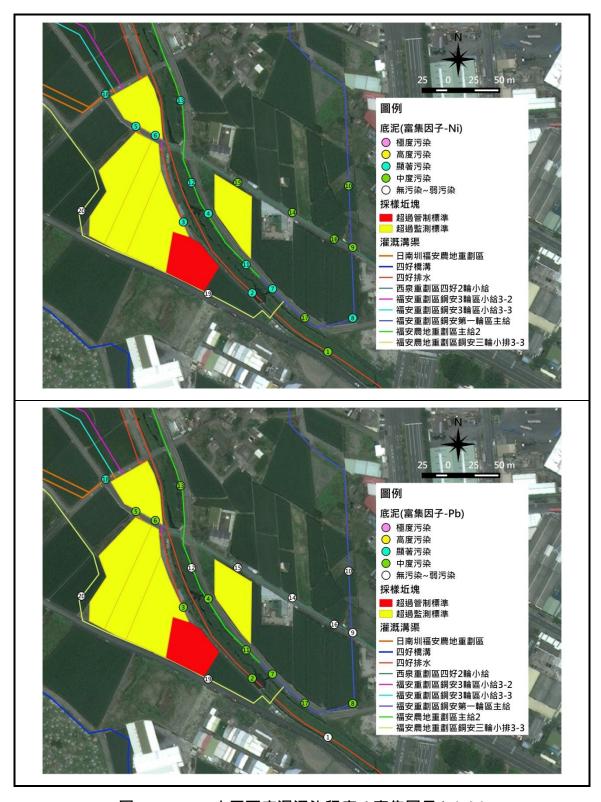
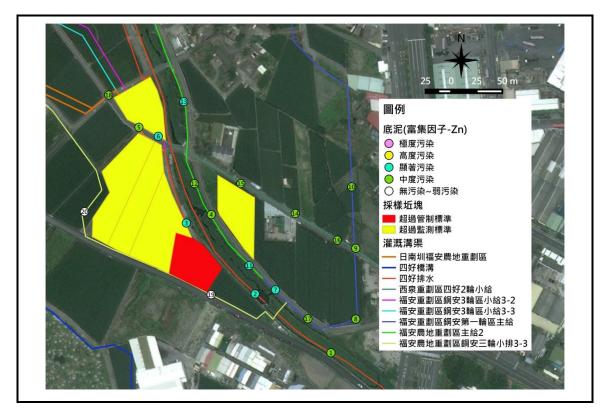
圖 4.2.3-20 大甲區底泥污染程度(富集因子)(1/3)

圖 4.2.3-20 大甲區底泥污染程度(富集因子)(2/3)

圖 4.2.3-20 大甲區底泥污染程度(富集因子)(3/3)

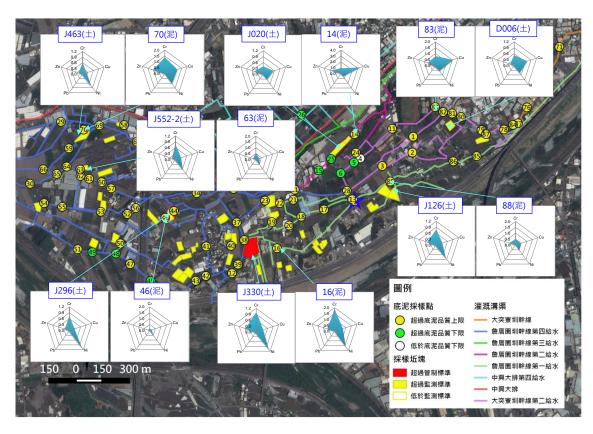
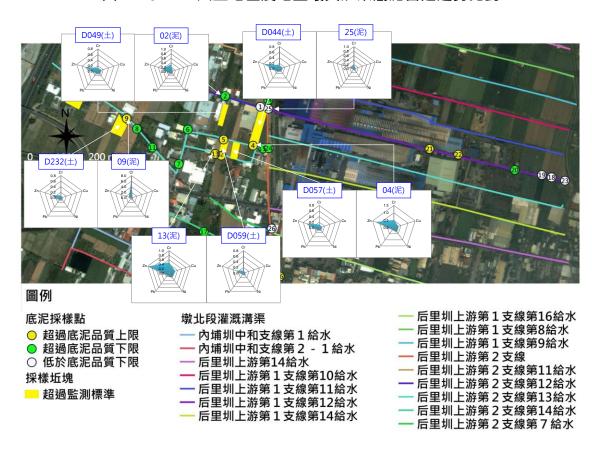
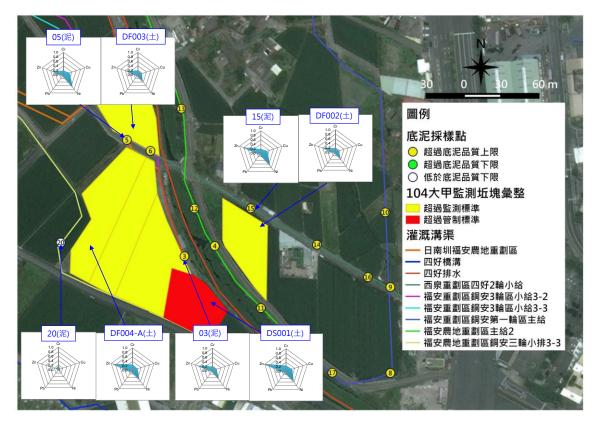
為瞭解農地土壤與灌排底泥之污染關聯性,遂本團隊彙整農地土壤與其鄰近灌渠底泥雷達趨勢圖進行比對,由比對結果顯示大里區、后里區與大甲區土壤與底泥雷達趨勢圖大多形狀相似,據此推測農地土壤污染與底泥高污染潛勢兩者具有一定相關性,如圖 4.2.3-21~23。

大里地區農地土壤與灌渠底泥雷達趨勢比對 圖 4.2.3-21

圖 4.2.3-22 后里地區農地土壤與灌渠底泥雷達趨勢比對

圖 4.2.3-23 大甲地區農地土壤與灌渠底泥雷達趨勢比對

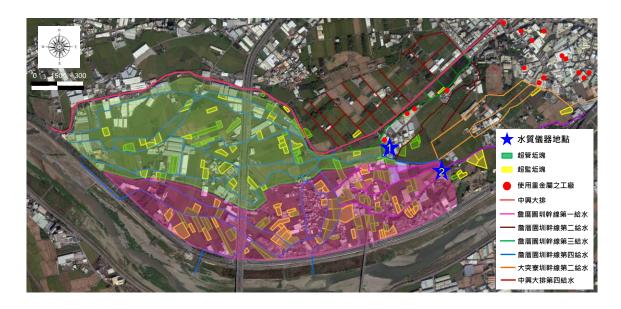
依據 100 年「中部地區污染農地調查計畫」及環保局 102 年度、103 年度計畫調查成果,考量用地取得、隱蔽性及灌溉水源多寡挑選 2 處地方設置連續水質監測儀器,設立原因說明如表 4.2.4-1 所示,測站位置及其所能監控的灌溉腹地如圖 4.2.4-1。以上 2 台儀器均與 104 年 4 月 1 日完成設置,並設定每分鐘紀錄一筆數據,開始進行水質監測作業,現場照片如圖 4.2.4-2。

圖 4.2.4-1 灌排水質監測儀器設置地點與其監控之灌溉腹地

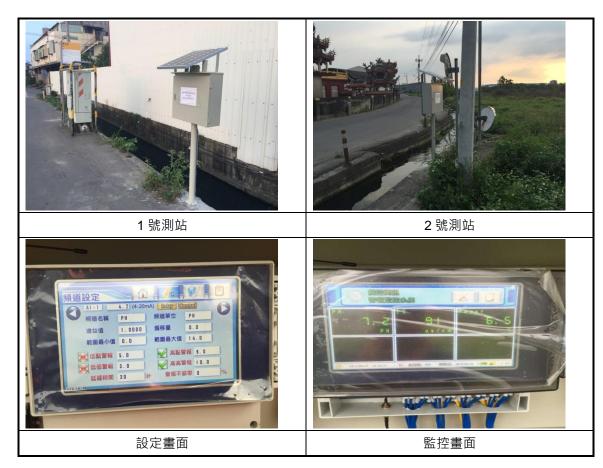
圖 4.2.4-2 灌排水質監測儀器現場照片及監控畫面

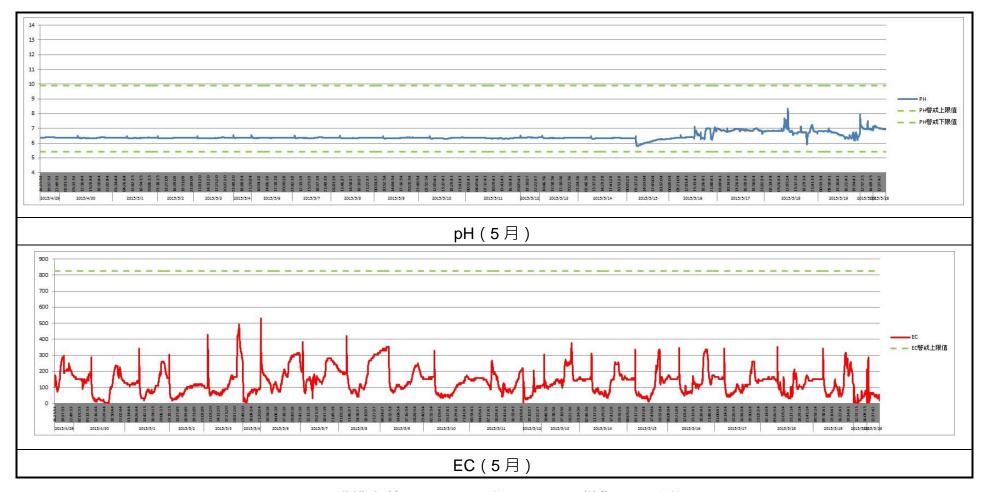
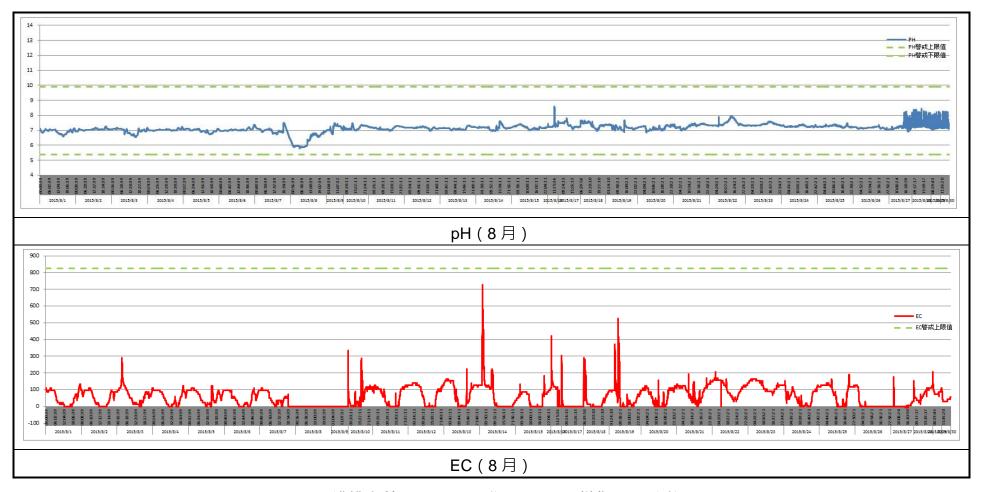
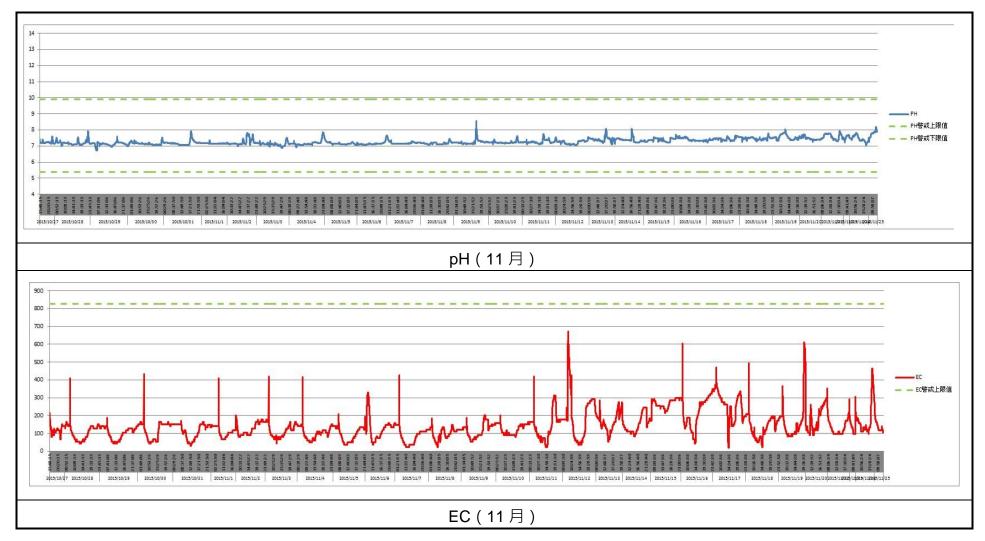
本團隊已蒐集 104 年 4 月 2 日至 12 月 16 日灌渠水質監測數據·並繪製趨勢變化圖·除 4 月第 1 個月進行試車時·發現 Sensor 放置深度過於接近渠底·造成底泥附著於 Sensor 表面·造成 pH 讀值異常;及 11 月份 2 號測站 pH 與導電度於 11 月 6 日~8 日有超過警戒值外·其餘月份監測結果顯示 1 號及 2 號測站 pH 與導電度均低於警戒值·水質尚屬正常·挑選 5、8、11 月時序變化趨勢如圖 4.2.4-3~4.2.4-4·分析如下·其餘月份詳附錄二。

- 由 1、2 號測站 5、8、11 月導電度時序變化可知,約凌晨 0~3 點導電度均會有凸出波峰狀,且每天規律化出現,但測值尚均低於警戒值。
- 除 11 月發生廢酸偷排事件時段外,1 號測站導電度測值大多介於 50~200 umho/cm·而 2 號測站導電度介於 150~350 umho/cm 之間,相比之下,2 號測站導電度通常較 1 號測站高。至於 pH 部分,則兩 測站監測數值差異並不顯著,pH 均多落在 7 左右。
- 由此兩測站之監測結果顯示,在詹厝園圳第四給水上游(1 號測站)與詹厝園圳第一給水中游(2 號測站)在今年 4~12 月之觀測期間,除 11 月 6~8 日發生廢酸偷排事件外,其餘時間 pH 大多維持 7 左右,導電度也多在 50~350 umho/cm,並未明顯發現有高濃度酸性重金屬廢水從此兩處測點位置進入灌排系統。然而,值得注意的是,若將本地區導電度較低的測值視為背景,可發現測值約在 100 umho/cm 左右;然而,也確實可以發現在有規律的時間點上,特別是凌晨 0~3 點,導電度會升高到 500 umho/cm,此現象反應了這些時間上游疑似有在排放,使得導電度有升高的現象,這也可能是造成了溝渠底泥慢慢累積重金屬,進一步導致下游農地污染之原因。

圖 4.2.4-3 灌排水質 5、8、11 月份 pH 及 EC 變化 (1 號測站) (1/3)

圖 4.2.4-3 灌排水質 5、8、11 月份 pH 及 EC 變化 (1 號測站)(2/3)

圖 4.2.4-3 灌排水質 5、8、11 月份 pH 及 EC 變化 (1 號測站) (3/3)

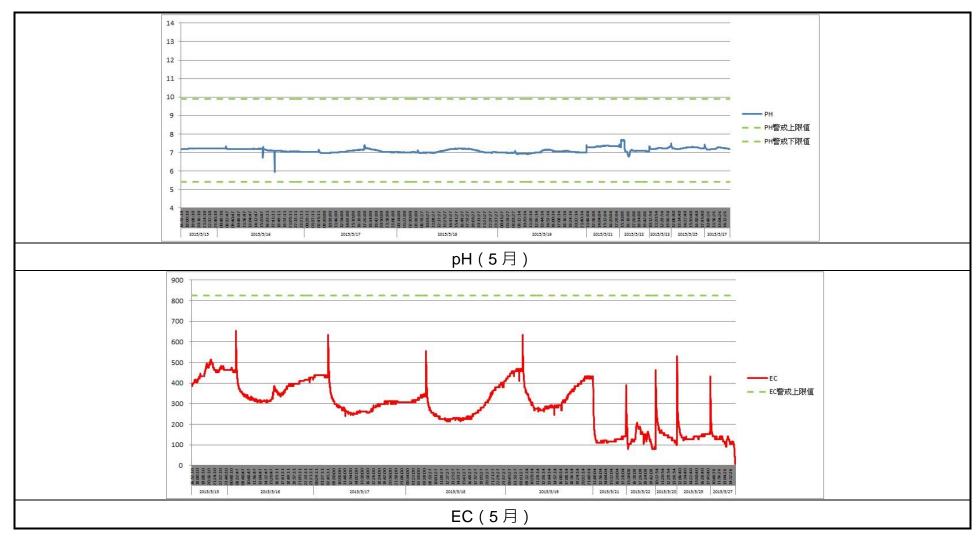
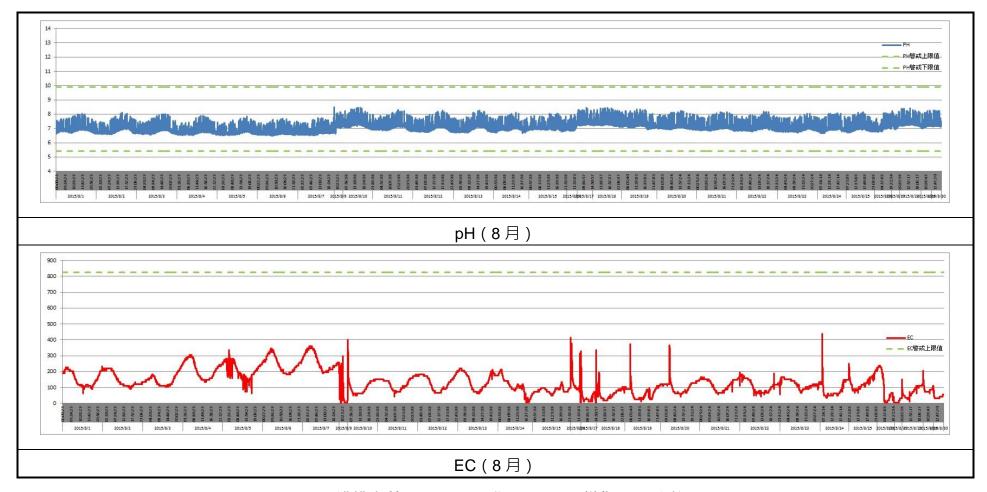
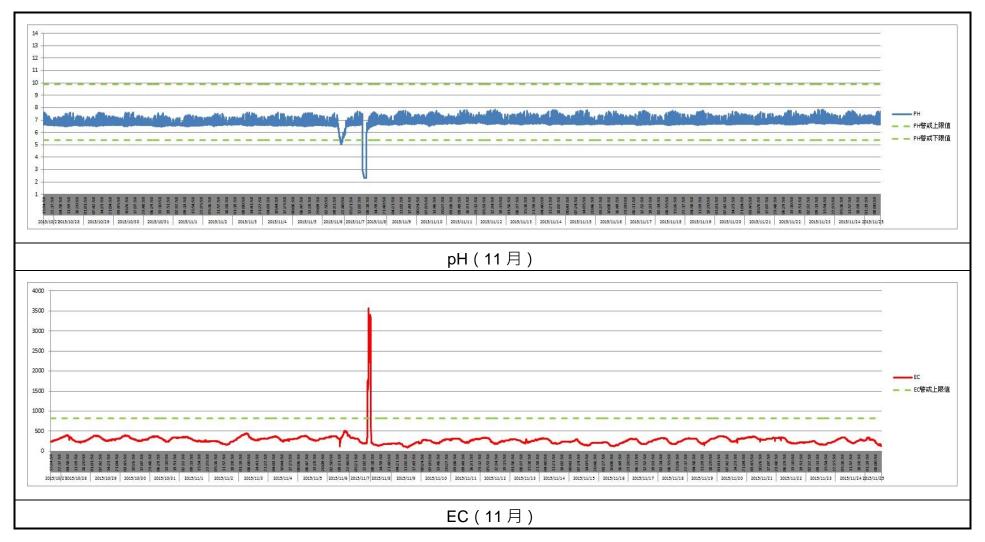
- 本計畫蒐集臺中農田水利會詹厝園圳第一與第四給水 99~103 年監測數據·第一給水導電度介於 6.77~881μmho/cm·平均為 579μmho/cm;第二給水介於 192~5,736μmho/cm·平均為 592μmho/cm·與本計畫104年所監測導電度多介於 50~350μmho/cm 有些微差異·推測差異原因可能是(1)監測位置不同(2)監測年度不同·但原則上尚屬合理範圍。
- 根據 2 號測站 11 月份 pH 與導電度監測結果顯示,約在 11 月 6 日晚上 9 點至 11 月 8 日上午 7 點左右,2 號測站 pH 讀值偏低,介於2.30~5.39 之間,平均值約 3.47; 導電度測值偏高,介於 201~3,576

umho/cm·平均值約 1,600 umho/cm·已超出設定警戒值·顯示該時段詹厝園圳幹線第一給水已明顯受到外來廢水影響·參考 11 月 10 日聯合報新聞報導內容,八天宮附近詹厝園圳灌溉溝渠(2 號水質測站旁)遭偷排強酸廢液·造成大量魚群死亡·往上游追查污染來自距通報地點 7 公里的大里區仁化里工業路 79 巷 11 弄廢棄廠房·由此推測該廢棄工廠非法偷排廢酸液時間約自 11 月 6 日晚上 9 點~11 月 8 日早上 7 點左右。

圖 4.2.4-4 灌排水質 5、8、11 月份 pH 及 EC 變化 (2 號測站) (1/3)

圖 4.2.4-4 灌排水質 5、8、11 月份 pH 及 EC 變化 (2 號測站)(2/3)

圖 4.2.4-4 灌排水質 5、8、11 月份 pH 及 EC 變化 (2 號測站) (3/3)

累積效應,以致土壤重金屬濃度偏高,但也不能排除不肖業者偶發或習慣性的非法排放,故建議可以利用科學儀器,如對於可疑工廠或灌渠主、支排設置夜間紅外線影像監視系統及水質連續自動監測通報系統,除可嚇阻不肖人士惡意排放,減少非法情事發生外,如有突發性污染排放亦可即時掌握,立即啟動現地稽查或應變,並保留相關證據(如監視系統影像畫面),以利後續污染追查與究責工作。

此外,如環境稽查隊、警察單位政策上可評估推動「窩裡反」舉報專案,藉由高額獎金,使工廠內部人員在保護其個人資料下,策動檢舉,在觀察與布線之下一舉查獲污染者。又從今年度之水質連續監測可以發現,凌晨 0~3 點有經常的頻率灌渠水質導電度上升現象,疑似有廢水排放的現象,故可進一步之評估如「貓頭鷹」計畫等加強夜間巡查與抽查機制。
