## 第七章 污染監測方式

### 7.1 環境監測規劃

### 7.2 第一次環境監測成果

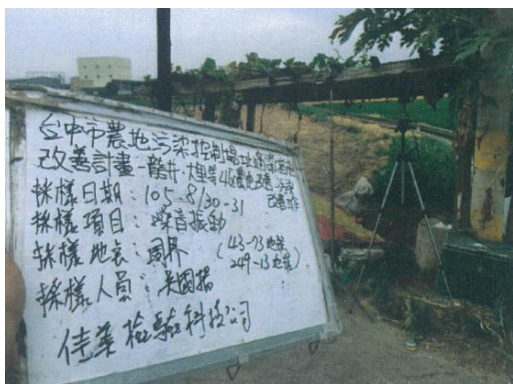
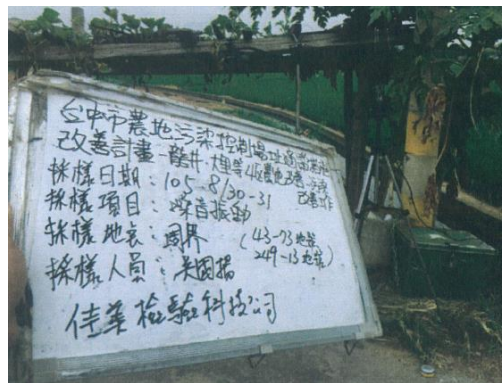
圖 7.2-2 第一次周界噪音及振動監測情形

本計畫於 105 年 8 月 30 日~31 日配合施工區域於周界外 1m 處設置噪音振動間設站進行監測，於監測結果中，夜間噪音量接近法規值，因本計畫並無於夜間施工，研判可能造成原因為車輛行駛通過，或鳥類鳴叫之聲音造成。監測結果皆符合法規標準，噪音及振動監測情形如圖 7.2-2，監測結果彙整於表 7.2-2 及 7.2-3。有關噪音振動原始監測數據詳見附錄十二。

| 採樣點：施工區域周界外 1 m 處噪音監測情形 | 採樣點：施工區域周界外 1 m 處噪音監測情形 |

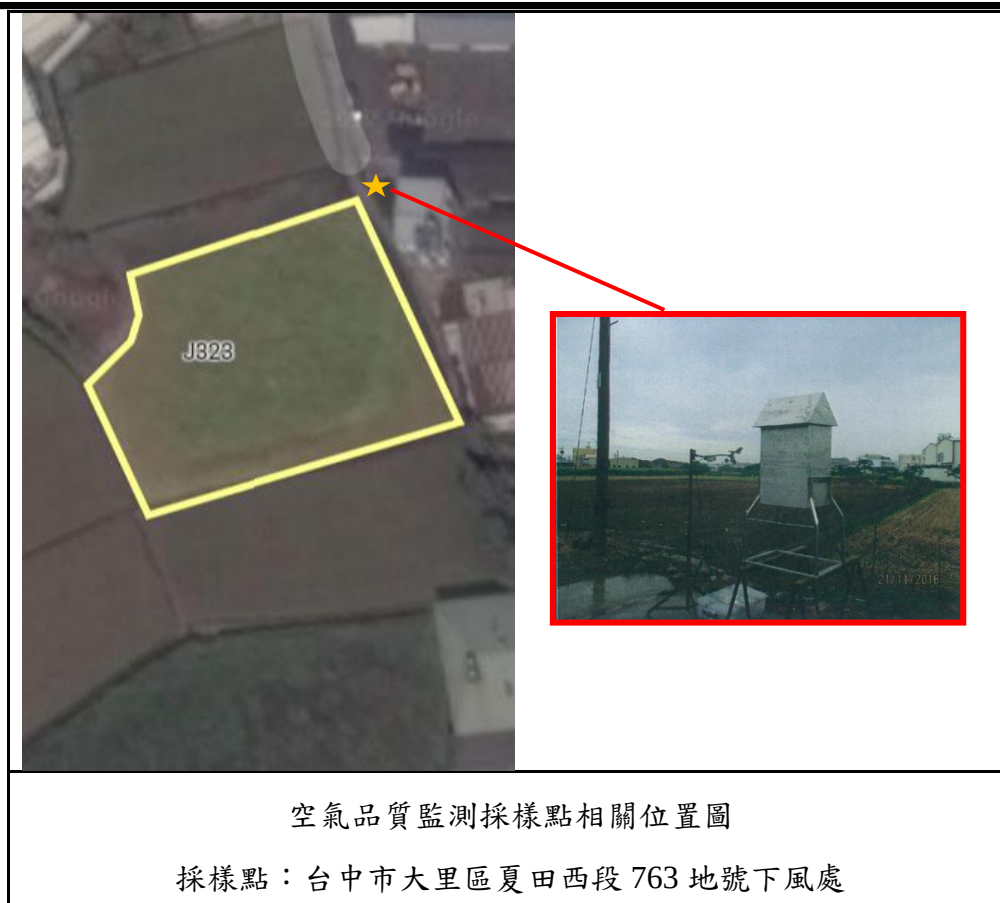
圖 7.3-1 第二次周邊空氣品質監測情形

本計畫於 105 年 11 月 21 日~22 日進行環境監測作業針對施工區域下風處選定 1 個空氣品質監測站進行監測，由監測結果顯示 TSP 監測值未超過空氣品質標準。採樣點為台中市大里區夏田西段 763 地號(坵塊編號 J323)之下風處，其 TSP 為 30  $\mu\text{g}/\text{m}^3$ ，空氣監測情形如圖 7.3-1 所示，監測結果彙整於表 7.3-1。有關空氣品質原始監測數據資料詳見附錄十二。

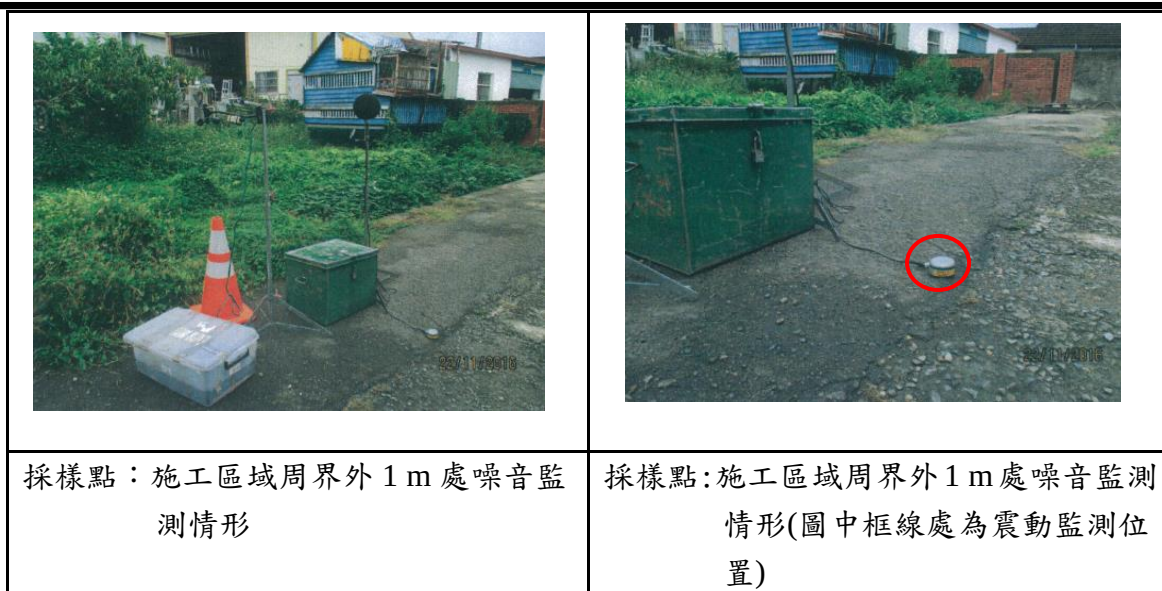
圖 7.3-2 第二次周界噪音及振動監測情形

本計畫於 105 年 11 月 21 日~22 日配合施工區域於周界外 1 m 處設置噪音振動間設站進行監測，從監測結果可看出，監測值皆符合法規標準，噪音及振動監測情形詳如圖 7.3-2，監測結果彙整於 7.3-2 及 7.3-3。有關噪音振動原始監測數據詳見附錄十二。

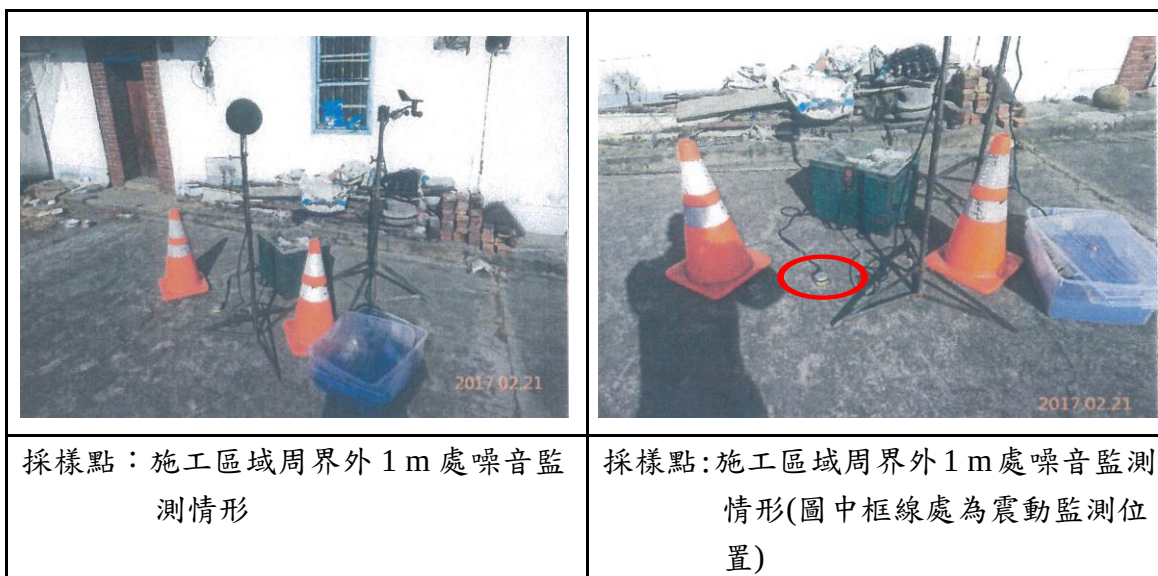
圖 7.4-2 第三次周界噪音及振動監測情形

本計畫於 106 年 02 月 21 日~22 日配合施工區域於周界外 1 m 處設置噪音振動間設站進行監測，從監測結果中，夜間噪音量接近法規值，因監測位置於民宅內，研判可能造成原因為居民車輛進出所造成。監測結果皆符合法規標準，噪音及振動監測情形詳如圖 7.4-2，監測結果彙整於表 7.4-2 及 7.4-3。有關噪音振動原始監測數據詳見附錄十二。

採樣點：施工區域周界外 1 m 處噪音監測情形

採樣點：施工區域周界外 1 m 處噪音監測情形(圖中框線處為震動監測位置)

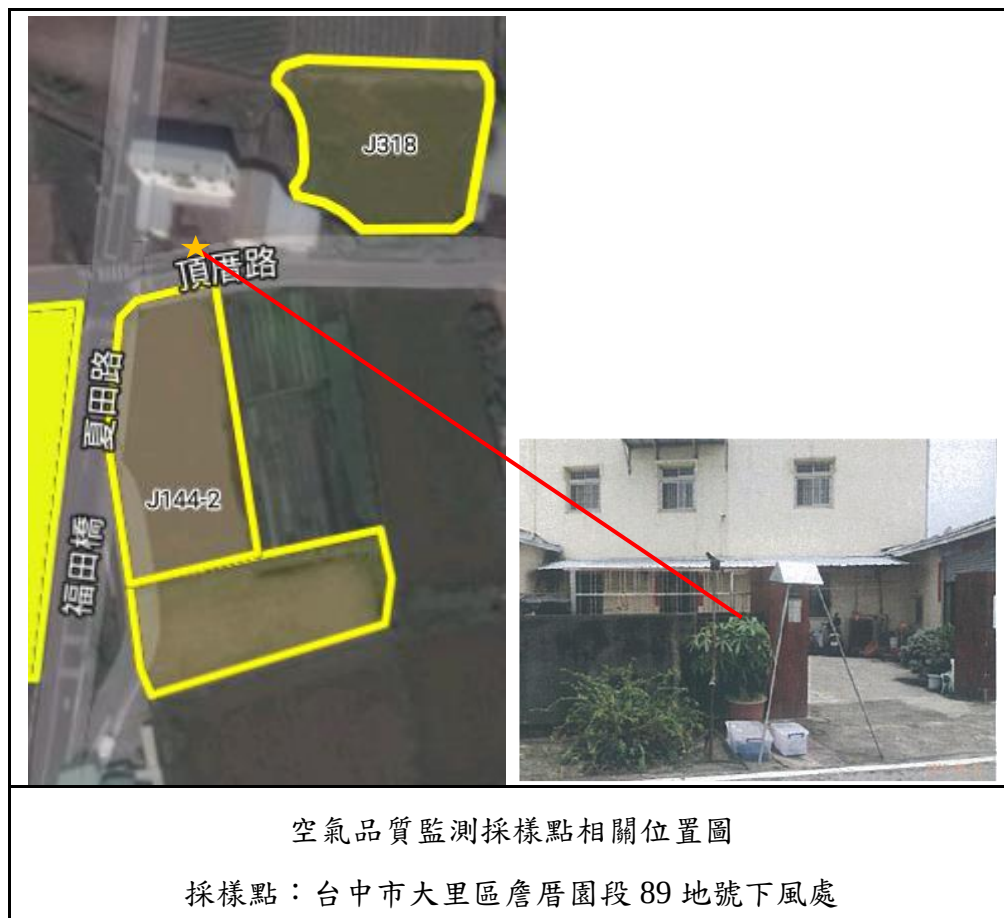
圖 7.5-1 第四次周邊空氣品質監測情形

本計畫於 106 年 05 月 25 日~26 日進行環境監測作業針對施工區域下風處選定 1 個空氣品質監測站進行監測，由監測結果顯示 TSP 監測值未超過空氣品質標準。採樣點為台中市大里區詹厝園段 89 地號 (坵塊編號 J144-2) 之下風處，其 TSP 為  $62 \mu\text{g}/\text{m}^3$ ，空氣監測情形如圖 7.5-1 所示，監測結果彙整於表 7.5-1。有關空氣品質原始監測數據資料詳見附錄十二。

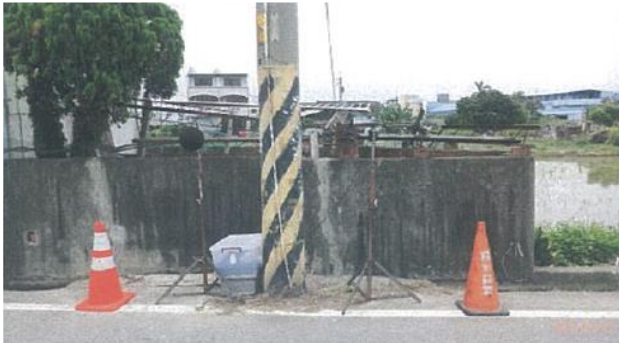
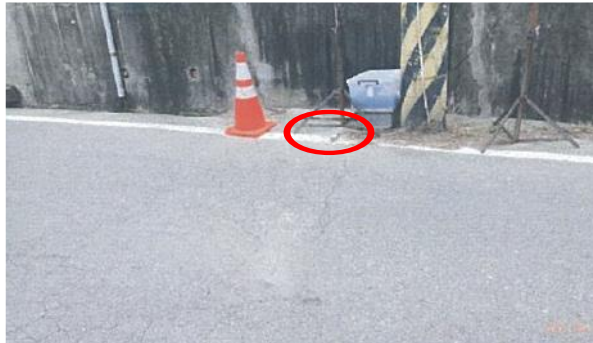
圖 7.5-2 第四次周界噪音及振動監測情形

本計畫於 106 年 05 月 25 日~26 日配合施工區域於周界外 1 m 處設置噪音振動間設站進行監測，從監測結果可看出，監測值皆符合法規標準，噪音及振動監測情形詳如圖 7.5-2，監測結果彙整於表 7.5-2 及 7.5-3。有關噪音振動原始監測數據詳見附錄十二。

| 採樣點：施工區域周界外 1 m 處噪音監測情形 | 採樣點：施工區域周界外 1 m 處噪音監測情形 (圖中框線處為震動監測位置) |

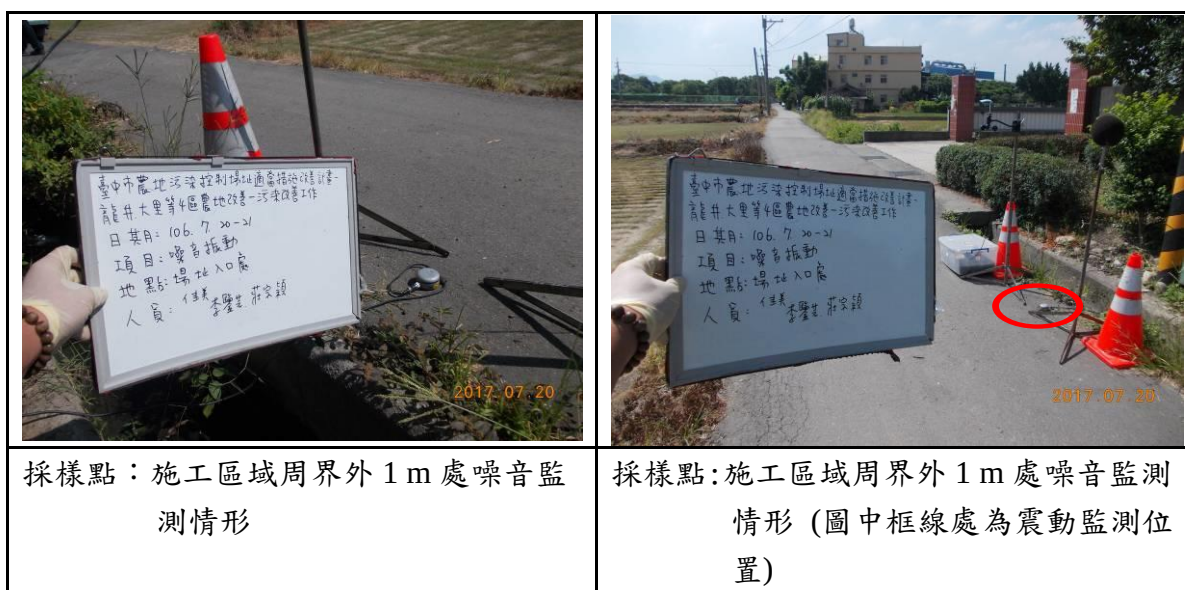
圖 7.6-2 第五次周界噪音及振動監測情形

本計畫於 106 年 07 月 20 日~21 日配合施工區域於周界外 1 m 處設置噪音振動間設站進行監測，從監測結果可看出，監測值皆符合法規標準，噪音及振動監測情形詳如圖 7.6-2，監測結果彙整於表 7.6-2 及 7.6-3。有關噪音振動原始監測數據詳見附錄十二。
