臺中市文山焚化廠設施改善統包工程

施 工 照 片

改善工程項目： 洩水槽及連接閥件施工工程

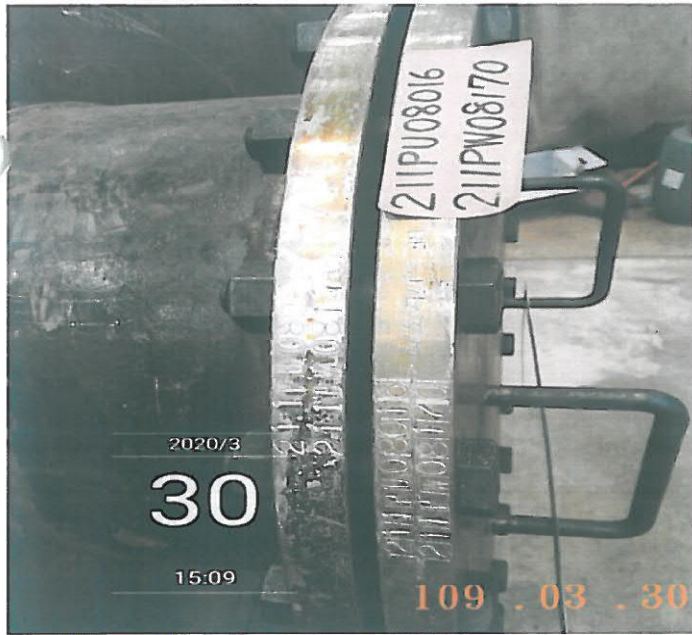
槽體鋼印編號確認

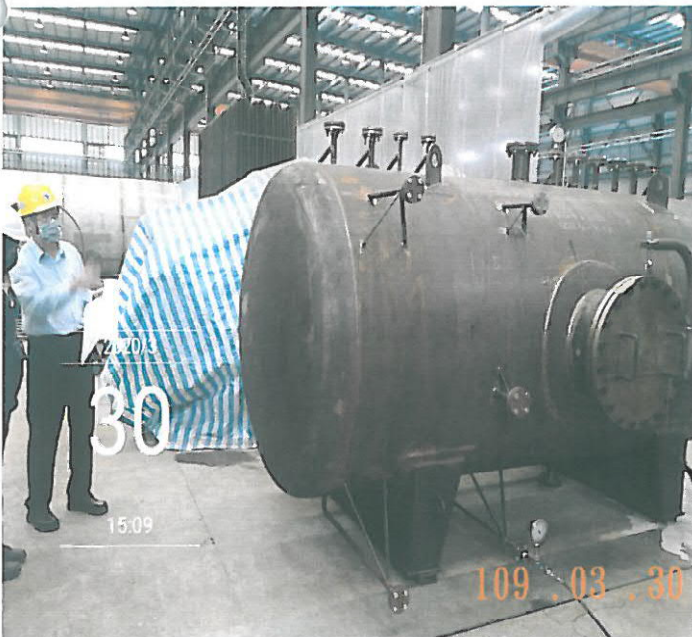
槽體外觀檢查

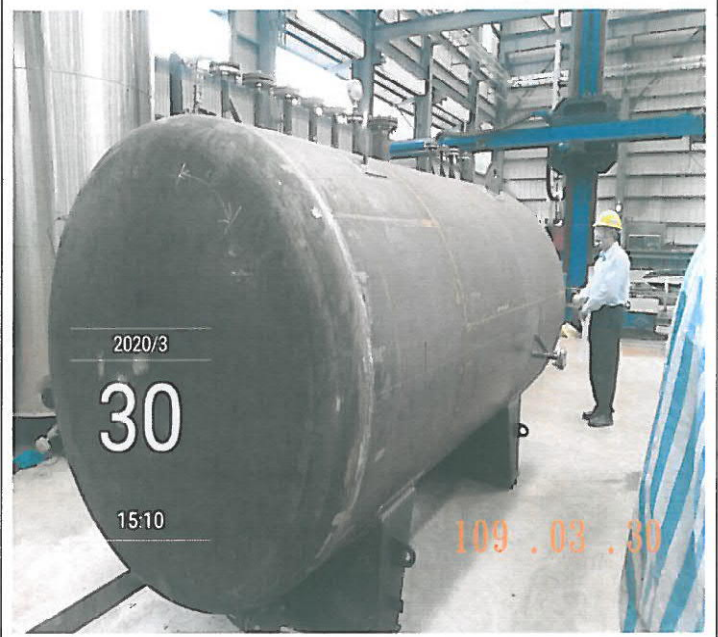
槽體外觀檢查

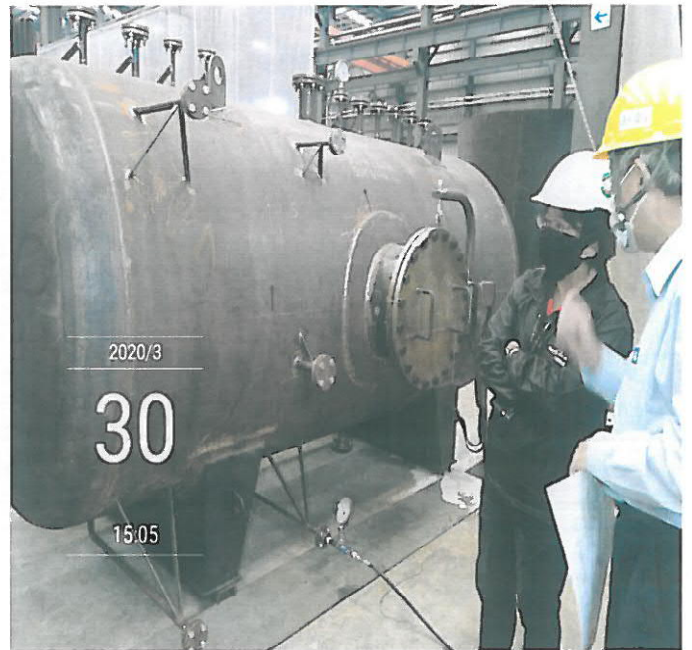
水壓測試 10.5KG

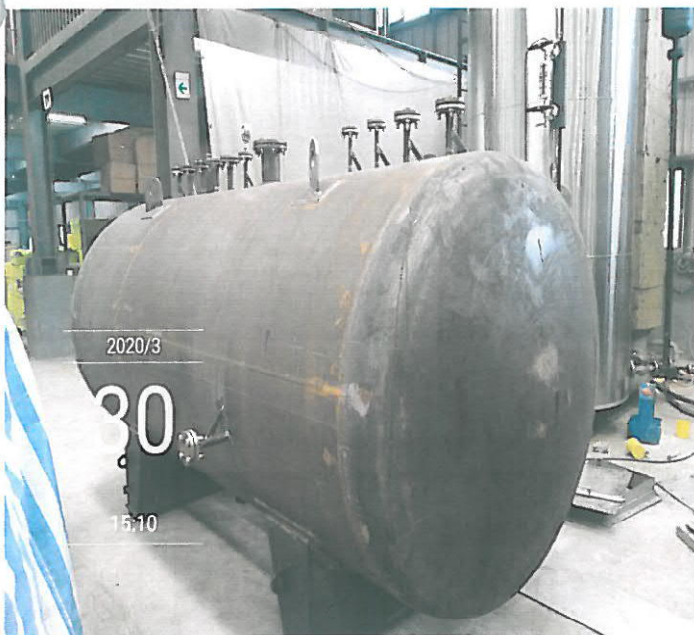
檢查本體外觀無洩漏

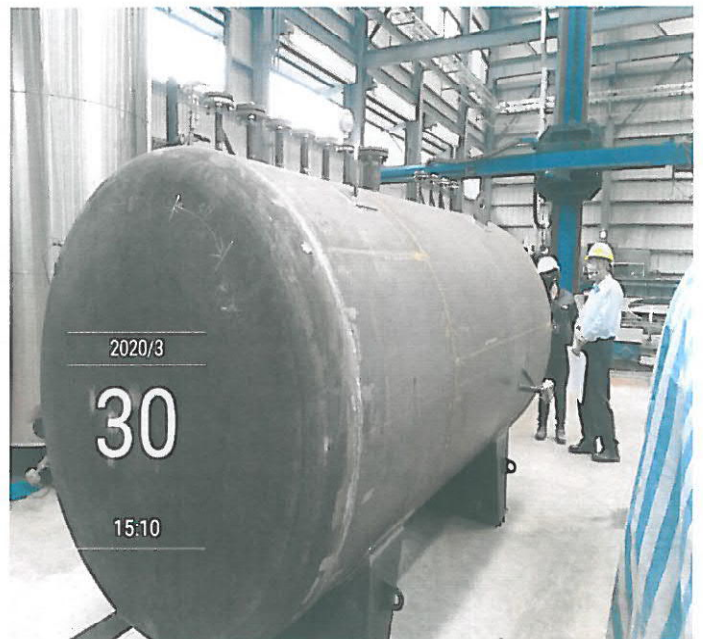
檢查本體外觀無洩漏

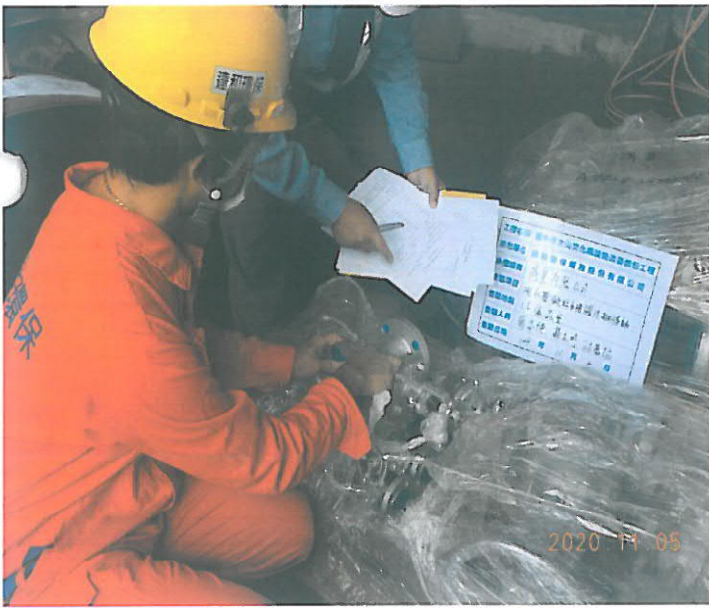
閥件型號比對

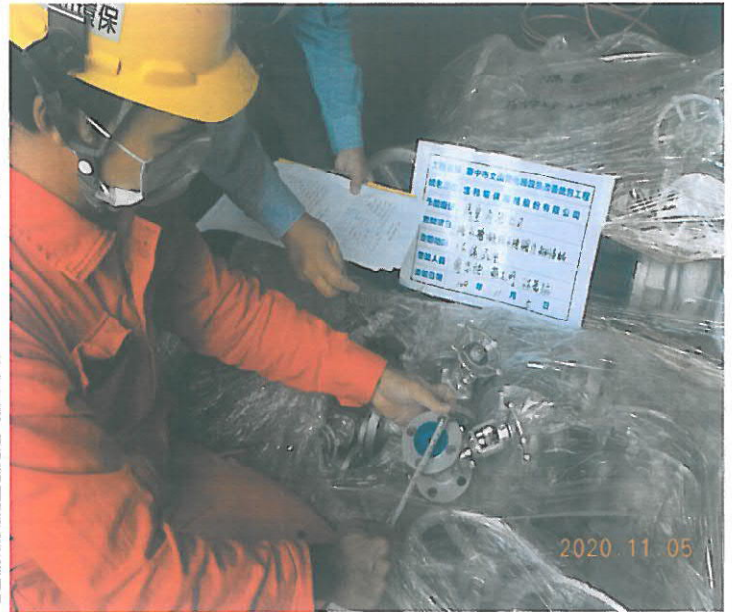
閥件管徑量測

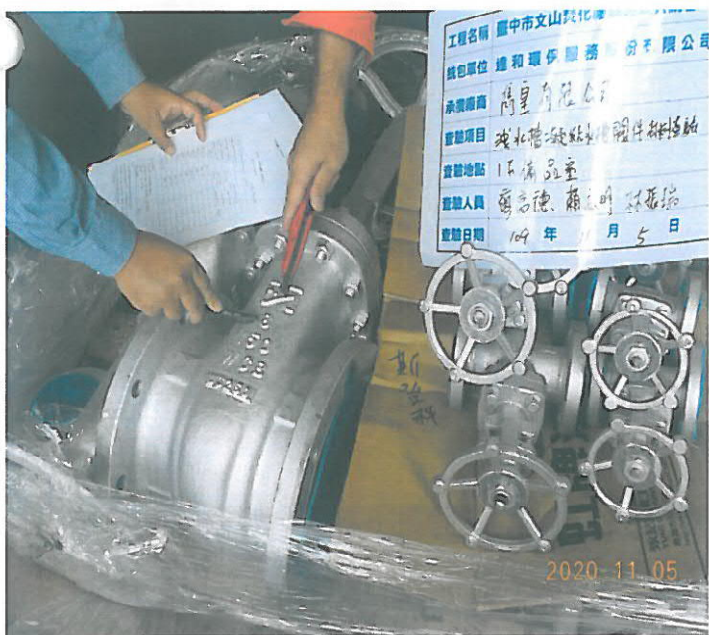
閥件型號比對

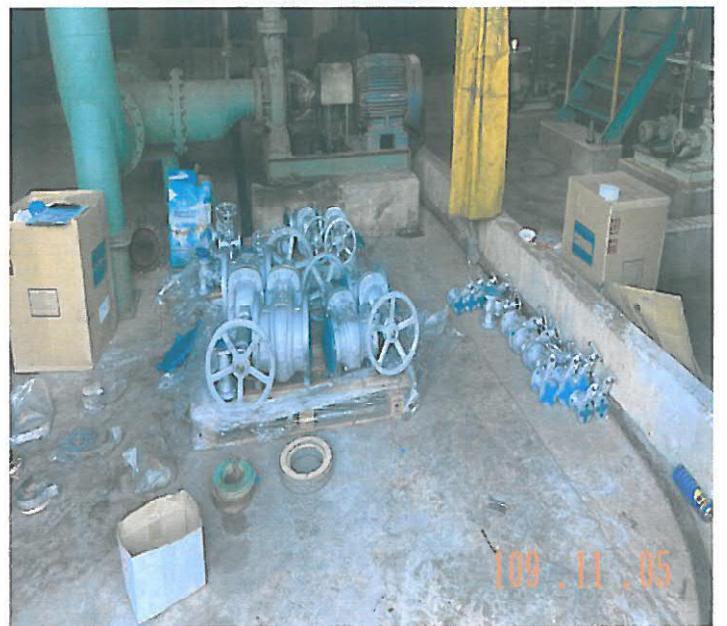
數量比對符合

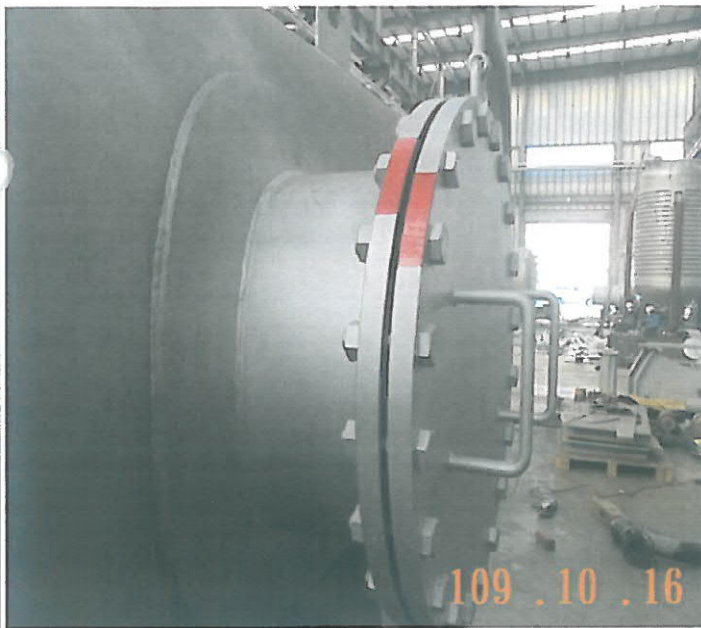
槽體鋼印確認

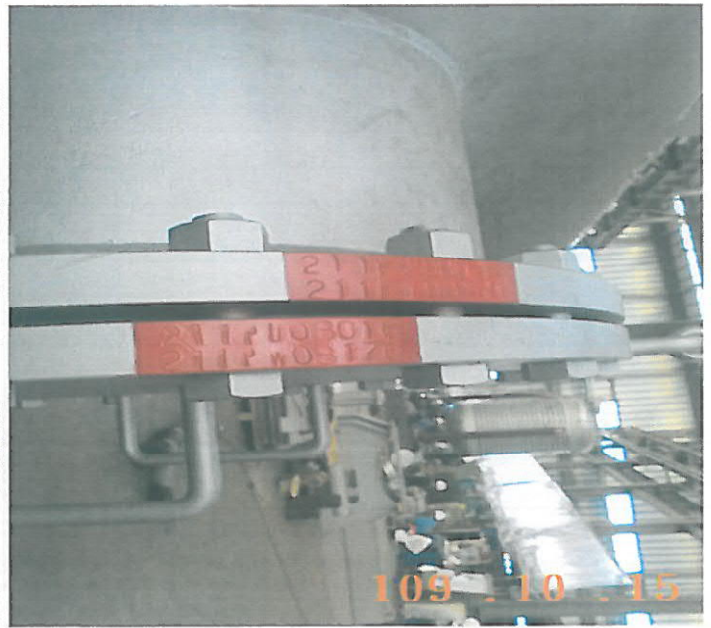
鋼印 211PU08016 / 211PW08170

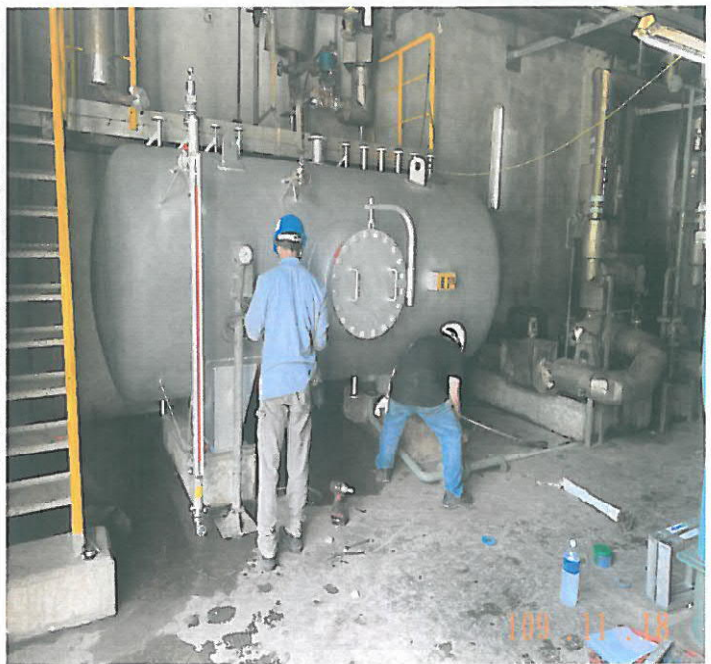
槽體定位固鎖

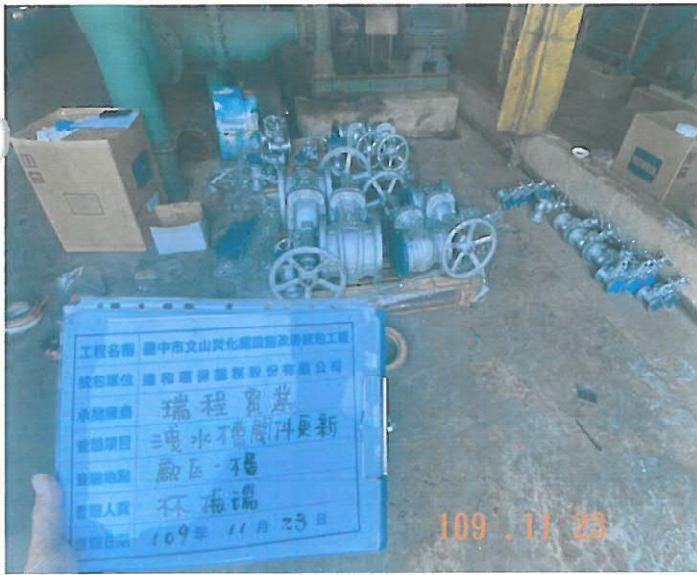
閥件使用數量型號檢查

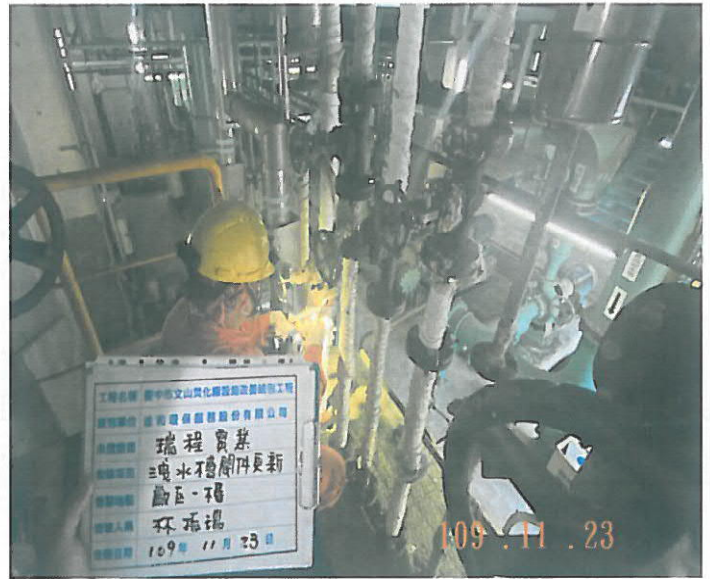
舊有閥件拆卸

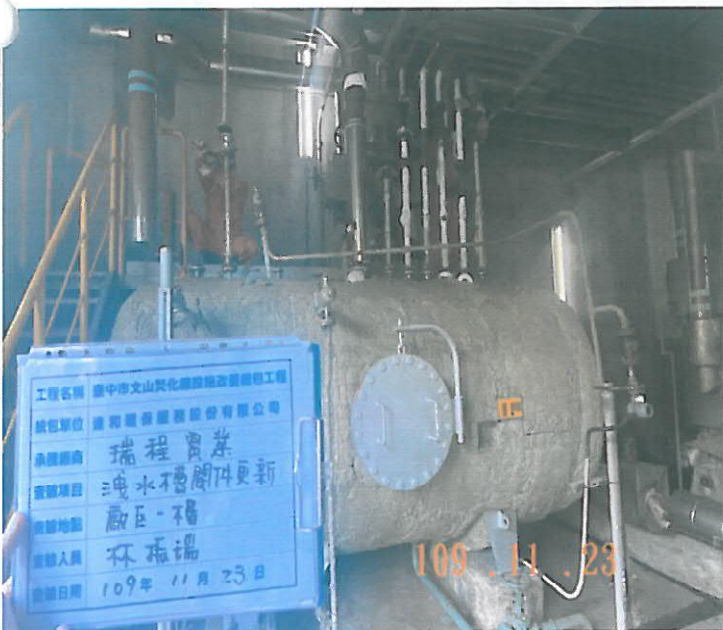
舊有閥件拆卸

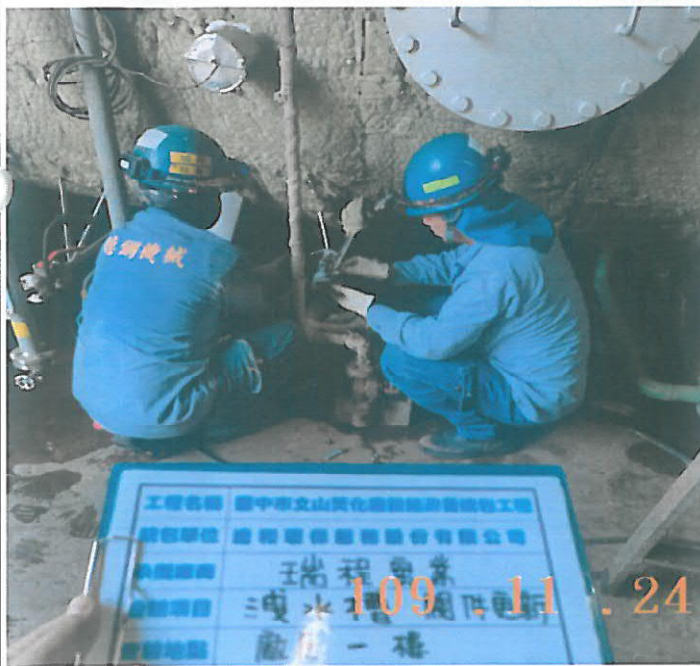
閥件安裝作業

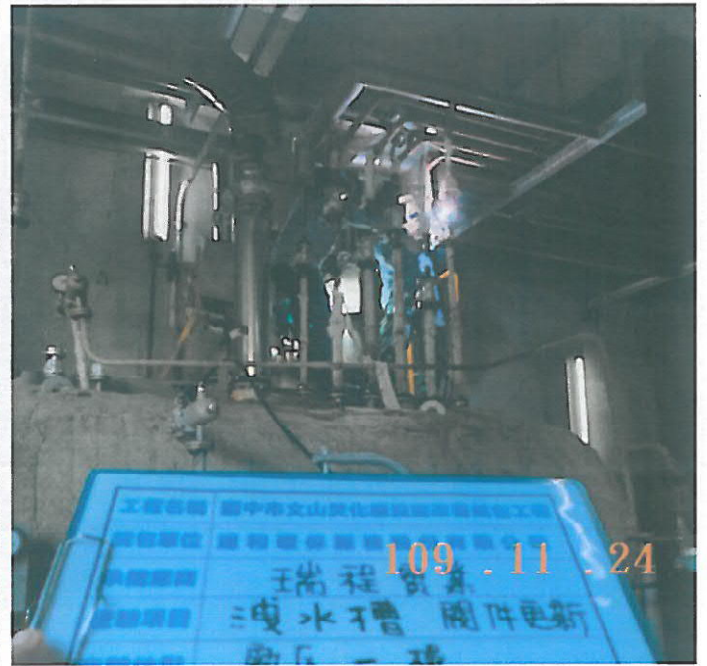
閥件連接管路焊接施工

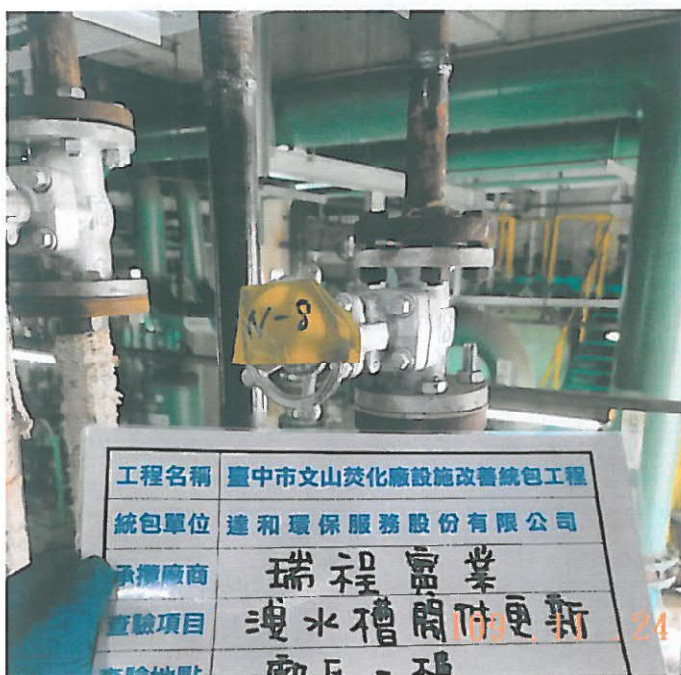
閥件安裝

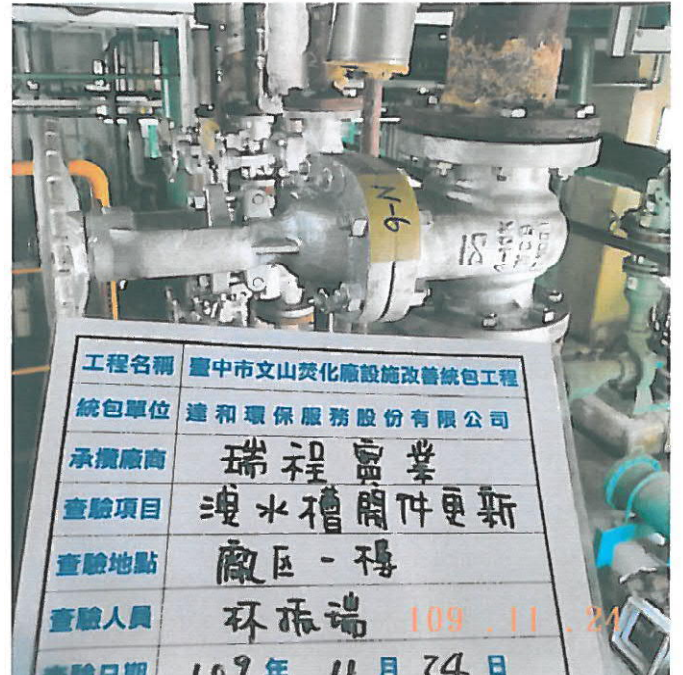
閥件安裝

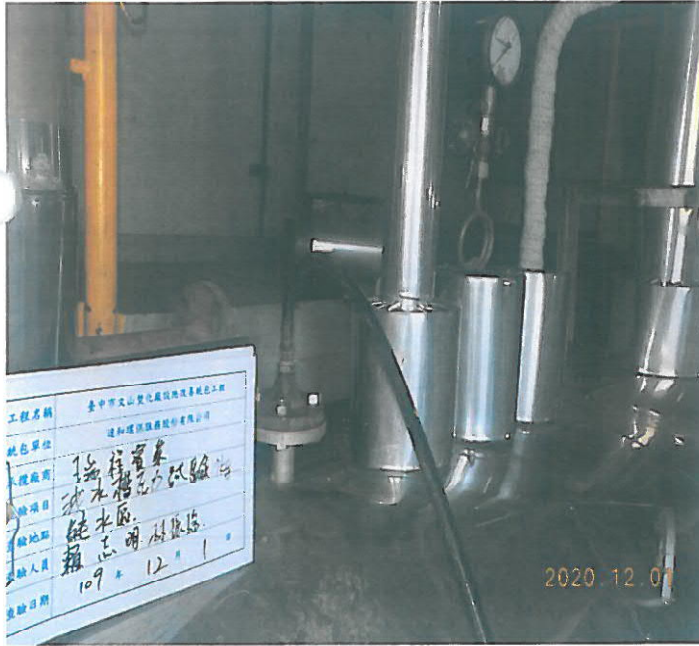
拆卸安全閥連接水壓機補水

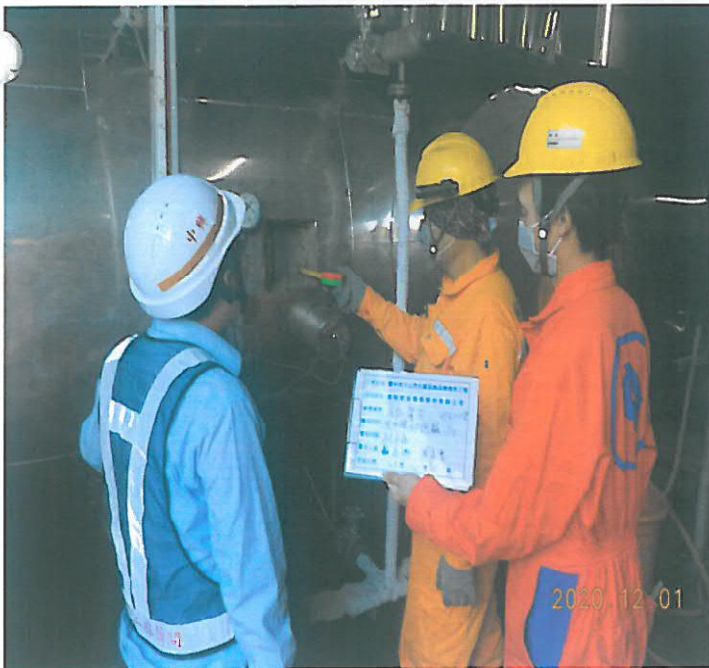
會同監造進行水壓測試查驗

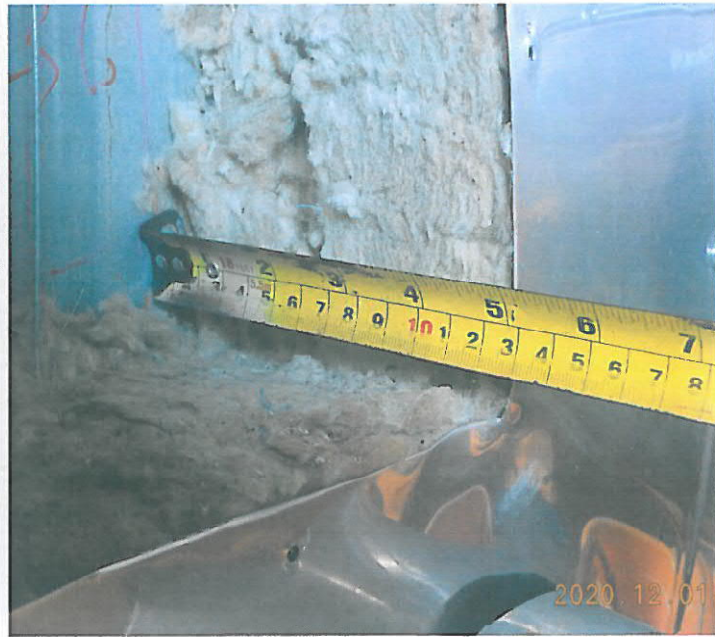
檢查槽體保溫層厚度：115mm 以上

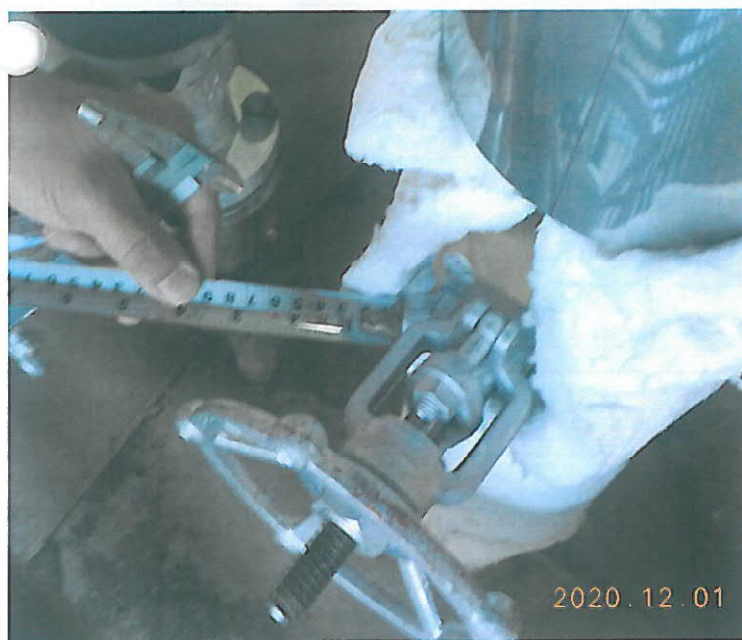
閥件包覆厚度：30mm

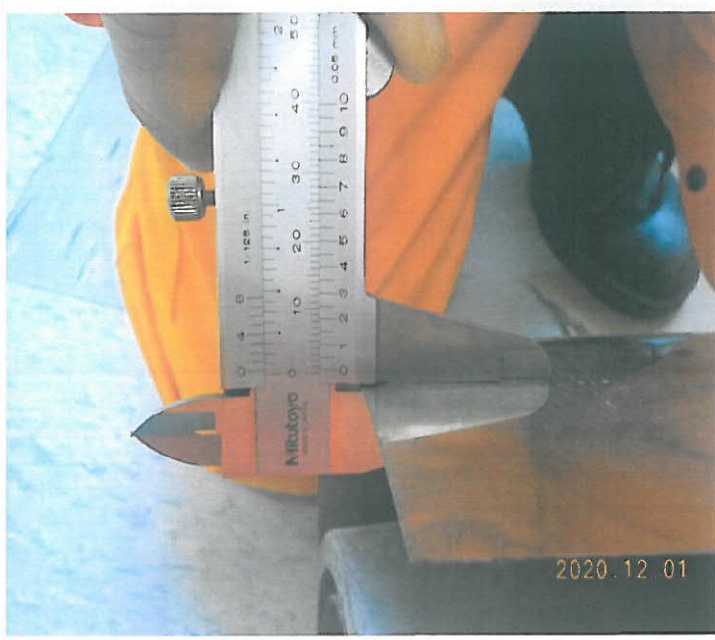
保溫鋁皮厚度：0.43mm，大於0.3mm

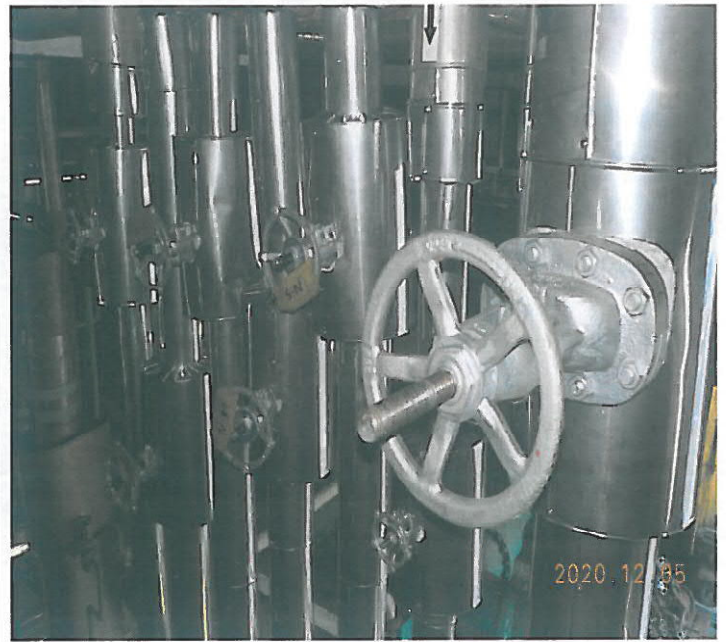
入口手閥更新

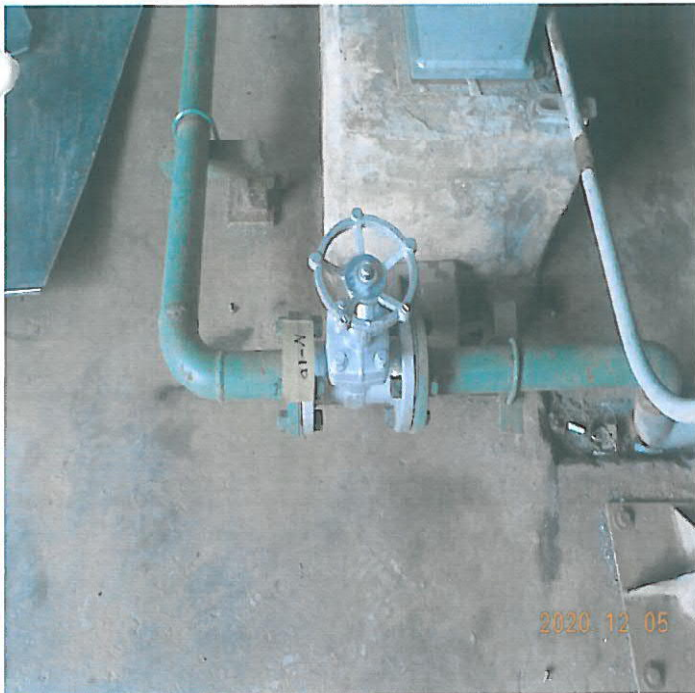
底排放閥更新
