# 新社莊園休閒農場環境影響說明書 第三次變更內容對照表

專案小組初審會議

綠川工程顧問股份有限公司

112年8月23日

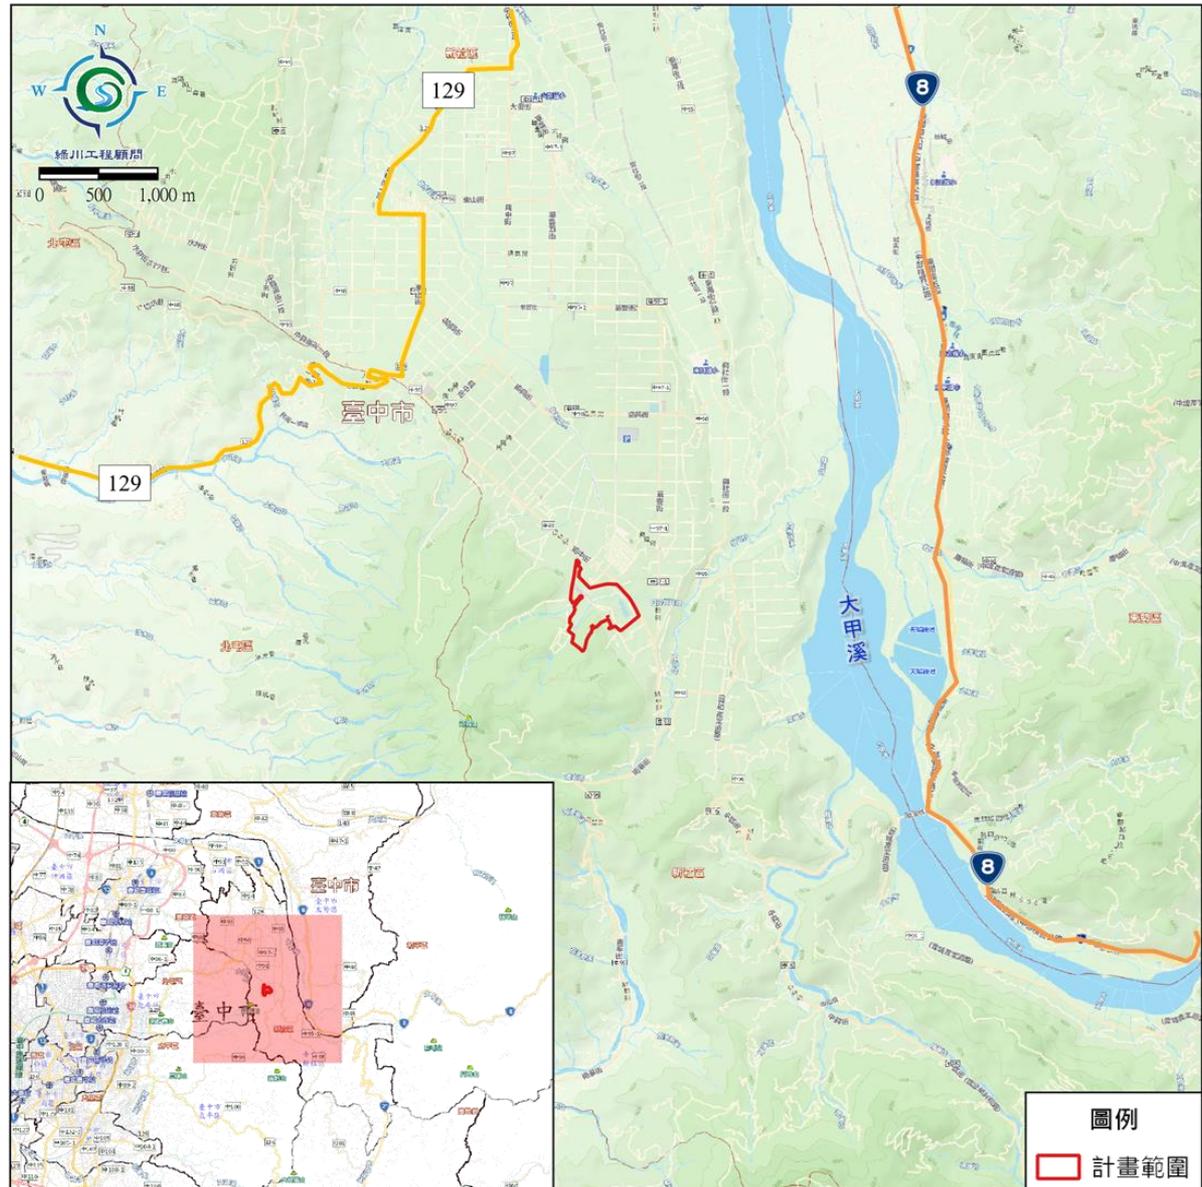
## 1-1 基地位置

- 本基地位於**臺中市新社區**之山坡地，**東臨大甲溪**、**南與南投縣國姓鄉相鄰**，西接太平區、北屯區，北連豐原區、石岡區。
- 主要聯外道路為**協中街**(中93線)，向**西接市道129**往**新都市區**方向、向**東接產業道路**(中95或中99)往**谷關**方向。

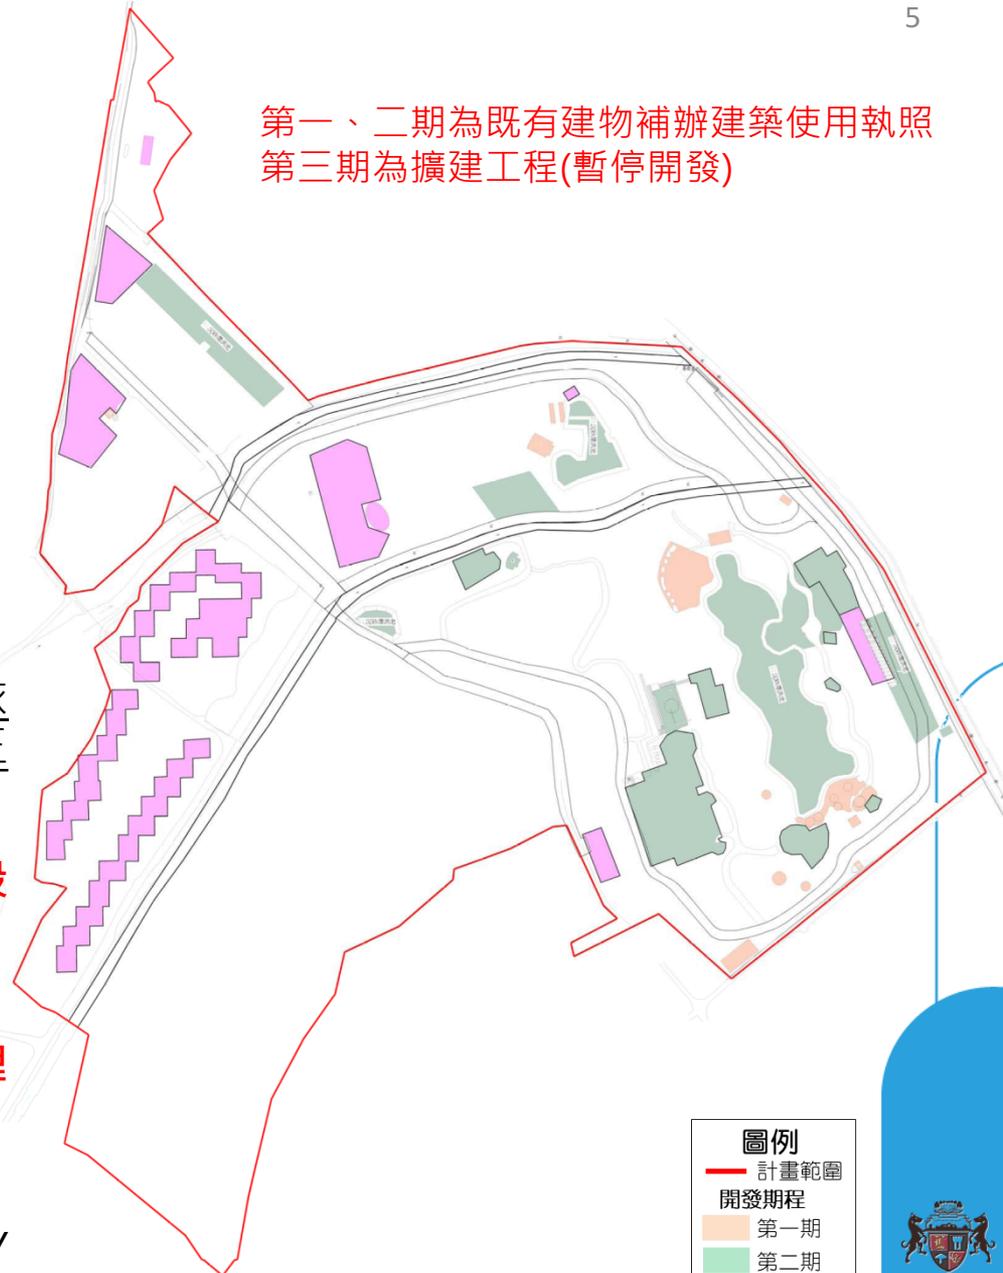
## 1-2 籌設歷程及各期開發說明

- 採分期分區開發，主要將基地各項設施依據財務計畫及工程控制等因素，劃分為三期開發。
- **第一期**主要為農業體驗設施，包含**衛生設施、安全防護設施、農路**等。
- **第二期**為遊客休憩分區及農業體驗分區，包含**餐飲設施、水土保持設施及污水處理設施**等。
- **第三期**為遊客休憩分區及農業體驗分區，包含**餐飲與住宿設施、生態池、苗木DIY教室**等。

第一、二期為既有建物補辦建築使用執照  
第三期為擴建工程(暫停開發)

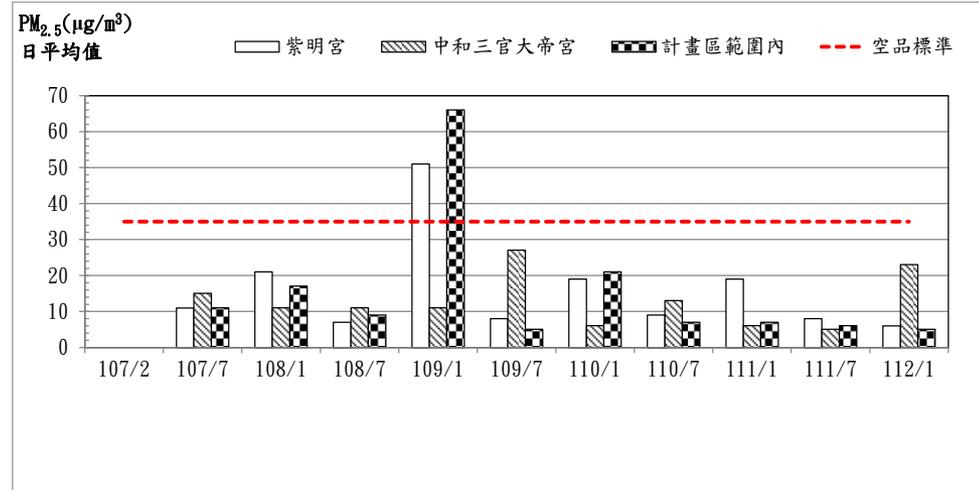
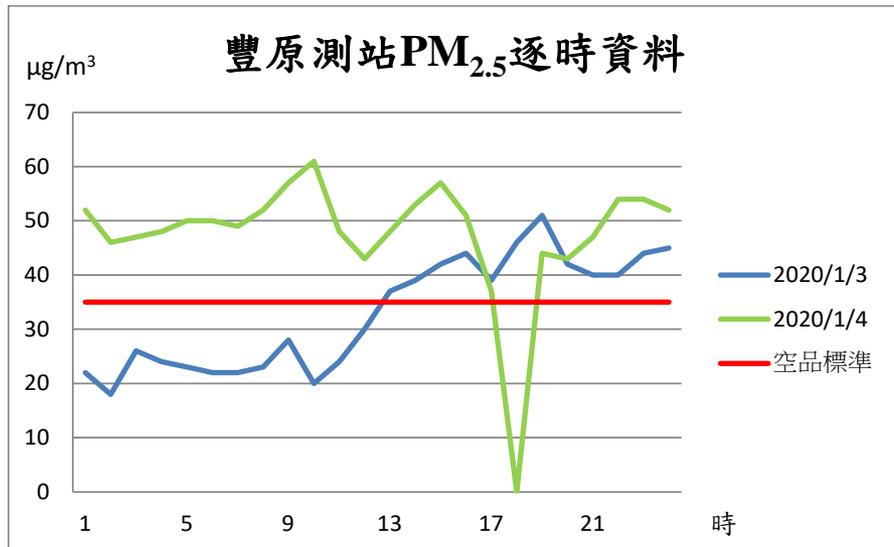
## 3-2 環境監測結果(空氣品質)

- 營運期間惟PM<sub>2.5</sub>於109年01月(紫明宮及基地內)有超標情形發生，監測期間為109年1月3日16時至4日16時，比對環保署空氣品質監測網豐原測站PM<sub>2.5</sub>測值為37~61 $\mu\text{g}/\text{m}^3$ ，另同時段台中市環保局后里測站測值32~100 $\mu\text{g}/\text{m}^3$ ，均偏高且超標情形，顯示細懸浮微粒主要為區域性狀況，東北季風挾帶影響所致。

- 同時段測值均偏高且有超出空氣品質標準之情形，推測造成該次PM<sub>2.5</sub>超過空氣品質標準之成因應為**污染物隨季風挾帶影響**所致。
  - ① 環保署中部空品區**豐原測站**PM<sub>2.5</sub>測值介於37~61 µg/m<sup>3</sup>，
  - ② 台中市環保局**后里空品測站**PM<sub>2.5</sub>測值介於32~100 µg/m<sup>3</sup>，
- 本莊園於當時已**無任何施工行為**，且為平日**遊客較少**，故應非本莊園造成。

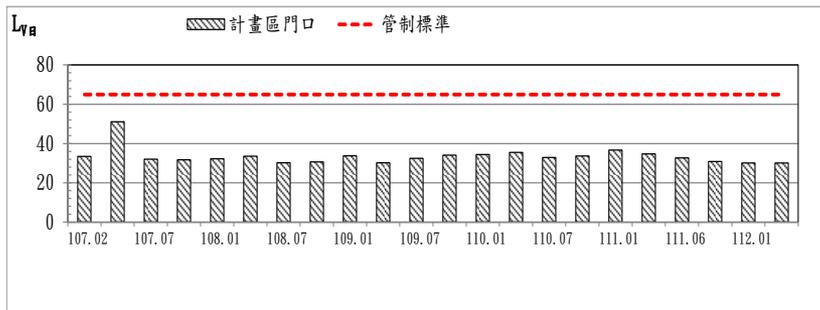
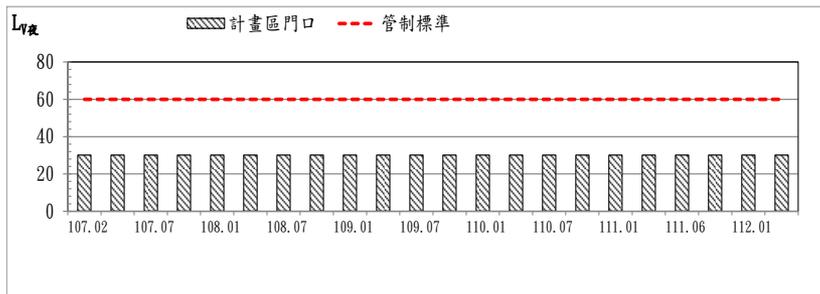
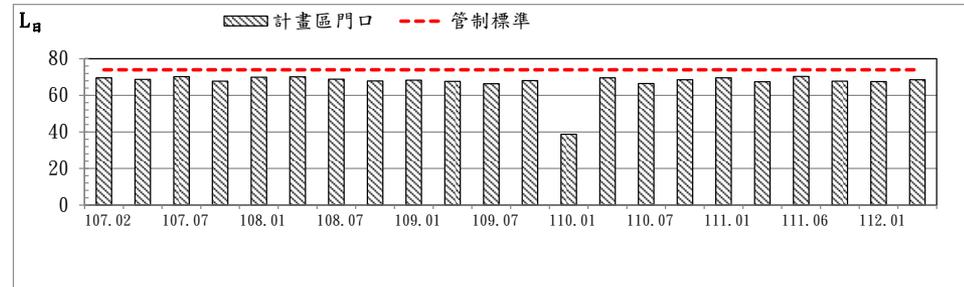
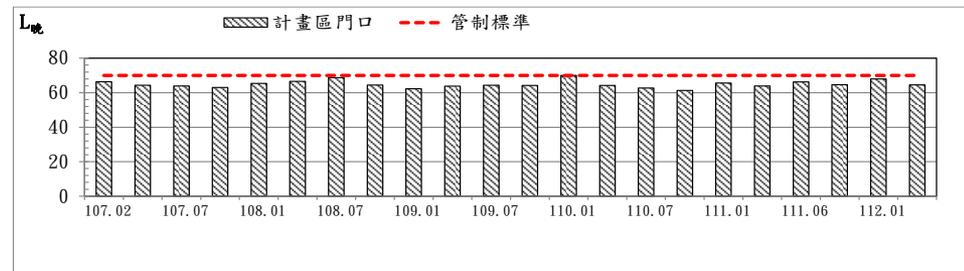
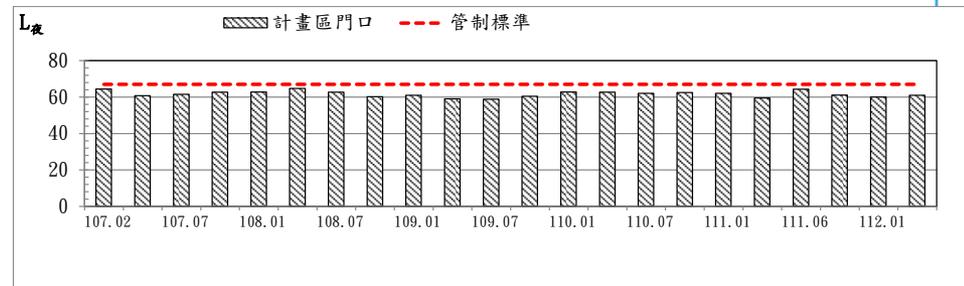
## 3-2 環境監測結果(噪音振動)

- 營運期間計畫區門口監測結果符合**第二類噪音管制區標準**；另目前國內尚未訂定相關法規，故振動參考標準引用日本振動規制法施行規則，監測結果可符合**日本振動標準**。

- 環評預測值為L<sub>eq</sub>，營運階段測值為L<sub>日</sub>、L<sub>晚</sub>、L<sub>夜</sub>。
- 現況可能因**交通量之增長**，**環境背景噪音較97年高**，唯仍皆符合標準。

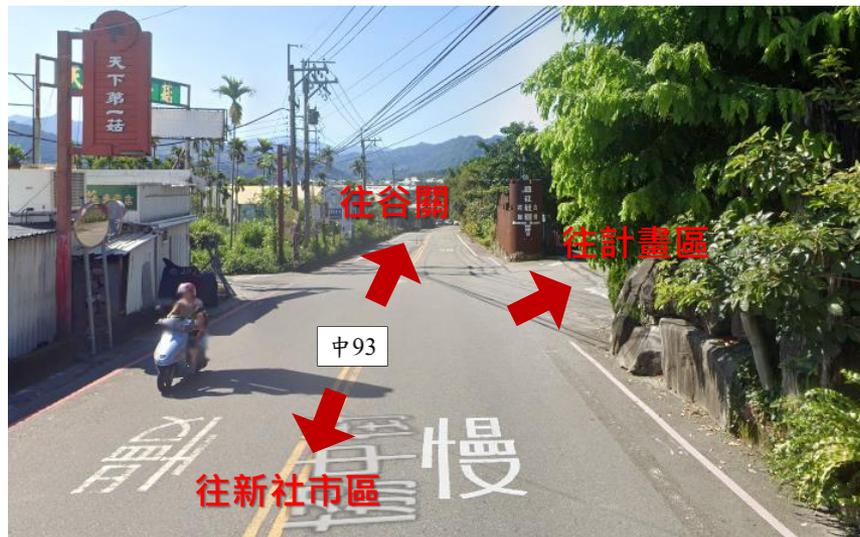
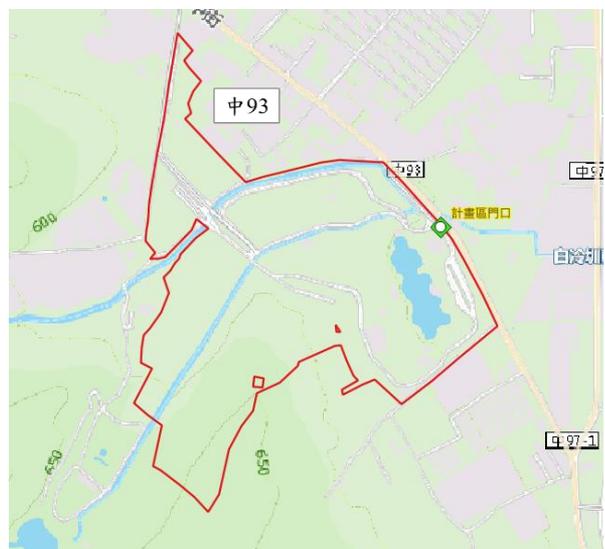
## 3-2 環境監測結果(交通流量)

- 111年Q4起，使用「臺灣地區公路容量分析軟體THCS2021」推算。
- 中93號鄉道(協中街) 往新都市區方向，服務水準均達**B級以上**；中93號鄉道(協中街)往中95鄉道至**谷關方向**，服務水準均達**B級以上**。
- 基地直行右轉中93號鄉道往谷關方向，服務水準均達**A級**；基地左轉中93號鄉道(協中街) 往新都市區方向，服務水準均達**A級**。

- 營運階段假日及非假日服務水準皆符合或優於環評預估值。

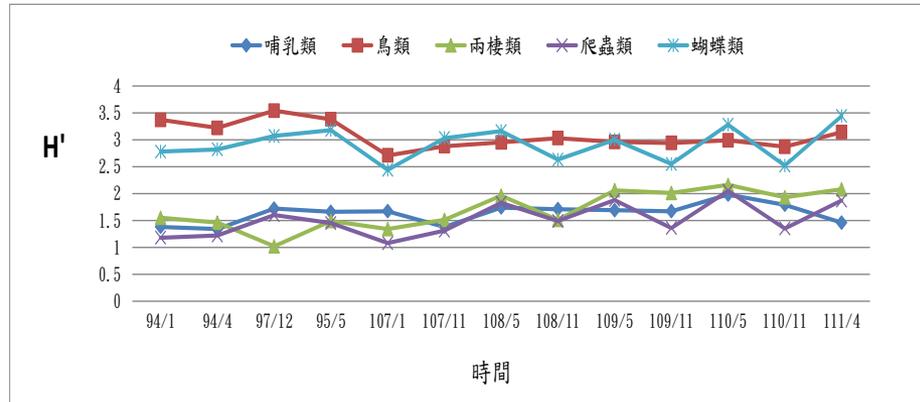
各次動物多樣性指數(H')變化圖

- 於基地及其周圍500公尺範圍進行陸域生態調查，營運期間監測頻率為每年一次。
- 比較環評階段(99/5以前)及營運階段監測資料(107/1以後) **多樣性指數H'**，可發現**鳥類降低**，**哺乳類、兩棲類及爬蟲類增加**，**蝴蝶類持平並隨季節性變化**；**均勻度指數E'** **無明顯變化**，顯示各類動物在有限的物種數中個體分配均勻，表示本莊園**營運並未對陸域動物生態造成顯著影響**。
- 植物生態部分依調查結果之類別、型態、屬性分析顯示歷次調查結果相近，所調查到之稀有物種皆為**臺灣肖楠、蘭嶼羅漢松**，均屬**園藝人工植栽**。

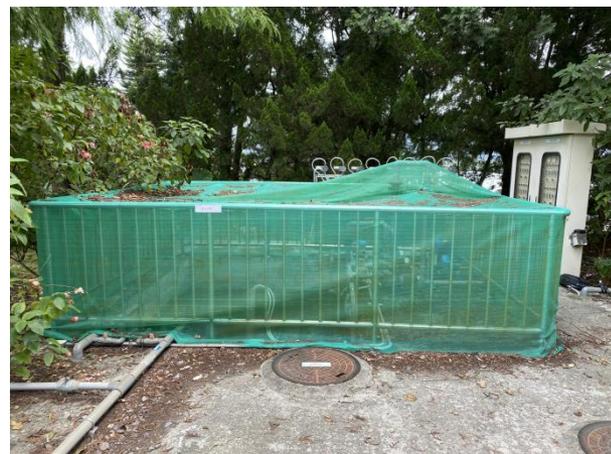
- 地面水質監測，均委由環保署認證之檢測公司執行。
- **污水處理設施於108年6月完工後啟用**，故放流水水質自該月起有明顯改善現象。
- 進流水採樣點為本莊園污水處理設施之調整池，推測有**雨水混入導致水質有稀釋情形**。
- 調整地面水水質進流水採樣點至較前端之**廢污水匯流井**，以避免採到雨水稀釋後之水樣。
