第四章 底泥品質管理作業

4.1 底泥品質管理作業原則及調查方式

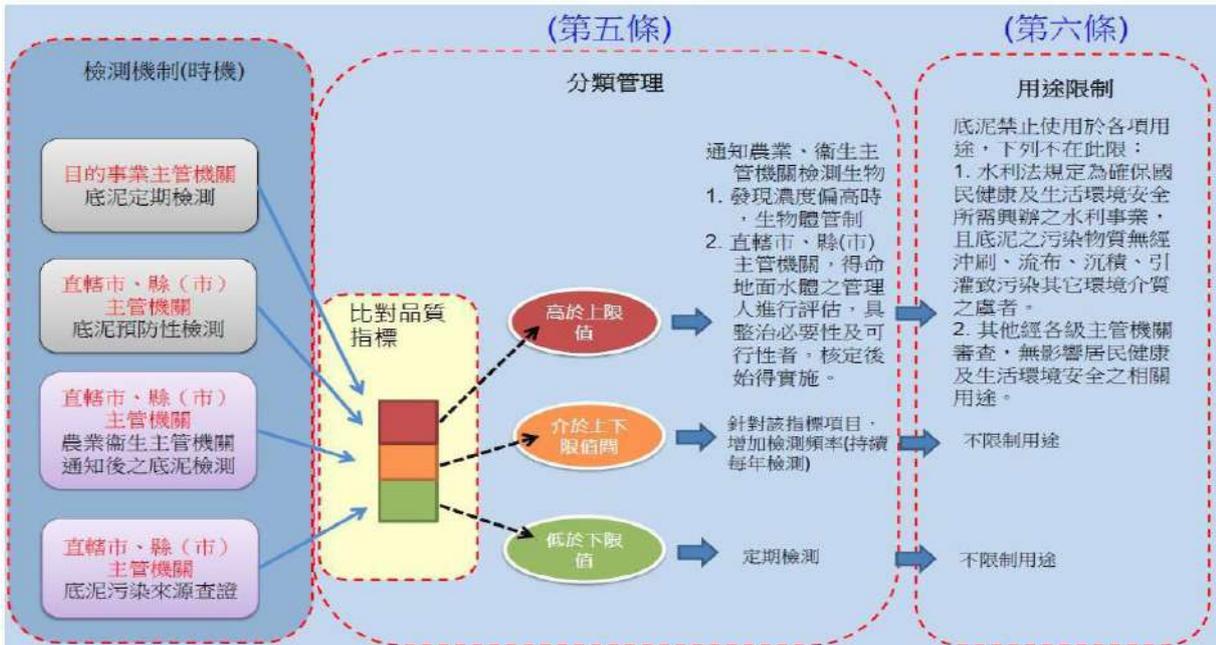
圖 4.1-1 底泥分類管理及用途限制辦法的架構概念圖

環管署 99 年 2 月 3 日修正《土壤及地下水污染整治法》，將底泥品質正式納入管理，並訂定《底泥品質之分類管理及用途限制辦法》、《目的事業主管機關檢測底泥品質備查作業辦法》等相關子法，要求各類公告水體之目的事業主管機關應定期檢測底泥品質，並將結果提交經中央主管機關備查並公布底泥品質狀況，關於底泥檢測時機與分類管理的架構，如圖 4.1-1 所示。

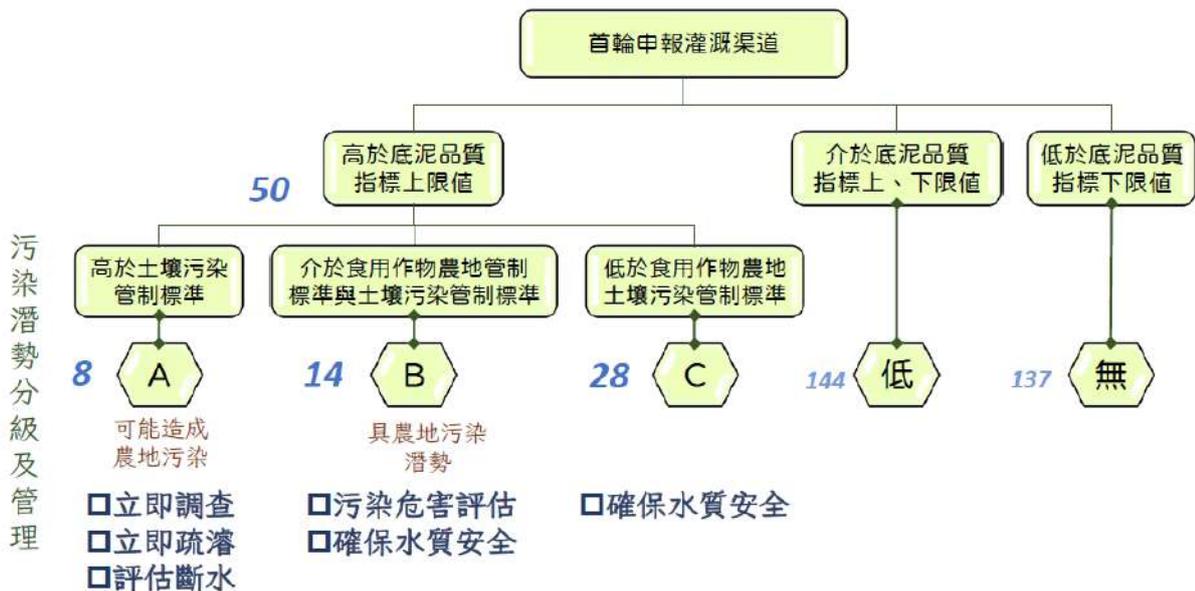
圖 4.1-2 灌溉渠道污染潛勢分級圖

環管署於 102 年修正發布《目的事業主管機關檢測底泥品質備查作業辦法》，第 3 條規定目的事業主管機關至少每 5 年應定期監測所轄水體之底泥品質 1 次，第 5 條規定辦理底泥品質作業時，應於作業開始前 3 個月，提交定期採樣及檢測計畫書經中央主管機關備查後執行。針對各目的事業主管機關首批灌溉渠道底泥申報結果，環管署於 111 年 3 月 28 日召開「灌溉渠道底泥監測之農地污染溯源調查標準作業流程研商會議」，針對部分灌溉渠道底泥重金屬含量偏高情形，規劃就底泥檢測結果，以污染潛勢分類方式進行管理，分為 A、B、C 類，如圖 4.1-2。各類後續管理方式彙整如下：

- A 類為底泥含量超過土壤污染管制標準，優先進行管理，後續立即啟動污染來源調查及底泥疏濬作業，並停止引灌，避免底泥污染鄰近農田。
- B 類為底泥重金屬含量介於食用作物農地管制標準及土壤污染管制標準之間，需進行污染危害評估，確保水質安全。
- C 類為底泥重金屬含量低於食用作物農地管制標準，相較於污染風險較低，後續則維持持續追蹤。

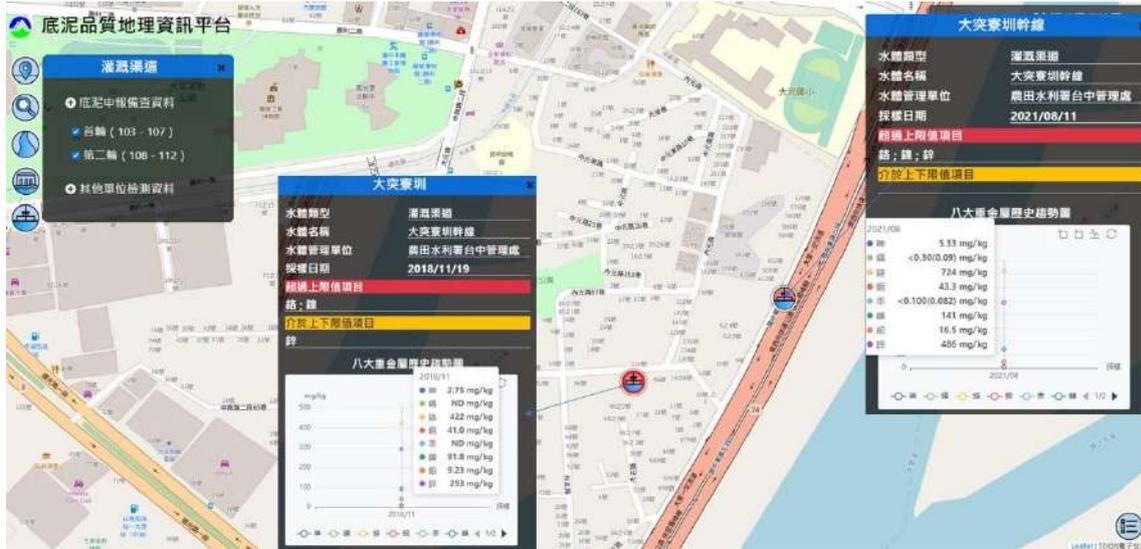
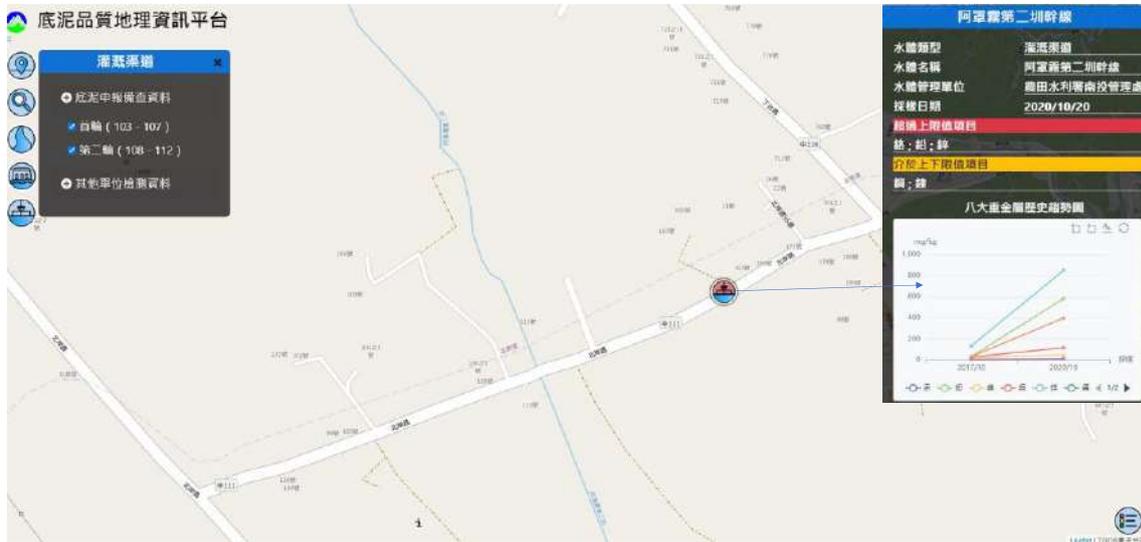
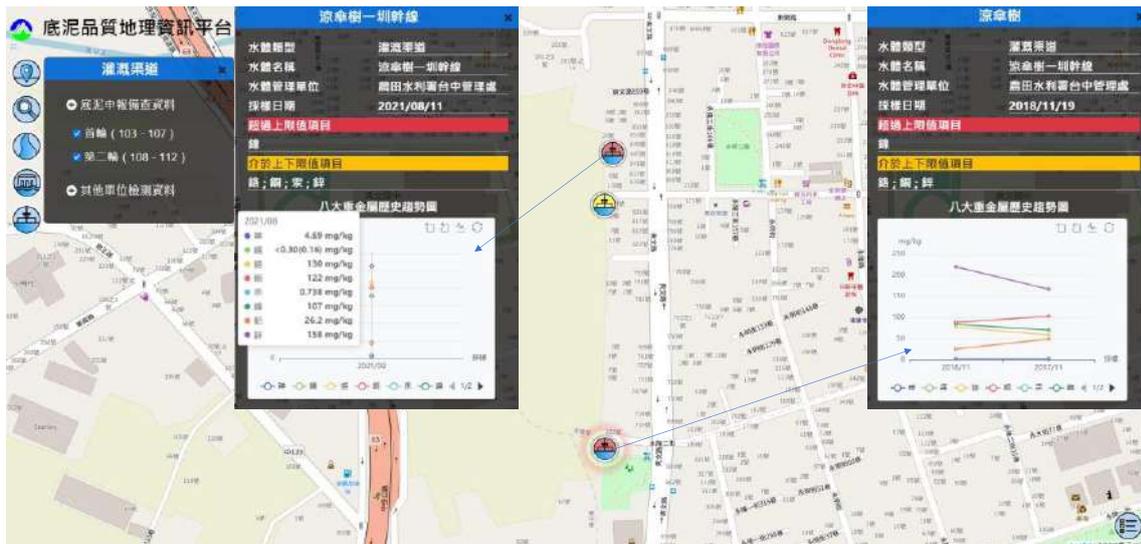
圖 4.1-3 臺中市底泥申報超標點位位置圖

自 103 年起，灌溉渠道目的事業主管機關每 5 年針對指定位置水體的底泥品質進行監測工作，迄今已完成 2 次申報工作，由表 4.1-1 顯示灌溉渠道底泥申報結果顯示，以**大突寮圳、涼傘樹一圳幹線、阿罩霧第二圳幹線**底泥重金屬申報高於上限值且高於土壤污染管制標準，具有污染潛勢，依據補充投標須知針對上述 3 條灌溉渠道周邊可能污染來源進行環境勘查評估，並針對高污染潛勢渠道與周邊可能污染來源進行溯源等事證調查工作，申報超標點位請參考圖 4.1-3。

(a)大突寮圳底泥申報點位空間分布圖

(b)阿罩霧第二圳底泥申報點位空間分布圖

(c)涼傘樹一圳底泥申報點位空間分布圖

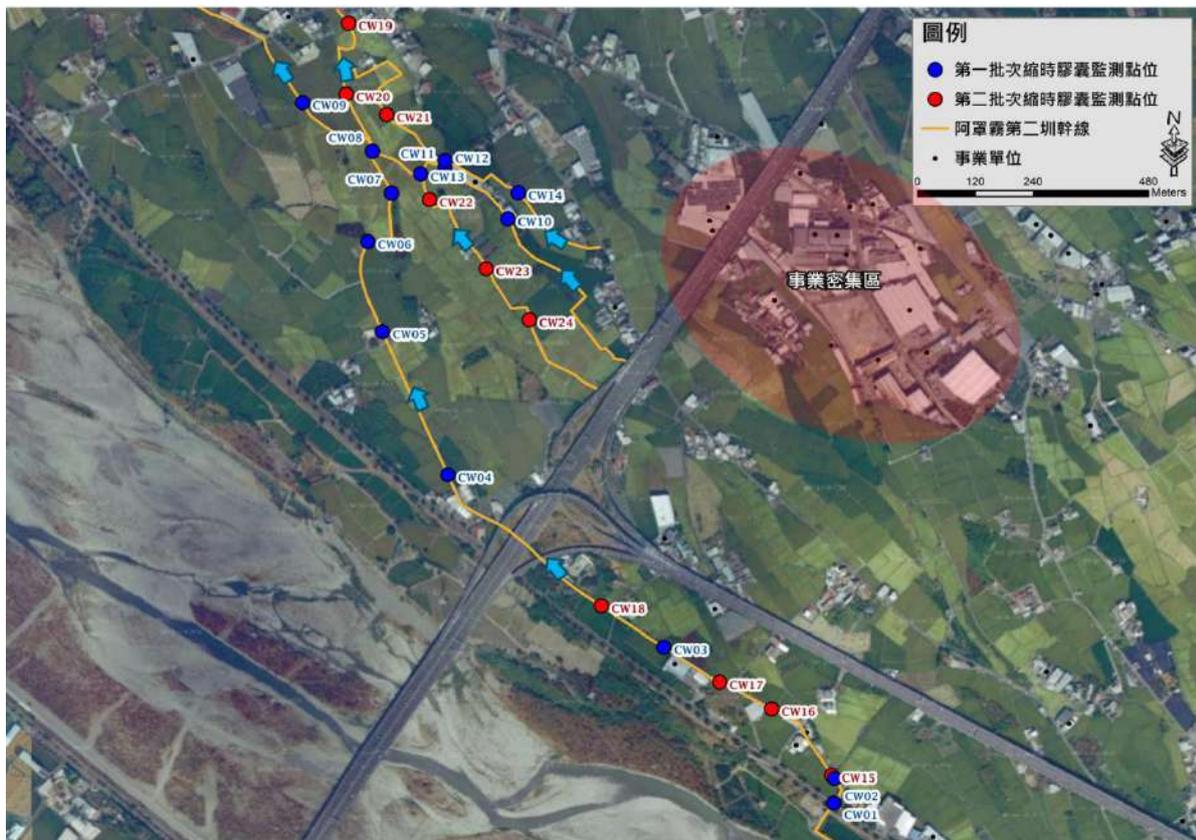
圖 4.2.1-4 阿罩霧第二圳縮時膠囊監測點位分布圖

由於 U03 至 U04 之間分別有數條灌溉渠道中給/小給匯入至阿罩霧第二圳幹線中，為瞭解此區段範圍內是否有污染源持續進入，於 9 月 7 日至 9 月 14 日期間，於 U03 至 U04 點位區間放置第一批次縮時膠囊佈設作業，以灌溉系統取入點、排出位置、道路側溝介入位置、工廠或事業(放流口或兩排口)排放口位置等(圖 4.2.1-4)，共放置 14 組樣品，實際回收 9 樣品(CW02、CW05、CW08 遺失；CW04 及 CW07 破損)，調查結果顯示(表 4.2.1-3)，於 CW03 點位重金屬鋅有超過界定值，該點位所在位置上游處為未登工廠，經查為製造縫紉機之機械設備製造業，而往下游處之主要幹線及支線則未有明顯離群值，雖主要灌溉渠道幹線之縮時膠囊有多組遺失，但由本次 CW06 及 CW09 之檢測結果初步研判，阿罩霧二圳主幹線下游本次調查區間無異常情況，綜合本計畫環境現場勘查評估作業，主要幹線東側經確認為未登工廠密集林立之區域，因此，本計畫於 10 月 30 日至 11 月 06 日期間限縮至前次調查主幹線事業周邊以及主幹線東側支線放置 10 組縮時膠囊及 5 樣品水質分析作業，調查位置請參閱圖 4.2.1-4。

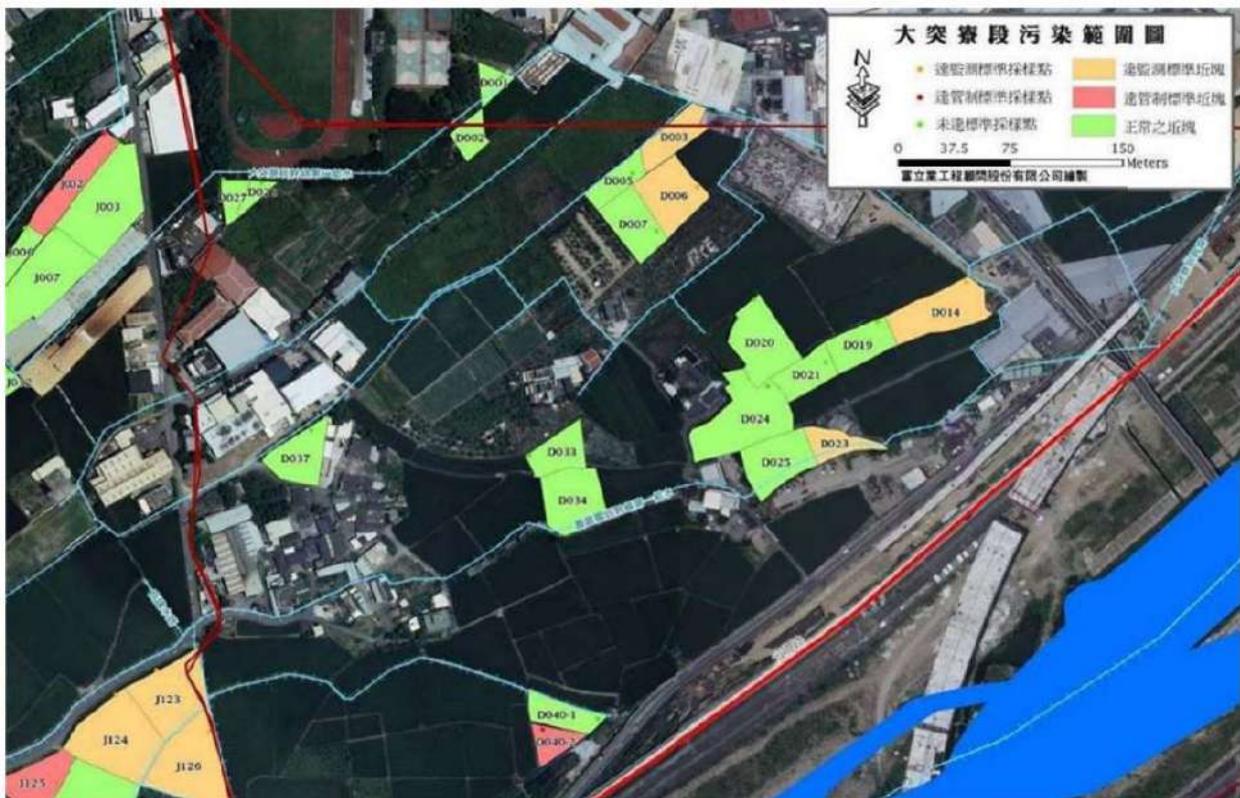
圖 4.2.2-1 環管署大里區農地調查結果彙整圖

參考環管署 100 年執行「中部地區污染農地調查計畫」，大突寮段農地有多筆地號重金屬超過監測標準(請參閱圖 4.2.2-1)，進一步以入水口評析進行統計，大致上可分為直接引灌式、串聯引灌式、無明顯入水口及其他(地下水、人工澆灌)等 4 種型式，以直接引灌式及串聯引灌式導致農地土壤超過法規標準之比例最高，顯示水系傳輸對於農地土壤品質影響較為顯著。

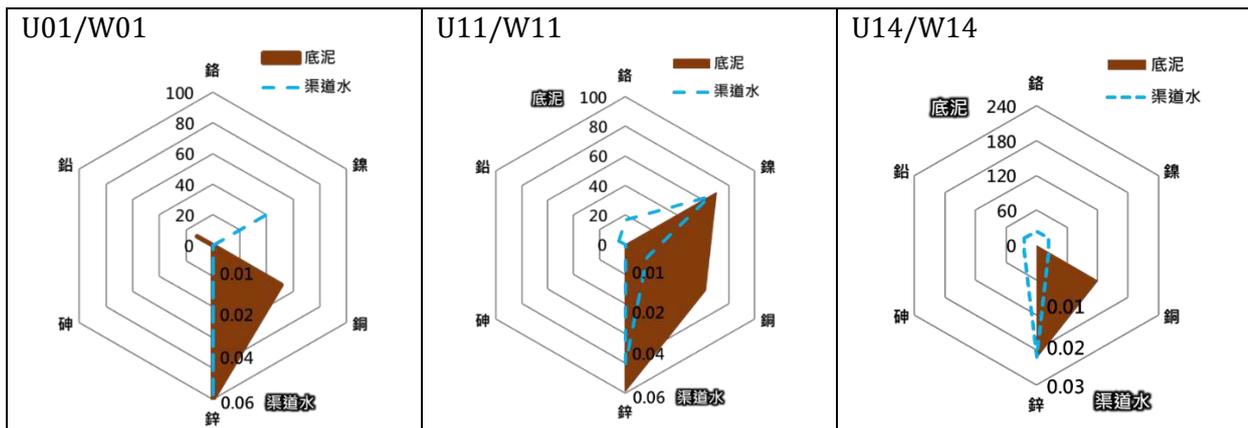
圖 4.2.2-4 大突寮圳及周邊渠道引水口底泥及水質重金屬分布雷達圖

本計畫於大突寮圳引水口(U01)處水體水質中檢出重金屬鎳、鋅(表 4.2.2-2)，底泥篩檢(表 4.2.2-1)結果有重金屬銅超過底泥品質指標下限，以及微量重金屬鋅累積。另外，本計畫增加大突寮周邊渠道-詹厝園圳上游引水口佈置底泥與水質點位編號 U11，水體中檢出微量重金屬鎳、鋅，底泥篩檢結果重金屬鎳、銅超過底泥品質指標下限，顯示在匯入灌溉渠道前之背景環境下，底泥中即含有一定的濃度值持續在累積沉降，經由水體沖刷後將含有重金屬的底泥帶入灌溉渠道。

U14 點位為詹厝園圳第 1 給上游取水口，農水署 112 年檢測結果為各重金屬均低於灌溉水質標準(表 4.2.2-2)，本次底泥篩測結果為重金屬銅、鋅累積，由於此區域水流量大，對於水體中污染物稀釋效果佳，水體水質則無明顯異常情況。

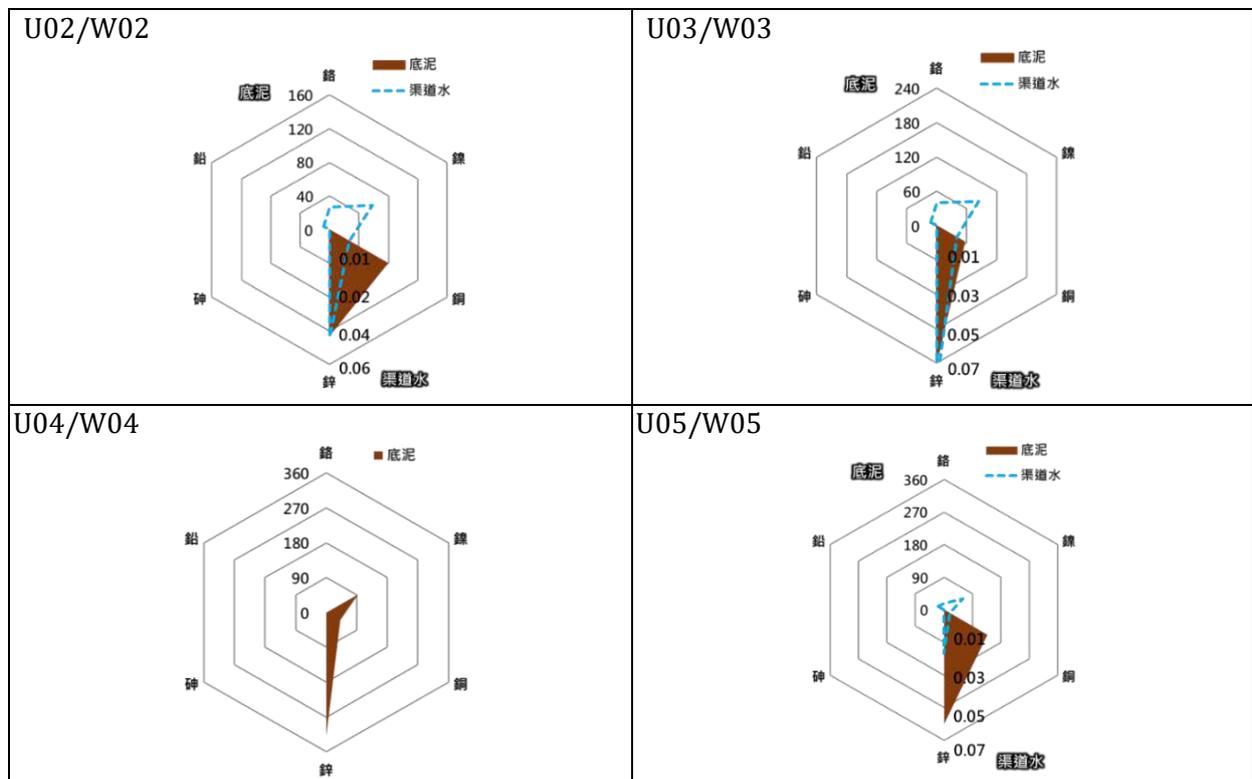
圖 4.2.2-5 大突寮圳及周邊渠道上游區段底泥及水質重金屬分布雷達圖

在 U02 點位篩測結果(表 4.2.2-1)與引水口(U01)濃度趨勢無顯著差異，主要以重金屬銅超過底泥品質指標下限。U03 至 U05 則另有重金屬鋅累積，且濃度隨傳輸距離而增加，其中在 U04 點位篩檢出重金屬鎳累積情況相較於其他點位顯著，與首輪及第二輪申報結果比對，申報點位位於 U03 及 U04 周邊，檢測結果另有檢出重金屬鉻超過底泥品質指標上限之情況。U05 點位則位於大突寮圳及詹厝園圳匯集點上游處，底泥重金屬銅、鋅超過品質指標下限，此區域水體流量大、流速慢、底泥累積量大，重金屬沉降累積狀況較上游區段其他點位明顯。

將此區段底泥篩測結果與渠道水體重金屬分析結果相互評析，水質分析結果(表 4.2.2-2)，在 W01 至 W03 均有檢出水體中含有重金屬鎳及鋅，依現場環境狀況判斷，W04 點位因渠道寬度相較於上游窄、水位低、底泥累積量多，且此區域水體流速緩慢，使水體中的重金屬吸附沉降後，檢測出底泥重金屬含量增加。比對縮時膠囊(表 4.2.2-3)，CD02 鋅超過警戒值，CD03 鉻、鋅超過警戒值。由前述各項目調查結果研判，在大里溪與頭汴坑溪匯入灌溉渠道前，即有一定的濃度值，引水口至詹厝園圳匯流處前，底泥主要以銅、鋅、鎳的累積為主，另在底泥申報異常點位處，渠道目的事業主管機關另有檢出重金屬鉻的累積，不排除為上游事業所致。

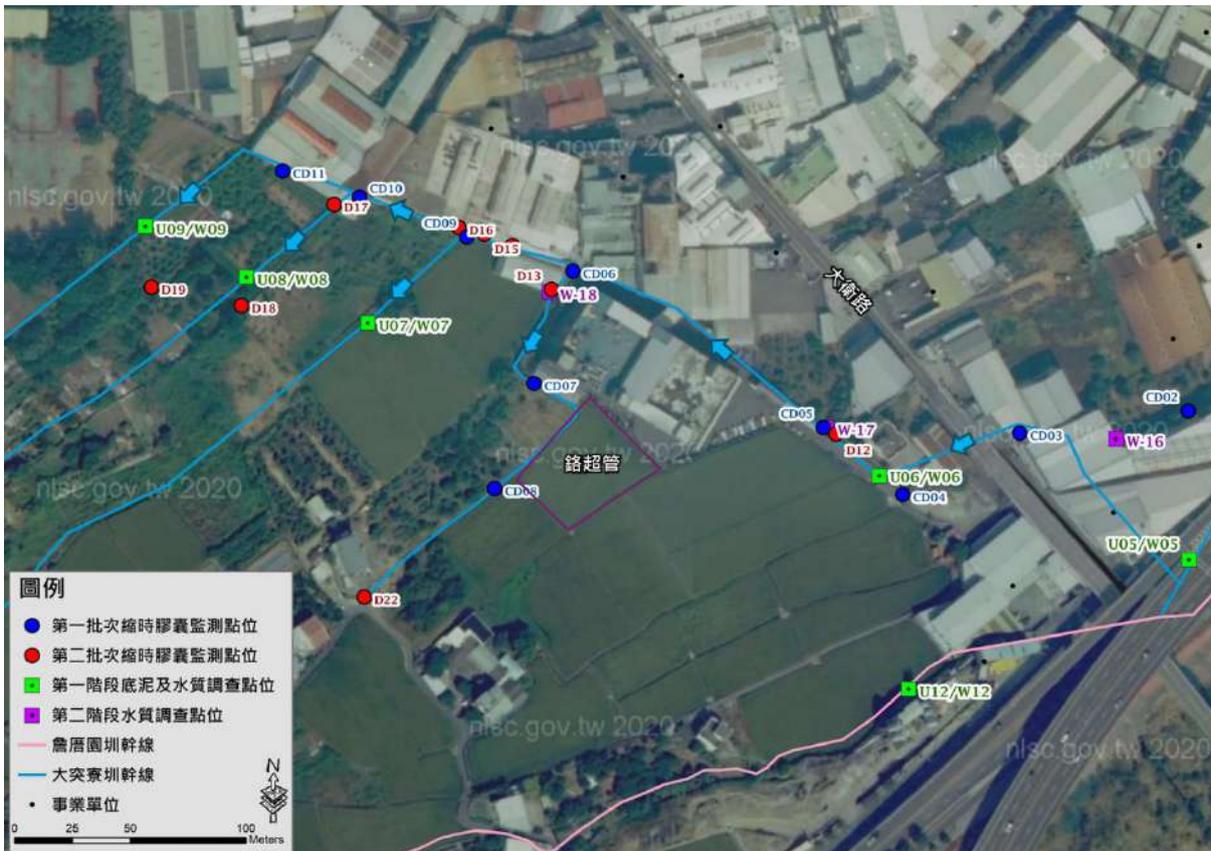
4.2.2-6 大突寮圳中游區段底泥水質及縮時膠囊監測點位分布圖

周邊環境狀況，北側有一條自大衛路區域地下排溝匯入大突寮圳支線中，由水質重金屬分析結果(W08、W09)亦可發現到有檢出多項重金屬的情況，且與 U06 點位比對，底泥重金屬含量增加約 2~3 倍，研判此區域應有污染源排入，造成該區域底泥重金屬累積的情況。比對縮時膠囊樣品(編號 CD09 至 CD11)鋅均超過界定值，CD10 鉛、鉻、銅、鎳超過警戒值，顯示此區域有一個複合式的污染來源持續進入到灌溉水體，並累積於底泥中。因此，第二階段縮時膠囊調查作業，放置位置以周圍事業放流口為主，同時，經過工廠密集區域之三處支線，持續向下游處佈設縮時膠囊，並執行 5 點次水質採樣分析作業。

第二批次縮時膠囊監測結果(表 4.2.2-3)，D12、D15、D16 點位放置位置均為大突寮圳主幹線，檢出鋅超過警戒值，比對水質重金屬分析結果，W16~W18 水體中含有微量的鎳，W16 含有鋅，均未超過灌溉水質標準。綜合前述調查結果，可限縮至此區域確實有污染源持續進入灌溉渠道中，建議可針對周邊事業進行盤查或輔導，目的事業主管機關針對灌溉渠道定期辦理清淤，以及下游引灌此 3 條支線農地亦可初步先以 XRF 進行土壤篩檢，確認農地土壤品質現況。

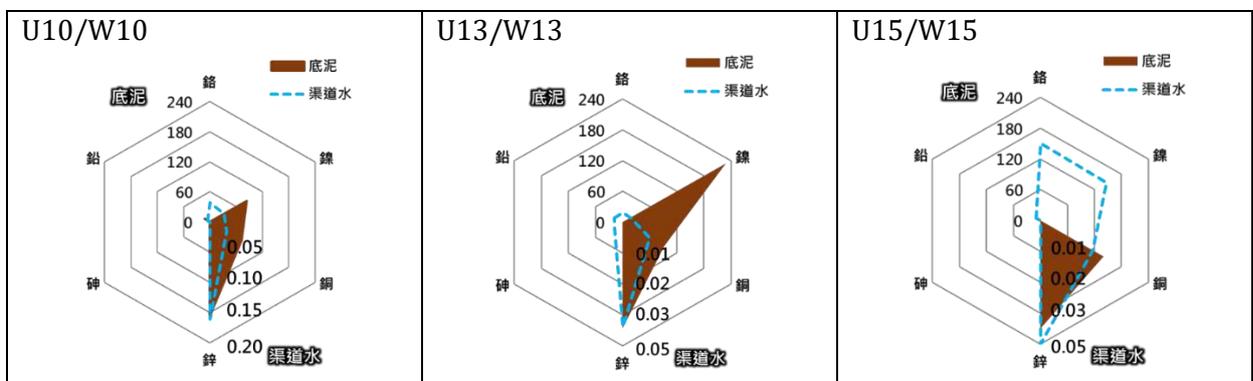
圖 4.2.2-7 大突寮圳及周邊渠道下游區段底泥及水質重金屬分布雷達圖

U15 點位位於簷厝園圳下游處，匯集來自 U13 點位之大突寮圳及 U12 點位水體及底泥，U15 底泥篩測結果以**重金屬銅、鋅**的累積為主，水質重金屬分析結果，檢出有鎳、鉻、銅、鋅等複合式重金屬污染物，與 U12 及 U13 底泥與水質中重金屬污染物項目相符。

參閱大突寮圳周邊農地在環管署 100 年「中部地區污染農地調查計畫」專案調查結果，下游農地土壤污染項目主要以鉻、銅、鎳為主，污染型態大部分為系統型污染，在 112 年度本計畫辦理農地定監結果顯示，農地土壤污檢出污染物項目以鉻、鎳、鋅為主，可能由於近幾年該區域發生產業結構、製程改變等因素，在灌溉渠道、水質及農地土壤均有不同於以往之重金屬鋅的累積，但整體來說，本次調查之底泥與水質分析結果與過去農地污染項目大致上相符。

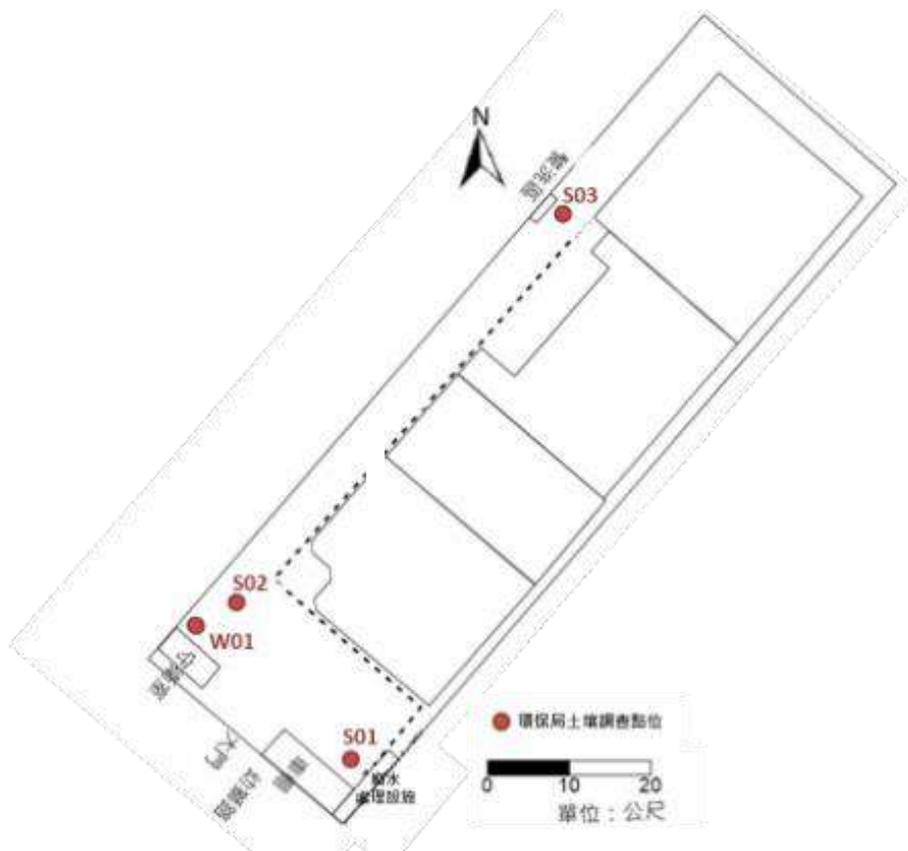
圖 5.2.2-1 環保局 107 年景順公司土壤調查位

環保局「107 年度土壤及地下水污染調查及查證作業-臺中市」辦理大甲幼獅工業區重金屬污染來源追查作業，至該場址土壤地下水查證作業，於金屬表面清洗製程區(S03 點位)檢出土壤重金屬鉻超過土壤污染管制標準(位置分布如圖 5.2.2-1)·W01

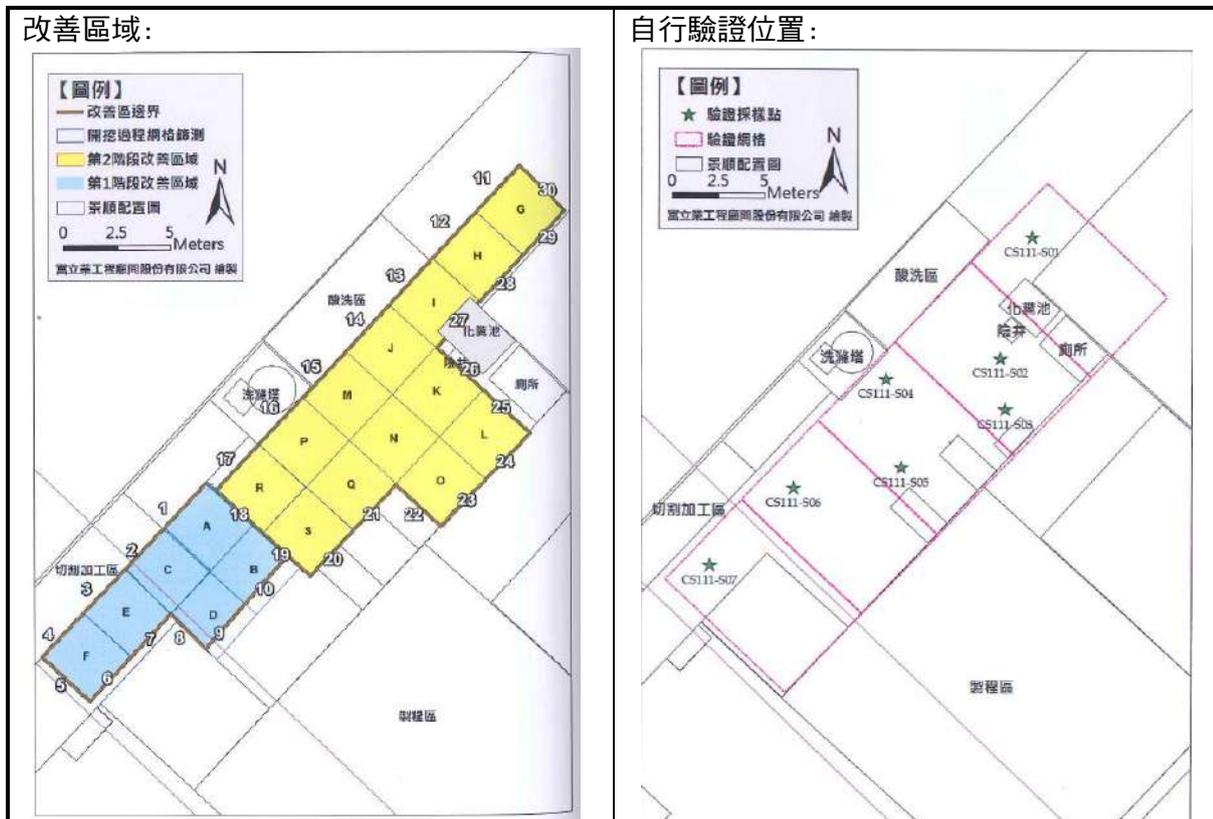
圖 5.2.2-2 景順公司土壤污染改善區及自行驗證位置圖

依據景順公司細密調查結果，土壤污染物為重金屬鉻、鎳及 TPH，TPH 污染以 TPH-d 為主要污染物種，推測污染來源為鍋爐用油之重油，現階段已改用天然氣加熱。土壤改善完成後自行驗證作業，以網格(6 m × 9 m)隨機進行 1 點次土壤布點，而高污染潛勢區(酸洗區、洗滌塔區)則 2 點次土壤採樣(驗證點位分布如圖 5.2.2-2)，採樣深度至地表下 3 公尺，以 0.5 公尺為一深度執行 TPH test-kit 及 XRF 篩測作業，篩選網格中最高值之樣品至實驗室分析，檢測結果皆低於土壤污染管制標準(表 5.2.2-4)，故提交改善成果報告申請驗證作業。

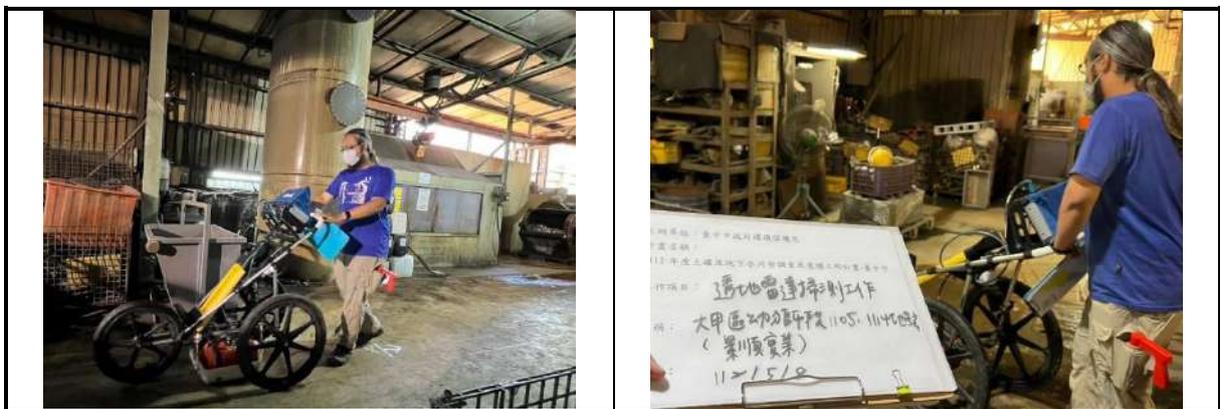
圖 5.2.2-3 景順公司透地雷達掃測過程紀錄

於 112 年 5 月 15 日會同環保局承辦人員、認證實驗室採樣檢測單位及場址代表人員，共執行 4 點次土壤機械式採樣作業(圖 5.2.2-4)。依據規劃內容，總石油碳氫化合物取樣需避免擾動，以劈管及薄管方式同時取樣，故執行 8 點次土壤地面破除，並支應 1 場重型機具移動費用。

各點次原規劃取樣深度為地表下 4 公尺，點位 EPB112-S01、EPB112-S02 及 EPB112-S04 因地質因素取樣深度至地表下 3 公尺遇礫石層停鑽，土壤採樣實際支應深度為 26 公尺。

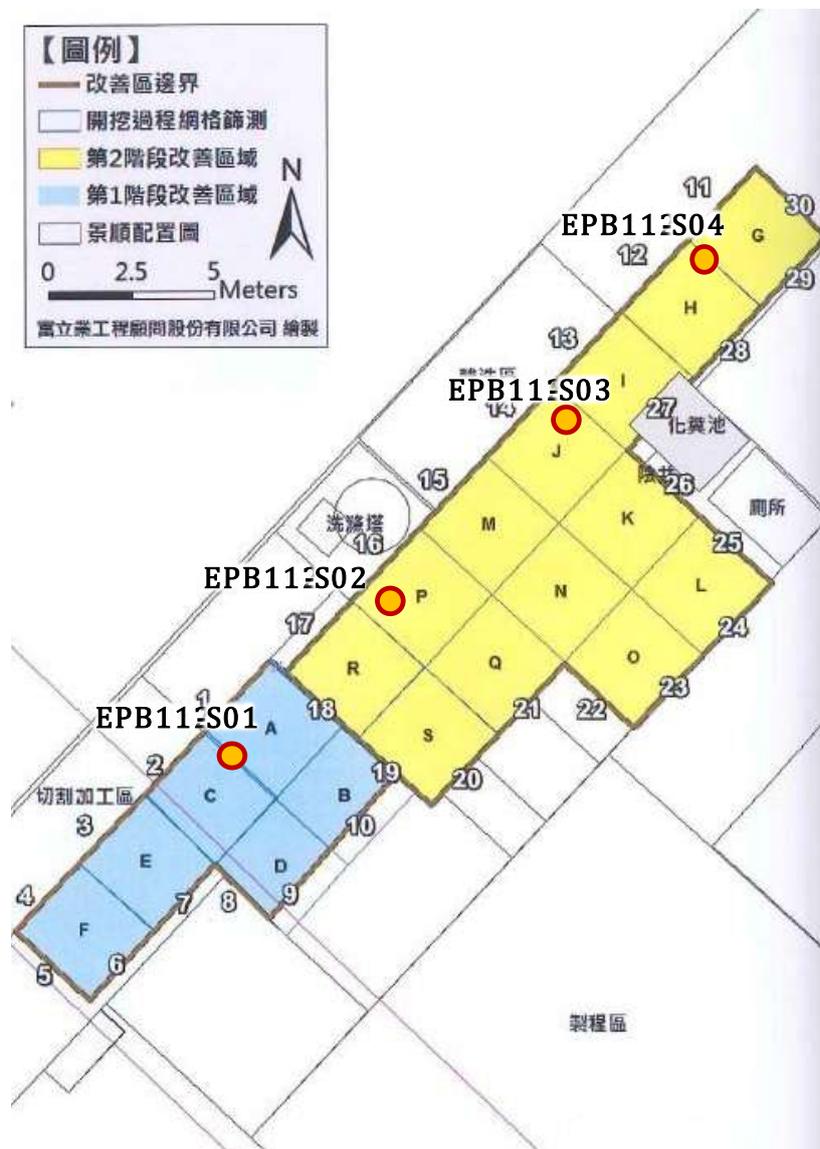
圖 5.2.2-4 環保局執行景順公司驗證點位分布圖

土壤樣品原以每 0.5 公尺為一段進行分段以 XRF 及 TPH test-kit 篩測，現場因實際土壤回收率調整篩測區段，XRF 篩測共 13 樣品、TPH test-kit 篩測共 18 樣品(表 5.2.2-5 及表 5.2.2-6)，XRF 篩測結果取各項重金屬與法規管制標準之比值權重最高者進行 6 項重金屬全量分析，TPH test-kit 篩測結果則取各點次最高值執行 TPH 分析。土壤驗證結果，各點重金屬及 TPH 皆低於土壤污染管制標準，環保局本場址已於 112 年 8 月 11 日解除列管(表 5.2.2-7、表 5.2.2-8)。

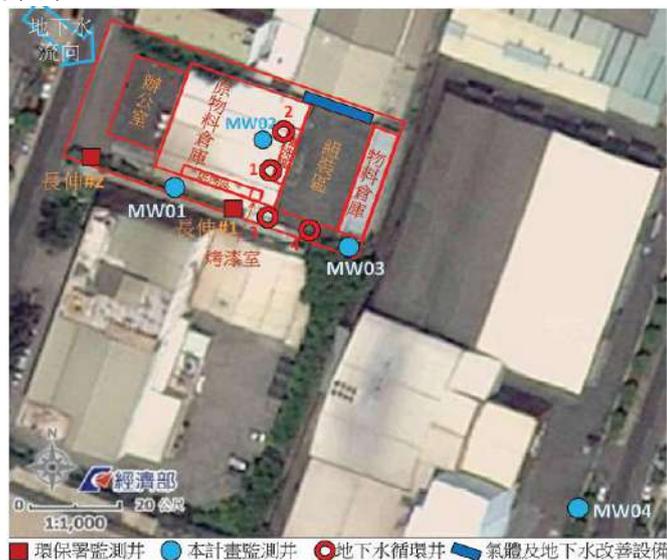
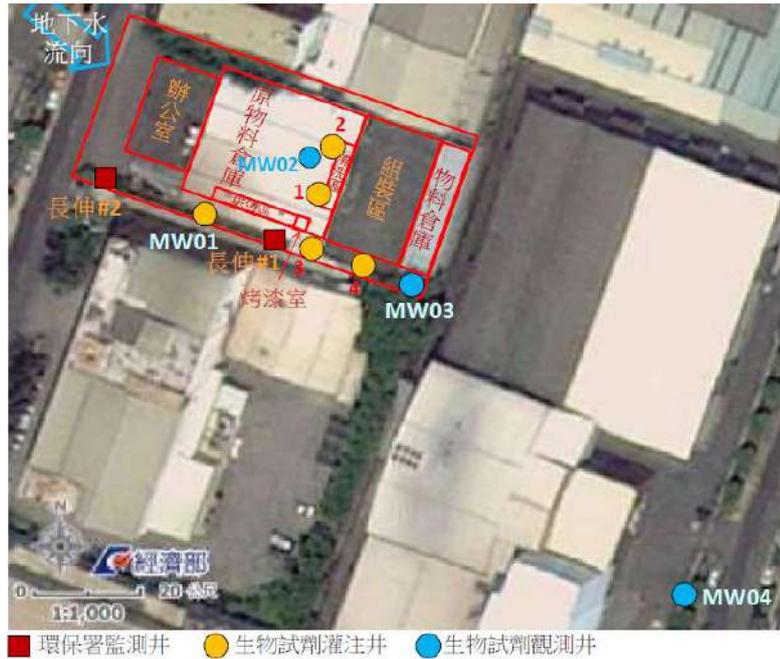
圖 5.2.3-1 長伸公司地下水改善作業配置位置圖

(A)長伸公司地下水循環井

(B)長伸公司生物試劑灌注井

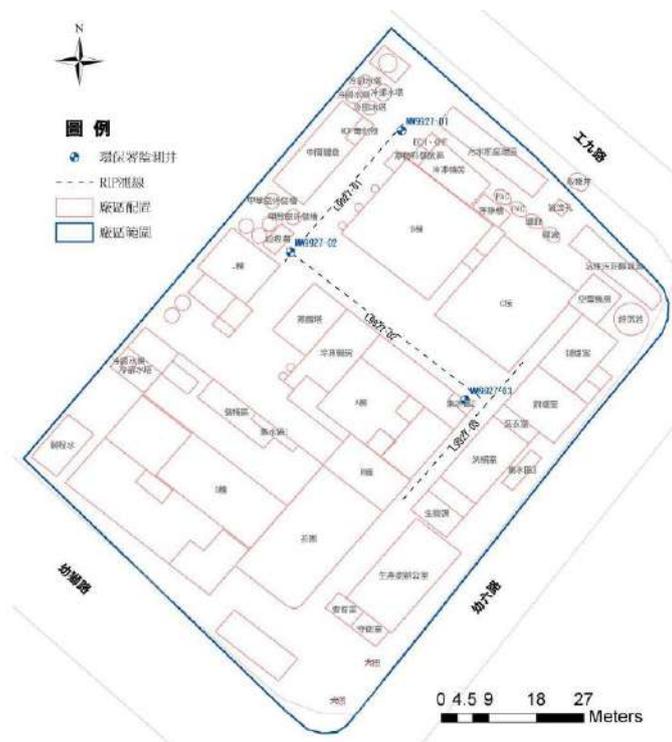
圖 5.2.4-1 環管署 99 年廠內地下水監測井位置

環管署 99 年「運作中工廠土壤及地下水含氯有機溶劑污染潛勢調查及查證計畫」，至永日公司土壤及地下水含氯有機溶劑污染潛勢查證作業，於廢水處理區、原料儲存區及廢棄物暫存區設置 3 口標準井(編號為 L00108、L00109、L00110，圖 5.2.4-1)。L00108 檢測出二氯甲烷(0.0805 mg/L)及苯(0.156 mg/L)超出第二類地下水管制標準(表 5.2.4-2)。環保局於 100 年 4 月 15 日要求永日公司依據《土污法》第七條第五項執行應變必要措施，未飽和層土壤採土壤氣體抽除法執行污染改善，地下水則採空氣注入法搭配化學氧化法與抽除處理法執行改善。環保局 102 年 12 月改善

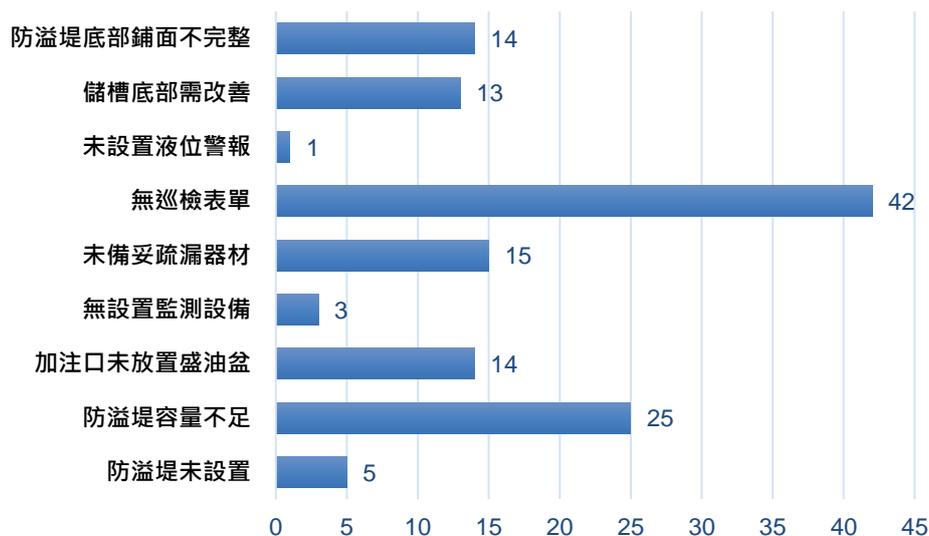
圖 6.2.2-1 缺失輔導前貯存系統法規符合度不足之事業單位統計

- **防濺溢設施**：依據貯存系統管理辦法第 7 條及第 18 條規範，地上及地下儲槽及加注口四周需設置防止濺溢設施。第一批次輔導作業結果，儲槽系統未設置防溢堤共 5 處，儲槽系統防溢堤高度或有效圈圍容量不足共 3 處，加注口未設置防溢堤或油盆共 4 處，防濺溢設施有缺失(如鋪面不完整等)之事業單位共計 1 處，已現場輔導業者須執行改善已符合相關貯存系統管理辦法規定。第二批次共 1 處尚未於現場備足疏漏器材，為遠東百貨股份有限公司台中分公司(管制編號：B23A7572)，該處場內同時具分年分階監測申報中，須於 112 年申報之地下儲槽系統及須於 114 年始起執行監測申報之地上儲槽，未備足疏漏器材區域屬 114 年監測申報貯存系統，已於現場輔導事業人員管理辦法規定，事業須於 113 年底前完成缺失改善。
- **環境監測設備**：依據貯存系統管理辦法第 9 條及第 20 條，地上及地下儲槽系統需設置環境監測設備並定期執行監測，如土壤氣體監測井、地下水監測井等。依今年度輔導作業結果，需設置但未設置環境監測設備之事業單位共計 1 處，現場已輔導事業單位於指定申報年份前改善完成。
- **防止疏漏器材及定期巡檢**：依據貯存系統管理辦法第 18 條規範，地上儲槽系統需至少每月巡查檢視設施現況並記錄，且依容積備足預防疏漏污染之器材或物品，如吸油棉、木屑等，並定期維護之。彙整兩批次作業成果，未定期執行巡檢工作並製作貯存系統巡檢紀錄單尚有 16 處，現場無相關預防疏漏之器材或物品共 4 處。本計畫已於現場輔導事業單位進行改善，且提醒事業單位相關巡檢紀錄需備存 3 年。

彙整上述缺失統計結果，已無定期巡檢表單佔多數(16 處)，其次為未設置貯存系統防溢堤(5 處)及未備足預防疏漏器材(5 處)與加注口未放置盛油盆(4 處)。前述經現場確認法規符合度不足之事業單位，本計畫工程師均於現場執行相關法規符合度輔導作業，並同步提醒業者需於指定申報年份前改善完成，若相關改善措

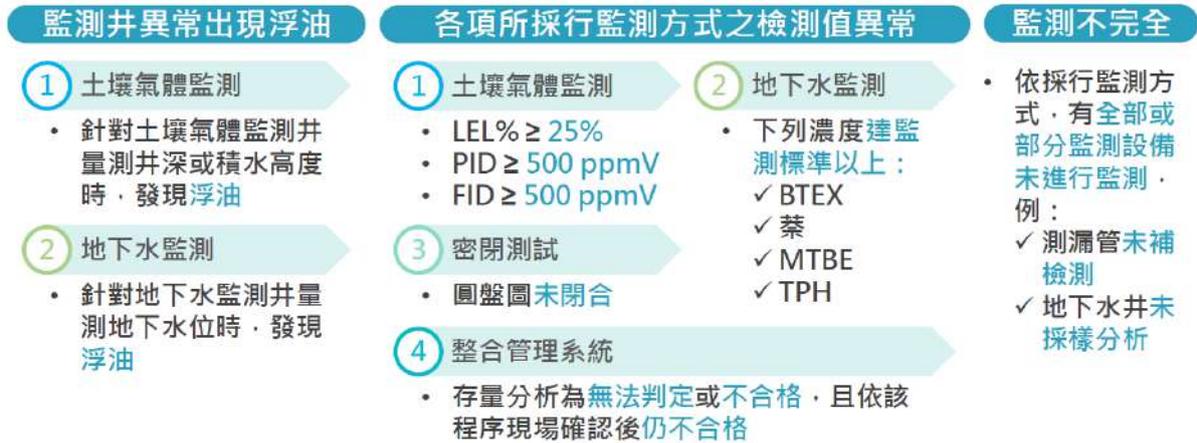
圖 6.3-1 貯存系統申報資料異常判定原則

若事業單位為申報資料內說明有發現浮油或地下水污染物濃度超過地下水管制標準，環保局應請事業依《土污法》第七條第 5 項採取應變必要措施；事業申報資料有測值異常之情況，初步先判斷為首次或未連續 / 已連續 2 次異常，若為首次或未連續異常者，應通知事業單位依據貯存系統管理辦法規第 11 條(2)、第 22 條(2)、第 12 條(3)或第 23 條(3)自行調查並改善設備，環保局並主動查核事業每月自行監測記錄，必要時可執行測漏管油氣濃度及功能檢測作業，若有檢測值超過警戒值(500 ppmV)或事業為連續兩次申報異常，則依《水污染防治法》第 28 條規範要求事業採取維護及防範措施，例如內部檢修、密閉測試或內外部檢查確認設備完整性等(圖 6.3-2)。

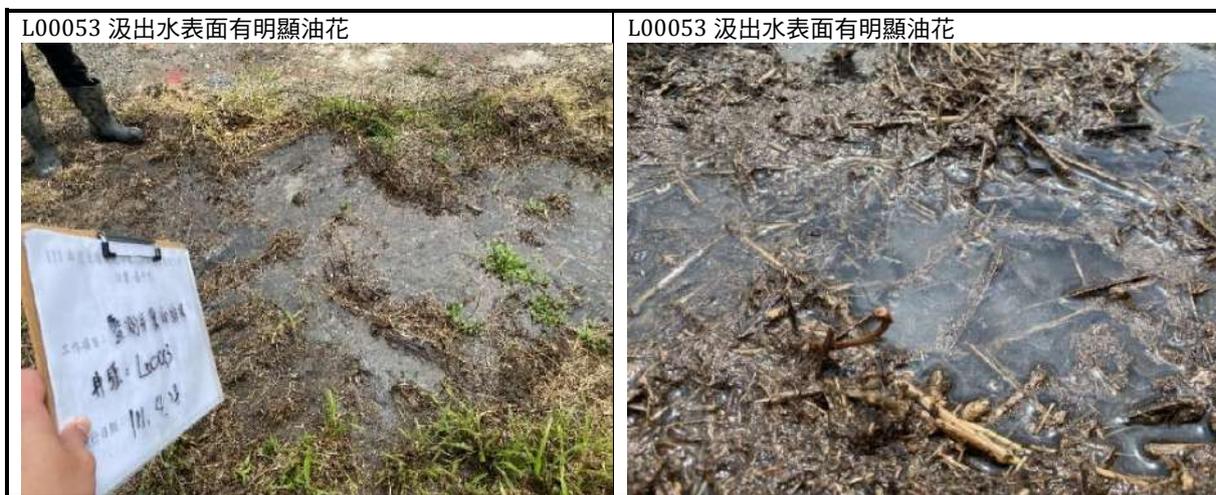
圖 6.5.1-1 環保局 111 年 L00053 監測井巡察時發現汲出水具油花

本計畫貯存系統管理查證作業，須針對 1 場貯存系統進行土壤及地下水查證工作。主要依據環保局「111 年度土壤及地下水污染調查及查證工作計畫-臺中市」專案，111 年 4 月至梧棲區宏恕倉儲股份有限公司內之 L00053 監測井，執行巡查及異物排除工作時，發現該井汲出水有些微浮油之情況(圖 6.5.1-1)，為求謹慎，由「111 年度臺中市土壤及地下水污染調查及應變措施工作計畫」專案執行地下水監測作業。地下水檢測結果顯示，TPH 濃度為 38.2 mg/L，超過地下水第二類污染管制標準，TPH-g 為 0.207 mg/L，TPH-d 為 38 mg/L，以柴油類油品污染為主(表 6.5.2-5)，為建立污染傳輸途徑，今年度針對該場進行土壤及地下水查證工作，茲將調查情形說明如下。

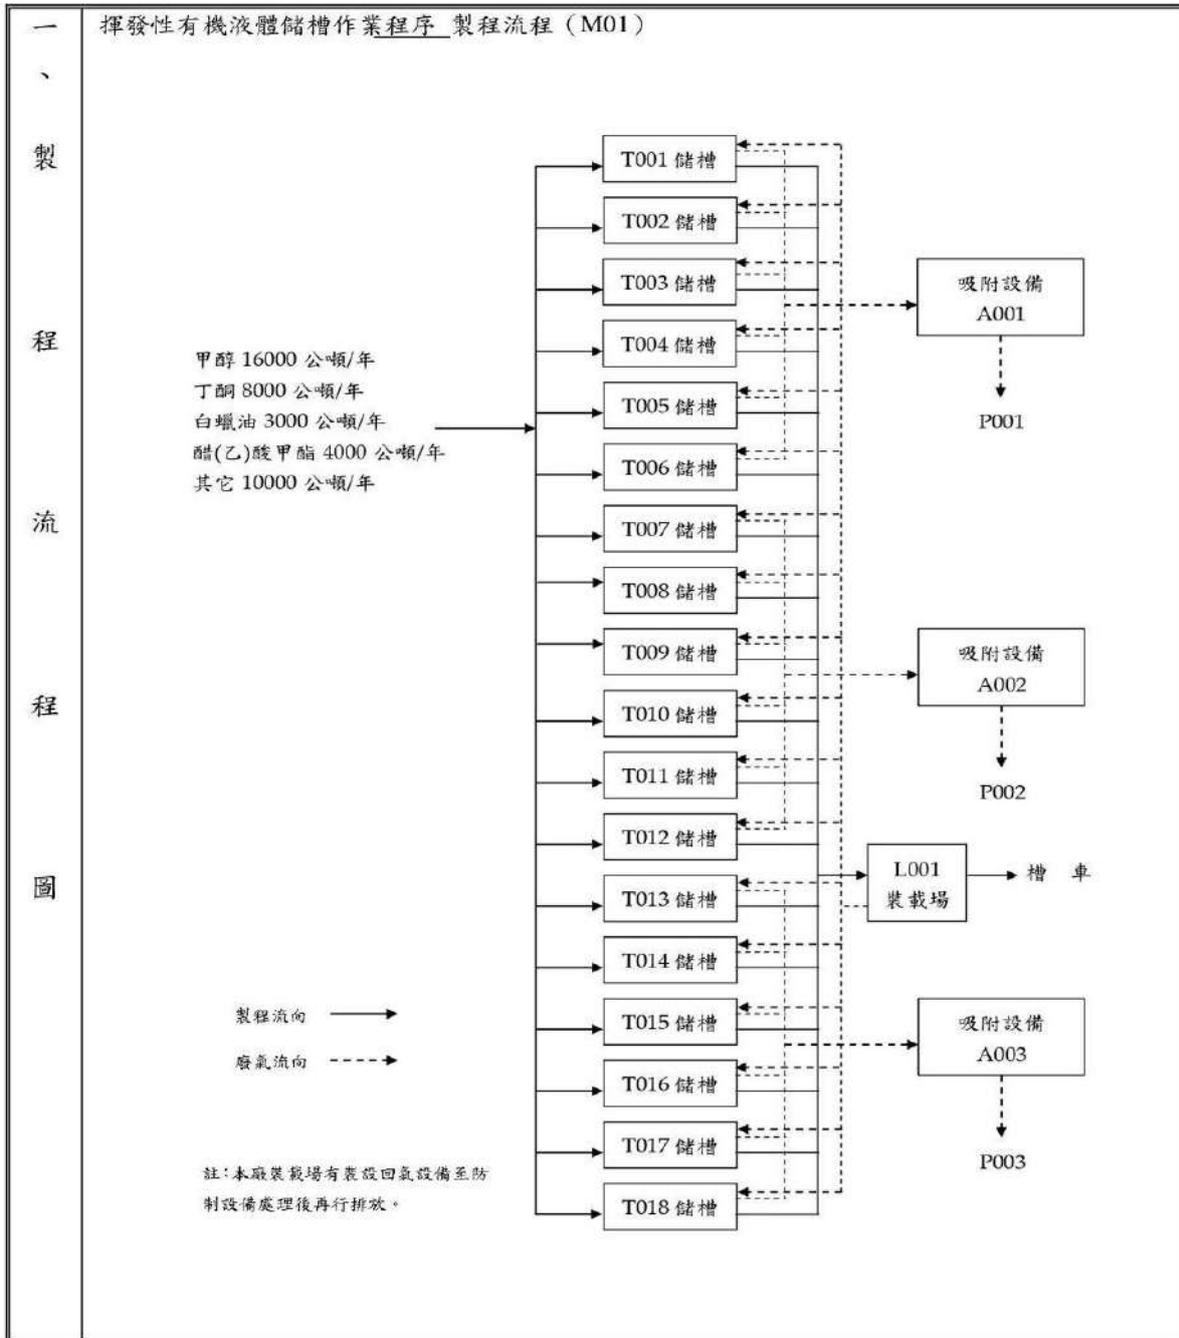
圖 6.5.2-1 固定污染源製程流程图

查閱宏恕公司固定污染源操作許可證內容，主要製程為揮發性有機物液體儲槽作業程序，共有一處裝載場及 18 座儲槽，貯存物質為丁酮、甲醇、醋酸甲酯、白蠟油及非經常性操作物種，各項物質最大設計量請參閱圖 6.5.2-1。彙整 91 年環管署調查計畫及 94 年宏恕倉儲土壤及地下水污染改善計畫成果報告書之各油槽歷次裝載物質，請參閱表 6.5.2-2，槽體配置與編號請參閱圖 6.5.2-2。

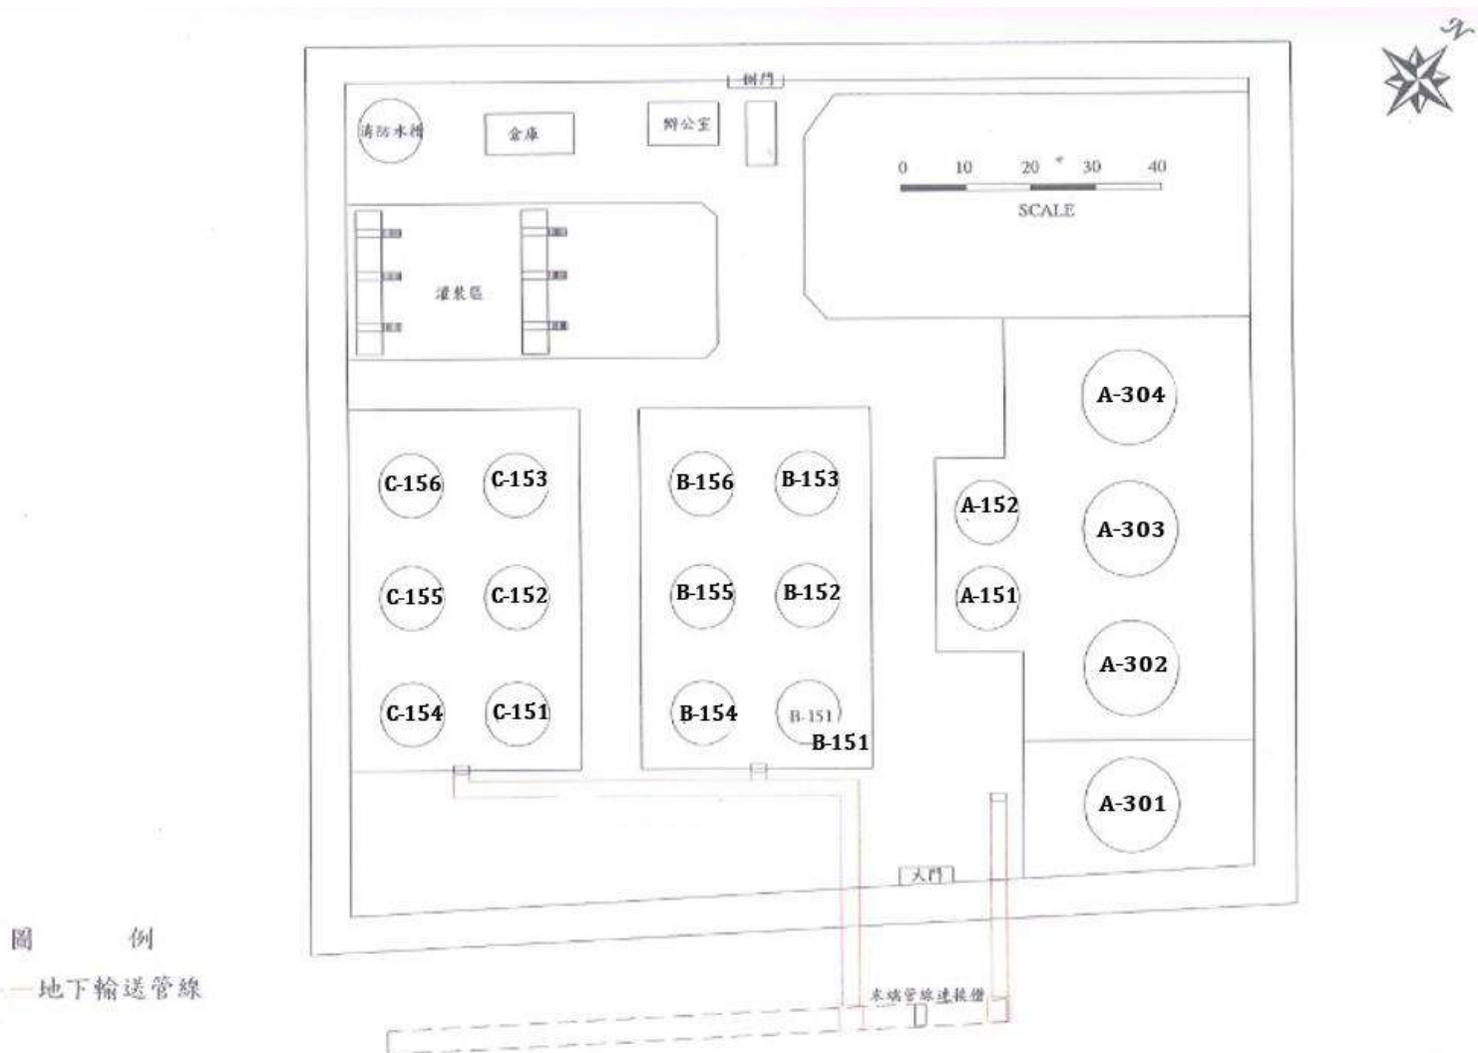
L00053 監測井周邊區域 S02 點位觀察到從地表下 0~3 m 各段 TPH Test kit 篩測結果皆有檢出較高的測值，此區域應有自地表垂直向下傳輸之污染來源，比對過去環管署計畫調查結果，與環管署調查之 S01 點位檢出 TPH 超過管制標準之情況相符，參照場區內各槽體儲存之物質(表 6.5.2-2)，在周邊 C-151、C152、C152、B-154 地上貯存系統均有儲存過循環油，及 B-156 儲存過白蠟油之紀錄，圖 6.5.2-2 輸送管線配置圖顯示過去該區域曾有設置地下管線輸送廢污水至地下廢水槽，如因槽體洗槽之廢液排入地表排溝、地上貯存系統或地下廢水管線發生洩漏情況時，即有可能造成此區域污染情事發生。

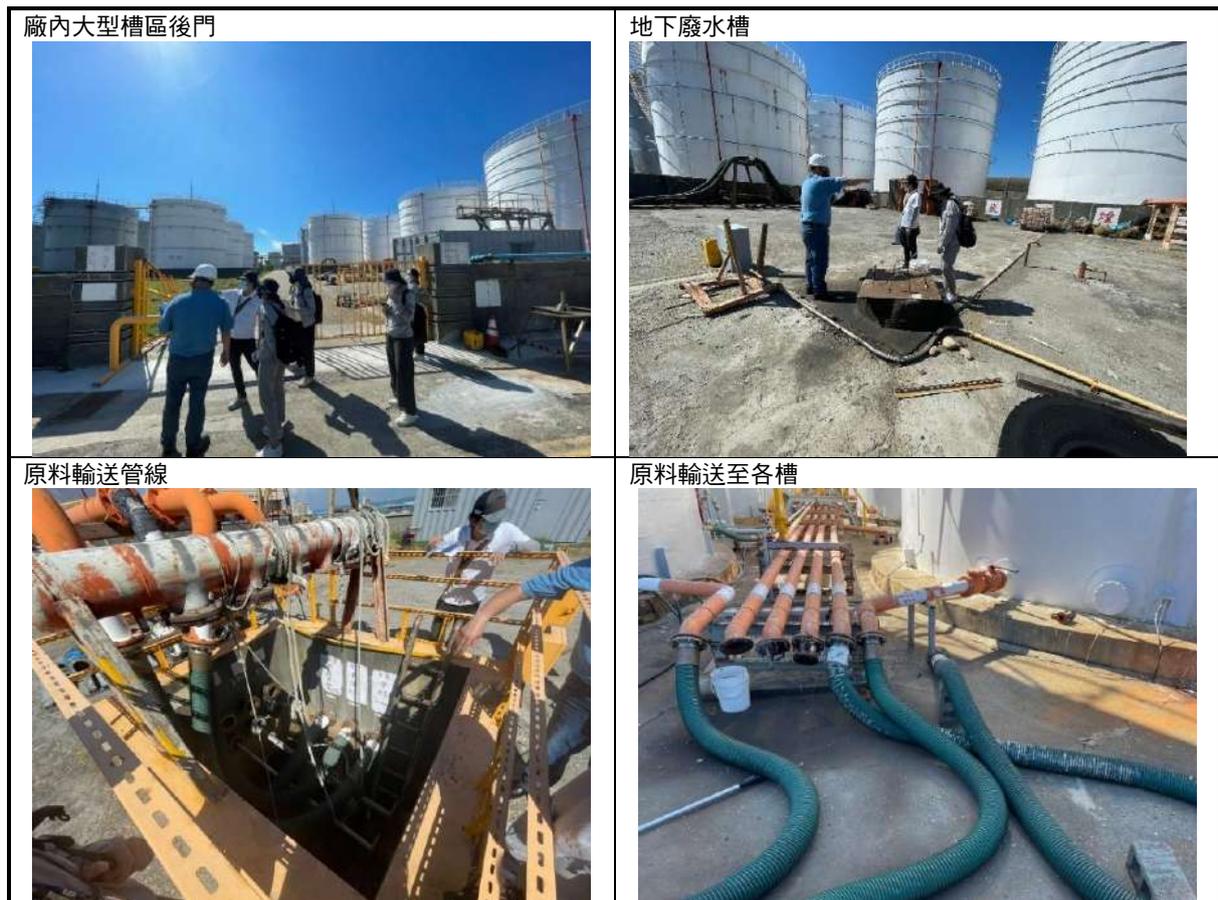
圖 6.5.2-4 環保局 111 年至宏恕公司現現場勘查作業過程

由於地下水檢測結果異常，環保局於 111 年 8 月 22 日前往宏恕公司執行現場勘查作業，經與現場人員訪談，廠內設置有關於油品類主要為白蠟油，且近幾年儲存位置均為同一儲槽位置，且廠內設有一座地下式廢水暫存槽，兩處位置請參閱圖 6.5.2-4。

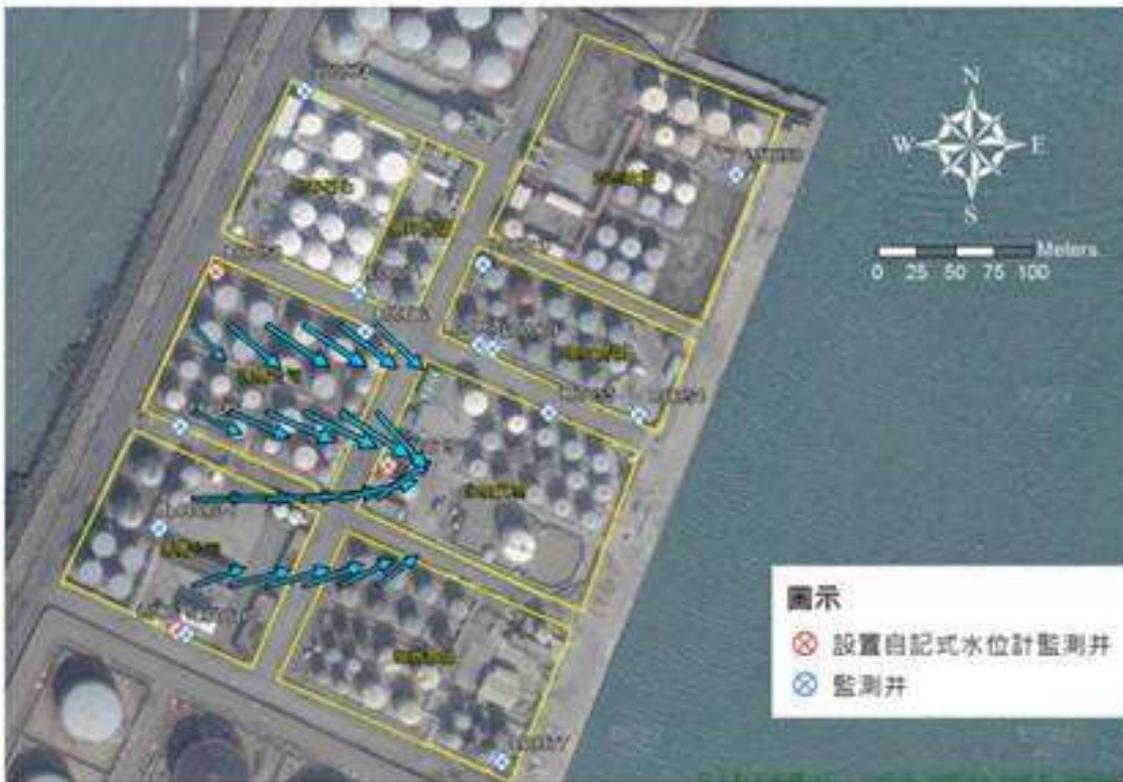
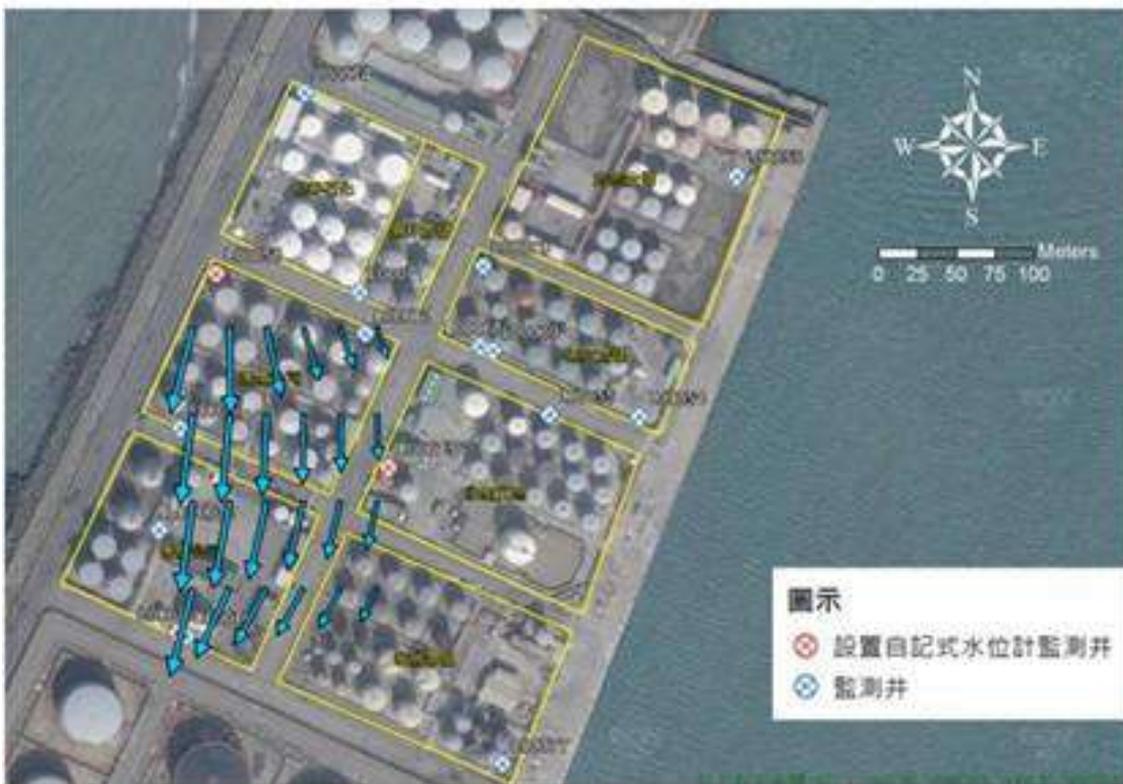
圖 6.5.2-5 環保局 104 年台中港西碼頭區自記式水位計流向監測結果

因宏恕公司位於台中港西碼頭區，此區域可能受潮汐影響地下水流向，故參考環保局「104 年度土壤及地下水污染調查及查證工作計畫-臺中市」專案，於此區域內 3 口監測井(L00075、L00058 及 L00073 監測井)設置自記式水位計連續觀測，經篩選 4 月至 9 月每月中新月、上弦月、滿月與下弦月四個週期中之漲、退潮時段水位資料，局部地區地下水流向不論是在 4 月的枯水季或 8 月的豐水季，隨漲、退潮水位起伏而有所不同，漲潮時地下水位會從 L00075 流向 L00058 和 L00073，流向大致由西向東，而退潮時地下水從 L00058、L00073 監測井往 L00075 流，即地下水由北向南流(圖 6.5.2-5)。
