第四章 底泥品質管理作業

4.1 底泥品質管理作業原則及調查方式

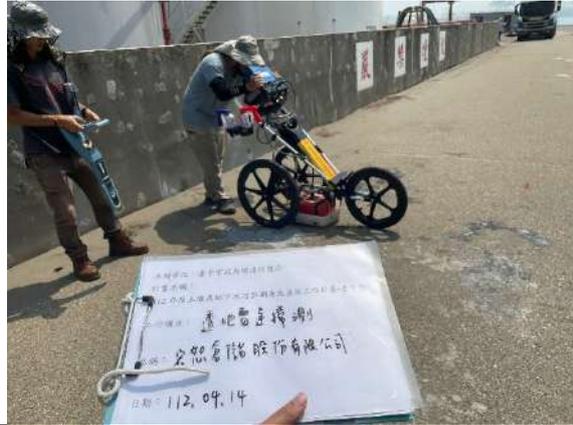
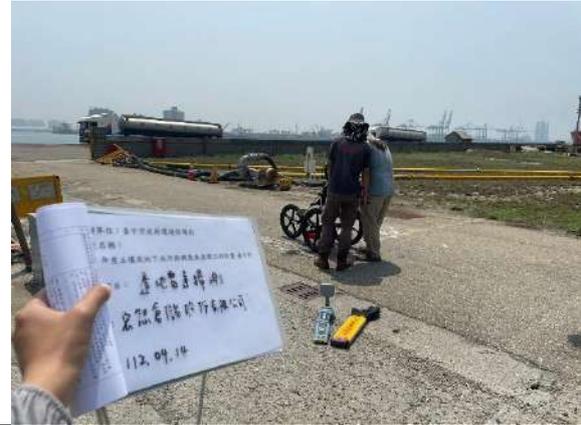
透地雷達作業過程

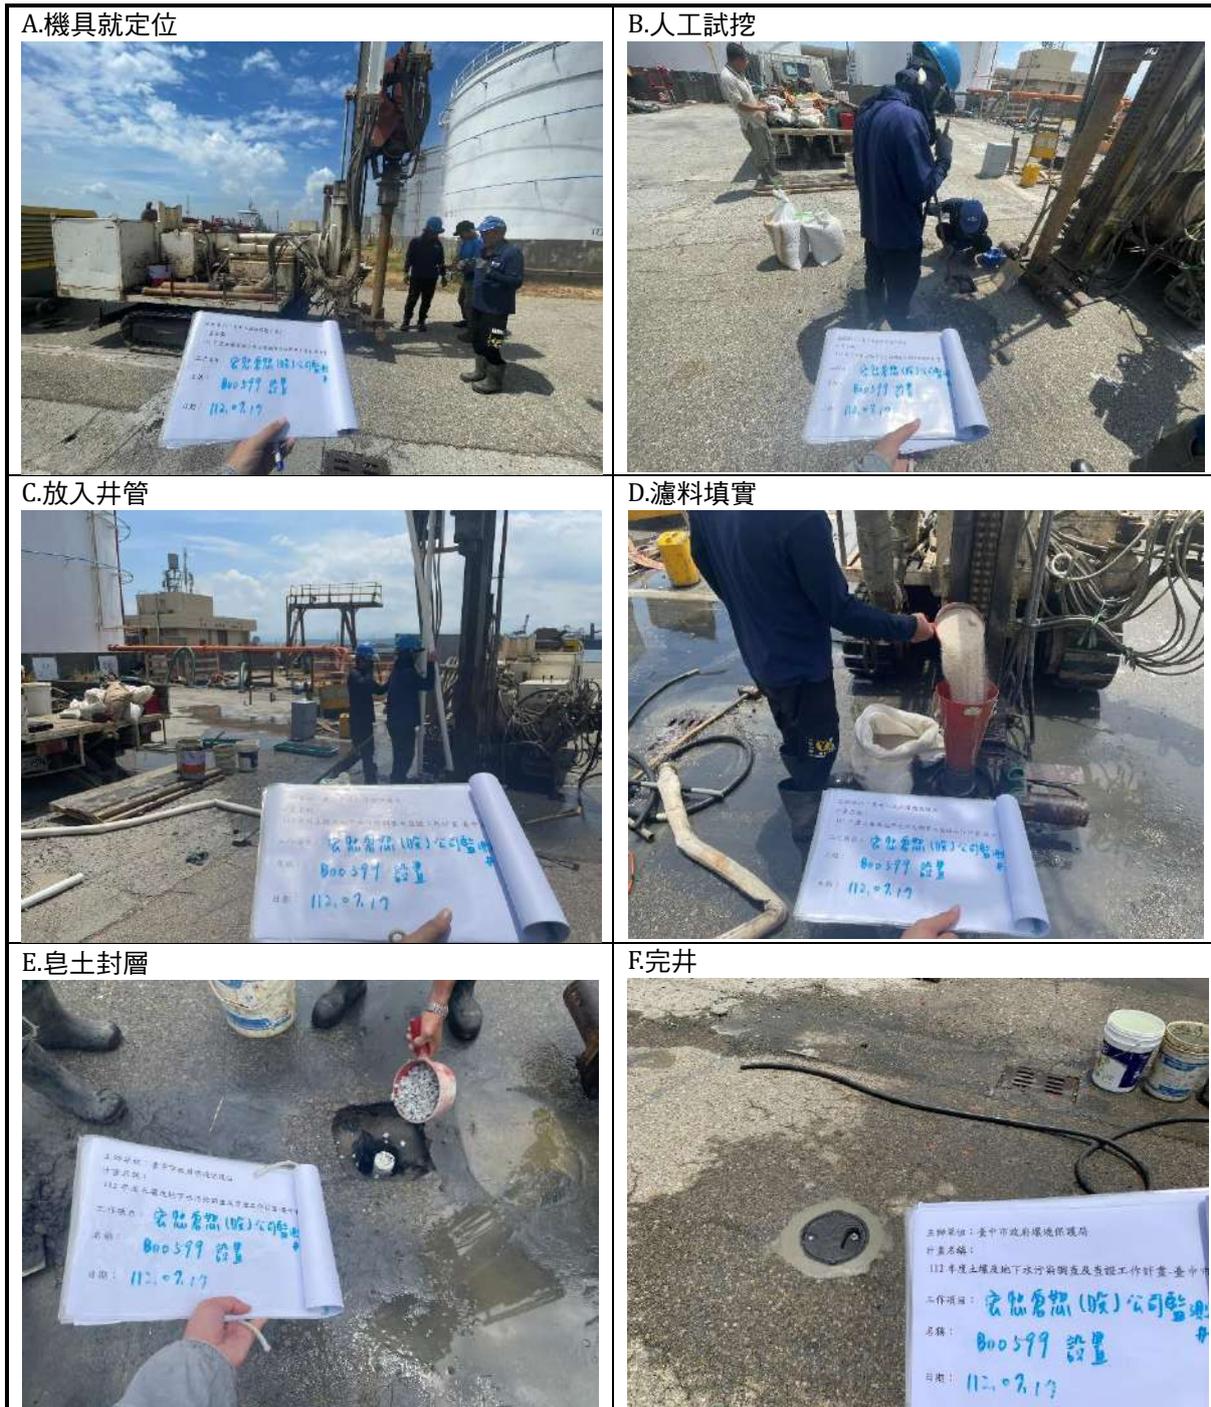
圖 6.5.2-10 環保局 112 年宏愷公司標準監測井 B00599 設置過程紀錄

序	事業單位	名稱	監測井形式	設置深度 (m)	開篩區間 (m)	設置日期	廢井日期
1	宏恕倉儲(股)公司	B00596	簡易井	7.3	1.3~7.3	112/04/25	112/07/17
2		B00597		7.2	1.2~7.2		
3		B00598		7.2	1.2~7.2		
4		B00599	標準井	7.3	1.3~7.3	112/07/17	-
