臺中市西屯區惠民段118、118-1地號 店舖及住宅新建工程 環境影響說明書 環境現況差異分析及對策檢討報告

專案小組初審會議 簡報

開發單位：豐邑建設股份有限公司

評估單位：利德邁環境科技股份有限公司

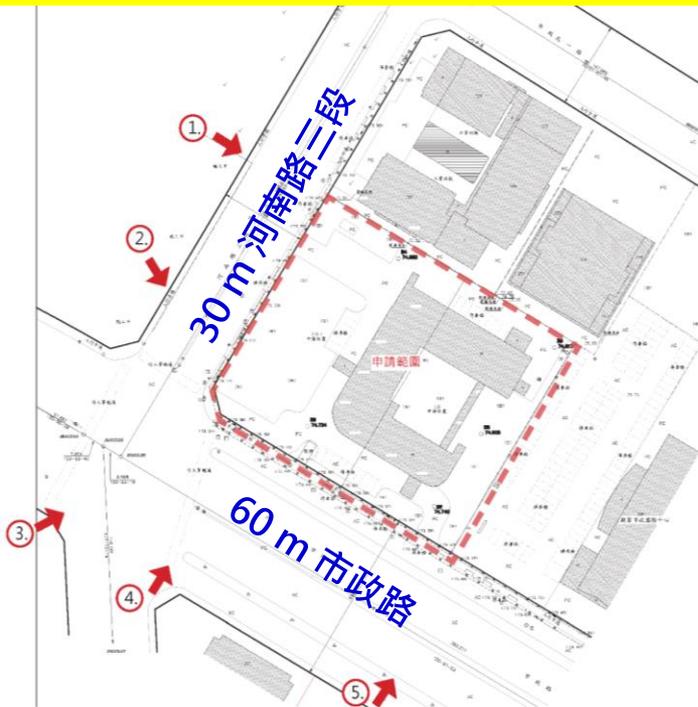
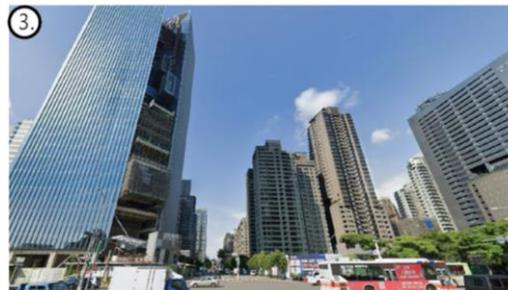
基地位置及現況照片

基地現況為空地及基地範圍設置圍籬

🔔 基地位於臺中市西屯區惠民段118、118-1等2筆地號

🔔 基地位於新市政中心，土地使用分區為第六種新市政中心專用區

🔔 基地面積8,242.07 m²，基地雙面臨路，西側臨30 m河南路三段、南側臨60 m市政路

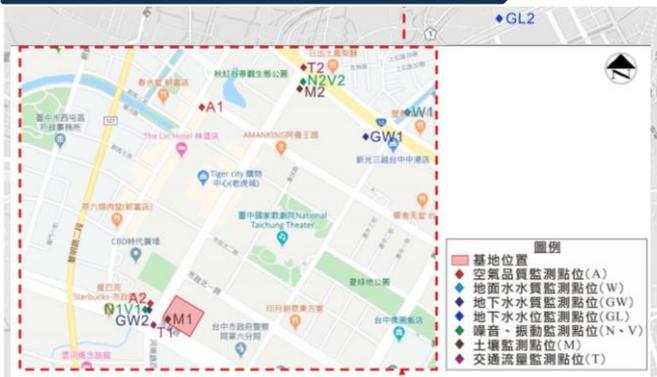
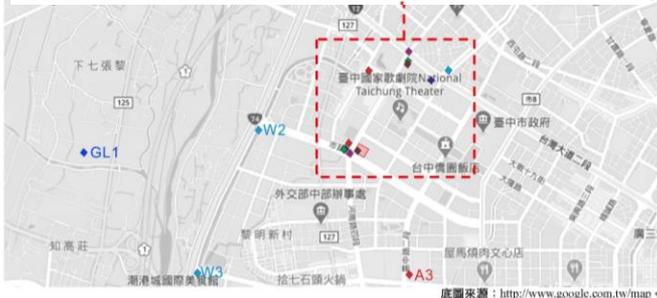
環境現況監測位置圖(原環說書)

因取得建造執照逾3年以上未開發，為了解環境現況變化情形，本案針對原環境影響說明書（定稿本）中各項環境因子，進行背景資料蒐集及環境現況調查進行差異比對分析

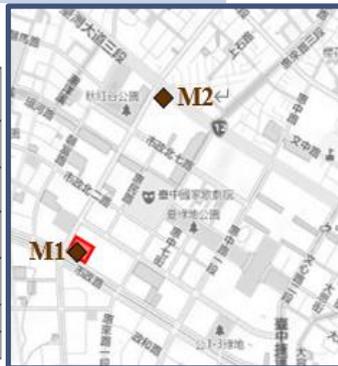
基地內尚未施工及開挖，故本次沿用原環說書基地內(M1)之測值

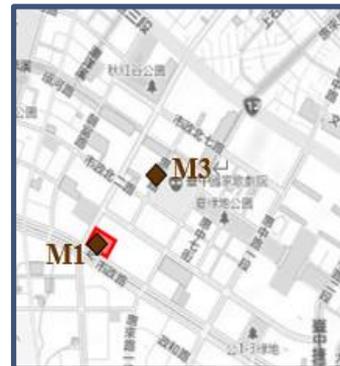
基地外土壤監測(M3)引用聯聚理安大廈集合住宅新建工程(臺中市西屯區惠民段88、91地號等2筆)環境影響說明書現況調查之重金屬調查結果，重金屬含量皆遠低於土壤監測標準及管制標準

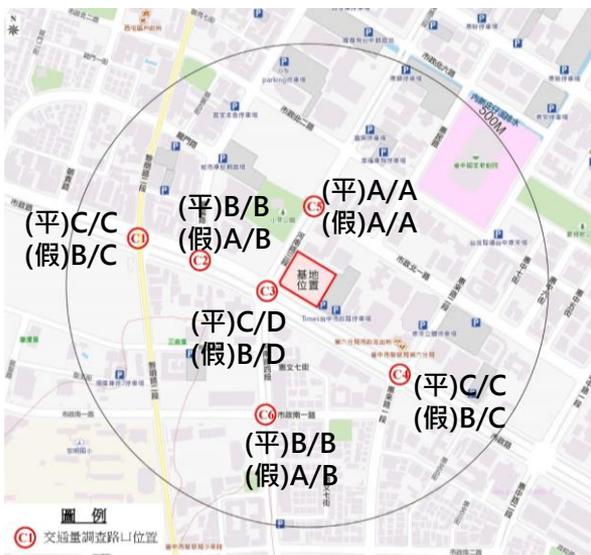
尖峰時段路口服務水準分析 (原環說書, 109年)

原環說書於109年調查分析，鄰近道路以市政路、河南路、黎明路之車流量較高，其餘基地周邊道路車流量則偏低，平假日路口晨、昏峰服務水準可維持於D級以上

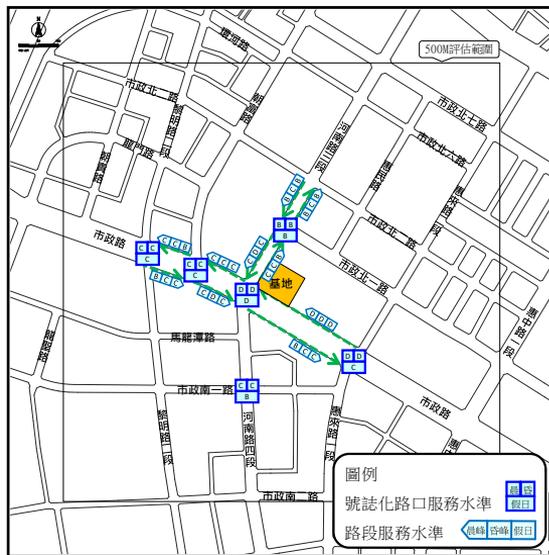
尖峰時段路口服務水準分析 (本次調查, 113年)

本次113年現況調查，「市政路/河南路三段路口」及「市政路/惠來路一段路口」路口交通量較高且路口轉向較複雜，致行經路口車輛平均停等延滯時間較長，平日晨、昏峰小時，及例假日尖峰小時路口服務水準多為D級，其餘路口晨、昏峰小時路口服務水準均可維持C級以上

原環說現況交通量調查時間為民國109年，本次環差現況交通量調查時間為民國113年，二者相差四年，周邊道路交通量因周邊區域新興開發案啟用而增加，致使部分路段與路口服務水準下降

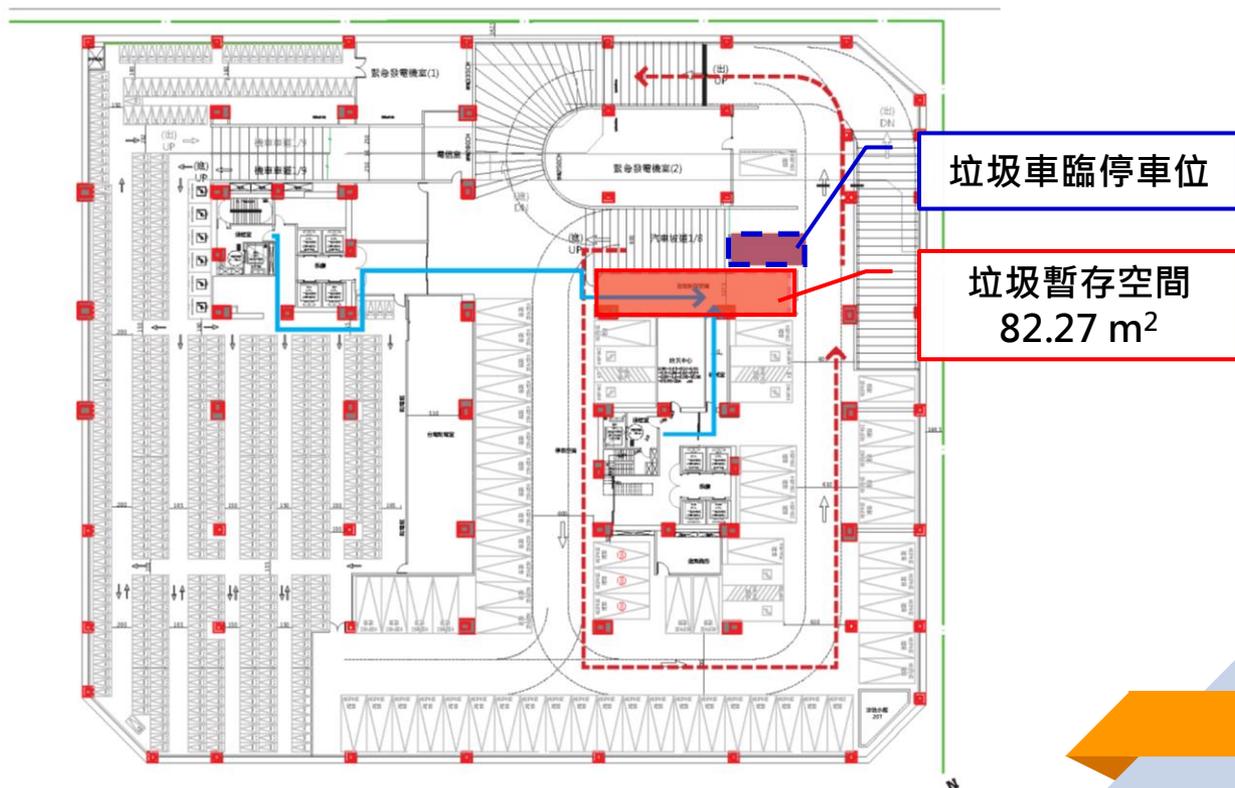
廢棄物暫存空間(B1F)

- ← - - - 垃圾清運動線
- ← 垃圾投擲動線
- ▨ 垃圾貯存空間
- 裝卸車垃圾車臨停位置

垃圾車臨停車位

垃圾暫存空間
82.27 m²

項目	廢棄物量推估計算	
預計引進人口數(人)	2,032	
■ 每日垃圾產生量 (公斤)	$2,032 \times 0.995 = 2,022$	
■ 每日垃圾清運量 (公斤)	$2,032 \times 0.661 = 1,343$	
■ 每日資源垃圾回收量 (公斤)	$2,022 \times 52.82\% = 1,068$	
■ 每日廚餘回收量 (公斤)	$2,022 \times 4.28\% = 87$	
項目	貯存空間(m ²)	貯存天數(天)
垃圾貯存空間	82.27	--
■ 一般垃圾	27.25	6
■ 資源回收	27.39	7
■ 廚餘回收	1.02	3
■ 清運操作空間及動線規劃配置使用	26.61	--
