臺中市西屯區惠順段9地號店舖及集合住宅 新建工程 環境影響說明書 環境影響差異分析報告

第二次專案小組初審 簡報

開發單位/寶禧建設股份有限公司

中華民國113年11月15日

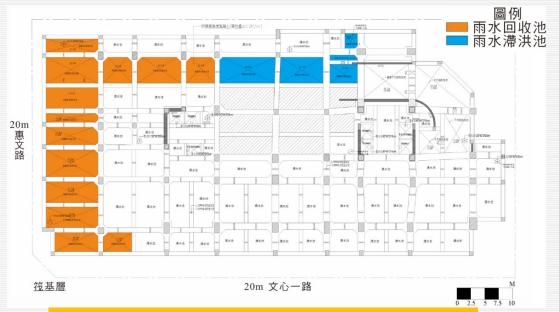
雨水回收設施處理流程示意圖(變更後)

- 本案雨水貯集滯(蓄)洪設施(設計量203 m³,無異動)與雨水回收池(原規劃設計量67 m³,本次變更 提升為790 m³,增加723 m³)分別規劃於筏基層不同區域。
- 雨水貯集滯(蓄)洪設施平時淨空,當 降雨時透過雨水落水孔收集雨水,以遲 滯雨水減緩雨天對下游承受水體之影 響。
- 雨水回收池則收集雨水供地面層植栽澆 灌使用,雨水經沉砂槽靜置沉澱多餘泥 砂後,流入過濾水集中槽,再由過濾設 備去除雜質淨化水質後,流入回收水暫 存槽,採加氯消毒方式,並於出水口處 裝設逆止閥,防止病媒蚊孳生。
- 沉砂槽之污泥平均每3個月定期清理 (或視營運期間操作狀況滾動式調整),確保槽體正常運作。

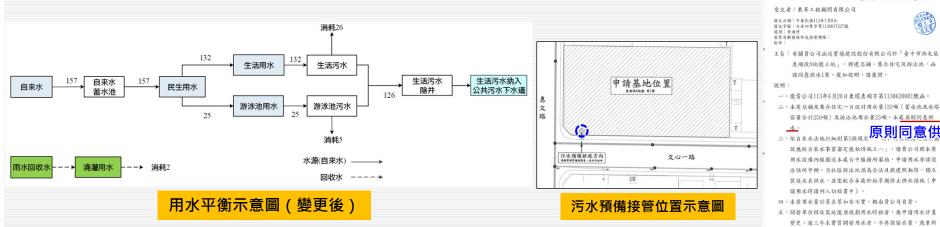
克男工程額閉首門公司 SUN-RISE ENGINEERING CONSULTANT CO., LTD 變更,逾三年未實質開發用水者,不再保留水量,應重新 供水同意函(變更後)

- ●本次變更於地上四層新增游泳池設施(泳池長約25 m,平均寬度約4.4 m,設計量體約132 m³; 實際泳池水容量約122 m³),消毒殺菌方式以無藥殺菌(例如銅銀離子、紫外線、臭氧機 等),游泳池區域設置可外開之電動窗以保持新鮮空氣流通。
- ●本次重新檢討自來水用水量及污水量,變更後設計用水量調整為132 m³/d (增加3 m³/d)、游泳 池用水量25 m³/d,污水產生量約126 m³/d (同原環說書取用水量80 %計算,以避免用水量、污 水量落差過大)。
- 已取得**台灣自來水公司第四區管理處同意配合供水**(113 年7 月9 日台水四業字第1130017527 號)及污水已向臺中市政府水利局污水營運科申請公共污水下水道管線系統套繪審查,其結果 為本案屬「用戶排水設備(納管用戶)」,已指定文心一路之人孔,污水可排入。

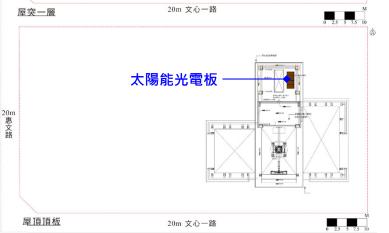
太陽能發電設施示意圖(變更前後)

- 考量原低樓層設置太陽能板易受高樓層遮蔽之影響,故取消於地上二十三層太陽能光電板,但保留屋突一層規劃16片太陽能光電板及屋頂頂板新增規劃4片太陽能板,並將每片功率由260 W/片提升至410 W/片。
- 變更後預估裝置發電量約8.2 kW (承諾每片至少410 W・410 W/片×20 片=8.2 kW),可得發電量取年限衰弱值80 %計約為6.56 kW,優於原環境影響說明書之可得發電量(5.82 kW)。

收集之能源採直 流轉交流併聯至 建築物電力系統

1.	4-44地下室停車與梯廳、樓梯間 照明應可採更有效率的照明控制 方式·避免24小時全面點燈狀態 ·減少能源負載。	_	感謝委員意見·P.4-44頁為原環說書內容說明(變更前)·太陽能發電收集之能源用於地下室停車空間燈具照明之公共用電。而本次變更後已調整撰寫方式·太陽能發電收集之能源採直流轉交流併聯至建築物電力系統。 未來大樓梯廳除地面層外,將配合時段二線控及感應方式啟動照明。地下室汽機車停放空間,為顧及車輛行駛及用戶行走之安全,採以全開燈方式並搭配二線控調節燈光,避免燈具感應不及或失靈而致視線不良,容易被車輪擋板絆倒或刮傷鄰車烤漆等問題。 另安全樓梯間是以安全避難逃生為優先考量點,封閉梯間內燈光感應不靈或不及行進速度,亦可能導致危險,故樓梯間採全開燈方式規劃。	P.4-44 ~P.4-46 —

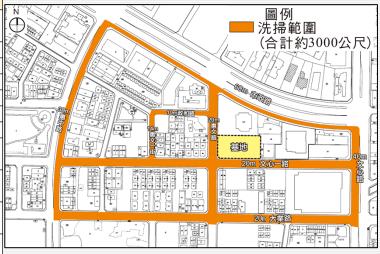
街道洗掃範圍示意圖(本次變更)

- 變更前後推估土石方運棄車次,於單日最大量均為96車/日(含空車),故**棄土量增加主要影響運棄天** 數(一日可出土量約480 m³,約增加53日),施工期間運輸車輛行駛單日空氣品質影響、交通負荷仍維 持原推估量。
- 變更後施工工程之逸散揚塵及施工機具廢氣排放對於周邊敏感受體影響,原環說書採用「空氣品質模式評估技術規範」公告之高斯類擴散模式(ISCST3),該模式於112年1月1日起已停止更新,故本次變更一併更新以高斯類擴散模式(AERMOD)重新模擬評估,模擬結果各敏感受體於各污染物增量值與環境背景值累加,仍符合環境空氣品質標準。
- 因應本次變更出土期程加 長,故修正擴大街道洗掃 範圍。

◆ 方	5委員怡仁				
	審查意見	原環差內容	回覆說明		
1.	本案地下室開挖土石方增加		感謝委員意見,因應地下室開挖作業可能衍生之懸浮微粒等揚塵影響,原環說	P.7-6	
	25300 m³,故空污之時間影響	明。	書已規劃於惠文路及文心一路側設置高1.8 m以上連續式植栽綠圍籬,執行道路	~P.7-8	
	延長應考量防塵設施之加長及		洗掃作業,並加強逸散性物料堆、裸露地、車行路徑灑水頻率,每半日至少2次		
	周邊清掃區域之擴大。		等保護對策,來減輕開挖時揚塵之影響,環境保護對策詳7.1.3空氣品質章節說		
			明。		
			因應本次變更出土期程加長・故修正擴大街道洗掃範圍圖・修正納入環差	_	
			報告書說明。		
2.	本案可見光反射率達0.16,故	_	遵照辦理,本案未來營運期間若鄰房居民反映有玻璃反射影響情況,將盡力負		
	應承諾若玻璃反射影響周遭環		責解決 ,修正納入環差報告書說明。		
	境・經民眾反映應負責改善。				
3.	本案負荷増加・其中綠建築指	_	感謝委員意見,經檢討,本案綠建築標章得分為43.53分(綠建築標章,銀級標	_	
	標中CO ₂ 減量(1.97分)與廢		準),有關二氧化碳減量指標,於檢討形狀係數、耐久化係數等參數,往往到		
	棄物減量(3.41分)應予提高		實質證書審查階段,部分認定上之誤差,影響可取得之分數。本案後續會再嚴		
	・以爭取黃金級為目標。		僅檢討,盡可能提升可取得之分數。
