## 臺中市政府環境保護局 函

主旨：檢陳 鈞署查核本市烏日資源回收廠查核改善對策及結果表  
2份，復請 鑒核。

# 垃圾資源回收(焚化)廠查核改善對策及結果表

廠別名稱：臺中市烏日 BOT 垃圾資源回收廠

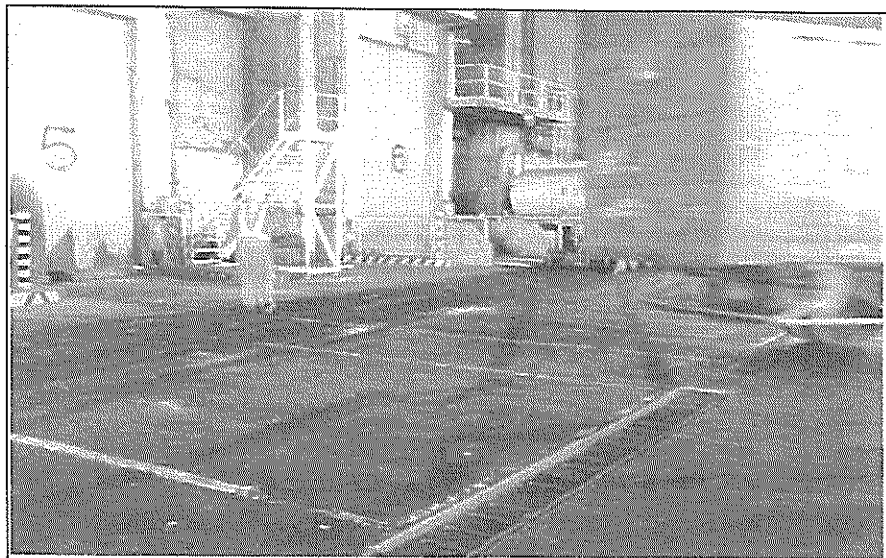
## 缺失項目-1

| 應辦項目<br>(含建議及其他) | 改善對策及結果<br>(附改善前中後照片請註明) | 完成<br>日期 | 備註<br>(未完成者<br>請說明) |
|---|---|---|---|
| 1. 垃圾車倒車時，應有警鈴裝置，且作業區光線不夠明亮。 | 1. 興建操作廠商已提供具有警示燈號與響聲之指揮棒供平台人員交管作業使用，改善原本僅以人工呼叫之狀況。<br>2. 已請興建營運廠商要求平台工作人員於作業區光線不足時開啟照明。<br>3. 另請本局監督單位持續每日至現場查核，如發現傾卸平台管理人員有危險行為及作業區光線不足等情形立即通知興建操作廠商改善。 | 101.4.5 | 附照片 |

| | <p>說明：<br/>平台人員用手指揮車輛</p> |

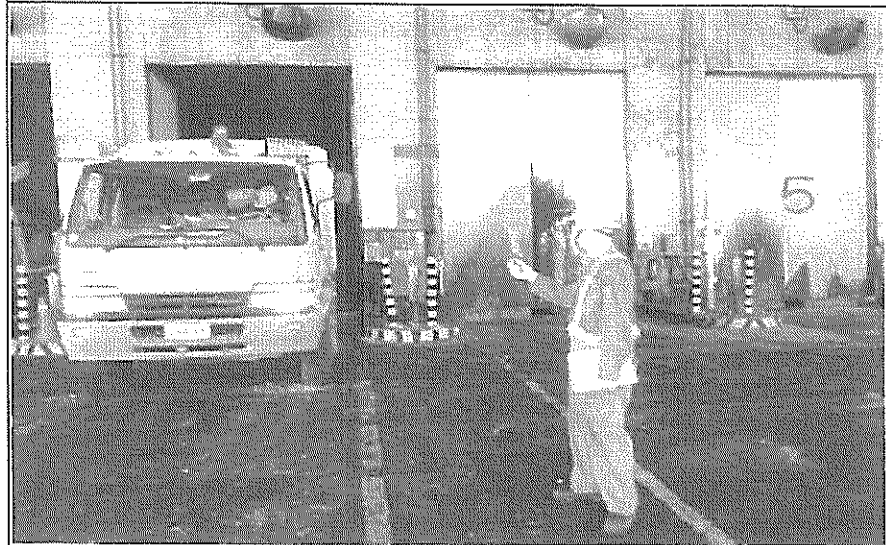
| <p>改善前</p> | <p>說明：<br/>平台人員使用警示燈號與響聲之指揮棒來指揮車輛</p> |

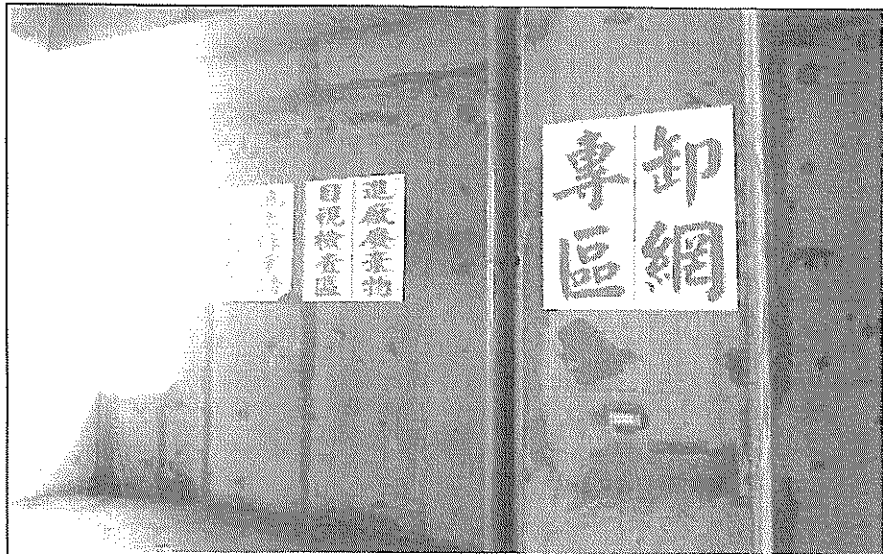
缺失項目-2

| 應辦項目<br>(含建議及其他) | 改善對策及結果<br>(附改善前中後照片請註明) | 完成<br>日期 | 備註<br>(未完成者<br>請說明) |
|---|---|---|---|
| 2. 現場巡察傾卸平台、吊車室、中控室、飛灰穩定物暫存區，其中傾卸平台之掀網作業區規劃立意佳，惟現場作業人員於車頂作業時未繫安全帶（索），應注意並改善。 | 1. 已於傾卸平台現場標示安全帶使用標準及標示高架作業應繫安全帶，並於地磅室加強宣導「掀網作業應使用安全帶」以及播放宣導短片。<br>2. 傾卸平台人員將持續加強進行掀網作業人員之安全稽查，並請本局監督單位持續每日至現場查核掀網作業區之安全索使用情形。 | 101.4.5 | 附照片 |

| | <p>說明：<br/>安全帶使用<br/>標準公告前</p> |

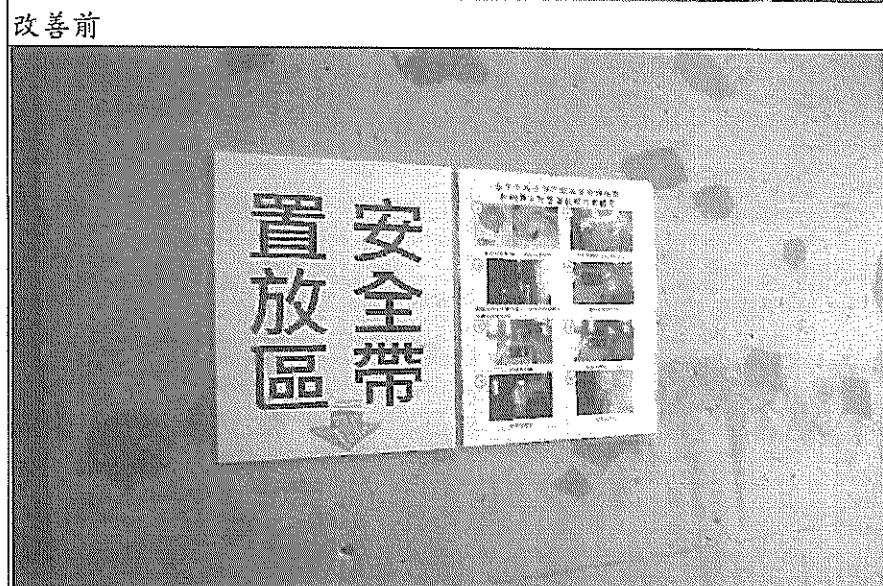
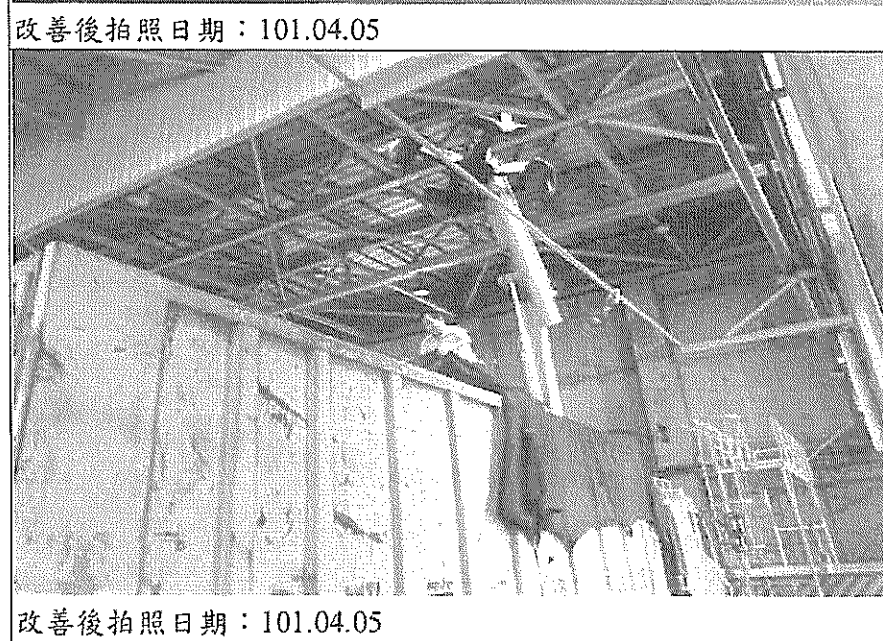
| <p>改善前</p> | <p>說明：<br/>安全帶使用<br/>標準公告後</p> |
| <p>改善後拍照日期：101.04.05</p> <p>改善後拍照日期：101.04.05</p> | <p>說明：<br/>安全帶使用現<br/>況</p> |

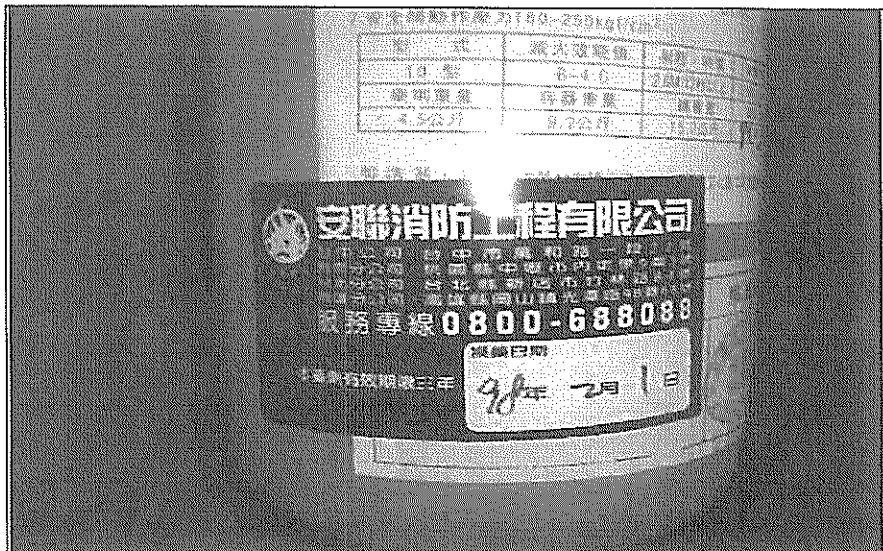
### 缺失項目-3

| 應辦項目<br>(含建議及其他) | 改善對策及結果<br>(附改善前中後照片請註明) | 完成<br>日期 | 備註<br>(未完成者<br>請說明) |
|---|---|---|---|
| 3. 吊車室滅火器檢查卡最後一次檢查日期為 101.03.23，另中控室外滅火器最後一次檢查日期為 101.03.25，惟其為 CO2 滅火器，卻又標示「藥劑有效日期三年」、「換藥日期 98.02.01」，明顯藥劑已過期，應請廠方注意改善。 | 依據經濟部標準檢驗局於九十一年九月二十三日修訂公布之中國國家標準總號 1387 第 36.1 已將滅火器本體容器應標示（識）有效期限之規定予以刪除，且二氧化碳滅火器之藥劑也無使用期限，故已請興建營運廠商將其標示刪除避免造成誤解。 | 101.4.5 | 附照片 |

| | <p>說明：<br/>CO<sub>2</sub>滅火器，<br/>標示「藥劑有效日期三年」</p> |

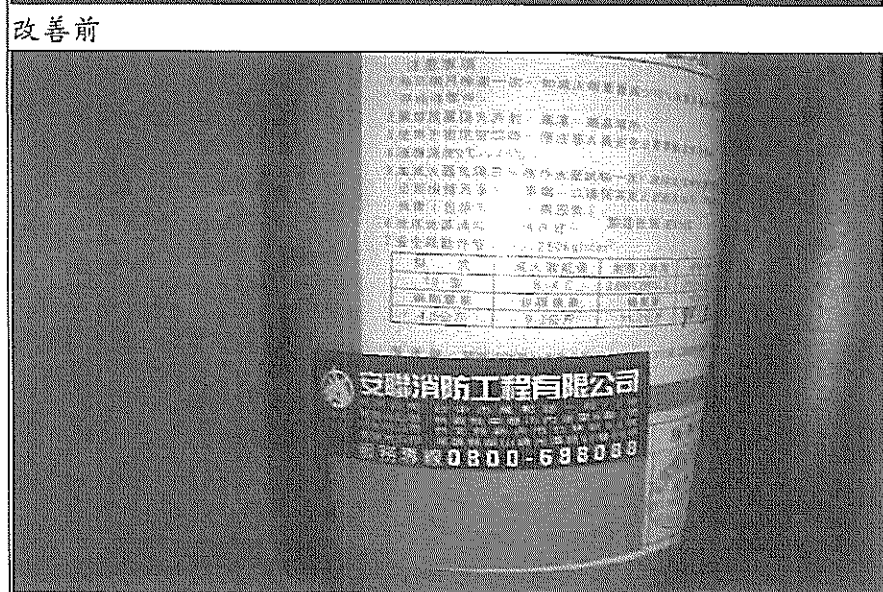
| <p>改善前</p> | <p>說明：<br/>CO<sub>2</sub>滅火器無<br/>使用期限的<br/>規範，故將其<br/>移除</p> |

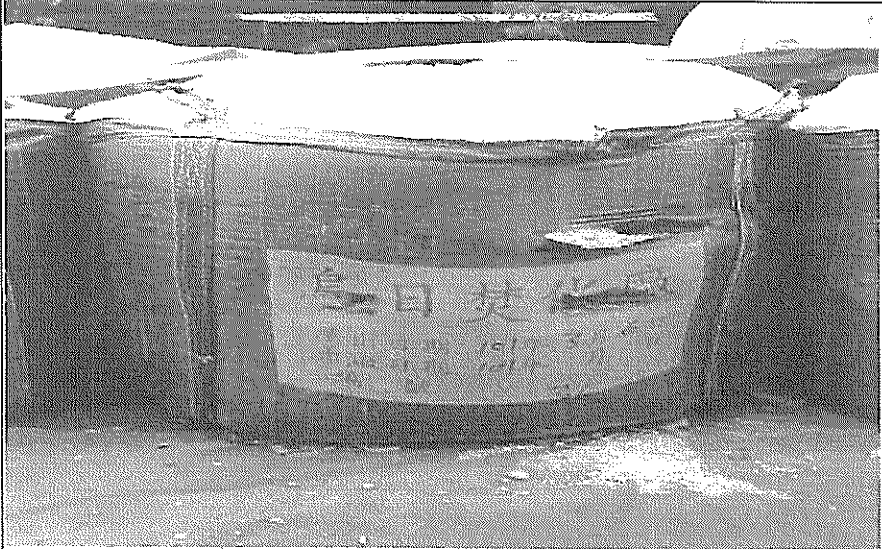
缺失項目-4

| <p>4. 飛灰穩定化物暫存區發現太空包被堆高機戳破，飛灰穩定化物外洩，且部分太空包又未覆蓋，影響人體安全及造成環境污染，另該廠飛灰穩定化物僅為防雨水滲入，於太空包上方覆蓋塑膠布，尚嫌不足，且擺置方式恐有水氣滲入之虞，宜注意改進。破袋逸散部分應視為重大工安事件（飛灰有害或無害仍未確定）。</p> | <p>1. 針對查核當日太空包被堆高機戳破部分操作廠商已於4月2日進行更換。<br/>2. 有關部分太空包又未覆蓋及擺置方式不當部分，已要求操作廠商加強注意及改進。<br/>3. 並請本局委託之監督公司將飛灰穩定化物暫存區列為重點查核項目，如有異常情形立即通知操作廠商改善，避免相關情況再發生。</p> | <p>101.4.2</p> | <p>附照片</p> |

| | <p>說明：<br/>太空包被堆高機戳破，飛灰穩定化物外洩</p> |

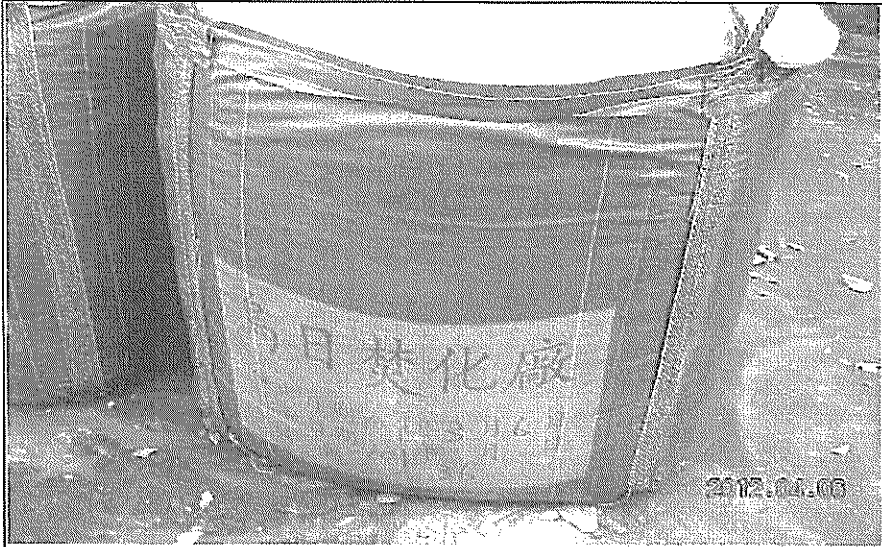
| <p>改善前</p> | <p>說明：<br/>更換全新無破損之太空包</p> |

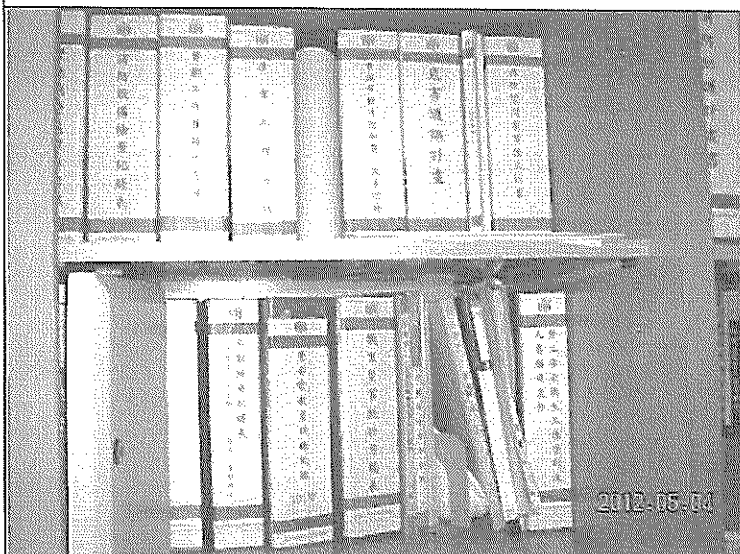
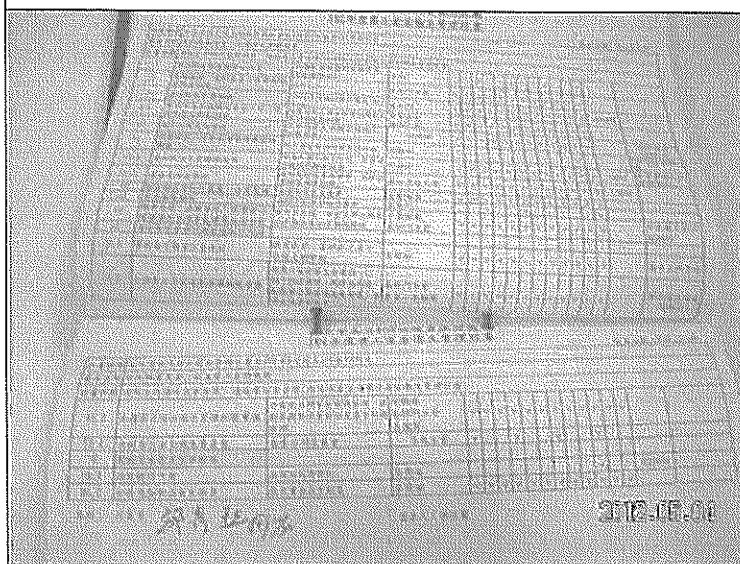
## 建議事項-10

已列有勞工安全衛生管理計畫（條列式），建議可再詳細，特別是負責人應簽名，成為正式文件，建議應補列執行紀錄。

| 10. 已列有勞工安全衛生管理計畫 (條列式)，建議可再詳細，特別是負責人應簽名，成為正式文件，建議應補列執行紀錄。 | 操作廠商依委員建議配合辦理，負責人必須簽名及相關執行紀錄亦存專檔備查。 | 101.4.25 | 附照片 |

已詳列勞工安全衛生管理計畫，且文件已有負責人簽名。

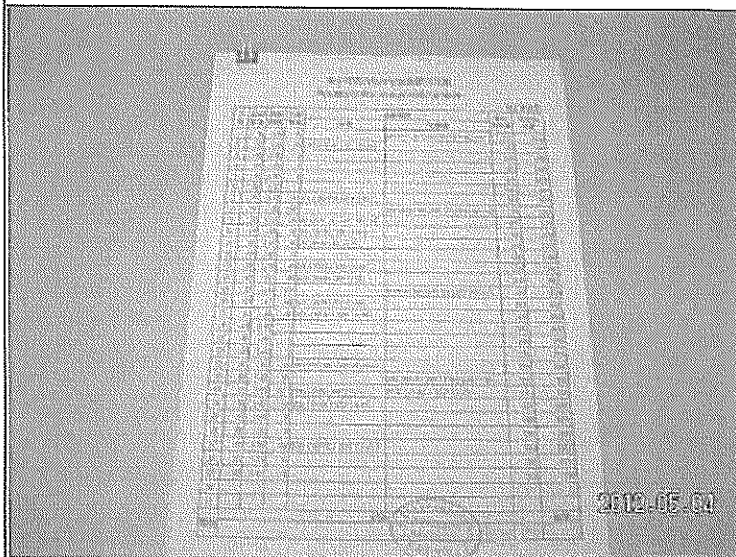
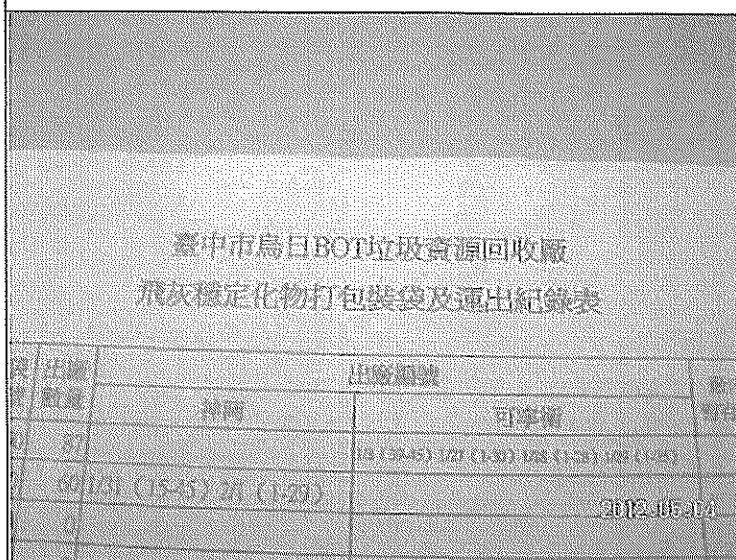
## 建議事項-19

99 年度督導查核缺失，飛灰穩定化物出廠管制流向未建立清冊，仍未見建立相關資料。

| 19. 99 年度督導查核缺失，飛灰穩定化物出廠管制流向未建立清冊，仍未見建立相關資料。 | 操作廠商已有建立飛灰穩定化物出廠管制流向清冊，當日未能及時提供委員審閱。 | 101.4.25 | 附照片 |

操作廠商已有建立飛灰穩定化物出廠管制流向清冊，當日未能及時提供委員審閱。
