土壤及地下水污染調查  
及應變措施工作計畫

期末成果報告(定稿)

114 年度臺中市土壤及地下水污染調查及應變措施工作計畫

期末成果報告

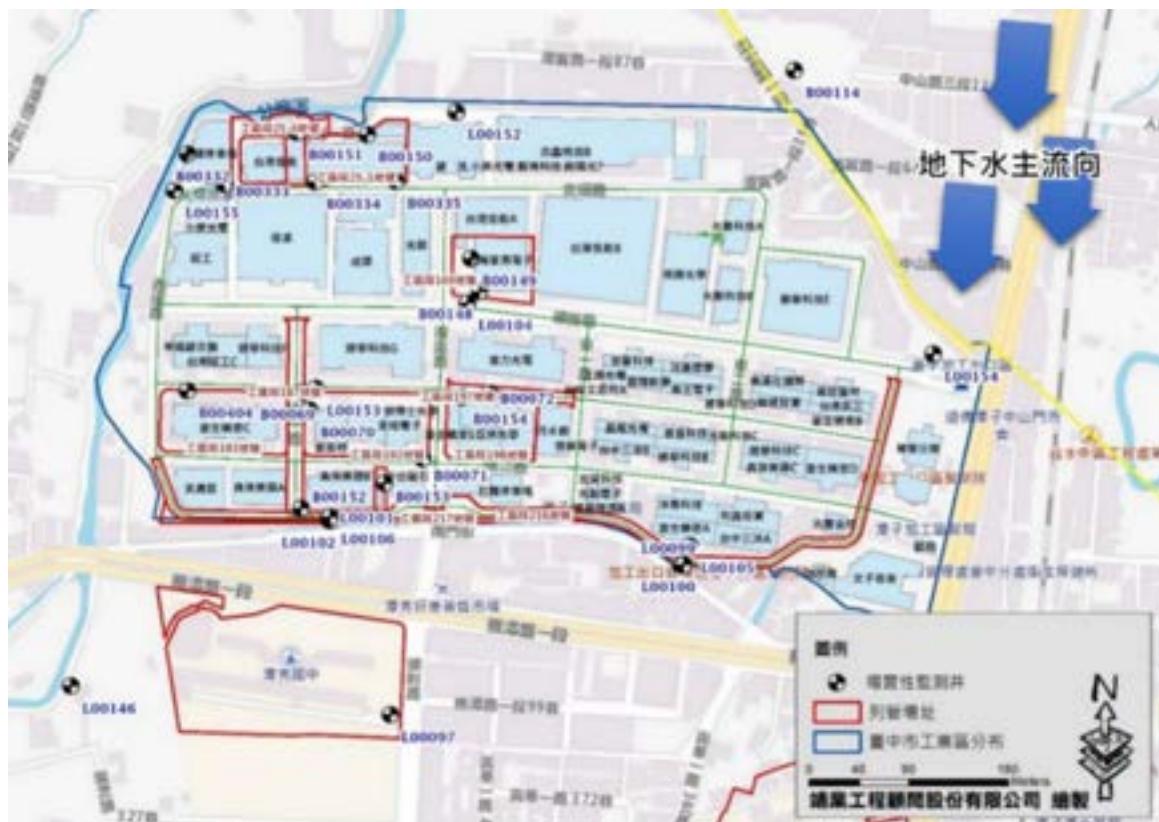
圖 2.2.3-5 臺中潭子科技產業園區列管場址地理位置圖

參考工業區定期監測申報資料，於106年曾檢出三氯乙烯超過監測標準，此外，歷年多次檢出1,1-二氯乙烯及三氯乙烯超過查證基準值，目前臺中潭子科技產業園區內場址持續改善中。另在園區北側兩處場址-潭子區工區段25-1、25-6及工區段169地號，環保局已於113年7月26日辦理第一次驗證作業，驗證結果顯示工區段25-1、25-6地號列管範圍內之B00585監測井地下水四氯乙烯檢測濃度0.210 mg/L，超過地下水第二類管制標準，為管制值之4.2倍，驗證作業未通過，須持續執行污染改善工作，於114年6月18日再次執行驗證作業，檢測結果B00585監測井地下水四氯乙烯濃度值為0.0333 mg/L，超過地下水污染監測標準，驗證通過，但仍需依土污法第6條持續辦理地下水定期監測；工區段169地號驗證結果顯示各監測井中污染物濃度均低於地下水第二類管制標準，列管範圍內之B00148監測井地下水檢測出四氯乙烯濃度0.0374 mg/L、三氯乙烯濃度0.0380 mg/L，皆超過地下水第二類監測標準，後續應執行地下水定期監測作業，如污染物濃度有回升至超過管制標準之情況，建議應請污染土地關係人及所有人重啟改善作業，後續併同其他列管場址一併辦理解除列管。

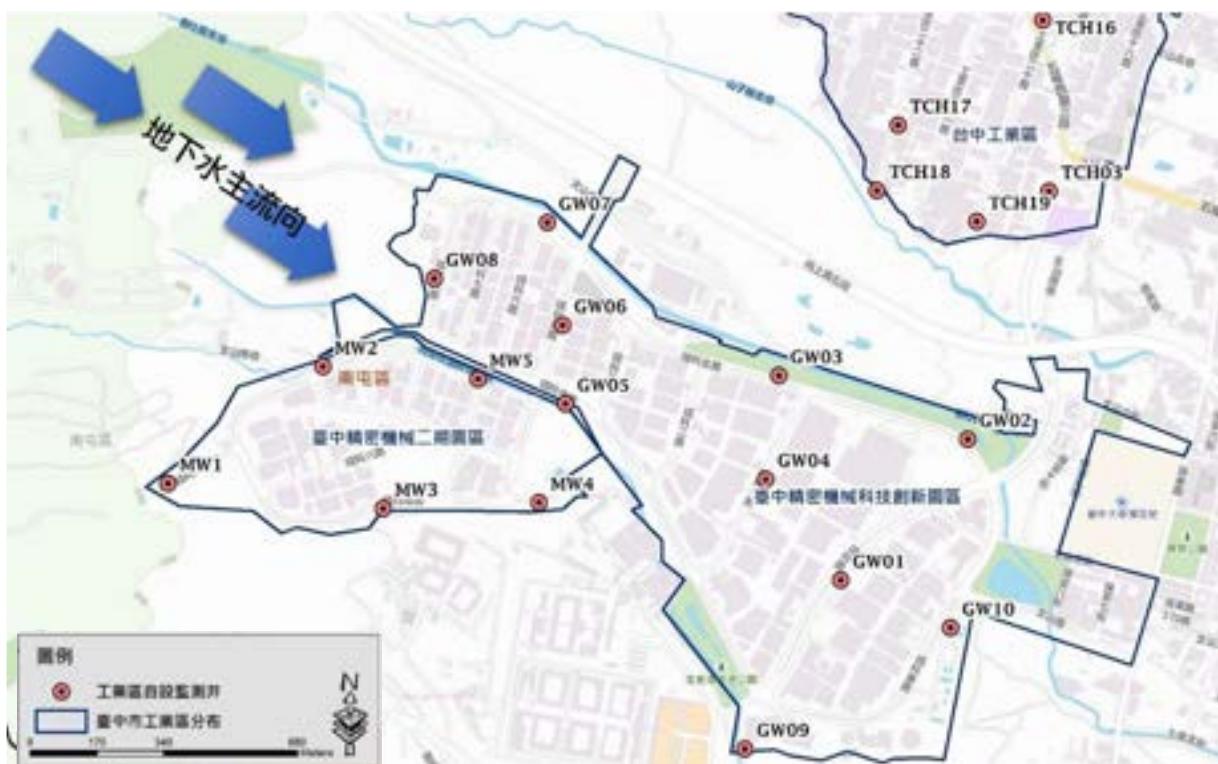
圖 2.2.3-7 臺中精密機械科技創新園區地下水監測井位置

臺中精密機械科技創新園區內無土壤及地下水列管場址，參考 SGM(土壤及地下水資訊管理系統)之工業區燈號預警管理系統，共有 1 次燈號升降紀錄，自 101 年 8 月起至 104 年 1 月因尚未完備備查檢測申報皆為黃燈燈號，至 104 年 1 月至今已符合備查辦法檢測申報規定且檢測結果均未超過管制標準，截至目前為止皆維持綠燈狀態；二期園區自 106 年設置完成後，燈號維持綠燈狀態。

參考工業區定期監測申報資料，精密機械園區歷年多次檢出三氯乙烯超過地下水查證基準，二期園區自 105 年定期申報開始，南側之 MW4 及 MW5 監測井歷年三氯乙烯檢測值亦多次超過地下水查證基準。建議該園區持續每半年定期監測，並應加強追蹤此區域地下水含氯有機污染物濃度變化趨勢。

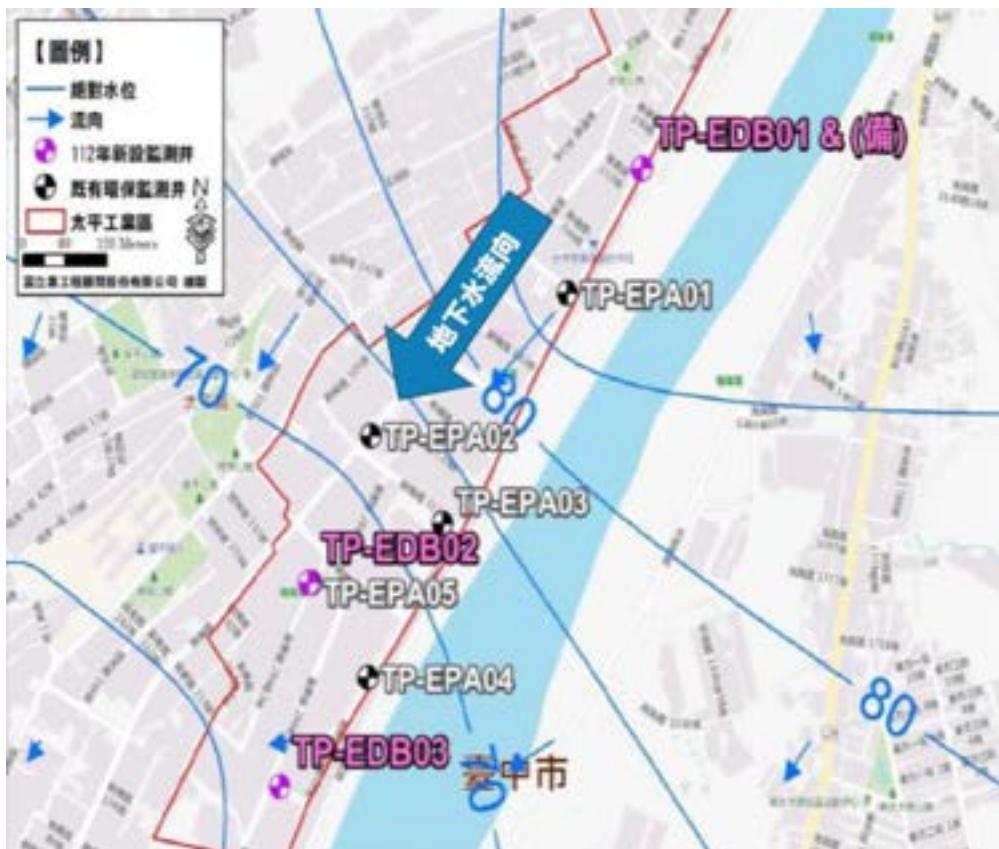
圖 2.2.3-8 太平工業區地下水監測井位置

太平工業區依據「目的事業主管機關檢測土壤及地下水備查作業辦法」，於 104 年 6 月申報之土壤採樣點位共 5 點，以九宮格混樣方式進行採樣，有重金屬鉻、銅超過土壤污染管制標準，環保局於同年 9 月 18 日進行現場勘查，並於 11 月 11 日完成查證作業，主要超標重金屬項目為鋅、鉻、銅，經調查研判可能為工業區開發時外來回填土壤整地所致，且後續已執行周遭相關事業訪查結果無異常，並於同年計畫「104 年度臺中市土壤及地下水污染調查及查證工作計畫」建議回填土方之主管機關須加強源頭管制，並持續追蹤其濃度變化；此工業區土壤檢測頻率為每年乙次，於 108 年土壤檢測結果，S01 點位檢測出銅超過監測標準，濃度值為 376 mg/kg，後續於 109 年重金屬銅濃度則降至 41.6 mg/kg 已低於土壤監測標準，研判應受到單一污染事件影響。

另在 113 年上半年工業區自行監測結果發現，在 TP-EDB02 監測井檢出重金屬鉻( $1.7 \text{ mg/L}$ )超過地下水污染管制標準( $0.5 \text{ mg/L}$ )，目的事業主管機關(臺中市政府經濟發展局)於 113 年 7~9 月執行相關調查作業，其中於同口監測井再次採樣檢測結果中，地下水污染物鉻濃度已低於地下水監測標準；針對上游較為潛勢之事業(煌興企業有限公司)，進行處理後放流水檢測，檢測結果符合放流水標準，且鄰近該公司放流口之地下水監測井 TP-EPA02，近年地下水鉻監測結果均檢出為 ND，故初步研判與本次事件相關性不大；另針對鄰近 113 年上半年申報超管監測井周圍事業中邑金屬股份有限公司二廠(以下簡稱中邑金屬)，較具污染潛勢。綜合上述辦理結果，環保局已於 113 年 8 月 28 日至中邑金屬執行自主管理預防作為輔導作業，後續將持續追蹤掌握該工業區水質變化，倘未來監測仍超過地下水管制標準之情形，將俟環保局計畫執行狀況辦理周遭高污染潛勢工廠調查及查證作業。於 114 年度上、下半年地下水申報皆未有超過地下水污染監測標準之情形。

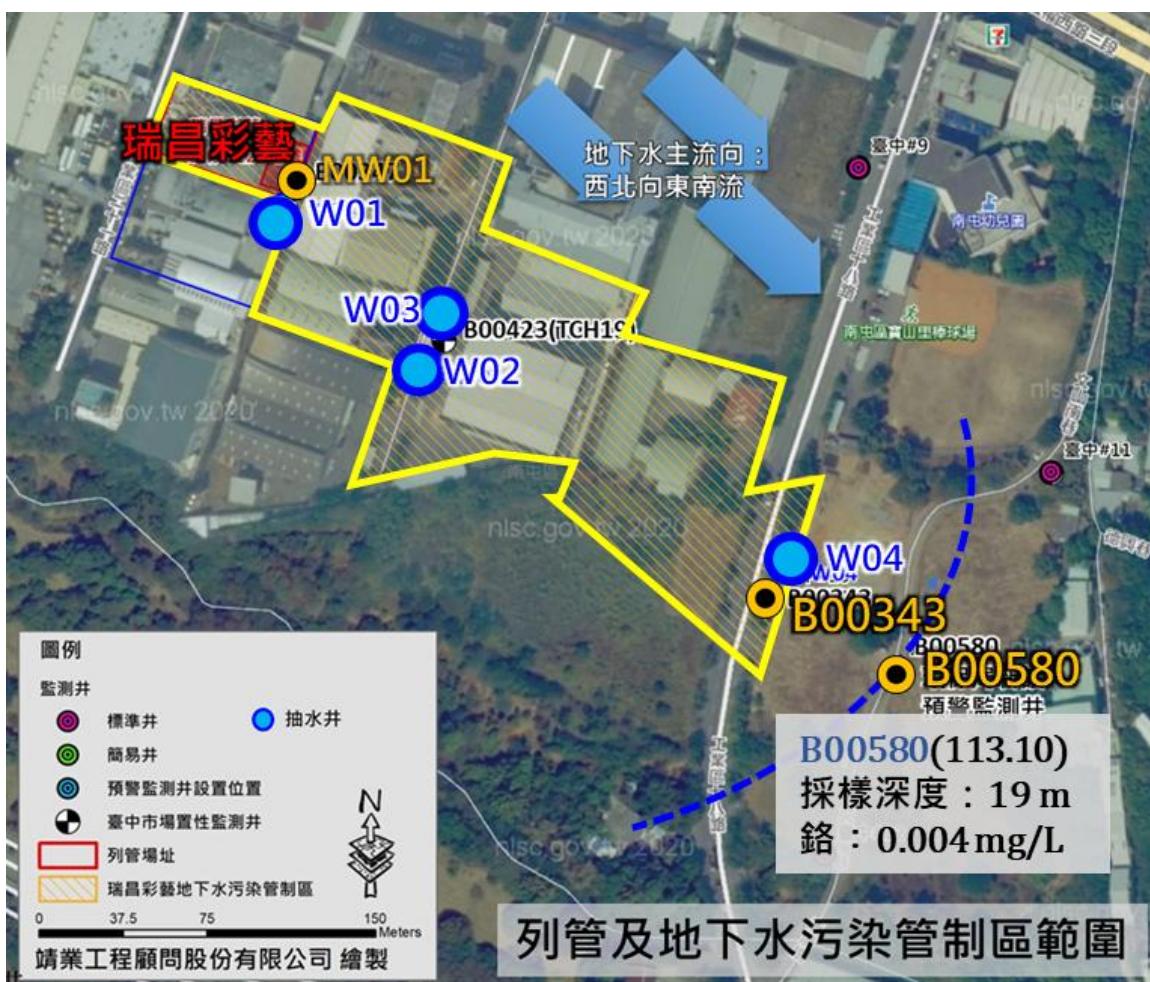
圖 3.1-1 瑞○彩藝公司管制區範圍及抽水井位置圖

法為地下水抽出處理法，並針對下游(B00343)持續執行定期監測，瑞○彩藝與 B00343 之間之 TCH19 監測井，於工業區歷次自行申報結果，重金屬鉻都持續有超管之情況。

由於環保局歷年多次於場址外下游 B00343 監測井，檢測出地下水重金屬鉻超過管制標準(表 3.1-1)，研判具污染擴散之虞，故 110 年以位於瑞○彩藝場址內 B00347 監測井作為該場址地下水值特徵相，與下游擴散帶 B00423 及 B00343 監測井進行指紋比對，經調查結果  $^{53}\text{Cr}$  與  $^{52}\text{Cr}$  比值均介於 0.1135~0.1140，及  $^{50}\text{Cr}$  與  $^{52}\text{Cr}$  比值均介於 0.051~0.052，在 95% 可信賴區間之下，場址內監測井與擴散帶監測井之地下水重金屬鉻特徵無顯著差異(表 3.1-3)。故於 111 年 1 月 5 日擴大公告瑞○彩藝場址之地下水污染管制區，將 B00343 監測井及 TCH19(B00423)監測井納入地下水污染管制區範圍(圖 3.1-1、圖 3.1-2)，要求瑞○公司一併執行改善作業。由於更下游區域即為民宅聚落，經與寶山里里長訪談，此區域目前尚未接管自來水，部分居民仍以取用地下水做為民生用水，因此同年於污染擴散帶區域新增設至 B00580 監測井，歷次監測結果請參閱表 3.1-4。

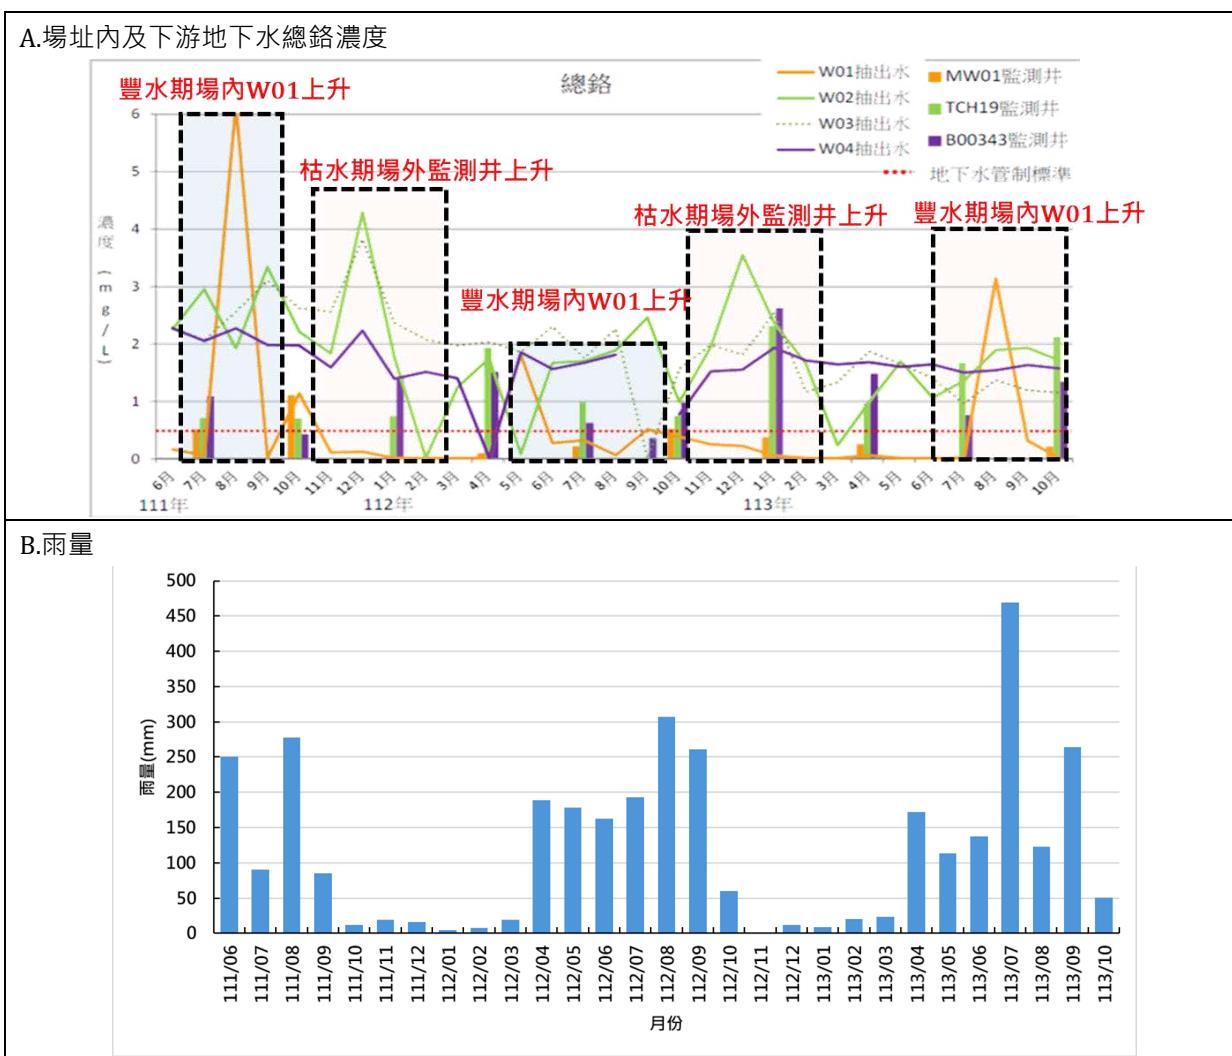
圖 3.1-2 瑞○彩藝公司抽水井歷次檢測結果彙整圖

B00580						
項目	113/1/4、1/19	113/4/3	113/7/4	113/10/14	114/1/13	114/4/11
水位深度	19.23	地下水位 下降至 井篩以下	18.663	19	19.24	17.379
採樣深度	19.615		19.332	20	20	18.69
水溫	25.9		28.6	28.3	26.1	28
PH	5.3		5.1	5.7	5.2	5.4
導電度	124		126	170	149	242
氧化還原 電位	192		246	164	182	113
溶氧	2.5		1.6	1.8	2.2	3
總鉻	0.002		ND	0.004	0.047	0.016
六價鉻	ND		ND	ND	<0.01	<0.003

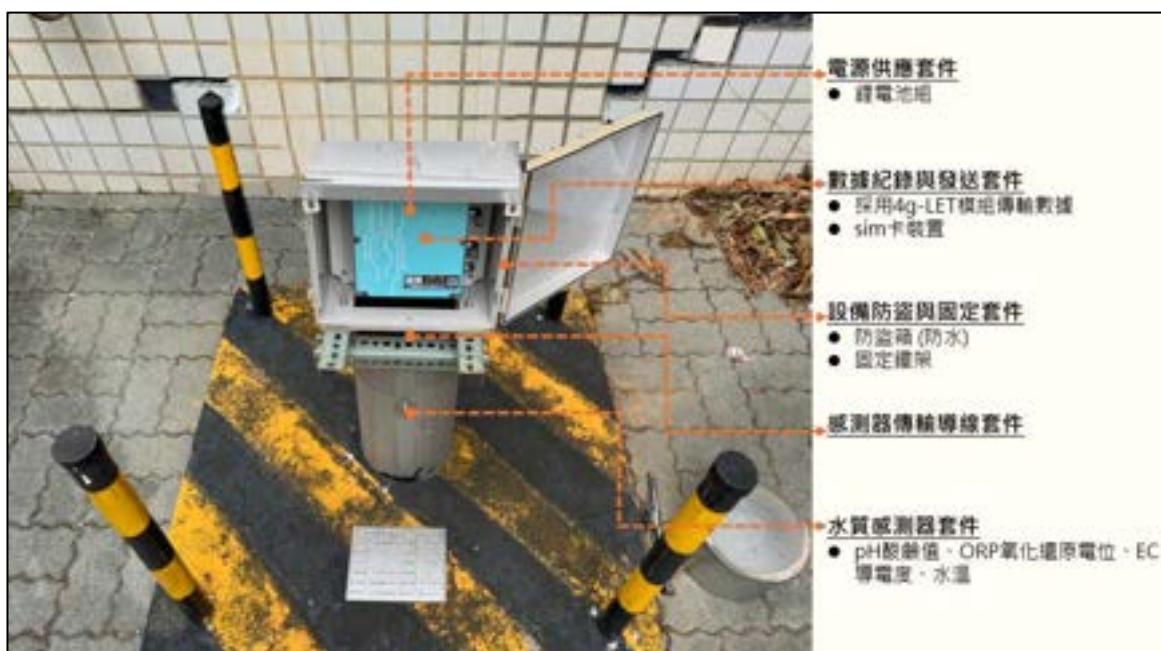
圖 3.2-1 自動連續監測設備實際架構成果示意圖

檢視目前環管署在環境品質即時監測方面，針對地下水介質的部分，大多以地下水位即時監測為主，對於地下水質自動監測的即時資料甚少，現行的地下水質監測仍仰賴人工採樣、送樣的檢測方式，本單元以工業區管理/場址管理結合物聯網(IoT)自動監測技術，針對工業區內敏感區位，或場址區外下游之監測井，辦理地下水質的自動監測作業，以期即早發現污染跡象與掌握異常頻率發生時間，提升整體預防管理之工作成效，並回饋土地關係人即早因應。本計畫物聯網(IoT)智慧自動監測技術主要分為三層，底層為感測層(即佈設感測器即時蒐集監測資料)、中段為網路層(即透過網際網路將資料匯流與儲存)、上層為應用層(將監測資料整合應用)，實際架設情形如圖 3.2-1，各層實際應用於監測井執行自動連續監測的方式及內容說明如下：

- (1) **感測層-水質監測感測器**：為蒐集指標性參數與後續辦理溯源工作時可侷限鎖定污染源行業對象，此次監測使用之感測器設備指標水質參數包括 pH 酸鹼值、ORP 氧化還原電位、EC 導電度，水質感測設備於佈設後便可即時且有效長期連續監測區域水質資料。
- (2) **網路層-4G LTE 遠端傳輸**：建置監測主機時需安裝 4G(LTE)元件及電信商的 sim 卡設備，可於野外環境條件下以無線傳輸元件穩定傳輸回傳已蒐集之監測數據資料。
- (3) **應用層-數據收集與儲存平台**：在數據收集程序上，水質感測器蒐集之水質監測數據將優先寫入 USB 硬碟後，再將數據靠網路層傳輸出去，以確保監測資料的完整性。

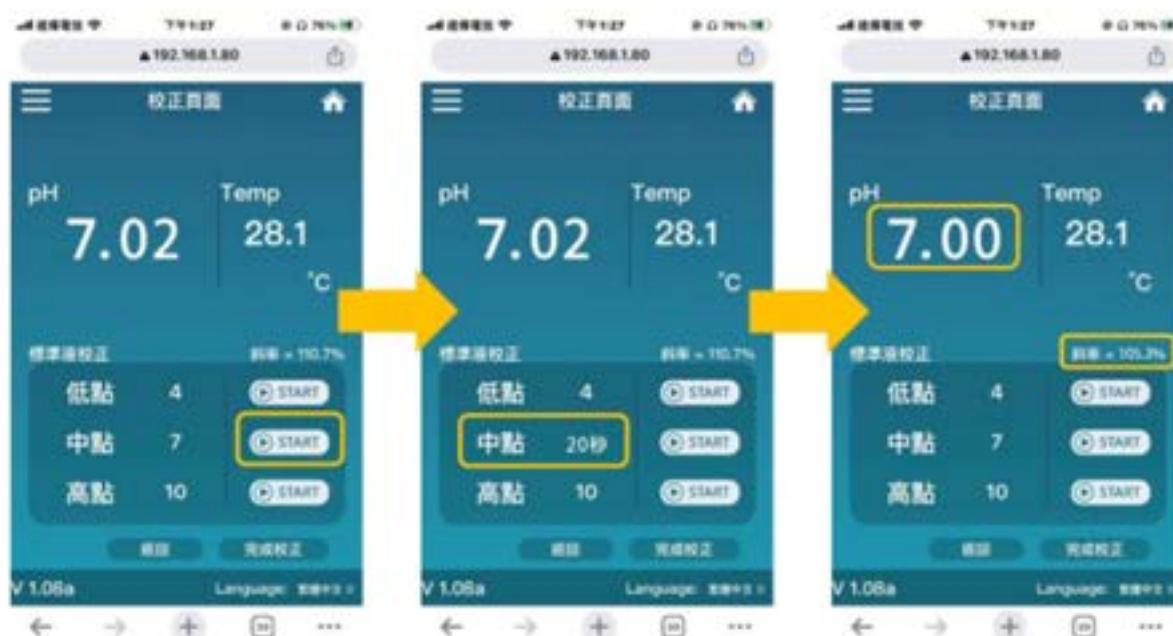
圖 3.2-4 酸鹼值 pH 感測器清潔說明

感測器	內部校正	外部(原廠)校正
酸鹼度計 (pH-485)	1.利用 pH7、pH10 校正液進行兩點校正。 2.校正後以手持 pH 儀器(TS-210)進行比對確認。	1.以 10 : 1 檸檬酸水進行浸泡清洗。 2.進行電極探頭清洗並更換內部電解液。 3.利用 pH7、pH10 校正液進行兩點校正。
導電度計 (EC-485)	1.利用 1.413、12.88 mS/cm 校正液體進行校正。 2.校正後以手持 EC 儀器(SC-210)進行比對確認。	1.以 10 : 1 檸檬酸水進行浸泡清洗。 2.進行電極探頭清洗並更換內部電解液。 3.利用 1.413、12.88 mS/cm 校正液進行校正。
氧化還原 (ORP-485)	1.利用 220 mV 校正液進行校正。 2.校正後以手持 ORP 儀器(TS-210)進行比對確認。	1.以 10:1 檸檬酸水進行浸泡清洗。 2.進行電極探頭清洗並更換內部電解液。 3.利用 220 mV 校正液進行校正。 4.復原感測器探頭位置。

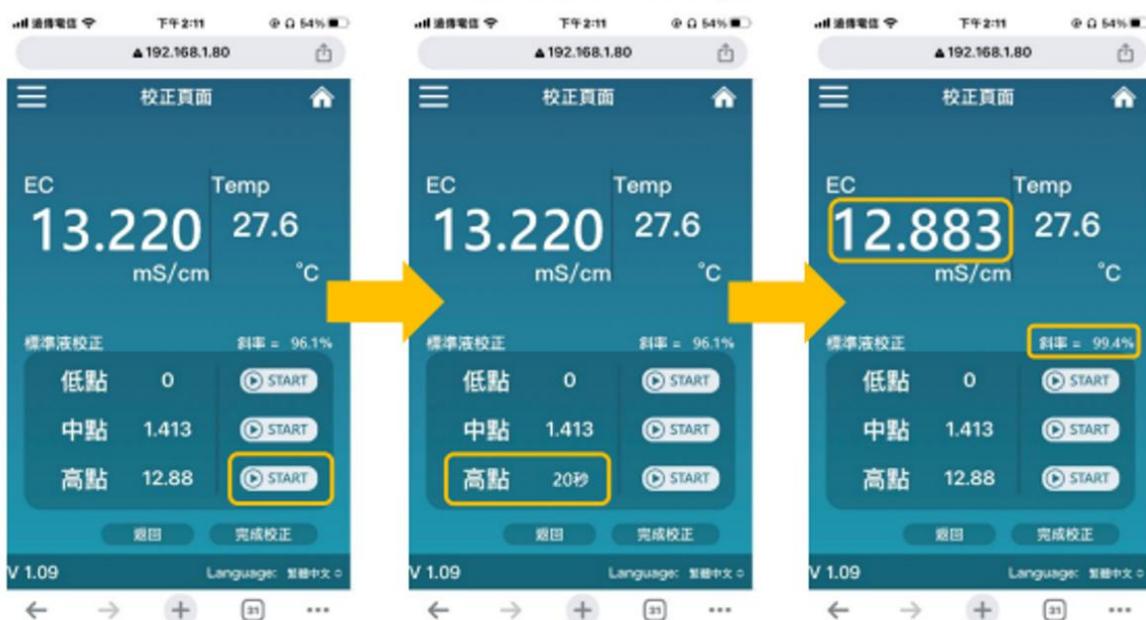
圖 3.2-5 導電度 EC 感測器清潔說明

將 EC 12.88 mS/cm 校正瓶  
旋入外殼螺牙，旋緊後輕晃  
使標準液完全覆蓋探頭。

完成後，  
請至校正頁面操作。

在校正頁面等待數值穩定不再變動時，於校正欄位裡針對「高點 12.88」點擊「START」，等候 20 秒後即校正完成。

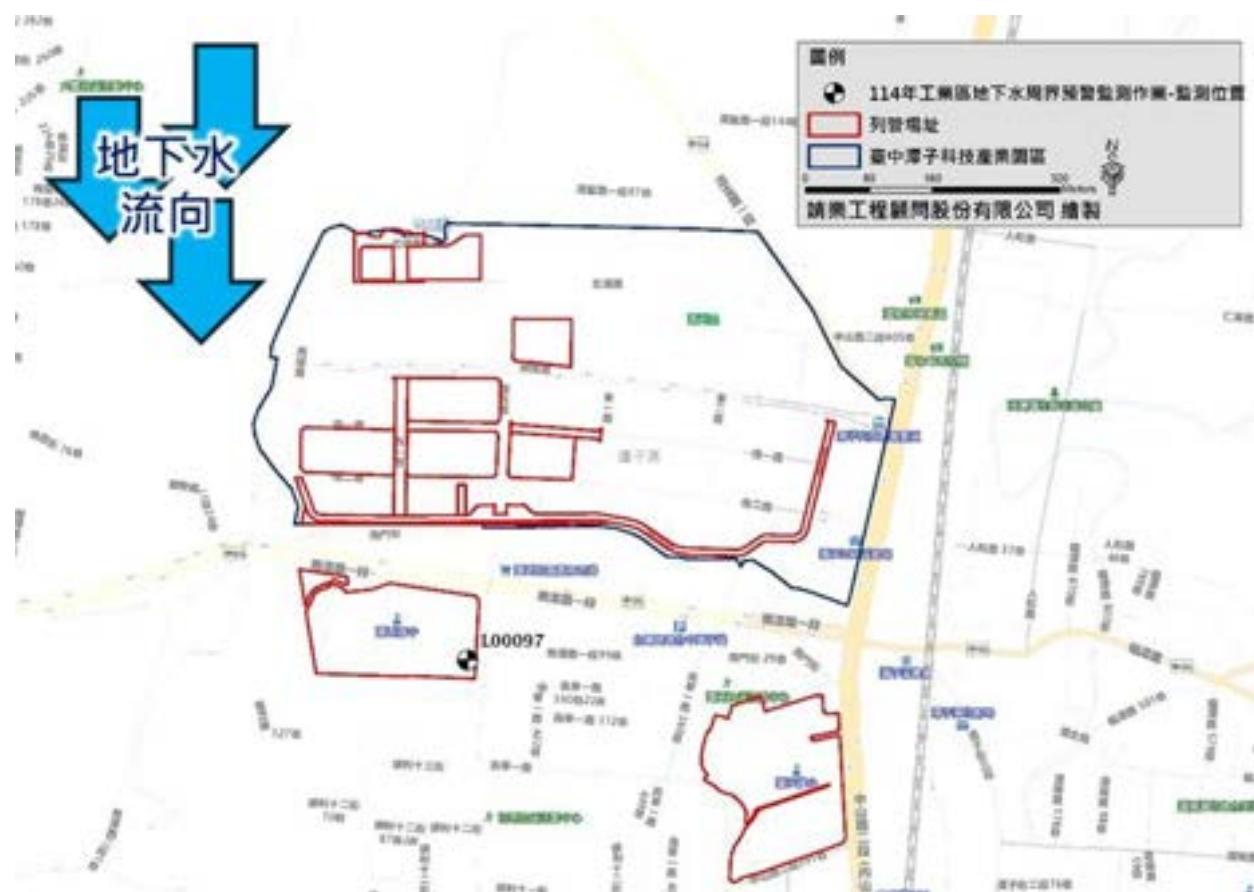
圖 4.2.2-6 潭子科技產業園區 L00097 地下水監測井位置圖

潭子科技產業園區於 114 年 3 月 31 日辦理 1 口地下水監測井(L00097 監測井)定期監測作業，監測井位置圖如圖 4.2.2-6。

此次地下水中各項檢測結果皆低於地下水污染監測標準(詳表 4.2.2-6)，而本園區屬黃燈，需每五年執行一次地下水監測作業，下次預警監測年份為 119 年，仍建議持續追蹤園區內污染改善進度，並視情況執行定期監測作業。

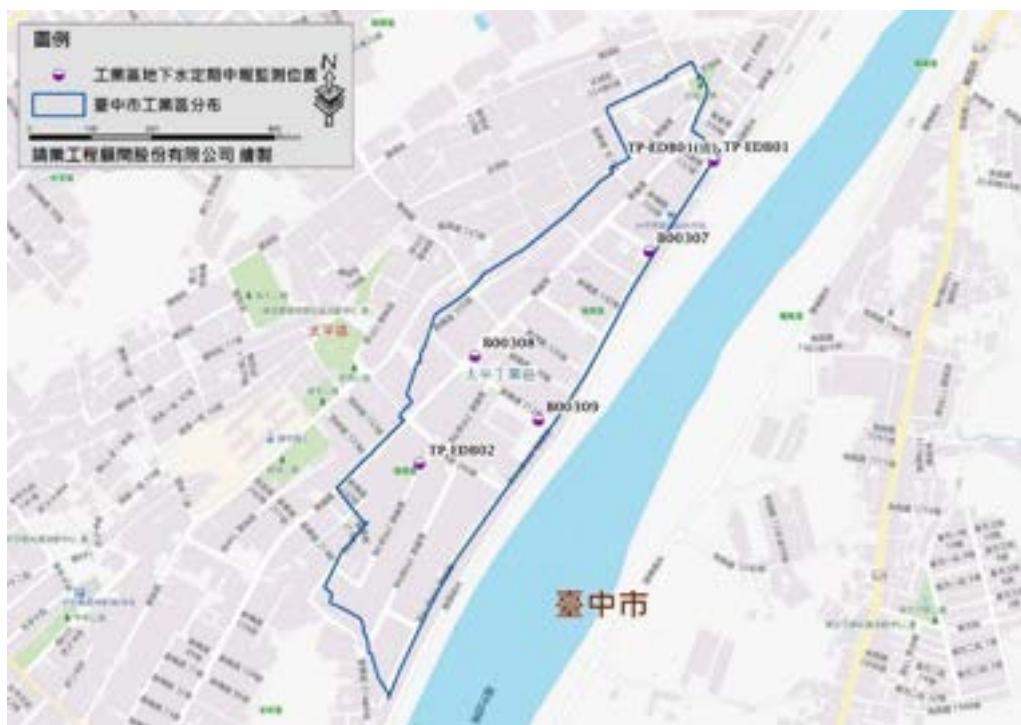
圖 4.3.1-1 太平工業區所在位置及地下水定期申報監測位置

太平工業區目前下游位置以及周邊區域，無可執行地下水品質確認之監測井（如圖 4.3.1-1），且 113 年 7 月工業區地下水定期申報結果，檢出區內 TP-EDB02 監測井之地下水重金屬鉻濃度超過地下水第二類管制標準，申報結果彙整如表 4.3.1-1。考量此區域下游尚未有任何預警管理監測井，且下游亦有一般住宅聚落，故今年度(114 年)優先於太平工業區區外下游區域設置 1 口地下水預警監測井。

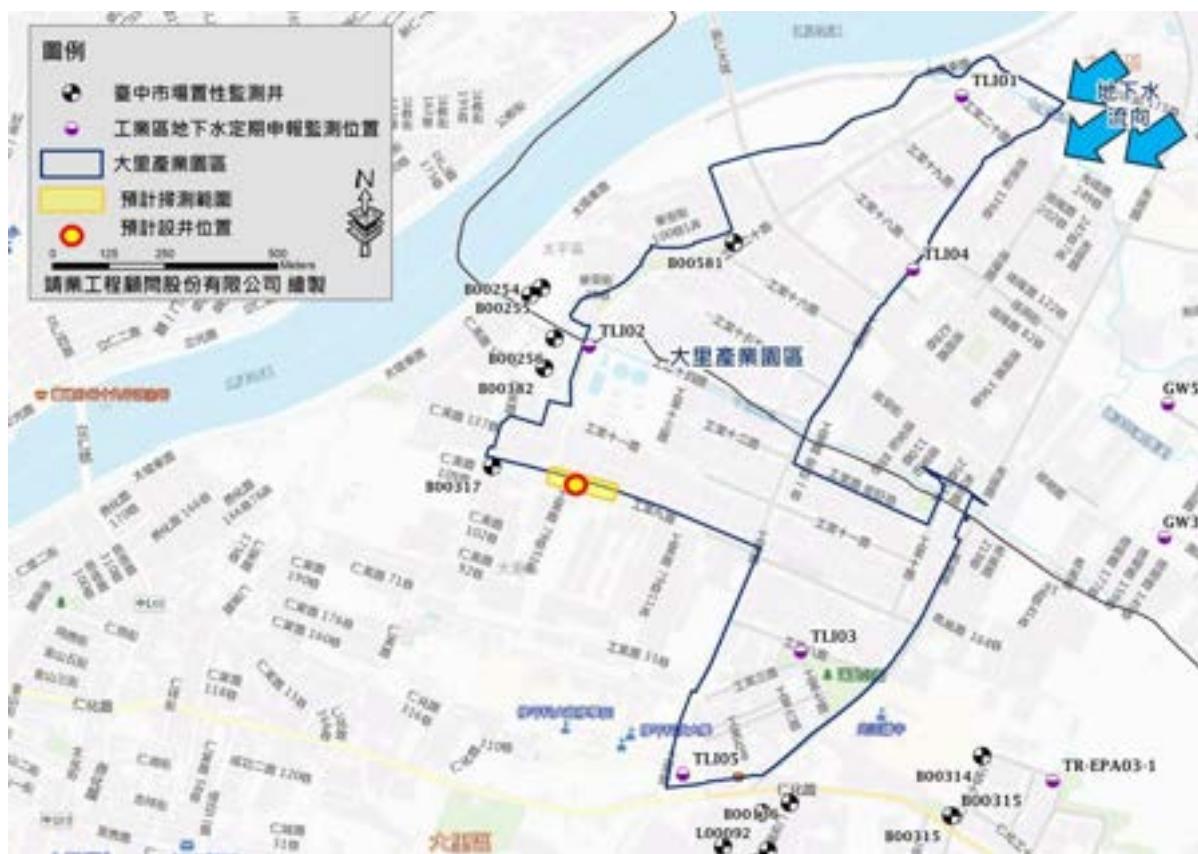
圖 4.3.1-2 大里產業園區地下水定期申報及周邊地下水監測井位置

大里產業園區係以傳統製造業為主軸，主要產業類別為金屬製品製造業及機械設備製造業，目前生產中事業共 289 家，主要產業類別佔區內廠商數量 60%以上。此區域地下水大方向流向為東北往西南流，在地下水監測位置方面，彙整園區及其周邊地下水監測井分布情形，目前區內共 5 口定期申報地下水監測井，設置位置為沿著園區四周邊界設置，目前園區中心區域未有任何地下水監測井，考量園區之主要行業別為土壤及地下水污染潛勢較高之事業，因此，本計畫建議以工業區九路沿線作為園區其上游區域之預警帶，設置 1 口標準監測井，以達地下水污染預防之預警功效，園區及周邊監測井分布如圖 4.3.1-2。

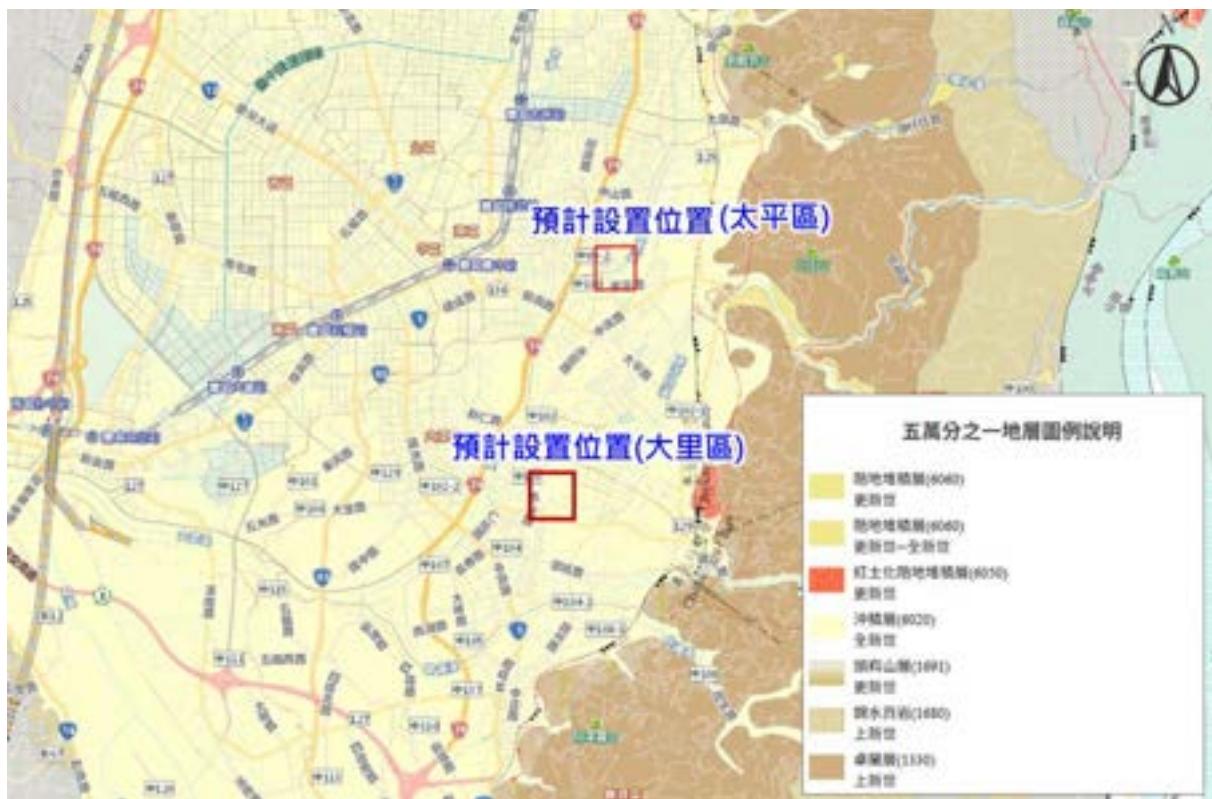
圖 4.3.1-3 太平區及大里區地質分布特性

太平區的東邊除了大橫屏山脈以外，其他地區則屬於霧峰山地的一部分。太平區的西部（約為市中心區域）則為台中盆地的一部分。大橫屏山脈的海拔高度大多在 900 公尺至 1200 公尺之間。由於該山脈是太平區多條河流的發源地，使得大橫屏山脈的地勢，因河流的切割而出現一些陡峭的地形，因此，在大橫屏山脈除了一般的林地之外，還有一些坡度較大的區域，而呈現裸露地、崩塌地或稀疏植被的地形，地層土壤為沖積層為主。

大里區的地質主要屬於西部麓山地質類型中的兩種地質區：西部麓山地質區與西部濱海平原地質區。西部麓山地質區的部分又可分成二類不同的地層單位 1. 卓蘭層：卓蘭層分布於本區的最東端，亦即在健民里的東部及東南部地區。2. 錦水貢：錦水貢岩層在大里市境內的主要分布範圍，仍是位於臺中市東部車籠埔斷層線以東的地區。臺中市水文地質資料另請參閱第 2.1.1 章節說明，預計設置位置請參閱圖 4.3.1-3。

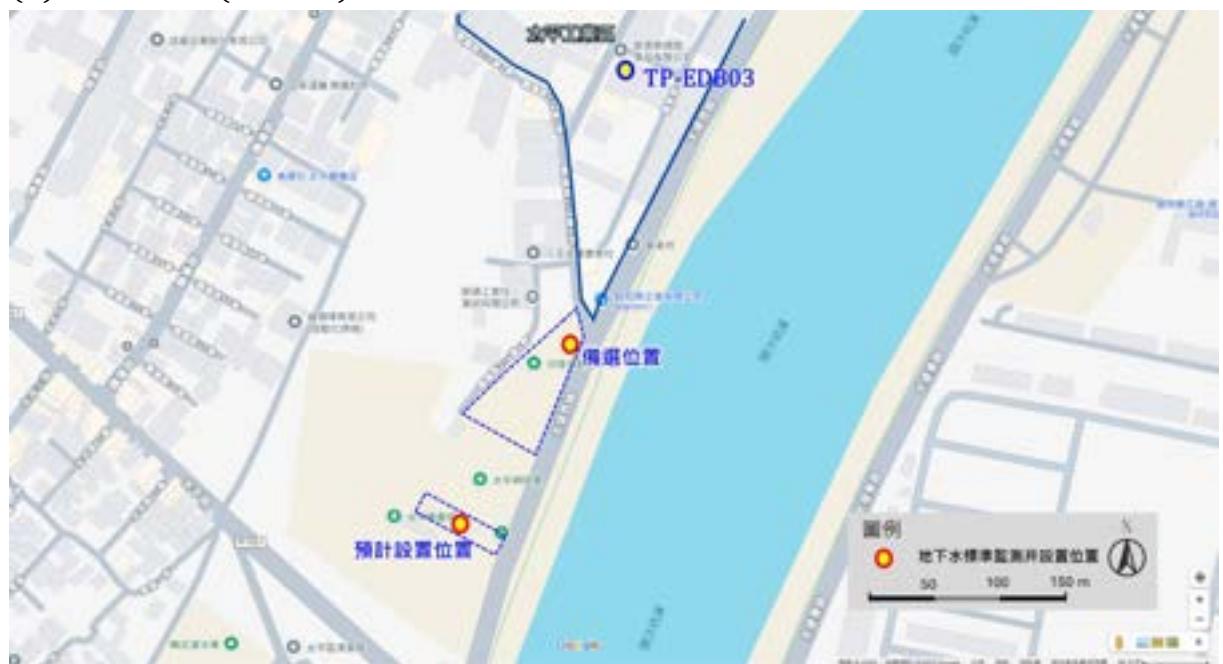
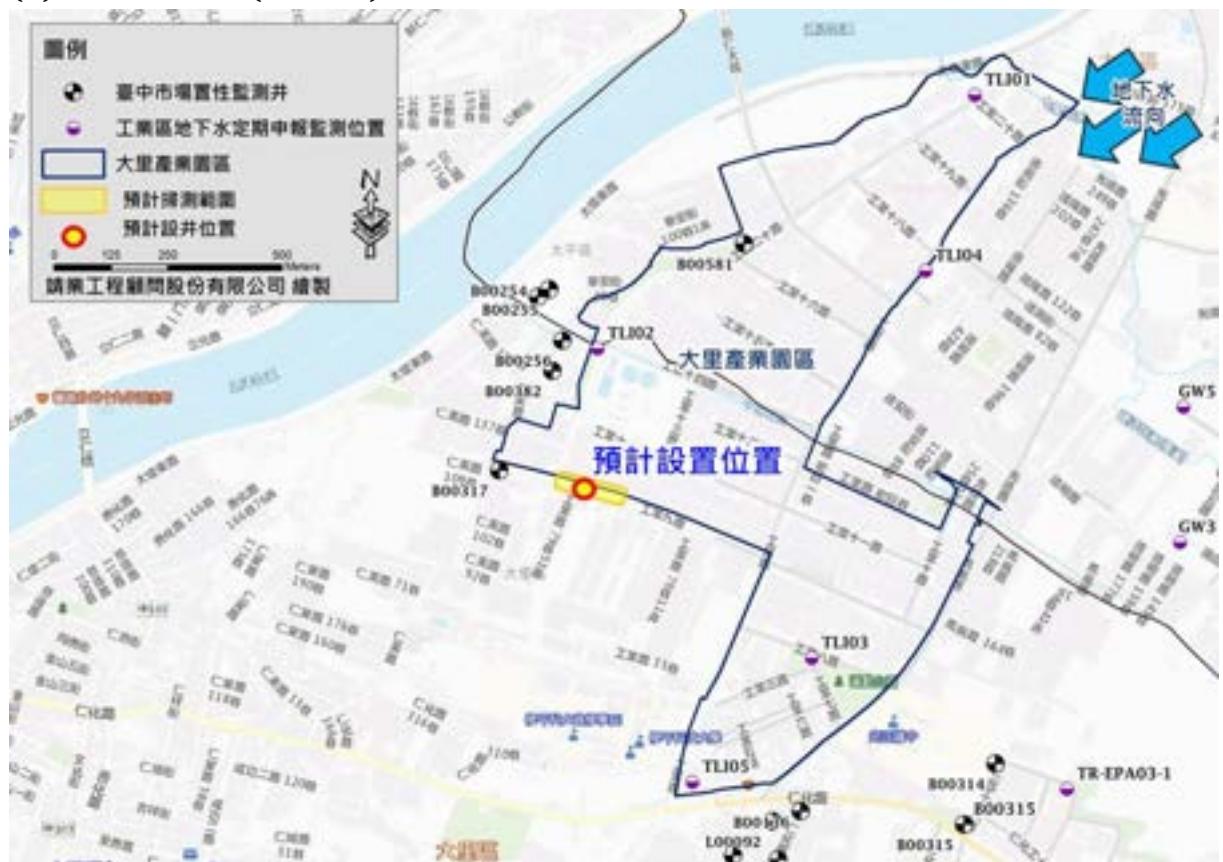
圖 4.3.1-5 地下水監測井預計設置位置圖

(A)太平工業區(B00622)

(B)大里產業園區(B00623)

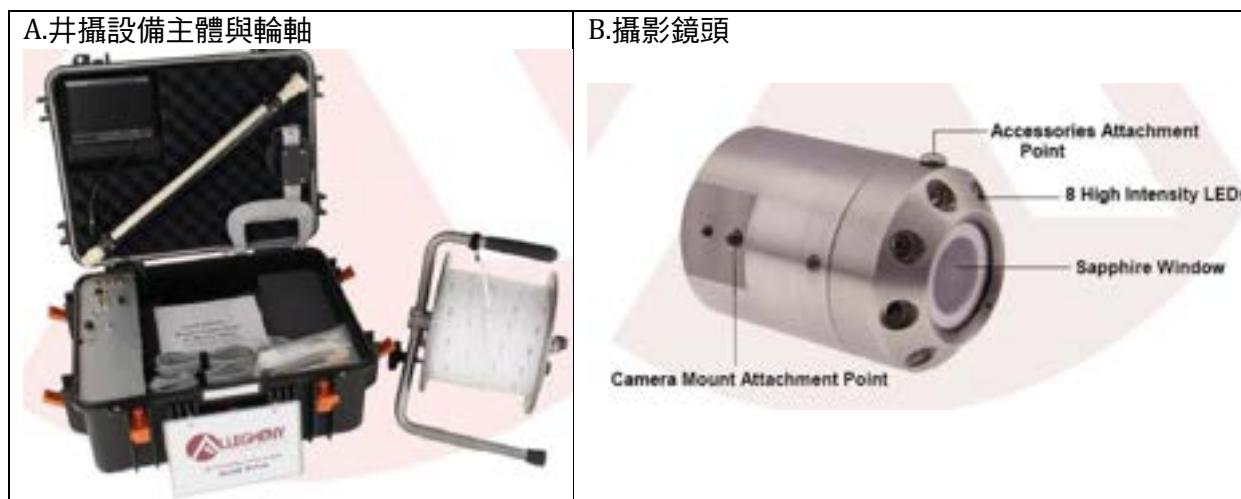
圖 4.3.2-2 地下水深井攝影系統

依據「地下水水質監測井設置作業原則」，完成環境水文地質資訊搜集與現場環境確認後，需進行透地雷達作業，針對地下結構進行判識，避免鑽探誤擊情形。監測井設置實際鑽探作業，包含地表銑孔破除混凝土層、鑽機原土層鑽探(含內外鋼套管放置)、內井管設置(含盲管及篩管)、濾料層設置(含皂土封與頂部水泥封)、再完井作業確認井管內部無淤沙，完成監測井本體設置作業。監測井完成設置及再完井作業後，須進行基本資訊量測如井頂高程測量、坐標定位、井中攝影及微水試驗等，為未來執行評估作業提供初完井時之參考資訊，監測井設置相關作業說明如下：

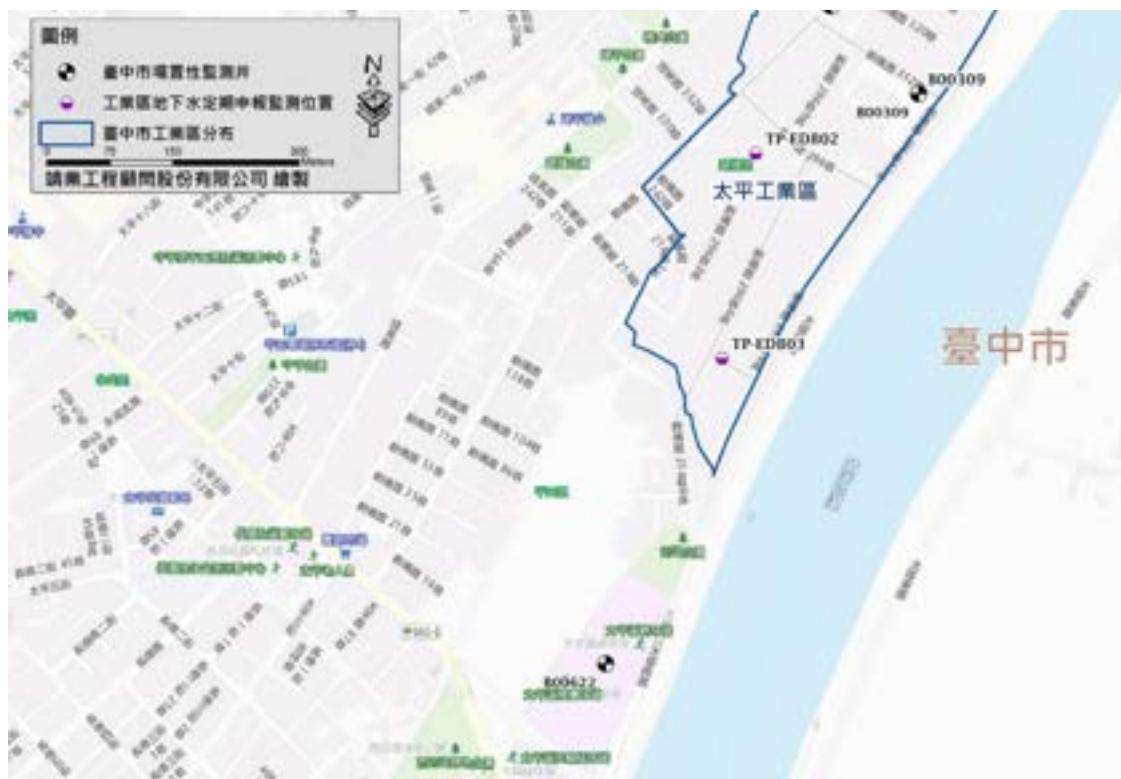
圖 4.3.3-4 太平工業區 B00622 監測井位置圖

太平工業區 B00622 監測井設置作業，本計畫於 114 年 7 月 18 日完成監測井設置前相關單位會勘作業，了解地下管線情況及初步確認位置後，7 月 28 日執行透地雷達掃測作業，掃測測線為 24 公尺，再次確認監測井設置位置下方是否有其它管線後，114 年 8 月 4 日完成 B00622 地下水標準監測井設置作業。設置過程先以人工試挖達地表下 1 公尺，確保點位下方無管線結構後，以氣旋/氣槌式鑽堡進行深鑽作業，監測井設置井管直徑為 2 吋，井深為地表下 25.28 公尺，現場量測地下水位為 12.55 公尺，井篩總長為 12 公尺，開篩範圍為地表下 13.28~25.28 公尺。井底封以 UPVC 螺牙式井蓋完成井底封填，最終完成設置井篩管、填入濾料並回填後，完成人孔設置、再完井作業、井位定位、井況評估作業後，完成監測井設置工作，監測井設置之土壤取樣試驗結果，區域土壤質地以棕色礫石夾砂之分布為主。

監測井設置作業完成後，114 年 10 月 8 日會同上準環境科技股份有限公司，完成 B00622 監測井之地下水採樣作業，當日量測井深為 25.3 公尺，支應採樣進尺數為 10 公尺，檢測項目一般項目、八項重金屬及揮發性有機物。太平工業區下游區域目前尚未有其它環保單位之地下水標準監測井，由 B00622 監測井地下水監測結果，檢測項目均未超過地下水法規管制標準，地下水背景水質項目顯示，地下水導電度、溶解固體物均無偏高，各項重金屬及揮發性有機物均未檢出或低於檢量線最低濃度，顯示目前地下水質尚屬良好，檢測結果彙整如表 4.3.3-1，監測井設置前會勘、設置過程及採樣過程如圖 4.3.3-1 及圖 4.3.3-2 以及附錄二。

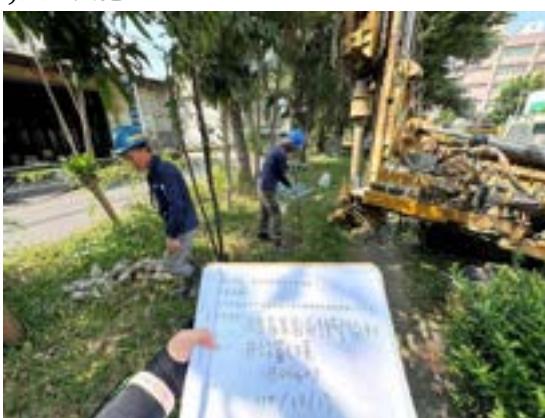
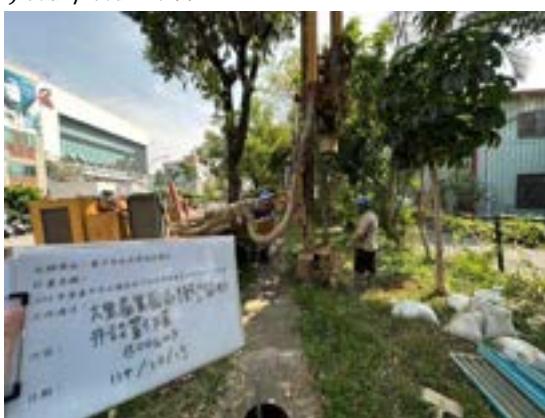
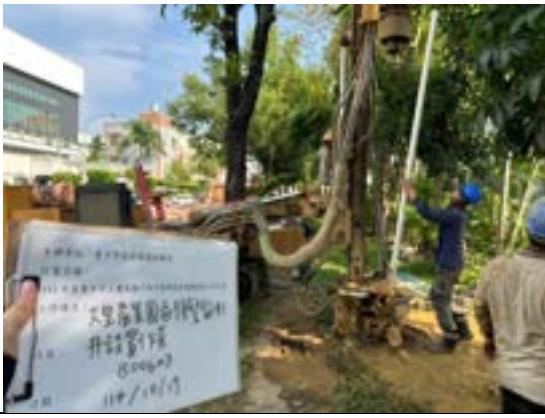
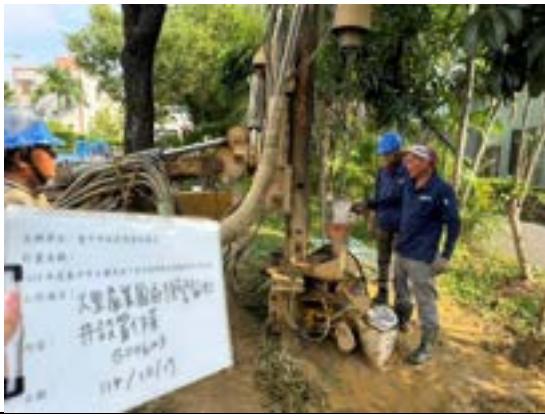
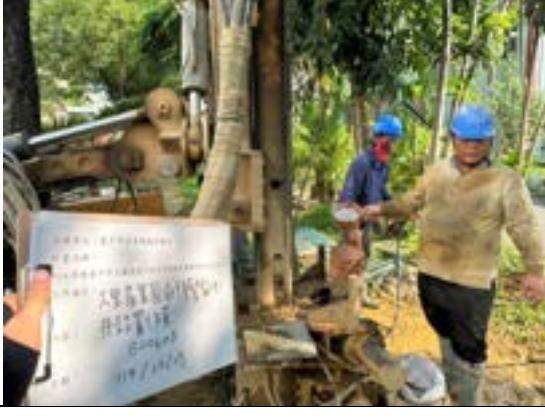
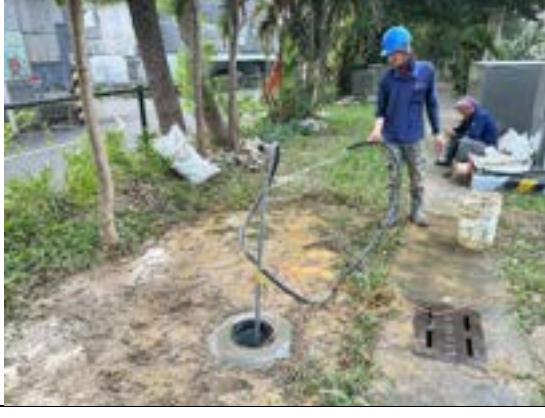
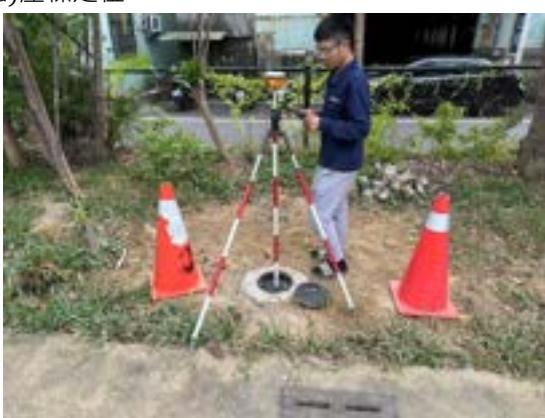
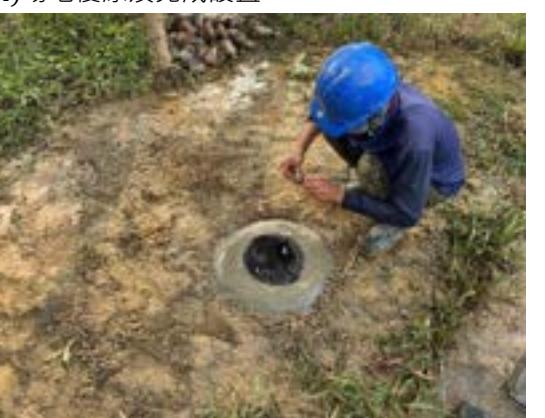
圖 4.3.4-1 大里產業園區 B00623 監測井設置過程紀錄

(A)人工試挖

(B)氣旋/氣槌式鑽堡

(C)井篩管設置

(D)濾料裝填

(E)皂土裝填

(F)再完井作業

(G)座標定位

(H)場地復原及完成設置

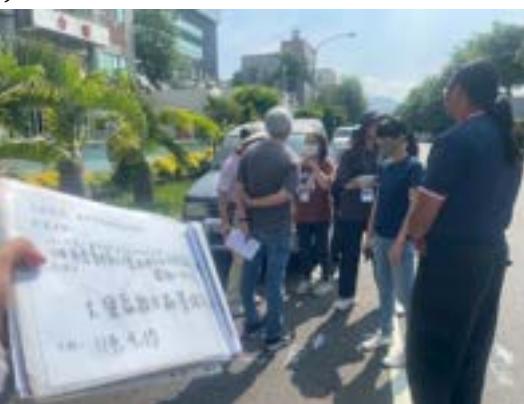
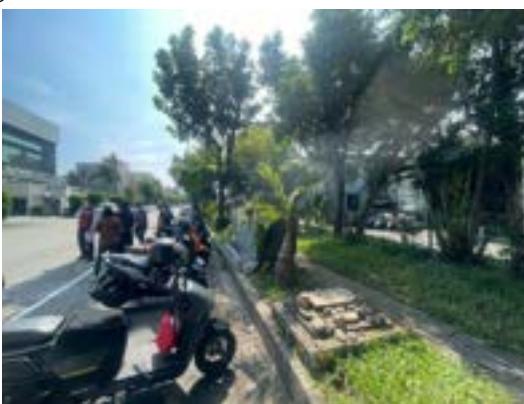
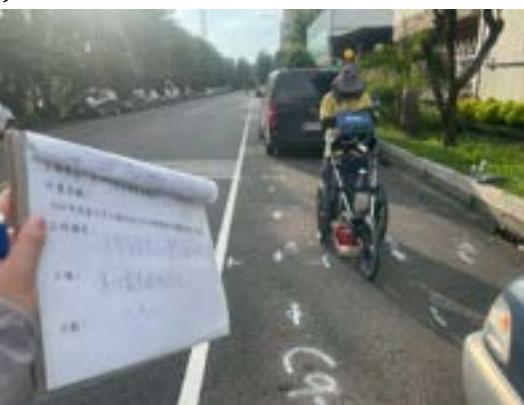
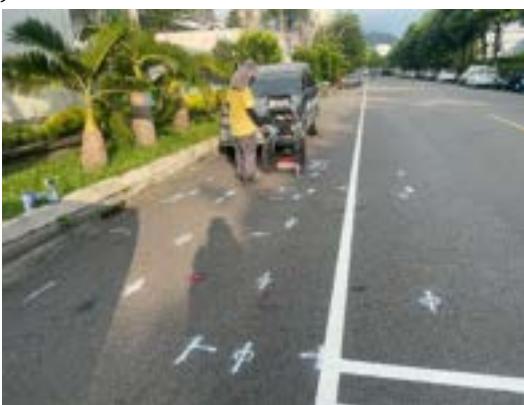
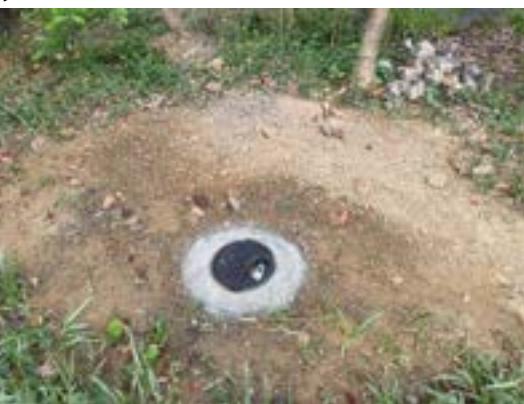
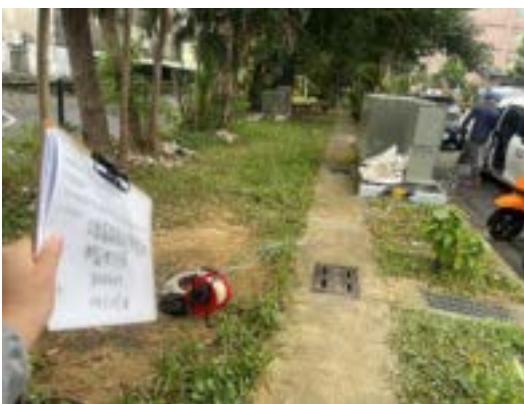
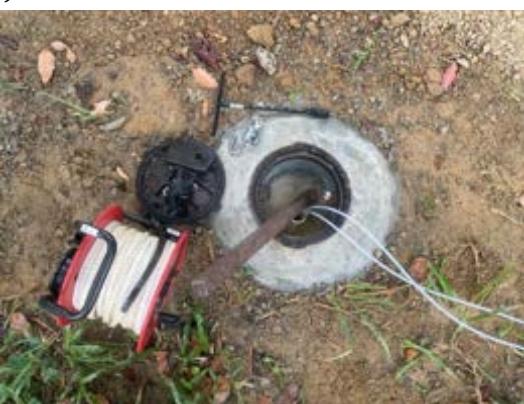
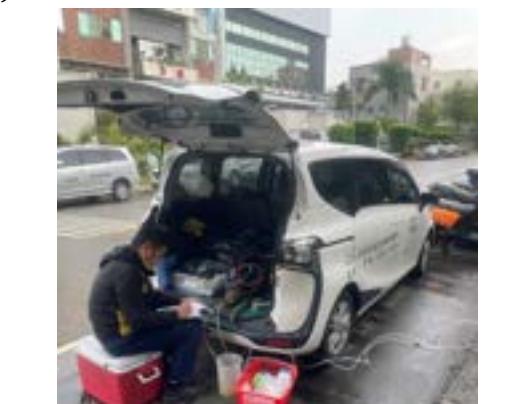
圖 4.3.4-2 大里產業園區 B00623 監測井設置前地下管線確認及地下水採樣過程

(B) 與各單位共同會勘作業

(C) 透地雷達掃測作業

(E)地下水採樣作業過程

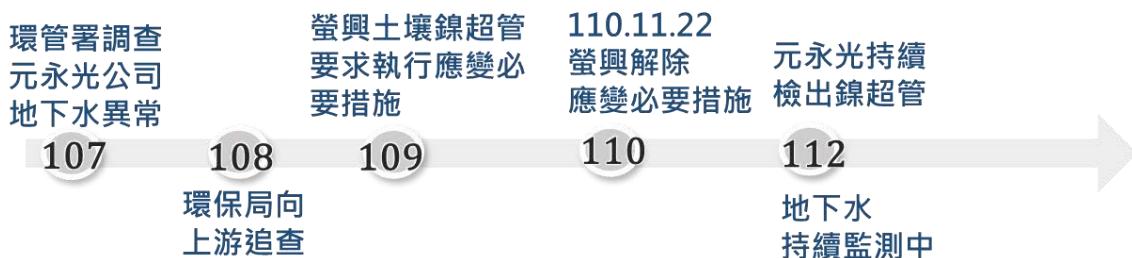
圖 5.1-1 東區頂橋子頭段 24-3 地號-場址歷程

依據補充投標須知規範，本計畫需針對地下水限制使用地區-東區頂橋子頭段 24-3 地號，執行場址管理進程推動作業，本場址過去調查歷程如圖 5.1-1，調查歷程及環境現況彙整說明如下：

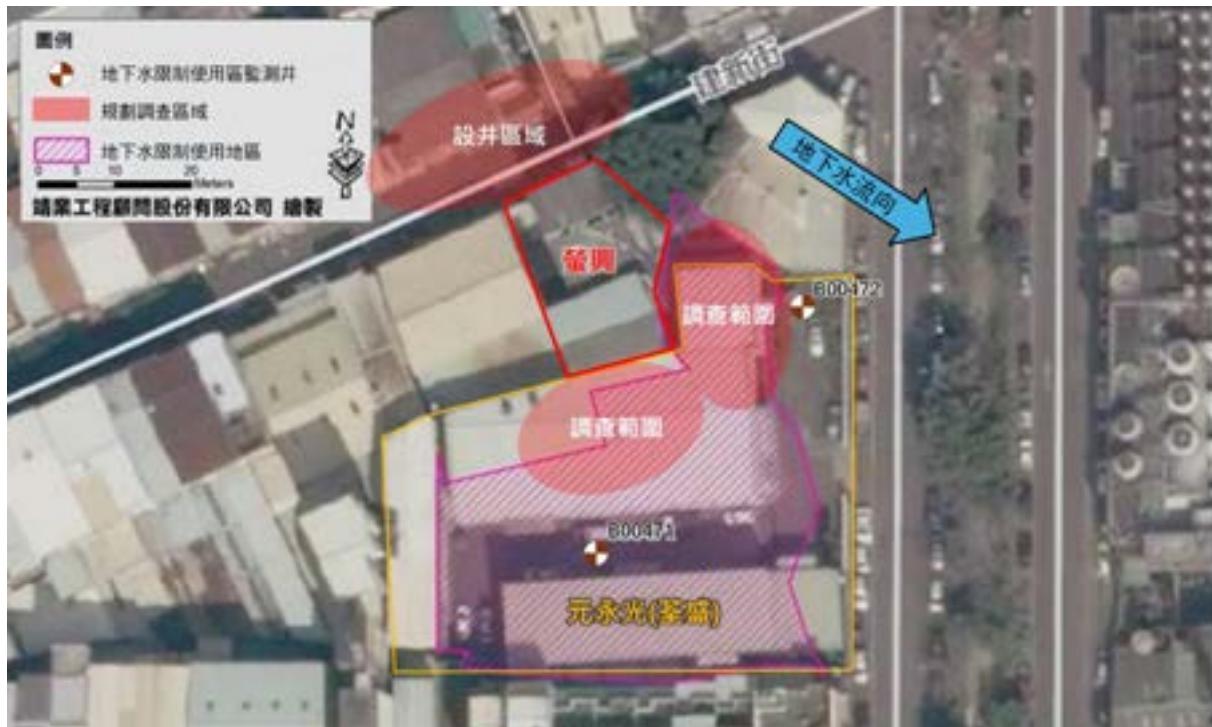
圖 5.2.1-1 本計畫東區頂橋子頭段 24-3 地號污染來源調查概念

針對東區頂橋子頭段 24-3 地號推動管理作業，本計畫之推動構想如圖 5.2.1-1，規劃辦理污染來源上游查證作業，以及評估再次辦理土壤及地下水調查作業之可行性。在地下水調查工作方面，考量經由現場勘查作業後，仍無法至 O 興公司廠內辦理地下水查證工作，故規劃針對 O 興公司更上游區域，設置 1 口簡易井，確認上游位置是否有污染來源，以釐清目前限制使區區內地下水持續超過管制標準之情況，上游處之污染來源進行初步釐清。

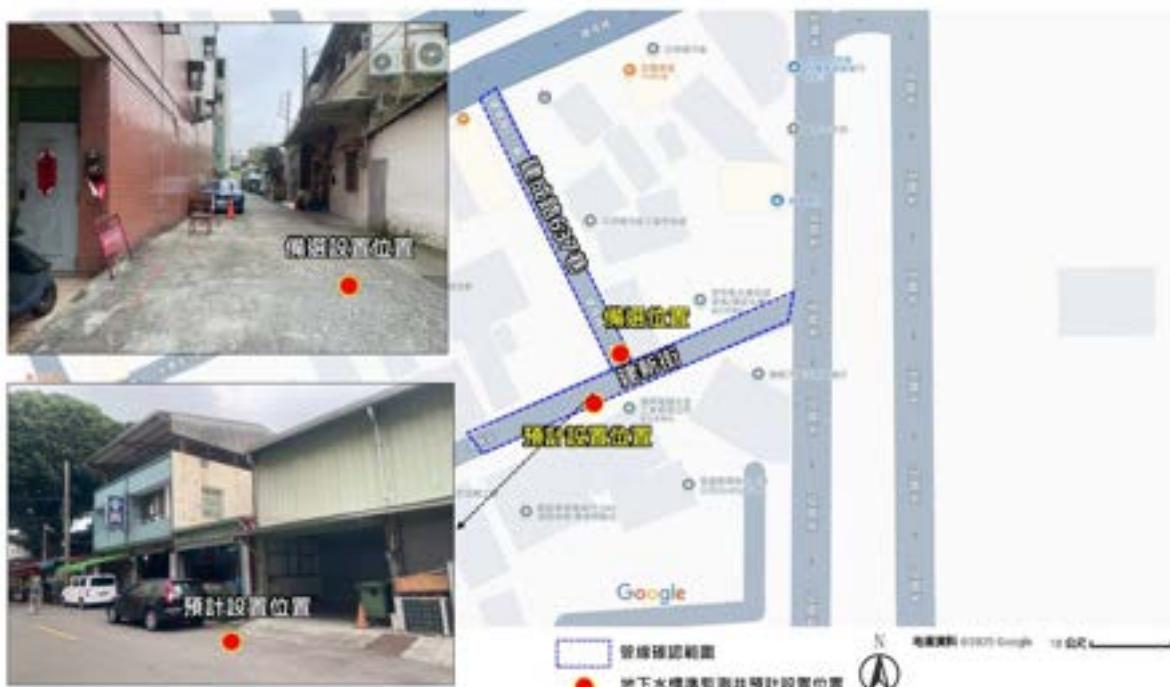
圖 5.2.1-2 東區地下水限制使用地圖上游簡易井預計設置區域

因此，在初步擬定污染來源調查之區域後，本計畫於 114 年 4 月 24 日會同承辦人員至 O 興公司上游位置，再次現場勘查確認合適位置，於 114 年 5 月 14 日辦理各單位管線會勘作業，初步確認規劃設置區域下方地下管線現況後，規劃最後確認所在地號為東區頂橋子頭段 24-223 地號區域，所在位置如圖 5.2.1-2。
