土壤及地下水污染調查  
及應變措施工作計畫

期末成果報告(定稿)

114 年度臺中市土壤及地下水污染調查及應變措施工作計畫

期末成果報告

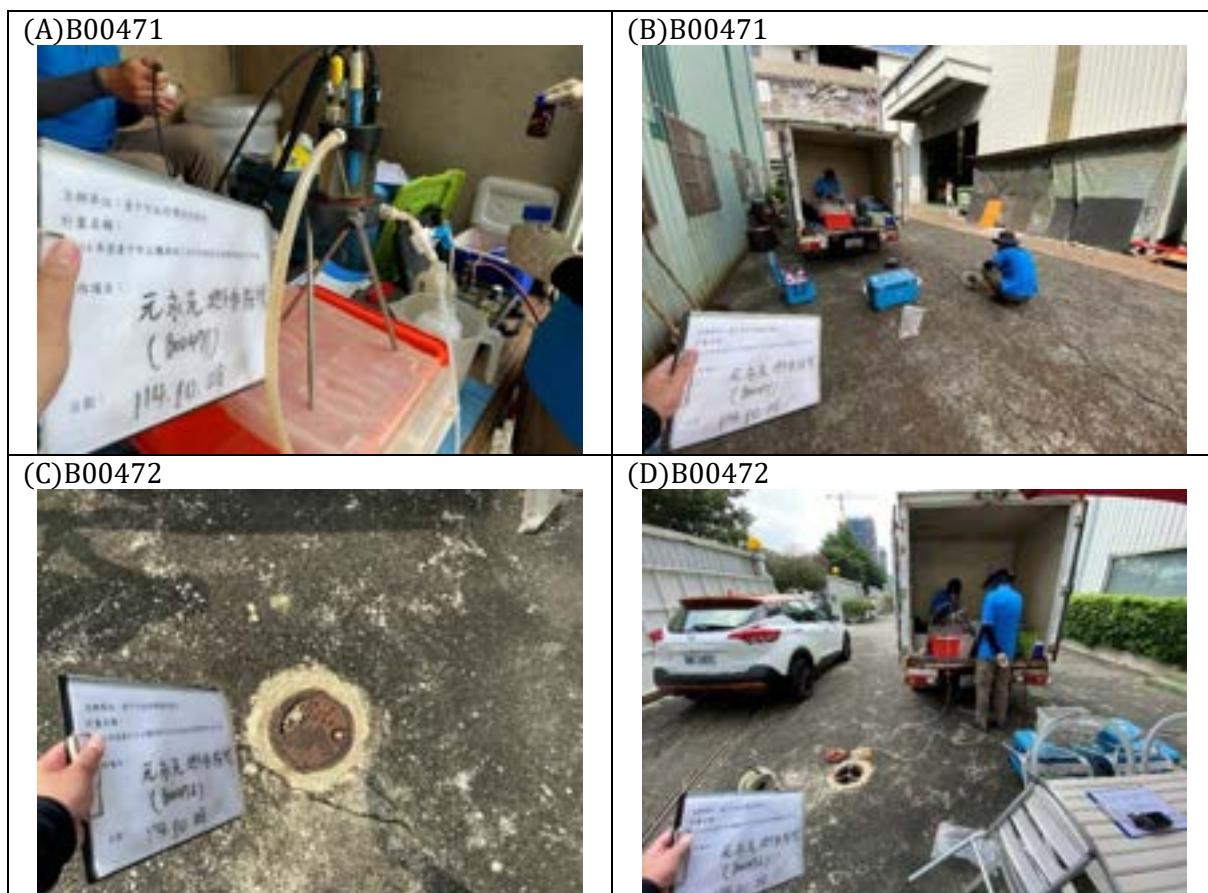
圖 5.2.2-1 本計畫 B00471、B00472 監測井地下水採樣作業過程

B00471 過去主要為重金屬鉛超過管制標準，由環保局 110 至 114 年持續監測結果，均未有地下水超過管制標準情況，同時由一般項目顯示，地下水總溶解固體物於此兩口監測井監測結果未超過監測標準，未有水中礦物質、鹽、金屬、陽離子或陰離子偏高之情況；B00472 監測井自 109 年至本次(114 年)地下水監測作業結果，今年度監測結果為重金屬鎳超過地下水污染監測標準，重金屬鎳檢測值為為  $0.95 \text{ mg/L}$ ，進一步以 Mann-Kendall Test 趨勢分析，評估 B00472 地下水重金屬鎳隨時間變化，是否有上升或下降趨勢，評估結果為 No trend (無明顯趨勢)，由歷次監測結果評析無上升趨勢，未有污染持續釋出，屬殘留相污染物於土壤中，造成地下水污染濃度介於管制標準之間，整體穩定狀況，仍需進一步改善污染團，地下水濃度才能有效下降，今年度及歷次監測結果彙整請參閱表 5.2.1-1、表 5.2.2-2，本次採樣作業過程如圖 5.2.2-1。

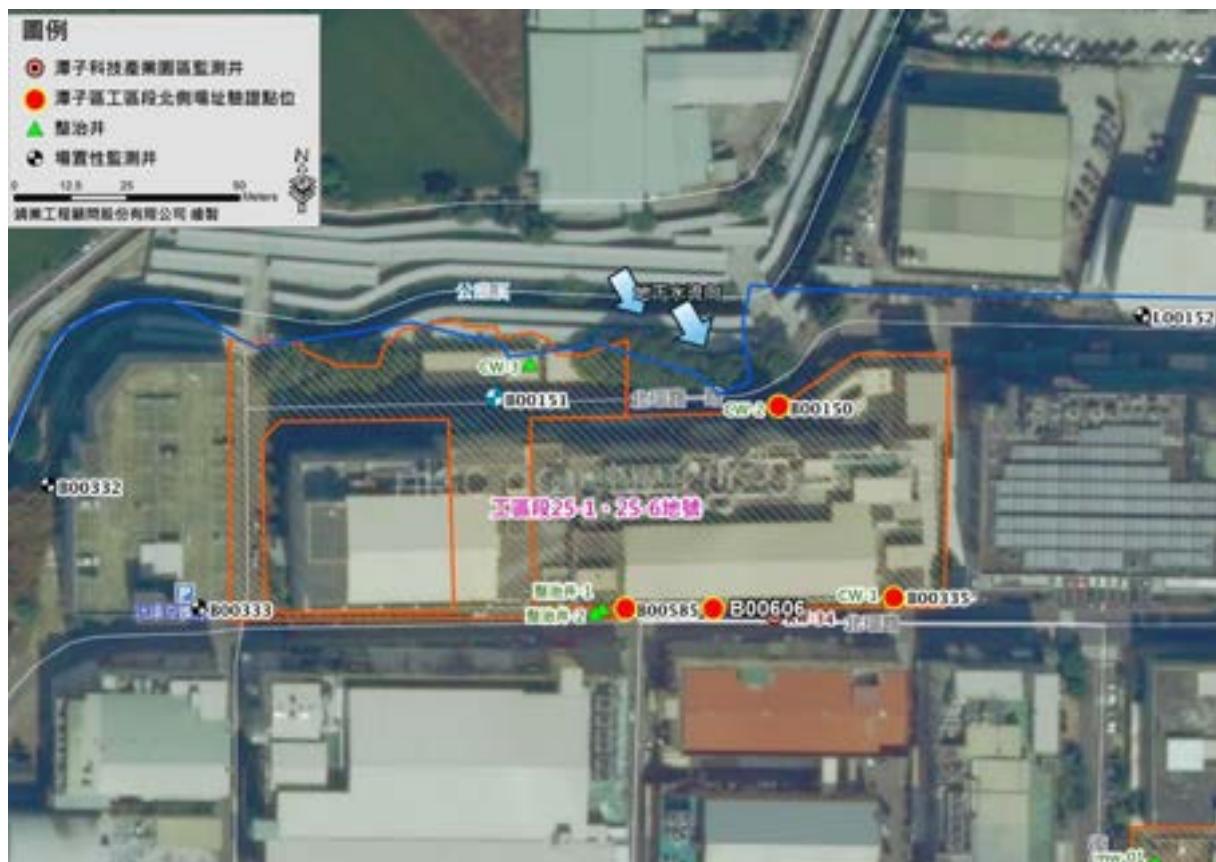
圖 6.3.1-3 潭子區工區段 25-1、25-6 地號地下水驗證點位圖

1. B00150、B00335：針對過去環管署及環保局調查結果超過地下水污染管制標準之區域，擇定場址內既設 2 口環保單位標準監測井執行驗證作業。
2. B00585：此區域原監測井 B00334 於 111 年該場址辦理監測井設置作業時不慎破壞此井井管，因此佳能公司於 B00334 周圍設置 1 口標準監測井 B00585 返回予環保局。參閱臺中市加工出口區地下水污染控制計畫書第 12~14 次執行進度報告此井污染物濃度相較其他監測井高 1 個幕次，規劃將其納入驗證規劃名單。
3. B00606 監測井：參閱臺中園區工區段 25-1、25-6 地號及周遭公有道路地下水污染應變必要措施計畫中地下水污染範圍模擬結果，研判在廠區東南側約深度 64.5~66.6 公尺處為污染熱區，污染團面積約 50 m<sup>2</sup>，污染團厚度約 2.1 公尺，污染體積約 105 m<sup>3</sup>。由於污染區域位於廠區邊界，地下水流向為西北向東南，為釐清污染團是否有擴散之疑慮，採樣袋放置深度為水位下 1~2 公尺及井篩下緣上 1~2 公尺，以了解目前地下水現況。

本次地下水驗證作業，依照國環院公告的「監測井地下水揮發性有機物被動式擴散採樣方法 (NIEA W108.51C )」進行採樣，規劃於既設之 4 口標準監測井及場內監測井，放置被動式擴散採樣袋的方式執行地下水採樣，分析項目為揮發性有機物及一般項目。

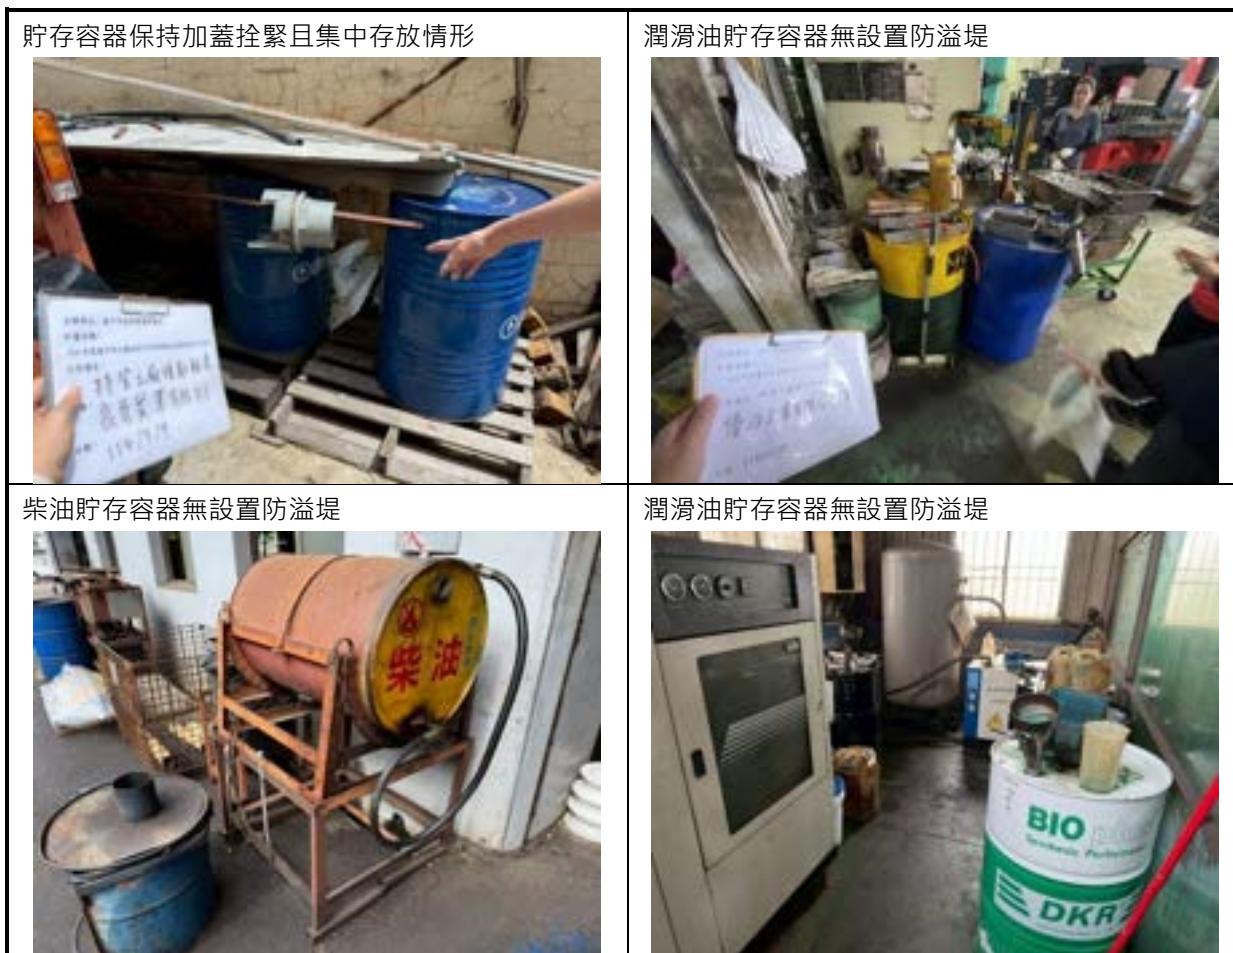
圖 7.1.2-5 特定工廠登記現場勘查作業--貯存容器輔導作業情形摘錄

上述貯存容器事業現場存放狀況中，多數採以加侖桶上方配置虹吸輸送軟管，亦或安裝插入式手動泵浦輸送管方式，方便現場人員操作及提取油品，故非屬貯存系統管理辦法定義密閉、未拆封型態，進而納入須符合規定之納管對象。本計畫工程師於現場輔導過程，皆建議各事業可集中存放廠內貯存容器並集體配置防濺溢設施，降低個別存放及使用過程造成滲漏的風險，並輔導各事業單位若無需頻繁使用之油品貯存容器，建議日常則封蓋栓緊可大幅降低傾倒洩漏風險，亦可排除於貯存系統管理辦法納管對象。

序	廠名	特登編號	貯存容器 (容積)	缺失項目
1	偉○機械電控行	S6600924	切削油(合計>200 L)	未有防濺溢、防滲漏設施及巡檢記錄
2	優○工業有限公司二廠	S6601017	切削油(合計>200 L)	
3	昶○工業有限公司二廠	S6600859	潤滑油(合計>200 L)	
4	台灣慧○機械工業股份有限公司	S6600788	切削油、潤滑油、循環油(合計>200 L)	
5	曼○鐵工廠	S6600811	切削油、潤滑油、液壓油(合計>200 L)	
6	至○興業有限公司	S6600974	柴油、潤滑油、廢油(合計>200 L)	
7	駿○國際有限公司二廠	S6601569	切削油、滑道油、廢油(合計>200 L)	
8	威○企業社二廠	S6600922	切削油、防鏽油(合計>200 L)	
9	心○工業股份有限公司	S6600758	潤滑油(合計>200 L)	
10	三○工業社	S6600705	切削油、潤滑油(合計>200 L)	
11	昱○工業社	S6601567	潤滑油(合計>200 L)	
12	稻○工業股份有限公司二廠	S6600272	切削油、潤滑油(合計>200 L)

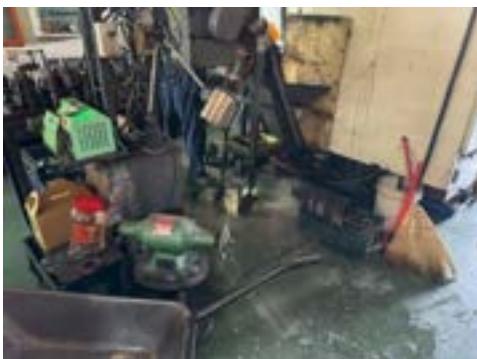
<p>製程區下方切削滲出給予預防措施建議</p>

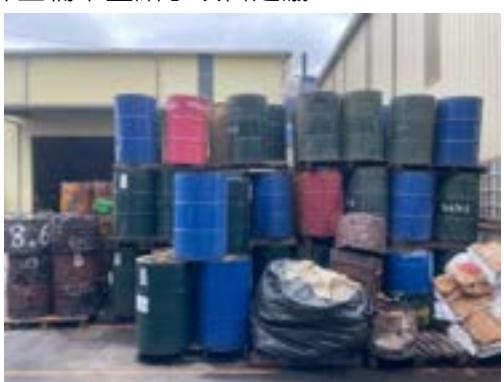
<p>未開封油品戶外堆置給予改善建議</p>

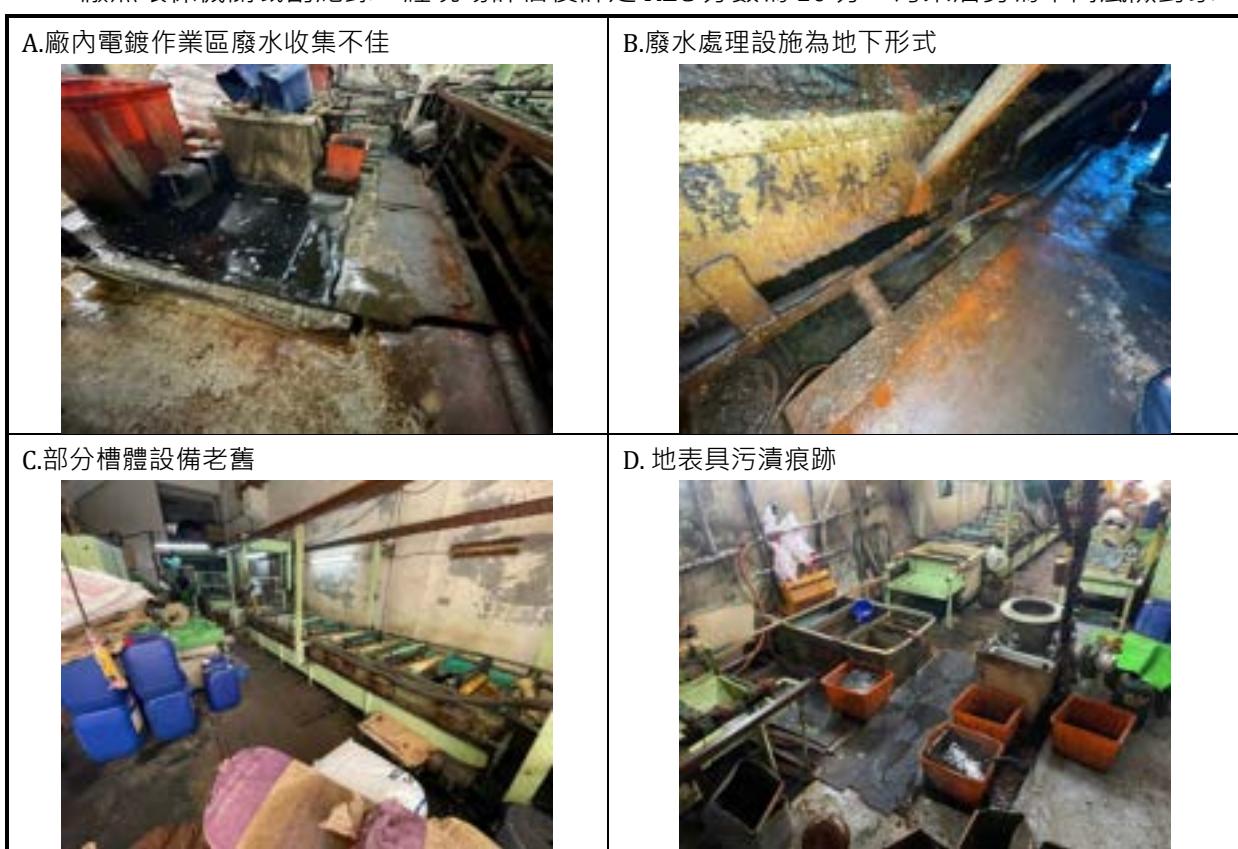
**圖 7.4.2-1 環保局 112 年至金○工業社現勘紀錄**

環保局於 112 年 7 月 12 日辦理現場勘查工作，以電鍍作業區為主要高污染潛勢區域，電鍍作業區地表逕流廢水收集不佳，多以漫流方式於地面匯流至陰井，且地表鋪面部分不完整。另廢水處理單元部分屬地下槽體，且廢水暫存區陰井過去皆無維護相關紀錄，另該廠無環保機關裁罰紀錄。經現場評估後評定 REC 分數為 10 分，污染潛勢為中高風險對象。

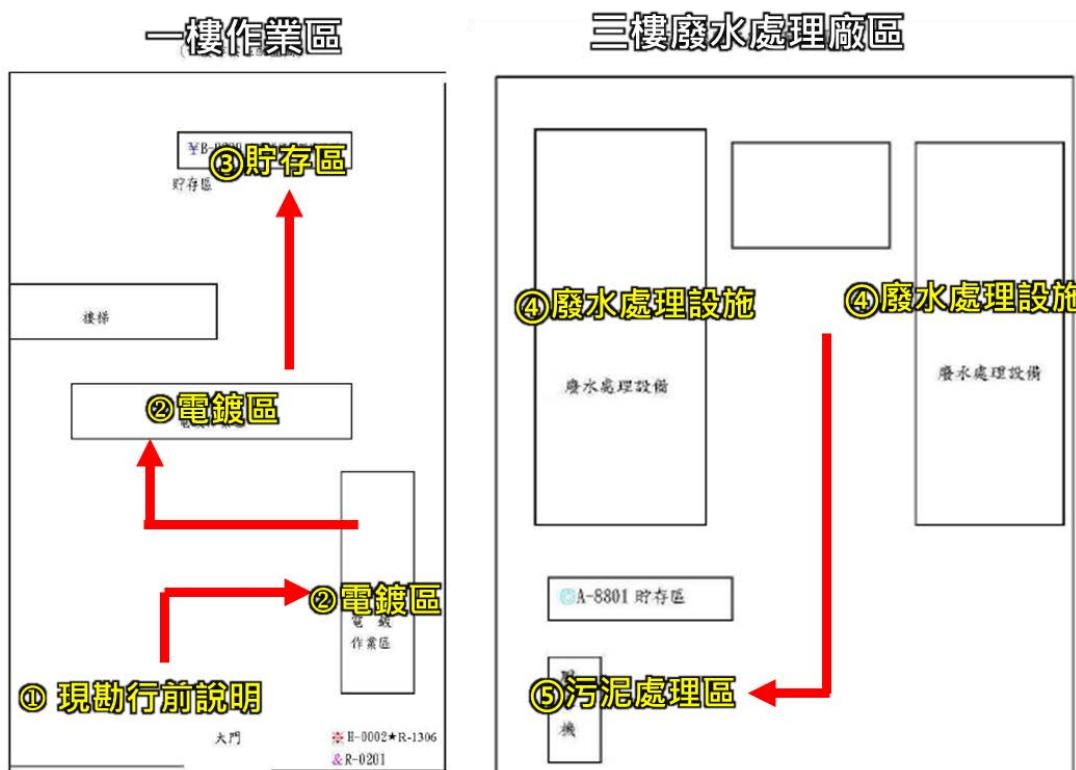
圖 7.4.2-2 金〇工業社廠區配置及 114 年輔導勘查路線圖

本次輔導作業，在廠內一樓製程區域，因本廠製造產品為五金零件，並具有濕製程，操作過程地表會有作業用水於地表漫流至廢水收集坑收集後，將廢水往上輸送至三樓廢水處理區執行廢水處理作業。因此，就本廠目前地表鋪面現況，建議需特別留意表面鋪面加強檢修防漏，並且須重視為土及地下水高污染潛勢區域。此外，在電鍍槽體內側鄰近事業牆面之位置，有發現不明固體物於地表，因此，特別提醒事業單位於人工批次操作時需要留意避免槽體內電鍍液滿溢，加強液面管控以避免槽體外周圍有異常情況。

本廠過去有使用毒化物-三氧化鉻，因目前已未使用毒化物，因此場內還留存之毒化物相關作業告示應明確標示或拆除。在廢水處理區域，建議大型酸鹼(硫酸、氫氧化鈉)槽體，於底部增設防滲漏設施，以及現場建議執行例行性維護巡檢作業，制定固定表單以人員巡視檢點方式定期執行預防巡視。此外，針對電鍍區、廢水處理區之部分未標示管線，建議以字體顏色的方式，於管線上明確標示流向位置，以及現場目視終沉池池內污泥偏厚，建議事業單位須辦理清淤作業，本廠之現場作業成果彙整如表 7.4.2-5。

1. 廢水管理區域：T01-2 酸鹼廢水井(1 樓)、T01-5 中間槽(3 樓)建議增加標示及顏色區分。 2. 承上，T01-4 中間槽 1(清洗之廢水)亦同，增加不同顏色標示。 3. 終沉池：建議清淤(污泥)	
(二) 請事業提出改善期限並完成相關事項：	
1. 製程區地面之表面鋪面加強檢修防漏。 2. 污泥槽中之污泥應定期清理。 3. 電解槽之液面管控及監測可持續力加強。 4. 廢水系統：濕製程，有收集陰井及地下貯槽(須重視土壤&地下水污染)。 5. 原物料：重金屬...等，屬土污與地下水污染管制項目。 6. 原物料：是否使用氰化物，屬土壤及地下水污染防治法管制項目。 7. 地表鋪面與廢水收集溝：須重視土壤&地下水污染潛勢。 8. 建議評估土壤及地下水污染潛勢(重金屬及 TPH)。 9. H <sub>2</sub> SO <sub>4</sub> 及 NaOH 槽：建議設置防漏裝置(deck)。

項次	專家學者建議事項	意見回覆	改善期程
1	廢水處理區域：T01-2 酸鹼廢水井(1 樓)、T01-5 中間槽(3 樓)建議增加標示及顏色區分	將會依相關意見辦理	114/7/31 (已完成設置)
2	承上，T01-4 中間槽 1(清洗之廢水)亦同，增加不同顏色標示。	將會依相關意見辦理	114/7/31 (已完成設置)
3	終沉池：建議清淤(污泥)	本公司定期就會進行污泥的清淤	114/7/31 (已完成設置)
4	製程區地面之表面鋪面加強檢修防漏	將會每年定期巡視，若有需要修補的地方就會進行修補	-
5	污泥槽中之污泥應定期清理	本公司定期就會進行污泥的清淤	-
6	電解槽之液面管控及監測可持續力加強	因電解槽的液體對於本公司是重要資產，因此定期就有在管控及監視液面	-
7	廢水系統：濕製程，有收集陰井及地下貯槽(須重視土壤&地下水污染)	本公司蓄水井及蓄水池皆有鋪設三層玻璃纖維，廢水收集區也有鋪設三層耐酸鹼環脂漆	-
8	原物料：重金屬...等，屬土污與地下水污染管制項目	本公司清楚重金屬...等是土壤及地下水污染管制項目，所以有進行防護措施	-
9	原物料：是否使用氰化物，屬土壤及地下水污染整治法管制項目	本公司已無使用氰化物，氰化物的核可文件也已申請註銷，水污染防治許可文件原有的氰化物處理製程也已移除	-
10	地表鋪面與廢水收集溝：須重視土壤&地下水污染潛勢	將會針對地表與廢水收集溝進行巡視，若有需要會將加強防護	-
11	建議評估土壤及地下水污染潛勢(重金屬及 TPH)	會參考專家學者意見	-
12	H <sub>2</sub> SO <sub>4</sub> 及 NaOH 槽：建議設置防漏裝置(deck)	將會於 H <sub>2</sub> SO <sub>4</sub> 及 NaOH 槽底部增加底盤以避免洩漏	114/10/31 (已完成設置)

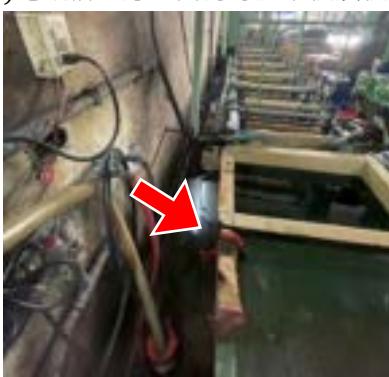
(改善前)電鍍槽區旁地面有污泥堆積及積水	(改善後)電鍍槽區旁有污漬及積水

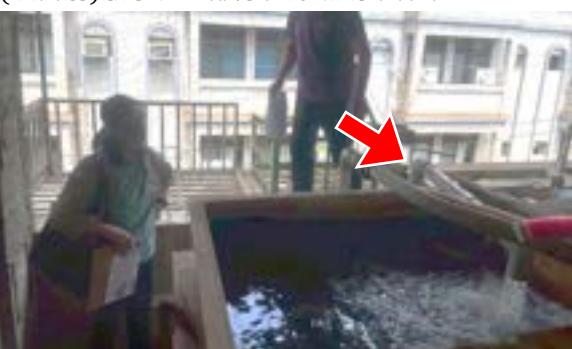
(改善前)廢水處理部分管線無明確標示

(改善後)管線已顏色區分明確標示

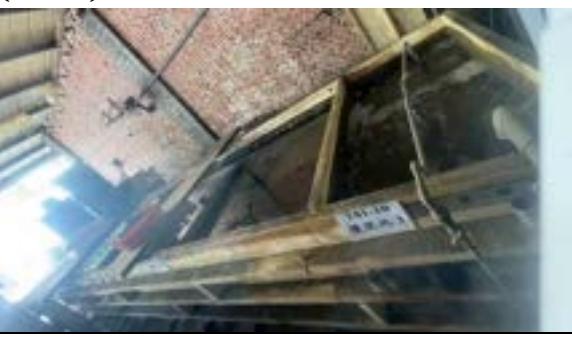
(改善前)慢混池污泥量偏厚

(改善後)已執行慢混池污泥清除

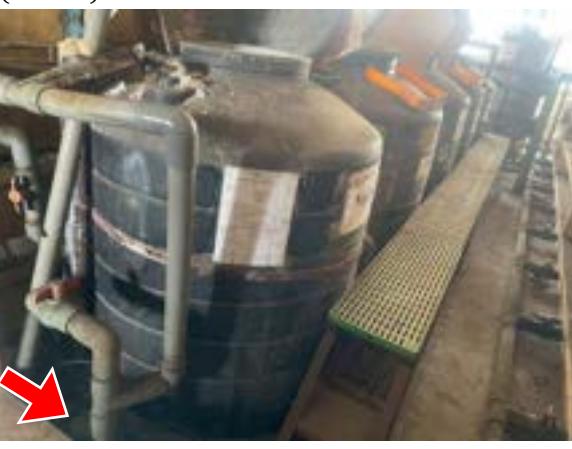
(改善前)酸鹼桶槽放置區域

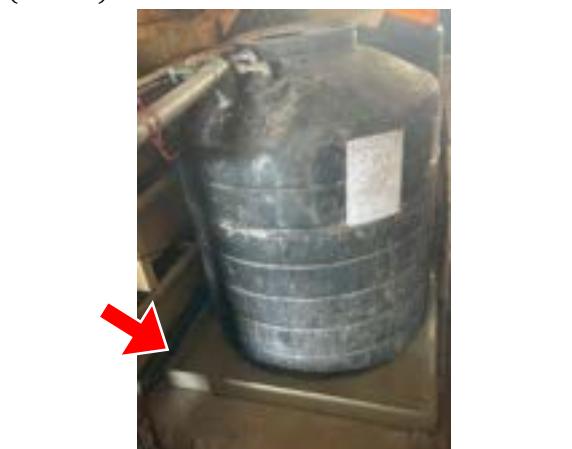
(改善後)酸鹼桶槽下方增設防滲漏鐵盤

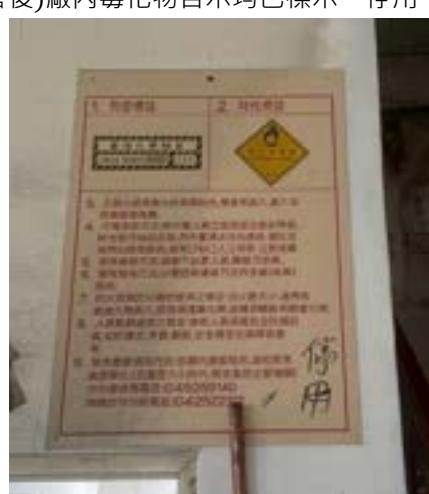
(改善後)廠內毒化物告示均已標示 "停用 "

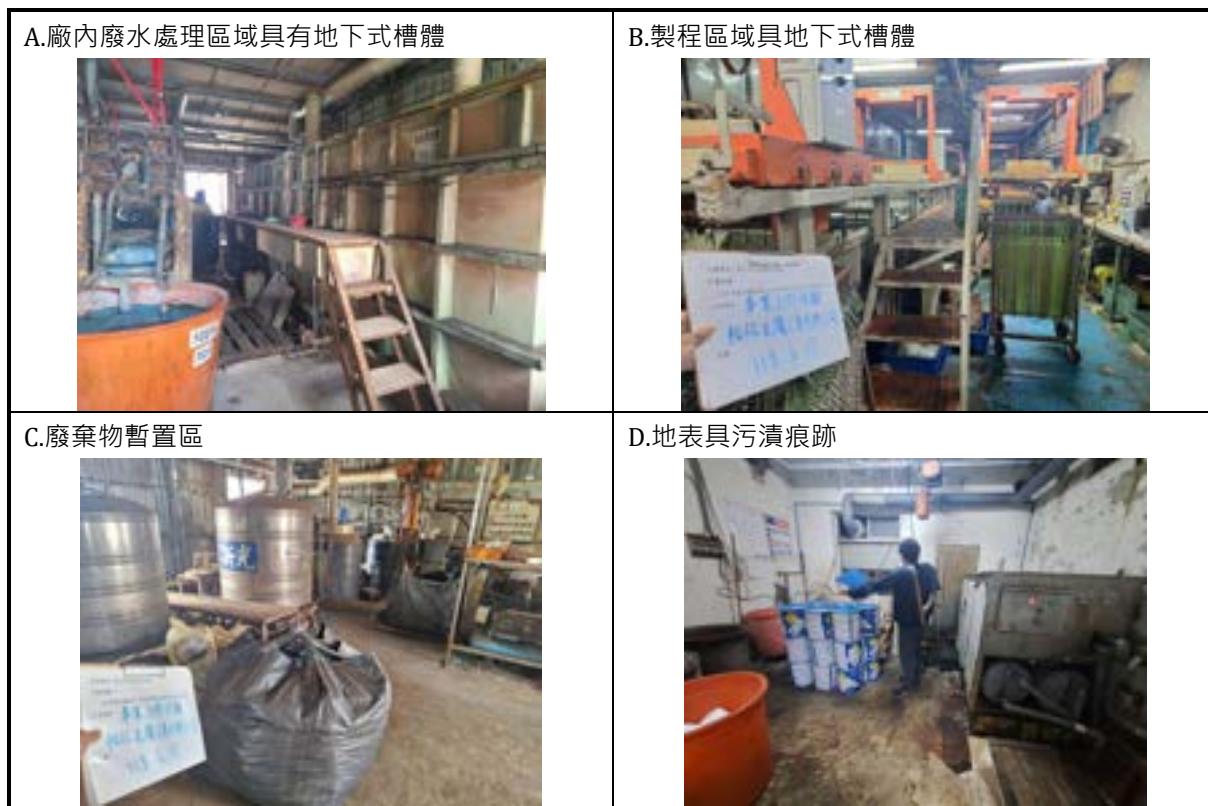
圖 7.4.2-4 環保局 113 年至松○金屬工業有限公司現勘紀錄

環保局於 113 年 6 月 12 日辦理現場勘查工作，該廠製程區及廢水處理區具地下型式槽體，以及廢水輸送部分為地下輸送管線，過去皆無維護保養紀錄，另物料存放區部分無完整鋪面，且具破損痕跡，研判具重金屬污染潛勢可能性。過去曾違反水污染防治法第 7 條放流水標準相關規定、廢棄物清理法第 36 條第 1 項、事業廢棄物處理設施餘裕處理容量許可管理辦法第 7 條第 2 項遭環保機關裁罰。具經現場評估後評定 REC 分數為 9 分，污染潛勢為中高風險對象。

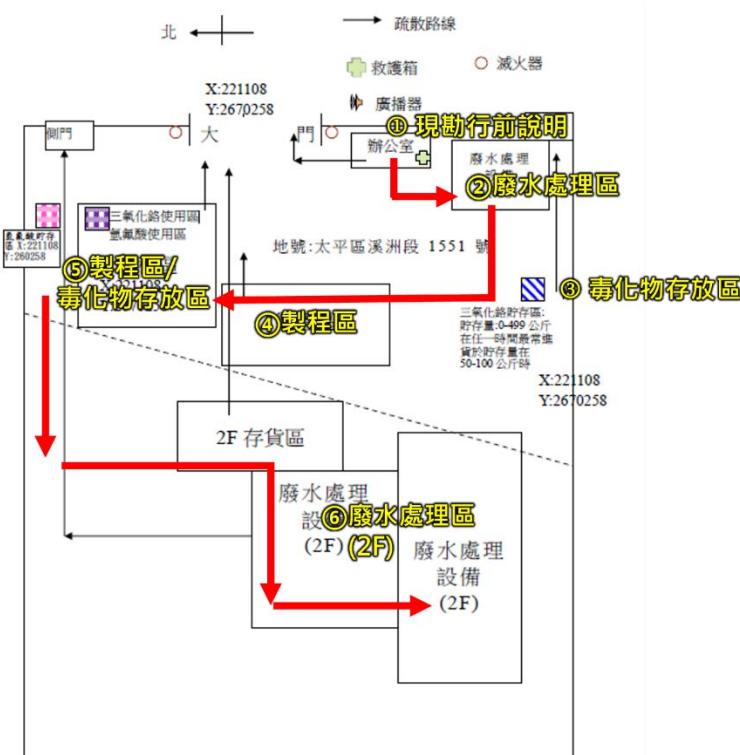
圖 7.4.2-5 松○金屬工業有限公司廠區配置及 114 年輔導勘查路線圖

當日現場勘查作業結果，製程區域仍有地下廢水貯槽，屬高污染潛勢設備，除確認目前現況外，提醒事業單位需加強檢修作業。另因本廠部分製程區域已完成自行改善並且一併執行鋪面更新作業，已加強預防管理，仍建議持續針對本區定期巡視地面是否有破損情況，尤其是未執行土壤改善之區域，另溢流處須留意加強清理作業。

此外，廠內有害廢棄物(廢液)靠牆面之狹長地面，現場觀察有黃色結晶物現象，推測為操作不當造成槽體滿溢所致，且非單次偶發事件，故請事業單位需特別留意例行性維護巡檢作業的部分，並建議定期巡檢紀錄。而廢水處理區域，建議部分管線須明確標示流向位置，另外硫酸槽體建議增設底部增設防滲漏設施等，作業成果彙整如表 7.4.2-7。

項次	專家學者建議事項	意見回覆	改善期程
1	放流水管線兩股合併處建議於管線上標示	已於管線上標示清楚	114/7/31 (已完成設置)
2	有害廢棄物(廢液)靠牆面之狹長地面觀察有黃色結晶物現象，疑曾有洩漏發生，建議清理與加強預防措施	已清除，並會定期巡視有無發生	114/7/31 (已完成設置)
3	製程區鋪有防水塗層，建議加強檢修及監督(可拍照有証)	防水塗層上我們已有安裝一層 PVC 格板，將定期巡視格板有無破裂	114/7/31 (已完成設置)
4	製程區地下廢水貯槽加強日常檢修及防漏	會加強日常檢修及防漏	-
5	廢水系統：濕製程，原物料含具有腐蝕性物質(HF)，須重視地表舖面完整性	會重視地表舖面之完整性	-
6	廢水收集系統：含收集陰井...等，須重視土壤&地下水污染	會多注意土壤及地下水污染	-
7	原物料：重金屬...等，屬土壤與地下水污染管制項目	不定期巡視原料堆置區避免滲漏之虞	-
8	地表舖面：須重視土壤&地下水污染潛勢	會重視土壤及地下水污染潛勢	-
9	建議評估土壤&地下水污染潛勢(重金屬及 TPH)	(本廠於特登申請階段已執行過土壤調查作業)	-
10	已執行過污染改善	-	-
11	5/23 當日廢水正常運作	-	-
12	H <sub>2</sub> SO <sub>4</sub> 槽：建議設置防漏裝置(deck)	如有適當時機將安裝防漏裝置	-
13	溢流：清理	針對溢流部分將不定期巡視，倘有溢流情況發生將立即清理	-

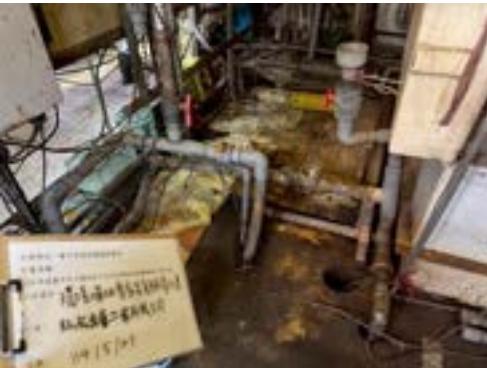
電鍍區地下廢水貯存槽	廢水自動監測設備

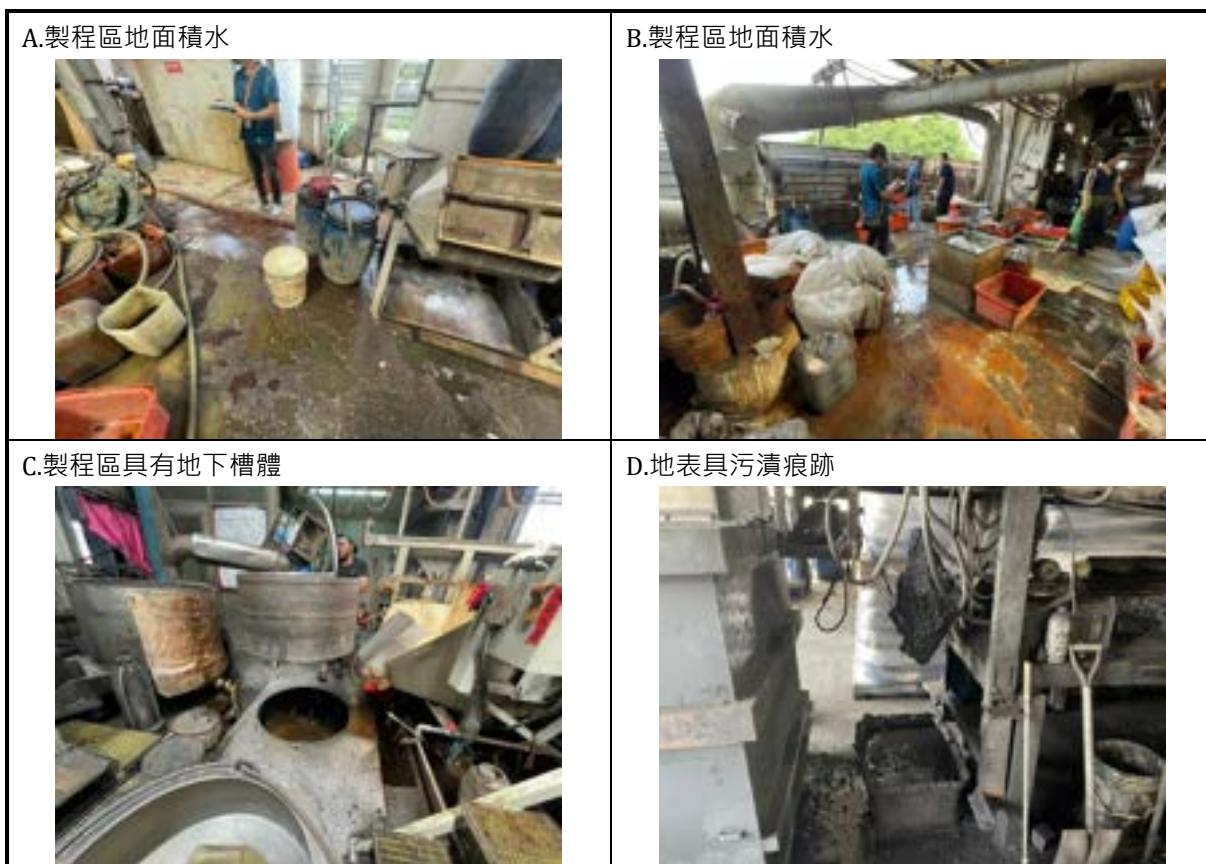
圖 7.4.2-7 環保局 112 年至尚○企業有限公司現勘紀錄

尚○企業有限公司（管制編號：L8801276）位於大甲區，用地總面積為 330 平方公尺，自民國 89 年營運至今，事業鄰近周遭土地多為工廠。該廠事業類別為金屬製品製造業，製程為五金零件金屬電鍍處理程序，以鍍鉻為主，產品為其他金屬建築組件(金屬鎖零組件)，許可列管項目為水污染、廢棄物、毒性化學物質。環保局於 112 年 6 月 29 日辦理現場勘查工作，以電鍍作業區為主要高污染潛勢區域，電鍍作業區地表逕流廢水收集不佳，多以漫流方式於地面，且地表鋪面不完整。本廠過去曾違反水污染防治法第 7 條放流水標準相關規定遭環保機關裁罰。經現場評估後評定 REC 分數為 9 分，污染潛勢為中高風險對象。

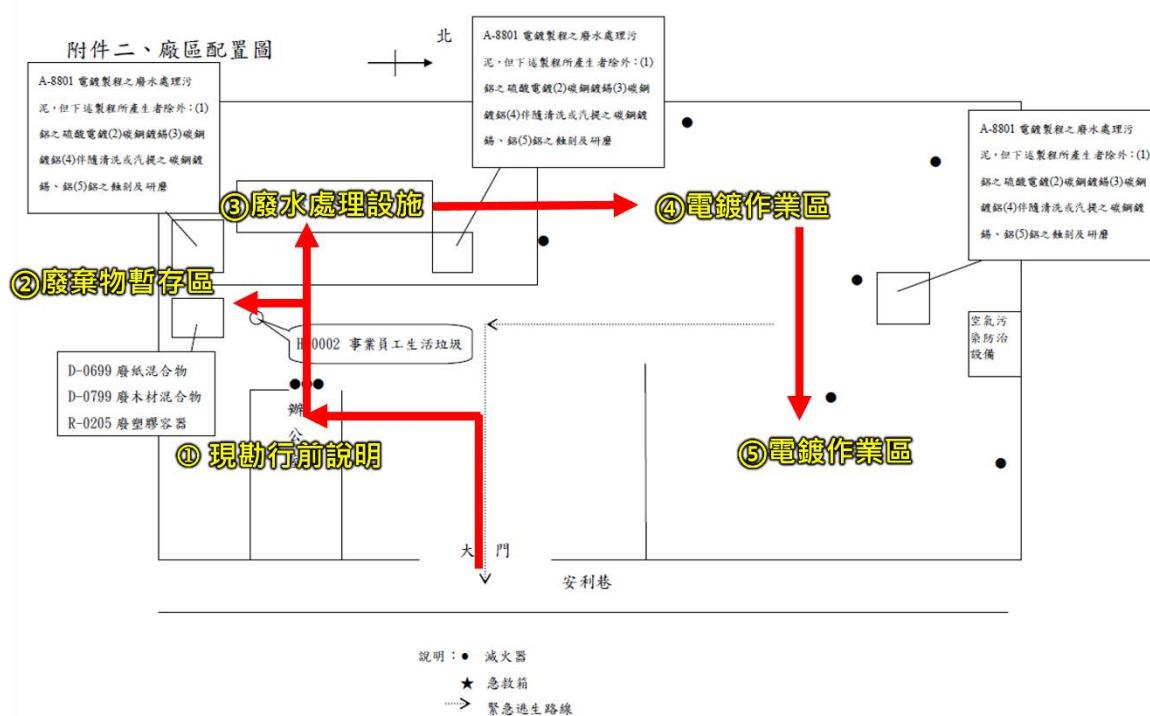
圖 7.4.2-8 尚○企業有限公司廠區配置及 114 年輔導勘查路線圖

本計畫於 114 年 5 月 26 日會同環保局承辦人員、以及盧至人 教授與張明琴 副教授，完成尚○企業有限公司環境場址勘查及現場輔導作業，該場廠區配置及輔導順序圖請參考圖 7.4.2-8。現場勘查作業結果，本廠製程區域，仍有地下廢水貯槽，且現場巡視外觀情況有污漬堆積情況，且此屬高污染潛勢設備，提醒事業單位若未曾檢修過，建議執行檢修、槽體內部鋪面加強等作業。本廠主要有兩項電鍍製程，其中電鍍鎳製程製程目前屬全人工方式辦理，目前因訂單關係較少作業，現場巡視當日也未有操作情況，而此區域屬高污染潛勢區域，包括部分地表有裂縫、地面逕流廢水直接地面導入廢水貯存坑並經由地下管線送至廢水處理區，貯坑及地表均未有任何防護措施，此外，廠內具有仍有液體但現場說明已未使用之製程使用槽體，以及部分管線標示不清之情況。

此外，廠內露天區域有進料用桶、原料桶、空桶露天堆置情況，若有不可抗力之事件發生時有污染之虞，且廠內污染太空包數量較多且堆置較高，提醒須留意有傾倒之虞，此外，廠內有使用柴油貯存容器，且容積大於 200 公升之情況，需留意應符合《防止貯存系統污染地下水體設施及監測設備設置管理辦法》之規範。經由現場巡視後，針對現況提醒事業執行預防管理工作，相關作業成果彙整如表 7.4.2-9。

項次	專家學者建議事項	意見回覆	改善期程
1	污泥脫水機之濾布於桶中清洗稀酸廢水可能部分漏至附近地面，建議加強操作管理	附近地面 RC 水泥修補後，會鋪設 PU 防滲漏	114/7/31 (已完成設置)
2	管線、槽體設置流向標示	防滲漏施作完成後，進行管線、槽體標示作業	114/7/31 (已完成設置)
3	未使用的槽體應標示	防滲漏施作完成及槽體重新定位後，進行未使用槽體標示作業	114/7/31 (已完成設置)
4	現場勘查廠內具有柴油貯存容器，地表舖面具有油漬，建議須設置防滲漏設施、預防疏漏污染器材及定期巡檢紀錄，請參考《防止貯存系統污染地下水體設施及監測設備設置管理辦法》	本廠評估後，未來將不使用柴油貯存容器，並清理表面油漬	114/7/31 (已完成設置)
5	電鍍槽(如鍍鋅等)現有設置溝槽接電鍍槽溢出電鍍液，建議加強監測收集溝槽之液位，防止溢出洩漏至地面或地下	1.濕製程區地面 RC 水泥修補後，會鋪設 PU 防滲漏。 2.收集溝溝面 RC 水泥修補後，會鋪設 PU 防滲漏。	114/12/31
6	地下貯槽如廢酸水收集槽，槽體老舊，建議檢修以確認無洩漏。另鍍鎳槽之圍牆邊收集槽亦同	3.地下水廢水槽體，已評估會以 PP 補強防漏。 4.圍牆邊收集槽會仔細評估，若有洩漏疑慮，會進行相關補強。	115/12/31
7	污泥堆置區域區分數區，堆置高度較高，建議防止摔落及底層防漏措施	1.本廠污泥較多，會增加委託合法廠商清除之頻率。 2.污泥皆由防漏太空包裝盛，堆置上層部分會綁繩索避免掉落。 3.本廠有別於其他廠，沉澱污泥經由污泥脫水機處理後，還會進入污泥烘乾機，污泥含水率低於 50%，且放置區皆有雨遮，無滲出液污染地面之情事。	114/12/31
8	部分送料之空桶堆置範圍較大及較高，建議儘快清理	避免空桶堆置過多，會盡快清理	114/12/31
9	廢水系統：濕製程，須重視地表舗面之完整性	濕製程區地面 RC 水泥修補後，會鋪設 PU 防滲漏	114/12/31
10	廢水收集系統：含地下槽體...等，須重視土壤&地下水污染	地下水廢水槽體，已評估會以 PP 補強防漏	115/03/31

項次	專家學者建議事項	意見回覆	改善期程
11	污泥收集貯存系統：須重視污染防治	1.本廠有別於其他廠，沉澱污泥經由污泥脫水機處理後，還會進入污泥烘乾機，污泥含水率低於 50%，且放置區皆有雨遮，無滲出液污染地面之情事 2.會加強地面鋪設修補及清潔	114/12/31
12	原物料：氰化物、重金屬...等，屬土壤與地下水污染管制項目	原料有個別容器裝盛，本會加強原料區清潔，避免污染土壤及地下水	114/12/31
13	地表鋪面：須重視土壤&地下水污染潛勢	地表鋪面 RC 水泥修補後，會鋪設 PU 防滲漏	114/12/31
14	建議評估土壤與地下水污染潛勢(重金屬與 TPH)，地表油污、裂縫	本廠會盡力維護廠房地面，避免污染，短期內沒有安排檢測，之後會仔細評估是否做檢測	-
15	廢棄物有堆置情況	本廠會盡快安排清理，避免堆置過多之情形	114/12/31
16	地下廢水收集槽應防滲漏	地下廢水收集槽已評估會以 PP 補強防滲漏	115/03/31
17	地面 RC 腐蝕，廢水收集為漫流	濕製程區地面 RC 水泥修補後，會鋪設 PU 防滲漏	114/12/31
18	製程區防滲漏	濕製程區地面 RC 水泥修補後，會鋪設 PU 防滲漏	114/12/31

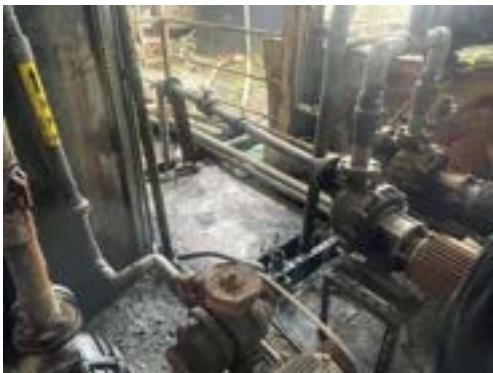
電鍍區地下貯槽

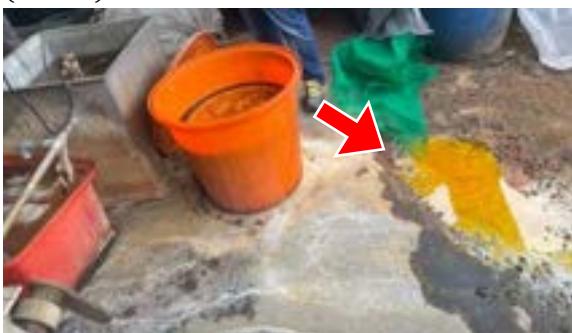
(改善前)脫水機濾布清洗區地面積水及污漬

(改善後)脫水機濾布清洗區域鋪面已更新

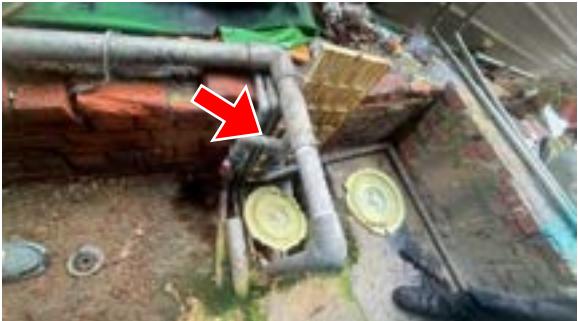
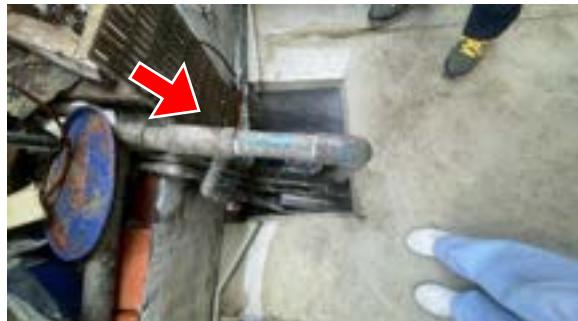
(改善前)部分管線無明確標示	(改善後)管線已確標示

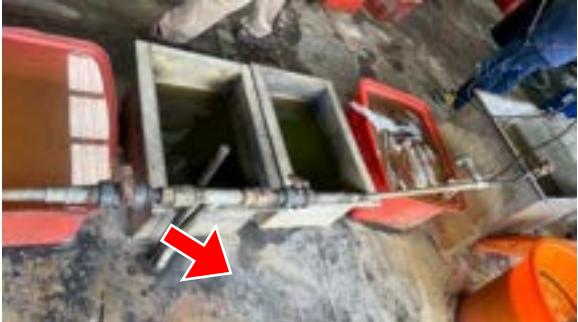
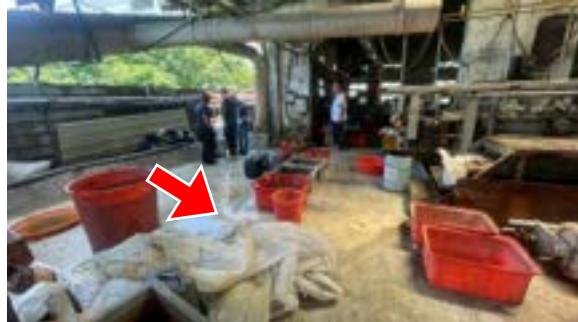
(改善前)電鍍鎳區鋪面有龜裂且不平整	(改善後)已執行慢混池污泥清除

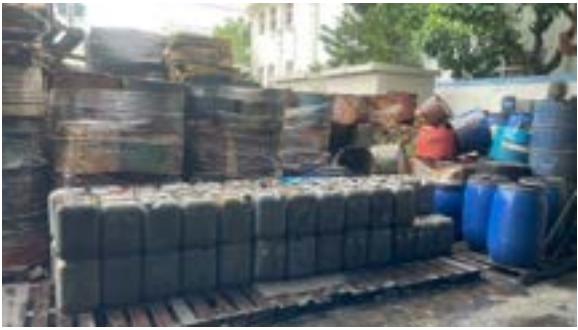
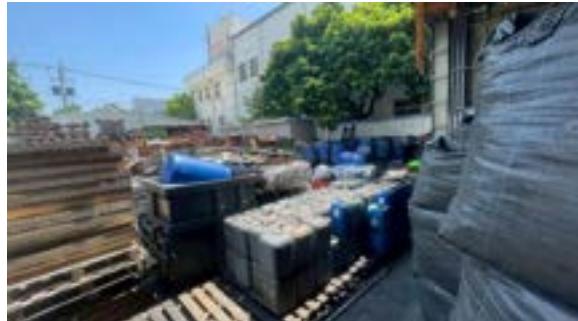
圖 7.4.2-9 尚○企業有限公司 114 年專家學者現場輔導及回訪作業過程紀錄(2/2)

(改善前)送料之空桶堆置較多	(改善後)已逐步清理送料之空桶

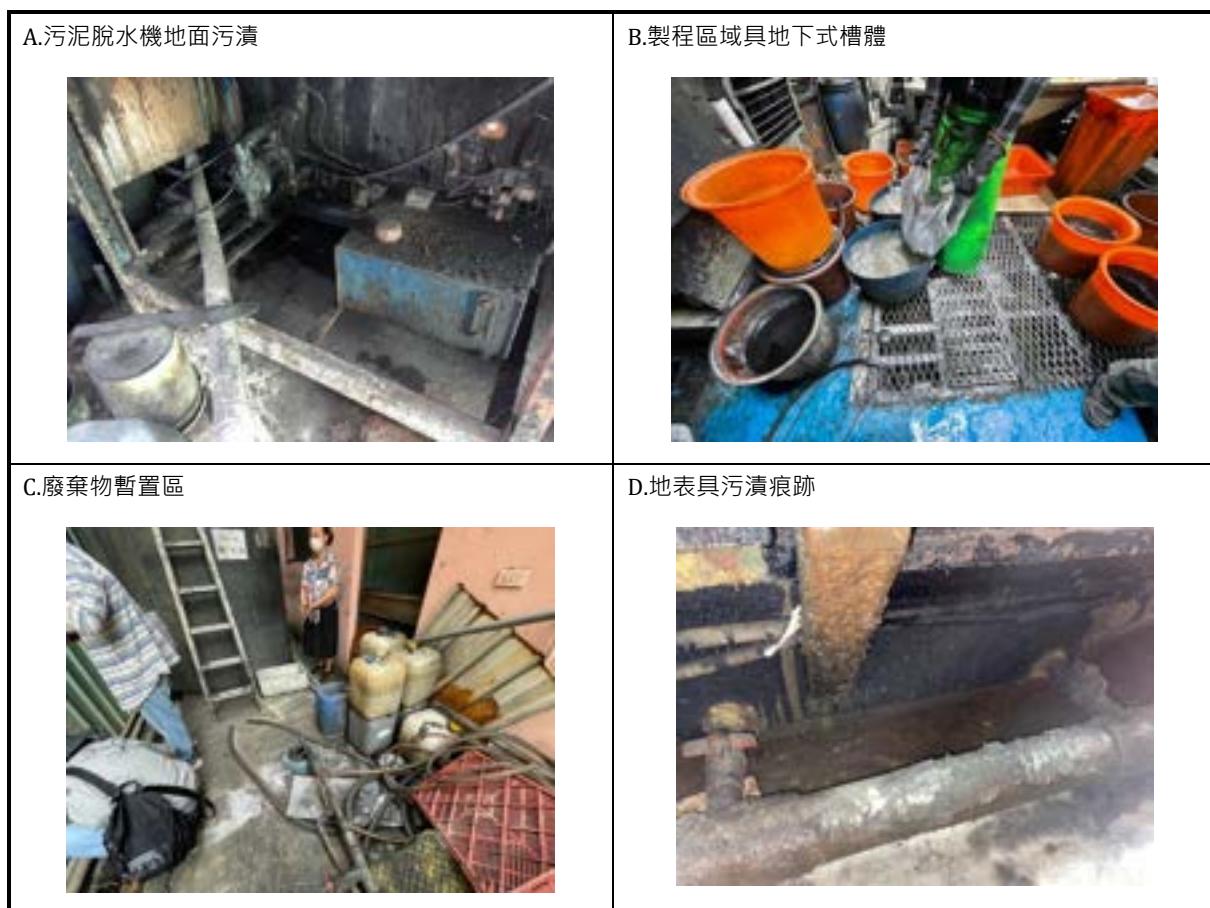
圖 7.4.2-10 環保局 112 年至建O工業社現勘紀錄

建O工業社（管制編號：L9303055）位於神岡區，用地總面積為 330 平方公尺，自民國 89 年營運至今，事業鄰近周遭土地為工廠及空地。該廠事業類別為金屬製品製造業，製程為金屬電鍍處理程序，以鍍鉻為主，具表面油脂清洗程序，產品為其他五金零件。許可列管項目為水污染、廢棄物、毒性化學物質。環保局於 112 年 7 月 25 日辦理現場勘查工作，以電鍍作業區為主要高污染潛勢區域，製程區之地表有顯著污漬，及廢水處理區及排溝地表不完整。污染潛勢判定結果，潛在污染區為製程運作區、污水匯流溝、原物料放置區及污水處理區。本廠過去曾違反水污染防治法第 7 條放流水標準相關規定遭環保機關裁罰。經現場評估後評定 REC 分數為 10 分，污染潛勢為中高風險對象。

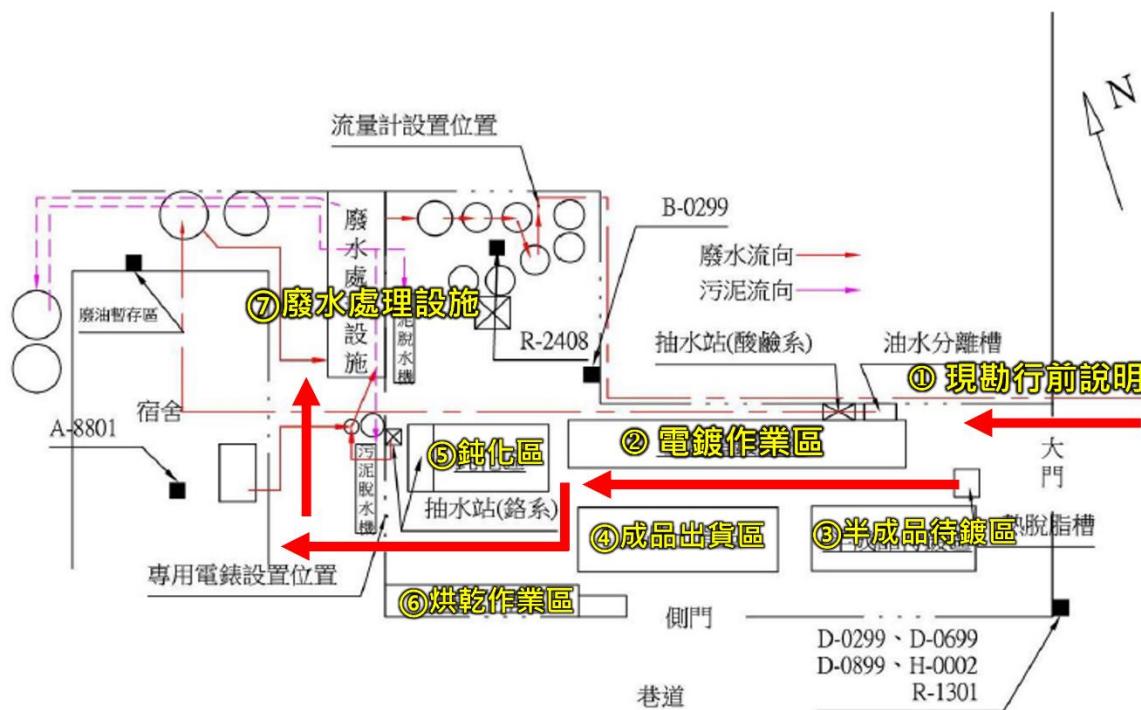
圖 7.4.2-11 廠區配置及 114 年輔導勘查路線圖

本計畫於 114 年 5 月 26 日會同環保局承辦人員、以及盧至人 教授與張明琴 副教授，完成建〇工業社環境場址勘查及現場輔導作業，該場廠區配置及輔導順序圖請參考圖 7.4.2-11。現場勘查作業結果，本廠於製程區域、廢水處理區域均已完成鋪面更新作業，電鍍區域進料作業區已有底盤盛接盆，另電鍍槽旁已裝置收集溝以防溢漏，本廠具地下廢水貯槽，經現場巡視情況無異常情況，提醒事業單位建議定期執行檢修作業，本廠於事業預防管理方面已執行多項措施。另於廢水處理區域，事業單位提出實際操作所碰到的問題與專家學者交流，主要為其放流池(桶)之電導度於槽中不同深度之數值不同，導致在放流水管制上會有無法精確管控之情況，專家學者現場回復可能槽底產生沉澱，建議先以分層取樣方式確認桶中水質，再判斷是否為沉澱所致，並且評估加藥量是否需要調整。

而本廠因腹地關係，部分設備會是露天/半露天方式設置，其中污泥壓濾式脫水機則為半露天方式設置，因此，建議其在污泥收集之太空包放置區要加強預防管理，包括設置盛接底盆，並再次提醒須留意天氣狀況，帆布等措施需留意加強設置。另本廠廠內具有氣體鋼瓶，現場巡視鋼瓶未有固定措施，故建議須加強固定併免有傾倒造成安全疑慮，針對建〇工業社之相關作業成果彙整如表 7.4.2-11。

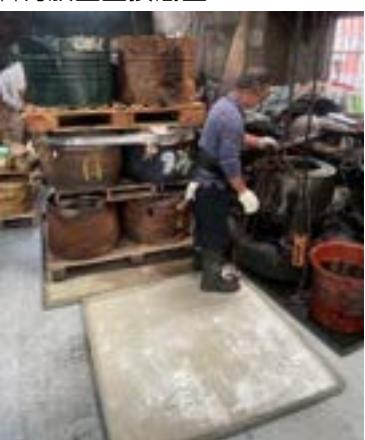
圖 7.4.2-12 建 O 工業社 114 年專家學者現場輔導及回訪作業過程紀錄(1/2)

電鍍區原料有放置盛接底盆

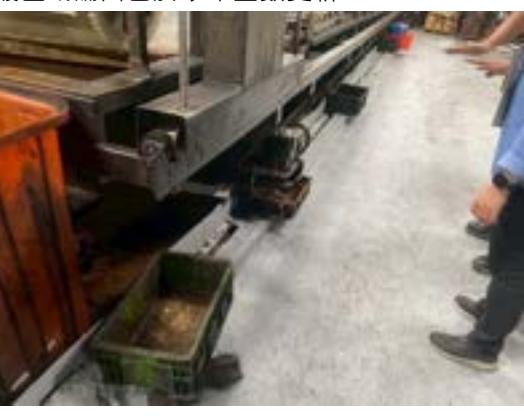
電鍍區域鋪面已於今年全數更新

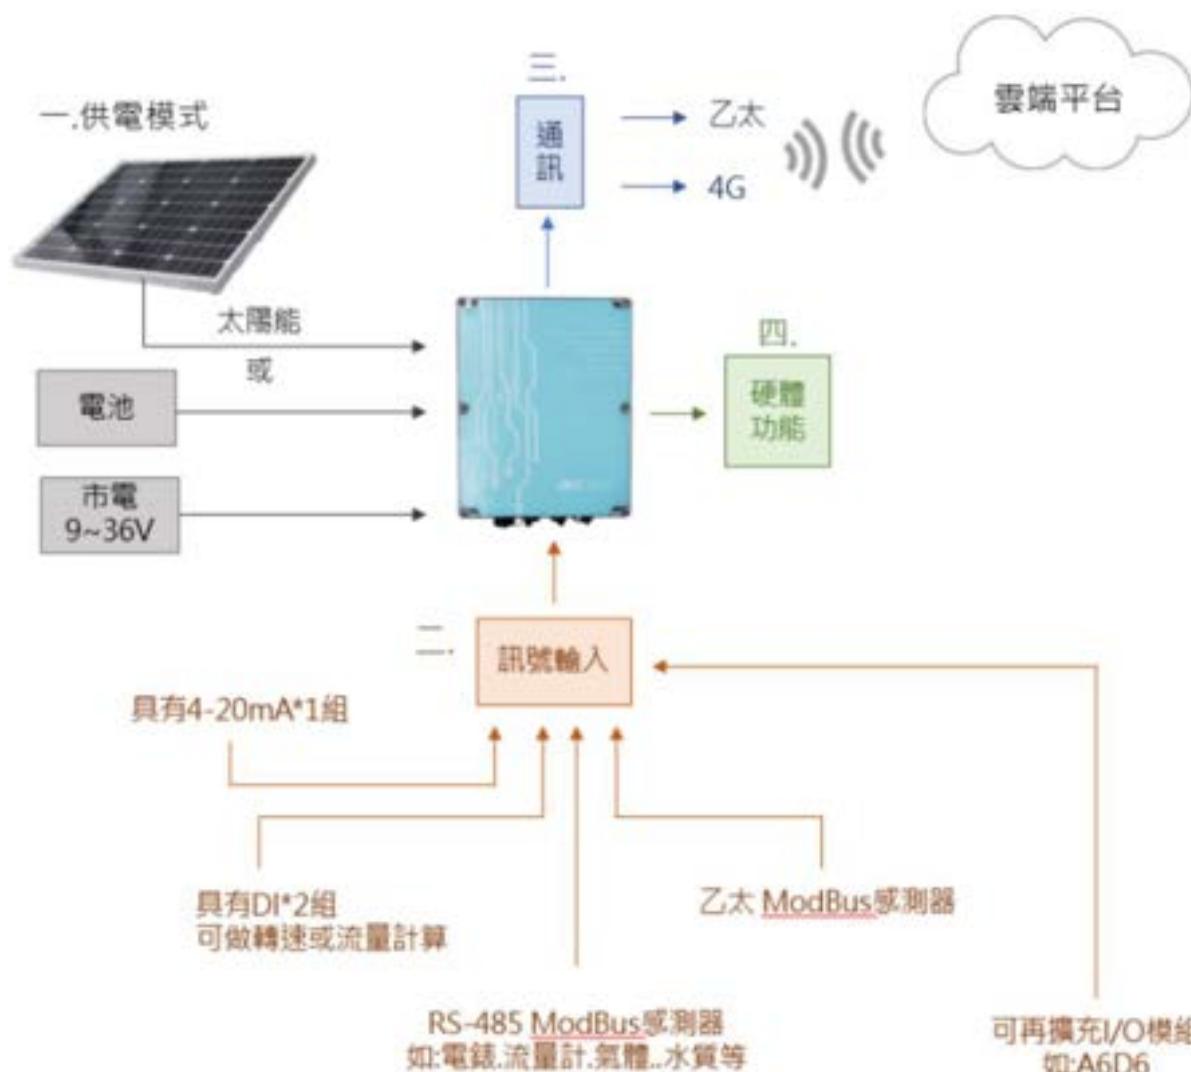
圖 7.5.2-1 本計畫水質連續感測器工作架構圖

**●導電度(EC)感測器：**導電度感測器主要工作原理為使用電極之間的電流來測量液體導電的能力，透過測量液體中的電阻值，進而轉換為導電單位，本計畫搭載之導電度感測器可量測範圍 0~200 ms/cm，精準度 $\pm 1\%$  F.S，並且搭載 WiFi 連線系統，可隨時於現場使用手機通訊器即時設定感測器參數及監測數值，感測計本身材質由聚丙烯(PP)製成可抗酸鹼，用於目前普遍環境中仍可保持一定的監測效果，感測器基本規格請參閱表 7.5.2-2。

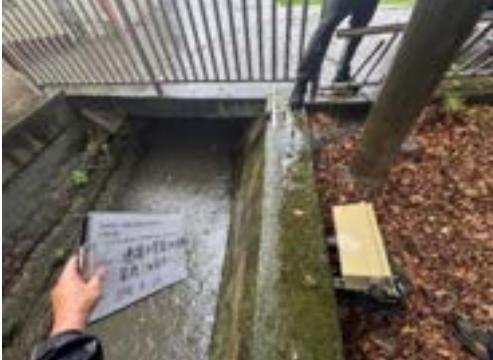
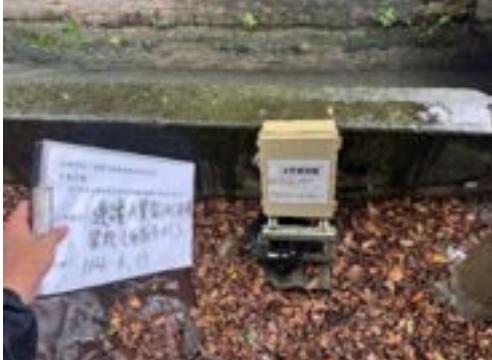
灌溉渠道	感測器位置(TWD97)	連續監測期間	監測項目	
知高本圳	(210977,2671344)	114/6/13~114/8/15	水溫、酸鹼值(pH)、導電度(EC)、氨氮	
		114/10/23~114/12/23		
A. 架設完成現場情況(第一次)		B. 架設完成現場情況(第一次)

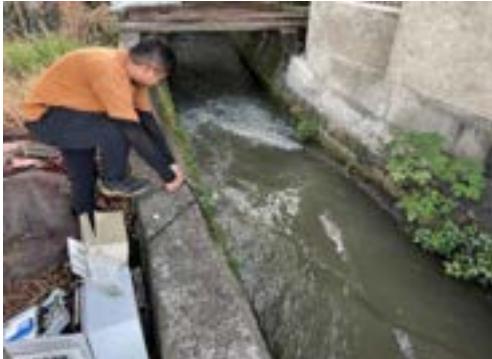
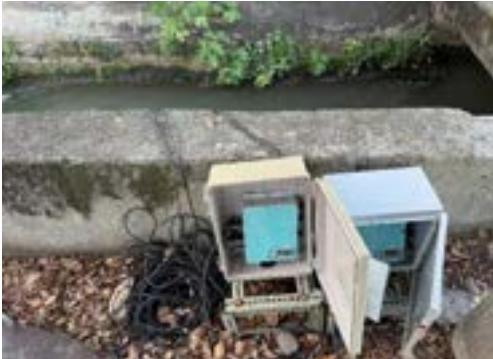
C. 架設過程(第二次)		D. 架設完成現場情況(第二次)

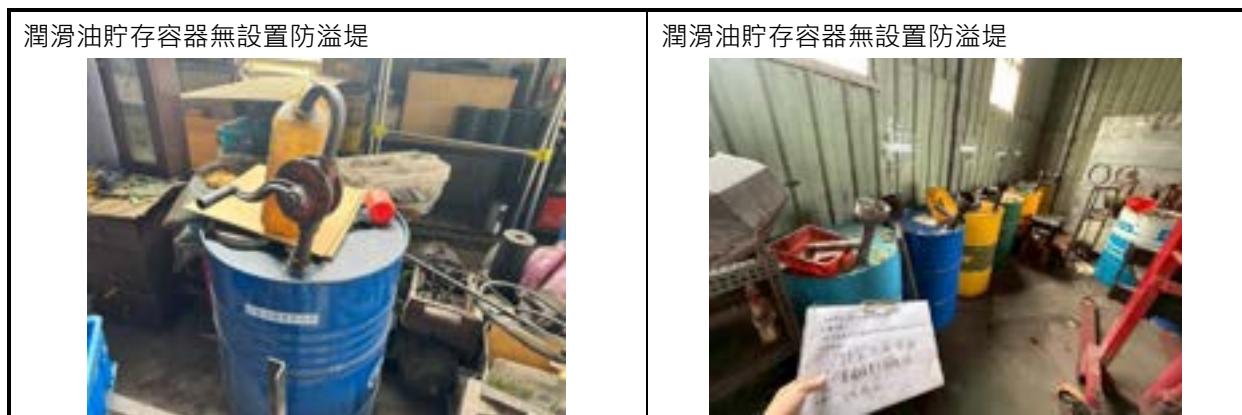
**圖 7.5.5-1 事業清查與輔導作業-貯存容器輔導作業情形摘錄**

序	區域	廠名	特登編號	貯存容器 (容積)	缺失項目
1	南屯區	展○精密工具有限公司	P6602567	切削油、潤滑油(合計>200 L)	未有防滲漏設施及巡檢記錄
2	霧峰區	聖○金屬有限公司	P6602500	潤滑油(合計>200 L)

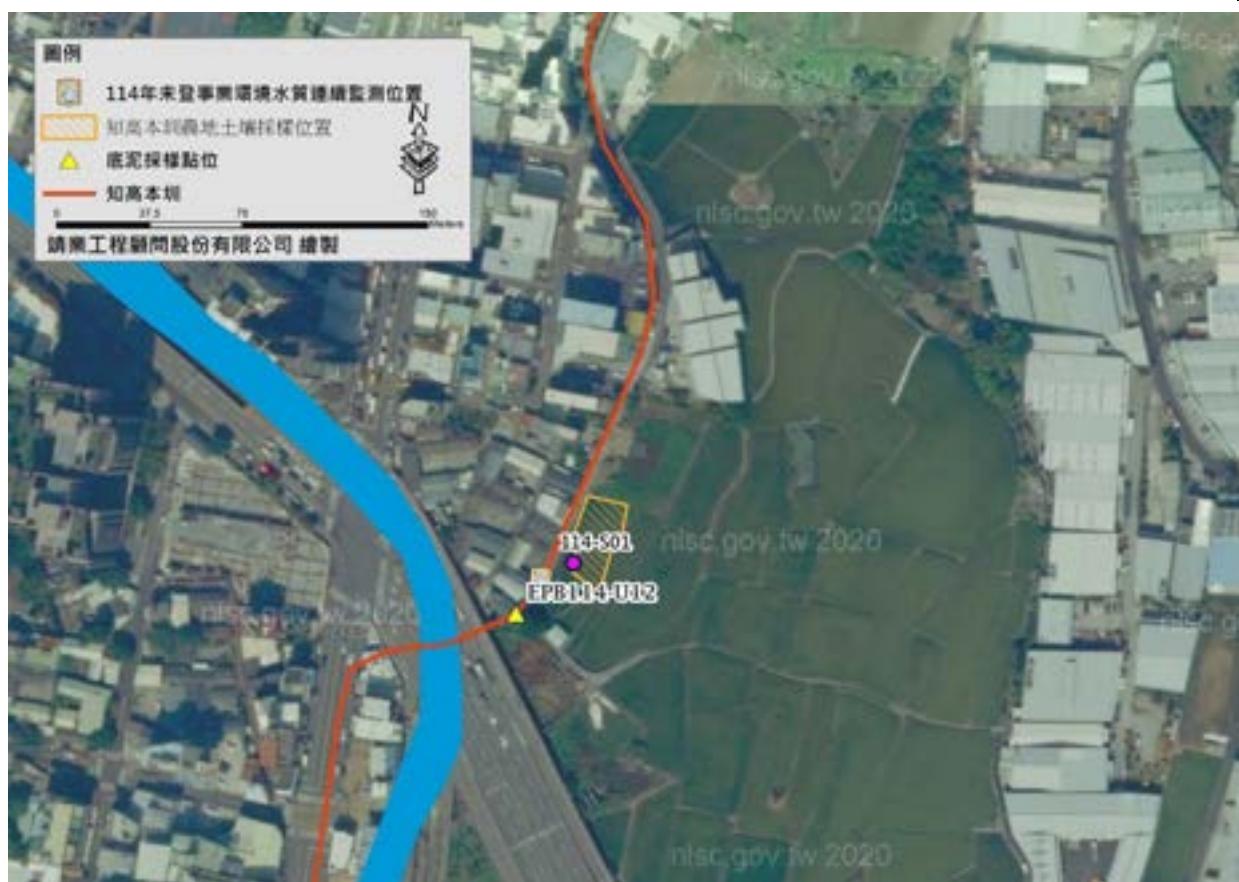
圖 7.5.6-1 知高本圳底泥超標點位周邊農地土壤採樣位置圖

採樣點位	土壤污染		MDL	114-S01
	採樣座標	監測標準		X:210992.8 Y:2671448.2
		管制標準		0~15 cm
汞	10	20	0.032	0.301
鎘	10	20	0.168	<0.50
鉻	175	250	-	68.1
鎳	130	200	-	46.4
銅	220	400	-	60.6
鋅	1000	2000	-	249
砷	30	60	-	3.57
鉛	1000	2000	3.35	24.9

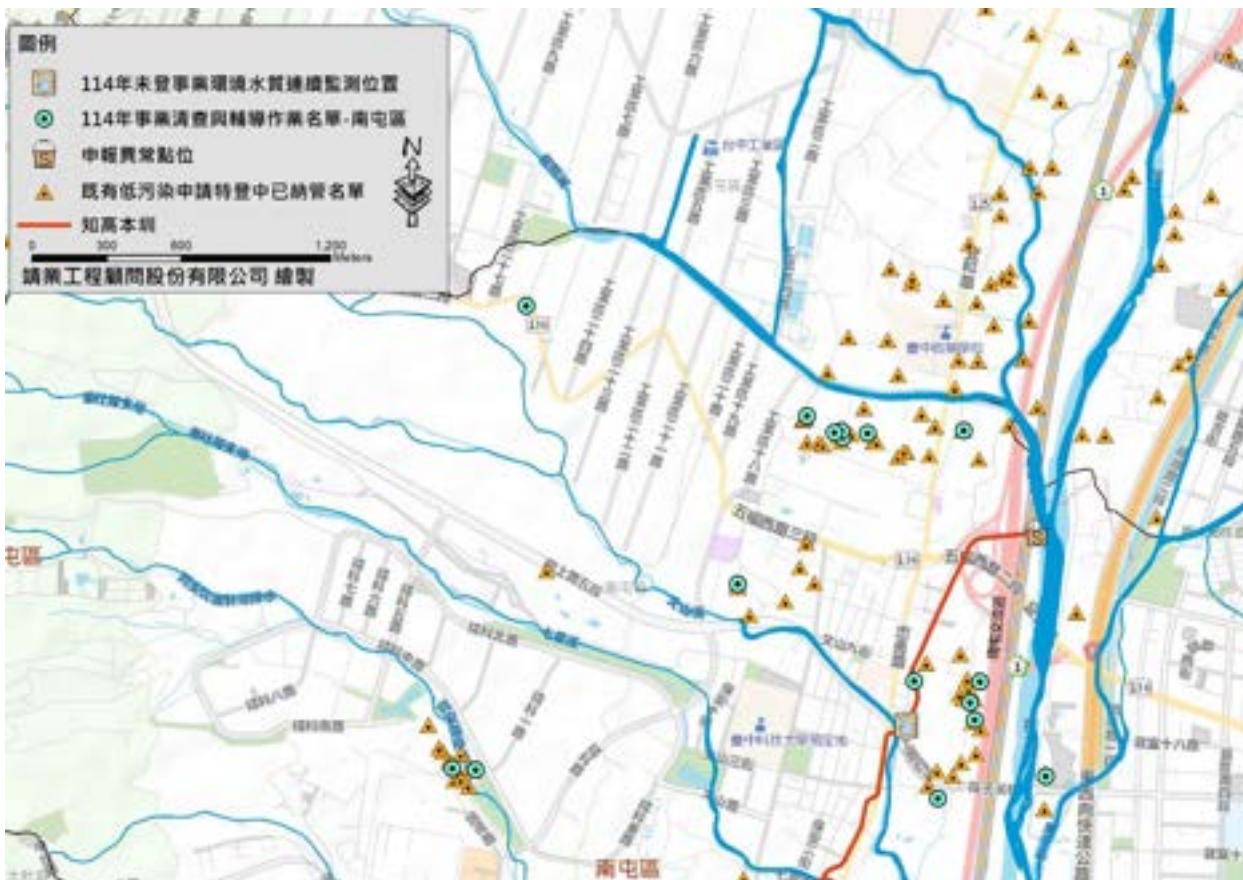
圖 7.6-1 知高本圳周邊事業輔導建議位置圖

七、結合前述知高本圳事業清查輔導以及智慧科技監測結果，114 年事業輔導以底泥申報超標點位為中心點，周邊 3 公里之金屬製品製造業為主，經輔導結果無異常情況。結合智慧監測結果發現氨氮項目曾檢出氨氮項目有週期性變動結果，底泥申報超標點位之上游尚有多處已納管對象，因此，若相關經費允許，建議可針對周邊其他事業考量辦理相關事業清查與輔導作業，以了解事業運作情形，以釐清知高本圳氨氮監測結果週期性變動之可能原因，位置圖請參閱圖 7.6-1。
