臺中市政府環境保護局

114 年臺中市污染防治潔淨海洋計畫

期末報告(定稿)

中華民國 114 年 12 月

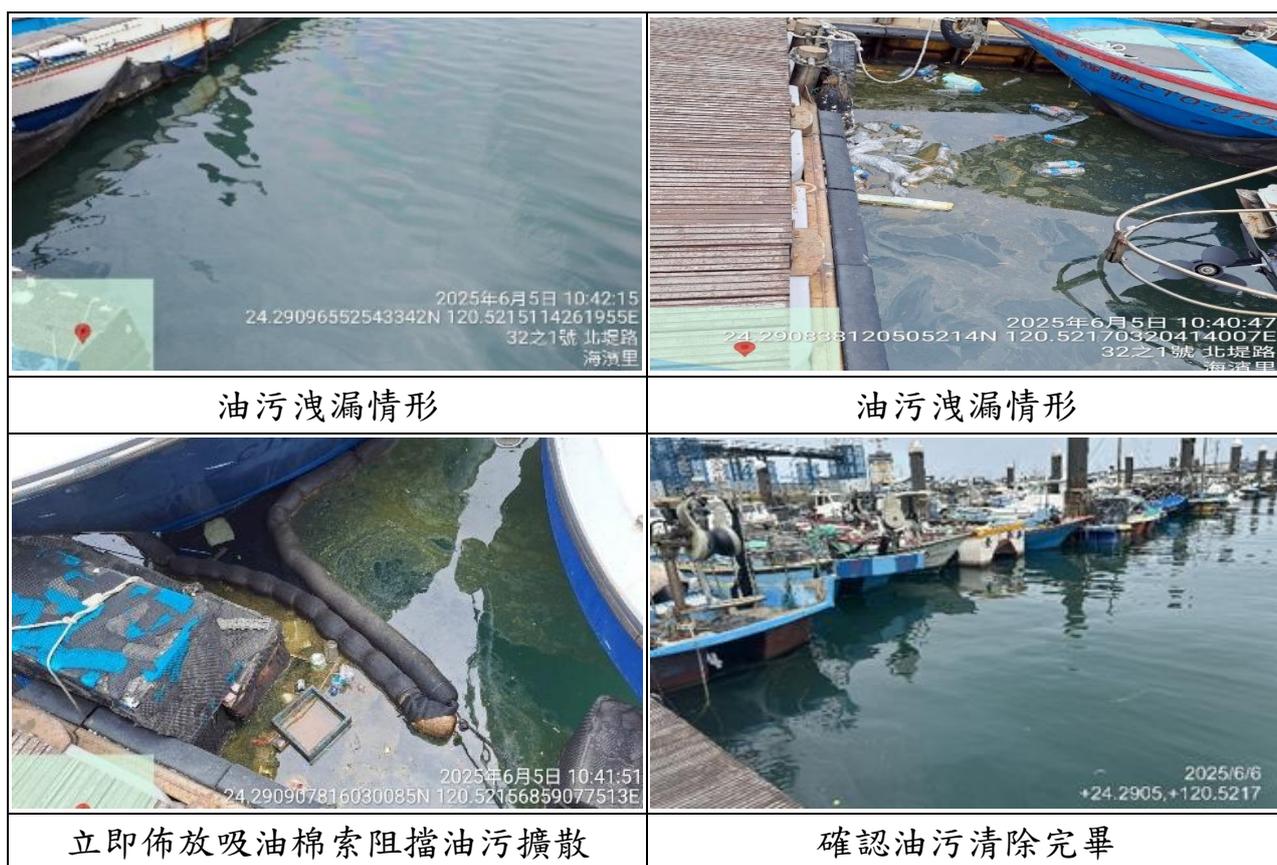
圖 3-1-4 梧棲漁港浮動碼頭不明油污事件處理情形

114 年 6 月 5 日 16 點 25 分接獲通報，於臺中港內浮動碼頭區海面上發現彩虹油污，海洋保育署立即連繫海資所，並請海資所派員針對有油花部分協助清理油污，處理相關照片如圖 3-1-4 所示。

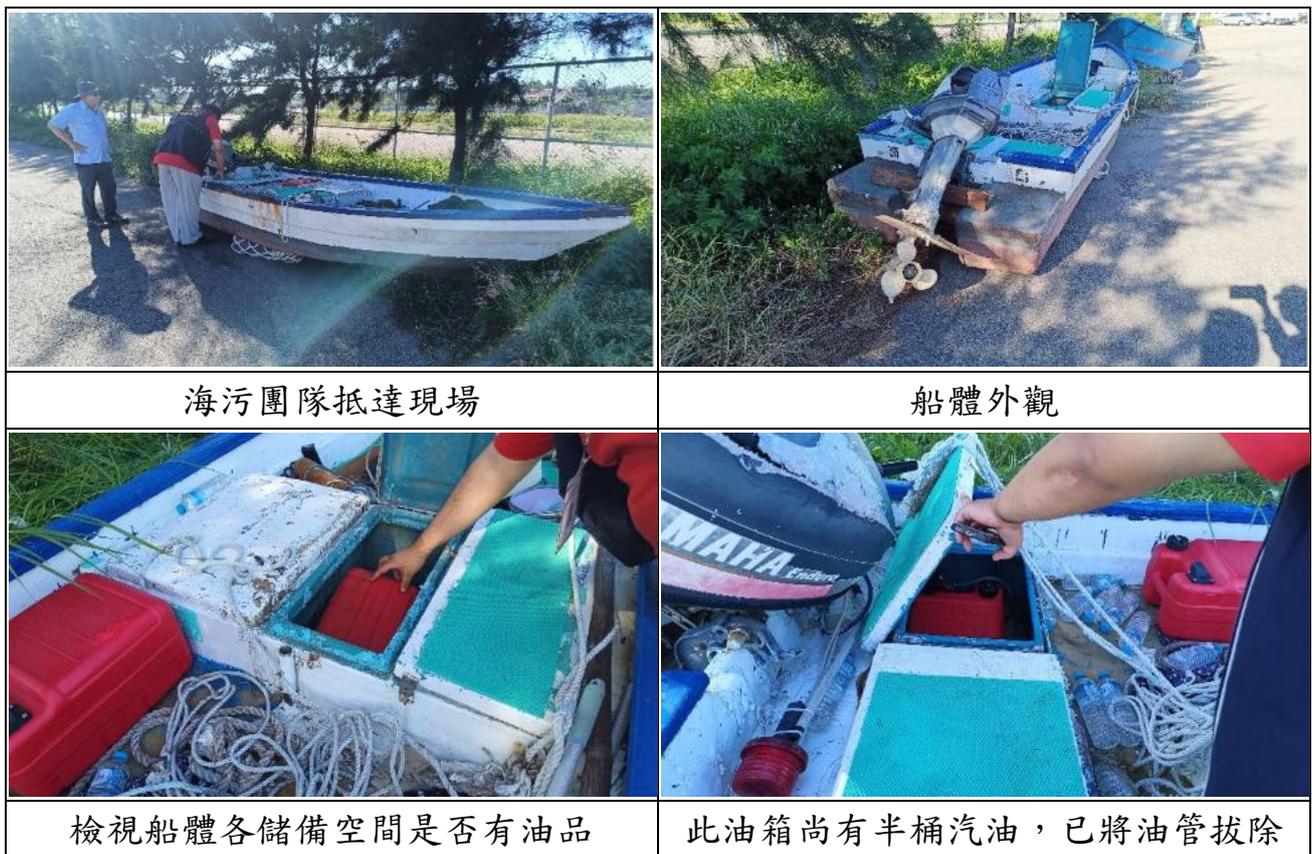
圖 3-1-5 菊島號船舶失去動力事件處理情形

114 年 8 月 14 日 14 點 30 分接獲通報，於臺中港 4B 碼頭有一艘棄置遊艇，因該船尚有燃油，有污染疑慮，目前海巡署第三海巡隊已將船隻拖到海巡地方，請團隊調度人力、設備並出動處理，抵達現場，船舶放置位置為臺中港 4B 碼頭之停車場後方空地處，確認船舶無污染洩漏情形，該船尚有約 12 公升(半桶)的汽油在油桶裡，已將連接之油管拔除，經長官指示後撤離，處理相關照片如圖 3-1-5 所示。

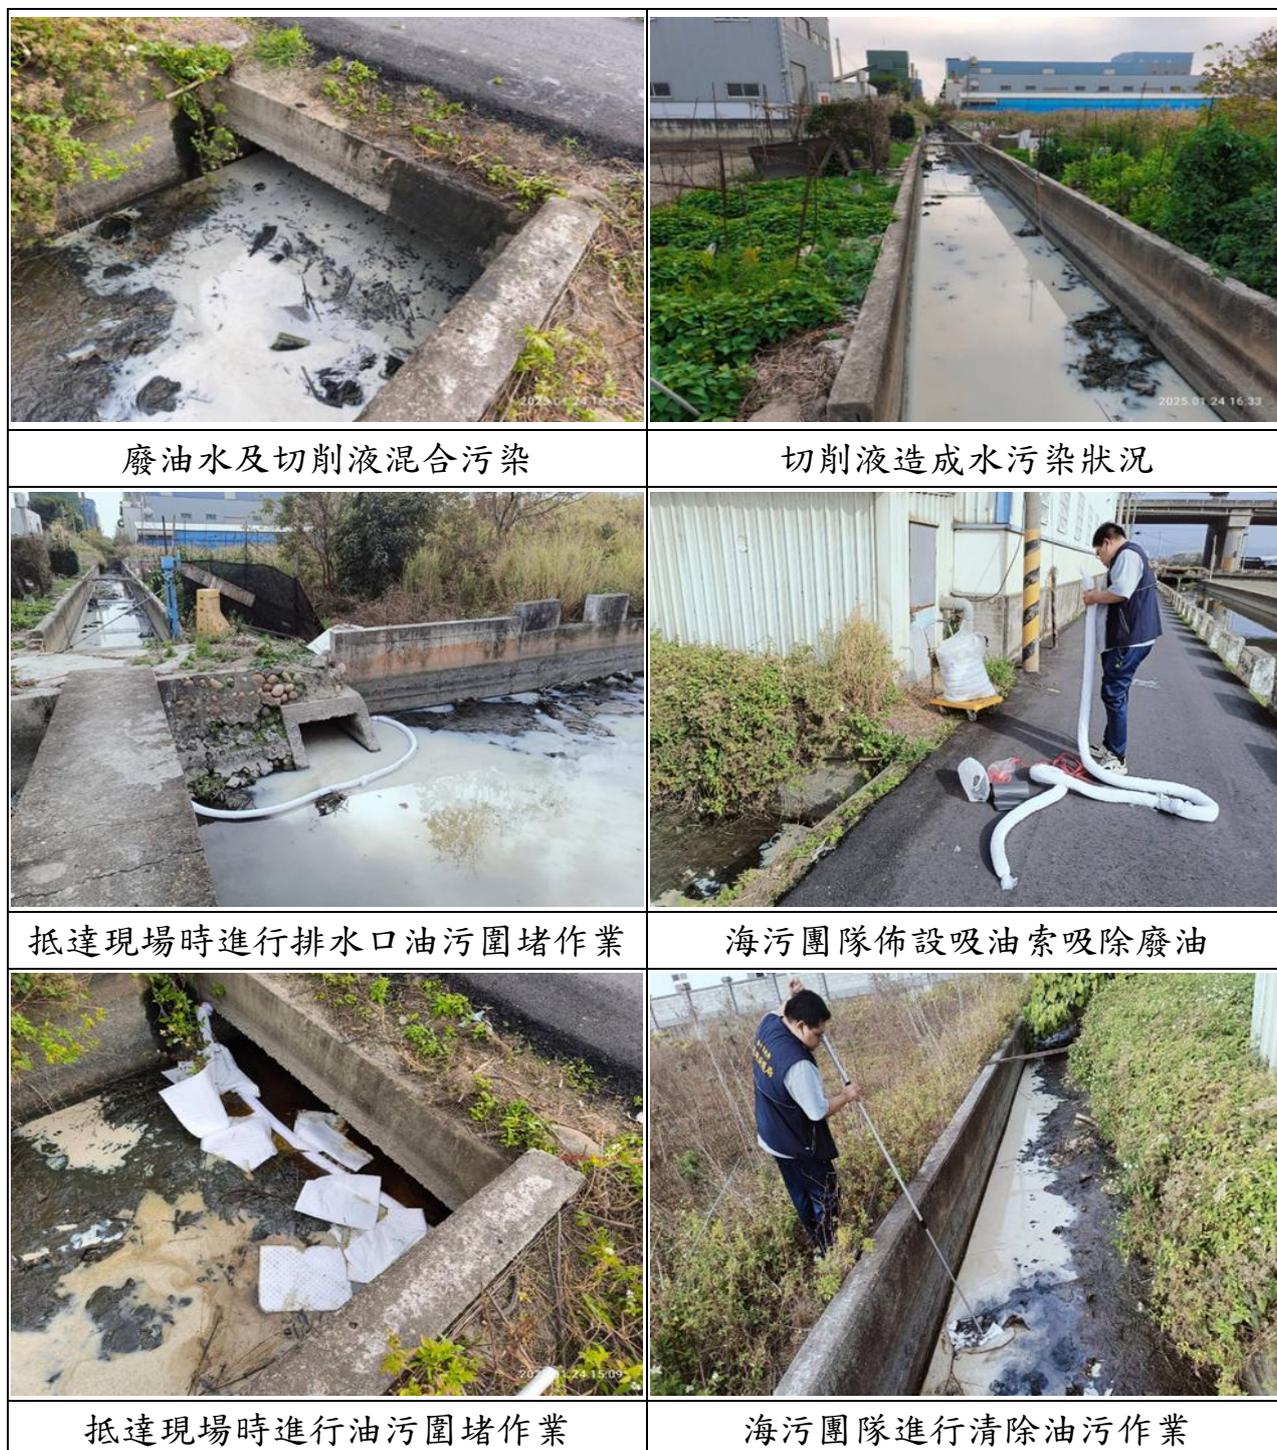
圖 3-1-6 梧棲區港埠路切削油污染案處理情形

條（3 吋）並搭配使用吸油棉片 1 箱，經 40 分鐘完成油污清理作業，共清除 2 包污染垃圾並抽除約 100 公升廢油水，後續即回報應變群組並依環保局指示持續聯繫污染行為人限期改善其餘水體污染問題，整體應變作業自出發至撤離歷時約 4 小時順利完成，處理相關照片如圖 3-1-6 所示。

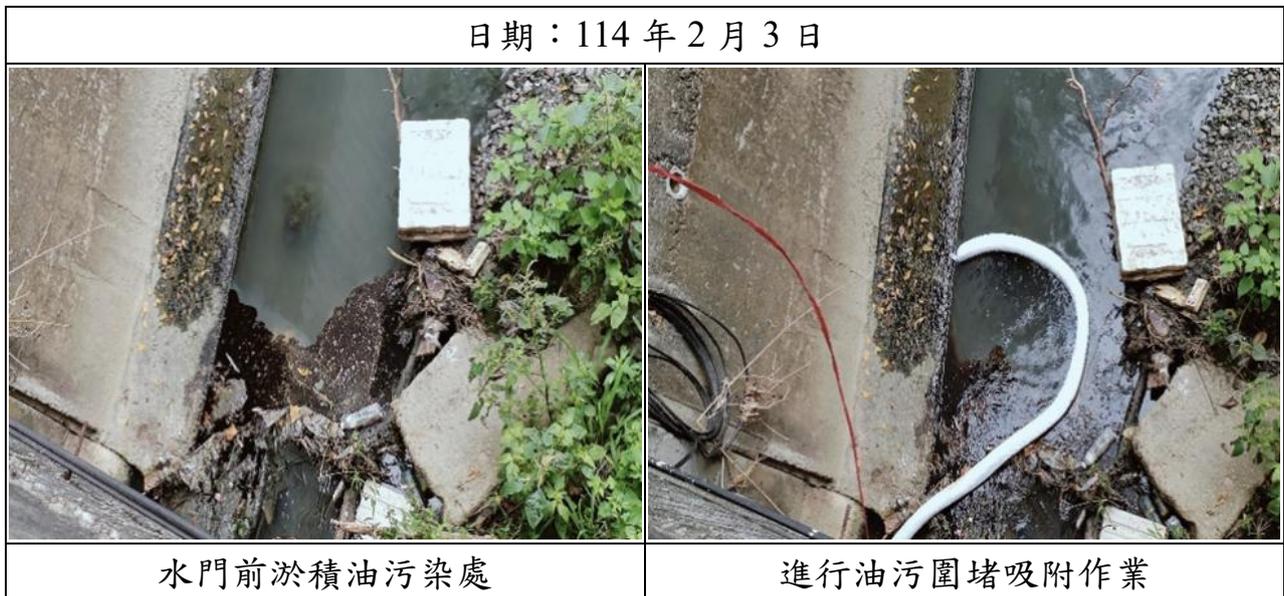
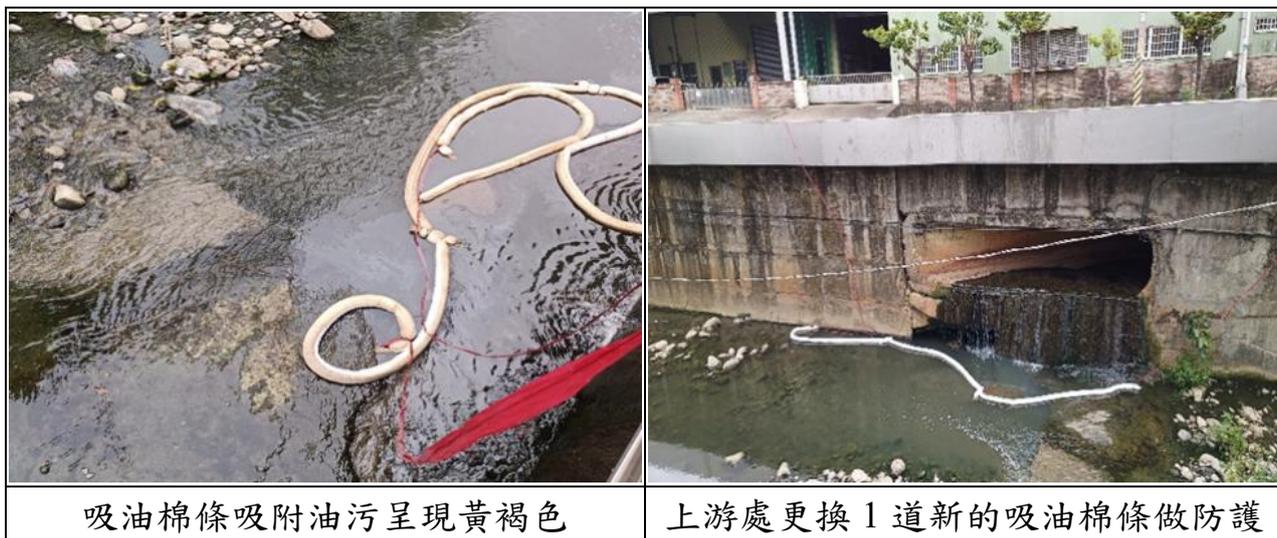
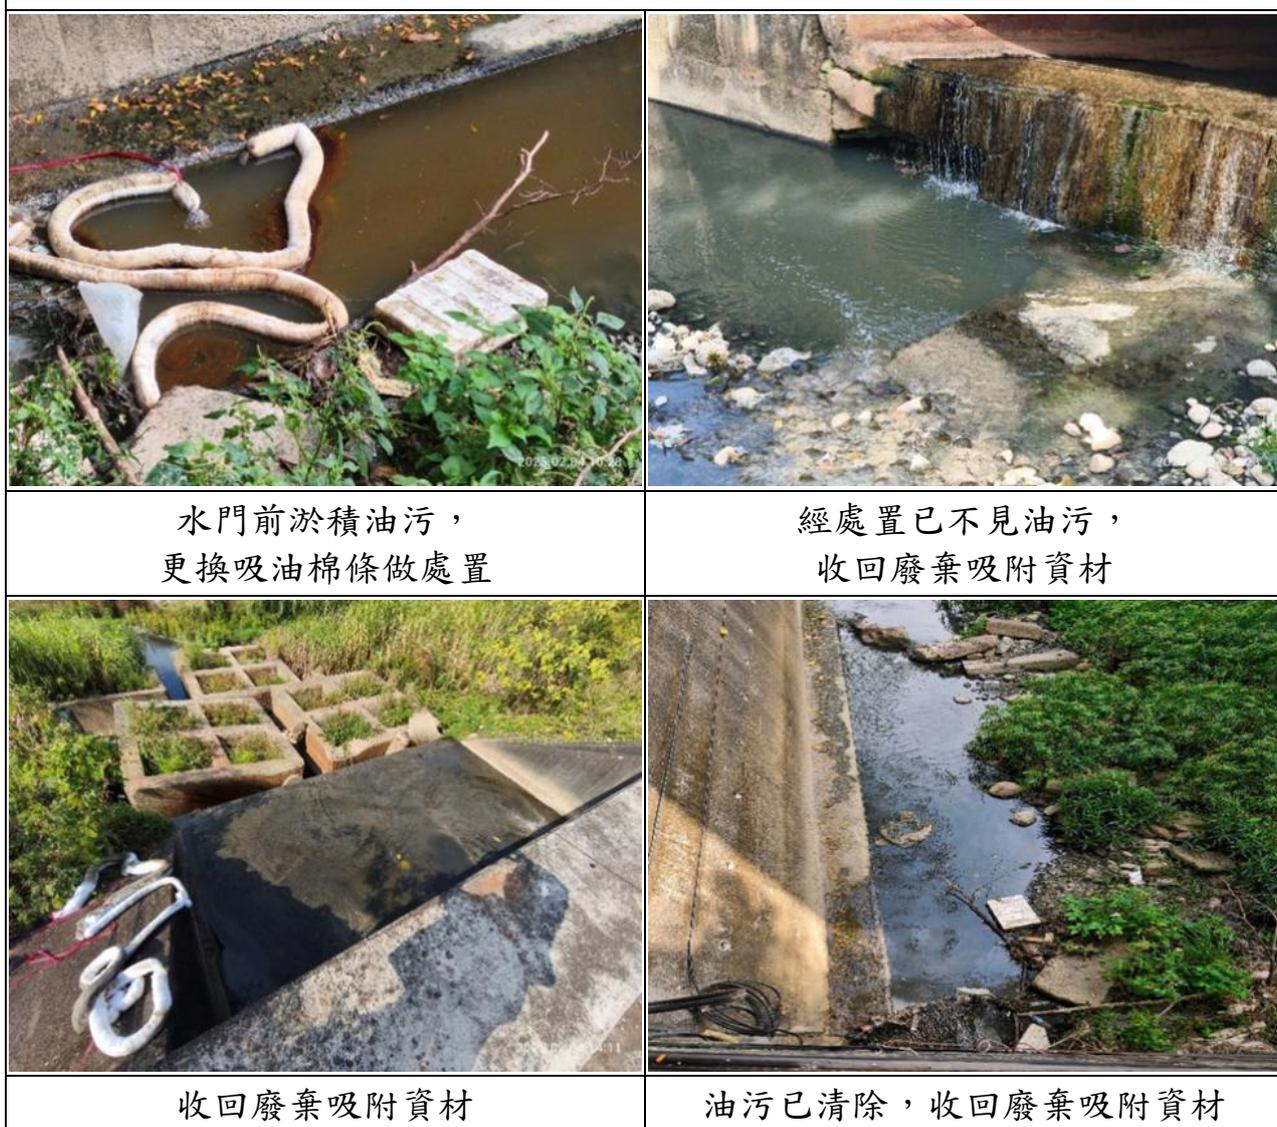
圖 3-1-7 大里區立仁橋頭汴坑溪油污染案處理情形

環保局於 114 年 2 月 3 日接獲工業十四路溝渠至汴坑溪匯流口處有油污淤積後，立即請團隊調度人力與設備出動，隨後海污團隊接獲應變通報後立即調派 2 人 1 車前往工業 14 路匯接汴坑溪處應變現場，初步評估油污長度約 162 公尺，現場已設置一條攔油索，團隊隨即於下游水門後加設吸油棉索及於水門前後分別佈放吸油棉條進行吸附與擾動操作，隨後轉往工業 14 路與工業 20 路交會處加強處理明顯油污，增設吸油棉條與棉片進行擾動吸附，並於數小時內陸續替換吸附材料以穩定油污控制，第一日作業歷時約 4.5 小時後完成現場處置並撤離；第二日團隊再度前往現場進行巡視並更換下游水門前吸油棉條，針對上游交會口殘留油沫進行吸附後確認無明顯油污並回收資材，另於午後再處理下游剩餘油膜，惟因吸附效果不佳，最終評估污染情形已趨緩，回收兩日使用之吸油棉條與棉索共計 8 包，全數交由清潔隊清運後完成現場收尾作業並撤離。本次油污處理作業歷時 2 日，處理相關照片如圖 3-1-7 所示。

水門後可見油膜

進行油污圍堵吸附作業

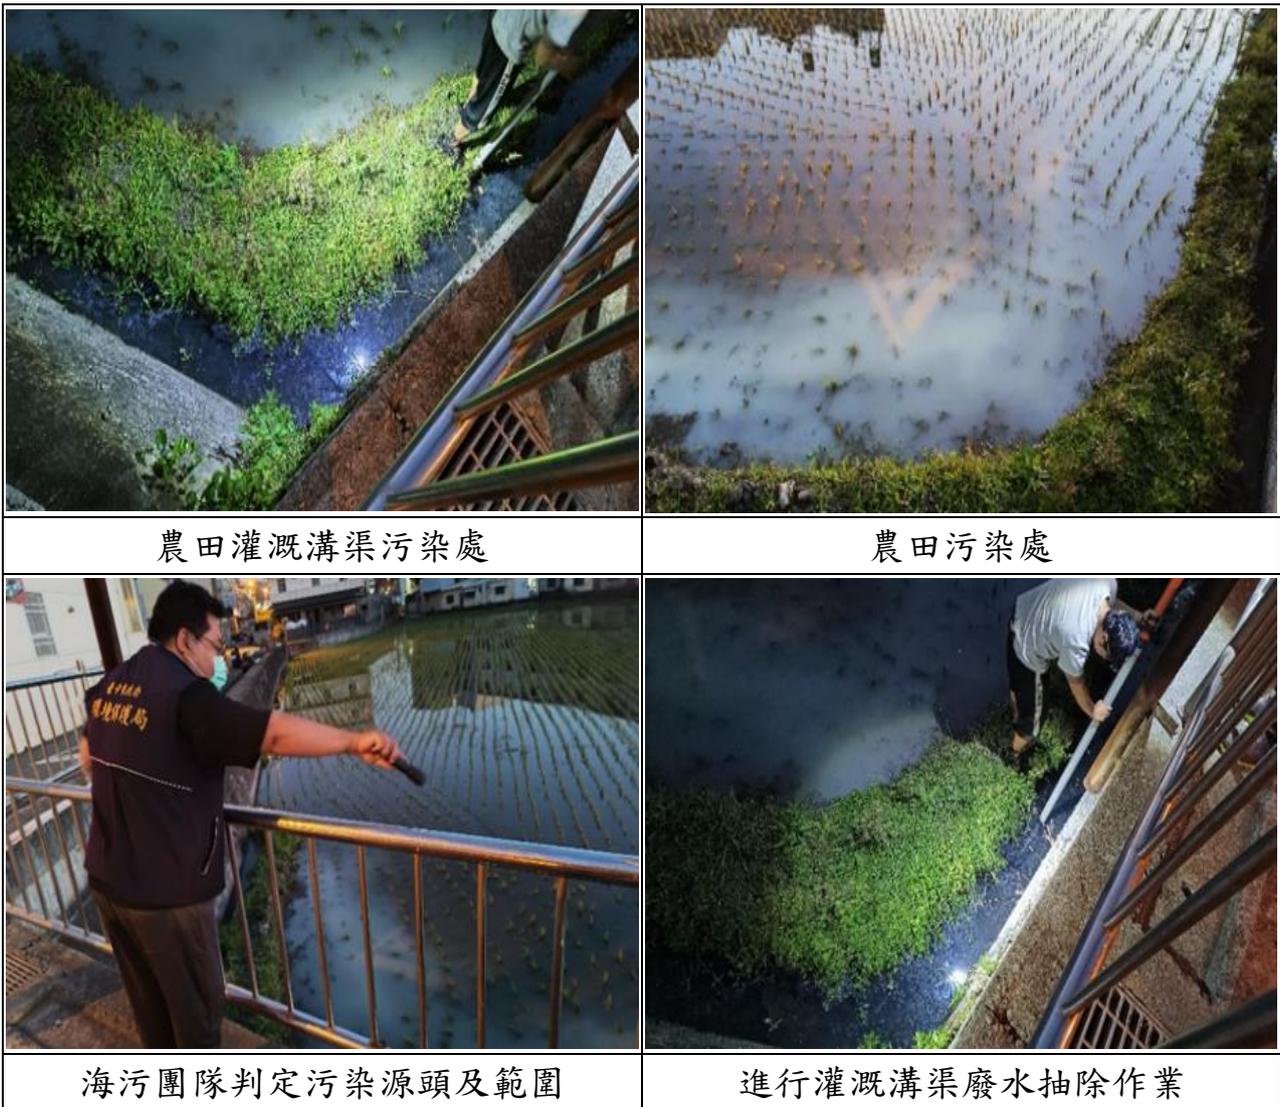
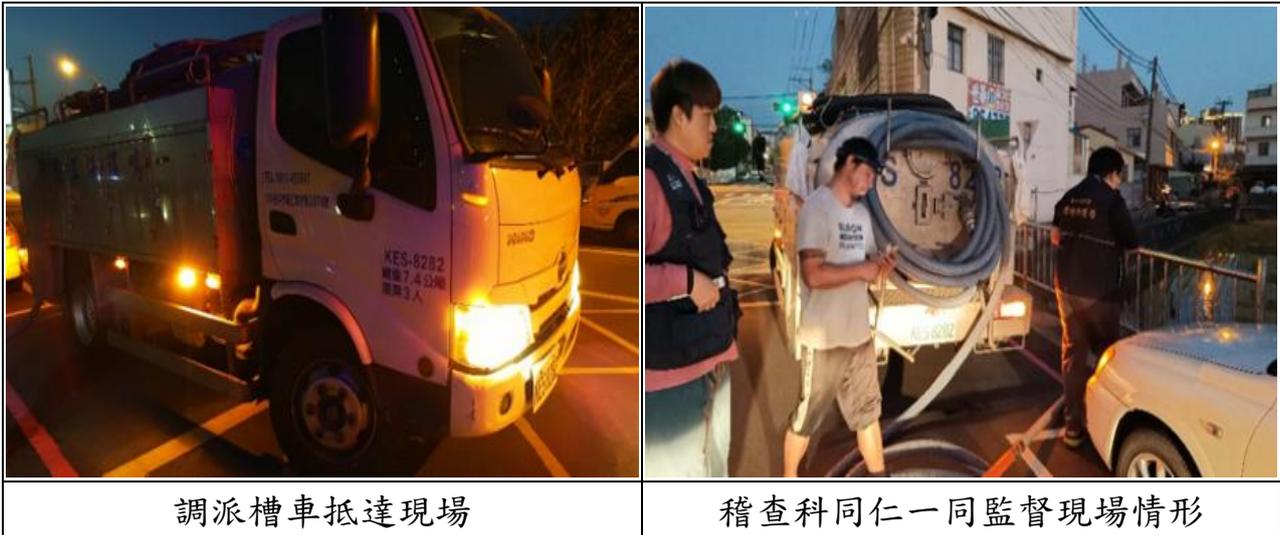
圖 3-1-8 大甲區中山路廢水排放污染案處理情形

本次應變作業係因大甲區中山路一段 908 巷灌溉溝渠遭排放廢水，環保局於 114 年 03 月 21 日接獲通報後請海污團隊調度人力與設備支援，團隊隨即接獲應變群組通報後迅速派遣 2 人 1 車及 1 槽車前往現場處理，於抵達現場後確認污染位置為農田內灌溉溝渠，初估受污染面積約為 3 公尺乘以 3 公尺，現場同步有稽查科人員監督處置情形，團隊隨即啟動槽車抽除作業，歷時約 70 分鐘後完成 5 公噸廢污水抽除，隨後將廢水載運至大甲幼獅工業區污水處理廠進行處理，最終完成回收作業並回報環保局後撤離現場，處理相關照片如圖 3-1-8 所示。

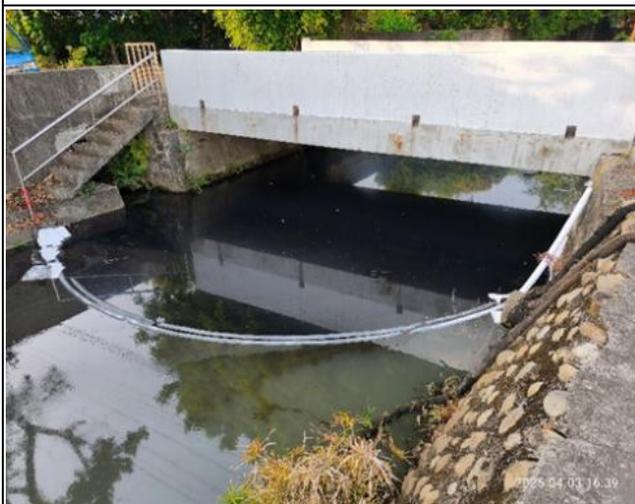
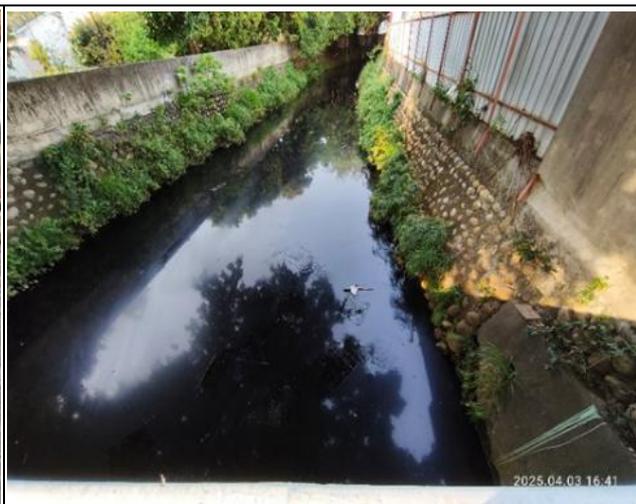
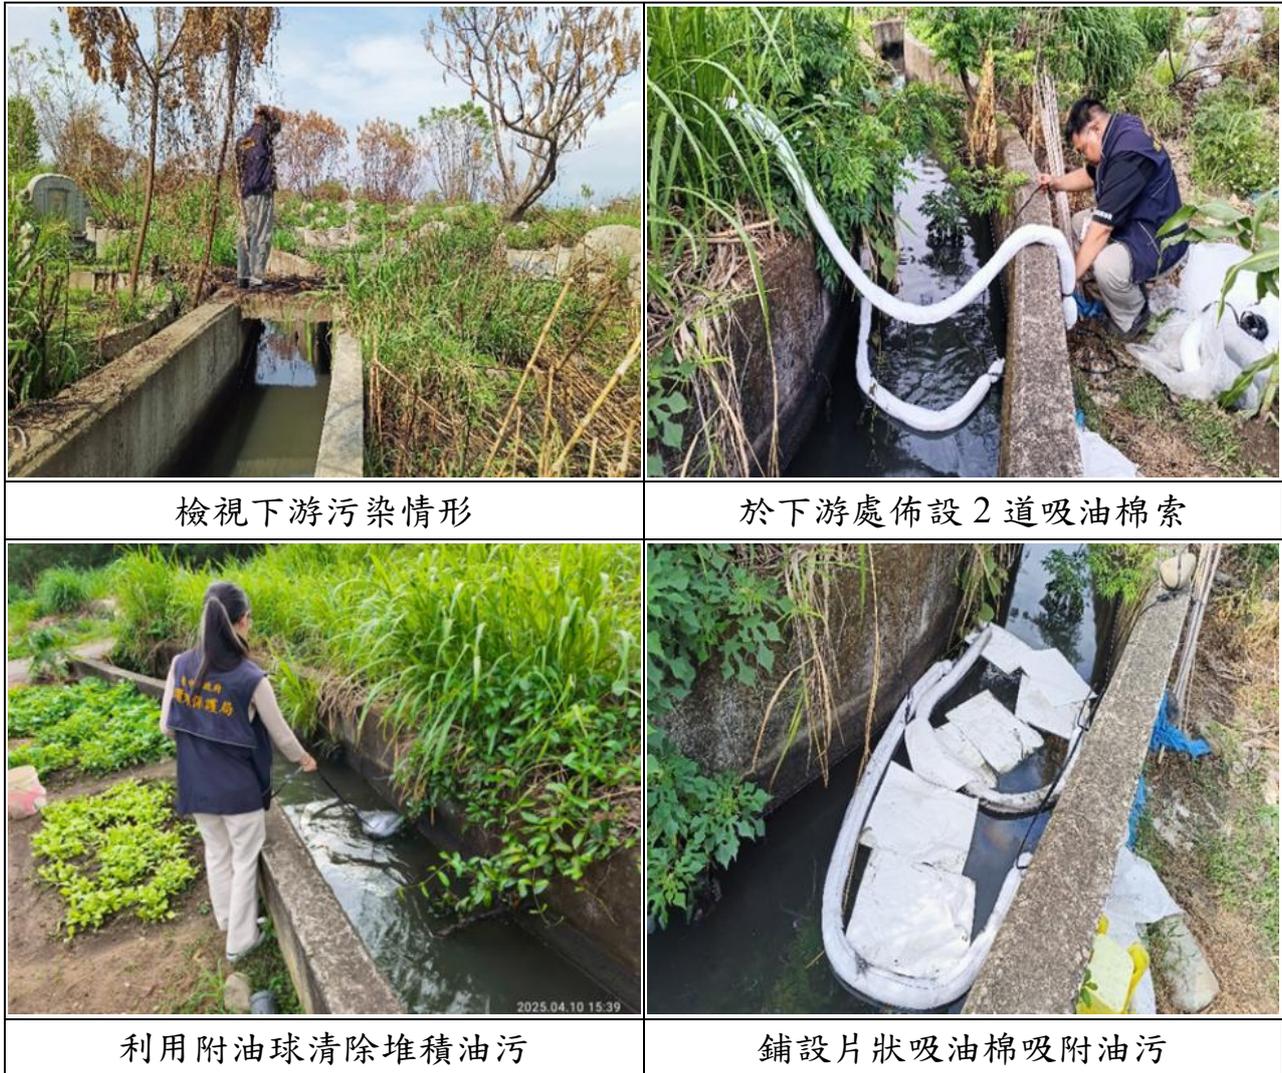
圖 3-1-9 鎮平溪支線油污染案處理情形

新民橋油污圍堵處

新民橋油污圍堵處上游情形

吸油棉索完成調整

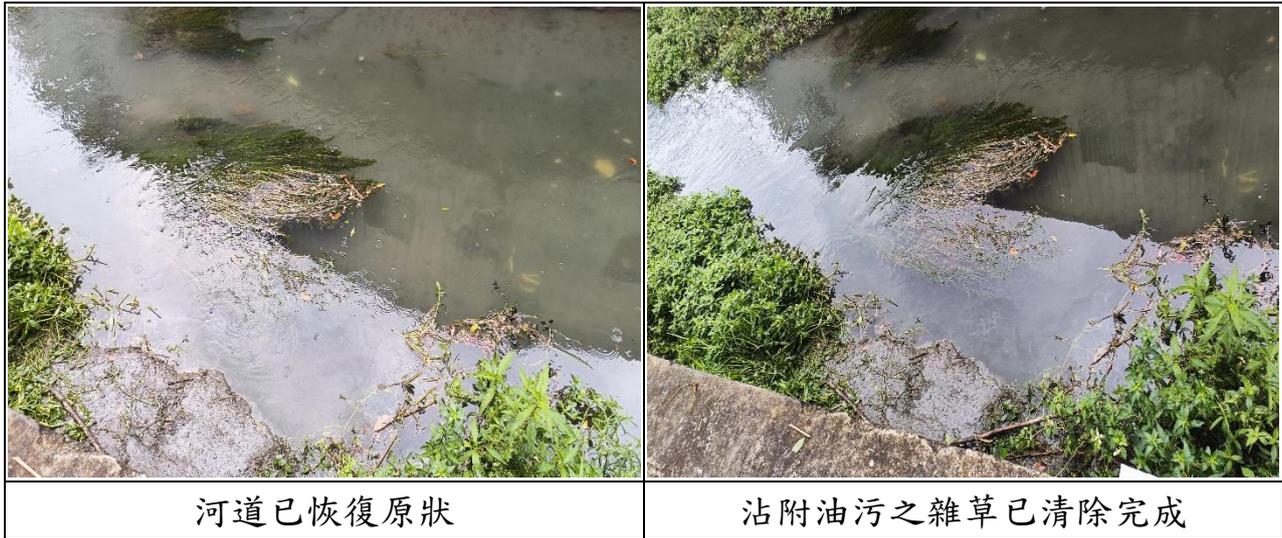
圖 3-1-10 豐原區三豐路二段油污染案處理情形

油污皆已清除完成，開始進行吸油棉索及吸油棉片回收作業

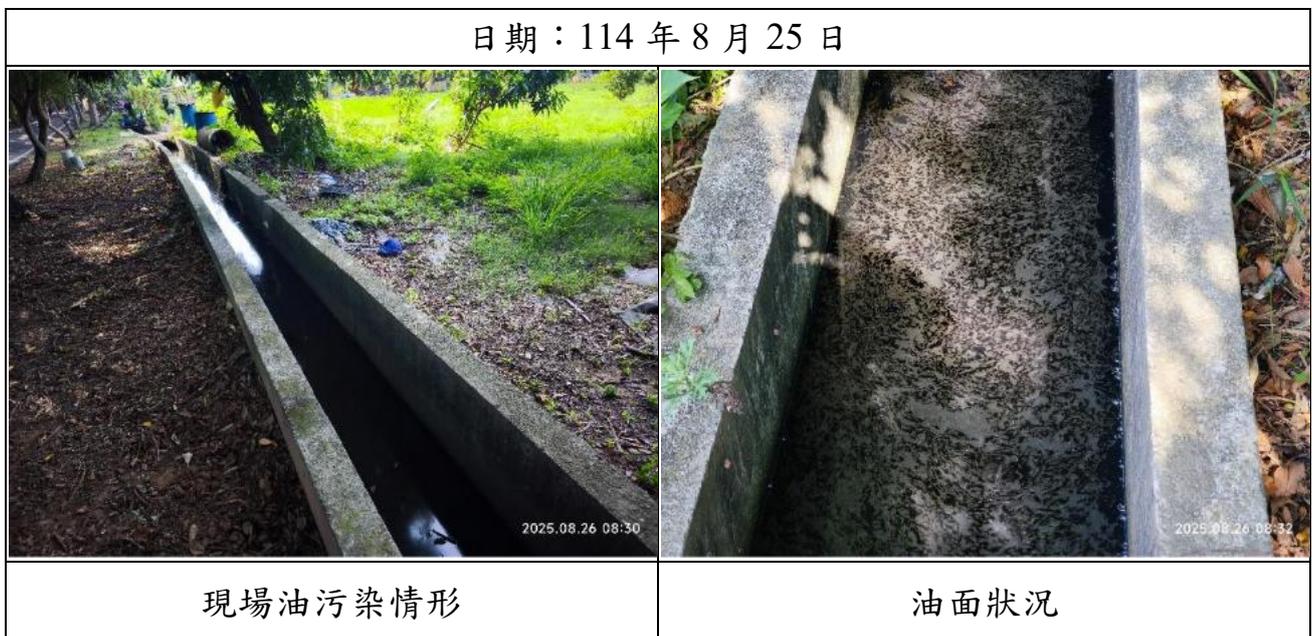
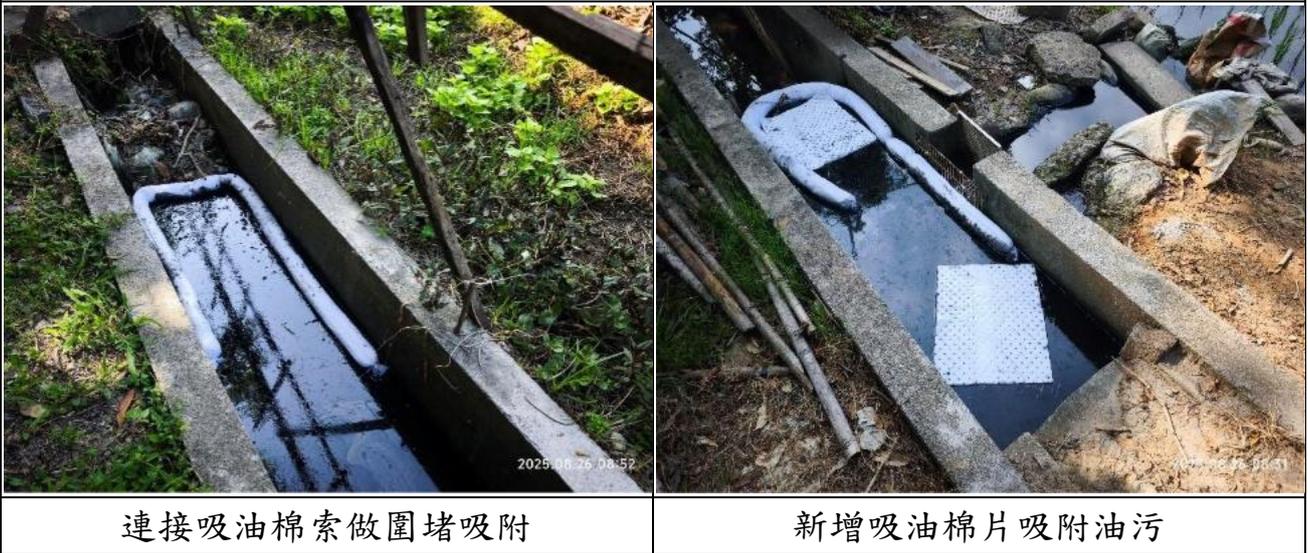
圖 3-1-11 神岡灌溉溝油污案處理情形

環保局於 114 年 8 月 25 日晚間 21 時接獲神岡區中正南街與潭雅神綠園道附近農田灌溉溝有油污淤積後，立即請團隊於隔日上午調度人力與設備出動，隨後海污團隊接獲應變通報後於 114 年 8 月 26 日 8 時 32 分調派 2 人 1 車抵達中正南街與潭雅神綠園道附近農田處應變現場，初步評估油污長度約 10 公尺*0.5 公尺，團隊隨即於下游水門後吸油棉索 2 條（3 吋）及吸油棉片之佈放，並進行吸附與擾動操作，回收使用之吸油棉條與棉索共計 1 包，全數交由清潔隊清運後完成現場收尾作業並撤離。本次油污處理作業歷時 2 日，處理相關照片如圖 3-1-11 所示。

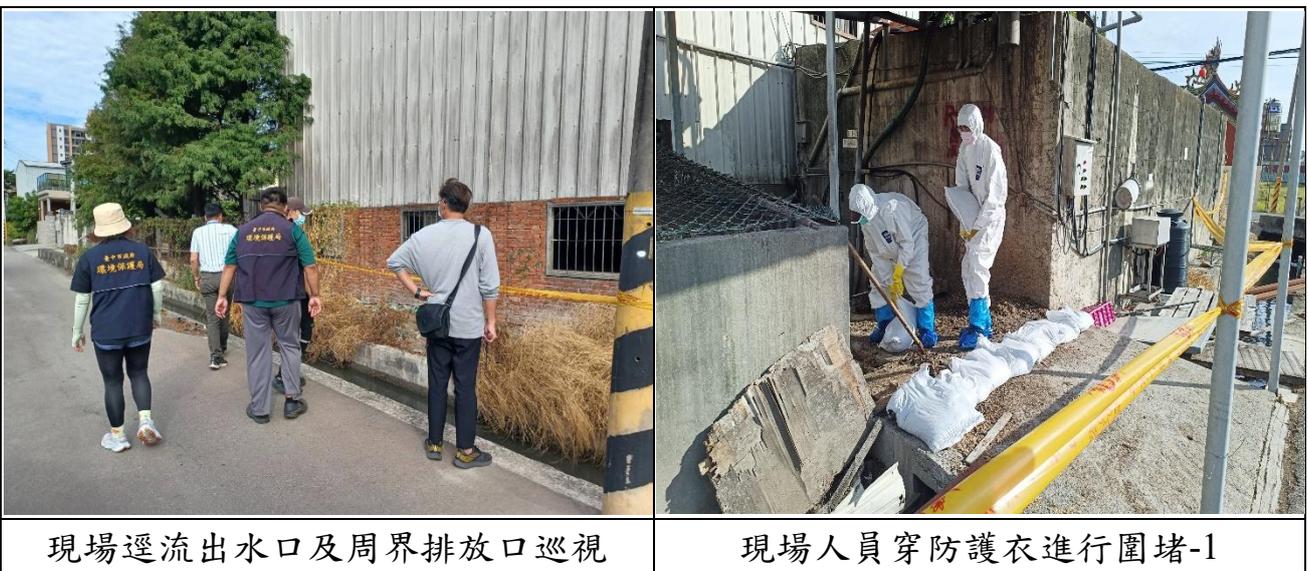
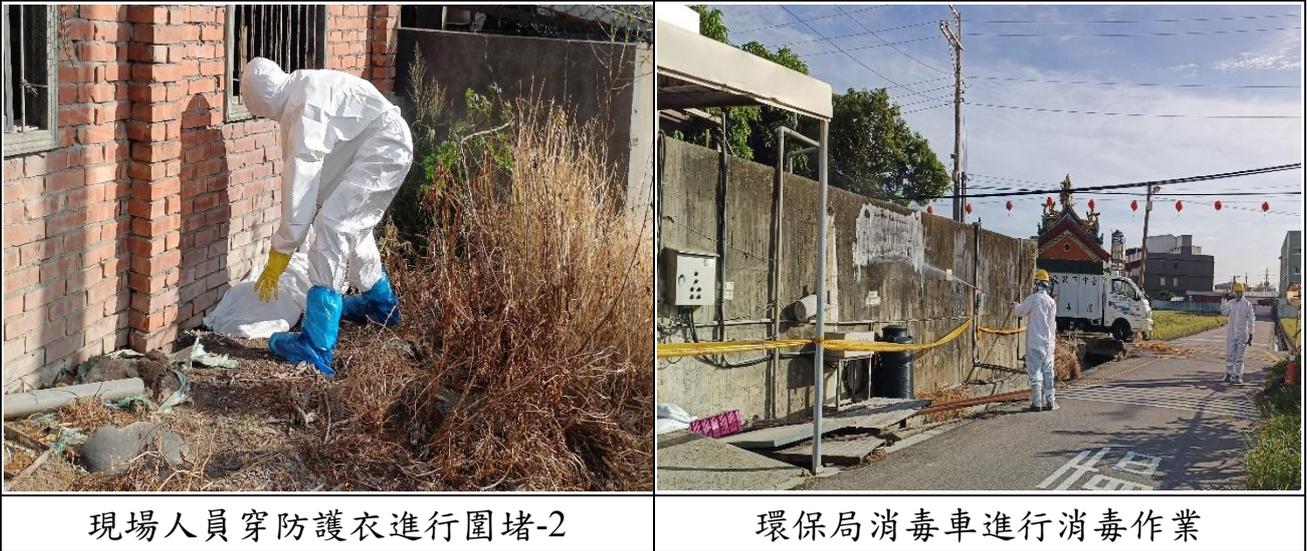
圖 3-1-12 洽興畜牧場水體應變案處理情形

環保局於 114 年 10 月 29 日午間 12 時接獲通報為因應非洲豬瘟，須將沙包運至逕流出流口及周界排放口防堵，立即請海污團隊調度人力與設備出動，隨後海污團隊接獲應變通報後調派 2 人 1 車及緊急應變耗材前往現場處理，抵達現場後先行勘查周遭環境、逕流出流口及周界排放口，確認防堵範圍，歷時約 46 分鐘完成沙包 20 袋之佈放並回報環保局後撤離現場，處理相關照片如圖 3-1-12 所示。

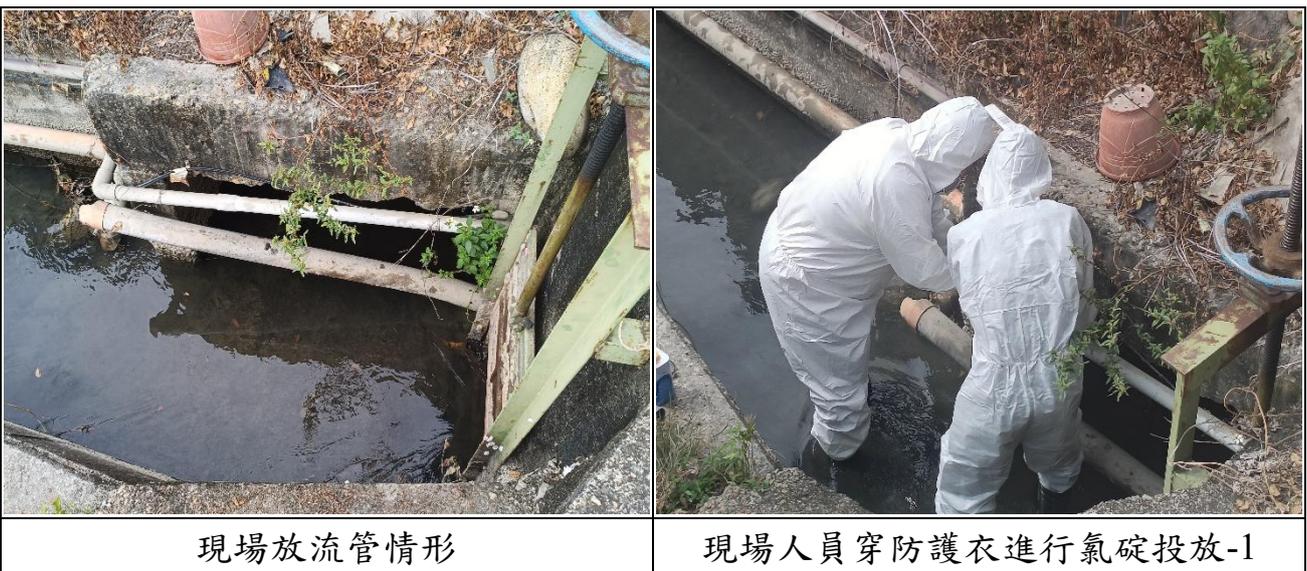
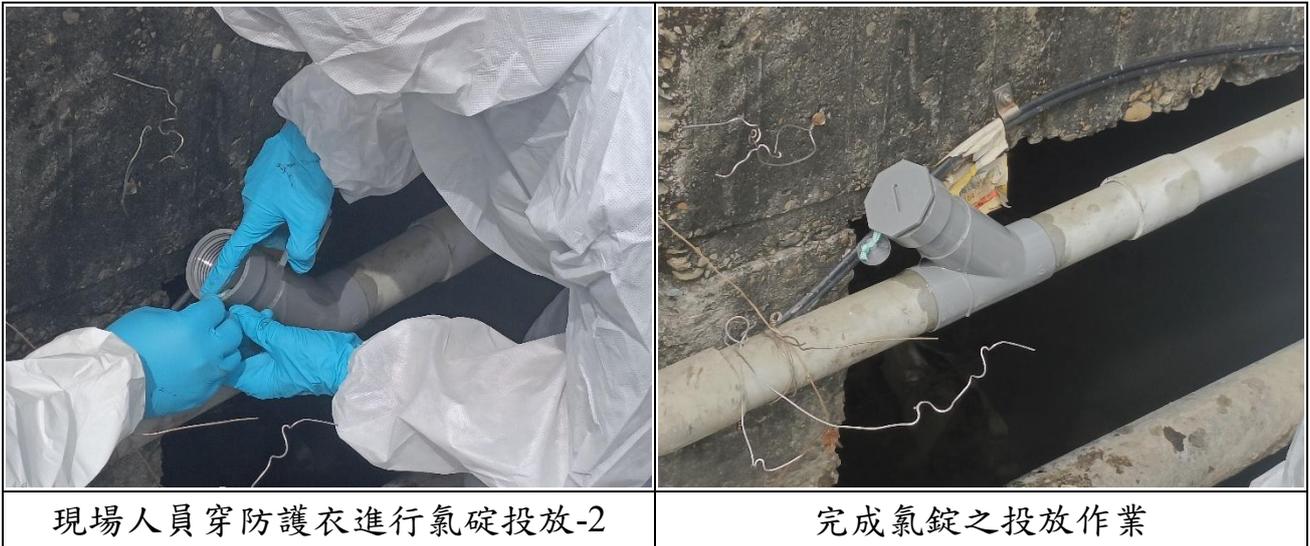
圖 3-1-13 梧棲大排應變案處理情形

環保局於 114 年 11 月 03 日接獲通報為因應非洲豬瘟，須投放氯碇至放流管中，立即請海污團隊調度人力與設備出動，隨後海污團隊接獲應變通報後調派 2 人 1 車及緊急應變耗材前往現場處理，抵達現場後先行勘查周遭環境及放流管，歷時約 71 分鐘完成氯碇之投放並回報環保局後撤離現場，處理相關照片如圖 3-1-13 所示。

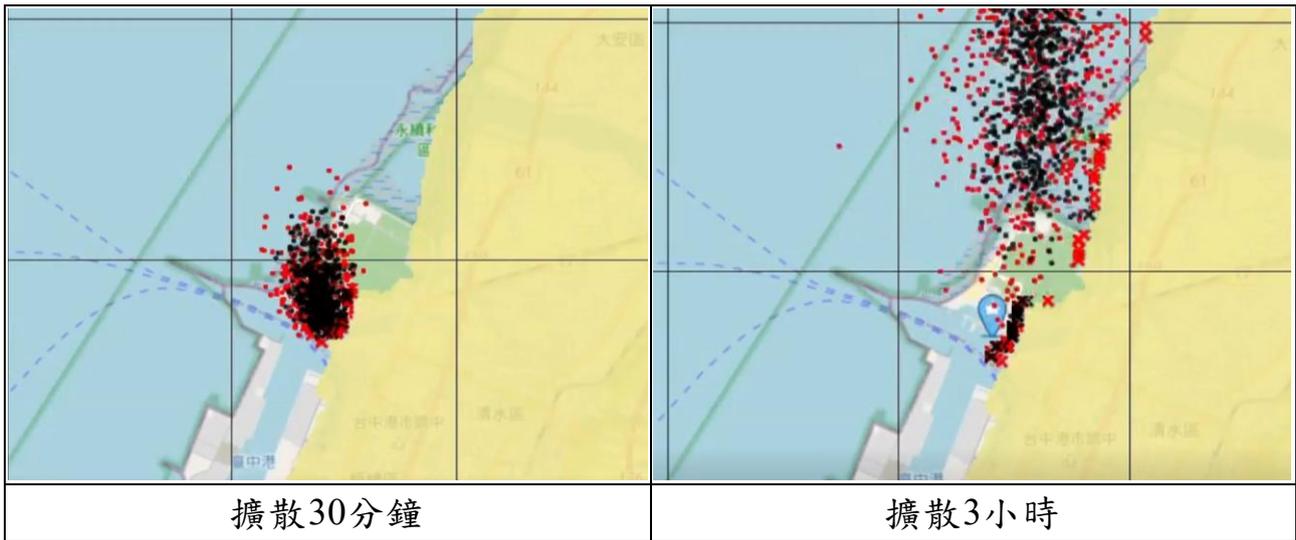
圖 3-2-10 油污擴散模擬圖

本次演練採用預錄影片搭配實兵操演的方式並分為十階段，各階段情境設計及應變處理步驟如下表3-2-13，情境設定為漏油污染受水體未達一百公噸，模擬臺中市轄內發生水體污染事件後，各單位接獲通知立即依權責區域展開緊急應變作業，演練過程中運用海洋委員會海洋保育署「網路版海洋油污染擴散模式WebGNOME」模擬油污擴散情況(如圖3-2-10)，並依據模擬結果規劃相應應變措施，包括協調器材商借調度、人員支援、污染週邊管制及處理進度回報，並在協商會議中討論支援與協調方式，確保即時反應與環境品質維護。

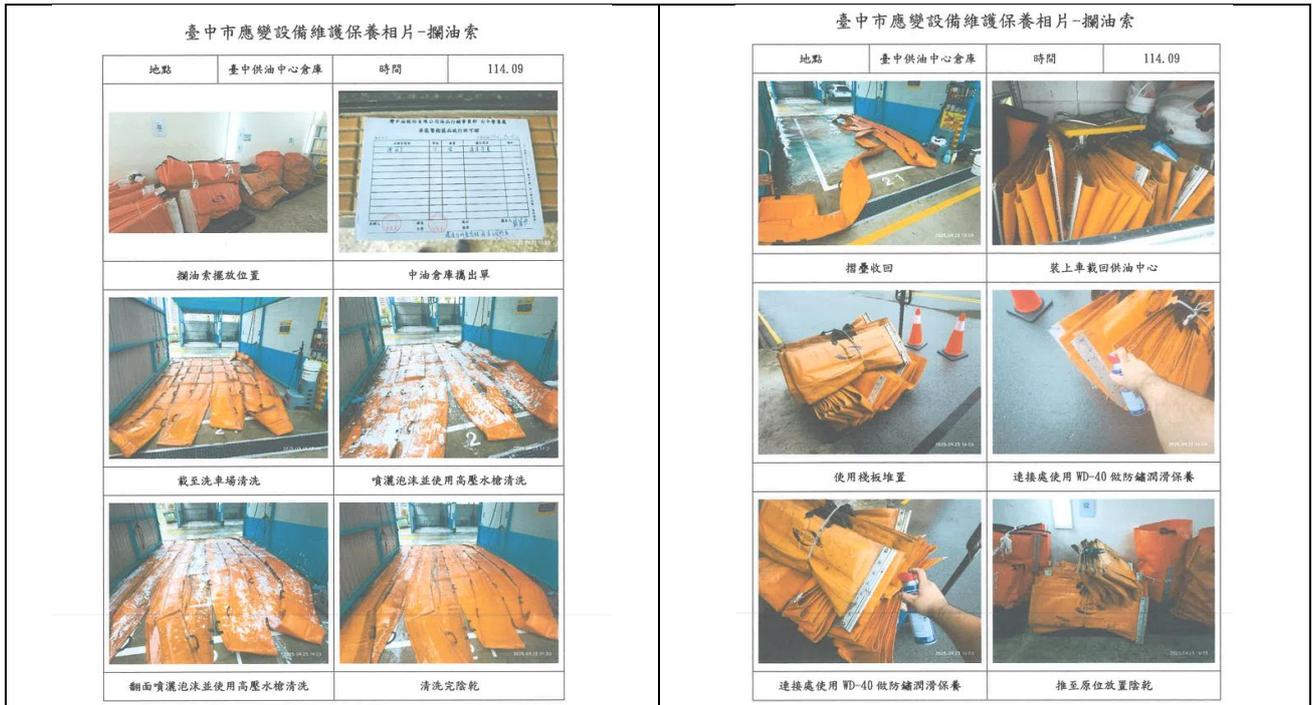
圖 3-2-19 環保局海污倉庫之攔油索維護保養紀錄

月份	1	2	3	4	5	6
執行日期	1/23	2/6	3/6	4/10	5/8	6/19
月份	7	8	9	10	11	12
執行日期	7/10	8/7	9/4	10/9	11/6	12/4
現況說明	每月執行設備機具保養維護作業及資材數量清點作業，並打掃倉庫環境及資材表面灰塵，檢查相關零件管線良好，進行設備啟動運轉正常。

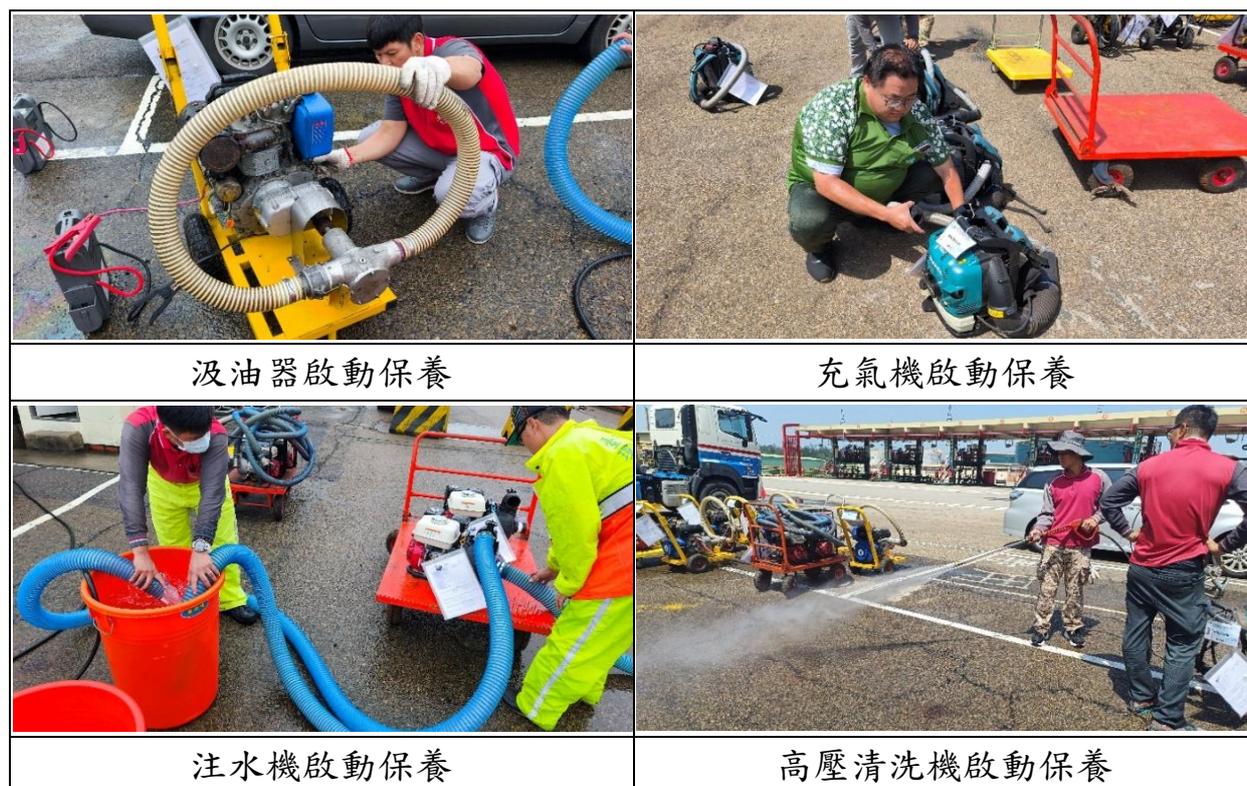
圖 3-2-21 緊急應變器材清點維護保養情形

- (1) 進行汲油器之清洗，以葉片、管線及其他金屬配件部位為主，清洗後再以潤滑油塗抹，使機械保持最佳狀態易於日後操作並將積存的壓力排出。
- (2) 若汲油器內部被污染，利用柴油來進行清除工作時，應將柴油倒入再抽出。
- (3) 試以電瓶發動，若不能啟動則查看電瓶是否毀損，若已毀損則進行電瓶更換作業。
- (4) 測試汲油器是否能正常運作，若不能正常運轉則檢視是否有零件故障，若有則進行更換作業。

由於汲油器設備常見之故障原因大致上均為長時間沒有發動，故而導致電瓶沒電甚至毀損，因此本團隊於每月保養時針對耗電設備進行發動，以確保電瓶能正常使用，表 3-2-21 為保養之注意事項。

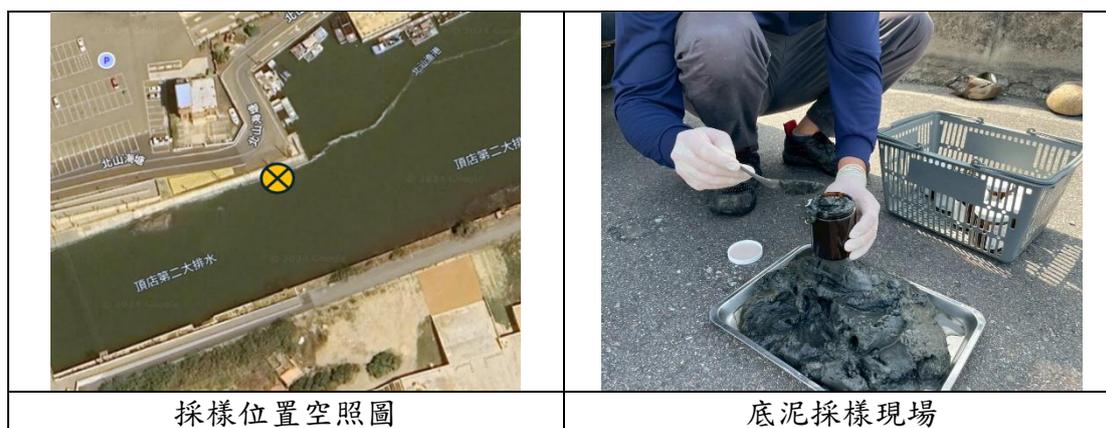
圖 3-3-10 北汕漁港底泥品質採樣位置與現場剪影

依海保署建議港口底泥採樣以第二類漁港為主，本市今年度選定轄內尚未檢測過底泥品質之北汕漁港執行監測作業，採樣時間為5月份，採樣剪影請見圖 3-3-10，監測結果如表 3-3-9，今年度之各項底泥品質指標項目與「底泥品質指標之分類管理及用途限制辦法」之第 4 條比對後，大多低於下限值，惟重金屬鎳略高於該項目之下限值但低於上限值，故將持續關切上游金屬表面處理業與電鍍業等重金屬高潛勢業別。
