臺中市政府環境保護局

114 年「臺中市柴油車動力計排煙檢測計畫」

期末報告（定稿本）

2025 Project of Taichung City on Inspections of Diesel Engine Vehicle Emission

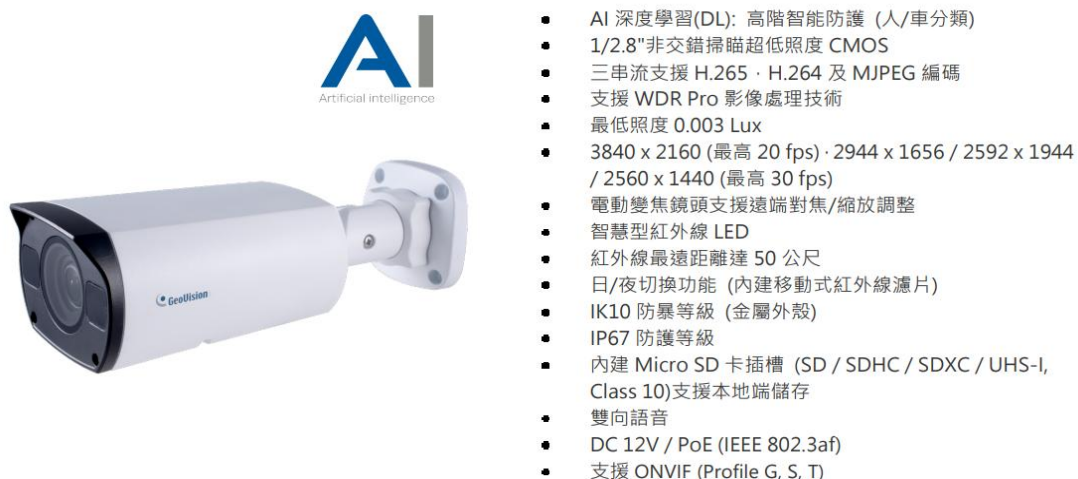
圖 3.1.1-1、車牌辨識攝影機

- 一、車牌辨識攝影機：規劃使用 GV-TBL2802 或同等級之車牌辨識攝影機 (如圖 3.1.1-1 所示)。此款攝影機具備最高達 3840x2160 的高解析度，擁有 IP67 等級的防水防塵能力，並可在 -30°C 至 60°C 的寬廣工作溫度範圍內正常運作，展現極佳的環境適應性與穩定性。
- 二、網路傳輸設備：每一架車牌辨識攝影機皆將搭配使用 Vigor2135 寬頻路由器 (或同等級產品) 進行網路傳輸，如圖 3.1.1-2 所示。
- 三、設備箱體：每組車牌辨識系統，設置 1 個機箱，機箱尺寸為 300*300*200 mm(長*寬*深)，用於裝設相關設備。
- 四、施工方法：裝設在桿類或柱類物體上之車牌攝影機與機箱，搭配使用不銹鋼束帶加以固定。裝設在牆面或水泥物體上，將鑽孔裝入適當尺寸之膨脹螺絲將攝影機支架及機箱鎖住固定。
- 五、如需與其他單位借電運行，則於每套車牌辨識裝設瓦時計，用以量測設備用電量；其餘車牌辨識系統則以台電電表計算用電量。

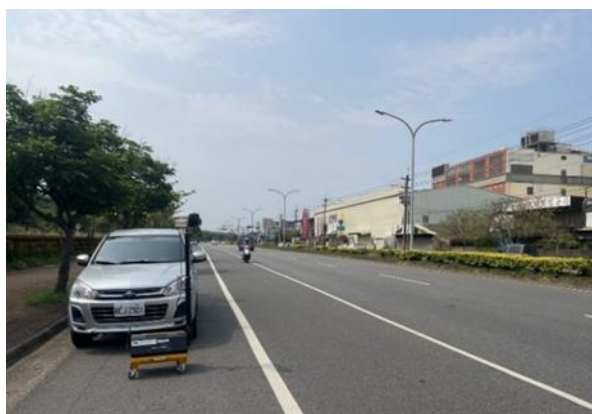
圖 3.2.1-1、人工智慧(AI)判煙車牌影像自動辨識系統作業拍攝圖

現行烏賊車管制，多由工作人員於路邊執行目測判煙或透過民眾檢舉方式進行管制，為提升判煙管制工作成效及節約稽查人力成本，將採用人工智慧(AI)判煙車牌影像自動辨識系統，如圖 3.2.1-1 及圖 3.2.1-2 所示。使用科技判煙車牌影像自動辨識系統相關設備、架設地點及作業流程分述如下。作業流程圖如圖 3.2.1-3 所示。

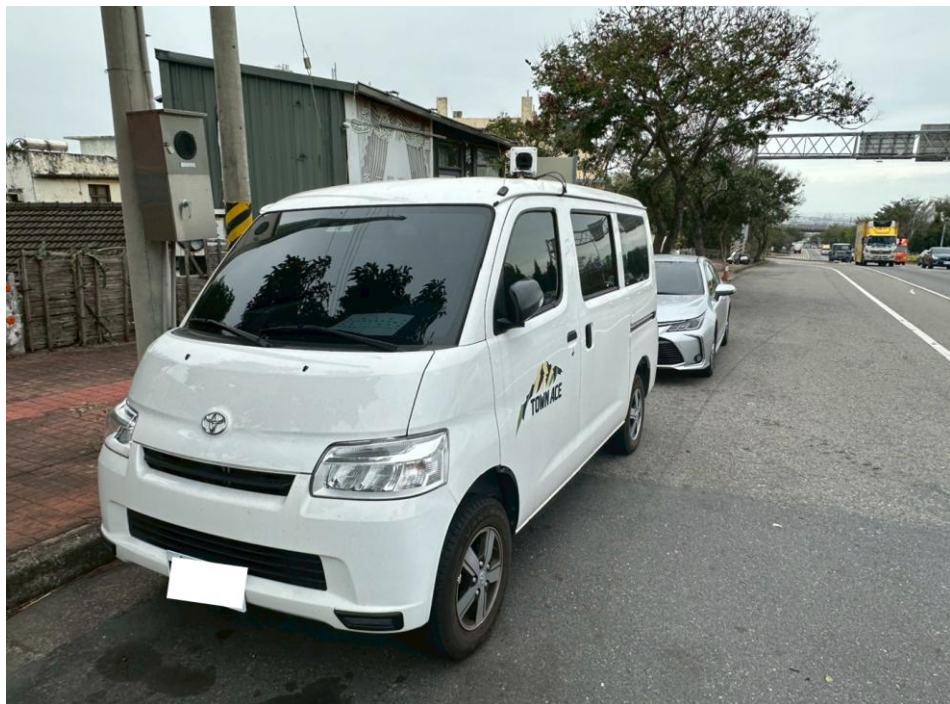
圖 3.2.2-4、判煙系統架設示意圖

自動判煙設備及車牌辨識設備皆設置於作業車輛上方，車輛停放位置均位於白線內或合法停車格範圍內，以確保設備與作業人員之安全，並避免影響既有交通動線；必要時，將於車輛後方設置三角錐作為警示標示(如圖 3.2.2-4 所示)。此外，亦將於車輛前擋風玻璃內側放置聯絡資料，以利民眾或相關單位聯繫。

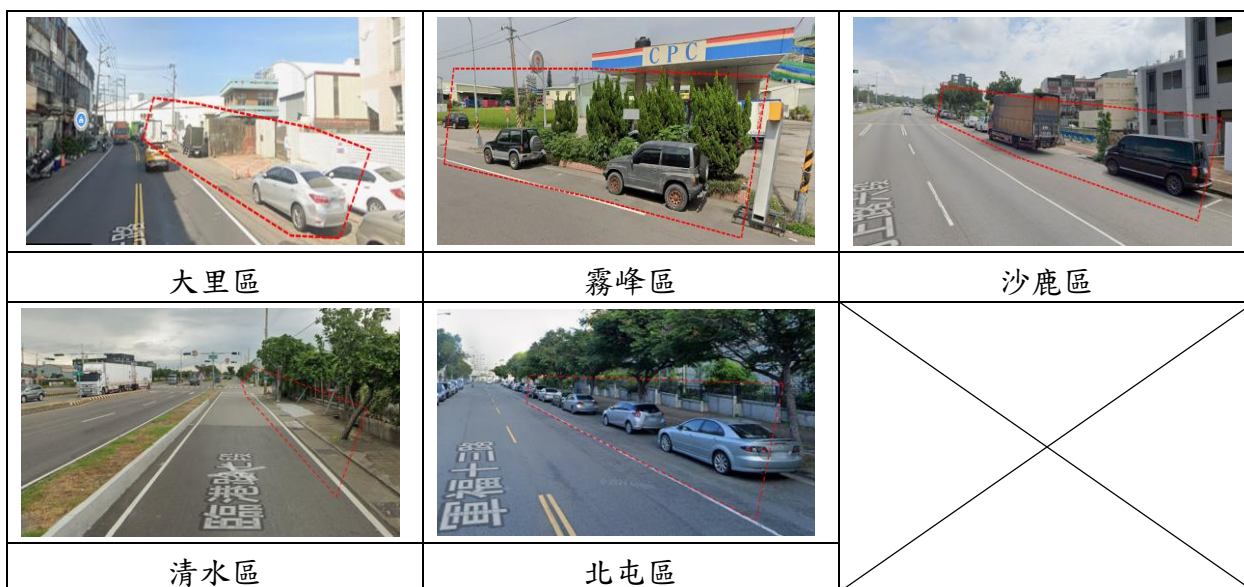
圖 3.2.3-1、烏賊車判煙地點示意圖

項次	區別	目判地點	設置目的
1	大里區	大里區仁化路 676 號附近	物流業者出入頻繁
2	霧峰區	霧峰區中投東路二段 268 號附近	國道 3 號、物流業者出入頻繁
3	沙鹿區	沙鹿區向上路六段 822 號附近	臺中港港區車輛出入主要道路
4	清水區	清水區臨港路七段附近	臺中港港區車輛出入主要道路
5	北屯區	軍功小學(軍福十三路附近)	敏感族群

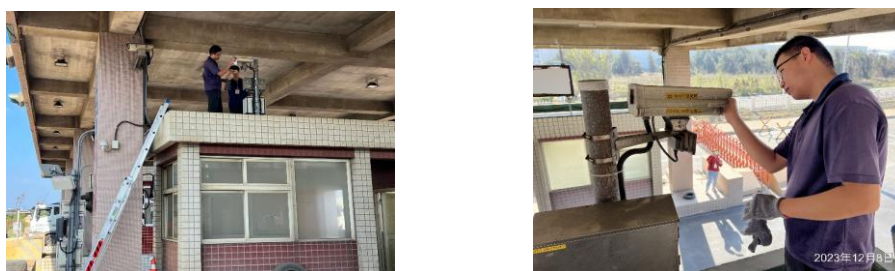
圖 3.3.2-1、維護紀錄

本計畫定期每季保養車牌辨識系統下表 3.3.2-1 為車牌辨識系統維護保養單，確認維護日期、地點、設備保養項目、問題及處理，期間亦用拍照且紀錄時間確認保養前、中、後車牌辨識系統狀態及用電量以便後續繳費，下圖 3.3.2-1 為維護時紀錄照片。

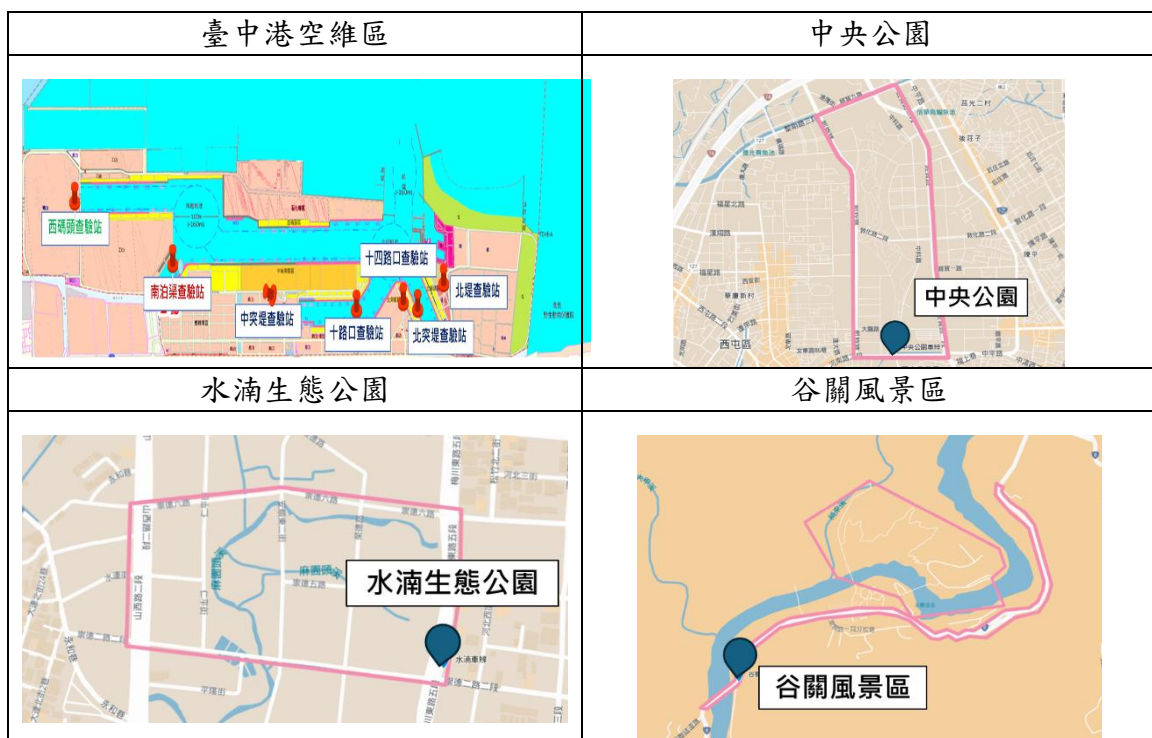
圖 3.3.3-1、空維區車牌辨識系統位置分布

於本市臺中港、中央公園、水湳生態公園及谷關風景區等 4 處空氣品質維護區範圍內架設車牌辨識系統，稽查通行之受管制車輛，臺中港為一、二期大型柴油車，中央公園、水湳生態公園及谷關風景區為一至四期大型柴油車，是否已取得稽查日起算一年內排煙檢測合格紀錄或有效期限內之自主管理標章；谷關風景區檢驗結果不透光率是否低於 1.0 m^{-1} 以下。針對未符合管制措施之車輛，依「空氣污染防治法」直接取締告發，車牌辨識架設地點鎖定臺中港區各大管制站共計 7 處，由北至南分別為「北堤」、「北突堤」、「十四路口」、「十路口」、「中突堤」、「南泊渠」、「西碼頭」管制站之檢查站或鄰近適當點位，中央公園、水湳生態公園及谷關風景區共計 3 處，車牌辨識架設地點為進出空維區主要道路，分別位於西屯區河南路二段及甘肅路二段交叉路口、北屯區梅川東路五段及崇德二路二段交叉路口、和平區東關路一段 200 號對面，如圖 3.3.3-1 所示，且進行 24 小時車牌辨識。

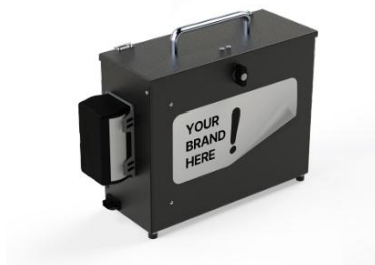
圖 3.4.2-1、PNCnano 檢測儀

品牌/型號	Knestel PNCnano
量測範圍	5,000 – 5,000,000 #/cm ³
暖機時間	< 5 分鐘
精度	±25% 或 ±25,000 #/cm ³
電力需求	100 – 240V、<120W
重量	12.1 kg
型式認證	PTB、Nmi、METAS

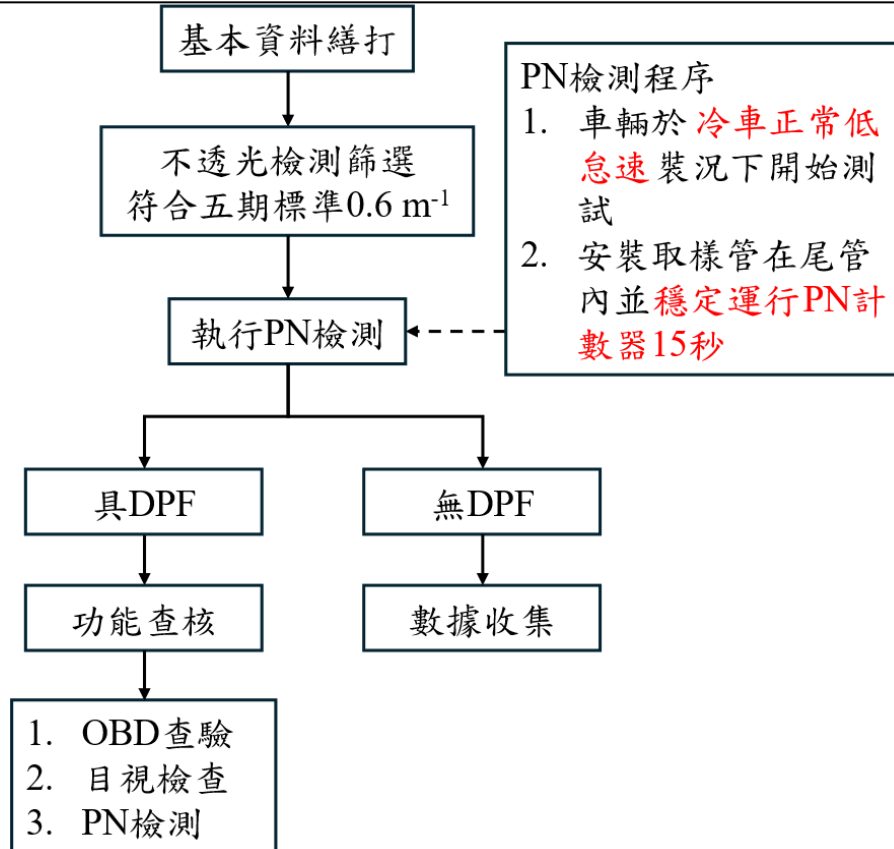
圖 3.4.3-1、PN 檢測流程

1. 每日確認：每日於執行前進行零點測試，於執行 PN 檢測前必須完成一次。
2. 校正確認：PN 儀器須有一年內校正報告。

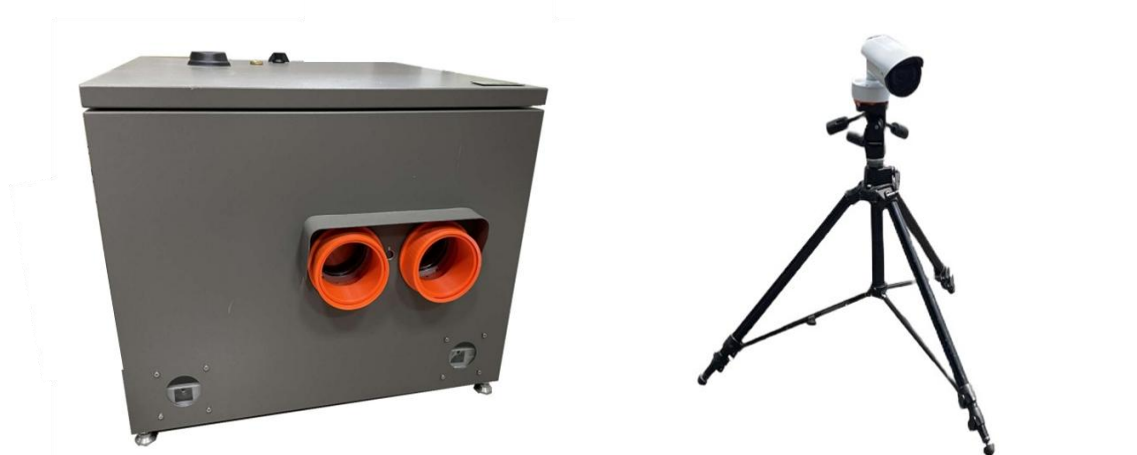
圖 3.5.1-1、光學偵測設備及車辨系統

遙測設備由數個測試元件組合而成，由氣體分析儀-光源/偵測模組(SDM)、車速/加速度感測器(S/A)所組成之光學偵測系統、光束反射鏡(CCM)、車牌辨識系統(ALPR)、主控系統及遙測監測軟體等所組成。採用高科技 RSD-5700 設備 (或同規格)及車輛辨識系統如圖 3.5.1-1 所示，利用 U.V 紫外光波長及 I.R 紅外線波長，對於行進中的車輛尾管排放之污染物進行檢測分析，遙測污染物至少包含 NO、NO₂、CO 及 HC，而車輛辨識系統是協助車種的判斷及數量的統計。

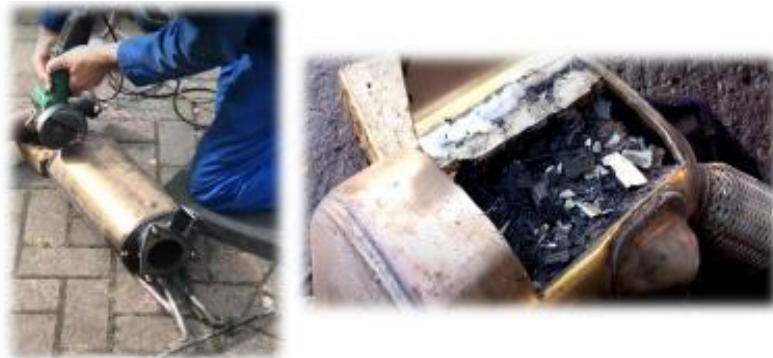
圖 3.5.3-2、DPF 移除示意圖

車輛攔停後，先向車主或駕駛說明本次攔查之依據，並請其出示行車執照等相關資料。檢查流程依序如下：首先確認儀表燈號於 KOEO 與 KOER 狀態下是否正常；其次以 OBD 診斷檢測是否存在故障代碼或無法連線情形。隨後執行不透光煙度測試，再依車輛配置之污染防治設備進行對應檢查：如具備 DPF，則進行 PN 測試及外觀目視檢查，如圖 3.5.3-2 所示；如具備 SCR，則執行尿素水桶檢查、液面高度檢查及尿素水溶液濃度測試如圖 3.5.3-3 所示。流程圖如圖 3.5.3-4 所示。

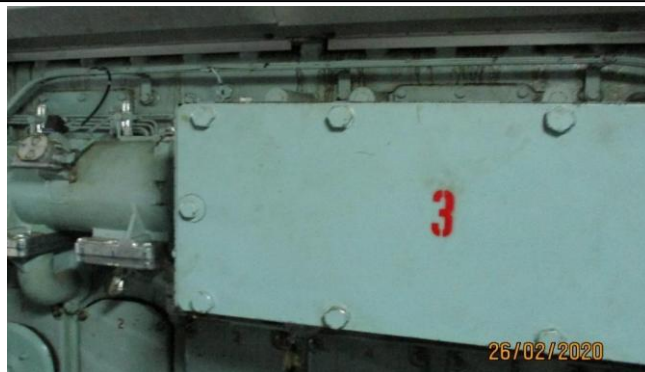
圖 3.7.3-5、現場正使用之發電機示機號

- b. 確定發電機機號後，至發電機機器現場，以採樣瓶採取此發電機之船舶燃油，並確實蓋上採樣瓶蓋子。(現場發電機及採取點參考圖 3.7.3-6)
- c. 注意：除發電機外，亦可於運轉中之主機取樣，惟不要取油品儲存櫃樣品，因為該船未必有使用該油品儲存櫃之燃油。

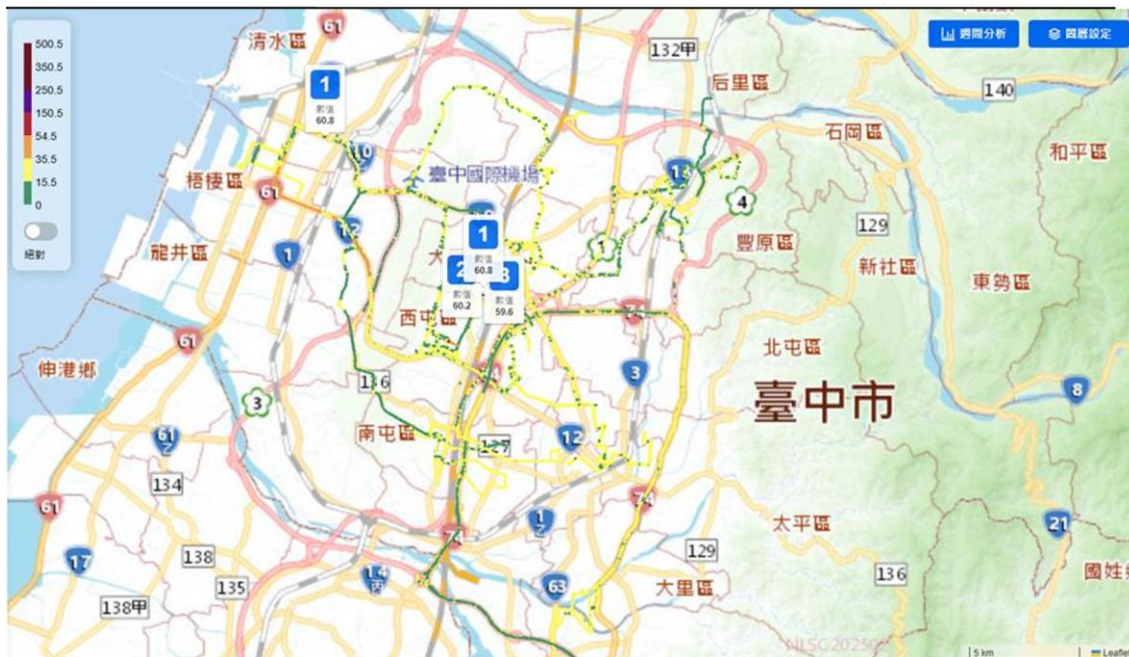
圖 3.8.3-1、MOT 展示平台繪製 PM2.5 示意圖

序號	MoT S/N	空氣網序號	裝置名稱	設置地點	
				路線	配站
1	EAT-DB00010	13289247281	358310513525130	61	中科
2	EAT-DB00009	13289312470	358310513560285	98	清水
3	EAT-DB00008	13289120896	358310513526476	242	新福
4	EAT-DB00006	13288919621	358310513539107	291	霧峰
5	EAT-DB00004	13288701993	358310513539222	303	新福
6	EAT-DB00005	13288874355	358310513539594	675	中科
7	EAT-DB00011	13289425227	358310513560194	889	豐勢
8	EAT-DB00007	13289083120	358310513541616	25	中科
9	EAT-DB00013	13289669236	358310513525478	59	新福
10	EAT-DB00014	13289734178	358310513540261	63	中科
11	-	-		-	-

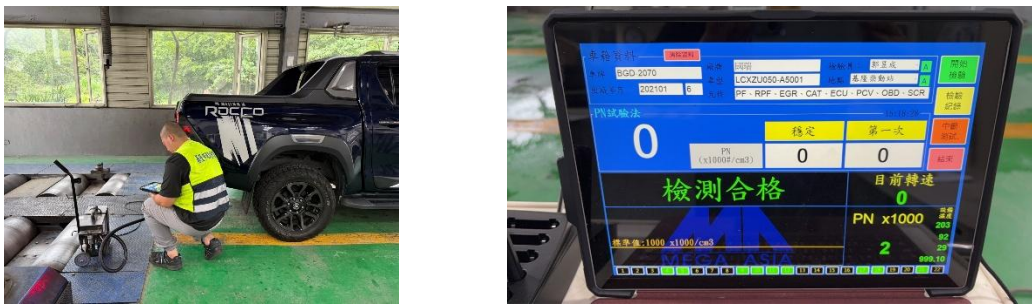
圖 3.10.4-1、PN 檢測無紙化示意圖

將推動檢測站 PN 量測與授權保養廠電子簽名功能的無紙化系統整合，目前檢測站的 PN 檢測結果仍需仰賴人工填寫與記錄，不僅耗費時間，也可能因人為疏失影響資料正確性。本次系統升級，PN 量測數據將可直接匯入無紙化平台，如圖 3.10.4-2 所示，大幅提升資料處理效率與精準度。此外，現行授權保養廠的系統尚不支援直接於無紙化平台進行數位簽名。為保障民眾與保養廠雙方權益，並加速文件簽署流程，本次升級亦將導入電子簽名功能。

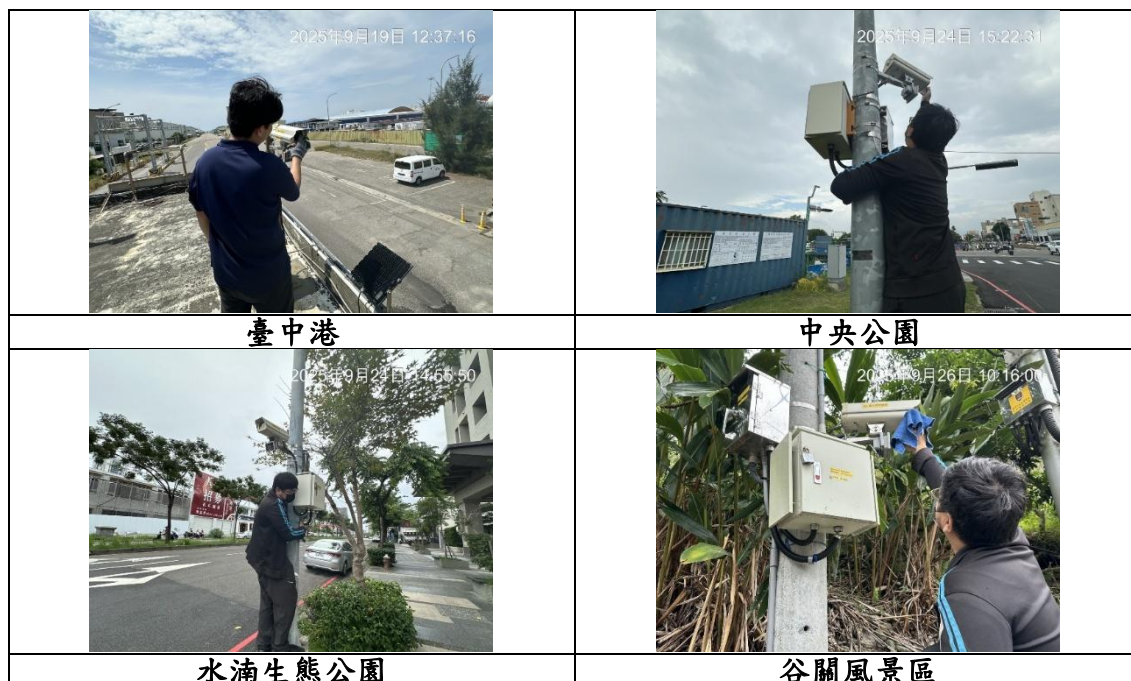
圖 4.2.2-1、車牌辨識系統實際維護狀況

計畫定期每季保養車牌辨識系統，紀錄車牌辨識系統維護時間，確認維護日期、地點、設備保養項目、問題及處理，期間亦用拍照且紀錄時間確認保養前、中、後車牌辨識系統狀態及用電量以便後續繳費。計畫期間，至車牌辨識系統現場維護，分別於114年9月、12月及115年3月共執行3次維護，設備系統每次維護皆正常。確認維護日期、地點、設備保養項目，期間亦用拍照且紀錄時間確認保養前、中、後狀態，實際維護狀況如下圖 4.2.2-1 所示。車辦系統、告示牌及標示牌位置期維護情形如表 4.2.2-1 所示。

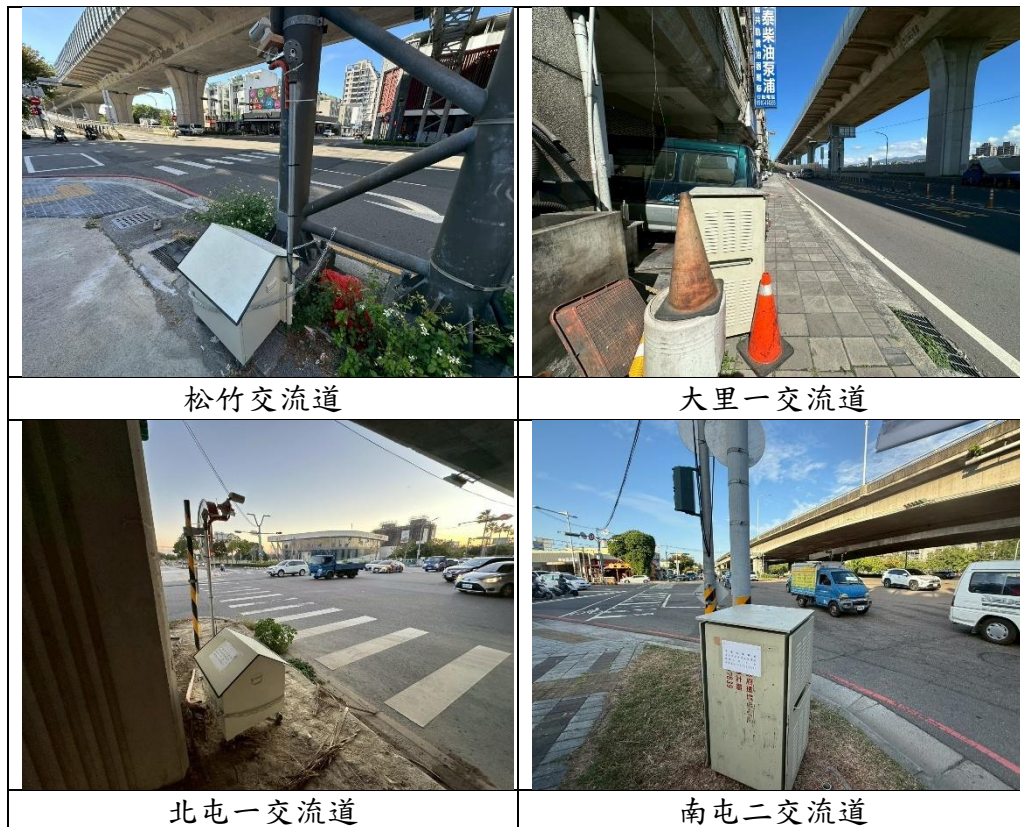
圖 4.2.3-1、車流調查架設

車流調查結果統計如(表 4.2.3-1)，各交流道每日車流量東向為大里一交流道 6,598 輛次及北屯一交流道 337 輛次，西向則為南屯二交流道 2,800 輛次及松竹交流道 7,636 輛次，進一步以車牌有效性推估實際車流量，可知，推估之實際值最高為松竹交流道每日 7,025 輛次、大里一交流道每日 4,948 輛次次之。

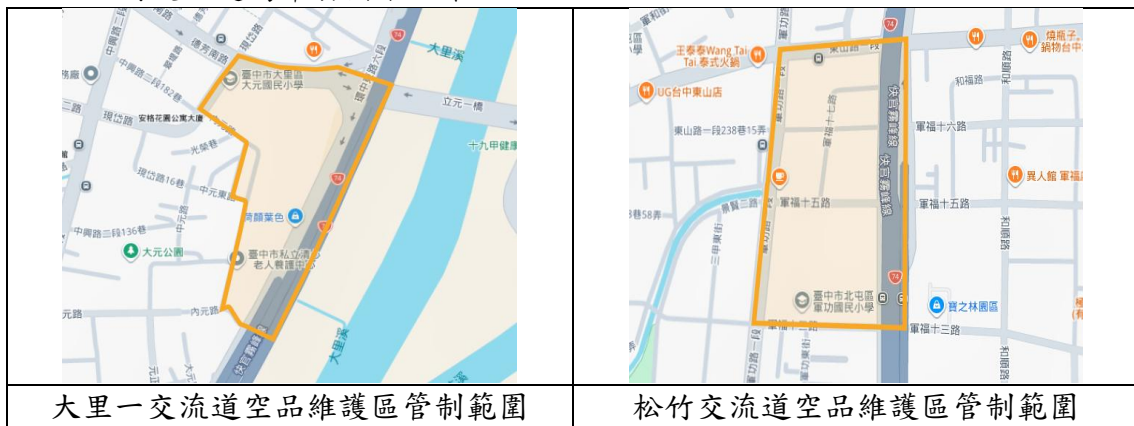
圖 4.2.4-1、空品維護區管制範圍

依據 4.2.3 車流調查結果，針對大里一交流道及松竹交流道進行劃設評估，並依環境部空氣品質維護區移動污染源管制措施之擬訂、審查及成效評估作業之匡列原則，以學校為主體劃設空維區者，應包含學校周遭 4 米以上之巷道進行管制為原則，劃設大里一交流道及松竹交流道空品維護區如圖 4.2.4-1，並依命名原則將大里一交流道命名為大元國小空維區，松竹交流道為軍功國小空維區。

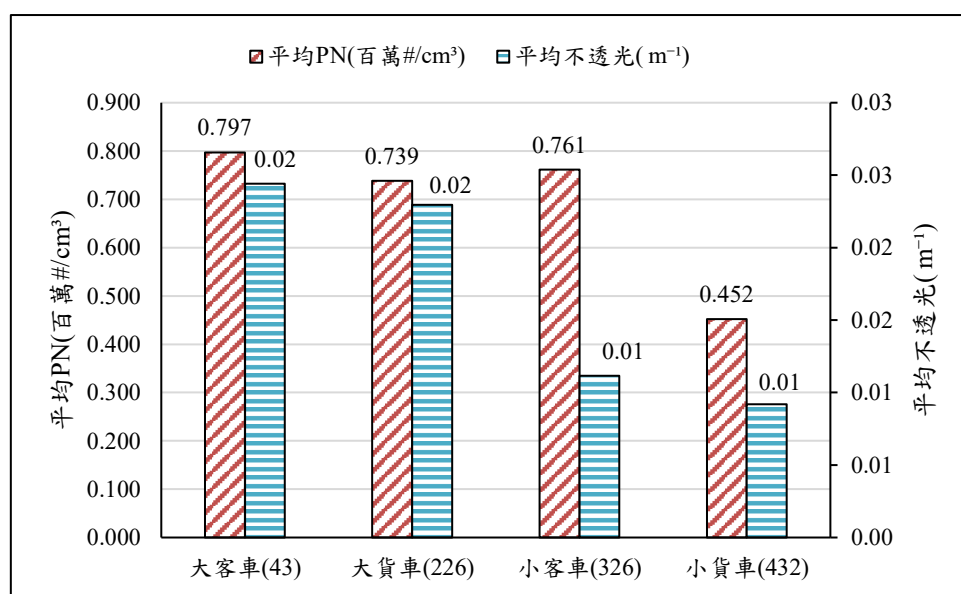
圖 4.3.2-1、依車種分析 PN 及不透光

車種	平均 PN(百萬 #/cm ³)	平均不透光(m ⁻¹)	輛數
大客車	0.797	0.02	43
大貨車	0.739	0.02	226
小客車	0.761	0.01	326
小貨車	0.452	0.01	432
總計	0.628	0.01	1,027

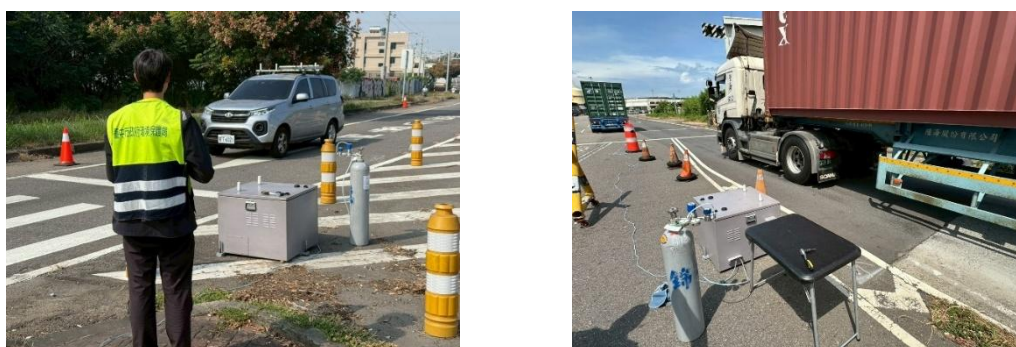
圖 4.4.1-1、遙測現場執行情形

場次	遙測時間	遙測地點	總車輛數	總有效輛次	有效比例	柴油車			汽油車		
						有效輛次	高污染輛次	高污染比例	有效輛次	高污染輛次	高污染比例
1	114/9/9	臺中港十四路管制站	413	290	70.2%	290	30	10.3%	0	0	-
2	114/10/17	國道三號沙鹿交流道	2,415	1,742	72.1%	409	21	5.1%	1,333	17	1.3%
3	114/10/18	國道三號沙鹿交流道	2,552	1,657	64.9%	179	10	5.6%	1,478	14	0.9%
4	114/10/23	臺中港十四路管制站	280	48	17.1%	48	5	10.4%	0	0	-
5	114/10/27	臺中港十四路管制站	547	79	14.4%	79	15	19.0%	0	0	-
6	114/10/29	國道三號沙鹿交流道	2,571	1,912	74.4%	492	34	6.9%	1,420	23	1.6%
7	114/10/30	國道三號沙鹿交流道	2,641	1,892	71.6%	459	21	4.6%	1,433	14	1.0%
8	114/10/31	臺中港十四路管制站	548	116	21.2%	116	16	13.8%	0	0	-
9	114/11/4	臺中港十四路管制站	409	59	14.4%	59	10	16.9%	0	0	-
10	114/11/7	臺中港十四路管制站	317	62	19.6%	62	5	8.1%	0	0	-
11	114/12/16	臺中港十四路管制站	69	20	29.0%	20	2.0	10.0%	0	0	-
總計			12,762	7,877	61.7%	2,213	169	7.6%	5,664	68	1.20%

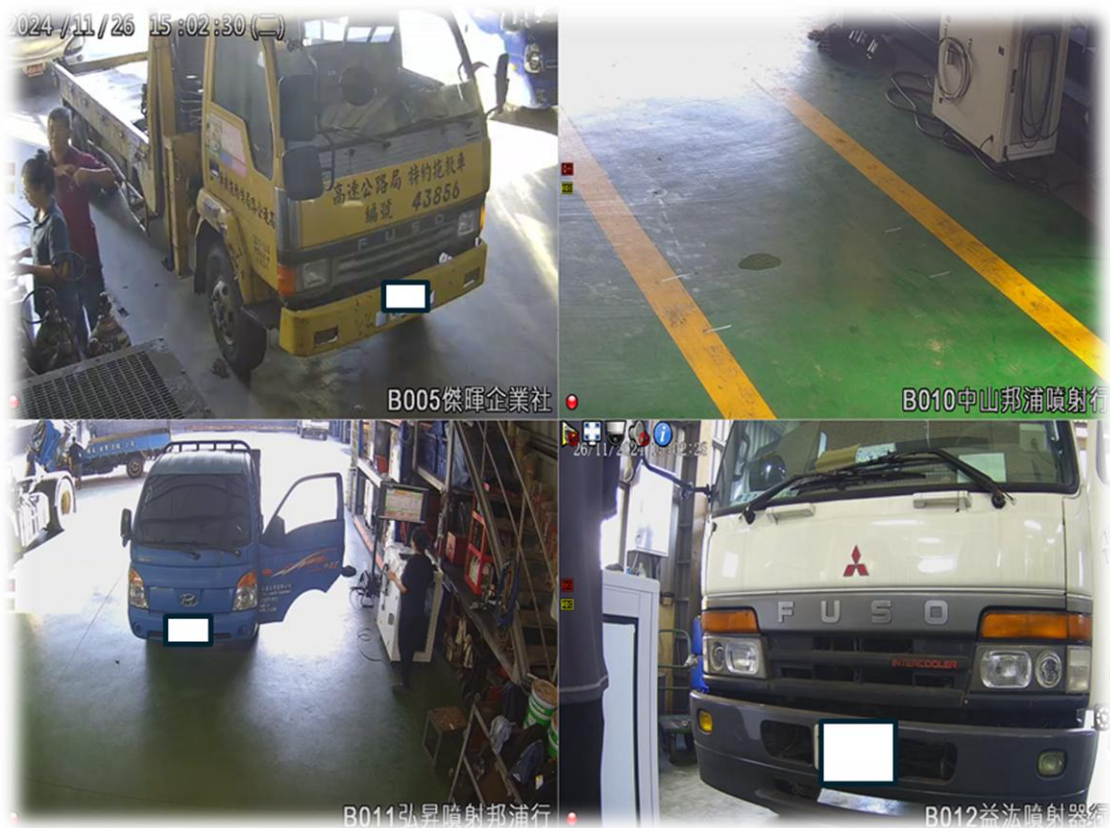
圖 4.5.3-2、示範檢測站於檢測動線架設即時攝影

為鼓勵臺中市柴油車保養廠建立排煙檢測量能，落實保檢合一制度，提供經審核之示範保養廠申請獎勵金。為避免舞弊情形發生，要求示範檢測站於檢測動線架設即時攝影如圖 4.5.3-2 所示，除此之外每月派員查核檢測人員、設備、檢測數及自主管理發證數等，如圖 4.5.3-3 所示。114 年獎勵金計畫已審核共 4 家保養廠示範檢測站，累計 2,800 件，核發新臺幣 840,000 元。

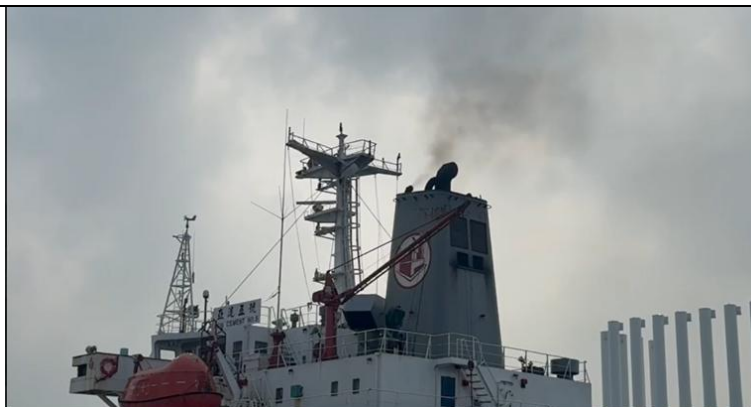
圖 4.6.4-1、判定為有污染之船舶排煙情形

統計自 114 年 7 月 9 日至 11 月 30 日，於臺中港執行船舶排煙稽查，共計查核 105 艘次。經目視判定船舶排煙不透光度超過 40% 者計 1 艘(圖 4.6.4-1)，相關案件後續已依程序移交航港局辦理。

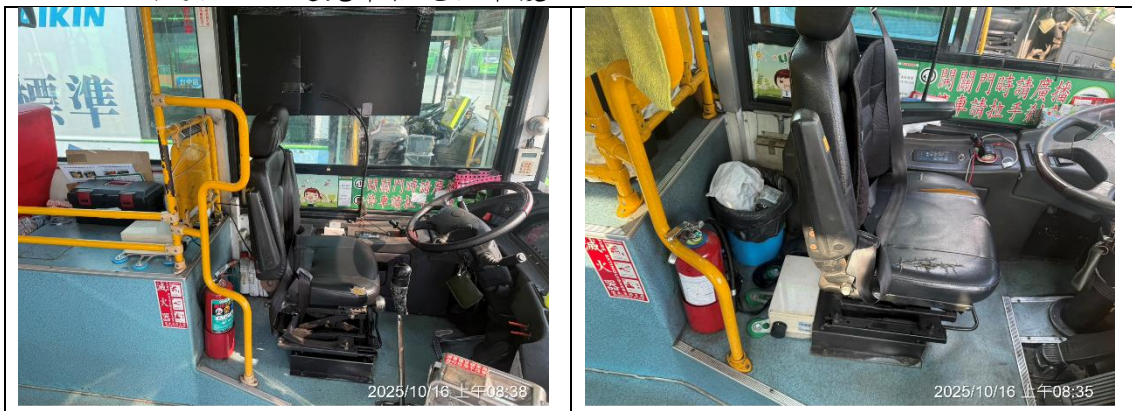
圖 4.7.1-1、MoT 感測器安裝位置

MoT 感測器設置於駕駛座後方(圖 4.7.1-1)，並使用導管延伸至駕駛座左側進器，以避免車輛尾器干擾。

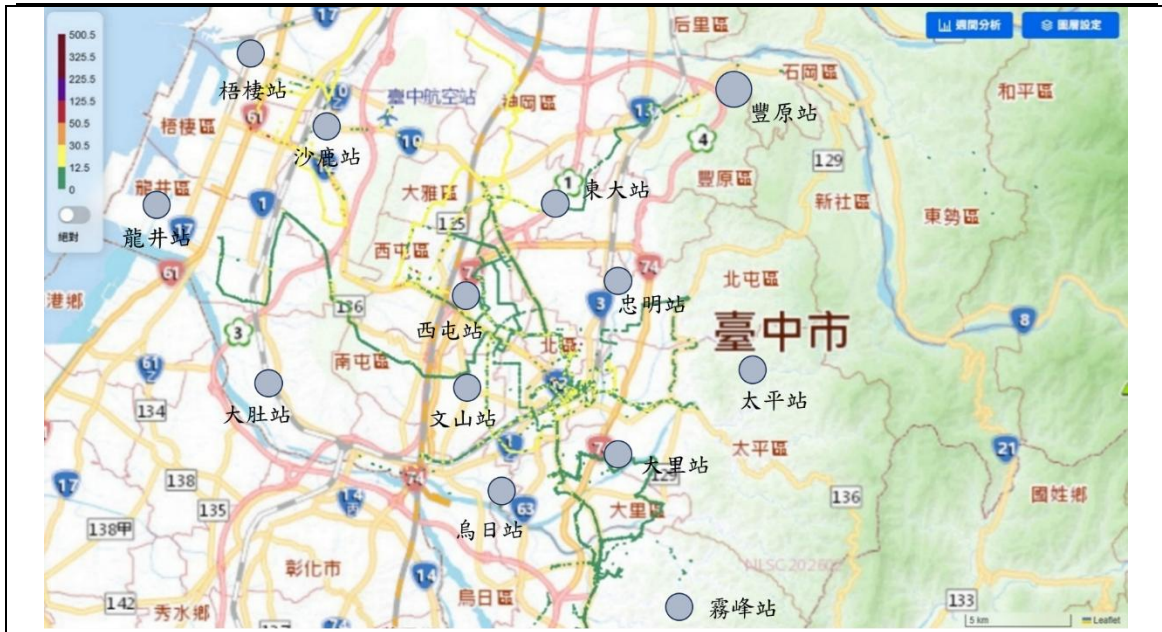
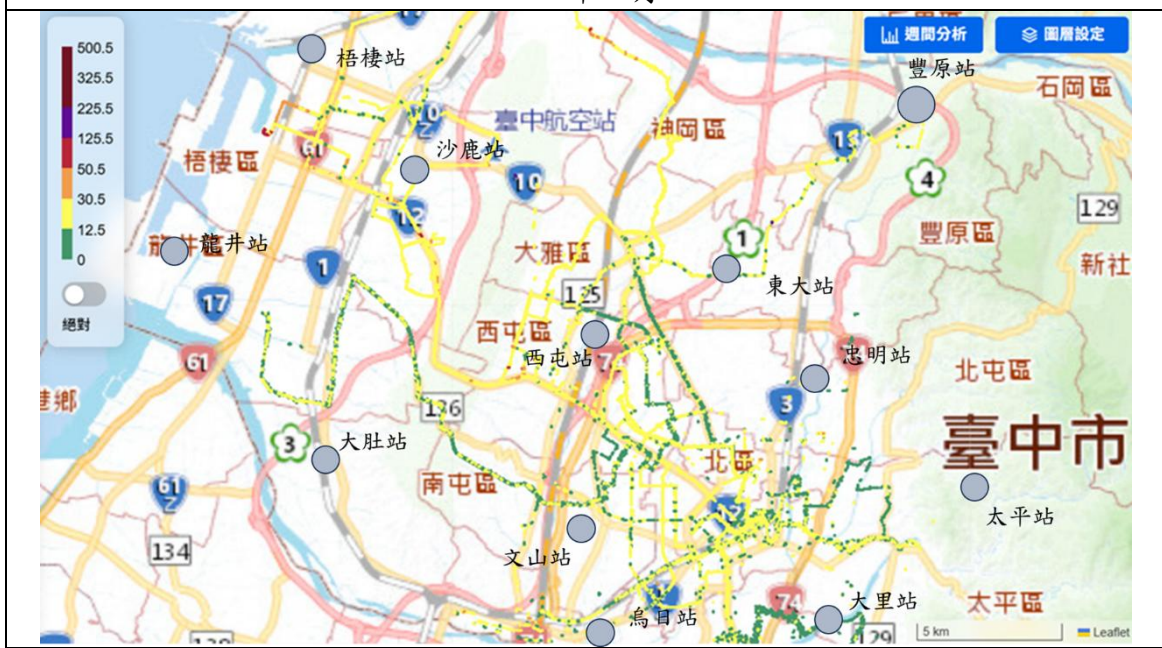
圖 4.7.2-1、MoT 道路監測 PM_{2.5} 數據之濃度分布圖-1

針對每月單一地點具有 10 筆以上資料，於地圖呈現 MoT 感測器監測數據之道路及濃度分布情形(圖 4.7.2-1 至圖 4.7.2-5)，圖中綠色代表空品良好 PM_{2.5} 濃度介於 0~12.5 $\mu\text{g}/\text{m}^3$ ；黃色代表空品普通 PM_{2.5} 濃度介於 12.6~30.5 $\mu\text{g}/\text{m}^3$ ；橙色代表對敏感族群不良 PM_{2.5} 濃度介於 30.6~50.5 $\mu\text{g}/\text{m}^3$ ；紅色代表隊所有族群不良 PM_{2.5} 濃度介於 50.6~125.5 $\mu\text{g}/\text{m}^3$ 。

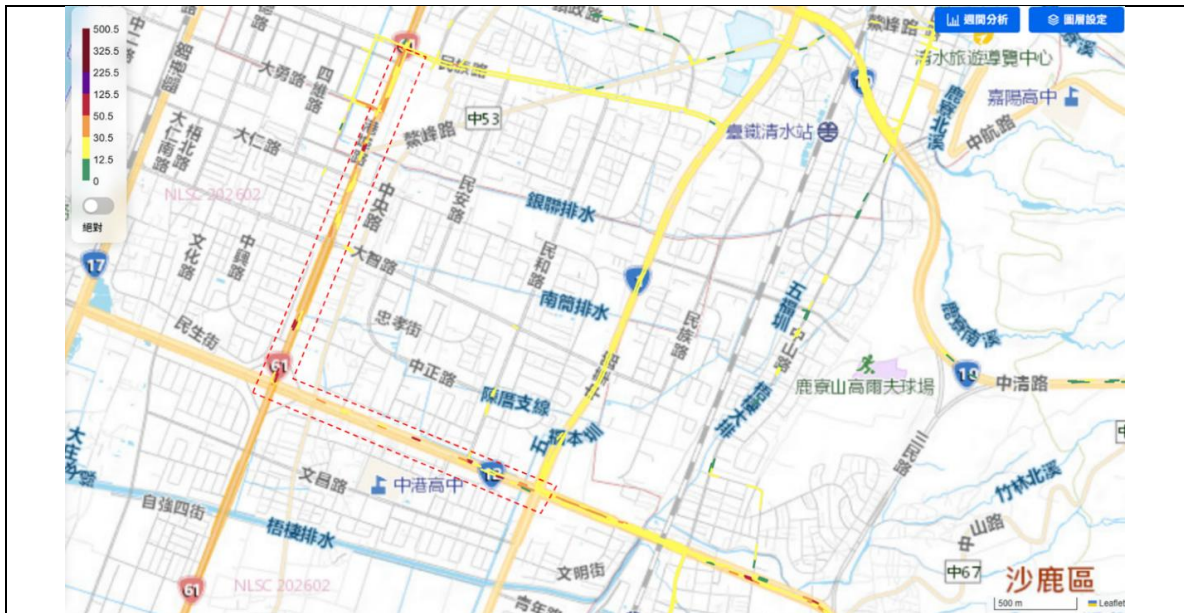
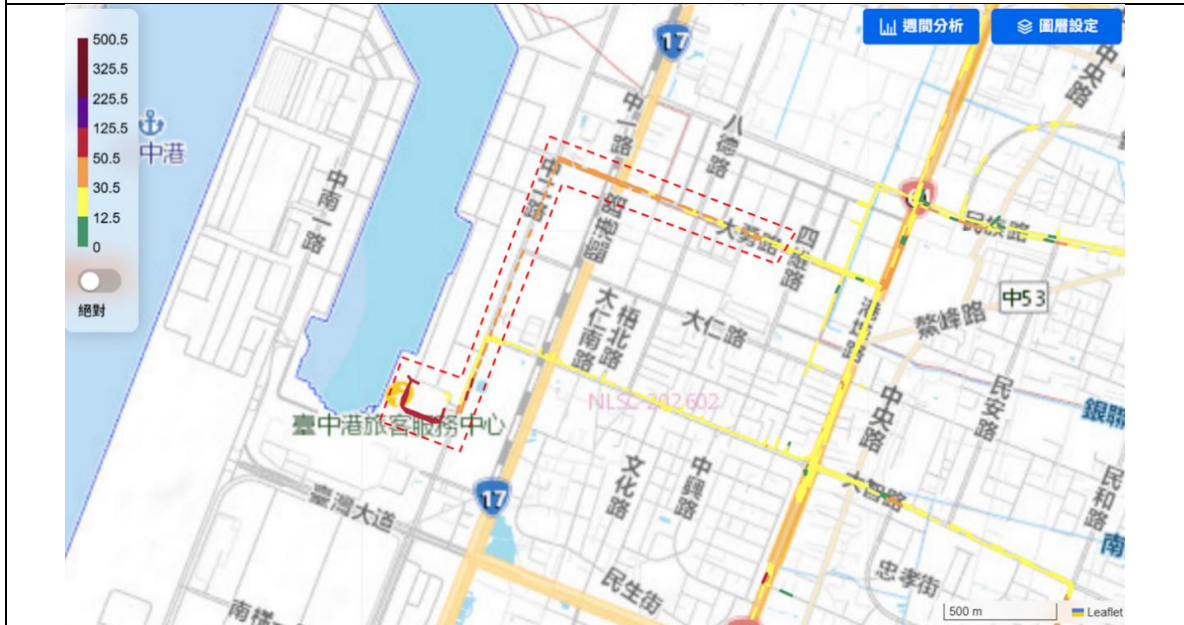
圖 4.7.2-6、MoT 道路監測 PM_{2.5} 數據之異常事件細部區域濃度分布圖-1

另針對空品等級相對較差之異常事件，進行細部區域分析(圖 4.7.2-6 至圖 4.7.2-8 及表 4.7.2-4):

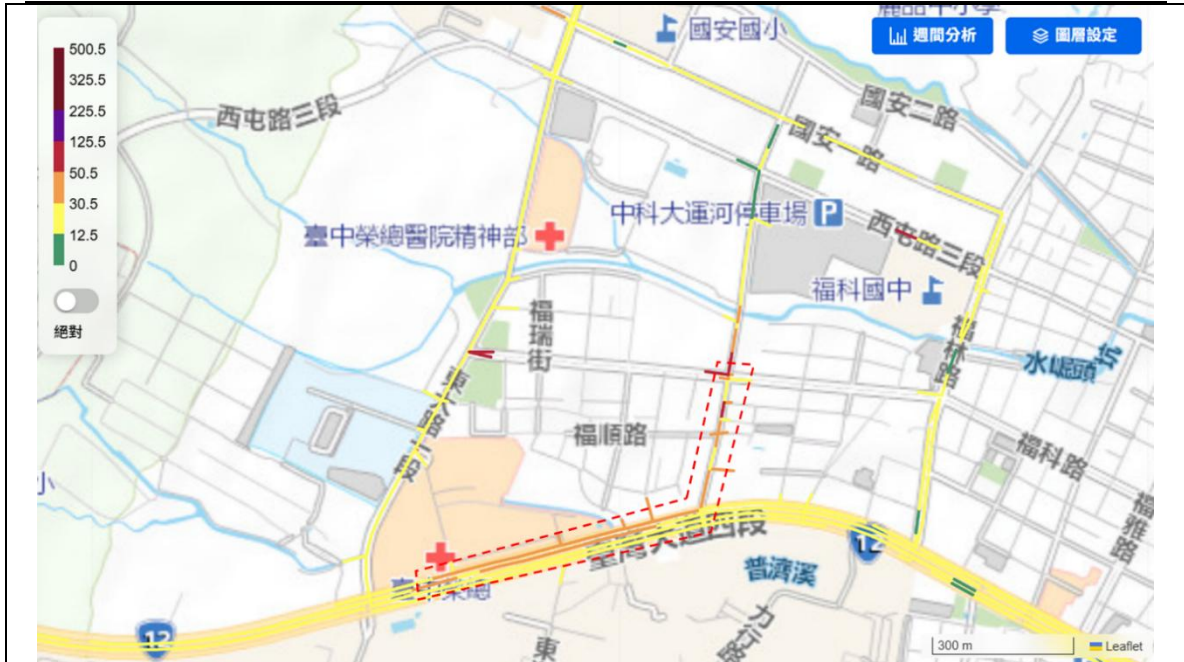
圖 4.7.2-7、MoT 道路監測 PM_{2.5} 數據之異常事件細部區域濃度分布圖-2

9 月份之福科路(東大路至玉門路之間)及臺灣大道四段(臺中榮總之停車彎)

地點	日期	MOT 感測器 ($\mu\text{g}/\text{m}^3$)	鄰近空品監測 站*1 ($\mu\text{g}/\text{m}^3$)(測站)	是否空品不 良日
8 月份之港埠 路二段至台 灣大道八段	114 年 8 月 22 日	30.5~87.1	11.8(沙鹿)	否
	114 年 8 月 26 日	35.4~62.3	8.4(沙鹿)	否
9 月份之臺中 港旅客服務 中心、中二路 一段至大勇 路	114 年 9 月 6 日	15.4~75.2	15.5(沙鹿)	臭氧
	114 年 9 月 28 日	35.4~62.3	26.2(沙鹿)	細懸浮微粒
	114 年 9 月 29 日	21.8~50.5	14.7(沙鹿)	細懸浮微粒
9 月份之福科 路(東大路至 玉門路之間) 及臺灣大道 四段(臺中榮 總之停車彎)	114 年 9 月 1 日	32.5~68.1	15.0(西屯)	否
	114 年 9 月 2 日	16.2~54.3	17.4(西屯)	否
	114 年 9 月 4 日	10.5~42.8	16.6(西屯)	否
	114 年 9 月 5 日	42.3~72.5	14.8(西屯)	否
	114 年 9 月 11 日	50.2~96.2	5.5(西屯)	否
	114 年 9 月 18 日	30.5~42.3	24.0(西屯)	細懸浮微粒
1 月份之文心 路	115 年 1 月 11 日	19.2~34.3	15.6(臺灣大道)	細懸浮微粒
	115 年 1 月 12 日	24.2~47.2	25.6(臺灣大道)	細懸浮微粒
	115 年 1 月 14 日	18.3~46.4	29.0(臺灣大道)	細懸浮微粒
	115 年 1 月 15 日	20.6~38.4	31.8(臺灣大道)	細懸浮微粒

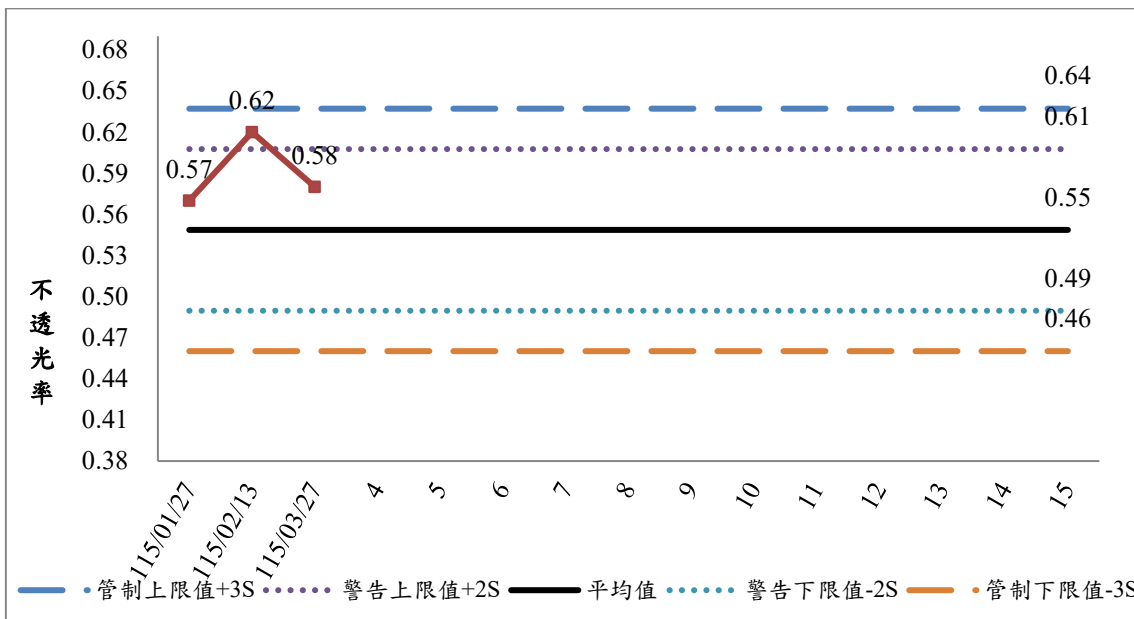
統計 114 年南屯與后里站共計 4 條檢測線各測試點測值均落於管制限值內，顯示排煙站品質保證符合標準。測試結果如圖 4.8.1-1 至圖 4.8.1-8 所示，請參閱。
