# 臺中市大里及豐原區農地土壤地力回復、田 間復原暨監督計畫（復原改善） 期末報告 定稿本

臺中縣市合併後，臺中市政府環境保護局乃提出「臺中市大里及豐原區農地土壤地力回復、田間復原暨監督計畫（復原改善）」擬解決臺中市大里區與豐原區合計面積 4.4278 公頃的 18 筆農地當初復原改善成果不彰問題，於民國 100 年 10 月 18 日公告招標，並於 10 月 28 日進行服務建議書甄選，本公司（新世紀環保服務股份有限公司）有幸獲得擲茭委辦之機會，於 11 月 24 日與臺中市政府環境保護局完成簽約，並開

1. 計畫名稱：臺中市大里及豐原區農地土壤地力回復、田間復原暨監督計畫（復原改善）
2. 主辦機關：臺中市政府環境保護局
3. 監督單位：亞太環境科技股份有限公司
4. 施工單位：新世紀環保服務股份有限公司
5. 計畫地點：臺中市大里區及豐原區
6. 計畫目標：「地力回復」與「田間復原」
7. 履約期限：自民國 100 年 11 月 24 日起至民國 101 年 11 月 23 日止。
8. 契約金額：新臺幣 1,045 萬元整。

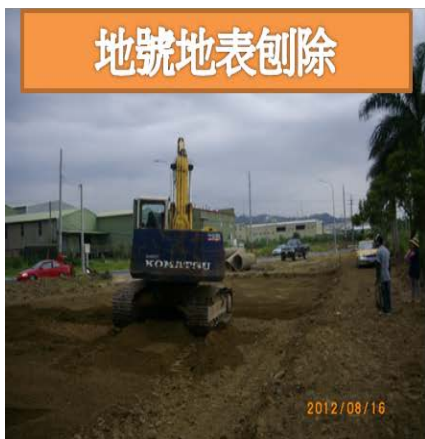
地號地表刨除

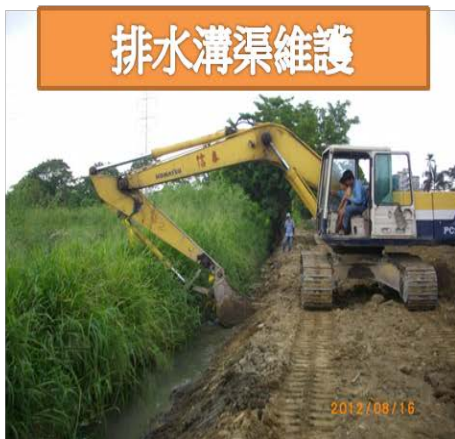
排水溝渠維護

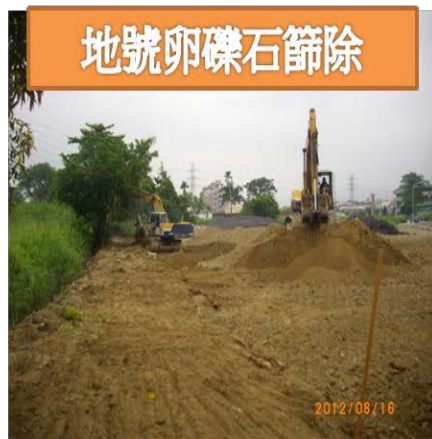
地號卵礫石篩除

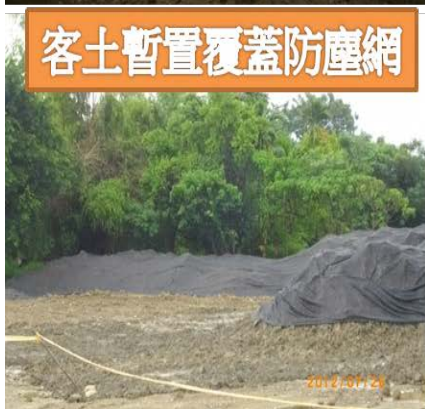
客土暫置覆蓋防塵網

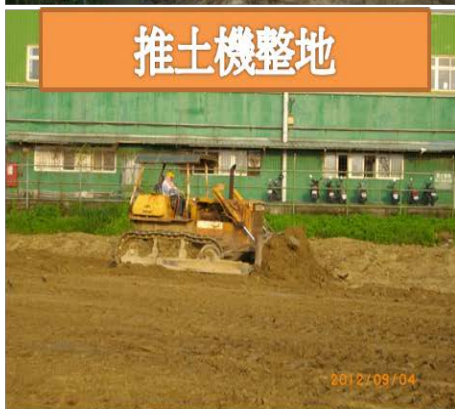
推土機整地

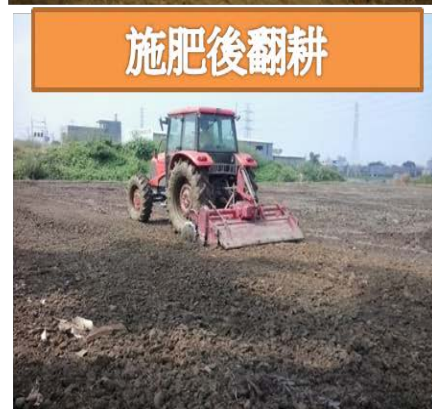
施肥後翻耕

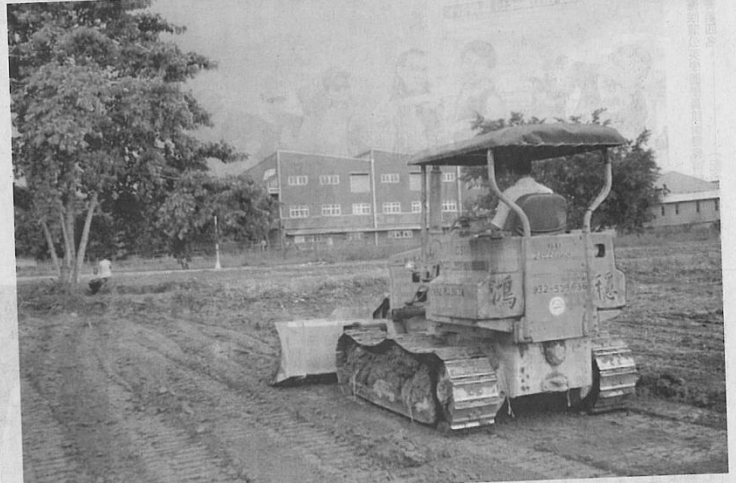
遭重金屬污染的農地整治後停耕多年，經回填土壤、加入有機肥，部分已復耕。(環保局提供，記者張菁雅翻攝)
