第一章 場址背景資料

1.1 場址基本資料

本計畫依據環保局公告針對「103 年度臺中市污染農地適當措施改善計畫-污染範圍調查」於龍井、大里、霧峰、大甲地區之土壤細密調查，待污染改善坵塊共 50 筆坵塊及 103 年度新公告 11 筆坵塊農地，依據契約公告之內容，藉由排土、客土及翻轉稀釋等改善工法進行污染改善工作，將重金屬濃度降至食用作物農地監測標準以下，共計 61 筆坵塊，面積為 9.5307 公頃，茲將場址基本資料彙整簡表如表 1.1-1，並將場址相關公告資料列於表 1.1-2，詳細說明則描述於下列各節。

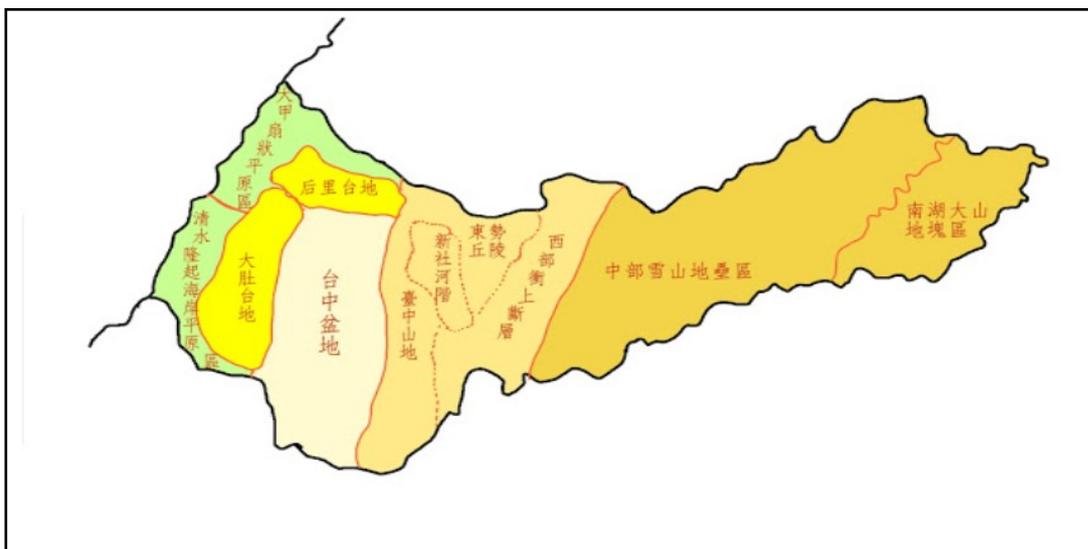
圖 1.1.1-2 臺中市地形分佈示意圖

臺中市地形由東向西趨緩，由東向西大致上可分為山地、丘陵、臺中盆地、台地及沿海平原；山岳地形佔全市面積的 46.85%，其轄內最高點為雪山山脈海拔 3,886 公尺；丘陵為臺中盆地至阿里山山脈之間標高 1000 公尺以下的層階地形，在東勢之西方有東勢丘陵，此丘陵呈一丁字形；臺中盆地位於大度山台地以東至丘陵地間，為一南北狹長形的沖積盆地；台地包括后里台地及大度山台地，后里台地位於大甲扇形平原之東側，為東西向長方形，大致呈東高西低之緩坡面，面積僅約 30 平方公里；沿海平原位於大度山以西，大肚溪與大安溪之間，由大甲扇狀平原合成，長約 35 公里，寬約 6 公里之南北狹長平原，其地形分佈如圖 1.1.1-2 所示。

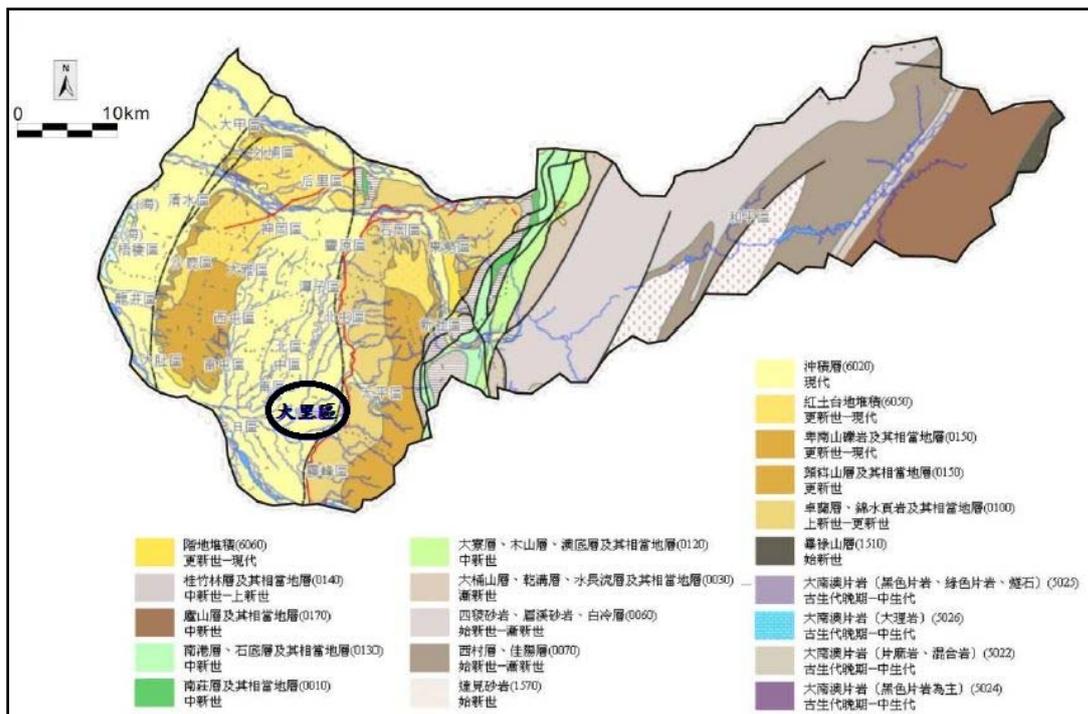
圖 1.1.1-3 臺中市地質分佈示意圖

臺中市地質可分為中央山脈地質區與西部麓山地質區，前者包括中央山脈與雪山山脈，屬於第三紀變質至亞變質岩區，隔著屈尺斷層，西邊即是西部麓山地質區，地質形成年代，由東向西漸變為年輕，中央山脈地質區以深灰色的硬頁岩和板岩為主，西部麓山地質區則為砂岩和頁岩所組成。前述兩地質區內，依其沉積年代、岩石組成之不同，而分成若干岩石層。此外，臺中盆地的地質除表層為甚薄的黏土或砂質土外，均以礫石層為主。表層黏土層平均厚度約 1.4 公尺，自地表下 2.5~15 公尺均為連續性礫石層，除中層夾有中小礫石層外，餘以粗礫石為主。臺中市地質分佈如圖 1.1.1-3。

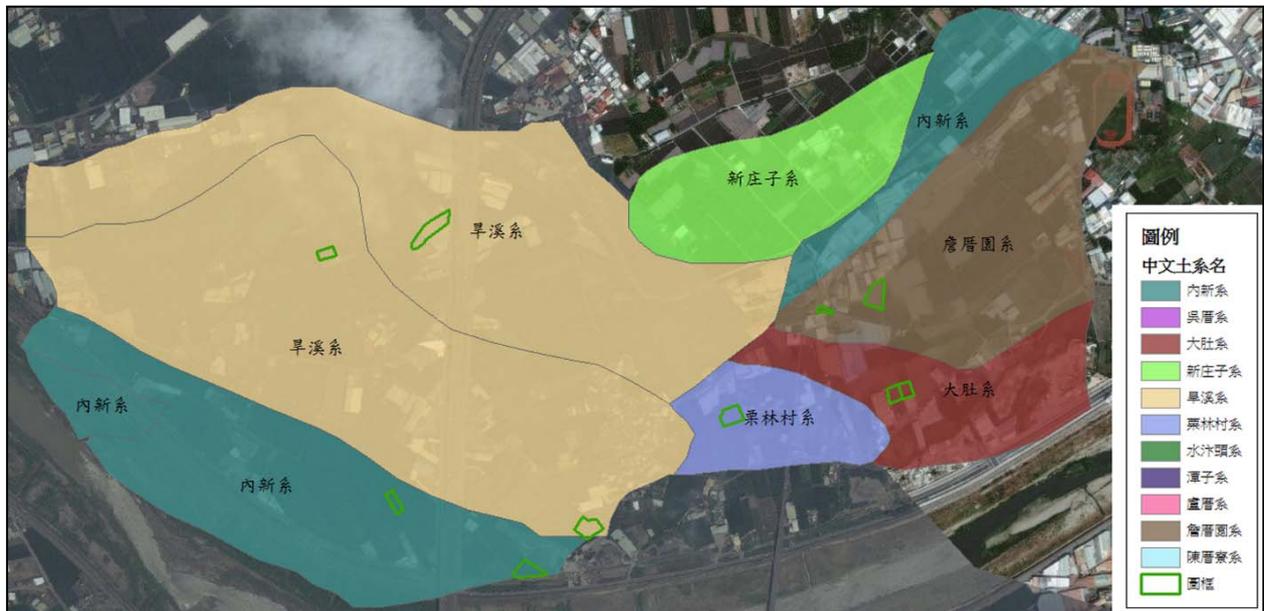
圖 1.1.1-4 大里及霧峰區污染範圍土系分佈圖

本計畫各區域污染範圍之坵塊以土系區分，大里區土系分為旱溪系、詹厝園系、內新系、大肚系、栗林村系等，大里及霧峰區之土系分佈以圖 1.1.1-4 表示；后里區之土系為陳厝寮系，如圖 1.1.1-5；大甲區之土系為水汴頭系分佈如圖 1.1.1-6 所示；龍井區土系分為潭子系，龍井區土系之分佈如圖 1.1.1-7 所示。另依據過去污染改善及現勘結果顯示，大里區有效土層淺薄，土層厚度約 60 公分，其下多為礫石層，且表層內即有數量不等的大小礫石存在；大甲區土層只有約 15~30 公分；后里及龍井區土層則深達 150 公分以上，污染改善坵塊整體詳細土系性質描述說明如下：

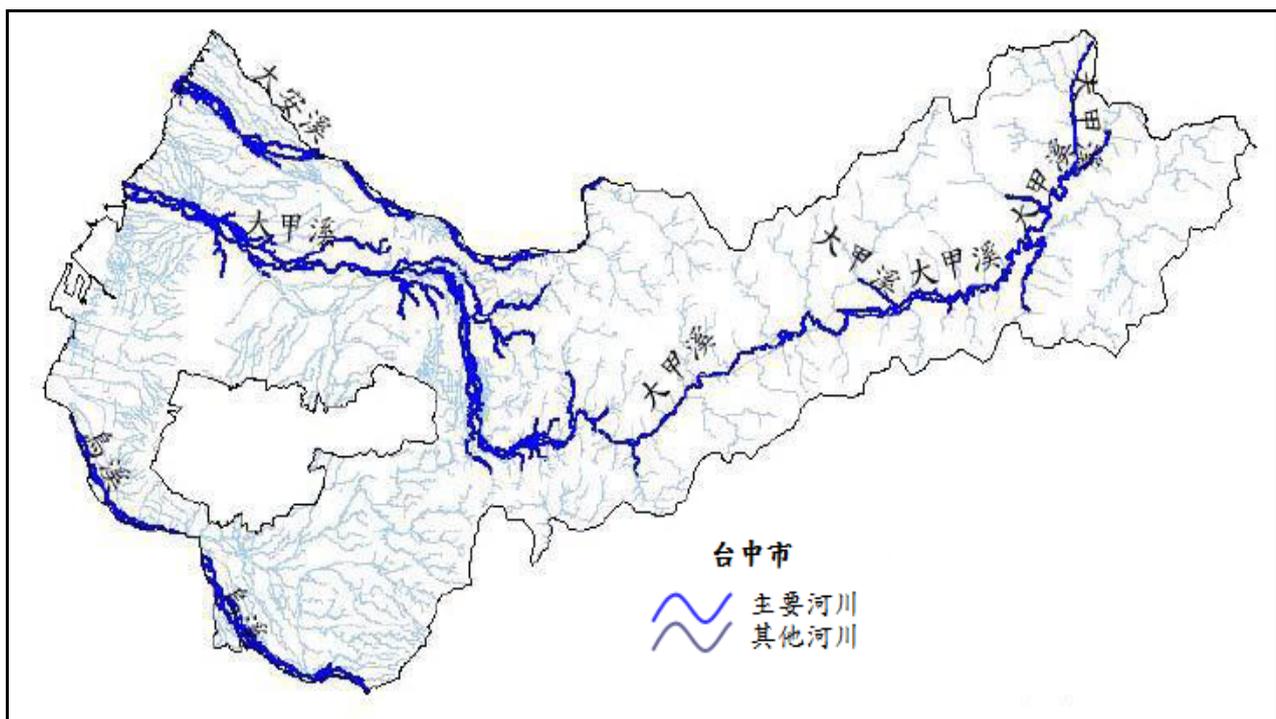
圖 1.1.1-8 台中市水文圖

本區內主要的河川共有三條由北至南分別為大安溪、大甲溪以及烏溪，次要河川計有大里溪、旱溪、頭汴坑溪、部仔坑溪、草湖溪、乾溪、筏子溪、普通河川溫寮溪，其中大甲溪源自和平鄉中央山脈，溪流長度最長，流經面積也最廣，蘊含許多生態資源，為縣內最主要的河川，其次則為烏溪。臺中市河川主要受地形影響，其境內河川多源於中央山脈及雪山山脈，由東向西流注入臺灣海峽，亦有源自丘陵臺地地區之若干支線，自北而南或由東向西均匯入大海，如圖 1.1.1-8。

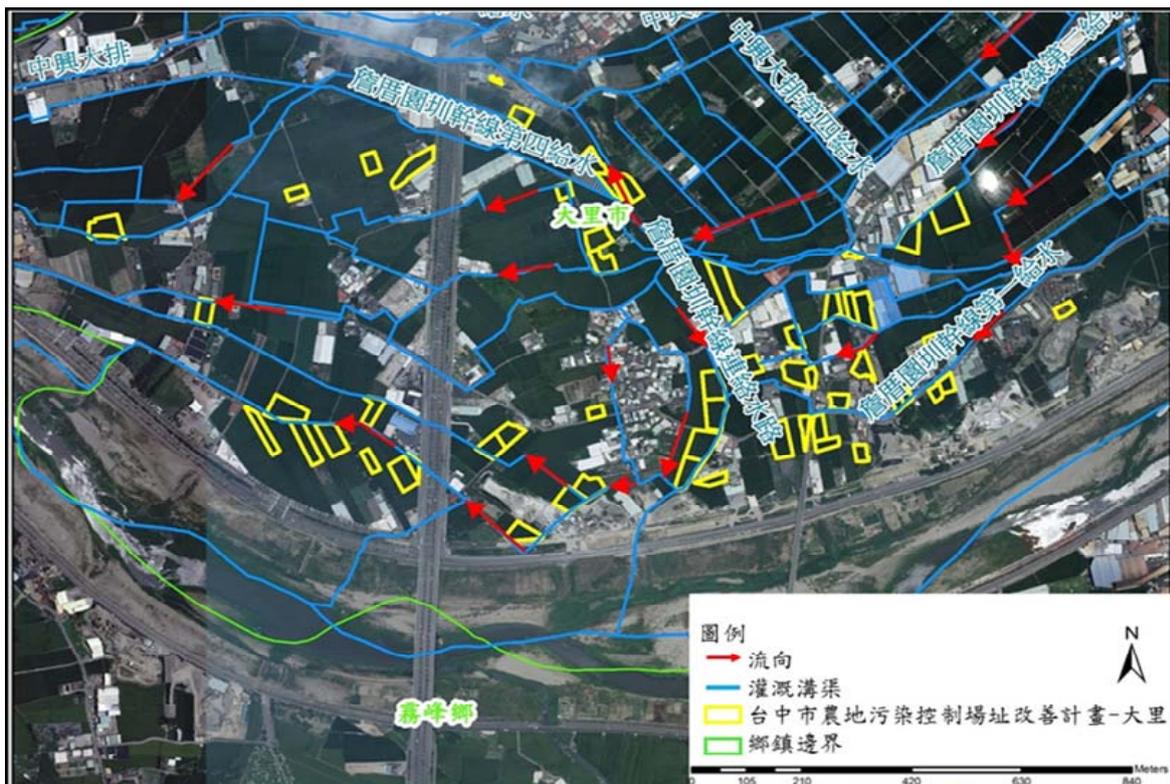
圖 1.1.1-9 大里及霧峰區污染範圍區域渠道與流向分佈圖

臺中市灌溉供水來源係屬臺中水利會所轄，該會灌溉區域以大肚山台地為界，分為兩個灌溉地區，一為大肚山台地東麓至中央山脈之間的台中盆地；另一地區則從大肚山台地西麓至西部海岸間的大肚、清水、大甲、苑裡等沿海平原轄區灌溉型態屬河川引水型態，主要灌溉水源分別取自大安溪、大甲溪、烏溪等三大河川，這三條河川均發源於中央山脈，乾旱季時以抽取地下水作為補給水源。除了大茅埔圳、大肚圳，以抽取地下水或抽水為灌溉水源外，其餘各圳均直接由河川攔水灌溉，三大水系共計幹線 43 條，支線 125 條，總灌溉面積約 3 萬公頃，渠道總長度約 3,500 公里。另本團隊依據過去台灣農地調查經驗顯示，農地污染的主要途徑為引用受污染的灌溉水作為水源所造成，因此研究樣區內河川、灌溉溝渠分佈及流向資料的收集不可或缺，並於樣區內及周遭河川及灌溉溝渠圖層套繪如圖 1.1.1-9~1.1.1-12 所示。

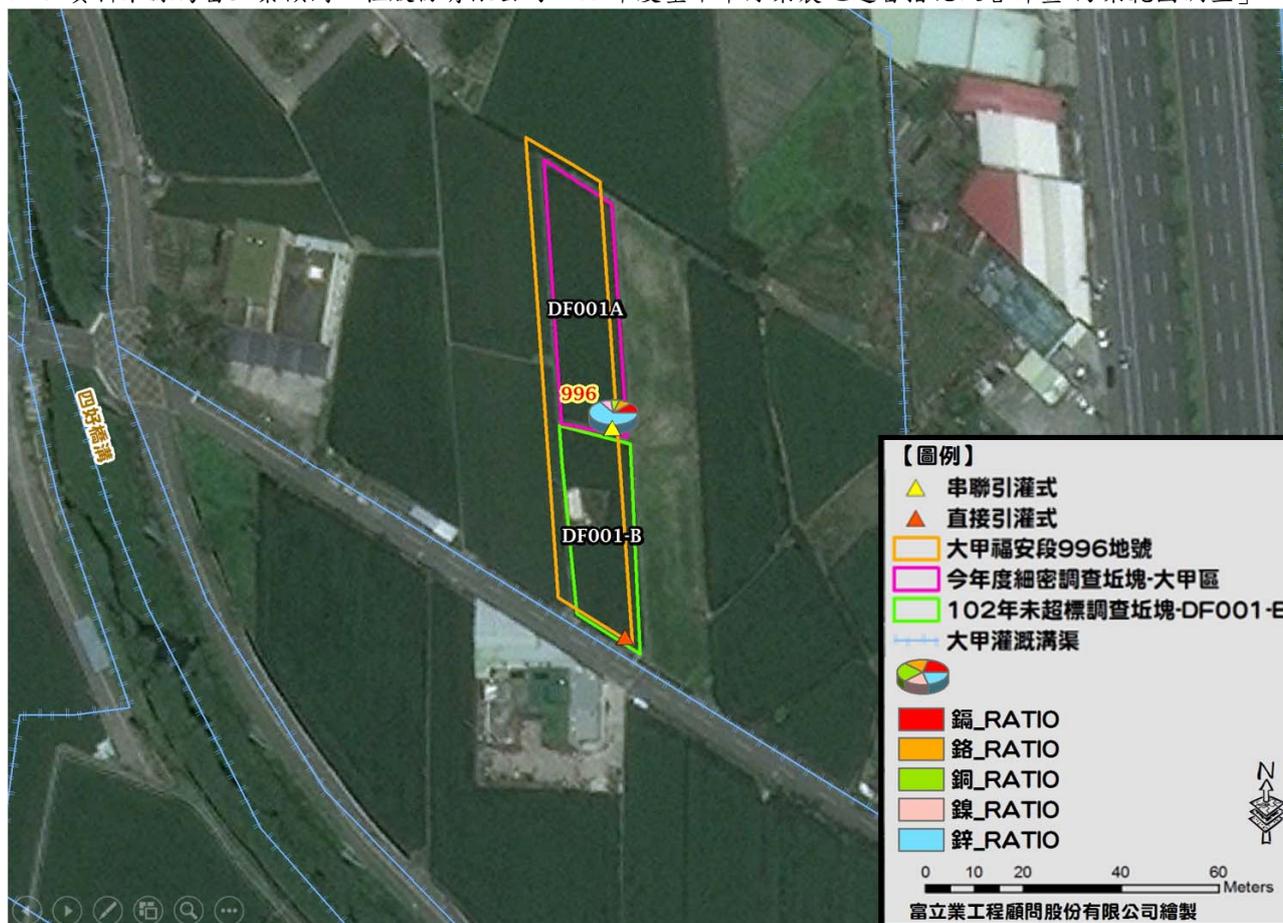
圖 1.2.1-1 福安段 996 地號坵塊圖

- 1. 調查區域背景：**台中市環保局於 91 年度「台中縣土壤及地下水污染查證工作計畫」針對幼獅工業區西側農地進行調查，結果顯示大甲區福安段和順帆段分別有 14 筆及 5 筆地號超過土壤污染(食用作物)農地管制標準，並於 92 年進行污染改善作業，而該年度需進行細密調查之福安段 996 地號於當年改善作業分為 A、B 坵塊(A 為該年度需細密調查之坵塊：DF001-A)，A 坵塊以翻轉稀釋工法為主，B 坵塊則以客土改善，又因 A 坵塊於第一次驗證未通過標準而進行第二次改善工程，亦將工法變更為客土並輔以翻轉稀釋，但前後共驗證 4 次才改善通過，並解除列管，後續於 101 年「台中市土壤及地下水污染查證工作計畫」中，將 91 年度所調查 19 筆改善後農地列為高污染潛勢區域，進行農地土壤及圳路底泥採樣作業，調查結果顯示，福安段共有 4 筆地號超過土壤污染(食用作物)管制標準，9 筆地號超過土壤污染(食用作物)監測標準，其中福安段 996 地號中兩筆坵塊，其重金屬鋅超過土壤污染(食用作物)監測標準，被列為 102 年土水計畫持續監測之對象，而由該計畫土壤檢測結果顯示，該筆地號重金屬鋅超標，因此被列為該年度需進行細密調查之農地。
- 2. 標的污染物：**重金屬鋅
- 3. 可能污染途徑及來源：**福安段 996 地號位於幼獅工業區西側，其灌溉水源來自四好溝溪，為工業區雨排承受水體，因該筆地號農田之引灌水源取水位置位於工業區雨水排放口下游，而由 101 年底泥檢測數據顯示，雨排下游底泥重金屬濃度相對於雨排上游高，以重金屬鋅增加量較為顯著。
- 4. 土壤分析結果說明：**如圖 1.2.1-1 所示，該筆地號中有兩個坵塊，分別為 DF001-A 及 DF001-B，B 坵塊為直接引灌南側溝渠水源，而 A 坵塊入水口為由 B 坵塊串聯引灌，兩坵塊皆引用同一水源。101 及 102 年檢測數據如表 1.2.1-1，A 坵塊重金屬鋅濃度從監測變成管制標準，B 坵塊則接近管制標準，由於該地號兩筆坵塊先

前於 92 年進行污染改善過，且歷經四次才完成驗證目標，且位於下游的 A 坵塊重金屬濃度高於 B 坵塊的結果研判，農地重金屬雖然因客土而減低，但是因當時驗證標準為管制標準，且翻轉稀釋工法並無法充分攪散土壤，因此不同時期的採樣位置略有差異時，即可能造成不同的結果。由於本坵塊土層只有約 30 公分，且過去進行過污染改善，因此未來施工工法及細密調查方式，均需有別於其它區域。

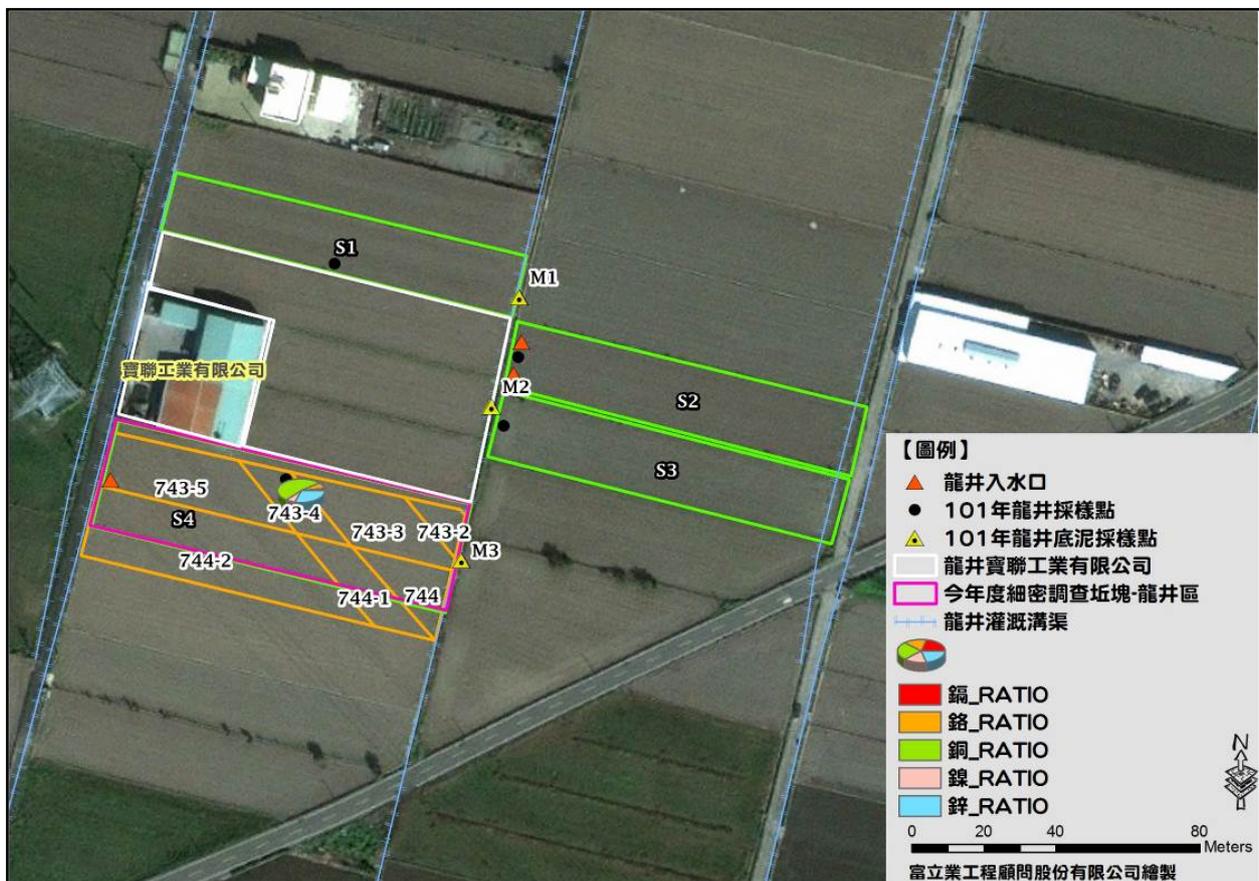
圖 1.2.3-1 龍井區田水段污染農地重金屬濃度圓餅圖

- 2. 標的污染物：重金屬銅、鋅**
- 3. 可能污染途徑及來源：**如圖 1.2.3-1 所示，S4 農地北側緊鄰寶聯公司，由 101 年現場稽查結果顯示，寶聯公司為回收商，主要回收電路板、電線焚燒後冶煉銅金屬等金屬物品，後側空地無遮蔽且堆置回收品及有害污泥(如圖 1.2.3-2(a))。而廠區南北側及東側皆為農地，種植作物為水稻，廠區周邊與農地交界處主要以鐵皮圍籬作分隔，但只以土壤作為圍籬的底座(圖 1.2.3-2 (c))，若經雨水淋洗，廠區內地表逕流水易透過周邊土壤隔界進到周邊農地(如圖 1.2.3-2 (b))，由先前現勘照片看來，研判 S4 農地重金屬銅超過管制標準是因周邊土壤隔界阻絕性不佳而導致，另外，廠區東側雖為土壤隔界，但因緊鄰水泥渠道(圖 1.2.3-2 (e))，因此對於 S2、S3 農地污染風險較小。另於 103 年 6 月 24 日針對寶聯公司周邊農田進行現勘，發現該廠已將土壤隔界換成阻絕性較佳的水泥材質(如圖 1.2.3-2 (d)(f))。

- 4. 土壤分析結果說明：**101 年土壤檢測結果顯示(如表 1.2.3-1)，S4 農地重金屬銅和鋅分別超過土壤污染(食用作物)管制標準及監測標準，S1 農地重金屬鎘超過土壤污染(食用作物)監測標準，另比對先前稽查大隊於現場污泥 TCLP 檢測結果(銅、鉛超標)，若以地表逕流水為途徑，其實寶聯公司對於 S4 農地具有關聯性，另外，由數據得知 S1 及 S4 農地重金屬銅、鋅濃度值相對於 S2、S3 農地較高，可研判兩塊農地有污染源進入之虞。除此之外，先前底泥佈點規劃主要懷疑工廠後方有偷排放流水之虞，因此在後方渠道上中下游各佈一點次底泥採樣點，由數據結果顯示，重金屬銅、鋅雖有測值但上中下游底泥濃度差異不大，亦可排除該廠有放流水排放問題。綜合上述分析，本坵塊主要污染範圍為緊鄰寶聯公司交接處而非入水口，因此未來進行細密調查時，緊鄰工廠的農地範圍為高污染潛勢區域，可以權衡比重增加佈點點數及深度。

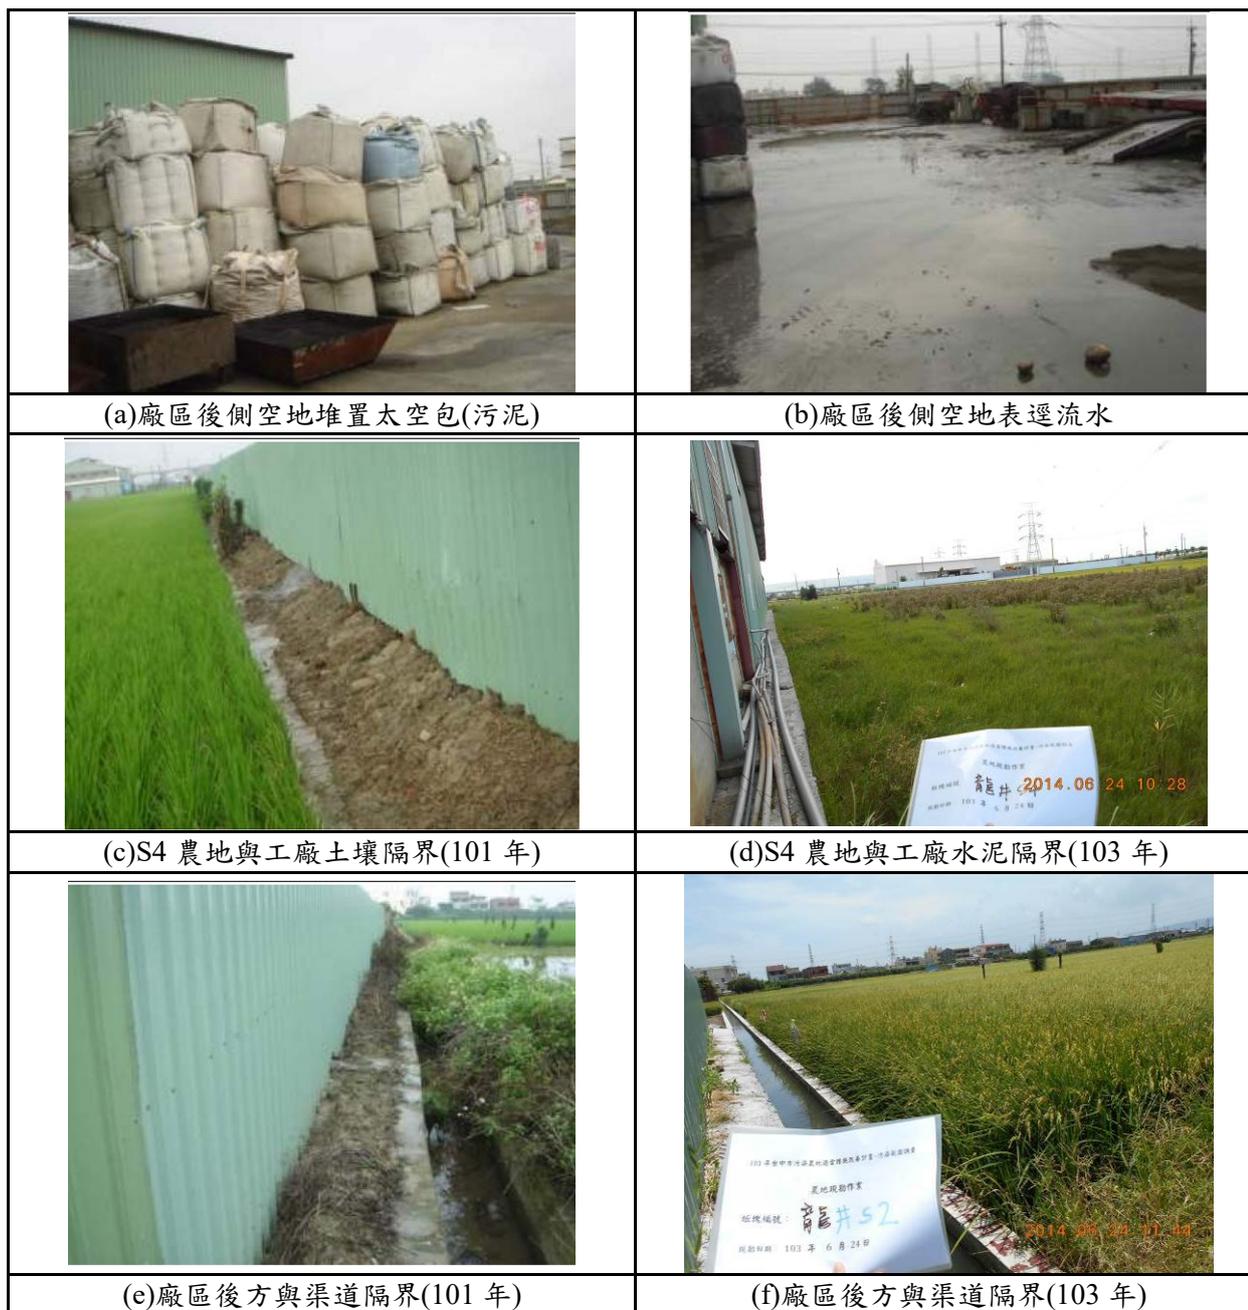
圖 1.2.3-2 龍井區田水段污染農地周邊現勘照片

註2：101 年 S4 農地種植水稻，103 年 S4 農地為休耕狀態。

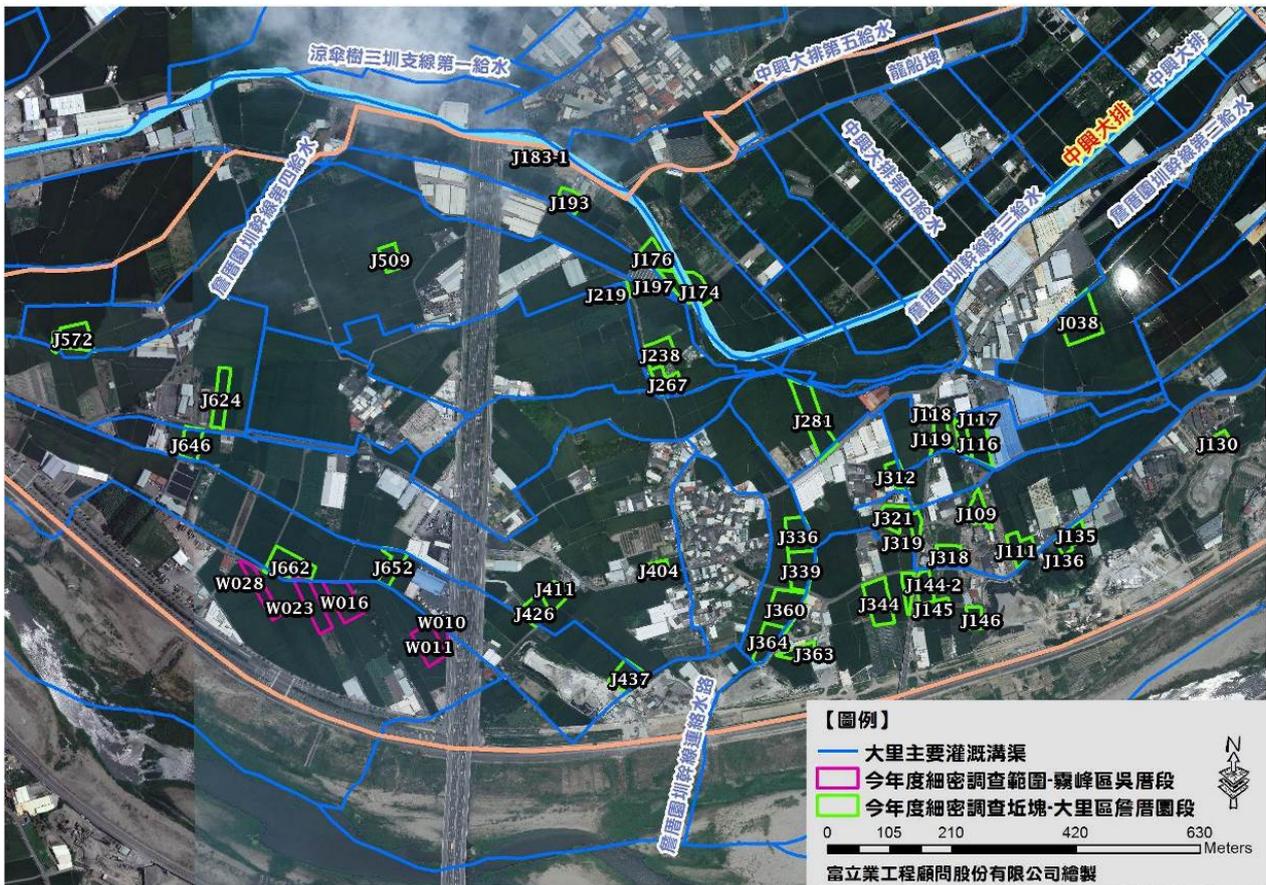
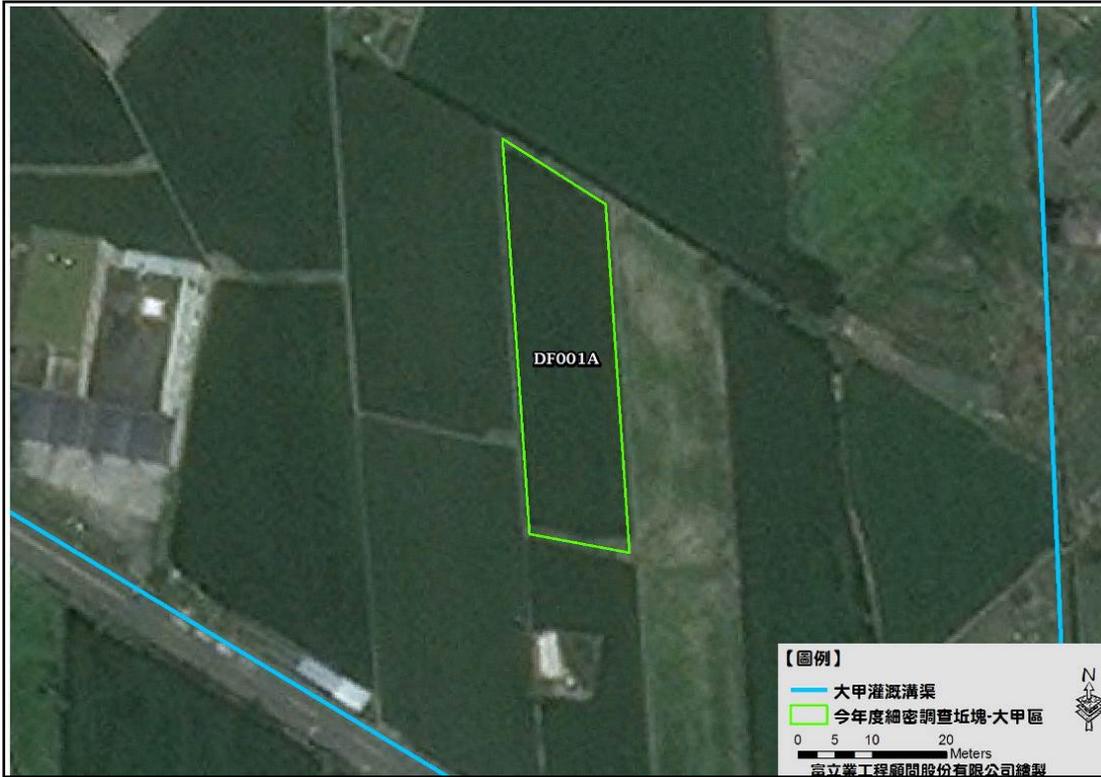
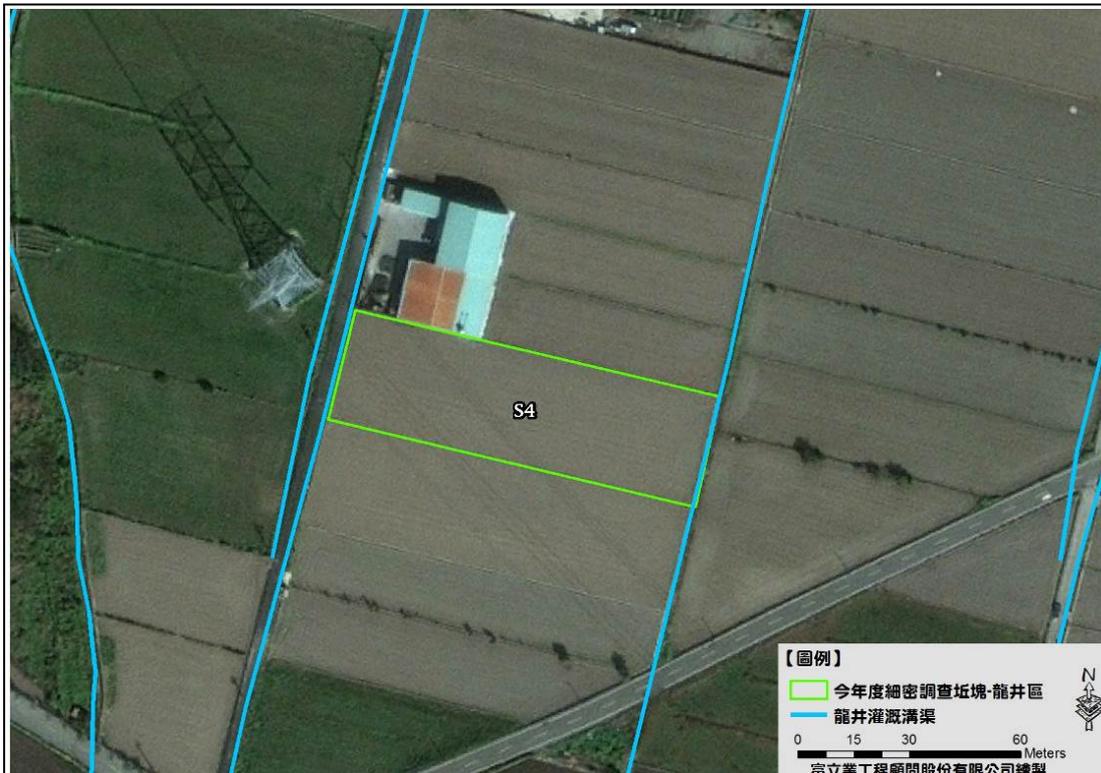
圖 1.2.4-1 民國 103 年度臺中市污染農地適當措施改善計畫-污染範圍調查農地坵塊分布位置圖(1/3)

採樣工作分兩階段進行，XRF 篩測作業共計 1350 個樣品，王水全量分析作業共計完成 130 個樣品，整體污染情況大里區詹厝園段及霧峰區吳厝段 49 筆農地受重金屬鉻、鎳、銅、鋅污染，主要指標污染物以鎳及鉻為主，其次是鋅，但其中有兩筆農地未受到污染。后里區墩北段 3 筆農地受到重金屬鎘和鋅污染；龍井區田水段 1 筆農地受到重金屬鋅和銅污染；大甲區福安段農地 1 筆農地受到鋅污染，該計畫調查農地坵塊分布位置如圖 1.2.4-1 所示。

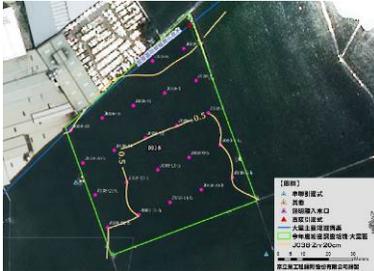
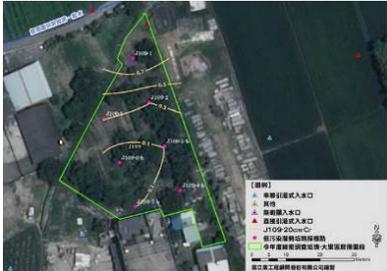
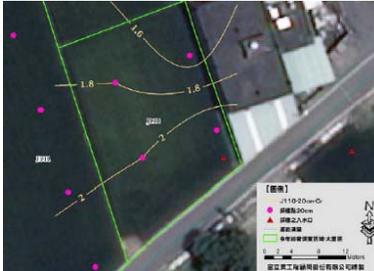
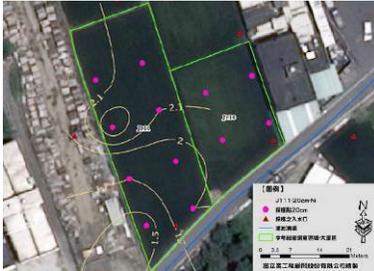
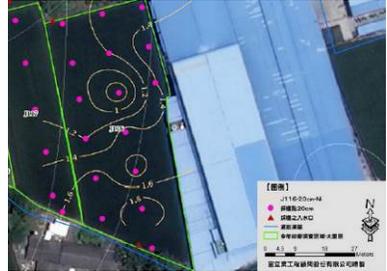
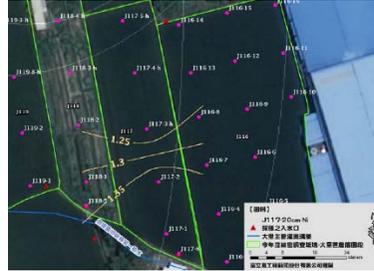
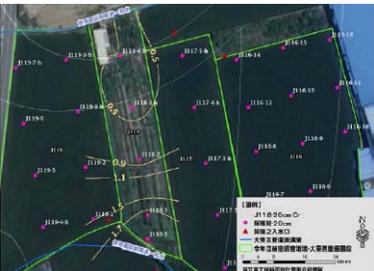
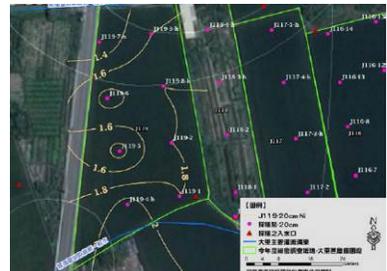
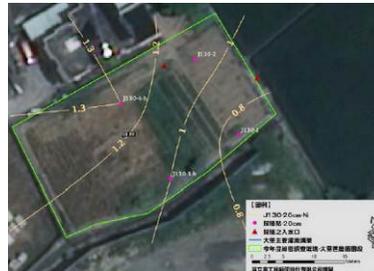
圖 1.2.5-1 本計畫污染坵塊指標污染物污染情形圖(1/8)

依據「103年度臺中市污染農地適當措施改善計畫-污染範圍調查」之土壤細密調查結果，其中50筆坵塊指標污染物分佈情形整理如圖1.2.5-1，各坵塊資料統計如表1.2.5-1。

<p>坵塊編號：J038</p> <p>地號：大里區詹厝園段 8、9、11、12-2</p> <p>面積：4,097 m²</p> <p>指標污染物：銅(超過監測標準約 1.8 倍)</p> <p>備註：</p>

<p>坵塊編號：J109</p> <p>地號：大里區詹厝園段 30-4、30-10</p> <p>面積：1,344 m²</p> <p>指標污染物：鉻(超過監測標準約 2.01 倍)</p> <p>備註：</p>

<p>坵塊編號：J110</p> <p>地號：大里區詹厝園段 30-3、30-19</p> <p>面積：553 m²</p> <p>指標污染物：鉻(超過監測標準約 2.47 倍)</p> <p>備註：</p>

<p>坵塊編號：J111</p> <p>地號：大里區詹厝園段 30-5</p> <p>面積：1,057 m²</p> <p>指標污染物：鎳(超過監測標準約 2.18 倍)</p> <p>備註：</p>

<p>坵塊編號：J116</p> <p>地號：大里區詹厝園段 138-4</p> <p>面積：2,294 m²</p> <p>指標污染物：鎳(超過監測標準約 1.76 倍)</p> <p>備註：</p>

<p>坵塊編號：J117</p> <p>地號：大里區詹厝園段 138-3</p> <p>面積：1,088 m²</p> <p>指標污染物：鎳(超過監測標準約 1.65 倍)</p> <p>備註：</p>

<p>坵塊編號：J118</p> <p>地號：大里區詹厝園段 138-2</p> <p>面積：768 m²</p> <p>指標污染物：鉻(超過監測標準約 1.83 倍)</p> <p>備註：</p>

<p>坵塊編號：J119</p> <p>地號：大里區詹厝園段 138</p> <p>面積：1,446m²</p> <p>指標污染物：鎳(超過監測標準約 2.12 倍)</p> <p>備註：</p>

<p>坵塊編號：J130</p> <p>地號：大里區詹厝園段 48</p> <p>面積：735m²</p> <p>指標污染物：鉻(超過監測標準約 1.59 倍)</p> <p>備註：</p>

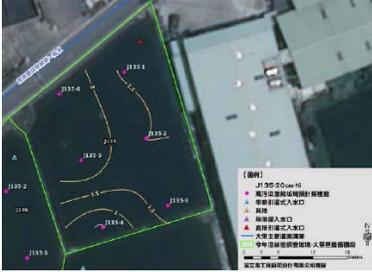
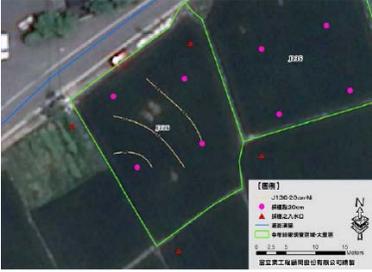
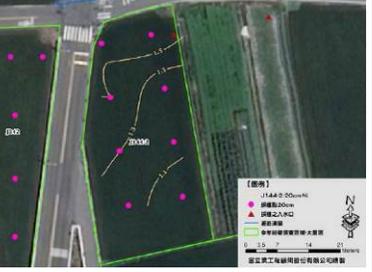
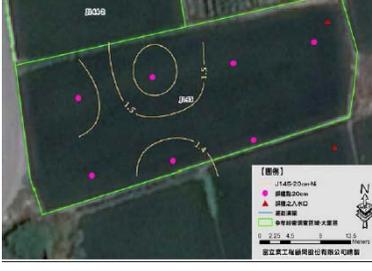
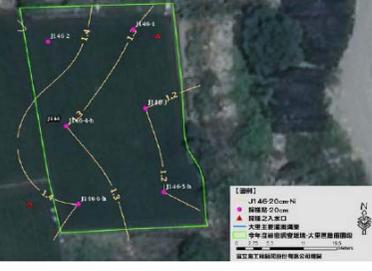
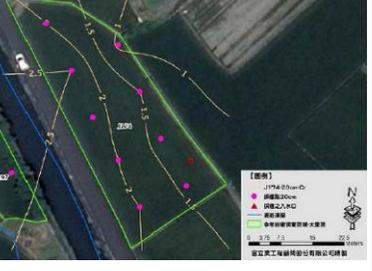
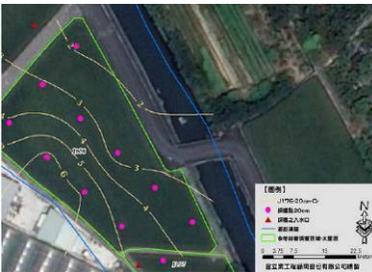
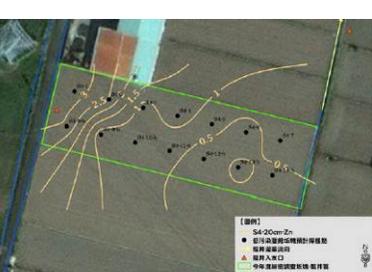
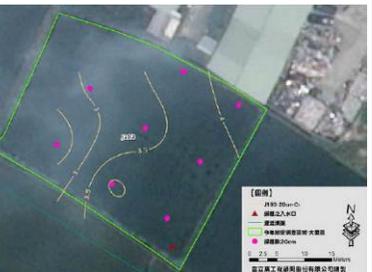
圖 1.2.5-1 本計畫污染坵塊指標污染物污染情形圖(2/8)

<p>坵塊編號：J135</p> <p>地號：大里區詹厝園段 39</p> <p>面積：834m²</p> <p>指標污染物：鎳(超過監測標準約 2.53 倍)</p> <p>備註:</p>

<p>坵塊編號：J136</p> <p>地號：大里區詹厝園段 38、39</p> <p>面積：641m²</p> <p>指標污染物：鎳(超過監測標準約 1.82 倍)</p> <p>備註:</p>

<p>坵塊編號：J144-2</p> <p>地號：大里區詹厝園段 89</p> <p>面積：1,225 m²</p> <p>指標污染物：鎳(超過監測標準約 1.71 倍)</p> <p>備註:</p>

<p>坵塊編號：J145</p> <p>地號：大里區詹厝園段 85-3、87、89</p> <p>面積：962 m²</p> <p>指標污染物：鎳(超過監測標準約 1.74 倍)</p> <p>備註:</p>

<p>坵塊編號：J146</p> <p>地號：大里區詹厝園段 83-1、83-8</p> <p>面積：839 m²</p> <p>指標污染物：鎳(超過監測標準約 1.6 倍)</p> <p>備註:排土客土法</p>

<p>坵塊編號：J174</p> <p>地號：大里區詹厝園段 172-14、172-20</p> <p>面積：1,199 m²</p> <p>指標污染物：鉻(超過監測標準約 2.53 倍)</p> <p>備註:排土客土法</p>

<p>坵塊編號：J176</p> <p>地號：大里區詹厝園段 172-12</p> <p>面積：1,497 m²</p> <p>指標污染物：鉻(超過監測標準約 6.27 倍)</p> <p>備註:排土客土法</p>

<p>坵塊編號：S4</p> <p>地號：龍井區田水段 743-2、743-3、743-4、743-4、743-5、744、744-1、744-2</p> <p>面積：2,575 m²</p> <p>指標污染物：鋅(超過監測標準約 3.29 倍)</p> <p>備註:排土客土法</p>

<p>坵塊編號：J193</p> <p>地號：大里區詹厝園段 176-117</p> <p>面積：1,205m²</p> <p>指標污染物：鉻(超過監測標準約 4.14 倍)</p> <p>備註:排土客土法</p>

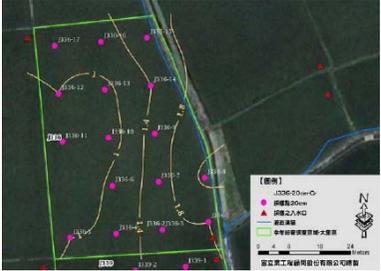
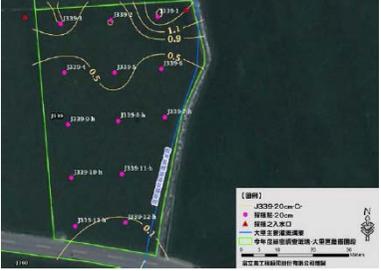
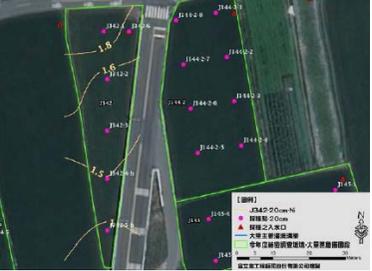
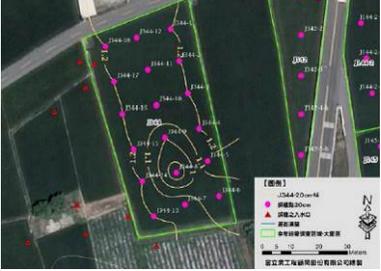
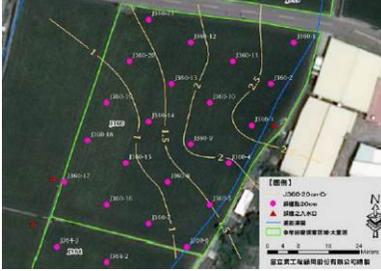
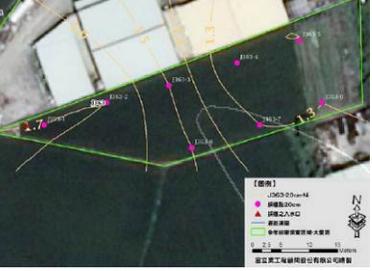
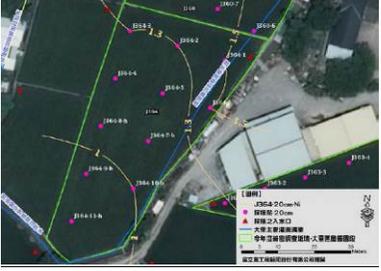
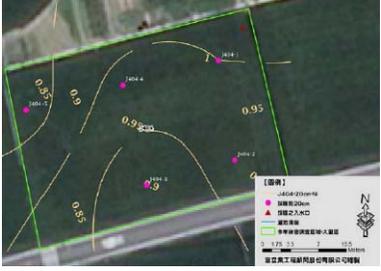
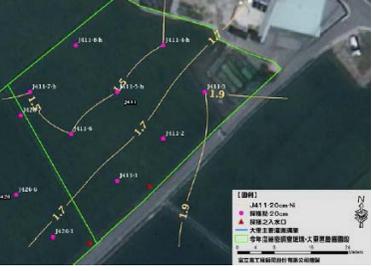
圖 1.2.5-1 本計畫污染坵塊指標污染物污染情形圖(4/8)

<p>坵塊編號：J336</p> <p>地號：大里區詹厝園段 234</p> <p>面積：2,278 m²</p> <p>指標污染物：鉻(超過監測標準約 2.53 倍)</p> <p>備註:排土客土法</p>

<p>坵塊編號：J339</p> <p>地號：大里區詹厝園段 234</p> <p>面積：2,423 m²</p> <p>指標污染物：鉻(超過監測標準約 1.72 倍)</p> <p>備註:</p>

<p>坵塊編號：J342</p> <p>地號：大里區詹厝園段 92-1</p> <p>面積：843 m²</p> <p>指標污染物：鎳(超過監測標準約 1.98 倍)</p> <p>備註:</p>

<p>坵塊編號：J344</p> <p>地號：大里區詹厝園段 96-1、96-4</p> <p>面積：2,675 m²</p> <p>指標污染物：鎳(超過監測標準約 1.55 倍)</p> <p>備註:</p>

<p>坵塊編號：J360</p> <p>地號：大里區詹厝園段 234-1、234-3</p> <p>面積：2,970 m²</p> <p>指標污染物：鉻(超過監測標準約 3.37 倍)</p> <p>備註:</p>

<p>坵塊編號：J363</p> <p>地號：大里區詹厝園段 114-1、114-2</p> <p>面積：809 m²</p> <p>指標污染物：鎳(超過監測標準約 2.04 倍)</p> <p>備註:</p>

<p>坵塊編號：J364</p> <p>地號：大里區詹厝園段 234-1</p> <p>面積：2,037 m²</p> <p>指標污染物：鎳(超過監測標準約 1.75 倍)</p> <p>備註:</p>

<p>坵塊編號：J404</p> <p>地號：大里區詹厝園段 205-4、205-5</p> <p>面積：688m²</p> <p>指標污染物：鎳(超過監測標準約 1.88 倍)</p> <p>備註:</p>

<p>坵塊編號：J411</p> <p>地號：大里區詹厝園段 241、241-30、241-32、241-33</p> <p>面積：1,450m²</p> <p>指標污染物：鎳(超過監測標準約 1.86 倍)</p> <p>備註:</p>

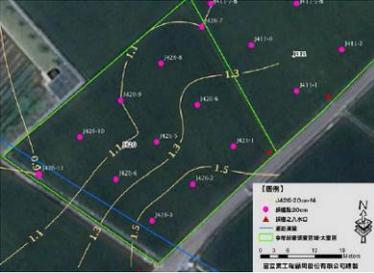
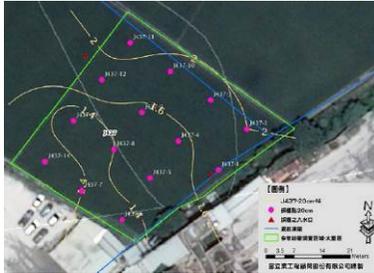
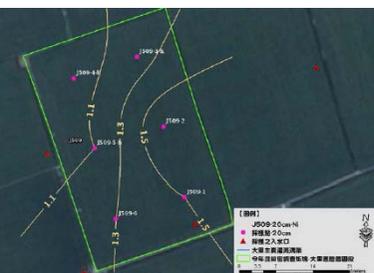
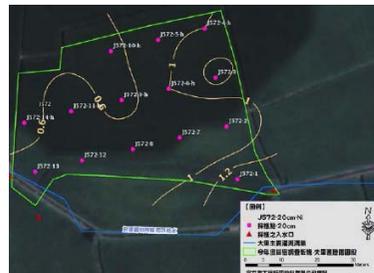
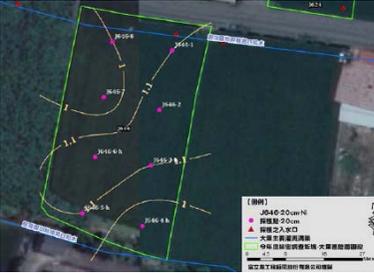
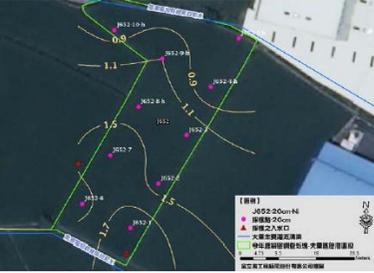
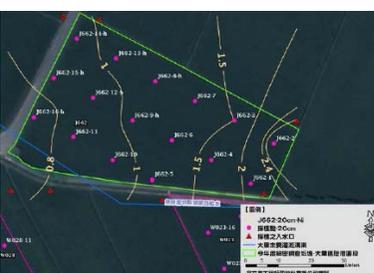
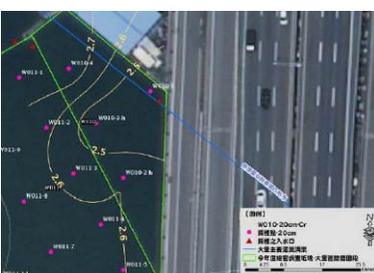
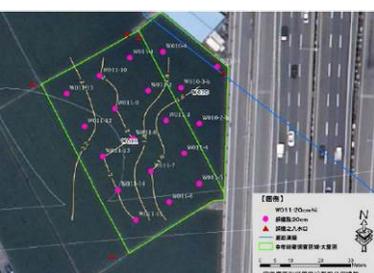
圖 1.2.5-1 本計畫污染坵塊指標污染物污染情形圖(5/8)

<p>坵塊編號：J426</p> <p>地號：大里區詹厝園段 241-30、241-31、241-32、241-33</p> <p>面積：1,674 m²</p> <p>指標污染物：鎳(超過監測標準約 1.56 倍)</p> <p>備註：</p>

<p>坵塊編號：J437</p> <p>地號：大里區詹厝園段 209、237</p> <p>面積：1,902 m²</p> <p>指標污染物：鎳(超過監測標準約 2.07 倍)</p> <p>備註：</p>

<p>坵塊編號：J509</p> <p>地號：大里區詹厝園段 176-20</p> <p>面積：1,187 m²</p> <p>指標污染物：鉻(超過監測標準約 1.77 倍)</p> <p>備註:排土客土法</p>

<p>坵塊編號：J572</p> <p>地號：大里區詹厝園段 259、259-1、260、260-1</p> <p>面積：2,474 m²</p> <p>指標污染物：鎳(超過監測標準約 1.38 倍)</p> <p>備註：</p>

<p>坵塊編號：J646</p> <p>地號：大里區詹厝園段 256-40</p> <p>面積：1,586 m²</p> <p>指標污染物：鎳(超過監測標準約 1.64 倍)</p> <p>備註：</p>

<p>坵塊編號：J652</p> <p>地號：大里區詹厝園段 248</p> <p>面積：1,796 m²</p> <p>指標污染物：鎳(超過監測標準約 1.94 倍)</p> <p>備註：</p>

<p>坵塊編號：J662</p> <p>地號：大里區詹厝園段 249、249-13</p> <p>面積：2,828m²</p> <p>指標污染物：鎳(超過監測標準約 2.73 倍)</p> <p>備註：</p>

<p>坵塊編號：W010</p> <p>地號：霧峰區吳厝段 43-35</p> <p>面積：760m²</p> <p>指標污染物：鉻(超過監測標準約 2.82 倍)</p> <p>備註：</p>

<p>坵塊編號：W011</p> <p>地號：霧峰區吳厝段 43-36</p> <p>面積：2,298m²</p> <p>指標污染物：鎳(超過監測標準約 2.25 倍)</p> <p>備註：</p>

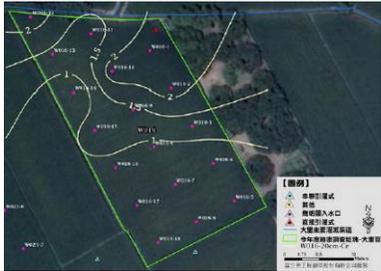
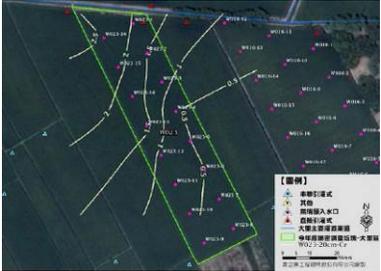
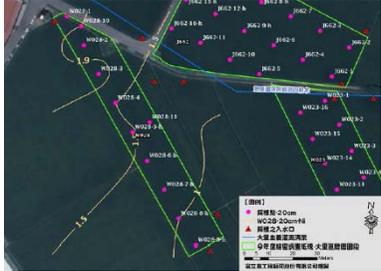
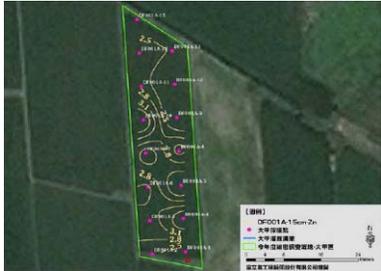
圖 1.2.5-1 本計畫污染坵塊指標污染物污染情形圖(6/8)

坵塊編號：W016

坵塊編號：W023

坵塊編號：W028
	地號：霧峰區吳厝段 43-30、43-75		地號：霧峰區吳厝段 43-82		地號：霧峰區吳厝段 43-73
	面積：3,014 m ²		面積：2,327 m ²		面積：1,671m ²
	指標污染物：鉻(超過 監測標準約 2.33 倍)		指標污染物：鉻(超過 監測標準約 4.37 倍)		指標污染物：鎳(超過 監測標準約 2.05 倍)
備註：	備註：	備註：

坵塊編號：DF001A				
	地號：大甲區福安段 996				
	面積：770 m ²				
	指標污染物：鋅(超過 監測標準約 8.6 倍)				
備註:排土客土法

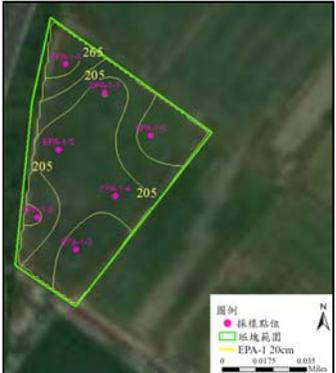
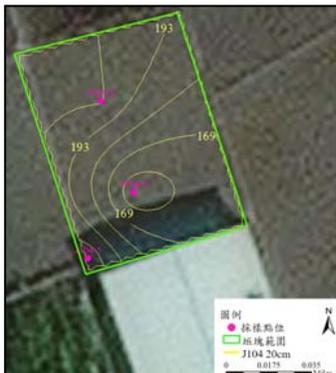
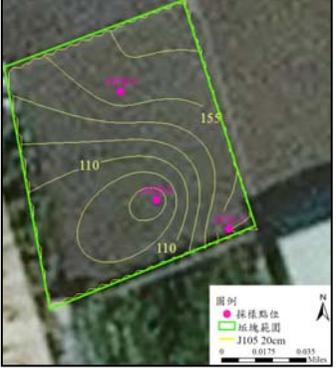
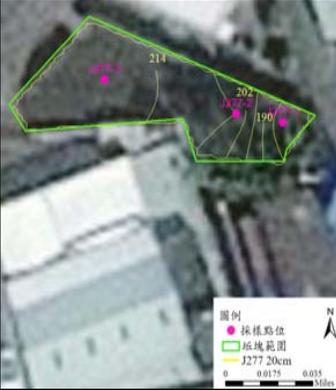
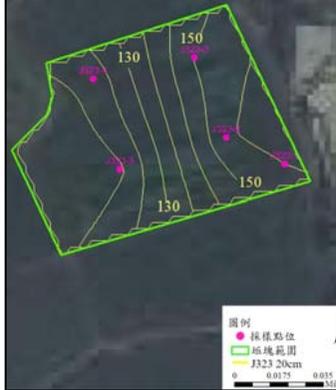
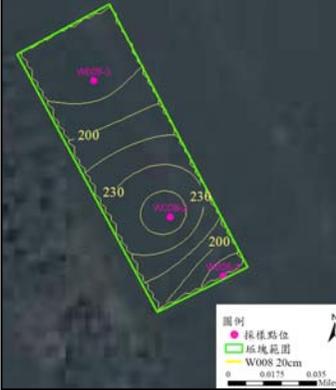
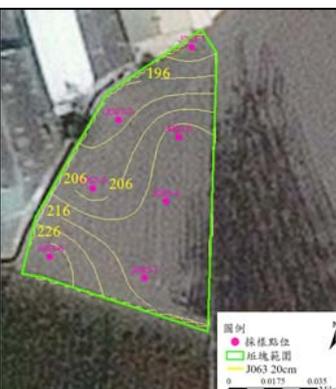
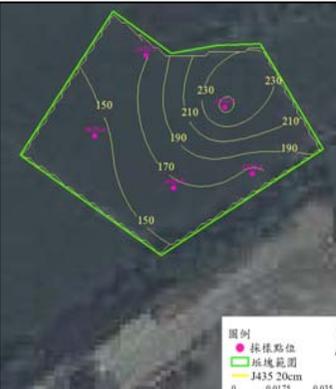
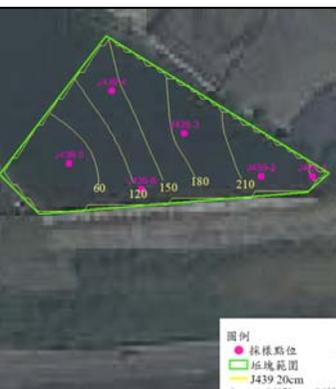
圖 1.2.5-1 本計畫污染坵塊指標污染物污染情形圖(7/8)

另本團隊針對103年度新公告11筆之補充調查結果彙整，各坵塊指標污染物分佈情形整理如圖1.2.5-2，各坵塊資料統計如表1.2.5-2

<p>坵塊編號：EPA-1</p> <p>地號：后里區月眉段 86</p> <p>面積：4,097 m²</p> <p>指標污染物：鉻(超過監測標準約 1.65 倍)</p> <p>備註:</p>

<p>坵塊編號：J104</p> <p>地號：大里區夏田東段 860</p> <p>面積：1,344 m²</p> <p>指標污染物：鎳(超過監測標準約 1.65 倍)</p> <p>備註:</p>

<p>坵塊編號：J105</p> <p>地號：大里區夏田東段 866</p> <p>面積：553 m²</p> <p>指標污染物：鎳(超過監測標準約 1.31 倍)</p> <p>備註:</p>

<p>坵塊編號：JJ277</p> <p>地號：大里區夏田東段 943、944、無地號土地</p> <p>面積：1,057 m²</p> <p>指標污染物：鉻(超過監測標準約 1.36 倍)</p> <p>備註:</p>

<p>坵塊編號：J323</p> <p>地號：大里區夏田西段 763</p> <p>面積：2,294 m²</p> <p>指標污染物：鎳(超過監測標準約 1.46 倍)</p> <p>備註:</p>

<p>坵塊編號：W008</p> <p>地號：霧峰區五福北段 1240</p> <p>面積：1,088 m²</p> <p>指標污染物：鎳(超過監測標準約 2.01 倍)</p> <p>備註:</p>

<p>坵塊編號：J063</p> <p>地號：大里區夏田東段 631</p> <p>面積：768 m²</p> <p>指標污染物：鎳(超過監測標準約 4.25 倍)</p> <p>備註:排土客土法</p>

<p>坵塊編號：J435</p> <p>地號：大里區夏田東段 890</p> <p>面積：1,446m²</p> <p>指標污染物：鎳(超過監測標準約 1.86 倍)</p> <p>備註:排土客土法</p>

<p>坵塊編號：J439</p> <p>地號：大里區夏田西段 878、1001</p> <p>面積：735m²</p> <p>指標污染物：鎳(超過監測標準約 1.58 倍)</p> <p>備註:排土客土法</p>

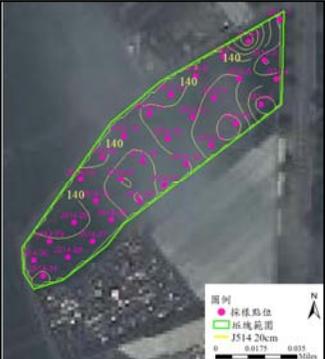
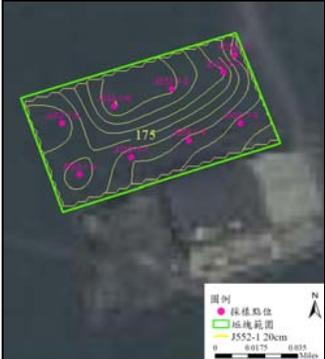
圖 1.2.5-1 本計畫污染坵塊指標污染物污染情形圖(8/8)

坵塊編號：J514

坵塊編號：J552-1
	地號：大里區夏田西 段 262		地號：大里區夏田西 段 330
	面積：4,097 m ²		面積：1,344 m ²
	指標污染物：鎳(超過 監測標準約 1.37 倍)		指標污染物：鎳(超過 監測標準約 2.78 倍)
備註:排土客土法		備註:排土客土法
