臺中市政府環境保護局  
臺中市農地污染控制場址適當措施改善計畫-龍井、大里等 4 區農地改善-  
監督驗證工作

期末報告(定稿本)

中華民國 106 年 8 月 22 日

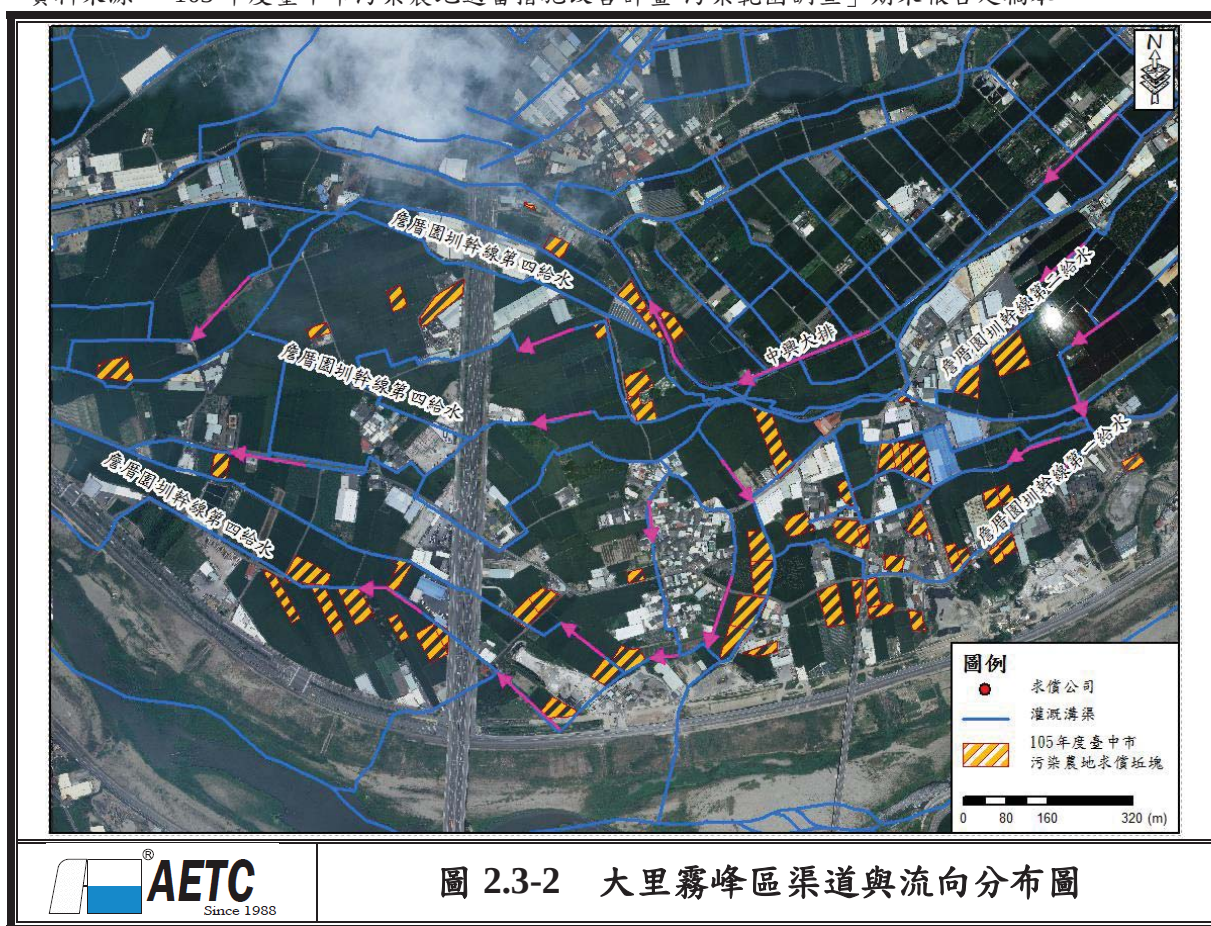
圖 2.3-2 大里霧峰區渠道與流向分布圖

大里霧峰場址範圍之主要管排渠道分布彙整於表 2.3-1 及圖 2.3-2 所示，由各渠道之水流方向，顯示灌溉之水流方向與烏溪流向大致相同，由東往西之流向為主。后里區、龍井區及大甲區之渠道各渠道之水流方向如圖 2.3-3 及圖 2.3-4 所示，其中后里區墩北段后里圳第 2 支線及龍井區田水段大肚圳幹線下浦支線四輪第四給水，圳道目前為無水、幾乎乾枯狀態，水流方向大安溪與烏溪大致相同，由東往西之流向為主。

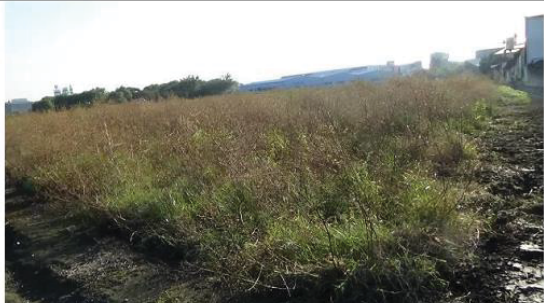
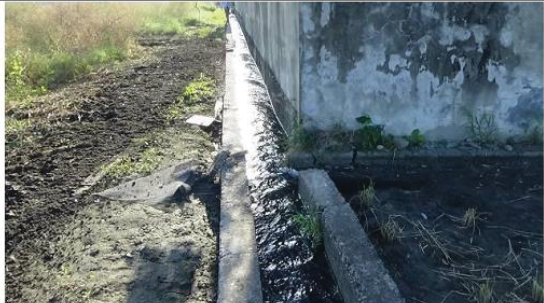
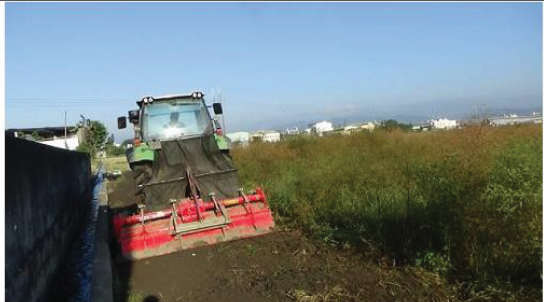
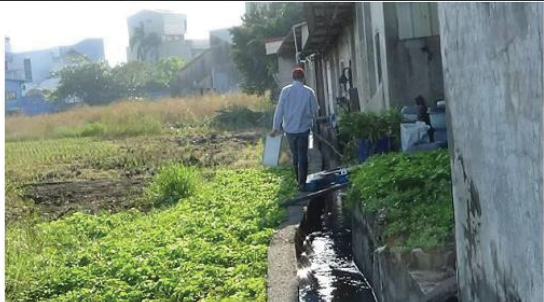
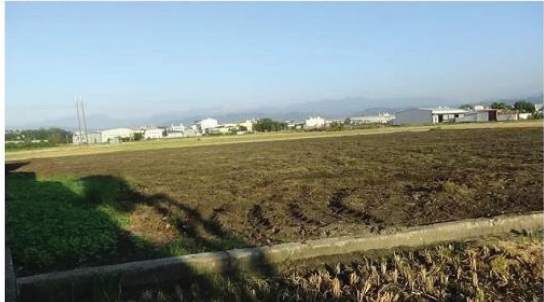
表 4.2.2-1 現場施工作業監督記錄表(3/3)

| 照片 | 內容說明 |
|---|---|
| | 105.12.01-坵塊代號 J038<br>除草前取景 |
| | 105.12.01-坵塊代號 J038<br>隔壁溝渠 |
| | 105.12.01-坵塊代號 J038<br>淺耕迴轉犁施工<br>(除草) |
| | 105.12.01-坵塊代號 J038<br>工程師監督施工 |
| | 105.12.01-坵塊代號 J038<br>除草後全景 |

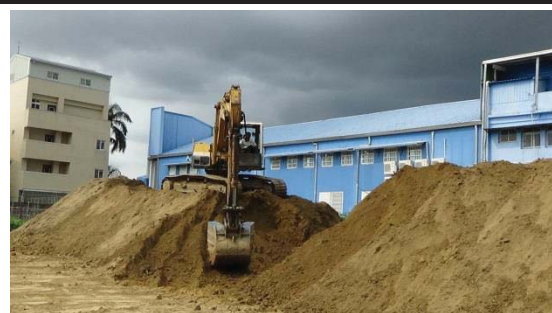
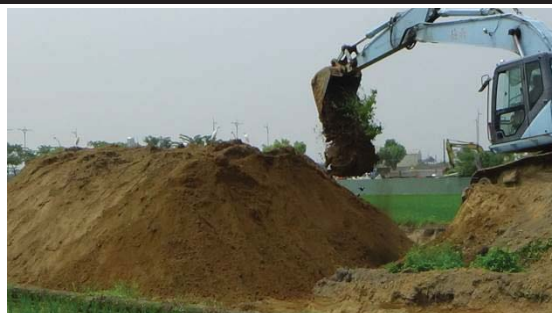
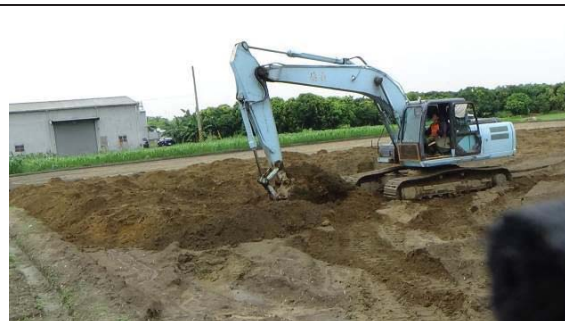
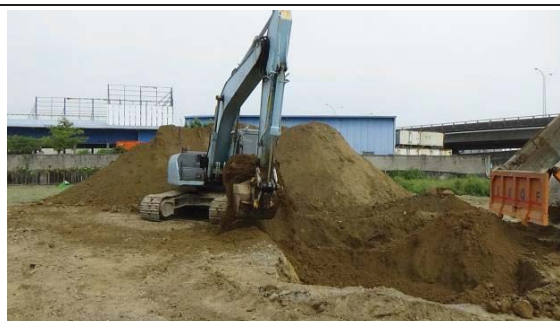
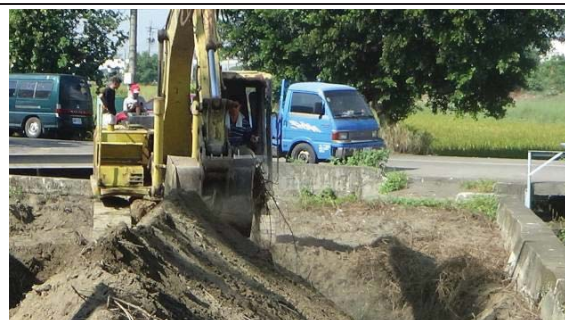
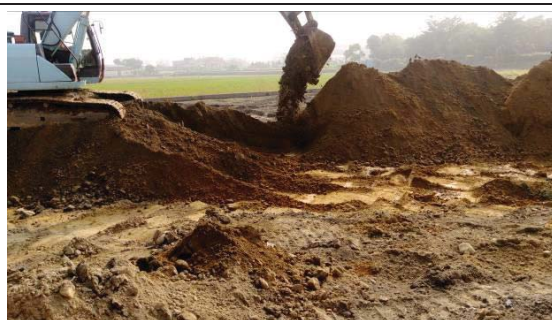
圖 4.2.2-1 犁耕作業現場照片

105.7.01-坵塊代號 J116  
犁耕

105.8.22-坵塊代號 W023  
犁耕

105.8.29-坵塊代號 W011  
挖土機犁耕

105.10.18-坵塊代號 W011  
怪手將客土集中

105.11.15-坵塊代號 J277  
挖土機施工

105.12.12-坵塊代號 J063  
犁耕

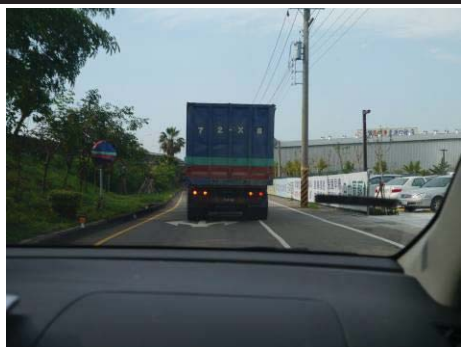
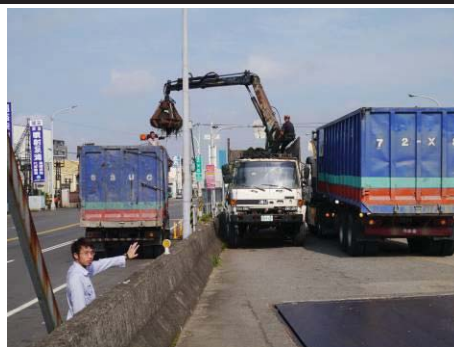
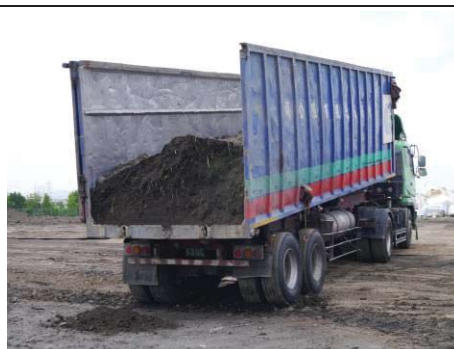
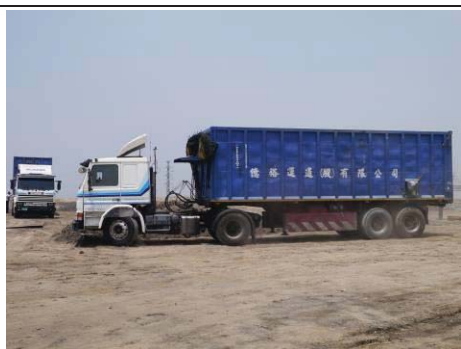
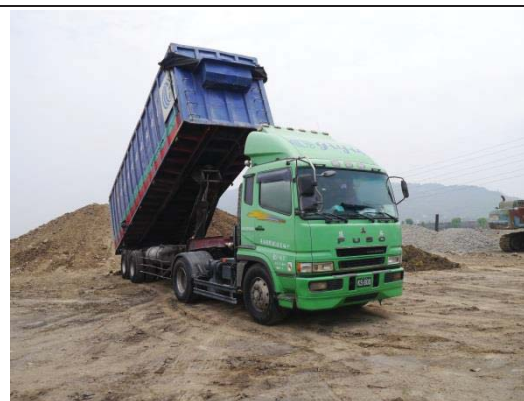
圖 4.2.2-2 排土隨機跟車照片

排土跟車

地磅過磅

抵達大倉實業股份有限公司

傾倒污染土

大倉實業股份有限公司現場

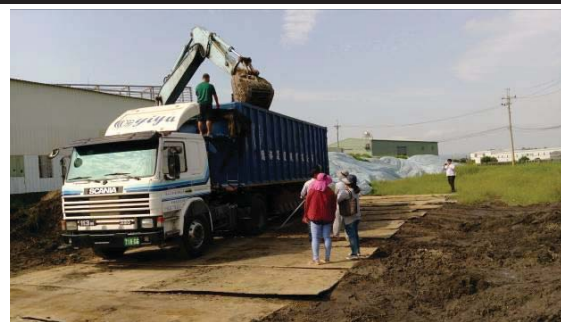
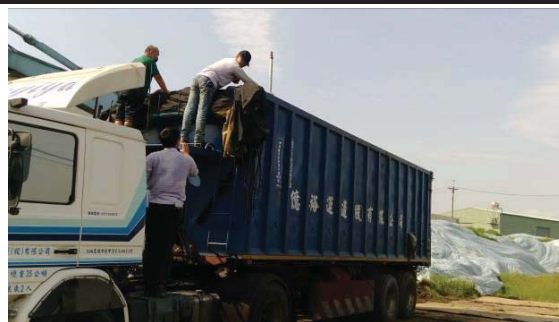
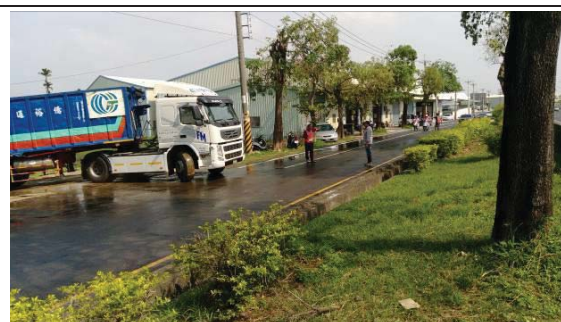
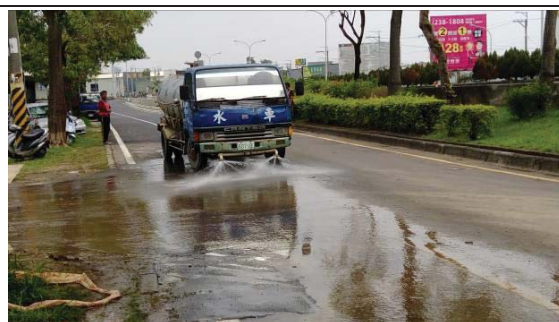
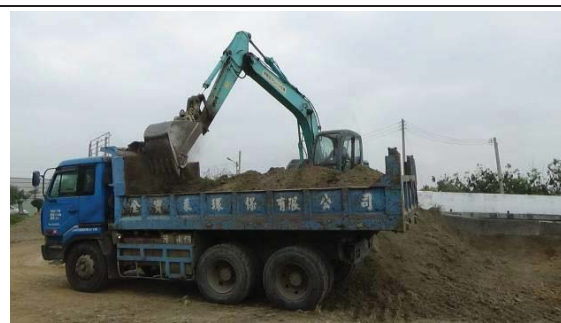
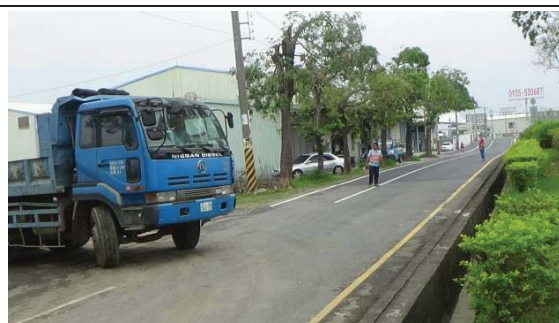
圖 4.2.2-3 排土作業現場照片

污染土上車

量測車斗

交管指揮

灑水車清潔

排土至暫存區

小搬運車輛交管

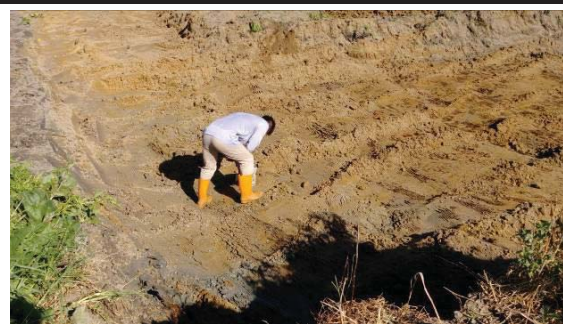
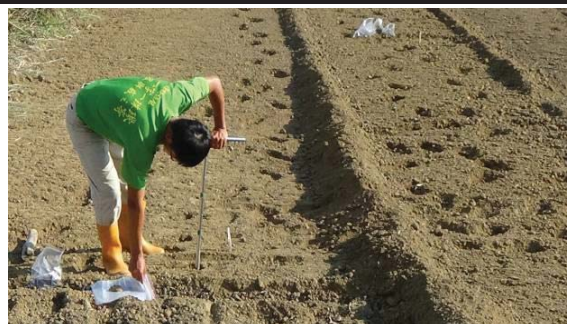
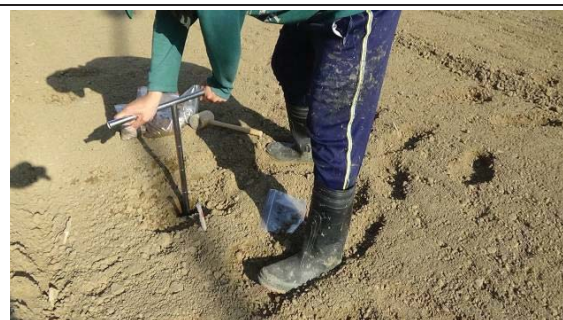
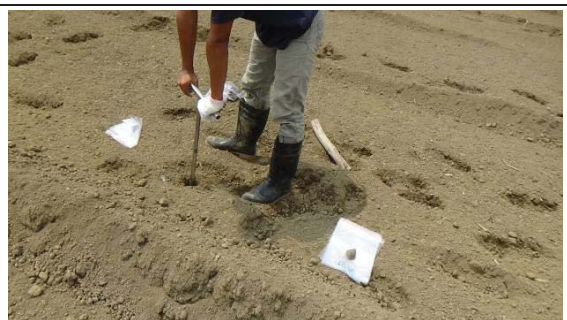
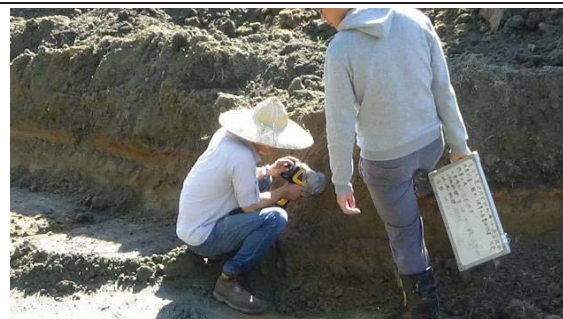
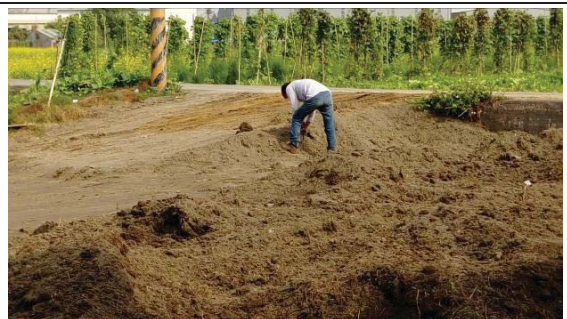
圖 4.2.2-4 自行驗證作業現場照片

105.8.08-坵塊代號 J652  
土層重金屬檢測

105.9.02-坵塊代號 J426  
採樣狀況

105.9.02-坵塊代號 W011  
坵塊採樣

105.9.30-坵塊代號 J145  
現場採樣

105.12.21-坵塊代號 J435  
檢測土層重金屬

106.1.11-坵塊代號 J552-1  
檢測土層重金屬

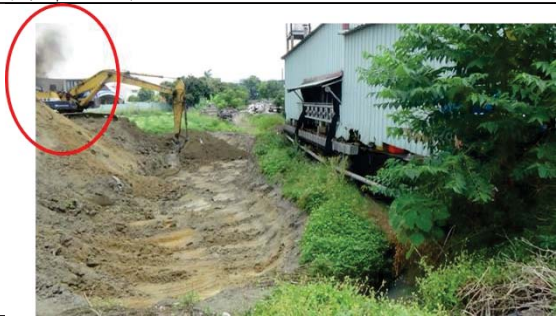
| 日期 | 事件說明 | 異常照片 | 補正情形 |
|---|---|---|---|
| 105/7/30 | 施工機具有排放濃煙，當場請整治單位暫時停工。 | | 當日下午改善單位請技術人員到場修繕，確認機具正常後才恢復施工。 |

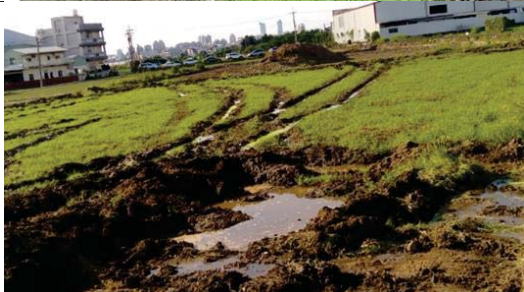
| 日期 | 事件說明 | 異常照片 | 補正情形 |
|---|---|---|---|
| 105/8/10 | 巡查 J339 因午後大雨造成有局部積水狀況。 | | 改善單位製作排水路已改善積水狀況。 |
