第一章 公告場址基本介紹

1.1 場址基本資料

本計畫依據臺中市政府環境保護局公告「臺中市農地污染控制場址適當措施改善計畫-大里、烏日、大甲等3區農地污染改善工作」針對農地分別於烏日區溪尾北段、大里區夏田東、西段、國中段及大甲區順帆段等共21筆地號9個坵塊進行土壤細密調查，總農地面積約1.8866公頃，其公告面積及名冊彙整於表1.1-1。

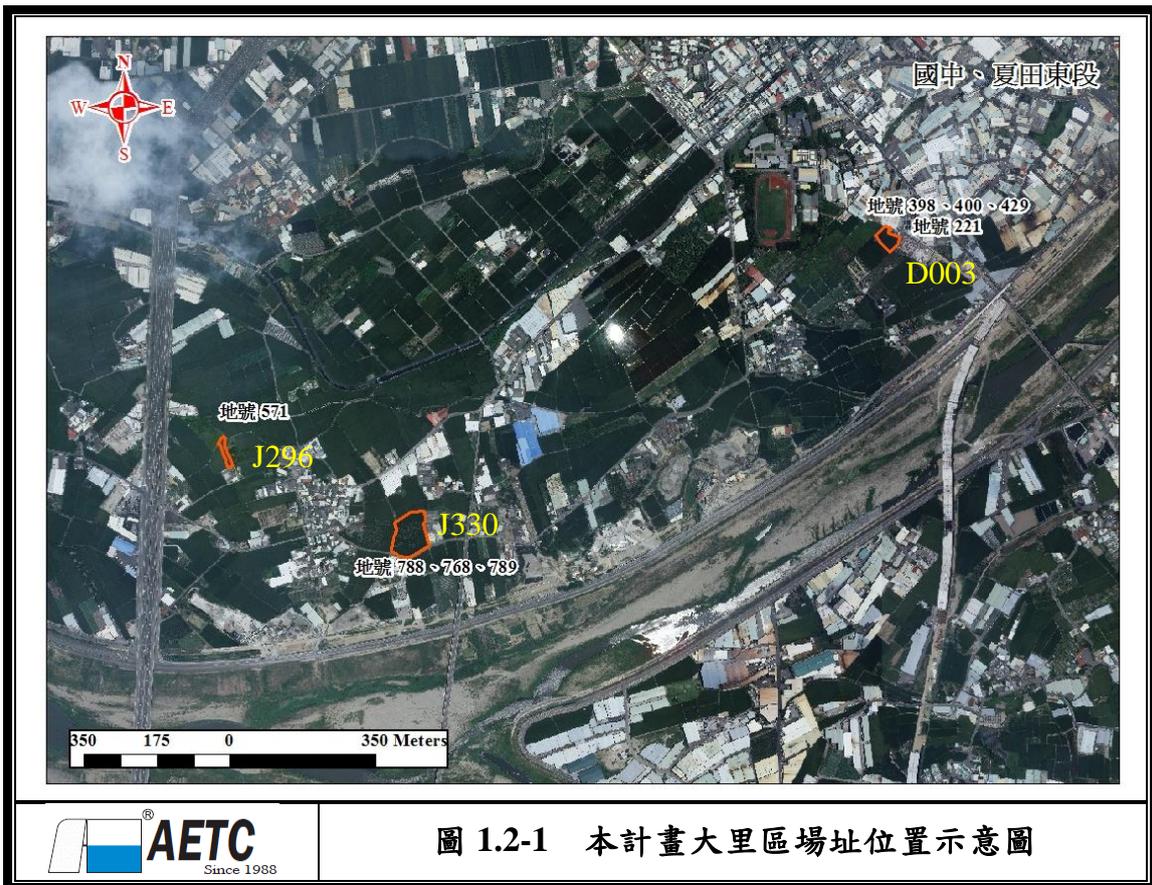
圖 1.2-1 本計畫大里區場址位置示意圖

本計畫農地分別於烏日區溪尾北段、大里區夏田東、西段及國中段、大甲區順帆段共 21 筆地號 9 個坵塊，對於場址範圍位置之確認已將地籍圖數化後加入地理資訊系統中，配合航照圖、道路及水系等圖層展示各地號正確位置與範圍，本團隊目前已完成計畫所有地籍圖套繪工作，如圖 1.2-1~1.2-3 所示。

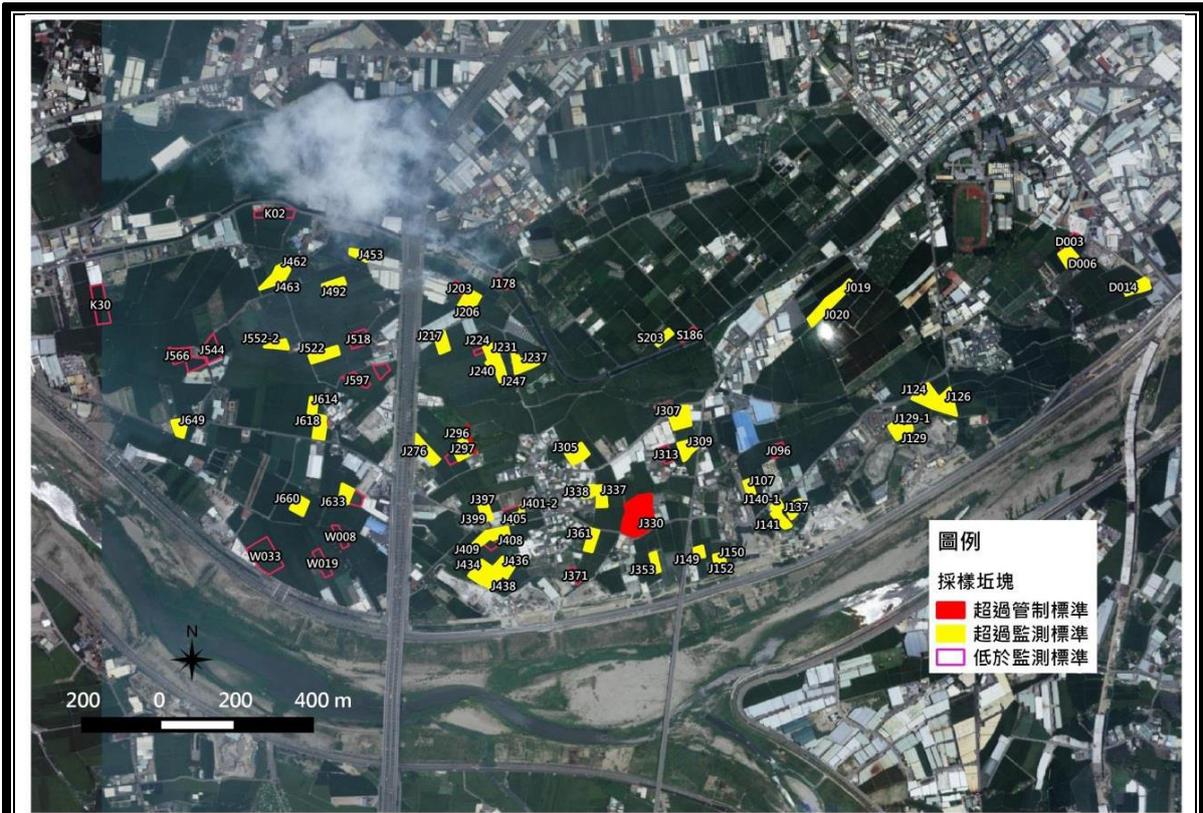
圖 1.3-1 104 年度大里區農地土壤調查污染分佈圖

分別是位於大里區坵塊編號 J296 (大里區夏田西段 571 地號部分) 及 J330 (大里區夏田西段 768、788、789 地號)，重金屬鎳各檢出 208 mg/kg 與 216mg/kg；41 筆坵塊重金屬濃度超過食用作物監測標準，農地調查污染分佈如圖 1.3-1 所示，大里區以鎳污染潛勢最高，其次為鉻、鋅、銅。

根據「104 年度臺中市土壤及地下水污染調查及查證工作計畫」大里區 80 筆農地坵塊調查結果，總共有 2 筆超過食用作物管制標準之農地，分別是位於大里區坵塊編號 J296（大里區夏田西段 571 地號部分）及 J330（大里區夏田西段 768、788、789 地號），重金屬鎳各檢出 208 mg/kg 與 216mg/kg；41 筆坵塊重金屬濃度超過食用作物監測標準。

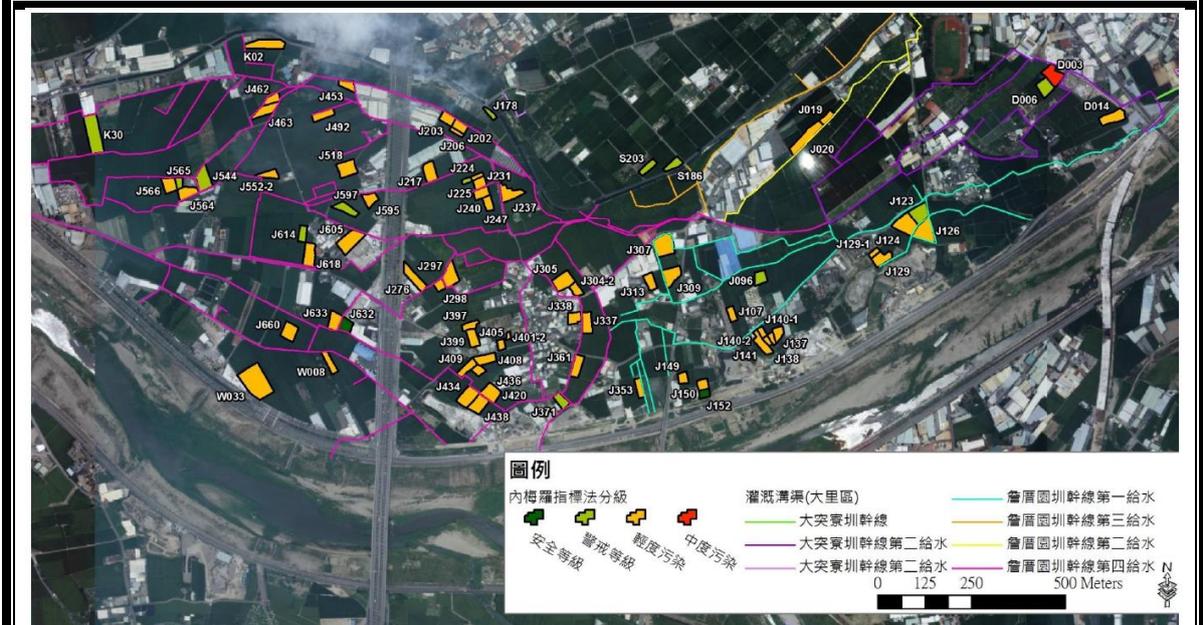
圖 1.3-2 105 年度大里區農地土壤調查污染分佈圖

根據「105 年度臺中市土壤及地下水污染調查及查證工作計畫」大里區 75 筆農地坵塊調查結果，總共有 1 筆超過食用作物管制標準之農地，是位於大里區坵塊編號 D003 (大里區國中段 398、400、429 地號及夏田西段 221 地號部分)，重金屬鉻、銅檢出 348 mg/kg 與 338 mg/kg；60 筆坵塊重金屬濃度超過食用作物監測標準，農地調查污染分佈如圖 1.3-2 所示，大里區以鎳污染潛勢最高，其次為鉻、鋅、銅。

根據「105 年度臺中市土壤及地下水污染調查及查證工作計畫」大里區 75 筆農地坵塊調查結果，總共有 1 筆超過食用作物管制標準之農地，是位於大里區坵塊編號 D003（大里區國中段 398、400、429 地號及夏田西段 221 地號部分），重金屬鉻、銅檢出 348 mg/kg 與 338 mg/kg；60 筆坵塊重金屬濃度超過食用作物監測標準，大里區以鎳污染潛勢最高，其次為鉻、鋅、銅。

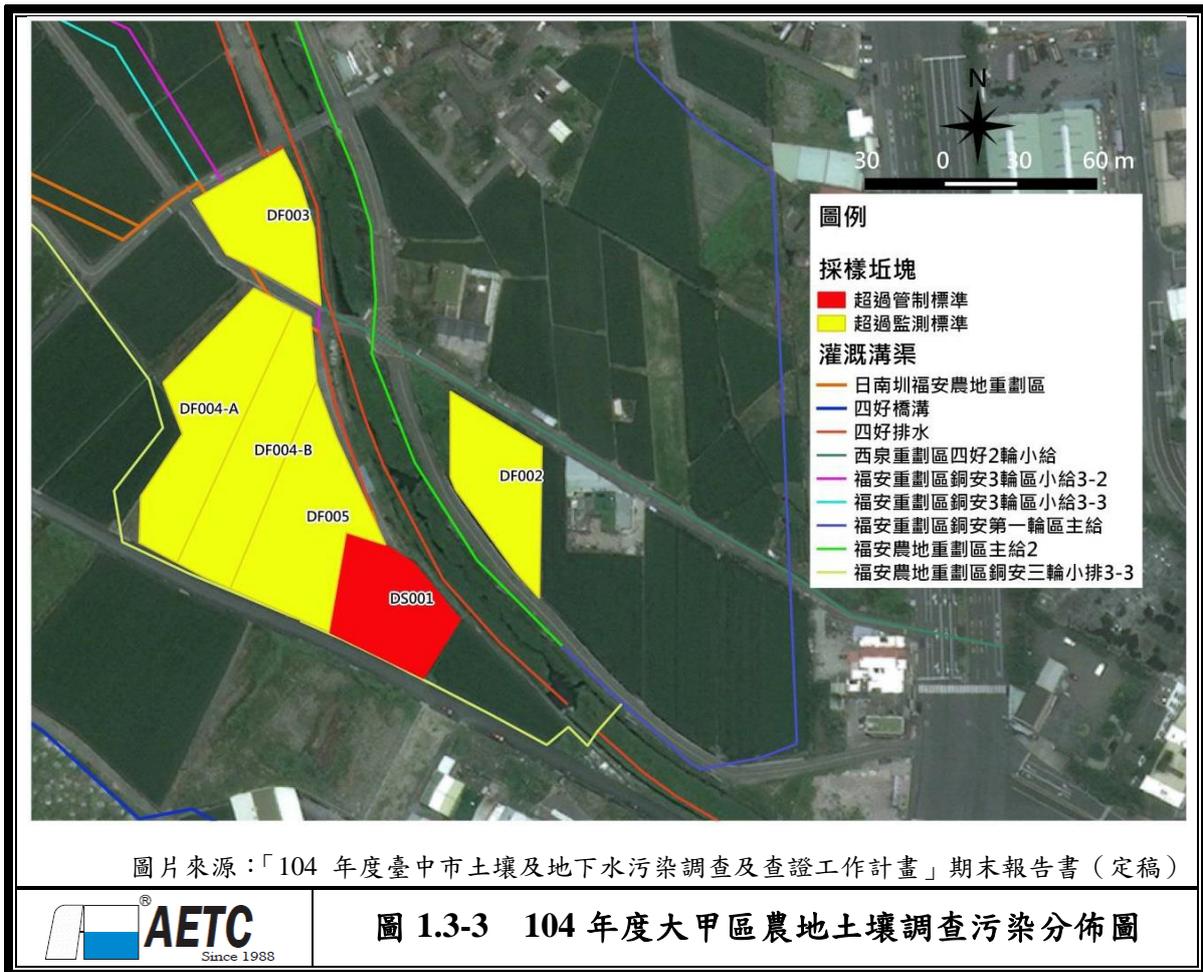
根據「104 年度臺中市土壤及地下水污染調查及查證工作計畫」大甲區 6 筆農地坵塊調查結果，總共有 1 筆超過食用作物管制標準之農地，為 DS001 坵塊（大甲區順帆段 448 地號）鋅檢出 609 mg/kg，其餘坵塊重金屬鋅濃度均超過食用作物監測標準，農地調查污染分佈如圖 1.3-3 所示，大甲區以鋅污染可能性最高。

根據「105 年度臺中市土壤及地下水污染調查及查證工作計畫」大甲區 5 筆農地坵塊調查結果，重金屬鋅濃度均超過食用作物監測標準，農地調查污染分佈與 104 年調查結果相同。

根據「104 年度臺中市土壤及地下水污染調查及查證工作計畫」大甲區 6 筆農地坵塊調查結果，總共有 1 筆超過食用作物管制標準之農地，為 DS001 坵塊（大甲區順帆段 448 地號）鋅檢出 609 mg/kg，其餘坵塊重金屬鋅濃度均超過食用作物監測標準，大甲區以鋅污染可能性最高。

根據「105 年度臺中市土壤及地下水污染調查及查證工作計畫」大甲區 5 筆農地坵塊調查結果，重金屬鋅濃度均超過食用作物監測標準，農地調查污染分佈與 104 年調查結果相同。

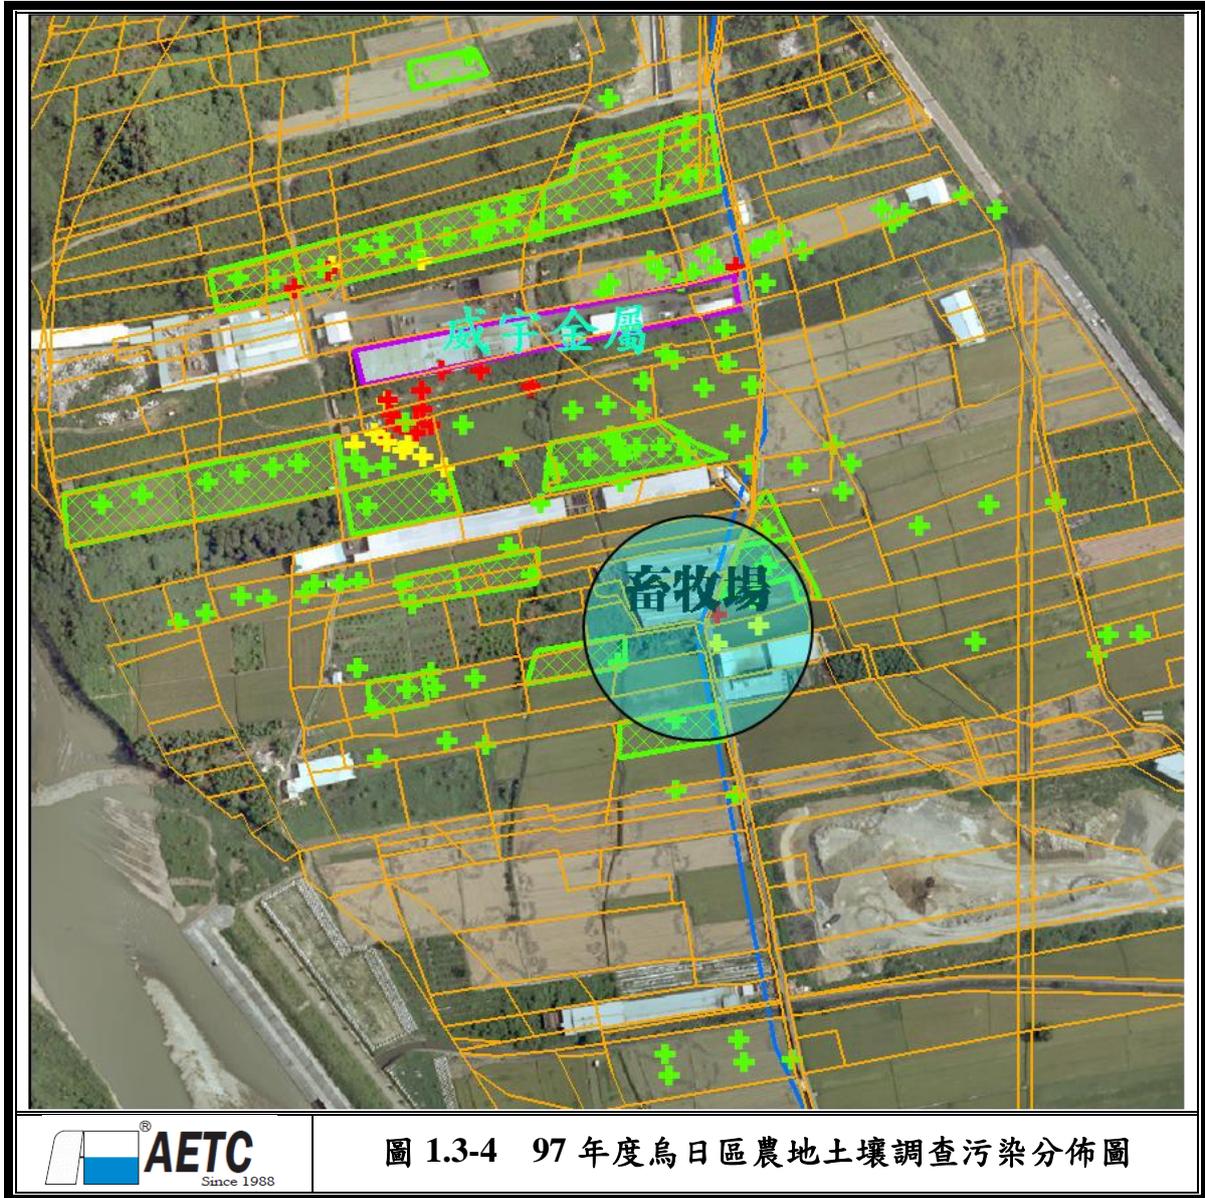
97 年農糧署於烏日區同安厝段農地採樣檢測發現，烏日鄉同安厝段 254-1 及 332、333、336、337 等地號之稻作有遭受鉛污染之情形，環保局於當年度，篩選烏日區同安厝段 254-1 地號稻米重金屬超過標準而進行土壤調查，檢測出 254-1 地號於入水口土壤鉛超過食用作物污染管制標準，再次複驗土壤鉛仍超過食用作物土壤污染管制標準，並至威宇金屬進行現勘發現，緊鄰威宇金屬之同安厝段 346、346-2 地號之地面出現疑似遭排放廢水乾涸後殘留白色粉末，且於威宇金屬牆邊該白色粉末量越多，評估為威宇金屬排放廢水所致，並進行白色粉末採樣檢測，檢測結果白色粉末之銅、鋅、鉛濃度偏高，尤其鉛濃度高達 7,640 mg/kg。

另比對環保署 97 年本廠址污染查證結果，該份報告廠區內花圃土壤及廠區外之表層土壤鉛、銻及鎘濃度分析，鉛及銻之濃度比例為 1000：7

~1000:12 之間；廠區內集塵灰鉛及銻之濃度比例為 1000:414；製程區地表塵土鉛及銻之濃度比例為 1000:188；而廠區內廢氣排放口周遭土壤鉛及銻之濃度比例為 1000:55。因此判定本區域之污染行為人為威宇金屬。
