## 第四章 污染改善執行成果

### 4.1 前置作業

## 4.2 細密調查作業

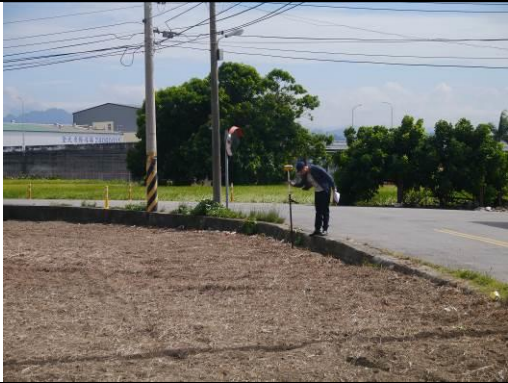
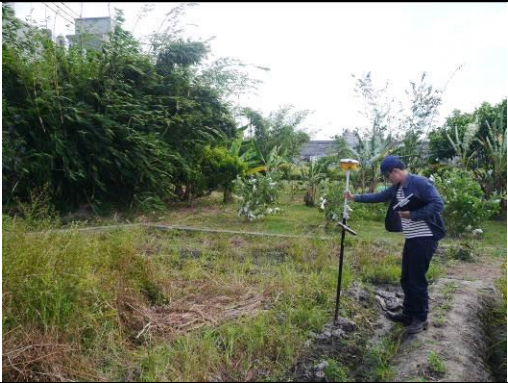
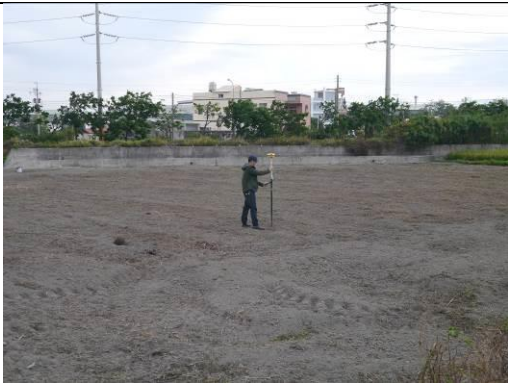
| <b>AETC</b><br><small>Since 1988</small> | 圖 4.1-1 本計畫場址現況照片(1/2) |

西側疑為人造林，西北側種植芭蕉與四季果（有拜訪農民），工程機具進出無需借道

東側農地有種植觀賞用針松（滿地黑色隔水帆布），工程機具進出無需借道

於接近邊界處有一棵約 6 公尺高的樹（粗約大腿寬）和兩棵檳榔樹，工程機具進出無需借道

農地旁有一電線桿，工程機具進出無需借道

西北側遍地種植樹苗，並且有樹木穿插其中，工程機具進出無需借道

農地周邊有較窄之聯外道路使大型機具進入較困難

農地工程機具進出無需借道

周邊聯外道路極狹窄，大型機具無法進入，但農地與西南邊水稻田為同一地主，休耕時向其借道，且水稻田有圍籬出入口可供施工車輛進出

農地有翻土痕跡，周邊連外道路寬敞，工程機具進出無需借道。

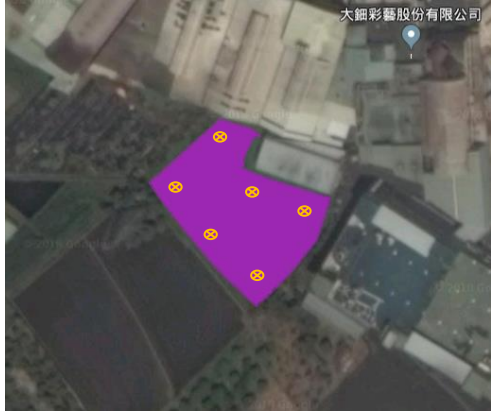
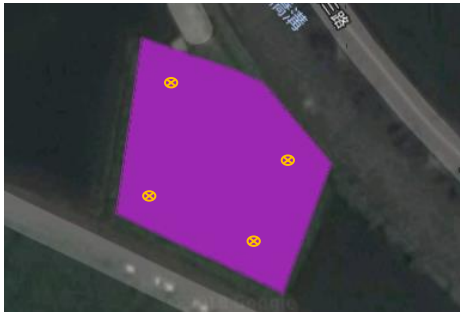
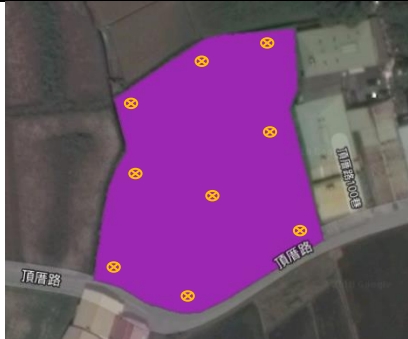
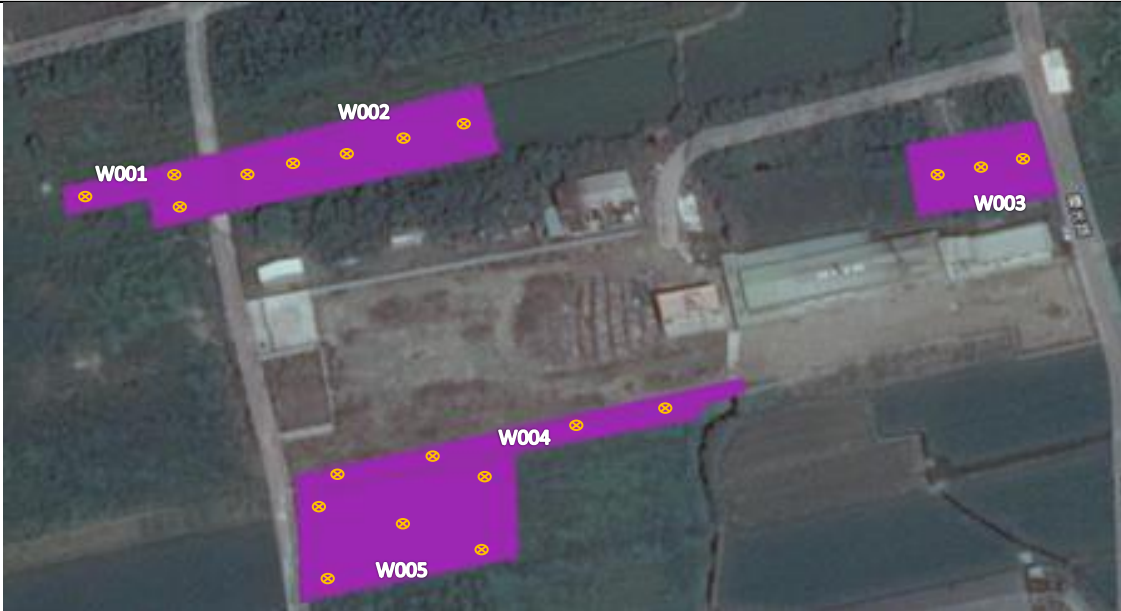
| <p>大里區夏田西段 J296</p> <p>佈點規劃：面積為 696.68 m<sup>2</sup>，小於 1,000m<sup>2</sup>，高程量測點位為 3 點(多採一點)</p> | <p>大里區國中段、夏田東段 D003</p> <p>佈點規劃：面積為 2,264.8 m<sup>2</sup>，每大於 1,000m<sup>2</sup>，應增加 1 點，高程量測點位為 5 點(多採一點)</p> |
| <p>大甲區順釵段 DS001</p> <p>佈點規劃：面積為 1,714.83 m<sup>2</sup>，每大於 1,000m<sup>2</sup>，應增加 1 點，故高程量測點位為 4 點</p> | <p>大里區夏田西段 J330</p> <p>佈點規劃：面積為 6,879.86 m<sup>2</sup>，每大於 1,000m<sup>2</sup>，應增加 1 點，故高程量測點位為 9 點</p> |
| <p>烏日區溪尾北段 W001~W005</p> <p>佈點規劃:每坵塊原則上 3 點次，面積每達 1,000 m<sup>2</sup>時則另加測 1 點次，故 W001-W005 高程量測點位依序為為 3、5、3、4、5 點</p> | |

為確認農地整治完成還予農民前，能提供改善完成前之高程參考依據，故進行場址高程位置量測作業。污染改善工作執行前，依已公告之控制場址地號或坵塊進行範圍確認(相關作業示意情形如圖 4.1-3 所示)，並進行高程量測，每筆地號或坵塊至少進行 3 點絕對高程量測(若面積達 1,000 m<sup>2</sup> 時則另加測 1 點次，若面積達 2,000 m<sup>2</sup> 時則加測 2 點次，以此類推)，用以確定施工範圍及污染改善完成後所需復原之地號或坵塊之高程(圖 4.1-5)。經規劃計算後，本計畫測量高程點位數為 43 點次，大里區 3 坵塊之高程量測日期為 107 年 02 月 09 日；烏日區 5 坵塊高程量測日期為 107 年 03 月 19 日；大甲區 1 坵塊高程量測日期為 107 年 06 月 04 日。另 9 筆坵塊已於 107 年 10 月 18 日執行改善後高程量測作業，結果顯示與改善前高程差異不大。各地號詳細規劃量測點次、數據及座標如表 4.1-1、4.1-2 所示。

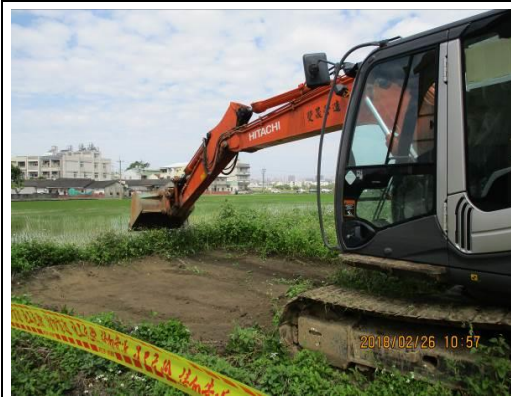
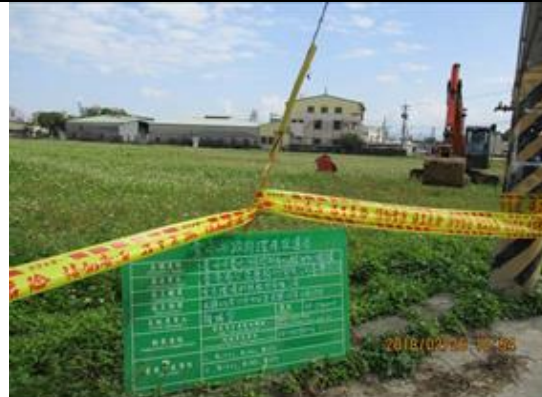
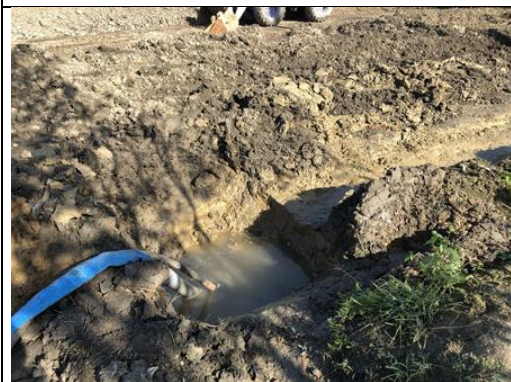
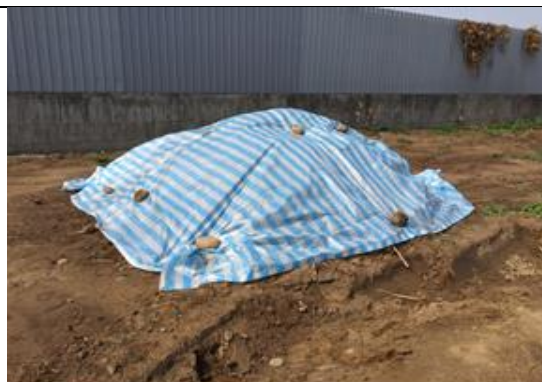
地上物清除(整地除草)

施工告示牌、警示帶設置

積水抽除

蓋置帆布

現場前置作業包含地上物清除、施工前機具檢查、施工告示牌及安全警示帶設置、積水抽除、帆布蓋置等，並視現場狀況設置施工便道，前置作業情形如圖 4.3-1 所示。

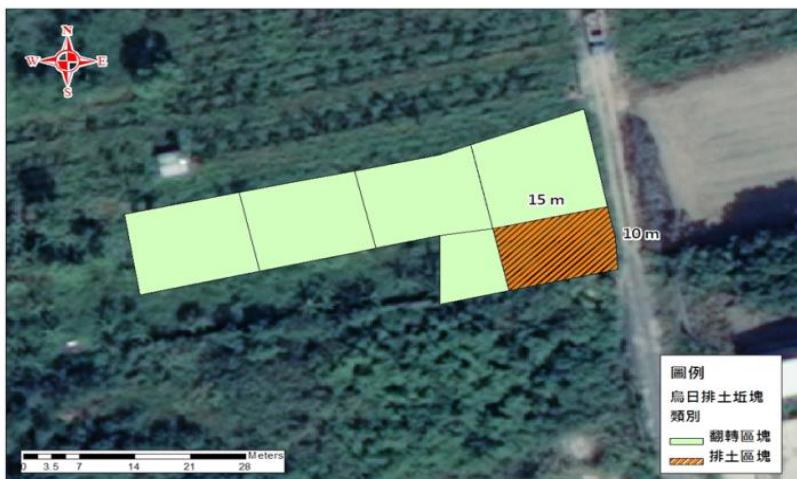
(一)坵塊編號：W001，烏日區溪尾北段地號 202(部分)、203(部分)、205、200

坵塊面積(m<sup>2</sup>)：841

預估排土量(噸)：117

土壤厚度(cm)：60

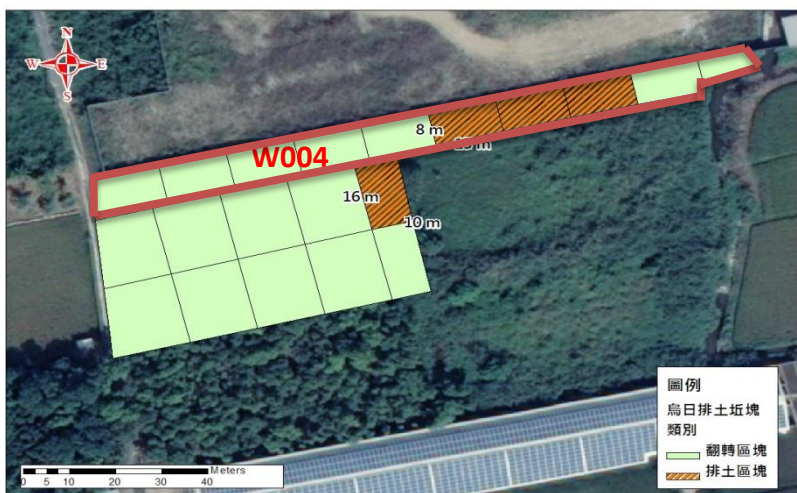
(二)坵塊編號：W004，烏日區溪尾北段地號 263

坵塊面積(m<sup>2</sup>)：1,239

預估排土量(噸)：204.75

土壤厚度(cm)：60

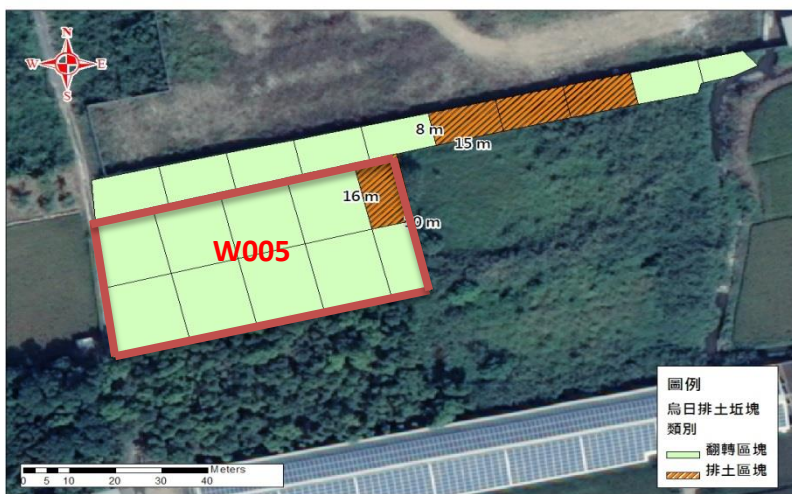
(三) 坵塊編號：W005，烏日區溪尾北段地號 290

坵塊面積(m<sup>2</sup>)：2,394

預估排土量(噸)：43.9

土壤厚度(cm)：30

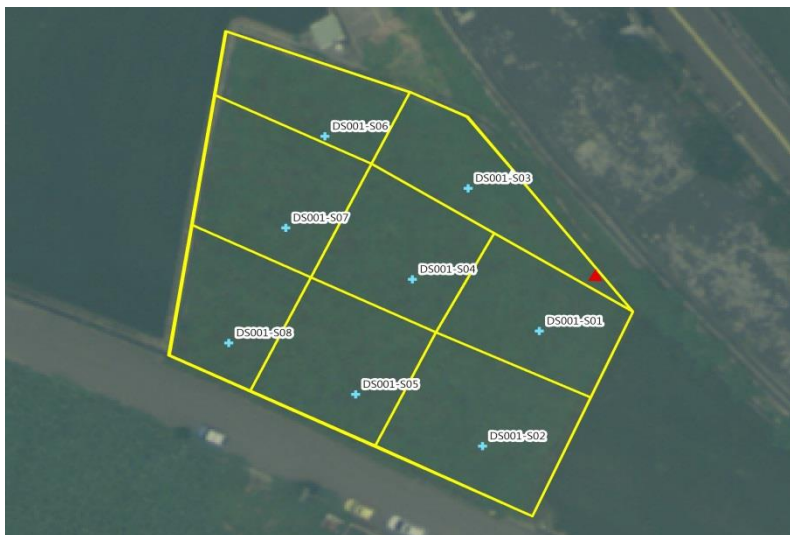
(四) 坵塊編號：DS001，大甲區順帆段地號 448

坵塊面積(m<sup>2</sup>)：1,714.83

預估排土量(噸)：669

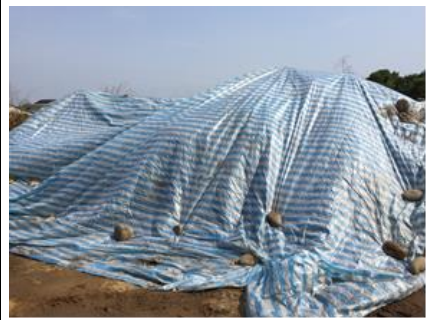
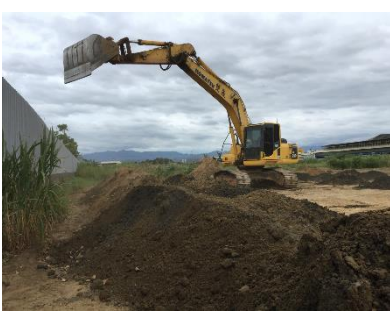
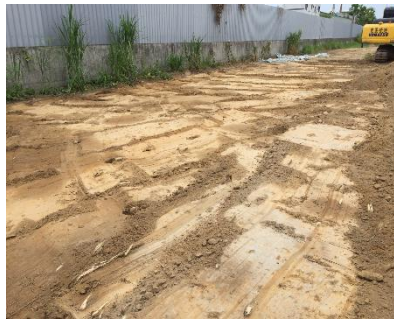
| 客土堆覆蓋不透水帆布 | 機具混拌情形 | 客土混拌後情形 |
