## 第四章 工作執行成果

### 4.2 高污染潛勢區農地土壤調查

- 一、蒐集與彙整行政院環保署環境保護許可管理資訊系統等政府資源及申報資料（網路申報或土污法 8、9 條公告事業提送之土壤污染評估調查及檢測資料，進行資料審查）。
- 二、將第一步驟所彙整之工廠名單針對之事業單位運作規模、營運狀況及環境資料、製程與排放污染物特性及被民眾陳情或被環保局開立處分次數較多之工廠或為土污法 8、9 條公告事業，評估篩選出本計畫之高污染潛勢工廠進場調查名單。
- 三、將環保局同意之進場調查名單進行環境場址評估與現場調查作業，以作為後續土壤及地下水污染調查規劃之參考。

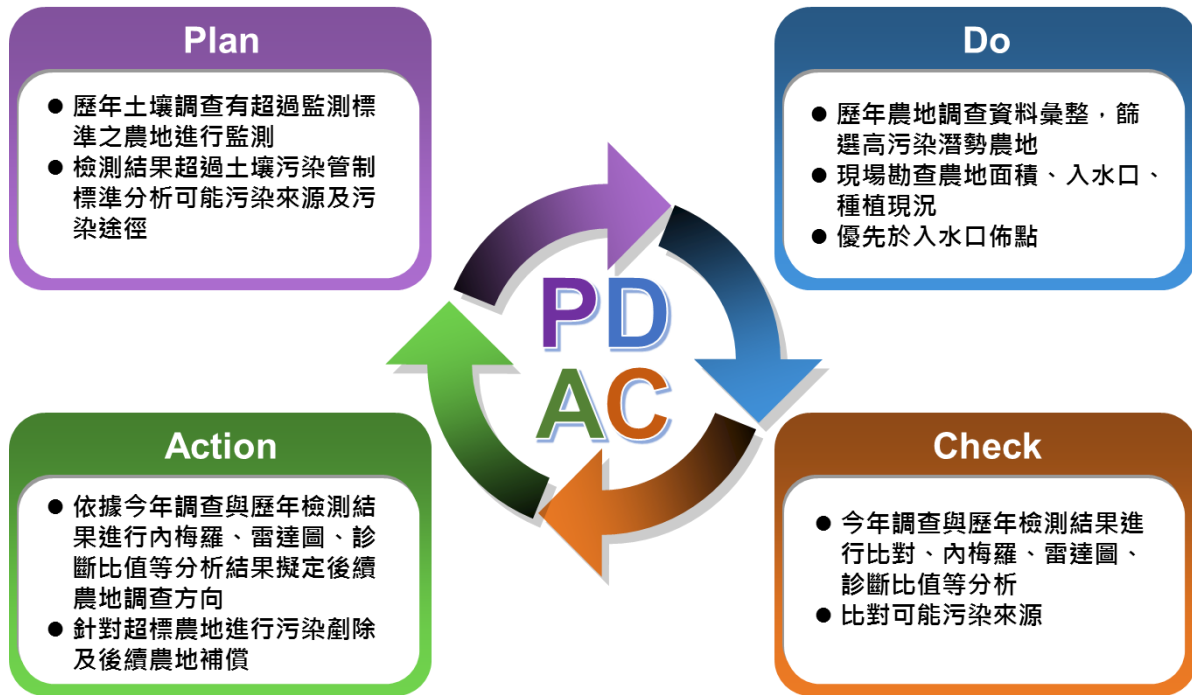
圖 4.2-1 高污染潛勢區農地土壤調查作業管理循環

依據本計畫契約內容，針對高潛勢地區農地土壤進行採樣調查，若檢測結果發現重金屬含量超過食用作物農地土壤污染管制標準，將協助環保局分析可能污染來源及污染途徑，因此本計畫依圖 4.2-1 作業管理循環進行。農地監測土壤調查於民國 107 年 6 月 15 日開始進行農地現場勘查，並於 8 月 20 日至 23 日進行現場採樣調查作業，相關工作期程規劃如圖 4.2-2 所示，茲就農地土壤監測調查之工作流程與初步規劃概要說明。

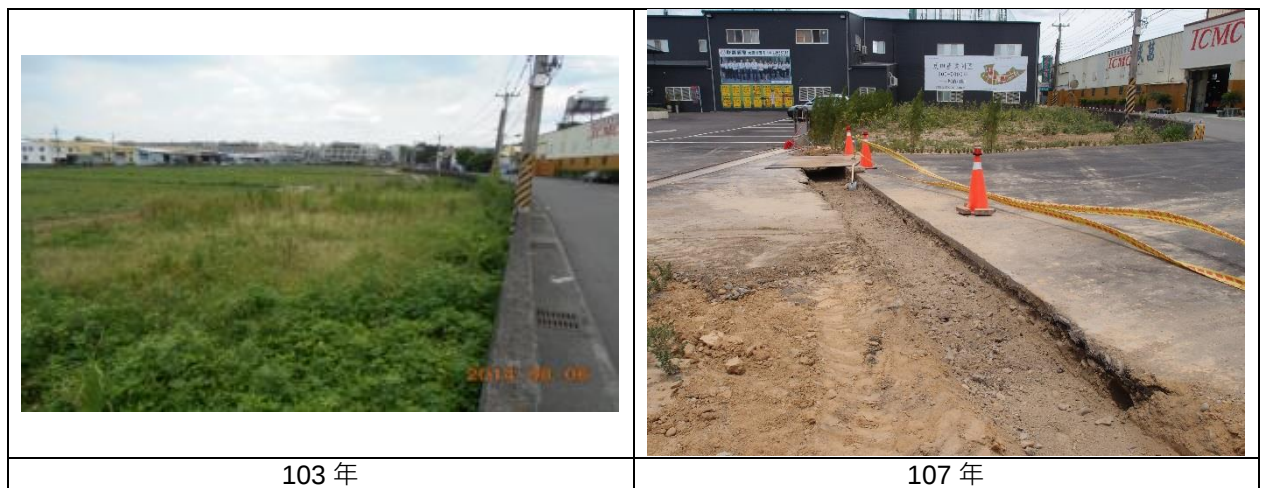
圖 4.2.3-1 S050 坵塊於民國 103 年與 107 之現勘照片對比

本計畫針對每坵塊農地位置進行航照圖套疊後，續於民國 107 年 6 月 13~15 日、7 月 9~20 日進行勘查確認農地使用情形。現勘調查發現有 1 筆坵塊 ( 坵塊編號：S050 ) 其中約 50% 的坵塊面積已鋪設柏油路做為道路使用，剩餘坵塊面積現為庭院種植景觀樹，土壤明顯有回填墊高情形，故建議將此筆坵塊移除採樣名單 ( 詳見圖 4.2.3-1 )；有 4 筆坵塊 ( 坵塊編號：J156、J195、J369、J453 ) 已種植景觀樹；2 筆坵塊 ( 坵塊編號：J123、J317 ) 現為休耕狀態；1 筆坵塊 ( 坵塊編號：J369 ) 無明顯入水口，其餘坵塊大多為明顯可見入水口之耕作中/休耕中水稻田。另針對排除規劃採樣名單之坵塊(DF001-B 及 S050)依前述篩選條件納入 J140-2 及 J124 此二筆坵塊執行監測作業；各坵塊勘查紀錄表如附錄一。

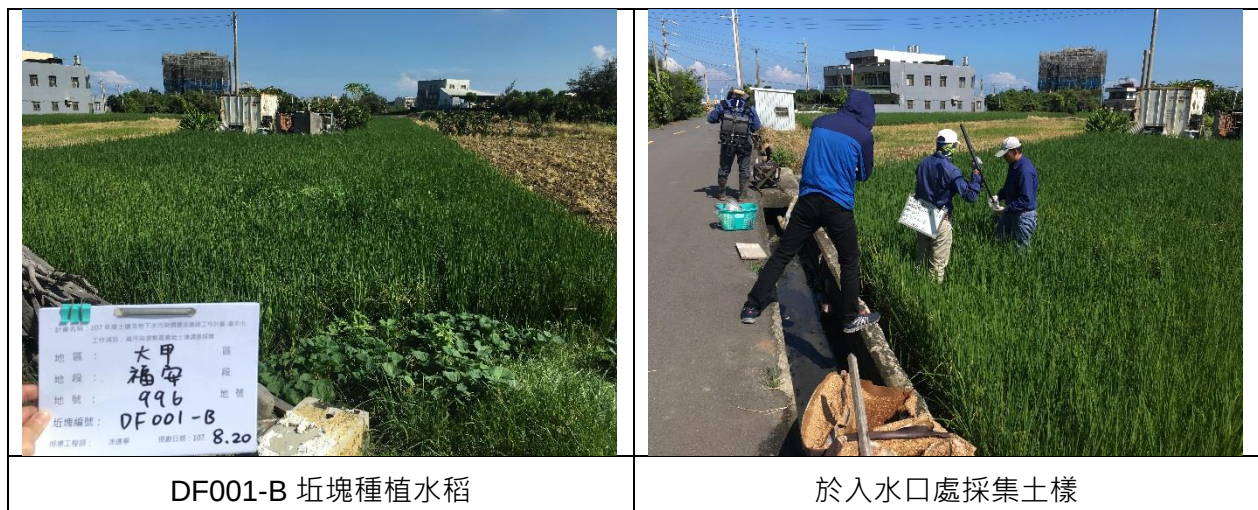
圖 4.2.4-1 農地 DF001-B 坵塊現場採樣照片

DF001-B 坵塊種植水稻

於入水口處採集土樣

今年度 49 點次農地土壤檢測結果如表 4.2.4-2~4.2.4-4 所示，其中大甲區農地 DF001-B 坵塊土壤重金屬鋅檢測值為 682 mg/Kg 超過(食用作物農地)土壤污染管制標準，坵塊採樣照片如圖 4.2.3-2。除上述 1 個農地坵塊超過(食用作物農地)土壤污染管制標準外，另有 38 個農地坵塊土壤重金屬超過(食用作物農地)土壤污染監測標準，剩餘 10 個農地坵塊土壤重金屬低於(食用作物農地)土壤污染監測標準。

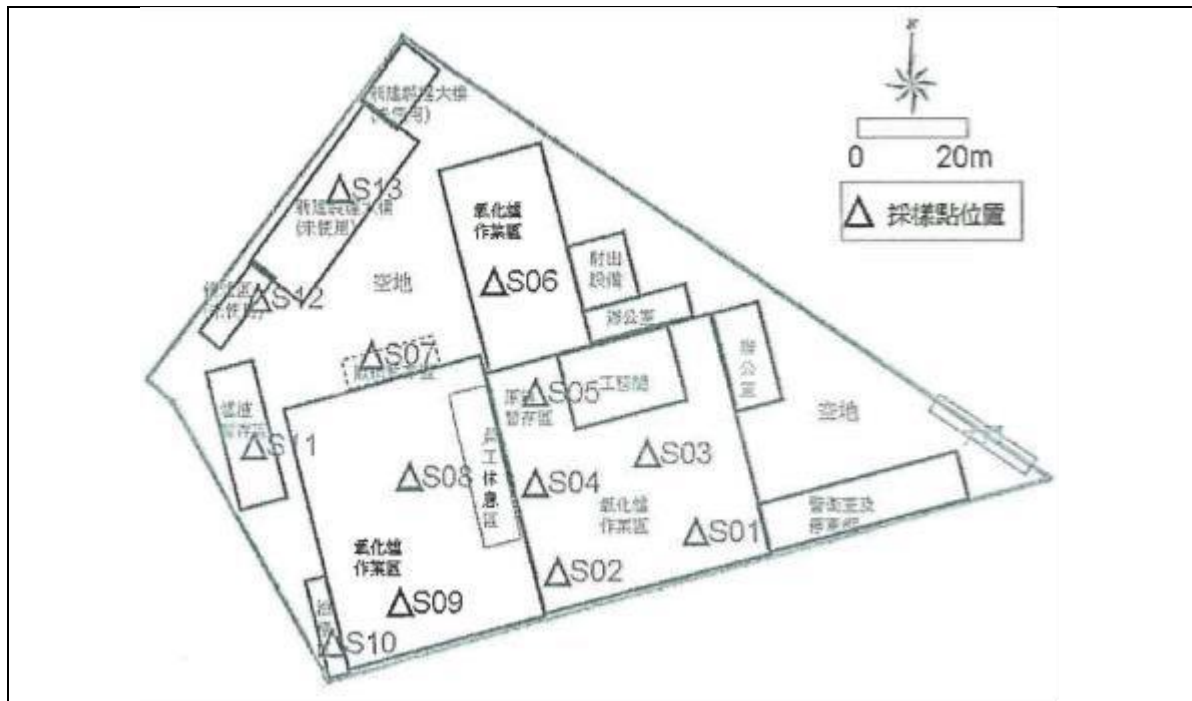
圖 4.3.3-3 甘農公司製程流程圖

甘農公司製程程序為銻塊經過氧化爐加熱氧化，製程流程如圖 2。其土壤污染評估調查及採樣分析委託佳美檢驗科技股份有限公司，調查原則針對用地範圍高污染潛勢區域，包括氧化爐作業區、原料暫存區、油槽區、爐渣暫存區、鍋爐區等位置進行佈點，以取得具代表性採樣點位置，規劃佈點位置如圖 4.3.3-3 所示。調查作業以土壤深度 0~30 公分，進行八項重金屬檢測；土壤深度 30~130 公分，以每 50 公分進行分段，先使用 PID 進行篩測作業，各點次篩測最高值檢送實驗室分析 VOC、TPH，重金屬與 VOC、TPH 檢測結果彙整於表 4.3.3-1。

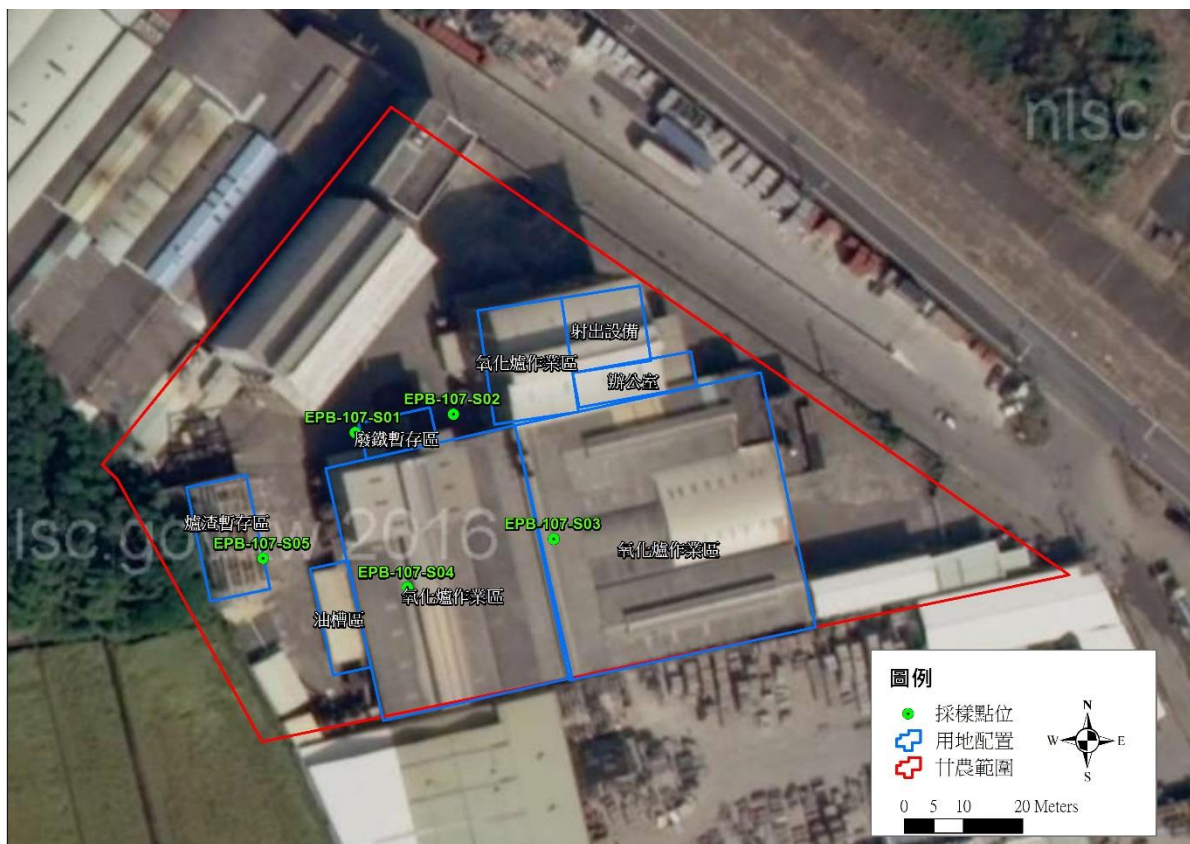
圖 4.3.3-4 甘農公司土壤採樣位置

場區內地面為 RC 或柏油鋪面，採樣時先地面破除後再以人工土鑽進行採樣作業，每點採樣深度為地表下 30 公分，每一樣品以 XRF 篩測，並依據 XRF 篩測結果挑選加權值最高 3 組樣品送實驗室進行全量分析八項重金屬（鎘、鉻、銅、鎳、鉛、鋅、砷、汞），採樣點位如圖 4.3.3-4 所示。於 11 月 8 日進場調查，檢測結果如表 4.3.3-2。

本次調查結果 EPB-107-S05 砷濃度超過土壤污染管制標準，該工廠製程僅為銻塊氧化，無使用砷原料，經廠長訪談得知該工廠建設前(民國 74 年前)使用大里溪土石回填用地，因該土壤未經檢測，推測為土壤砷超標主要原因。

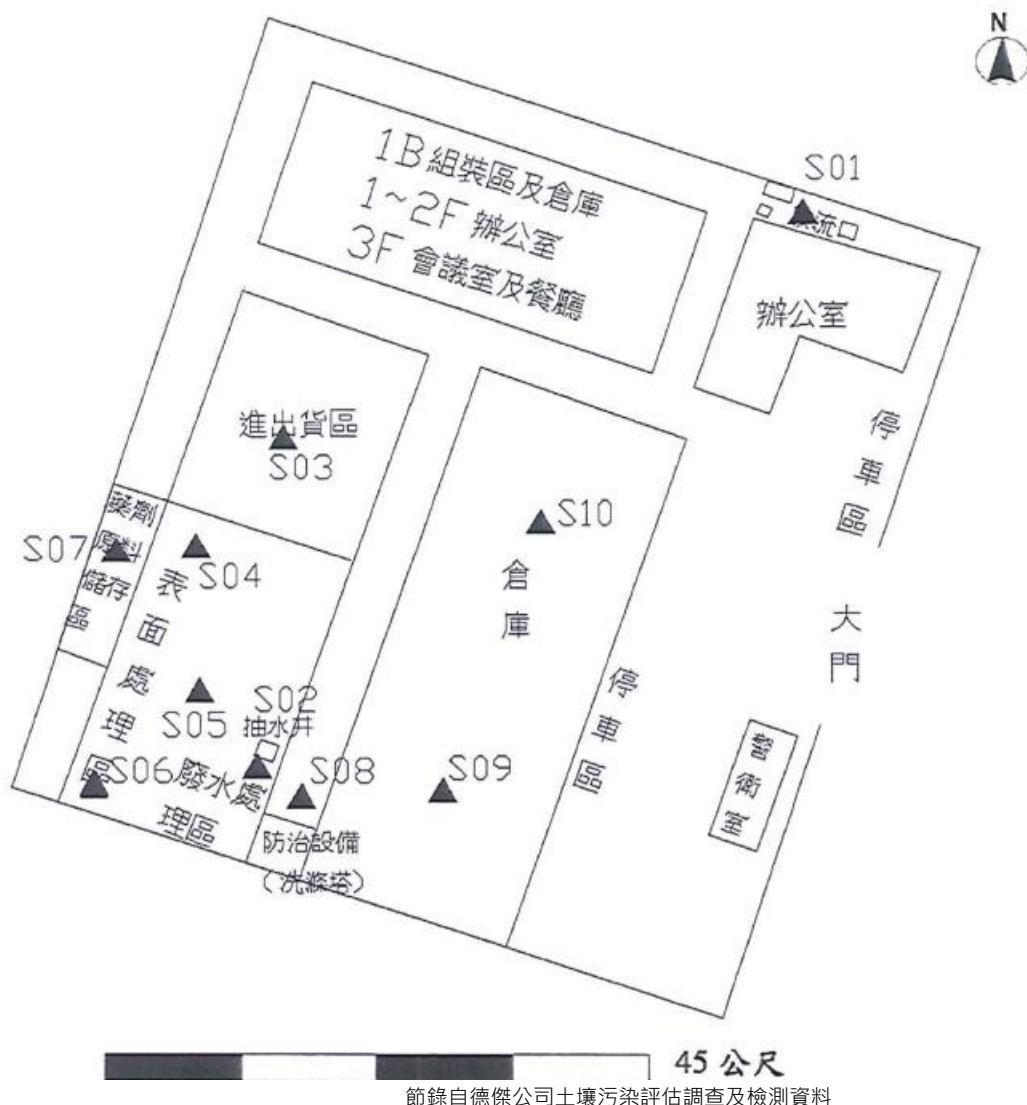
圖 4.3.4-3 德傑公司自行調查採樣點位圖

絲，製程流程如圖 4.3.4-2。其土壤污染評估調查及採樣分析委託三普環境分析股份有限公司，調查原則針對用地範圍高污染潛勢區域，包括放流口、廢水處理區、表面處理區、藥劑原料存放區及防治設備等位置進行佈點，以取得具代表性採樣點位置，規劃佈點位置如圖 4.3.4-3 所示。調查作業以土壤深度 0~30 公分，進行八項重金屬檢測；土壤深度 30~130 公分，以每 50 公分進行分段，先使用 FID 進行篩測作業，各點次篩測最高值檢送實驗室分析 VOC，重金屬與 VOC 檢測結果彙整於表 4.3.4-1。

由表 1 顯示土壤檢測結果中，位於放流口 S01 (0~30 公分) 檢測出鉻濃度 125 mg/kg，倉庫 S09 (0~30 公分) 檢測出銅濃度 109 mg/kg 及 S10 (0~30 公分) 銅濃度 117 mg/kg，接近監測標準，具有高重金屬污染潛勢，建議進場調查土壤品質。

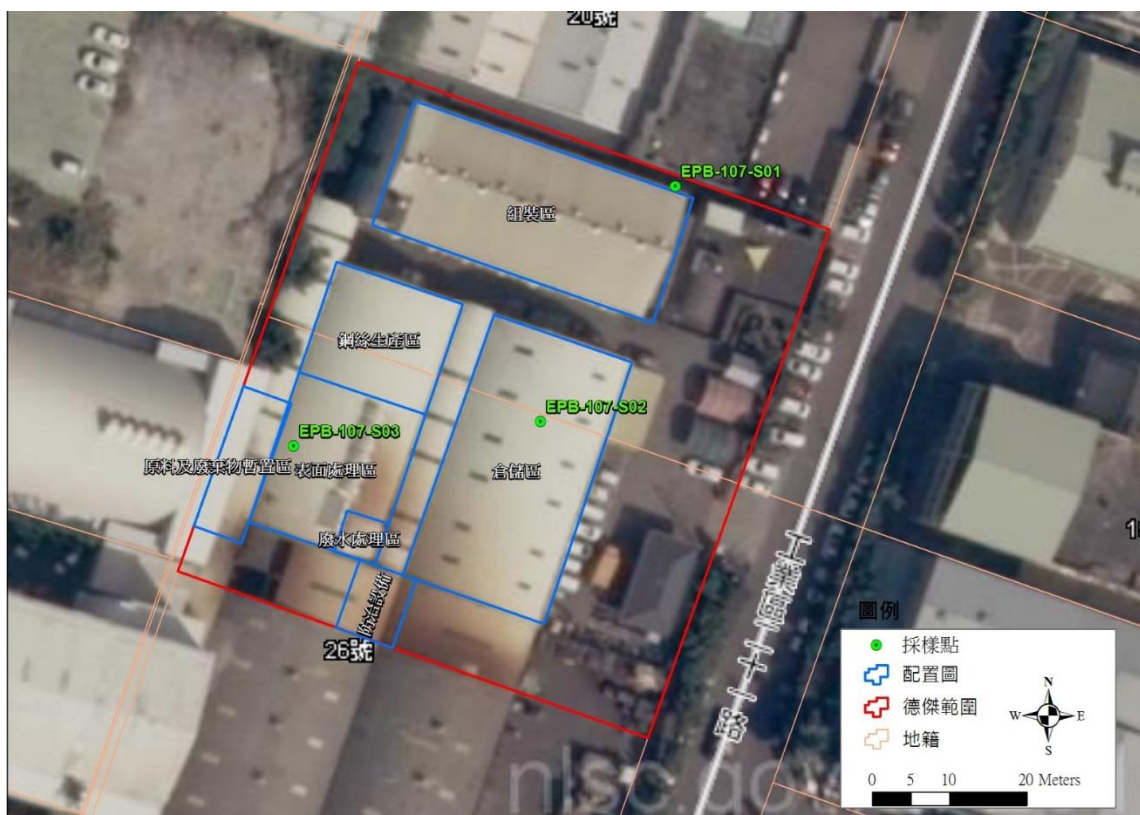
圖 4.3.4-4 德傑公司土壤採樣位置

採樣作業，每點採樣深度為地表下 30 公尺，每一樣品送實驗室進行全量分析八項重金屬（鎘、鉻、銅、鎳、鉛、鋅、砷、汞），採樣點位規劃如圖 4.3.4-4 所示。於 11 月 13 日進場調查，檢測結果如表 4.3.4-2，本次調查結果土壤皆低於土壤污染管制標準。

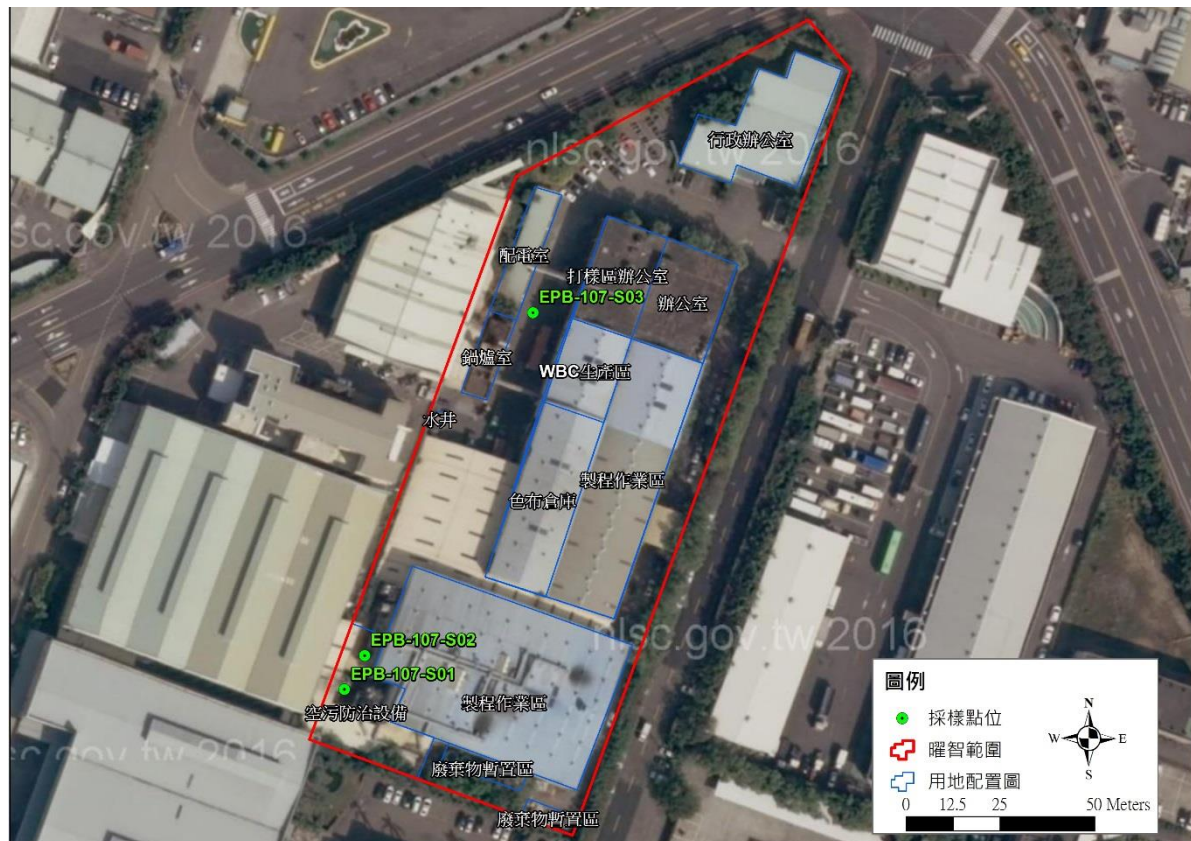
**圖 4.3.5-4 曜智公司土壤採樣位置**

場區內地面為 RC 或柏油鋪面，採樣時將以人工鑽孔的方式進行地面破除後再以 Geoprobe 進行採樣作業，每點採樣深度為地表下 2 公尺，採集 0~0.5 公尺土壤樣品送測八項重金屬，地表下 1.5~2 公尺土壤樣品送測分析 VOC，另，本計畫已無 TPH 分析經費，因此現場以 TPH Test Kit 篩測 3 組土壤樣品，若篩測值高則橫向計畫（小土水）支應 1 組 TPH 分析，採樣點位規劃如圖 4.3.5-4 所示。於 11 月 16 日進場調查 TPH Test Kit 篩測結果如表 4.3.5-2，檢測結果如表 4.3.5-3、4.3.5-4、4.3.5-5。

本次調查結果土壤重金屬及 VOC 皆低於土壤監測標準，EPB-107-S03 TPH 濃度超過土壤污染管制標準 2 倍，該採樣點位位於鍋爐室及重油區之間，且地表有黑色污漬，推測為工廠操作不當導致油品外漏污染用地土壤。
