4.4 監測井地下水採樣監測與維護作業

4.4.1 地下水採樣監測作業

4.4.1.2 加工出口區臺中園區地下水水質監測結果

4.4.2 監測井修護作業

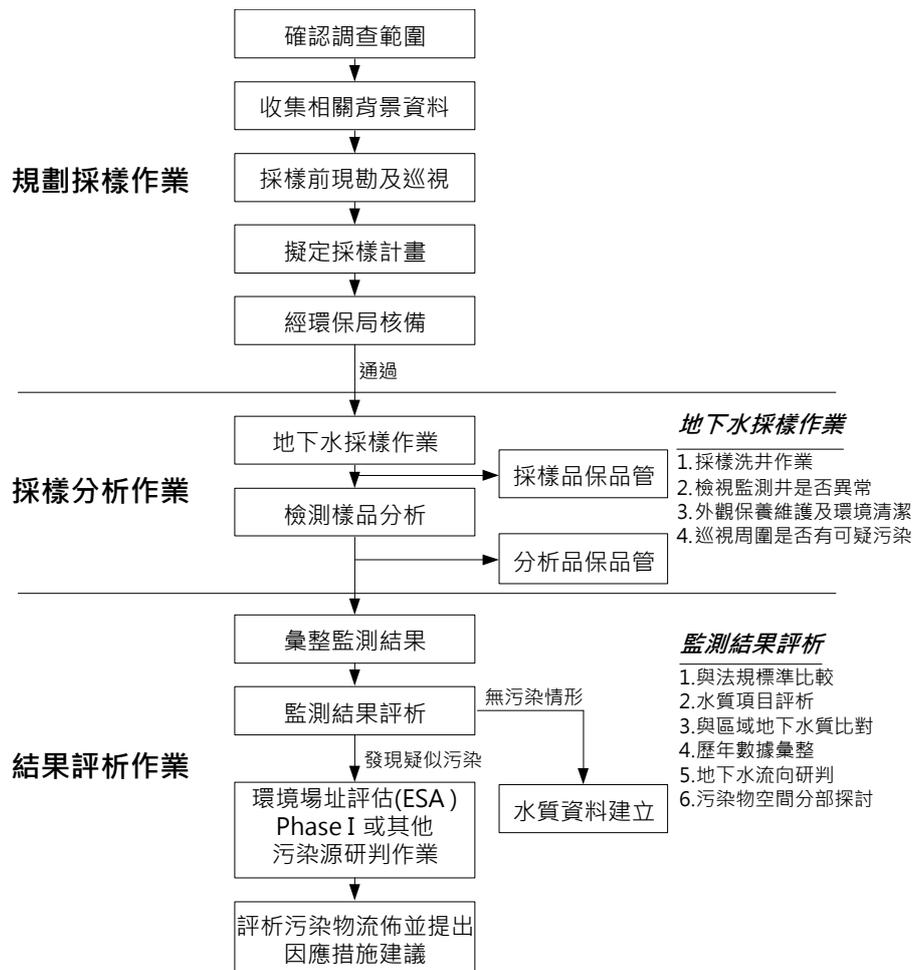
圖 4.4-1 監測井地下水質定期監測工作流程

場置性監測井以高污染潛地區或列管場址鄰近周遭進行設置，主要為掌握污染程度，因地下水污染具有長期性，在污染源未移除前皆會持續影響地下水質，為確實了解臺中市各污染場址或高污染潛勢地區污染情況，有長期監測之必要性，除篩選出枯、豐水期應採樣之監測井，以下針對重點水質監測區域進行說明：加工出口區臺中園區、大甲幼獅工業區等，由於許多場址內之場置性監測井多移交由污染改善單位進行改善期間定期監測，故今年度地下水監測作業主要目標是以工業區預警網監測井及高污染潛勢區下游監測井，依今年度計畫契約工作內容所列之清單執行地下水監測作業，本團隊依據場址污染物及歷年地下水濃度變化之特性篩出之監測井名單再分別提送枯、豐水期採樣規劃書，並由環保局審核後始得進行採樣，執行工作流程如圖 4.4-1。

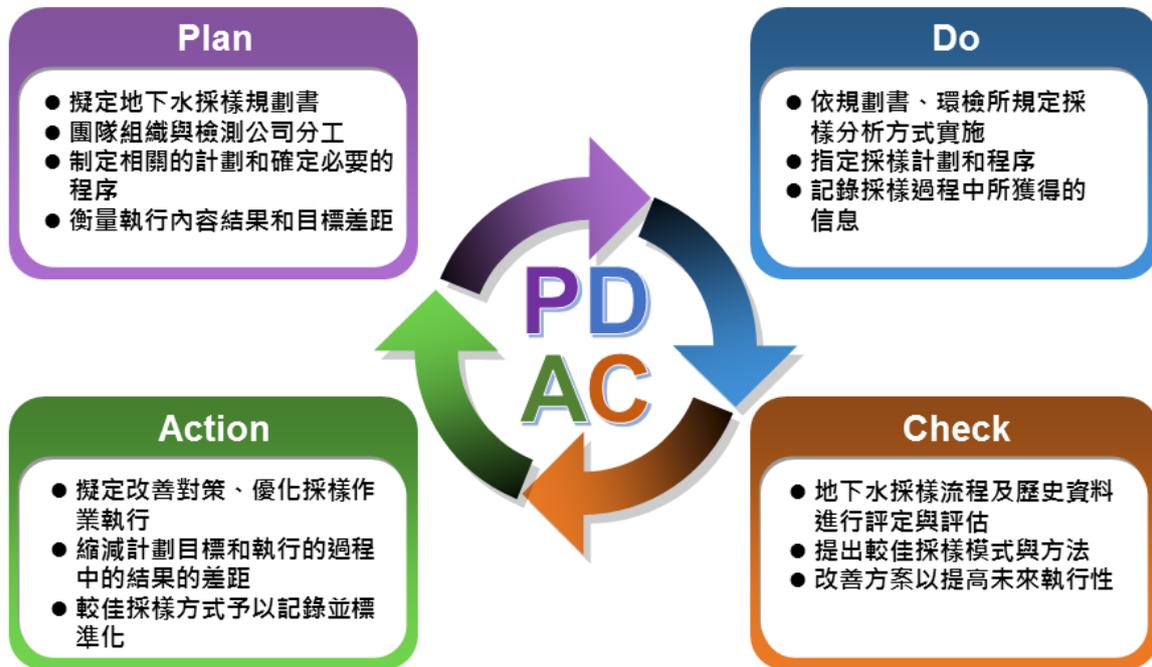
圖 4.4-2 監測井地下水採樣-PDCA 管理流程圖

本計畫另導入 PDCA (Plan-Do-Check-Action 的簡稱) 作為品質管理循環，相關 PDCA 管理流程如圖 4.4-2 所示，針對地下水採樣工作按規劃、執行、查核與行動來進行年度作業，以確保契約目標之達成，並進而促使品質持續改善，期使得監測成果可更臻完善。

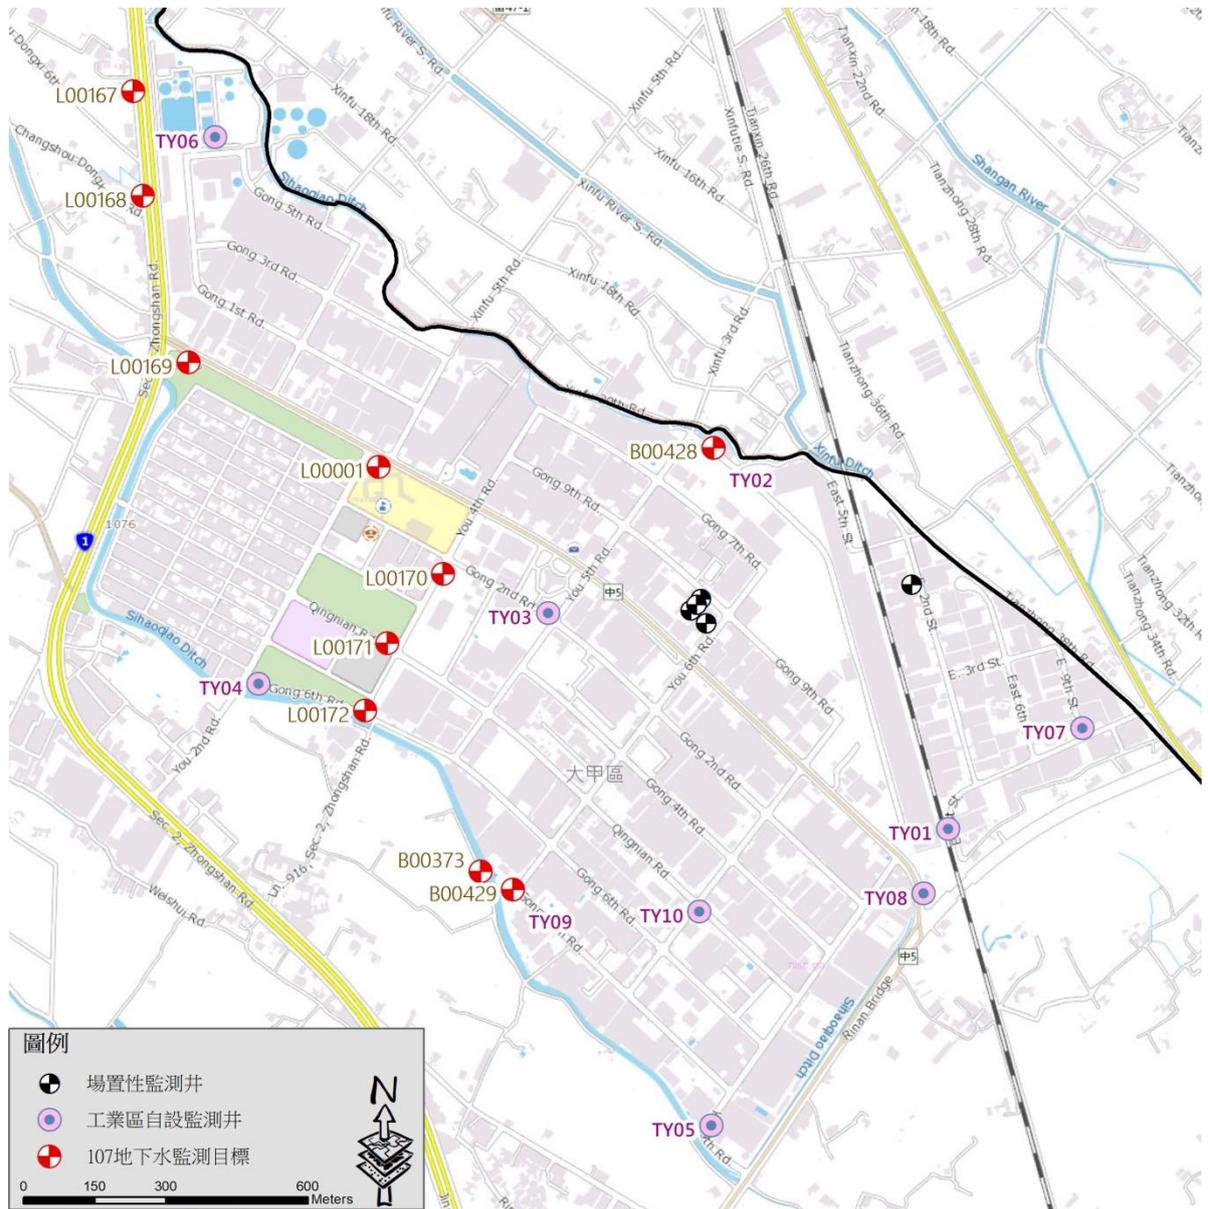
圖 4.4.1-3 大甲幼獅工業區豐枯水期地下水檢測之監測井分布圖

今年度臺中市獲得環保署補助 12 口地下水監測井的監測額度，依徵選須知規定優先以潭子加工區(潭秀國中、潭子國小)2 口，以及大甲幼獅工業區預警網 10 口等，共計 12 口執行豐水期及枯水期定期監測，監測井檢測名單及監測井基本資料整理如表 4.4.1-1 所示，各監測井位置分別分布繪製如圖 4.4.1-3 與圖 4.4.1-4。

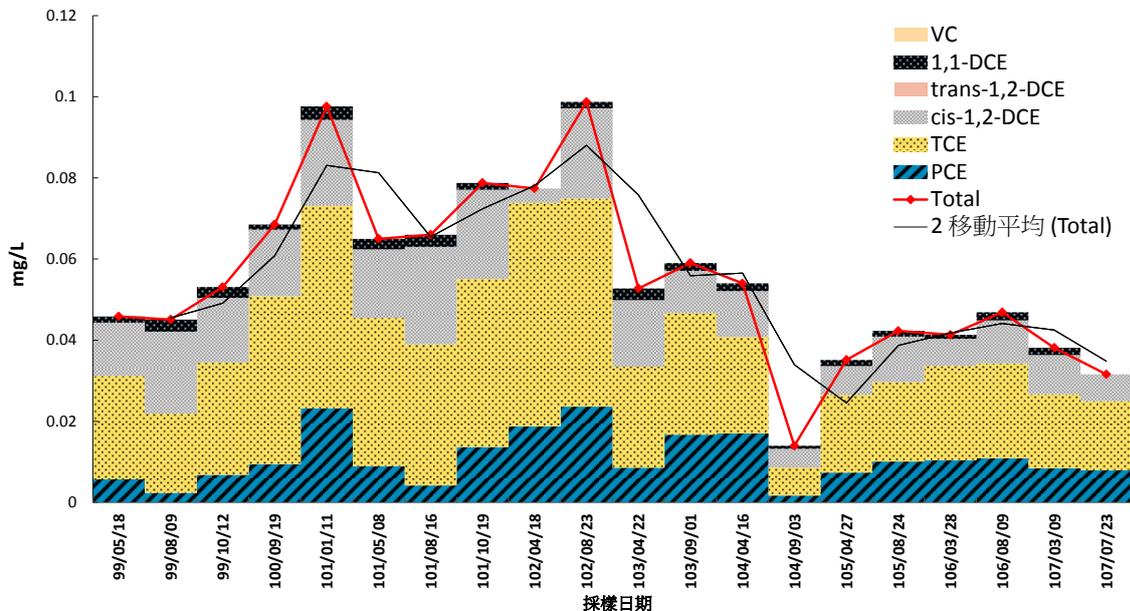
圖 4.4.1-4 監測井 L00096 (潭子國小) 歷年 CVOC 濃度變化趨勢圖

距離加工出口區約 400 m 下游監測井 L00096(潭秀國小)，今年度地下水質檢測結果顯示，與歷年檢測結果項目相符，另彙整歷年 CVOC 濃度變化趨勢如圖 4.4.1-4，顯示自民國 104 年開始，本座監測井檢測 CVOC 濃度呈現明顯遞減情形，研判應與臺中加工出口區自 100 年至 103 年期間執行「臺中加工區南側周界地下水侷限應變措施計畫」，使用 EcoClean、EcoClean E 作為整治藥劑有關，其改善作業導致局部區域地下水由氧化態轉變為還原態，以進行生物降解作用，但利用 MK 統計檢視近三年本座監測井 CVOC 總濃度，顯示未有顯著變化趨勢，說明上游仍有未飽和層之 CVOC 污染來源持續釋出。

由今年度枯豐加工出口區下游兩座監測井地下水質監測結果，下游 L00096 (潭秀國小) 監測井仍持續檢測出 CVOC 污染物，且近三年總量無顯著下降情形，建議應加強控管加工出口區改善進度，避免污染持續釋出，擴大地下水污染範圍；而下游 L00097 (潭秀國中) 監測井之地下水質偏厭氧狀態，且 EC、TOC 與 TDS 超過正常背景值數十倍，顯然受到上游加工區內生物整治效應影響，並非當地實際的地下水質現況，建議於加工區整治期間，加工出口區能將潭子運動公園 (L00095) 範圍內監測井執行地下水定期監測作業，如圖 4.4.1-6，追蹤改善期間代謝副產物之移動擴散情形，以確實掌握污染成效，而非增加污染團移動速率。

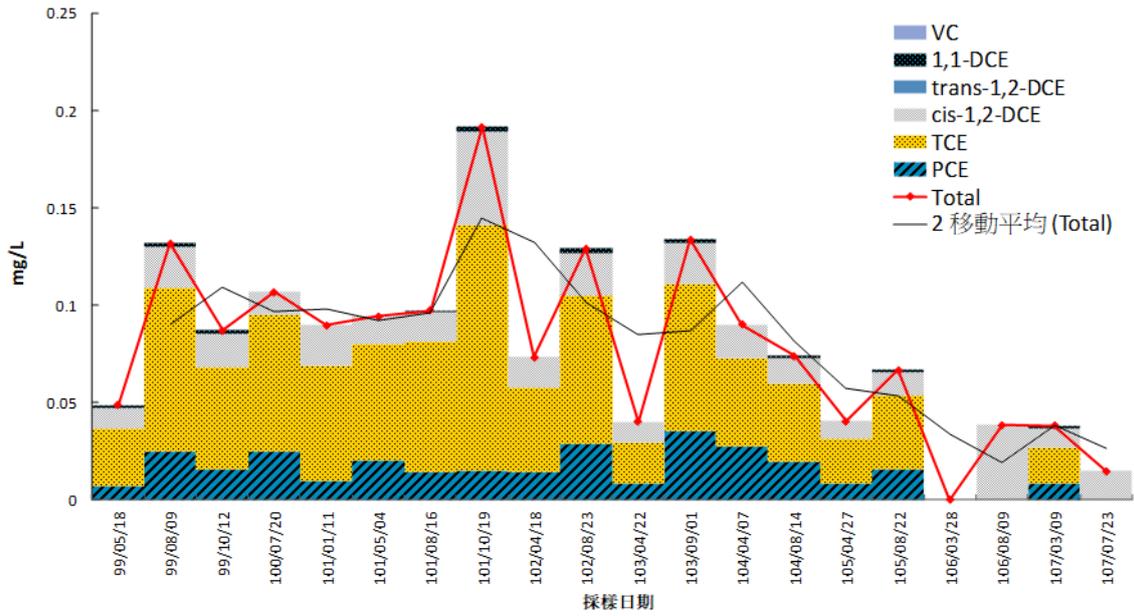
圖 4.4.1-5 監測井 L00097 (潭秀國中) 歷年 CVOC 濃度變化趨勢圖

另距離加工出口區下游約 170 m 處 L00097(潭秀國中)監測井，彙整歷年 CVOC 濃度變化趨勢如圖 4.4.1-5，與 L00096 有相同趨勢，自 104 年開始因上游改善作業導致下游總 CVOC 濃度有下降趨勢，惟近年水質受上游區內工區段 25-1、25-6 地號(佳能公司)改善作業影響，乃至今年度枯水期 VOCs 檢測值皆低於檢量線最低濃度，但一般項目 ORP、總溶解固體物、總有機碳與氨氮等項目，超過地下水污染監測標準，於豐水期間，本座監測井之 ORP 測值下降至 -19.2 mV，說明改善作業影響下游局部地下環境，由好氧轉變為厭氧環境，且經過雨季淋浴，以致上游使用加強式現地生物整治法還原副產物之順-1,2-二氯乙烯，傳輸至下游

潭秀國中區域，顯示上游場址改善作業之水力控制，無法有效侷限污染團，導致下游區之地下水質受影響，建議除應加強控管工區段 25-1、25-6 地號改善作業，亦應持續監測下游監測井 CVOC 含量是否有逐漸升高的趨勢以及代謝累積情形；至於其他區域今年沒有監測數據難以判斷污染團擴散情形。

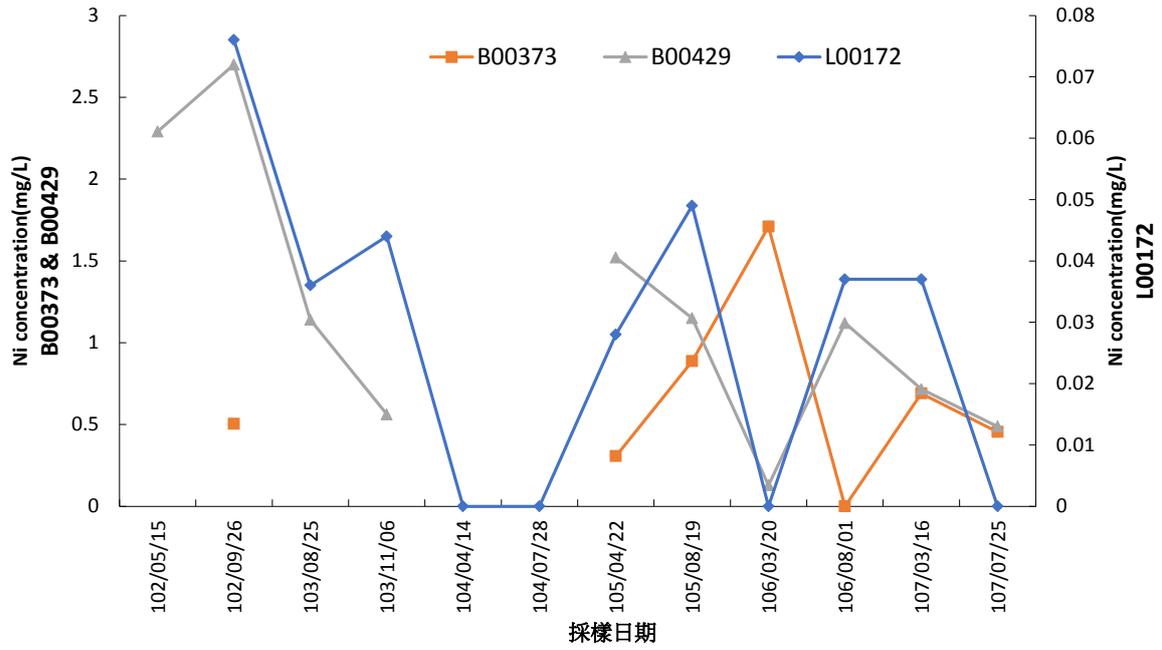
圖 4.4.1-7 大甲幼獅工業區歷年三座地下水鎳污染濃度趨勢圖

本工業區除 B00429 與 B00373 兩座監測井曾檢測出地下水含鎳外，於同側 B00429 監測井下游環保數設置預警網 L00172 監測井歷年亦檢測出微量鎳濃度，茲將該三座監測井歷年監測重金屬含量彙整如表 4.4.1-8，由圖 4.4.1-7 顯示該三座監測井歷年濃度趨勢，顯示雖然 B00429 的鎳含量變動趨勢呈現下降的趨勢，因最高濃度期間是在 2013 年，之後未曾監測出超過 3 mg/L 的數據，因此統計上會出現下降趨勢，惟該井與 B00373 重金屬鎳含量一直介於監測標準，且與四好橋溝同側(右側)下游 500 公尺之 L00172 監測井亦與上游 B00429 監測井歷年監測結果趨勢一致，本區監測井相關地理位置請參閱圖 4.4.1-8，依據污染物傳輸學理，此現象代表該井相對上游尚有污染釋出源，且污染團前峰已達預警網，綜合研判除了上游潛勢工廠外，地表逕流水(四好橋溝)亦可能是來源之一，需要更進一步的調查才能初步釐清。

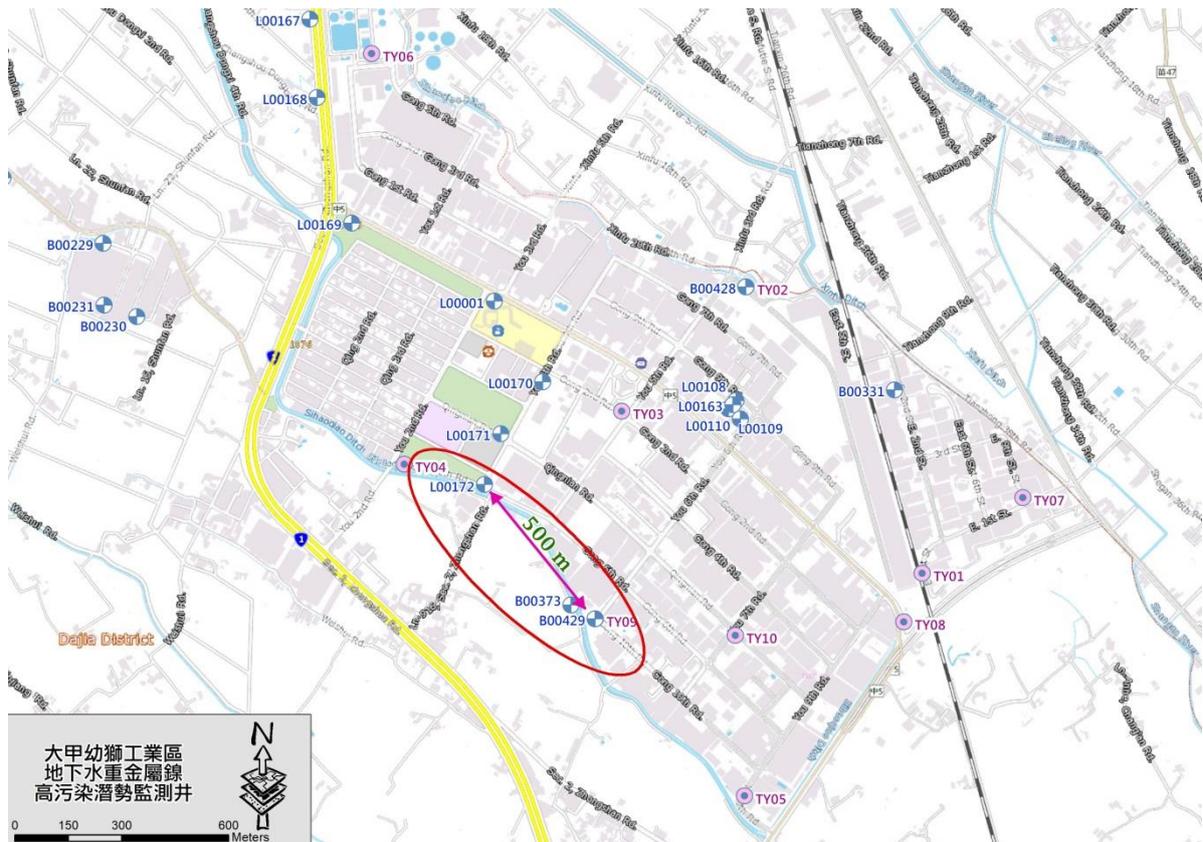
圖 4.4.1-8 大甲幼獅工業區歷年三座地下水檢測出鎳污染監測井分佈圖

編號 B00429 與 B00373 兩座監測井之間隔著四好橋溝，此溝寬度亦有 10 公尺左右，其中 B00429 與台姿記公司污水放流口距離約 20 公尺，近年來兩座監測井的地下水鎳含量經常有超過地下水污染管制標準的現象，需要密切留意。

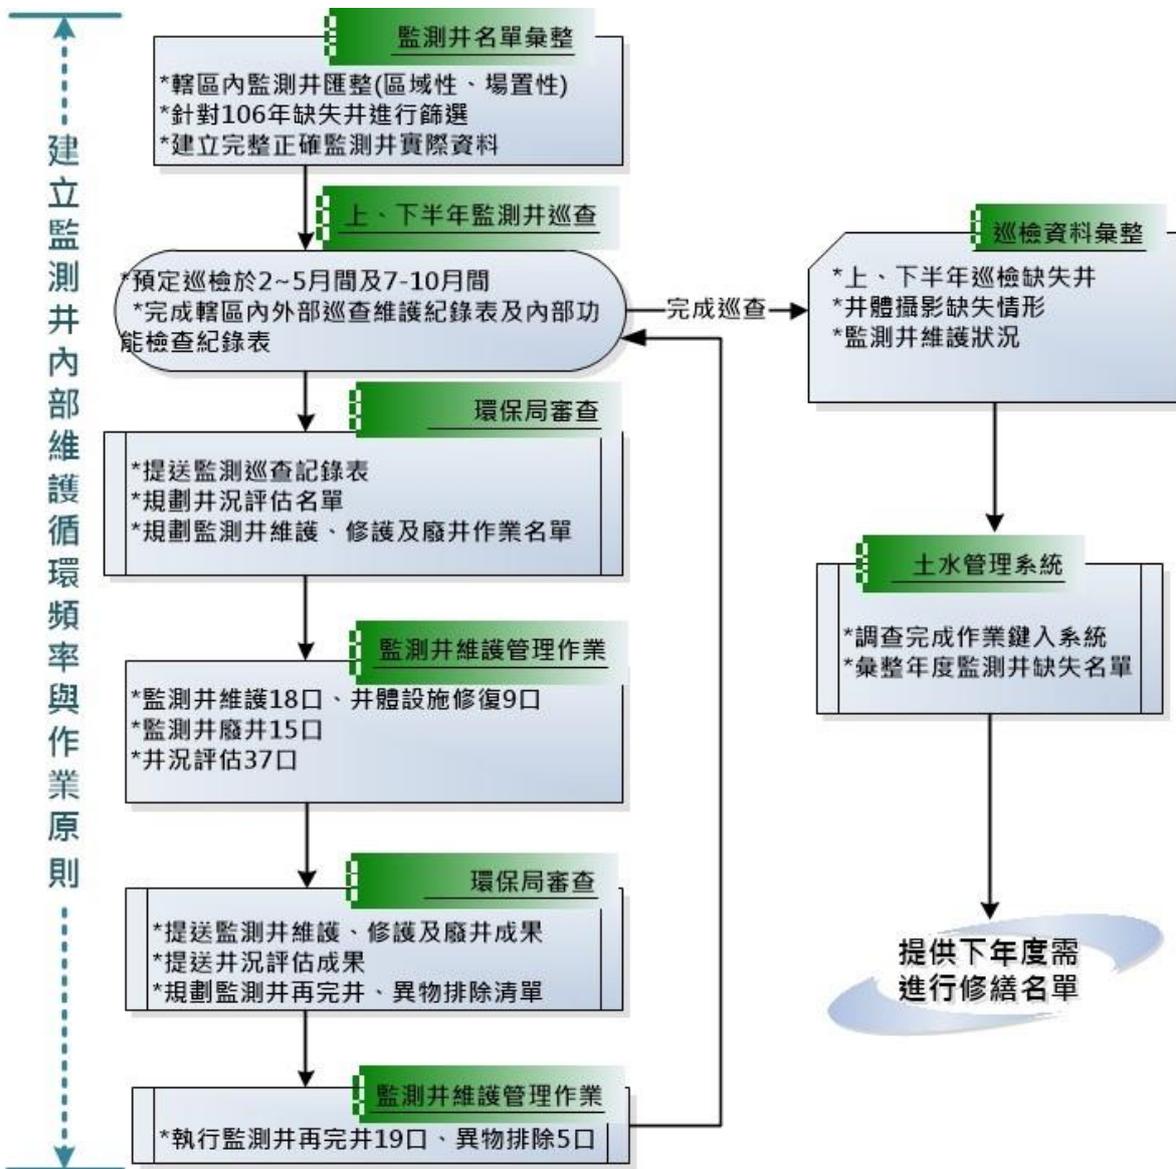
圖 4.4.2-1 監測井相關修繕維護作業流程圖

今年度依契約除上、下半年監測井內外部巡查各 204 口，另進行井況評估 37 口（區域井 4 口、場置性井 33 口），作為井中攝影及微水試驗維護篩選之參考，並執行監測井維護井數 18 口、井體設施修復 9 口、再次完井 19 口、井中異物排除及井內攝影井數 5 口，本計畫作業流程圖如圖 4.4.2-1 所示，相關作業項目如下：

- 一、外觀維護：維護內容包括監測井巡查及外觀維護（包含平台基座油漆、標示牌更新、保護套管或警示柱更新等外觀維護更新工作）及井體設施修復（包括平台、基座或手孔蓋之修復更新作業）。
- 二、內部功能檢查維護：維護內容包括測量井深及水位，以抽水機浦沉入井內進行抽水洗井，同時觀察回水速率及汲出水顏色。
- 三、功能性內部維護：維護內容包括以井底攝影觀察井內情形並進行井況評估，同時以高壓氣體噴射、高壓水柱沖洗、增加洗井速率等機械洗井方式及添加化學藥劑沖洗等化學洗井方式，對監測井進行「再次完井」，並於再次完井後辦理井中攝影，判斷井內狀況是否良好。
- 四、經由井下攝影與維護，判定監測井已無法使用或不符合規範者，俾資做為下年度廢井作申請依據。
- 五、廢井作業：監測井經認定無使用與存在必要者，規劃執行標準監測井廢井作業，廢井作業依「地下水水質監測井廢井作業規範」辦理。

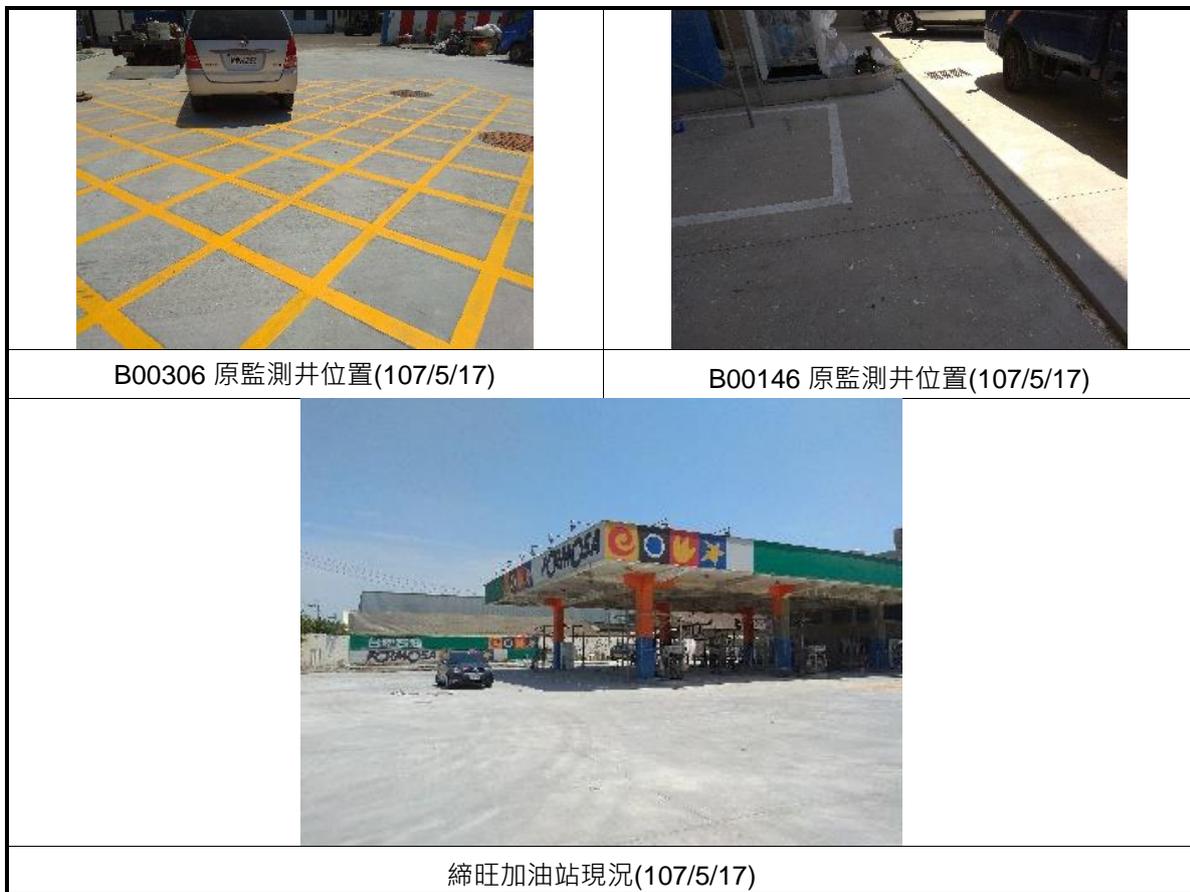
圖 4.4.2-2 107 年巡井發現 B00306 與 B00146 遭破壞之現場照片

上半年度執行監測井外觀巡查作業過程，發現共有 2 口監測井的井體有遭到外力破壞現象，分別為 B00146 及 B00306 監測井，此 2 口監測井均位於龍井區締旺加油站，因站方重新翻修站區，地坪重整而破壞到監測井，B00306 監測井分類為加油站監測井，已停止監測，周圍 1 公里內尚有 4 口監測井可執行地下水監測，此井原為本計畫今年度廢井名單，因監測井已遭破壞，將執行行政廢井；B00146 監測井遭破壞的部分，本計畫於 107 年 5 月 17 日會同環保局承辦至現場勘查，環保局已當場要求站方於原井址周邊另設置監測井，站方已規劃設置監測井至原井址周邊，並於 107 年 10 月 22 日業者已於原井址設置完成，監測井井號為 B00483，待站方提供相關設井完工報告後，將協助上傳至 SGM 系統，相關位置請詳見圖 4.4.2-2。其它監測井外觀損毀部分，多為監測井手孔內積水、井鎖損壞或故障、井頂蓋防水橡皮圈老化或鬆脫等狀況，本計畫今年上半年度井體外觀損壞情形彙整請參見表 4.4.2-1，上半年井體外觀巡查成果紀錄請參閱附錄三。

下半年度執行監測井外觀巡查作業，共 4 口監測井的井體有遭到外力破壞或掩埋現象，分別為 B00146、B00306、B00403、B00440 監測井，其中 B00146 及 B00306 位於締旺加油站，於上半年巡查作業中即調查出監測井遭毀損，請參照上半年巡查作業成果；B00403 監測井為臺中工業區預警網監測井，位於產業道路旁較為郊外處，於 107 年 9 月 4 日執行巡查作業時，此座監測井表面被土堆掩蓋，深度約 20 公分，開啟監測井後井內嚴重積水，現場已完成積水清除，另常有被違法堆置廢棄物，因此監測井為隱藏式，且位於較低窪處，故建議此座監測井更改為平台式，避免再受到土堆掩埋等狀況，影響監測井使用功能及防護鎖等更換頻率，相關巡查過程請詳見圖 4.4.2-3；B00440 位於台中港特定區，監測井位於龍井區海尾路與海尾路 306 巷交叉口，於 107 年 8 月 16 日執行巡查作業時，發現此口井因此地面柏油重新鋪設而遭破壞，建議應評估是否能恢復監測井功能，應要求相關單位復原監測井，以維持原有檢測功能，請參見圖 4.4.2-2

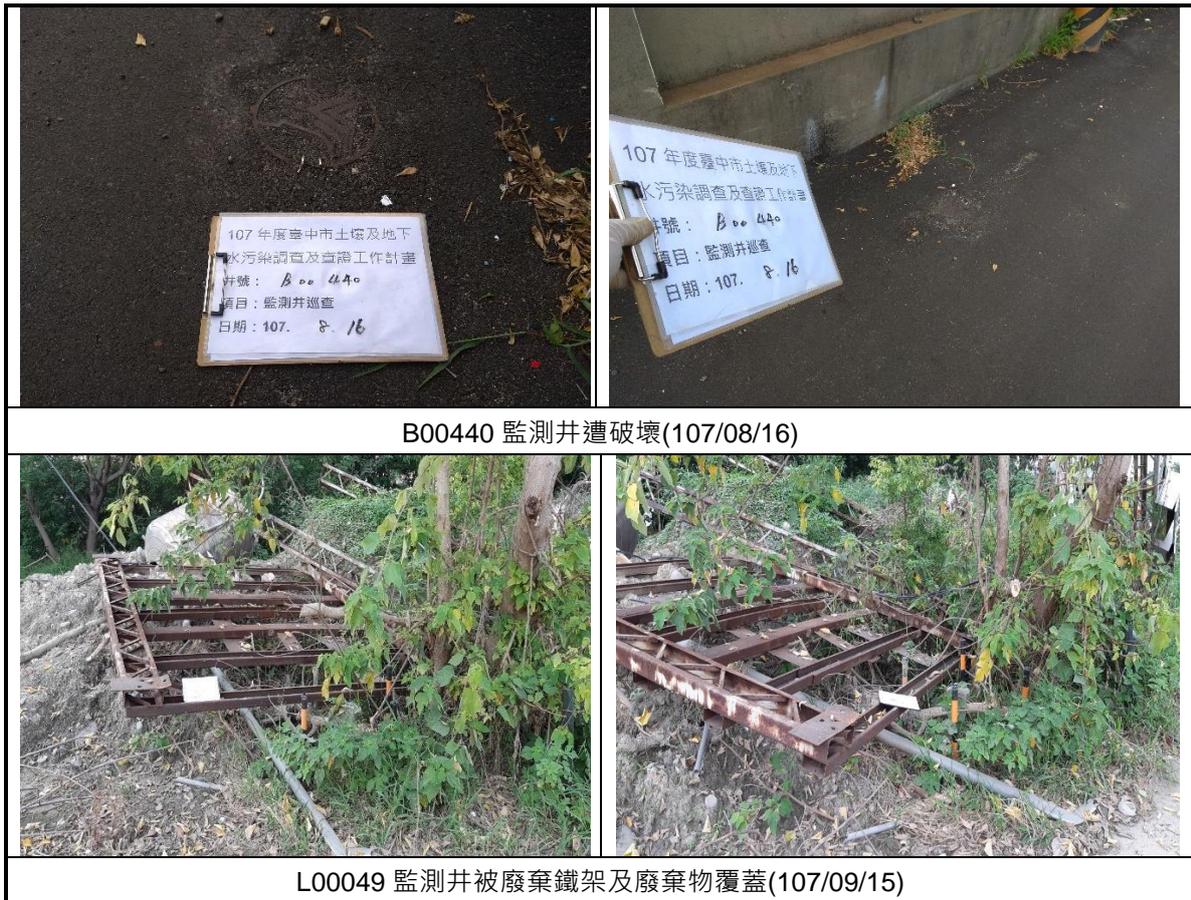
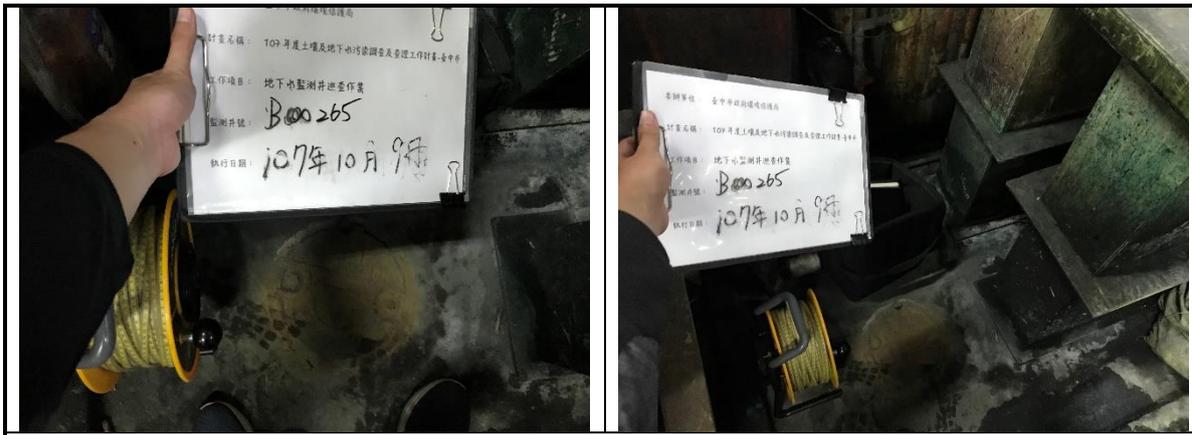
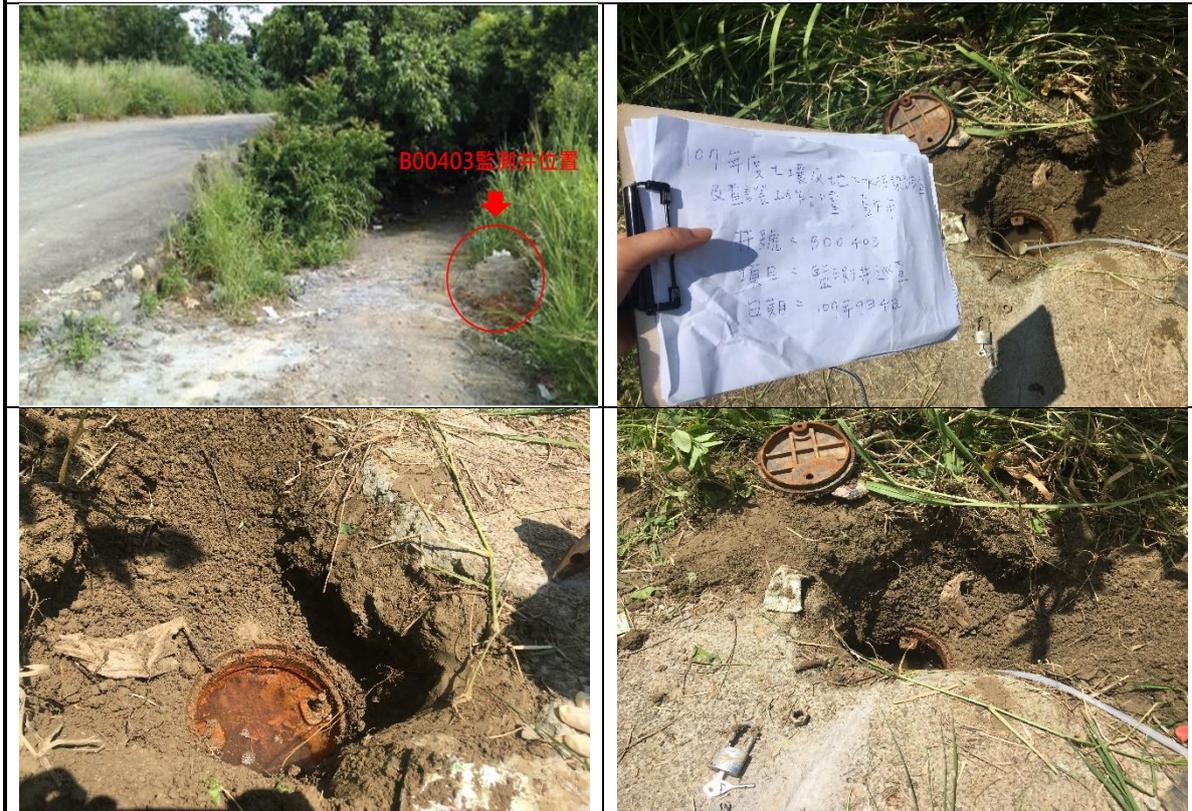
圖 4.4.2-3 107 年下半年巡井作業現場照片

B0065 監測井巡查過程(107/10/09)

B00403 監測井位置及巡查過程(107/09/04)

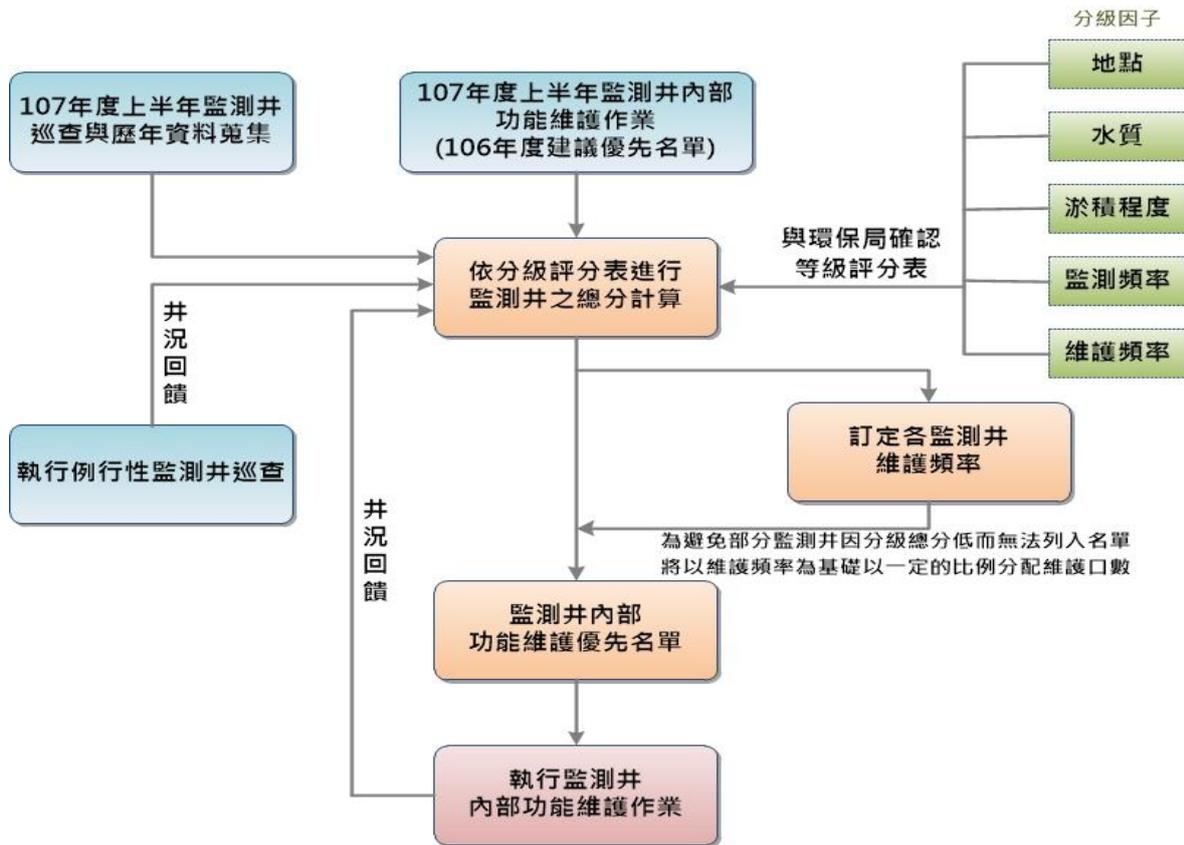
圖 4.4.2-4 監測井內部維護循環頻率與作業原則流程圖

本計畫初步以井體分級因子，包括井址地點、滯留水質、淤積程度及監測頻率等，針對監測井內部維護循環頻率及作業原則作初步評分，評分標準詳見表 4.4.2-8，井況評估作業原則流程則參考圖 4.4.2-4。本計畫今年度井況評估作業名單，乃依據前期計畫監測井內部維護循環頻率與作業原則評分結果依分數排序，篩選出 37 口井況評估作業名單，彙整如表 4.4.2-9 所示。

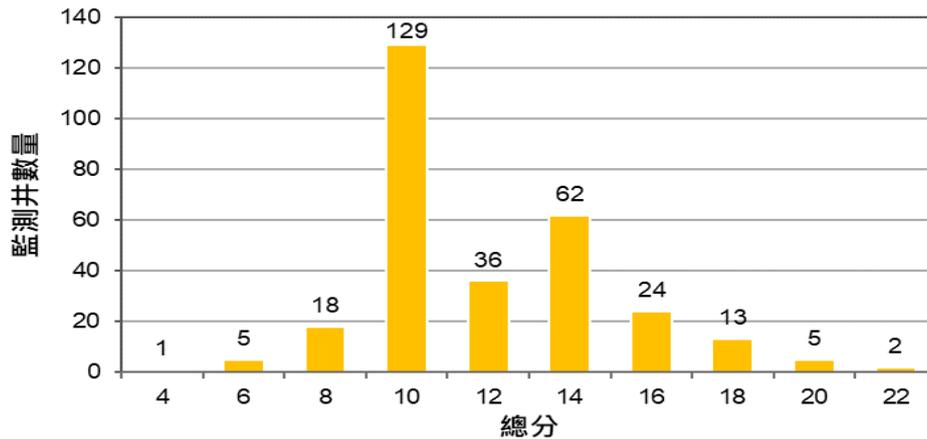
圖 4.4.2-5 108 年建議維護名單評分及數量統計

另本計畫以此評分標準(表 4.4.2-8)，針對今年度上半年及下半年巡查作業進行評分，分數越高者將列為維護優先名單，每半年監測井巡查或是功能維護將會再回饋到系統中重新計分，更新名單以達到滾動式管理功能，針對總分 16 分(含)以上，提出共 33 口 108 年度建議執行井況評估名單，供明年度規劃參考，建議執行名單請參見表 4.4.2-10，評分級距及數量詳見圖 4.4.2-5，108 年建議執行井況評估名單總表請參見附錄三。

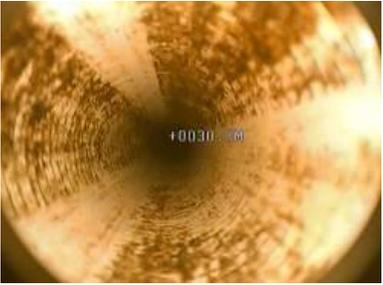
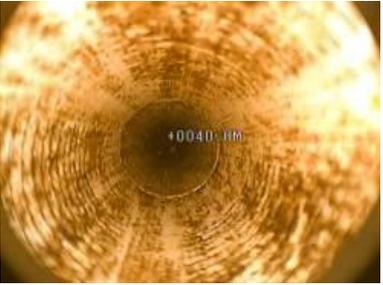
B00109/漢翔下游-張廖家廟	
攝影日期:106 年 3 月 01 日

30.0M 井篩壁積垢	40.0M 井篩壁積垢

再完井洗井維護作業步驟說明如下：

- (一) 拍攝完井維護前井體外觀，若有雜草叢生或異物阻擋井蓋，則優先清除。
- (二) 打開井蓋，連接並置入氣提操作相關管材，包括空氣管線與硬質 PVC 管、馬達、發電機、空壓機等設備。
- (三) 開啟空壓機進行氣提維護作業。
- (四) 觀察出水外觀及顏色，拍攝記錄完井維護作業情形。
- (五) 出水澄清或有異常現象如出砂、混濁度無法降低等，即停止作業。
- (六) 復原井體與井蓋上鎖，拍攝維護後井體外觀。
- (七) 倘若於再完井過程發現出砂量不易降低，且水色持續混濁，則可能井體有異狀，再改以井體攝影機觀察實際井內狀況，以評估是否調整其他完井工法。

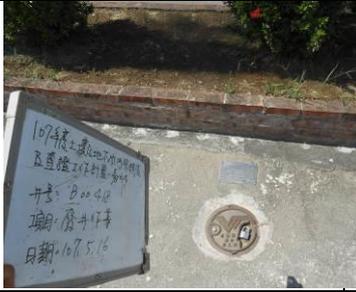
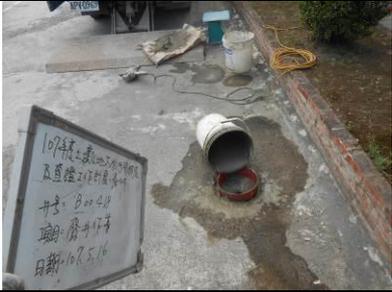
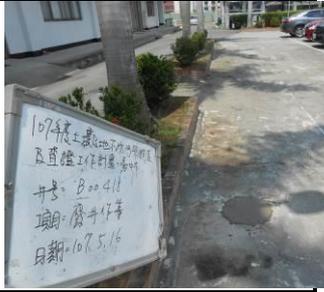
10	B00418	梅華精密工業(股)公司一廠	107/05/16
	施工前	施工中	施工後

L00151	台中加工出口區 (預警網-潭子#6)	L00151-台中加工出口區(預警網-潭子#6)於 100 年 11 月 17 日由「全國高污染潛勢工業區地下水質預警監測井網規劃建置計畫(第一期)」設置，於 106 年度發現深層約 56 公尺處有發現井體破損(井管斷裂)，已無法修復，列入廢井名單。	B	已完成
B00418	梅華精密工業(股) 公司一廠	B00418-梅華精密工業(股)公司一廠，於 104 年 11 月 2、3 日由「運作中高污染潛勢工廠土壤及地下水污染潛勢調查示	G	已完成

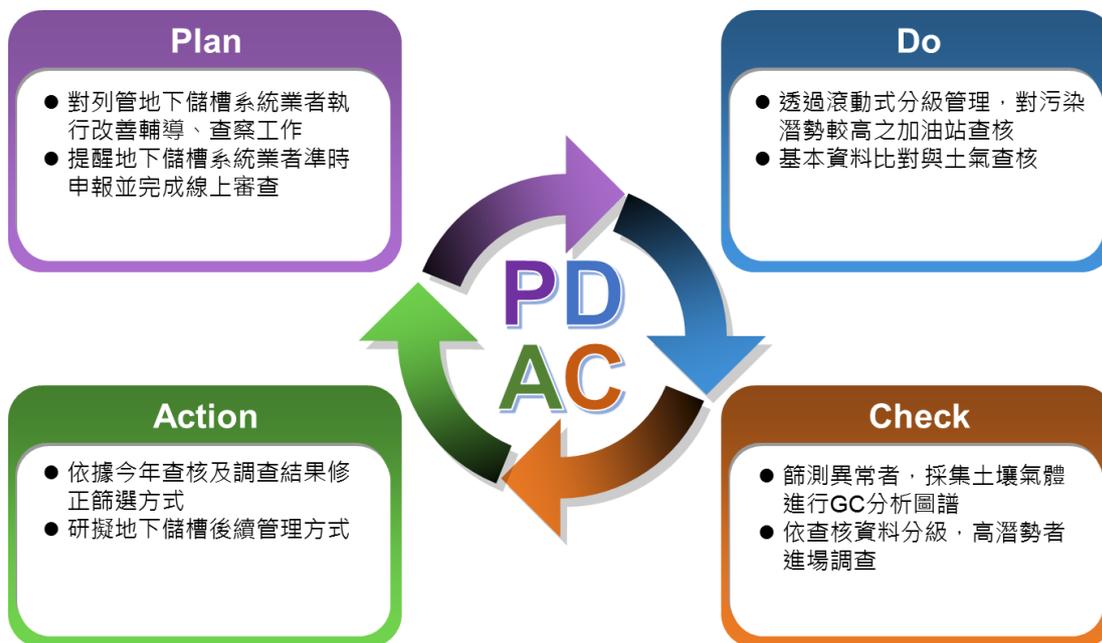
圖 4.5-1 地下儲槽查核作業管理循環

臺中市營運中地下儲槽數量為全國排名第一，為有效管理地下儲槽系統管理與污染預防工作，本計畫擬定地下儲槽查核作業管理循環流程（如圖 4.5-1 所示），作為申報審查及查核工作執行之參考依據，為有效利用行政資源以減少查核時干擾加油站營運作業，並鼓勵加油站業者進行自主管理，規劃加油站分級原則方式推動後續管理機制，透過分級管理方式妥善利用行政資源，以落實執法之公平性，針對污染潛勢較高之加油站加強查核頻率。

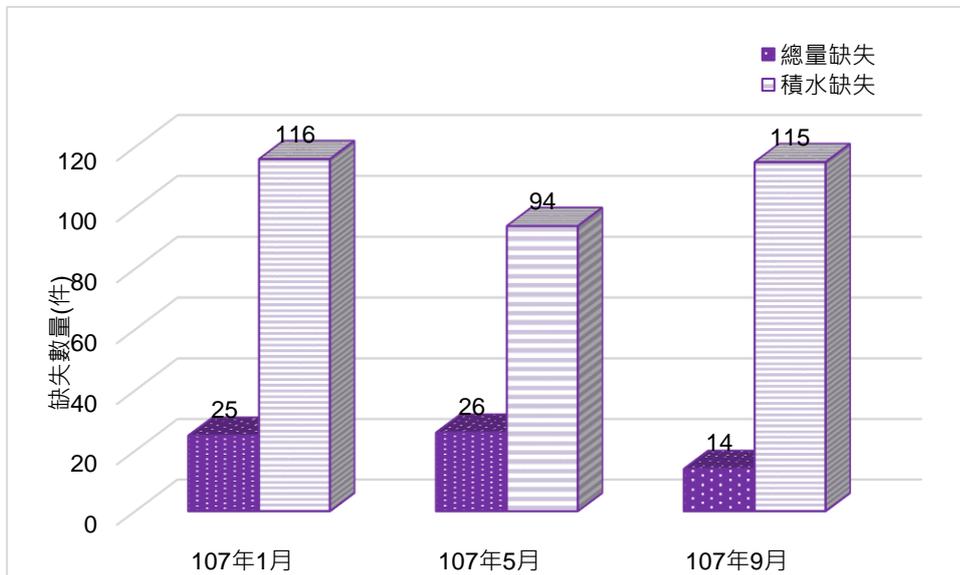
圖 4.5.1-1 民國 107 年地下儲槽申報缺失統計

民國 107 年 1 月份 314 站加油站申報中，145 站有缺失，總累積缺失項目共 141 項，其中總量缺失為 25 件，積水缺失為 116 件，總累積缺失項目共 123 件；民國 107 年 5 月份 314 站加油站申報之中，共計 115 站缺失，其中總量缺失 26 件，積水缺失為 94 件；而民國 107 年 9 月份 315 站次申報作業中，累積缺失項目共計 123 件，總量缺失為 14 件，積水缺失則為 115 件，如圖 4.5.1-1。

申報資料缺失部分站別，已經由電話或系統告知業者後均已完成補修正與登錄。發生最多缺失的項目為測漏管積水深度超過 100 公分（其標準之訂定乃依據環檢所 101 年公布之「地下儲槽系統土壤氣體監測井中油氣檢測方法」中（編號：NIEA M203.11C），有效深度（測漏管深度-積水深度）應大於 50 公分，另外設立積水深度 100 公分為警戒值，以避免積水深度過深干擾），若發生次多的缺失項目為總量不平衡與油槽相關缺失，給予延長兩週補件時間業者修正後皆恢復正常，大部分原因屬於數字誤植或小數點錯位，業者輸入系統正確性，並要求改正。

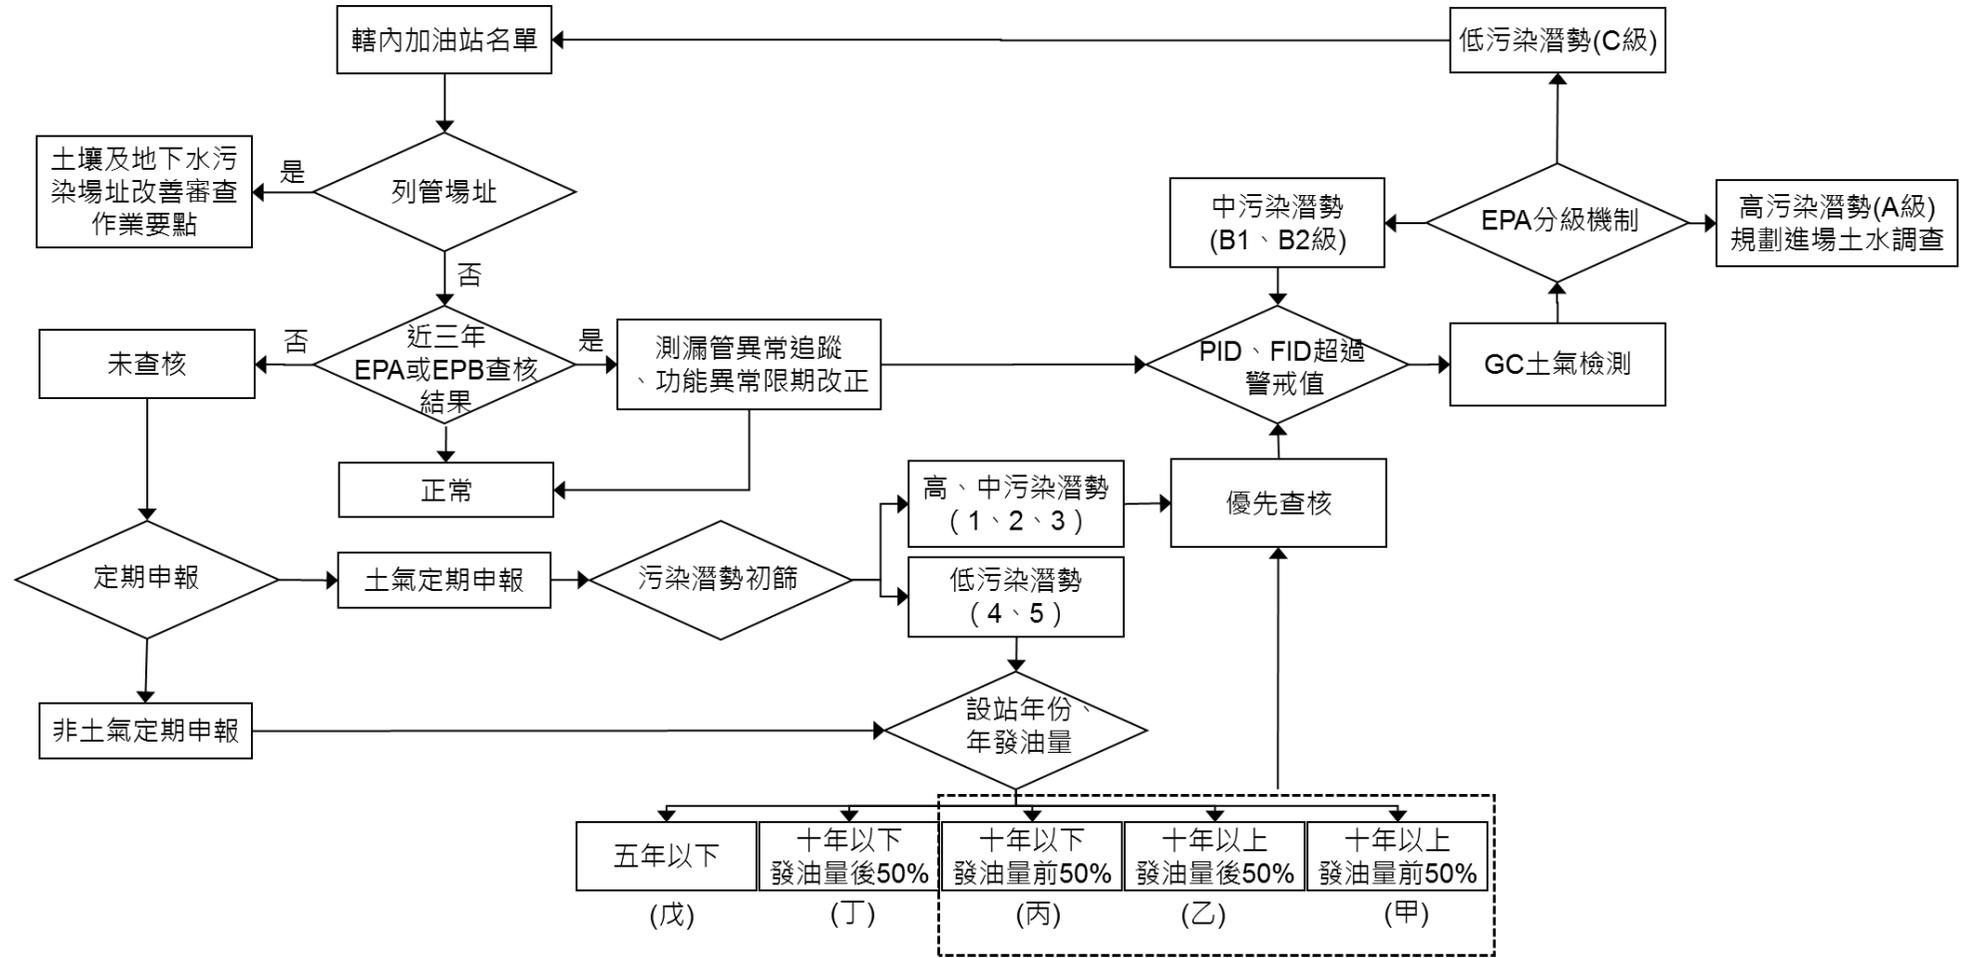
圖 4.5.2-1 加油站分類分級作業流程圖

分級	行政管制	管制說明
A	由 EPA 進場辦理調查作業	進場調查
B1	EPB 每兩個月追蹤 1 次土壤氣體油氣檢測，連續監測 4 次	若累計 2 次測值達法規警戒值(500 ppmV)，則由 EPB 執行土水調查。 若連續監測 4 次皆未達法規警戒值，則解除追蹤。 若連續 2 次或累積 3 次測值達 1/2 法規警戒值(250 ppmV)，則由 EPB 請業者提出儲槽與管線完善之相關證明文件（測試時間 2 周內），下述文件擇一：(1)密閉測試；(2)槽間監測；(3)管線整合系統之測試結果，必要時，可增加其他證明文件。經 EPB 判斷後，確認無誤之虞，則暫停追蹤作業。
B2	EPB 每三個月追蹤 1 次土壤氣體油氣檢測，連續監測 4 次	
C	暫無污染之虞	無須追蹤

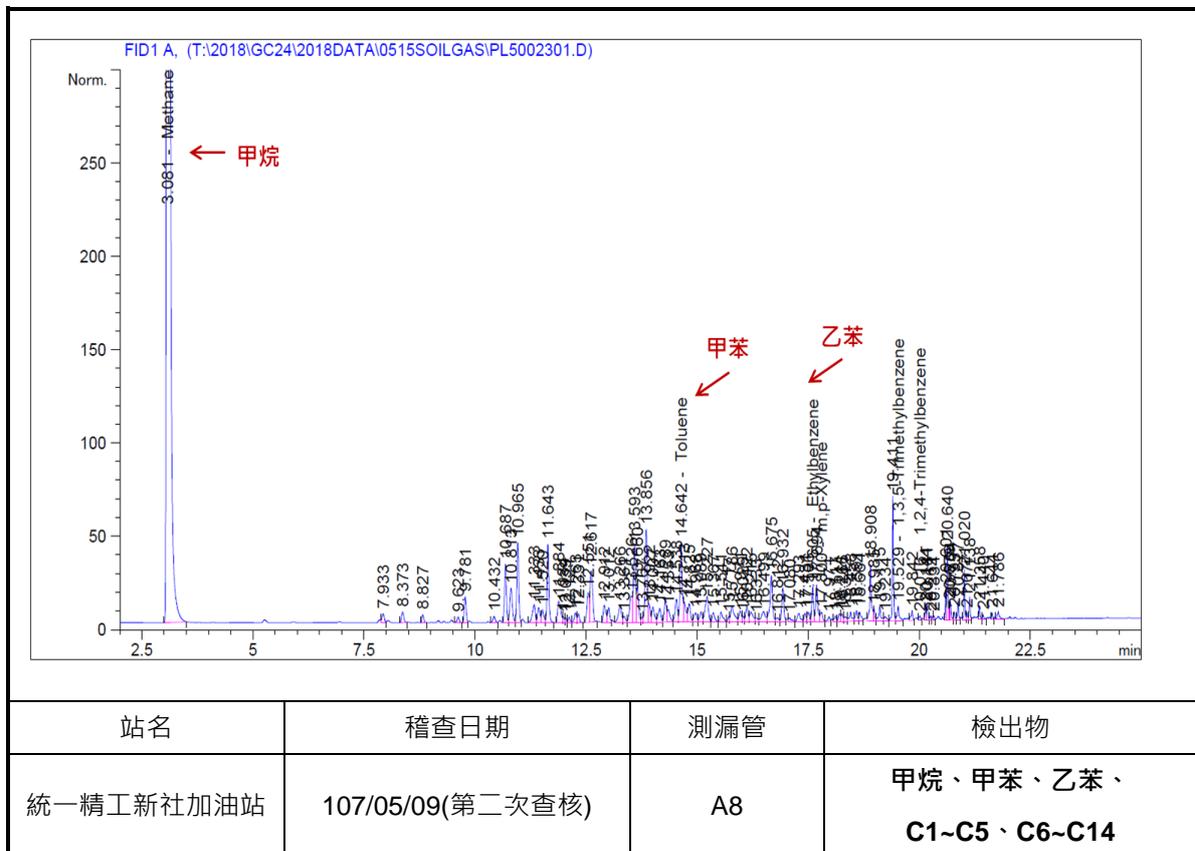
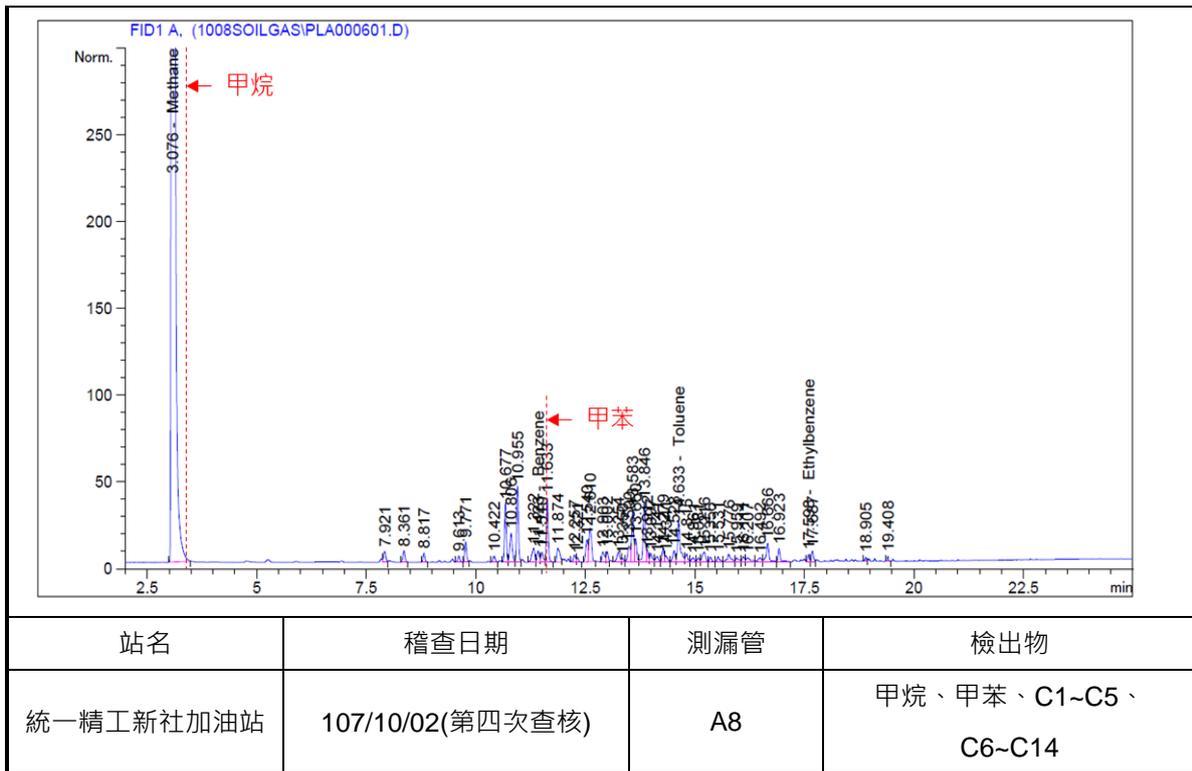
表 4.5.3-3 統一精工新社加油站歷次土壤間隙氣體 GC 分析成果彙整

統一精工新社加油站為今年度待完成共 4 次追蹤查核名單之一，本站第一次查核為民國 107 年 3 月 21 日，查核結果皆無異常，民國 107 年 5 月 9 日第二次查核，結果顯示 A8 測漏管 (儲槽區) 土氣 GC 檢測結果甲烷(3960 ppmV)、甲苯(17.0 ppmV)、乙苯(4.73 ppmV)、C1~C5 訊號強度 7,040、C6~C14 訊號強度 3,130，本站初篩分級為第 2 級，因 GC 檢測出甲烷定量值高於 2,000 ppmV，依據環保署地下儲槽分級後管制制度分級為 B1 級 (污染潛勢中)；第三次查核於民國 107 年 7 月 11 日執行，監測井土壤氣體 PID/FID 檢測結果均未達法規警戒值，其中 A8 測漏管因為阻塞無法執行土壤氣體檢測作業；第四次查核作業中，仍於 A8 測漏管(儲槽區)檢測出 FID 測值大於法規警戒值，PID/FID 測值為 56.9/2,036 ppmV，土壤間隙氣體 GC 圖譜測得甲烷、甲苯及輕質烷類，污染潛勢分級為 B1 級，由於本站已連續兩次達法規警戒值，建議環保局於統一精工新社加油站執行土壤及地下水調查作業，釐清加油站是否污染土壤或地下水，避免污染擴散。

統一精工新社加油站為追蹤查核名單，本站於民國 106 年 11 月 1 日進行土壤氣體查核，調查出 A8 測漏管 (儲槽區)，測漏管 PID/FID 測值為 25/712 ppmV，FID 測值大於法規警戒值(500 ppmV)，土氣圖譜測得甲烷、輕質烴類及 MTBE，故依據環保署污染潛勢分級制度，分級為 B1 級，後續行政措施為環保局每 2 個月追蹤 1 次土氣油氣檢測，進行共計 4 次追蹤查核作業，本站於 107 年 3 月 21 日第一次查核，查核結果無異常；107 年 5 月 9 日執行第二次查核作業，同樣位於 A8 測漏管(儲槽區)有異常情形，測漏管 PID/FID 測值為 70.6/4211 ppmV，土氣 GC 檢測結果甲烷(3960 ppmV)、甲苯 (17.0 ppmV)、乙苯(4.73 ppmV)、C1~C5 訊號強度 7,040、C6~C14 訊號強度 3,130，污染潛勢分級為 B1 級，若土壤氣體測值連續兩次達法規警戒值 500 ppmV，應進場進行調查；本計畫於 107 年 7 月 11 日第三次查核，查核結果無異常，過去曾調查區有異常的 A8 測漏管於本次查核作業因阻塞無法執行土壤氣體監測作業，建議仍須持續關注此站，本次為第 4 次追蹤作業，依據環保署地下儲槽分級後管制制度，累積 2 次測值達法規警戒值(500 ppmV)，應由環保局執行土水調查，本站共 2 次檢測結果，篩測值超過法規警戒值，土壤間隙氣體以 GC 分析，調查出含油品類物質，此外，異常均為位於油槽區 A8 測漏管，故建議統一精工新社加油站應執行第二階段土壤及地下水相關調查作業，油槽區是否有油品洩漏情況。
