4.9.8 大雅區自立段農地污染土壤事件應變調查

4.10 臺中市農地污染控制場址改善監督

4.11 行政協助與支援

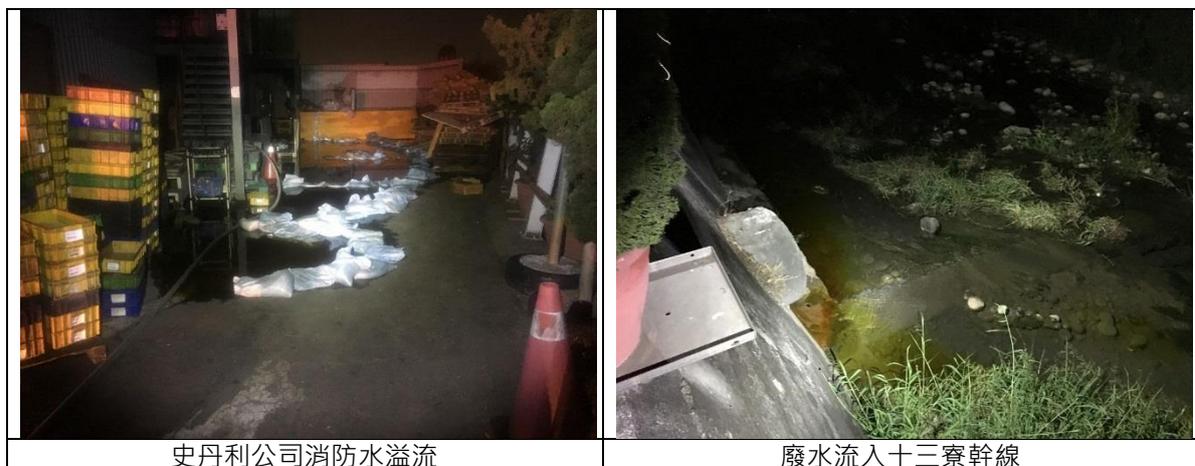
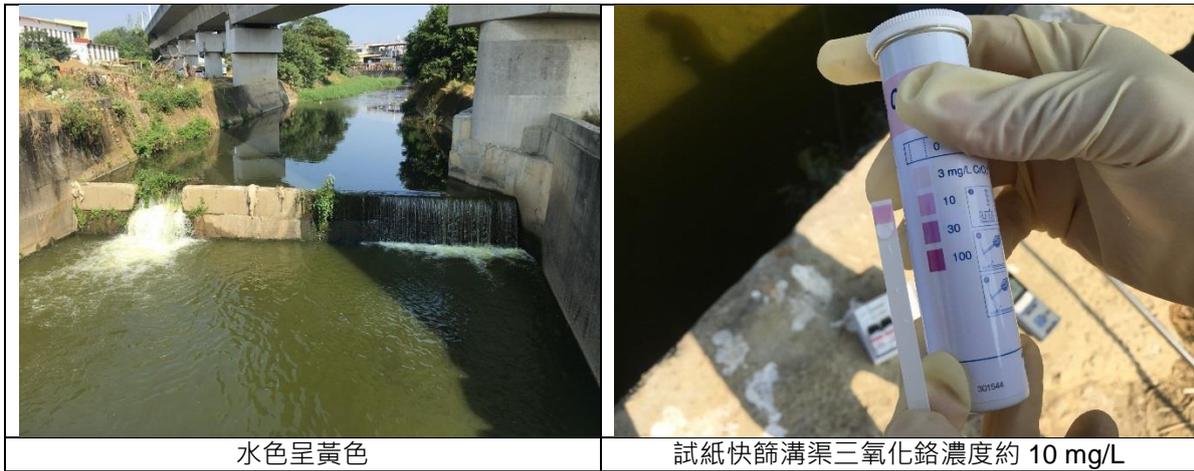
圖 4.9.8-1 現場照片(1/2)

環保局於民國 107 年 11 月 14 日接獲通報史丹利七和國際股份有限公司發生火災，該公司係從事金屬製品製造業，製程包含金屬表面研磨及電鍍鉻、鎳處理，火災發生地點為污泥脫水機處，並因滅火導致製程廢水及消防廢水流入十三寮幹線，水色呈現紅黃色，灌渠下游有部分農田因適逢引水灌溉而導致廢水流至稻田中。

水色呈黃色

試紙快篩溝渠三氧化鉻濃度約 10 mg/L

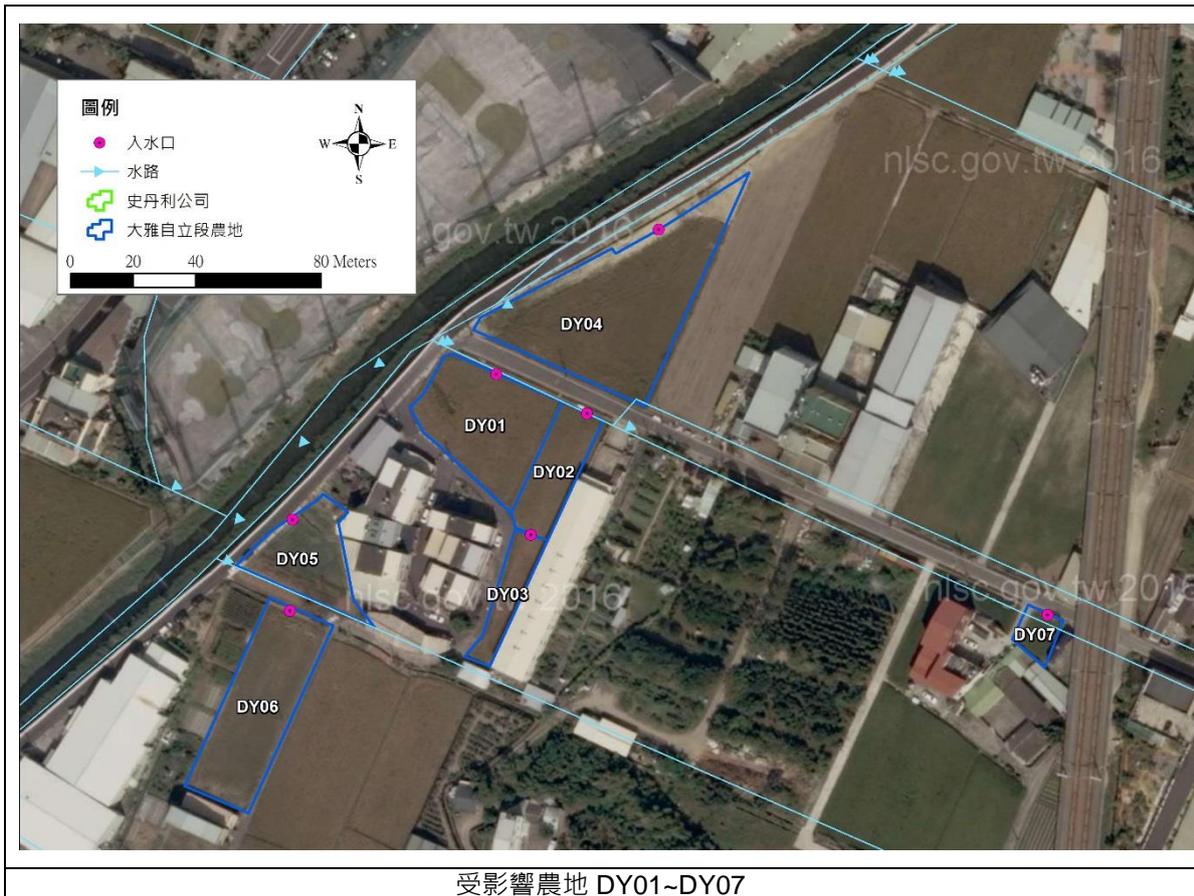
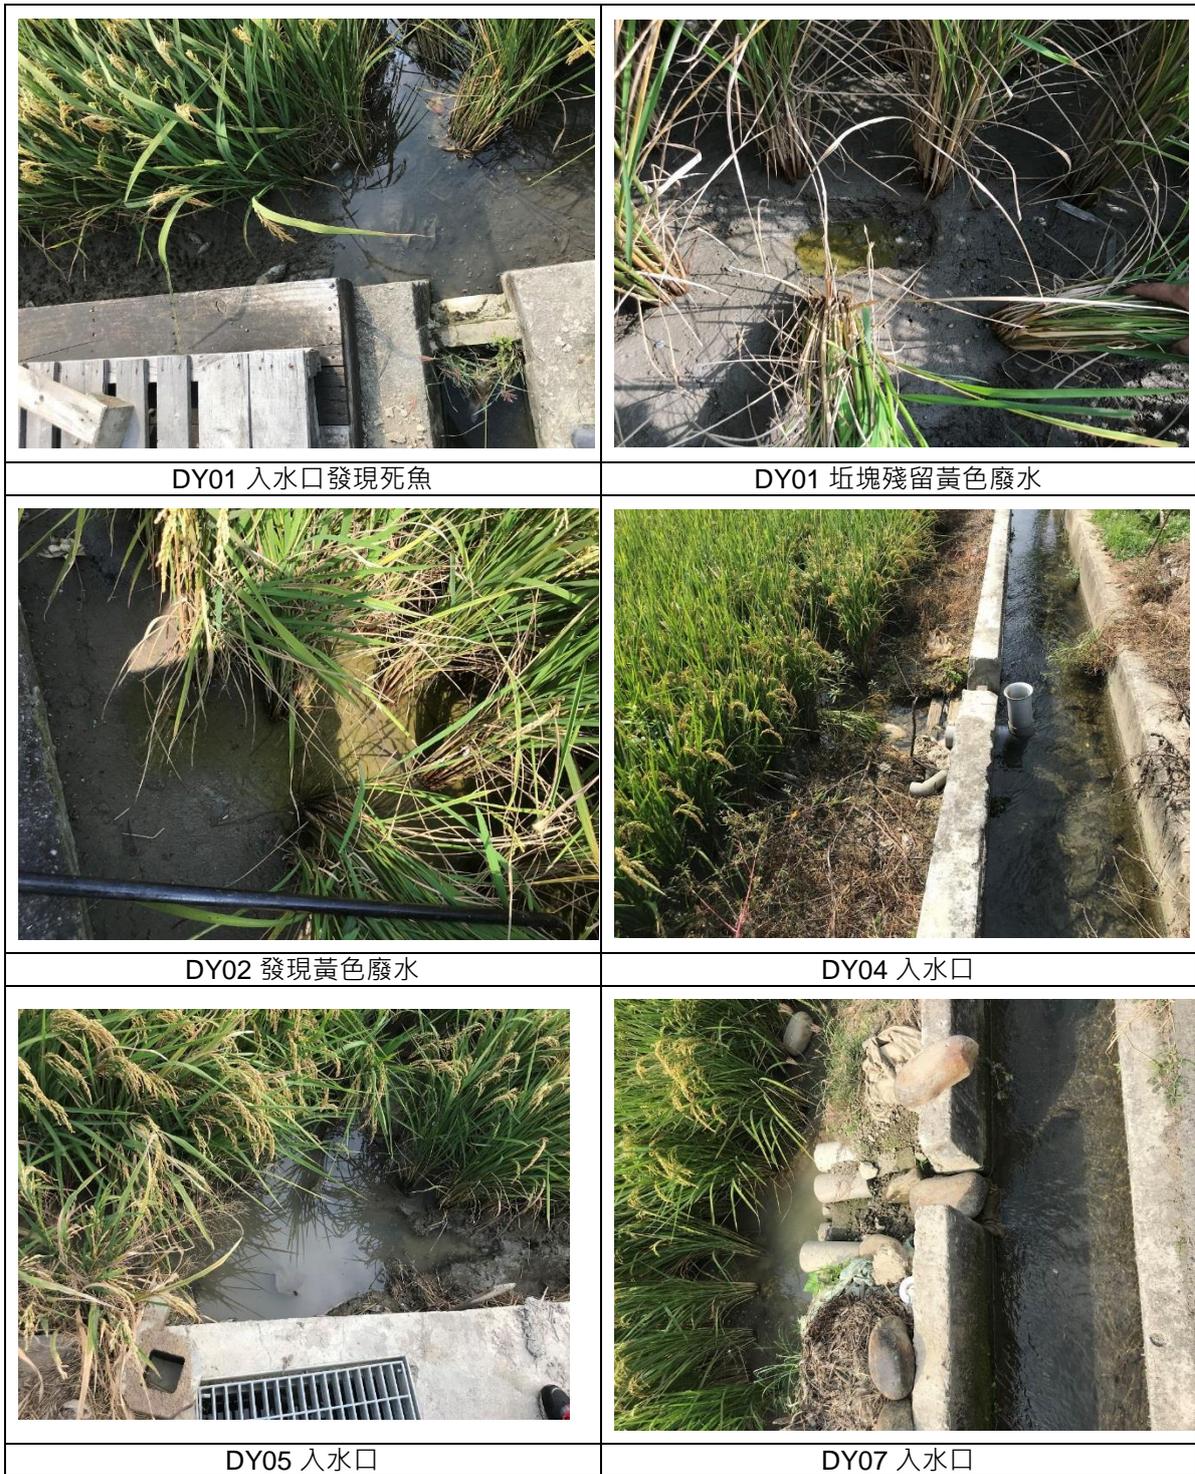
圖 4.9.8-2 現勘調查及受影響農地範圍(1/2)

107 年 11 月 18 日本計畫派員前往大雅區自立段一帶農地，沿路巡查灌溉水路，發現有死魚之情形，且鄰近農民陳情黃色廢水經由灌渠引入農田，恐影響農地土壤品質，發現受影響農地分佈如詳如圖 4.9.8-2 及圖 4.9.8-3，彙整說明受影響農地現場情形如表 4.9.8-1，後續將鑑界實際涵蓋地號。

受影響農地 DY01~DY07

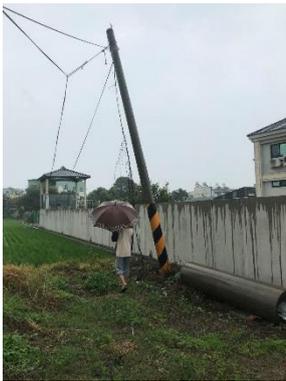
日期	事件說明	異常照片	補正情形
107/03/20	J296 附近農民陳情鄰近電柱被機具進場時撞歪斜，當時改善單位立即確認並完成修繕。

改善單位於 107/03/21 請台電公司協助扶正。
107/04/13	W003 坵塊鄰近道路且有高低落差，現場無設警示帶或圍籬，請改善單位依核定計畫設置警示帶。

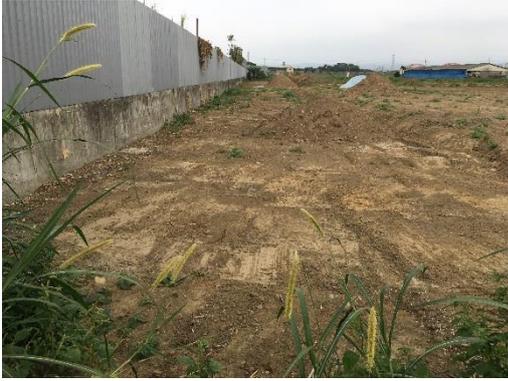
改善單位於 107/04/18 設置警示線。
107/04/13	W004,W005 排土土堆未加蓋防塵網。

改善單位於 107/04/17 鋪蓋帆布。

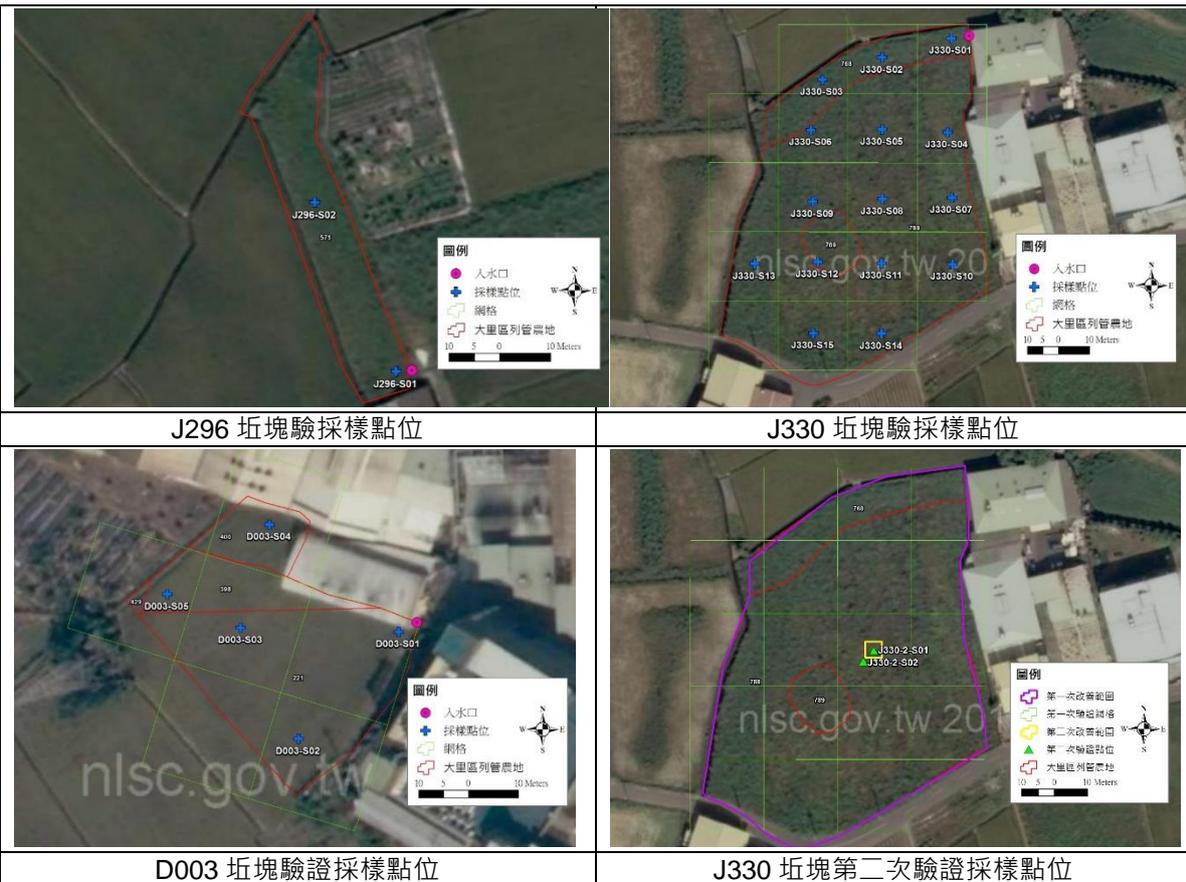
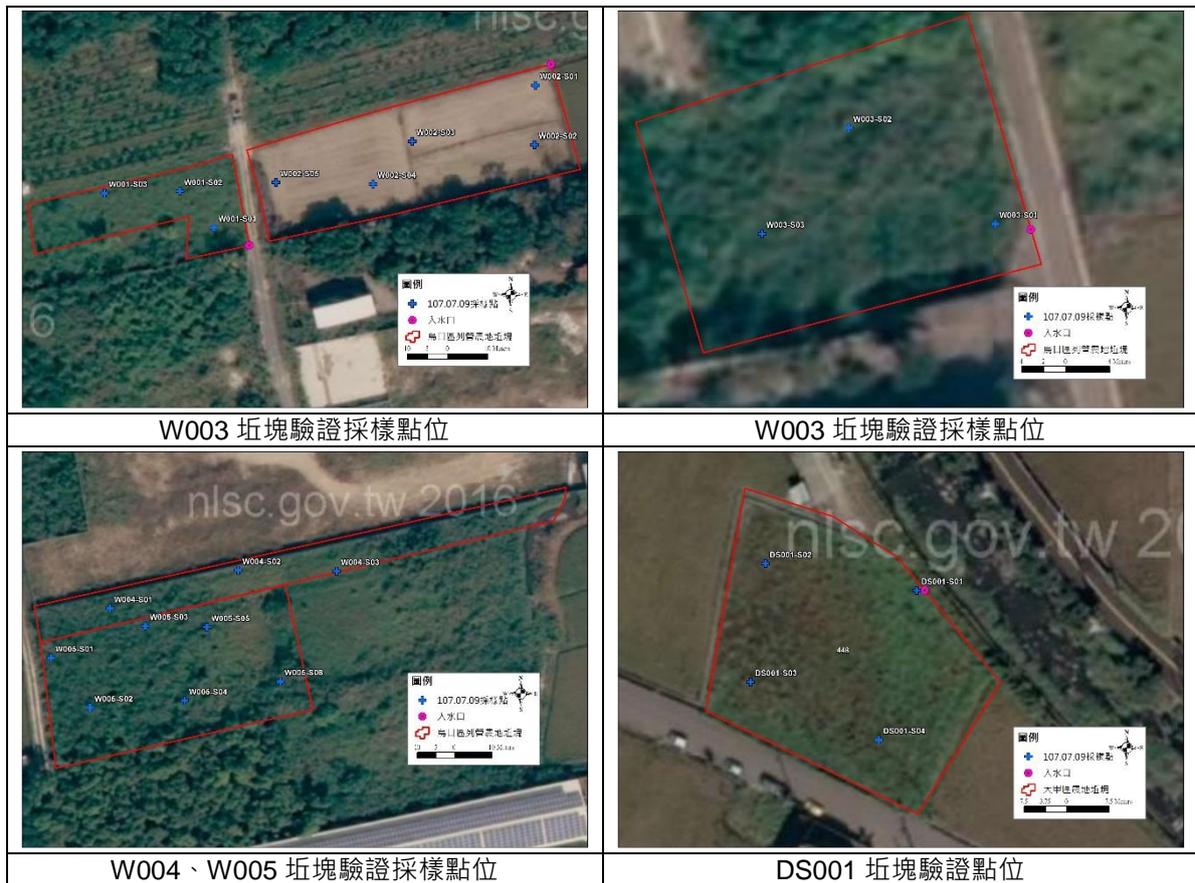
圖 4.10.2-1 本計畫 9 坵塊驗證採樣點位

本計畫驗證方法採用絕對值法，絕對值法並不具任何統計理論，其基本觀念即對任何一個場址或驗證單位（本計畫為坵塊），不論樣品數多寡與否，只要有一個樣品的測值超過污染改善目標，即判斷其不合格。依據本計畫工作內容，除每坵塊之入水口佈 1 點之外，另每公頃採樣點至少 20 個點，亦即平均每 500 平方公尺佈設一點，以面積為 500 平方公尺之正方形網格佈點，採樣深度需至少達污染改善工作之深度以下 50 公分或至礫石層為止，位置詳如圖 4.10.2-1，採樣點數如表 4.10.2-4。

大里區農地於 4 月 2 日進行驗證作業，J296 及 D003 符合改善目標，而 J330 坵塊一點檢出鎳濃度 134 mg/kg (採樣點 J330-S08，採樣深度為 15~30 cm) 超過土壤污染監測標準，依據「臺中市農地污染控制場址適當措施改善計畫-大里、烏日、大甲等 3 區農地污染改善工作」污染控制計畫書，土壤污染監測標準或食用作物土壤管制標準為改善目標，因此本次驗證結果 J330 未符合改善目標，需請改善單位進行第二次改善。改善單位於 5 月 2 日進行垂直翻拌處理，改善深度為 90 公分，本計畫於 5 月 14 日進行第二次驗證，驗證結果符合土壤監測標準。

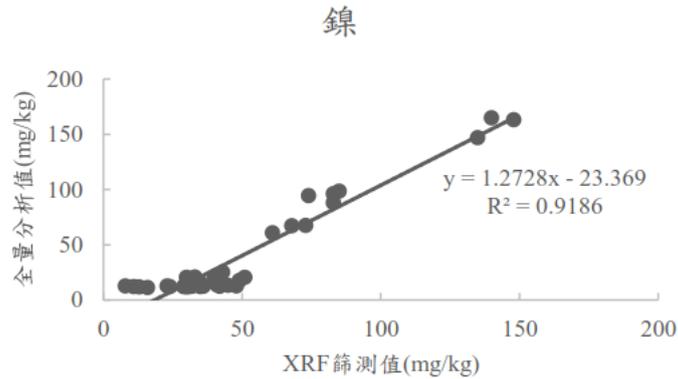
圖 4.10.2-2 重金屬鎳與全量分析結果相關性

檢討 J330 坵塊未通過驗證之成因，推測因改善單位 XRF 儀器的重金屬鎳精準度較差，由圖 4.10.2-2 可看出在低濃度的篩測不準確，且在中濃度的篩測有低估之可能，這可能就是現場工程師篩測土壤濃度低於重金屬鎳監測標準 (100 mg/kg)，但驗證結果顯示不符合之原因。

迴歸方程式：1.2728x - 23.369

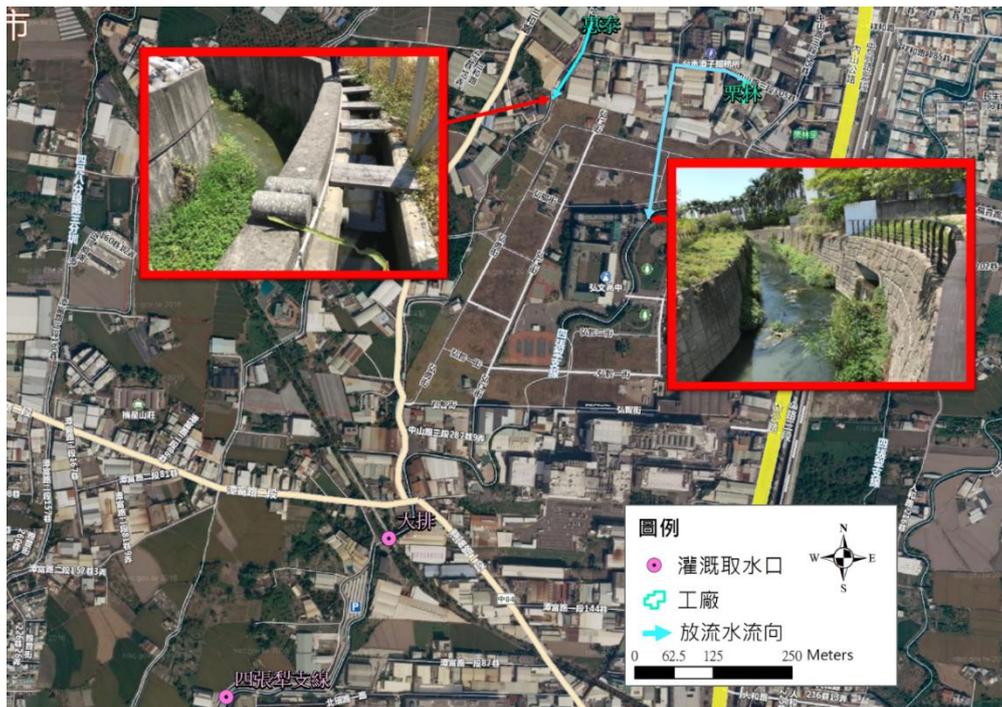
圖 4.11.2-1 栗林及惠泰公司放流水流向

栗林電鍍廠有限公司位於潭子區安和段 740 地號，惠泰工業社位於潭子區安和段 848 地號，本計畫於 107 年 4 月 10 日前往確認放流水排放流向，栗林工廠人員表示放流口已拉管移置其他地點，放流水流入大排，而惠泰工廠每日放流量少 (水措許可 1.99 CMD)，放流水排入四張犁支線，栗林及惠泰工廠下游 600 公尺內皆無農地，目前周邊未有公告農地污染場址。

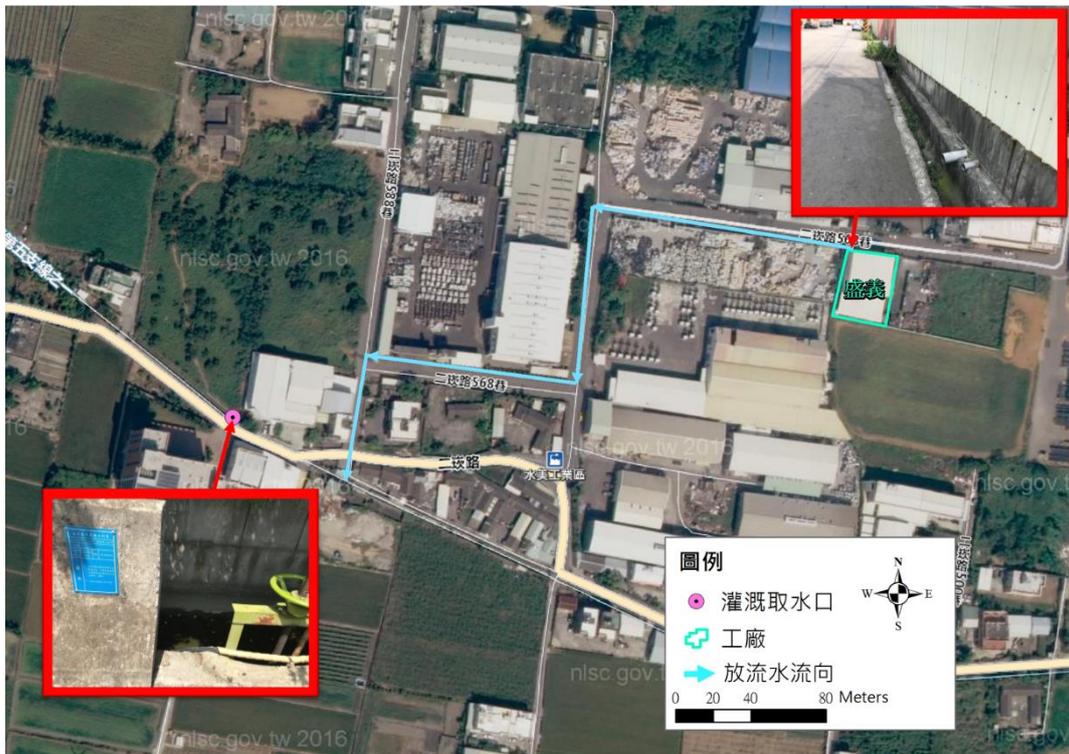
圖 4.11.2-2 盛義公司放流水流向

盛義環保有限公司位於外埔區二崁路 568 巷 18 號，107 年 4 月 10 日勘查未發現排水口有水流出知道路側溝，且排水口及側溝皆未有底泥，故無法確認該廠內底泥是否有污染外流的可能，目前周邊未有公告農地污染場址。

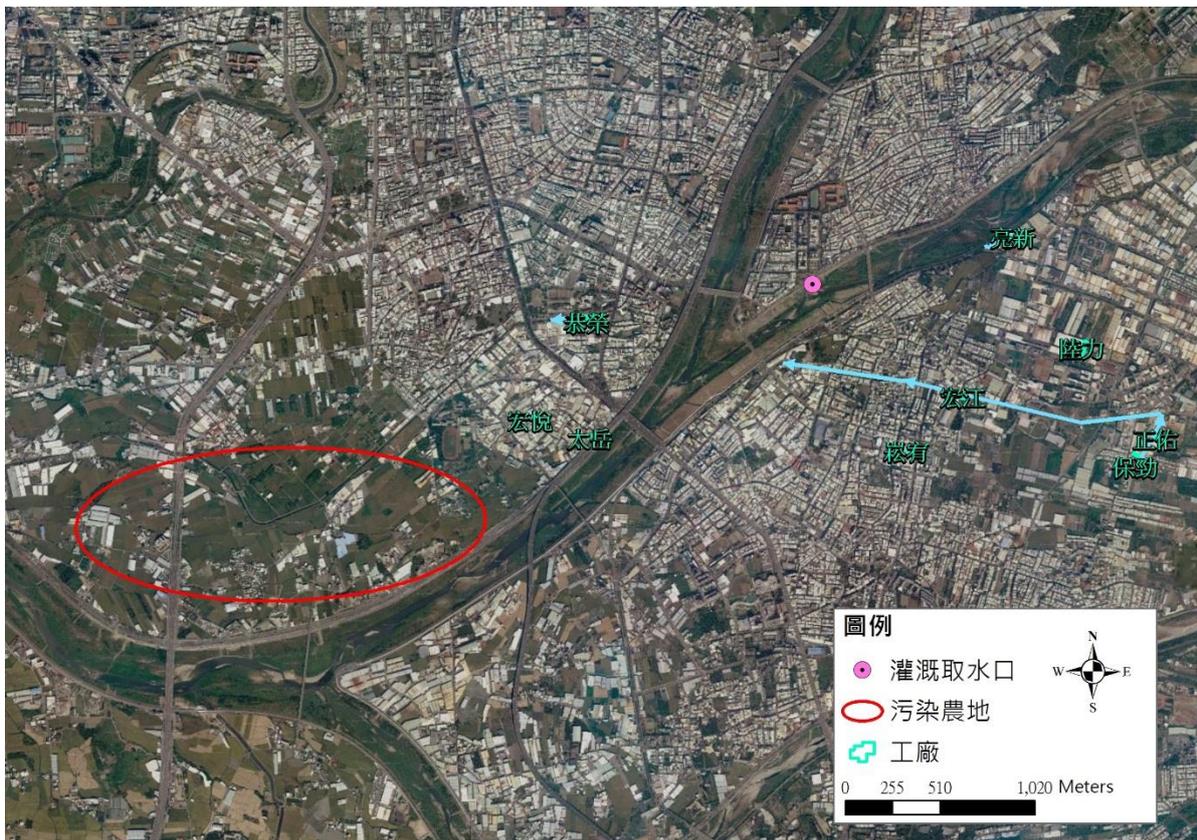
圖 4.11.3-1 97~107 年大里區違規工廠位置

本計畫於 107 年 7 月 25 日前往現場勘查水路，確認宏悅、太岳、恭榮、亮新業者放流水確實會流入灌溉溝渠，並有造成下游農地污染之虞，惟該等業者違規紀錄位於 101 年之後，故 101 年以前發現之污染農地其污染途徑建立事證較薄弱，後續將再檢視該等業者過去其他違規事項與農地污染來作連結。

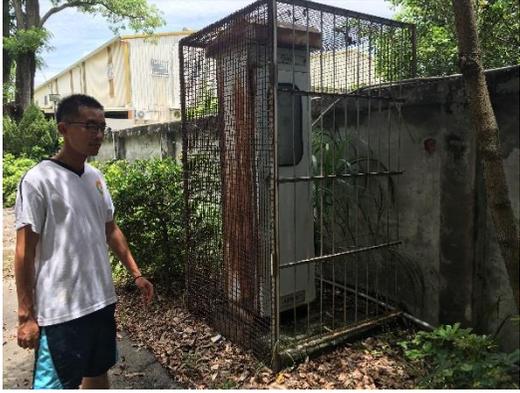
順序	地點	使用現況	現況照片	狀態
1	民井 7(僑忠國小-潭子區中山路二段 31 號)	已專案申請抽用地下水，並經臺中市政府於 106 年 5 月 22 日以府授環水字第 1060106080 號函核准在案。

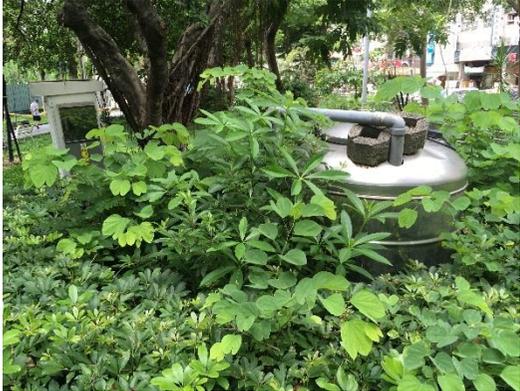
持續巡檢 (澆灌、廁所沖水)
2	民井 9(潭子運動公園-潭子區勝利路 100 號)	已專案申請抽用地下水，並經臺中市政府於 106 年 6 月 22 日以府授環水字第 1060130294 號函核准在案。

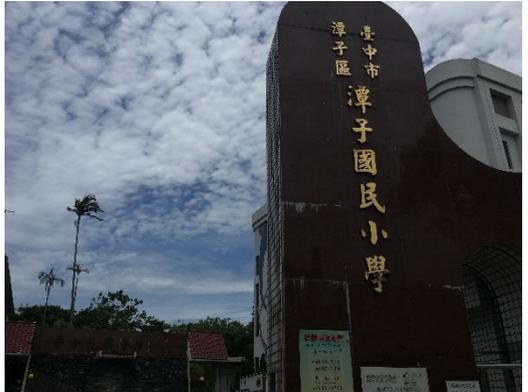
3	民井 10(潭子國小-潭子區中山路三段 435 號)	100 年度即已停用， 並改用自來水

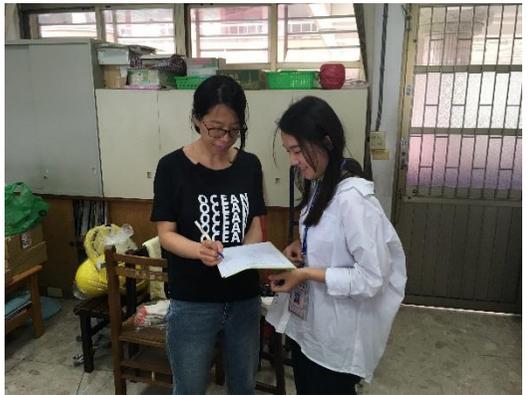
持續巡檢 (停用)
4	民井 11(潭秀國中-潭子區雅潭路三段 175 號)	已配合全改為自來水供應系統

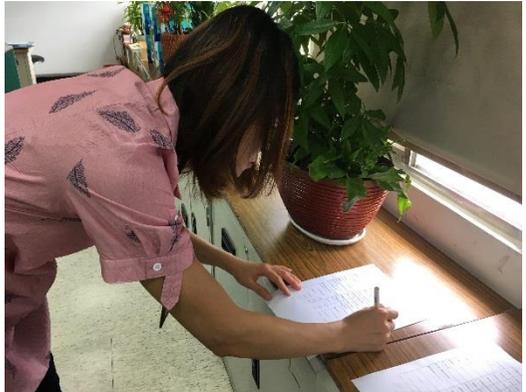
<p>5</p>	<p>民井 12(抗旱地下水名單- 潭子區公所-潭子區雅潭路三段 175 號)</p>	<p>100 年即停用· 現已改用自來水</p>

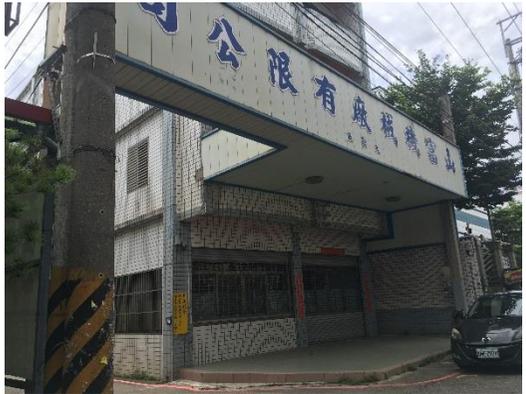
<p>持續巡檢 (停用)</p>
<p>6</p>	<p>民井 14 山富機械-鄭淑鴻君 潭子區大豐段 896 地號 04-25264516.25261976(代辦) 富山二廠：臺中市豐原區中山路 169 號 (公司：04-25234106)</p>	<p>已專案申請抽用地下水·並 經臺中市政府於 107 年 6 月 8 日以府授環水字第 1070058656 號函核准在 案。</p>

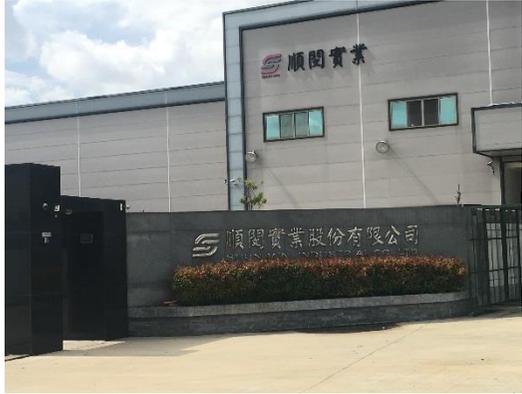
7	<p>民井 15 順閱實業股份有限公司 臺中市潭子區旱溪西路五段 89 號 0422150928#31 許小姐(代辦) 每年需增加查核確認是否檢測 TCE 及 PCE 一次</p>	<p>已專案申請抽用地下水，並經本局於 107 年 6 月 14 日以中市環水字第 1070063220 號函核准在案。</p>

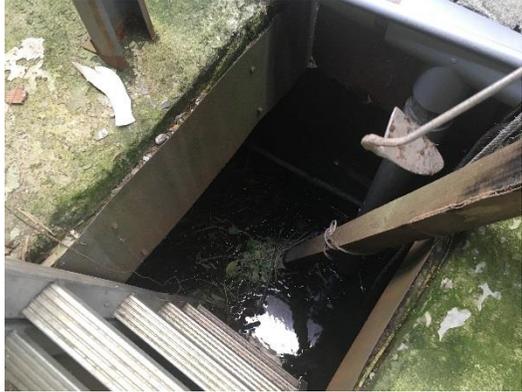
<p>持續巡檢 (製程)</p>
8	<p>民井 5(潭子區潭興路二段 332 巷 30 弄 27 號)</p>	<p>查無此井(現場大門深鎖無人管理)</p>
