## 4.5 排客土作業

### 4.5.1 排土作業

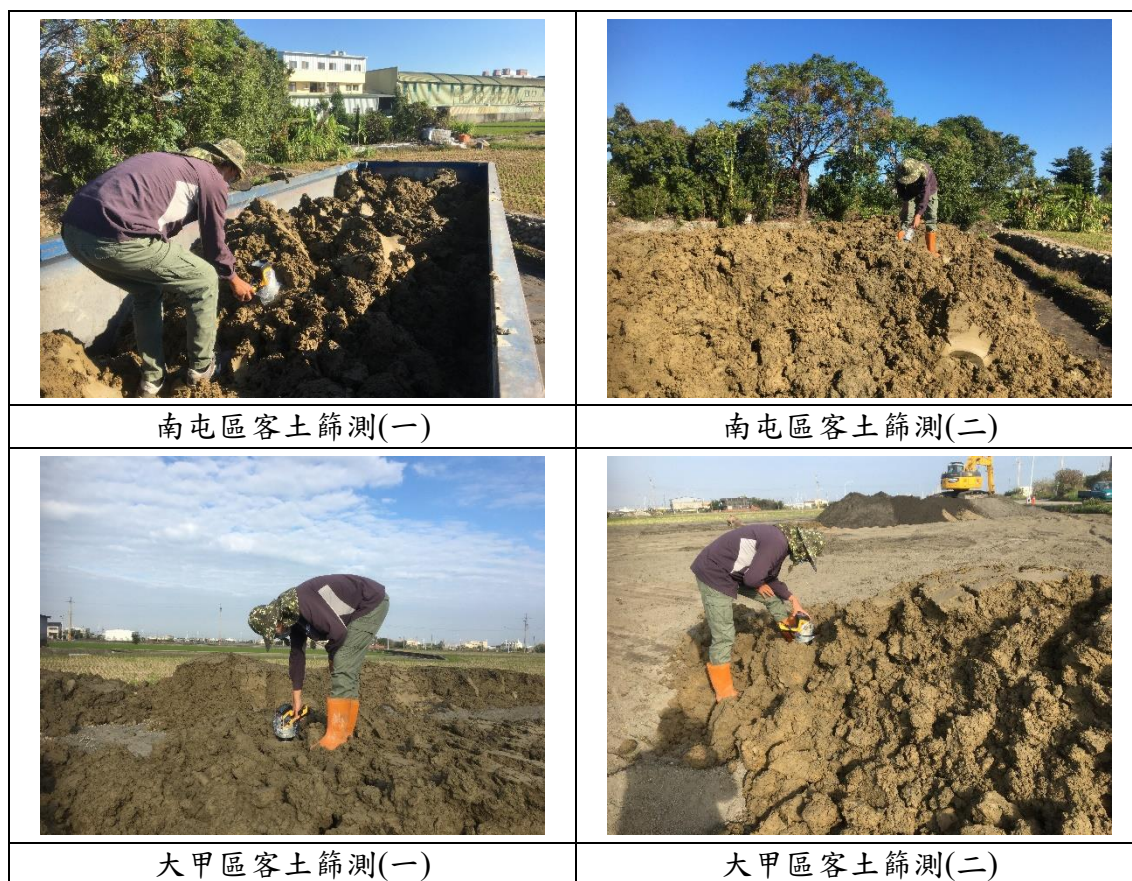
圖 4.5-3 客土現場 XRF 篩測照片

本計畫於 108 年 10 月 21 日，會同本計畫監督單位及環保局於「寶仁土石開發有限公司」進行客土採樣，共計 8 組樣品，並檢送佳美公司進行分析，分析結果全數低於允收標準，表 4.5-2 為客土分析結果彙整表（檢測報告請參閱附件十）。另針對每車次進場的客土亦實施 XRF 篩測，各車次篩測結果均符合進場條件，表 4.5-3 為篩測結果彙整、圖 4.5-3 為篩測照片。另本計畫為使排土坵塊農民同意後續進場使用的客土，亦事先將土壤樣品給農民確認後簽立同意書（附件十）。

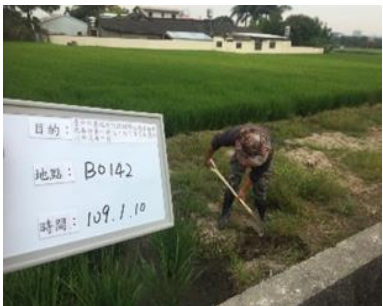
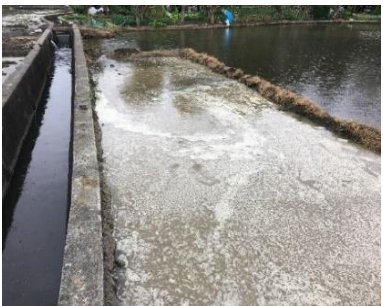
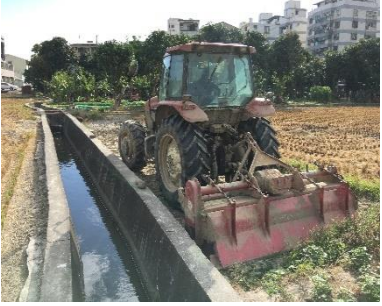
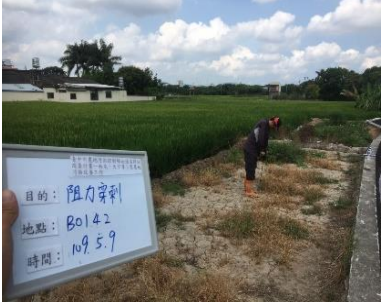
| 坵塊<br>編號 | 地段<br>地號 | 面積<br>(m <sup>2</sup> ) | 田埂復原 | 灑水車或淹水 | 犁底層建構 | 農機試走 |
|---|---|---|---|---|---|---|
| B0142 | 南屯區<br>埔興段<br>626 (部<br>分)、634<br>(部分)<br>地號 | 84.9 | | | | |

本計畫已於 109 年 5 月 18 日前完成執行阻力穿刺及農機試走，穿刺結果各坵塊硬度阻力值全數高於  $21 \text{ kg/cm}^2$ 。圖 4.6-1 為各坵塊地力回復情形，圖 4.6-2 為土壤阻力穿刺照片及阻力值數據彙整。

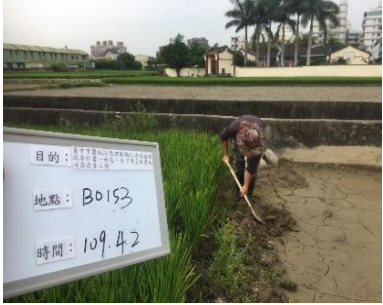
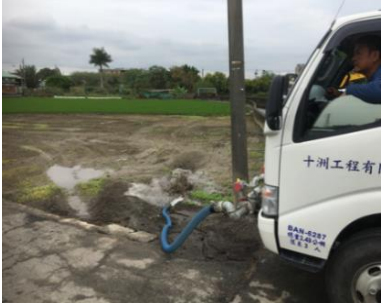
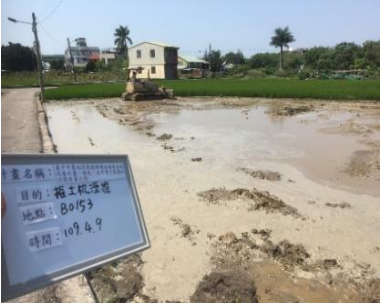
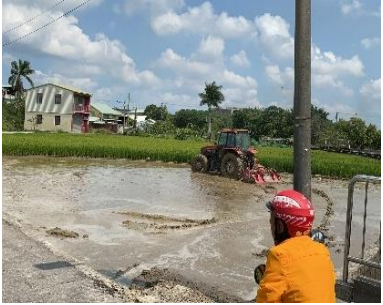
| 坵塊<br>編號 | 地段<br>地號 | 面積<br>(m <sup>2</sup> ) | 田埂復原 | 灑水車或淹水 | 犁底層建構 | 農機試走 |
|---|---|---|---|---|---|---|
| B0153 | 南屯區<br>埔興段<br>1466 地號 | 477 | | | | |

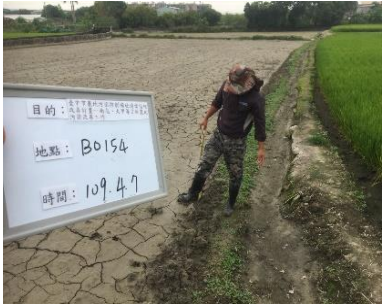
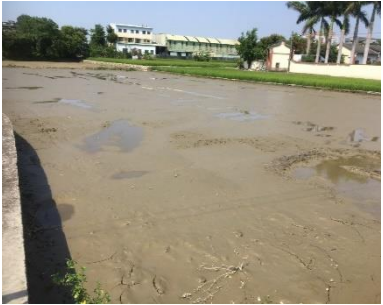
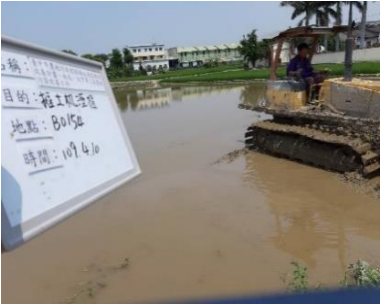
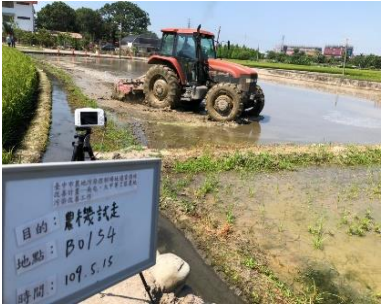
圖 4.6-1 本計畫各坵塊地力回復情形(1/7)

| 坵塊<br>編號 | 地段<br>地號 | 面積<br>(m <sup>2</sup> ) | 田埂復原 | 灑水車或淹水 | 犁底層建構 | 農機試走 |
|---|---|---|---|---|---|---|
| B0154 | 南屯區<br>埔興段<br>635-1、<br>635-2、<br>635-3 地號 | 1,333.3 | | | | |

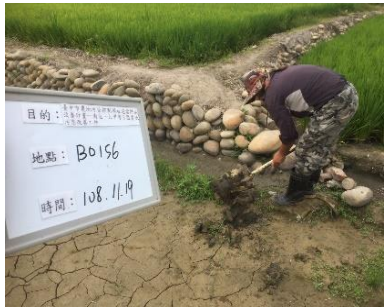
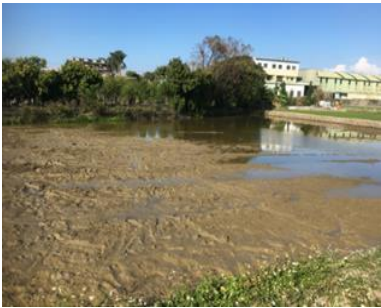
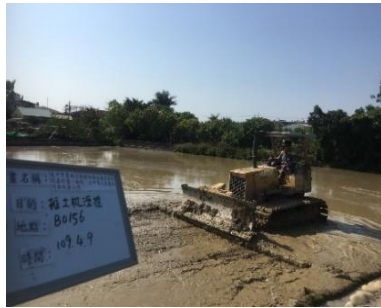
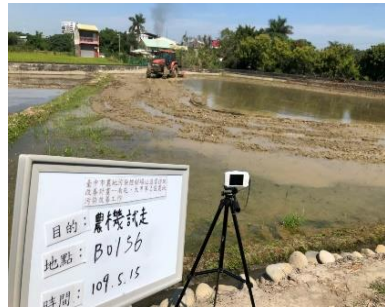
| 坵塊編號 | 地段地號 | 面積(m <sup>2</sup> ) | 田埂復原 | 灑水車或淹水 | 犁底層建構 | 農機試走 |
|---|---|---|---|---|---|---|
| B0156 | 南屯區<br>埔興段<br>633 地號 | 1,207 | | | | |

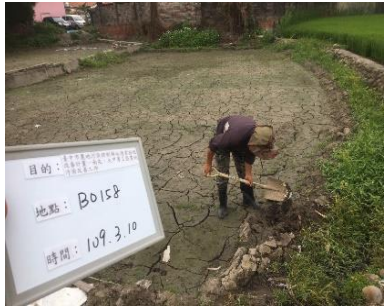
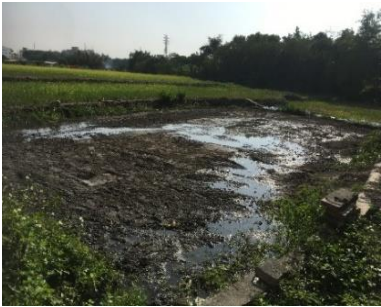
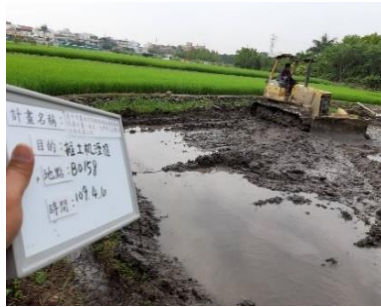
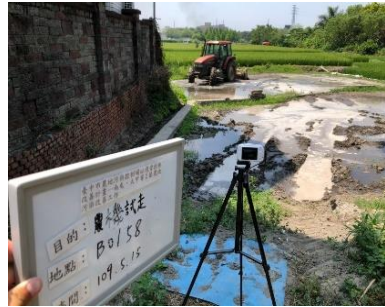
| 坵塊編號 | 地段地號 | 面積(m <sup>2</sup> ) | 田埂復原 | 灑水車或淹水 | 犁底層建構 | 農機試走 |
|---|---|---|---|---|---|---|
| B0158 | 南屯區<br>埔興段<br>1513 地號 | 247 | | | | |

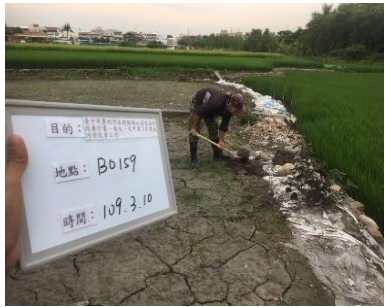
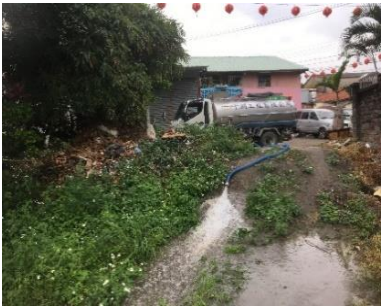
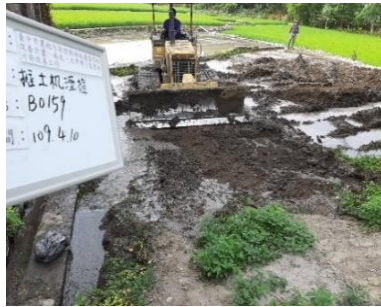
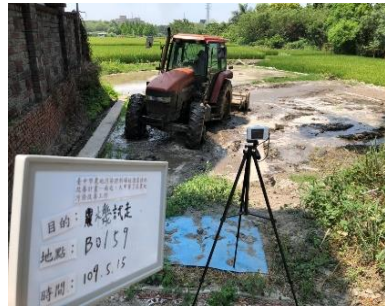
圖 4.6-1 本計畫各坵塊地力回復情形(2/7)

| 坵塊編號 | 地段地號 | 面積(m <sup>2</sup> ) | 田埂復原 | 灑水車或淹水 | 犁底層建構 | 農機試走 |
|---|---|---|---|---|---|---|
| B0159 | 南屯區<br>埔興段<br>1512 (部分) 地號 | 178.28 | | | | |

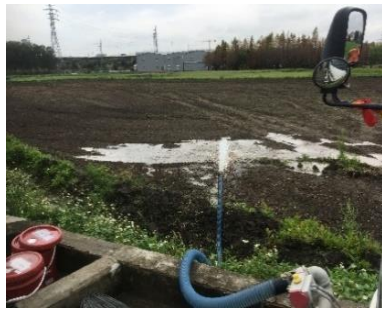
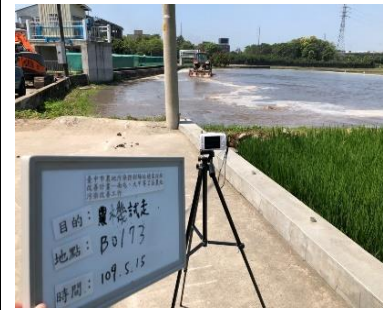
| 坵塊<br>編號 | 地段<br>地號 | 面積<br>(m <sup>2</sup> ) | 田埂復原 | 灑水車或淹水 | 犁底層建構 | 農機試走 |
|---|---|---|---|---|---|---|
| B0173 | 南屯區<br>埔興段<br>1552 地號 | 2,235 | | | | |

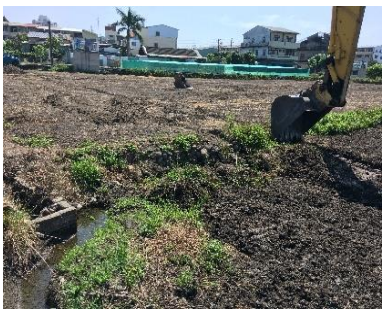
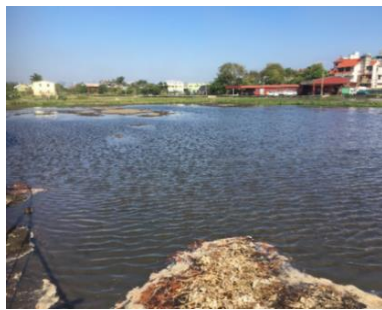
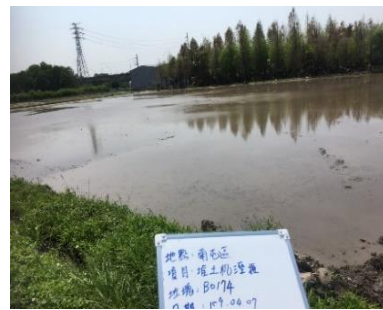
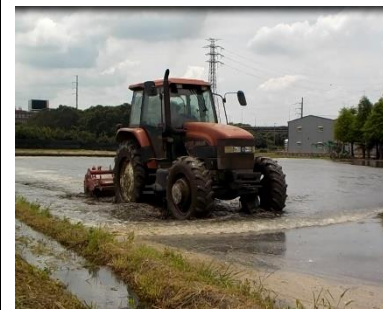
圖 4.6-1 本計畫各坵塊地力回復情形(3/7)

| 坵塊<br>編號 | 地段<br>地號 | 面積<br>(m <sup>2</sup> ) | 田埂復原 | 灑水車或淹水 | 犁底層建構 | 農機試走 |
|---|---|---|---|---|---|---|
| B0174 | 南屯區<br>埔興段<br>1553、<br>1553-1 地<br>號 | 2,611 | | | | |

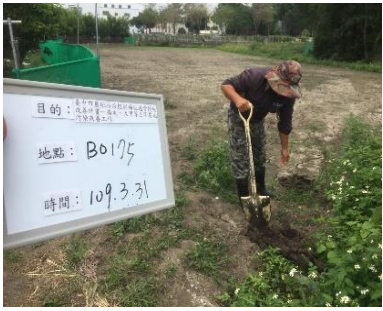
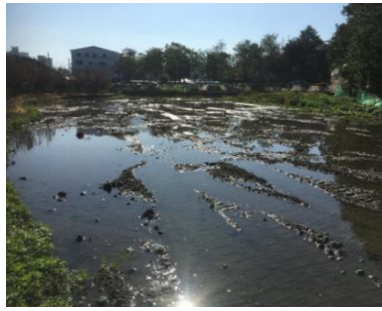
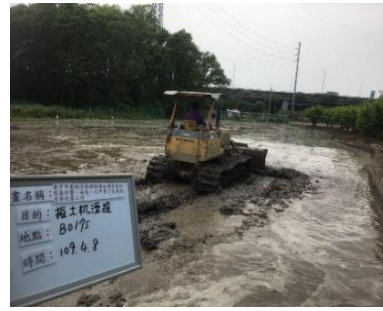
| 坵塊編號 | 地段地號 | 面積(m <sup>2</sup> ) | 田埂復原 | 灑水車或淹水 | 犁底層建構 | 農機試走 |
|---|---|---|---|---|---|---|
| B0175 | 南屯區埔興段1588、1588-1(部分)地號 | 1,551.58 | | | | |

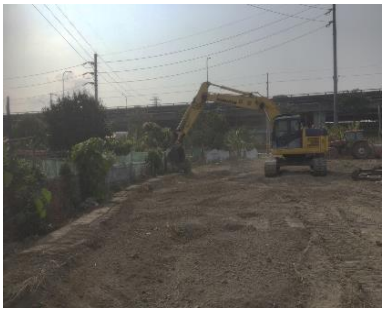
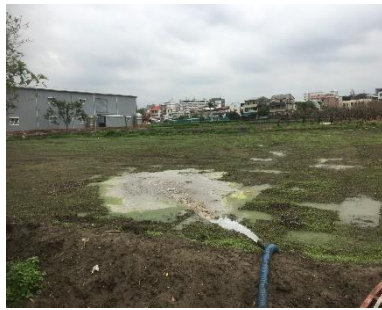
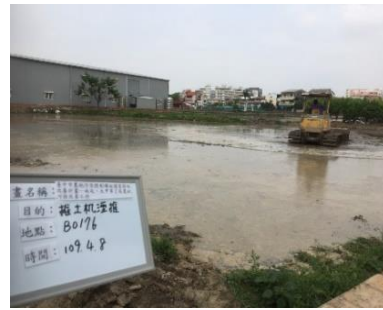
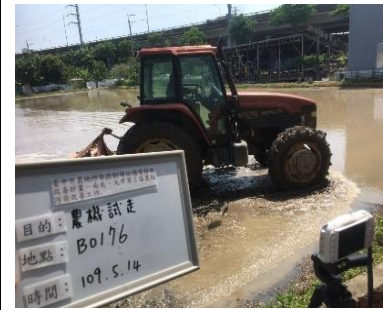
圖 4.6-1 本計畫各坵塊地力回復情形(4/7)

| 坵塊編號 | 地段地號 | 面積(m <sup>2</sup> ) | 田埂復原 | 灑水車或淹水 | 犁底層建構 | 農機試走 |
|---|---|---|---|---|---|---|
| B0176 | 南屯區埔興段1579-1(部分)、1586地號 | 1,745.61 | | | | |

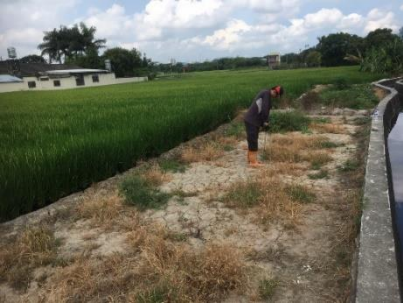
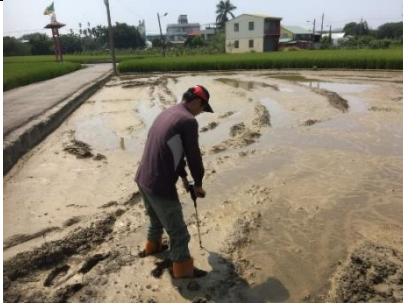
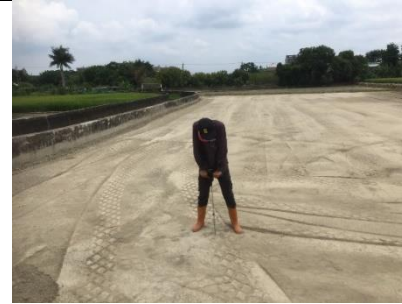
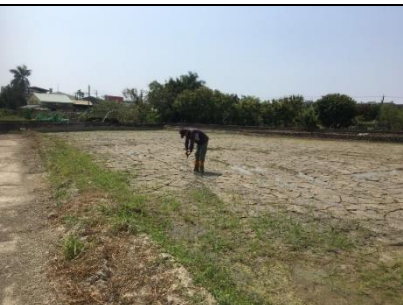
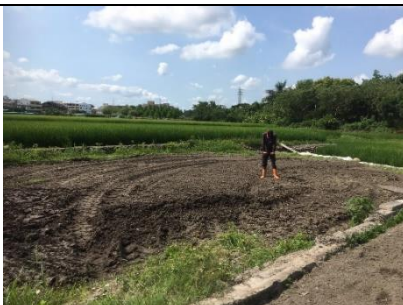
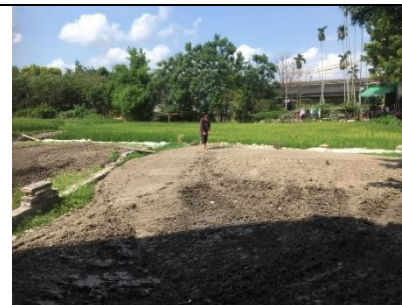
圖 4.6-2 本計畫各坵塊阻力穿刺情形(1/2)

| <p>南屯區，坵塊編號：B0142</p> <p>中央：0~12 cm&gt;21 (下不去)<br/>四周：0~12 cm&gt;21 (下不去)</p> | <p>南屯區，坵塊編號：B0153</p> <p>中央：0~16 cm&lt;21，16~30 cm&gt;21<br/>四周：0~16 cm&lt;21，16~30 cm&gt;21</p> | <p>南屯區，坵塊編號：B0154</p> <p>中央：0~8 cm&gt;21 (下不去)<br/>四周：0~30 cm&gt;21</p> |
| <p>南屯區，坵塊編號：B0156</p> <p>中央：0~16 cm&lt;21，16~30 cm&gt;21<br/>四周：0~16 cm&lt;21，16~30 cm&gt;21</p> | <p>南屯區，坵塊編號：B0158</p> <p>中央：0~16 cm&lt;21，16~30 cm&gt;21<br/>四周：0~16 cm&lt;21，16~30 cm&gt;21</p> | <p>南屯區，坵塊編號：B0159</p> <p>中央：0~16 cm&lt;21，16~30 cm&gt;21<br/>四周：0~16 cm&lt;21，16~30 cm&gt;21</p> |
| <p>南屯區，坵塊編號：B0172</p> <p>中央：0~30 cm&gt;21<br/>四周：0~30 cm&gt;21</p> | <p>南屯區，坵塊編號：B0173</p> <p>中央：0~30 cm&gt;21<br/>四周：0~30 cm&gt;21</p> | <p>南屯區，坵塊編號：B0174</p> <p>中央：0~16 cm&lt;21，16~30 cm&gt;21<br/>四周：0~16 cm&lt;21，16~30 cm&gt;21</p> |
| <p>南屯區，坵塊編號：B0175</p> <p>中央：0~16 cm&lt;21，16~30 cm&gt;21<br/>四周：0~16 cm&lt;21，16~30 cm&gt;21</p> | <p>南屯區，坵塊編號：B0176</p> <p>中央：0~30 cm&gt;21<br/>四周：0~30 cm&gt;21</p> | <p>南屯區，坵塊編號：B0177</p> <p>中央：0~16 cm&lt;21，16~30 cm&gt;21<br/>四周：0~16 cm&lt;21，16~30 cm&gt;21</p> |

單位：kg/cm<sup>2</sup>

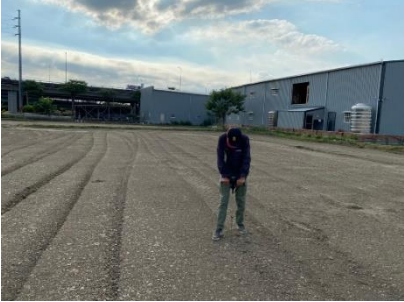
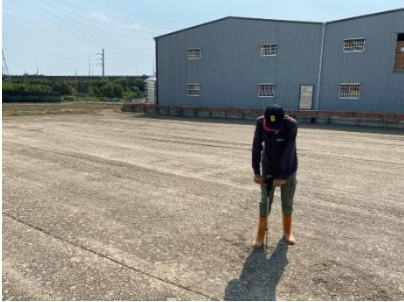
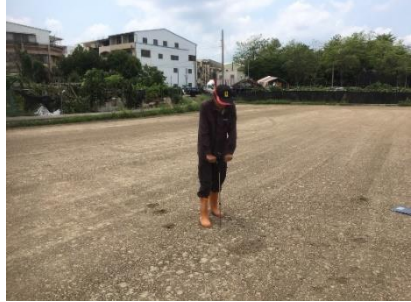
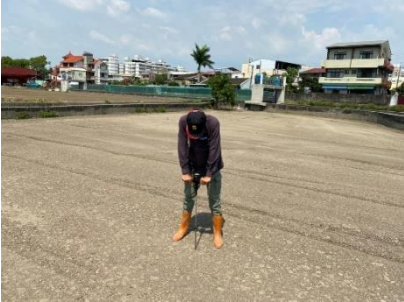
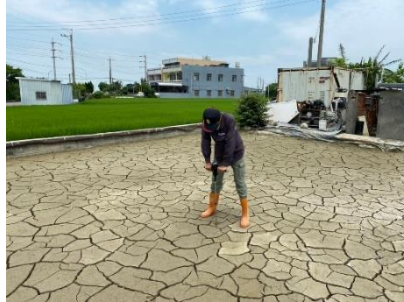
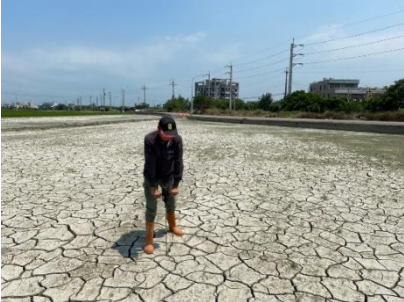
圖 4.6-3 本計畫各坵塊阻力穿刺情形(2/2)

| <p>南屯區，坵塊編號：B0178</p> <p>中央：0~30 cm&gt;21<br/>四周：0~30 cm&gt;21</p> | <p>南屯區，坵塊編號：B0179</p> <p>中央：0~30 cm&gt;21<br/>四周：0~20 cm&gt;21 (下不去)</p> | <p>南屯區，坵塊編號：B0180</p> <p>中央：0~30 cm&gt;21<br/>四周：0~30 cm&gt;21</p> |
| <p>南屯區，坵塊編號：B0181</p> <p>中央：0~30 cm&gt;21<br/>四周：0~18 cm&gt;21 (下不去)</p> | <p>大甲區，坵塊編號：DF001-B</p> <p>中央：0~24 cm&gt;21 (下不去)<br/>四周：0~24 cm&gt;21 (下不去)</p> | <p>大甲區，坵塊編號：DF004-B</p> <p>中央：0~24 cm&gt;21 (下不去)<br/>四周：0~24 cm&gt;21 (下不去)</p> |
| <p>大甲區，坵塊編號：DF005</p> <p>中央：0~20 cm&gt;21 (下不去)<br/>四周：0~24 cm&gt;21 (下不去)</p> | <p>—</p> | <p>—</p> |

單位：kg/cm<sup>2</sup>

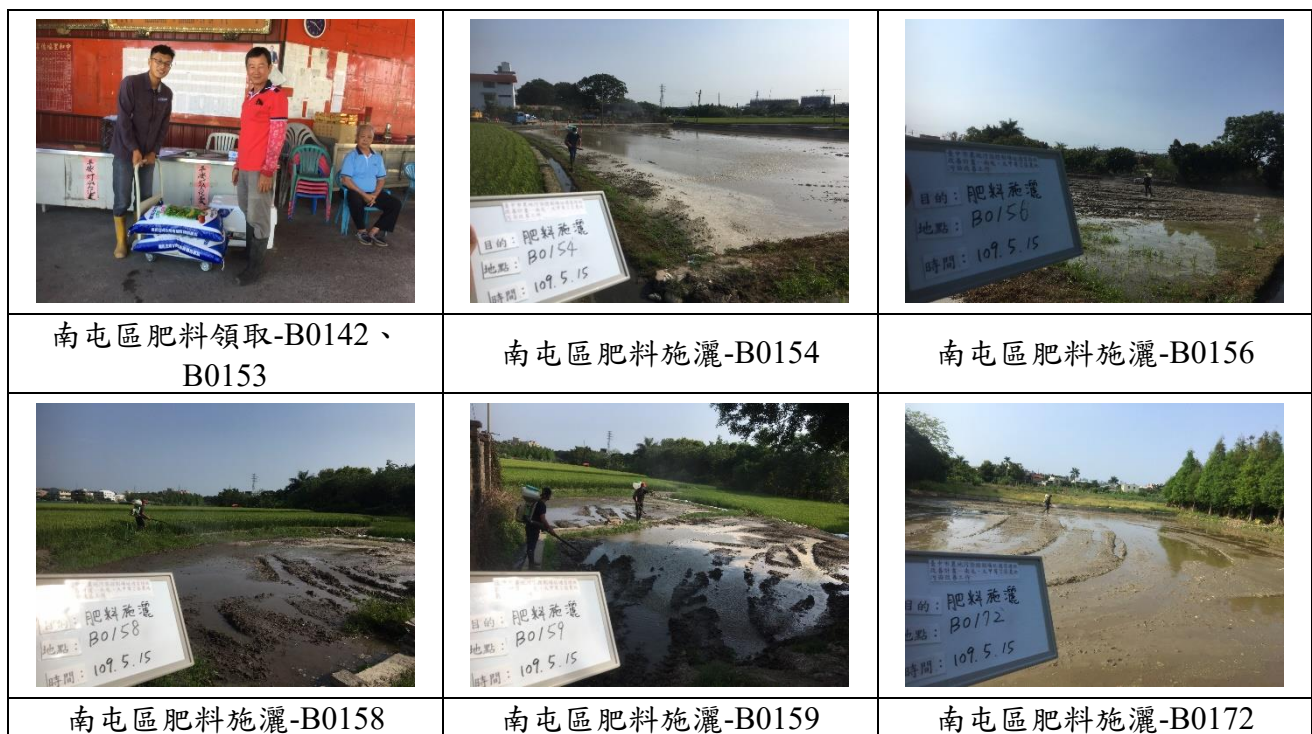
圖 4.6-3 本計畫肥力回復肥料發放及施灑情形(1/2)

| 肥料領取方式 | 地區：坵塊編號 | 坵塊數量 | 肥料簽收 |
|---|---|---|---|
| 自行領取施灑 | 南屯區：B0142、B0153、B0176、B0177、B0178<br>大甲區：DF001-B、DF004-B、DF005 | 8 | 均已簽收 |
| 本計畫代為施灑 | 南屯區：B0154、B0156、B0158、B0159、<br>B0172~B0175、B0179~B0181 | 11 | 均已簽收 |

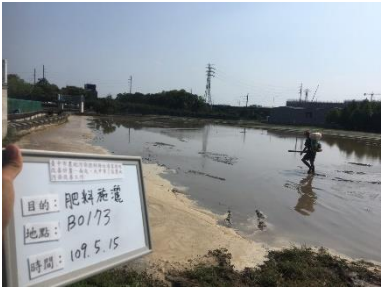
| 南屯區肥料施灑-B0173 | 南屯區肥料施灑-B0174 | 南屯區肥料施灑-B0175 |

地力回復包含犁底層的建構及肥力的復原，在執行改善過程中的開挖，容易破壞土壤層與犁底層的結構，而耕犁法的翻拌稀釋作用或排土則造成耕土層肥力流失。因此在整治過後，須執行地力回復作業，以加速農地回復到改善前之耕作條件。

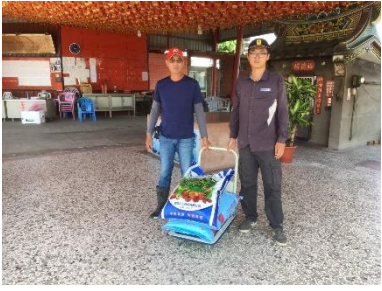
| 南屯區肥料領取-B0176、<br>B0177、B0178 | 南屯區肥料施灑-B0179 | 南屯區肥料施灑-B0180 |

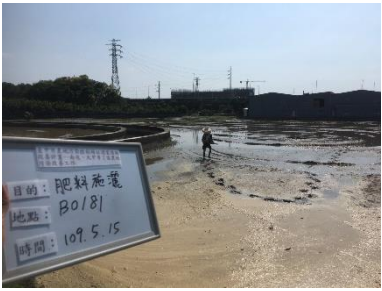
| 南屯區肥料施灑-B0181 | 大甲區肥料領取-DF001-B | 大甲區肥料領取-DF004-B、<br>DF005 |

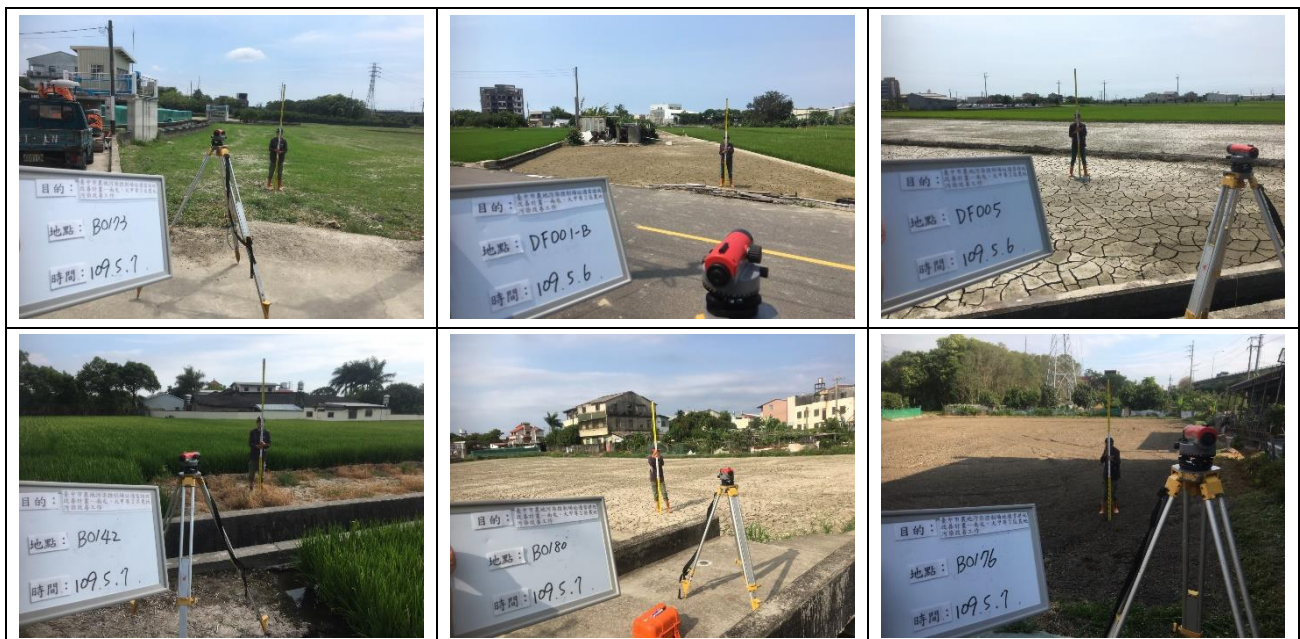
圖 4.6-4 高程量測現場照片

拍攝日期：109 年 5 月。

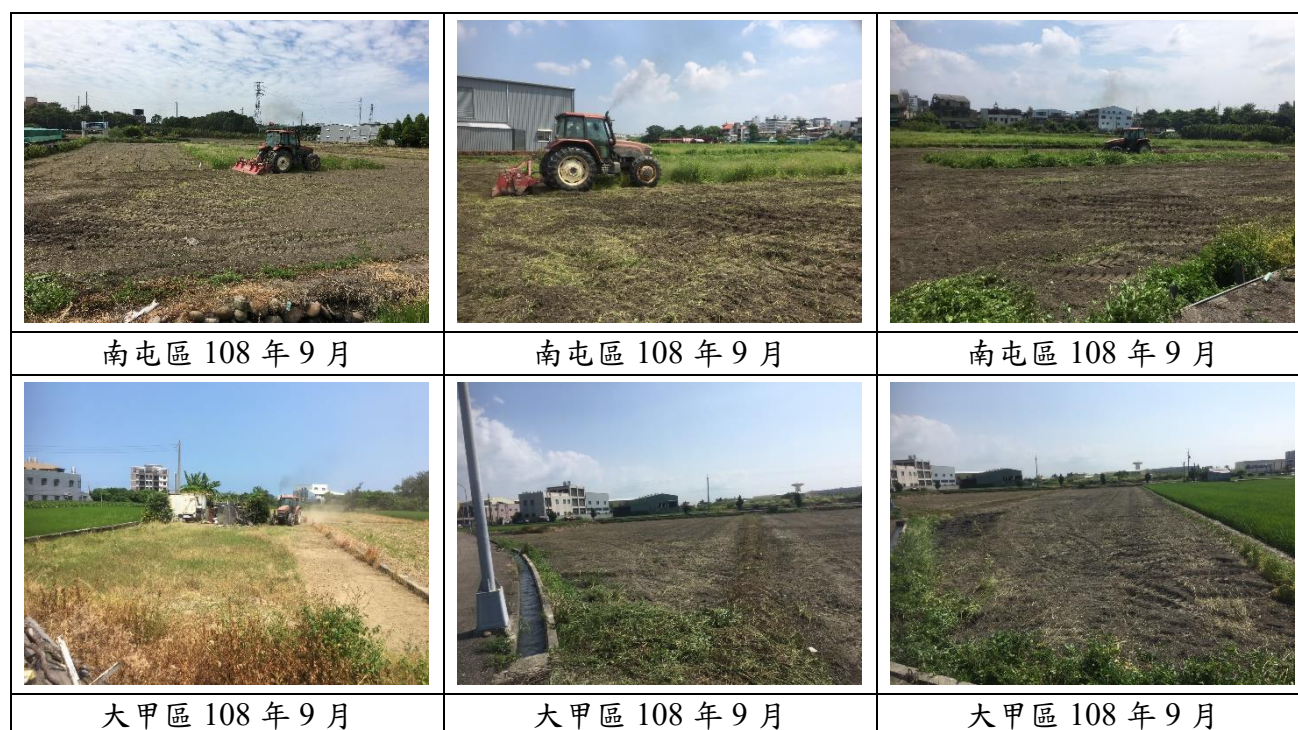
圖 4.7-1 改善階段除草照片

依契約要求，場址內有雜草叢生或其他影響環境衛生之情形，應每半年至少進行一次除草等環境維護工作。本計畫於細密調查前進行第 1 次除草（108 年 7 月，請參閱圖 2.2-2），另於各坵塊實質改善工程執行前再執行第 2 次除草（108 年 9 月）。由於在執行改善階段，過長的雜草將影響作業的進行（包含翻拌、離場及地力回復等作業），因此過程中視各坵塊狀況採取機動性除草，圖 4.7-1 為改善階段除草照片。

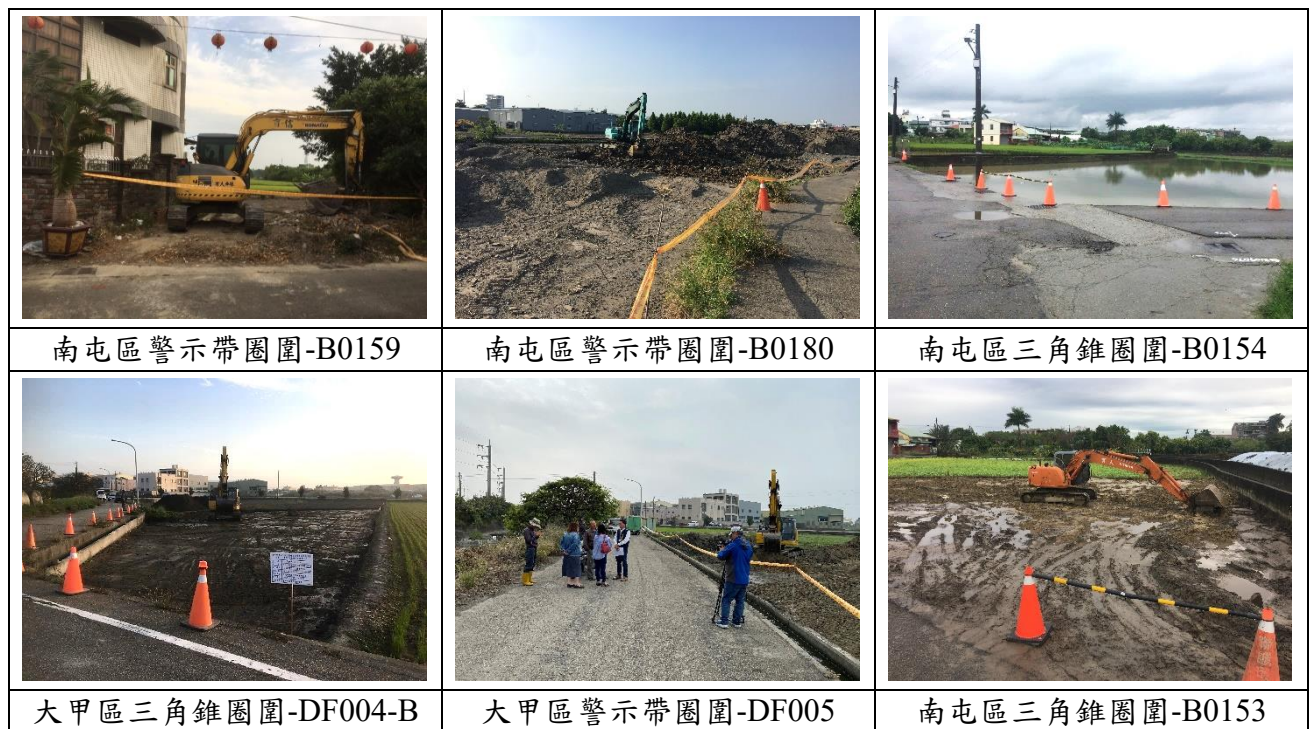
圖 4.7-2 臨路改善坵塊安全警示設置照片

污染改善區域於改善作業執行期間，應視需要構築安全圍籬、警示帶圈圍或其他維護安全衛生設施。本計畫改善坵塊中，臨路坵塊在施工中，本計畫均以警示帶或三角錐等圈圍方式示警，以避免民眾誤入作業區而造成傷害，圖 4.7-2 為安全警示設置照片。

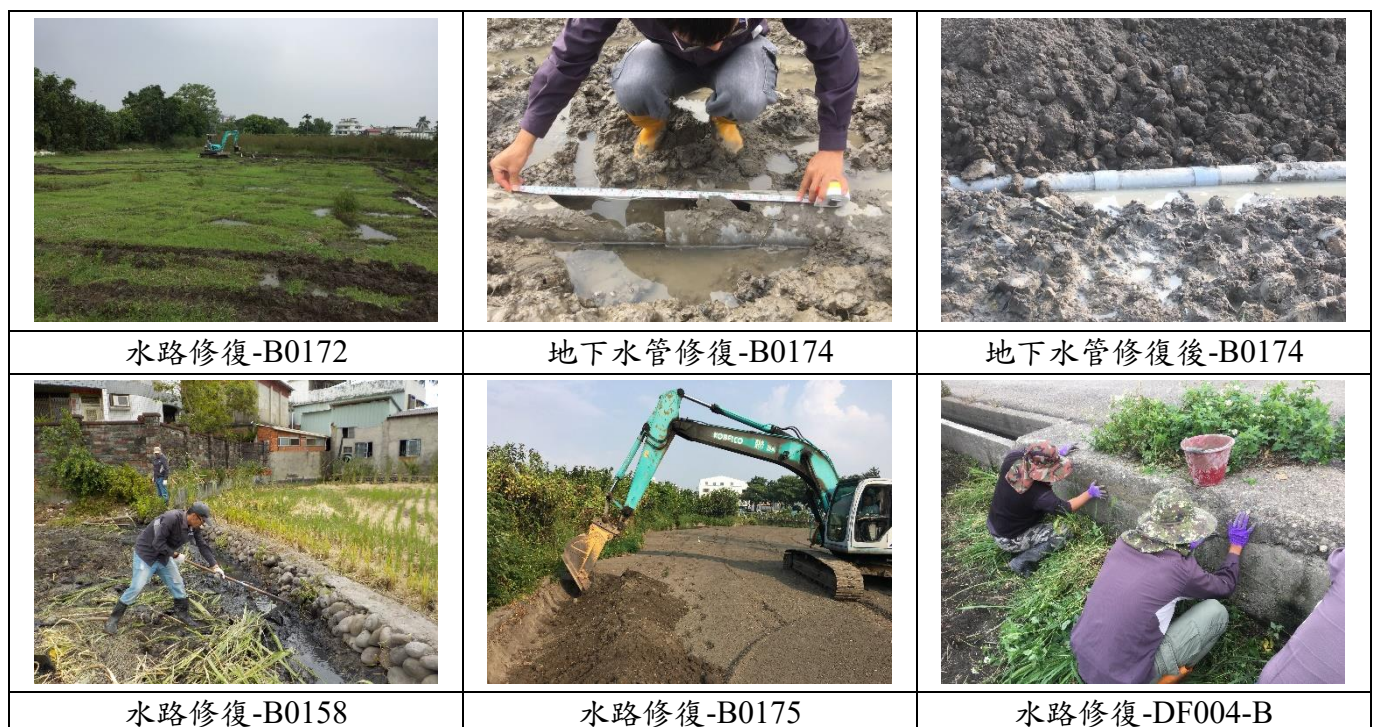
圖 4.7-3 水路修復照片

由於改善坵塊均已停耕多年，部分水路（溝渠）已崩毀損壞，為利後續改善作業及地力回復等工作進行，本計畫亦協助其修復，另因改善過程中所不慎造成的損壞，也必須修復回原狀，圖 4.7-3 為水路修復照片。

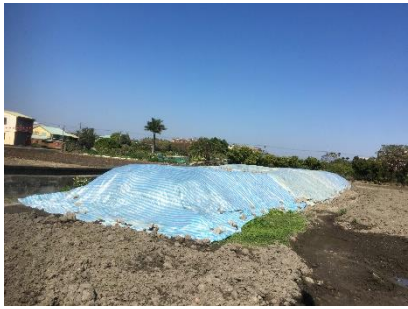
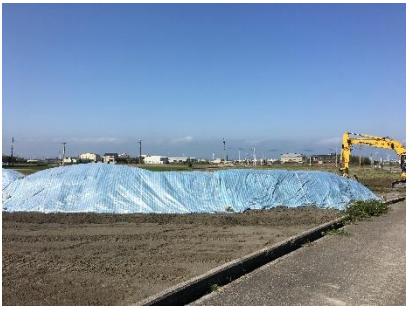
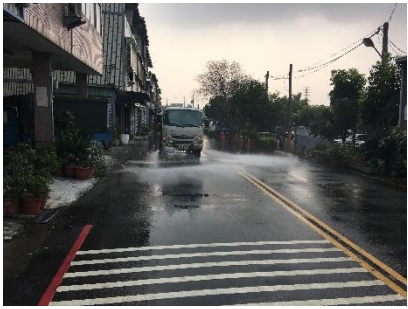
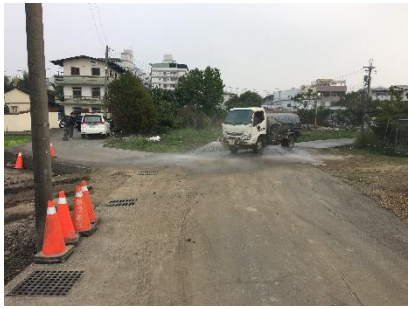
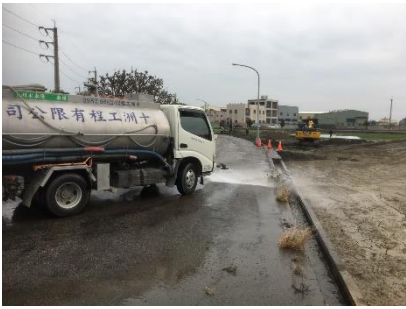
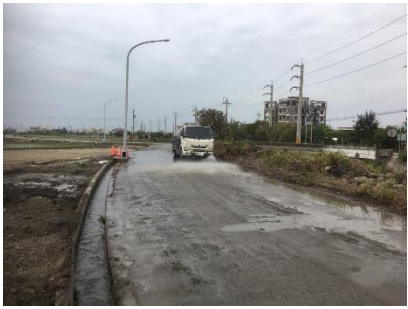
圖 4.8-1 污染防治措施相關照片

- 一、各項重機具施作採樣低能量小區域的開挖方式進行，以減少揚塵發生機率及降低作業音量。
- 二、針對重機具設備進行定期保養，減少因施工機具運作時所產生的噪音，重機具操作時，亦減少不必要之高速運轉或空轉。另重機具遷移至他坵塊作業時，亦以運輸車輛承載，避免道路損壞及噪音與震動。
- 三、重機具移動過程中若有造成道路髒汙，亦立即派員清掃，以維護環境清潔及避免人員行車危害。
- 四、污染土壤暫置期間覆蓋帆布，以避免揚塵產生，另亦構築截水溝，以收集逕流水。
- 五、客土進場及污染土壤離場，進出道路均以洗街車進行道路洗掃，以避免道路髒污造成環境污染及人員行車危害。
- 六、工地內行車路徑鋪設鐵板，以減少揚塵及避免車輪夾帶土壤，造成道路髒污。

| 暫置區覆蓋帆布(南屯) | 暫置區覆蓋帆布(大甲) | 道路洗掃(南屯) |
| 道路洗掃(南屯) | 道路洗掃(大甲) | 道路洗掃(大甲) |

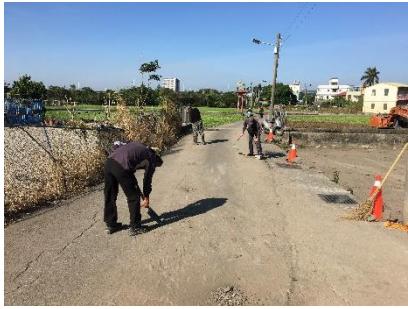
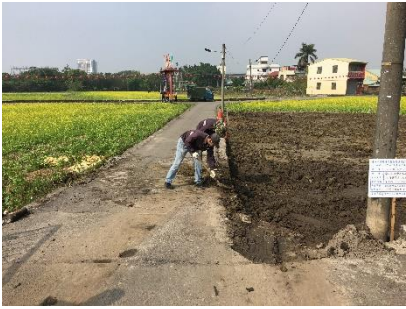
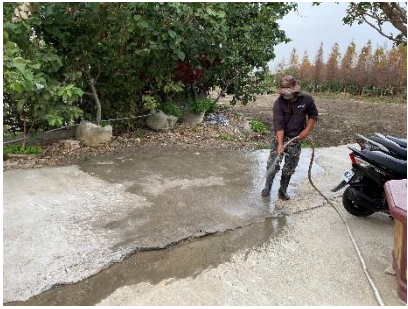
| 人員道路清掃 | 人員道路清掃 | 人員道路清掃 |
