## 第三章 強化水污染源稽查管制作業

### 3.1 污染熱區事業深度查核

### 3.1.3 深度查核結果分析

### 3.2 事業廢水處理設施功能診斷輔導

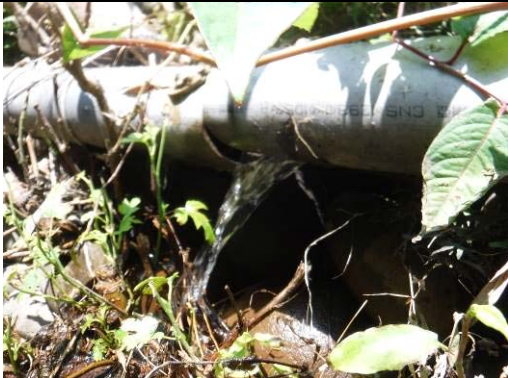
| 查獲管線破損導致疏漏 | 污泥迴流管線設置錯誤 |

| 事業名稱 | 行業別 | 缺失內容 | 違反條文 | 處分金額 |
|---|---|---|---|---|
| ○ 昇企業社 | 電鍍業 | 放流水以附掛管線沿溝渠輸送至廠區外，因附掛管線破裂，致疏漏廢(污)水於溝渠水體。 | 水污染防治法第 28 條第 1 項 | 31,500 |

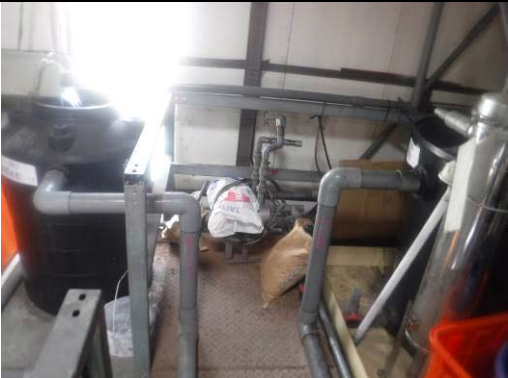
| 中間水槽未與砂濾器連接與許可不符 | 抽水機馬達管線繞過沉砂池直接連接快混槽與許可不符 |

| 事業名稱 | 行業別 | 缺失內容 | 違反條文 | 處分金額 |
|---|---|---|---|---|
| ○ 楊科技股份有限公司 | 金屬表面處理業 | T01-7 中間水池(一)溢流管繞過砂濾器(T01-8)與 T01-9 中間水池(二)放流管共管排放，稽查當時 T01-7 中間水池(一)溢流管並無排放廢(污)水。上述明顯與許可登載內容不符。 | 水污染防治法第 14 條第 1 項 | 60,000 |

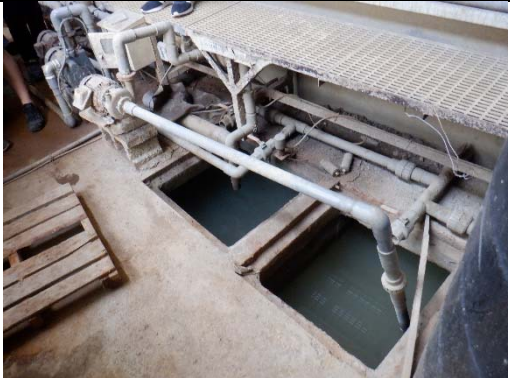
| 事業名稱 | 行業別 | 缺失內容 | 違反條文 | 處分金額 |
|---|---|---|---|---|
| ○ 陽工業有限公司 | 金屬表面處理業 | 第一沉砂槽(T01-1)懸浮固體測值 12,700mg/L(許可操作範圍：300~1,050)、回收槽(T01-9) pH 測值 4.9(許可操作範圍：6~9)及抽水馬達由第四沉砂池(T01-4)抽取廢水繞過原水調勻槽(T01-5)，直接進入 pH 調整兼快混槽(T01-6)。上述明顯與許可登載內容不符。 | 水污染防治法第 20 條第 1 項暨水污染防治措施計畫及許可申請審查管理辦法第 39 條第二項規定。 | 30,000 |

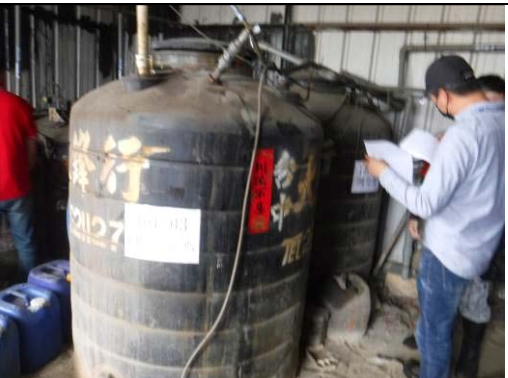
| 污泥乾燥床濾液迴流設置位置錯誤 | 操作參數與許可登載範圍不符 |

| 事業名稱 | 行業別 | 缺失內容 | 違反條文 | 處分金額 |
|---|---|---|---|---|
| ○ 合實業社 | 金屬表面處理業 | (一)pH 調整池(T01-03)現場測量 pH 值為 2.36。(二)污泥乾燥床(T01-08)後濾液迴流至原水池(T01-01)與許可(迴流至調勻池(T01-02))不符。 以上均明顯與許可不符。 | 水污染防治法第 14 條第 1 項 | 60,000 |

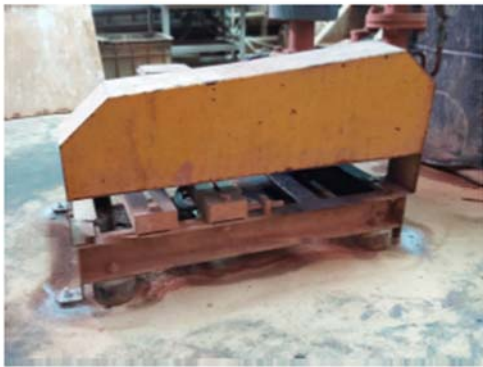
| 功能診斷改善建議 | 事業配合改善事項及期程 |
|---|---|
| 10. Pump 應適度架高及固定。(安全考量) | <p>已進行固定，如圖所示。</p> <p>已加高及固定之 pump</p> |

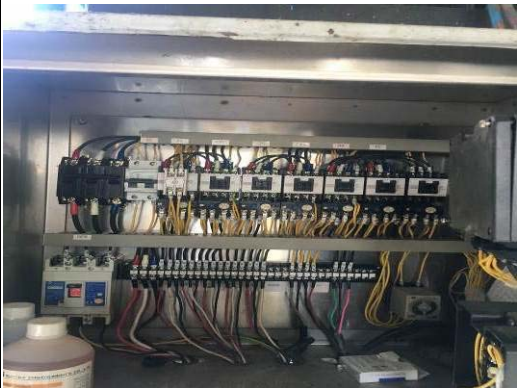
| 功能診斷改善建議 | 事業配合改善事項及期程 |
|---|---|
| 5.電控盤內設有線路圖，但同馬力數(HP)過載保護設定確有不同，(必須依馬達銘牌規定設置)方能保護電動設備。 | 謝謝指導，已在電控盤內設置各項元件的過載保護器，如下圖所示。<br> |

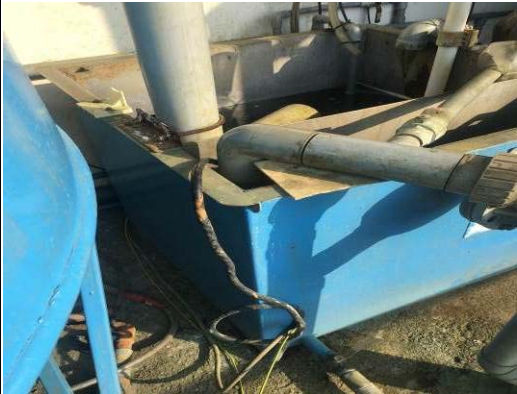
| 功能診斷改善建議 | 事業配合改善事項及期程 |
|---|---|
| 6.放流泵為沉水式，必須設置漏電斷路器及設備接地。(以免漏電造成傷害) | 謝謝指導，已設置斷路器及設備接地，如下圖所示。<br> |

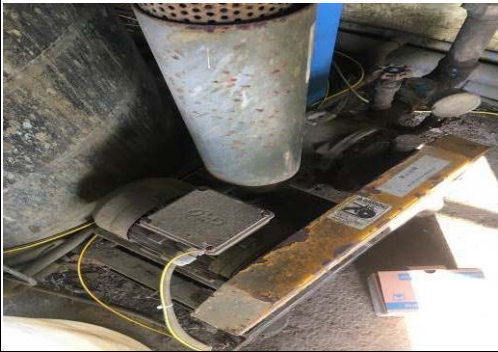
| 功能診斷改善建議 | 事業配合改善事項及期程 |
|---|---|
| 7.電表開關(NFB)接點已嚴重生銹及部分端子接點電線過長/生銹，必須汰換更新。 | 謝謝指導，已更新端子與重新整理電線，如下圖所示。<br> |

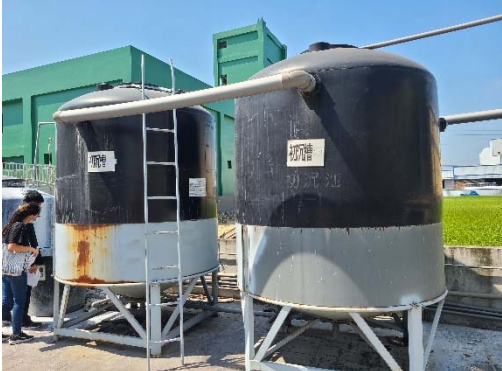
| 初沉池(一)設置兩槽體與許可不符 | 單元槽內廢水操作情形查核 |

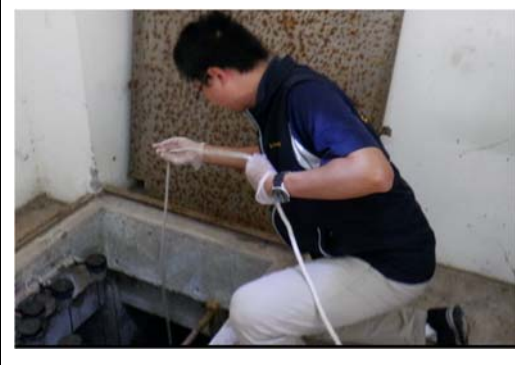
採驗 T01-9 之 SS、BOD、COD、油脂，其中油脂檢測結果為 14.0 mg/L，超出許可登載範圍(6 ~ 10 mg/L)。

| 現場進行廢水單元操作討論 | T01-9 採樣情形 |

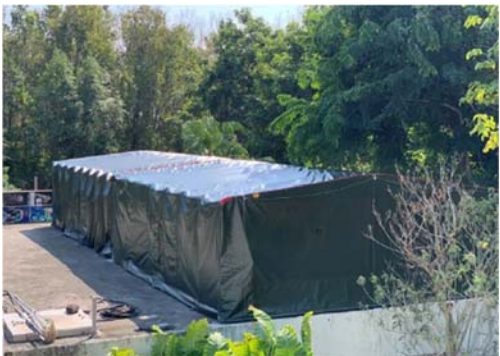
| 功能診斷改善建議 | 事業配合改善事項及期程 |
|---|---|
| 3. 強化處理廠臭味逸散，增加東西向的擴散範圍，加強廠區與居民間的緩衝帶。 | 經過長時間觀察，污水廠目前氣味已有大幅度減低(含曝氣時亦同)，曝氣池亦有加設車庫帆布減少氣味擴散，後續仍會持續觀察及加強。<br> |
