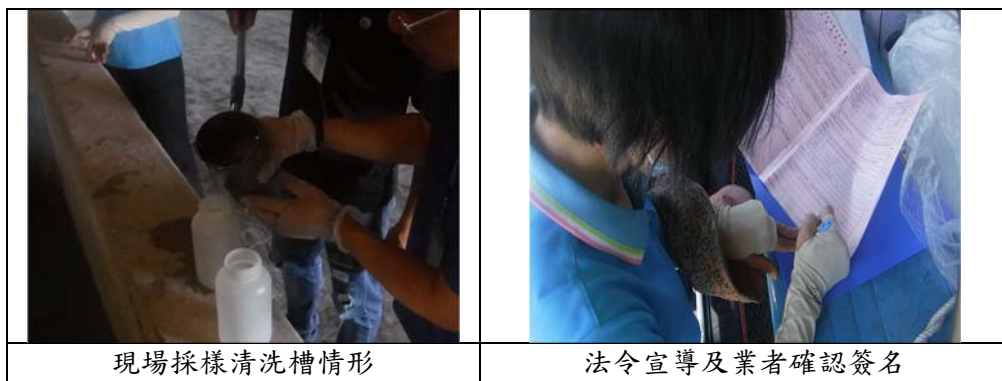
圖 3.4.1-4、O 揚板金工業有限公司稽查情形

本計畫接獲專案後於 109 年 8 月 6 日即派員前往 O 揚板金工業有限公司進行現場稽查。稽查時巡視周邊水路並未發現異常行為，會同事業代表於廠內進行製程及廢水流向查核，查核時事業代表表示於製程中清洗及塗裝製程皆有產生廢水，但廢液貯留至一定液位後返送至廢水回收系統處理再送回製程使用，故現場無廢水排放之情形，但該事業未取得環保局核發之貯留許可文件，已違反水污法相關規定，當下已勒令業者停止清洗及塗裝相關製程，後續將依水污法相關規定辦理。

查核當日於清洗槽採集貯留廢水，其採樣項目包括：懸浮固體、化學需氧量、六項重金屬（銅、鎘、鉻、鉛、鋅、鎳）、氨氮、硝酸鹽氮供參考使用，依據 109 年 8 月 13 日環檢科檢驗報告顯示，該廠清洗槽廢液六項重金屬（銅、鎘、鉻、鉛、鋅、鎳）檢驗結果與現行金屬表面處理業放流水水質標準相較偏低，惟鋅濃度為 4 mg/L，其餘重金屬測項介於 ND~0.051 mg/L，而懸浮固體、化學需氧量及氨氮檢測結果亦偏低，惟硝酸鹽氮測值為 76.2 mg/L 與放流水標準相較有超出之情形（硝酸鹽氮限值 50 mg/L），其採樣結果彙整如表 3.4.1-5；現場查核情形如圖 3.4.1-4 所示。

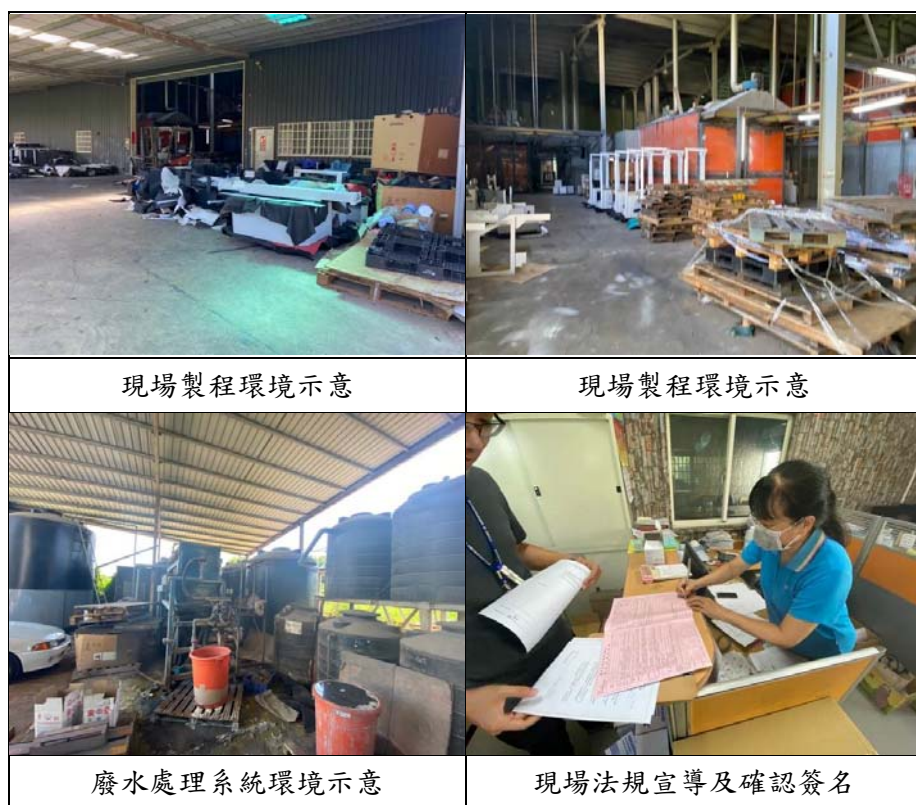
圖 3.4.1-5、O 揚板金工業有限公司複查情形。

本案於 109 年 9 月 14 日派遣稽查員至 O 揚板金工業有限公司進行複查作業，查核當日製程未運作且未發現異常排水之情形，現場進行環保法令宣導，告知業者若後續從事生產製造之行為致產生廢水，應先依水污法相關規定辦理廢(污)水操作許可後始得為之，現場複查情形如圖 3.4.1-5 所示。

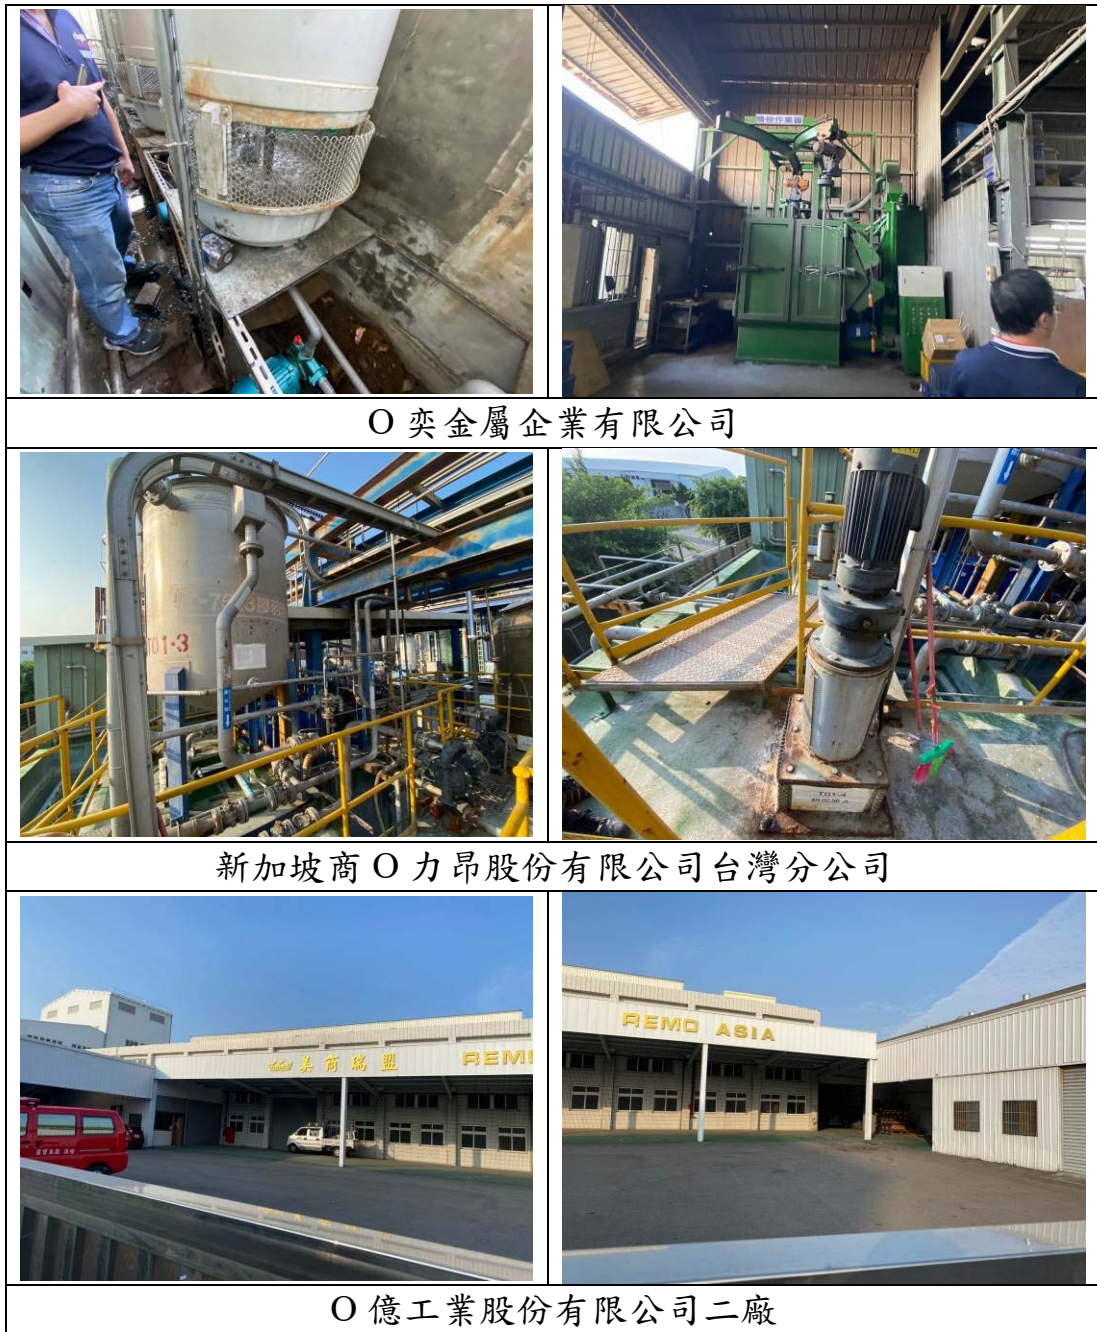
圖 3.4.1-15、大甲區四好排水(N8)雨排口稽查情形彙整

水質監測儀結果分析完成後，本計畫於 9 月 25 日及 10 月 16 日派員至逕流廢水排入四好排水(N8)雨排口之事業進行稽查及法規宣導，經查 8 家事業中，有 6 家廢水排放已納入大甲幼獅工業區污水下水道系統，而 6 家納管事業中，O 鵬工業有限公司已停止營運，查核時現場未見製程設施，台灣阿 O 蘇諾貝爾塗料股份有限公司，原屬本市未列管之其他化學相關製造業，經查於 109 年更名為新加坡商諾 O 昂股份有限公司台灣分公司，變更其行業別為化工業，管制編號為 L8801249，其廢水納入大甲幼獅工業區污水下水道系統，上述納管事業查核當日，巡視廠區四周皆未發現異常排放情事；查核四好排水(N8)雨排口連接之 8 家事業中，有 2 家係未受列管之金屬製品製造業，其中 1 家主要製程為鋅、鋁合金各類壓鑄製品與塑膠射出製品等，其製

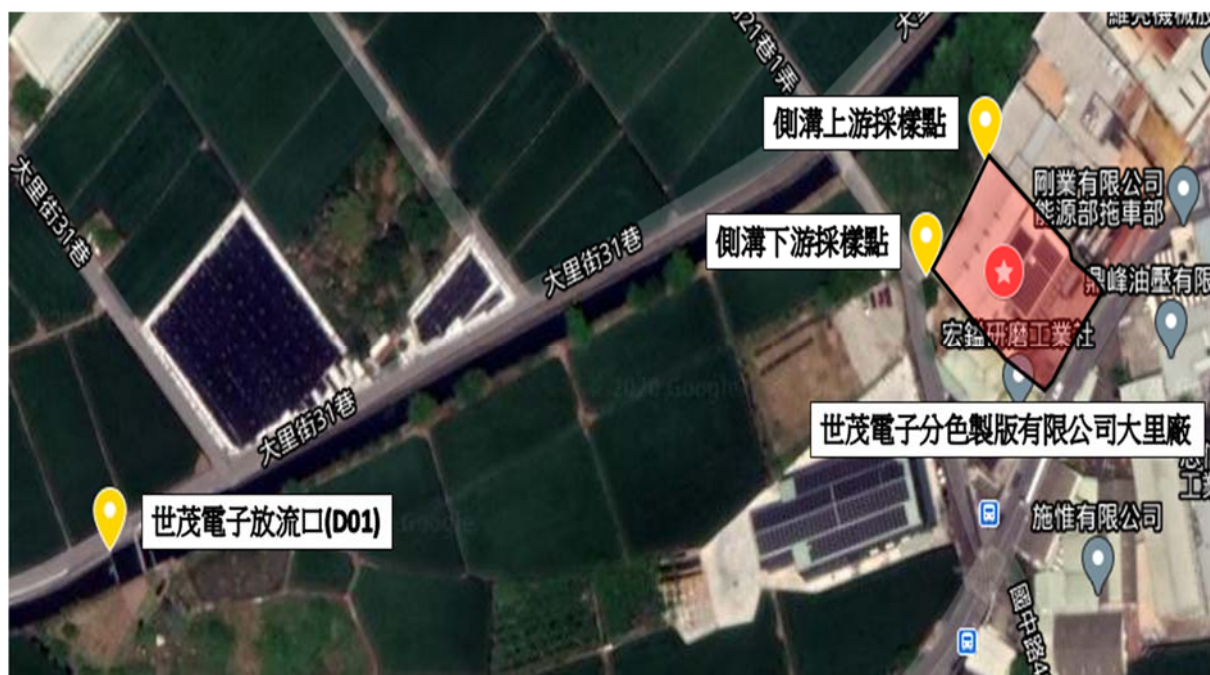
圖 3.4.1-23、世茂電子稽查採樣位置關係圖。

本案於 109 年 10 月 28 日會同環保局承辦前往稽查，於上午 10 時會同事業代表至世 O 電子分色製版有限公司大里廠放流口處，採集放流水其項目包括 SS、COD 及六項重金屬(鉻、銅、鉛、鎳、鋅及鎘)，另於該公司旁側溝上下游採集溝渠水送驗六項重金屬(鉻、銅、鉛、鎳、鋅及鎘)(其採樣位置相對關係如圖 3.4.1-23)，巡視廠區四周及周邊側溝皆未發現異常排水之情事，各項文件(用水量紀錄、用電量紀錄、用藥量紀錄、操作維護紀錄、汙泥清運紀錄及水錶校正紀錄)審查皆未發現不法情事。於 11 月 2 日環檢科水質報告顯示，放流口之各水質檢測項目皆未超標，於廠區旁側溝上下游採樣之重金屬項目皆未有高於放流水標準之項目(採樣分析結果彙整如表 3.4.1-13)。其後至亮 O 有限公司，經查該公司已搬遷，現場已由宏 O 震動有限公司承接，該司主要製程為五金加工其製程無廢水，查核當日巡視廠區四周管線皆未發現異常排放情事，且非屬水污法列管事業，故無放流口可進行採樣作業。另查天 O 工業股份有限公司大里廠其製程屬破纖維布製程，查核當日巡查廠區周遭溝渠未發現異常排水情事，現場僅有生活污水而製程無作業廢水產生，且非屬水污法列管事業，查核當日無廢水可採樣。各事業稽查及採樣彙整如圖 3.4.1-24。

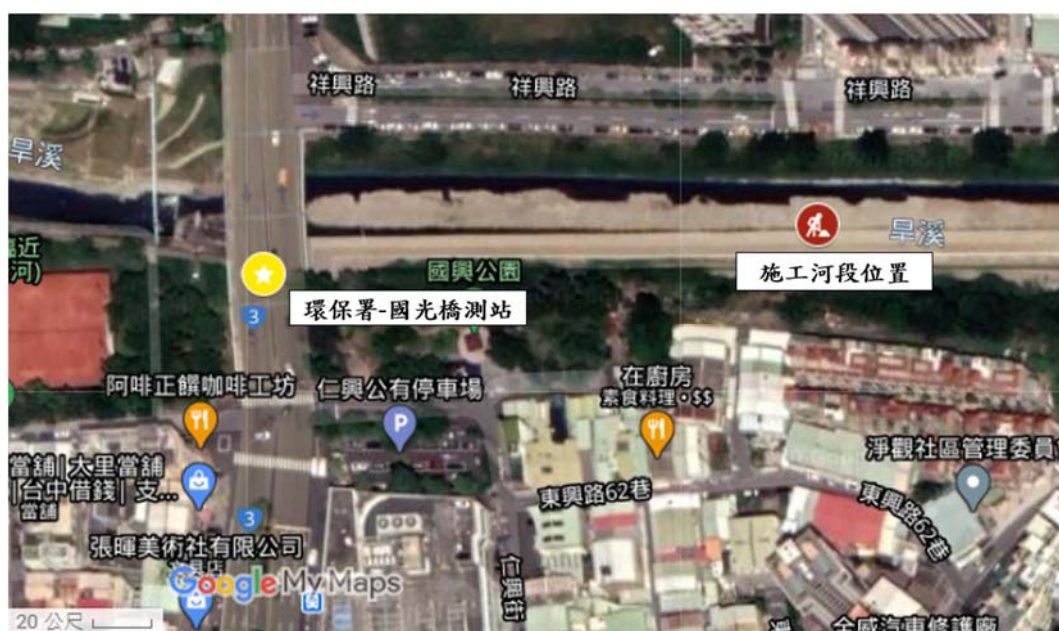
圖 3.4.1-26、施工河段位置關係。

稽查時採樣放流口(DO1)之放流水檢驗懸浮固體、化學需氧量、硝酸鹽氮、氨氮及七項重金屬(鎘、鉻、銅、鎳、鉛、鋅及六價鉻)，依據台灣檢驗公司(SGS)11月18日檢驗報告所示，該2家電鍍業皆未有放流水超標之情事。此外本案於事業稽查當日沿旱溪排水往上游巡查，於祥興路鄰近環保署測站(國光橋)處，有河道改善工程進行中，推測本案於環保署測站之7月懸浮固體異常應與該河道改善工程有直接關係，於環保局測站(復光橋)懸浮固體異常，應為上游河水沖刷導致之結果，7月後之環保署(局)測站懸浮固體有明顯下降，後續仍應持續觀察相關測站測值，維護河川水體潔淨。(施工河段位置關係如圖 3.4.1-26；事業稽查及巡查彙整如圖 3.4.1-27；事業檢測結果如表 3.4.1-15)
