110 年臺中市海洋廢棄物清除試驗計畫

期末報告

兆興工程顧問有限公司

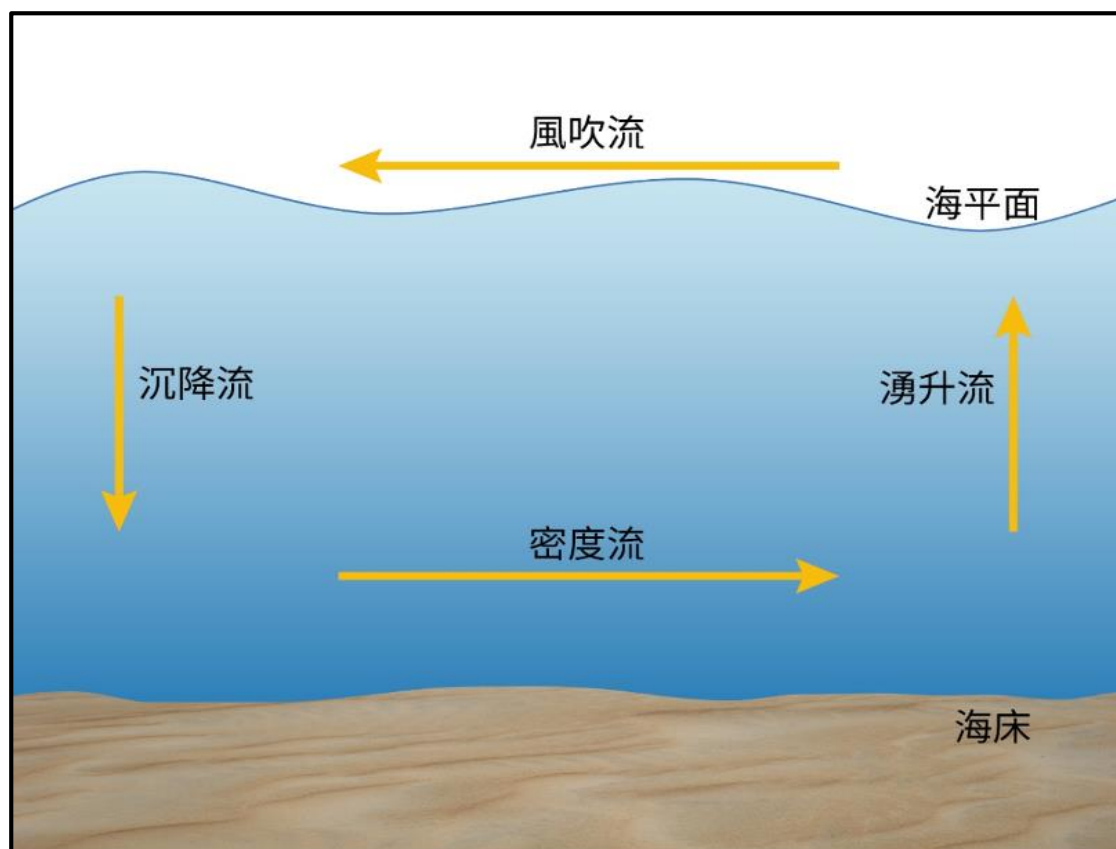
圖 2-2-1 海流示意圖

海流係指具有大規模、流向穩定的水流動，調節了南北極區與赤道地區溫度分布，並依據不同自然因素產生不同洋流類型：因溫度或鹽度的變化產生溫鹽環流或密度流、因地表大範圍風系吹拂，加上地球自轉作用，產生風吹流；受到海底地形的影響，將底層較冷水團往表層輸送形成湧升流，或因為表層海水冷卻水團的向下沉降形成沉降流，如圖2-2-1所示。

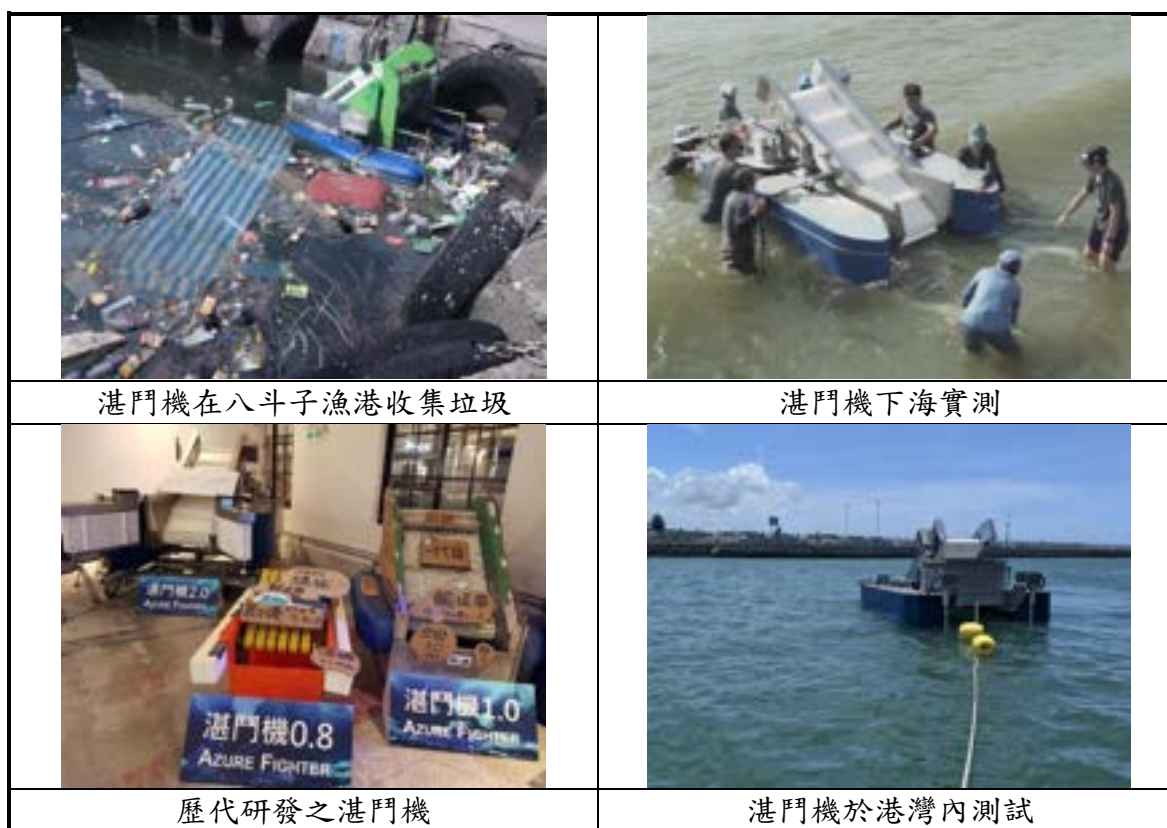
圖 3-2-1 湛鬥機相關照片

為臺灣湛藍海洋聯盟自行研發，設備本體採用不銹鋼搭配玻璃纖維製成，機器本身採用鋰電池作為其電力來源，可持續運作12小時，機具搭配雲端監控設備，可實時監控機器狀況，機具兩側設置有浮體，用以克服潮汐差異對機具之影響，但目前尚未有商業化量產的產品。

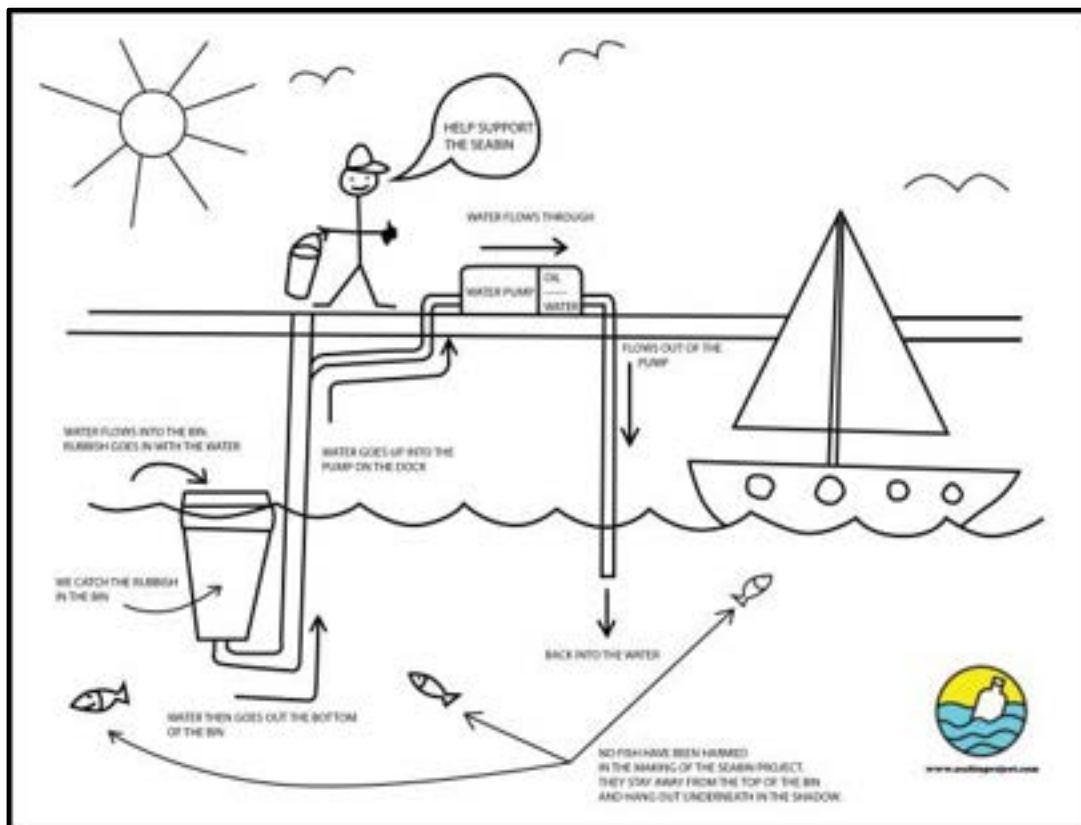
圖 3-2-2 SEABIN 運作示意圖

SEABIN本體以高密度聚乙烯製成，形狀類似垃圾桶，搭載每小時排水量25,000公升之沉水幫浦，機具尺寸為目前市面上類似之商業化產品中最小的，本體需固定於浮動碼頭上，其內部設置可更換之網袋用於收集垃圾，機具運作模式與游泳池濾水器中的撇渣器概念很像，因由岸際供應電源，故可每天持續運作收集海漂垃圾，此外，機具還可搭配油水分離裝置，以有效清除海面油污與清潔劑。

依據官方網站所提供資訊顯示機具內所設置之網袋可承受20公斤之重量，網袋容量約為0.1立方公尺，經實際設置於港口後，平均每天可收集1.5公斤之垃圾，並能有效地去除水中的廢棄物、塑料、碎片，雖無法收集較大體積的垃圾，但能捕捉2mm以上之塑膠碎片，最常收集到的垃圾包括塑膠碎片、煙蒂、食品包裝紙、保麗龍、破碎漁具、塑膠袋，其收集網袋需由人工取出機具收集之海漂廢棄物。

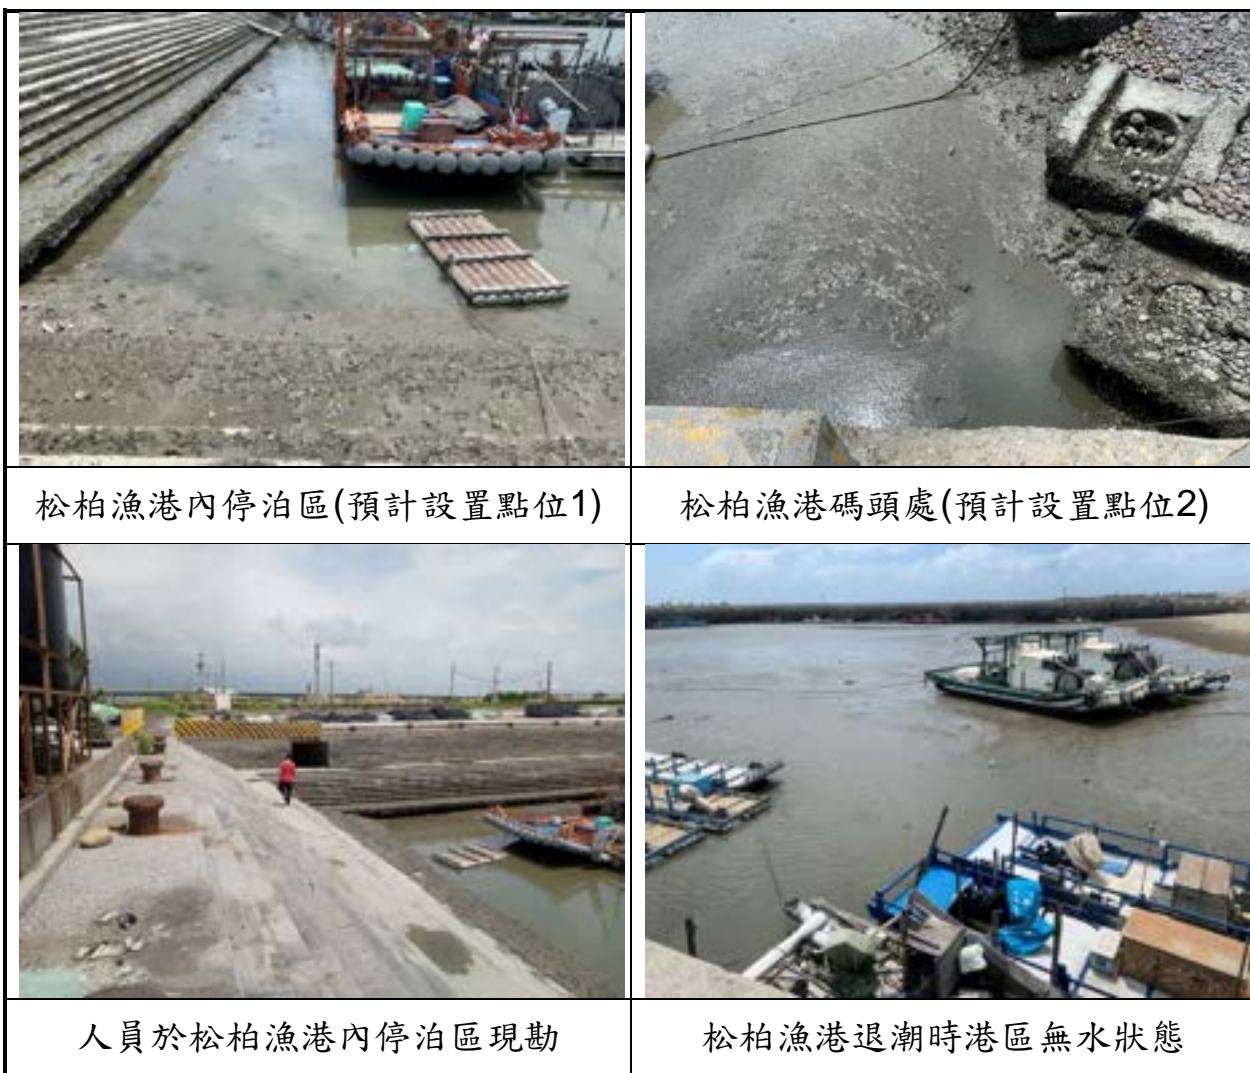
圖 3-3-3 松柏漁港規畫設置點位現勘照片

依招標文件所提供松柏漁港及梧棲漁港初步規劃設置清除機具之點位(圖3-3-1及圖3-3-2)，本團隊前往松柏漁港進行清除機具預計設置點位之現場勘查後，發現松柏漁港為候潮港，受潮汐影響較大，每到乾潮時期港區內之水體會全數退至外海，造成港區底部泥沙浮現(圖3-3-3)。清除機具SEABIN之馬達為24小時持續運轉，需設置於常態有水之港口區域，因此僅評估梧棲漁港之清除機具規劃放置點位。

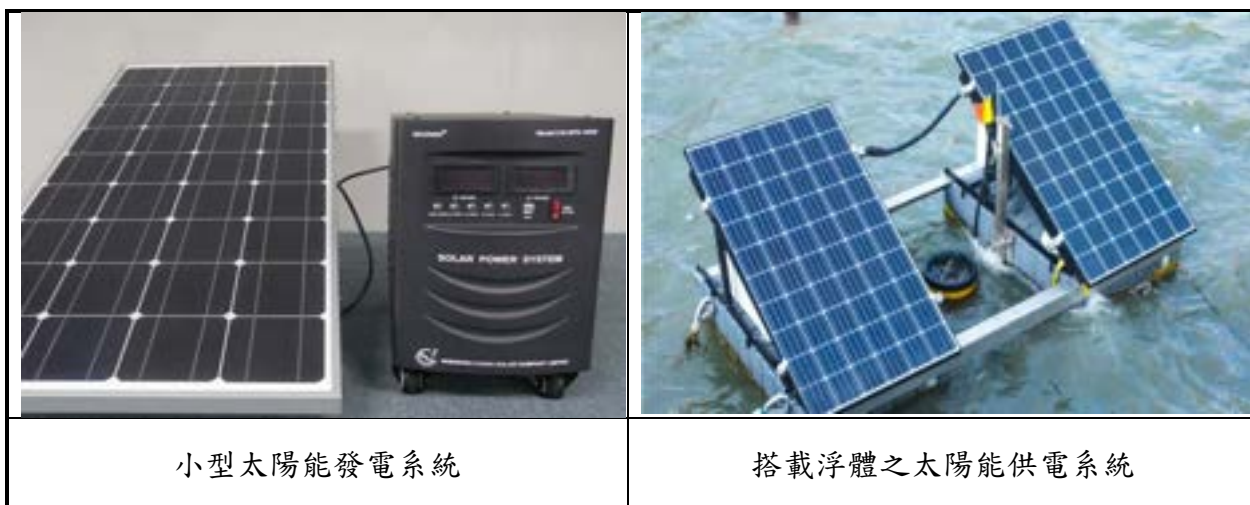
圖 3-8-1 搭載浮體之太陽能系統示意圖

項目	建議規格	金額(元)
太陽能板*2(含腳架及線材)	1.02*0.52*30m*2片	10,000
鉛蓄電池*1	100A	4,000
太陽能市電逆變一體主機*1	500W	10,000
浮台(原廠，不含運費)	1.5*1.0*0.4m	35,000
雜項及安裝費		5,000
合計		64,000

- 二、SEABIN容量約 0.1m^3 ，約可清除 1.5kg 的海洋廢棄物，依維運成果顯示每日清除之海洋廢棄物約 1.4kg ，建議以2天1次之清除頻率可增加SEABIN之成效。
- 三、SEABIN運作方式主要以抽水馬達進行抽水方式將廢棄物與海水分離，達到廢棄物移除之效果，故需長時間供給電力進行運作。每月電費估計約 $3,000$ 元，建議可搭配太陽能供電系統，達到節能減碳之效果。

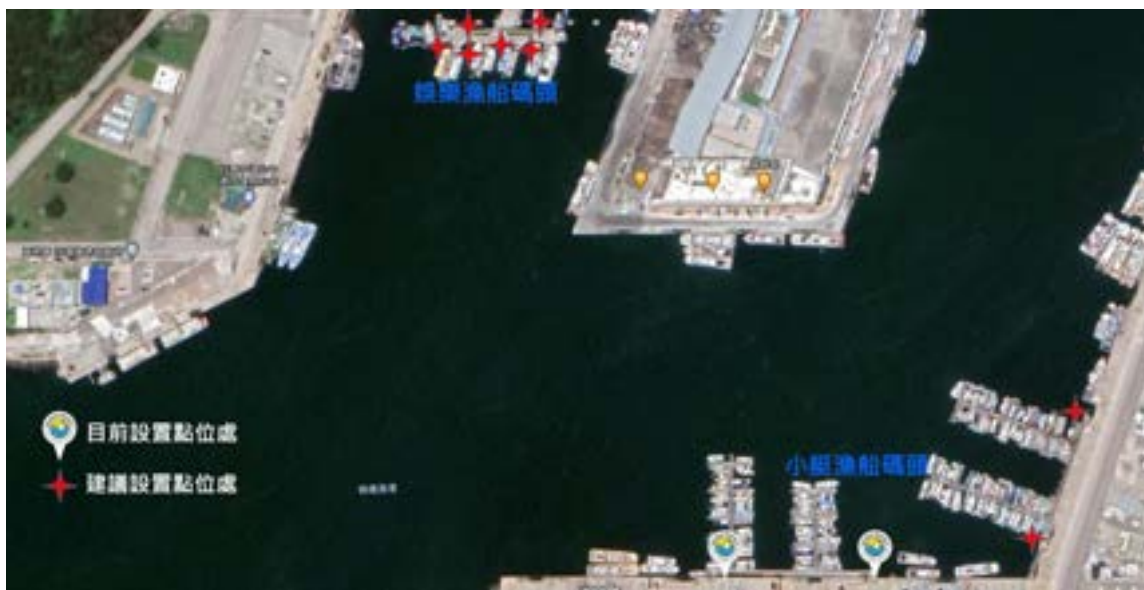
圖 4-2-1 建議設置點位圖

- 一、依原廠建議，一個中型碼頭需要2到6個SEABIN進行運作，因梧棲漁港屬中大型碼頭，目前僅設置2座SEABIN明顯不足。梧棲漁港內包括娛樂漁船碼頭、小艇漁船碼頭、梧棲安檢所碼頭及船舶維修碼頭等4處，因海洋垃圾桶需連接岸際電源，且不適合設置於波浪過高之地點，梧棲安檢所之浮動碼頭處常有船隻進出，導致漁船進出港通關時停靠碼頭造成較大之波浪之情形發生，不適合設置SEABIN，另船舶維修碼頭無設置浮動碼頭，需額外增設浮體以固定SEABIN，僅「娛樂漁船碼頭」及「小艇漁船碼頭」兩處地點適合設置SEABIN。建議於娛樂漁船碼頭、小艇漁船碼頭等2處可增設至10座SEABIN，方能達到海洋廢棄物清除效果，建議設置點位如下圖4-2-1所示。
