## 第三章 農地定期監測

### 3.1 農地定期監測作業原則

## 3.2 農地定期監測作業名單

### 3.3 農地定期監測成果

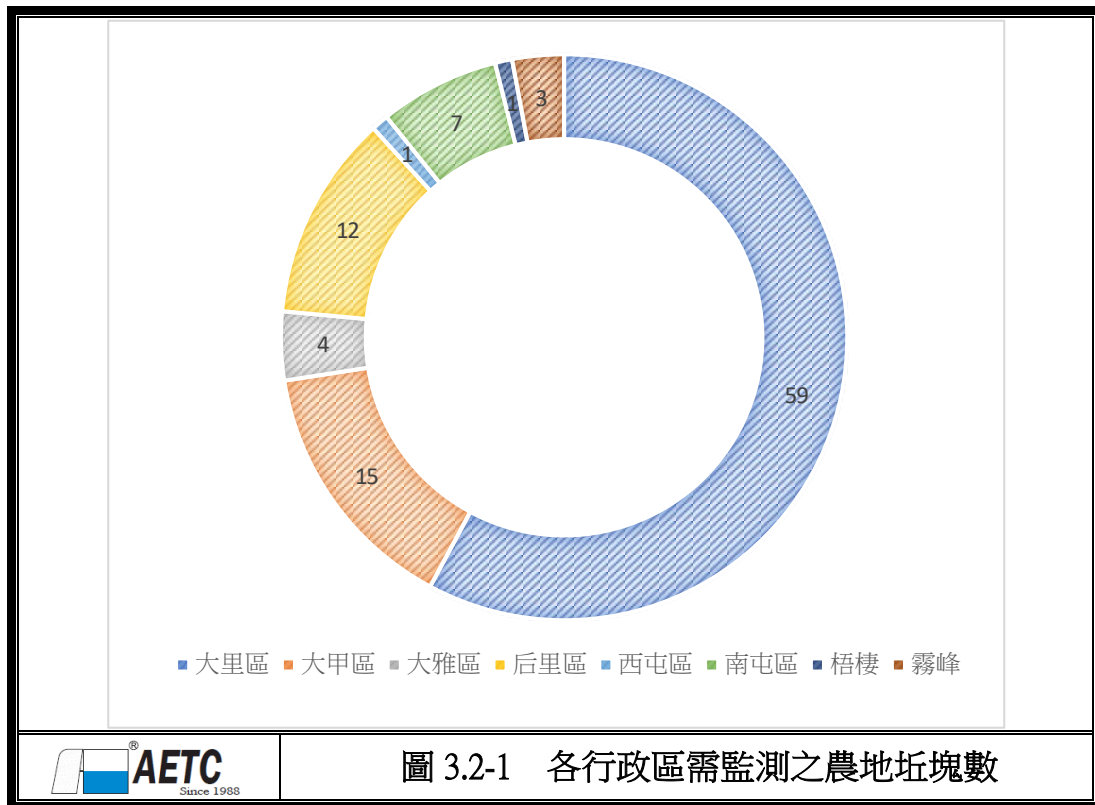
臺中市農地土壤品質狀況，至今年轄區內待定期監測作業農地坵塊數為 102 筆坵塊，其中以大里區數量最多，佔 59 筆坵塊，大甲區 15 筆、后里區 12 筆次之，其餘分布於霧峰、大雅、西屯、南屯與梧棲區，各有 1~7 筆不等之需要定監農地坵塊，各行政區需監測之農地坵塊數如圖 3.2-1，待監測農地之基本資料及待監測年份如表 3.2-1，可疑污染物類型的部分，主要為重金屬鉻、鎳為主，部分區域有銅、鋅及鎘的狀況。

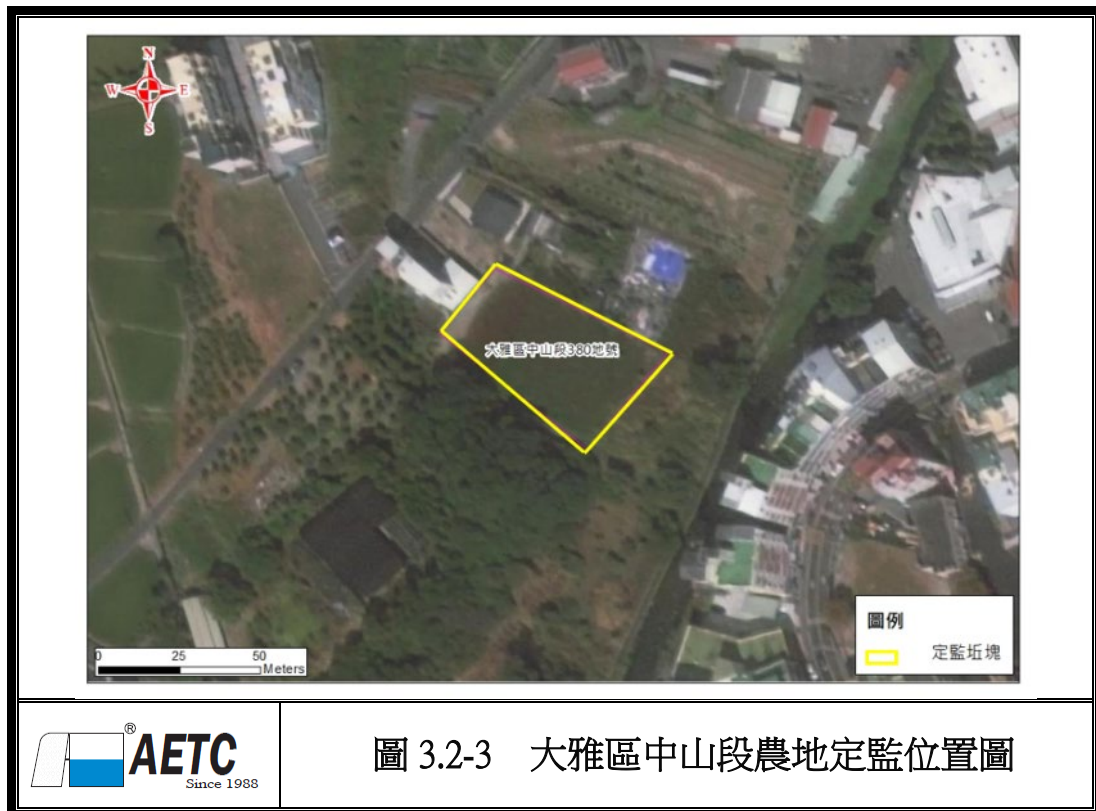
圖 3.2-3 大雅區中山段農地定監位置圖

本年度農地應完成監測名單為 8 筆，以后里區墩北段相關地號農地及大雅區中山段 380 地號為今年定監名單，定監名單彙整詳如表 3.2-3，分布圖如圖 3.2-2~3.2-3。
