# 臺中市政府環境保護局

## 108 年度「中區水污染事件緊急應變 民間機構協力處理及 臺中市推動活力海洋與綠色港灣計畫」

### 期末報告

兆興工程顧問有限公司

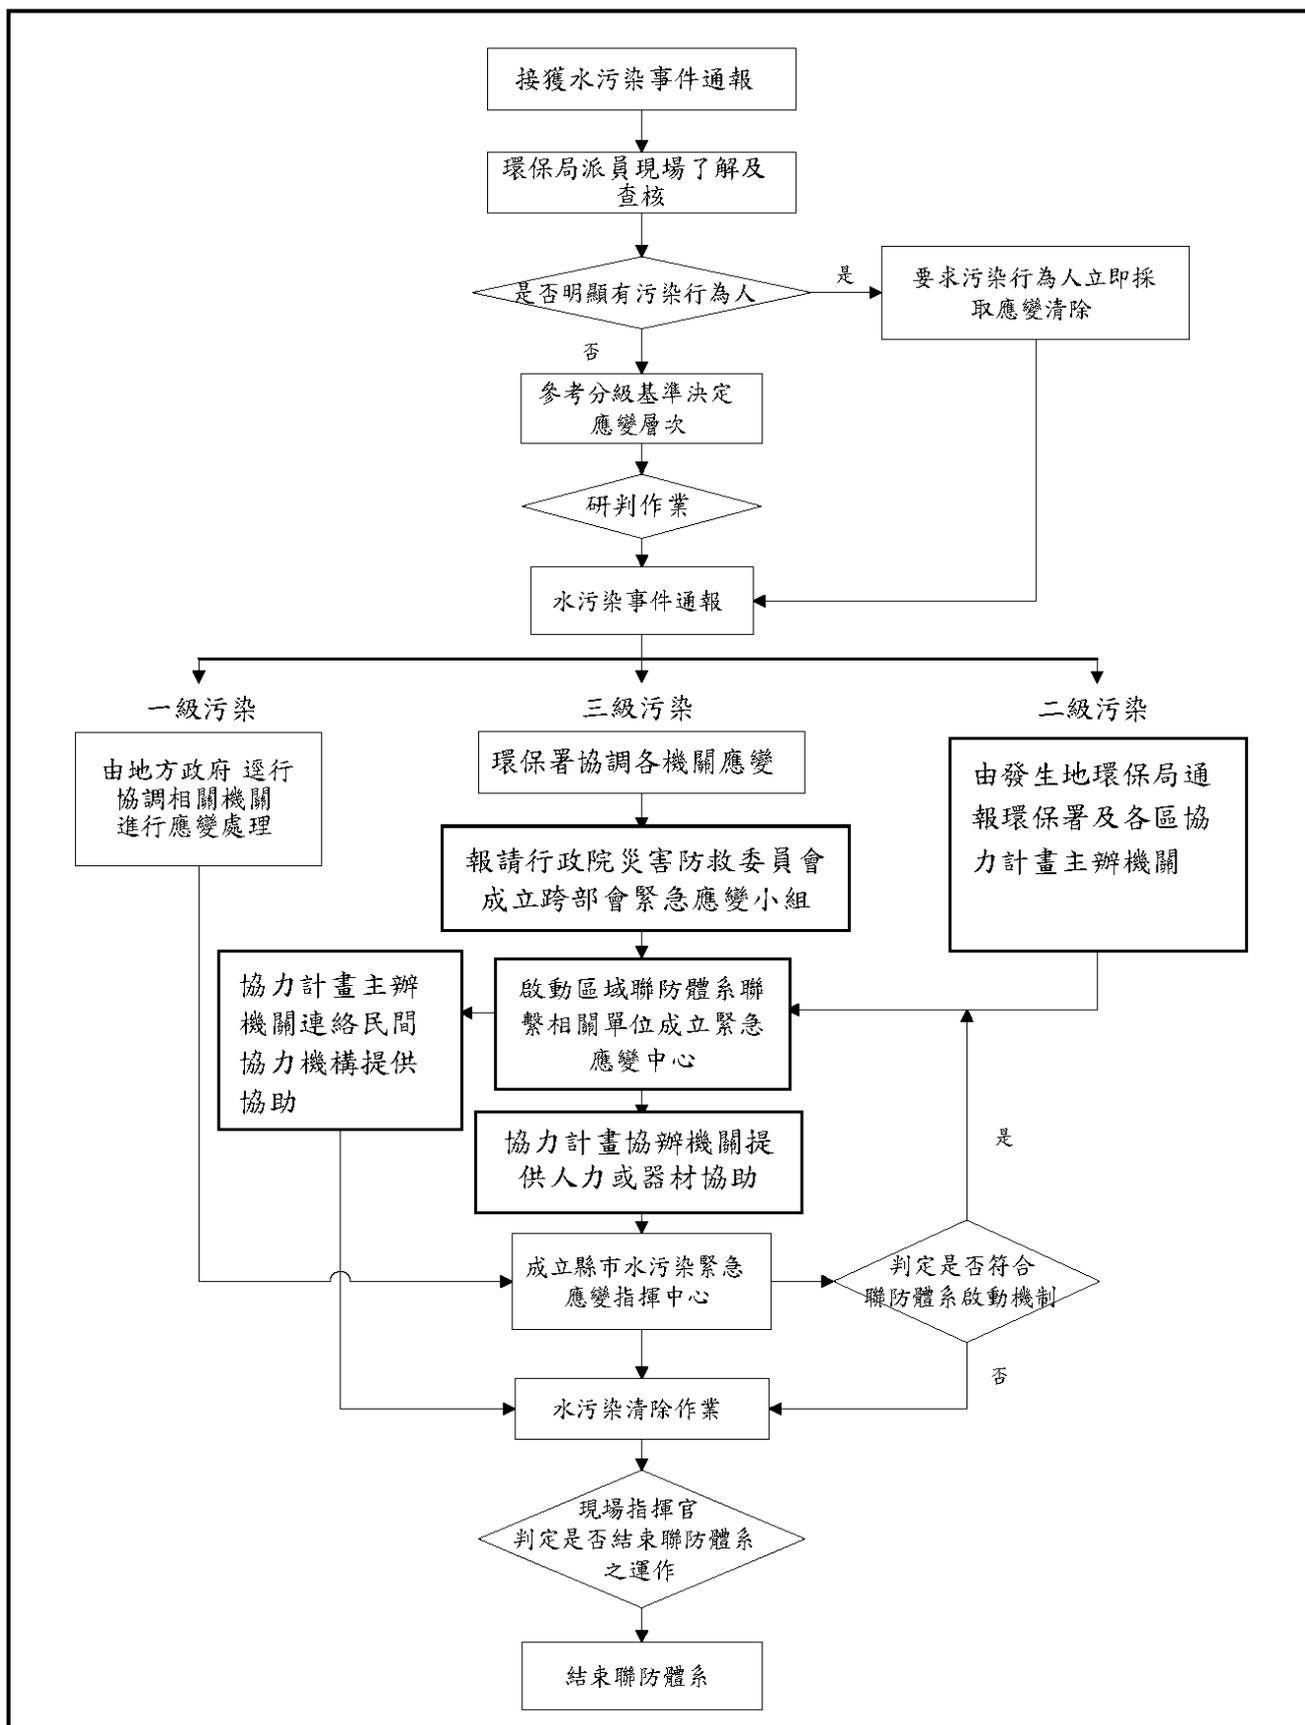
圖 2-2-1 水污染事件應變作業流程圖

因風災、水災及地震等天然災害影響，導致重大廢污水處理設施毀損、地上儲油槽滲漏、管線破裂或人為操作疏失、惡意偷排、偷倒廢(污)水、油品等行為，造成重大水污染事件時，應依其污染地點，分別由各級主管機關，就近爭取時效以督促污染源採取緊急應變措施，並備妥可動用之相關人力、機具依不同之污染水體特性立即採行必要之應變處理措施，並聯繫相關單位進行水域活動之管制，以避免造成人體健康危害或農漁業損害，以及追蹤確認污染源，防止污染擴散。

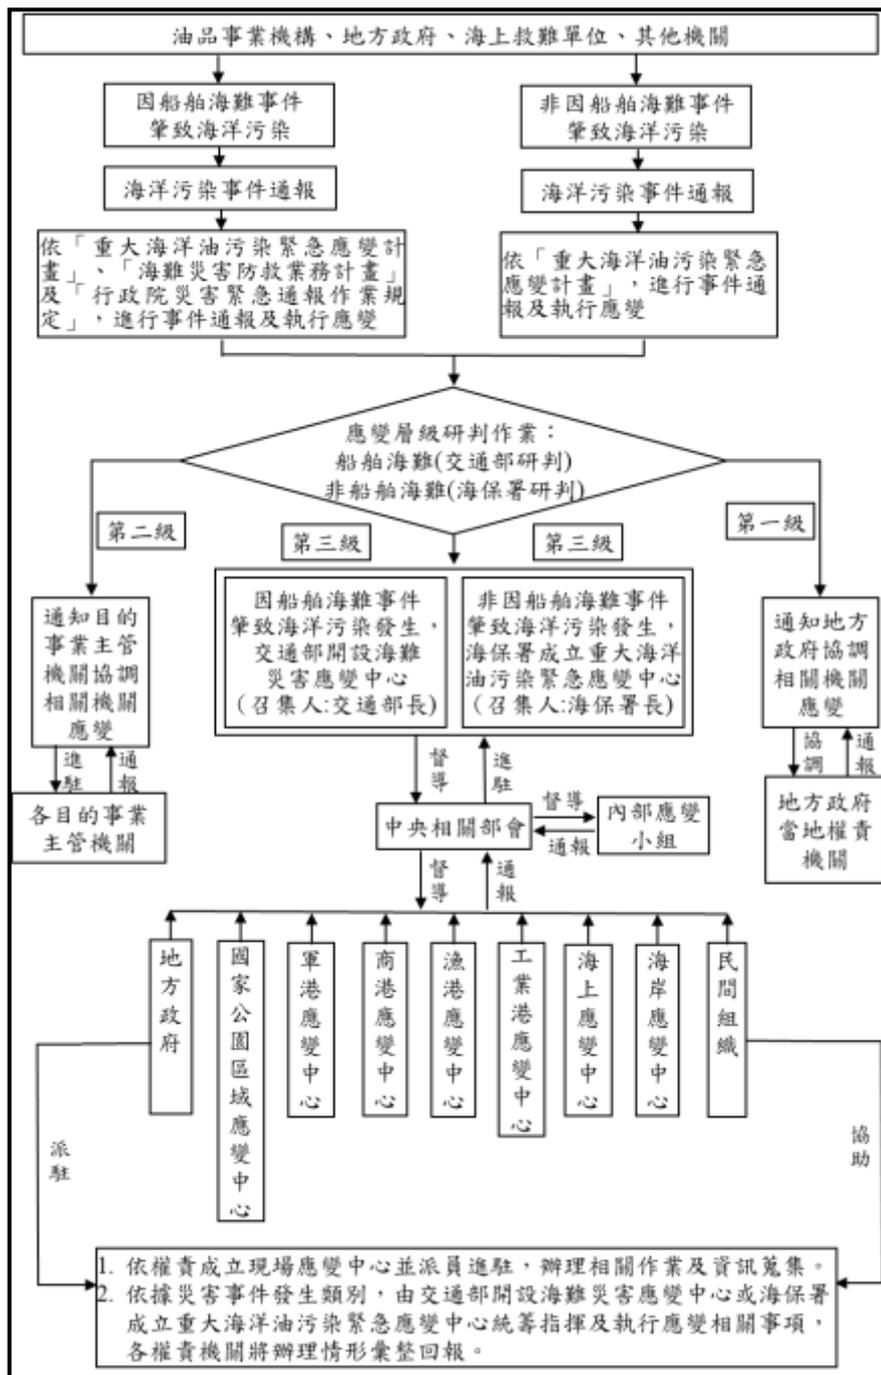
圖 2-2-2 重大海洋油污染事件通報流程

依據海洋污染防治法施行細則第十條第二項及行政院「重大海洋油污染緊急應變計畫」規定，當有海洋油污染緊急事件發生之虞或發生時，依「重大海洋油污染緊急應變計畫」之通報、應變等系統及各縣市之海洋油污染風險地圖，即時有效整合各相關單位之各項資源，取得污染處理設備、專業技術人員，以共同達成安全、即時、有效且協調之應變作業，油污染事件通報流程詳如圖2-2-2所示。

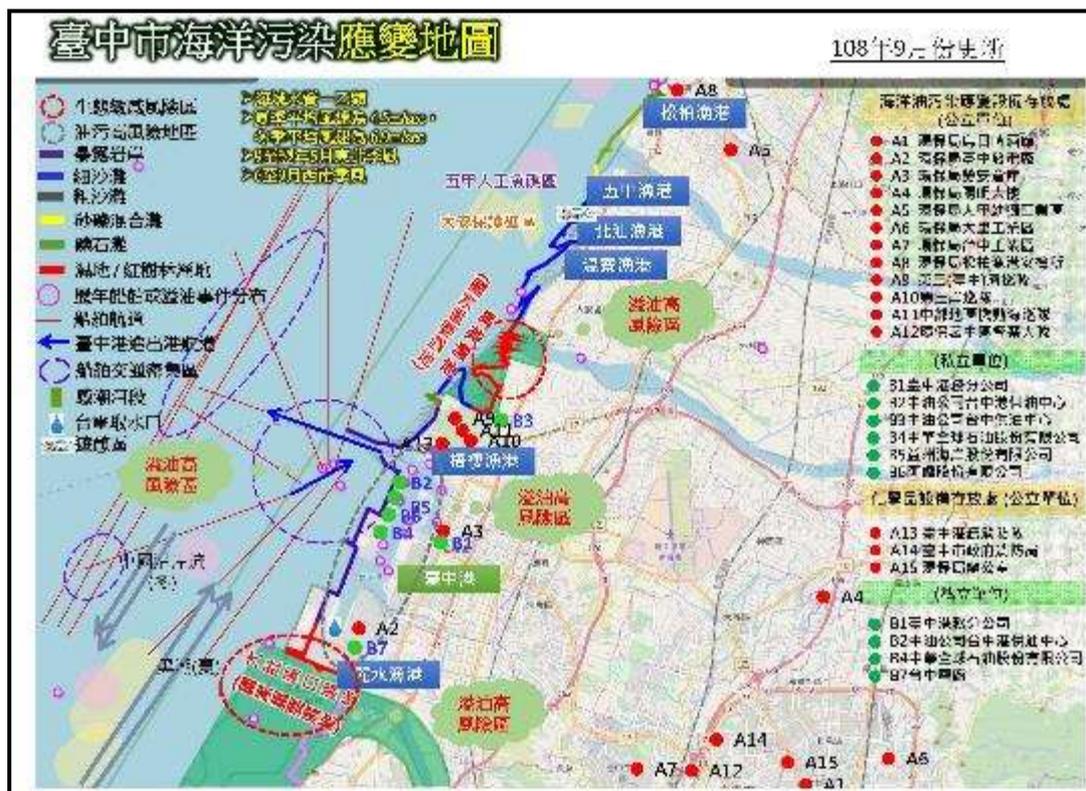
圖 2-2-7 臺中市海洋環境敏感風險地圖

目前環保署已完成中區四縣市(苗栗縣、臺中市、彰化縣及雲林縣)ESI海岸類型調查，另各縣市已結合ESI地圖依照各轄區船舶航線、潮流、洋流及曾經發生溢油事件之區域劃分出海洋環境敏感風險地圖，詳如圖2-2-7至2-2-10所示。

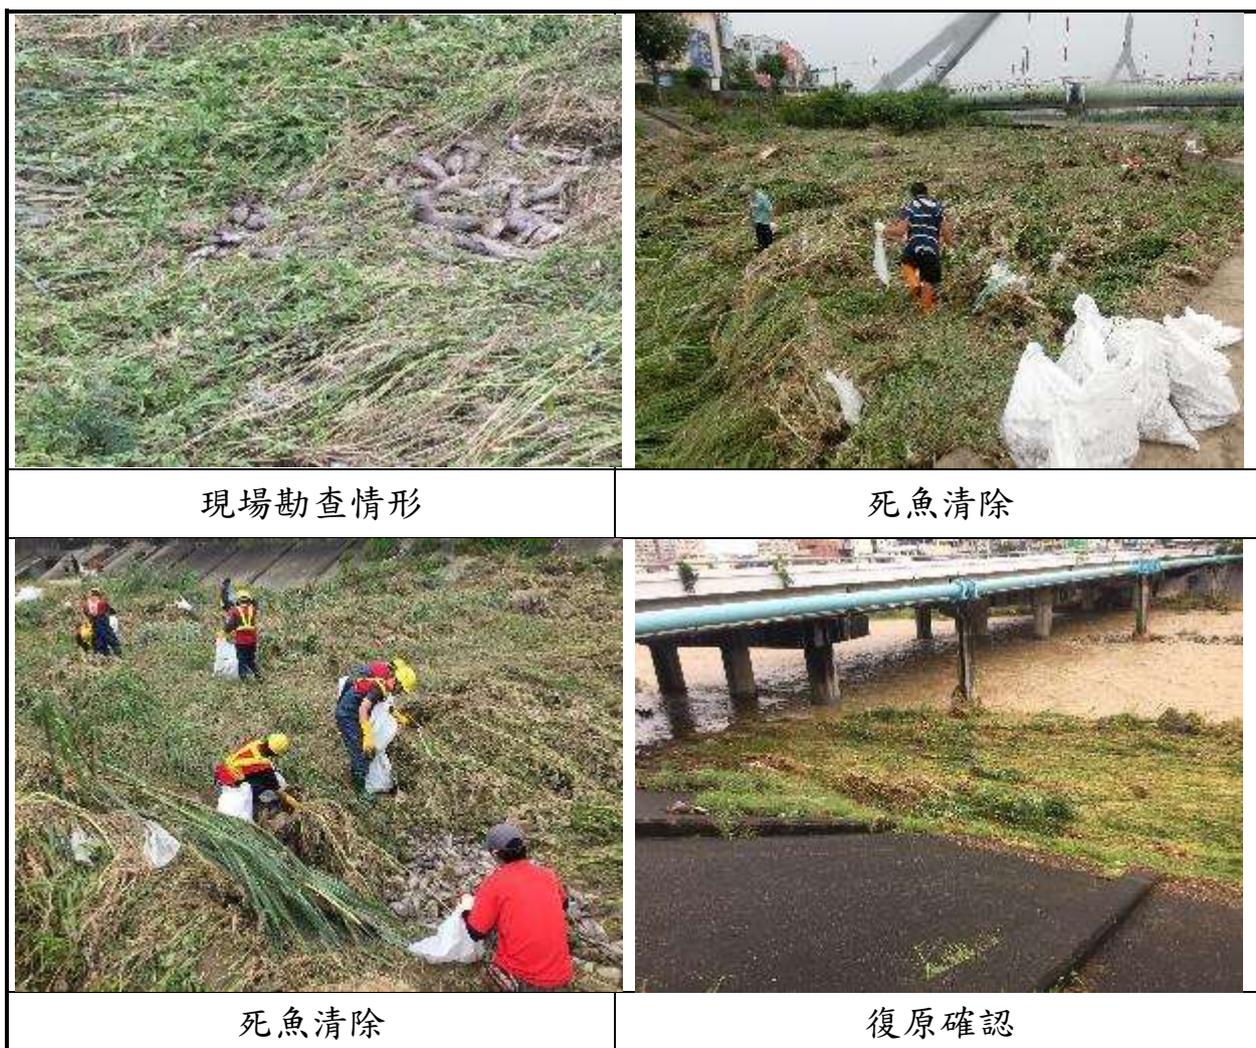
圖 3-1-5 臺中市東區東門橋下死魚事件處理情形

本次事件發生原因為連日豪大雨使旱溪水量增加，於水退去後魚體擱淺於岸際較高之河床中，導致魚體大量死亡，並沿東門橋上下游分布，旱溪是由第三河川局所管理，但因本次死魚數量巨大且分布範圍長，為避免影響民眾生活，故請求環保局支援清除死魚。

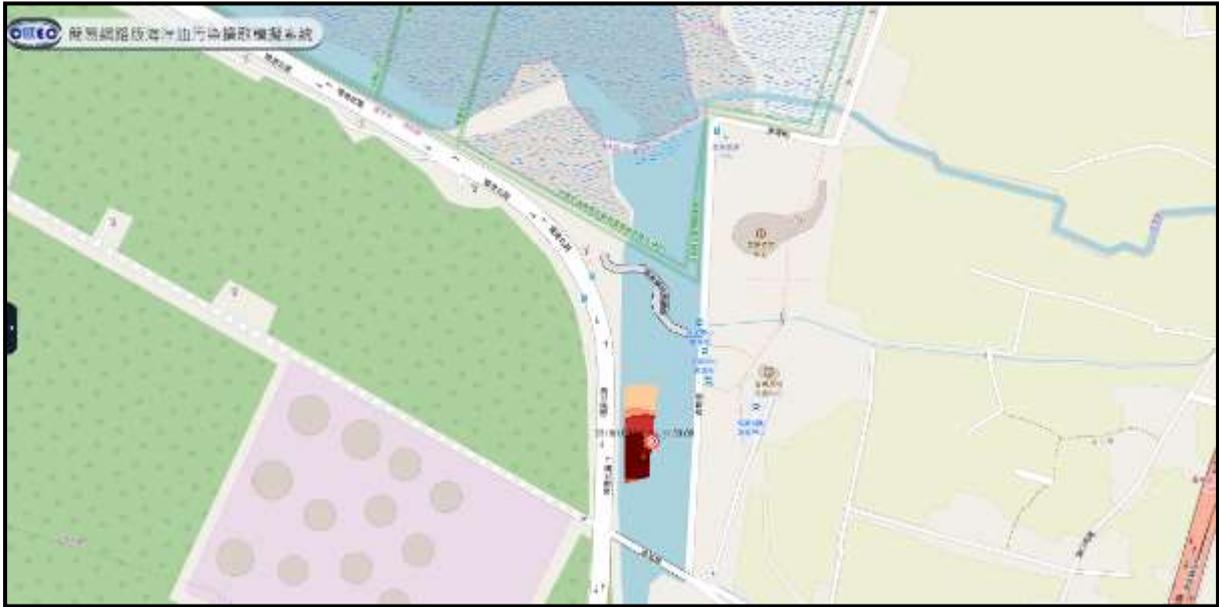
圖 3-4-1 海洋油污擴散模擬系統之污染模擬圖

因處退潮時段，依據簡易網路版海洋油污擴散模擬系統之模擬，洩漏之油料會快速向外擴張，有污染高美濕地之虞，如圖3-4-1所示。

本次兵棋推演以模擬高美濕地附近濱海橋，有一輛油罐車因機械故障失控翻覆，導致油槽破損，車上共載運15噸燃料油，現場已洩漏約2噸燃料油至清水大排中，並以2噸/小時之洩漏速度持續洩漏，現場油氣濃厚，空氣中還瀰漫刺鼻惡臭味，當時處退潮時段，風向為東北風，依據海洋油污擴散模擬系統之模擬，洩漏之油料會快速向外擴張，有污染高美濕地之虞。

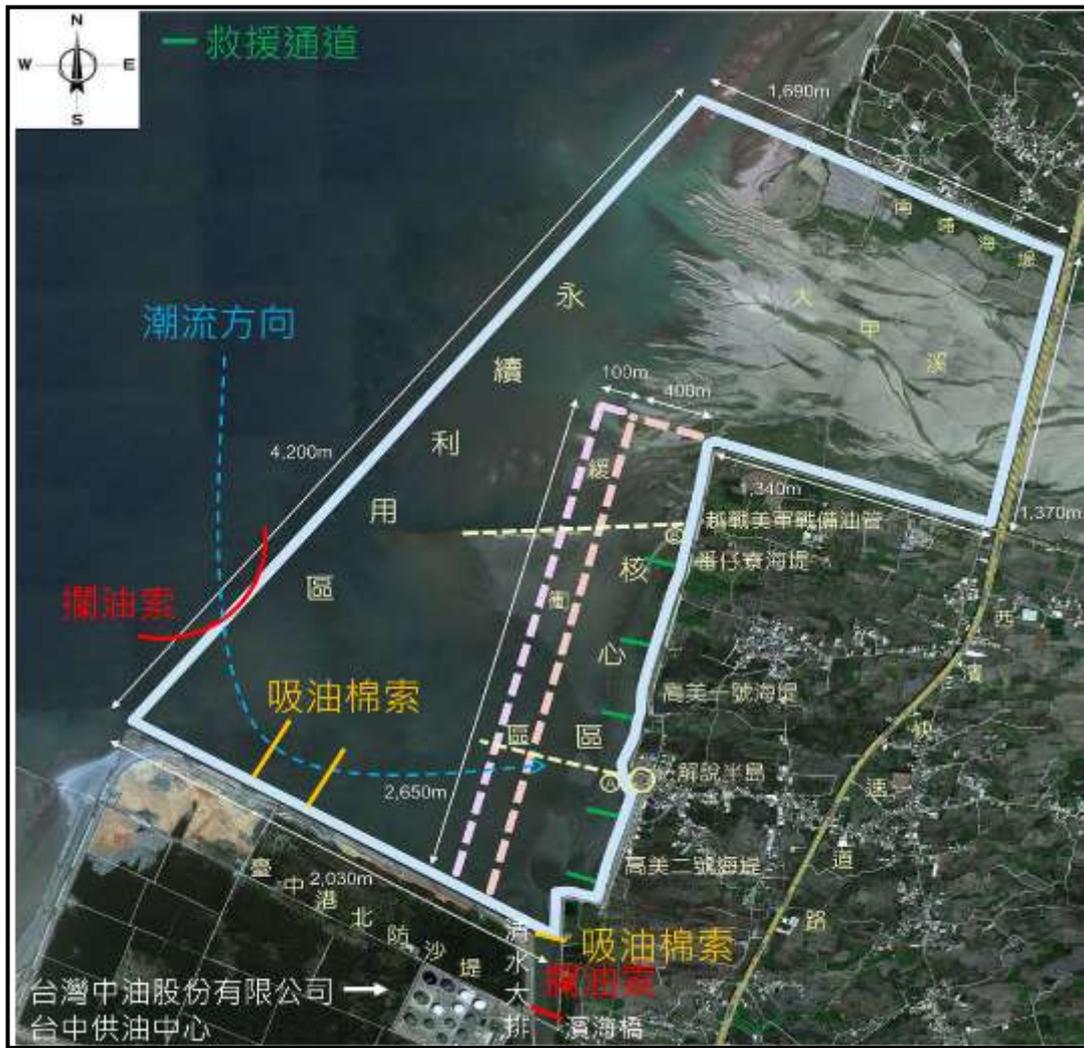
圖 3-4-2 高美溼地救援通道

圖3-4-2為環保局與農業局共同會勘規劃之高美濕地救援通道，預期能於污染事故發生時，以最快清理速度且最輕影響生態環境程度的除污方式，迅速清除污染。由於高美溼地為生態保育區禁止各項動力機具進入，可從高美溼地通行道路沿線50公尺內、水利溝渠兩側各2公尺內或越戰美軍戰備油管進入，海源污染部分由海巡隊協助於船舶周邊及潮汐下游處佈放攔油索，於臺中港北防砂堤處利用吸油棉進行除污作業，陸源污染則於濱海橋及其下游處佈放攔油索及吸油棉索，並以人工方式使用吸油棉進行溼地擦拭除污作業。

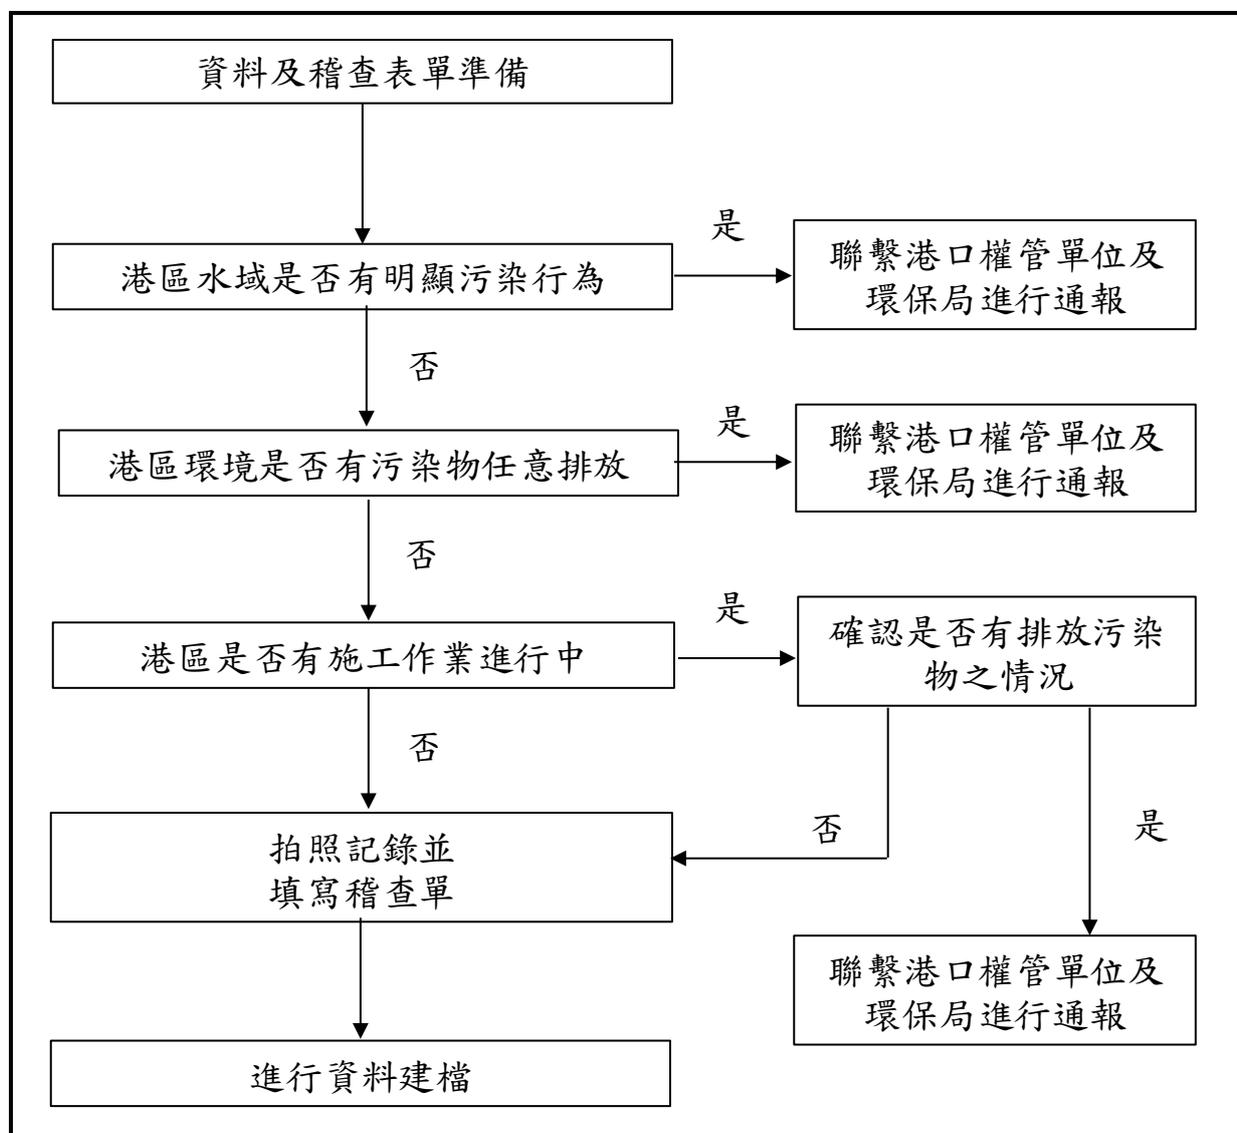
圖 4-1-1 港口稽查作業流程圖

本計畫依照合約規定應於108年12月10日前針對本市轄內各類港口完成168處次港口污染稽查(原則每月各類港口進行2次污染稽查，含臺中港及梧棲、松柏、五甲、麗水、北汕及溫寮等7港口)，輔導及查核臺中市轄內各類港口推行綠色港口措施。本計畫對於今(108)年度計畫之港口稽查作業流程如圖4-1-1所示，稽查表單如表4-1-1所示。

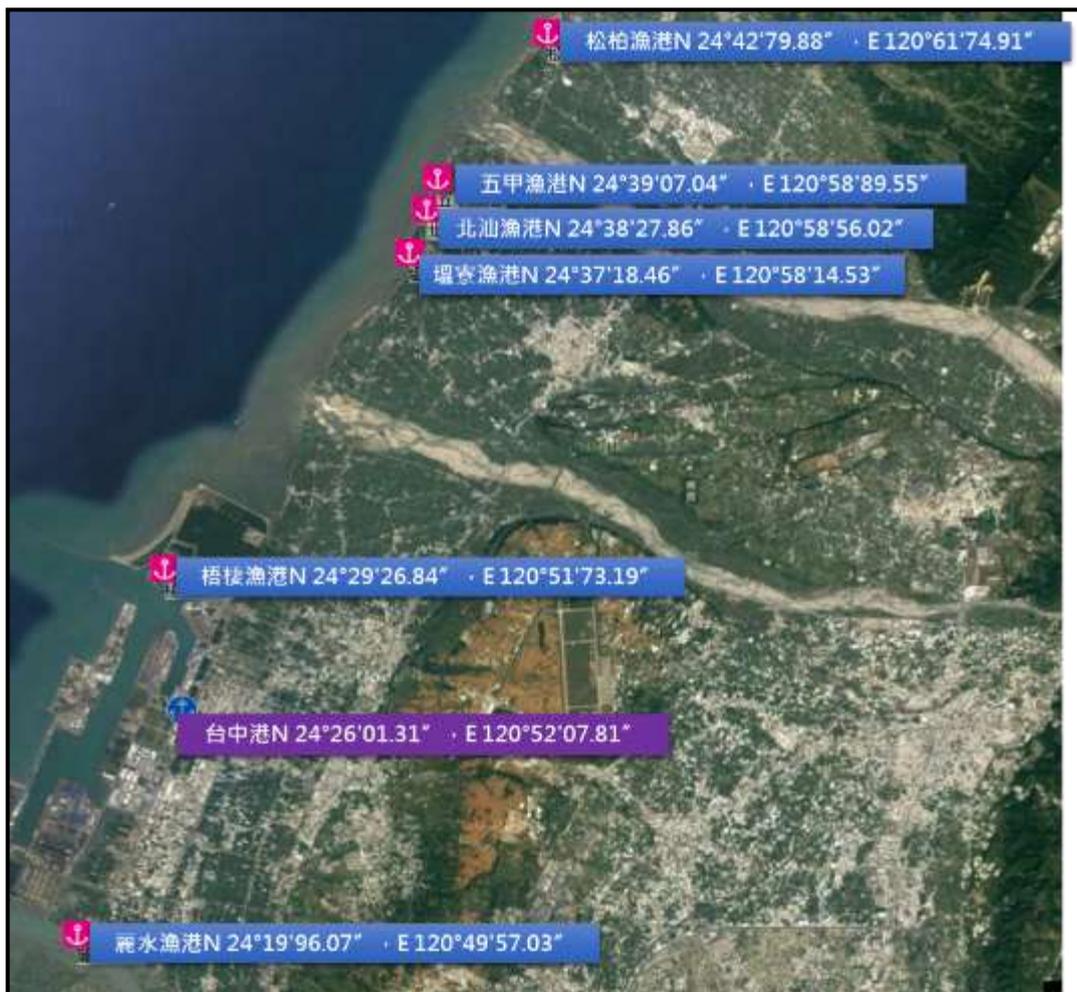
圖 4-2-1 港口採樣位置圖

監測方式為採樣作業時，以全球定位系統(GPS)進行定位，到達定位點採取水樣進行監測，本計畫採樣點選定地點將參照歷年採樣點進行，用來比對各港口之海洋環境品質是否有其差異，針對1處商港及6處漁港分別各選定1個採樣點，合計共7處採樣點，其點位座標如圖4-2-1所示。

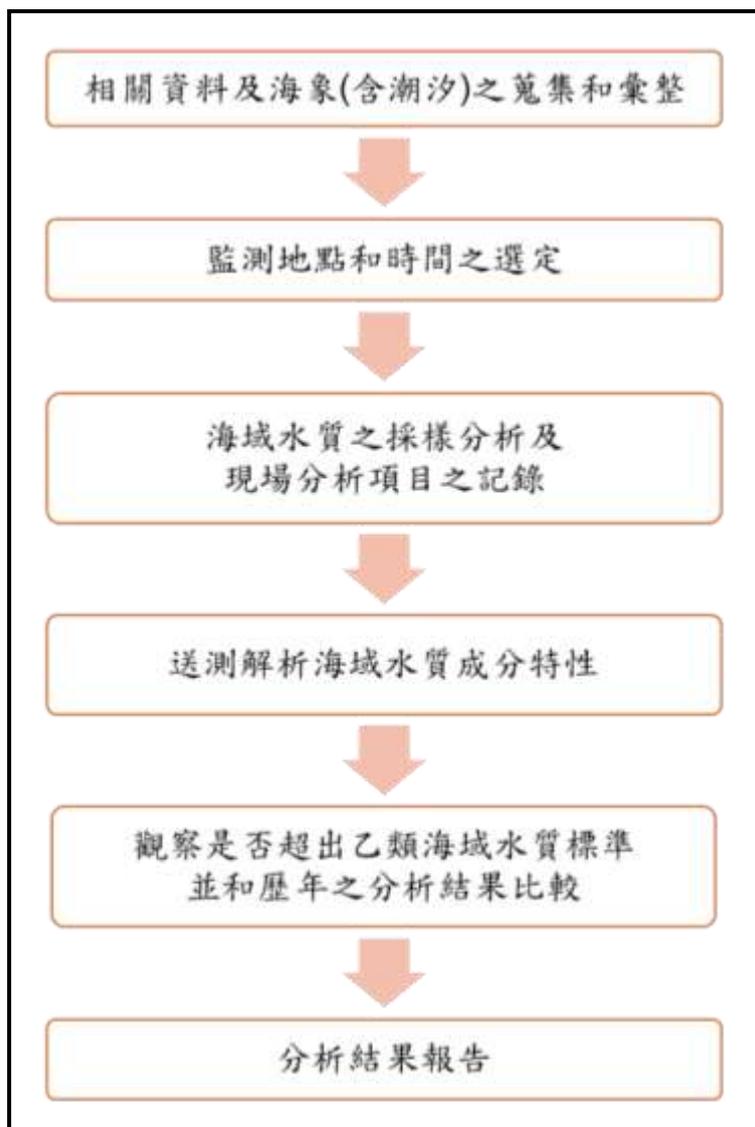
圖 4-2-2 港口水質監測計畫流程圖

監測頻率為各港口每季一次，執行流程如圖4-2-2。

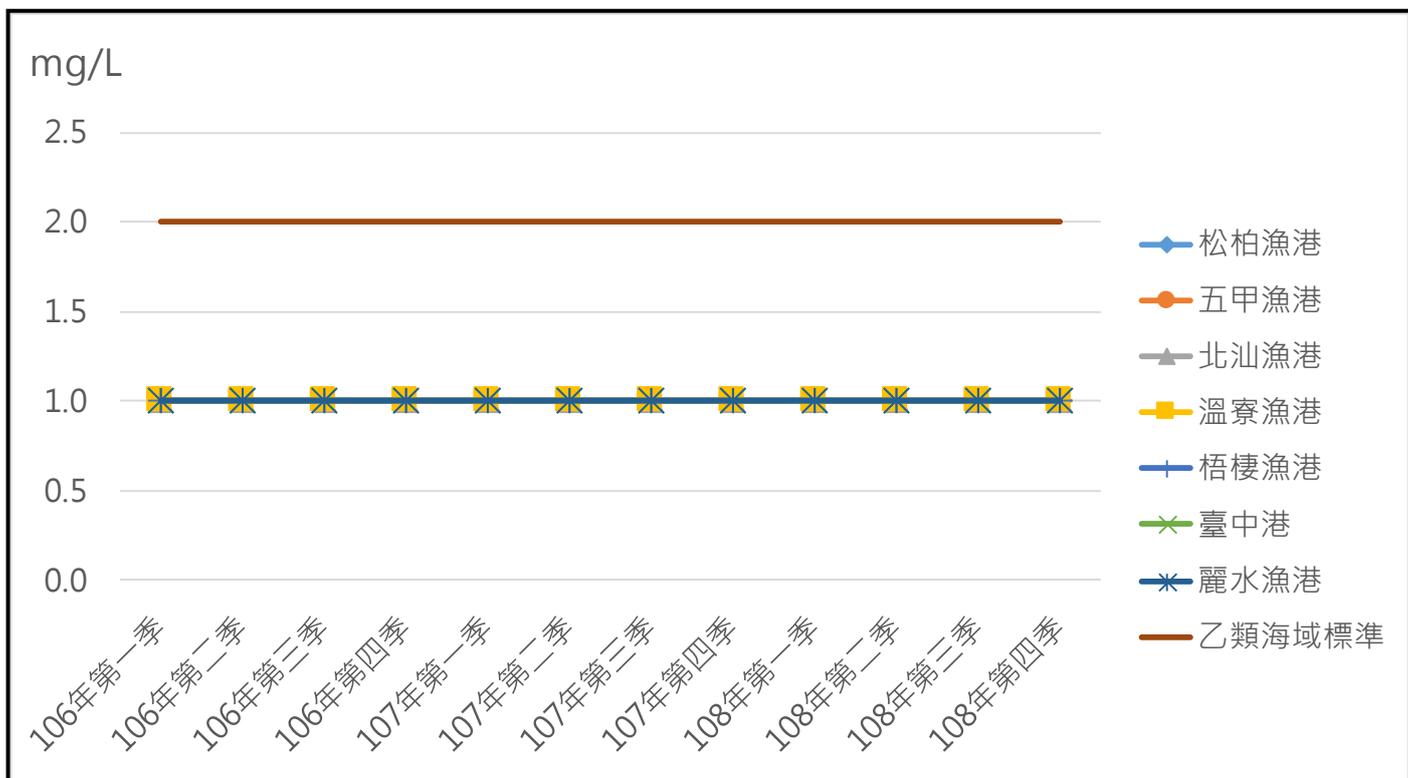
圖 4-2-5 臺中市各港口礦物性油脂監測圖

註：各港區礦物性油脂檢測結果數據皆<1.0，故圖表使用 1.0 呈現

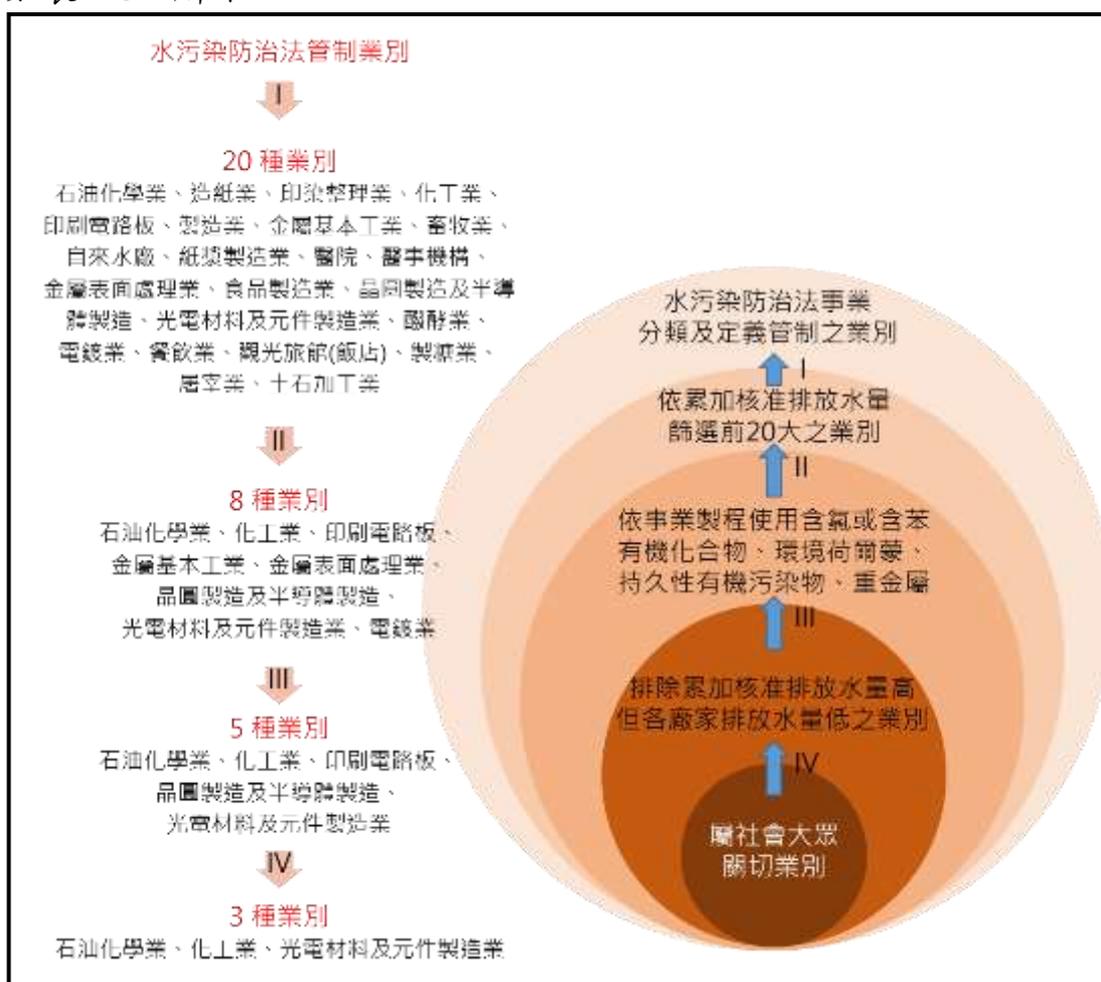
圖 4-8-1 污染熱區一般性稽查作業之稽查對象篩選流程

依據行政院環境保護署於本計畫執行前公告現行之水污染防治法事業分類及定義(106.12.27)管制之業別計有61種，本計畫根據「事業廢水分業分級管制及個別許可強化管理計畫」中之篩選流程，如圖4-8-1所示，在進行水污染源查核作業時，將先篩選出預計查核對象再前往查核，篩選原則是列出本市在環保署「水污染源管制資料管理系統」所列管之列管事業，再依較高污染潛勢之事業別、重點管制區及總排放水量之事業別等列出名單進行查核，現場查核流程如圖4-8-2所示，現場稽查作業表單如表4-8-1所示。

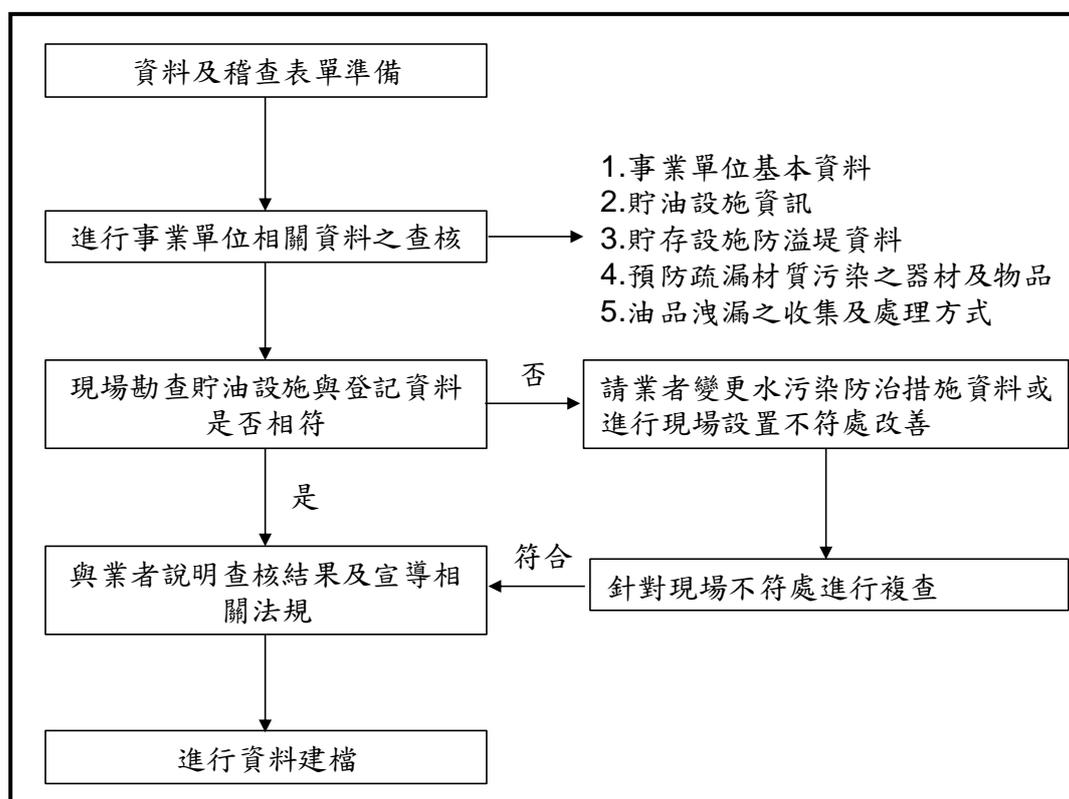
圖 5-1-1 貯油場專案稽查流程圖

本計畫主要是針對臺中市轄區內符合水污染防治法定義之貯油場事業實施專案管制，為確保業者廠內設置之貯油設施若是發生意外事故(事故性與操作性)導致漏油，業者有能力進行初步清除攔阻油污外洩。查核流程及稽查表單如圖5-1-1及表5-1-1所示。
