《計畫摘要》

第一章 計畫目標

110年度臺中市土壤及地下水污染調查及應變措施工作計畫

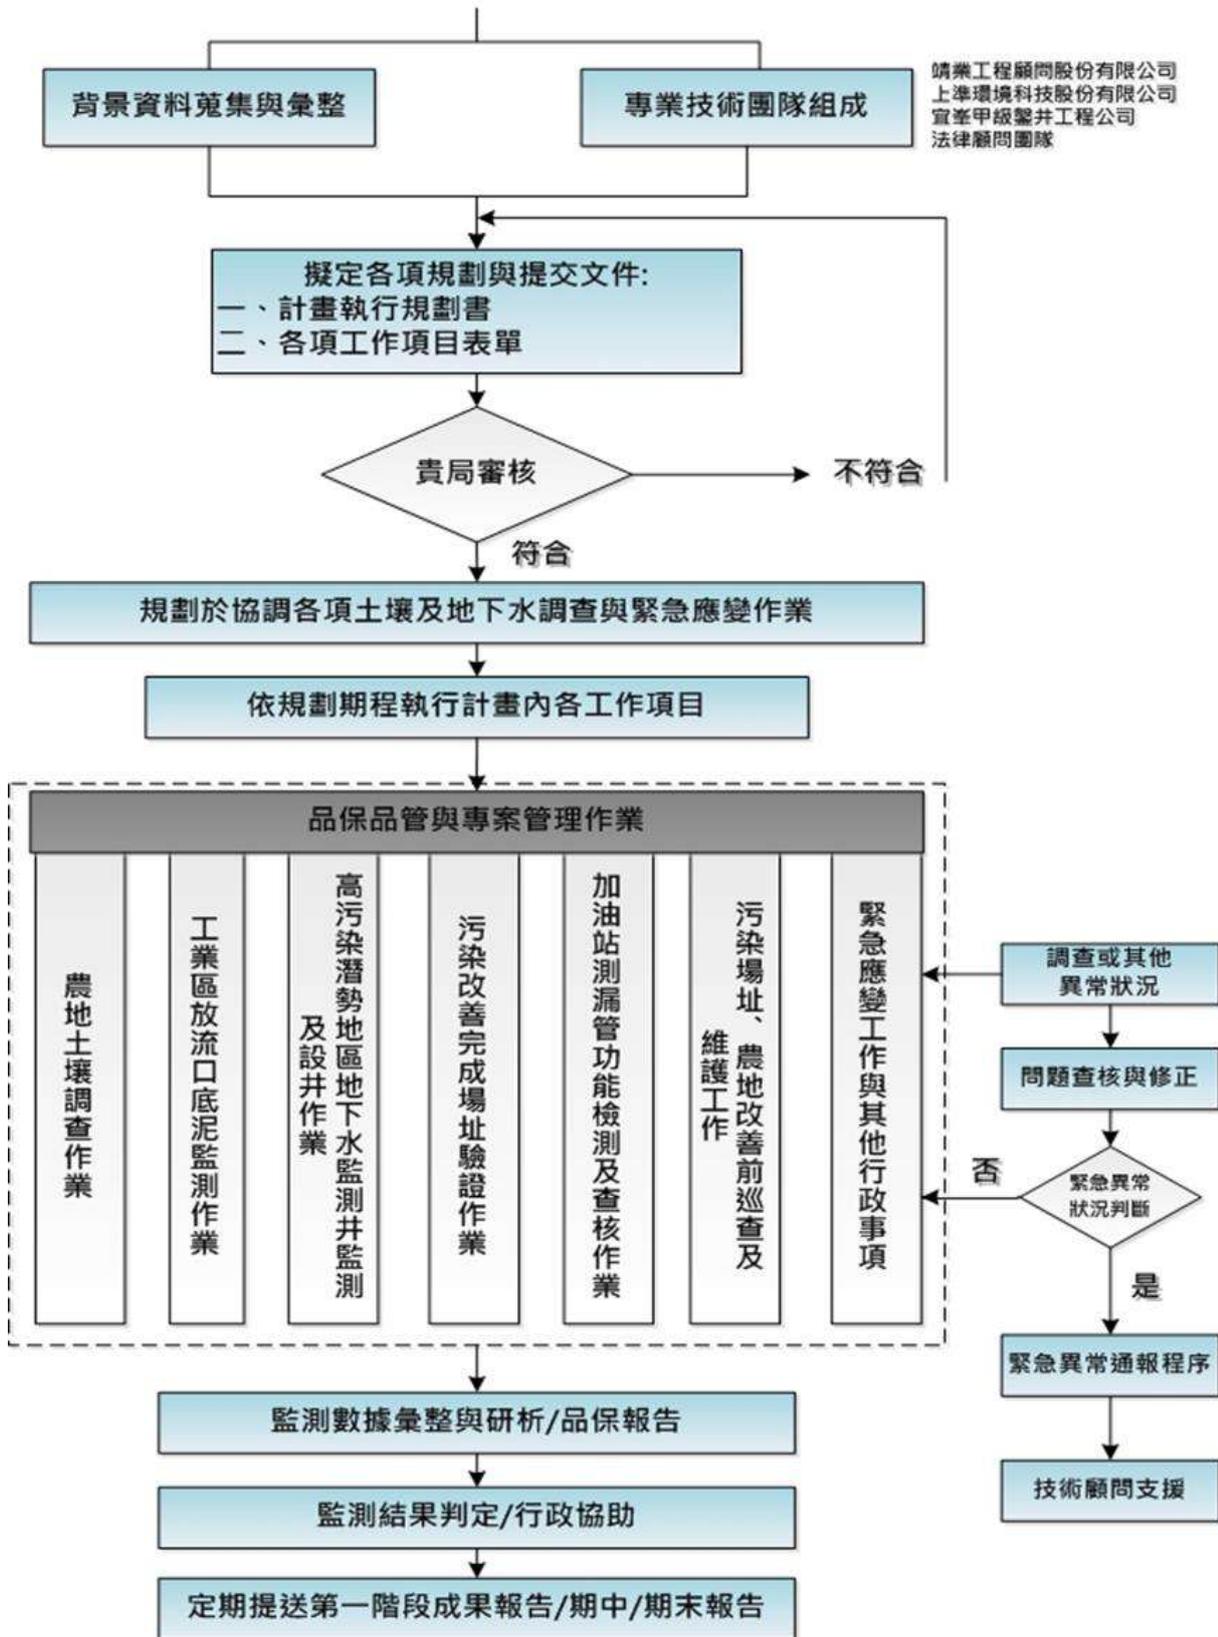
圖 1.3-1 本計畫工作流程圖

為掌握臺中市轄區內區域之水文、地質資料與歷年土壤、水質調查結果等重要特性，依據評選須知規定之工作項目與歷年執行經驗研擬今年度土壤及地下水質污染調查及應變措施工作計畫之作業架構與流程如圖 1.3-1 所示。整體而言，本計畫之執行次序可分為先期準備工作、研擬品保規劃書、執行計畫內各項工作、檢測數據彙整與結果研析、報告提送與資訊整合作業等階段。底下各章節即依次說明計畫規劃與各項工作之執行方法。

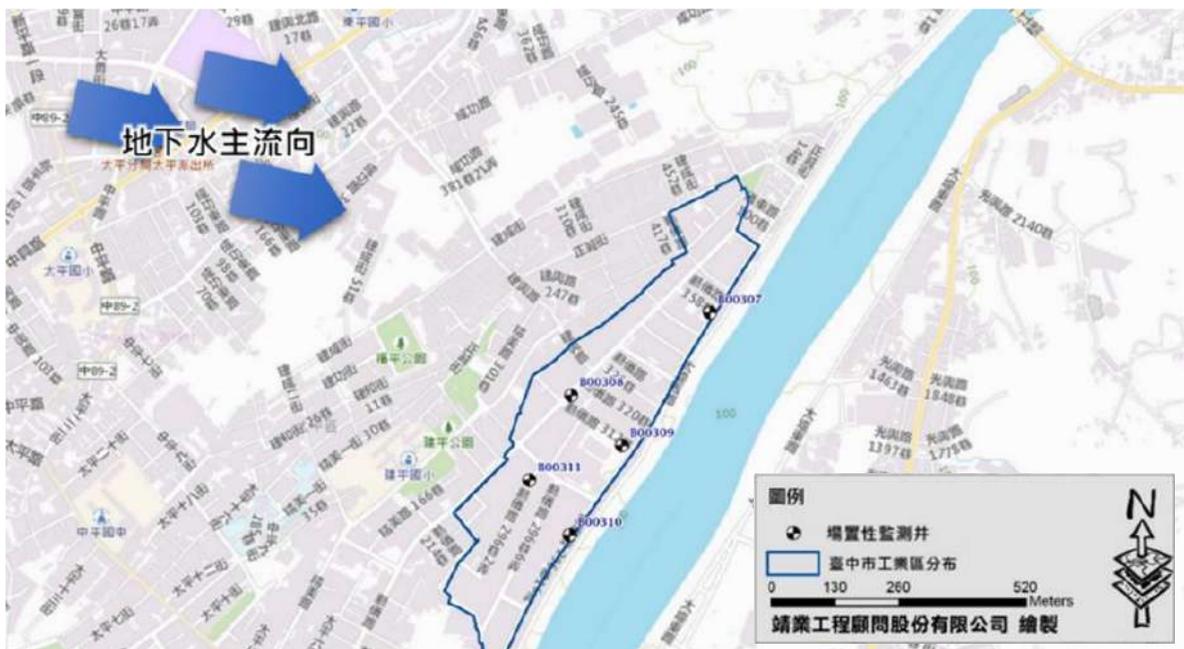
圖 2.1.3-9 太平工業區地下水監測井位置圖

太平工業區區內共計 5 口環保局監測井（詳圖 2.1.3-9），其中 B00307 監測井，自 104 年的地下水監測發現氨氮超過第二類地下水監測標準，其氧化還原電位為 -1 ~ -254 mV，不利脫硝，且此座監測井異於本區其他 4 座監測井好氧狀態（11~229 mV），研判現地條件為 B00307 監測井氨氮值含量偏高成因，此井位於本區相對上游，周邊為排水溝，推測可能係有地表逕流生活廢水傳輸至監測井，建議工業區針對此井進行維護洗井與再完井等作業，以確保監測井具正常監測功能。另外，B00310 監測井於 105 年 6 月曾檢測出鎳 0.341 mg/L 超過監測標準，因此井位於正杰工業控制場址下游，於 107 年 11 月 01 日已改善完成並解除列管。於 110 年下半年申報地下水定期監測，於 B00307 監測井檢出氨氮、鐵、錳超過地下水污染監測標準。彙整太平工業區歷年自行申報土壤及地下水監測結果，土壤有重金屬鋅、鎳、銅超過管制標準，地下水氨氮、鎳、鐵與錳超過監測標準，仍須持續監測並檢視土壤與地下水質變化趨勢。

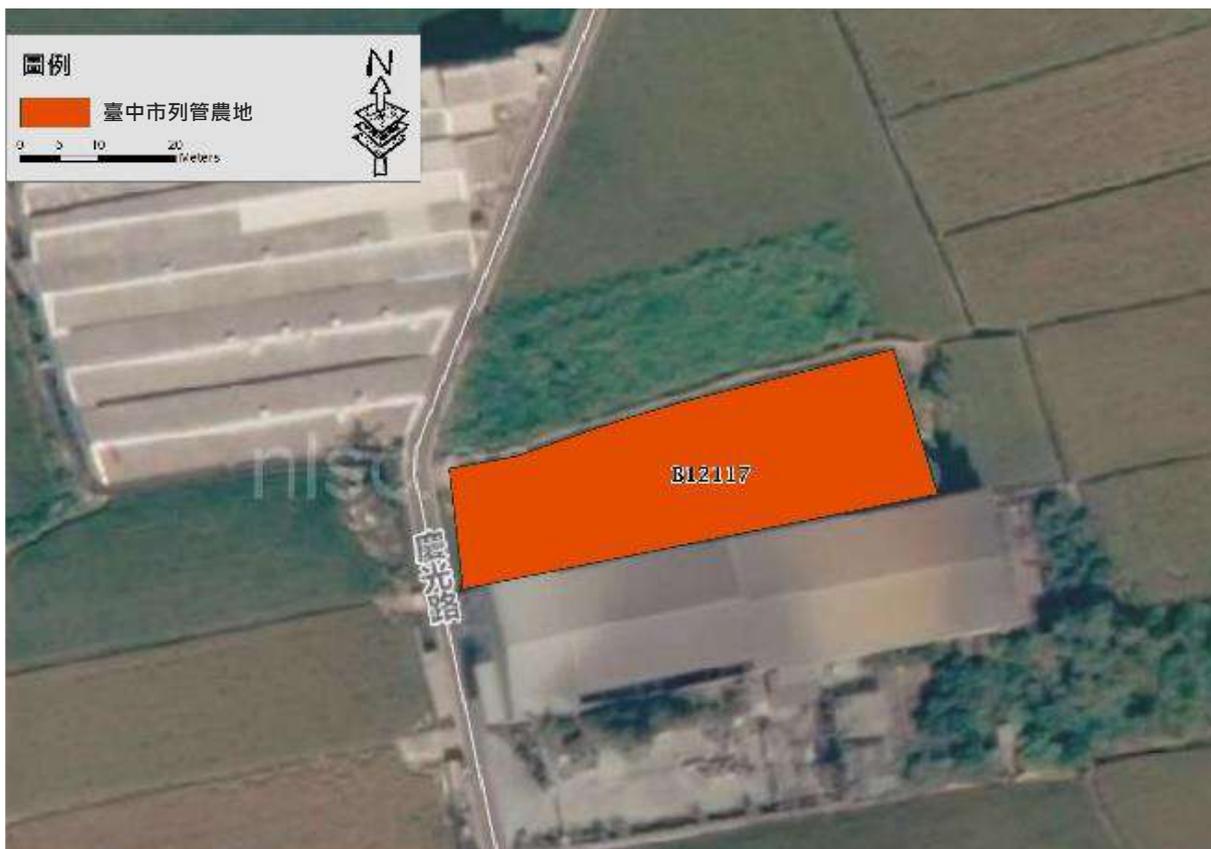
圖 2.1.4-2 臺中市列管農地坵塊位置

環保局自民國 91 年起針對轄區內農地進行污染調查，污染農地面積於民國 101 年達約 39 公頃，為儘快達成場址解列目標，環保局持續致力於農地污染改善及農地污染防治政策管理。截至 110 年 11 月，目前轄內公告為控制場址之農地僅餘 1 筆地號尚在列管中，列管面積約 0.119 公頃，分布於烏日區，為污染行為人或土地關係人自行進行改善農地，列管農地面積分布如圖 2.1.4-2 所示。

於 108 年 06 月 03 日環保署土基會會同農糧署前往烏日區溪尾北段執行農地調查出溪尾北段 388 地號重金屬銅超過食用作物土壤管制標準，臺中市環保局於 109 年 2 月 21 日針對 388 地號執行補充調查作業，結果顯示重金屬銅超過食用作物土壤管制標準 (339 mg/kg)，並於 109 年 03 月 10 日公告列管為控制場址，依據調查結果認定龍○有限公司為污染行為人，於 109 年 12 月 17 日土壤污染改善控制計畫書核定通過，於 110 年 07 月 08 日提送土壤處置計畫書，目前尚在改善中。

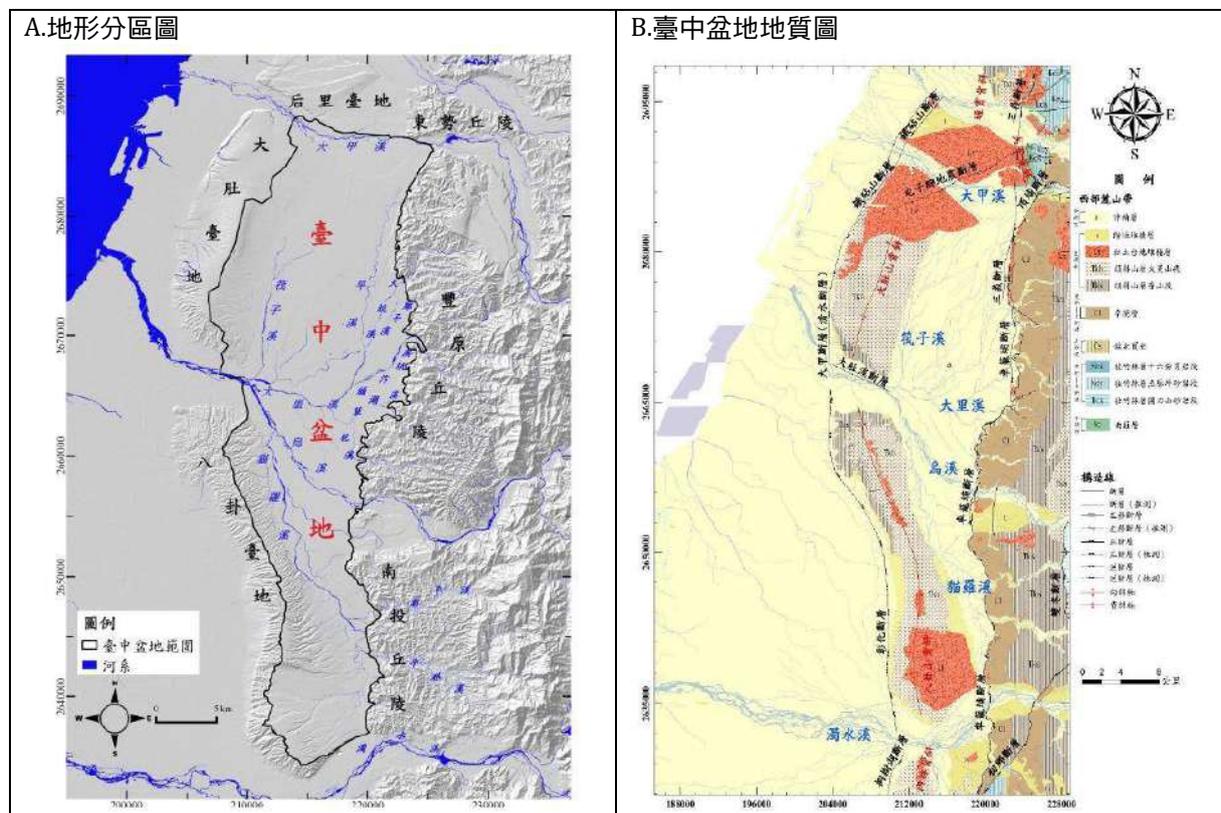
圖 2.2.1-1 臺中盆地與鄰近區域地形分區及地質圖

臺中市之地質，可分為中央山脈地質區與西部麓山地質區，前者包括東邊的脊樑山脈（中央山脈）與雪山山脈，屬於第三紀變質至亞變質岩區，隔著屈尺斷層，西邊即是西部麓山地質區，地質形成年代，由東向西漸變為年輕，中央山脈地質區以深灰色的硬頁岩和板岩（千枚岩）為主，西部麓山地質區則為砂岩和頁岩之互層所組成，臺中盆地與鄰近區域之地形與地質請參閱圖 2.2.1-1。

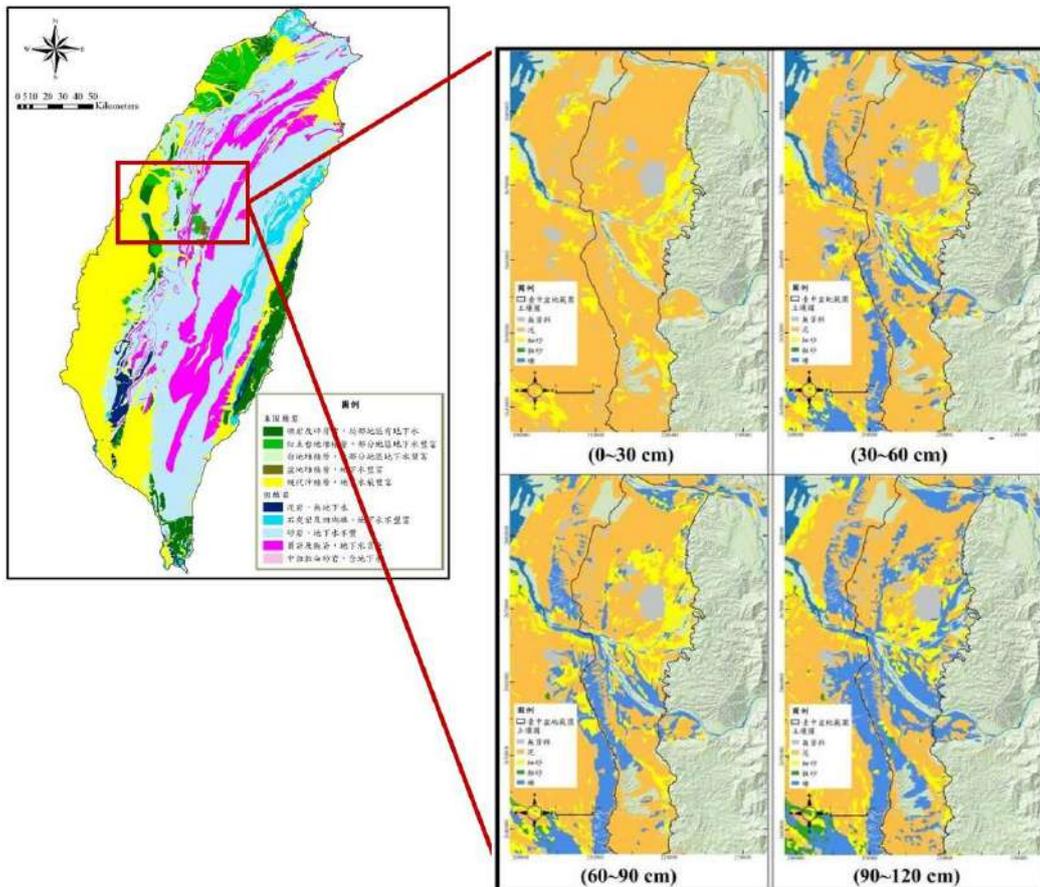
圖 2.2.1-2 臺中盆地地表土壤分布圖

臺中區內各層土壤質地依沉積物粒徑可區分為：礫石、粗砂、砂、泥（含黏土），盆地與大甲扇狀平原因地層顆粒較大，以砂礫層為主，透水性良好，地下水較豐富，但於沖積扇末端，礫石層逐漸減少且呈條帶狀，顯示舊河道位置及其變遷之頻繁，條帶狀礫石層後方則由帶狀砂層接續向下游延展，構成豐厚的地下水層，而於礫石與砂層分布區以外，則受溢岸堆積或洪泛堆積物所形成之泥層被覆，構成地表之阻水層，地表土壤質地分布請參閱圖 2.2.1-2；大肚臺地、八卦臺地及清水海岸平原受紅土影響或含水層物質較細而薄，其地下水資源較不豐富。

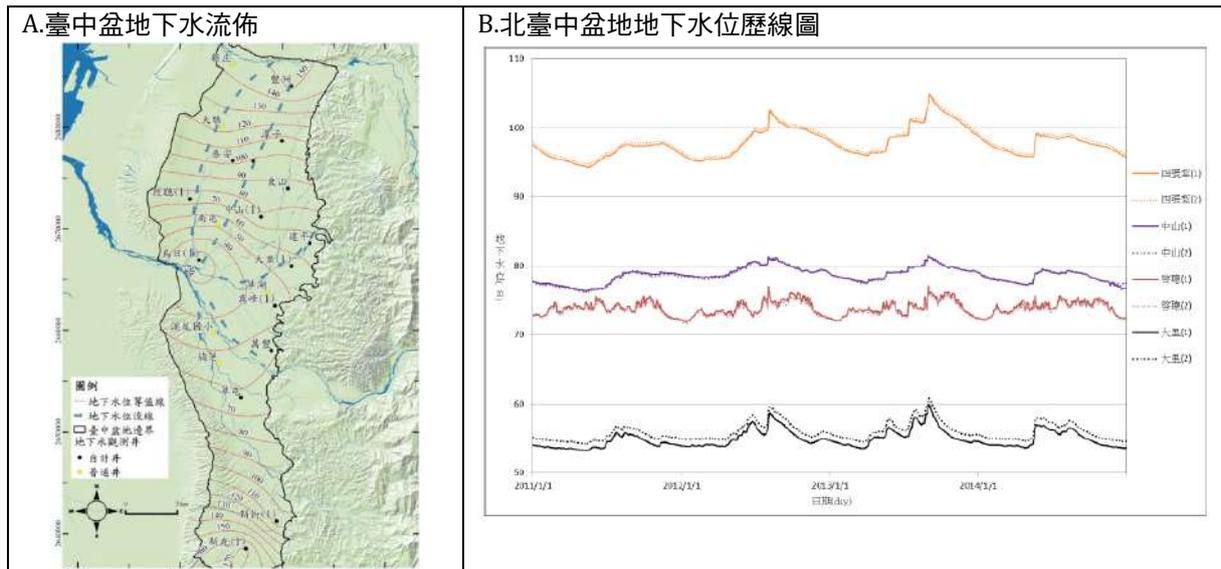
圖 2.2.1-3 臺中盆地下水流佈與水位歷線圖

在地下水位部分，圖 2.2.1-3 顯示臺中盆地自北而南地下水水位越高，豐原、潭子一帶之地下水約在地面下 50 至 60 公尺，大里、太平一帶沖積扇扇頂部分約 20 公尺，而至臺中市南部已接近地面。臺中市之自由含水層來說水位受雨水入滲、人為抽水及河川補助影響甚大，地下水位呈季節性變動，但市區受人為抽水影響，致波動週期受干擾而不明顯。

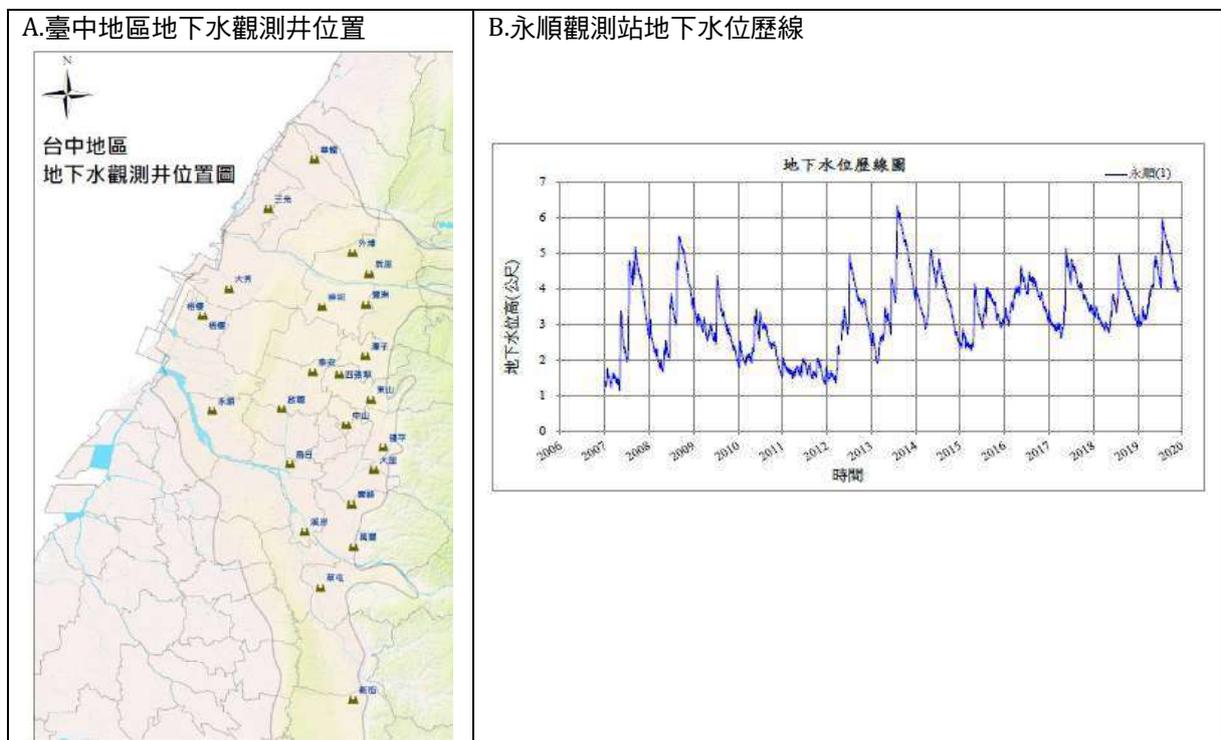
圖 2.2.1-4 臺中地區地下水觀測井位置及水位歷線圖

臺中地區目前現有 44 口自計式地下水觀測井，相較於 107 年同期水位資料，地下水位上升者有 36 口井（約占 81.8%），地下水位下降者有 8 口井（約佔 18.2%）；其中水位上升最大者為外埔之 4.067 公尺（177.029 至 181.096 公尺），水位下降最大者為華龍之 4.879 公尺（36.420 下降至 31.541 公尺）。以 108 年度變化情勢為例，水位上升之觀測井（以永順觀測站為例）歷年地下水位變化情形請參閱圖 2.2.1-4。

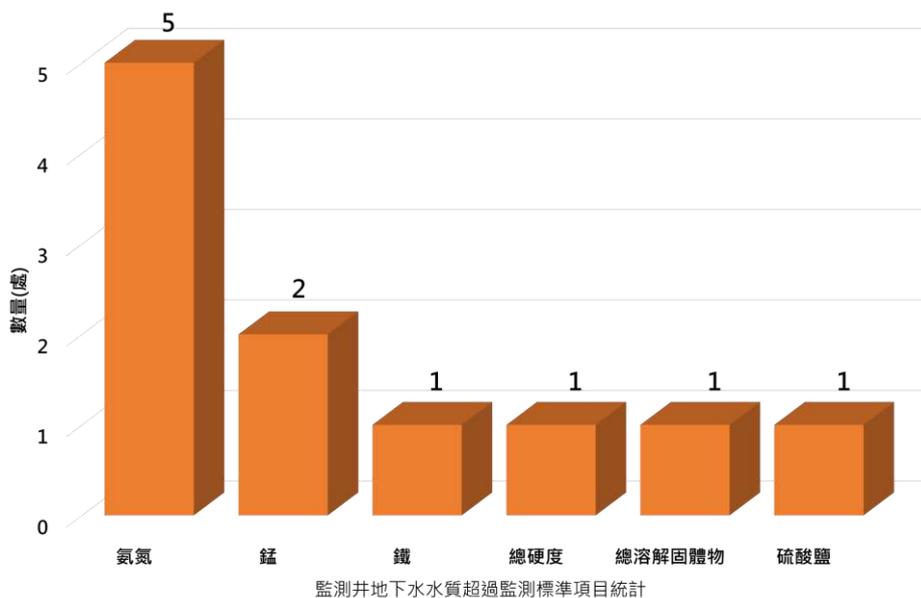
圖 2.2.2-2 臺中市區域性監測井地下水水質超過監測標準項目彙整

轄區內區域性監測井多數為錳超標的情形，其中多數監測井超標數目不僅只一項，連同氨氮及錳等監測項目均超過地下水監測標準。大區域背景水質狀況大致良

好，但部分監測井氨氮超過監測標準問題存在隱憂，由於臺中盆地地下水為好氧環境，含氮化合物於氧化條件下，易轉變為硝酸鹽氮，但檢視歷年該數口井之硝酸鹽氮測值，無明顯高值，而該數口區域性監測井之井深皆為 30 m 以上淺井，且水位為 19 m 以上，推測部分地區有地表氨氮來源，造成局部區域地下水氨氮濃度(0.37 mg/L~1.77 mg/L) 略偏高情形。

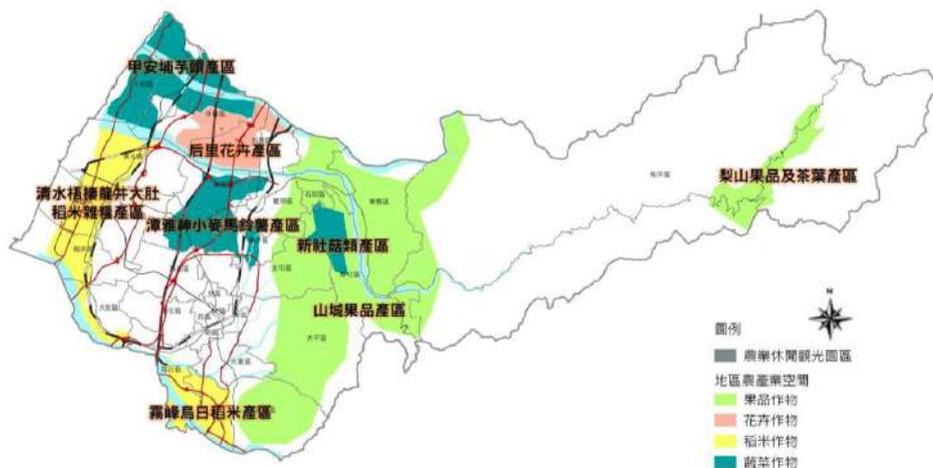
圖 3.1.1-1 臺中市國土計畫-農業空間發展佈局

- (1) 果品作物：山城果品產區、梨山果品及茶葉產區等。
- (2) 花卉作物：后里花卉產區
- (3) 稻米作物：霧峰烏日稻米產區、清水梧棲龍井大肚雜糧產區
- (4) 蔬菜作物：甲安埔芋頭產區、潭雅神小麥馬鈴薯產區、新社菇類產區。

自縣市合併後，臺中市擴大列管原臺中縣的農地問題，統計臺中市歷年(至 110 年)總列管農地面積約 89.3 公頃。污染預防方面，103 年至 109 年依地方自治規範，執行「臺中市農地土壤污染防治計畫」，採跨局處分工方式，以短中長程等三進程的污染防治策略，整合包括環保局、經發局、建設局、水利局、農業局、衛生局、台中農田水利會及南投農田水利會等業務單位，由各單位每半年提報執行成果，以利管考各項工作及執行進度，共同維護農地土壤品質，避免農地再次受到污染；污染改善方面，臺中市轄區內已完成 88.8 公頃農地的污染改善，目前剩餘 0.71 公頃污染農地已責成污染行為人進行改善工作，預期今年可全數改善完成。現階段臺中市農地問題，已逐步由過去擴大查證、改善階段，邁入污染預警與預防階段。彙整過去列管農地區域，主要農地群分布於大里區、大甲區、南屯區、后里區及霧峰區等，歷年已完成整治之農地位置及水利小組分布如圖 3.1.1-1 所示。依據內政部 110 年 4 月 15 日核定之《臺中市國土計畫》，臺中市農業發展內容，依作物及該地區產品特色，分為花卉、果品、稻米及蔬菜作物區，大致分區如下，針對未來國土發展計畫對照及各區過去污染農地面積及請參閱表 3.1.1-1 及圖 3.1.1-2。

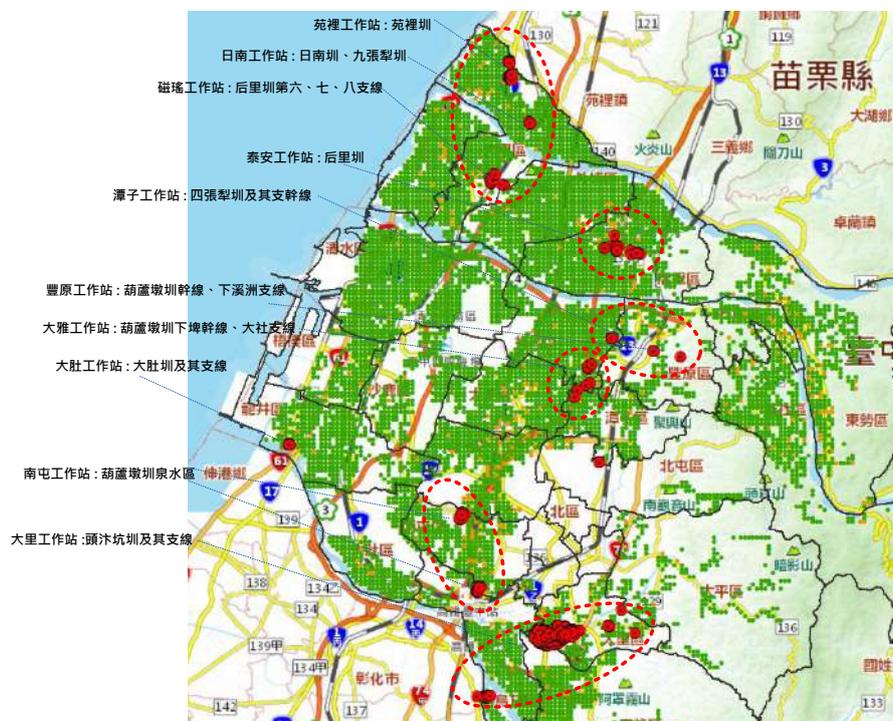
圖 3.1.1-2 臺中市轄區歷年已完成整治之農地及水利小組分布

區域	解列農地 (公頃)	場址數 (筆)	鄰近重要灌渠與主要釋放源	臺中市國土計畫(農地部分) 未來規劃摘要
大里區	58.08	554	頭汴坑圳及其支幹線、大突寮圳、中興大排、大里仁化工業區及其周圍	大里夏田周邊產業園區 大里塗城周邊產業園區
大甲區	10.87	51	四好橋溝排水沿線、苑裡圳、日南圳等沿線支幹線大甲幼獅工業區及其周圍產業	「供糧食生產之農地」-大甲、大安、外埔專植芋頭作物區
南屯區	6.66	36	葫蘆墩圳泉水區沿線支線 目前已進入重劃,過去污染歷史未明	變更臺中市都市計畫主要計畫(配合高鐵臺中車站 門戶地區整體開發)案改 善小農結構與零星分散的農業經營問題
后里區	4.46	23	后里圳及其支幹線等圳路介入型污染豐○鋼鐵廠落塵及雨排污染	「供糧食生產之農地」-稻作種植區
霧峰區	3.31	27	頭汴坑圳及其支幹線、大突寮圳 大里仁化工業區及其周圍	「供糧食生產之農地」-稻米主產區
神岡區	1.90	21	葫蘆墩圳沿線及其支幹線、下溪洲支線、西汴幹線圳路豐洲工業園區、潭雅神未登工廠密集	「供糧食生產之農地」-潭子、大雅、神岡轉植小麥、馬鈴薯產區
烏日區	1.61	21	引自烏溪支流威宇金屬落塵與逕流污染,污染源以去除	「供糧食生產之農地」-稻米主產區
北屯區	0.36	2	四張犁圳及其支幹線	-
潭子區	0.98	3	四張犁圳及其支幹線	「供糧食生產之農地」-潭子、大雅、神岡轉植小麥、馬鈴薯產區
龍井區	0.26	7	大肚圳及其支幹線	「供糧食生產之農地」-清水、梧棲、龍井、大肚稻米雜糧輪作區
豐原區	0.31	4	葫蘆墩圳沿線及其支幹線、下溪洲支線、西汴幹線圳路豐洲工業園區、潭雅神未登工廠密集	-
合計	88.8	749	-	-

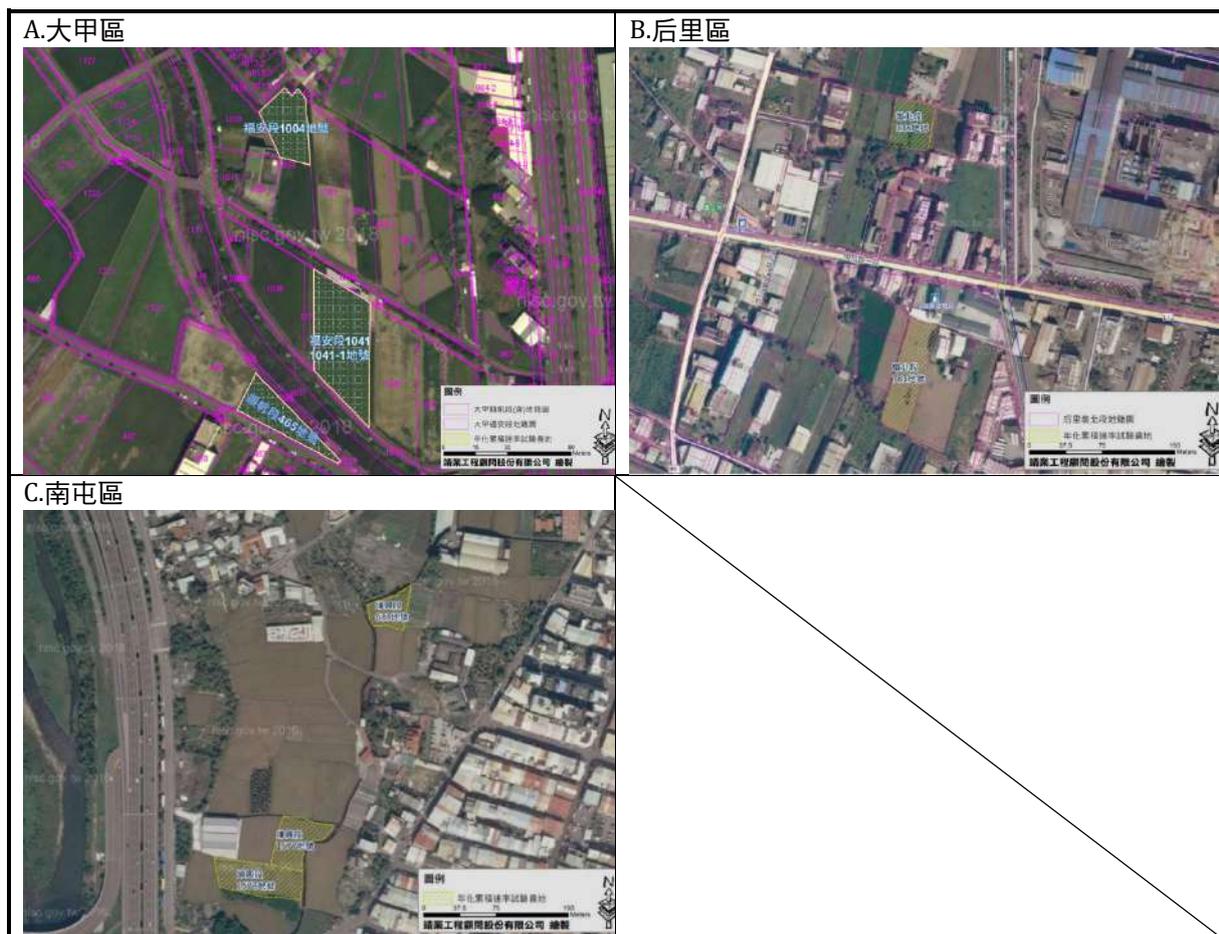
圖 3.1.2-1 今年度年化累積速率試驗前現場勘查作業

后里區主要列管農地位於后里區墩北段，此區域農地主要為重金屬鎘，過去列管土壤重金屬含量最高為墩北段 338 地號，經現場勘查此筆地號已停耕，其餘多數過去曾列管農地亦為休耕或停耕情況。故經現場確認後，擇取墩北段 781 地號執行今年度重金屬累積速率調查。本筆地號位置請參閱圖 3.1.2-1。

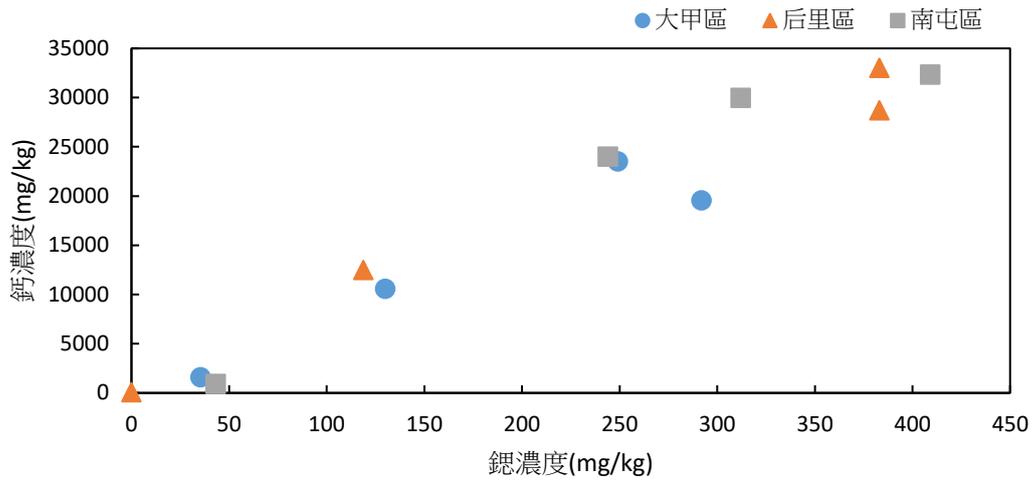
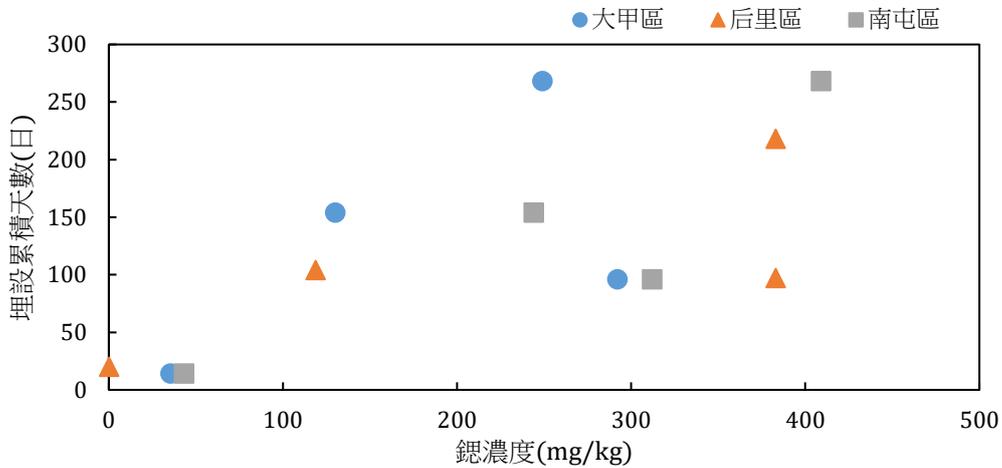
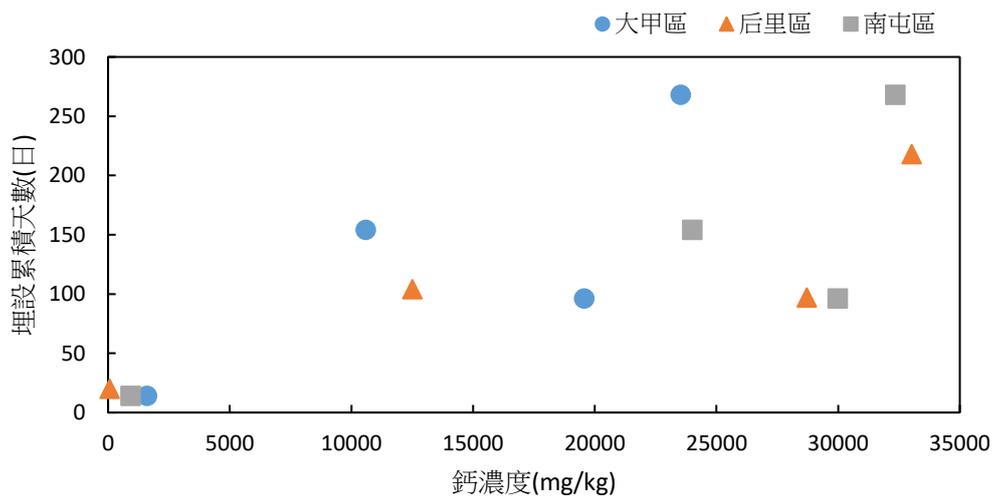
圖 3.1.2-2 今年度農地年化累積速率監測結果彙整

備註 3：各坵塊第一組樣本中鈣鋇比都未具代表性，表示該批膠囊因氣候變遷之故，未有水流進入作充分的離子交換。

- 目的：今年度年化累積速率調查作業，主要目的為了觀察過去各系統性污染農地(未整治前)最高濃度的坵塊，目前是否尚有污染累積現象，以作為後續預防管理策略研擬之參考。於大甲、南屯及后里區過去農地列管污染濃度較高之地號，並以灌溉水源為溝渠水、過去曾列管過且污染物農地較高者，並取得徵求農民意願者辦理監測作業。
- 調查方式：於各筆農地入水口處，同時埋設 4 組縮時膠囊，定期回收單組膠囊直到二期稻收割完成，最長放置期間約 268 天。回收時間點部分，第一筆放置約 2 週時間作為背景點，今年度種植稻作之農地，分別於一期稻作前後、二期稻作前後等 4 個時間點，依序取出並以 XRF 篩測分析重金屬含量。實際支應共 12 樣品額度。
- 結論及建議：本計畫對於過去(未整治前)最高濃度的坵塊，投放長期縮時膠囊監測結果，此三區(大甲、南屯、后里)沒有明顯的重金屬累積現象，其結果可能與氣候變遷有關，亦可能為該區域實際現況，後續建議改以抽測方式進行監

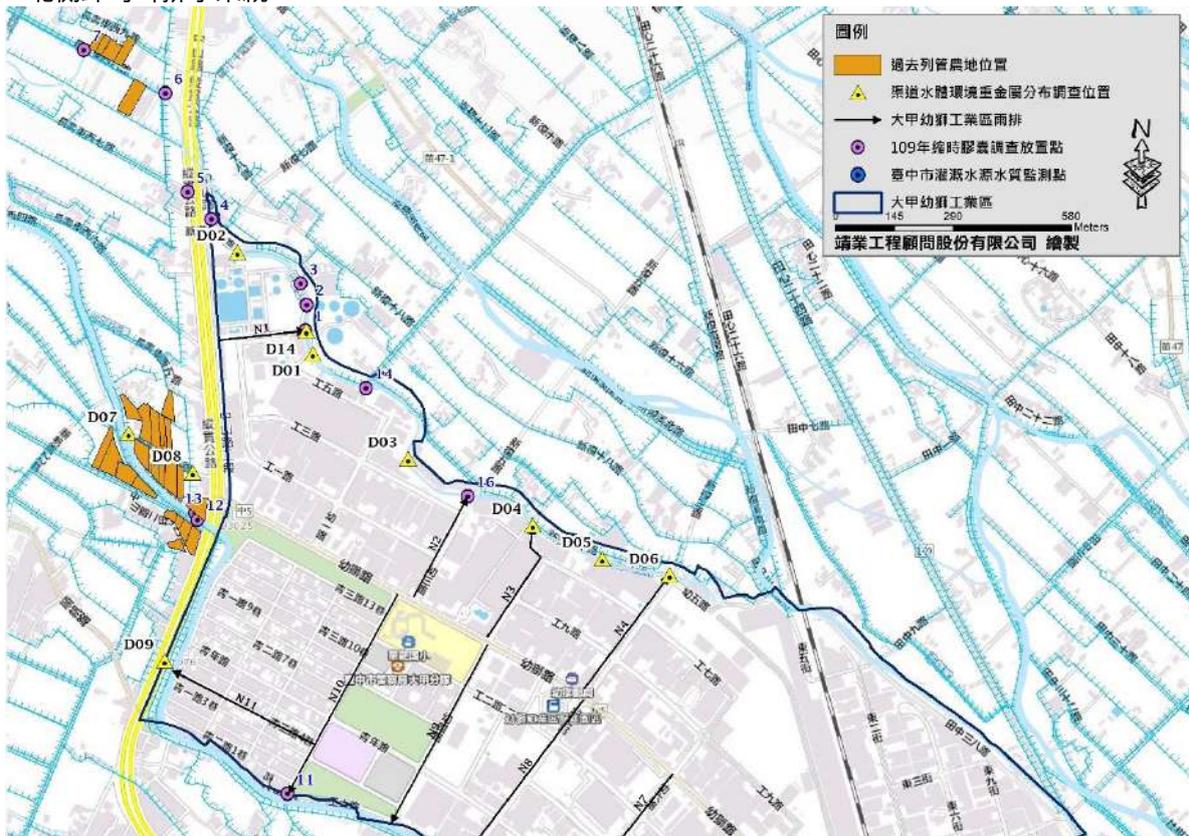
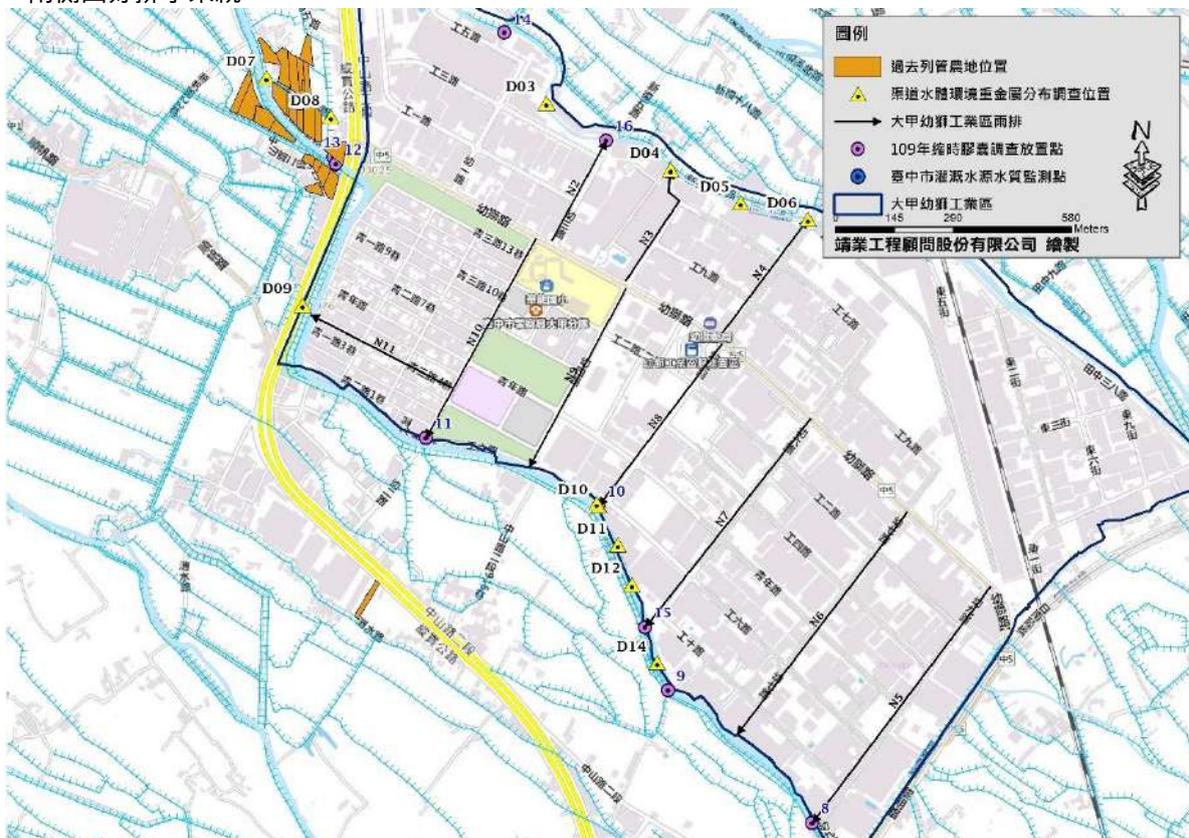
圖 3.1.3-2 大甲區渠道水體預防監測規劃調查位置

大甲區過去列管農地污染物以重金屬鋅及鎳為主，今年度延續環保局前期計畫（109 年土壤及地下水污染調查及查證工作計畫-臺中市）大甲區環域示範區驗證作業成果，持續針對大甲工業區北側邱時埤排水系統以及南側四好排水系統渠道執行縮時膠囊限縮調查作業。今年度此區域共佈設 12 點次，有一點次回收時已破掉無法進行篩測，實際回收 11 點次，回收率為 92 %。

北側邱時埤排水系統部分，109 年調查結果 N1 兩排口區段上游排水道內可能有酸性廢水及重金屬廢水排入跡象。縮時膠囊部分，接近 N1 兩排口(點位 1)及 N1 至 N2 兩排口間(點位 14)有篩檢出重金屬鎳、銅或鋅濃度超過離群值情況，該計畫追蹤上游僅調查至 N2 兩排口，調查結果摘錄請參閱表 3.1.3-4。今年度參考 109 年調查結果，以擴大北側上游調查範圍追蹤污染來源為主，原規劃調查至更上游 N4 兩排位置，惟今年度因水情嚴峻關係，現場勘查發現 N2 至 N4 兩排位置狀態持續無水，原規劃 D04 至 D06 點位取消，第一批次以 N1 兩排下游過去未調查處為主，共佈設 3 點次其中 1 點(D01)回收時已破損，故實際篩測共 2 點(D02、D03)。

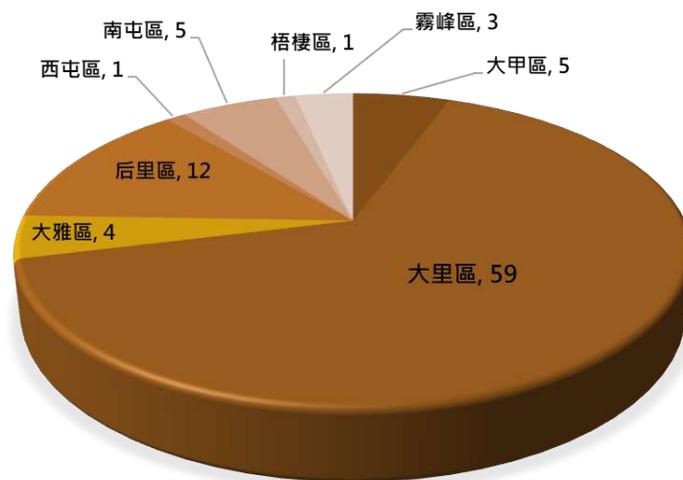
圖 3.2-1 臺中市 110 年待監測農地的行政區分布

統計至 110 年 08 月上旬，臺中市轄區內待定期監測的農地坵塊數共 102 筆坵塊，其中以大里區數量最多，佔 59 筆坵塊，后里區 12 筆次之，其餘分布於大甲、霧峰、大雅、西屯、南屯與梧棲各區，重金屬污染物類型主要以鉻、鎳為主，部分區域為銅、鋅及鎘，各分布區域彙整於圖 3.2-1，轄區內定期監測農地名單及可疑污染物彙整另請參閱附錄一。

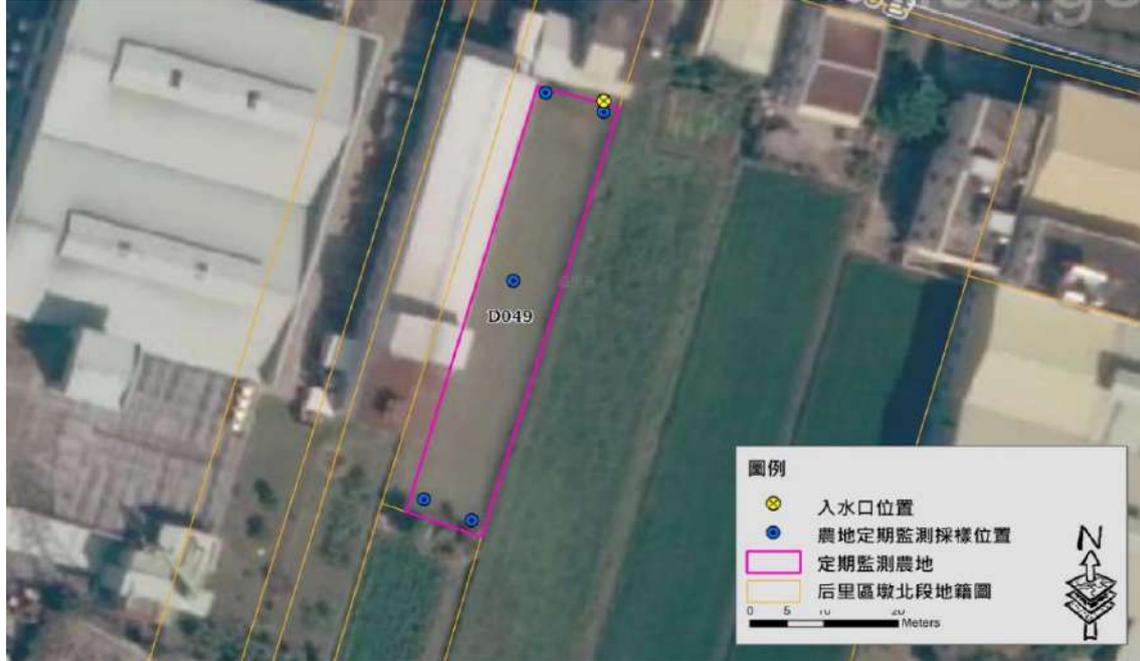
A. 后里區墩北段 368 地號

項次	坵塊編號	地號	可疑污染物	監測數量	面積 (m ²)
1	D049	臺中市后里區墩北段 368 地號	鋅	1	1,202
2	D092	臺中市后里區墩北段 817 地號	鎘、鋅	1	1,944

本次執行農地定期監測作業之坵塊，分別為后里區敦北段 368 地號及 817 地號，墩北段 368 地號今年度定期監測結果，重金屬鎳仍超過食用作物農地監測基
