# 臺中市政府環境保護局計畫成果中英文摘要(簡要版)

- 一、 中文計畫名稱：  
110 年臺中市餐飲業油煙即時監測及調查計畫
- 二、 英文計畫名稱：  
2021 oily fume real-time monitoring and survey plan of catering industry in Taichung City
- 三、 計畫編號：  
P1091224137-1

# 110 年臺中市餐飲業油煙即時監測及調查計畫

## 期末報告

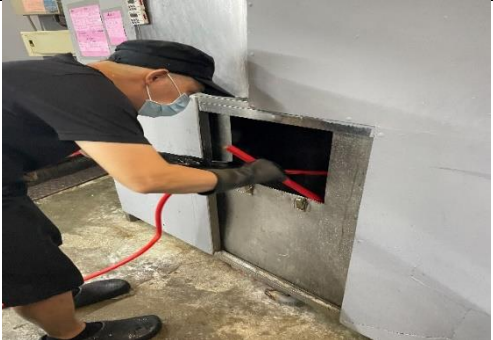
圖 3.1-17 「XXXXXXXXXX館前店」設施保養後量測

| <p>說明：水洗機內部清洗</p> | <p>說明：靜電機電極板清洗更換</p> |
