# 臺中市政府環境保護局性別分析

## 智慧化公廁設施落實性別平等之規劃及分析

111年8月

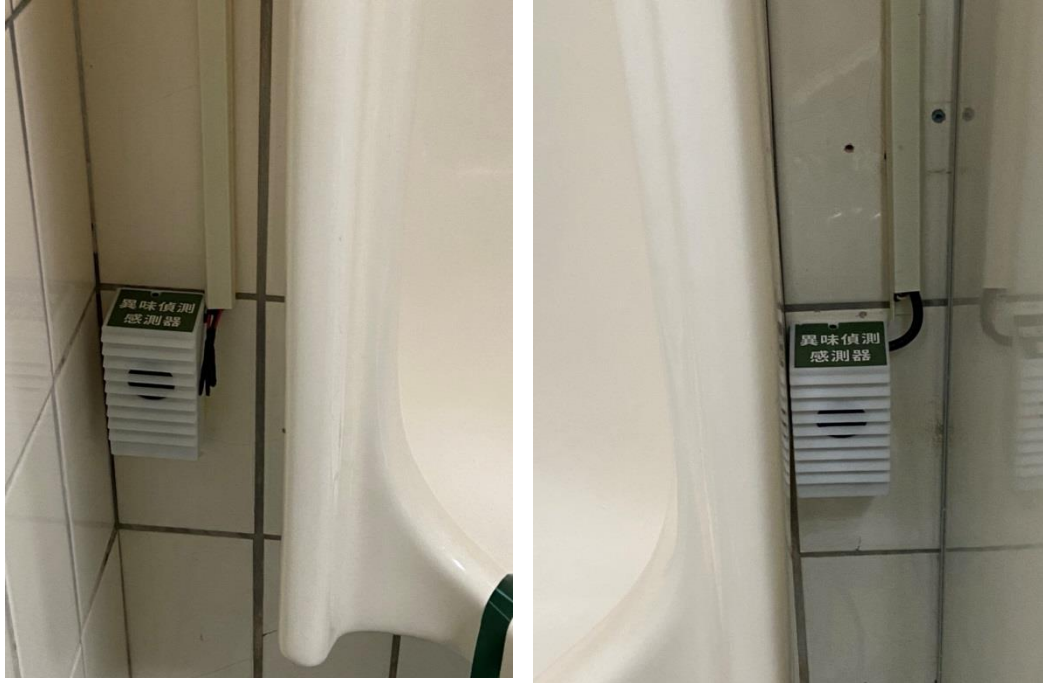
圖2、男廁異味偵測感測器

運用異味感測系統（圖2-圖3）判斷使用程度，推斷廁所不潔情形，期透過異味監測器及分析系統，協助清潔及管理人員掌握廁內異味狀況，節省人力查看所耗費時間，以下針對男廁及女廁設置異味感測規劃分析。

- （一）男廁：廁內以小便斗屬開放式便器，易因不同使用者使用習慣而產生異味；廁內設置之2間蹲式或座式便器，其使用狀況較無女性廁間頻繁。
- （二）女廁：女性廁間異味產生不像男廁多位於小便斗周邊，多可能為綜合性異味造成廁內空氣品質不佳，廁間使用頻率較男性廁間高。
- （三）異味感測較為主觀（嗅覺），會因不同人員感受不同。另

- （一）異味感測：異味感測是由金屬氧化半導體感測器，針對環境中氨氮、酒精、硫化氫及甲苯等廁間內常見揮發性有機物感測。其數據偵測以每5分鐘感測1次及上傳1筆數據至後

端平台，異味閾值為廁內環境達20ppm，且持續時間達15分鐘（連續通報3筆）以上，始警示通知。

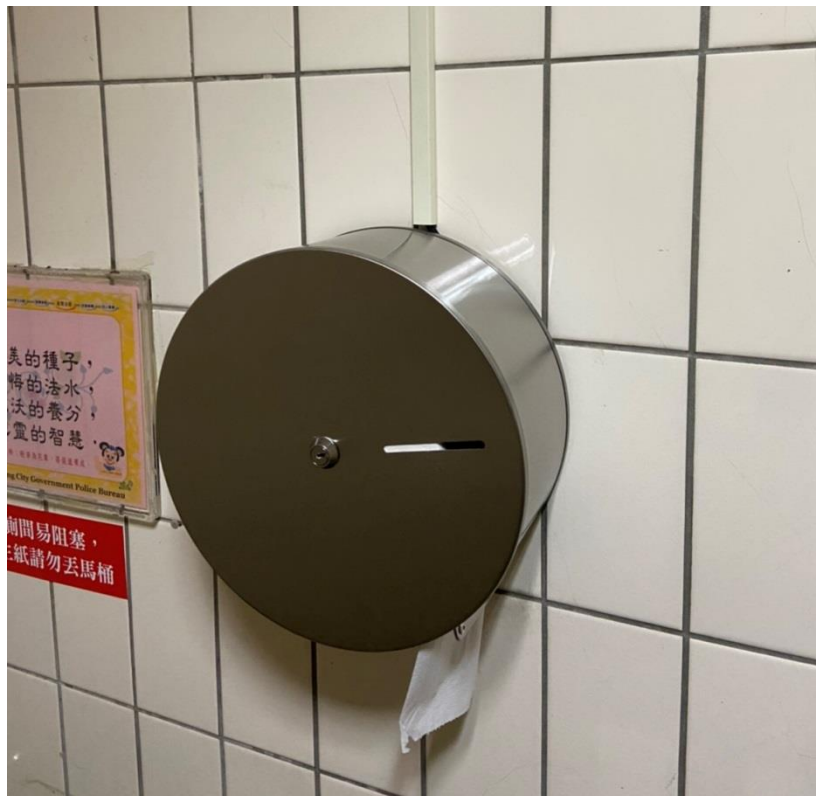
圖4、廁紙感測感測器

廁紙是每一位使用者使用廁間時，常使用之耗材之一，常因不同使用者使用習慣，廁紙耗材消耗速度無法有效推估耗盡情形，以致常發生下一位使用者無廁紙使用窘境。運用廁紙感測系統（圖4）瞭解廁紙消耗及補充情形，可作為廁紙更換預作準備，提供男性及女性同仁不分性別服務。

分析男廁及女廁使用廁紙情形，男廁與女廁各自有2間廁間，其男廁內使用廁間人數較女廁少上許多，因此廁紙消耗速度較慢；反之，女廁廁紙消耗速度則為男廁數倍，因此常發生廁紙用盡而無人能補充問題。

- (二) 廁紙感測：廁紙感測原理是應用紅外線偵測感測廁紙剩餘量（高度），為降低外界干擾及考量使用者隱私感受，廁紙捲桶改為鐵製，因此每組感測器設置位置、高度都因施工過程而有些許差異及誤差，為符合每組感測器感測結果，故在系統設計有警戒值及通報值兩種。於系統建置初期（約109年12月至110年5月），是以剩餘廁紙可再使用約10至20人次之人流量，惟此種設置方式較適合24小時皆有人使用之狀況，並不適合本局同仁。故經與調整後，以紅外線偵測無廁紙時（例如廁紙剩餘1公分或廁紙量僅剩1位使用者可使用），作為警戒通知。
- (三) 人流統計感測：每處偵測人流進出量超過200人次時通報（400人次、600人次通報，以此類推）。

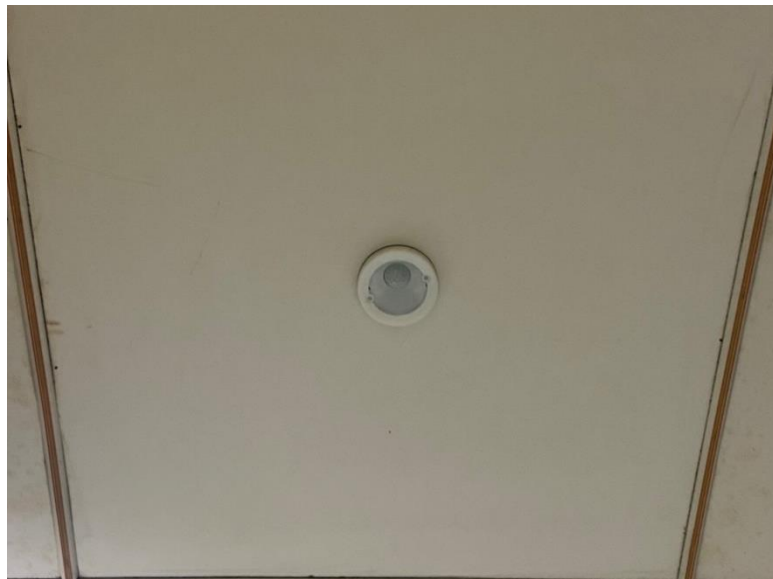
圖5、人流偵測感測器

人流與廁間髒亂有正比關係，當人流數高到一數值時，廁內發生環境髒亂情形較高。以了解各處公廁使用人次，期人流累積量可與異味超標有一定關連性，藉由人流累積量及長期觀察，可先行推估下一個可能髒亂時間點。

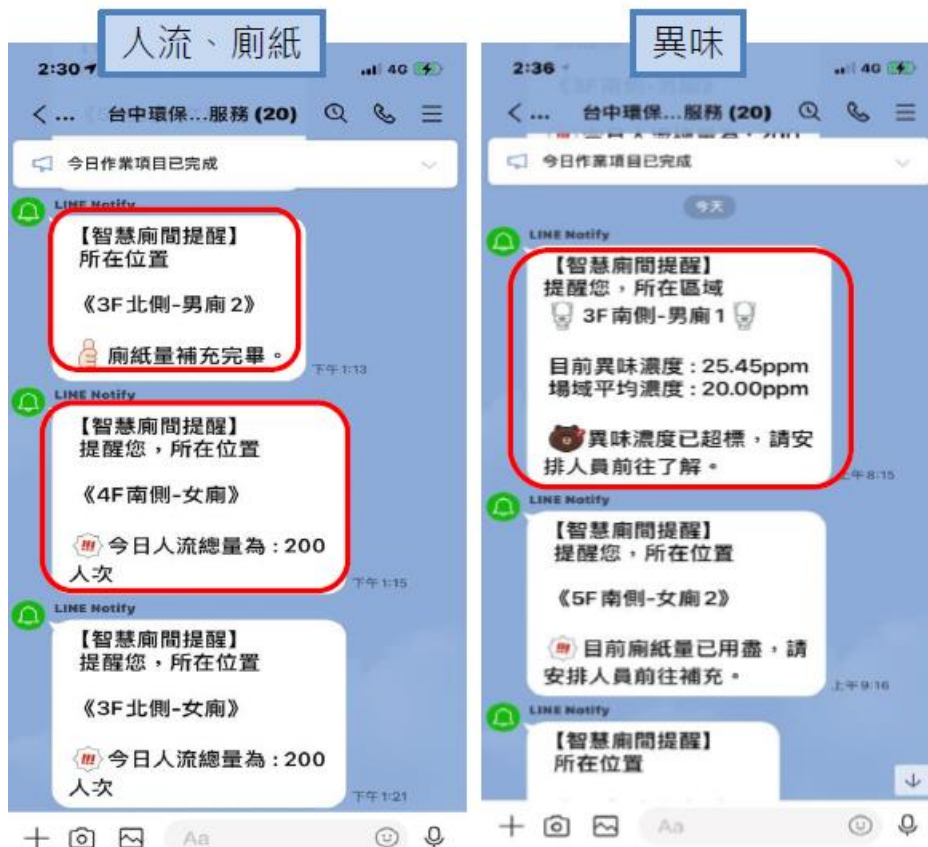
圖6、警示系統通知

上述異味、廁紙及人流感測都需要透過電子訊息通知清潔人員或相關人員，為達及時通知，提升服務品質，運用手機應用程式「Line」中警示系統（圖6）「Line Notify」，即時反應廁紙量不足、異味超標及人流量等警示通知，讓清掃人員掌握狀況，及時清理或補充耗材。
