111 年度

臺中市政府環境保護局

**土壤及地下水污染調查
及查證工作計畫**

期末報告 (定稿)

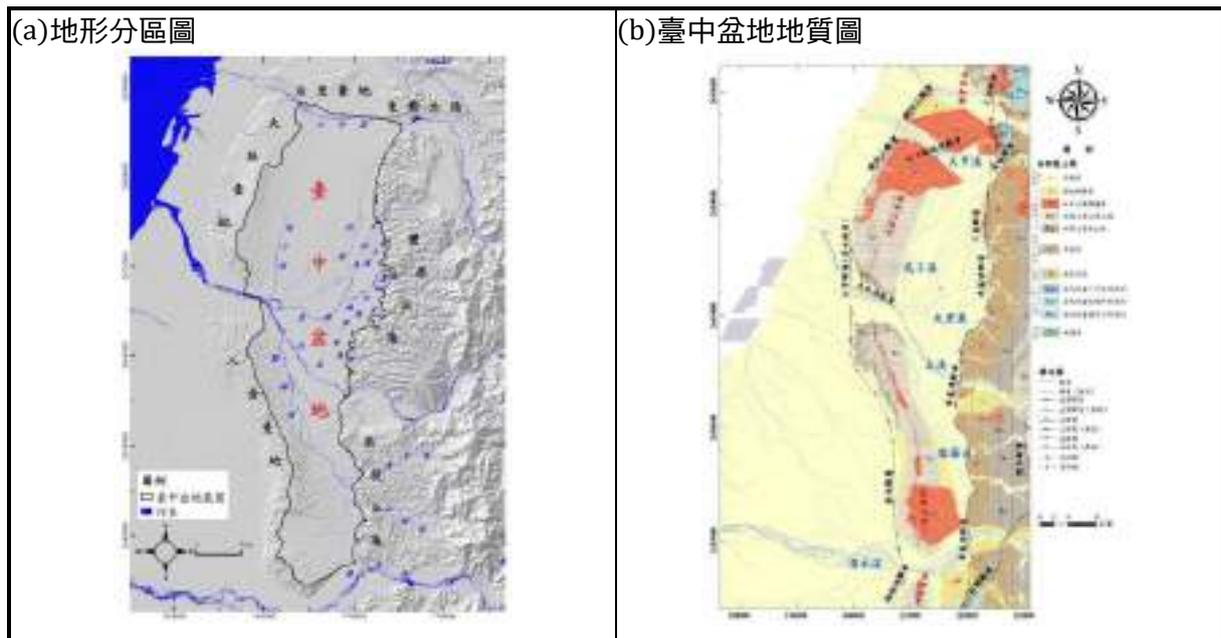
圖 2.1.1-1 臺中盆地與鄰近區域地形分區及地質圖

臺中市之地質，可分為中央山脈地質區與西部麓山地質區，前者包括東邊的脊樑山脈（中央山脈）與雪山山脈，屬於第三紀變質至亞變質岩區，隔著屈尺斷層，西邊即是西部麓山地質區，地質形成年代，由東向西漸變為年輕，中央山脈地質區以深灰色的硬頁岩和板岩（千枚岩）為主，西部麓山地質區則為砂岩和頁岩之互層所組成，臺中盆地與鄰近區域之地形與地質請參閱圖 2.1.1-1。

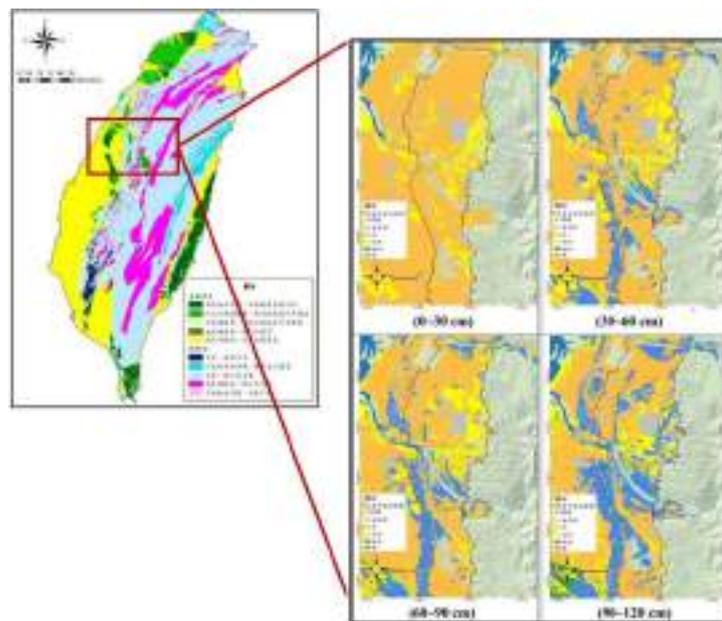
圖 2.1.1-2 臺中盆地地表土壤分布

土壤分類是以土系為基礎，依母質來源與土壤剖面化育程度之類似性，將類似之土系再歸類為若干土系群，暫稱為土類，暫以通用名詞代之，如臺中地區分成紅壤、黃壤、沖積土、崩積土和石質土等。以下針對每一土類特性概述說明：

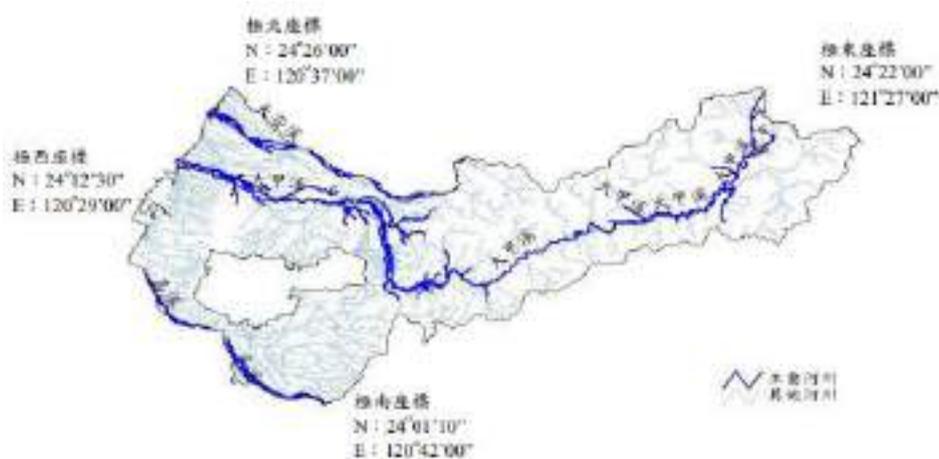
圖 2.1.1-3 臺中市主要河川位置

臺中市境內主要河川共有三條，由北至南分別為大安溪、大甲溪及烏溪，其中大甲溪源自和平區中央山脈，溪流長度最長，流域面積最廣，為最主要河川，其次為烏溪。烏溪流域為臺中市中心主要河川範圍，有筏子溪、麻園頭溪、土庫溪、梅川、柳川、綠川、大里溪等。豐水期(4~9 月)之雨量站全市 83.6 %，枯水期(10~翌年 3 月)之降雨量占全市(16.4 %)，豐水期降雨量為枯水期之五倍以上，顯示臺中地區雨季及早季之雨量差異甚大，故年逕流約有 90 %以上集中於豐水期，水量多由颱風、雷雨帶入。

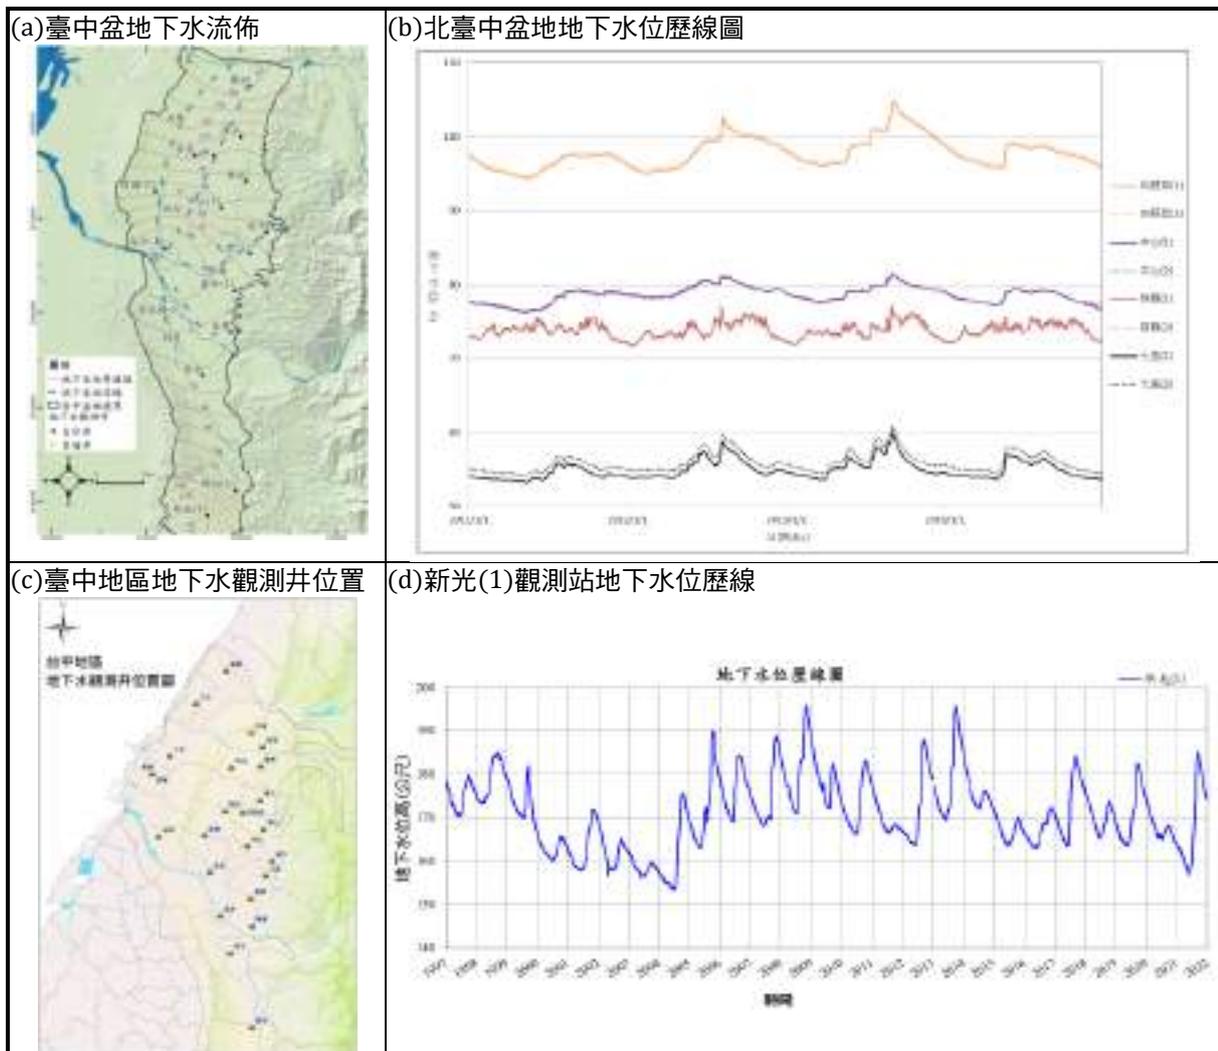
圖 2.1.1-4 臺中地區地下水流佈與水位歷線圖

地下水位部分，圖 2.1.1-4 顯示臺中盆地自北而南地下水水位越高，豐原、潭子一帶之地下水約在地面下 50 至 60 公尺，大里、太平一帶沖積扇扇頂部分約 20 公尺，而至臺中市南部已接近地面。臺中市之自由含水層來說水位受雨水入滲、人為抽水及河川補助影響甚大，地下水位呈季節性變動，但市區受人為抽水影響，致波動週期受干擾而不明顯。臺中地區目前現有 44 口自計式地下水觀測井，相較於 109 年同期水位資料，地下水位上升者有 40 口井（約占 91%），地下水位下降者有 4 口井（約佔 9%）；其中水位上升最大者為新光(1)之 10.75 公尺（164.35 至 175.10 公尺），水位下降最大者為烏日(1)之 2.17 公尺（24.51 下降至 22.33 公尺）。以 110 年度變化情勢為例，水位上升之觀測井（以新光(1)觀測站為例）歷年地下水位變化情形如圖 2.2.1-4。

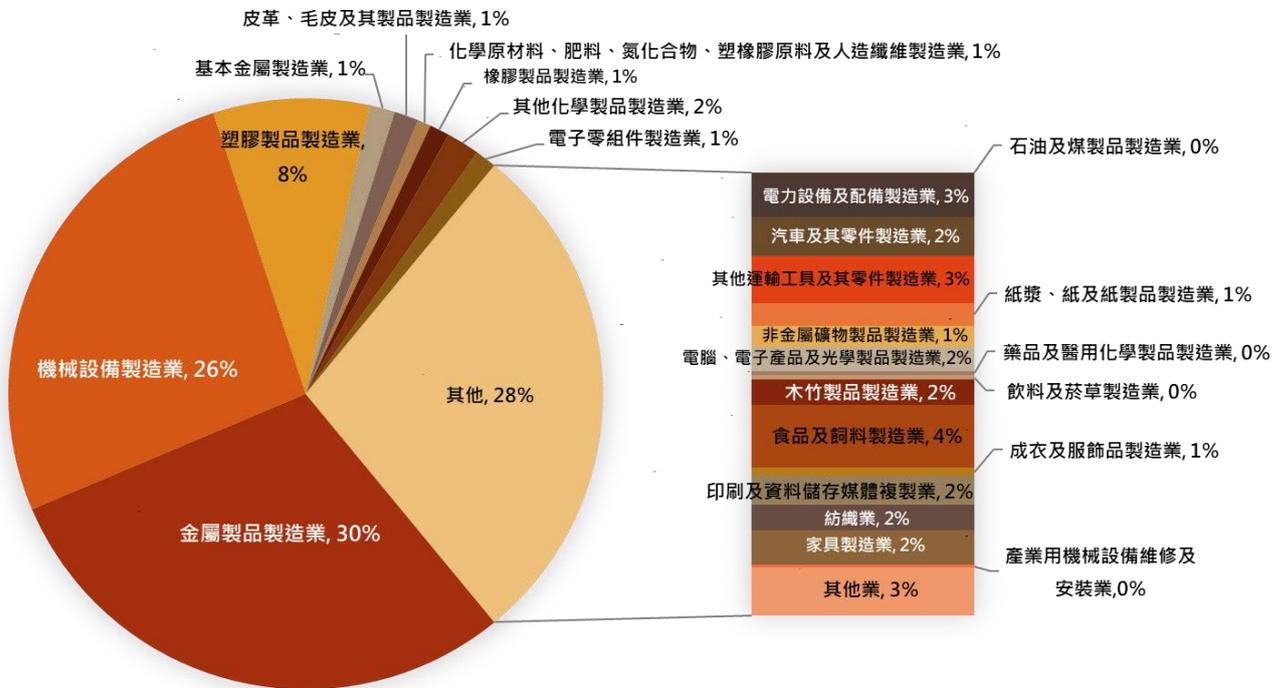
圖 2.2.1-1 臺中市工廠營業登記行業別

參考經濟部工業局針對臺中市工廠產業類別及行政區域家數公告事業分布現況彙整資料(圖 2.2.1-1 及表 2.2.1-1)，涉及土污法 8、9 條公告事業別之工廠家次約佔 72%，以金屬製品製造業佔 30%(5,608 家次)為最大宗，其次為機械設備製造業(5,000 家次)及塑膠製品製造業(1,610 家次)，其中若其定義符合表 2.2.1-1 定義之對象，則需依相關規定提送土壤污染評估調查及檢測資料。

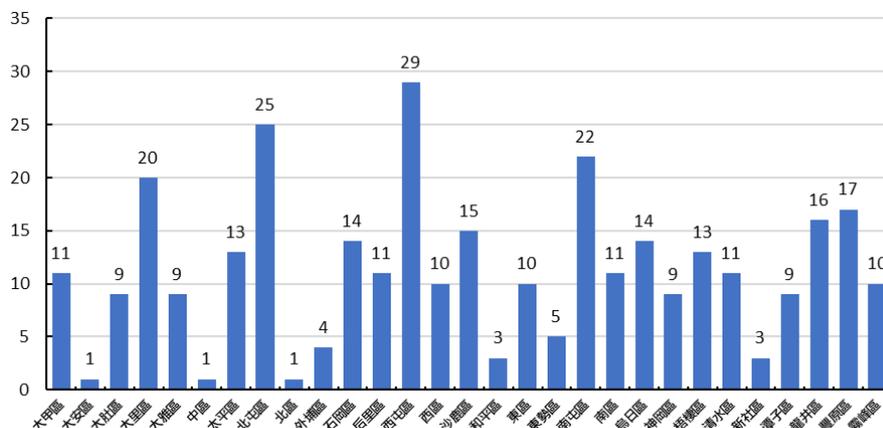
圖 2.2.2-1 臺中市地下儲槽各行政區分布現況

依據環保署《防止貯存系統污染地下水體設施及監測設備設置管理辦法》，今年度針對新納管貯存系統屬輔導階段，依據各事業單位不同的儲槽型式、貯存物質及儲槽容積，自 112 年至 116 年開始申報。目前臺中市新納管貯存系統共計 435 處，於 110 及 111 年完成法規符合度輔導工作。既有地下儲槽業者部分，目前臺中市轄區內營運中地下儲槽系統共 326 站次，其中 306 處為營業中加油站，另有 20 處為事業單位自用油槽。各行政區地下儲槽數量以西屯區最多 (29 站)，其次為北屯區 (25 站)；設置年份方面，以設置十年以上為最大宗，共佔 293 站次，約 90.9%，地下貯存系統若長年失修，或受到侵蝕腐壞等，均有造成洩漏之虞，因此老舊地下儲槽管理及維護具有相當之重要性，請參閱圖 2.2.2-1。

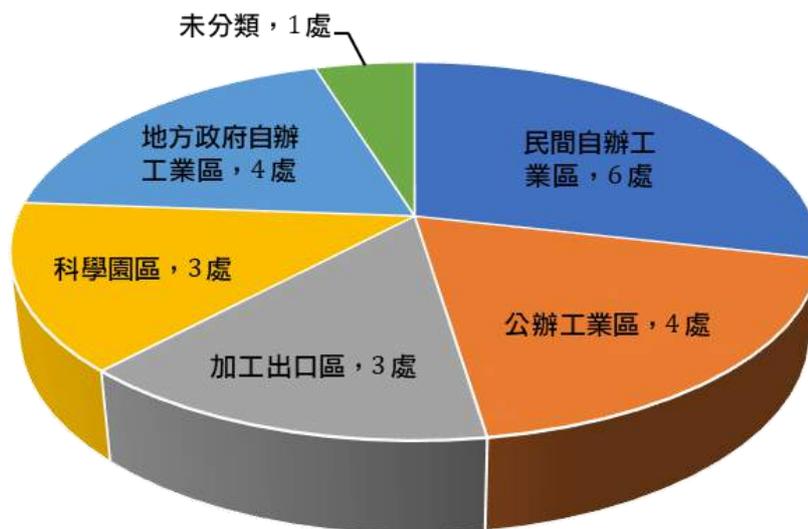
圖 2.2.3-1 臺中市工業區類型分布

臺中市轄內工業區共有 21 處，以工業區類型概分共可區分為 5 類型，分別為①**民間自辦工業區**，包括太平工業區、臺中仁化工業區、霧峰工業區、永隆工業區，以及臺中精密機械二期園區、外埔工業用地，共計 6 處；②**公辦工業區**共計 4 處，包括大里工業區、關連工業區、大甲幼獅工業區及臺中工業區；③**加工出口區**共計 3 處，包括臺中潭子科技產業園區、臺中港科技產業園區及臺中軟體園區；④**科學園區**設置中科-后里園區(后里基地)、中科-后里園區(七星基地)及中科-臺中園區，共計 3 處；⑤**地方政府自辦工業區**，包括臺中神岡豐洲科技工業區、神岡豐洲科技工業園區(二期)、臺中精密機械科技創新園區及臺中市太平產業園區，共計 4 處；另有關聯二、三期工業區未進行分類。各工業區類型彙整請參照圖 2.2.3-1，詳細資料詳如表 2.2.3-2。

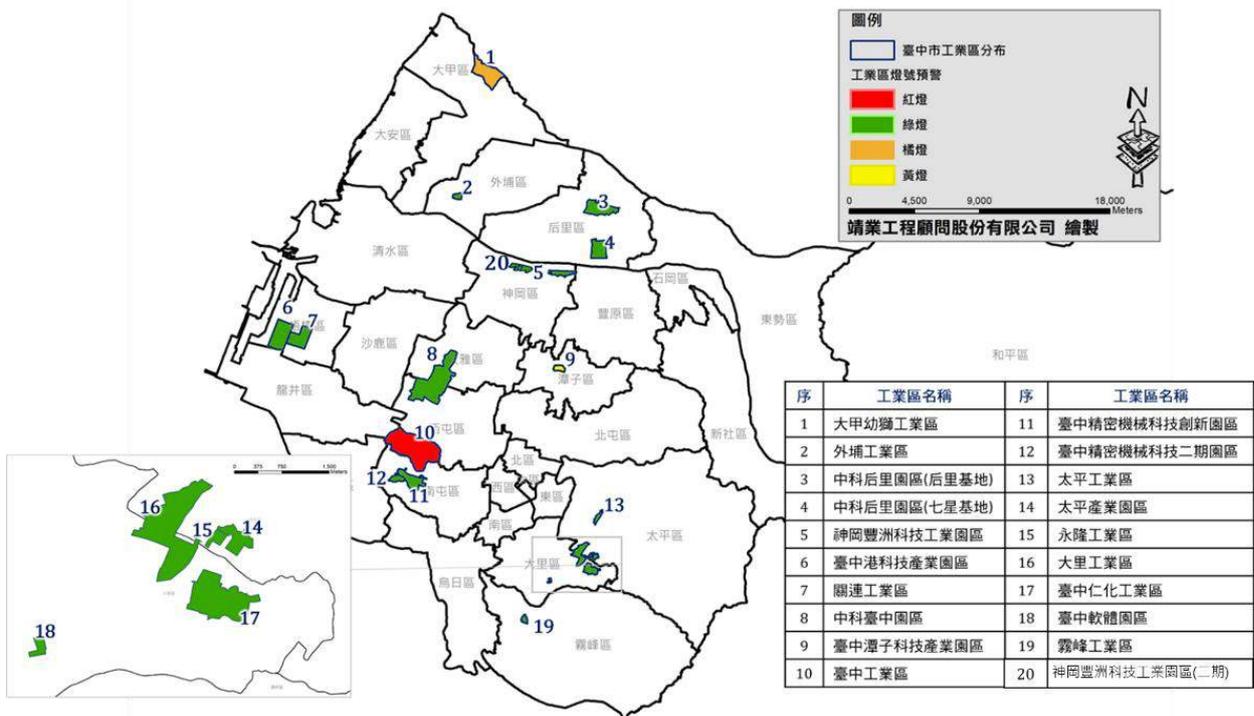
圖 2.2.3-2 臺中市工業區地理位置與燈號分級現況

工業區內高污染潛勢工廠密集，若管理不當將有污染土壤及地下水之虞，為能確實掌握各工業區現況及管理狀況等，環保署「工業區土壤及地下水品質管理分級燈號預警管理系統」，以分級燈號預警管理方式，將各工業區依據污染風險分級為紅燈、橘燈、黃燈及綠燈，以給予目的事業主管機關、縣市環保局及其他單位，工業區管理對策及建議執行事項，各燈號分級方式及管理目標彙整於表 2.2.3-1。截至民國 111 年 11 月，環保署「工業區土壤及地下水品質管理分級燈號預警管理系統」中，異常燈號之工業區包括臺中工業區、大甲幼獅工業區及臺中潭子科技產業園區等 3 處，外埔工業用地及永隆工業區未進行燈號分級，其餘 15 處工業區均為綠燈。各工業區地理位置與燈號繪製請參照圖 2.2.3-2。

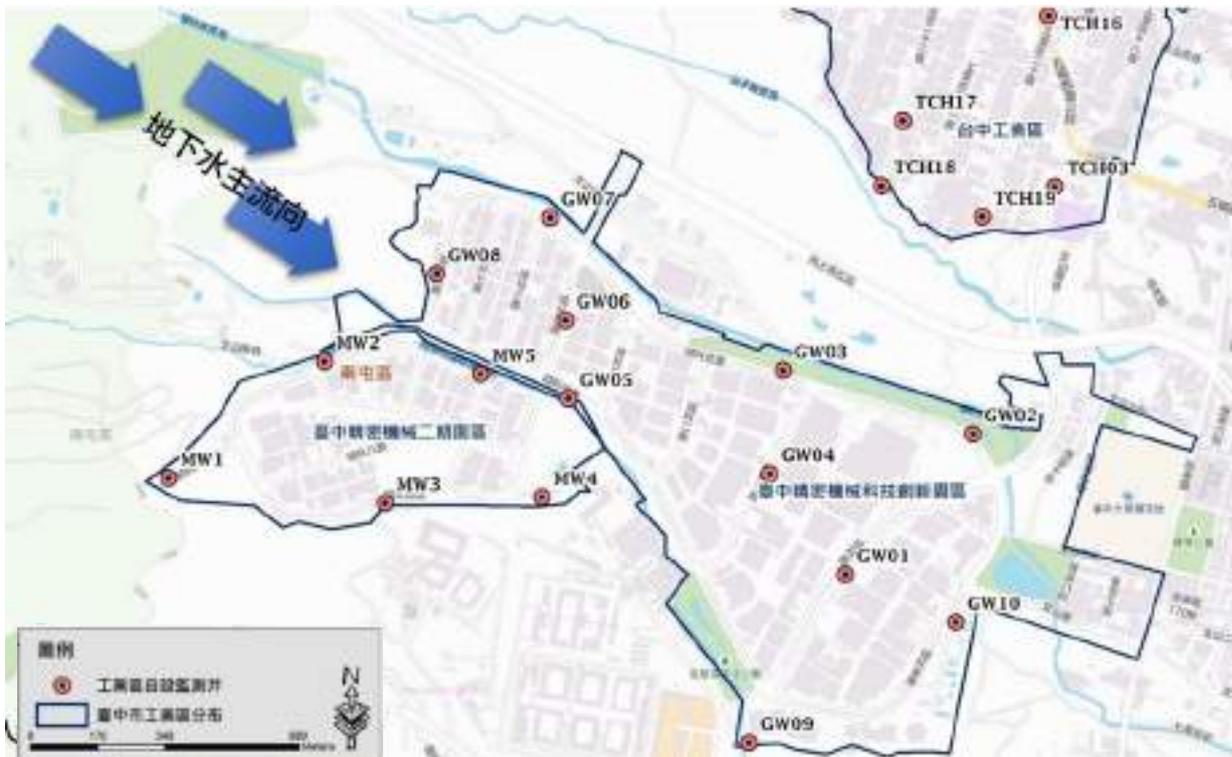
圖 2.2.3-8 臺中精密機械科技創新園區地下水監測井位置

參考工業區定期監測申報資料，精密機械園區歷年多次檢出三氯乙烯超過地下水查證基準，二期園區自 105 年定期申報開始，南側之 MW4 及 MW5 監測井歷年三氯乙烯檢測值亦多次超過地下水查證基準。建議該園區應加強追蹤此區域地下水含氯有機污染物濃度變化趨勢以及可能來源。

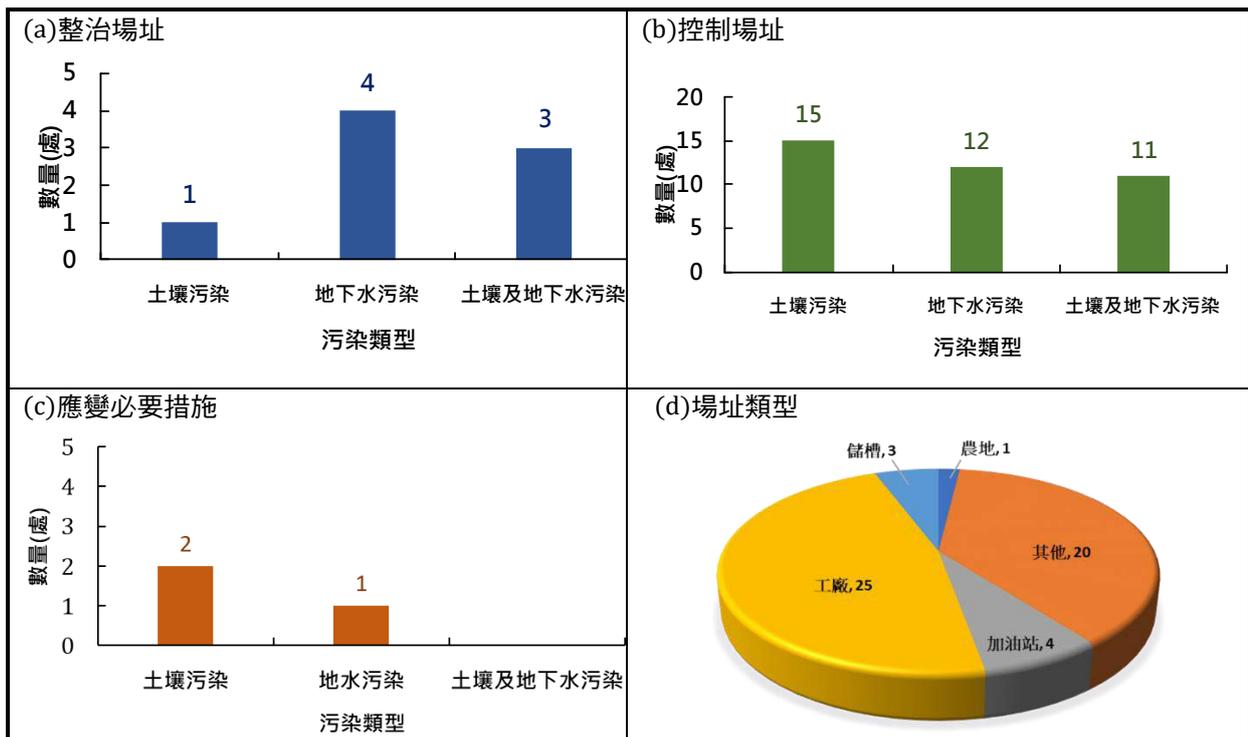
圖 2.2.4-1 臺中市列管場址現況彙整

以污染物介質分類，目前轄區內土壤污染列管場址為 18 處、地下水污染列管場址為 21 處(含 4 處地下水受污染限制使用地區)，以及土壤及地下水污染列管場址為 14 處，轄區內污染團已傳輸至地下水場址合計共 35 處，請參閱圖 2.2.4-1。

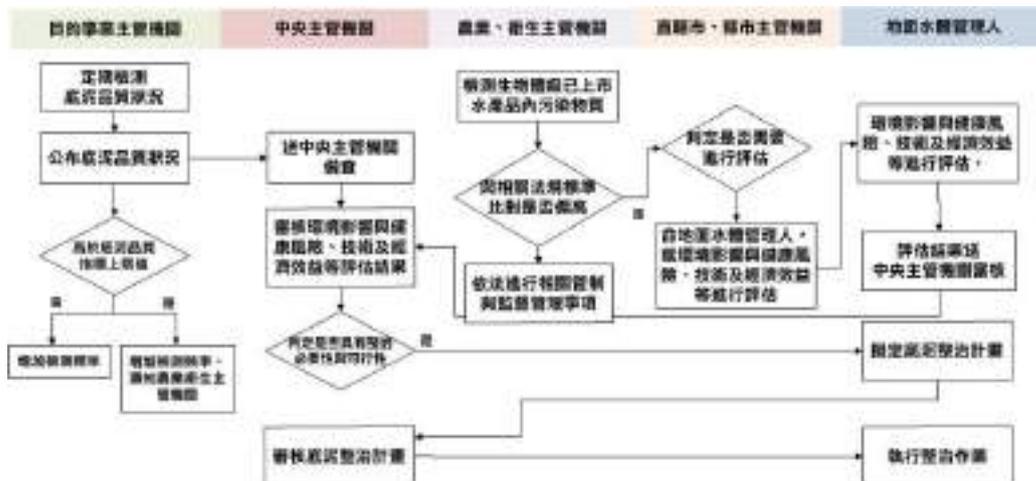
圖 2.3.2-2 底泥評估程序圖

依據《底泥品質之分類管理及用途限制辦法》，若檢測值高於底泥品質指標上限值者，目的事業主管機關應增加檢測頻率，並通知農業、衛生主管機關依權責檢測生物體及已上市水產品內污染物質；若介於底泥品質指標上限值及下限值之間，則目的事業主管機關應增加檢測頻率，相關底泥評估程序請參閱圖 2.3.2-2。

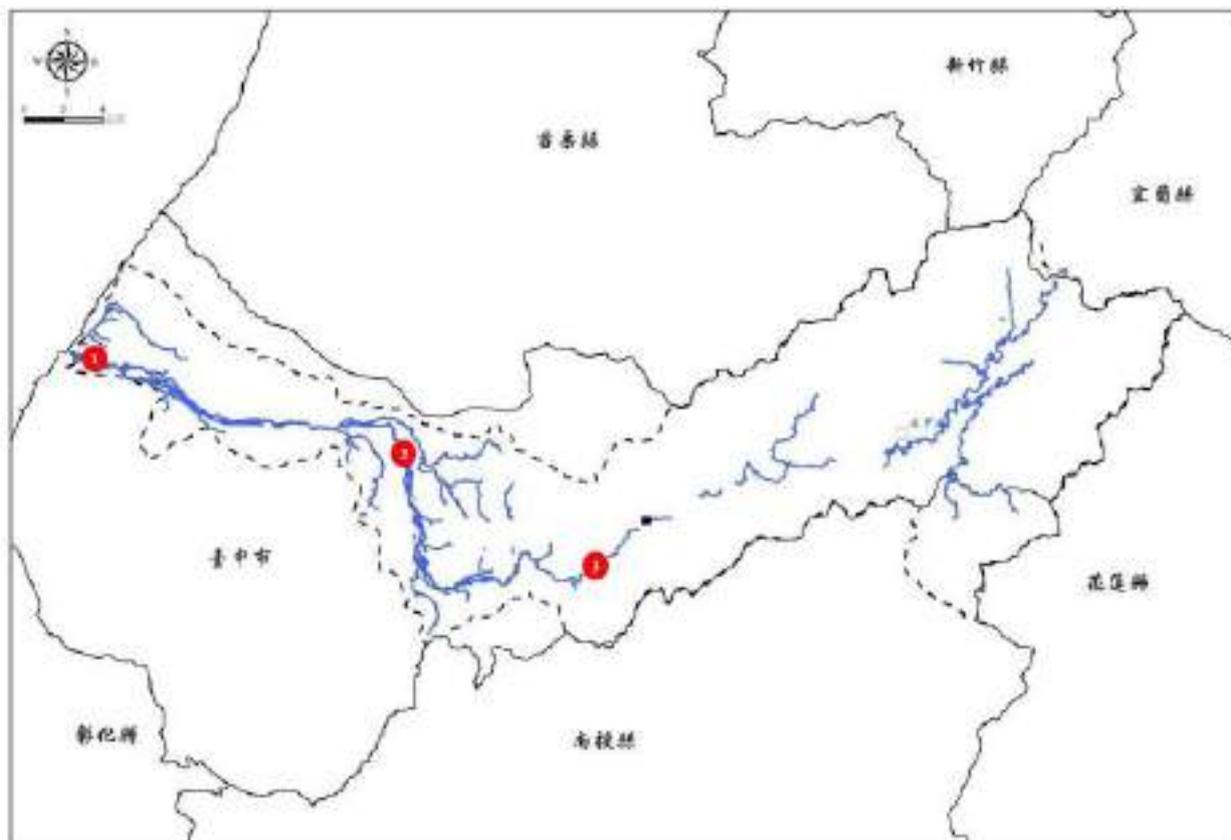
圖 2.4-1 大甲溪流域底泥定期監測樣站

除了大甲溪流域水系需執行定期監測之外，大甲溪亦為臺灣中部重要的水力發電及蓄水場所，自上游至下游共設有 5 座水壩，分別為德基壩、青山壩、谷關壩、天輪壩及馬鞍壩，其目的事業主管機關為台灣電力公司大甲溪發電廠，依「目的事業主管機關檢測底泥品質備查作業辦法」需至少每 5 年執行底泥定期監測及申報工作，於 110 年定期申報結果顯示，**德基壩、青山壩**底泥重金屬砷、鎳超過品質指標下限，**馬鞍壩**底泥重金屬砷、鎳超過底泥品質指標下限，建議目的事業主管機關應定期執行清淤作業，並持續追蹤重金屬來源。

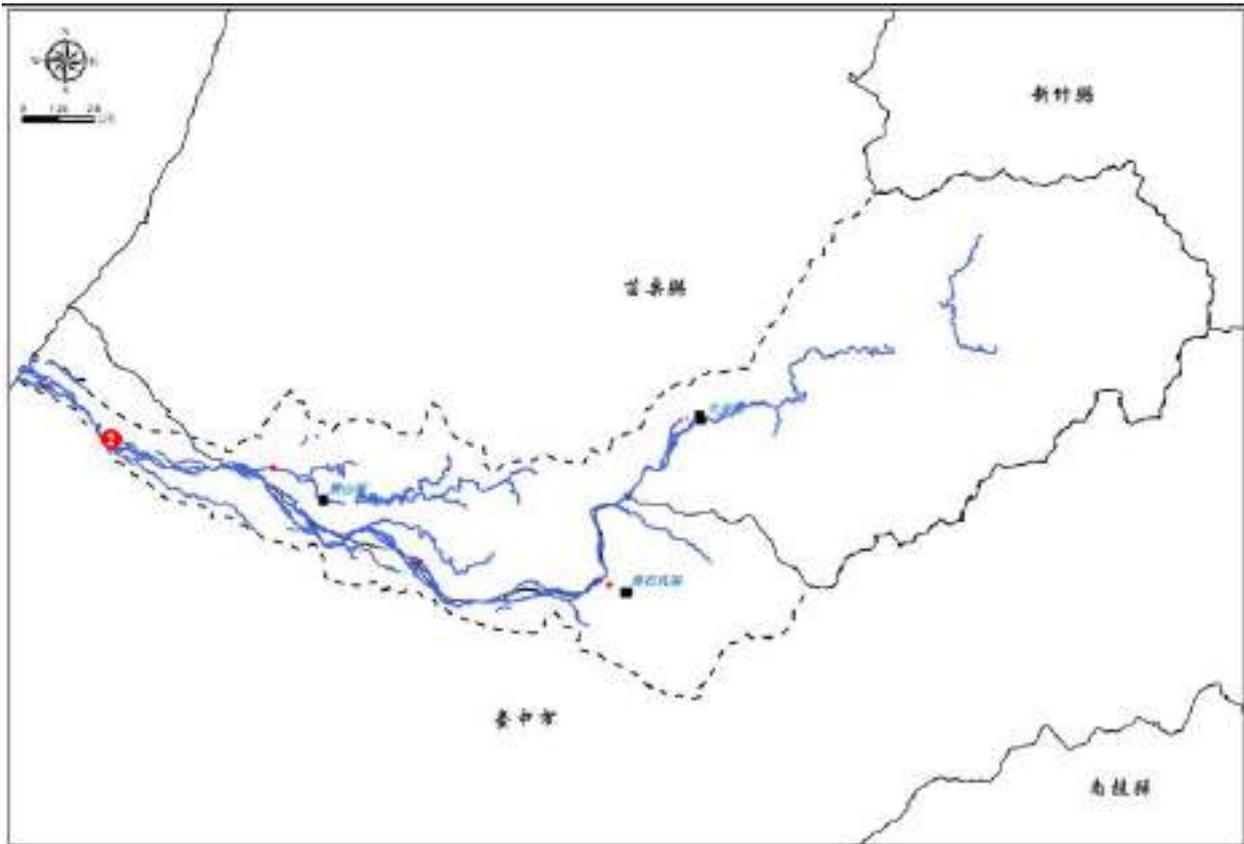
圖 2.4-2 大安河流域底泥定期監測樣站

分析結果顯示各監測項目均未超過底泥品質指標下限，由於過去目的事業主管機關於 104 年曾檢出大安溪橋重金屬鎳(26.6 mg/kg)超過底泥品質指標下限(24 mg/kg)，故於 110 年三河局依據作業辦法第 5 條規定提出「大安溪水系底泥品質增加檢測頻率採樣及檢測計畫書」，針對超出限値之採樣點及測項再次進行品質確認，檢視該處底泥是否為常態性超標，110 年分析結果顯示該處點位重金屬鎳低於底泥品質指標下限，由於大安溪橋點位周邊屬於人口密集區域，是否有受到其他污染來源

介入尚待釐清，建議目的事業主管機關應定期執行清淤作業，持續追蹤重金屬來源。

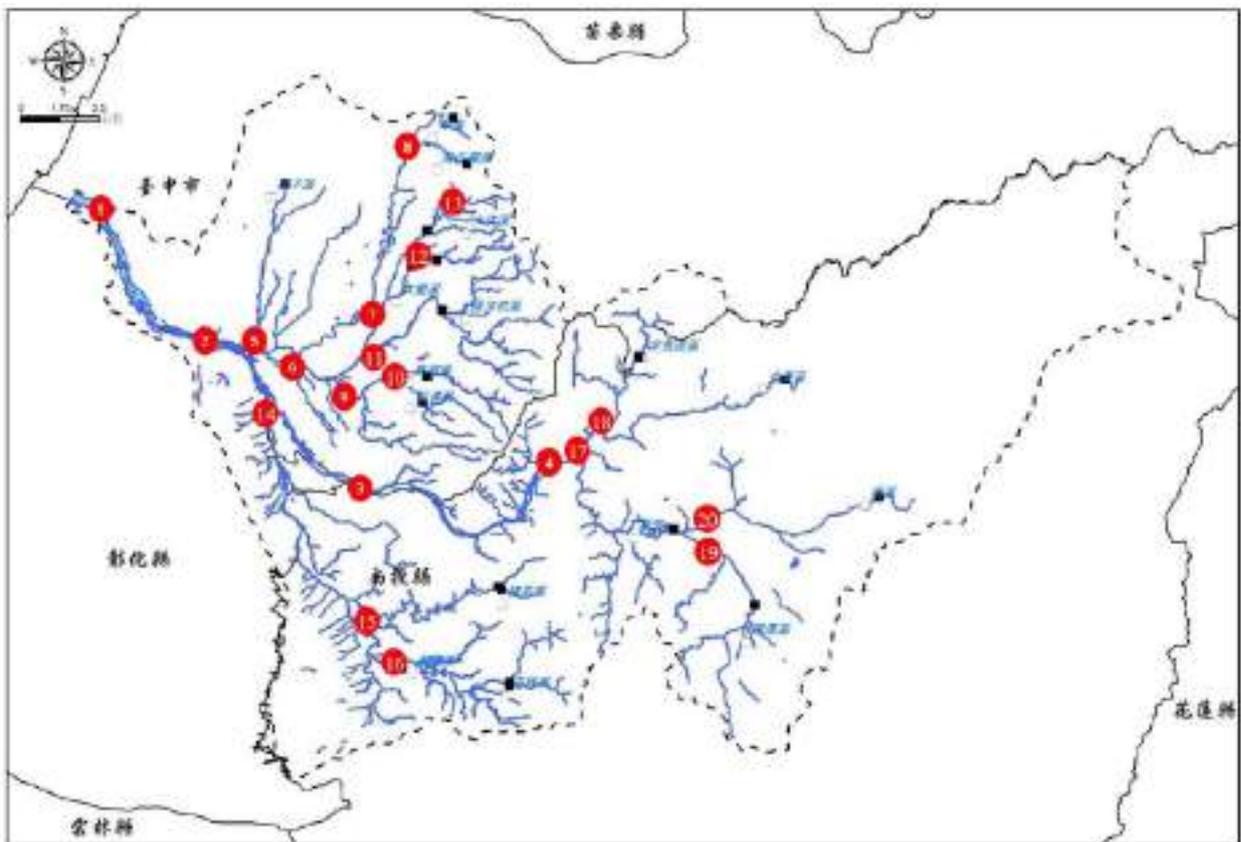
圖 2.4-3 烏溪流域底泥定期監測樣站

分析結果顯示各監測項目，共有 14 處樣站有重金屬超過底泥品質指標上限，項目以銅、鉻、鎘、鉛、鋅、鎳、汞、砷為主，其中有 3 處樣站半揮發性有機物(磷苯二甲酸二酯)超過底泥品質指標上限，顯示烏溪流域底泥品質狀況不佳，需密切關注目標污染物累積情形，並釐清周邊或上游可疑的污染來源。後續於 110 年三河局依據作業辦法第 5 條規定提出「烏溪水系底泥品質增加檢測頻率採樣及檢測計畫書」，針對超出限值之採樣點及測項再次進行品質確認，檢視該處底泥是否為常態性超標，110 年分析結果顯示，仍有 12 處樣站重金屬超過底泥品質指標下限，4 處樣站重金屬超過底泥品質指標上限，因烏溪主要流經整個大臺中市區域，且經過許多人口密集區域，是否有受到其他污染來源介入尚待釐清，建議目的事業主管機關除可定期辦理底泥清淤作業外，亦可追蹤重金屬異常點位之可能的污染來源，加以改善及阻絕。

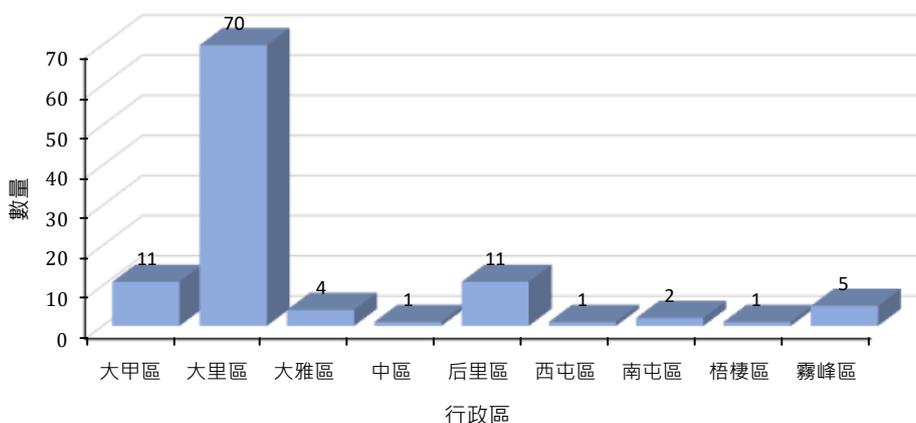
圖 3.1-1 臺中市定期監測農地區域統計圖

統計歷年臺中市農地土壤品質狀況，超過土壤污染監測標準或食用作物監測基準者，目前於土壤及地下水資訊管理系統統計共 106 處場址編號(93 個坵塊、113 筆地號)，以場址編號彙整其所在行政區，以大里區 70 處最多、大甲區 11 處與后里 10 處次之，其餘霧峰、大雅、西屯、南屯與梧棲區，各有 1~5 處不等列入定監農地名單，如圖 3.1-1 所示。

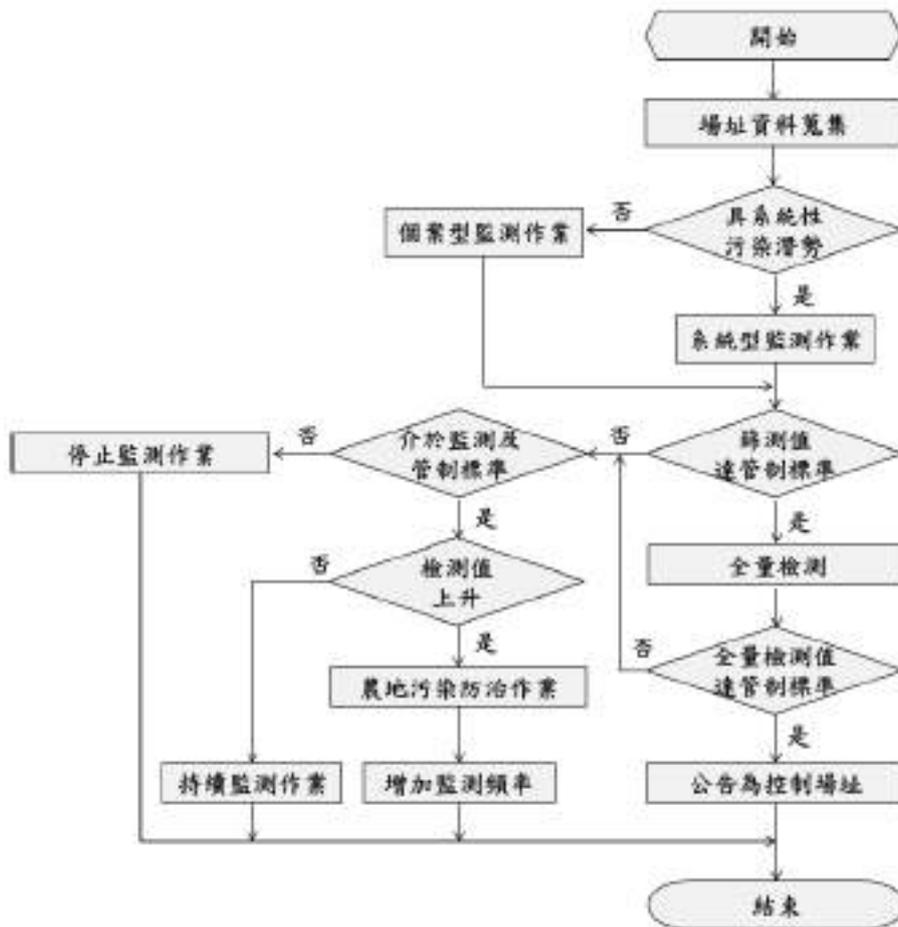
圖 3.1.1-1 定期監測農地作業原則流程圖

本計畫農地定期檢測作業程序，依據環保署《農地土壤定期監測作業原則》規定辦理，作業判定流程請參閱圖 3.1.1-1，作業原則主要將農地區分為系統型及個案型，判識說明如下：

- (1) 系統型：為農田水利單位灌區或依現場情形判斷具系統性污染潛勢者。若非農田水利單位灌區但具有灌溉系統或自有水利興辦事業之農地，亦以此類型執行。
- (2) 個案型：非農田水利單位灌區或依現場情形判斷非具系統性污染潛勢者。若位於水利單位灌區但無明顯入水口之農地，須現場判斷是否有處於長期休耕等情況，經確定非引用灌溉渠道水源，始能依個案型監測辦理。

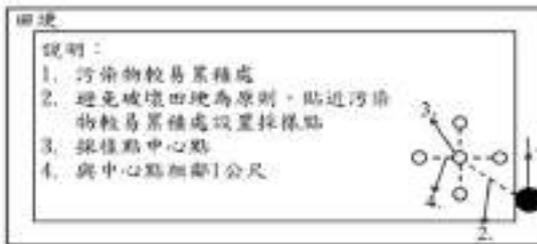
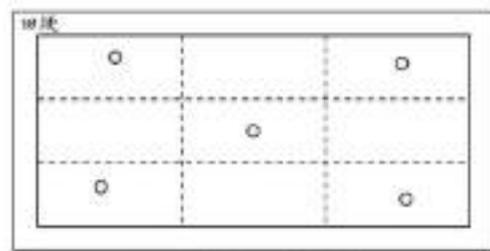
圖 3.1.1-2 農地採樣方式示意圖

採樣方法部分，將依前述作業原則系統型及個案型之採樣方式辦理，其中系統型監測方式為於每個坵塊入水口採 5 點混為 1 件樣品；個案型為每個坵塊或地號之 4 個角落及中心點各採 1 點，5 點混為一件樣品，相關採樣示意如圖 3.1.1-2 所示。

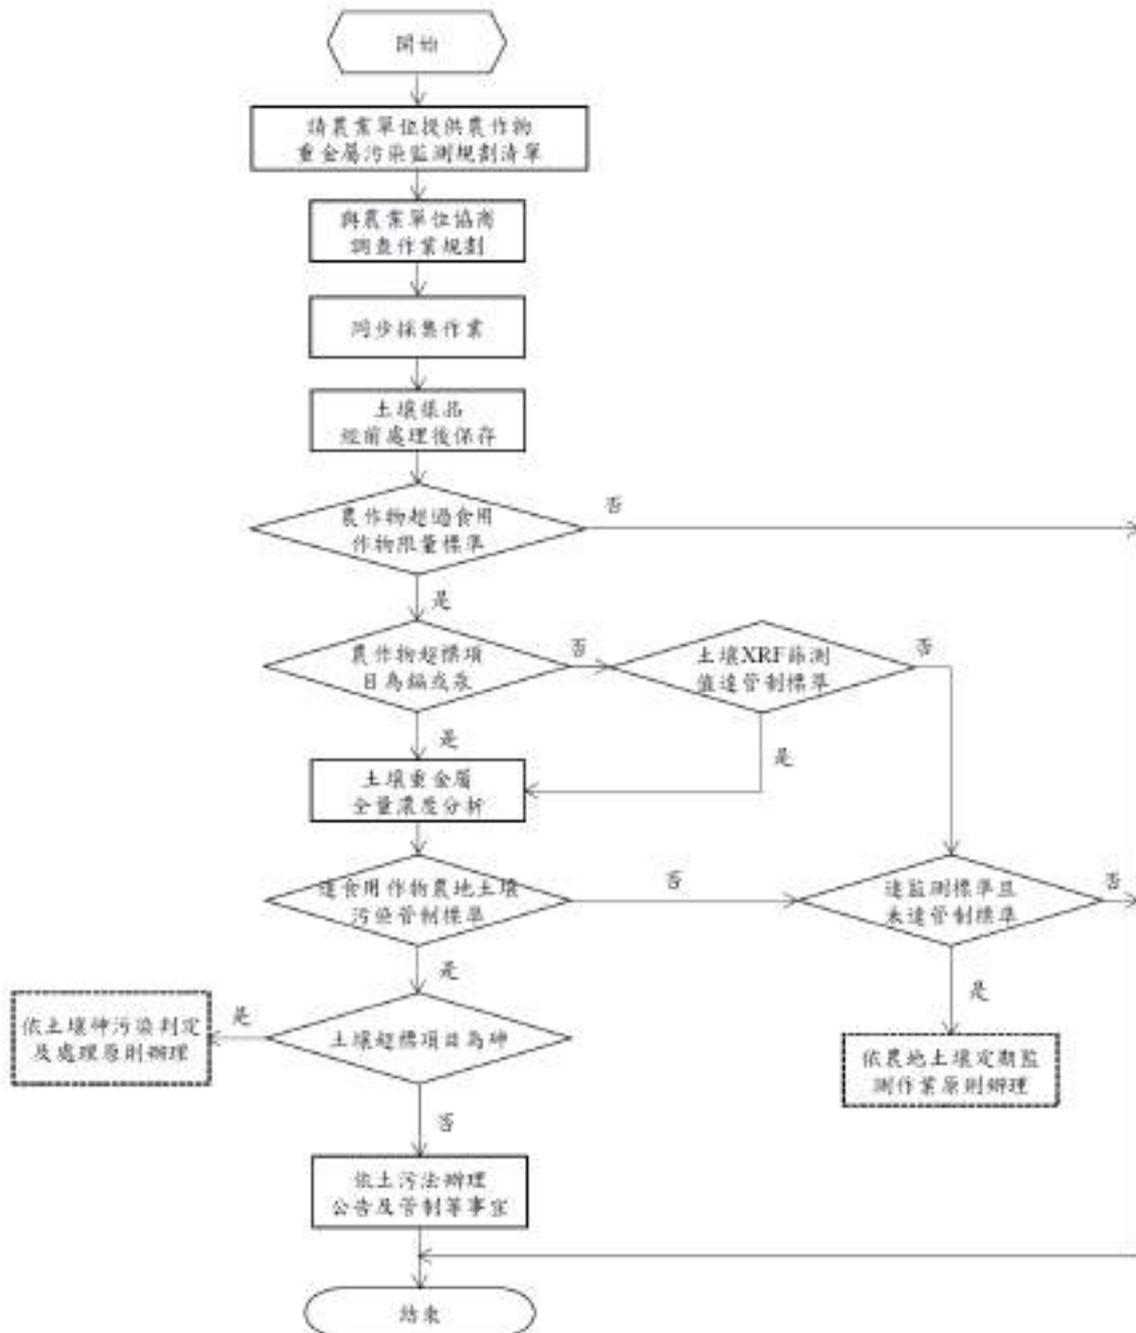
圖 3.2.1-1 農地土壤重金屬同步作物採樣污染調查作業流程圖

本計畫農地土壤重金屬同步作物採樣作業流程請參閱圖 3.2.1-1，作業原則主要依農地作物調查結果進行第二階段 XRF 篩測或全量分析判斷之依據，如農作物超標項目為鎘或汞則直接送實驗室進行 8 項重金屬全量濃度分析，若為其他 2 項重金屬項目(砷、鉛)超標，則以 XRF 篩測 8 項重金屬為原則，判識流程說明如下：
