土壤及地下水污染調查
及應變措施工作計畫

期末報告(定稿)

111年度臺中市土壤及地下水污染調查及應變措施工作計畫

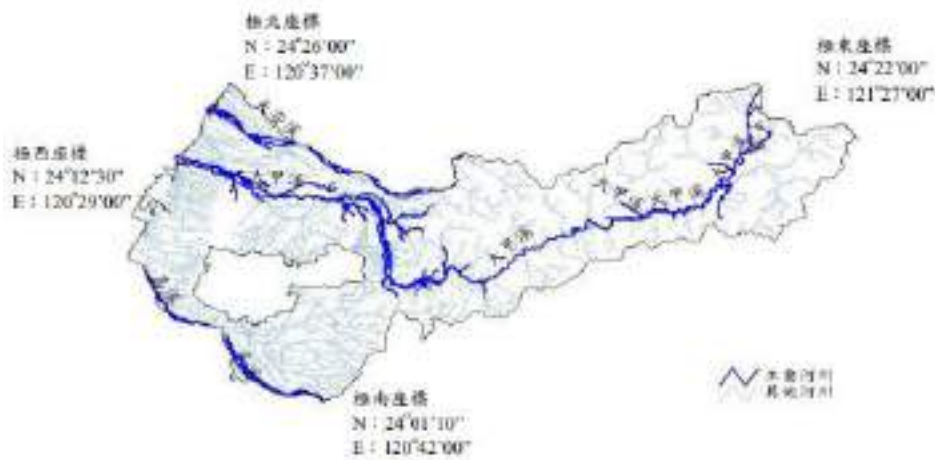
圖 2.1.1-3 臺中市主要河川位置

臺中市境內主要河川共有三條，由北至南分別為大安溪、大甲溪及烏溪，其中大甲溪源自和平區中央山脈，溪流長度最長，流域面積最廣，為最主要河川，其次為烏溪。烏溪流域為臺中市中心主要河川範圍，有筏子溪、麻園頭溪、土庫溪、梅川、柳川、綠川、大里溪等。豐水期(4~9 月)之雨量站全市 83.6%，枯水期(10~翌年 3 月)之降雨量占全市(16.4%)，豐水期降雨量為枯水期之五倍以上，顯示臺中地區雨季及旱季之雨量差異甚大，故年逕流約有 90%以上集中於豐水期，水量多由颱風、雷雨帶入。

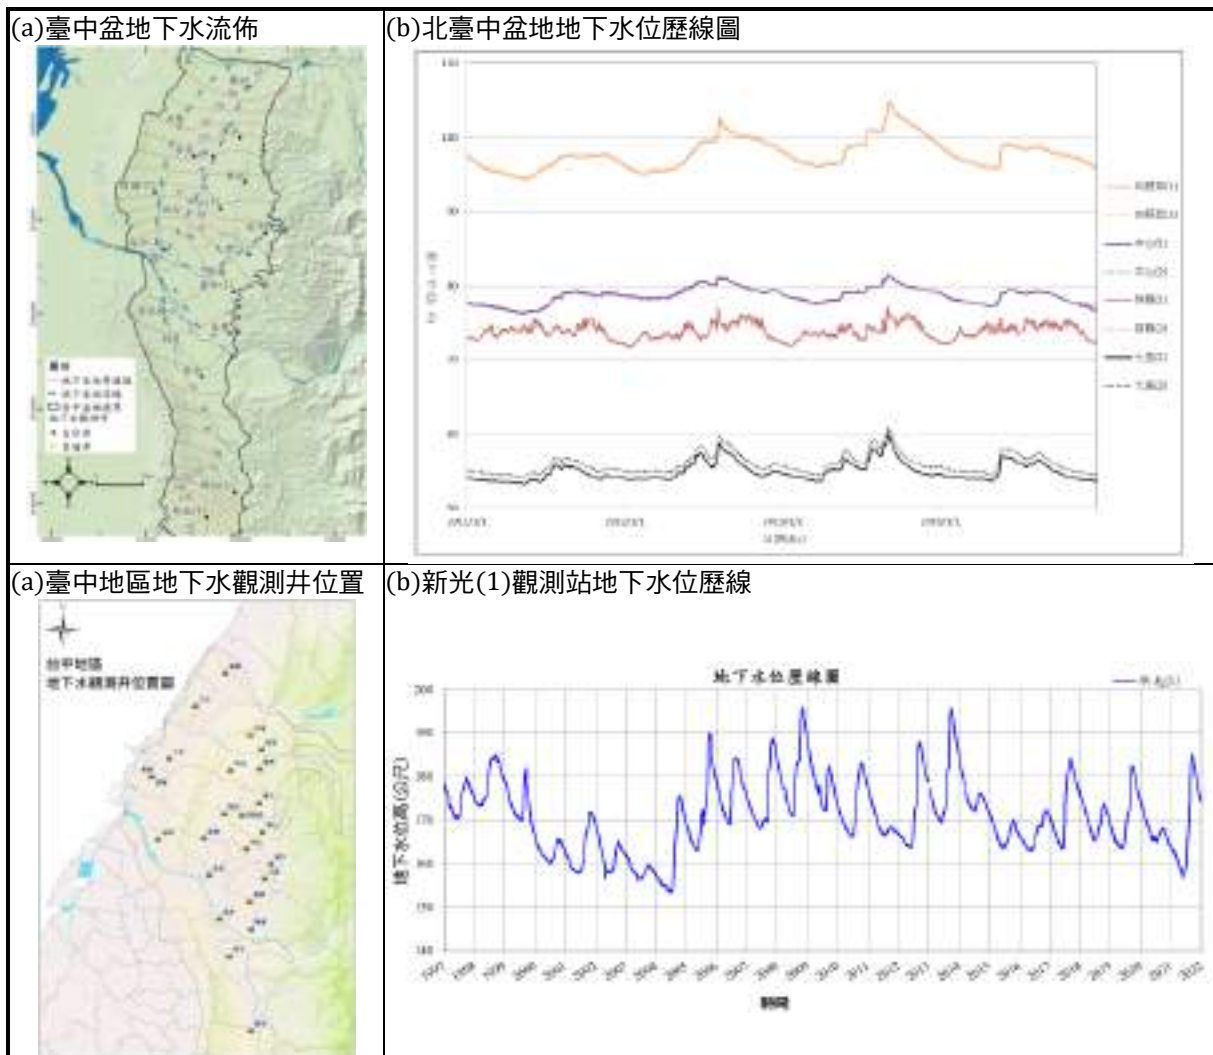
圖 2.1.1-4 臺中地區地下水流佈與水位歷線圖

地下水位部分，圖 2.1.1-4 顯示臺中盆地自北而南地下水水位越高，豐原、潭子一帶之地下水約在地面下 50 至 60 公尺，大里、太平一帶沖積扇扇頂部分約 20 公尺，而至臺中市南部已接近地面。臺中市之自由含水層來說水位受雨水入滲、人為抽水及河川補助影響甚大，地下水位呈季節性變動，但市區受人為抽水影響，致波動週期受干擾而不明顯。臺中地區目前現有 44 口自計式地下水觀測井，相較於 109 年同期水位資料，地下水位上升者有 40 口井（約占 91 %），地下水位下降者有 4 口井（約佔 9 %）；其中水位上升最大者為新光(1)之 10.75 公尺（164.35 至 175.10 公尺），水位下降最大者為烏日(1)之 2.17 公尺（24.51 下降至 22.33 公尺）。以 110 年度變化情勢為例，水位上升之觀測井（以新光(1)觀測站為例）歷年地下水位變化情形如圖 2.2.1-4。

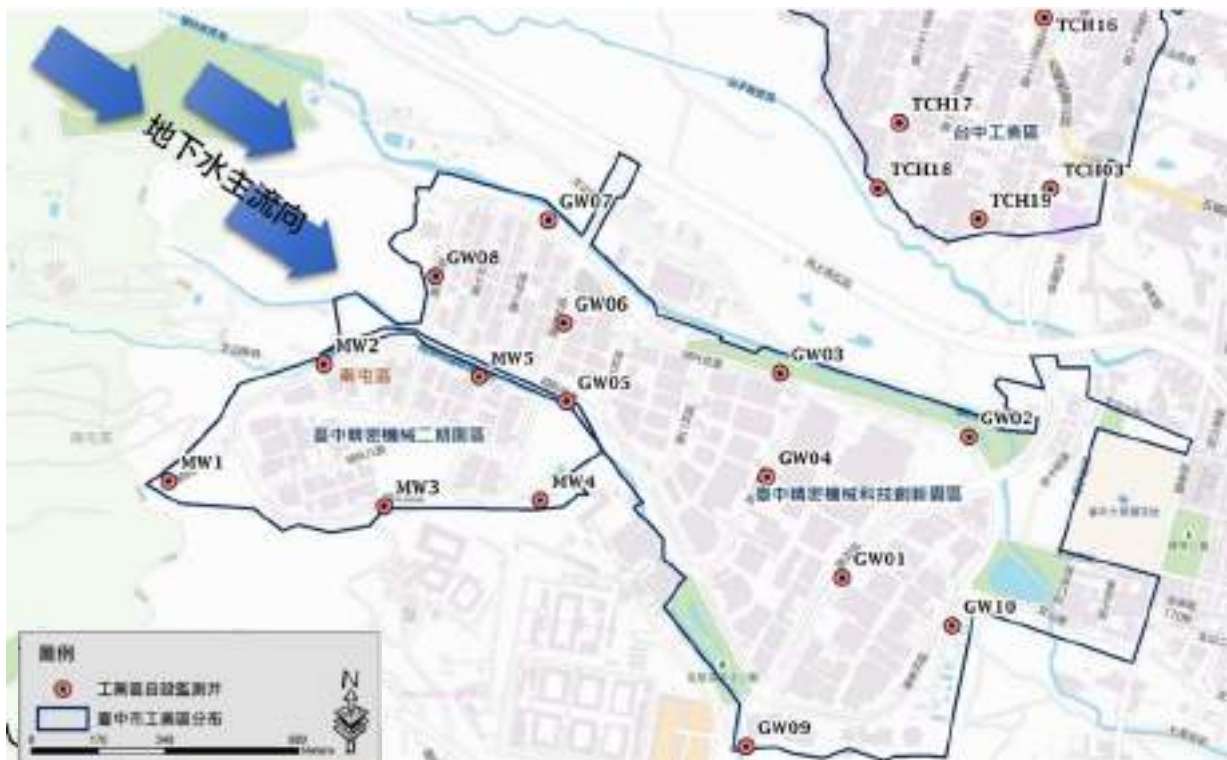
圖 2.2.3-8 臺中精密機械科技創新園區地下水監測井位置

參考工業區定期監測申報資料，精密機械園區歷年多次檢出三氯乙烯超過地下水查證基準，二期園區自 105 年定期申報開始，南側之 MW4 及 MW5 監測井歷年三氯乙烯檢測值亦多次超過地下水查證基準。建議該園區應加強追蹤此區域地下水含氯有機污染物濃度變化趨勢以及可能來源。
