## 第四章 地下水污染潛勢調查與定期監測

### 4.1 地下水定期監測作業

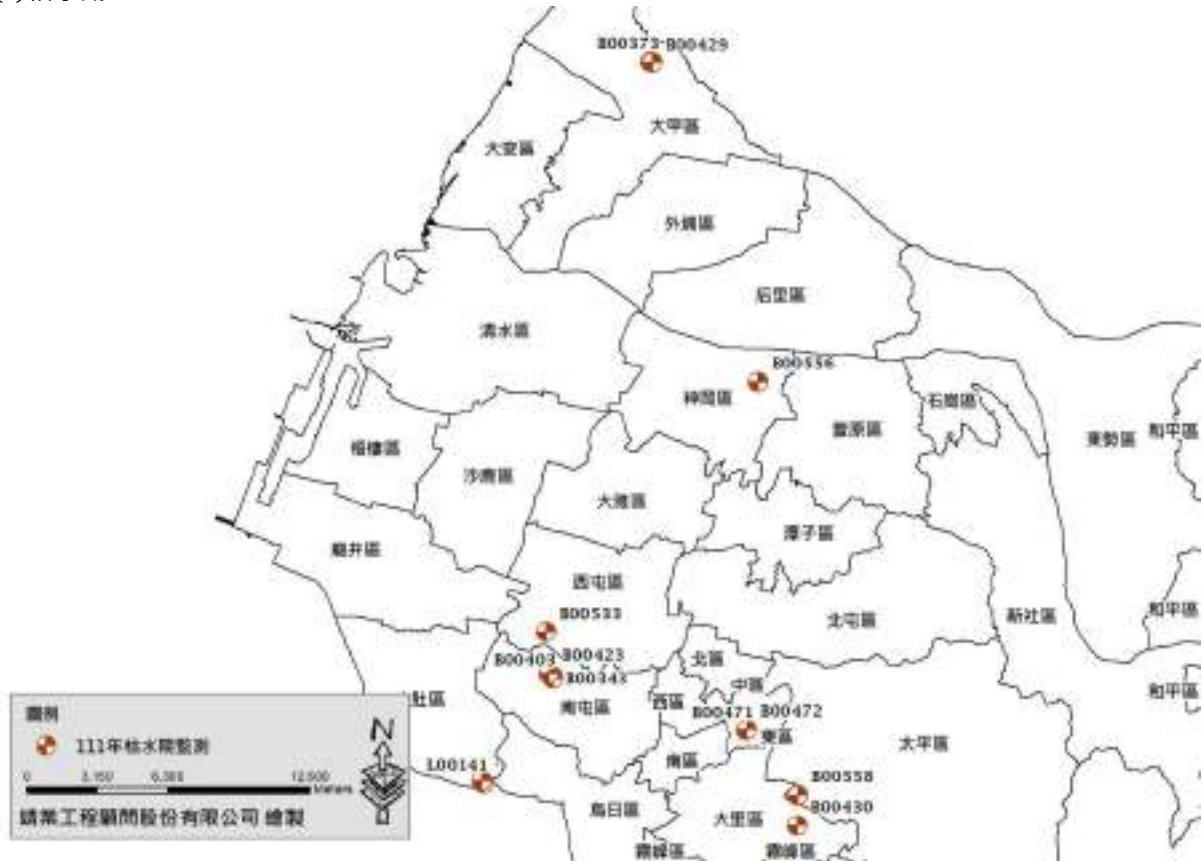
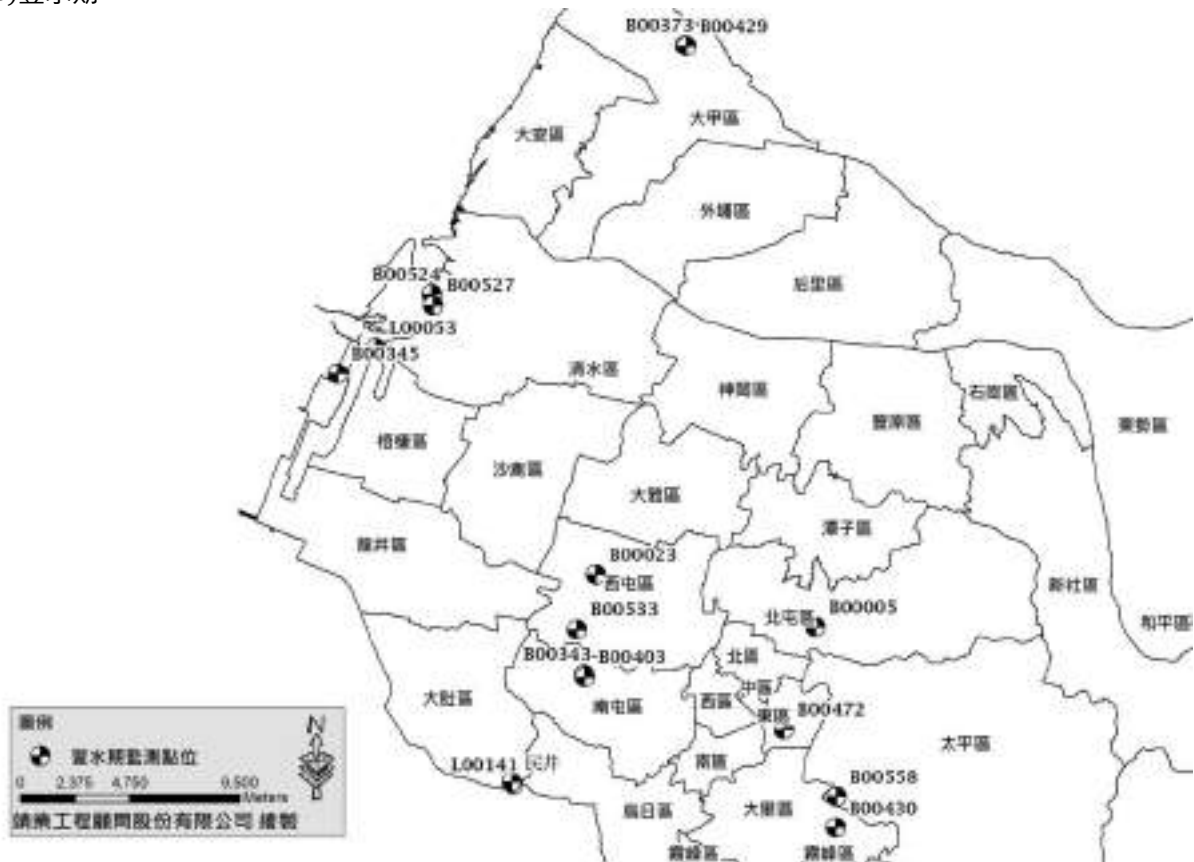
圖 4.1.1-2 今年度地下水定期監測作業位置圖

(a) 枯水期

(b) 豐水期

監測與契約規範數量對照請參閱表 4.1.1-2，分布圖請參閱圖 4.1.1-2。

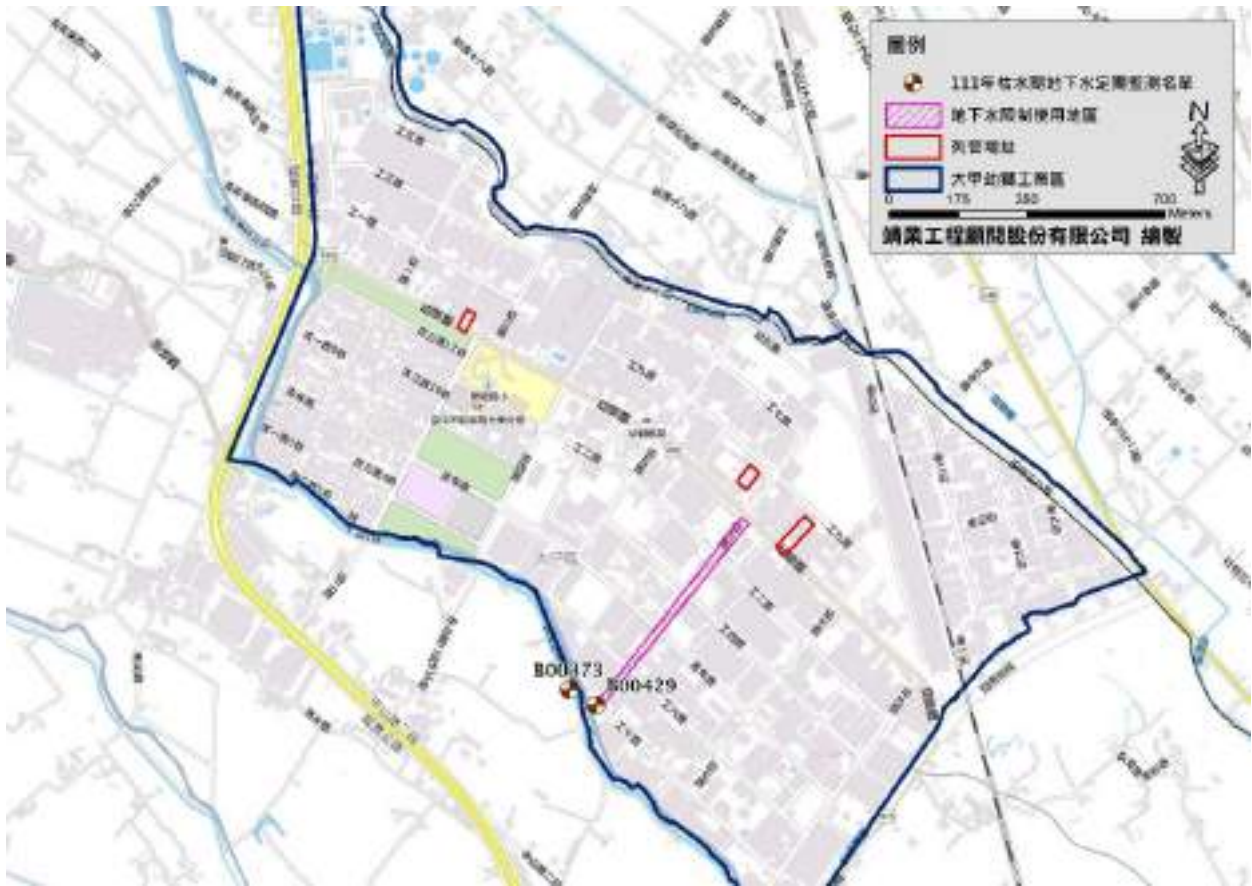
圖 4.1.2-1 大甲幼獅工業區枯水期地下水定期監測位置

今年度主要針對工業區內地下水受污染使用限制區內(B00429 監測井)及其下游監測井(B00373 監測井)執行定期監測作業，本次監測井所在位置請參閱圖 4.1.2-1。今年度定期監測結果詳述如下：

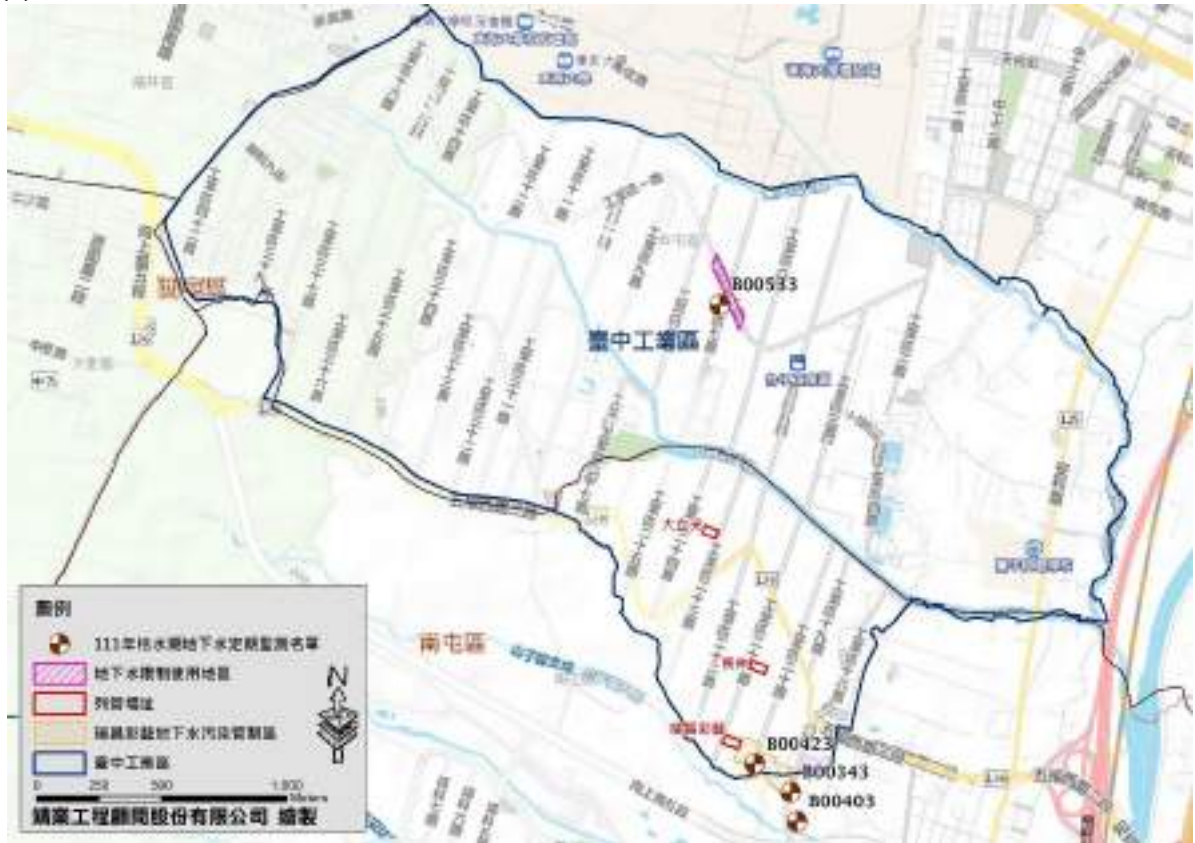
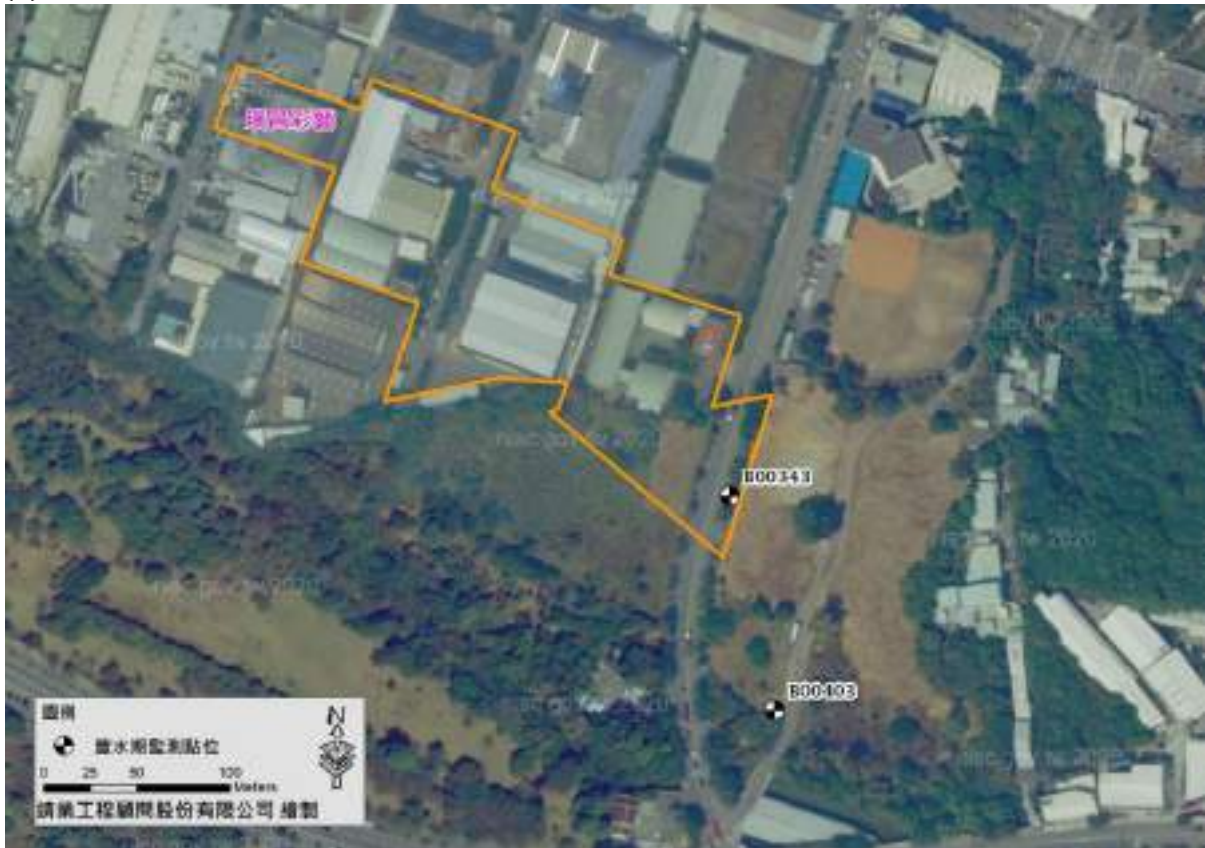
圖 4.1.2-2 臺中工業區地下水定期監測位置

(a)臺中工業區

(b)瑞昌彩藝地下水污染管制區及監測井位置

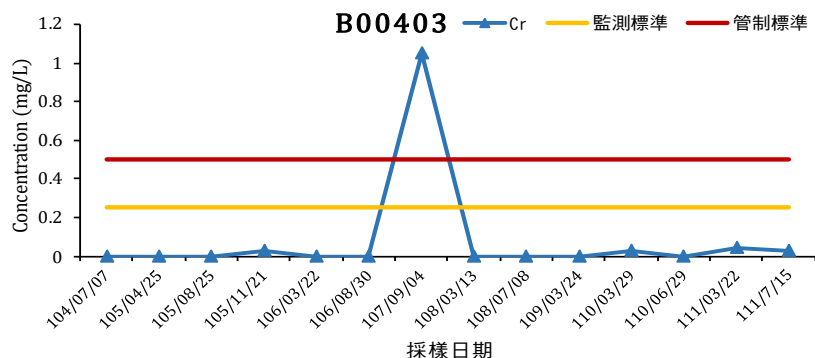
重金屬鉻—Mann-Kendall 趨勢分析

Coefficient of variation: 1.24 Mann-Kendall Statistic(S): 5 Confidence Factor: 89.6%  
 Concentration: **No Trend**

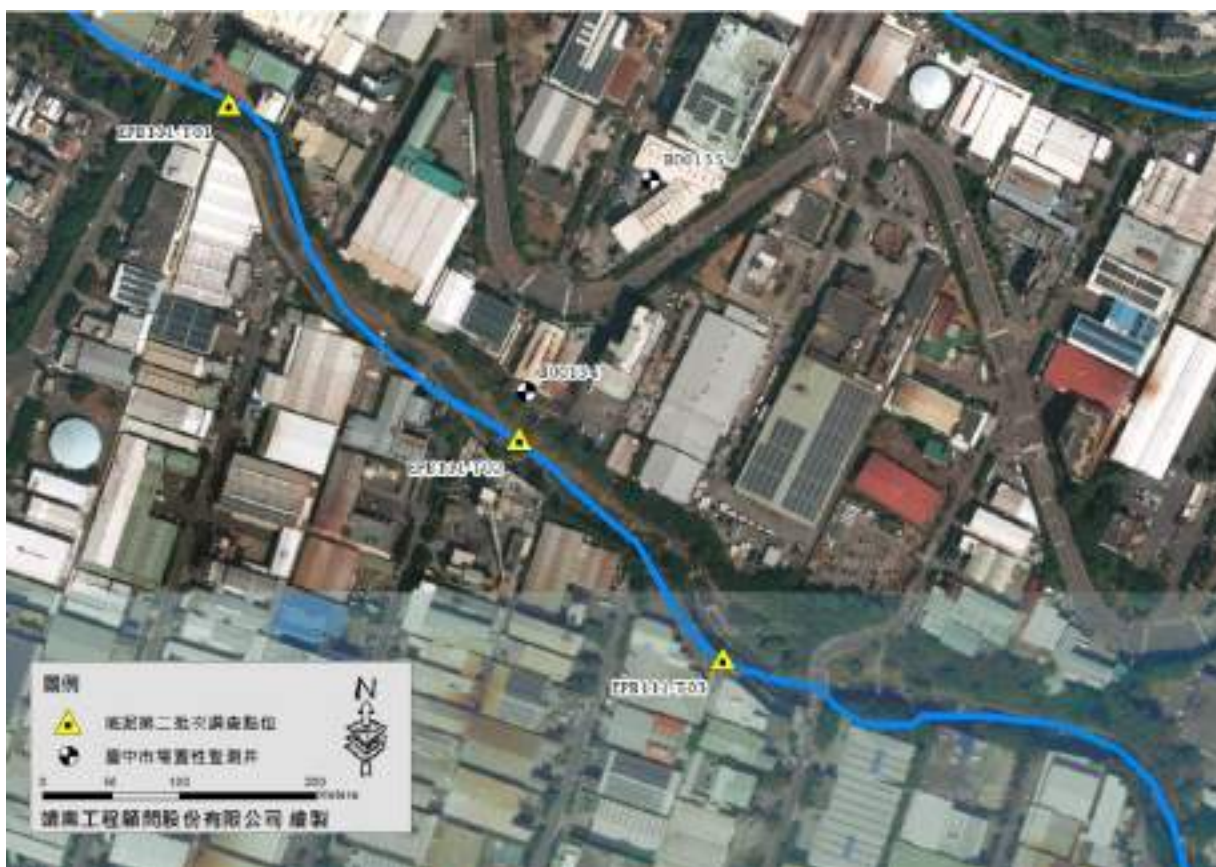
圖 4.1.2-4 本計畫臺中工業區知高坑溪底泥監測佈點位置

本計畫今年度參考「109 年臺中工業區地下水含氯有機物調查及場址管理計畫」(以下簡稱含氯計畫)，採用穩定同位素調查出臺中工業區內鄰近知高坑溪區域具有不同污染團特徵，初步為瞭解是否可能為受到知高坑溪補注影響，故執行底泥揮發性有機物調查工作。依 111 年 5 月 6 日現場採樣情形，佈點位置同圖 4.1.2-4 位置，其中點位 EPB111-T01、EPB111-T02 位於知高坑溪上游、中段位置，現場採樣過程發現知高坑溪底部鋪面已有更新鋪面，且其渠道流速快，整體渠道結構沉積物及底泥不足，故現場無法取得代表性樣品，僅點位 EPB111-T03 位於知高坑溪相對下游取得底泥樣品，檢測結果彙整如表 4.1.2-7 所示，分析結果顯示除甲苯檢測顯示低於檢量線最低濃度外，其他項目皆未檢出。由此調查顯示，臺中工業區地下水雖受有氯烯類污染，惟知高坑溪上游河床結構已人工化，下游底泥目前無顯著揮發性有機物累積，需要其他上游淺層地下水質調查工作才能進一步釐清可能來源。

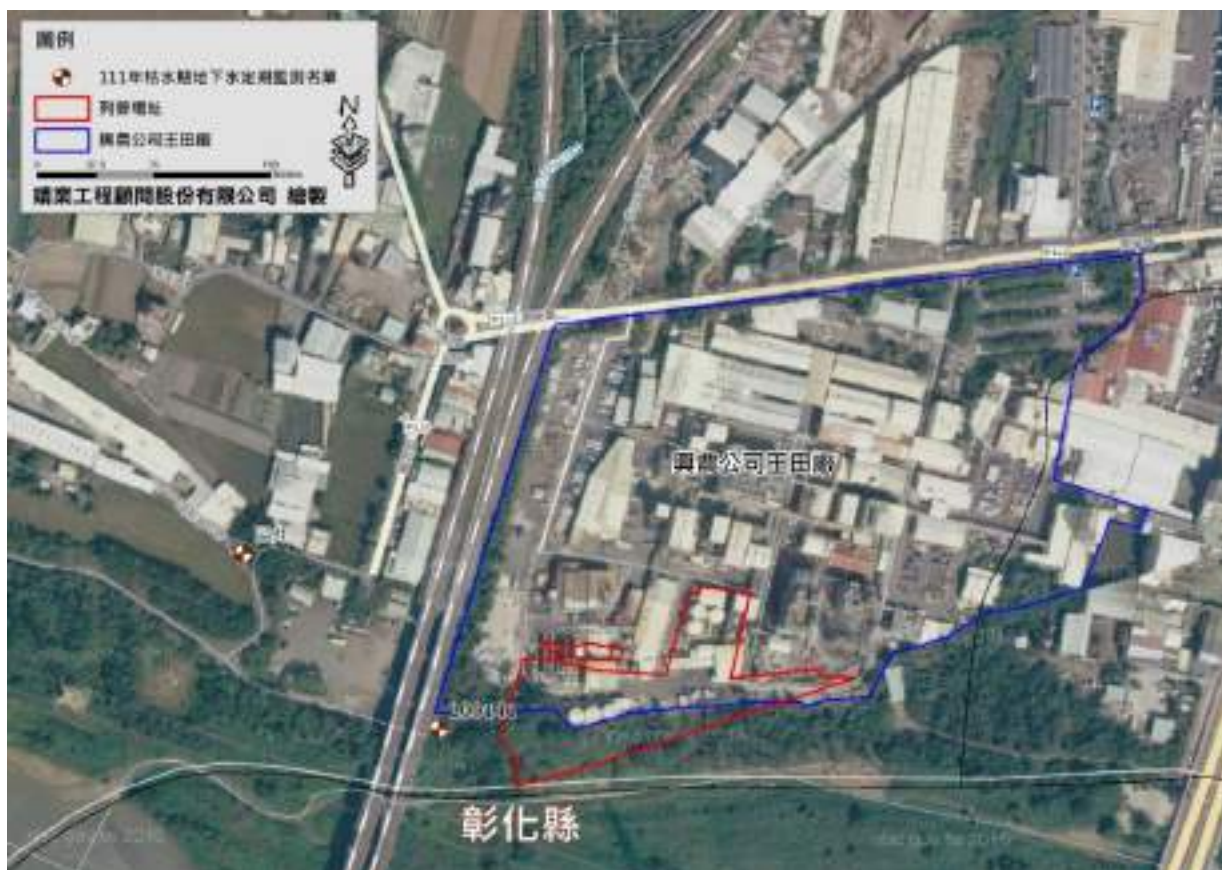
圖 4.1.2-6 興農公司下游監測井及民井位置

L00141 監測井位於場址外下游處(圖 4.1.2-6)，於 101 年至 105 年地下水氯苯檢測值均超過管制標準值，砷及總酚則多次超過監測標準情況，此外，於 105 年於農藥項目中檢出微量巴拉刈。後續於 106 至 110 年定期監測結果，L00141 曾檢出微量砷、1,4-二氯苯及氯苯，其餘各檢測值均低於地下水污染監測標準值，農藥項目則均未檢出。今年度亦有檢出微量重金屬砷，其餘檢測項目均低於方法偵測極限。由於興農公司目前尚在執行土壤開挖工作，建議於改善作業完成前，持續針對場址邊界下游位置執行定期監測作業，環保局歷年地下水檢測結果彙整於表 4.1.2-9。

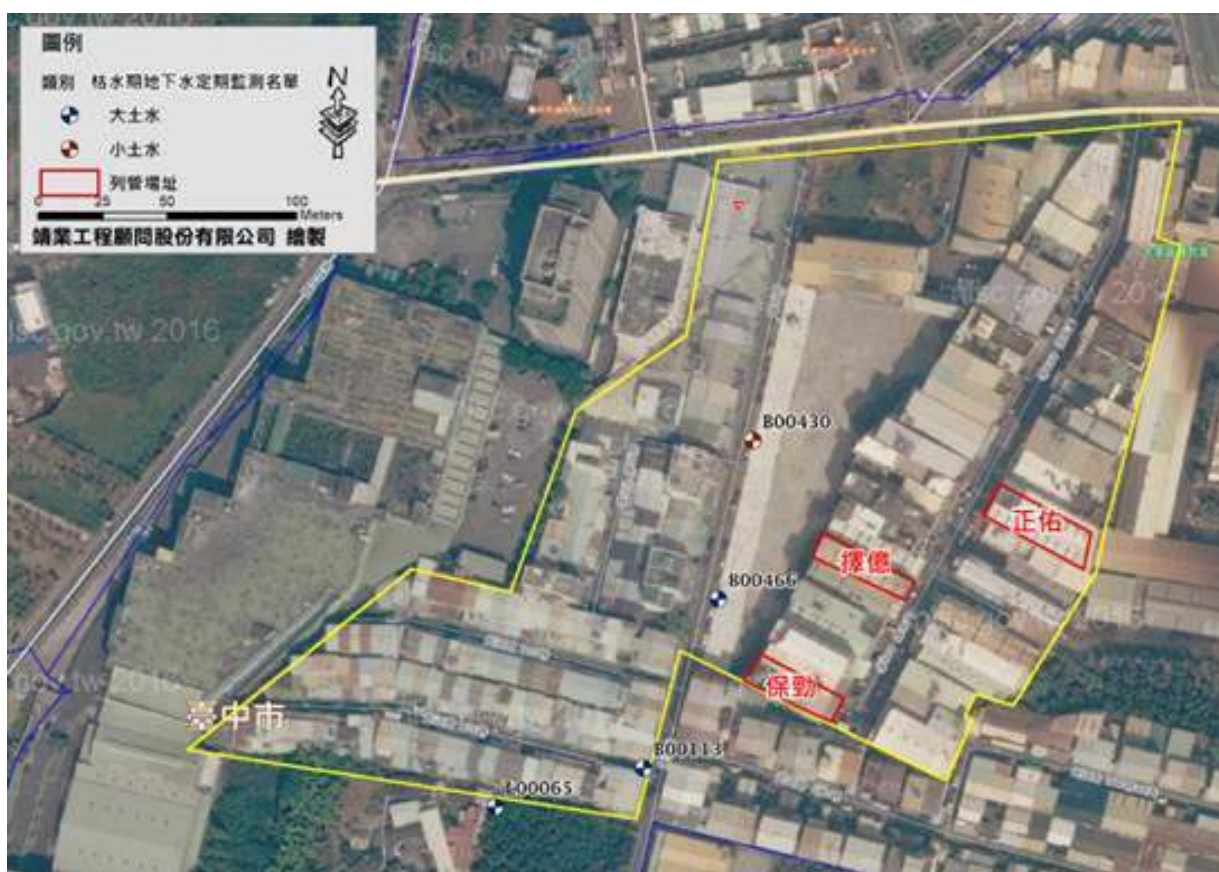
圖 4.1.2-7 大里光正路污染公告範圍與監測井分布

大里光正路地區位於大里區，整體地下水流向為由東北往西南流，該區域主要污染物為鉻及鎳，環保局民國 101 年執行「臺中市大里區光正路土壤及地下水污染調查及查證計畫」專案，認定正佑股份有限公司、漢盛工業股份有限公司、擇億實業有限公司及保勁工業有限公司等四間工廠為污染行為人，並公告為控制場址，其中漢盛工業已於民國 104 年 7 月 27 日解除土壤污染控制場址管制，目前正佑公司、擇億實業及保勁工業持續進行此區域污染改善作業，本區地下水污染管制區及 3 處場址相對位置如圖 4.1.2-7。目前 3 處列管場址改善進度彙整如下：

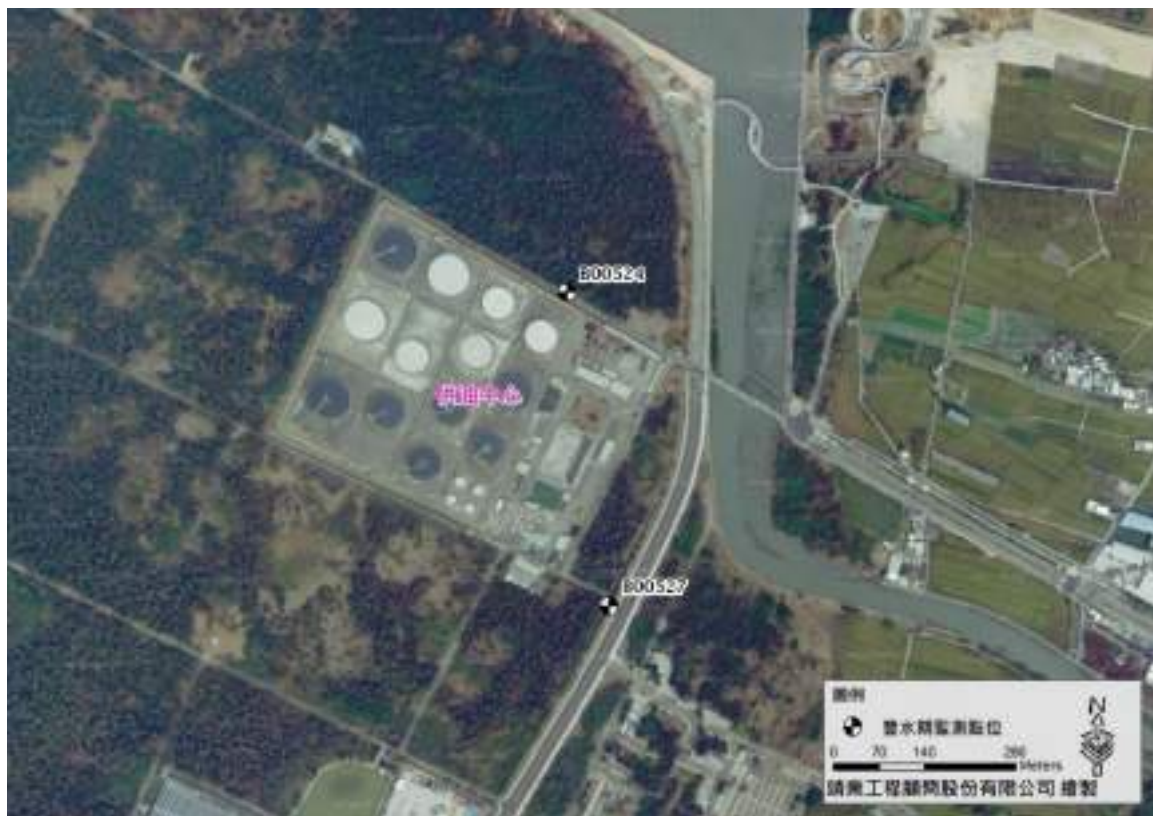
圖 4.1.2-8 台中供油中心地下水定期監測點位

110 年環保局承前往供油中心進行地下水巡檢工作時發現，於供油中心東南側 B00527 監測井發現有水色異常之情況，為謹慎起見，本計畫辦理列管區域外 B00527 監測井及下游處 B00524 監測井(圖 4.1.2-8)豐水期地下水定期監測作業，由監測結果顯示，目前此 2 口監測井地下水 TPH 濃度為低於方法偵測極限，目前列管區外及其下游未有異常請況(表 4.1.2-12)。

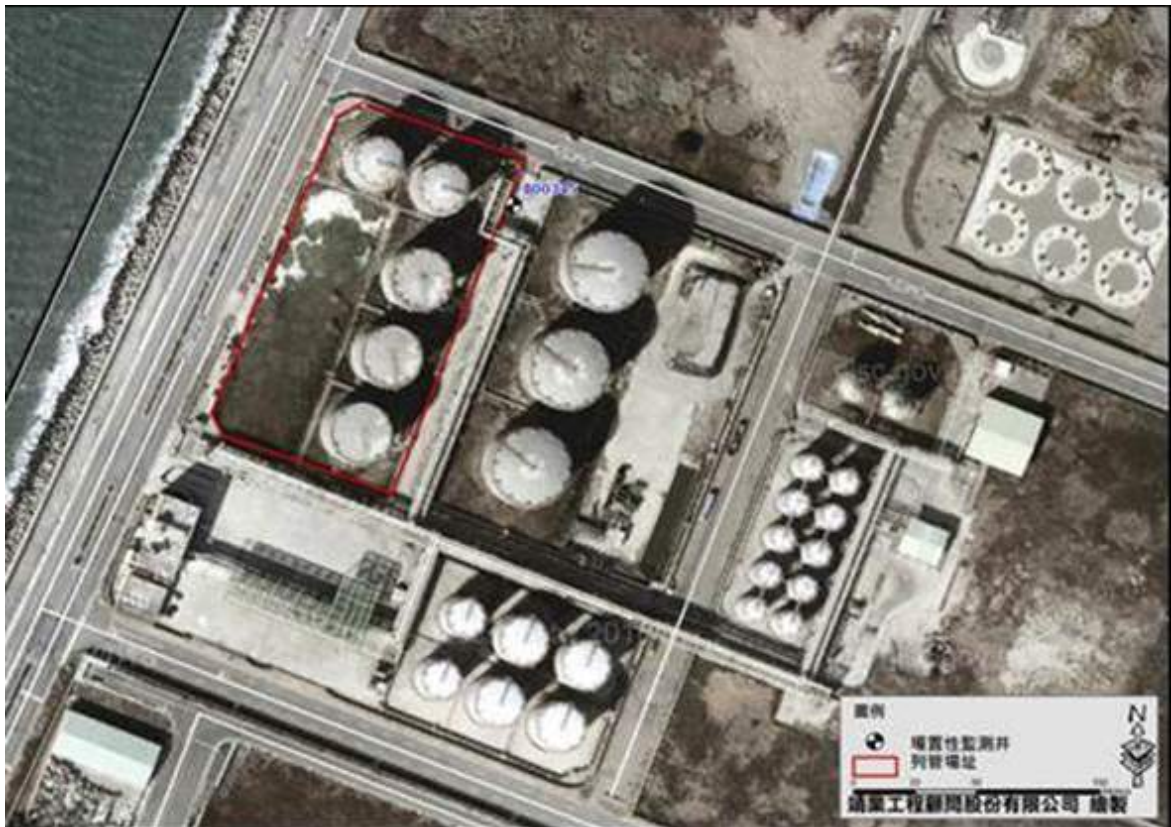
圖 4.1.2-10 臺中港區 B00345 監測井位置圖

臺中市環保局執行「102 年度臺中市土壤及地下水污染調查及應變措施計畫」至該場址進行土壤查證作業，結果顯示土壤 TPH 濃度超過土壤污染管制標準，於 103 年 03 月 25 日公告為土壤污染控制場址。後續環保局執行「103 年度臺中市土壤及地下水污染調查及應變措施工作計畫」，調查發現中華全球公司地下水中 TPH 濃度亦超過管制標準，遂於 104 年 02 月 25 日新增公告地下水污染控制場址，土壤及地下水污染物為總石油碳氫化合物(TPH)，場址面積為 11,636 平方公尺，場址公告範圍及監測井位置請參閱圖 4.1.2-10。

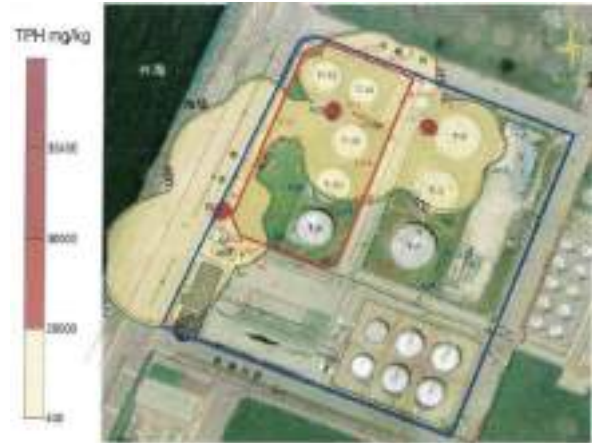
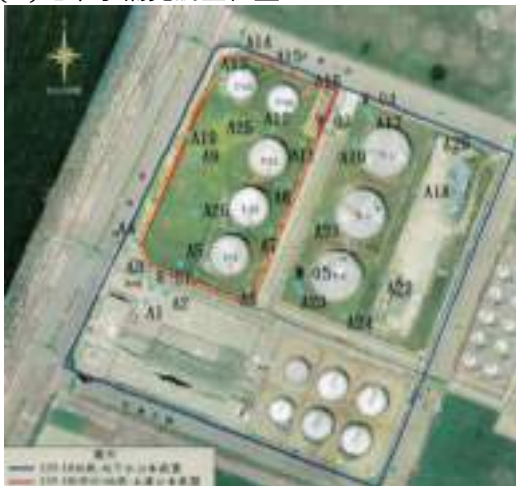
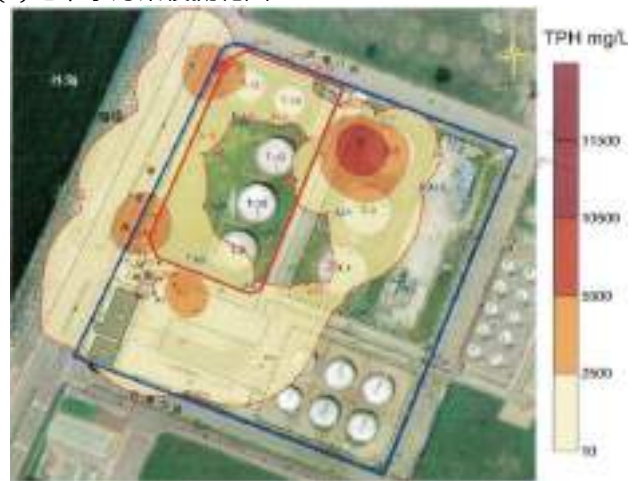
圖 4.1.2-11 中華全球公司洩漏位置及第二次細密調查結果摘錄

(a)本場址說明 102 年油品洩漏位置

(b)土壤污染模擬範圍

(c)地下水補充調查位置

(d)地下水污染模擬範圍

參考本場址土壤及地下水污染控制計畫說明，102 年因卸油（柴油）船操作卸油過程不慎，造成柴油自 T-13 油槽人孔洩漏至油槽區防溢堤，估算約 517 噸油品洩漏，漏位置位於 B00345 西側（場址西側），洩漏位置請參閱圖 4.1.2-11。本場址土壤及地下水污染控制計畫於 105 年 06 月 13 日核定，土壤改善工法為土壤淋洗、化學氧化、開挖排土法及離場熱處理方式，地下水則使用為抽出處理法、雙相抽除法及現地化學

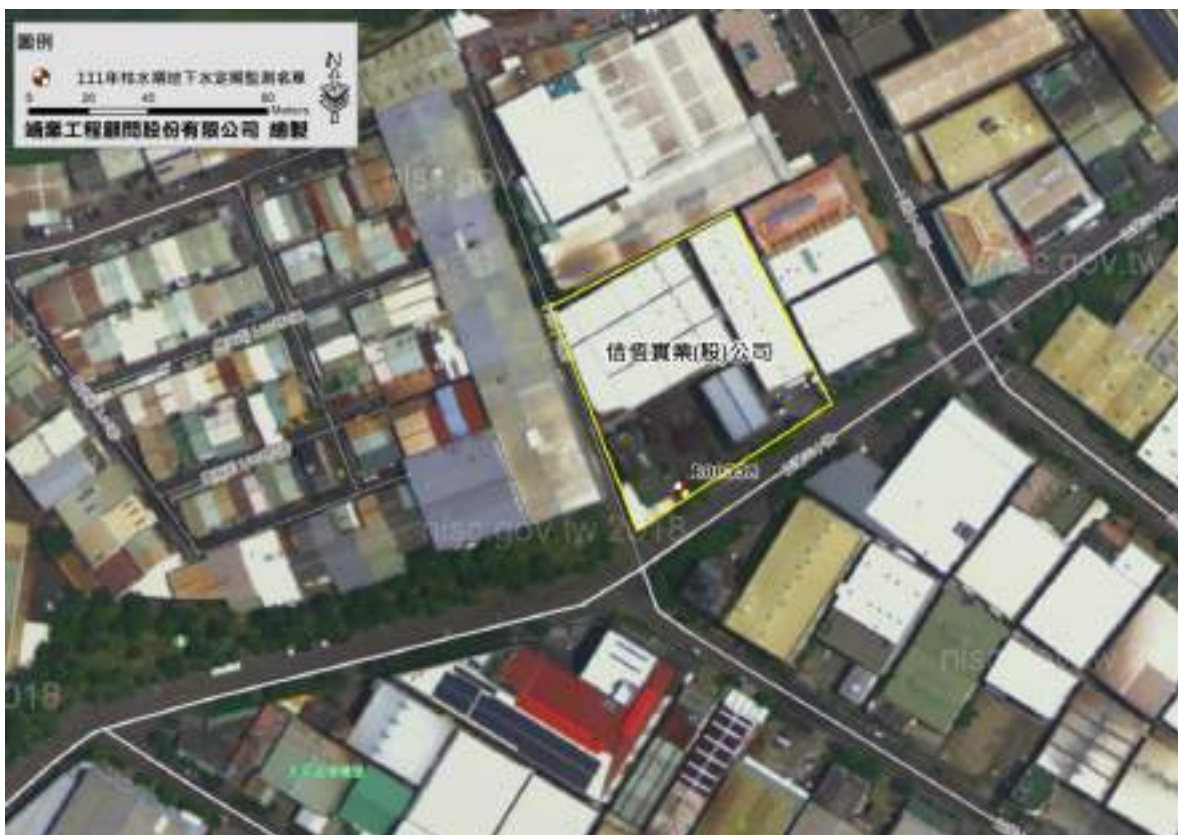
圖 4.1.2-12 信恆公司 B00558 監測井位置

環保署 109 年「高污染潛勢事業土壤及地下水調查與預防管理計畫」專案至信恆公司辦理土壤及地下水查證作業，地下水調查部分，於廠內設置 1 口地下水標準監測井(井號為 B00558)，檢測結果顯示重金屬鉛超過管制標準，鉻超過監測標準，污染物來源仍待釐清。

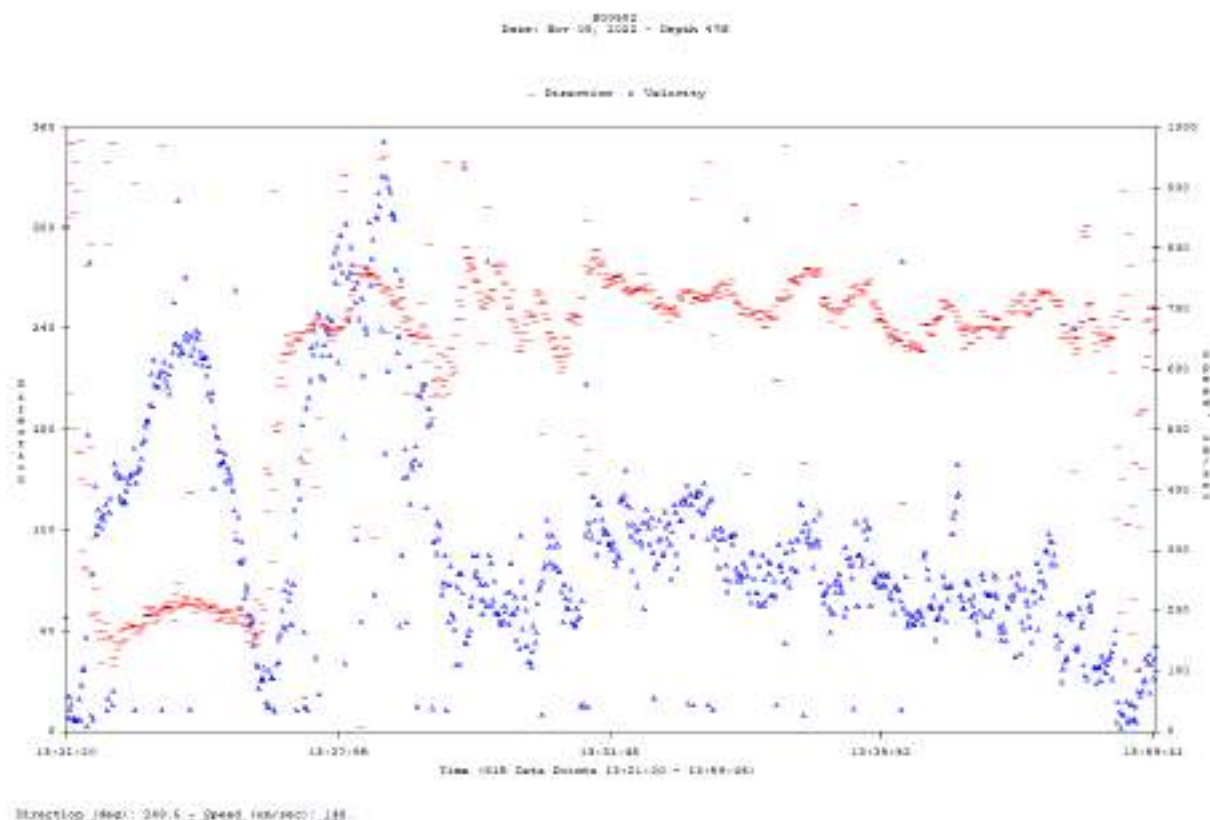
圖 4.2.2-7 單井流向流速分析圖

監測井基本資料			試驗紀錄資料	
井名	坪林森林公園		儀器放置深度(m)	47
井號	B00582		開始收集資料時間	13:21
井徑(inch)	2"		井內測試流速	148 um/sec
井深(m)	50.35 m		井內測試流向	249.5 度
水位(m)	41.45 m		施工照片  	
井篩長度	6m			
井篩區間	井篩頂(m)	44.25m		
	井篩底(m)	50.25m		
監測井座標 TWD97	X	222849.063		
	Y	2671481.581		
	Z	116.937

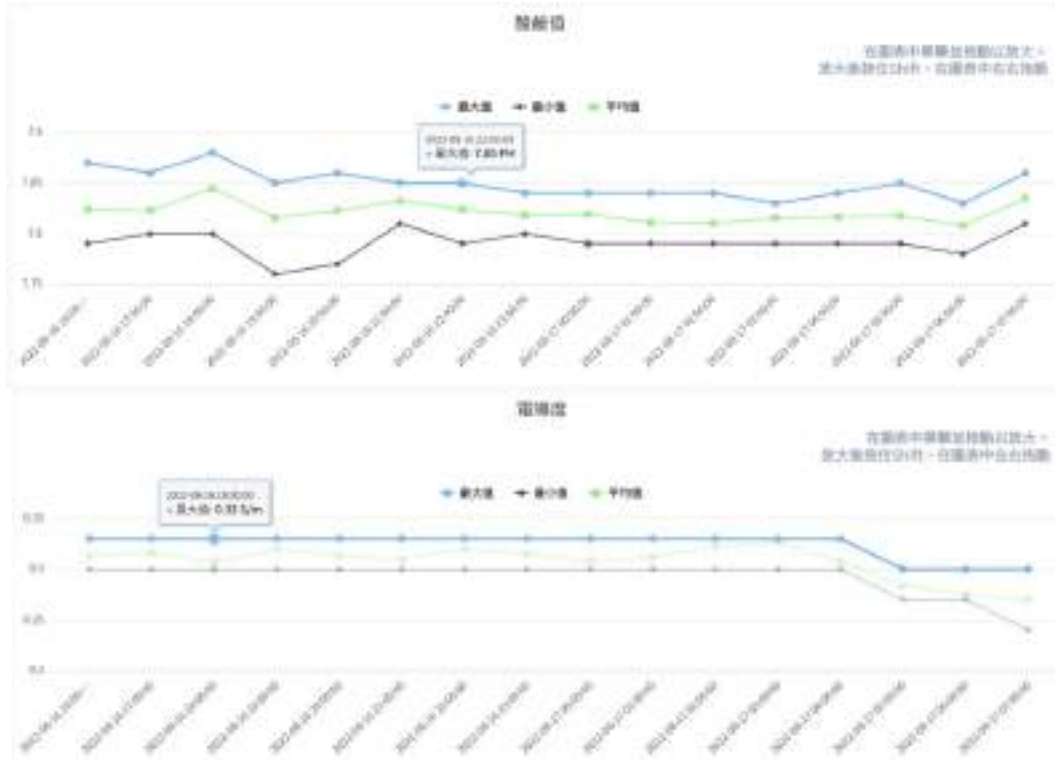
圖 5.1.1-1 微型 IoT 監測 pH 及導電度趨勢圖

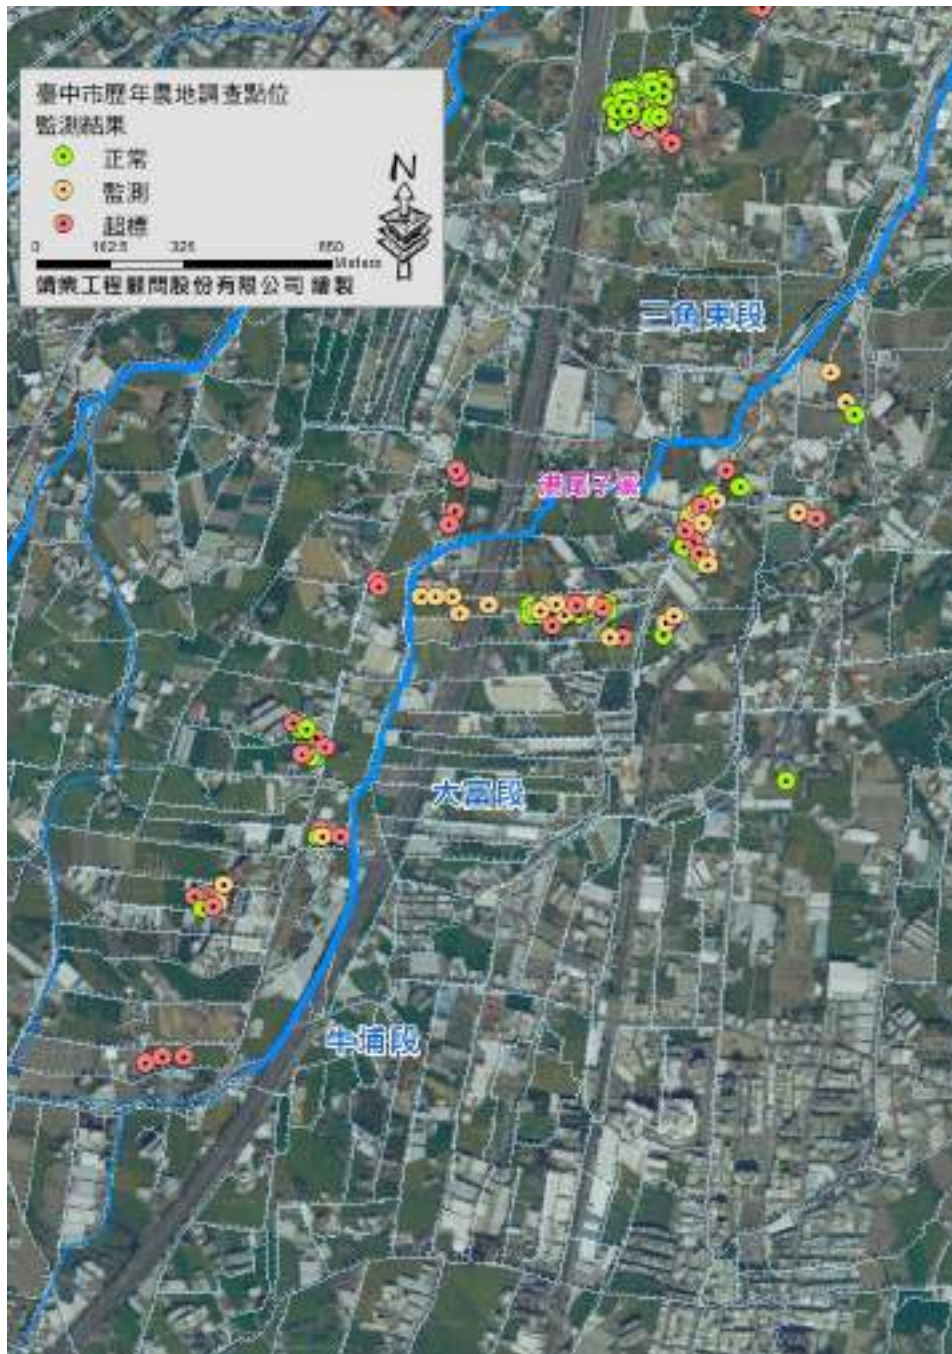
圖 5.1.1-4 歷年潭子區與神岡區農地 XRF 調查結果

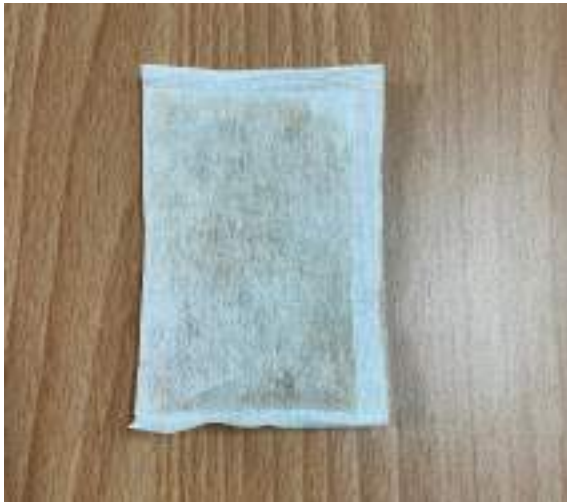
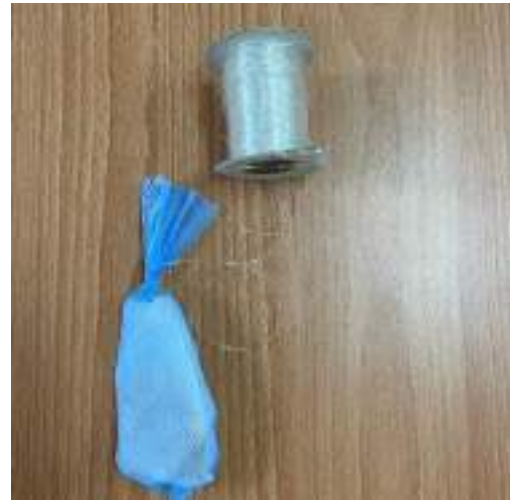
圖 5.1.1-5 樹脂縮時膠囊外觀及製作流程

縮時膠囊在開放水體環境接觸到含重金屬水溶液時，只要包覆交換樹脂的不織布或網狀聚酯纖維能維持水分子自由進出不受阻隔，即使接觸時間短暫，該膠囊即能記錄水體環境中重金屬的變化趨勢，其交換性強、吸附效率高且反應快速，經放置一段時間後回收，檢測樹脂所含目標元素之重金屬濃度，可限縮污染途徑及強化污染來源排放證據。縮時膠囊實品及製作方式請參閱圖 5.1.1-5。

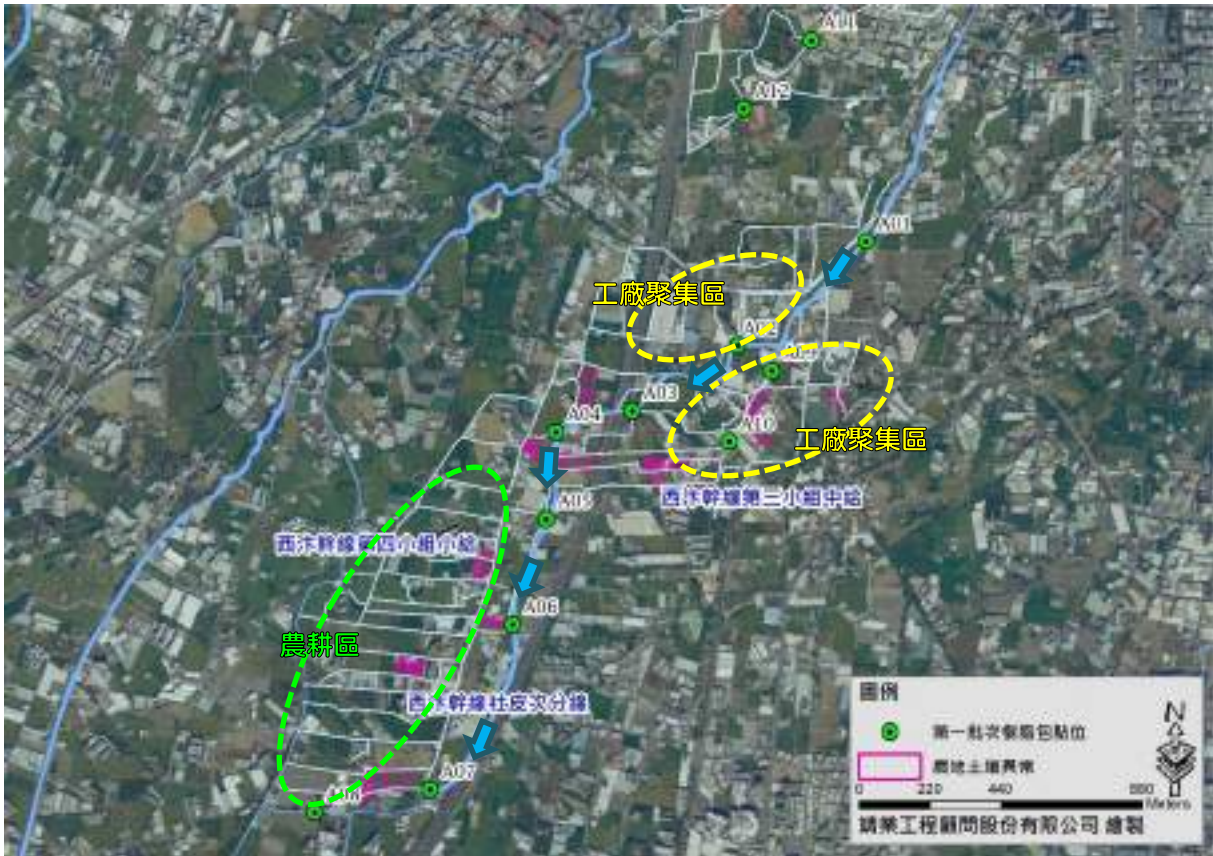
圖 5.1.2-1 第一批次縮時膠囊佈設點位分布圖

主要以大範圍方式佈點，放置位置將考量灌溉系統取入點、排出位置、道路側溝介入位置、工廠或事業（放流口或兩排口）排放口位置等（佈設位置請參閱圖 5.1.2-1），調查結果顯示於上游工廠聚集區段有檢出重金屬的累積（表 5.1.2-1），但均未有明顯的離群值，研判可能因素包括①放置位置為灌溉渠道主幹線，其水體流速量流量快，若工廠事業放流量小，其濃度則有可能被稀釋，②水體流速較快，重金屬與離子交換樹脂未有足夠的反應時間可以進行離子交換，於縮時膠囊放置期間內，若溶解相污染來源未於此期間進入至渠道中，即無法監測到重金屬累積的現象。然而於下游區段其水體流速明顯較為平緩，且開始有較顯著底泥累積，比對該區調查結果，A08 點位重金屬鉻及鋅在縮時膠囊中有較明顯濃度累積的情況，若下游農地引灌水源時，水體中懸浮固體物或底泥沖刷引灌至農地內，則有可能會有土壤污染的狀況發生。此外，於西汴幹線社皮分線東北側之西汴幹線第二小組社皮次分線（A11、A12），在第一批次縮時膠囊收樣時發現渠道水中疑似油品物質累積，不排除縮時膠囊可能因現地環境干擾，使金屬陽離子與縮時膠囊離子交換作用受到影響。

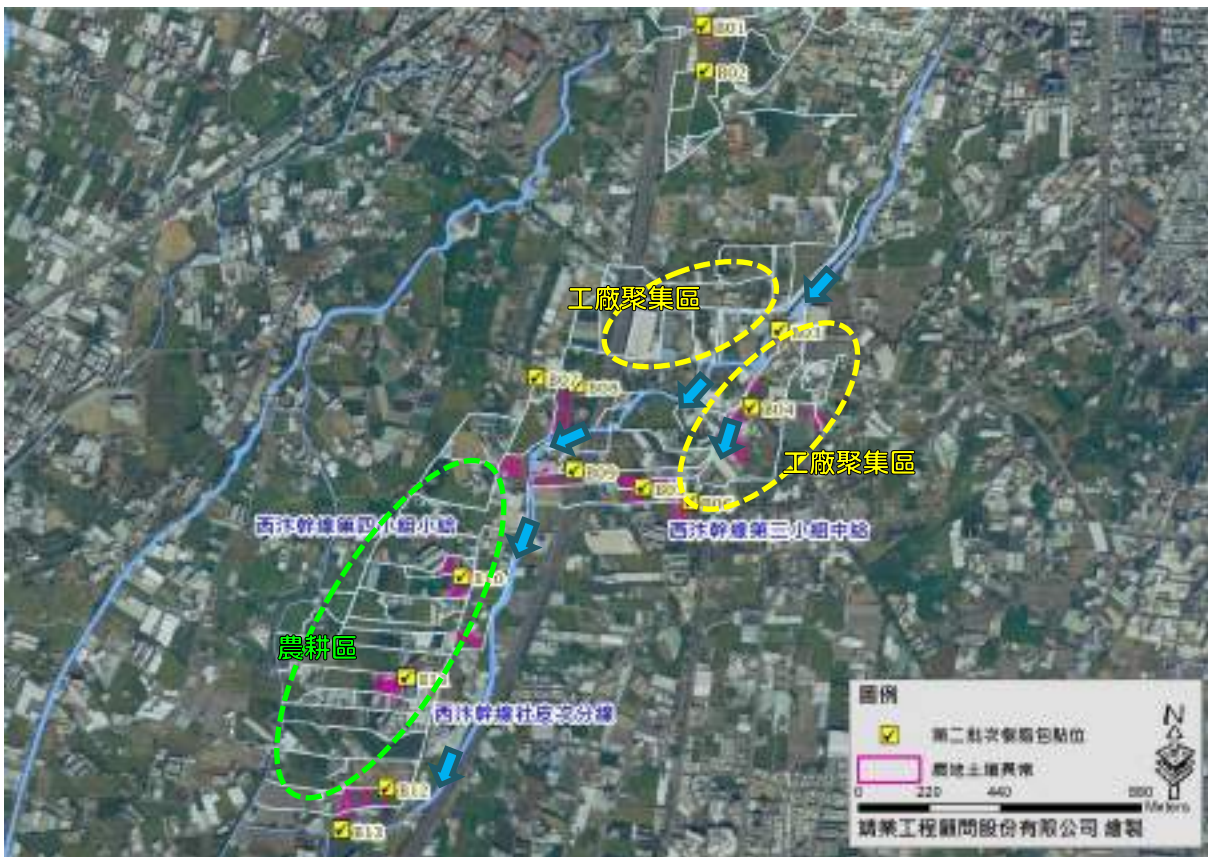
圖 5.1.2-2 第二批次縮時膠囊佈設點位分布圖

延續第一批次調查結果(表 5.1.2-2)，為避免有流速流量過快情形，限縮至於具有污染風險農地入水口處之灌溉渠道佈設縮時膠囊，以灌溉小組小給進行佈設(佈設位置請參閱圖 5.1.2-2)，監測掌握進入到農地之渠道水質狀況。針對有受到油品等現地環境因素影響之渠道，建議將縮時膠囊佈設位置調整至水深較深之渠道支線，將樹脂包完全沒入致渠道底部與水體接觸，以避開油品影響。第二批次調查結果顯示在 B05、B06 及 B08 點位重金屬有明顯重金屬累積之情況，且於各點位均檢出含有重金屬鉻、鋅、鎳，其水體中指紋特徵與過去農地重金屬調查結果相符，顯示此區域從傳輸途徑至受體中污染物指紋特徵一致，經由長期累積於底泥引灌至農地後，不排除長期引灌累積後，未來農地可能會有重金屬污染之疑慮。另於回收縮時膠囊時發現，水體中有油脂釋出，且周邊即為農地入水口，顯示周邊鄰近工廠確實有排放廢污水至本渠道水體中，建議本區域灌溉渠道可列為未來加強預防管理重點渠道。此外，在第二批次縮時膠囊回收過程中發現 B04 點位已遺失，然因該點位於現勘時發現有其他不明溝渠經過高污染潛勢工廠，並排水至該灌溉渠道中，且水體表面有少量泡沫流出，後續於第三批次再次進行監測。

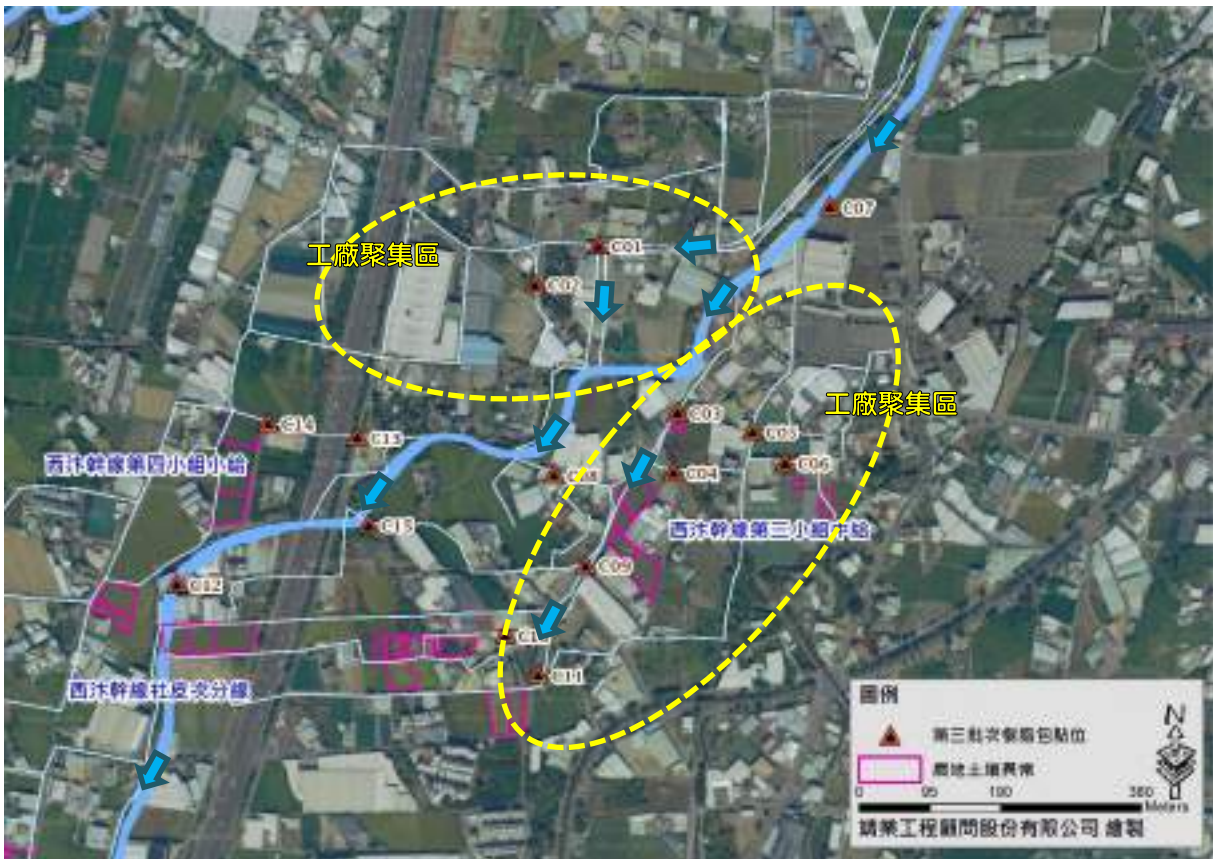
圖 5.1.2-3 第三批次縮時膠囊佈設點位分布圖

彙整第一批次及第二批次調查結果異常區域，大致上可限縮至西汴幹線第三小組及西汴幹線第四小給區域範圍。本批次縮時膠囊調查重點①為釐清灌溉渠道主幹線與支線(小組)水體中重金屬濃度累積情況之外，②針對現勘或佈設過程中發現有異常情況(例如有不明管線持續排放水體至渠道等)之區域，③前兩批次監測結果異常追蹤，於 111 年 10 月 18 日共佈設 15 組(佈設位置請參閱圖 5.1.2-3)，並以 C07 點位作為本次監測之背景點，於 111 年 10 月 25 日回收，其中 C03 點位縮時膠囊疑似被破壞無法分析，總計共回收 14 組縮時膠囊。以下就分析結果概述說明：

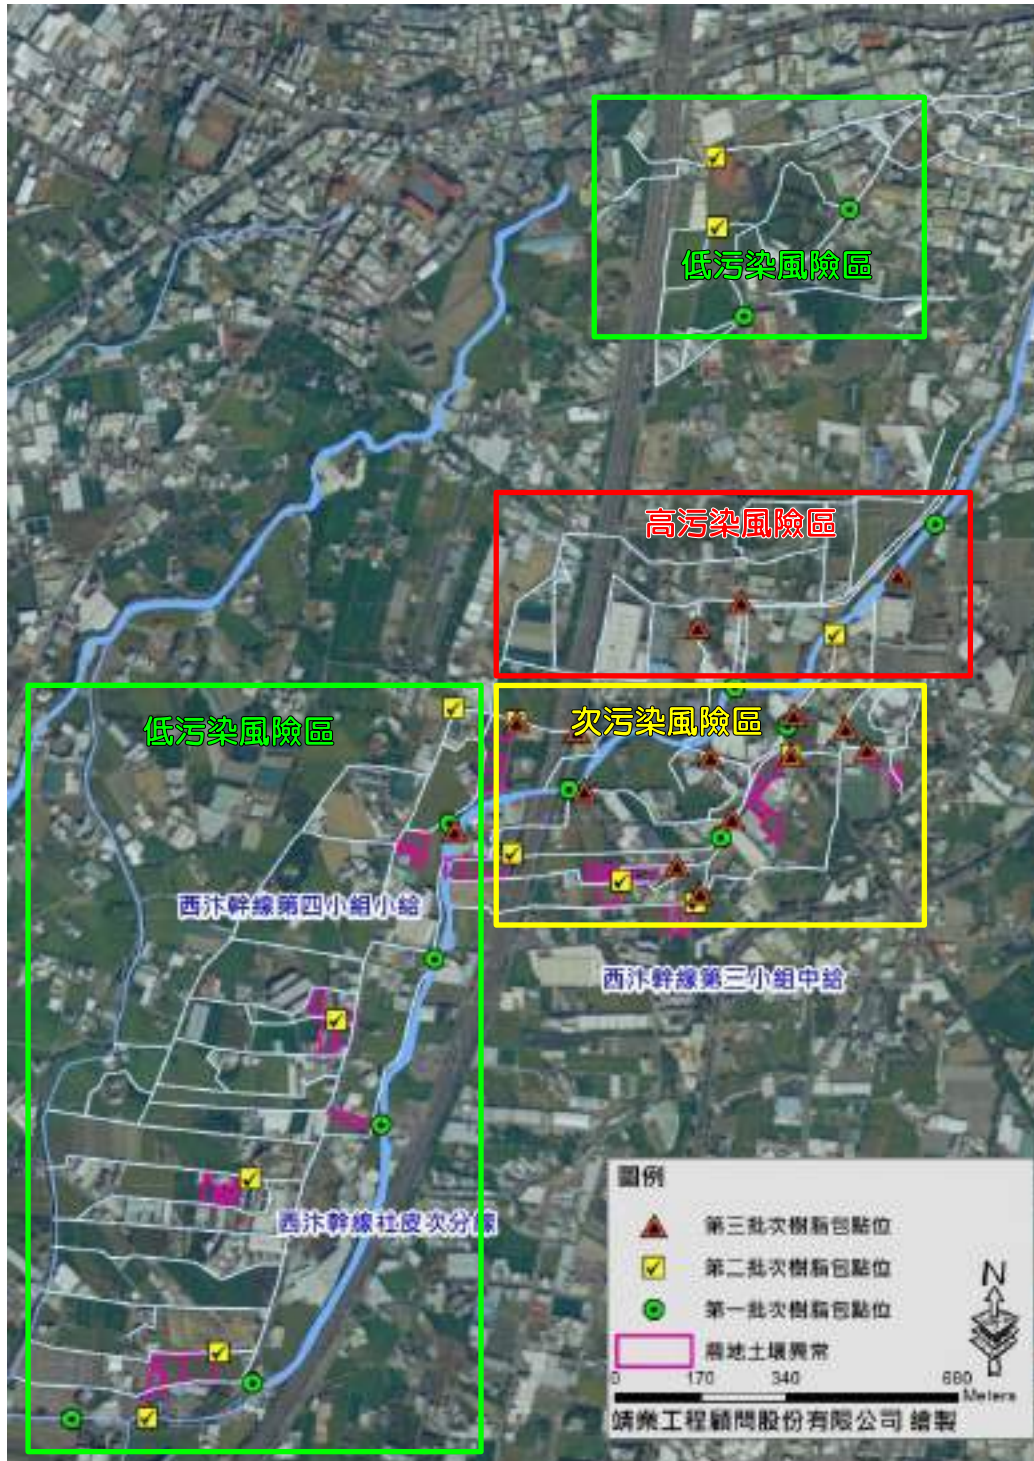
圖 5.1.2-4 縮時膠囊監測結果污染風險分級圖
