5.1.3 灌溉渠道污染潛勢調查結論與建議

5.2 灌溉渠道污染潛勢底泥調查成果說明

第六章 協助土壤及地下水列管場址驗證作業

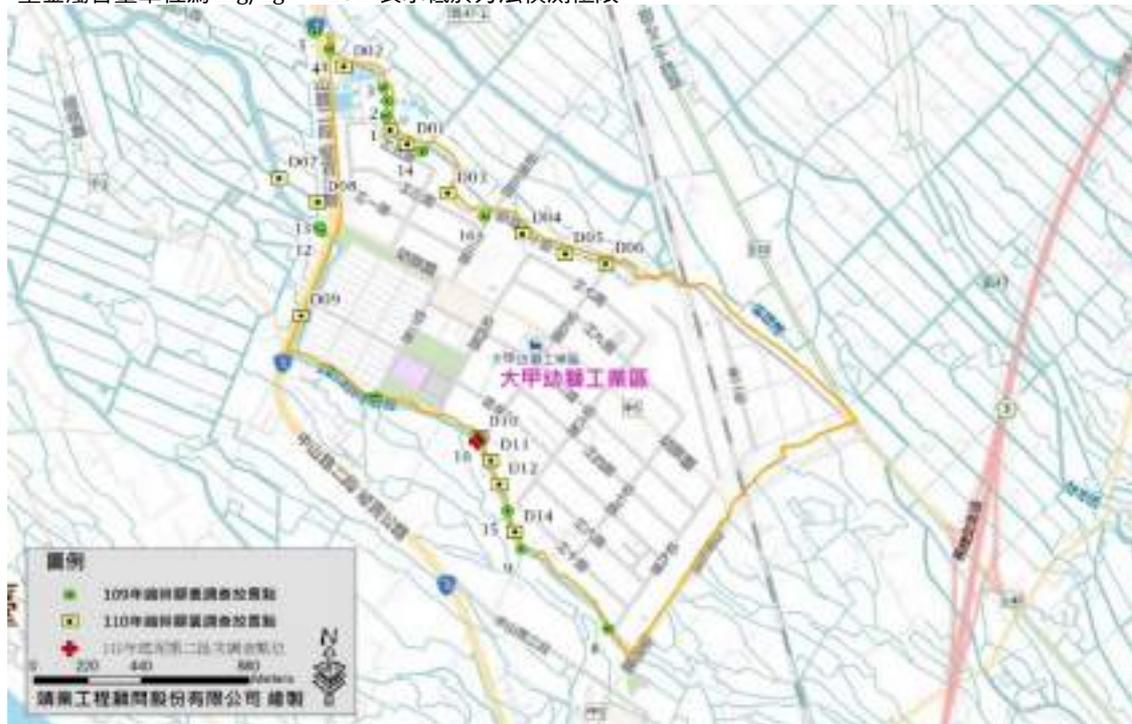
圖 5.2-1 大甲幼獅工業區 109~111 年監測佈點位置

為確認及追蹤大甲幼獅工業區南側 N8 兩排口承受水體之四好排水系統底泥品質，依 111 年 5 月 6 日現場採樣情形，佈點位置同圖 5.2-1 位置，此區域共佈設 1 點次，分析項目為 6 種重金屬。

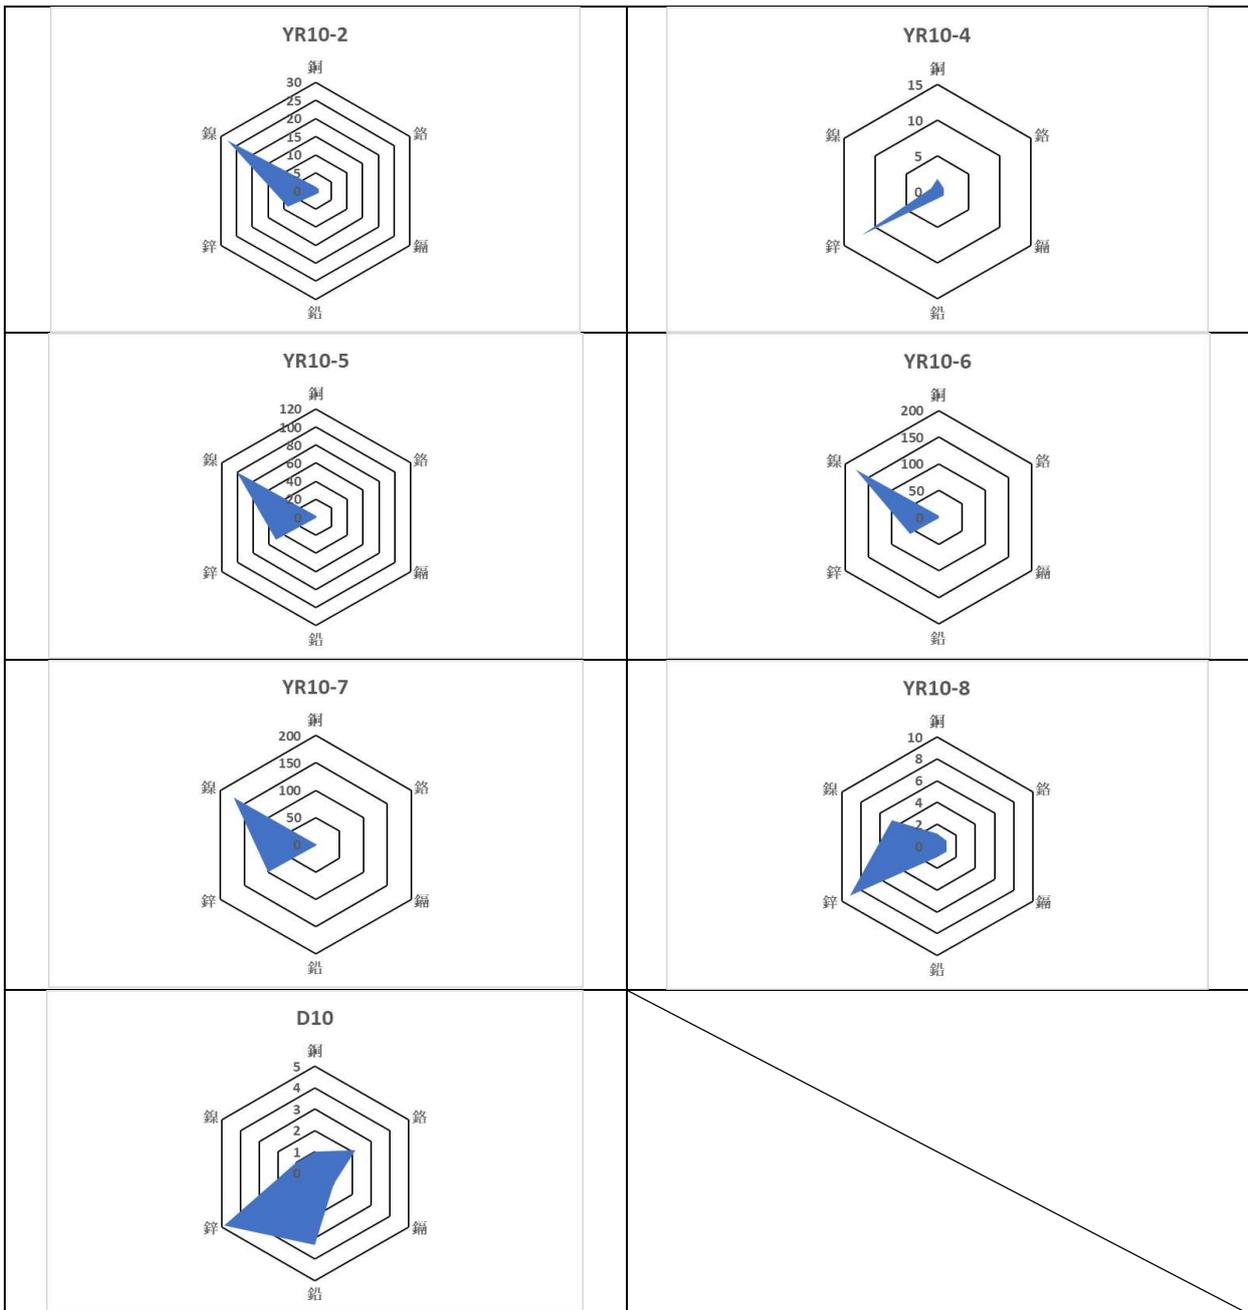
圖 5.2-2 大甲幼獅工業區四好排水 109 至 110 年 N8 兩排口縮時膠囊檢測結果雷達分析

本計畫將大甲幼獅工業區南側 N8 兩排口於 109 年及 110 年計畫執行內容比對，此區域投入渠道縮時膠囊數值比較，檢測結果及採樣相對位置如表 5.2-1 所示，將 109、110 年度縮時膠囊檢測結果與項目界定值，以雷達圖方式呈現比對，可發現過去縮時膠囊多以重金屬以鎳、鋅為累積指標，相較於此次 EPB111-D01 底泥重金屬組成樣態，具有同樣累積趨勢，惟可發現 109 年縮時膠囊多以重金屬鎳為主要累積項目，110 年縮時膠囊則以重金屬鋅為主，監測點位置相近，與主要累積項目有所差異，依據 109 年縮時膠囊連續監測及 110 年縮時膠囊不定期監測之結果顯示，水體中溶解態的重金屬釋出情況有不定期檢出情形，顯示應屬工業區內事業有事業源不定期偷排含重金屬廢水放至兩排所致。

然於今年度本計畫底泥檢測結果，重金屬鋅、鎳皆為此處主要污染累積項目，與縮時膠囊監測結果具有一致性，且隨著工業區事業製程組成改變，其底泥重金屬累積

項目隨之變化，研判此兩排口除受一般降雨地表逕流排出影響外，確實有事業持續不定期排出廢水至兩排中，造成底泥重金屬鎳累積。建議依「底泥品質指標之分類管理及用途限制辦法」，該區域檢測結果已有超出底泥品質上、下限值，應請大甲幼獅工業區增加檢測頻率，監控區域兩排排水情形及追查廢污水排出來源，並依底泥品質限制辦法規定辦理。

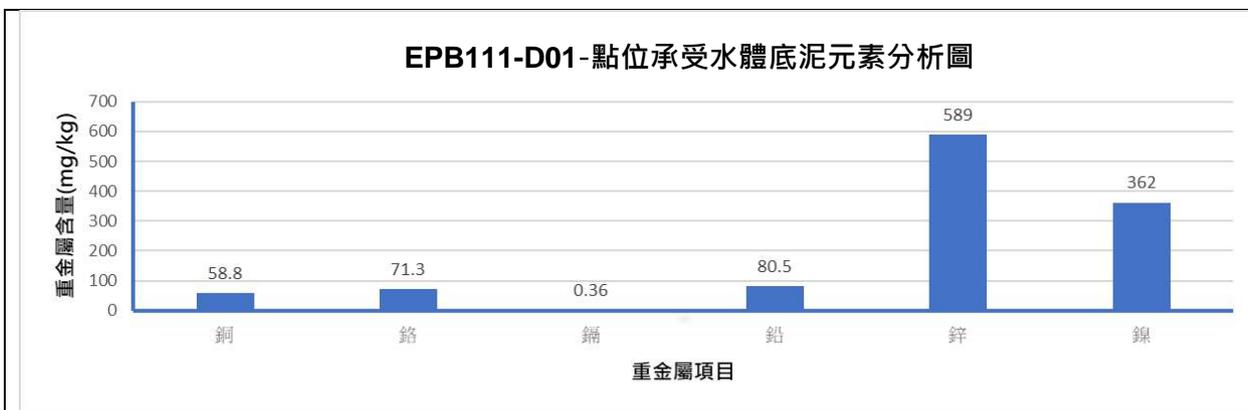
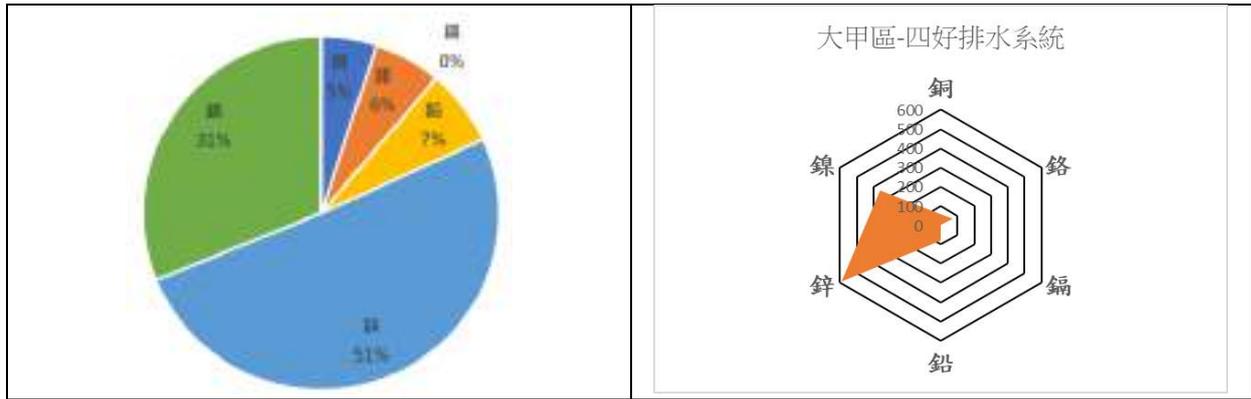
圖 5.2-3 本計畫大甲幼獅工業區四好排水- EPB111-D01 底泥元素分析圖

點位 EPB111-D01 底泥檢測結果(表 5.2-2)，重金屬銅檢測值為 58.8 mg/kg、鉛檢測值為 80.5 mg/kg 皆已超出底泥品質指標下限值，另重金屬鋅檢測值為 589 mg/kg、鎳檢測值為 362 mg/kg 皆已超出底泥品質指標上限值，本次採樣 EPB111-D01 承受水體底泥元素分析圖如圖 5.2-3 所示，顯示該點位確實受到大甲幼獅工業區排水口影響，又因底泥採樣點位鄰近工業區 N8 兩排口，在前期計畫「110 年度臺中市土壤及地下水污染調查及應變措施工作計畫」中，也發現兩排口在非雨季期間仍有水體排出，多為工業區地表逕流水，顯見該區域 N8 兩排排放出水體係含有高濃度重金屬鋅與鎳。

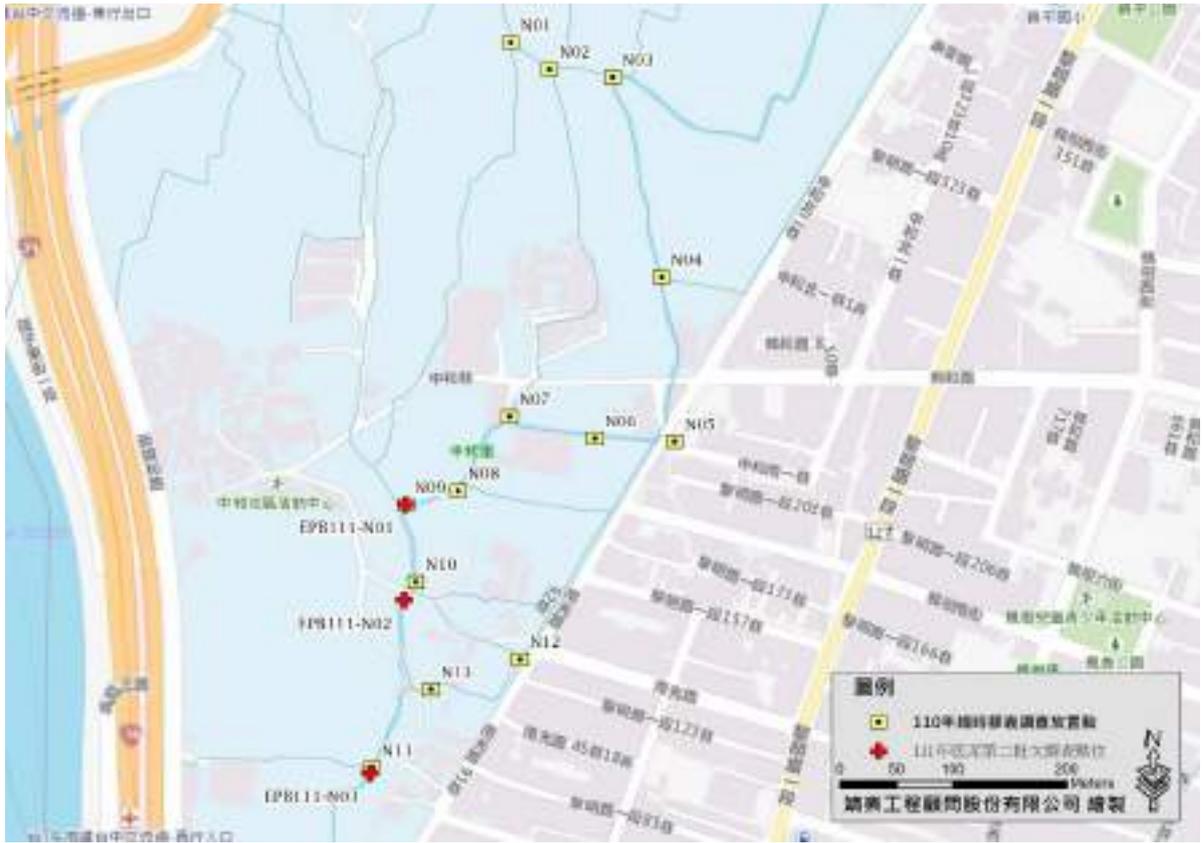
圖 5.2-4 南屯區葫蘆墩圳 110~111 年監測佈點位置

依據前期計畫中，建議於南屯區葫蘆墩圳檢測渠道底泥品質，瞭解是否具重金屬累積的情況，依 111 年 5 月 6 日現場採樣情形，佈點位置同圖 5.2-4 位置，本區域於葫蘆墩圳支線上、中、下游位置共採集 3 點次，分析項目為 6 種重金屬。

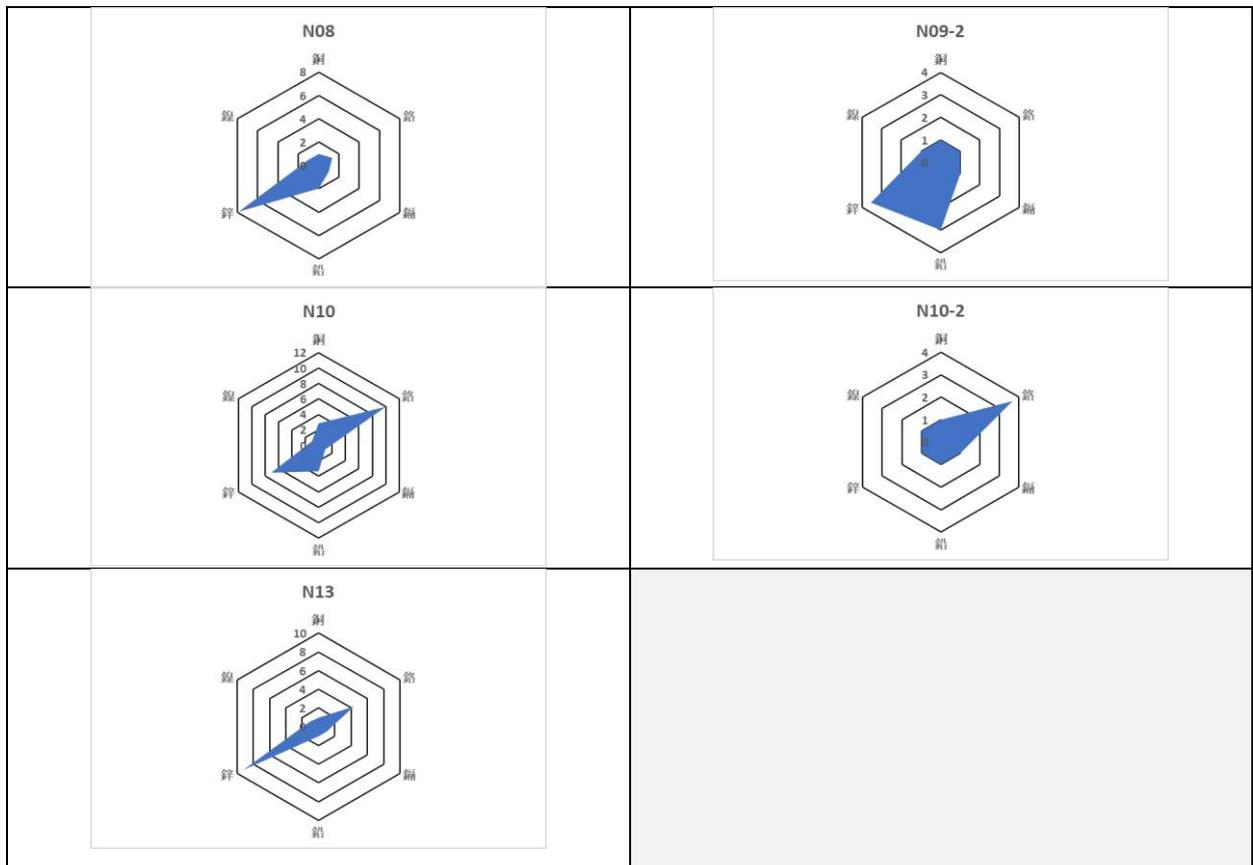
圖 5.2-5 南屯區葫蘆墩圳支線-縮時膠囊檢測結果雷達圖(110 年)

本計畫將此次南屯區葫蘆墩圳採樣位置與前期計畫執行內容比對，此區域投入渠道縮時膠囊數值比較(表 5.2-3)，將 110 年度縮時膠囊檢測結果中(點位 N08、N09-2、N10、N10-2、N13)，與本次底泥數據比對，將縮時膠囊檢測值與界定值以雷達圖方式呈現比對，可發現過去縮時膠囊多以重金屬以鋅、鉻為主要累積指標，詳如圖 5.2-5 所示，相較於此次 EPB111-N01 至 N03 底泥重金屬組成樣態，具有較相同累積趨勢，於前期計畫中葫蘆墩圳支線縮時膠囊多數尚無超出界定值，惟於點位 N10(即本次 EPB111-N02 底泥採樣點)監測相對異常；在底泥分析組成中發現在 EPB111-N03 點位有別於上游具有重金屬鉛的累積，比對縮時膠囊的監測結果，灌溉渠道水體中從上游至下游部分區域均有檢出溶解態的鉛，不排除為上游持續有排放源進入到渠道中，於下游緩流區域處沉降及累積，導致在 EPB111-N03 點位有明顯累積的情況。

為明顯，顯示該區域仍有不同於以往的污染來源介入於灌溉渠道中。建議可針對周邊區域進行污染來源的追蹤，以及依「底泥品質指標之分類管理及用途限制辦法」，要求目的事業主管機關針對該區域渠道進行底泥清淤並增加檢測頻率，並將下游渠道區域納入日後農地預防管理重點區域，以防範未然。

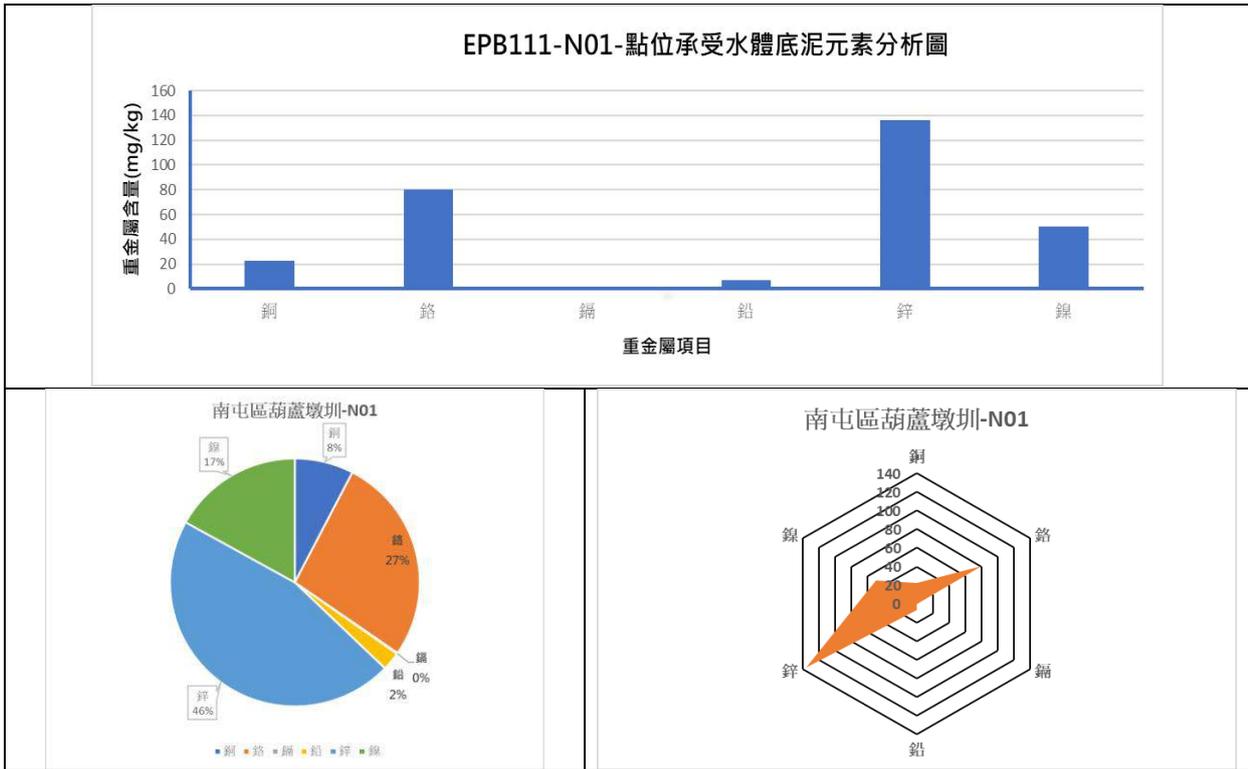
圖 5.2-6 南屯區葫蘆墩圳底泥- EPB111-N01 底泥元素分析圖

於底泥檢測結果，點位 EPB111-N01 底泥檢測結果(表 5.2-4)，重金屬鉻檢測值為 80.1 mg/kg、鎳檢測值為 50.2 mg/kg 已超出底泥品質指標下限值，點位 EPB111-N02 底泥檢測結果，重金屬鎳檢測值為 45.1 mg/kg 超出底泥品質指標下限值，點位 EPB111-N03 底泥檢測結果，重金屬鋅檢測值為 175 mg/kg、鎳檢測值為 41.9 mg/kg 已超出底泥品質指標下限值，本次採樣 EPB111-N01、EPB111-N02、EPB111-N03 承受水體底泥元素分析圖如圖 5.2-6 至圖 5.2-8 所示。

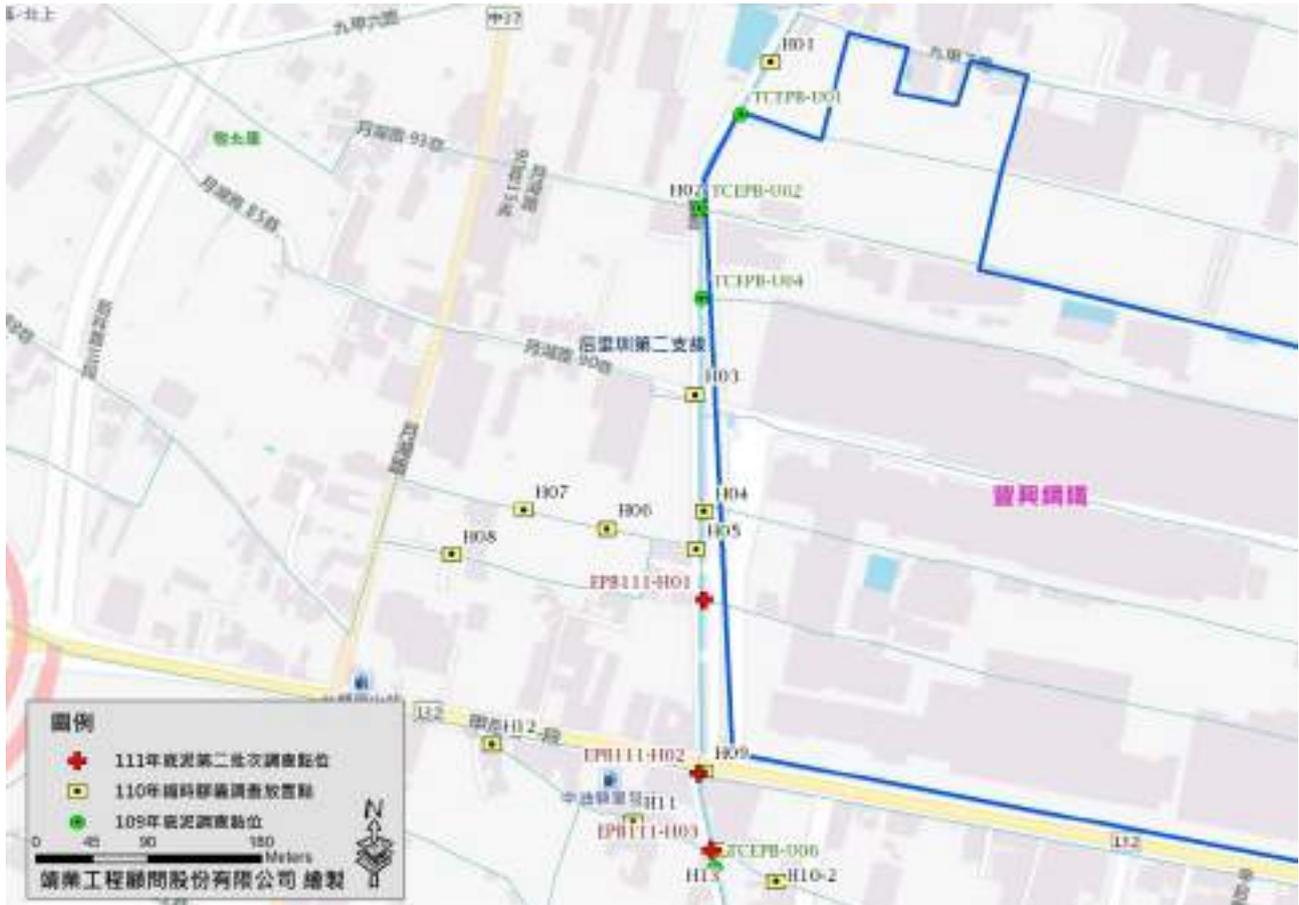
圖 5.2-9 后里圳第二支線 109~111 年佈點位置

依據前期計畫中，建議於后里圳第二支線進行採樣，瞭解是否具重金屬累積的情況，依 111 年 5 月 6 日現場採樣情形，佈點位置同圖 5.2-9 位置，本區域原規劃採集 3 點次，分別採樣於后里圳第二支線即上、中、下游位置(即豐興公司西側圳線)，其中點位 EPB111-H01 於採樣時現場觀察其流速較快，造成渠道底泥不足無法取得代表性樣品，故實際共取得 2 樣品，分析項目為 6 種重金屬。

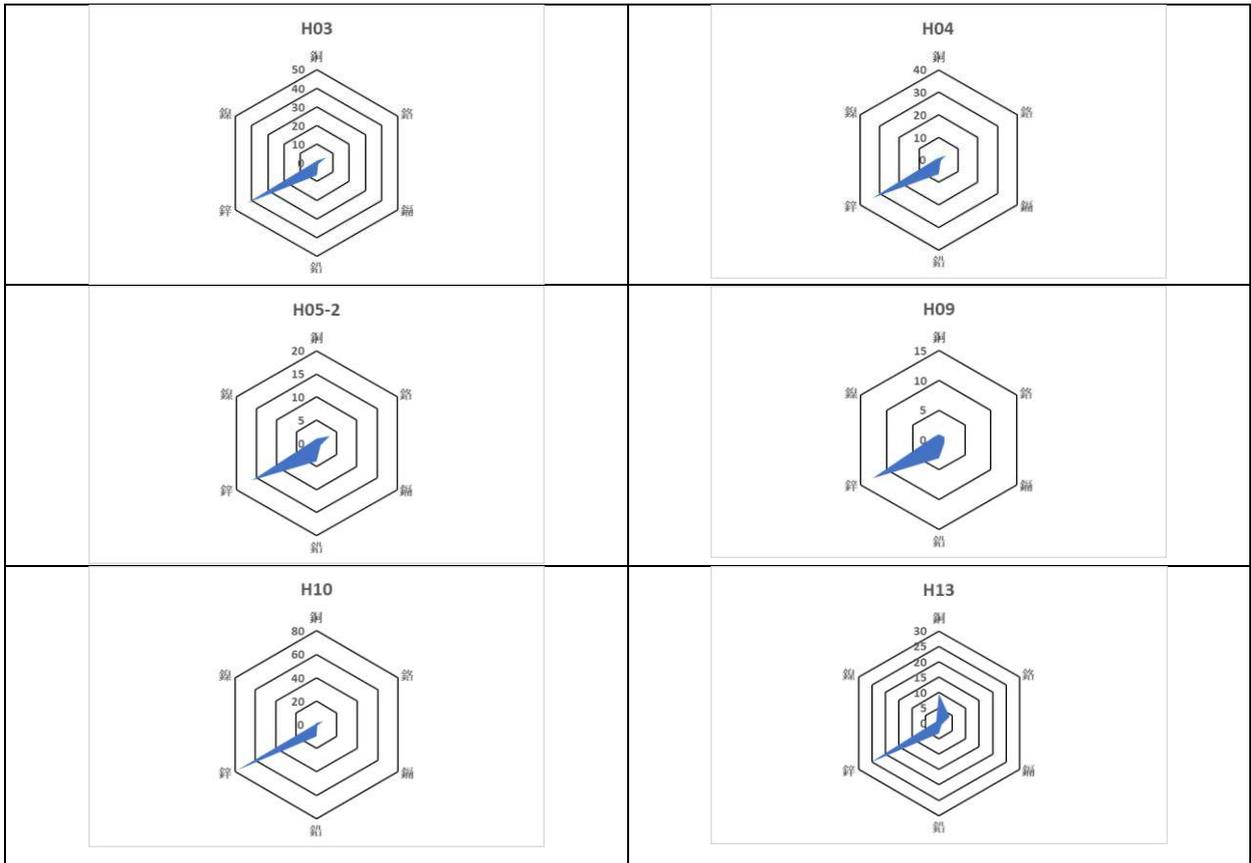
圖 5.2-10 后里區后里圳第二支線--縮時膠囊檢測結果雷達圖(110年)

本計畫將此次后里區后里圳第二支線採樣位置與前期計畫執行內容比對，此區域投入渠道縮時膠囊數值比較(表 5.2-5)，將 110 年度縮時膠囊檢測結果中(點位 H03、H04、H05-2、H09、H10、H13)，與本次底泥數據比對，將縮時膠囊檢測值與界定值以雷達圖方式呈現比對(圖 5.2-10)，可發現過去縮時膠囊多以重金屬以鋅為主要累積指標，另有鉻、鉛、銅在特定位置出現累積。相較於此次 EPB111-H02、EPB111-H03

底泥重金屬組成樣態，具有相同累積趨勢，以重金屬鋅為主要累積項目，底泥組成中則出現多種金屬高於底泥品質指標下限值，而從過去縮時膠囊中發現，除整區支線鋅累積情形顯著外，在通過甲后路一段後(南向)，其中縮時膠囊點位 H13 出現銅累積情形，比對底泥採樣點 EPB111-H02 銅累積情形亦高於 EPB111-H03，為該區域主要渠道匯流點，研判整體支線仍受區域排水影響，造成后里圳第二支線底泥易累積重金屬，故此區域經由縮時膠囊與底泥分析皆呈現相同趨勢。

此外，於採樣時發現渠道上游流速較快，不易有底泥累積，而在下游水體流速逐漸趨緩區域，即可發現大量底泥大量累積，重金屬含量則隨之提升，比對前期計畫縮時膠囊監測結果，上游處水體中仍可發現有溶解態的重金屬鉻、鋅、鉛的問題，故此現象表示重金屬污染問題可能不僅有在下游區域發生，且在 EPB111-H03 點位發現重金屬鎘的累積，研判與 110 年度鄰近農地種出鎘米事件具有相關性，顯示本區域仍屬於鎘及其他重金屬之高污染風險區域，應列為農地預防管理重點區域，並依「底泥品質指標之分類管理及用途限制辦法」，該區域檢測結果皆有超出底泥品質上、下限值，建議應請目的事業主管機關增加清淤及檢測頻率，並依底泥品質限制辦法規定辦理。

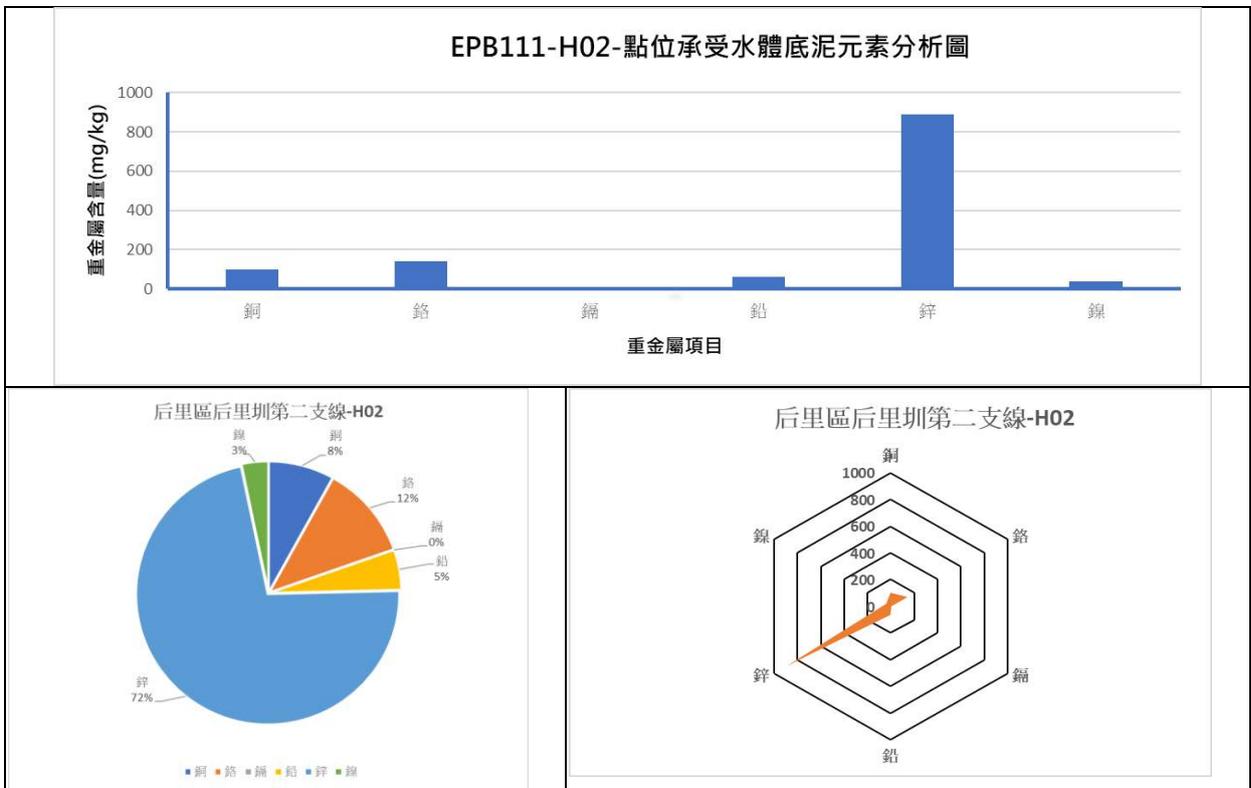
圖 5.2-11 后里區后里圳第二支線- EPB111-H02 底泥元素分析圖

於底泥檢測結果，點位 EPB111-H02 底泥檢測結果(表 5.2-7)，重金屬銅檢測值為 99.2 mg/kg、鉻檢測值為 143 mg/kg、鉛檢測值為 61.0 mg/kg、鎳檢測值為 40.3 mg/kg 已超出底泥品質指標下限值，重金屬鋅檢測值為 889 mg/kg 已超出底泥品質指標上限值；點位 EPB111-N03 底泥檢測結果，重金屬銅檢測值為 74.1 mg/kg、鉻檢測值為 97.7 mg/kg、鎘檢測值為 0.80 mg/kg、鉛檢測值為 61.0 mg/kg、鎳檢測值為 34.7 mg/kg 已超出底泥品質指標下限值，重金屬鋅檢測值為 723 mg/kg 已超出底泥品質指標上限值，本次採樣除 EPB111-H01 無樣品外，EPB111-H02、EPB111-H03 承受水體底泥元素分析圖如圖 5.2-11、圖 5.2-12 所示。

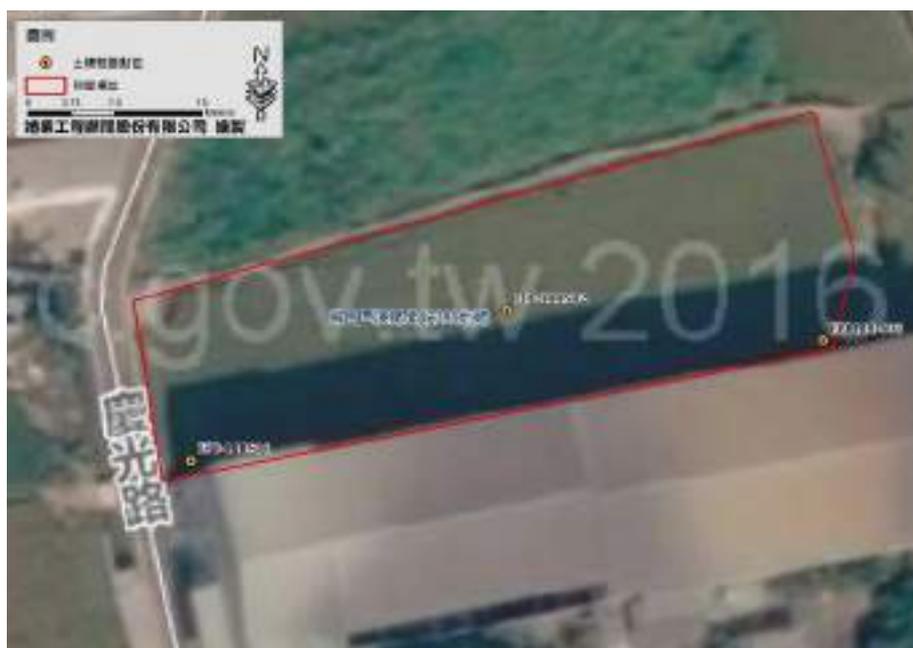
圖 6.2-1 烏日區溪尾北段 388 地號土壤驗證採樣位置

環保署執行「107-108 年度土壤及地下水污染事件應變計畫」專案，篩選臺中市烏日區溪尾北段 388 地號執行調查作業，農委會執行食用作物監測作業採集植株時，環保署專案人員隨即在該植株位置，採集表層土壤(0~15 公分)，同步執行土壤採樣作業，以 5 點混樣方式進行 XRF 篩測，篩測結果顯示 267 mg/kg，超過食用作物農地管制標準(銅 200 mg/kg)，故進一步全量分析，重金屬的檢測結果顯示土壤中銅含量為 339 mg/kg，超過食用作物農地管制標準。

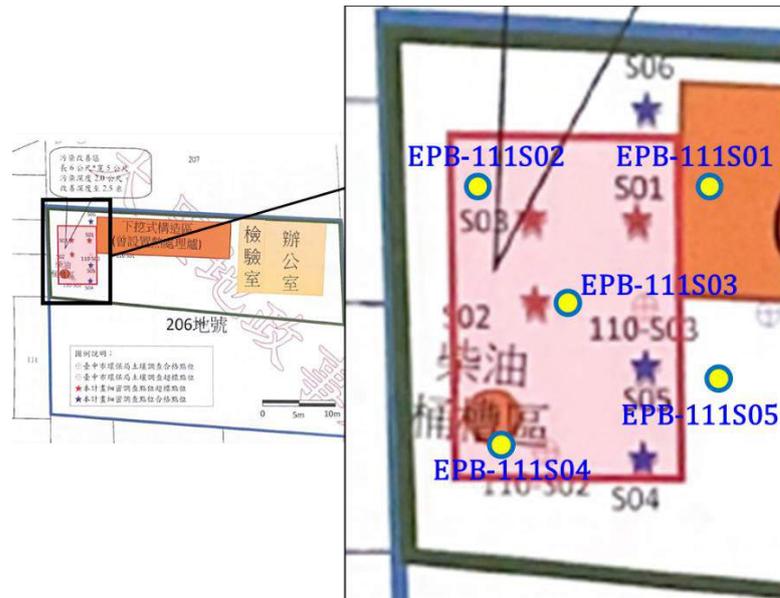
圖 6.3-2 霧峰區吉峰段 0206-0000 地號(部分)土壤驗證點位

土壤分析結果，改善區域內 EPB111-S03 點位土壤，採樣深度為地表下 2 至 3 公尺處，土壤總石油碳氫化合物 (4,140 mg/kg) 超過土壤污染管制標準，未符合改善目標。驗證點位請參閱圖 6.3-2，土壤 TPH Test-Kit 篩測結果請參閱表 6.3-2，全量分析結果請參閱表 6.3-3。

經本次驗證作業底部有未完成污染移除改善之疑慮，建議環保局依《土壤及地下水污染整治法》相關規定，督促污染行為人持續改善至符合土壤污染管制標準。

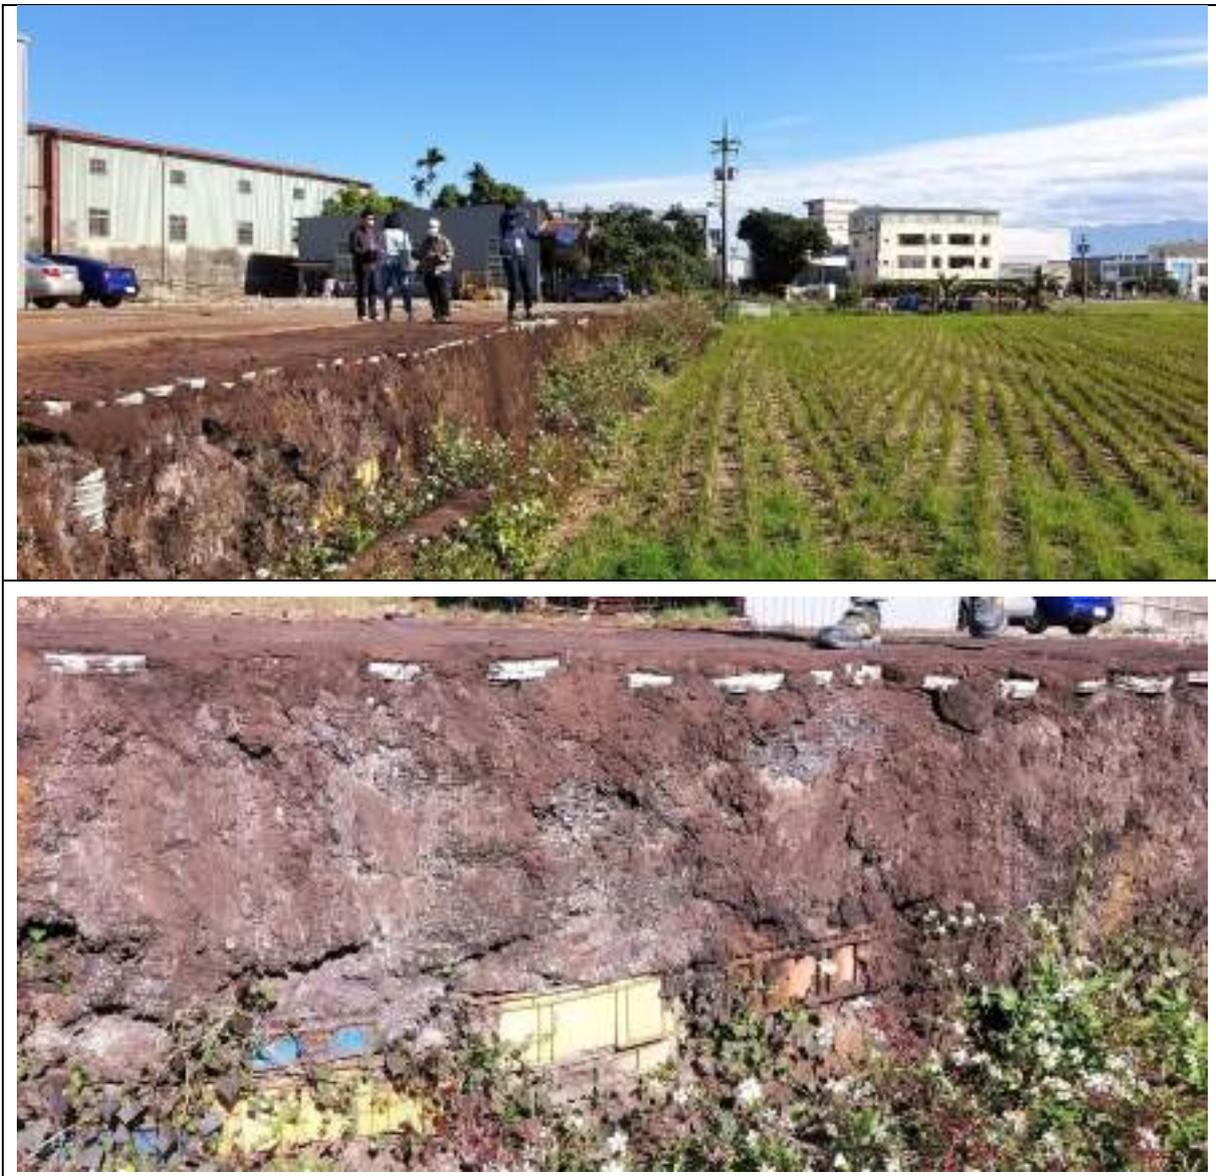
圖 7.3.1-1 大雅區自強段 1685 地號遭廢棄物掩埋民眾陳情事件現場紀錄

環保局於 111 年 1 月 7 日接獲民眾陳情，於大雅區自強段 1685 地號疑似遭掩埋廢棄物，環保局稽查大隊於當日立即前往現場進行勘查，並採取土壤樣品送至環檢科進行 TCLP 分析，檢測結果均未超過有害事業廢棄物認定標準。由於該筆地號周邊緊鄰農地，故本計畫與環保局承辦人員於 111 年 1 月 20 日前往現場勘查，可發現到有掩埋疑似金屬廢棄物、塑膠籃等相關物品，後續已將勘查結果協請廢管科辦理，並由土地所有人處理改善。相關現場勘查記錄請參閱圖 7.3.1-1。

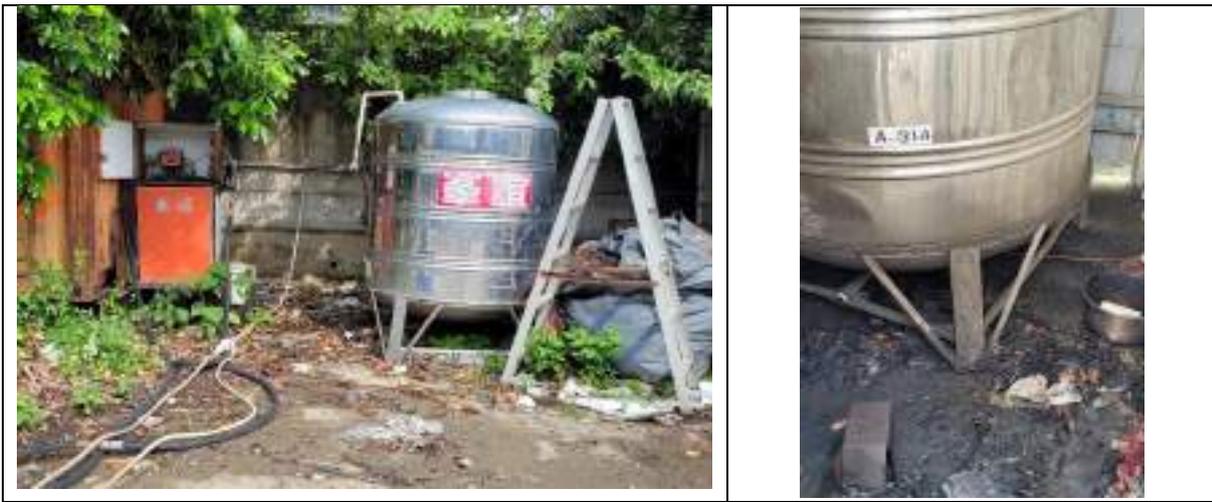
圖 7.3.4-1 朝馬路廢棄物資源回收廠緊急應變案件現場紀錄

環保局於 111 年 3 月 21 日接獲經發局函文通知於朝馬路附近廢棄物資源回收廠疑似涉及違反石油管理法相關規定，請環保局於 111 年 3 月 29 日會同辦理現勘作業。本計畫於現勘時可觀察到於廢棄物資源回收廠內共設置 2 座地上儲槽及 1 座加油機，貯存物質為柴油，惟其儲槽及加油機未依《防止貯存系統污染地下水體設施及監測設備設置管理辦法》設置防止濺溢設施、定期巡檢及放置預防疏漏設備等缺失，且於地上儲槽下方可觀察到明顯油漬，現場已輔導業者進行改善，本計畫依環保局指示暫不規劃執行相關調查工作。現場勘查情形記錄請參閱圖 7.3.4-1。

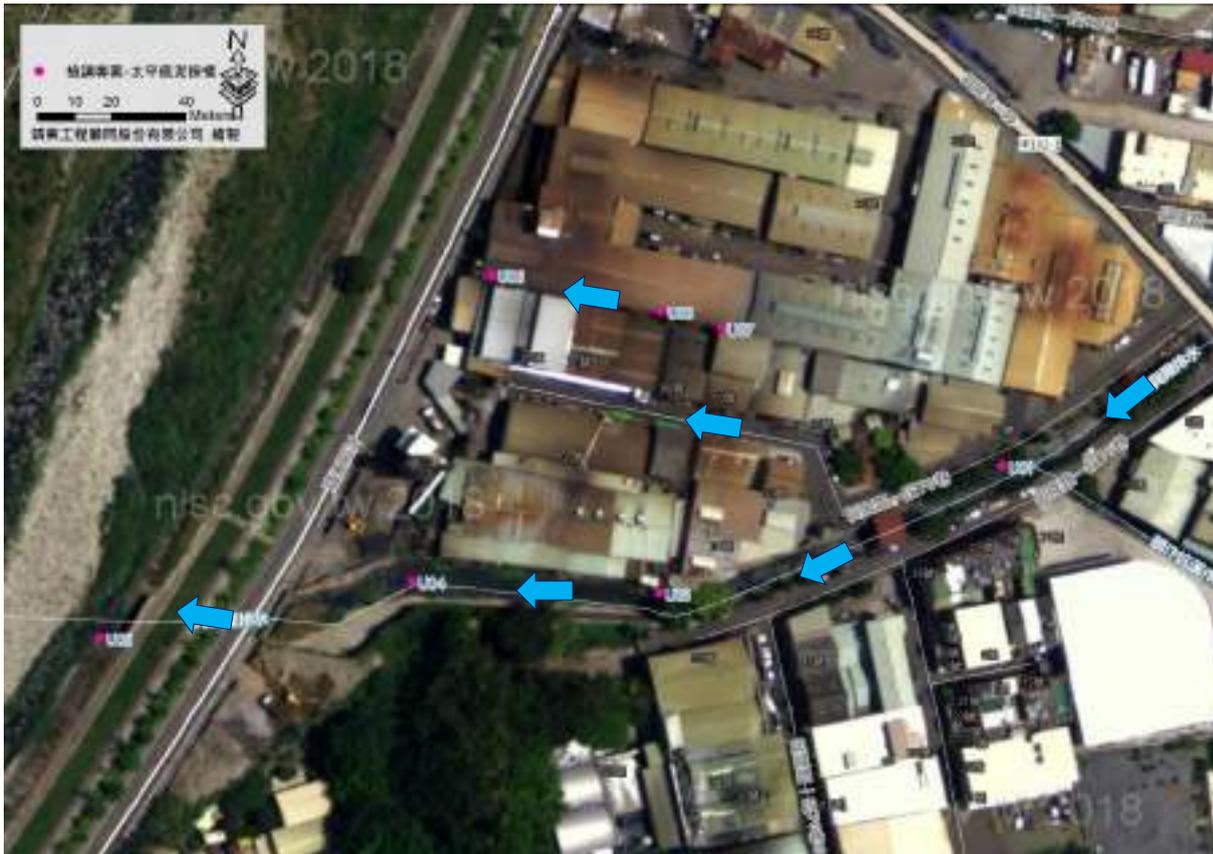
圖 7.3.5-2 太平區配合檢調執行底泥調查應變案件底泥採樣點位

圳道底泥全量分析結果顯示，在北側排溝區域 U06~U08 多項重金屬(銅、鉻、鉛、鋅、鎳)超過土壤污染管制標準，其中在升龍公司後方排溝，於採樣時發現有大量底泥累積，底泥呈綠色，經全量分析後可發現鉻含量為 163,000 mg/kg，超過管制標準近 650 倍，銅含量為 10,900 mg/kg，鉛含量為 21,100 mg/kg，亦超過管制標準，相關檢測結果請參閱表 7.3.5-1。

後續水體移動至 U06 點位時可觀察到重金屬濃度有降低的趨勢，匯入至頭汴坑溪後大部分重金屬均已降低至管制標準以下，僅鎳超過管制標準，顯示污染情況進入到溪流受到稀釋作用降低濃度。綜合上述調查結果，建議相關稽查單位可針對光興隆排水北側排溝之事業單位進行稽查，以及水體管理單為安排清淤工作。

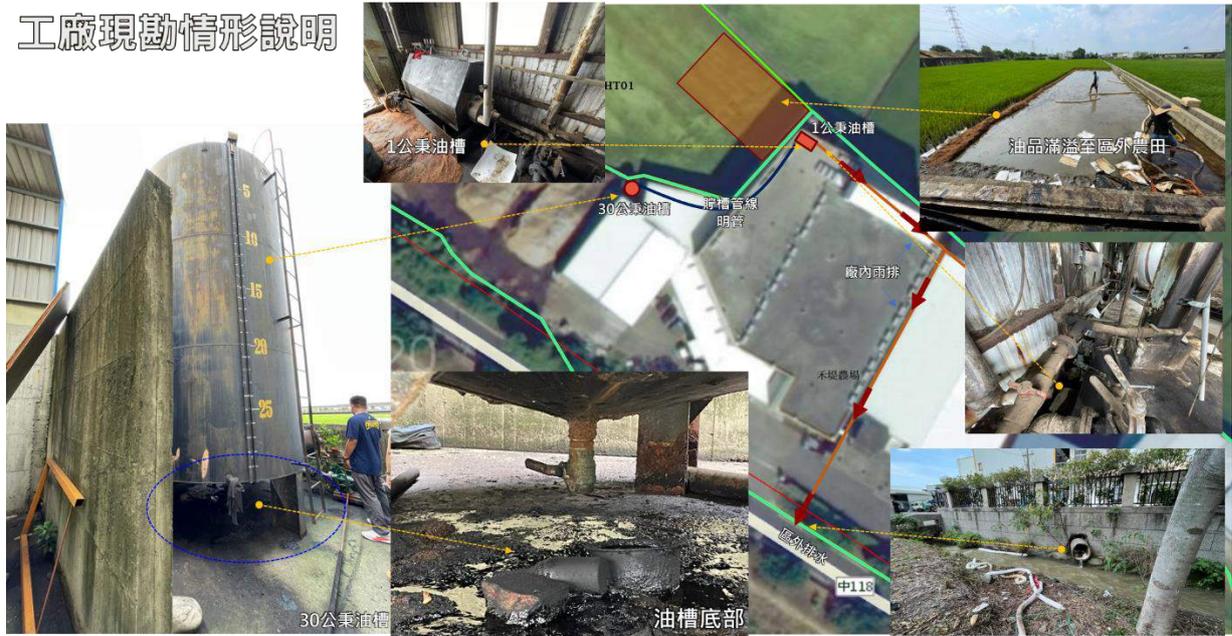
圖 7.3.6-1 本計畫至禾堤農場辦理現勘工作

後續於 111 年 9 月 6 日本計畫至禾堤農場辦理現勘，現勘紀錄請參閱圖 7.3.6-1，其場內共有 2 座地上柴油油槽，1 座 30 公秉，常態存油約 10 公秉，另 1 座常態存油約 1 公秉，其作動方式為 30 公秉油槽透過幫浦，以明管管線傳輸至 1 公秉的日用油槽使用，經場方人員表示發生洩漏案件當天，因貯存系統抽油馬達故障，造成場內油品滿溢至廠房內兩排，並導入區外排水渠道，導致油品污染事件發生，於現勘時確認農場已阻斷漏源。

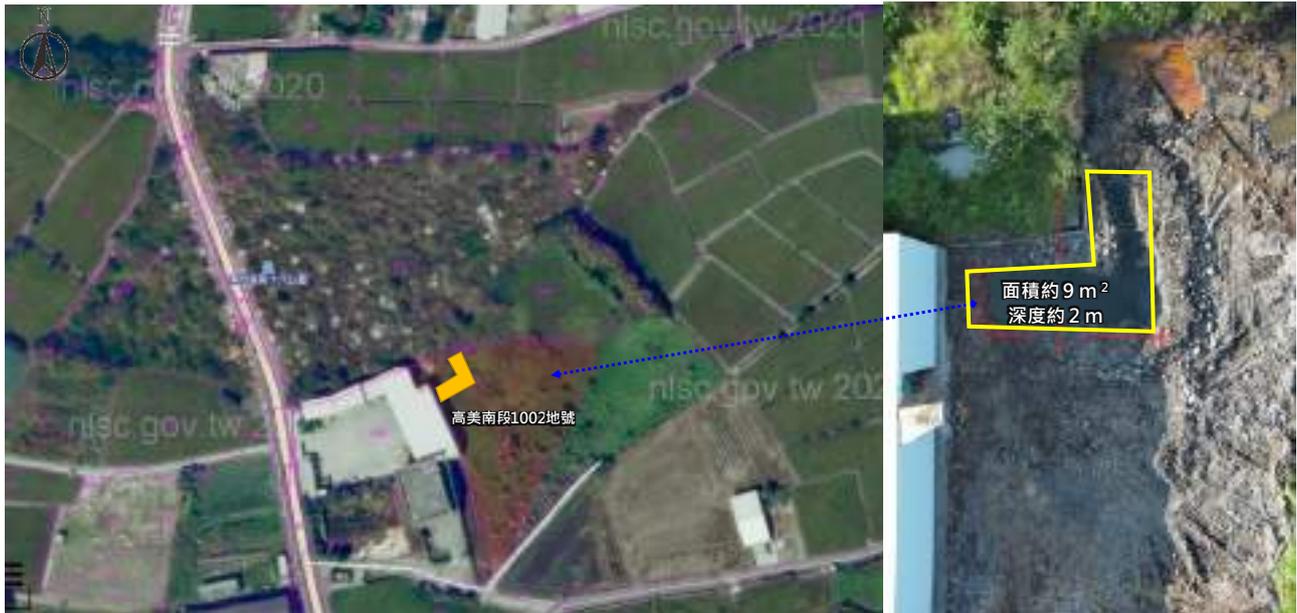
圖 7.3.7-1 清水區高美南段 1002 地號土壤遭非法棄置位置圖

環保局於 111 年 10 月 7 日接獲清水分局員警通報，位於臺中市清水區高美南段 1002 地號土地辦理稽查作業時，發現現場疑似有使用挖土機挖掘坑洞後，傾倒不明廢液情況。所在區域北側為清水區第十八公墓，周邊以民宅及農地為主，主要種植作物為水稻，如圖 7.3.7-1。

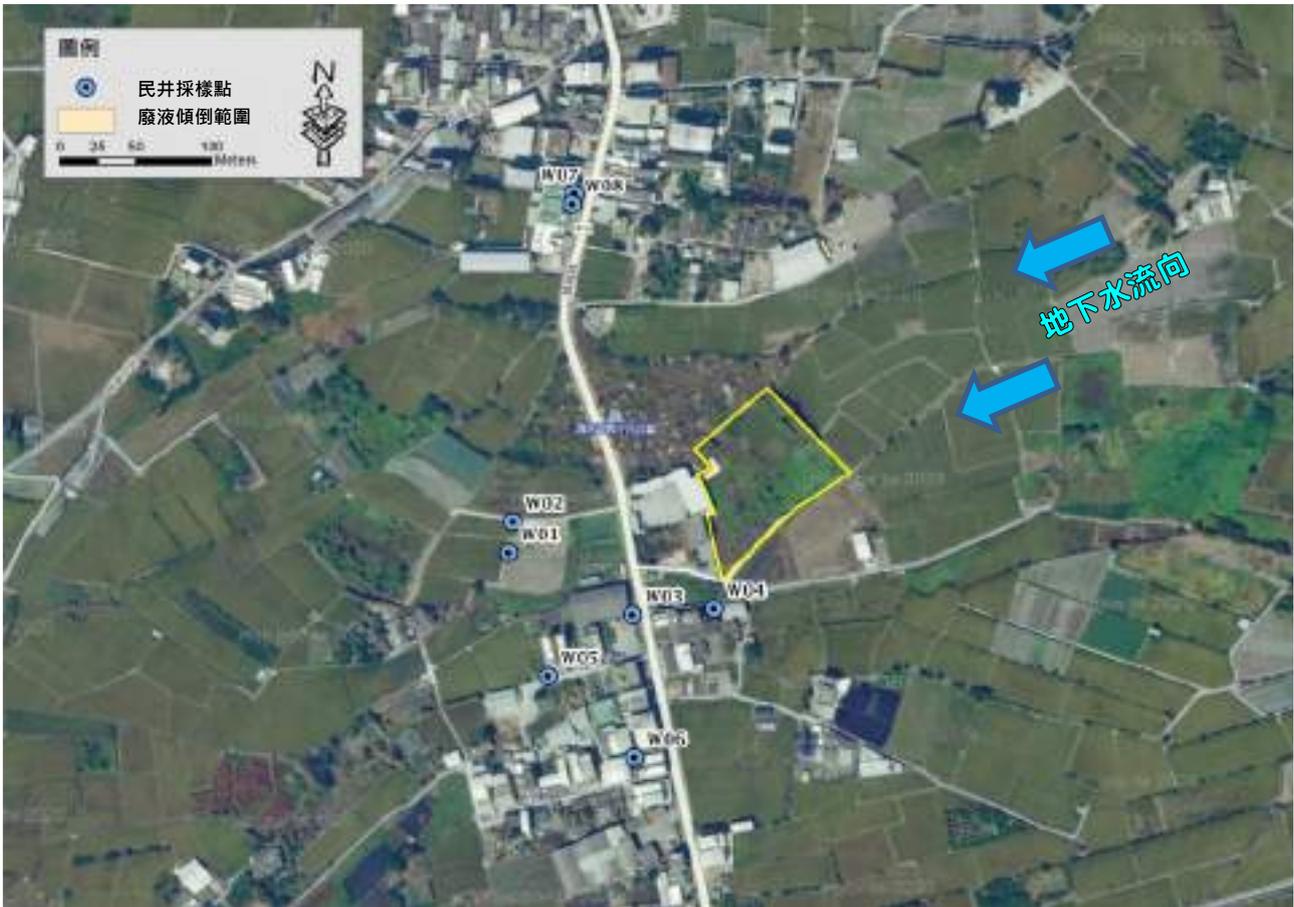
圖 7.3.7-1 清水區高美南段 1002 地號周邊民井採樣位置圖

環保局立即針對不明廢液傾倒處(區內)及區外啟動相關應變處理措施。區內部分為避免廢酸液持續影響土壤及地下水，由廢棄物管理及資源回收科啟動不明廢液抽除作業，截至 11 月中旬已抽除約 221 公噸廢液。此外，環保局監督地主 10 月 19 日於區內邊界設置截流溝，10 月 22 日於遭傾倒坑洞上方完成帆布鋪設；區外部分，因當地住戶表示附近多抽取地下水做為生活用水，故本計畫協助於 10 月 14 日採集所在區域周邊 250 公尺內民井，由環保局環境檢驗科分析，現場監測 pH 介於 6.7 至 7.4 之間，調查位置請參

閱圖 7.3.7-1。後續環保局於 10 月 22 日及 10 月 25 擴大範圍進行地下水品質確認，均未有檢出異常情形。

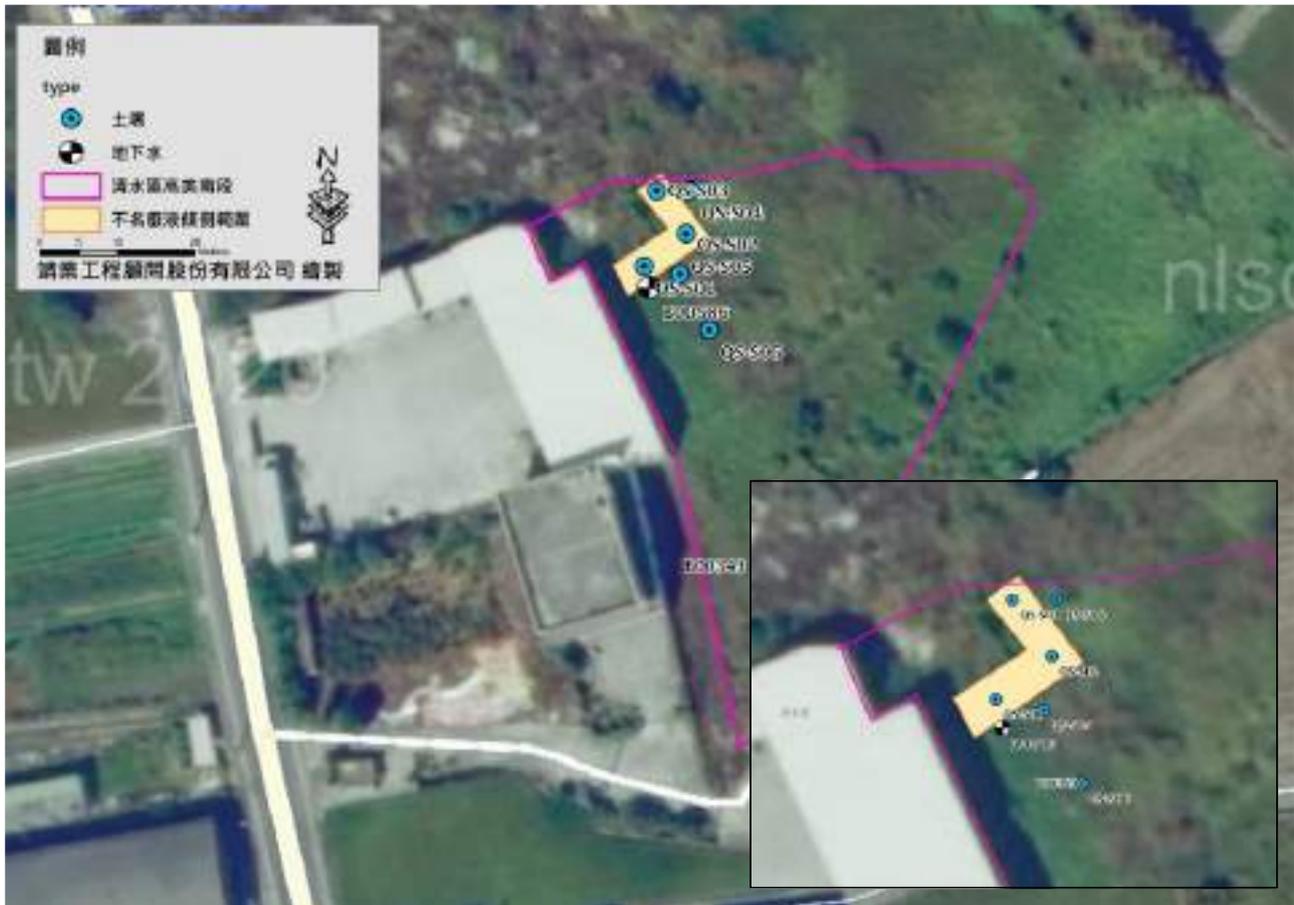
圖 7.3.7-2 清水區高美南段 1002 地號土壤及地下水調查點位圖

土壤調查作業方面，本計畫經評估後調查範圍於高美南段 1002 地號內執行 6 點土壤採樣，以人工方式取樣，採樣深度為地表下 0~15 公分，檢測項目為 8 種重金屬。地下水調查部分，於所在地號內設置 1 口地下水標準監測井，參考此區域地下水水位約 3 公尺，故設置深度為 7 公尺，開篩位置為 1 至 6 公尺位置，監測井型式為平台式。並以微洗井方式執行，檢測項目為 8 種重金屬，考量不明廢液可能含有高科技業製程廢水，爰此，將砷、汞項目更換為銻、鉬做為檢測項目，土壤及地下水規劃位置請參閱圖 7.3.7-2。

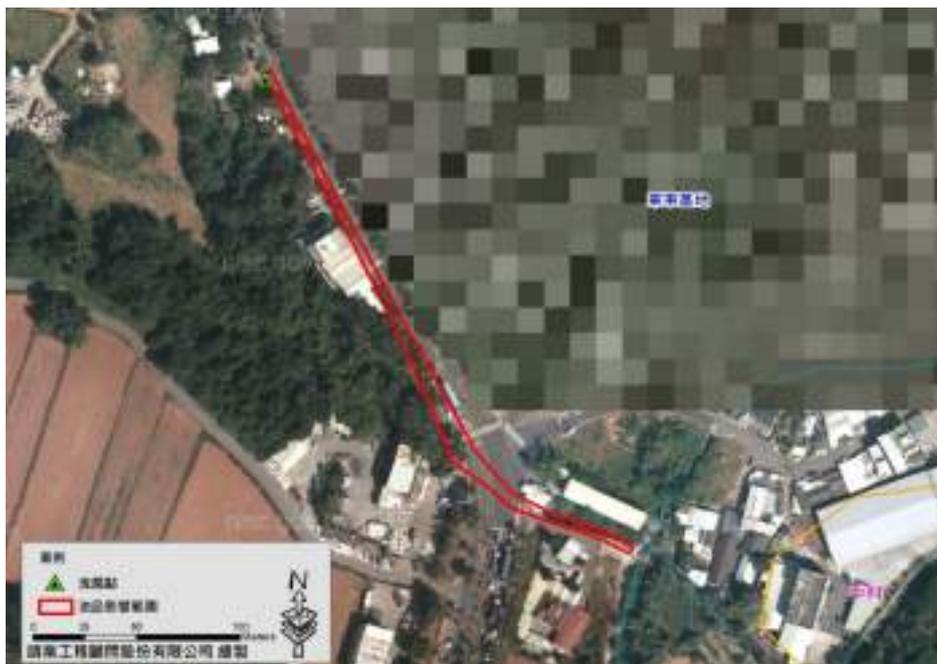
圖 7.3.8-1 東大路二段油品洩漏點及影響範圍

環保局於 111 年 6 月 22 日接獲大雅區清潔隊通報，於東大路二段靠近月祥路周邊人行道旁，疑似因管線破裂造成不明油品大量洩漏至路面，並持續向下游方向移動。影響範圍區域之相對位置請參閱圖 7.3.8-1。經勘查結果，洩漏源位於人行道下方，且油品持續有洩出之情況，環保局現場緊急開挖確認管線位置，開挖範圍約 2.4m(長)×2.4m(寬)×1.5m(深)，於約地表下 1.3m 處有兩根過去已盲封的油管，其中一根油管盲封處有明顯破裂，依開挖現場判斷，此區域土壤質地以粉砂黏土為主，由於土壤質地緻密，油品易向壓力較小之處流竄，故而向上方地磚湧出，並隨著坡降向月祥路的方向移動，並流入下游集油坑中。

經軍方單位初步確認，該管線應為前美軍駐防時所遺留之不明管線，油品種類經中油公司油品鑑識應為航空燃料油，其顏色為透明無色，洩出之油品經與空氣接觸後氧化轉成咖啡色；當日路面油品及集油坑之浮油由環保局應變團隊立即鋪設吸油棉、木屑及攔油索進行緊急圍堵，中油公司則初步抽除已洩出之油品，避免持續向下游擴散。

後續於 111 年 6 月 23 日針對已開挖區域回填客土，污染土暫置於清泉崗空軍基地，此外，排溝中的殘油由環保局同仁偕同軍方以沖排方式將油品自排溝中沖洗至下游低窪區域，並於低窪區域作為集油坑及設置攔油索，以抽油槽車移除沖排後之浮油，柏油路面經大雨沖刷及大量清水沖洗，目視路面已完成清理，並於 111 年 6 月 24 日由軍方清除集油坑之底泥。

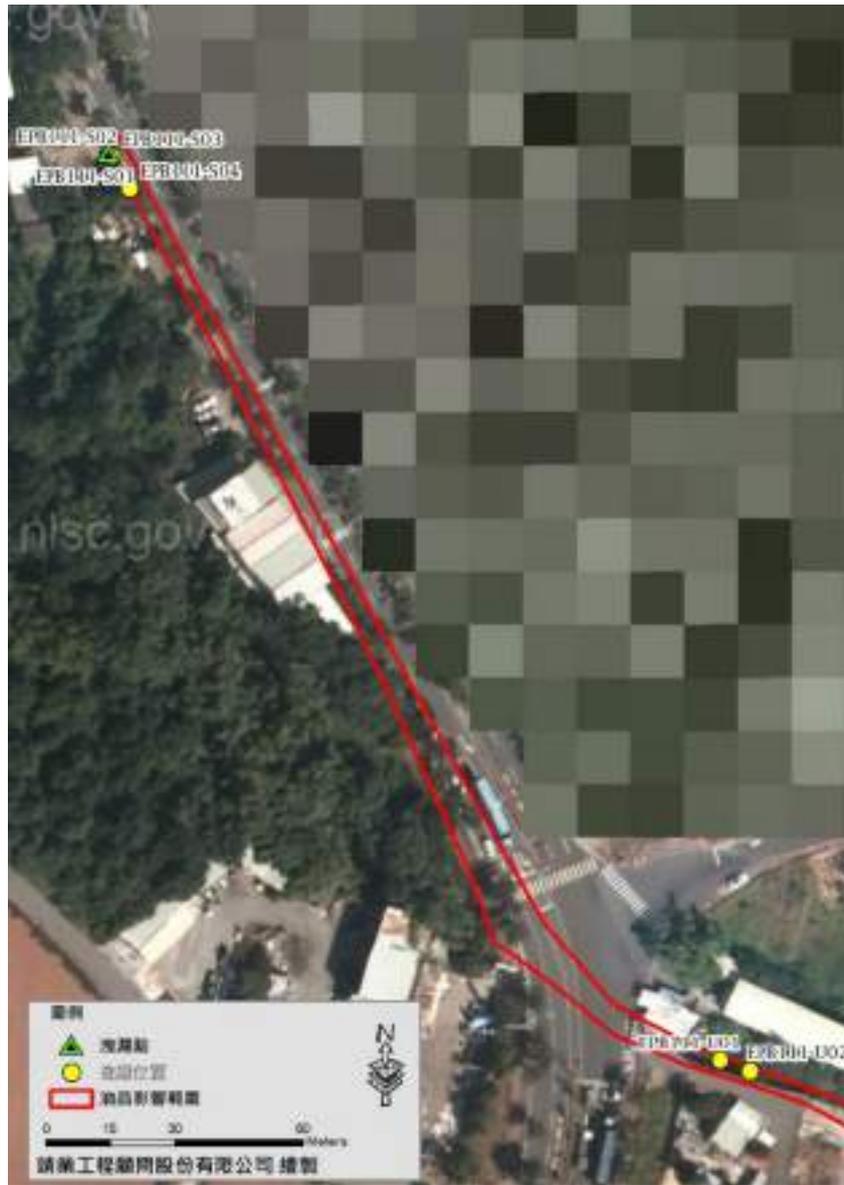
圖 7.3.8-2 污染範圍及邊界土壤調查採樣位置圖

為避免油品持續擴散，台灣中油公司及軍方於 111 年 6 月 22 日至 24 日執行緊急應變作業，包含土壤開挖、排客土及浮油移除等工作，針對洩漏源周邊土壤、洩漏源下游人行道處之土壤及下游集油坑底泥執行污染範圍及邊界調查工作，土壤採樣共執行 4 點次，下游集油坑採樣共執行 2 點次，檢測項目為總石油碳氫化合物，相關採樣點位請參閱圖 7.3.8-2、圖 7.3.8-3。

橫向計畫於 111 年 7 月 18 日會同環保局承辦人員及環檢所認證採樣及檢測公司，執行土壤採樣工作共 6 點次，調查結果發現位於開挖區底部(EPB-111S01 點位)、洩漏區下游(EPB-111S04 點位)以及下游集油坑處，TPH 含量超過土壤污染管制標準，其中 EPB-111S01 點位土壤 TPH 為最高值(6,110 mg/kg)，其餘開挖區邊界與污土暫存區目前 TPH 已低於管制標準，土壤檢測結果請參閱表 7.3.8-1。

依調查結果歸納，當時軍方的應變處理作業已去除大部分受到 TPH 污染之土壤，僅洩漏區底部、鄰近行道樹與下游集油坑有部分土壤仍有 TPH 超標情況，為日後徹底根絕此處 TPH 污染之疑慮，建議針對前述局部污染區域再次將有污染疑慮之土壤移除。

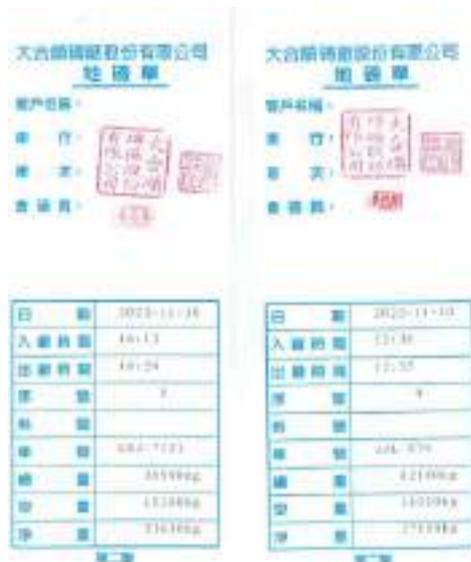
圖 7.3.8-4 污土清運至再利用廠之過磅單

本次代履行土壤污染改善工作實際開挖範圍寬度為 2.4 公尺、長度為 12.3 公尺，考量工作及人員安全，開挖深度最深處為 3.4 公尺，現場篩測 PID/FID 篩測屬高濃度含油污土已全數挖除，實際排土量為 50.82 噸(過磅單請參閱 7.3.8-4)，含有高濃度油品之土壤已送第三方公正單位進行油品鑑識中，本計畫將協助環保局彙整相關鑑識成果，可作為此代履行工作向相關責任人求償之依據。下游集油坑處則協請軍方挖除受污染之底泥，待徹底清除後再以 TPH Test kit 篩測，確認環境現況，集油坑處共計挖除底泥量約 0.5 公噸。本次作業挖除之土壤與底泥由合格之清運廠商-駿達廢棄物清除有限公司清運至再利用廠-大合順磚廠股份有限公司(三聯單請參閱圖 7.3.8-5)，現場流程紀錄請參閱圖 7.3.8-6。運送過程中均使用不透水布或帆布覆蓋，防止污土飛散、濺落、液漏、惡臭擴散、爆炸等污染環境或危害人體健康及避免造成環境二次污染。
