5.1.3 灌溉渠道污染潛勢調查結論與建議

5.2 灌溉渠道污染潛勢底泥調查成果說明

第六章 協助土壤及地下水列管場址驗證作業

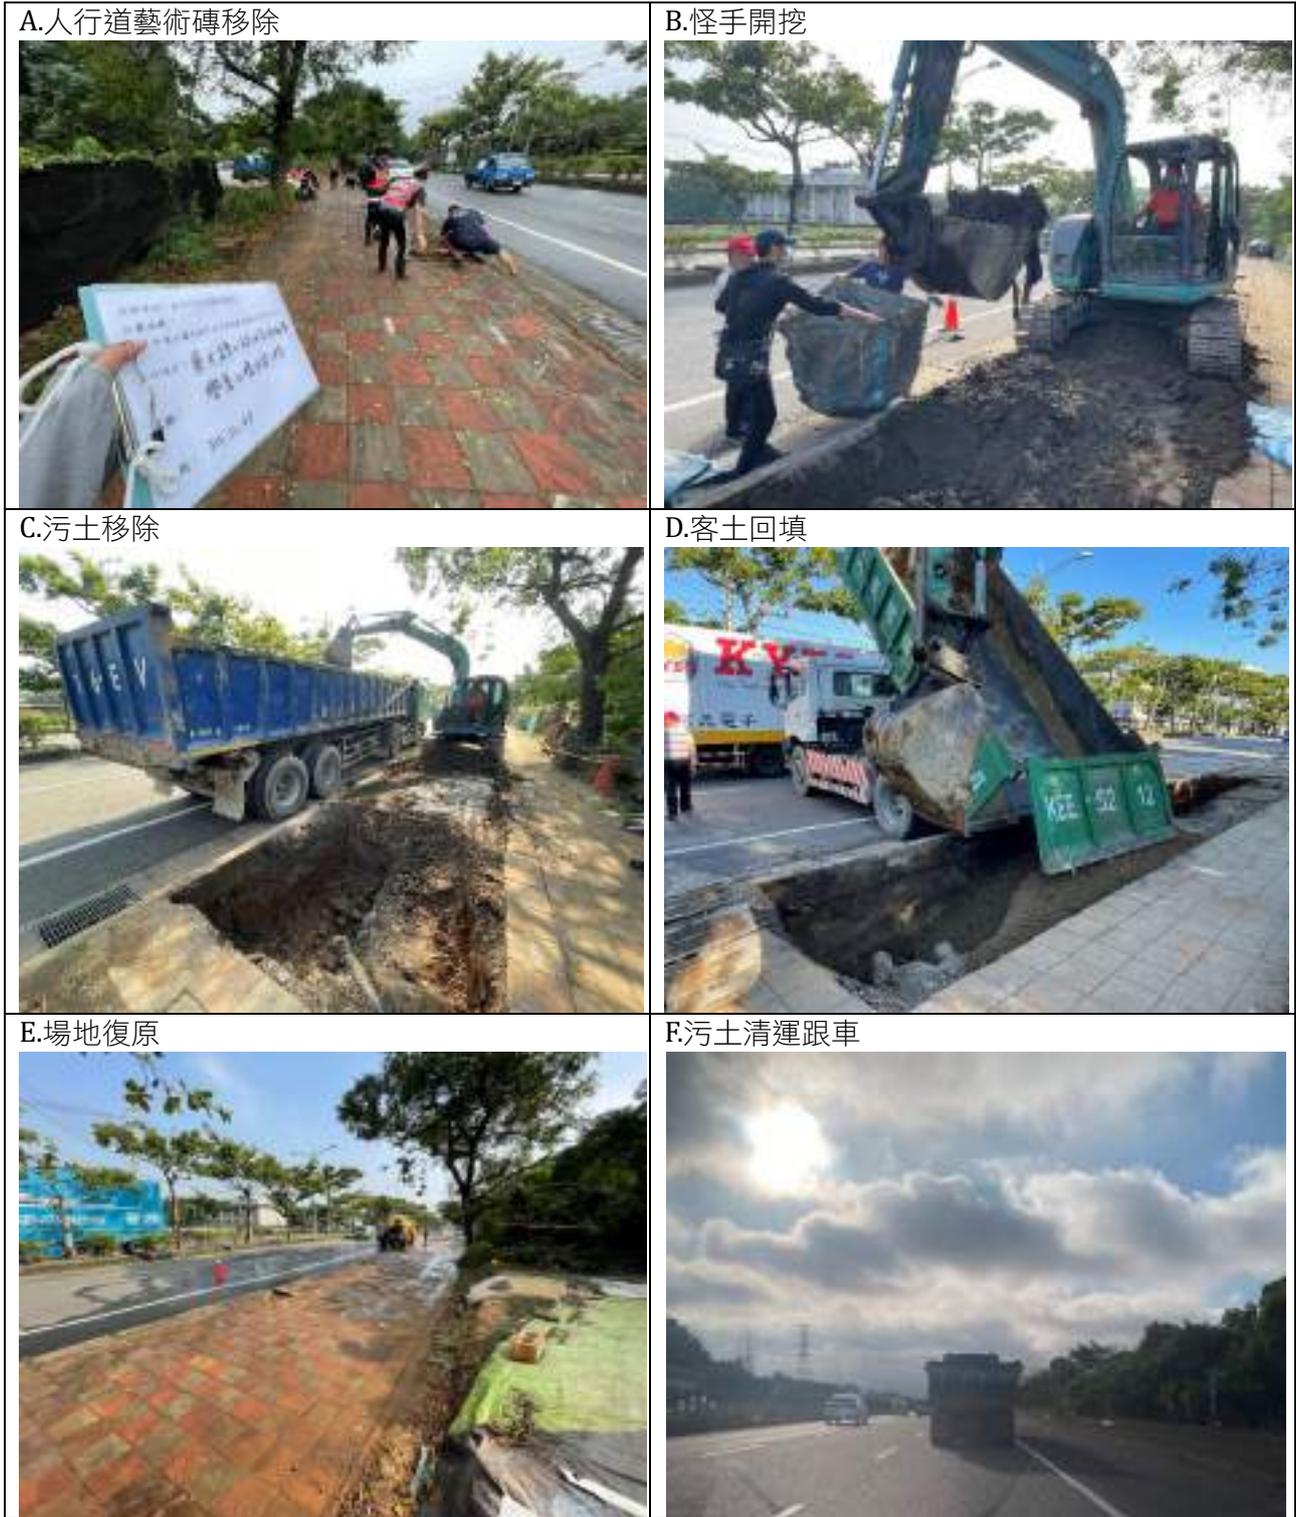
圖 7.3.8-6 本計畫代履行土壤污染改善工作過程紀錄

本計畫於 111 年 11 月 10 日完成土壤污染改善工作，主要改善區域共有兩大區域，分別為洩漏點及周邊人行道區域，以及下游集油坑處尚待改善，於油品洩漏區域以怪手開挖將污染土移除，而下游集油坑處底泥由軍方協助派員以人工挖除方式移除，在開挖過程中為確認污染土均有確實移除乾淨，現場以 PID/FID 搭配 TPH Teat kit 進行污染邊界、開挖面篩測，篩測方式以網格法(0.8 m × 1 m)進行佈點，以達到

本次代履行土壤污染改善工作實際開挖範圍寬度為 2.4 公尺、長度為 12.3 公尺，考量工作及人員安全，開挖深度最深處為 3.4 公尺，現場篩測 PID/FID 篩測屬高濃度含油污土已全數挖除，實際排土量為 50.82 噸(過磅單請參閱 7.3.8-4)，含有高濃度油品之土壤已送第三方公正單位進行油品鑑識中，本計畫將協助環保局彙整相關鑑識成果，可作為此代履行工作向相關責任人求償之依據。下游集油坑處則協請軍方挖除受污染之底泥，待徹底清除後再以 TPH Test kit 篩測，確認環境現況，集油坑處共計挖除底泥量約 0.5 公噸。本次作業挖除之土壤與底泥由合格之清運廠商-駿達廢棄物清除有限公司清運至再利用廠-大合順磚廠股份有限公司(三聯單請參閱圖 7.3.8-5)，現場流程紀錄請參閱圖 7.3.8-6。運送過程中均使用不透水布或帆布覆蓋，防止污土飛散、濺落、液漏、惡臭擴散、爆炸等污染環境或危害人體健康及避免造成環境二次污染。

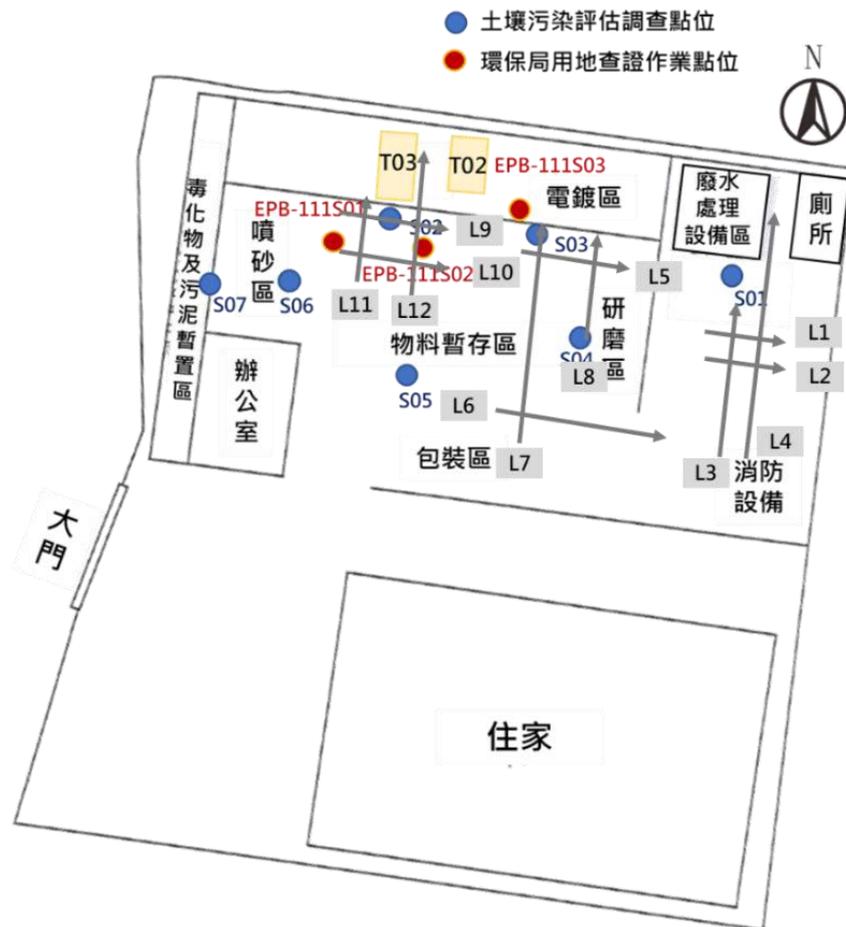
圖 7.4.1-1 資揚公司公告事業用地土壤調查點位

處理設備區、電鍍區、研磨區及噴砂區，測線長度共 58.6 公尺。掃測結果顯示，於電鍍區及噴砂區均有密集的鋼筋鋪面存在，以及疑似有管線向廢水處理區延伸，並與廢水處理槽連接，而研磨區下方則無地下管線或地下結構物之訊號。由於橫向計畫原訂之採樣點位(EPB-111S01 及 EPB-111S02 點位)，因下方設有鋼筋鋪面與管線等地下結構物，為避免於採樣作業時發生工安危害，建議橫向計畫調整採樣點位如圖 7.4.1-1 所示。

橫向計畫已於 111 年 4 月 11 日會同環保局承辦人員及環檢所認證採樣與檢測機構—上準科技(股)公司執行土壤採樣作業，依據本計畫透地雷達掃測結果，原點位 EPB-111S01 及 EPB-111S02 除了有地下結構物經過，廠方人員表示下方亦有地梁，故現場經承辦人員同意後將點位調整至噴砂區及土壤污染評估調查及檢測點位(S02)周邊(請參閱圖 7.4.1-1)。本次土壤調查分析結果(請參閱表 7.4.1-2)，各點位 8 項重金屬及揮發性有機物均未超過土壤污染管制標準。綜合前述調查結果，資揚公司目前尚未發現有污染土壤之情事發生。

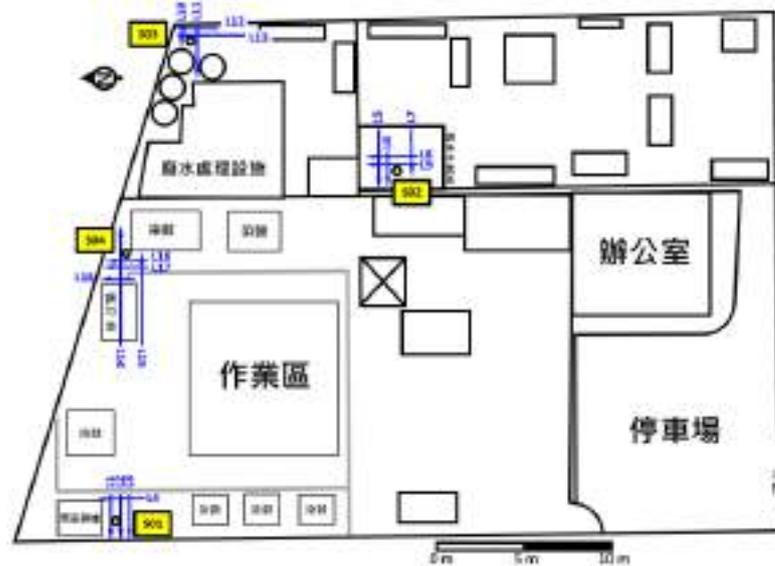
圖 7.4.2-1 橫向計畫執行慶明公司土壤採樣點位

考量前述書面資料多筆異常情況，橫向計畫於 111 年 3 月 13 日會同環保局承辦人員於前往慶明公司辦理現場勘查作業，本場址配置圖請參閱圖 7.4.2-1，現場於調色作業區、掃粉機區及廢水處理區發現地表具作業殘留污漬，並且有部分龜裂，且該廠提送土壤污染評估調查之平面配置圖於環保局現地實際勘查採樣點位部分位置有落差，綜合研判有污染土壤疑慮。

後續橫向計畫於 111 年 7 月 8 日執行土壤採樣，分析結果顯示，EPB-111S01 分析項目為揮發性有機物，送樣深度為地表下 0~1 m，各項揮發性有機物及總石油碳氫化合物均低於土壤污染監測標準；在重金屬檢測的部分，EPB-111S02、EPB-111S03 及 EPB-111S04 送樣深度均為地表下 0~1 m，8 項重金屬均低於監測標準，分析結果請參閱表 7.4.2-2 及表 7.4.2-3。綜合前述結果，慶明公司目前尚未發現有污染土壤之情事發生。

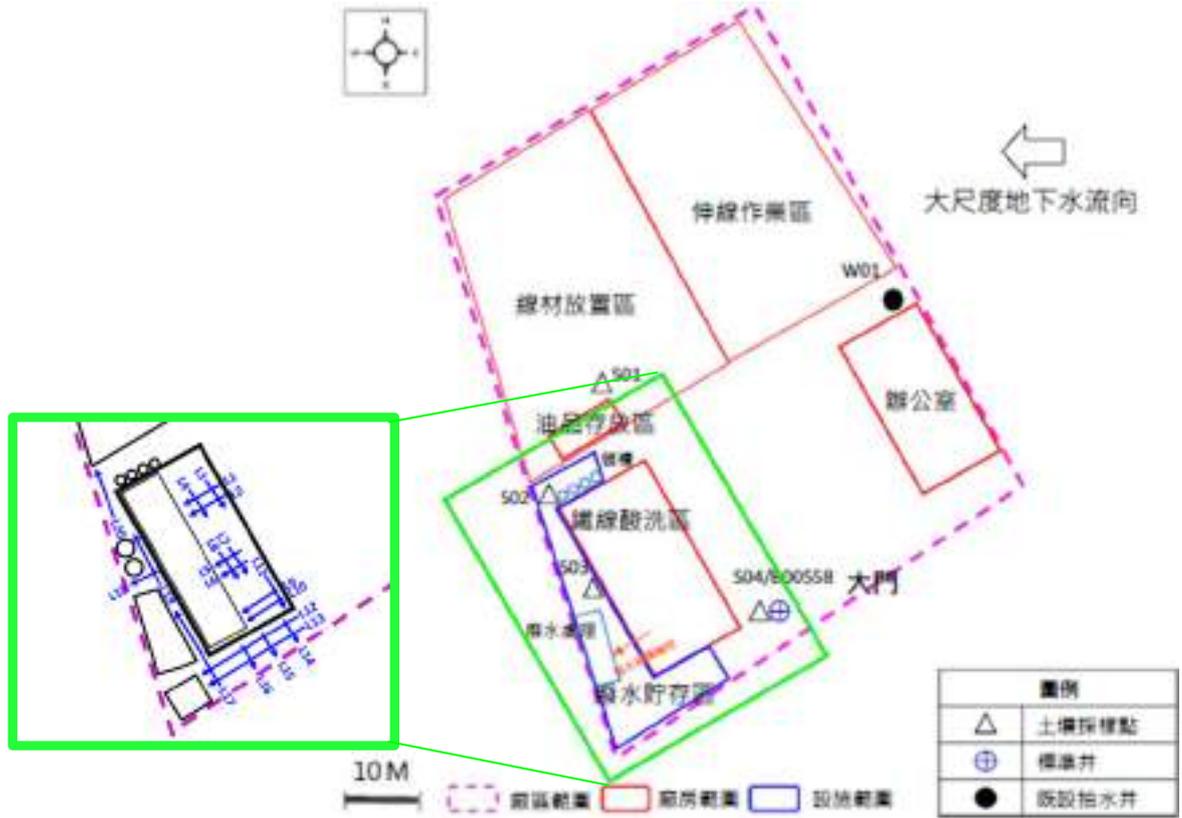
圖 7.4.3-3 本計畫於佶恆公司執行透地雷達測線配置示意圖

為確保土壤採樣及地下水監測井設置時工作安全，本計畫於 111 年 10 月 7 日執行透地雷達掃測作業，掃測區域包含鐵線酸洗區、廢水處理區、污泥暫置區等區域。掃測結果顯示，於廢水處理區及污泥暫置區下方疑似有地下結構物，深度約 0.5 公尺，鐵線酸洗區下方有鋼筋鋪面與管線，管線深度約地表下 0.3~0.5 公尺處，於廠區後方大型地上儲槽區域，地表淺層有管線交錯，相關掃測紀錄請參閱圖 7.4.3-3。參考透地雷達掃測結果，於土壤採樣及地下水監測井設置時建議避開地下結構物及地下管線區域，避免發生工安危害，相關土壤採樣點位與設井位置如圖 7.4.3-4 所示。
