第四章 強化水污染源稽查管制作業

4.1 污染熱區事業深度查核

4.2 事業廢水處理設施功能診斷輔導

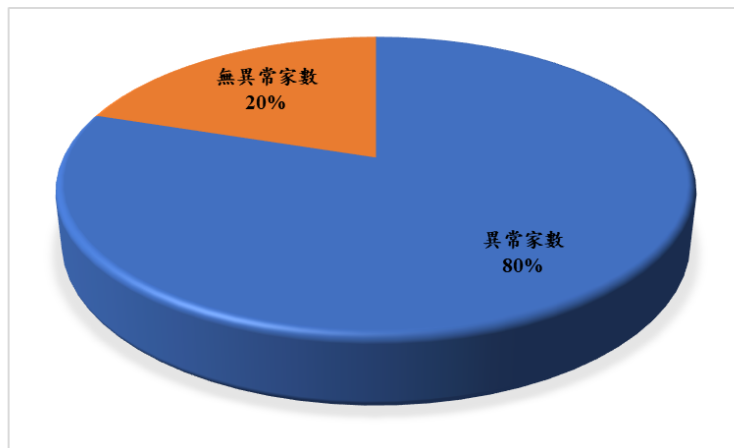
圖 4.1.2-1、深度查核對象用電量異常比例

圖 4.1.2-1 為 15 家深度查核對象名單查核前合理性分析定申與許可資料用電量有異常之比例，計算原則為許可用電量與廢水產生量之比值算出處理多少廢水需使用多少度電，再與定期申報資料比對，藉此判斷廠家是否正常開機操作；圖 4.1.2-2 為查核前合理性分析定申與許可資料用藥量有異常之廠家比例，計算原則為許可核准處理每立方公尺廢水需使用多少公斤藥量與定期申報資料比對，以了解廠家是否正常加藥處理廢水；圖 4.1.2-3 為查核前合理性分析定申與許可資料污泥產生量有異常之廠家比例，計算原則為許可每日污泥產生量範圍與廢水產生量之比值算出處理多少廢水會產出多少污泥，再與定期申報資料比對，可知廠家是否正常產出污泥。若現場查核發現違反水污法情事，則協助環保局承辦人員現場記錄違規事實，後續依水污法規定告發處分。本年度(111)已完成執行 5 家次深度查核作業，以下就 5 家次事業單位查核結果進行說明。

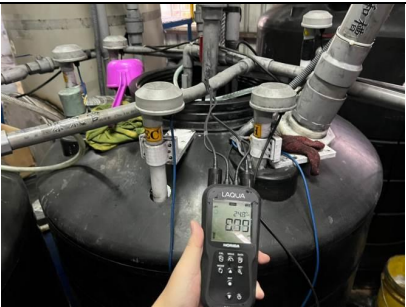
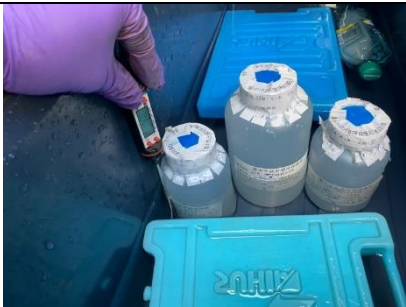
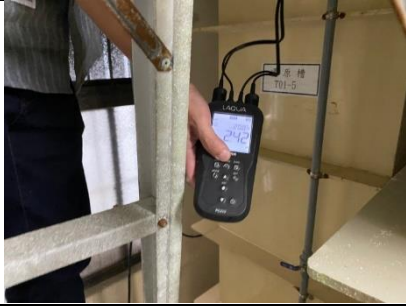
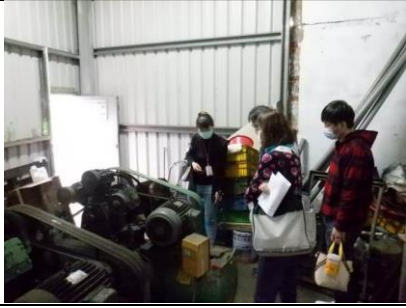
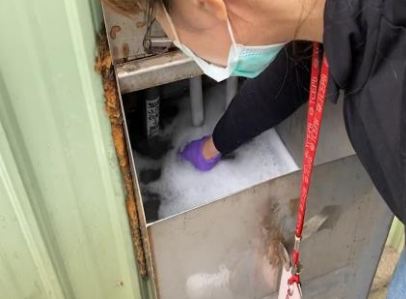
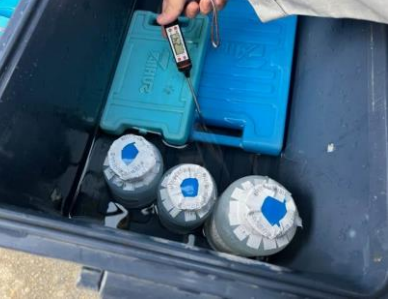
圖 4.1.3-1、深度查核現場執行情形

| <p>處理單元操作參數查核</p> | <p>檢視原水水色、比對原廢水重金屬</p> |
| <p>處理單元操作參數檢核</p> | <p>查看管線流向</p> |
| <p>量測放流水基本參數</p> | <p>放流水採樣情形</p> |

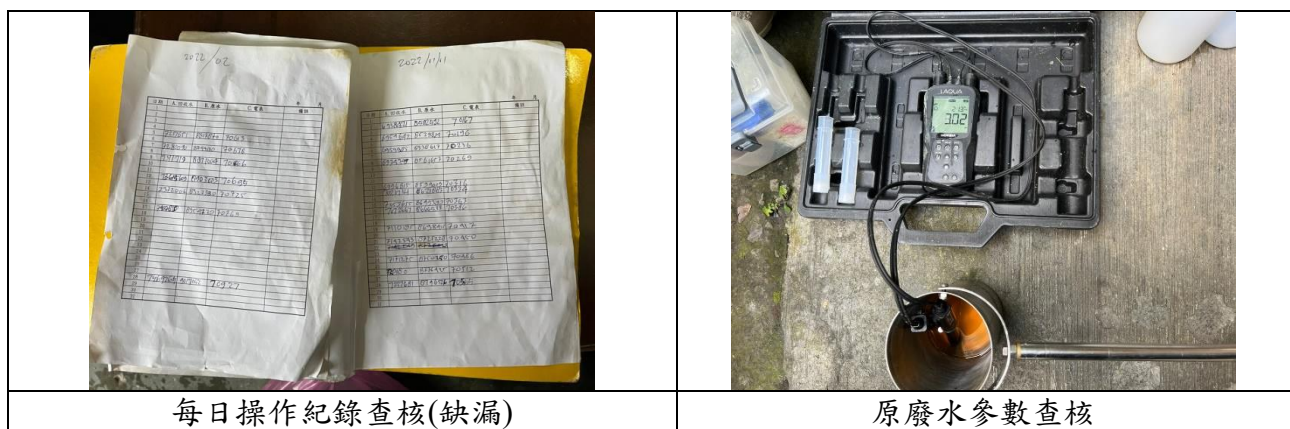
圖 4.1.3-2、法令符合度缺失內容彙整情形

- (一)廢水處理設施流程與許可符合度：本年度已執行深度查核之事業，未發現有此項缺失。
- (二)水量（含水錶設置）：本年度已執行深度查核之事業，未發現有此項缺失。
- (三)電量與電錶設置情形：本年度已執行深度查核之事業，未發現有此項缺失。
- (四)藥劑添加記錄及種類：本年度已執行深度查核之事業，未發現有此項缺失。
- (五)操作參數紀錄：此部分為環保署、環保局之查核重點，近年持續加強稽查及宣導，本年度已執行深度查核之事業，現場操作參數紀錄缺失共1家次，依據查核結果提送環保局依水污法規定告發處分。
- (六)槽體及管線標示：本年度已執行深度查核之事業，未發現有此項缺失。
- (七)放流水符合度：針對已完成水質檢測5家廢水排放至地面水體且稽查時有排放放流水者進行分析，有1家次（占20%）放流水無法符合放流水標準，不合格的項目為COD，顯示事業未落實處理設施之操作，導致放流水無法符合放流水標準。此部分仍為今年查核之重點。
- (八)稀釋/繞流查核：本年度執行深度查核之事業，未發現有此項缺失。
- (九)污泥處理設施查核：本年度執行深度查核之事業，未發現有此項缺失。
- (十)經現場深度查核各事業後，針對書面相關資料查核、現場與許可登載內容符合度查核各廠家之缺失照片如圖 4.1.3-2 所示。

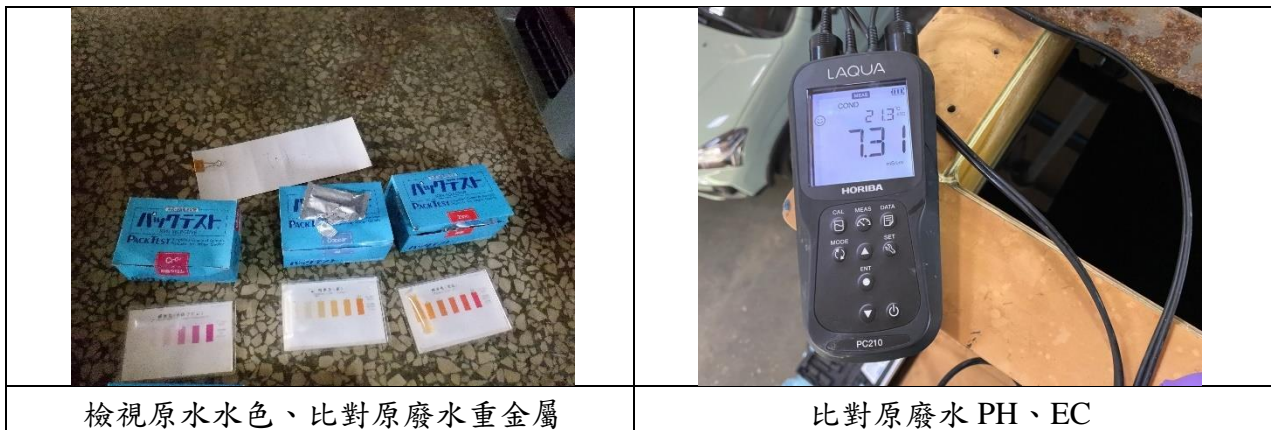
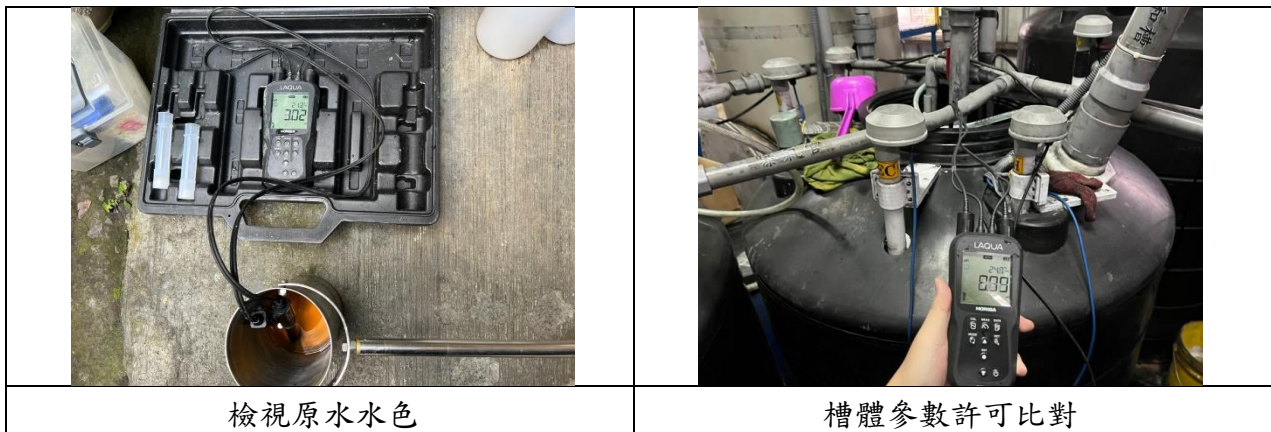
圖 4.1.3-3、原廢水現場調查情形。

本年度已執行深度查核之5家事業中，有4家屬於電鍍業或金表業可比對，比對結果各事業原廢水並未有發現異常，然而為降低廢水處理設施操作負荷，建議各廠家可自行定期檢驗原廢水，檢視其廢水特性是否符合現行許可核准範圍，並適時依其結果提出許可變更或恢復原許可操作，以免違法受罰。建議環保局發文業者自行檢測原廢水水質項目、提出許可變更，並列為後續重點查緝對象。原廢水現場調查情形如圖4.1.3-3所示、深度查核事業原廢水特性調查彙總表如表4.1.3-1所示。

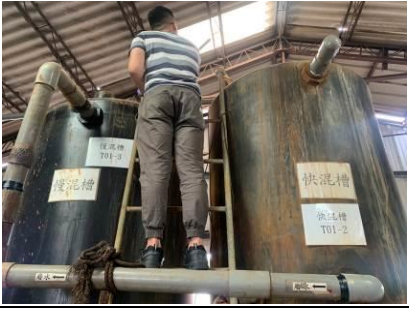
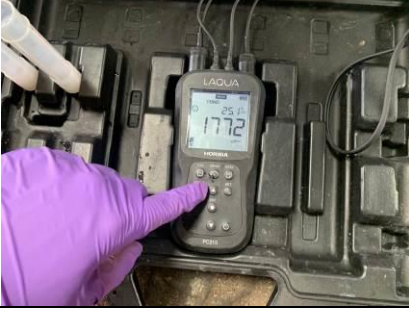
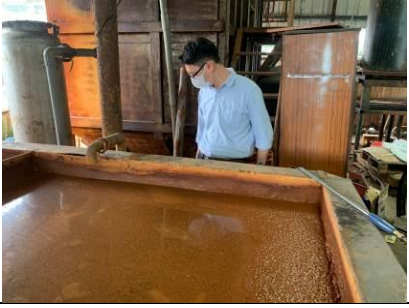
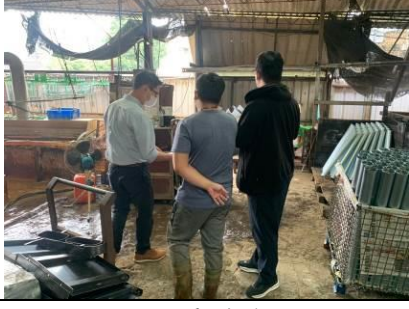
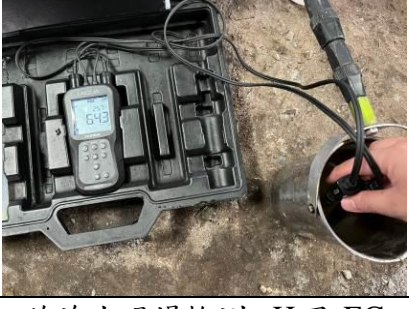
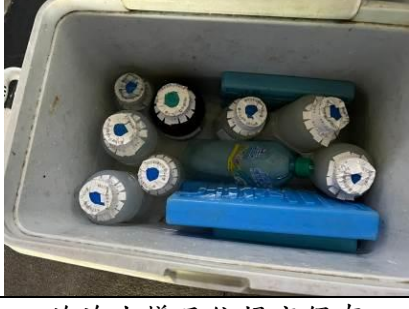
圖 4.2-2、O 鈞工業社執行情形

經環檢科 110 年 3 月 23 日水質檢測報告顯示，該事業放流水之懸浮固體測得 110 mg/L(限值 30 mg/L)、總鉻測得 2.38 mg/L(限值 2.0 mg/L)及鋅測得 45.7 mg/L(限值 5.0 mg/L)，未符合放流水水質標準，然而本次採樣僅作參考用，故後續將持續輔導業者妥善操作廢水，以符合放流水標準。

| <p>單元槽體查核</p> | <p>廢水單元 pH 及 EC 比對許可</p> |
| <p>重金屬快篩試劑比對許可</p> | <p>現場討論</p> |
| <p>放流水現場檢測 pH 及 EC</p> | <p>放流水樣品依規定保存</p> |

| 功能評鑑改善建議 | 事業意見回復 |
|--|---|
| 1. 製程區採地面之漫地流收集至 T01-1 抽水站，建議加強製程區不透水鋪面工事，避免重金屬污染土壤及周界灌溉溝渠；另廢水廠內(1833 μ S/cm)與放流水(2840 μ S/cm)EC 差異偏高。 | 無 |
| 2. 現場採集 T01-2、T01-3 快、慢混槽內廢水、膠羽狀況細小且偏少、目標污染物種為 Ni，建議 pH 需調整至大於 9.5、已強化 Zn 去除效果。 | 增加片鹼濃度讓膠羽更好長成，自動加藥機換新 |
| 3. T01-6 活性炭吸附裝置現場檢視並無配置反洗機制管線、建議需定期更換活性炭、如僅為去除 SS、可考慮改為砂濾塔。 | 無 |
| 4. 鍍鋅製程使用大量氰化鈉；惟處理流程並無氰系第一、第二氧化單元，建議採驗原廢水中 CN ⁻ 濃度後，評估是否需增設除氰單元。 | 無 |
| 5. T01-7 污泥曬乾床污泥沉澱液位已達高水位、如未及脫水建議增設污泥脫水機提高效率並降低污泥清運費。 | 增加污泥脫水機 |

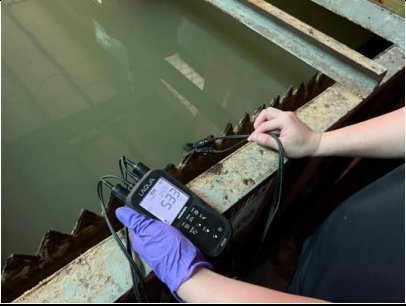
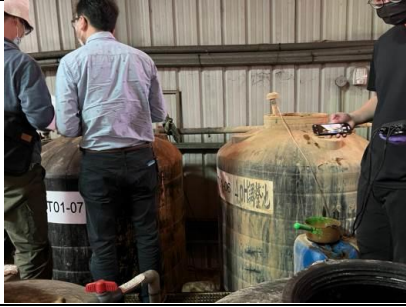
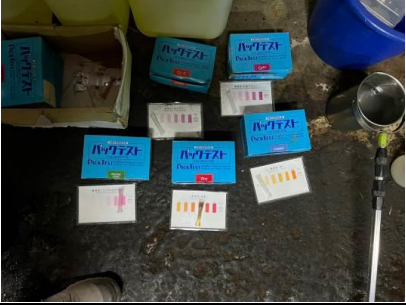
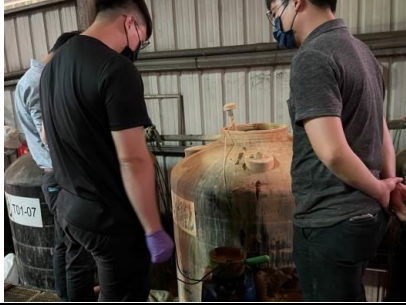
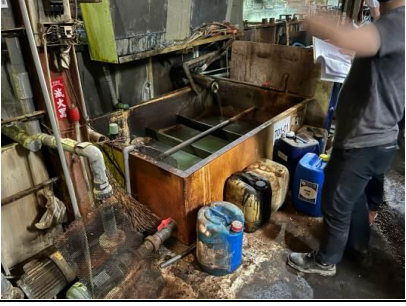
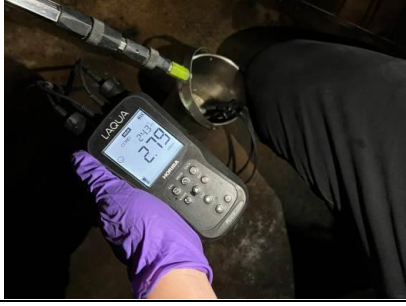
圖 4.2-3、O 燐金屬工業有限公司執行情形

| <p>T01-09 最終沉澱池 pH 比對查核</p> | <p>現場交流與討論</p> |
| <p>原廢水重金屬測試包快篩測試</p> | <p>現場交流與討論</p> |
| <p>廢水處理單元管線流向比對許可</p> | <p>原廢水 pH 與許可比對</p> |
| <p>廢水控制電盤比對現場實測值</p> | <p>廢水控制電盤比對現場實測值</p> |

| 功能評鑑改善建議 | 事業意見回復 |
|---|---|
| 2. T01-05 快混池檢核實際加藥量 PAC 約 $\frac{40\text{kg-PAC}/3\text{days}}{30\text{CMD廢水}} = 0.44\text{kg/T}$ 檢視本單元因 pH=3.21，尚未形成膠羽 floc | 感謝建議，將於本次許可展延通過後一併納入下次許可變更作業之參考依據。 |
| 3. T01-06 D.T. ≥ 24 min，OK；檢視 floc 成型、細小 | 已知悉。 |
| 6. T01-09 略有 SS 上浮狀況，建議 T01-08 慢混後進入 T01-09 可調整入流方式，避免 floc 沖散破碎上浮；另因廠方表示 T01-09 內置傾斜管，表面溢流率請重新依投影面積計算修正。 | 感謝建議，將於本次許可展延通過後一併納入下次許可變更作業之參考依據；另本廠已於現許可展延申請文件中利用投影面積計算表面溢流率。 |
| 8. T01-11 砂濾塔未開啟，T01-12 活性碳塔未開啟，如需作為緊急應變單元，則須有放流水質監控機制另行申請，否則應常態開啟。 | 感謝指正，T01-11 砂濾塔及 T01-12 活性碳塔後續將常態性開放。 |
| 9. 依污泥清運紀錄，每月約產出污泥 1 公噸，換算約 30-35kg/d，污泥量偏少，建議加大污泥濃縮槽，避免 T01-09 排泥不及。 | 感謝建議，後續辦理變更作業將此建議納入規劃參考依據。 |

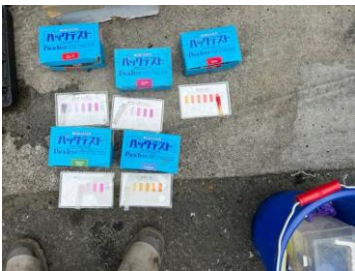
圖 4.2-4、O 升企業社執行情形

經環檢科 110 年 4 月 14 日水質檢測報告顯示，該事業放流水之化學需氧量測得 218 mg/L(限值：100 mg/L)，已超出現行放流水標準，後續將依相關規定辦理。

| <p>原廢水檢測 pH 值</p> | <p>原廢水特性快篩檢測</p> |

| 功能評鑑改善建議 | 事業意見回復 |
|--|--|
| 1. T01-03 添加活性碳請以每公斤活性碳吸附 0.2 公斤 COD 估算活性碳加藥量，並建議改於 T01-04 加藥，配合進水量連動加藥，可避免製程廢水量驟增造成加藥不足 | 謝謝指教，本司目前正申請臨工轉特定工廠登記證階段，待本公司領到特定工廠登記證時再依學者建議進行修正。 |
| 2. T01-04 與 T01-05 建議處理流程交換先將 FeSO ₄ 反應完整後提升去除效率 | 謝謝指教，本司目前正申請臨工轉特定工廠登記證階段，待本公司領到特定工廠登記證時再依學者建議進行修正。 |
| 3. 快慢混單元膠羽形成狀況良好，T01-07 沉降性佳，唯 T01-07 表面溢流率計算請考量製程操作時後換算修正 | 謝謝指教，本司目前正申請臨工轉特定工廠登記證階段，待本公司領到特定工廠登記證時再依學者建議進行修正。 |
| 4. T01-09 及 T01-10 未反洗及更換濾材，較不符合學理後續請納入反洗或濾材更換頻率 | 謝謝指教，本司目前正申請臨工轉特定工廠登記證階段，待本公司領到特定工廠登記證時再依學者建議進行修正。 |

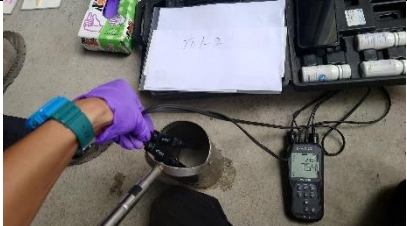
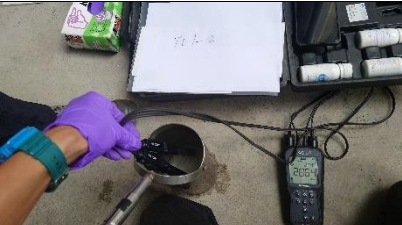
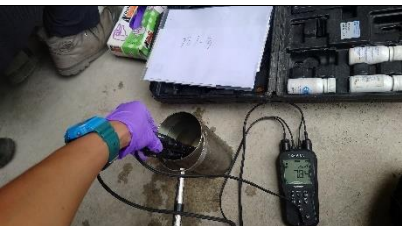
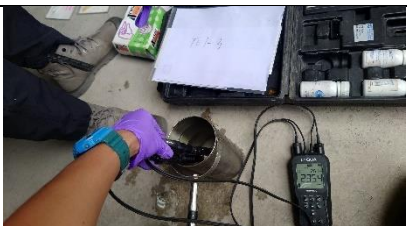
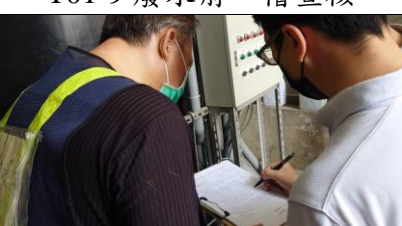
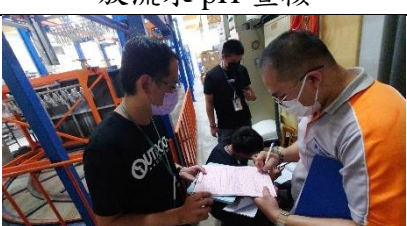
圖 4.2-5、O 捷股份有限公司執行情形

| T01-2 原廢水快篩 | T01-2 原廢水 pH |
| T01-2 原廢水 EC | T01-3 原廢水快篩 |
| T01-3 原廢水 pH | T01-3 原廢水 EC |

| 功能評鑑改善建議 | 事業意見回復 |
|--|---|
| 1. WM01 屬塗裝之水簾幕廢水，含高濃度 COD，建議依頻率換水，避免累積而無法處理。 | 是，遵照辦理，謝謝指導 |
| 2. WM02 為皮膜線當槽廢液，含高濃度 COD 及 F，並於 T01-07 添加活性碳及 CaCl ₂ 去除，現場查驗 T01-09 膠羽沉降效果良好；惟 T01-05 進水時已與 T01-06 互鎖連動進水，期充分混合後再進入化混系統，以避免峰值濃度過高無法處理。 | 是，遵照辦理，謝謝指導 |
| 3. T01-04 出水管線之 Y 型過濾器及旁邊污泥脫水機有污泥外洩狀況，建議加裝盛盤妥善收集。 | 是，遵照辦理，謝謝指導，本公司會加裝盛盤妥善收集，謝謝指導。 |
| 4. 檢核 PAC 及 Polymer 加藥量尚符合學理；惟活性碳及化學混凝對 COD 去除效果有其極限，可再考慮生物處理以減少操作藥品費用。 | 謝謝指導，本公司已納入專家的建議，開始評估增加生物處理方式一案。 |

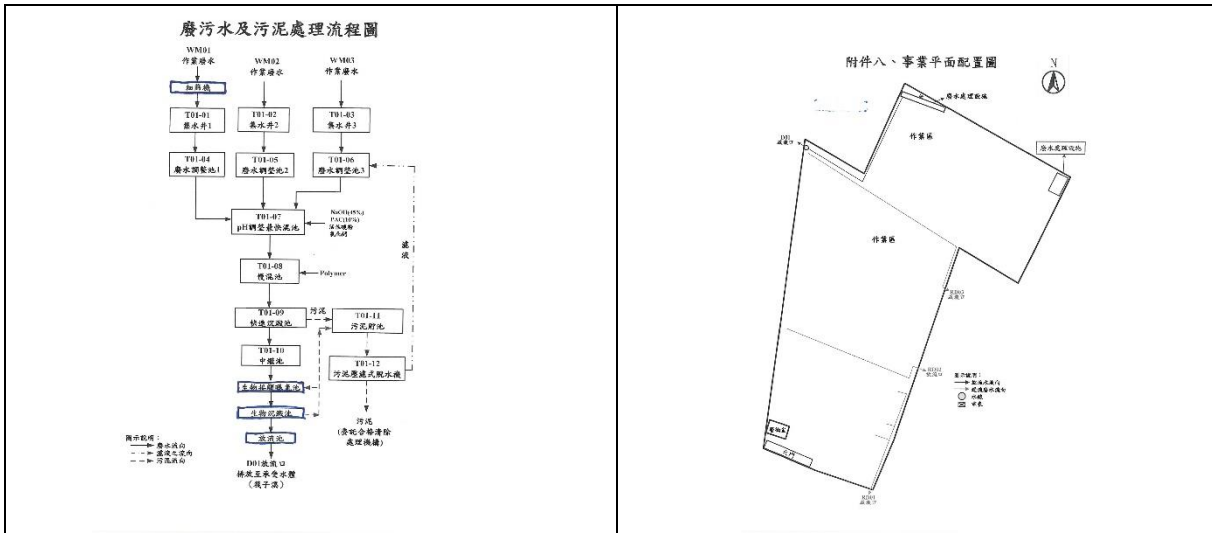
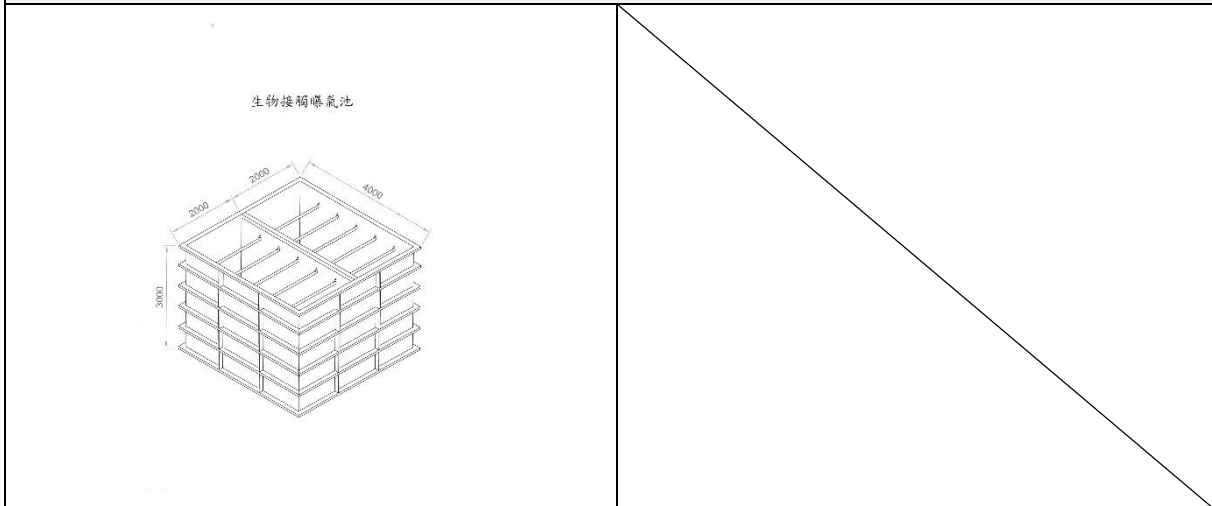
| 功能評鑑改善建議 | 事業意見回復 |
|--|---|
| 業者改善規劃如下圖： | |

本計畫於 111 年 10 月 27 日派員前往 O 捷股份有限公司進行功能診斷複查，複查時巡視廠區四周未發現異常排放情事，業者表示已著手規劃於污泥脫水機周邊加裝盛盤收集外洩污泥，並且著手規劃評估增加生物處理方式，表 4.2-12

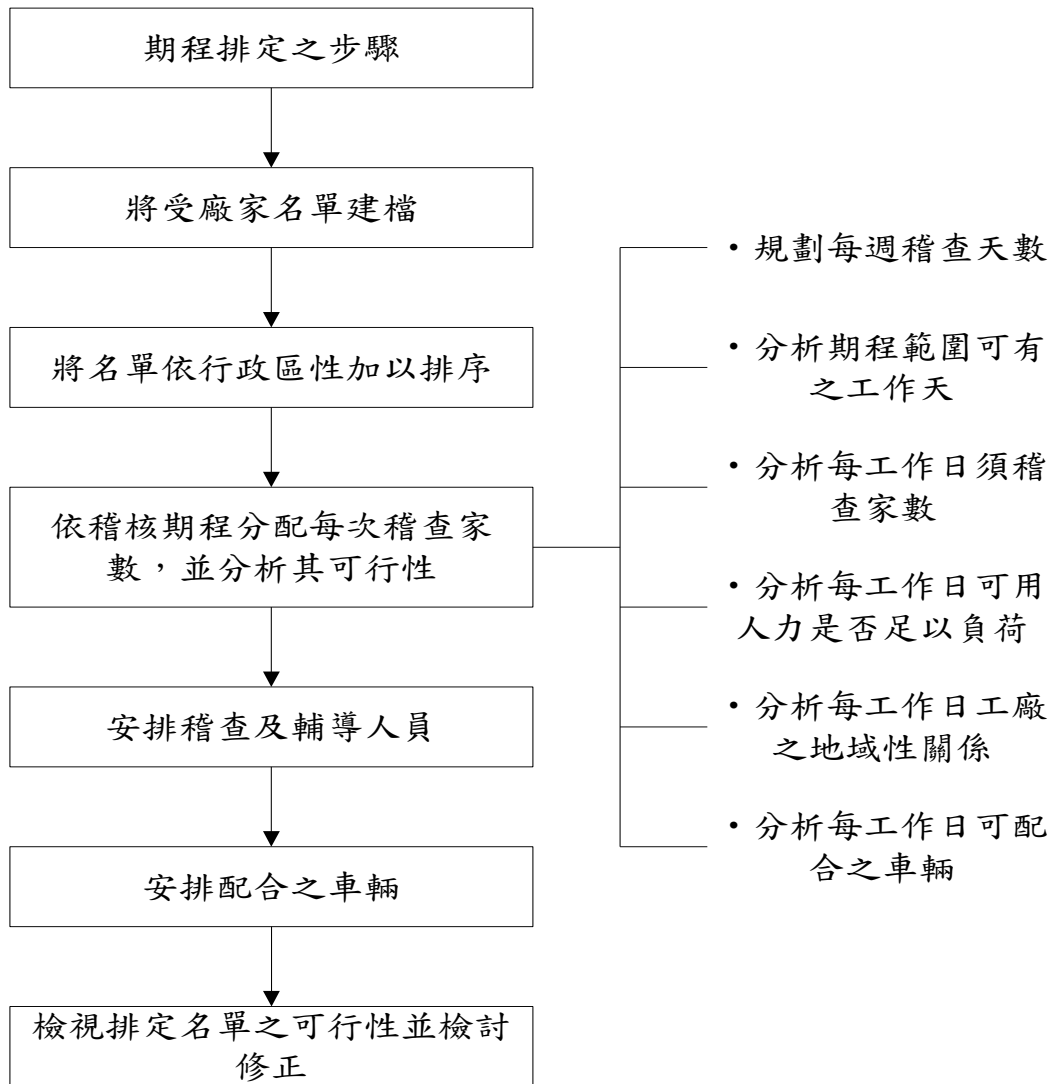
圖 4.3.1-1、查核期程排定流程。

本計畫針對查核期程之排定，進行整理分析業者許可資料及申報資料，界定出查核重點，事先做好期程之排定工作，以利後續工作之進行，有關查核期程排定流程如圖 4.3.1-1 所示。
