第三章 強化水污染源稽查管制作業

3.1 污染熱區事業深度查核

3.2 事業廢水處理設施功能診斷輔導

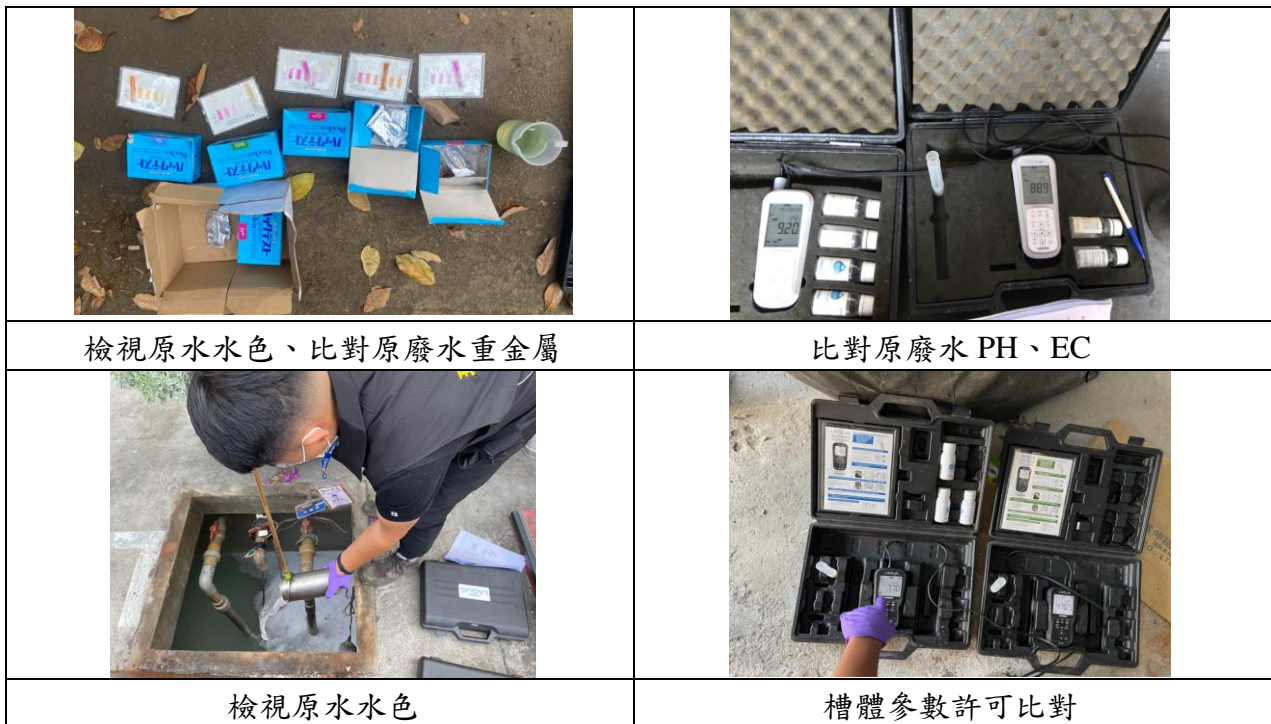
圖 3.1.3-3、原廢水現場調查情形。

本項作業是針對電鍍業及金屬表面處理業（以下簡稱金表業）進行各廠家之原廢水特性分析，查核現場以重金屬試紙、pH計及電導度計測試各廠家原廢水之重金屬項目、pH/水溫、導電度、目測水色及是否有泡沫或油脂等特性，目的用於瞭解各廠家原廢水所含有之重金屬項目是否依許可內容執行與許可登載內容是否相符合，並加以列管。

本年度已執行深度查核之15家事業中，有12家屬於電鍍業或金表業可比對，有4家與許可申請原廢水核准重金屬項目不相符，其中有1家許可申請重金屬項目皆不包含銅、鋅、鎳、六價鉻、總鉻，判斷因業者接單情形改變，致使用之原物料改變，使得預前處理之物件酸洗後溶出許可未申請之重金屬物質於原廢水中，若後續仍有上述情形者，建議提出許可變更原物料使用種類並確實依許可核准之水措內容運作，若發現違反水污法情事，則協助環保局記錄違規事實，後續依水污法規定告發處分。建議各廠家自行檢驗原廢水，並提出許可變更或回復依原許可操作，以免違法受罰。

建議環保局發文業者自行檢測原廢水水質項目、提出許可變更，並列為後續重點查緝對象。原廢水現場調查情形如圖3.1.3-3所示、深度查核事業原廢水特性調查彙總表如表3.1.3-1所示。

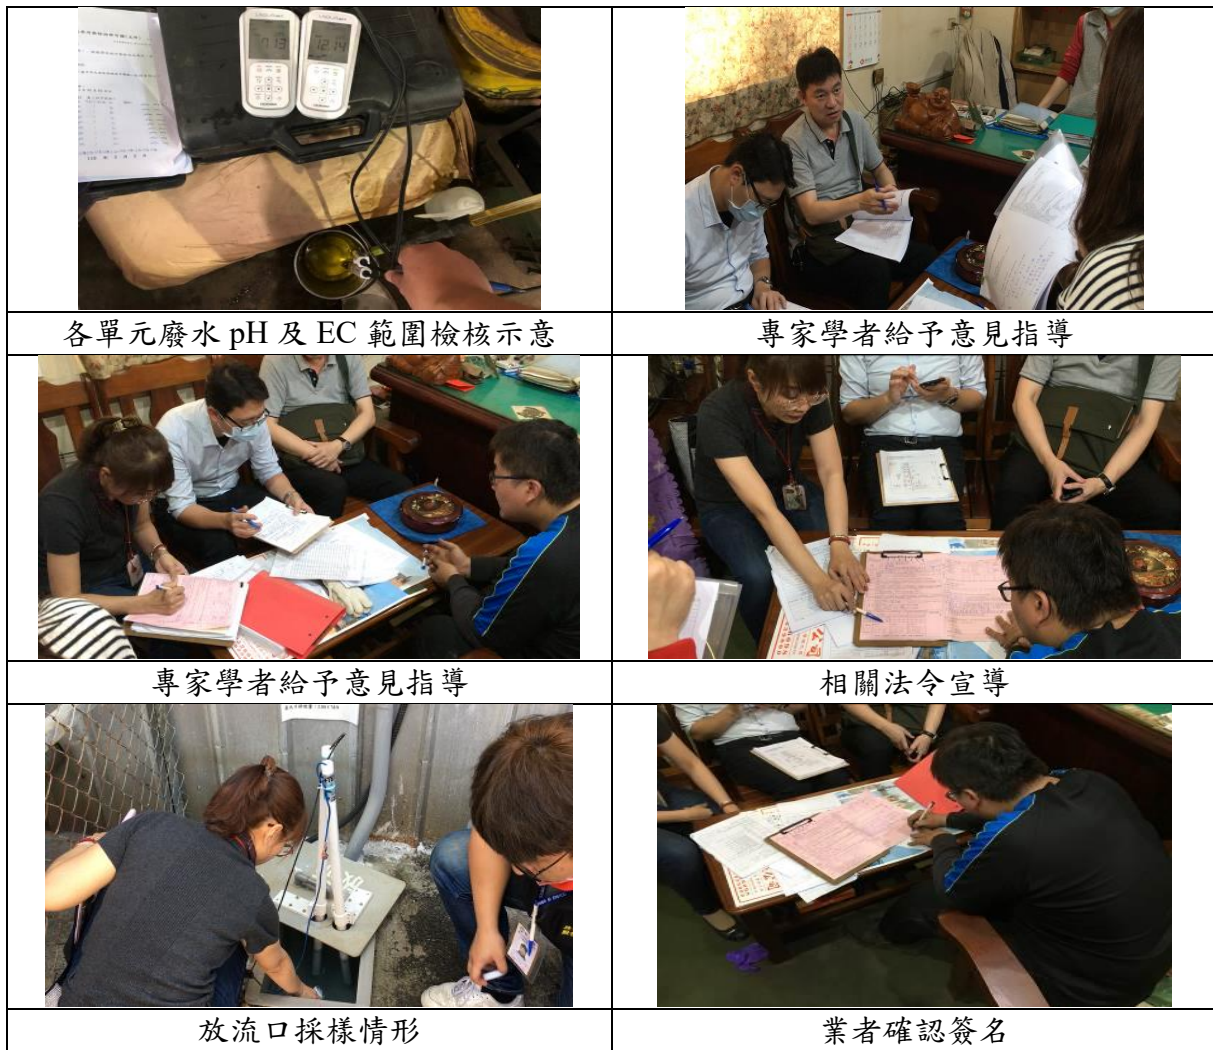
圖 3.2-2、O 暘工業有限公司執行情形

查核每日操作紀錄結果 1、2 月部分日數廢水排放超過許可核准最大量，涉嫌違反水污染防治法規定，將依法辦理。

<p>廢水單元現場示意圖</p>	<p>各單元廢水合理性查核</p>

<p>各單元廢水合理性查核</p>	<p>各單元廢水合理性查核</p>

<p>各單元廢水合理性查核</p>	<p>原廢水重金屬快篩試劑比對許可</p>

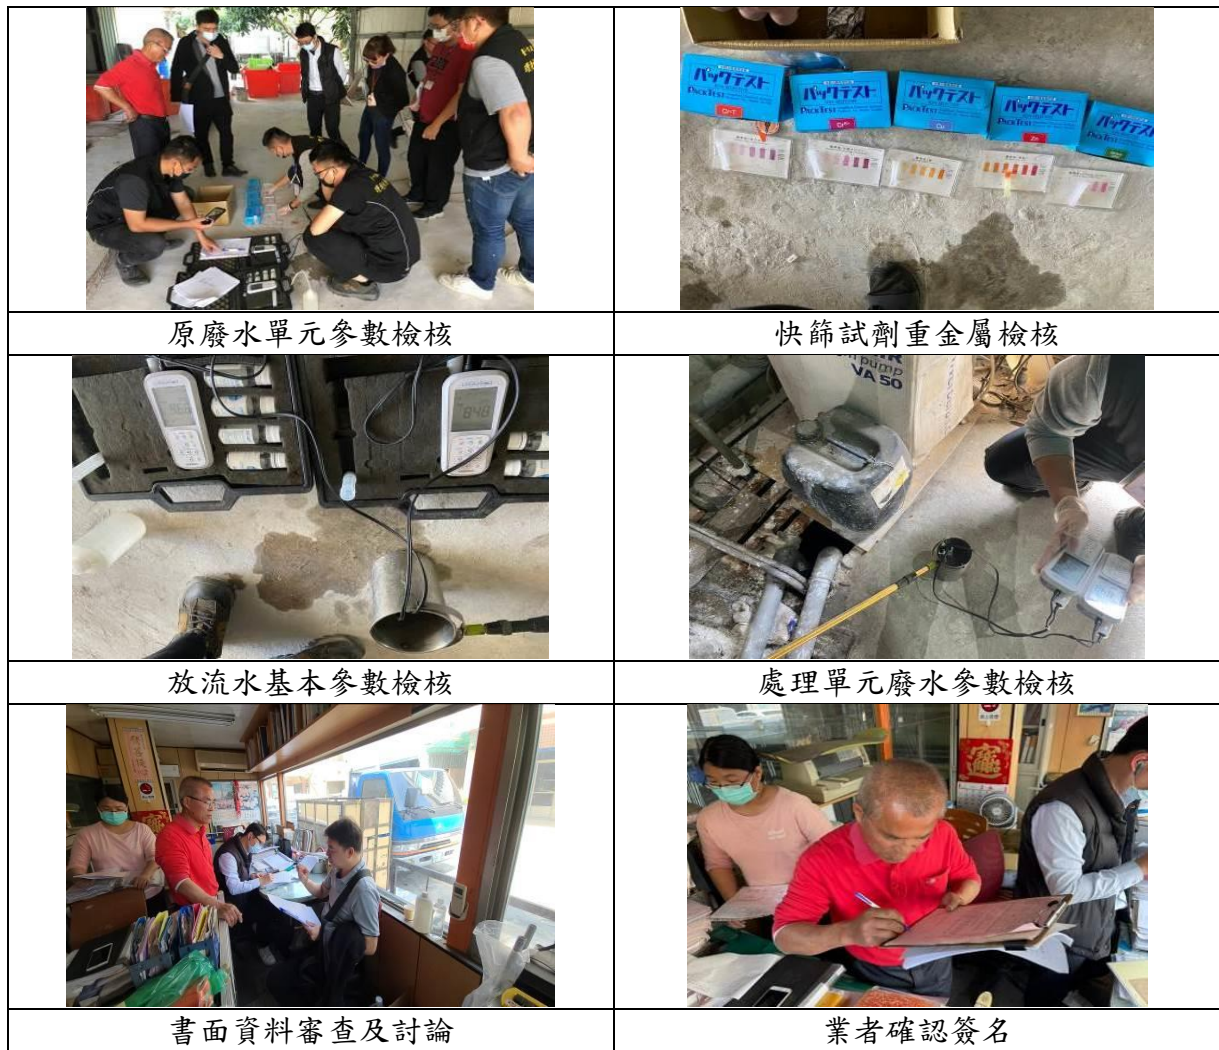
圖 3.2-3、O 泰鋁業社執行情形

於廠區後方發現該社將污泥再利用做成私有道路、平台，將移請相關單位辦理。

功能評鑑改善建議	事業配合改善事項及期程
節省用水。	
16. 現場查核廢水場通往後方污泥暫存廠房之道路兩側有不明鬆土構築結構，經業主表示為廢水單元之脫水機壓濾產出之污泥製成之 CCSM，惟應先申請相關再利用機構通過後始得進行該等作業，以免違反廢清法相關規定。	依建議污泥皆委託合法之清除處理業清理。
17. 放流水表未滿管排放，計量恐有明顯誤差。	依建議已改善完成。
18. 現有廢水處理流程未有重金屬等處理效果，建請重新審視評估。	廢水處理後之放流水皆符合放流水排放標準。
19. 調勻池 2 至調勻池 5 因已沉澱大量污泥，目前為緊急使用，建議清泥後廢除。	已開始清除調勻池內的污泥，使其恢復功能。
20. 原料使用硝酸，水質次目缺氨氮、硝酸鹽氮，請列入並評估硝酸使用量。	經查水質檢驗報告皆符合放流水標準。
21. 目前廢水中和後直接脫水，膠羽過小，無沉澱池，脫水機二台輪流操作，中和池(4座)調整後污泥易沉積，時間久後會沉積於中和池內。	廢水處理設施的中和池內有曝氣設備，故無沉澱之虞。
22. 處理流程建議：調勻→pH 調整(快混)→慢混→沉澱→放流。	廢水經處理後之放流水皆符合放流水排放標準。
23. pH 計請準時校正(每週一次)。	依據建議事項辦理每週校正 1 次

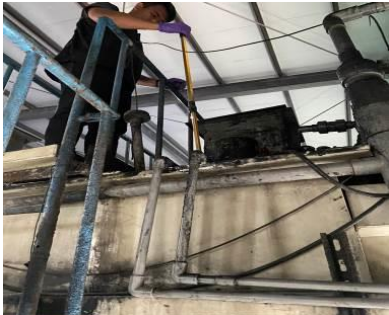
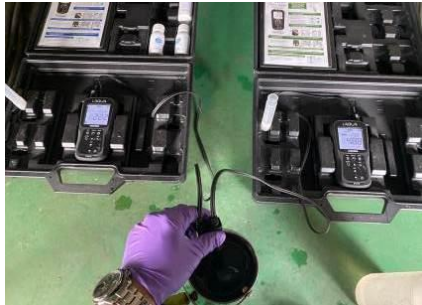
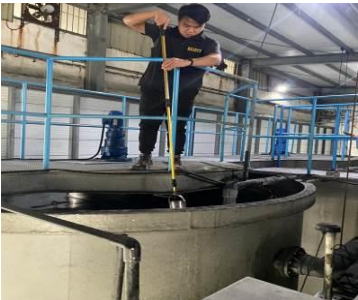
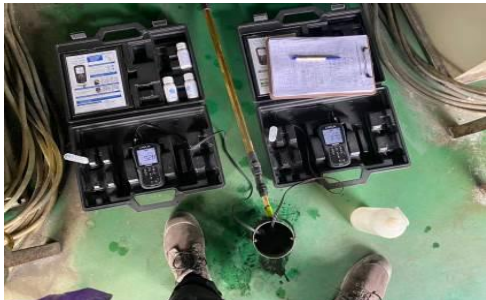
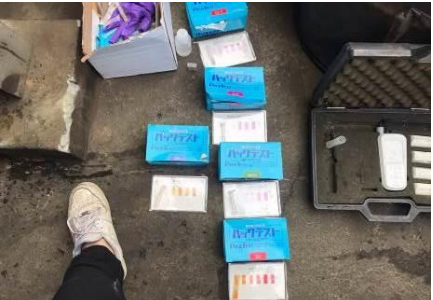
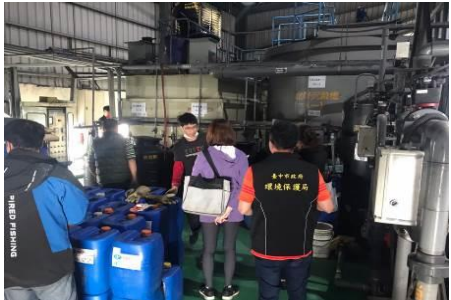
圖 3.2-4、O 悅工業有限公司執行情形

經環檢科 110 年 3 月 9 日水質檢測報告顯示，該事業放流口(D01)僅 COD 測得 157 mg/L(放流水標準：100 mg/L)，超標 0.57 倍，餘測項皆符合現行放流水水質標準，後續將依規定辦理。

<p>單元槽體查核</p>	<p>廢水單元 pH 及 EC 比對許可</p>

重金屬快篩試劑比對許可	現場討論

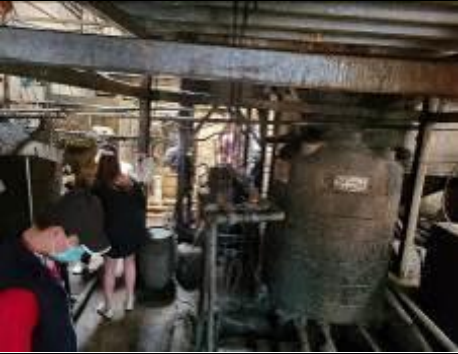
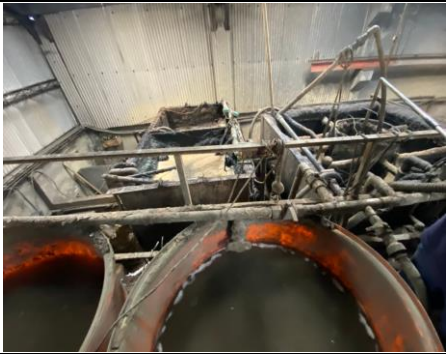
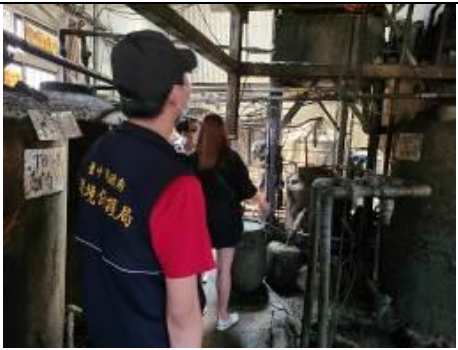
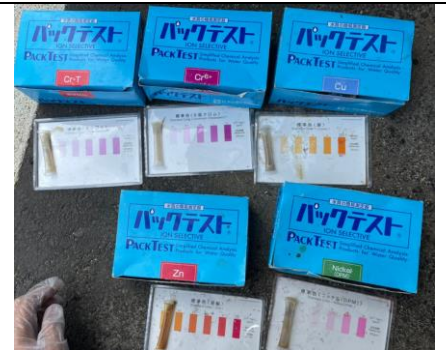
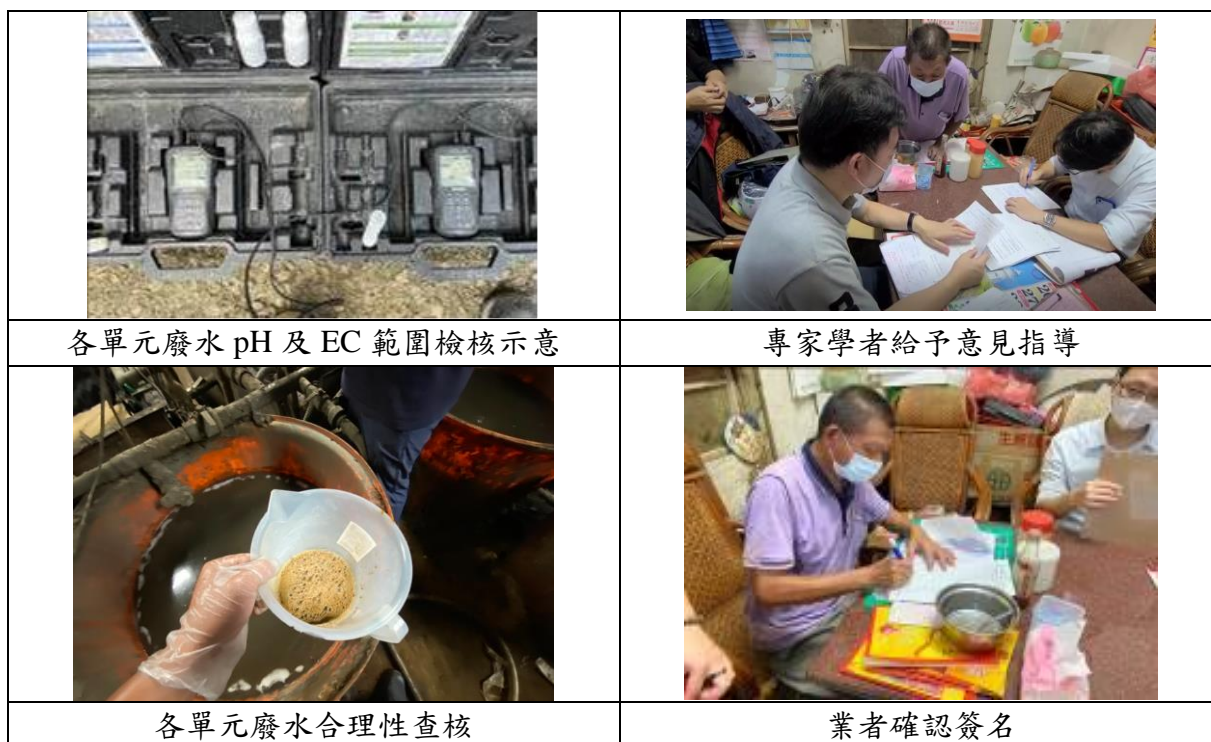
圖 3.2-8、O 隆振動研磨股份有限公司執行情形。

查核當日該事業現場 T01-1 沉砂池污泥久未清除，有效容量明顯不足，T01-3 PH 調整池加藥機故障，T01-4 混凝膠凝池浮渣已結塊，T01-5 沉砂池 SS 去除效果明顯不足，T01-6 加藥機故障，T01-7 回收貯池處理後之回收水如符合製成需求，尚無違反法規。

<p>廢水單元現場示意圖</p>	<p>各單元廢水合理性查核</p>

<p>各單元廢水合理性查核</p>	<p>原廢水重金屬快篩試劑比對許可</p>

功能評鑑改善建議	事業配合改善事項及期程
<p>1. 依據 109.12.17 定檢水質報告，COD=1100mg/L 與原申請值落差甚大；硝酸鹽氮=1190mg/L 齊同，且廢水處理單元與硝酸鹽去除效果，建議更換藥品或改善廢水處理方式。</p>	<p>無回覆意見。</p>
<p>2. 現場查核 T01-1 沉砂池污泥久未清除，有效容量明顯不足，T01-3 pH 調整池加藥機故障，T01-4 凝膠凝池浮渣已結塊，T01-5 沉砂池 SS 去除效果明顯不足，T01-6 加藥機故障，T01-7 回收貯池處理後之回收水如符合製成需求，尚無違反法規，惟廠內廢水仍建議妥善收集，避免穿透 RC 鋪面改土壤污染。</p>	<p>本廠預計新增脫水機，原廢水收集進入沉砂池，即入脫水機壓濾，原廢水預計委由清除公司按時處理，以降低 SS 之濃度，污泥將委託合法清運清除。</p>
<p>3. 許可部份 T01-02 漏掉 WTB01-2b 回收</p>	<p>本廠預計新增濾液貯槽，濾液回收廠內製程再</p>
