## 4.4 監測井巡查、修繕、維護及廢井

延續臺中市近年對轄區內監測井（含場置性及區域性）之外觀維護與內部評估作業，至少每半年進行轄區內所有監測井巡查，今年度上半年於 2 月中旬至 3 月底已完成上半年度之巡查作業，下半年度巡查作業於 7 月至 8 月底完成，針對現有地下水水質監測井功能、井況維護管理，並調查轄區既設地下水水質監測井之數量、位置、用途、勘用與否等，以利辦理監測井相關作業之依據。

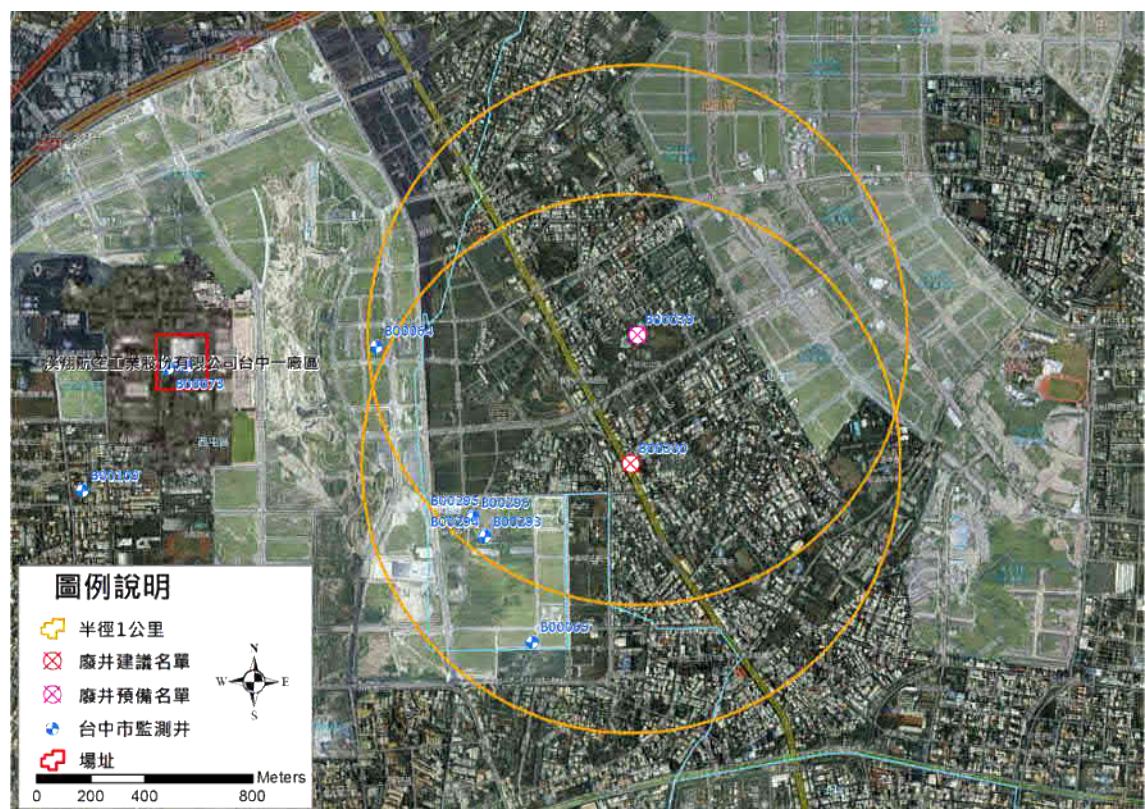
圖 4.4.8-2 B00300 與 B00039 (預備名單) 監測井位置

- 【井號 B00300】：此監測井位於加油站外側加油島與馬路之間，常有大型車輛經過碾壓，經表 1 與現勘後評估已無監測之目的，為避免該井成為污染直接通道，故於 106 年 4 月 17 日執行廢井作業，現勘照片如圖 4.4.8-11 所示，相關廢井現況如表 4.4.8-2 所示。
- 【井號 B00052 與 B00056】：B00052 位於黎明加油站洗車通道上，B00056 位於站屋與加油島之間，經表 1 與現勘後評估已無監測之目的，為避免該井成為地下水污染直接通道，故於 106 年 4 月 17 日執行廢井作業，現勘照片如圖 4.4.8-11 所示，相關廢井現況如表 4.4.8-2 所示。

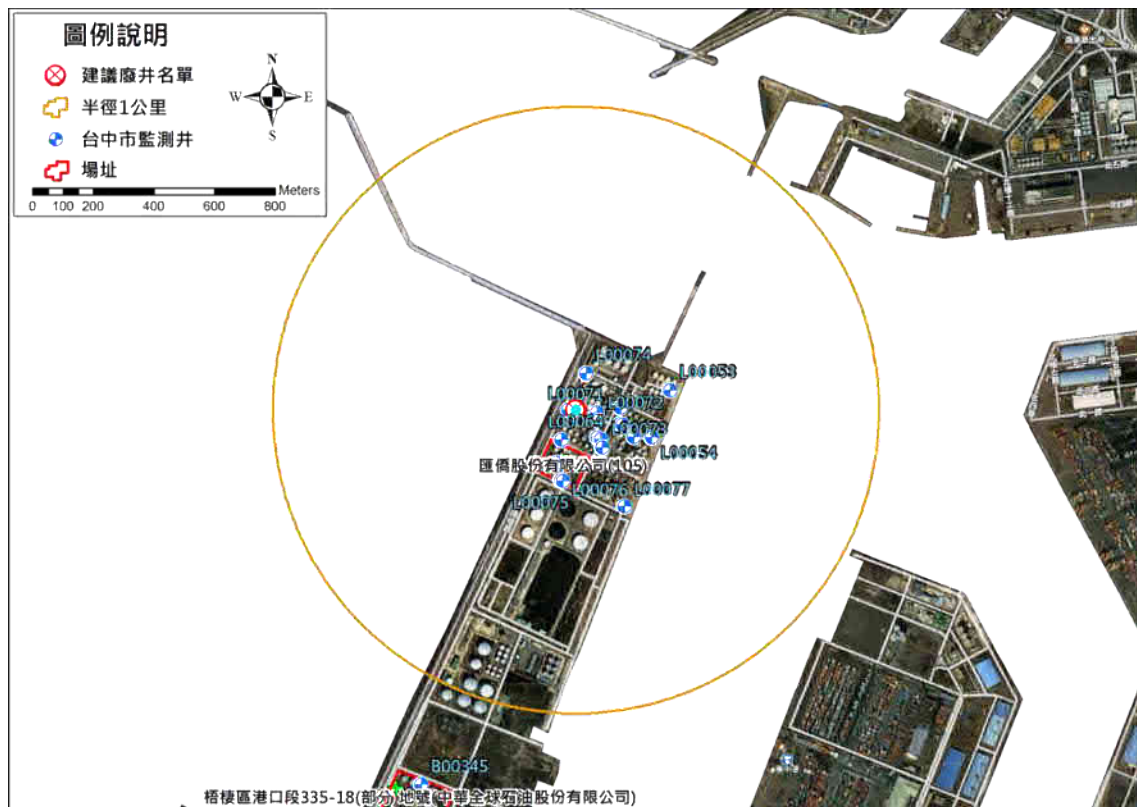
圖 4.4.8-10 L00023 (後續行政廢井名單) 監測井位置

| 項次 | 井號 | 監測井名稱 | 廢井原因與評估結果 | 廢井 |
|---|---|---|---|---|
| 11 | L00023 | 435-05 | 為原先規劃名單，該井為 95 年環保署執行「台中港區大型儲槽地下水污染調查計畫」進行調查，屬私人既有井，於井址現場會勘時並無尋獲該井，且無歷年巡查紀錄，無法由巡查紀錄確認監測井位置，故將預備名單中之 B00063 監測井更改為廢井名單，此監測井無進行廢井作業，建議後續進行行政廢井。 | 無 |
