## 4.6 場址監督、查核及驗證

依據本計畫招標文件補充投標須知工作內容，執行轄內既有或新增污染列管場址之監督、查核及驗證等工作。場址監督及查核工作除定期辦理現場巡查外，亦協助環保局辦理場址報告審查，進以掌握場址污染狀況及污染改善執行情形；另針對污染改善完成者，並協助環保局辦理相關驗證規劃及進場驗證工作。整體場址監督查核作業並依循 Plan-Do-Check-Action ( 簡稱 PDCA ) 作為品質管理循環，針對場址監督查核與驗證等工作按規劃、執行、查核與行動擬訂策略，以確保契約目標之達成，並進而促使品質持續改善，期使場址監督更臻完善，相關 PDCA 管理流程如圖 4.7-1 所示。

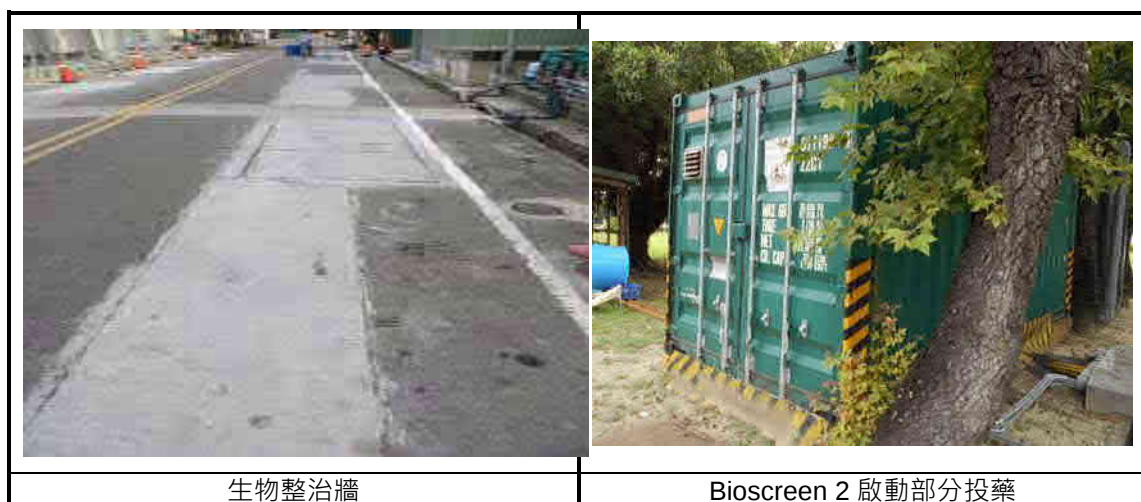
圖 4.6.2.1-1 漢翔公司臺中一廠區執行污染改善查核照片

本場址改善前污染物三氯乙烯濃度最高為 26 mg/L，鉻最高濃度為 6.6 mg/L，本場址工法為加強式現地生物復育處理工法進行地下水三氯乙烯污染整治，因民國 104 年 11 月至 105 年 8 月監測結果，連續四季全場址監測井地下水中 VOCs 皆符合管制標準，於民國 105 年 8 月 25 日暫停設備運作，然民國 105 年 10 月檢出 MW9933-02 井三氯乙烯濃度超過管制標準，推測該監測井受反應牆影響，長期監測結果均符合標準，故漢翔公司提早暫停注藥，上游仍有殘留態污染團。針對監測井 MW9933-02 污染超標，將全場 6 道生物反應牆啟動其中 BioScreen 1 及 BioScreen 6 反應牆進行局部區域注藥（藥劑 percol 灌注 27.2 噸/季、EOS 灌入 1 桶/季），並重新啟動 BioScreen 2 作為污染攔阻及改善（如圖 4.6.2.1-1），並承諾增加重點井每月監測，截至 106 年第三季進度報告地下水檢測結果已低於管制標準。另一方面，鉻污染則採用 Pump and treat 進行改善，計畫執行期間累計至民國 105 年 8 月 25 日暫停操作前，處理水量為 18,349 噸，暫停地下水抽出處理後，將持續監測地下水質，觀測鉻濃度變化。

本場址周圍有逢甲大學、西屯國小，位於人口密集區，附近有民井抽汲地下水使用，民國 103 年西屯國小民井檢出三氯乙烯最高測值為 0.0156 mg/L，而「104 年度臺中市土壤及地下水污染調查及應變措施工作計畫」持續抽測該口民井，仍檢出三氯乙烯 0.0168 mg/L，雖低於第二類監測標準，但仍有超過飲用水水質標準，民國 105 年 4 月西屯國小民井地下水檢測結果三氯乙烯 0.00280 mg/L，已低於飲用水水質標準，且民國 106 年 3 月上游張廖家廟地下水檢測結果三氯乙烯 0.00151 mg/L，低於第一類地下水管制標準及飲用水水質標準，附近區域使用自來水作為飲用水，地下水僅用於澆灌植栽，後續應追蹤濃度變化，加強用水安全宣導。

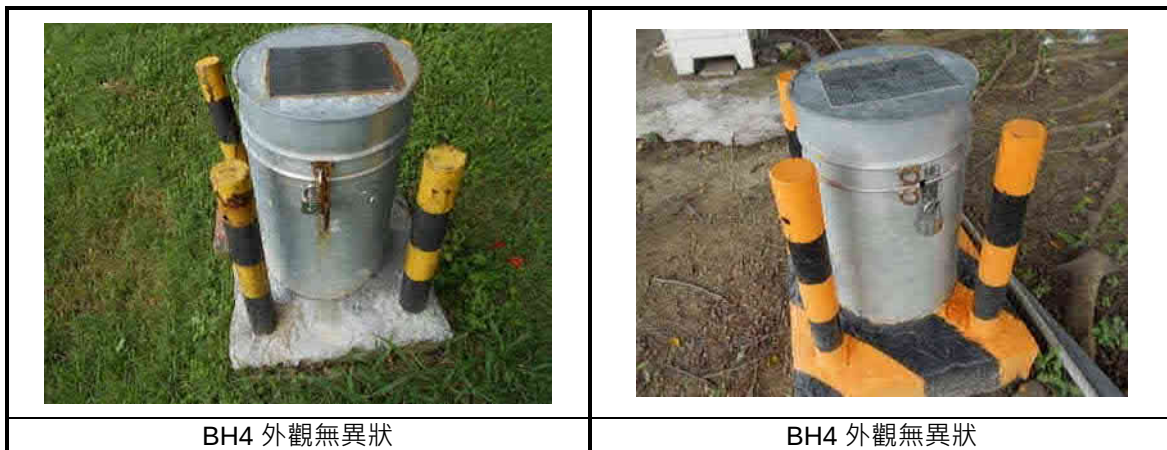
圖 4.6.2.1-2 北屯區景美 377 地號查核照片

本場址於民國 106 年 2 月 18 日監測井 BH5 所在地景美段 375 地號土地所有人台灣電力公司台中營運處函請建設局恢復原狀，建設局於 106 年 7 月 3 日提出變更整治計畫書，調整監測井口數，從原核定 8 口監測井移除 BH5 變更為 7 口監測井。最近一次 106 年 8 月 1 日提出之第四次執行進度報告，檢測結果三氯乙烯等污染物濃度未超過地下水污染管制標準。現場查核結果本場址為公園綠地，周圍無異常情形。

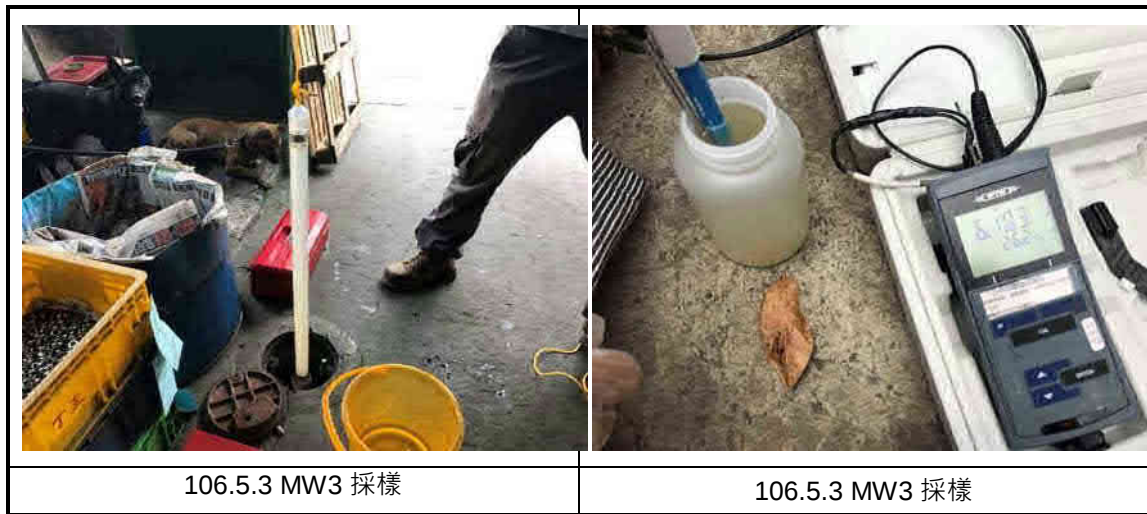
圖 4.6.2.2-3 擇億執行場址巡查照片

化學還原法投注硫化鈉還原劑有明顯成效，但考量本場址上下游仍有其他場址尚未改善完成，應持續注藥避免地下水污染物鉻濃度上升。

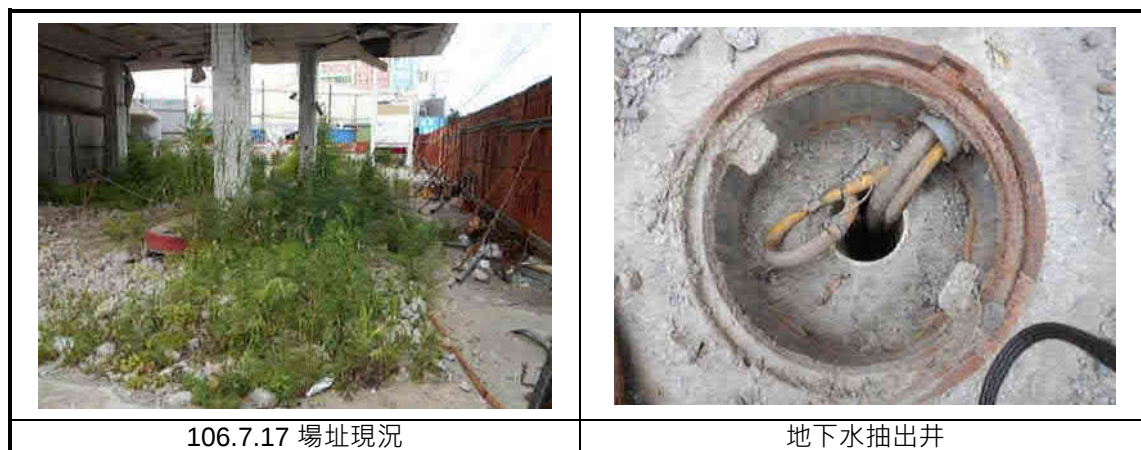
圖 4.6.2.2-5 台灣優力場址巡查照片

本場址位於豐原區豐順段 203 地號。環保署執行「加油站土壤及地下水污染調查計畫(第五期)」發現土壤中 BTEX 及 TPH 與地下水中苯、萘超過管制標準。環保局於民國 101 年 10 月 18 日公告為控制場址。環保局於 104 年 12 月 2 日已核定土壤及地下水污染控制計畫,土壤改善工法包括開挖排客土法、化學藥劑翻拌法、土壤氣體抽除法,地下水改善工法包括抽出處理法及現地化學氧化法。台灣優力豐富站於民國 106 年 6 月 10 日提送改善成果報告,本計畫於 10 月 25 日進場驗證結果,土壤及地下水均仍超過管制標準,後續仍須提變更控制計畫,請參詳 4.6.3.5 節。

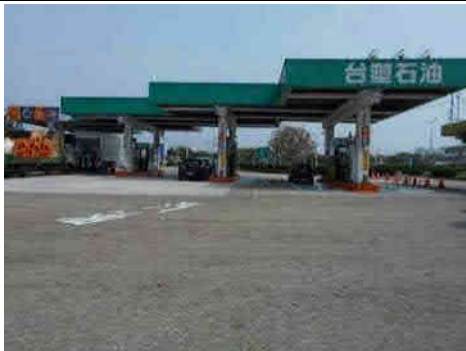
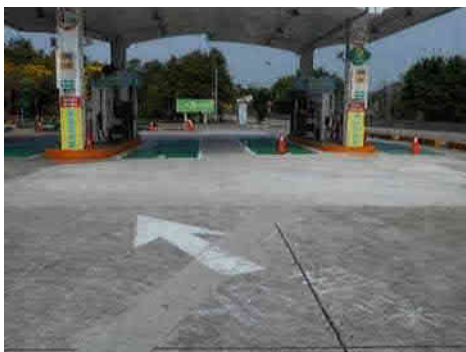
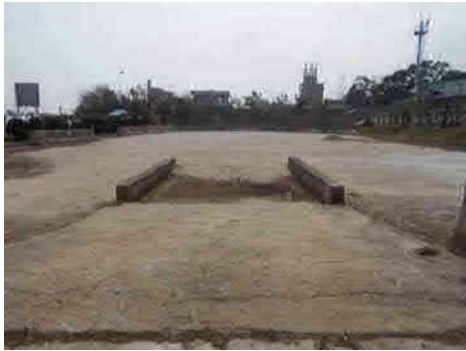
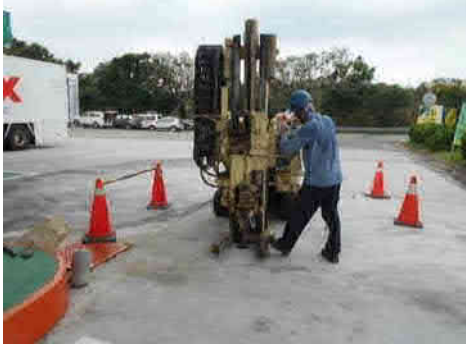
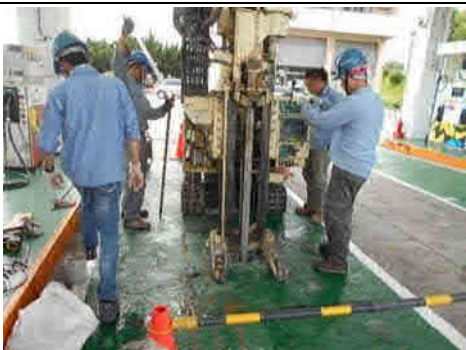
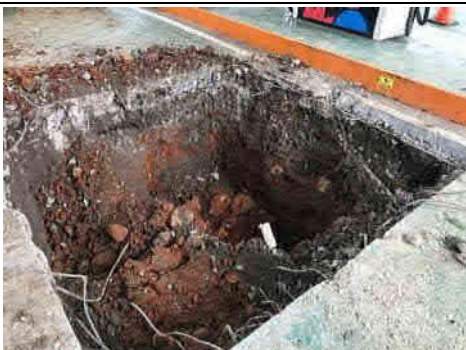
圖 4.6.2.2-6 泰安南下、北上加油站執行改善照片

泰安服務區南下及北上兩站加油站皆因於民國 100 年環保署執行「加油站土壤及地下水污染調查計畫」(第六期)調查結果，南下加油站及北上加油站均超過土壤污染管制標準。環保局於民國 101 年 6 月 28 日依土污法公告為土壤污染控制場址，於民國 104 年 3 月 24 日核定污染控制計畫書變更計畫，改善期間執行土壤氣體抽除法及開挖排客土法，其污染改善完成報告並已於 106 年 1 月提出。分別於民國 106 年 5 月 24、25 日環保局進場執行污染改善驗證作業，驗證結果南下站仍有土壤 TPH 超過污染管制標準。於民國 106 年 7 月 30 日前提送污染控制計畫第二次變更計畫，改善工法為開挖排客土法，並於 106 年 9 月執行改善作業及自行驗證，目前，本團隊協助環保局進行驗證規劃。

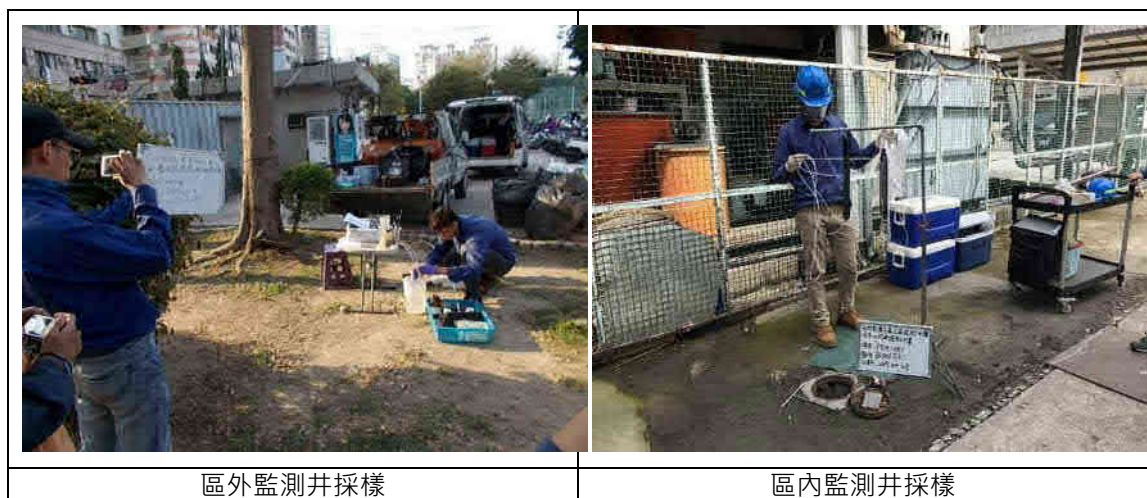
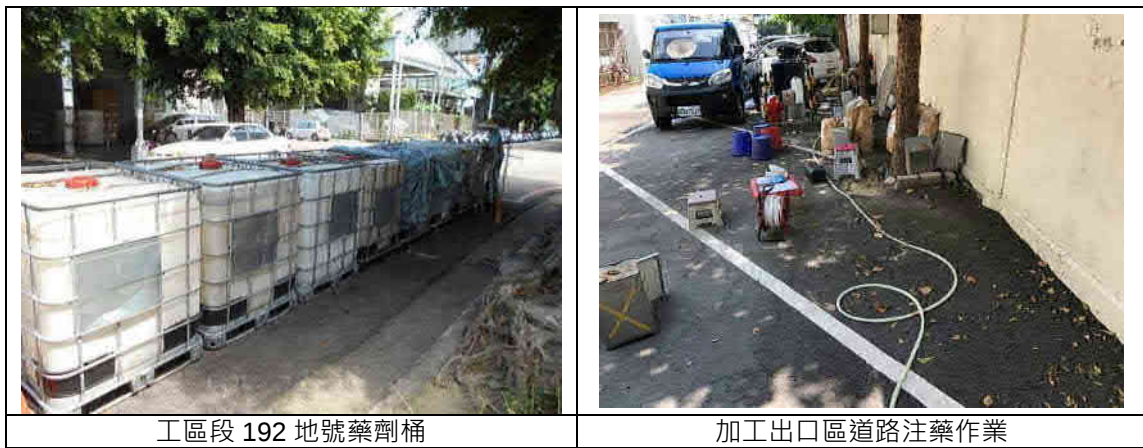
圖 4.6.2.2-7 潭子出口區場址巡查照片(1/2)

民國 106 年 3 月 30、31 日加工出口區臺中分處進行區外監測井採樣，106 年 4 月 28 日進行區內監測井採樣，檢測結果 192、187、197、216 地號仍有超過地下水管制標準，本團隊已於巡查時提醒加工出口區管理處臺中分處進行加藥作業。

民國 106 年 1 月 16 日環保署召開「全國工業用地土壤及地下水品質管理及追蹤輔導會議」，同意燈號由紅燈降至橘燈，並請加工出口區臺中分處定期監測區外 16 口監測井。民國 106 年 8 月 18 日環保署召開潭子加工出口區上半年檢討會，決議調降加工出口區燈號由橘燈降至黃燈。

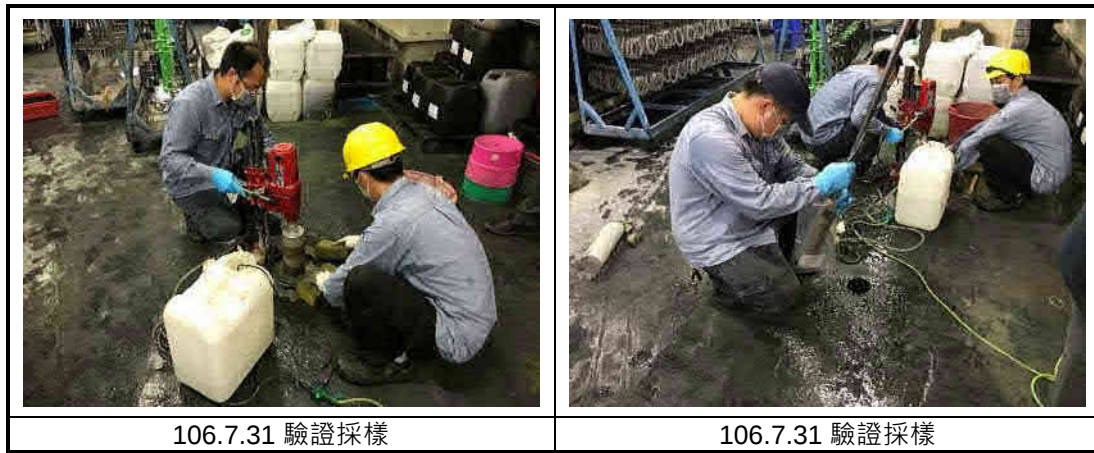
圖 4.6.2.2-10 宏江執行污染改善驗證照片

本場址歷經三次改善，首次宏江公司辦理污染土壤改善客土作業，環保局於民國 104 年 11 月 10 日進行驗證，發現改善區外土壤仍有超過管制標準，要求廠商持續改善。後續宏江公司提出土壤污染控制計畫書(變更一版)，工法為客土翻拌稀釋法，第二次改善作業完成後，環保局於民國 105 年 9 月 2 日進場辦理驗證作業，驗證結果未通過，宏江公司再提出控制計畫 ( 變更二版 )，再行第三次污染改善，環保局於 106 年 7 月 31 日執行污染改善驗證作業，實驗室分析結果八項重金屬均低於土壤管制標準，環保局於 106 年 10 月 13 日依土污法第二十六條規定公告解除土壤控制場址及污染管制區列管狀態，現場採樣照片如圖 4.6.2.2-10。

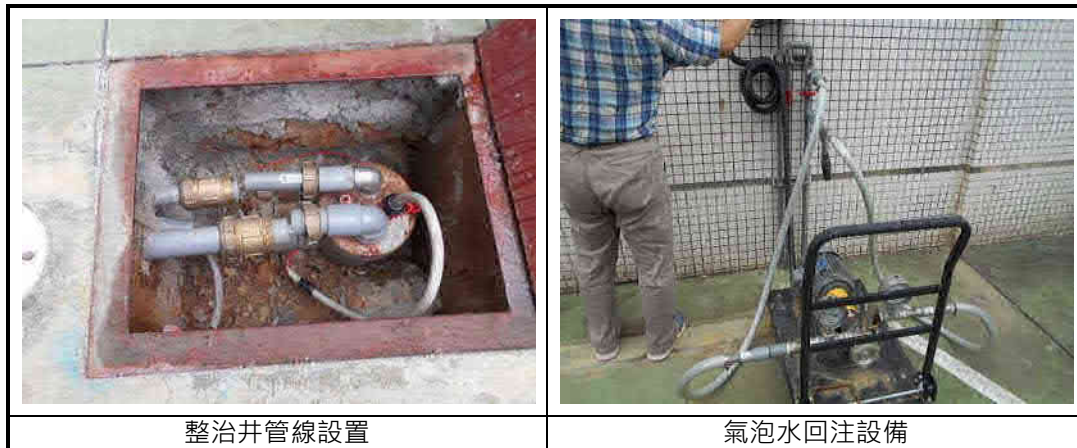
圖 4.6.2.2-12 大立光執行改善照片

區監測井採樣檢驗結果，地下水污染物三氯乙烯之濃度達 0.0835 mg/L，超出污染管制標準，於民國 103 年 12 月 25 日公告該地號為地下水污染控制場址。大立光公司因不服前述公告所為之處分而提起訴願，判決結果為維持原處分。後續環保局已民國 105 年 8 月 25 核定控制計畫，目前執行場址下游抽水改善，並每月更換 12.5 公斤之活性碳確保有效吸附抽出之污染氣體。執行至今，監測井 B00336 及 B00337 三氯乙烯濃度有明顯下降，但監測井 B00336 地下水三氯乙烯濃度仍高於地下水管制標準，建議針對 B00336 上游整治井進行抽水改善。

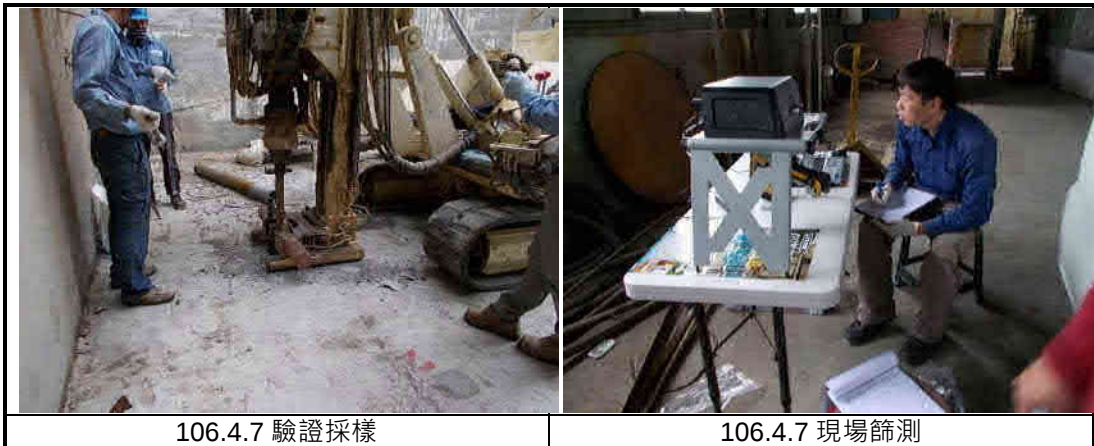
圖 4.6.2.2-17 正杰公司驗證照片

正杰工業股份有限公司為停運中工廠，所在地址為太平區鵬儀路 296 巷 16 弄 8 號，其場址列管土地為太平區中邑段 127-2 地號及 14 地號。環保署辦理「全國工業區土壤及地下水品質管理計畫(第二期)」進場查證結果土壤中鎳濃度 353 mg/kg，超過管制標準。正杰公司於民國 105 年 3 月 15 日提出應變必要措施計畫，環保局於民國 105 年 4 月 19 日同意備查，執行期程至民國 105 年 11 月 9 日，改善工法為開挖排客土法。正杰公司提出改善完成後，環保局於民國 106 年 4 月 7 日進場執行驗證作業，驗證結果場內仍有一點鎳濃度 (1330 mg/Kg) 超過土壤污染管

制標準，因此民國 106 年 6 月 28 日依土污法第十二項公告太平區中邑段 127-2 地號為控制場址。

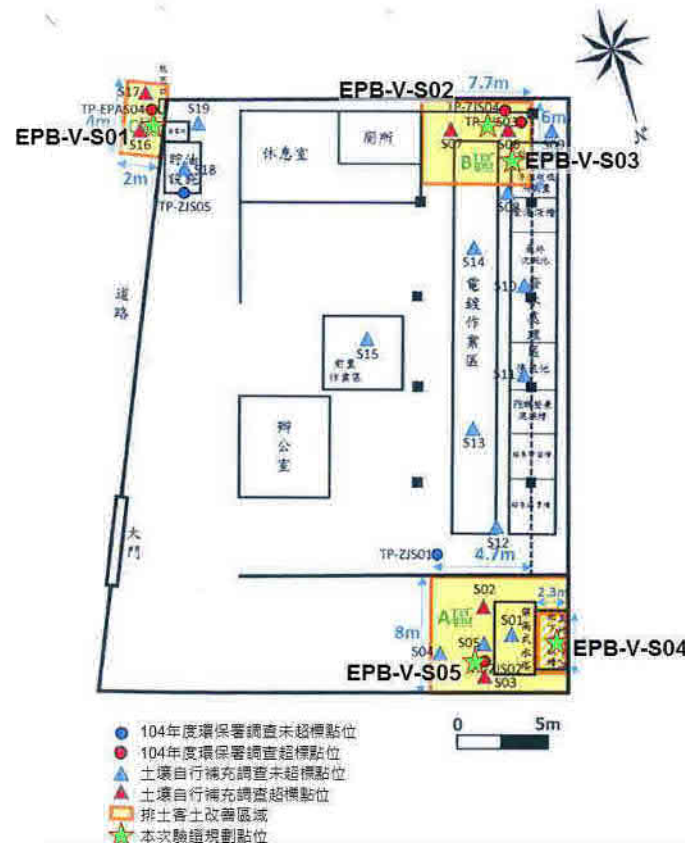
圖 4.6.3.1-2 環保局驗證採樣點位分佈

根據實驗室分析結果顯示土壤檢測出 EPB-V-S04 鎳濃度仍超過土壤污染管制標準，檢出濃度為 1330 mg/Kg（採樣深度：3.5~4.0 公尺），彙整六項重金屬（鉻、鉛、鎳、鋅、銅、鎘）測項檢測結果如表 4.6.3.1-3，實驗室檢測報告請見附錄六。本場址目前為停止營運工廠，研判應無新的污染洩漏來源，而本次驗證結果中邑段 127-2 地號仍檢出土壤鎳濃度超過污染管制標準，表示本場址尚未完成污染改善，建議後續環保局依土污法第十二項公告太平區中邑段 127-2 地號為控制場址，並請污染行為人進一步確認及釐清範圍後研擬土壤污染控制計畫進行改善。

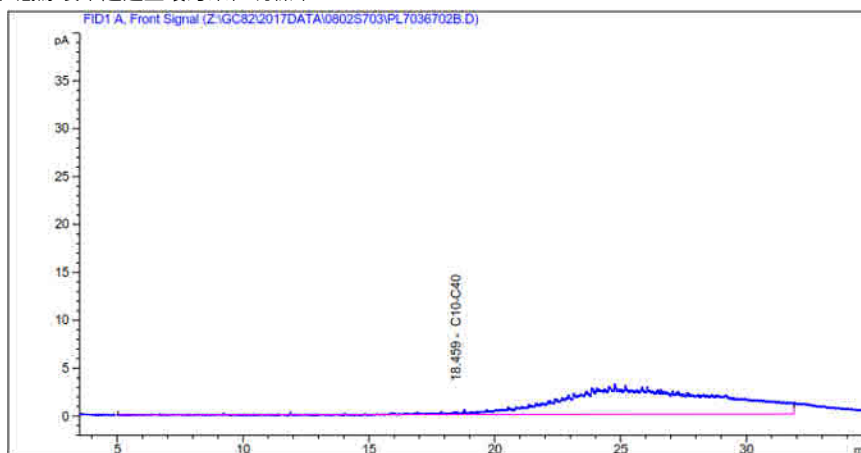
圖 4.6.3.4-3 順輝公司採樣點 EPB-106-S04 GC 檢測圖譜

本場址目前為停止營運工廠，研判應無新的污染洩漏來源，推測原因為順輝公司污染調查深度只到 1.5 公尺，而重油污染物已下滲至 1.5 公尺以下，依土壤及地下水污染整治法第十二條建議環保局維持原公告本場址為土壤污染控制場址，並請順輝公司提送變更控制計畫書。

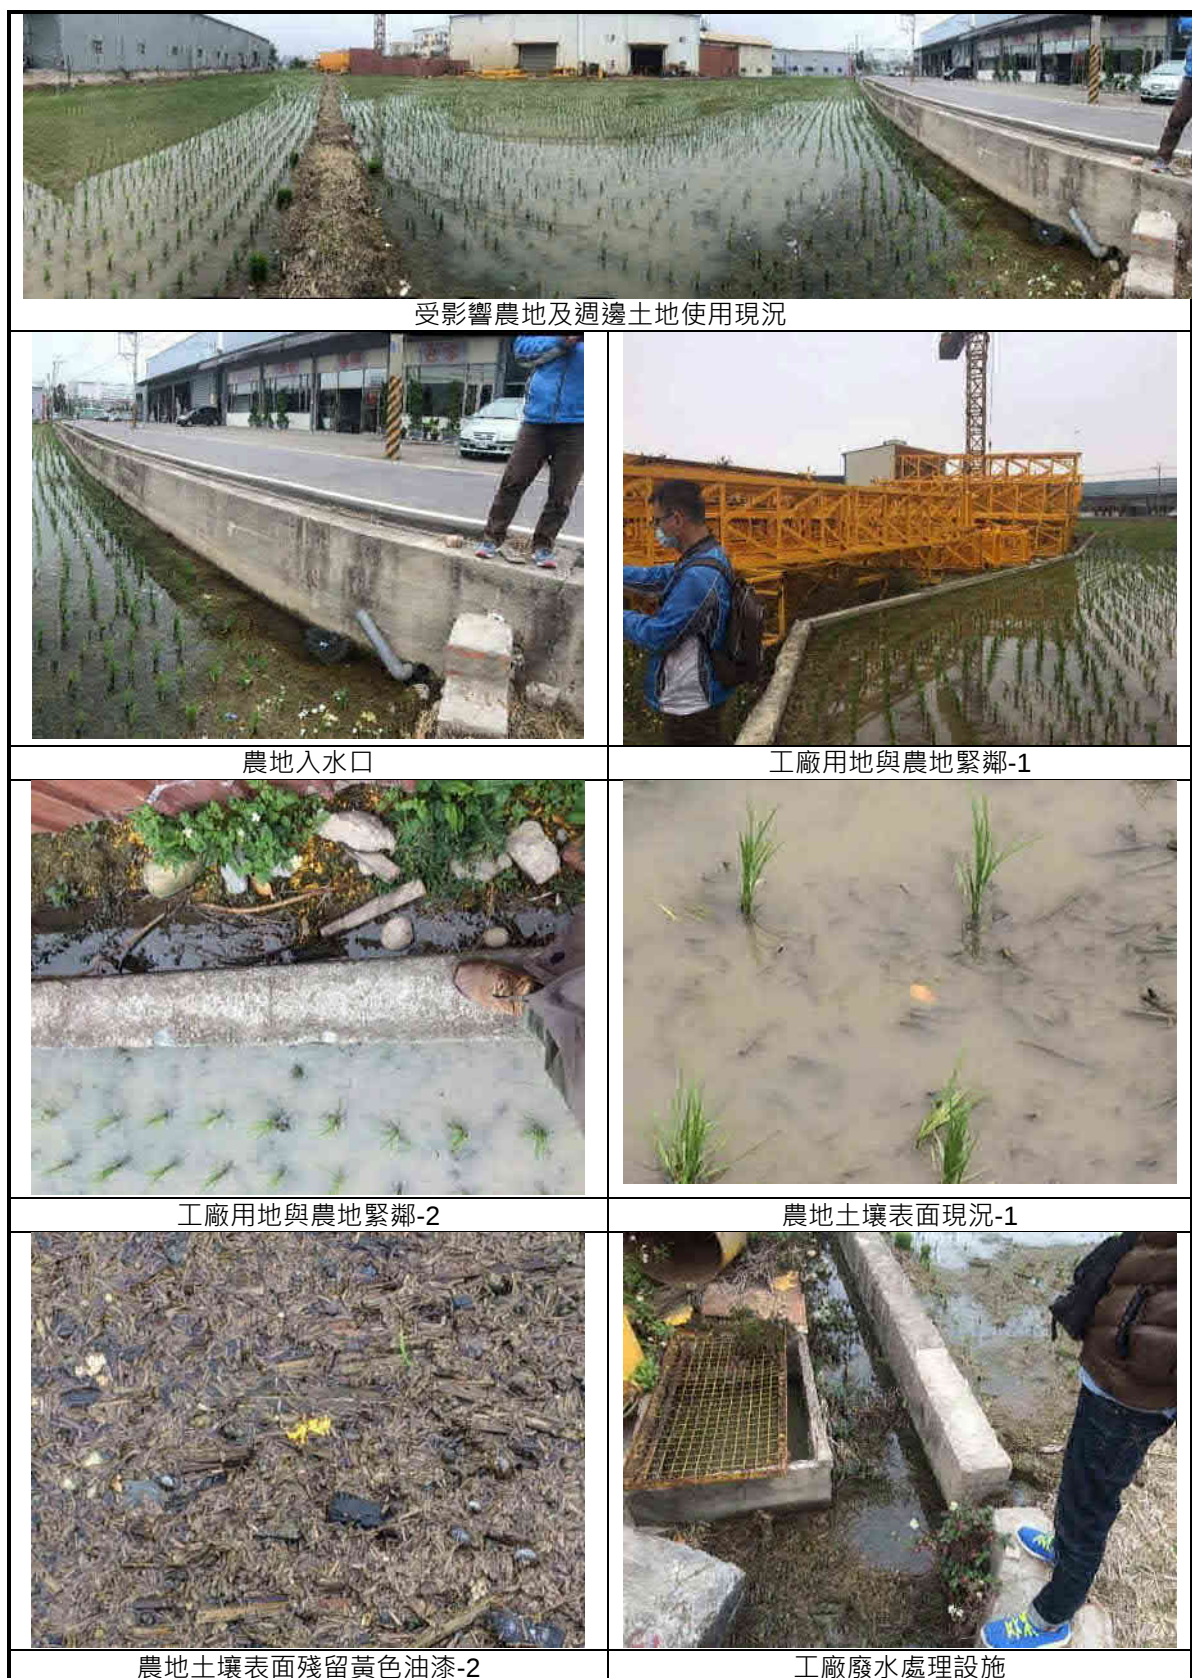
圖 4.8.2-1 東林段 261 地號現況照片

S02：緊鄰疑似工廠高壓沖水或噴漆作業區之農地

S03：緊鄰工廠廢水處理設施之農地

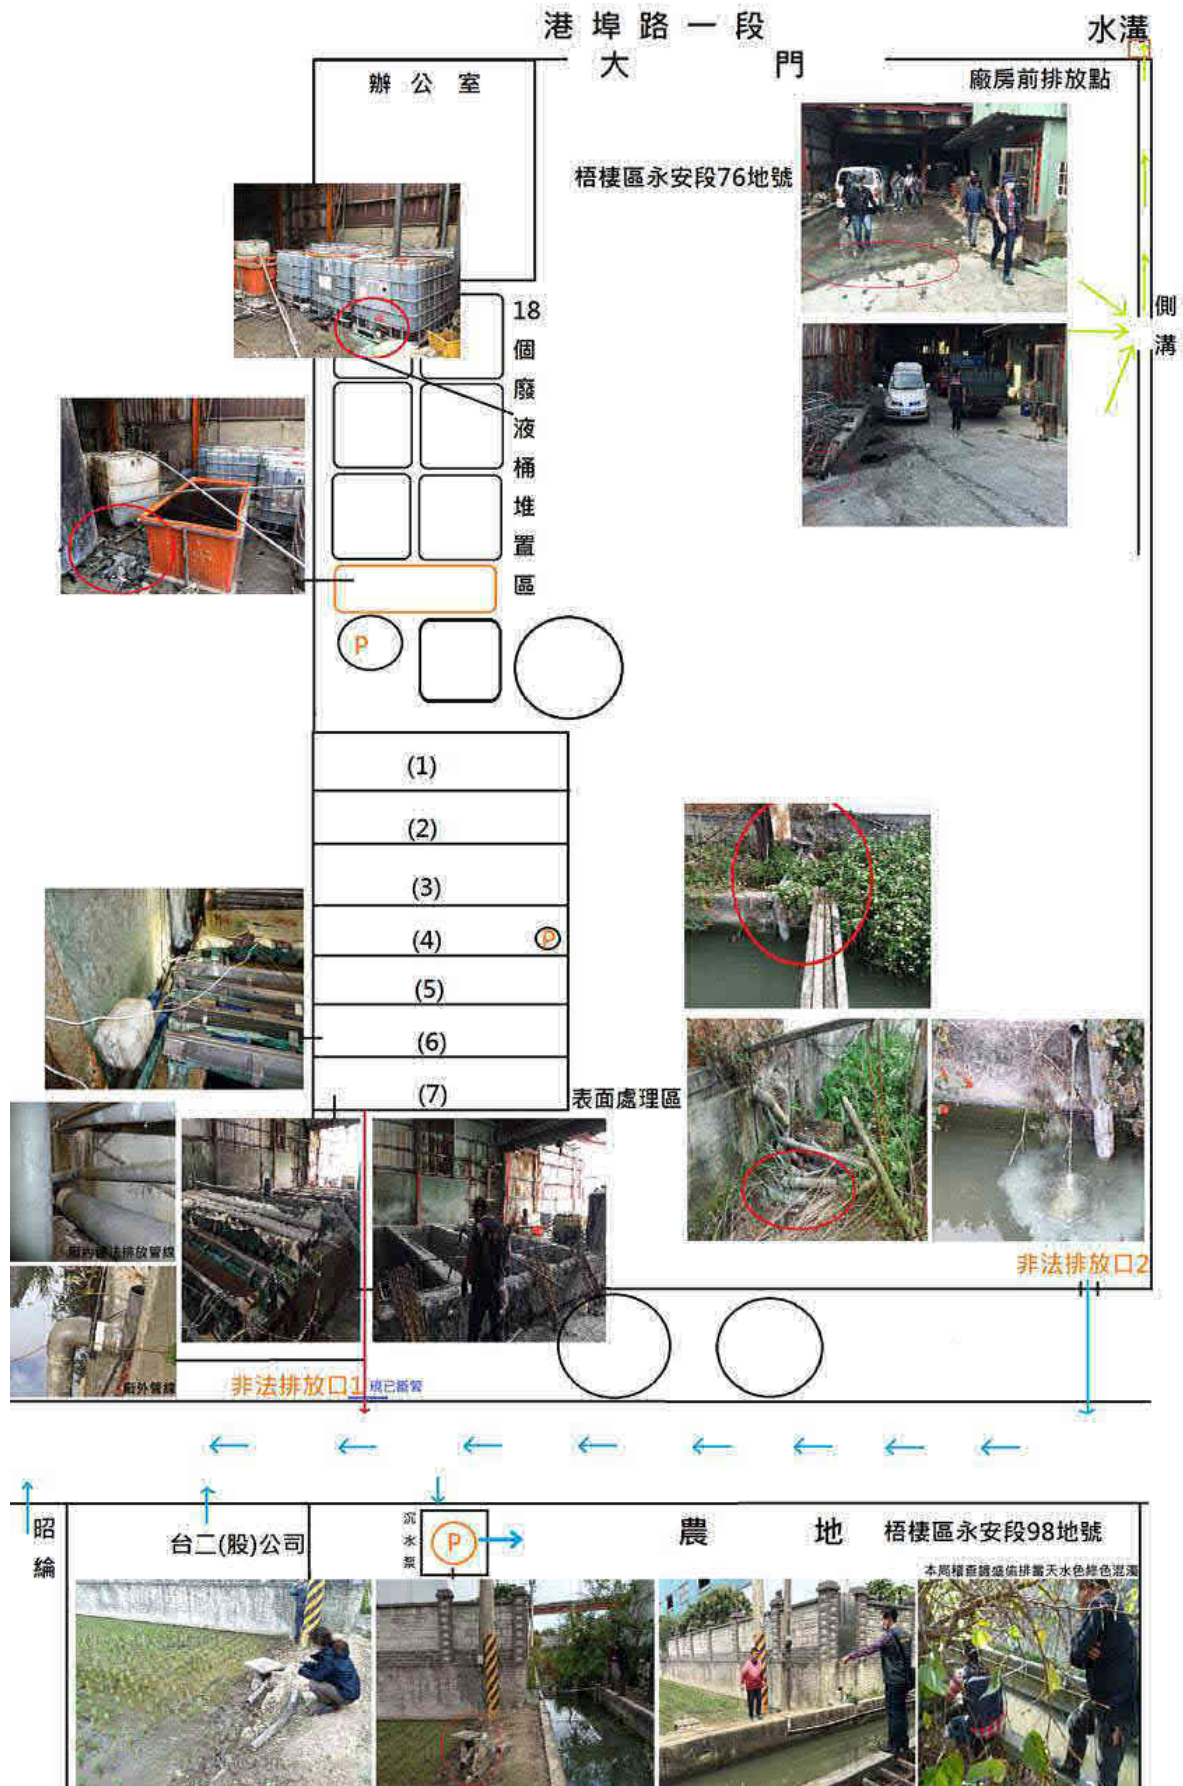
圖 4.8.4-1 工廠與周遭配置圖

有關工廠配置與現況如圖 4.8.4-1 所示，工廠有金屬表面處理區、廢液桶堆置區、2 處非法排放管線及後方兩個貯留水槽，卻無廢水處理設施，如圖 4.8.4-2 所示，工廠後方有貯留廢水與將未經處理廢水排放至溝渠之相對位置，如圖 4.8.4-3 所示，工廠後方排放之溝渠，緊鄰農地，農地現況種植水稻，為查證工廠用地下方土壤是否遭受污染，並確認工廠廢水偷排對鄰近農地土壤品質之影響，規劃進行工廠、灌溉渠道底泥及農地土壤採樣，以確認工廠及農地土壤品質現況，並建立污染源及污染受體之相關性。

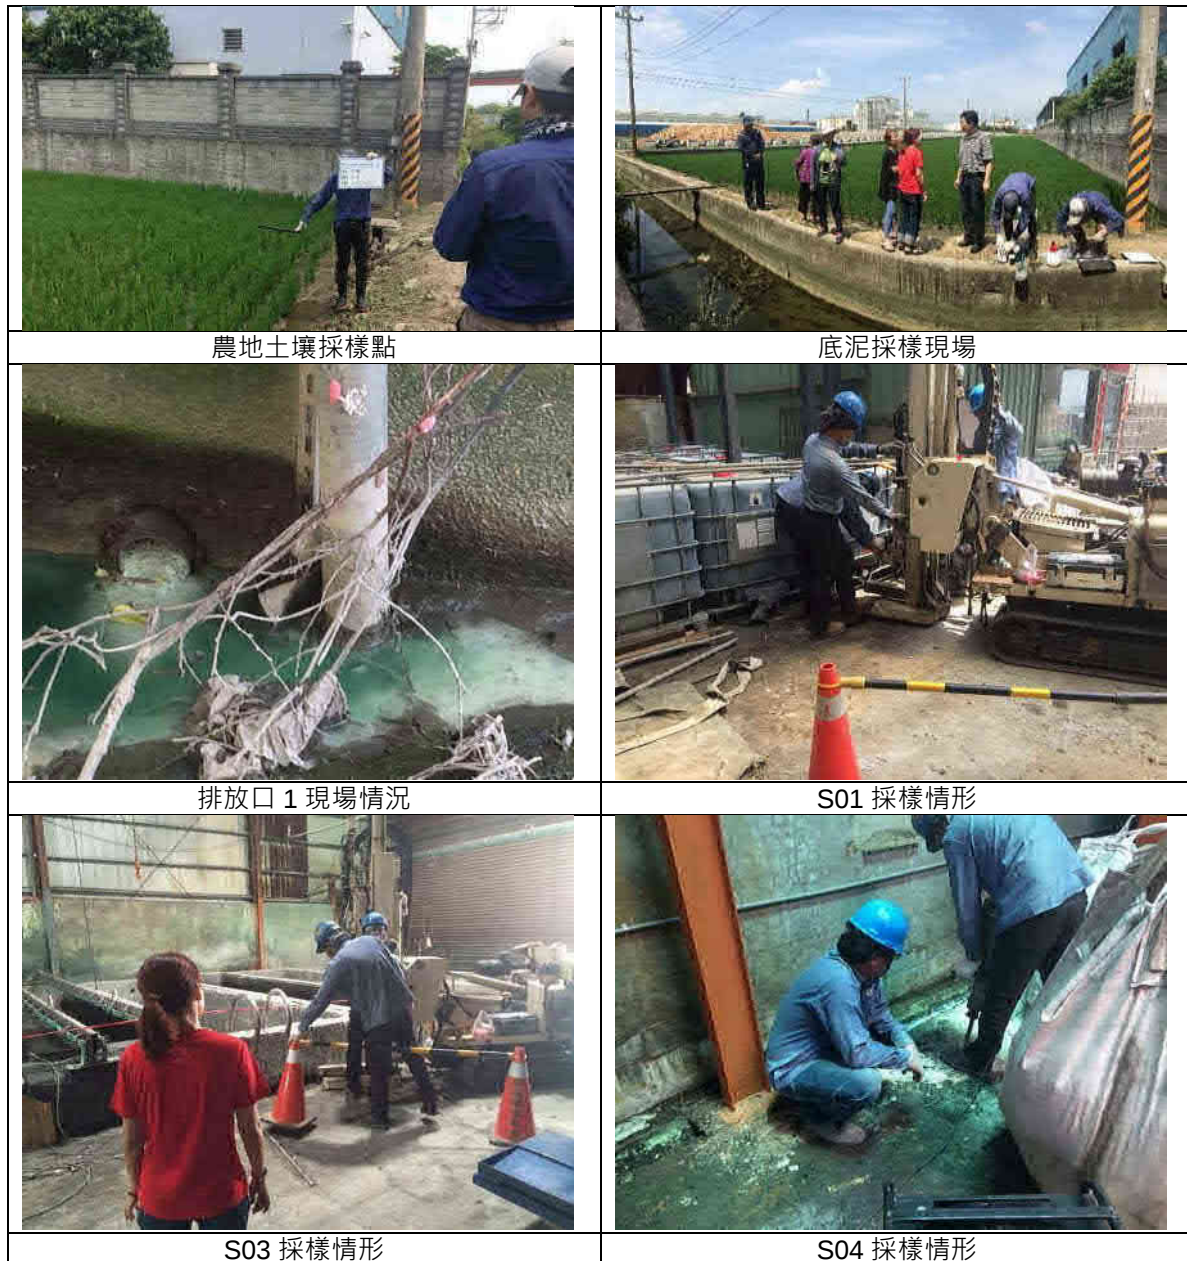
圖 4.8.4-5 現場採樣情形

2. 調查結果顯示，鍍盛工業社廠區下方土壤重金屬超過土壤污染管制標準，且主要物種為鉻、銅。

鍍盛工業社廢水排放口之承受水體底泥共採 4 點次，如表 4.8.4-3 所示底泥檢驗結果同樣於中游開始鉻、銅濃度即有大幅增加之情形，增加幅度約 800 ~ 1000 mg/kg，且於表 4.8.4-4 農地土壤主要超過食用作物農地土壤污染監測標準的重金屬物種同樣為鉻與銅，因此有其明顯相關性。

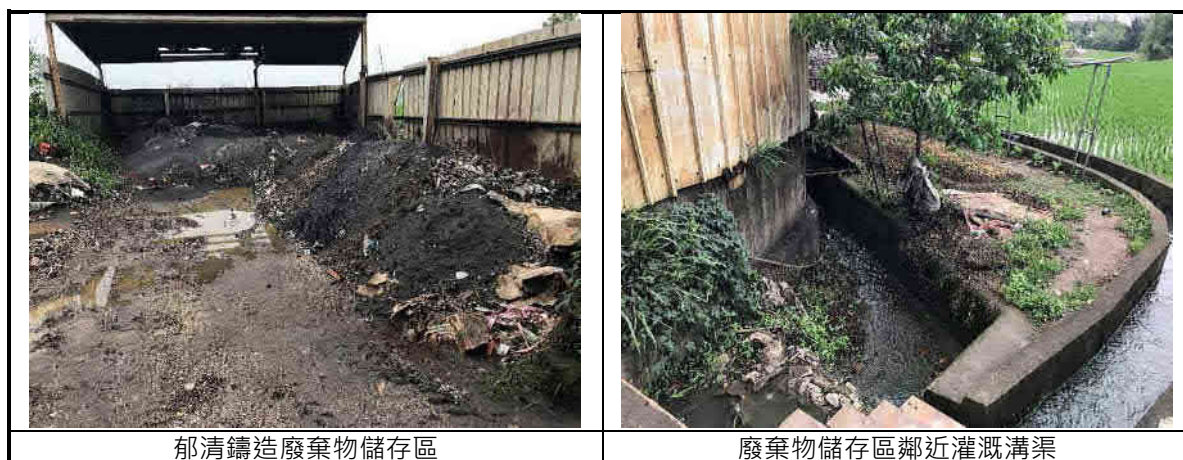
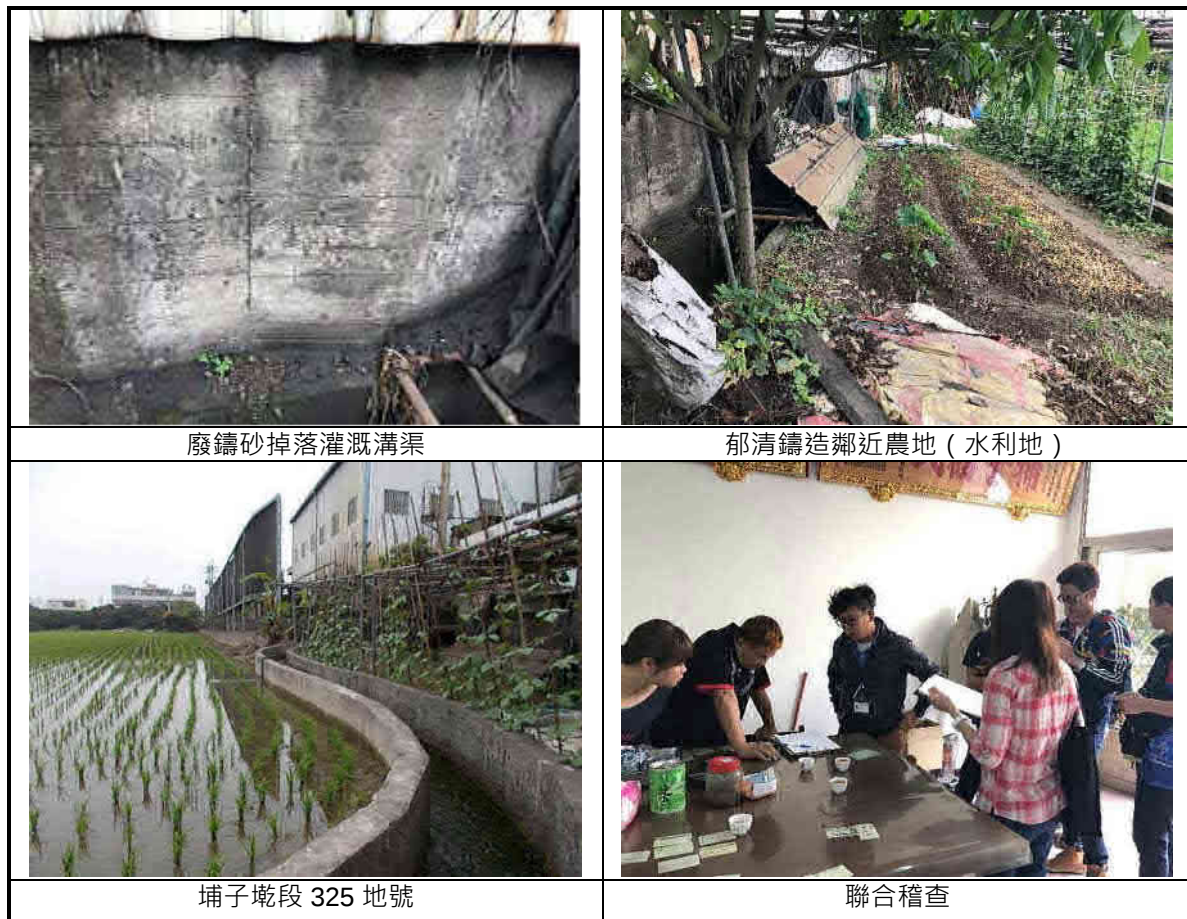
圖 4.8.5-1 現勘照片(1/2)

郁清鑄造廠股份有限公司分廠為 8、9 條列管之事業，事業廢棄物儲存區為裸露地面，廢棄物直接接觸土壤，並發現灌溉渠道上之灰黑色粉末為廢棄物儲存區儲存不當，廢鑄砂掉落至周邊溝渠。

本案緊急應變是依據民眾陳情工廠污染，並經過環保局一次現勘與聯合稽查後，再進場採樣調查，結果土壤及底泥重金屬濃度均未超過（食用作物農地）土壤污染監測標準，尚無異常情形，惟底泥重金屬全量分析之主要目的為做證據保全與污染途徑比對之用，而重金屬濃度高於上限值，建議依「底泥品質指標之分類管理及用途限制辦法」及土污法第 5 條及第 6 條規定，通知目的事業主管機關底泥禁止各種用途及增加檢測頻率。

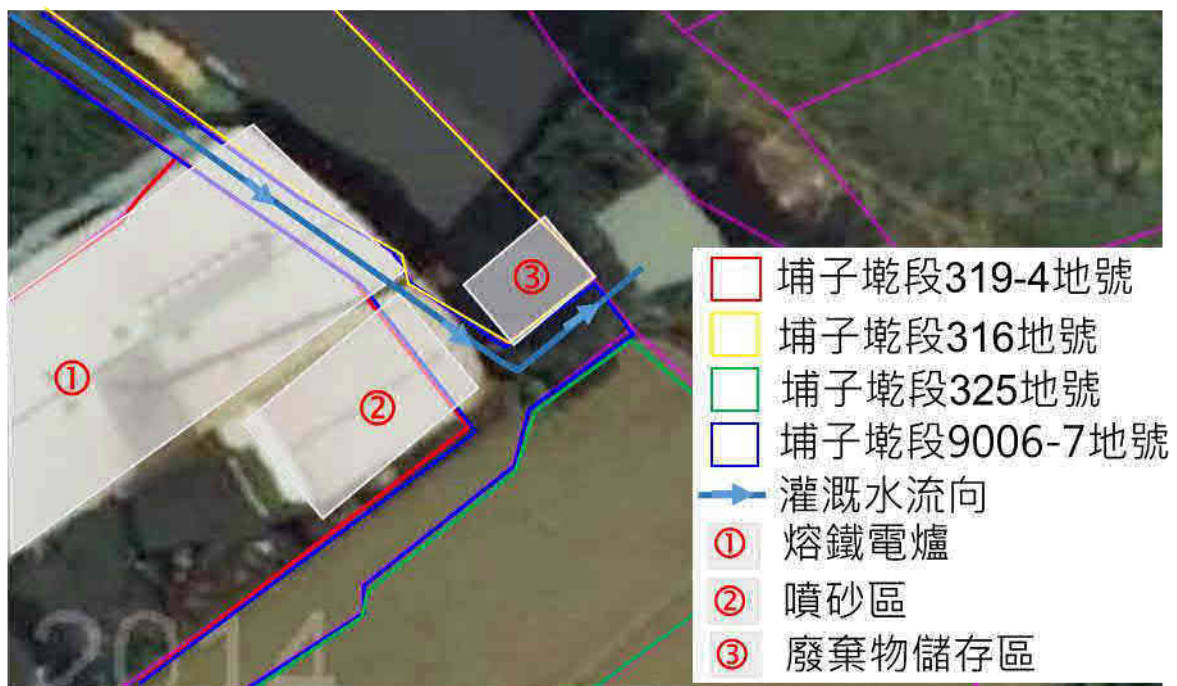
圖 4.8.5-2 受疑似污染地籍範圍

有關受污染土地範圍及周邊示意圖如圖 4.8.5-2 所示，為確認土壤遭受污染，規劃進行廢棄物儲存區(1 點位)、農地土壤採樣(2 點位)及溝渠道底泥採樣(3 點位)，以確認土壤品質現況。

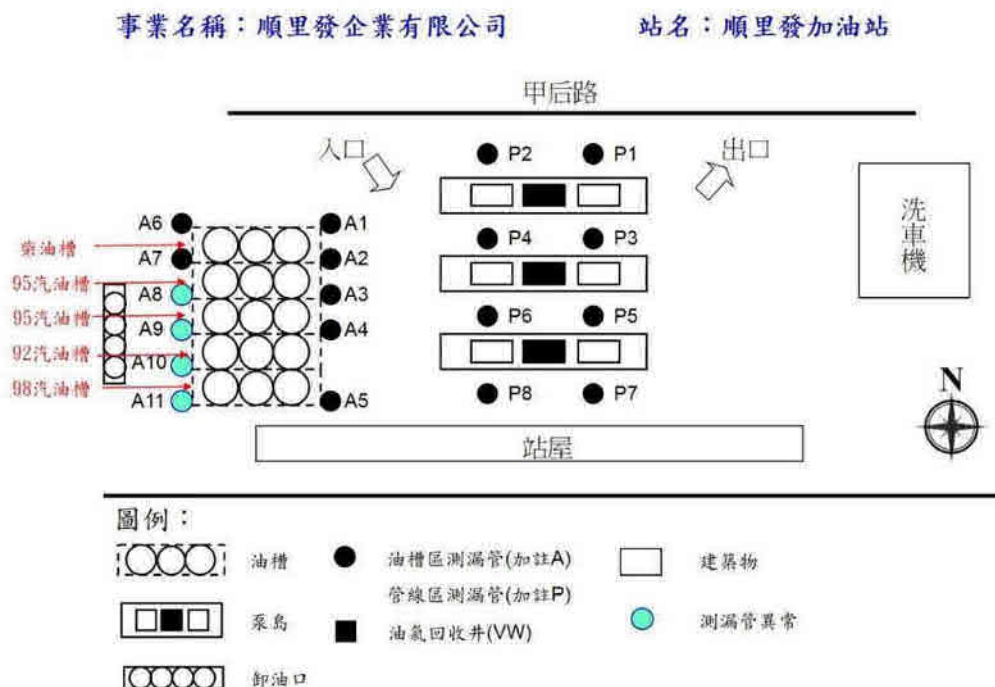
圖 4.8.7-1 順里發加油站平面配置圖

本計畫依據 105 年第三次初篩分級結果順里發加油站屬第 3 級，因此於民國 106 年 3 月 27 日進行基本資料及全站測漏管土壤氣體 PID、FID 檢測查核，順里發加油站平面配置如圖 4.8.7-1 所示。現場查核結果表 4.8.7-1 所示，順里發加油站有 4 支測漏管 FID 值大於 500 ppmV，分別為 A11 的 1,140 ppmV、A10 的 20,400 ppmV、A9 的 5,673 ppmV 及 A8 的 983 ppmV，現場評估篩選以 A10（靠近 98 油槽處）與 A9（靠近 92 油槽處）測漏管 FID 測值較高，因此進一步採集土壤氣體以 GC 分析其成份，GC 分析結果除檢出甲烷外，測漏管土壤氣體中且有檢出甲基第三丁基醚（Methyl Tert-Butyl Ether，簡稱 MTBE）及甲苯或苯、二甲苯（GC 圖譜詳如圖 4.8.7-2 及圖 4.8.7-3，原始檢測數據如附件二），MTBE 為無鉛汽油之添加劑成分，苯與二甲苯則為汽油的成分，因此恐有油槽發生洩漏污染土壤或地下水之虞，初步判定污染情節需進一步調查確認，且將本次查核結果以環保署之地下儲槽分級制度進行分級，順里發加油站屬於 A 級高污染潛勢，再依據環保署建議地下儲槽潛勢分級後續管理原則，污染潛勢為 A 級之加油站應辦理進場土壤或地下水污染調查作業，另依循土污法第 12 條第 1 項：「各級主管機關對於有土壤或地下水污染之虞之場址，應即進行查證，並依相關環境保護法規管制污染源及調查環境污染情形」，因此建議啟動土壤及地下水緊急應變調查，以釐清加油站是否污染土壤或地下水，並避免污染擴散。

本次應變調查結果符合土壤污染管制標準，然而建議環保局告知站方應持續注意油槽區之測漏管檢測、油氣回收以及積水抽除之作業，若測漏管測值持續異常則應採取適當儲槽檢視修復作業，避免可能之污染疑慮。

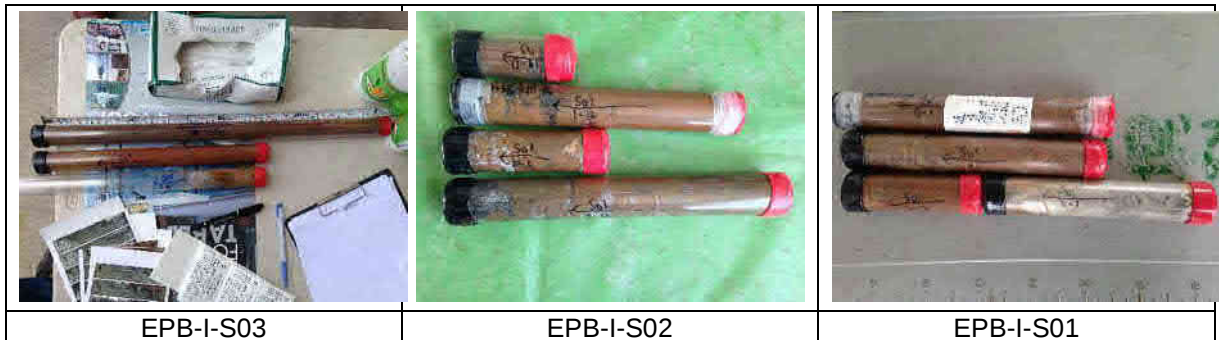
圖 4.8.7-5 各土壤採樣點位採樣管柱照片

為確認順里發加油站是否有儲槽或是管線油品外洩，本次應變調查針對加油站儲槽及管線區，以主觀判斷依據前次查核測漏管異常者執行土壤調查，各採樣點實際位置現場進行人工試挖 1 公尺確認無遇到地下管線後，現場以鑽堡 進行土壤採樣時，EPB-I-S03 進尺數採到 5 公尺，惟在 2 公尺左右即遭遇礫石，且於地表下 3 公尺之後皆為礫石層，無法取得土樣，因此本點位 PID/FID 篩測共 3 點（樣品）；EPB-I-S02 點位進尺數採至地表下 5 公尺，其地質與 EPB-I-S03 相似，同樣在 2 公尺之後遭遇卵礫石，但仍可取得少量土樣，因此共進行 5 點次 PID/FID 篩測；EPB-I-S01 點位根據前二點位之地層狀況，現場與承辦決議鑽至地表下 4 公尺即停止，且本點位採樣過程遭遇之礫石含石英，亦難以向下鑽探，本點位共進行 4 點次 PID/FID 篩測。本次緊急應變總進尺數為 14 公尺，PID/FID 篩測數量為 12 點次。各點位採樣管柱如圖 4.8.7-5 所示，採樣過程記錄如圖 4.8.7-6 所示。

本次調查順里發加油站油槽靠管線區土壤 VOCs ( 含 BTEX ) 及 TPH · VOCs 皆為未檢出，TPH 皆低於土壤污染管制標準 ( 1000 mg/Kg )，評估並無儲槽或管線油品外洩之情形，然而在 106 年度第一次查核 GC 檢測中有分析到油品相關有機化合物，而本次土壤採樣點的配置皆介於油槽二次阻隔層及洩油口之間，推測可能有油槽二次阻隔層內之洩漏可能，但並未擴及到阻隔層之外，因此本次土壤調查並未檢測出相關污染物。

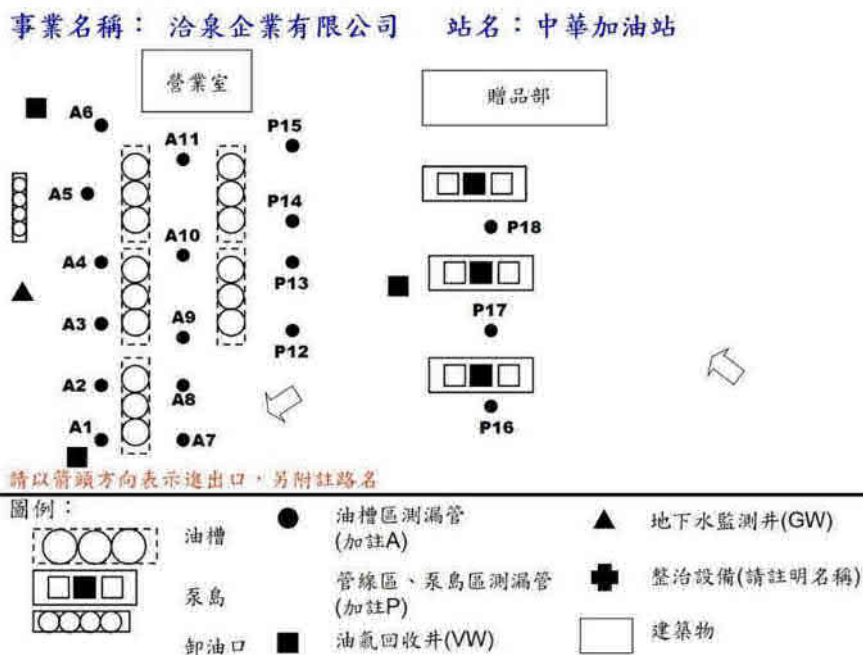
圖 4.8.9-1 中華加油站平面配置圖

本計畫依據 105 年第三次出篩分級結果，中華加油站有 2 支測漏管 ( A10、A4 ) FID 值大於 250 ppmV，遂於 106 年 3 月 28 日進行基本資料及全站測漏管土壤氣體檢測查核，中華加油站平面配置如圖 4.8.9-1 所示，現場土壤氣體結果顯示 P17 測漏管 FID 測值大於警戒值 ( 500 ppmV ) 為 1,380 ppmV，根據出篩分級已達 2 級，進一步採集土壤氣體以 GC 分析成份，分析結果顯示甲烷測值為 5,410 ppmV ( GC 圖譜詳如圖 4.8.9-2，原始檢測數據如附件七 )，依環保署分級為 B1。依 B1 級後續管制措施，於 106 年 6 月 30 日進行第二次現場查核，結果顯示 P17 測漏管 FID 測值仍大於警戒值且有升高的趨勢 ( 5,761 ppmV )，進一步以 GC 分析採集的土壤氣體，結果顯示甲烷測值為 14,100 ppmV ( GC 圖譜詳如圖 4.8.9-3，原始檢測數據如附件七 )，依環保署分級為 B1。彙整現場查核土氣及 GC 數據如表 4.8.9-1 所示。根據環保署分級後續管制說明，於 B1 分級者若土壤氣體測值連續兩次達法規警戒值 500 ppmV，則應進行土壤或地下水調查。另依循土污法第 12 條第 1 項：「各級主管機關對於有土壤或地下水污染之虞之場址，應即進行查證，並依相關環境保護法規管制污染源及調查環境污染情形」，因此建議啟動土壤及地下水緊急應變調查，以釐清加油站是否污染土壤或地下水，並避免污染擴散。

6 月 30 日查核 GC 檢測中有分析到甲烷及對二甲苯，建議環保局告知站方應持續注意測漏管檢測、油氣回收以及積水抽除之作業，若測漏管測值持續異常則應採取適當儲槽檢視修復作業，避免可能之污染疑慮。若持續測漏管檢測異常卻無油品滲漏，建議站方評估是否重建該口測漏管。

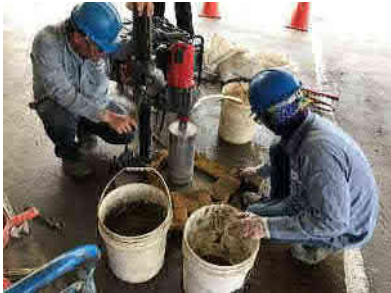
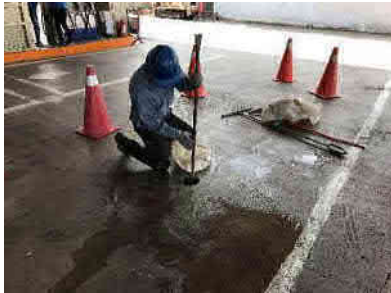
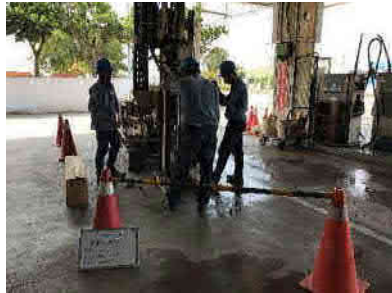
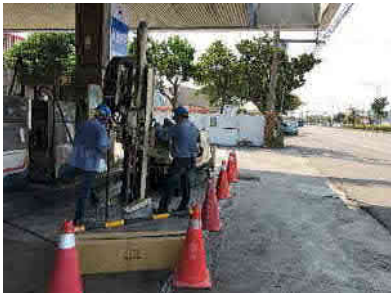
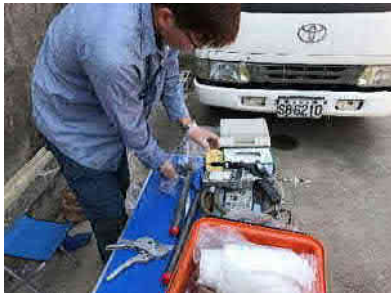
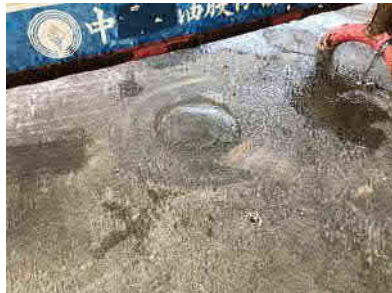
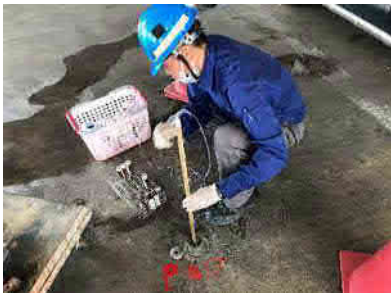
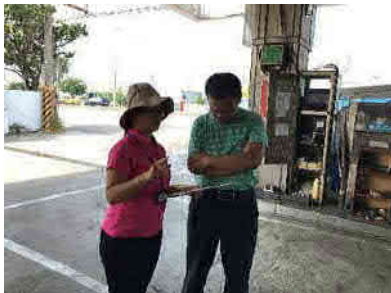
圖 4.8.9-5 中華加油站土壤及地下水採樣照片

為確認中華加油站是否有管線或加油機底部油品洩漏，本次應變調查於民國 106 年 9 月 29 日針對測漏管 P16 及 P17 鄰近土壤進行調查，現場經環保局承辦會同確認點位，採樣位置如圖 4.8.9-4 及採樣情形如圖 4.8.9-5 所示。

各採樣點現場進行人工試挖 1 公尺確認無遇到地下管線後，現場以 Geoprobe 進行土壤採樣時，EPB-I-S01~S02 採樣深度為 3 公尺，視現場土壤樣品回收率進行 PID/FID 篩測。本次緊急應變總進尺數為 6 公尺，PID/FID 篩測數量為 6 組。本次應變調查 PID/FID 篩測值如表 4.8.9-2 所示，EPB-I-S01 於 1~2 公尺 FID 篩測值最高，因此選此送實驗室分析，檢測結果（表 4.8.9-3）顯示，VOC、BTEX 檢測結果皆為未檢出，而在 TPH 的部分在低碳數有少量檢出，總石油碳氫化合物濃度未超過土壤污染管制標準。

第一、二次土壤氣體檢測紀錄報告，測漏管 P17 存在 6~5 公分厚之浮油，為進一步確認是否油品滲漏導致側漏管積水上層存在浮油，針對測漏管積水採樣分析 VOC 及 TPH，根據環檢所公告之檢測方法，VOC、TPHg 及 TPHd 分別需 40 mL、40 mL、1 L 之樣品，現場測漏管 P17 積水量不足，因此採樣分析 VOC 及 TPHg，實驗室分析結果如表 4.8.9-4 所示，VOC 及 TPHg 皆未檢出。

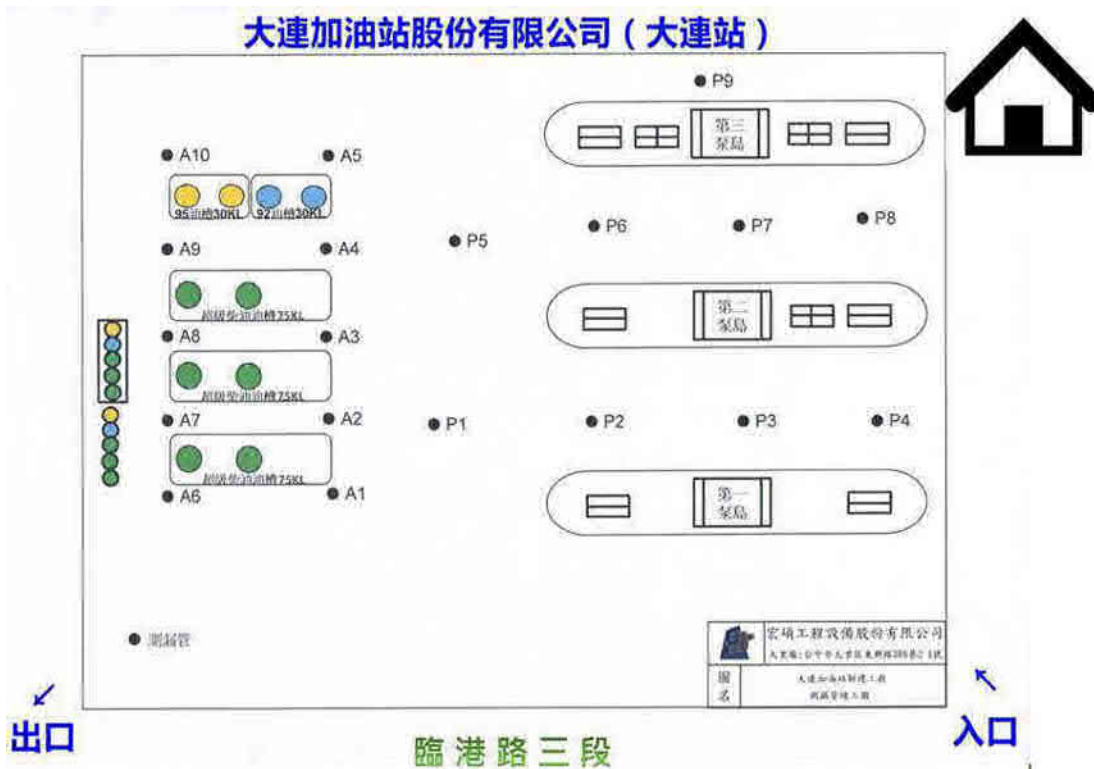
圖 4.8.10-1 大連加油站測漏管配置圖

本計畫依據 106 年 1 月份地下儲槽系統管理中心申報資料，大連加油站有 7 支測漏管 ( P1 ~ P5、P7、P9 ) FID 值超過警戒值 500 ppmV，遂於 106 年 6 月 30 日進行基本資料及全站測漏管土壤氣體檢測查核，大連加油站平面配置及管線配置如圖 4.8.10-1 ~ 4.8.10-2 所示，現場土壤氣體結果如表 4.8.10-1 所示，其中位在儲槽區的 A9 測漏管 PID 測值大於警戒值 ( 500 ppmV ) 為 2,934 ppmV；位在泵島區的 P2 測漏管 FID 測值大於警戒值 ( 500 ppmV ) 為 8,104 ppmV，根據

初篩分級已達 1 級，進一步採集上述測漏管之土壤氣體以 GC 分析成份，分析結果顯示 A9 測漏管測得甲烷 205 ppmV、C1~C5 訊號強度為 87.7；P2 測漏管測得甲烷 25,700 ppmV、C1~C5 訊號強度為 10,100 (GC 圖譜詳如圖 4.8.10-3、圖 4.8.10-4，原始檢測數據如附件七)，依環保署分級為 A 級。根據環保署分級後續管制說明，於 A 級者應進行土壤或地下水調查，且參考環保署「加油站土壤及地下水污染調查計畫」成果報告，其中提及若於土壤氣體中僅測出甲烷時，可能為一疑似柴油洩漏之污染場址或地下生物厭氧分解產出，屬於高污染潛勢。再依循土污法第 12 條第 1 項：「各級主管機關對於有土壤或地下水污染之虞之場址，應即進行查證，並依相關環境保護法規管制污染源及調查環境污染情形」，因此建議啟動土壤緊急應變調查，以釐清是否污染土壤或地下水，避免污染擴散。

本次應變調查結果符合土壤污染管制標準，然而建議環保局告知站方應持續注意油槽區之測漏管檢測、油氣回收以及積水抽除之作業，若測漏管測值持續異常則應採取適當儲槽檢視修復作業，避免可能之污染疑慮。

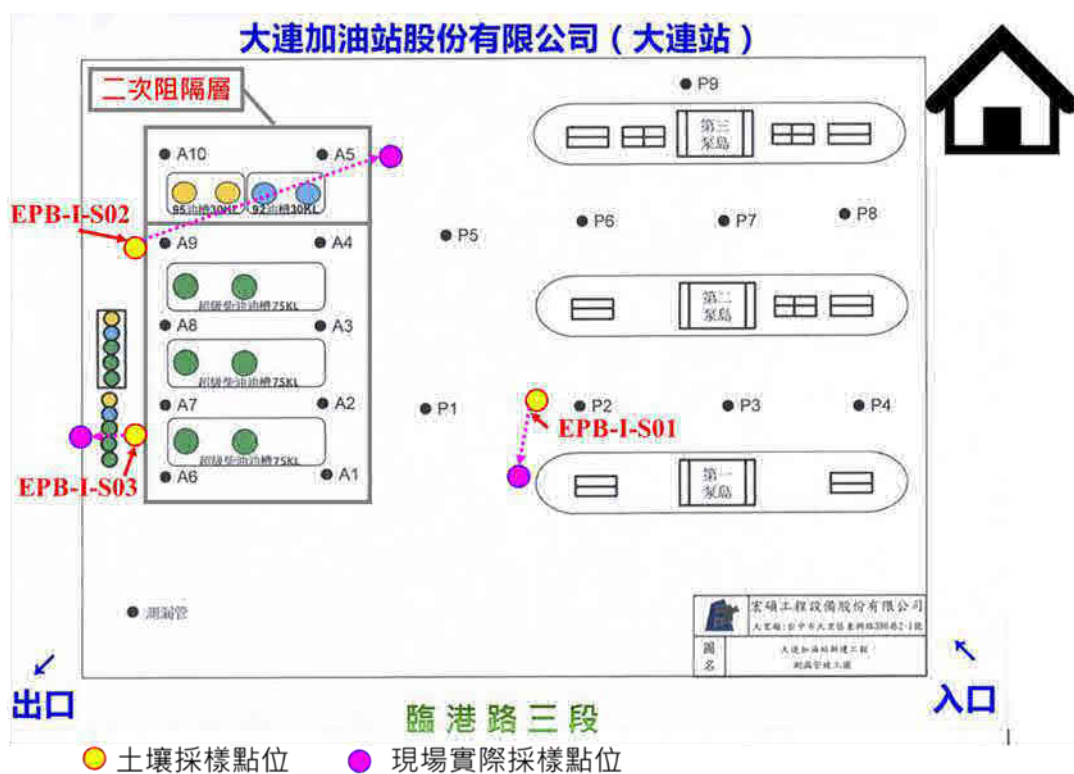
圖 4.8.10-6 大連加油站土壤應變採樣點位置圖

為確認大連加油站是否有儲槽或是管線油品外洩，本次應變調查針對加油站儲槽及管線區，以主觀判斷依據前次查核測漏管異常者於民國 106 年 9 月 29 日執行土壤調查，至現場後，站長及加油站經營者表示現場二次阻隔層及管線配置與原規劃有些許差異，現場經環保局承辦會同確認點位，實際採樣位置圖如圖 4.8.10-6 所示。

各採樣點現場進行人工試挖 1 公尺確認無遇到地下管線後，現場以 Geoprobe 進行土壤採樣時，EPB-I-S01~S03 採樣深度分別為 3、5、5 公尺，視現場土壤樣品回收率進行 PID/FID 篩測。本次緊急應變總進尺數為 13 公尺，PID/FID 篩測數量為 18 點次，採樣過程記錄如圖 4.8.10-7 所示。本次應變調查結果 (表 4.8.10-2) 顯示土壤採樣點位 EPB-I-S01 ~ S03 BTEX 檢測結果皆為未檢出，而在 TPH 的部分 EPB-I-S01 在不同碳數皆為 ND。

本次調查大連加油站土壤 VOCs (含 BTEX) 及 TPH 皆為未檢出，評估並無儲槽或管線油品外洩之情形，然而在 106 年 6 月 30 日查核 GC 檢測中有分析到甲烷，而本次土壤採樣點的配置皆介於油槽二次阻隔層及洩油口之間，推測可能有油槽二次阻隔層內之洩漏可能，但並未擴及到阻隔層之外或地下生物厭氧分解
