## 4.6 場址監督、查核及驗證

依據本計畫招標文件補充投標須知工作內容，執行轄內既有或新增污染列管場址之監督、查核及驗證等工作。場址監督及查核工作除定期辦理現場巡查外，亦協助環保局辦理場址報告審查，進以掌握場址污染狀況及污染改善執行情形；另針對污染改善完成者，並協助環保局辦理相關驗證規劃及進場驗證工作。整體場址監督查核作業並依循 Plan-Do-Check-Action ( 簡稱 PDCA ) 作為品質管理循環，針對場址監督查核與驗證等工作按規劃、執行、查核與行動擬訂策略，以確保契約目標之達成，並進而促使品質持續改善，期使場址監督更臻完善，相關 PDCA 管理流程如圖 4.7-1 所示。

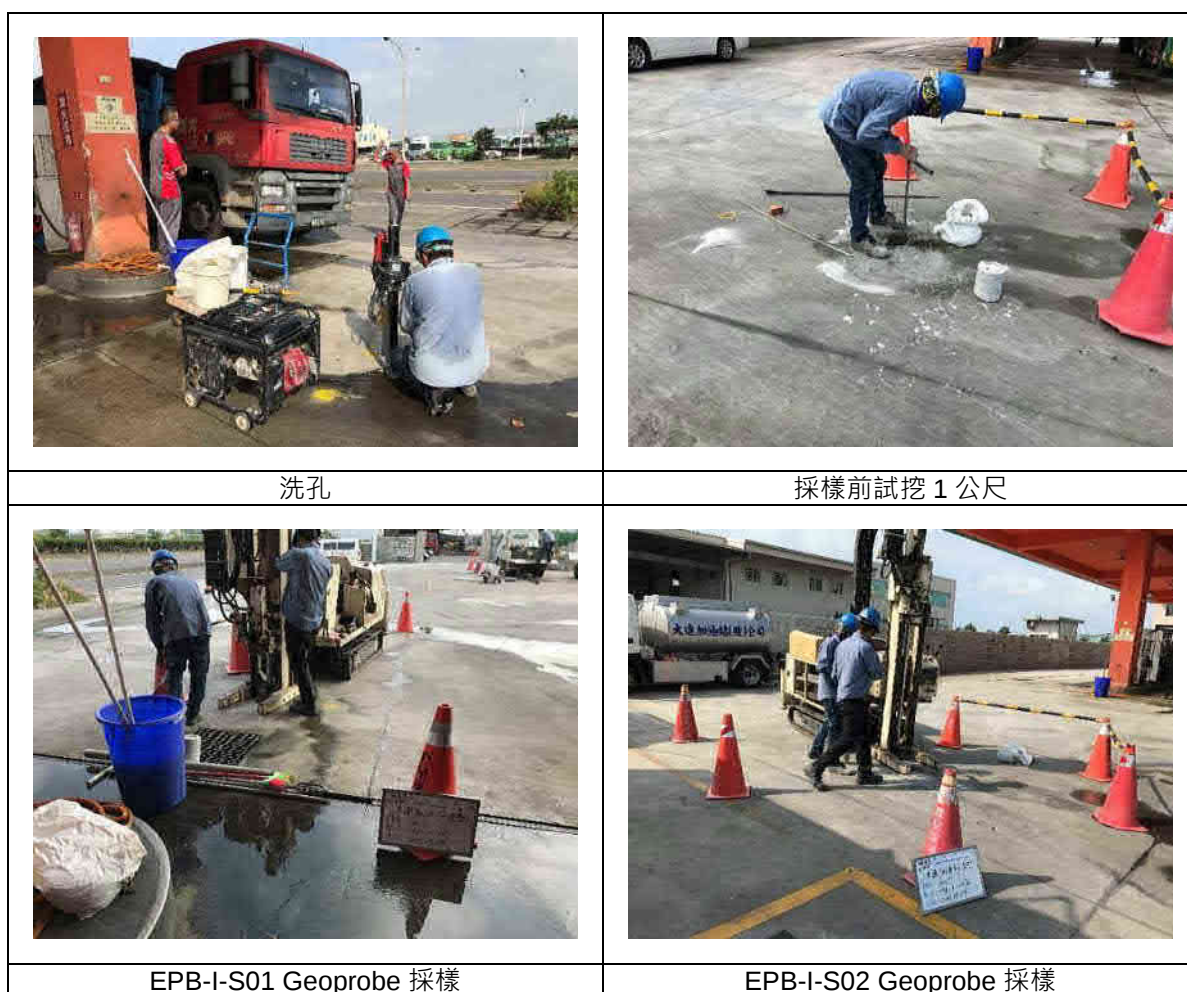
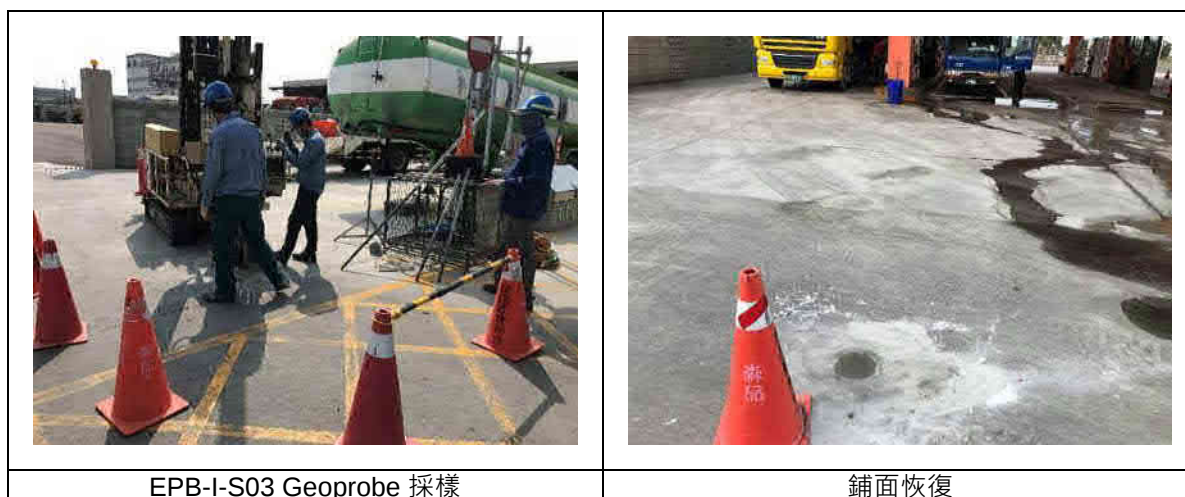
圖 4.8.10-7 大連加油站採樣照片(1/2)

本次調查大連加油站土壤 VOCs (含 BTEX) 及 TPH 皆為未檢出，評估並無儲槽或管線油品外洩之情形，然而在 106 年 6 月 30 日查核 GC 檢測中有分析到甲烷，而本次土壤採樣點的配置皆介於油槽二次阻隔層及洩油口之間，推測可能有油槽二次阻隔層內之洩漏可能，但並未擴及到阻隔層之外或地下生物厭氧分解

本次應變調查結果符合土壤污染管制標準，然而建議環保局告知站方應持續注意油槽區之測漏管檢測、油氣回收以及積水抽除之作業，若測漏管測值持續異常則應採取適當儲槽檢視修復作業，避免可能之污染疑慮。

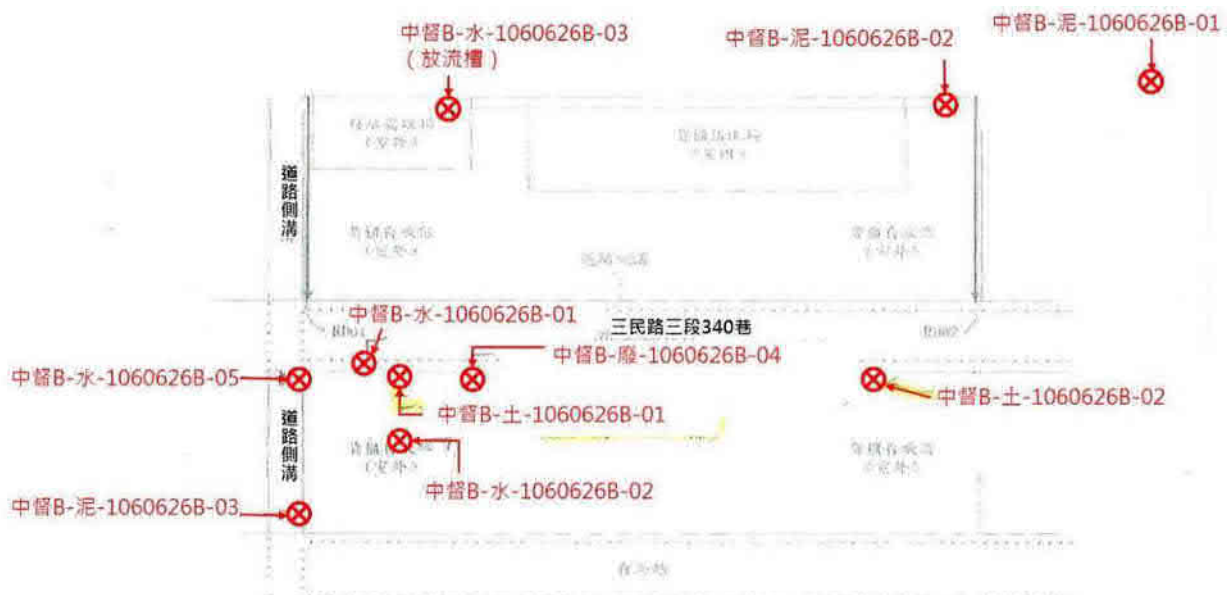
圖 4.8.11-1 中區督察大隊 106 年 6 月 26 日稽查採樣位置圖

本場址位公司登記地址為臺中市清水區海濱里力行路 30 巷 2 號 ( 實際現勘為臺中市清水區臨港路五段 518 號 )，查本案前經 保署環境督察總隊中區環境督察大隊 ( 以下簡稱中區督察大隊 ) 於 106 年 6 月 26 日進行現場稽查作業，採樣位置如圖 4.8-11-1 所示。其中土壤採樣點位「中督 B-土-1060626B-01」檢測出重金屬有超過管測標準之情形 ( 詳如表 4.8-11-1 )，另經比對該公司經中區督察大隊歷次非法排放之放流水質及底泥，檢測結果放流水質中重金屬(COD、SS、總鉻、鉛、銅、鋅、鎳、總汞)超過放流水標準、底泥中重金屬(鎘、銅、鎳、鉛、鋅、砷)有底泥品質指標上限值，已違反水污染防治法第 7 條第 1 項及同法第 36 條行政刑罰規定，中區督察大隊遂於 106 年 8 月 11 函文 ( 環署土字第 1060062484 號 ) 通知臺中市政府環境保護局 ( 以下簡稱環保局 ) 依權責辦理相關事宜。本團隊於 106 年 8 月 21 日會同環保局承辦進行現場勘查，現場勘查發現貨櫃清洗區地面土壤仍殘留明顯清洗廢水痕跡與部分積水之情形，另詢問該場之主管林先生表示：貨櫃清洗係使用乳化劑、介面活性劑之混合物，初步評估可能為混合物於清洗過程中將貨櫃內之污染物帶出至地面，應進場調查確認土壤品質。

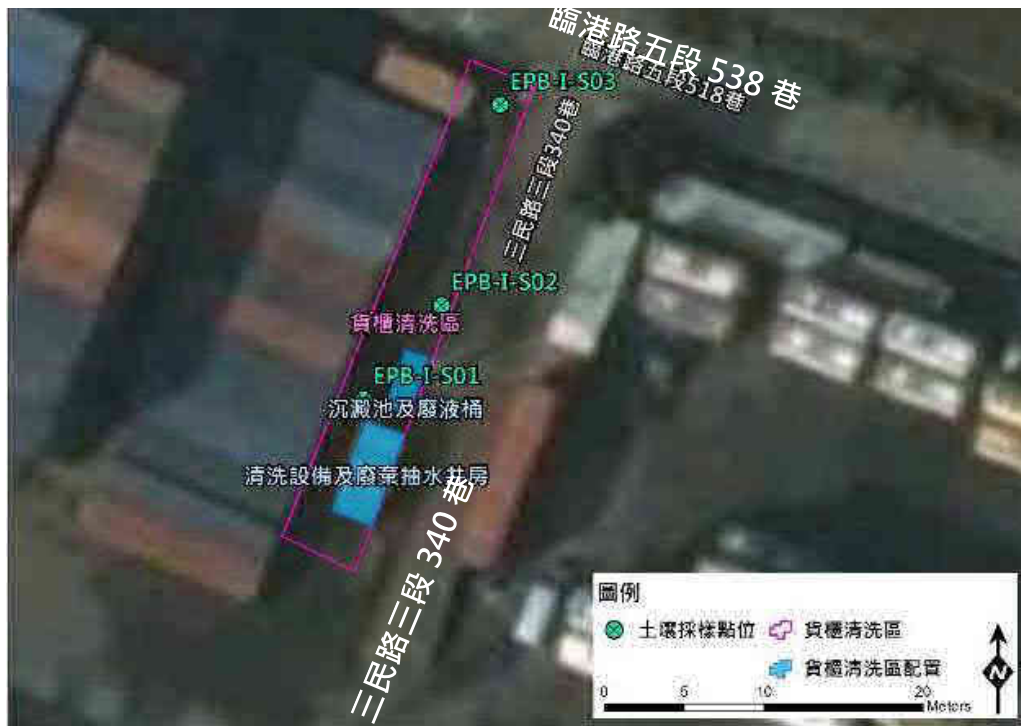
圖 4.8.11-2 採樣點位套繪圖

本團隊於 106 年 8 月 21 日會同環保局水保科承辦進行現場勘查，了解場址土地現況以及周遭環境。現勘土地為貨櫃堆置區之角落，北鄰臨港路五段 538 巷、南臨三民路三段 340 巷，地籍為海濱段 927-2 及 927-8 (部分) 地號。貨櫃清洗區已挖除部分積水區並以水泥填補，並在清洗設備放置房北側新設置 2 個沉澱池、一組抽水馬達以及 2 個廢液回收桶，現場與林姓主管訪談表示過去並未有完善清洗廢液處理設施，因此在進行貨櫃清洗時卻時常有積水以及漫延的情形，本次緊急應變依照現勘結果以及中區督察大隊提供之土壤檢測數據，在高污染潛勢地點以主觀判斷的方式進行佈點，總計 3 點次土壤採樣位置 (EPB-I-S01 ~ S03)。

S01 點位在設備鐵皮屋旁積水處，現場採樣時考量地下疑似有管線經過因此略微往北移動；S02 點位主要積水區且參考中區督察大隊採樣位置 (中督 B-土-1060626B-01)，現場施作時由於地表水泥厚度已餘 50 公分還未能觸及土壤，因此往北移動點位；S03 則為積水趨向外溢流口及堆置廢棄物角落，現場為避免影響電線桿基座因此向西微幅移動。現場施作照片如圖 4.8.11-3 所示，採樣前進行地表水泥鋪面破除，採樣深度為地破除後 0 ~ 30 公分，樣品進行八項重金屬(砷、

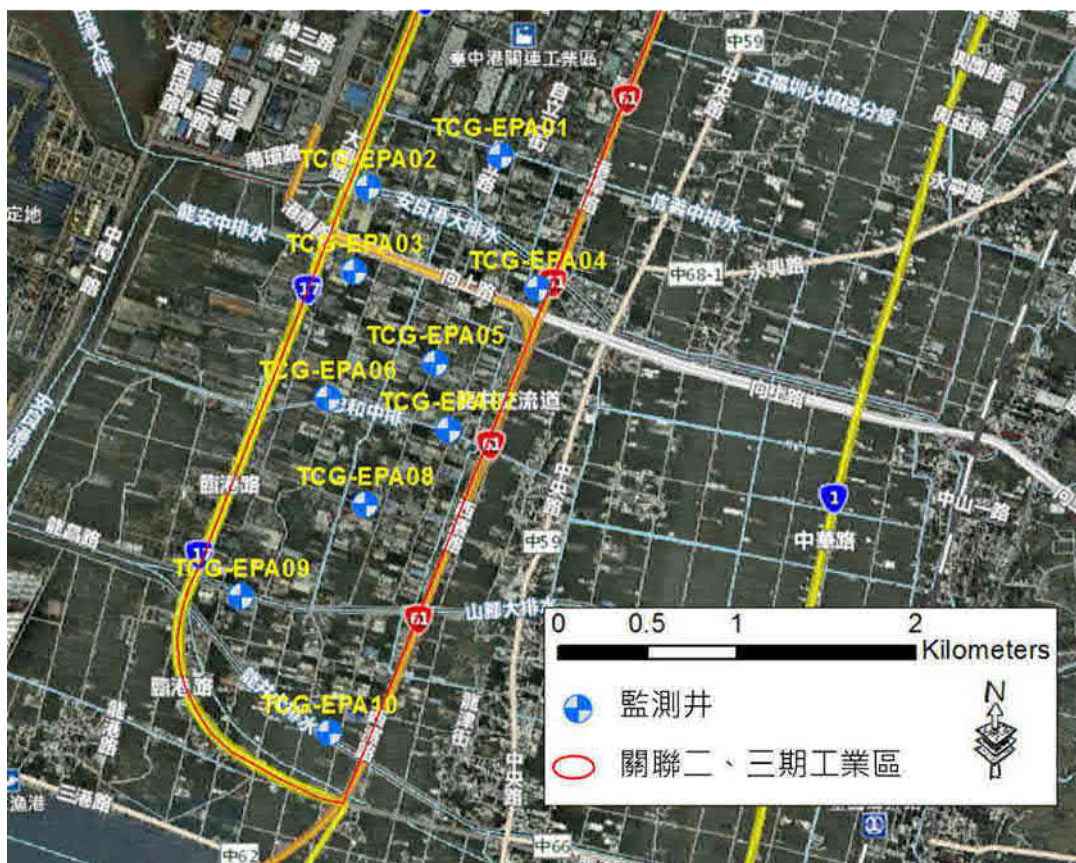
**圖 4.8.12-1 關連二、三工業區監測井位置圖**

行政院環境保護署（簡稱環保署）執行「全國工業用地土壤及地下水品質管理計畫」，於民國 105 年 10 月及 106 年 3 月進行臺中市關連二、三期工業區範圍內 10 口監測井地下水污染調查（監測井位置如圖 4.8.12-1），其中監測井 TCG-EPA07（以下簡稱本監測井）檢出地下水污染物氟鹽超過地下水監測標準（第二類地下水污染監測標準規範值為 4 mg/L），濃度為 4.57 mg/L，除此之外亦檢出微量甲苯。民國 106 年 6 月 30 日環保署召開「調查結果與後續監測管制方式研商會」，將調查資料及 TCG-EPA07 等 10 口監測井移交環保局定期監測並蒐集周邊工廠運作資料，進行場址勘查。其後環保署函文請環保局速以土壤及地下水污染整治法第十二條第一項規定進行調查查證。

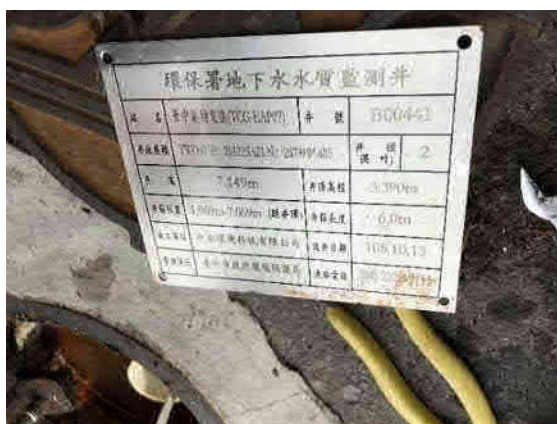
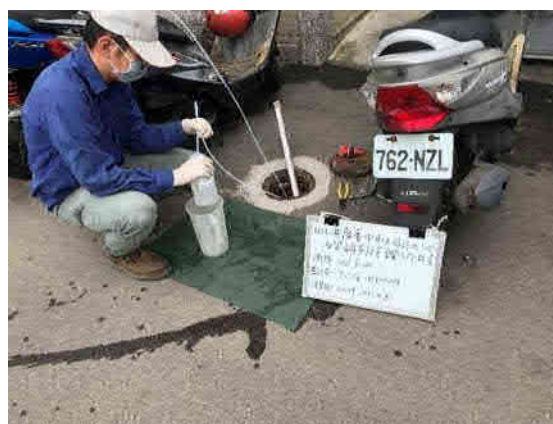
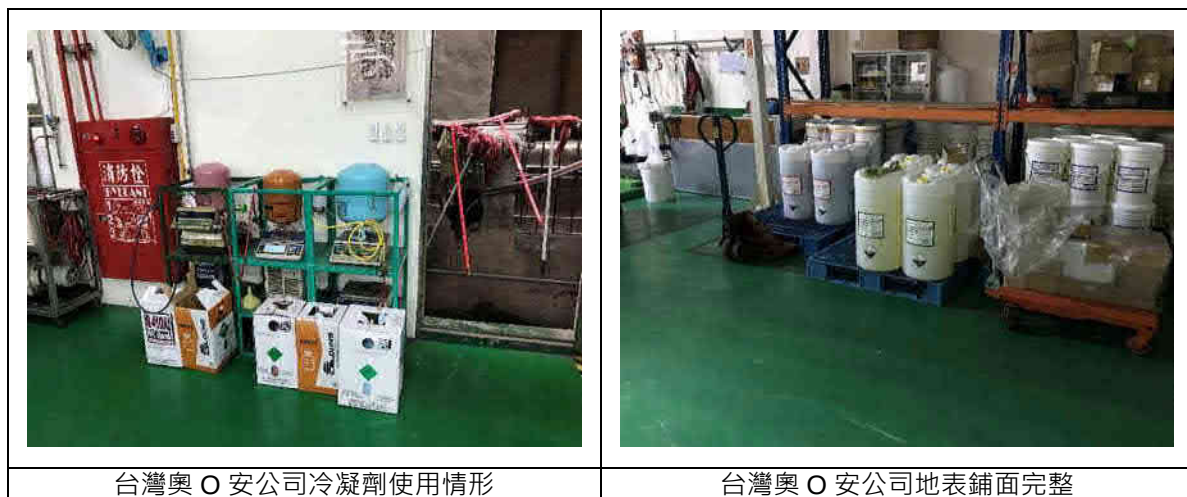
圖 4.8.12-2 TCG-EPA07 監測井地下水採樣狀況及台灣奧 O 安公司現勘

此外，採樣當日，本團隊再會同環保局轄區承辦人員前往鄰近本監測井之台灣奧 O 安公司 勘查工廠製程、環境狀況及訪談，以確認可能之地下水污染潛勢。訪談結果台灣奧 O 安公司 製程使用之冷凝劑於常壓下為氣體，且現場鋪面良好無破裂，應無污染可能，現場照片如圖 4.8.12-2。比對環保署調查數據，本監測井旁之忠和中排下游監測井 TCG-EPA06 豐枯水季檢測結果也偏高，氟鹽濃度為分別為 3.55 mg/L ( 採樣日為民國 105 年 10 月 18 日 )、3.99 mg/L ( 採樣日為民國 106 年 02 月 21 日 )，又 TCG-EPA07 監測井僅距忠和中排 7 公尺，因此導致 TCG-EPA07 監測井地下水質可能受忠和中排影響，影響地下水中氟鹽濃度。再比對環保署 10 口監測井調查數據，發現較鄰近海岸的 TCG-EPA03、06、09 等

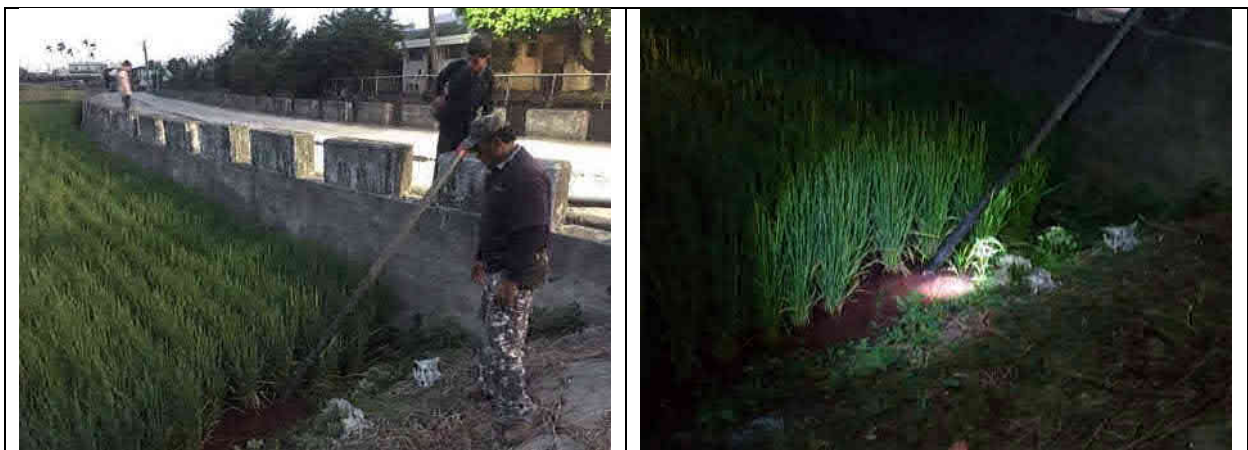
圖 4.8.13-2 后里區月眉里緊急抽水

環保局於民國 106 年 11 月 3 日接獲民眾陳情於后里區月眉里雲頭路區域月眉排水圳渠內水色呈血紅色異常情形，並造成民眾恐慌及相關媒體報導（新聞資料結取如圖 4.8.13-1），環保局旋即前往稽查，經現場循圳渠向上游追查發現紅色水體來自上游后里圳支線農民清洗空桶，而空桶疑似為原填裝染料，於清洗過程任意排放清洗廢水至后里圳支線導致下游月眉排水水體成紅色，現場勘查估算染紅之水體沿圳向下游綿延約 4 公里，稽查大隊現場進行試紙初篩結果無重金屬及氰化物，為確認水質，進行實驗室分析。另因后里圳及月眉排水沿岸農田多有種植食用作物，現場勘查並發現有部分農田因引水灌溉而引入染紅之灌溉水至田中。爰此，為消弭民眾恐慌並確認農地是否因此受到污染，環保局啟動緊急應變，針對影響範圍區域農地進行土壤採樣調查，將規劃全量重金屬分析以釐清農地土壤品質及作物安全，此外，環保局啟動緊急抽水措施（圖 4.8.13-2），避免廢水污染擴大。

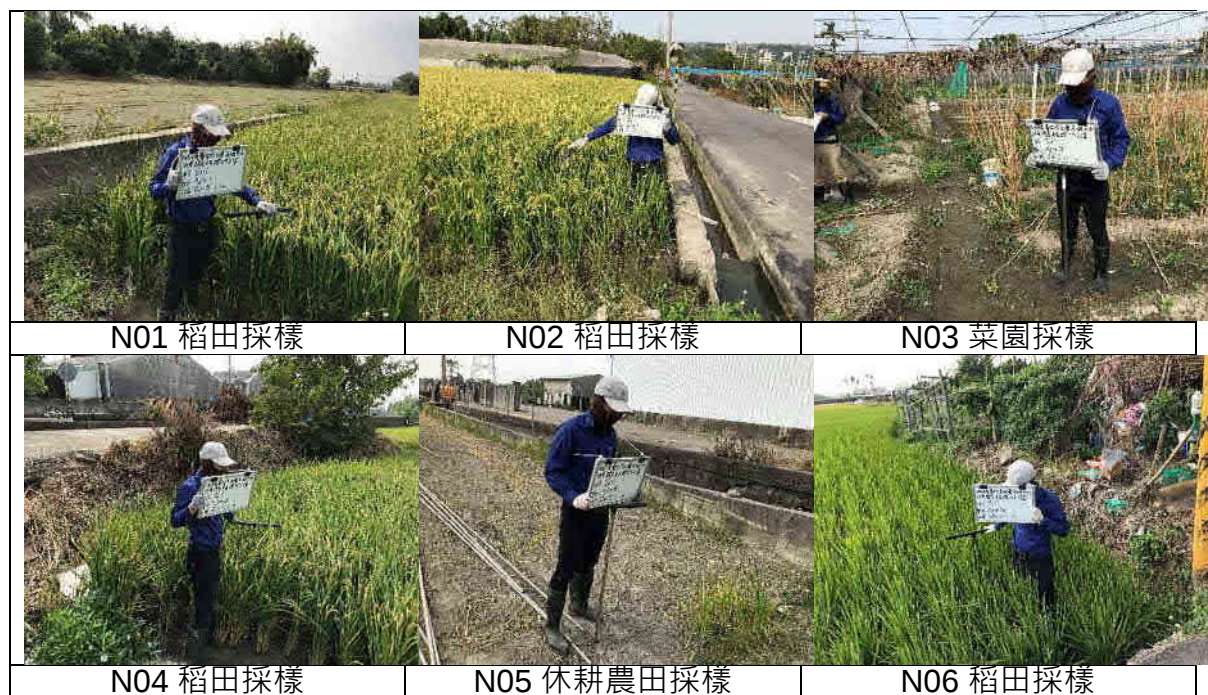
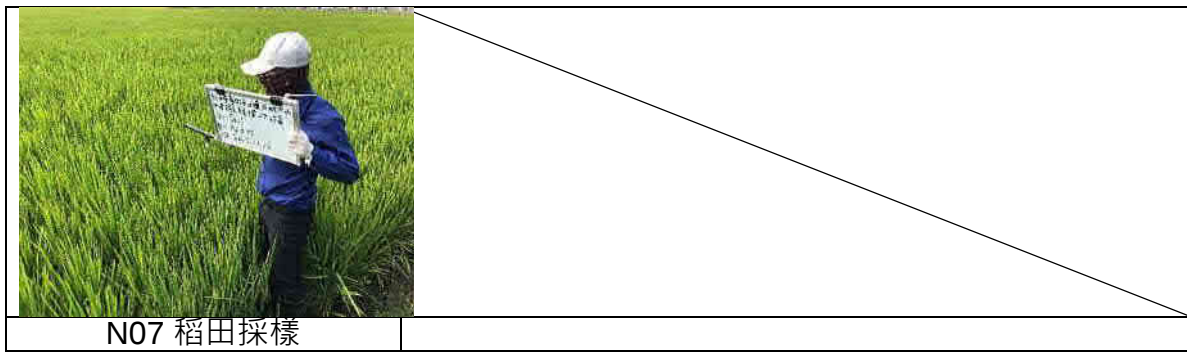
圖 4.8.13-3 后里區眉排水區域農地土壤採樣照片

本次應變調查數據如表 4.8.13-2 所示，土壤檢測結果均低於食用作物農地之土壤監測標準，初步可認定該區域經臺中市環保局緊急抽水後，表層土壤符合食用作物農地之土壤監測標準。

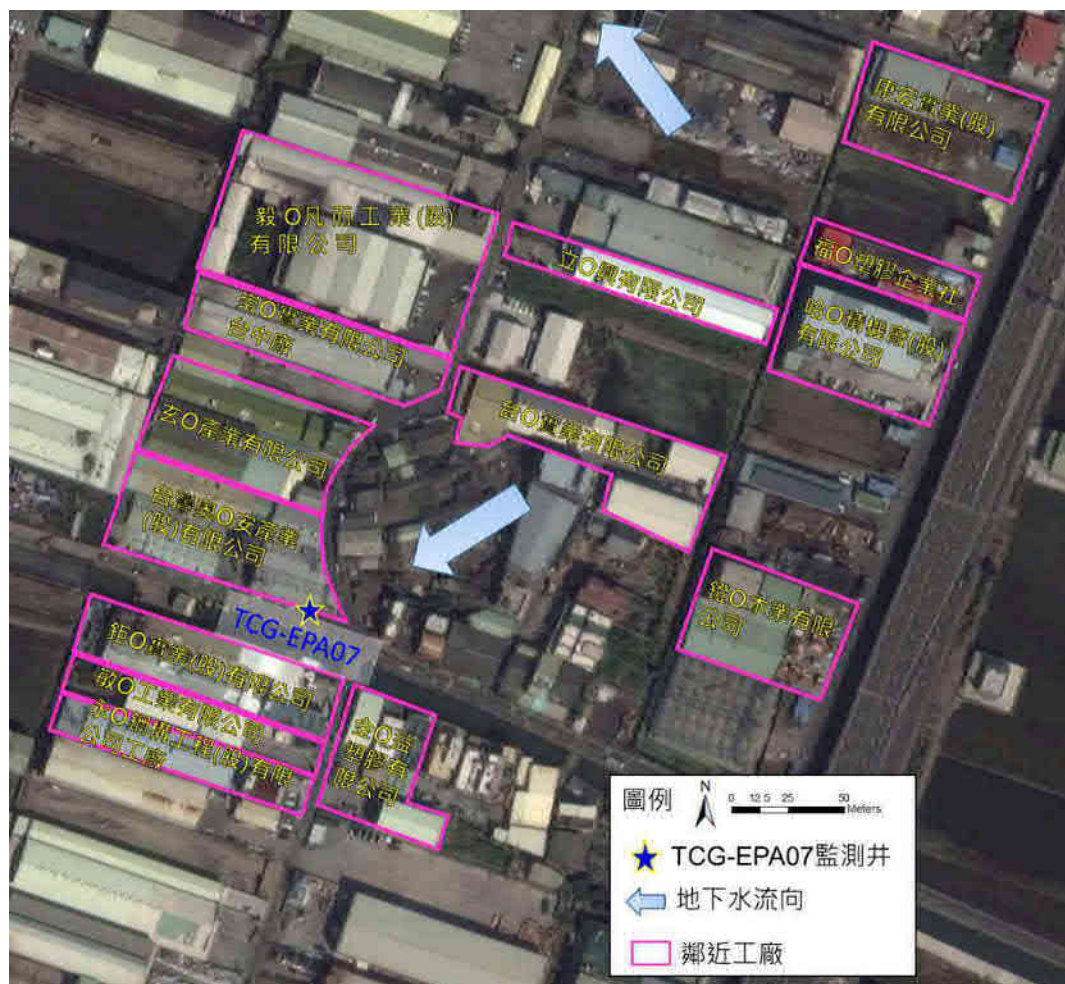
圖 4.10.2-1 監測井 TCG-EPA07 鄰近工廠分布

因此環保局於民國 106 年 8 月 24 日進行監測井 TCG-EPA07 鄰近工廠普查，主要針對上游工廠位置、負責人、工廠製程、原物料、是否為空水廢列管事業進行稽查與訪談。經本次訪查監測井 TCG-EPA07 周遭範圍內共有 14 處工廠，其工廠分布圖如圖 4.10.2-1 所示，而本次訪談結果彙整如表 4.10.2-1 所示，於鄰近工廠製程、原物料惟台灣奧 O 安公司使用製冷劑 R407C 及 R410A 含有氟元素，然，台灣奧 O 安公司非 EMS 列管工廠並現場無發現廢液排放或其他疑似污染狀況，建議後續定期監測 TCG-EPA07 若超過管制標準辦理污染源調查。
