場址驗證、民陳及緊急應變作業

108 年度臺中市土壤及地下水污染調查及應變措施工作計畫

靖業工程顧問股份有限公司

第五章 場址驗證、民陳及緊急應變作業

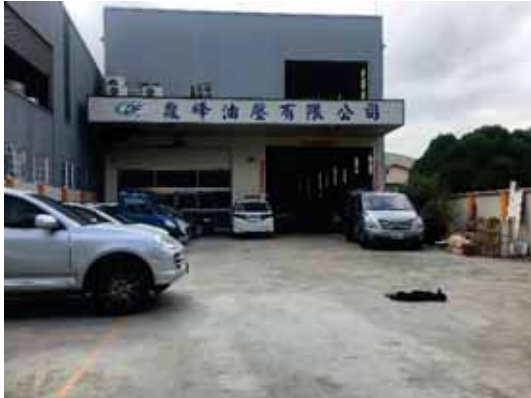
本場址大門:

本計畫已於 108 年 10 月 29 日會同環保局承辦單位、採樣檢測單位及本場址現場代表，於前述驗證作業點位執行土壤採樣驗證作業，現場執行採樣作業時，因前往 B 區的大門高度無法使機械採樣機器(Geoprobe)進入，故改以人工方式執行採樣作業，實際共執行 3 點次土壤地面破除及 3 點次人工土壤採樣，採樣深度於 EPB-108S01 為 1 公尺、EPB-108S02 及 EPB-108S03 為 1.8 公尺，於每 1m 執行篩測作業，共計 5 組土壤 XRF 篩測樣品，請參閱表 5.1.8-3，並篩選加總比值最高二樣品執行全量分析作業，檢測項目為六項重金屬，檢測結果請參照表 5.1.8-3、表 5.1.8-4。本次驗證結果顯示各項檢測重金屬濃度值皆低於土壤污染監測標準值，爰此，建議依據土壤及地下水污染整治法相關規定，予以解除列管。

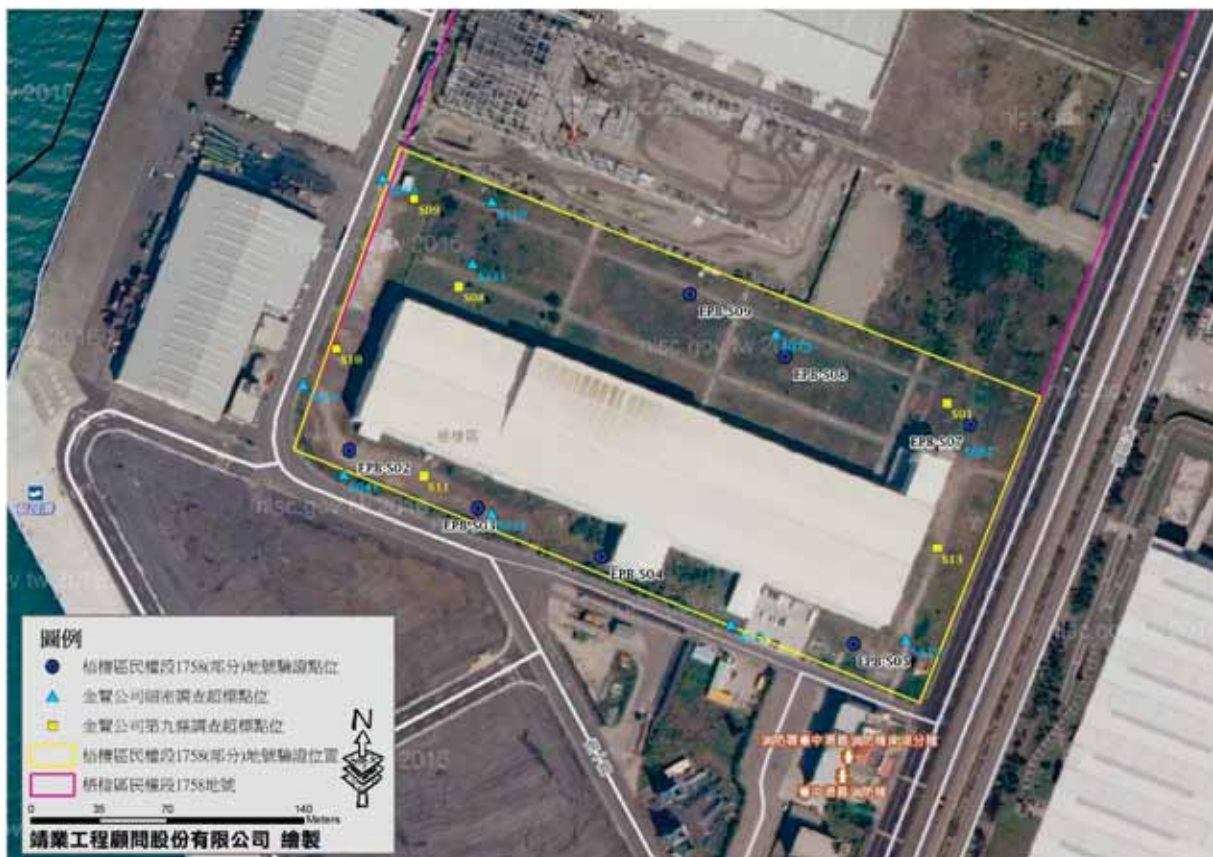
圖 5.1.9-3 梧棲區民權段 1758(部分)地號驗證調查點位圖

本計畫於 108 年 10 月 29 日會同環保局承辦單位、採樣檢測單位及本場址現場代表，於前述驗證作業點位執行土壤採樣驗證作業。現場實際執行採樣作業時，本場址說明因鄰近港口邊，受海風氣候影響較大，土石若為鬆散狀況易飛散，過去多次收到陳情要求改善，故金豐公司將改善完成後部分裸露地坪區域，以高級配土石多次夯實，部分區域並覆蓋鋼板以避免飛散情況。現場確認地坪夯實區域(EPB-S01 及 EPB-S010 點位)及 EPB-S06 已設置為廠區大門停車場，無法以人工方式執行採樣作業，經現場與承辦人員確認後未執行採樣作業，部份點位則採樣至礫石層無法往下採樣，故修正實際調查深度。此外，因實際篩測樣品為 8 樣品，故與承辦人員協調討論後，進全量分析樣品調整為 3 樣品，彙整各點次採樣調查深度及樣品數量彙整請參閱表 5.1.9-3，實際採樣位置請參閱圖 5.1.9-3。本次驗證篩測結果請參閱表 5.1.9-4，共篩選 3 樣品執行全量分析作業，調查結果顯示各項檢測重金屬濃度值皆低於土壤污染監測標準值，請參閱表 5.1.9-5，爰此，建議依據土壤及地下水污染整治法相關規定予以解除列管。

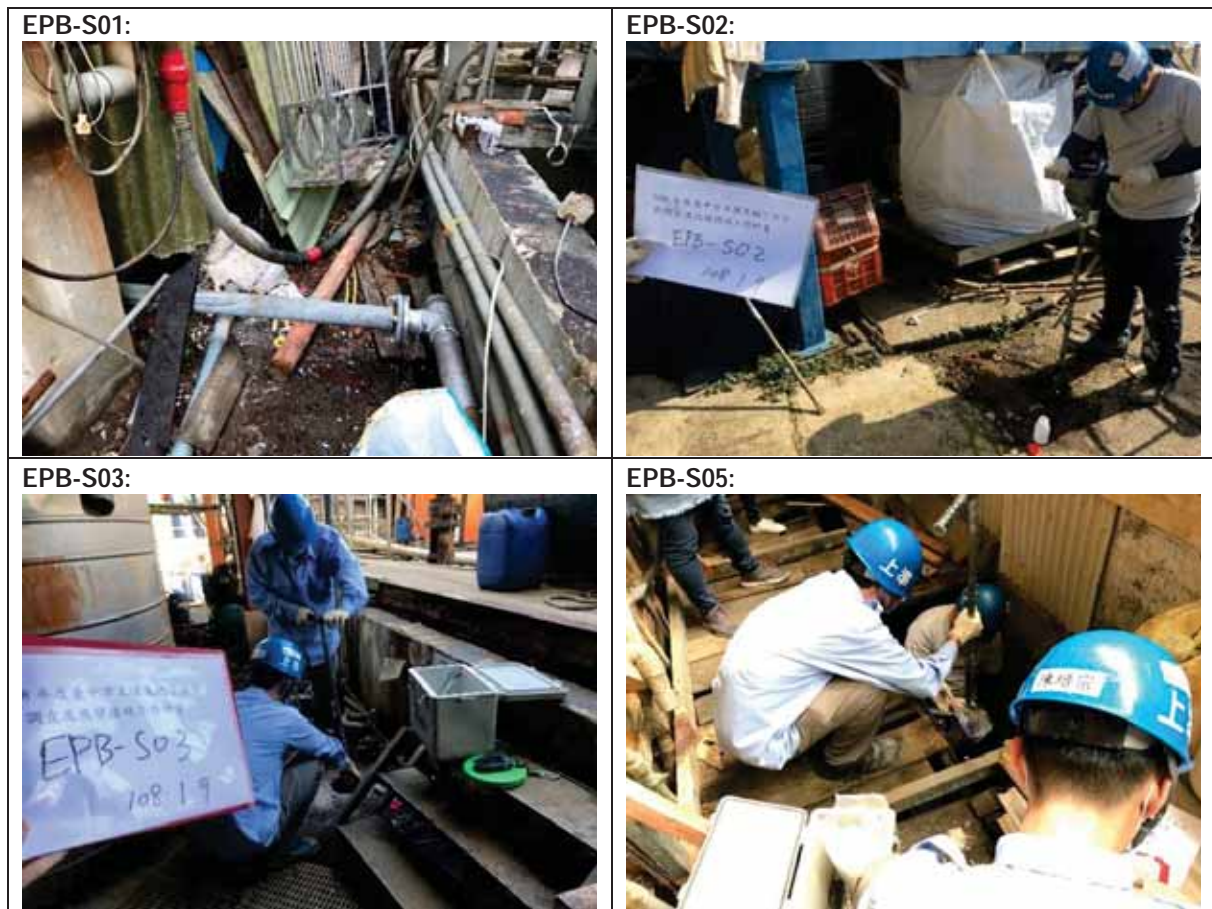
圖 5.2.3-4 后里區祐綸實業公司緊急應變事件採樣過程紀錄

本次土壤調查結果顯示，EPB-S01 點位土壤鎳含量為 133 mg/kg，超過土壤污染監測標準，鉻含量為 708 mg/kg，超過土壤污染管制標準；於 EPB-S03 點位土壤鎳含量為 169 mg/kg，超過土壤污染監測標準；電鍍製程區後方 EPB-S06 點位檢測出重金屬銅含量為 2,140 mg/kg、鉻 693 mg/kg 及土壤鎳含量 12,400 mg/kg，均超過土壤污染管制標準，其中鎳超過管制標準達 62 倍，研判與場址操作製程有關，另 107 年度調查本場址之重金屬指紋特性為鉻、鎳、鋅、銅、鉛等組合，與本次調查出重金屬銅、鉻、鎳超過土壤污染管制標準等相符，環保局已於 108 年 4 月 1 日公告為土壤污染控制場址。

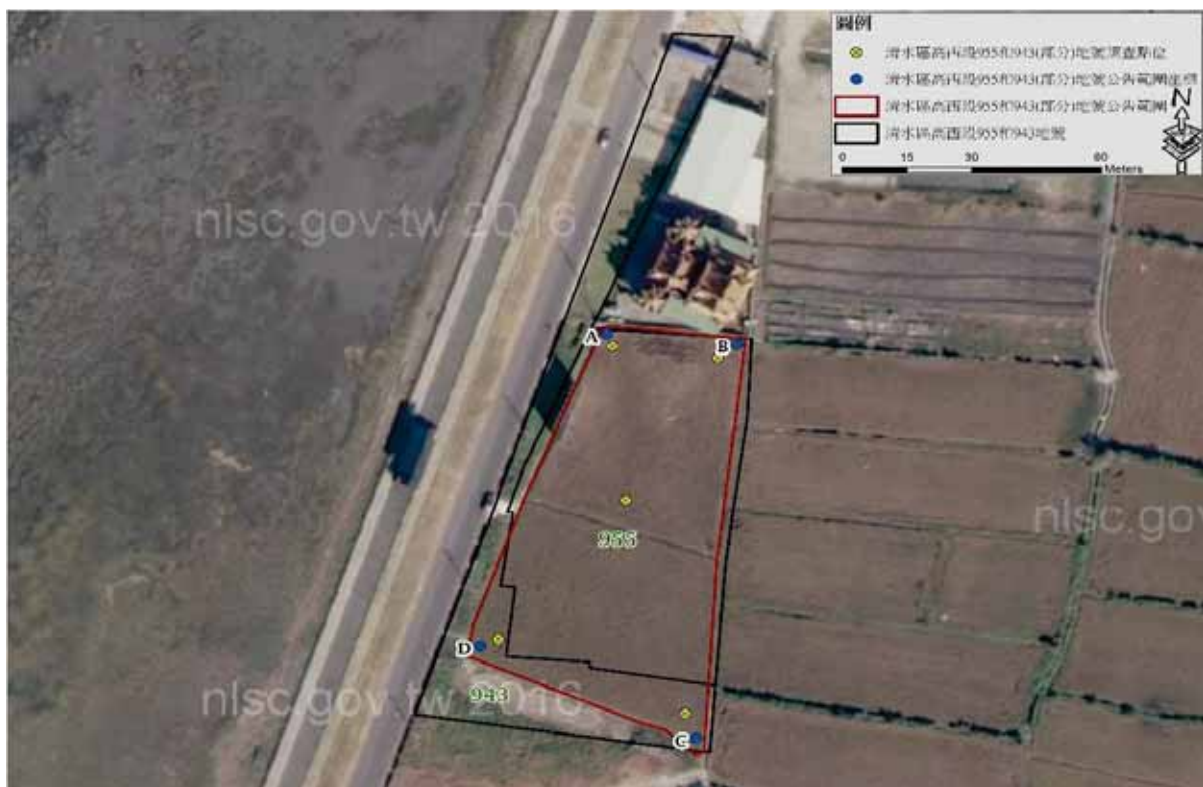
圖 5.2.4-2 清水區高西段 943(部分)及 955 地號土壤採樣位置圖

本計畫於 2 月 12 日會同承辦人員及協力檢測公司至高西段 955 地號執行採樣作業，現場再次與業者確認後，填土位置有涉及清水段高西段 943(部分)地號，另現場高西段 955 地號兩塊坵塊間田埂已被破壞無法辨識，故與環保局承辦人員確認後，調整於高西段 943(部分)地號及 955 地號，以中心點及坵塊 4 個角點一公尺距離，五點次混樣式執行採樣作業，共計一樣品執行檢測，檢測項目為六項重金屬、pH 及 EC。本次調查結果如表 5.2.4-1，其中土壤重金屬銅含量為 227 mg/kg，超過食用作物農地管制標準，重金屬鋅為 2,330 mg/kg，超過食用作物農地管制標準及土壤污染管制標準；土壤重金屬鎘含量則為 3.07 mg/kg，超過食用作物農地監測標準。環保局於 108 年 4 月 16 日要求採取應變必要措施，改善完成後由本計畫協助驗證工作，各項檢測值皆未超過法規規範，並以於 108 年 8 月 26 日解除列管。

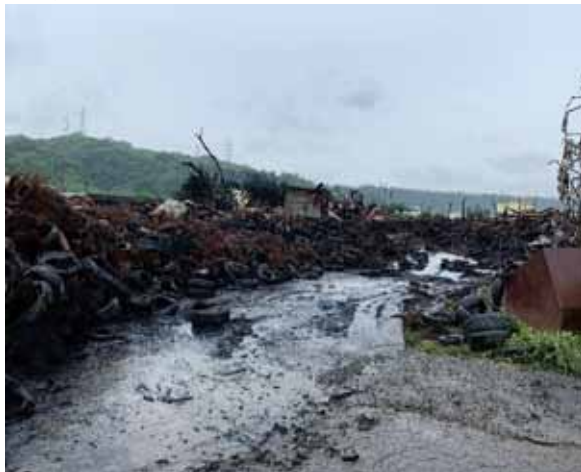
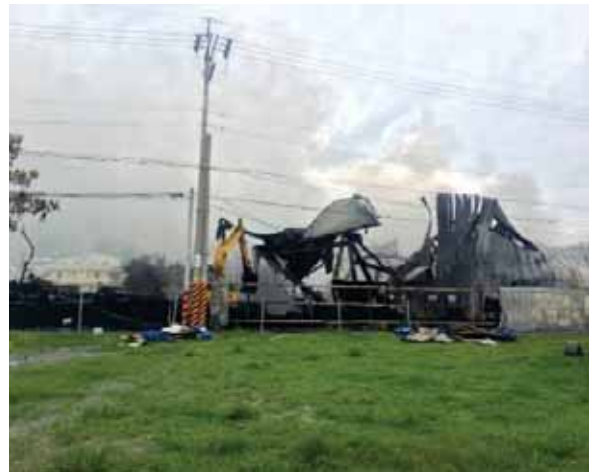
圖 5.2.6-1 后里區登崙公司火災事件現場勘查過程彙整

后里區登崙有限公司(登崙公司)位於臺中市后里區安眉路 16 號，地籍登載位於后里區七塊厝段三八九之一地號，該公司登記項目係從事橡膠製品製造業(現場製程為廢輪胎處理作業：破碎、分選、切割)，現址為廢輪胎貯存場，因管理不當，於民國 108 年 5 月 7 日發生重大火警，造成廠區外堆置之大量廢輪胎燃燒，產生明顯大量粒狀污染物及異味散佈於空氣中，尤下風處瀰漫燃燒塑膠味、輪胎等味道瀰漫，另登崙公司週遭多為稻田，並因滅火作業產生大量消防廢水，灌渠下游有部分農田消防廢水流溢流至稻田中，現場紀錄彙整請參閱圖 5.2.6-1。

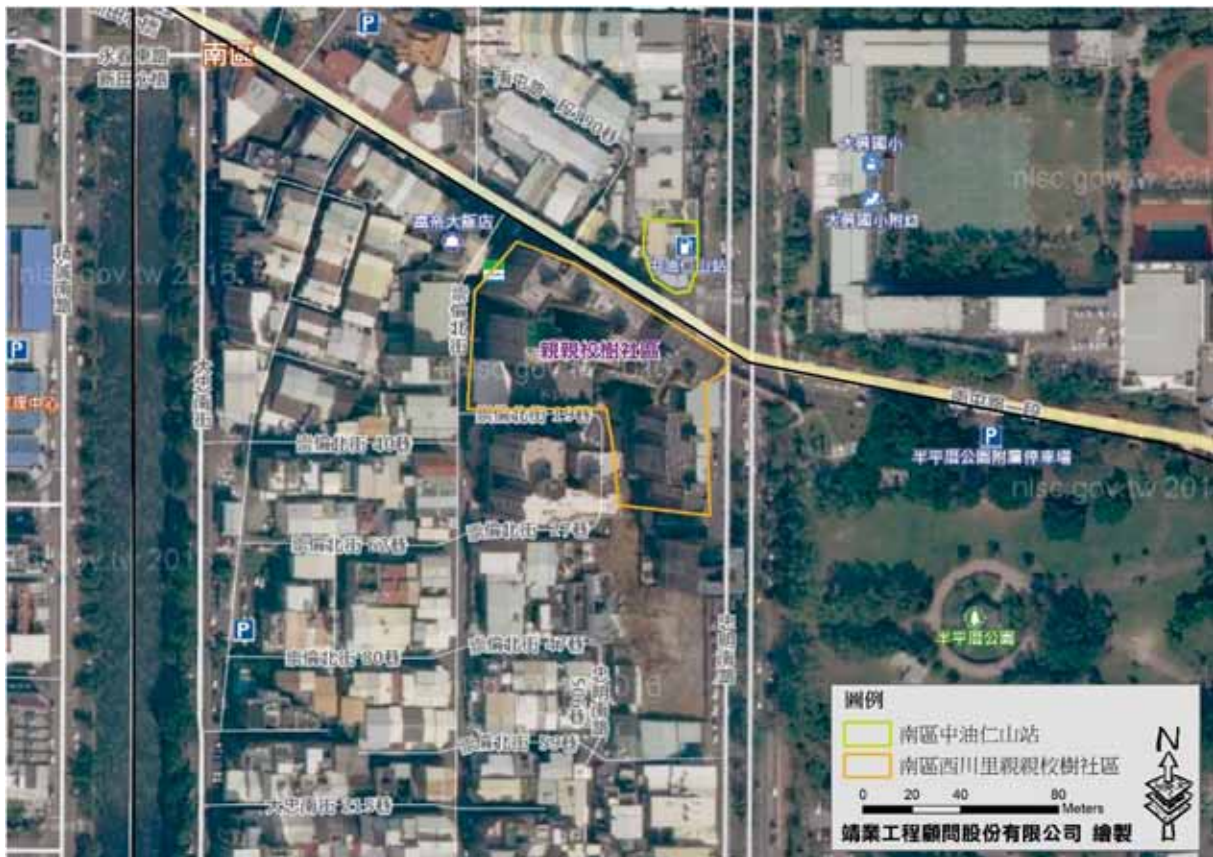
臺中市政府環境保護局(以下簡稱環保局)，於民國 108 年 6 月 14 日接獲南區西川里親親校樹社區民眾陳情，該社區住戶長期於社區電梯空間內、水龍頭及地下室長期間有濃臭油氣味道，擔憂社區居民健康長期下來受影響，因該社區北側馬路對面即為中油仁山加油站，未知是否因加油站造成附近油耗味濃厚，影響社區住戶居住與公共安全。環保局於 108 年 6 月 25 日至親親校樹社區地下室及污水排放設備、發電機室等進行現勘作業，該日稽查作業未有明顯油味情形，另 108 年 7 月 3 日環保局會同黃國書立委服務處、社區主委、社區機電人員再次前往會勘，經社區機電人員表示，該社區自 103 年污水已納入污水下水道，105 年發現仁山加油站有整修油槽，該年度社區陰井開始有油味情況。

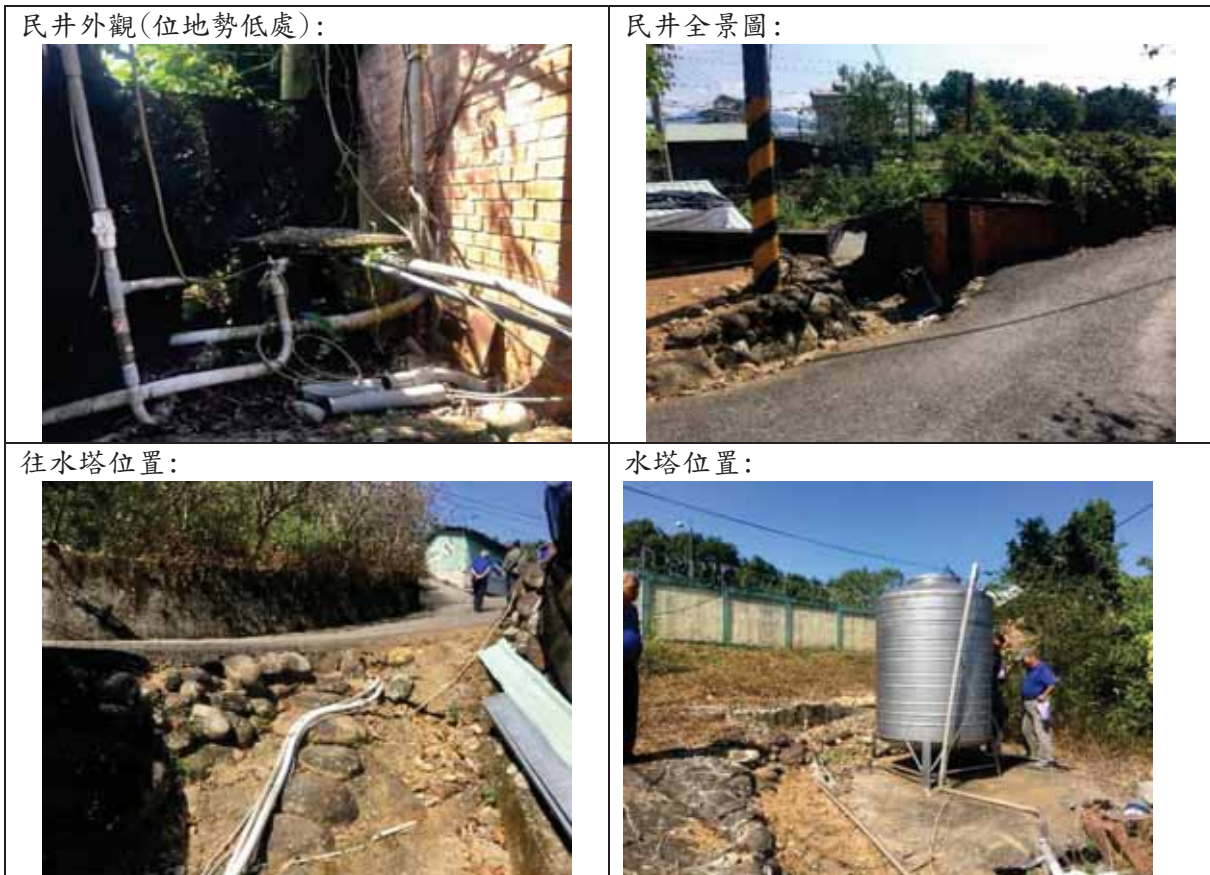
圖 5.2.9-2 新社區崑山里民陳事件現勘作業(108/10/18)

此座民井已建造約 60 年,住戶說明過去建造單位為區公所,名稱為第二號簡易自來水井,井深度約 10-12 公尺,井徑約 3 呎,抽水型式為使用深水馬達,用途主要為飲用,現場目視水深約 6-7 公尺。水塔後方為聯勤第五地區支援指揮部中部地區彈藥庫,經查此區(紅色框線處)103 年為土壤 7 條 5 場址,污染物為重金屬銅、鉛、鋅及 TPH,其中柴油槽位置約在圖 5.2.9-1 之紫色框線處,以地勢坡度柴油槽為高處,此區域地下水流向大致上為西北方至東南方。另距離此民井最近之加油站位南方約 1.9 公里,目前暫時排除加油站管線洩漏等情況造成影響。

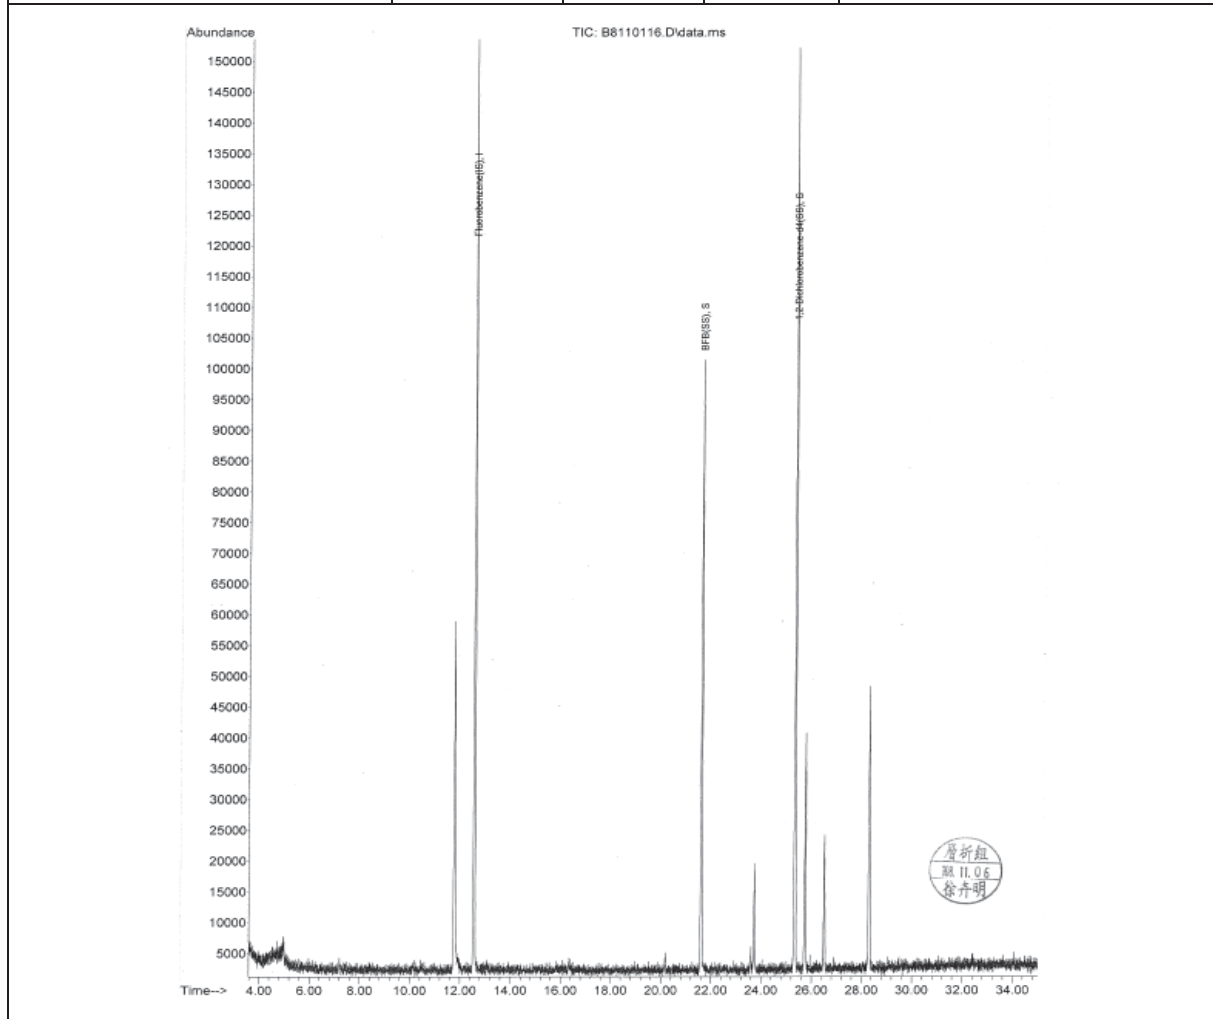
圖 5.2.9-3 新社區崑山里民井 GC-MS 定性報告

因為此區域居民以地下水為唯一民生水源,為維護民眾用水權益,本次調查作業相關佈點原則及採樣點位規劃,主要依據本計畫現勘調查結果,初步針對民眾陳情民井進行水質確認,以釐清該水井水質狀況,共計 1 口次,檢測項目為總石油碳氫化合物(TPH)、苯、甲苯、乙苯、二甲苯等地下水油品管制項目,使用 NIEA W785 的檢測方法,搭配氣相層析質譜儀執行定性與定量分析,以確認地下水污染物質及作為評析可能造成污染影響來源之依據。調查結果顯示各項檢測值均低於偵測極限外,另由本次民井地下水油品定性分析圖譜結果,各項檢測項目均未偵測出,就本次調查成果,該民井水質未有受油品污染狀況,後續民井上鎖,以維護民眾用水安全。

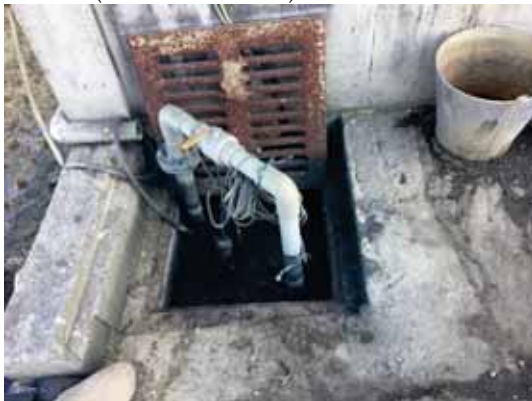
工廠陰井(位全廠房西北側):

臺中市政府環境保護局(以下簡稱環保局)108 年 11 月 21 日先行前往現場勘查，初步確認 388 地號南側的龍鑽有限公司(簡稱龍鑽公司)為地下工廠，於環境許可管理系統亦無相關紀錄，108 年 11 月 28 日本計畫會同環境稽查大隊及水質及土壤保護科水股承辦人員辦理聯合稽查作業，經訪查工廠管理人員了解，該工廠已營運 20 多年，其主要為五金製品批發製造，製程主要為研磨拋光程序，無濕式製程，產品為銅管、鋁管等五金半成品，原料有銅、鐵、白鐵跟鋁。經現場勘查，廠區研磨金屬拋光區域製造過程多產生金屬碎屑，碎屑集中放置於廠區內太空包，製程區域操作機台上方均有抽風設備，同一抽送至後方排風口送出，而至廠區後側(廠區東側)勘查，顯示共有三處抽風排放口，但無空氣污染改善設備，可能會有集塵灰逸散或下雨時集塵灰隨雨水由廠房北側多支集水管統一匯集至廠房大門處陰井位置，根據廠內人員表示，陰井主要為生活污水，無定期抽送污水委外處理，現場亦無法提出合格委託處理單據，陰井若遇大雨時亦有溢流至鄰近農地情況，廠房東側(廠房後方)集水管亦有發現斷管情況，龍鑽公司於操作管理上確有疏失，可能污染土壤及地下水之虞，現場並採集陰井及畜牧廠南側渠道水質進行調查作業。

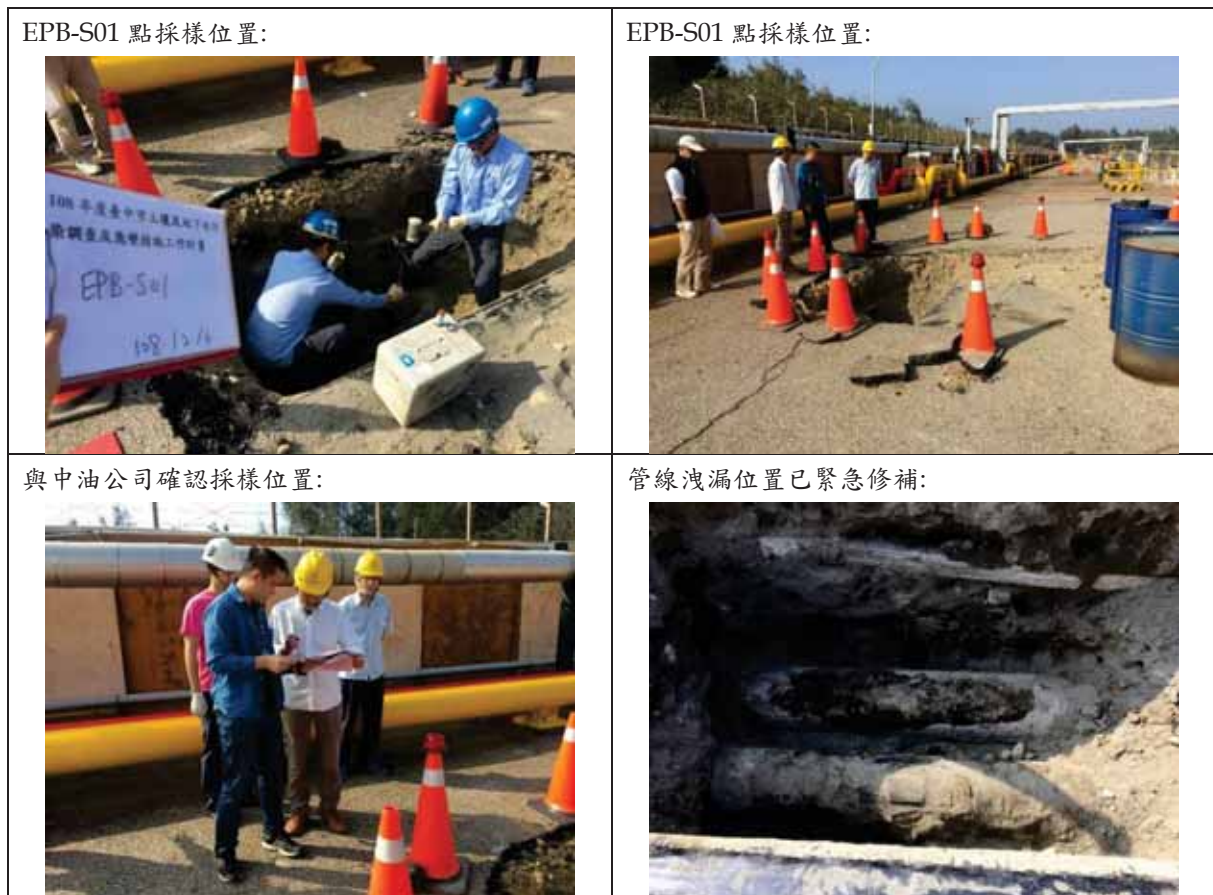
圖 5.2.11-3 清水區海濱段臨港小段 0005 地號現場採樣過程

旁土壤隨機取樣，採樣深度為管線處土壤向下 15 公分(管線深度約地表下 1 公尺)，調查結果顯示 TPH 檢測值低於方法定量極限值，確認洩漏洩漏開挖區土壤暫無污染之虞，調查結果請參閱表 5.2.11-1。
