## 第三章 高污染潛勢工廠追蹤與污染預防輔導作業

## 3.2 高污染潛勢工廠追蹤輔導執行成果

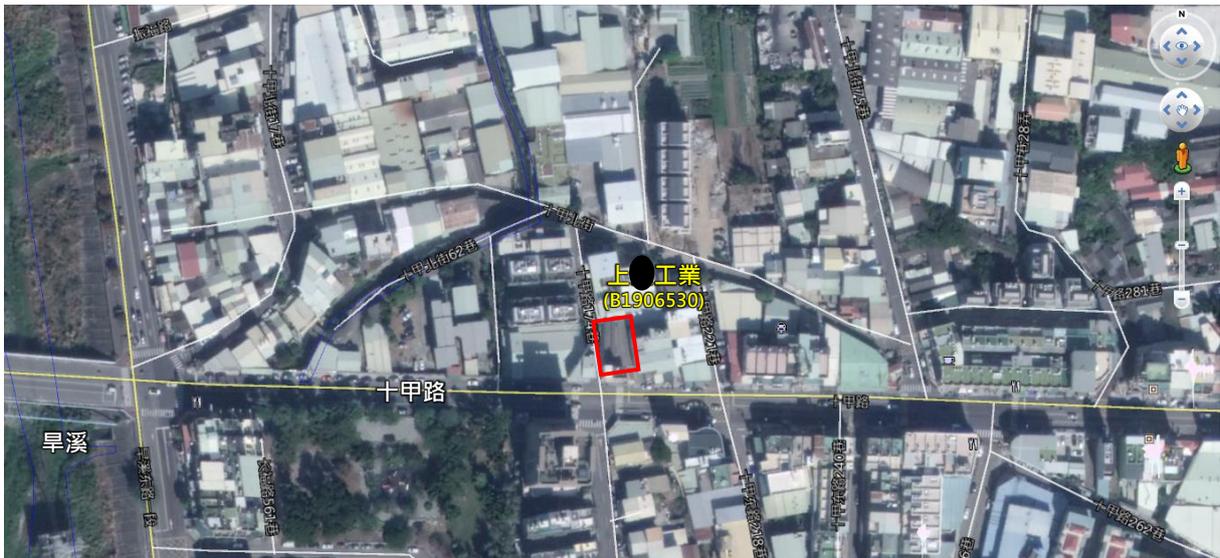
圖 3.2.1-1 上萊工業公司地理位置圖

本計畫基於環保署轉呈之高污染潛勢工廠之污染追蹤、釐清及預防工作，於 109 年 03 月 05 日會同環保局承辦人員前往上萊公司執行現勘作業，並依照前章節所提之第一階段 ESA 進行訪談工作，現勘時該廠區無使用跡象，電鍍相關設備已拆除，僅剩原廢水處理設備、空污設備及原辦公室，現勘過程中發現廠內尚有存放製程原物料及疑似廢水處理之污泥餅，且原廢水處理設備之地下槽體尚有貯存廢水，廠區環境方面，地坪多處有鏽蝕及 RC 鋪面多處破損，整體污染潛勢高，各別說明上萊公司高污染潛勢項目如表 3.2.1-1，另現勘當日情形請參考圖 3.2.1-1。

上萊工業有限公司屬金屬製品製造業，目前已辦理歇業，過去從事五金零件表面處理作業，產生之製程廢水含有重金屬鉻、鎳及氰化物，並暫存於地下室廢水暫存槽，而電鍍污泥僅以麻布袋盛裝，本廠 RC 鋪面多處破損及地坪鏽蝕，整體污染潛勢高。經要求業者委託清運剩餘原物料、廢水及污泥餅等廢棄物，業者提報土污調查檢測報告之分析結果，各項檢測值皆低於監測標準，無異常，故該廠追蹤輔導作業暫結。
