## 第七章 加油站篩檢及查核作業

### 7.1 加油站功能測試及油氣檢測作業名單

## 7.2 加油站測漏管功能測試及油氣檢測作業程序

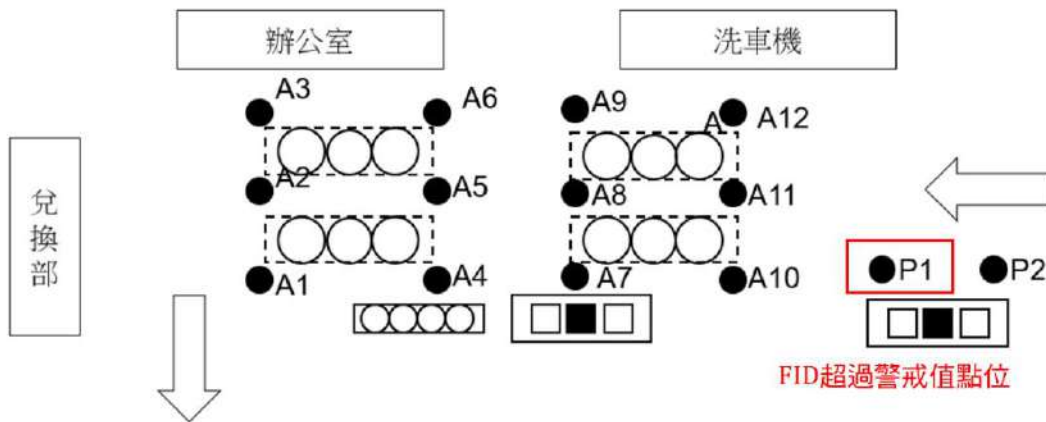
站名：興安路加油站

此外，1 站次有檢出異常情況，為興○路加油站，於泵島區 P1 點位土壤氣體監測井 PID 篩測值為 309 ppmV，FID 篩測值為 557 ppmV，超過警戒值 500 ppmV，經現場與站長訪談，參考該站管線及油槽配置圖，顯示篩測異常點位旁泵島設置 92、95、98 無鉛汽油之加油設備，並有 1 組高級柴油備用管線及油氣回收管，另勘查該座加油機下方盛油盆，亦有明顯油漬殘留情形，現場查核異常情況請參閱圖 7.4-1。本計畫依「地下儲槽系統土壤氣體監測標準作業程序」，現場立即採取 P1 點位土壤氣體，並送至認證實驗室進行 GC-FID 分析，分析結果請參閱表 7.4-3，檢測出甲烷 1.07 ppm，惟 MTBE 及 BTEX 項目全量分析均低於檢量線最低值，初步研判非屬新鮮汽油洩漏所造成。另進一步參考 GC-FID 圖譜，顯示主要以 C6~C14 高碳數揮發性有機化合物為主，而低碳數 C1~C5 幾乎無訊號值產生，研判該站可能屬柴油油品洩漏至土壤中，並經一段時間風化，導致土壤有受油品污染之虞。比對加油站土壤氣體含量分級管理表（表 7.3-1）及地下儲槽分級後管理追蹤方式（表 7.3-2）屬 B2 級，因此，後續以每 3 個月定期執行土壤氣體檢測 1 次，且連續監測 4 次。本計畫現場已輔導站方人員須進行洩漏源的調查及阻絕，並立即改善。今年度加油站土壤氣體監測井功能測試與油氣檢測結果請參閱表 7.4-2。

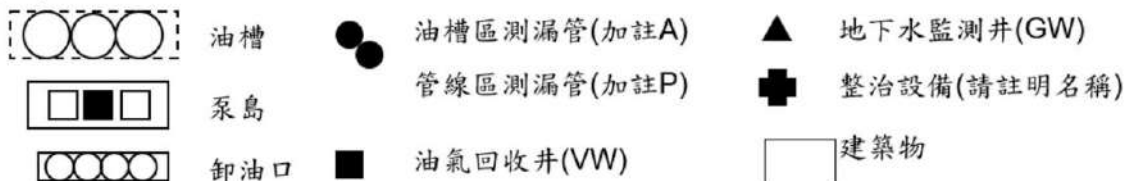
P1 點位旁加油機盛油盆現況

追蹤興○路加油站（土壤氣體含量分級 B2 級）是否有油品滲漏造成土壤污染之虞以及土壤氣體含量變化趨勢，本計畫於 110 年 9 月 28 日執行興○路加油站第 1 次追蹤，現場與站長訪談，經本計畫查核輔導後站方執行自主檢查發現土壤氣體檢測異常點位周邊油氣回收管線有裂損之情況，已於 8 月前修復完成，因此該加油站土壤氣體第 1 次追蹤結果，各項篩測值均低於警戒值 500 ppmV，後續須每 3 個月追蹤 1 次，並再連續追蹤 3 次，若連續監測 4 次皆未達法規警戒值，則可解除追蹤，目前追蹤情況請參閱表 7.4-4。

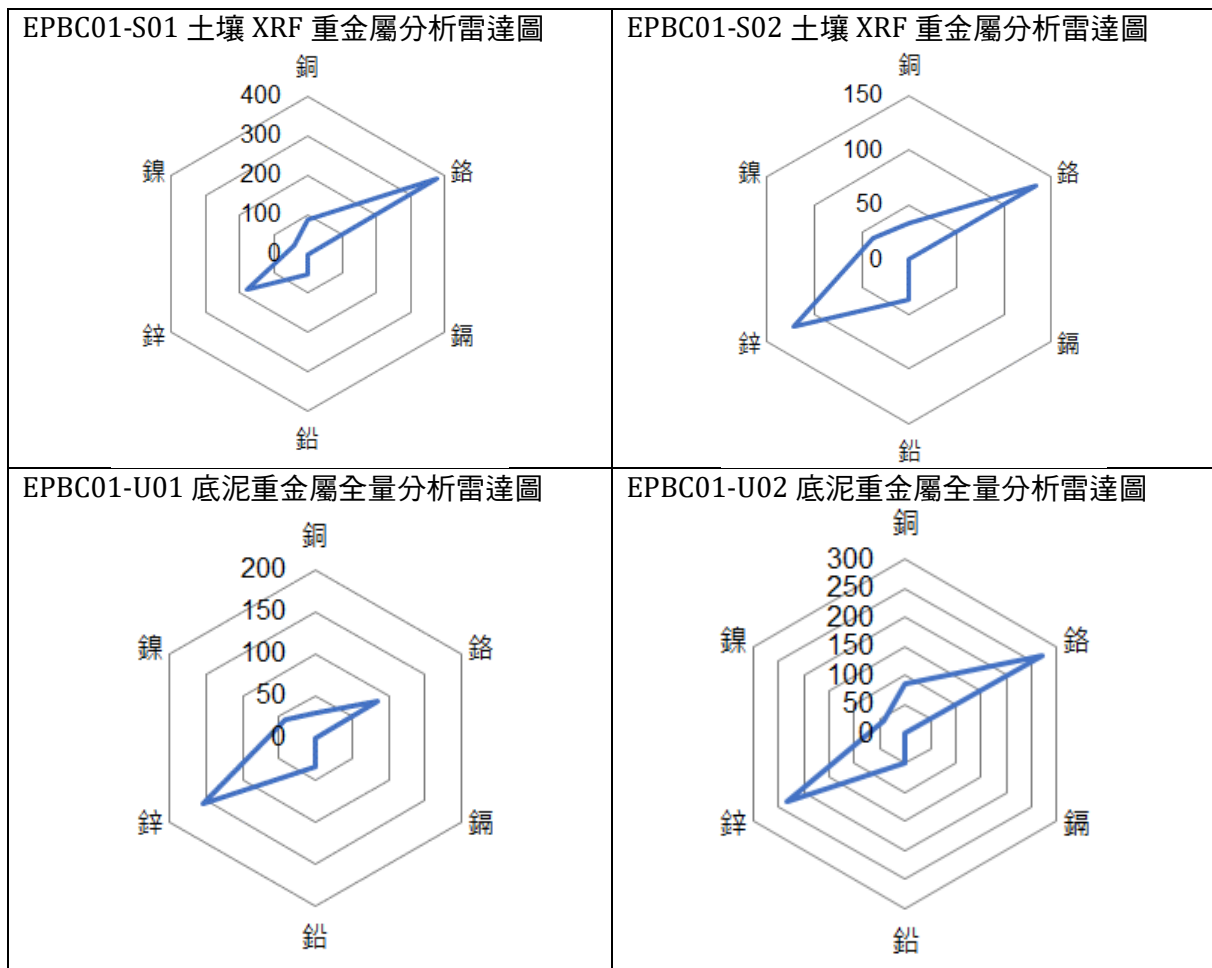
圖 8.3.2-4 龍井區農地受排放廢水影響民陳事件土壤及底泥重金屬分析雷達圖

進一步以雷達圖評析 ( 圖 8.3.2-4 )，陳情地號農地內土壤及其西側排溝底泥，重金屬鉻有明顯累積趨勢，研判農地土壤及排溝底泥受到不明排放廢水影響，建議可針對民陳農地周邊未登記工廠進行調查作業。採樣過程請參閱圖 8.3.2-5。

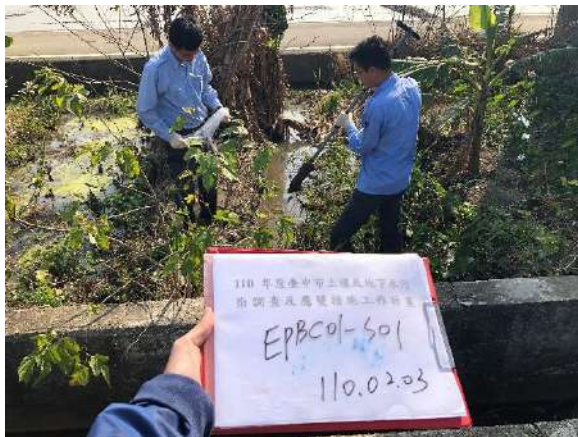
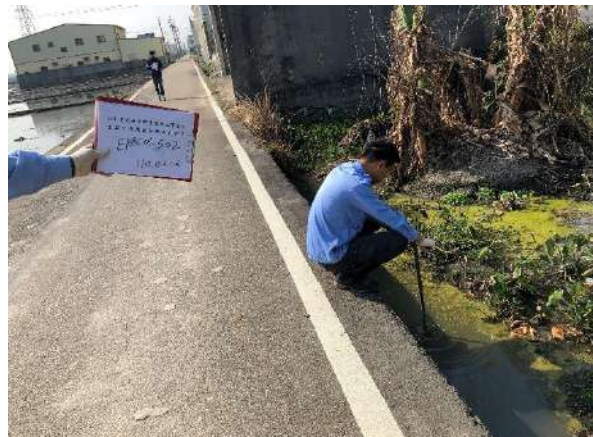
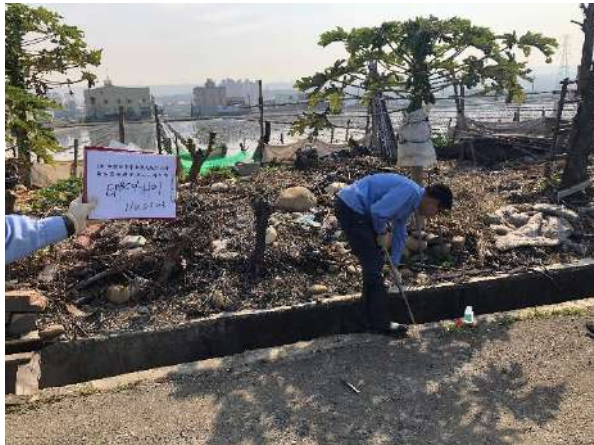
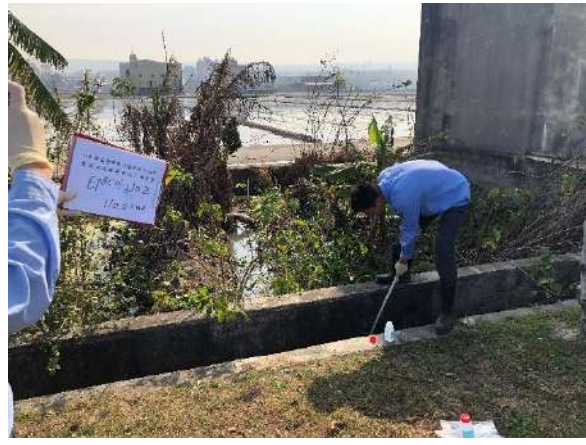
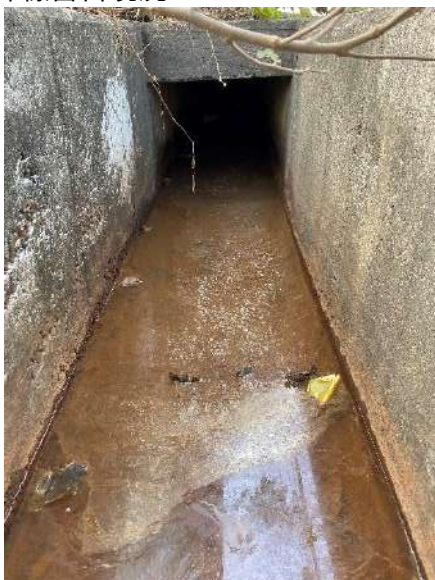
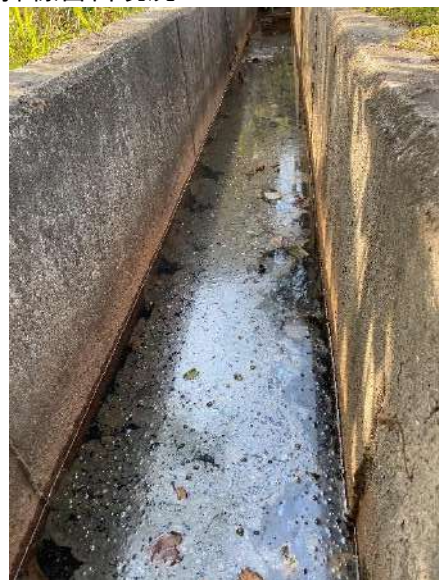
圖 8.3.2-5 龍井區農地受排放廢水影響民陳事件採樣過程紀錄

本次調查結果，於陳情地號內入水口處土壤重金屬鉻篩測值為 378 mg/kg，篩測值超過土壤污染管制標準( 250 mg/kg )，重金屬鋅( 178 mg/kg )及銅( 87 mg/kg )篩測值接近監測標準。底泥分析結果顯示，背景點 ( EPBC01-U01 ) 底泥主要為重金屬鎳及鉻檢測值超過底泥品質指標下限值，陳情地號西側排溝處底泥 ( EPBC01-U02 )，重金屬鉻 ( 270 mg/kg ) 超過品質指標上限值，重金屬銅 ( 86.1 mg/kg )、鉛 ( 49.7 mg/kg )、鎳 ( 42.4 mg/kg ) 及鋅 ( 235 mg/kg ) 超過品質指標下限值，且其導電度值因金屬陽離子含量高導致檢測值上升，pH 值亦有偏低之現象。相關分析結果請參閱表 8.3.2-1 及表 8.3.2-2。

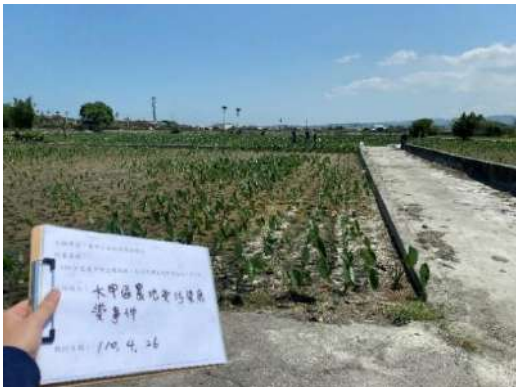
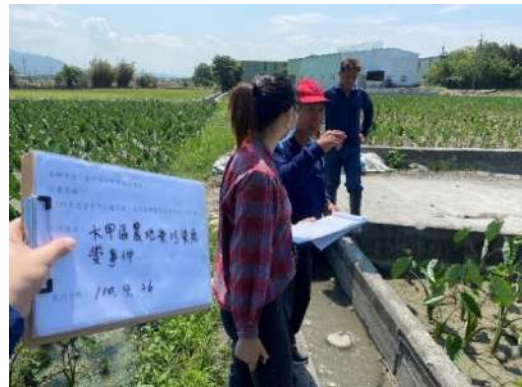
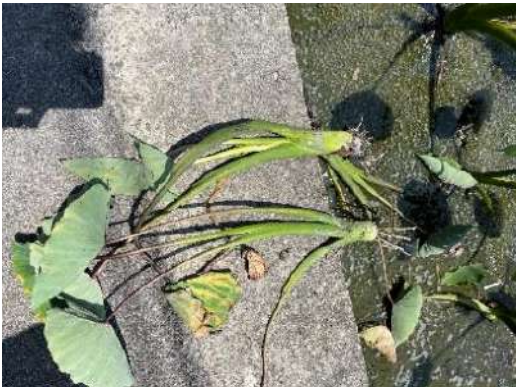
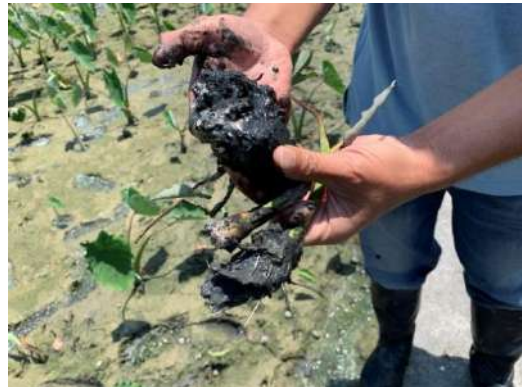
圖 8.3.4-3 大甲區農地污染民陳事件現場勘查紀錄(1/2)

農地作物部分，經現場觀察作物（芋頭）植株均明顯生長情況不佳、塊莖明顯發育不良且葉片呈捲曲狀等情況，現場與鄰近未使用渠道水灌溉之芋頭作物比較，受影響農地作物明顯矮小。另有發現農地土壤表層及芋頭根部周圍均附有些許白色物質，農民表示過去未曾有發生類似情況，並且白色物質難以去除，部分農地入水口處作物有明顯枯萎。農地旁渠道部份，近期灌溉水均有異常情況，渠道水面上會浮有明顯白色泡沫，並停留數小時。現場勘查當日灌溉水水質混濁，農民表示過去未有此情況發生。水質及土壤保護科水股人員，現場同時針對土壤調查坵塊入水口旁渠道進行水質採樣，共 5 筆坵塊之灌溉渠道水，現場量測渠道水導電度均達 2,000  $\mu\text{S}/\text{cm}$  以上，明顯高於灌溉用水水質標準（750  $\mu\text{S}/\text{cm}$ ），現場勘查農地位置如圖 8.3.4-2，現勘作業過程請參閱圖 8.3.4-3。

## 農地現況-芋頭生長不佳

## 農地現況-芋頭有死亡的情況

## 農地現況-塊莖發育不良

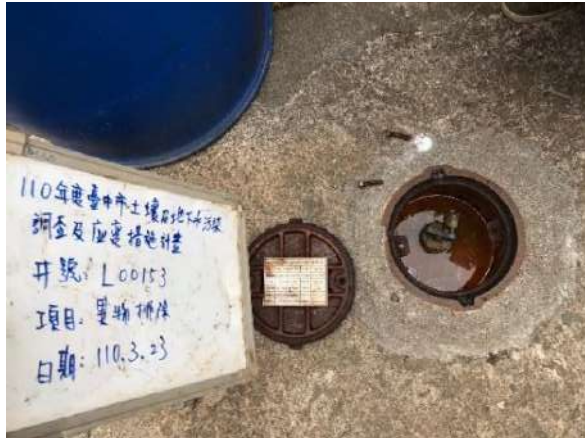
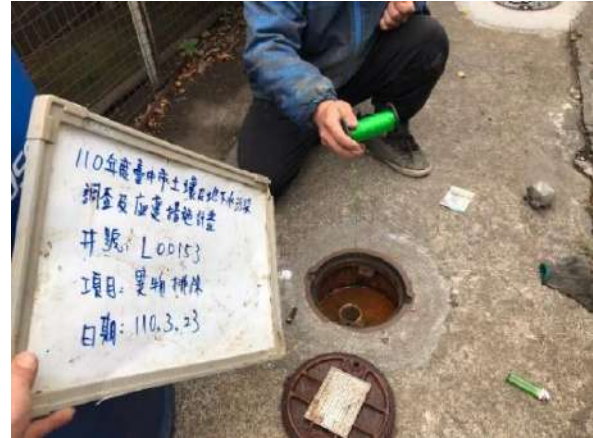
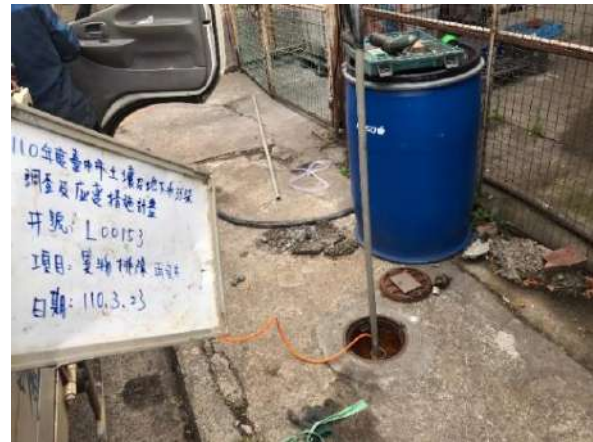
本計畫於 110 年 3 月 23 日依據核定規劃書內容，至潭子區 L00153 監測井執行異物排除作業，當日順利將井底異物（貝勒管及繩子）取出，並於異物取出後執行再完井作業，並於 4 月 16 日完成井中攝影及微水試驗作業。由井中攝影結果確認已將井底異物取出，惟本監測井位於加工出口臺中園區內，受到周邊場址地下水改善工法影響，經再完井後井壁仍殘留部分髒污無法完整去除。微水試驗結果部分，本次水力傳導係數檢測結果為 0.02901 cm/s，顯示此井目前監測功能正常，相關執行過程請參閱圖 8.4.2-2。

A.L00153 監測井現況

B.執行異物排除作業

D.執行再完井作業

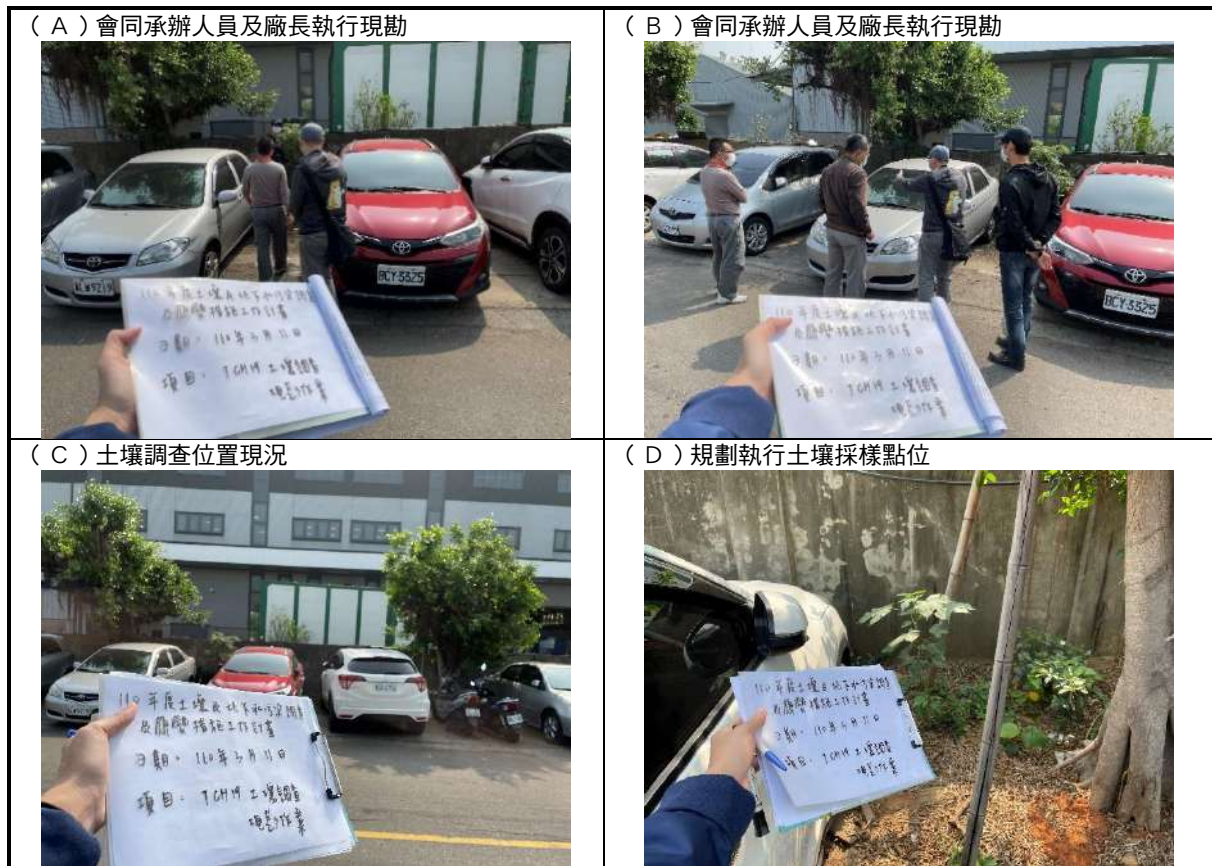
圖 8.4.3-1 B00423 周邊土壤調查現場勘查作業過程

因工業區內瑞昌彩藝場址下游 TCH19 ( B00423 ) 監測井及 B00343 監測井多次地下水重金屬鉻超過管制標準值，為釐清此區域土壤情況，本計畫針對 TCH19 監測井周邊土壤辦理調查作業。本計畫於 110 年 3 月 11 日會同環保局承辦人員及瑞昌彩藝公司負責人，前往位於臺中工業區內 TCH19 ( B00423 ) 監測井周邊執行現勘作業，確認調查位置，現場勘查作業過程請參閱圖 8.4.3-1，有關於本次土壤調查規劃彙整如下：

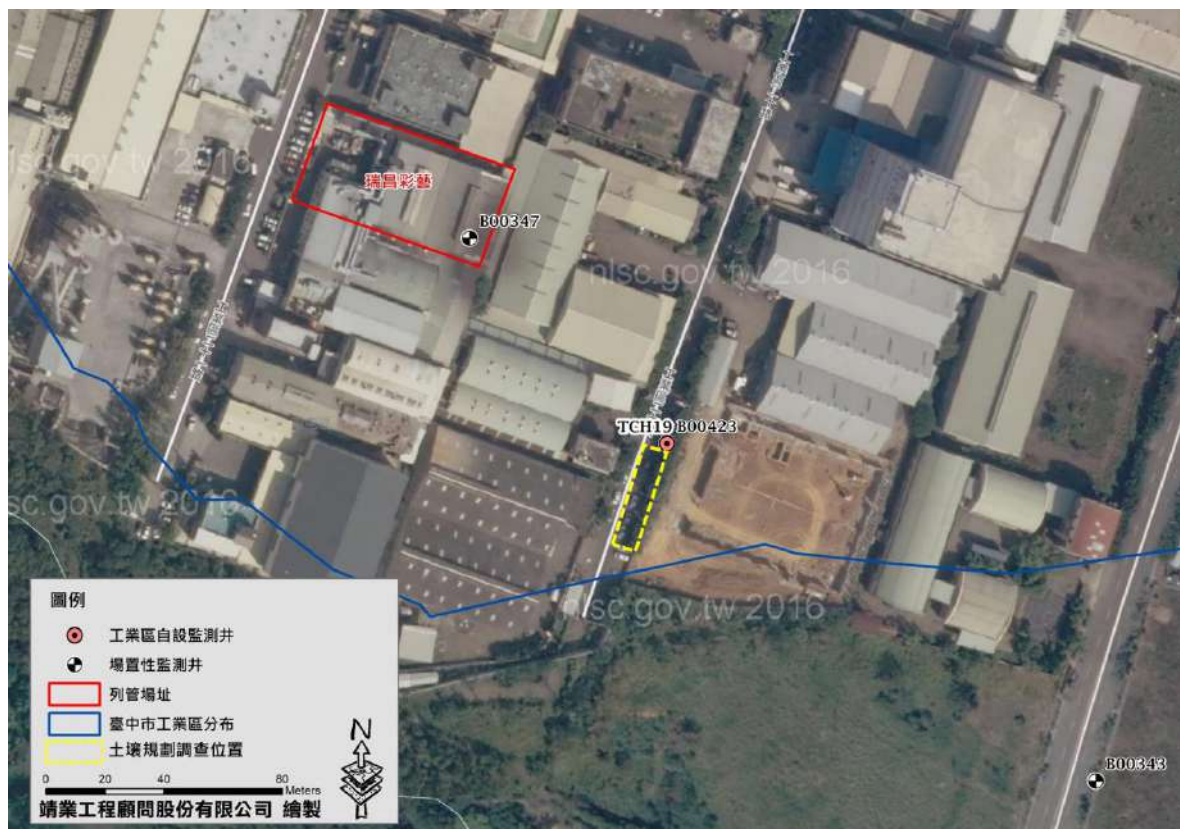
圖 8.4.3-2 B00423 周邊土壤調查現勘及透地雷達施作範圍

為確認土壤採樣位置未有地下無管線或地下結構物，本計畫於土壤採樣作業前，以透地雷達掃測作業方式確認無地下管線。本計畫於 110 年 3 月 29 日會同相關管線單位進行會勘作業，再次確認此區域地下管線狀況，避免於調查過程中破壞地下管線及相關結構，經現場勘查後預計確認區域請參閱圖 8.4.3-2。
